# EL MONASTERIO DE SAN JERÓNIMO DE COTALBA

## VESTIGIOS DE LA PRIMITIVA FUNDACIÓN

María Amparo Górriz León

Curso 2018 - 2019

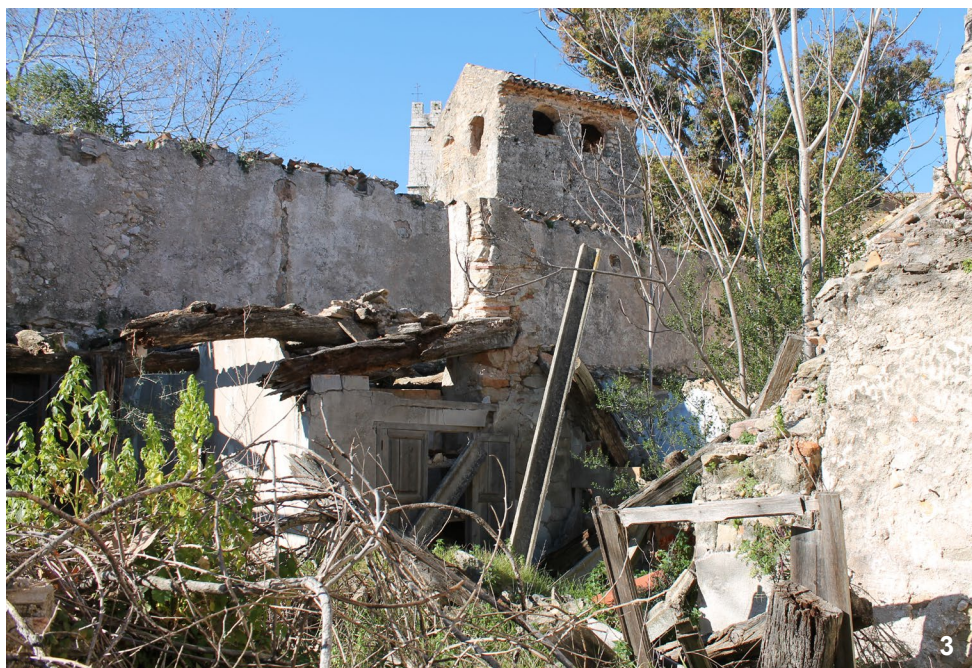
Fig. 3. Estado actual del interior del casón residencial de la alquería de Cotalba.

A todo esto se suma la dificultad para el acceso al interior de los diferentes espacios, dado su mal estado de conservación (fig. 3 y 4) y la falta de medios de comunicación vertical para alcanzar las cotas superiores.

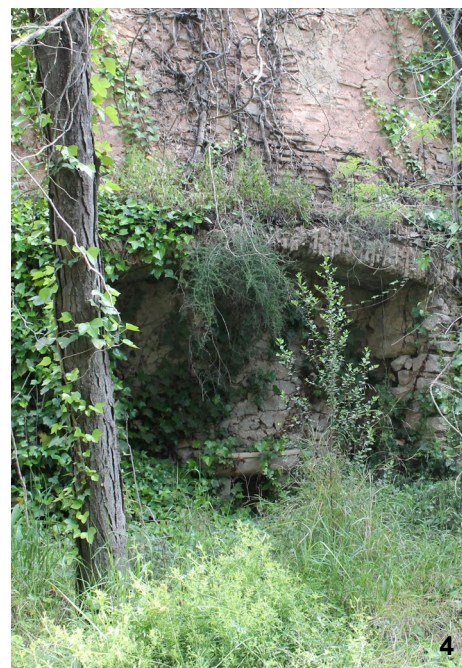
Fig. 4. Estado actual de la fachada sur del acueducto.

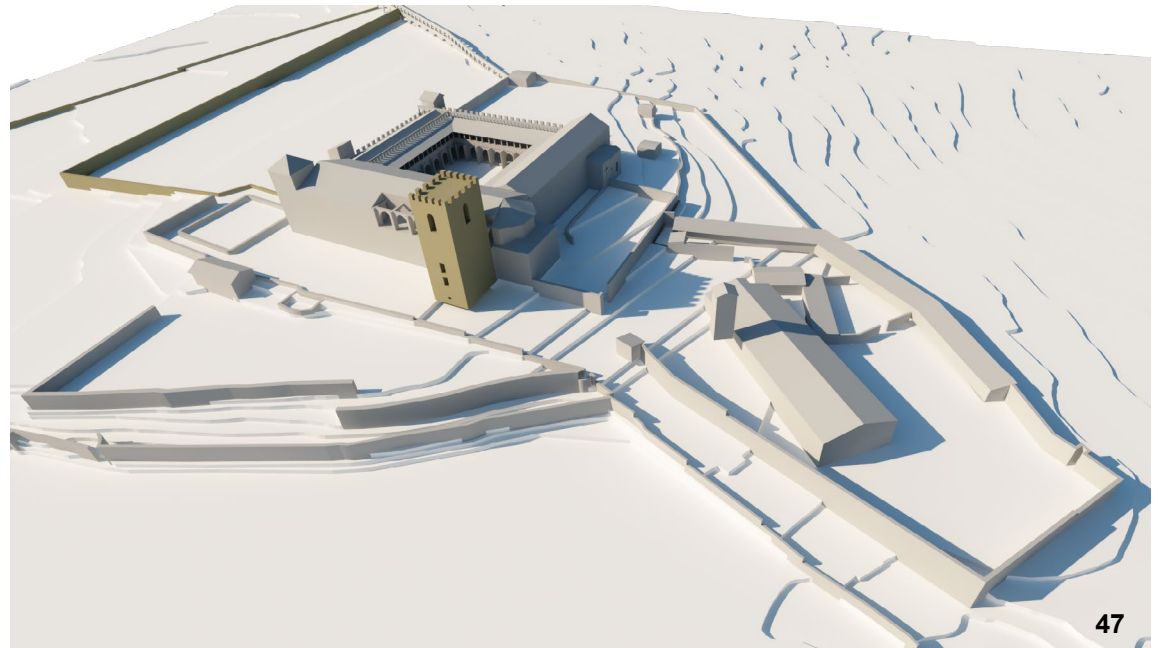
47

Fig. 46. Vista este de la hipótesis de la construcción del monasterio de San Jerónimo de Cotalba en el siglo XV realizada por José Manuel Barrera Puigdollers.

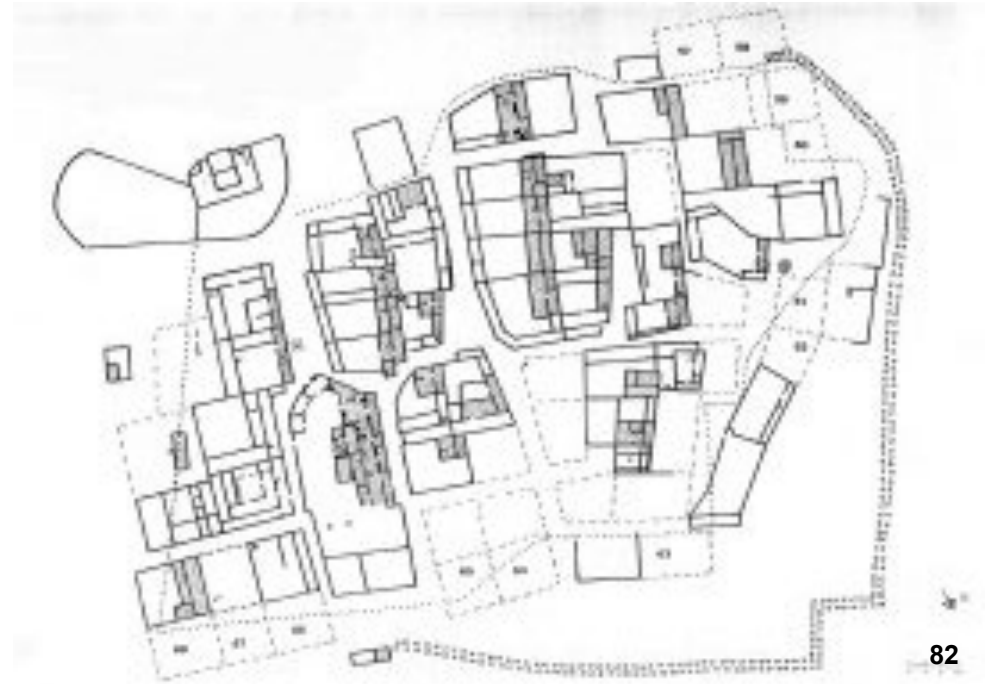
82

Fig. 82. Alquería de Bofilla según Pedro López Elum (1994).

A tan sólo 14 kilómetros de Valencia, se encuentra la alquería de Bofilla (fig. 82) en el término municipal de Bétera. A partir del estudio arqueológico realizado por Pedro López Elum (1994), se determina que su fundación se lleva a cabo durante la segunda mitad del siglo XI y es probable que su misión fuese ofrecer protección a la población dispersa que, por la abundancia de agua en la zona, explotaba sus recursos agrícolas y naturales. De este modo, la población se concentra alrededor de un enclave elevado que permite seguir cultivando las tierras y, al mismo tiempo, ofrecer una mayor defensa de la zona.

La alquería se divide en dos zonas diferentes, la correspondiente al sistema defensivo y el recinto habitacional. En este caso, las primeras construcciones de viviendas comienzan configurándose alrededor del montículo, agrupándose en manzanas de varias casas y disponiendo, cada una de ellas, de una salida a la calle principal del poblado. Estas viviendas siguen un modelo de planta rectangular con patio como elemento articulador, disponiendo alrededor las estancias principales y secundarias. En este caso, el conjunto residencial alcanza una extensión aproximada de 40.000 m<sup>2</sup>.

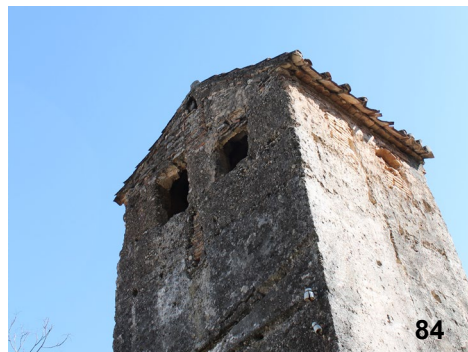
Fig. 84. Estado actual de la torre de vigilancia.

- La torre vigía es el elemento más destacado del conjunto (fig. 84). En este caso, se ubica frente a la fachada oeste del casón residencial, disponiéndose estratégicamente en el territorio para dotar a la población de un mayor control visual sobre posibles amenazas, dominando tanto el territorio como las vías de comunicación. Este edificio cumple una misión de vigilancia, espera y defensa, además de servir de refugio, reunificación y protección a los habitantes.
- El albacar es el recinto amurallado empleado como refugio de los habitantes de la población, pero no se habilita para la residencia habitual. Esta construcción es la más próxima a la fortificación y se asocia a la protección del ganado.

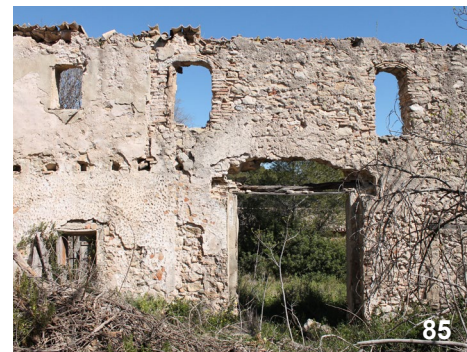
Fig. 85. Estado actual del interior del casón residencial

- El casón, ubicado en el centro del recinto, es el elemento fundamental donde se desarrolla la vida privada y donde residen los habitantes del asentamiento, dando cabida a una o varias familias, dato difícil de constatar debido a que se desconoce el número exacto de miembros de cada familia (fig. 85).
- Los corrales se ubican en el antiguo albacar, previamente descrito, formando parte del muro perimetral del recinto. Estas construcciones se emplean para el refugio de animales (fig. 86).
- Asimismo, en el interior del recinto, entre los corrales ubicados en el norte y el casón residencial, se dispone el lavadero, concebido como el lugar destinado al lavado de ropa y de utensilios, además de suponer un punto de encuentro para la población.

Por un lado, es necesario destacar la construcción del casón residencial por ser la de mayor envergadura del asentamiento. Sin embargo, el volumen actual no parece corresponder con el original debido a su materialidad, a su morfología y a su tamaño, que sería menor. Aun así, no se descarta el aprovechamiento de parte de la estructura primitiva y de sus trazas en la construcción actual.

La construcción actual es el resultado de una serie de intervenciones ejecutadas sucesivamente a lo largo de los siglos. Así, se conforma una estructura de tres crujías y dos alturas, cuyos muros portantes se disponen paralelos a las fachadas longitudinales, siendo el espacio central de menor dimensión respecto a los espacios laterales. Al tratarse de una construcción con un número impar de crujías con la cubierta a dos aguas, la cumbrera no descansa sobre los muros de carga longitudinales del edificio, sino que la viga principal apoya en los muros transversales que conforman cada uno de los módulos. Asimismo, al generar un alero horizontal continuo, se facilita la existencia de grandes desarrollos de fachada (Rey 1998, 185), como sucede en este caso, donde se desarrollan hasta seis vanos, alcanzando los 42,87 m de longitud.

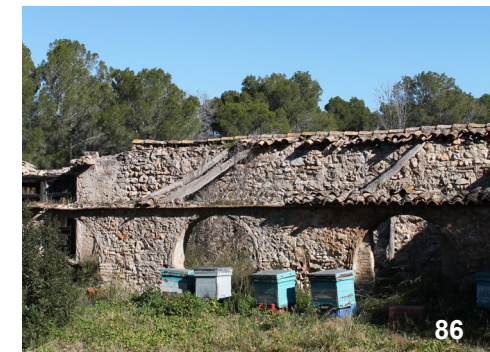
Fig. 86. Estado actual de los corrales.

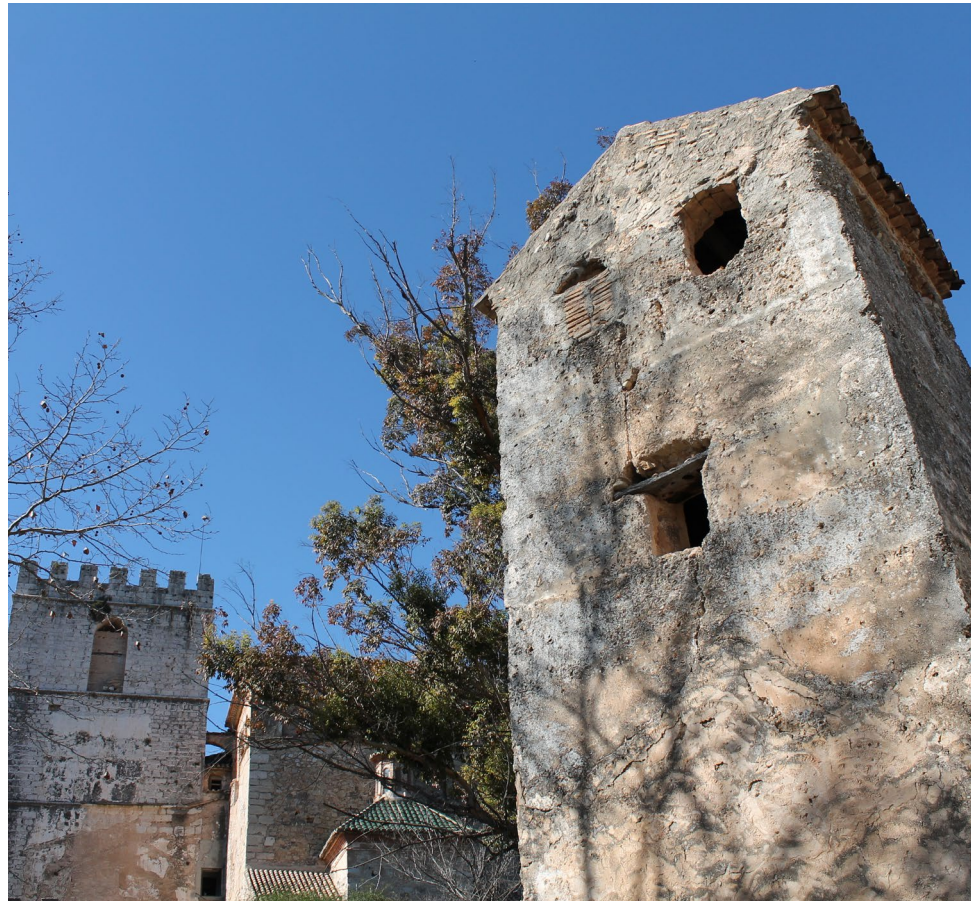
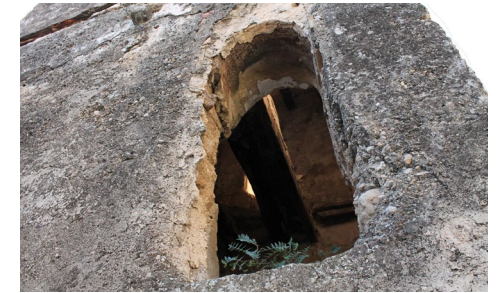
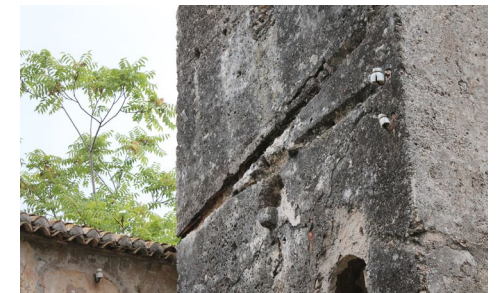
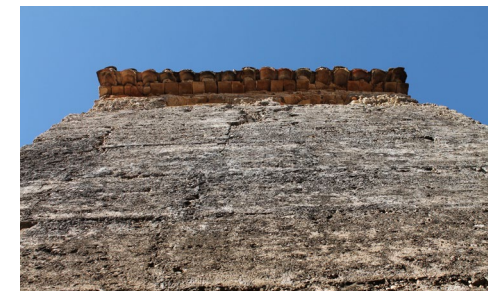
## E01 TORRE DE VIGILANCIA DE LA ALQUERÍA

El estado de conservación del interior de la torre, que se observa a través de los huecos, debido a la imposibilidad de acceder al elemento, que aún se conserva parte de la estructura horizontal de madera.

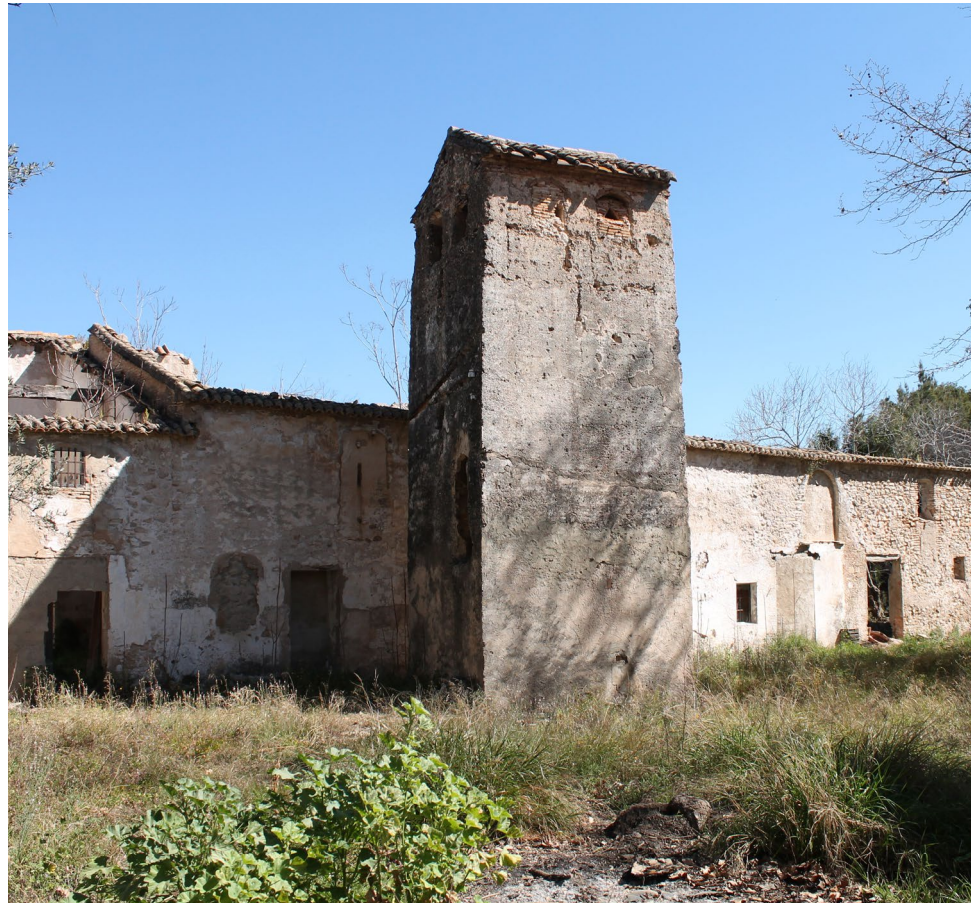
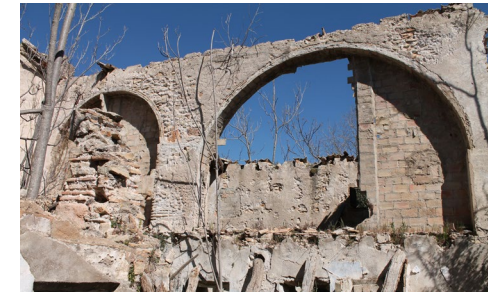
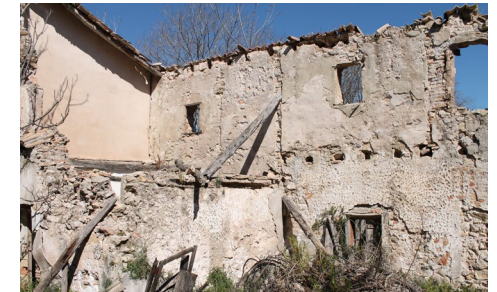
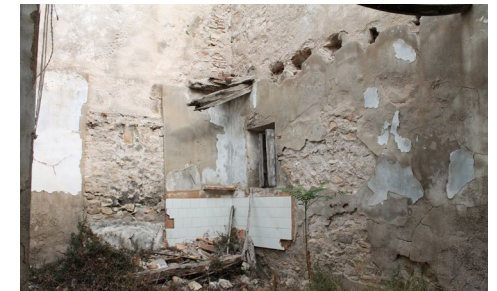
## E02 CASÓN RESIDENCIAL

La falta de mantenimiento y la acción de los agentes externos son la causa principal del estado de conservación. En la fachada sur se observa una grieta abierta desde la cubierta en el encuentro con el muro este, debido a su vencimiento. Tanto la fachada norte como la este mantienen su revestimiento prácticamente íntegro, destacando las improntas vegetales. La fachada oeste tiene un aspecto parcheado, en el que destacan diversas reparaciones del revestimiento y el tabicado de parte de los huecos.

A pesar de que las fachadas mantienen su estabilidad, el interior se encuentra desolado. Existe una gran presencia de la vegetación; la estructura horizontal se encuentra vencida en el suelo, excepto una pequeña parte; las particiones interiores han desaparecido en gran proporción; y los elementos que aún se mantienen en su posición original, presentan grandes deformaciones debidas a su exposición a la intemperie. Este espacio interior refleja el cambio continuo producido a través de los años, adaptándose mediante la adición de particiones, alicatados y elementos más actuales.

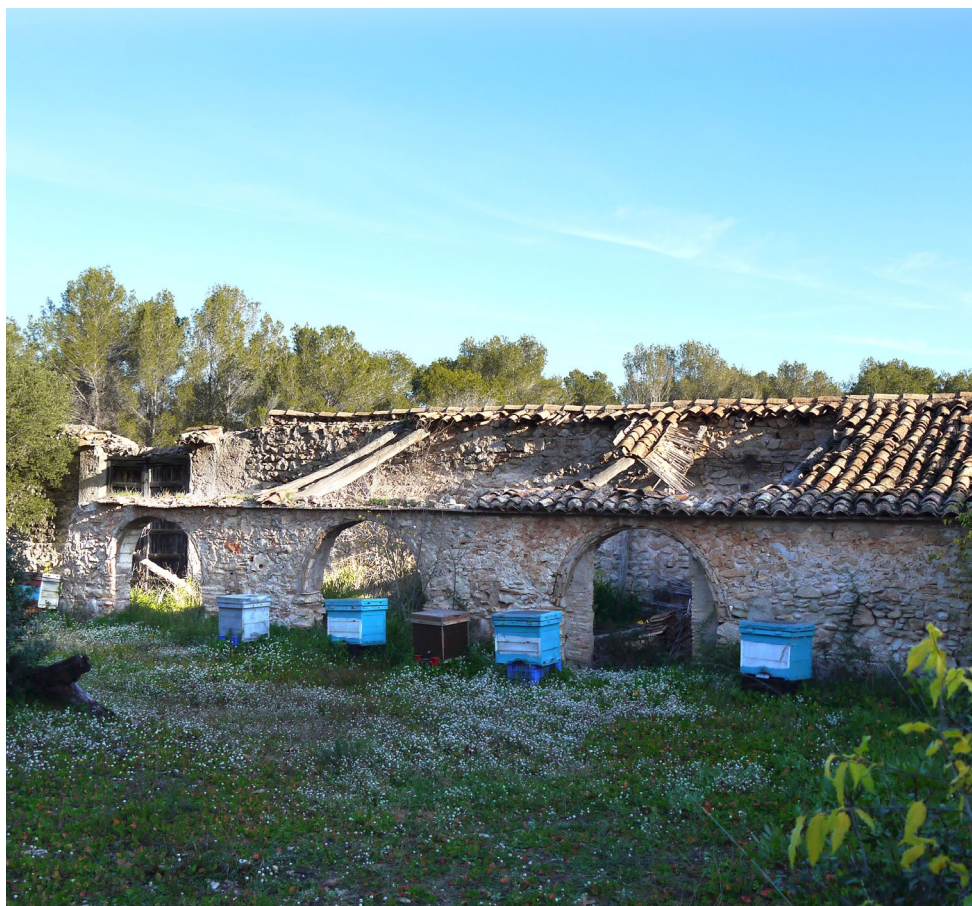
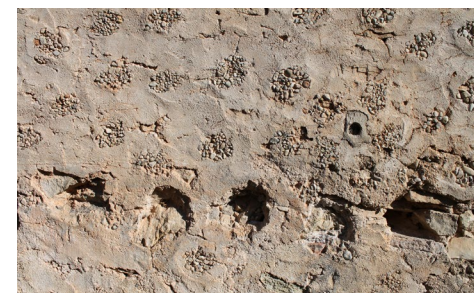
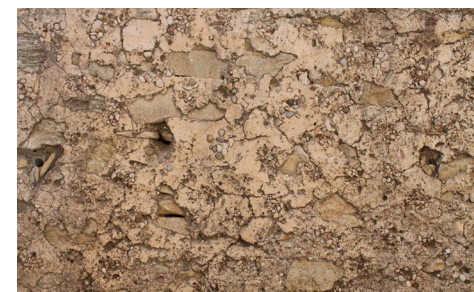
## E03 CORRALES

La parte más deteriorada de la construcción se concentra en el vértice suroeste. En este punto se puede observar que parte del muro sur se ha desplomado en la zona próxima al acceso sobreelevado, generando el vencimiento de la fachada transversal y su consiguiente agrietamiento.

El estado general de la madera utilizada en este edificio es deficiente. Prueba de ello es la inexistencia de estructura horizontal, ya que tanto la cubierta como el forjado intermedio han desaparecido, a excepción de un par de rollizos que aún se mantienen en su ubicación original. Al igual que en el resto de los elementos del conjunto, por la falta de mantenimiento y de control, la vegetación adquiere un papel predominante. Esta ocupación vegetal se atisba ya en los escalones que generan el acceso sobreelevado, siendo más que evidente en el interior de la construcción, puesto que la flora se ha apoderado por completo de la cota cero, generando un manto verde.

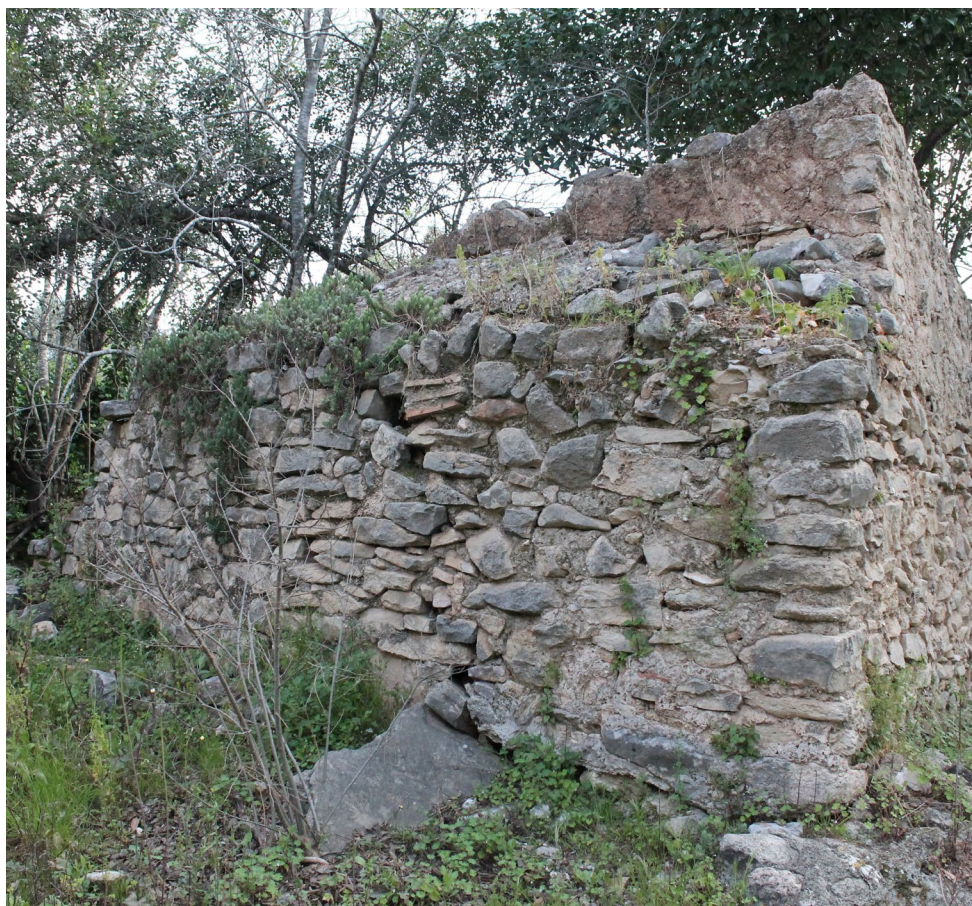
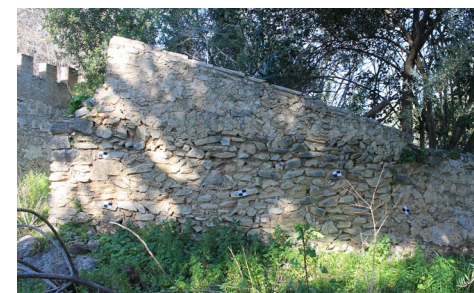
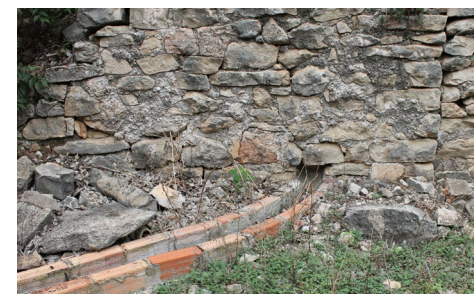
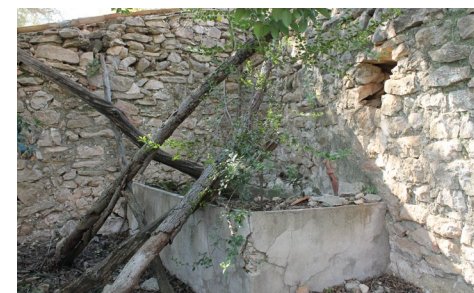
## E05 LAVADERO

Al igual que el resto de elementos que conforman el conjunto andalusí, estos vestigios se encuentra en un estado de conservación deficiente debido a la falta de mantenimiento y la presencia de vegetación, produciendo el colapso de su estructura. En este caso, no sólo la estructura de madera que componía la cubierta a un agua del edificio ha desaparecido, sino que parte del muro que compone el alzado oeste se ha perdido. Por este motivo, no quedan trazas de la cubierta original, desconociendo el tamaño de los rollizos empleados y de su interese.

A pesar todo, es reconocible la morfología del elemento, conservándose en la actualidad el lavadero de piedra propiamente dicho y las escaleras exteriores laterales que permitían su acceso desde la zona oeste del recinto.

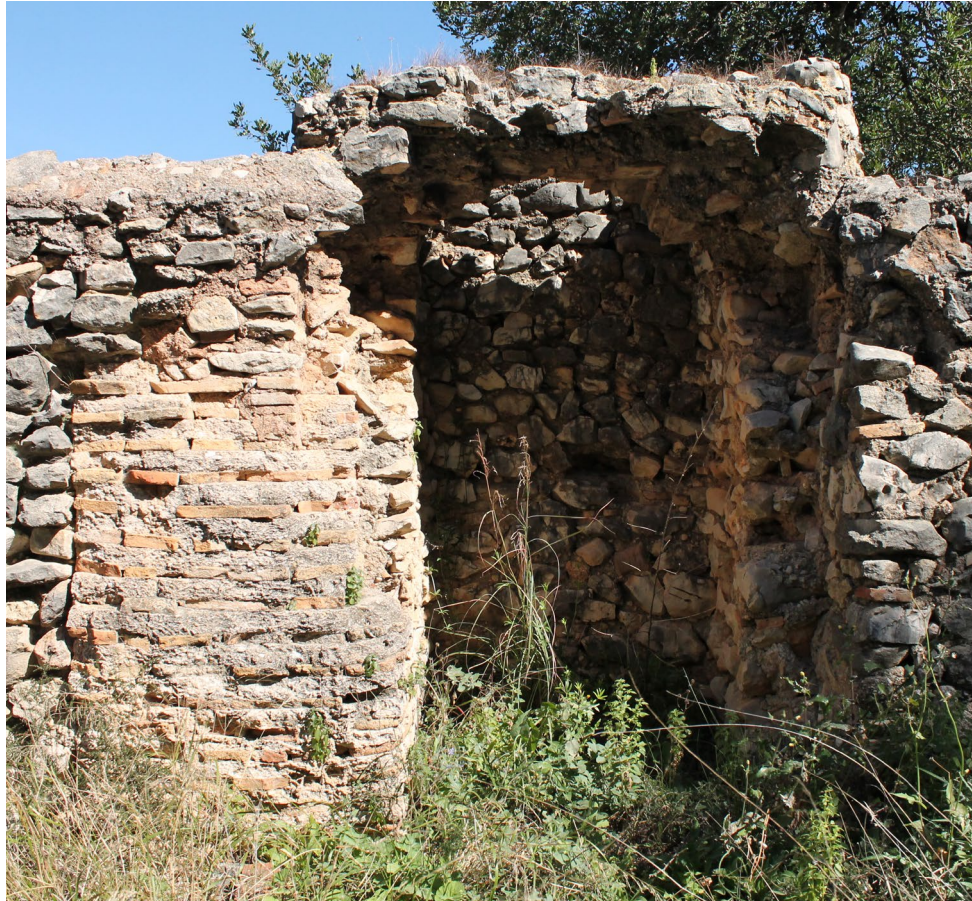
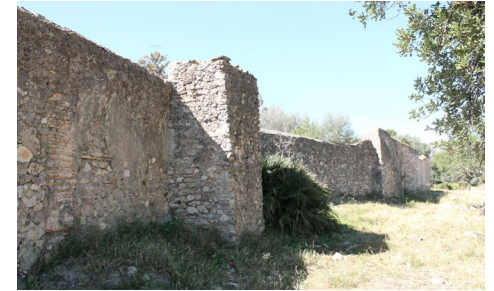
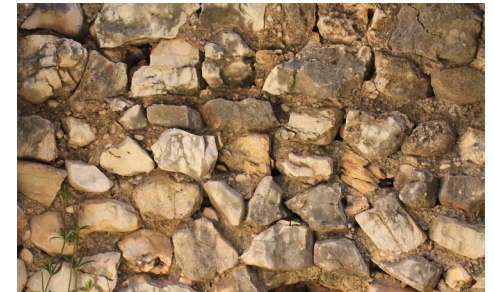
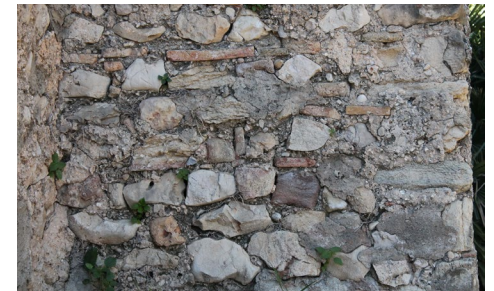
## E06 ALMENA DEL MURO NORTE

El elemento se encuentra en un estado de conservación aceptable, a excepción de la bóveda de cierre, que permanece parcialmente. Asimismo, a pesar de que en la actualidad mantiene su morfología y su estabilidad, en una de sus esquinas se ejecuta un refuerzo de ladrillo, visible sólo en su interior. Esto puede deberse a la pérdida de capacidad mecánica en la parte del muro correspondiente al interior del recinto.

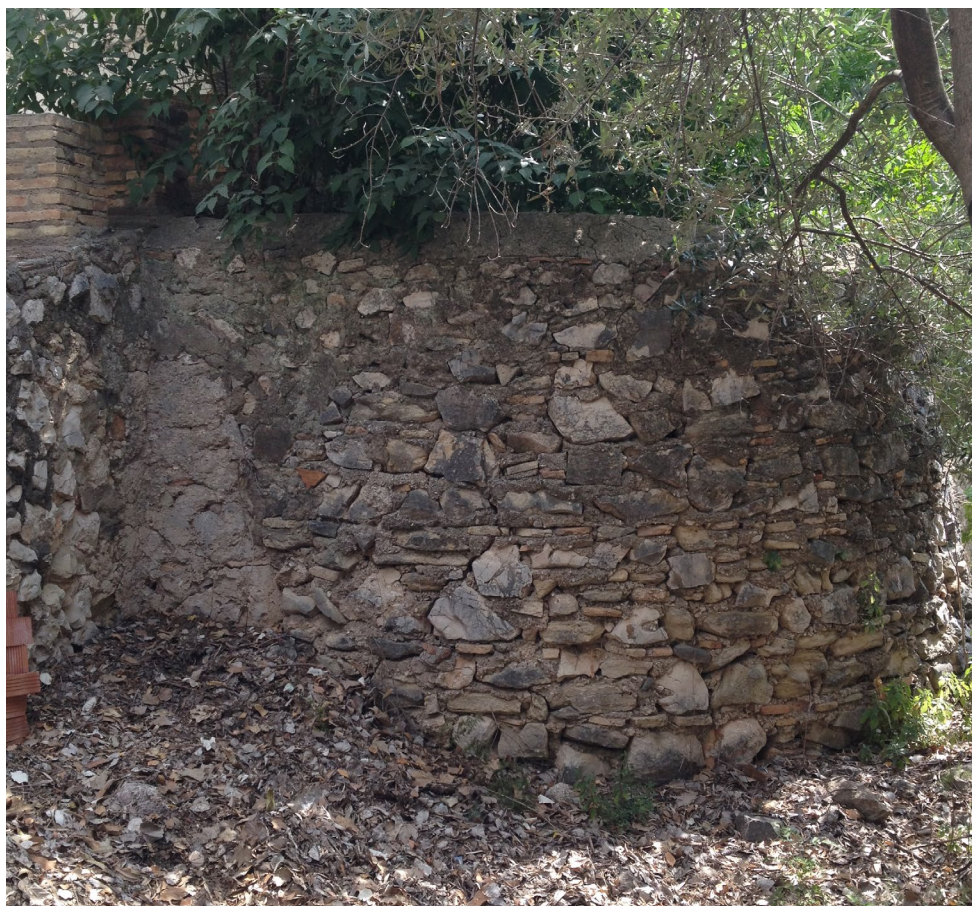
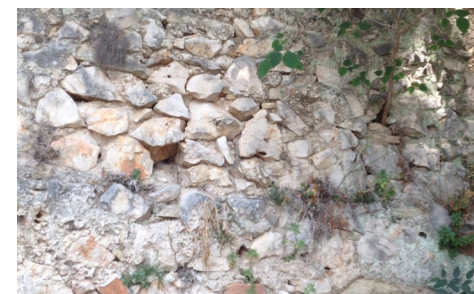
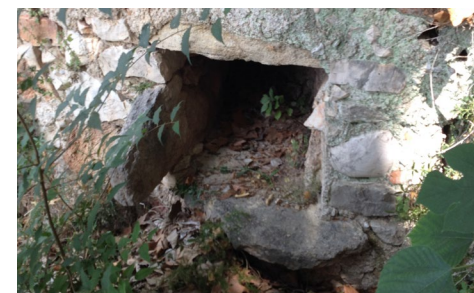
## E07 HORNO ADOSADO A LA CASA DE COTALBA

Aun así, en la parte más próxima al terreno se ha producido el desprendimiento de una pequeña porción de la masa del elemento, debiéndose a la falta de uso y mantenimiento, la presencia de vegetación y la humedad en el entorno.

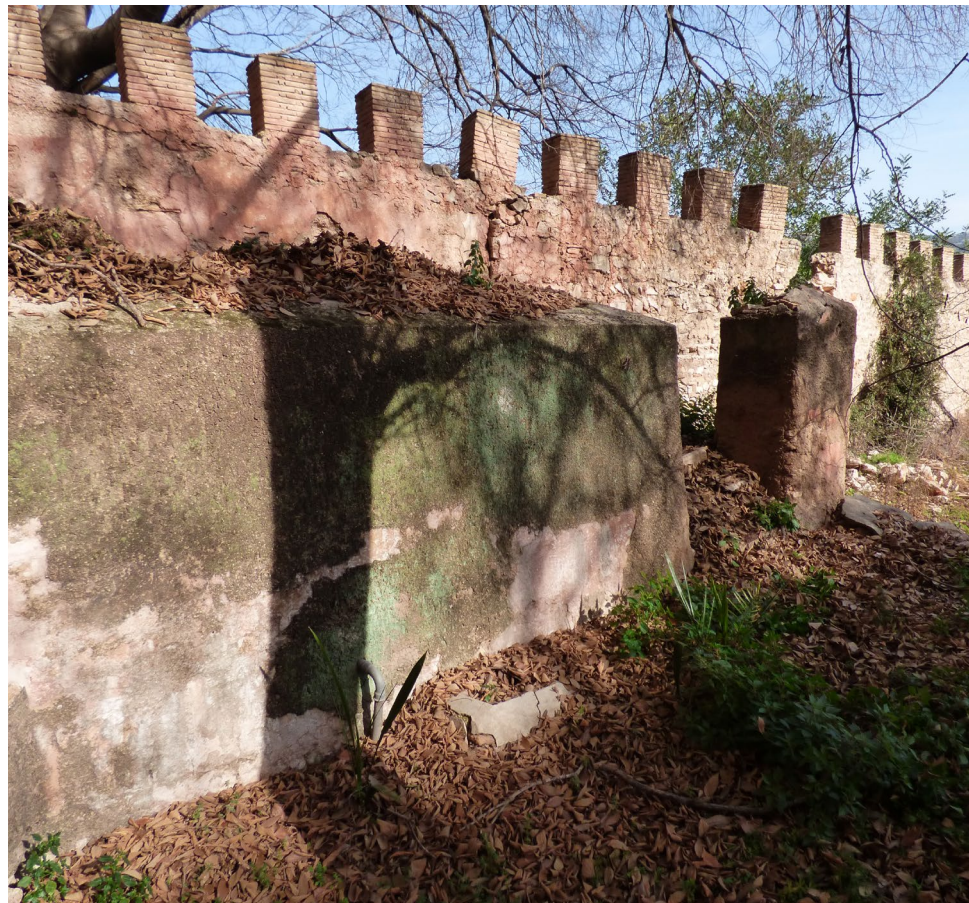
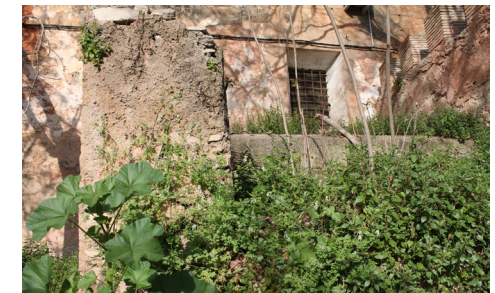
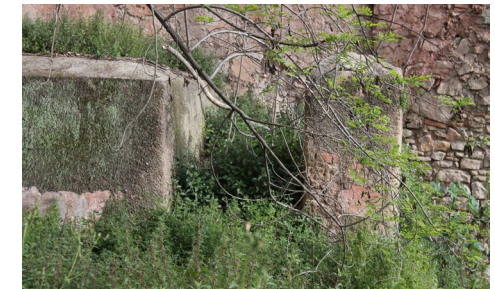
## E08 DEPÓSITO ADOSADO AL CENOBIO

Asimismo, cabe destacar la presencia de la vegetación que rodea el elemento, puesto que se trata de una muestra más de la falta de mantenimiento que sufren los restos del conjunto.

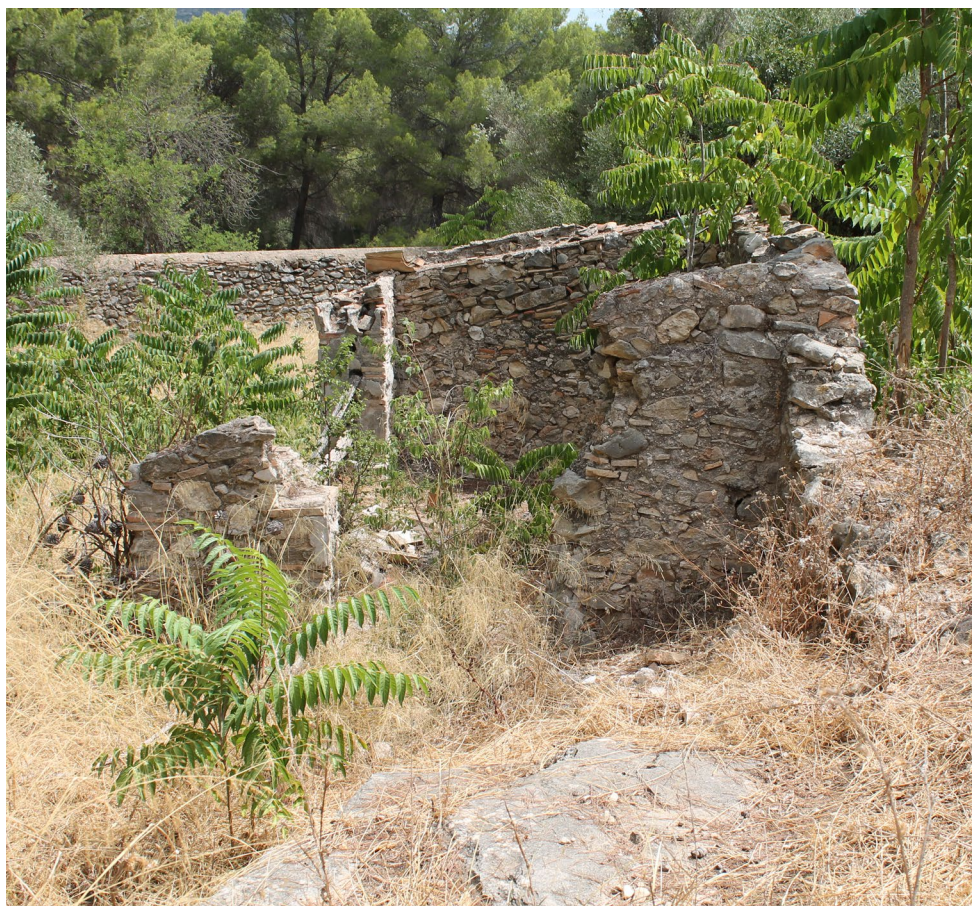
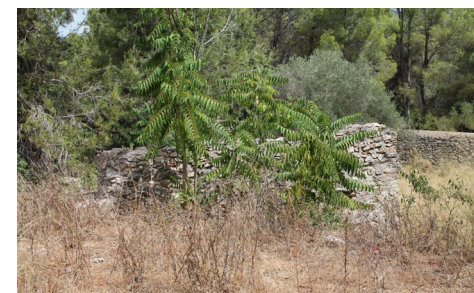
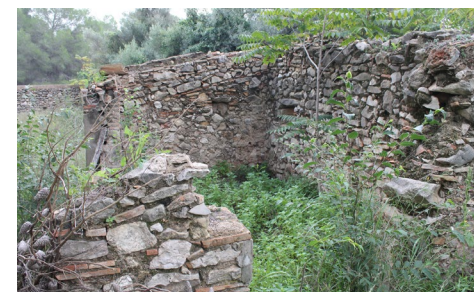
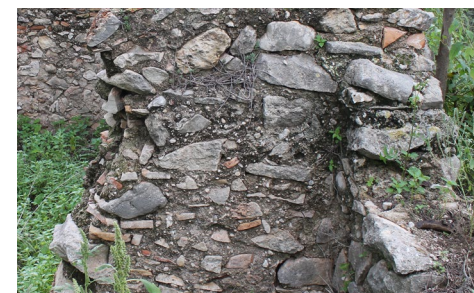
## E09 CONSTRUCCIONES DEL PATIO NORTE

La conservación de estos elementos es muy deficiente, ya que tan sólo han llegado a nuestros días una pequeña porción de lo que alguna vez fueron. A pesar de su mal estado, aún puede distinguirse la traza de la cubierta original a través de la pendiente generada en los muros de mampostería.

Asimismo, cabe destacar la presencia de la vegetación por la falta de mantenimiento tanto de los elementos como de su entorno y la ausencia de los elementos de madera que componían la estructura horizontal de estas construcciones.

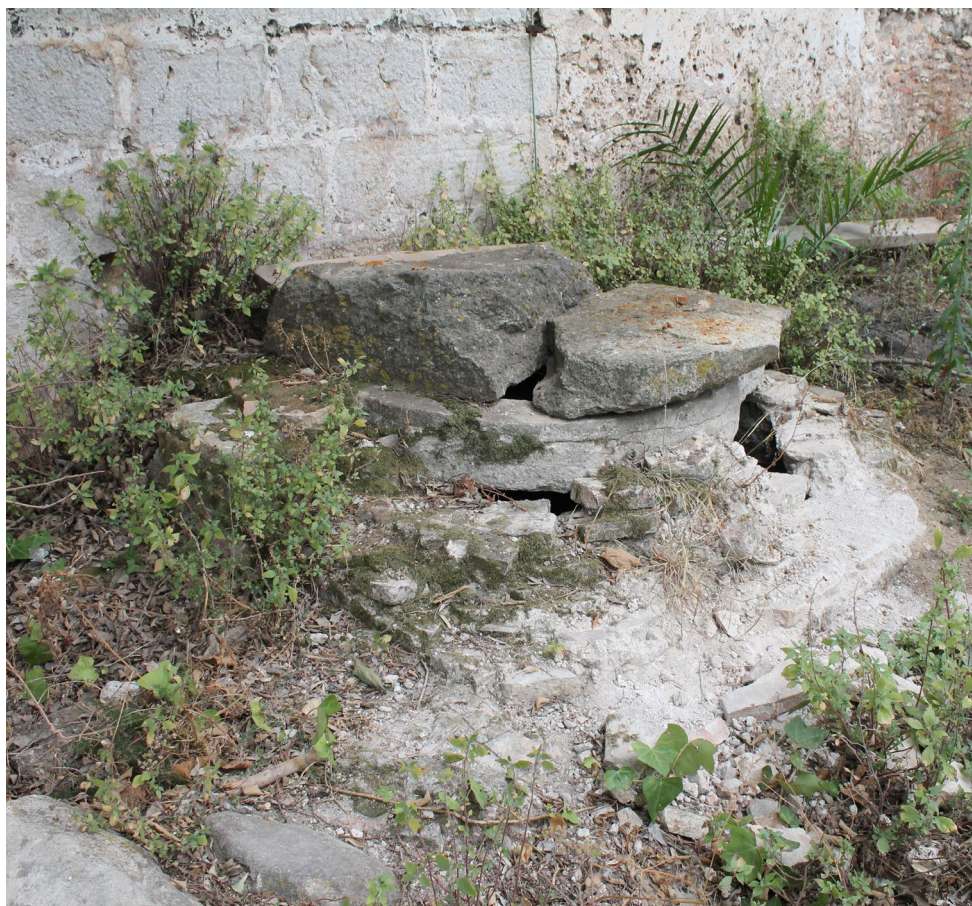
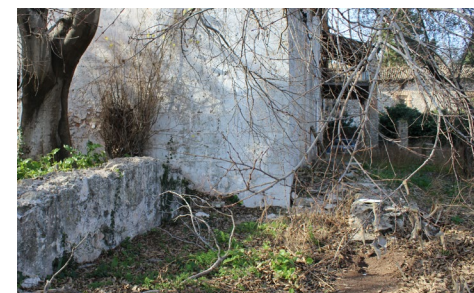
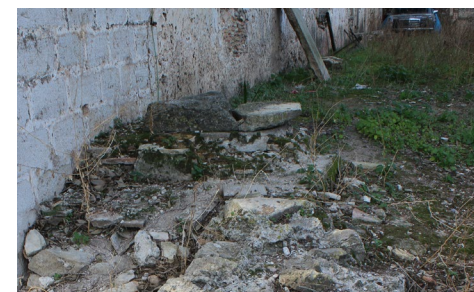
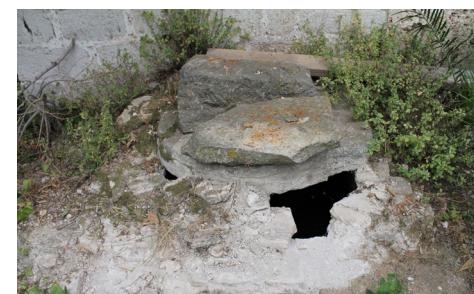
## E10 POZO DEL PATIO NORTE

Actualmente, este elemento se encuentra en desuso y cerrado mediante la disposición de una pieza de piedra de gran tamaño sobre su abertura, aunque aún puede encontrarse agua en su interior.

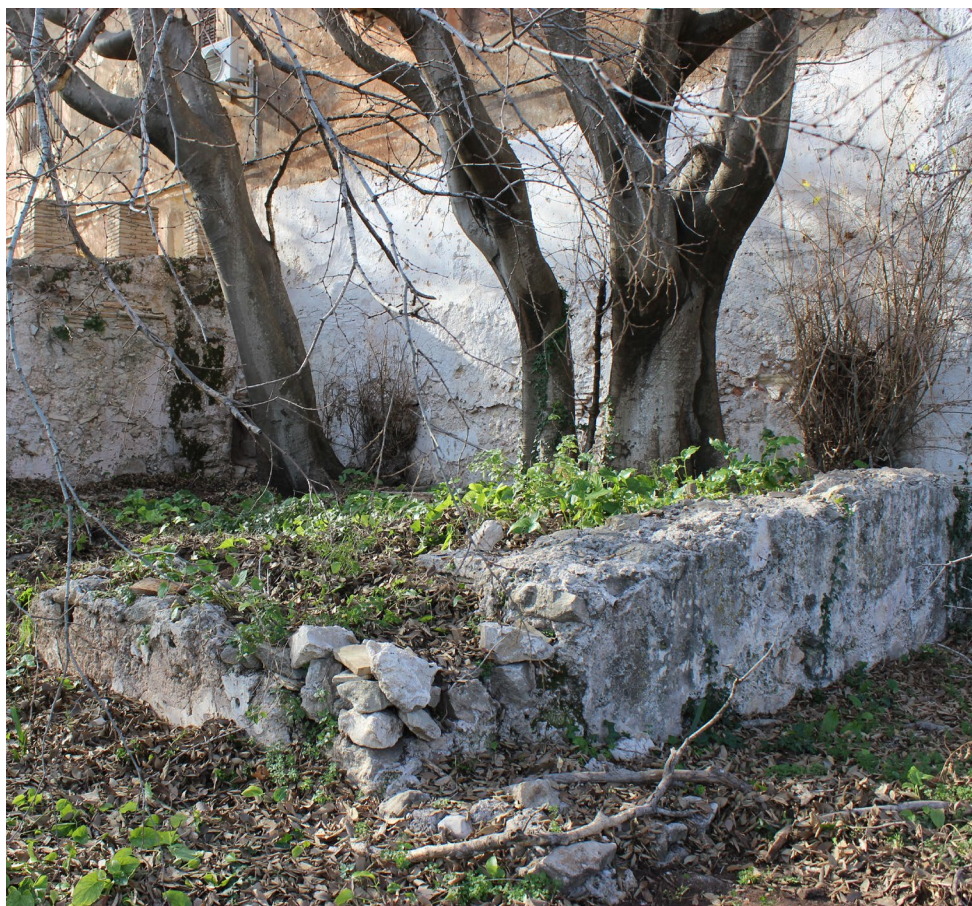
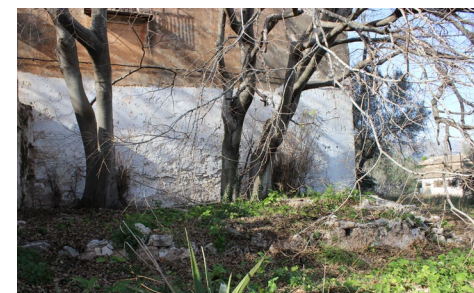
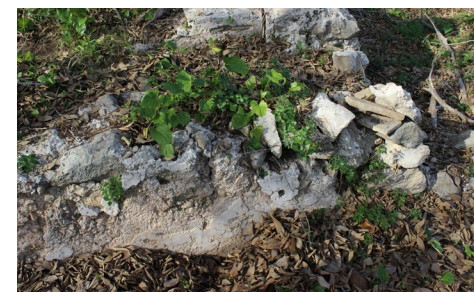
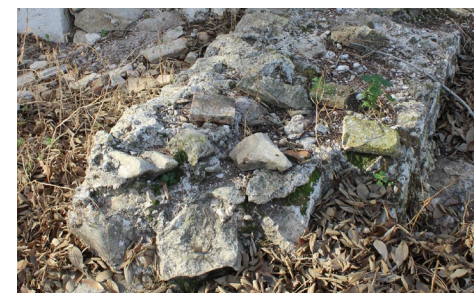
## E11 TORRE DE VIGILANCIA NORESTE

En cuanto a la patología, se observa la presencia de vegetación adosada al paramento y cierto ennegrecimiento del revestimiento debido a la falta de mantenimiento y a la acumulación de suciedad a lo largo de los años.

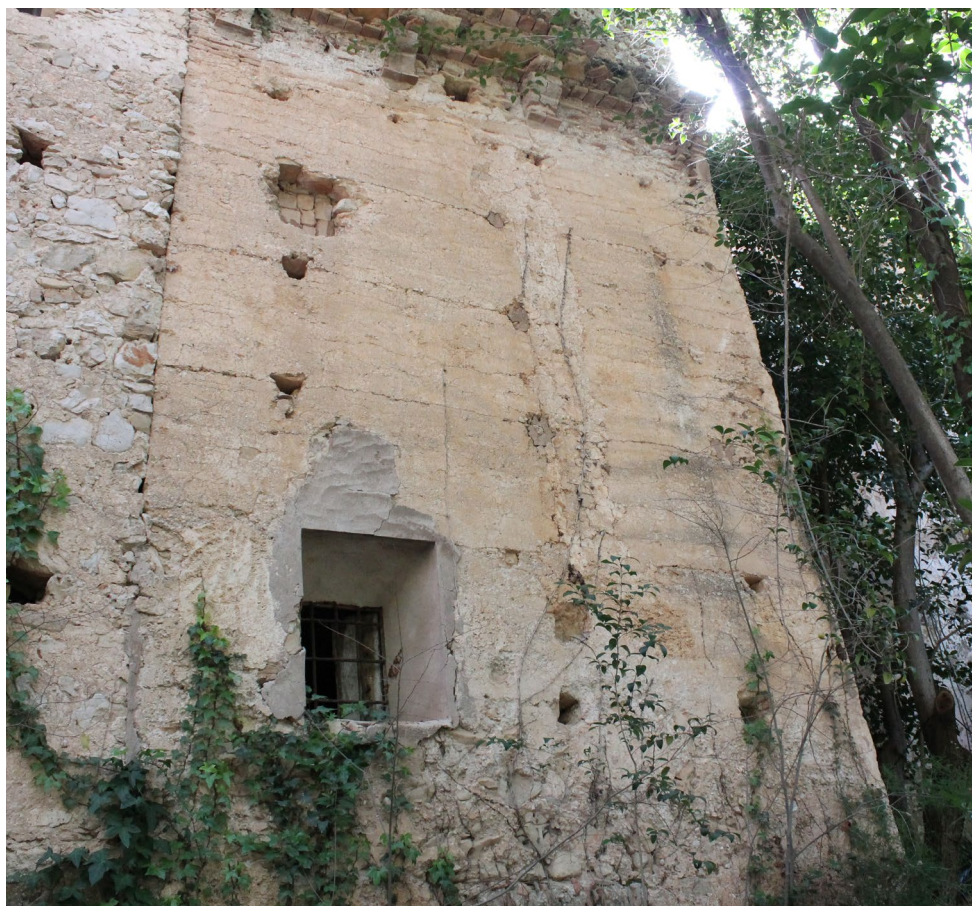
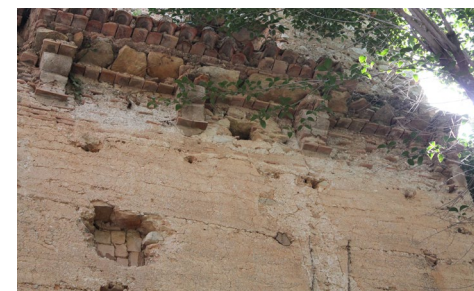
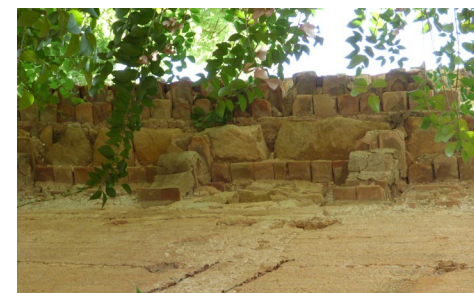
## E12 TORRE DE VIGILANCIA NOROESTE

Asimismo, las intervenciones sucedidas en el elemento son notables debido al empleo de material diferente al original, como ocurre en el tabicado de huecos mediante ladrillo cerámico y la recomposición de algunas aberturas con materiales más actuales.

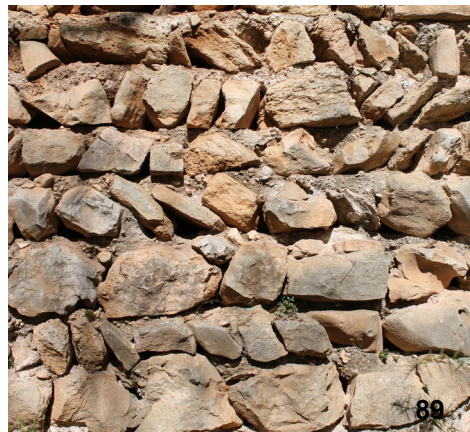
Fig. 89. Muro entre el volumen (2) y (3) de los corrales, de mampostería regular en *opus spicatum* (M10).

En el caso de la mampostería regular, corresponden a la traza hispanomusulmana las estructuras cuyas piezas de mampostería se disponen en *opus spicatum* o espina de pez, realizadas hasta el siglo XVI. Este aparejo, localizado en los muros M03, M10, M11 y M14, se caracteriza por el empleo de piezas planas, de morfología oblonga, situadas de forma inclinada para obtener la altura requerida, cuya función no es representar este tramado, sino aprovechar todo el material existente (Pavón 2012, 60).

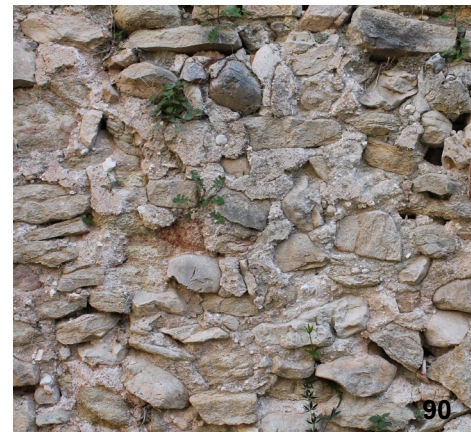
Fig. 90. Muro entre el volumen (2) y (3) de los corrales, de mampostería irregular (M09).

Sin embargo, en el caso de la mampostería irregular o sin un aparejo definido, predominante en el conjunto, no se puede datar fácilmente a partir de la inspección visual debido a las reparaciones realizadas con posterioridad, imitando la técnica constructiva original y reutilizando material. Por ello, si no existe ningún indicio sobre el momento de la construcción de la estructura analizada o existen fábricas impropias como ladrillos, esta tipología de muros se considera anacrónica.

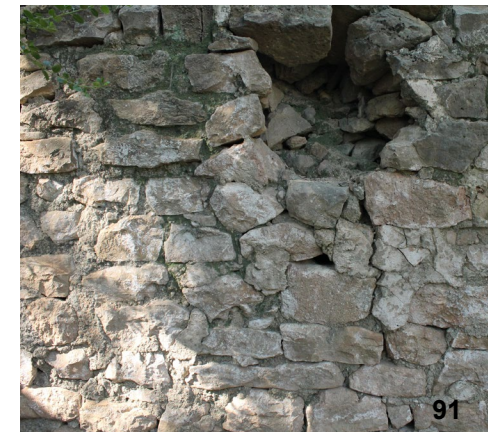
Fig. 91. Muro interior del lavadero, de mampostería irregular (M04).

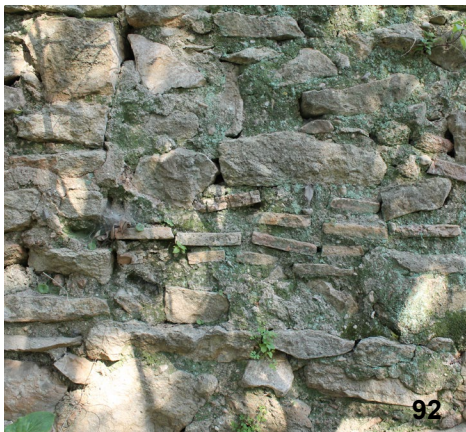
Fig. 92. Paramento de la muestra L06.

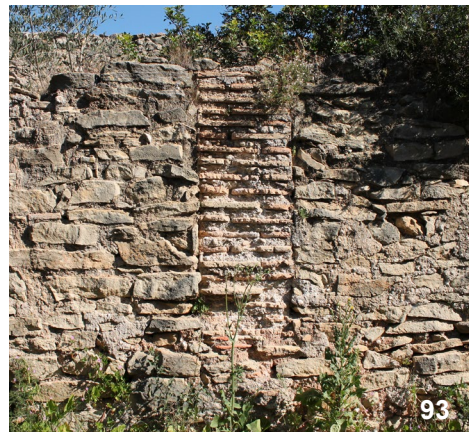
Fig. 93. Paramento de la muestra L07.

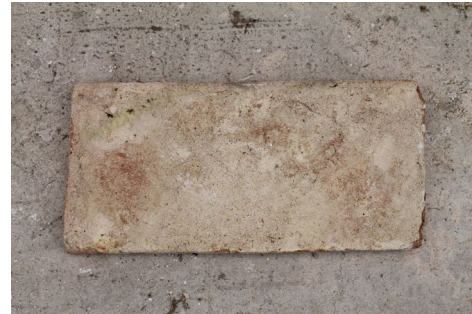
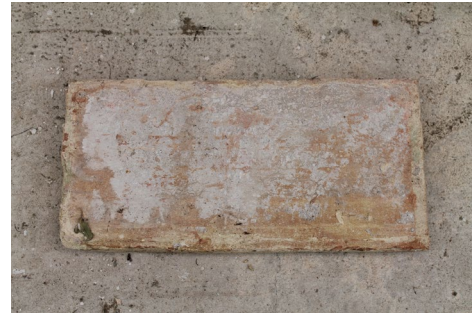
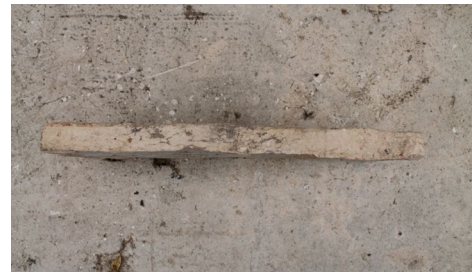
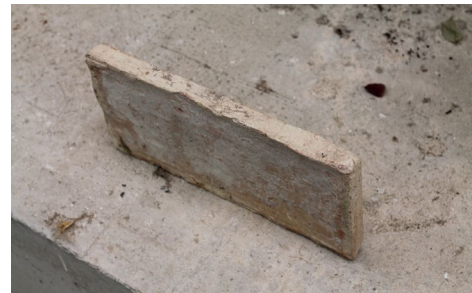
F01

Fig. 102. Vista anterior, posterior, superior y general del ladrillo F01.

A continuación, se expone una serie de fotografías que presentan las piezas cerámicas halladas alrededor del complejo monástico (fig. 102 a 111).

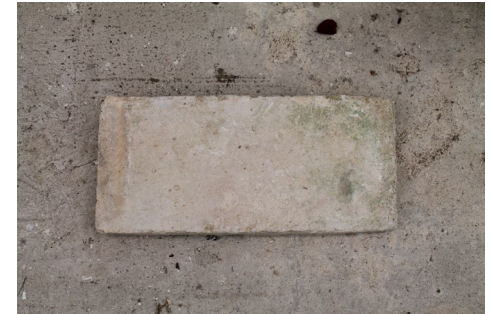
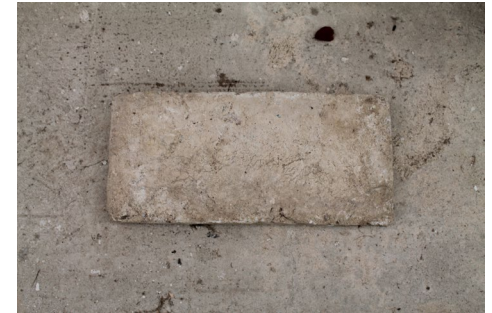
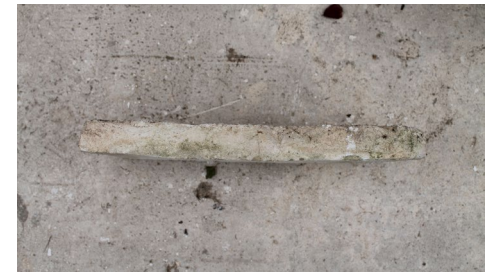
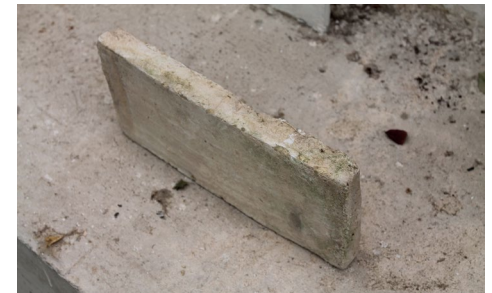
F02

Fig. 103. Vista anterior, posterior, superior y general del ladrillo F02.

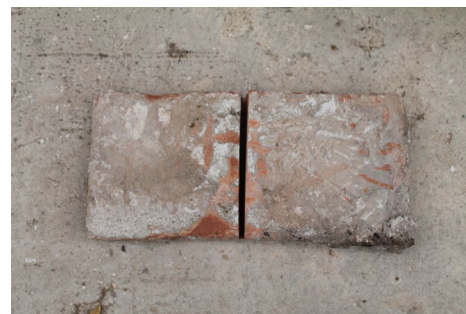
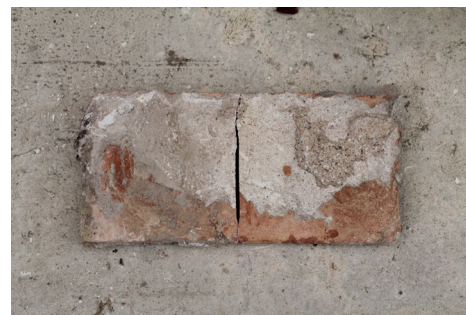
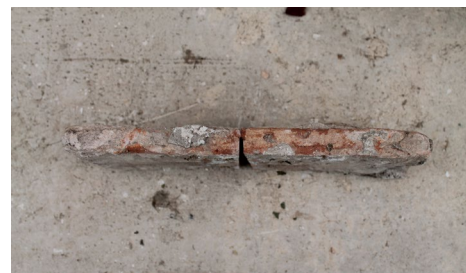
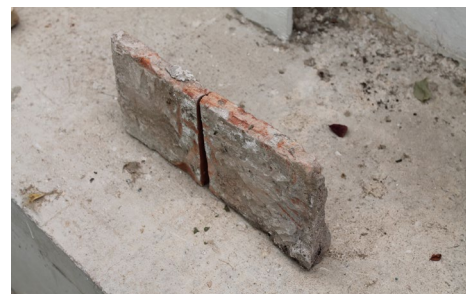
F05

Fig. 106. Vista anterior, posterior, superior y general del ladrillo F05.
