# EL MONASTERIO DE SAN JERÓNIMO DE COTALBA

## VESTIGIOS DE LA PRIMITIVA FUNDACIÓN

María Amparo Górriz León

Curso 2018 - 2019

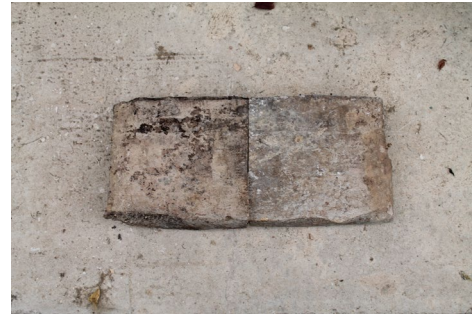
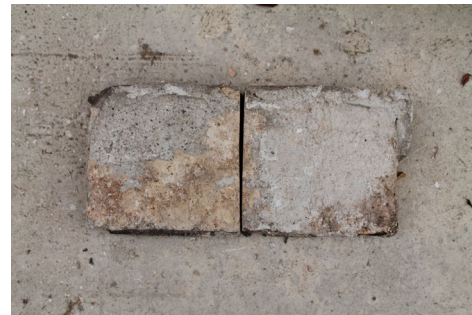
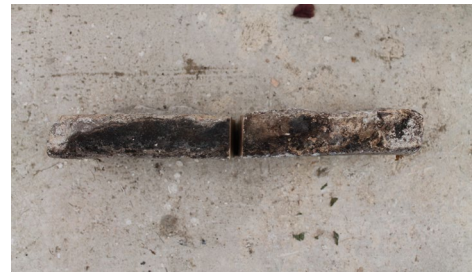
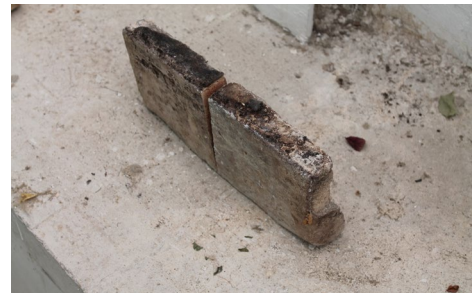
F06

Fig. 107. Vista anterior, posterior, superior y general del ladrillo F06.

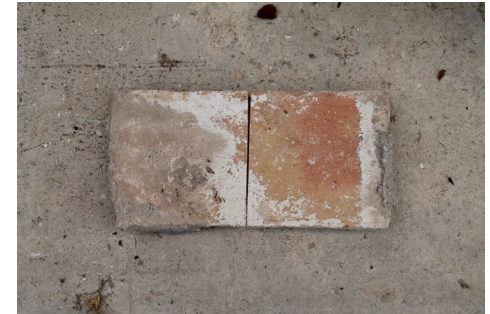
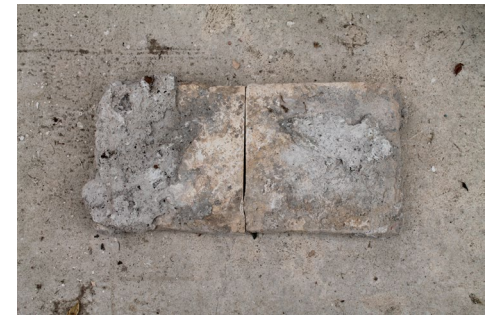
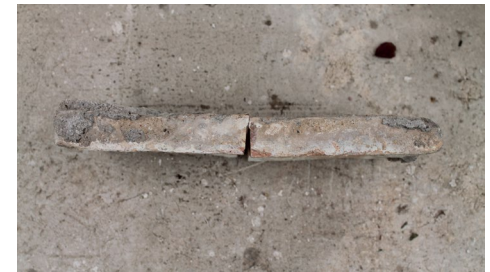
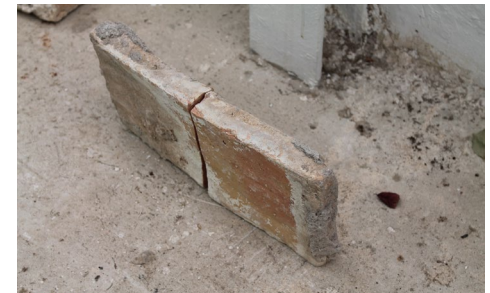
F07

Fig. 108. Vista anterior, posterior, superior y general del ladrillo F07.

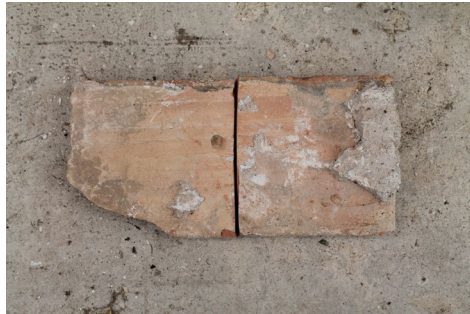
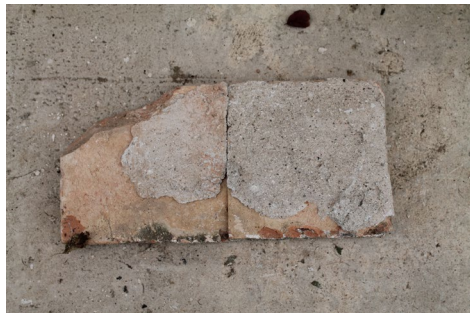
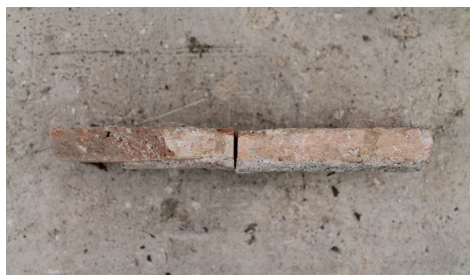
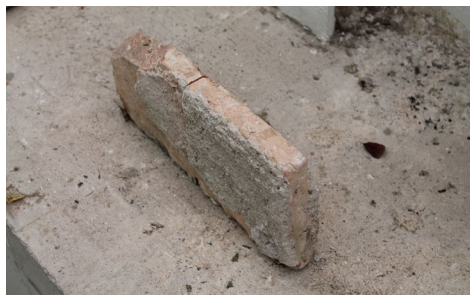
Fig. 109. Vista anterior, posterior, superior y general del ladrillo F08.

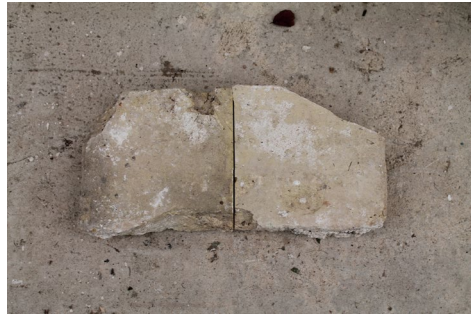
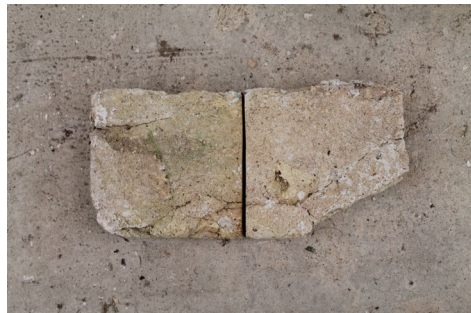
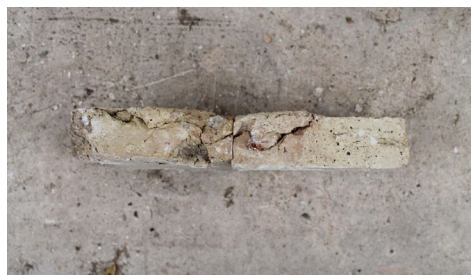
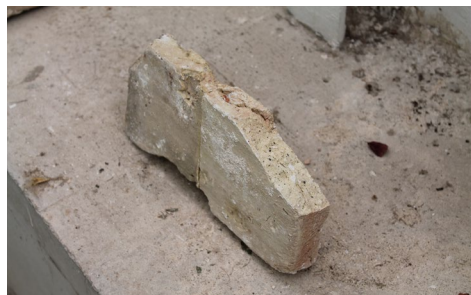
F09

Fig. 110. Vista anterior, posterior, superior y general del ladrillo F09.

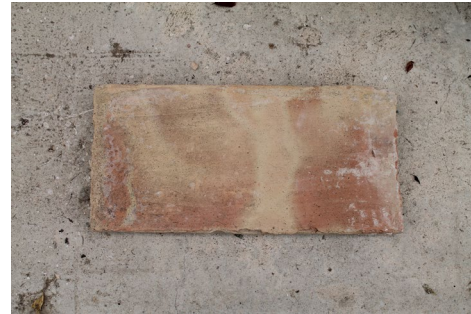
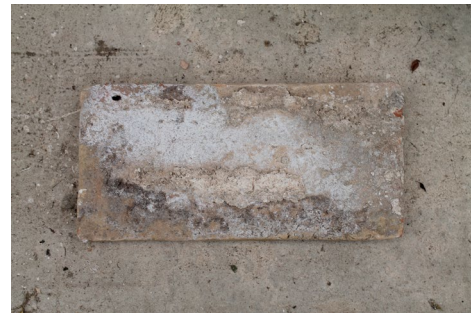
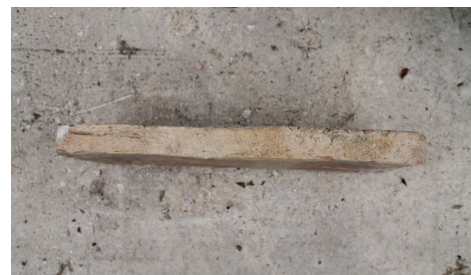
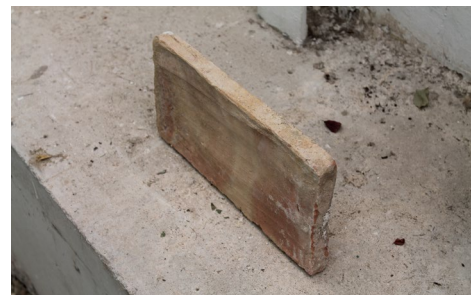
F10

Fig. 111. Vista anterior, posterior, superior y general del ladrillo F10.

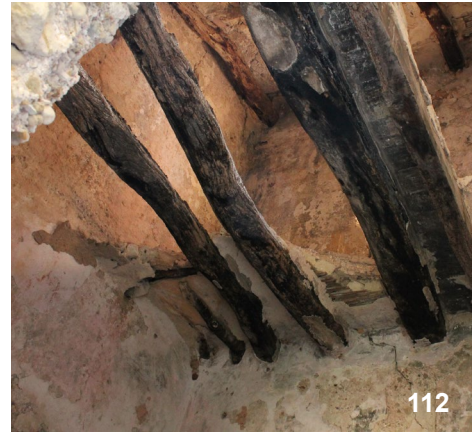
Fig. 112. Restos del primer forjado de la torre de vigilancia de la alquería.

Sin embargo, aún es posible encontrar algunos forjados en su disposición original, como ocurre en la torre de la alquería (E01), donde se observa que las estructuras horizontales se ejecutan mediante rollizos de madera que descansan directamente sobre el muro, dispuestos a una distancia de 40 cm aproximadamente, los cuales no presentan ningún trabajo de detalle (fig. 112). Sobre la estructura de madera se dispone una serie de cañas gruesas y resistentes que, atadas y reforzadas con una caña ortogonal, conforman un cañizo a modo de soporte continuo. Este material se emplea debido a su fácil manipulación, su resistencia a la intemperie y a la humedad, su longevidad y por razones económicas puesto que se encuentra fácilmente en la naturaleza (Fornieles López y López González 2017, 269), sobre todo en aquellos lugares con ríos cercanos como en el Tossalet de Cotalba.

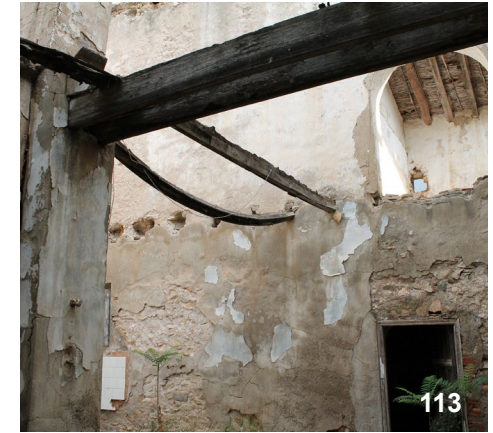
Fig. 113. Forjado del interior del casón residencial,

En el casón residencial (E02) existe una pequeña proporción del forjado ejecutado, cuya tipología es muy similar al de la torre de la alquería (E01) (fig. 113). Sin embargo, a partir de las improntas de los muros (fig. 114), se puede apreciar un cambio de sección de los rollizos que forman el forjado a lo largo del tiempo. En un primer lugar, éstos tienen una sección circular y, posteriormente, se rellena con mortero parte de estos mechinales para adaptarse a la sección regularizada y rectangular de las nuevas viguetas, de menor dimensión.

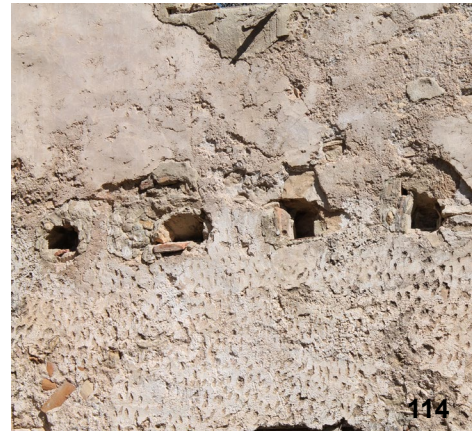
Fig. 114. Improntas de los rollizos que conformaban el forjado intermedio del casón residencial.

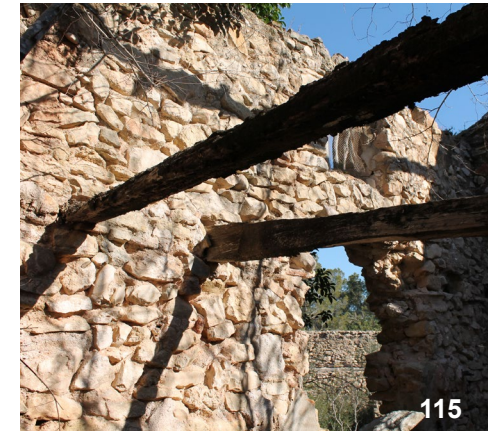
Fig. 115. Forjado de interior de la vivienda de corrales.

En la vivienda de corrales (E04) tan sólo permanecen un par de viguetas que apoyan en los muros perimetrales y en el pilar central, realizado con ladrillo (fig. 115). Por un lado, cabe destacar que este pilar se encuentra revestido con mortero de cemento, a diferencia del resto de la construcción, cuya ejecución es probable que tuviese lugar a principios del siglo XX. Asimismo, en él se aprecia la impronta de la sección de las vigas longitudinales que salvaban la luz total de la construcción, por lo que indica que su desaparición tiene lugar entre la realización de este mortero moderno y las últimas décadas. Por otro lado, en los mechinales de los muros de mampostería, se aprecia la presencia de mortero para adaptar las secciones de madera a las improntas originales, como sucede en el casón residencial (E02), indicando que no se trata de la estructura primigenia.

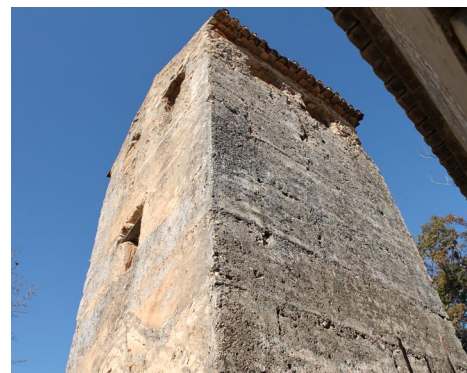
## TAPIA T01

Muro de tapia calicostrada de 55 cm de espesor, realizada con encofrado de madera y mejorada con mampuestos. Destaca la gran presencia de gravas de 4,5 a 41 mm, apreciable sobre todo en las zonas descarnadas.

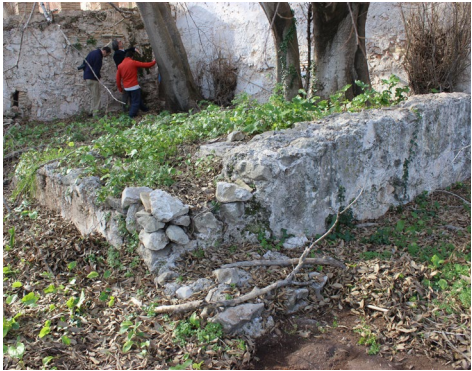
Muro de tapia calicostrada de 55 cm de espesor, realizada con encofrado de madera y mejorada con mampuestos. Destaca la gran presencia de gravas, apreciable sobre todo en las zonas descarnadas.

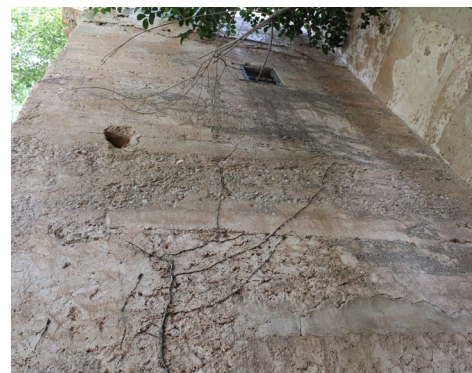
## TAPIA T03

Muro de tapia calicostrada de 55 cm de espesor, cuya masa se compone por gravas de 5,2 a 60 mm con cantos rodados de río de 70 a 105 mm, en menor proporción. Se realiza con encofrado de madera.

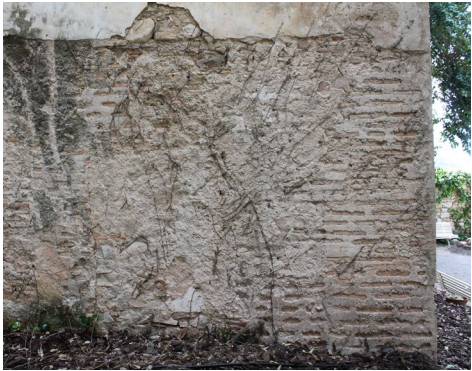
Muro de tapia valenciana ejecutado con ladrillos de 28 x 14 x 3 cm, dispuestos a tizón y a sogá contra la cara interior de las tablas del encofrado, con llagas de 6 a 8 cm de espesor y tendeles de 3 a 6,5 cm. Durante el apisonado, la cal fluye por delante de los ladrillos, quedando semiocultos en el paramento final.

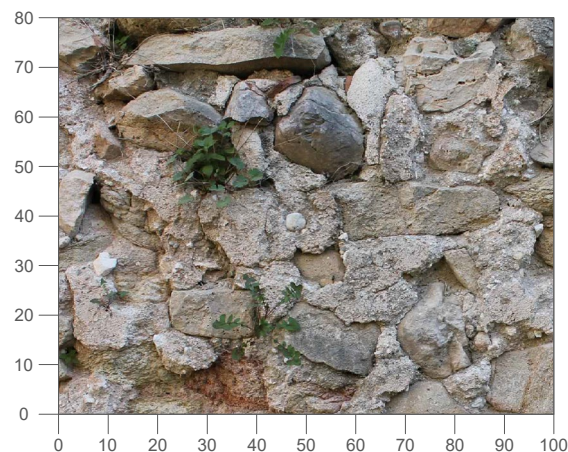
Muro de mampostería irregular compuesto por piezas desiguales, tanto en su forma como en su tamaño, que oscila entre 32 x 5,5 y 41 x 10 cm. Asimismo, su disposición desigual es debida a la variada morfología que presentan estas piezas. El mortero empleado es homogéneo en casi la totalidad de la estructura, puesto que se aprecia una pequeña presencia de gravas de 9 a 46 mm.

Mampuestos		Mortero
<i>Tipo</i>	Caliza	Homogéneo de cal
<i>Procedencia</i>	Cotalba	Observaciones
<i>Forma</i>	Irregular	Parte del mortero, que actúa también de revestimiento exterior, aún se conserva en la actualidad, aunque existen zonas en las que se ha deteriorado, llegando a su disgregación.
<i>Dimensiones</i>	De 32 x 5,5 cm a 41 x 10 cm	Presencia de gravas de 9 a 46 mm.
<i>Aparejo</i>	Irregular	Se desconoce su datación.
<i>Acabado</i>	Mortero de cal

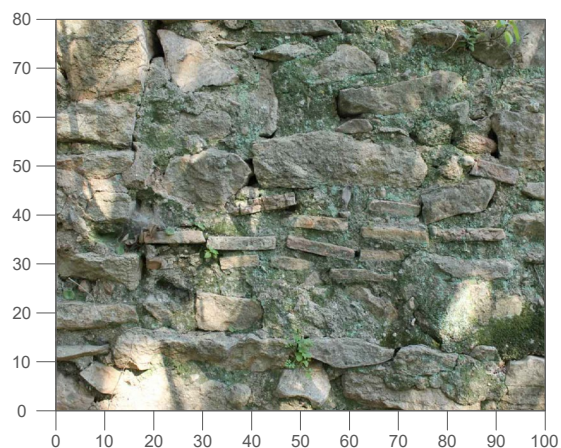
Muro de mampostería irregular compuesto por piezas de morfología y tamaño desigual, oscilando entre 28 x 32 x 8 a 37 x 49 x 13 cm. En esta estructura se emplea de forma puntual piezas de ladrillo de 14 x 8 x 2,5 cm. Estos elementos se encuentran colmatando una posible pérdida de masa producida en el muro.

Mampuestos		Mortero
<i>Tipo</i>	Caliza	Heterogéneo de cal
<i>Procedencia</i>	Cotalba	Observaciones
<i>Forma</i>	Irregular	La estructura se conforma en su totalidad con mampuestos de tamaño diverso, aunque destaca la utilización de una serie de ladrillos, dispuesto en tres hiladas casi horizontales.
<i>Dimensiones</i>	De 28 x 32 x 8 cm a 37 x 49 x 13 cm	Presencia de gravas de 3 a 28 mm.
<i>Aparejo</i>	Irregular con tendencia a la horizontalidad	Por el ladrillo empleado, se puede haber ejecutado entre el siglo XV y XVI.
<i>Acabado</i>	Sin acabado

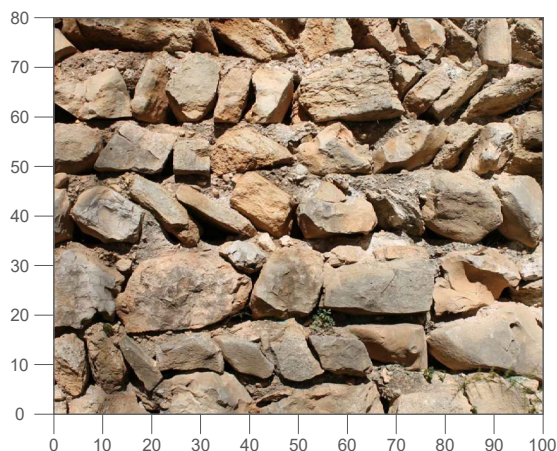
Muro de mampostería regular formado por un zócalo de 87 cm de altura con piezas de gran tamaño e hiladas regulares. Posteriormente, se continúa la ejecución del muro aparejando las piezas en *opus spicatum*. Las dimensiones de los mampuestos, de morfología irregular, oscila entre 13 x 5 x 11 y 30 x 16 cm. En toda la estructura, se emplea un mortero con gravas de 3 a 17 mm.

Mampuestos		Mortero
Tipo	Caliza	Heterogéneo de cal
Procedencia	Cotalba	Observaciones
Forma	Irregular pero alargada	Se distinguen tongadas horizontales regulares de mortero de 4 cm de espesor, conformando hiladas horizontales conjuntas (mampuesto y mortero) de entre 13 y 16 cm de espesor.
Dimensiones	De 13 x 5 x 11 cm a 30 x 16 cm	Su ejecución es anterior al siglo XVI pro el aparejo empleado, similar al aparejo del acueducto (M14).
Aparejo	Hiladas horizontales regulares y <i>opus spicatum</i>	
Acabado	Sin acabado

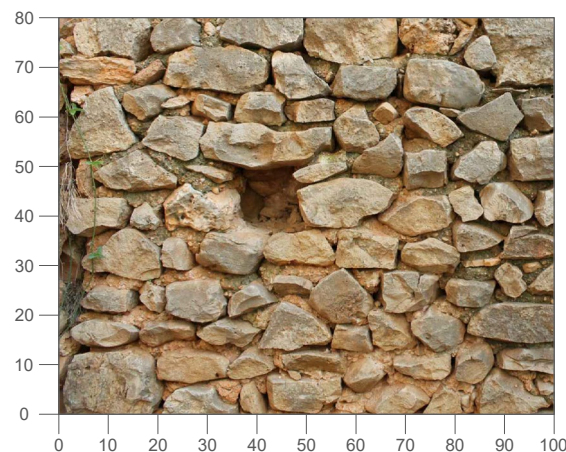
Muro de mampostería irregular formado por piezas de 12 x 7,5 a 21 x 8,5 cm de tamaño. El muro se ejecuta buscando la horizontalidad de las hiladas, aunque la heterogeneidad de las piezas produce una disposición irregular. Destaca la ejecución de la esquina del volumen, que se realiza con sillares.

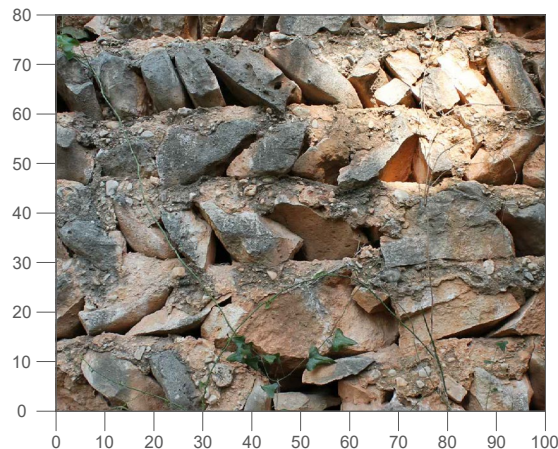
Muro de mampostería regular formado por piezas de tamaño similar pero de forma irregular y dispuestas en *opus spicatum*. También se aprecia en la masa del mortero la presencia de gravas, de 4 a 36,5 mm de dimensión, que rellenan los vacíos producidos por la pérdida de piezas.

Mampuestos		Mortero
<i>Tipo</i>	Caliza	Heterogéneo de cal
<i>Procedencia</i>	Cotalba	Observaciones
<i>Forma</i>	Irregular pero alargada en general	Se distinguen tongadas horizontales regulares de mortero de 5 cm de espesor, conformando unas hiladas horizontales conjuntas (mampuesto y mortero), cuyo espesor es de 15 cm.
<i>Dimensiones</i>	De 11 x 6,5 cm a 22 x 5 cm	Su ejecución es anterior al siglo XVI por el aparejo empleado, similar al aparejo de los corrales (M10) y al perímetro (M11).
<i>Aparejo</i>	Hiladas horizontales en <i>opus spicatum</i>	
<i>Acabado</i>	Sin acabado

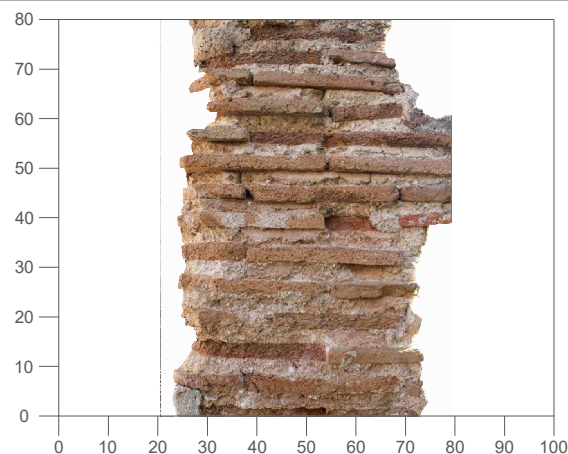
Muro de fábrica compuesto por piezas regulares y homogénea, tanto en composición como en dimensiones, de 29 x 14 x 2,5 cm. Este elemento se ejecuta a partir de la combinación de hiladas horizontales de piezas dispuestas a hueso y tongadas de mortero homogéneo y de espesor constante, entre 2,5 y 3 cm.

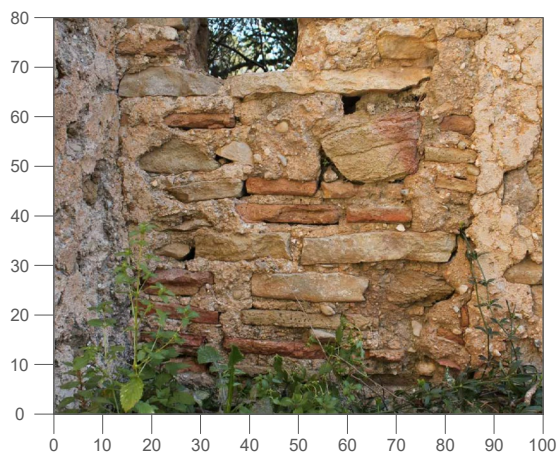
Ladrillo		Mortero	
<i>Datación</i>	Siglo XVII	<i>Tipo</i>	Cal
<i>Dimensiones</i>	29 x 14 x 2,5 cm	<i>Morfología</i>	Heterogéneo
<i>Aparejo</i>	A soga o a tizón, dependiendo del espacio	<i>Árido</i>	Gravas de 5 a 36 mm
<i>Hiladas</i>	Horizontales	<i>Llaga</i>	Entre 1,5 y 4,5 cm
<i>Color</i>	Terroso	<i>Tendel</i>	Entre 2 y 3 cm
<i>Superficie</i>	Planeidad	<i>Tipo de junta</i>	Enrasada
<i>Acabado</i>	Sin acabado	<i>Acabado</i>	Sin acabado

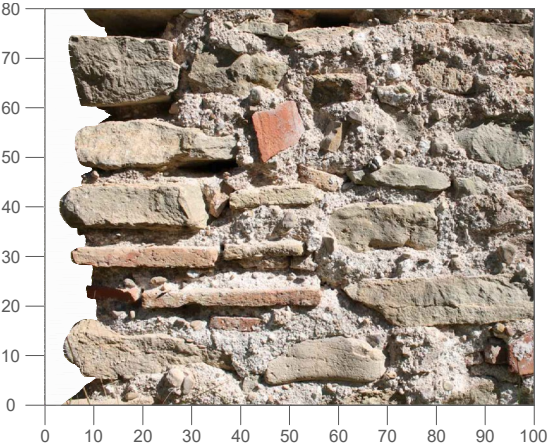
Muro compuesto por piezas irregulares de mampostería (M08), cuyas dimensiones oscilan entre 20 x 5 y 30 x 9 cm, y reforzado con ladrillo en sus extremos, a modo de jamba, para la conformación de un arco que se compone por cuatro roscas de la misma fábrica, de 30 x 12 x 2 cm. También destaca la presencia de grava de 4,4 a 39,1 mm.

Ladrillo		Mortero	
<i>Datación</i>	Desconocida	<i>Tipo</i>	Cal
<i>Dimensiones</i>	30 x 12 x 2 cm	<i>Morfología</i>	Heterogéneo
<i>Aparejo</i>	A sogá	<i>Árido</i>	Gravas de 4,4 a 39,1 mm
<i>Hiladas</i>	Horizontales	<i>Llaga</i>	A hueso o menor de 1,5 cm
<i>Color</i>	Blanquecino	<i>Tendel</i>	Entre 2 cm y 4,5 cm
<i>Superficie</i>	Plana	<i>Tipo de junta</i>	Enrasada
<i>Acabado</i>	Sin acabado	<i>Acabado</i>	Sin acabado

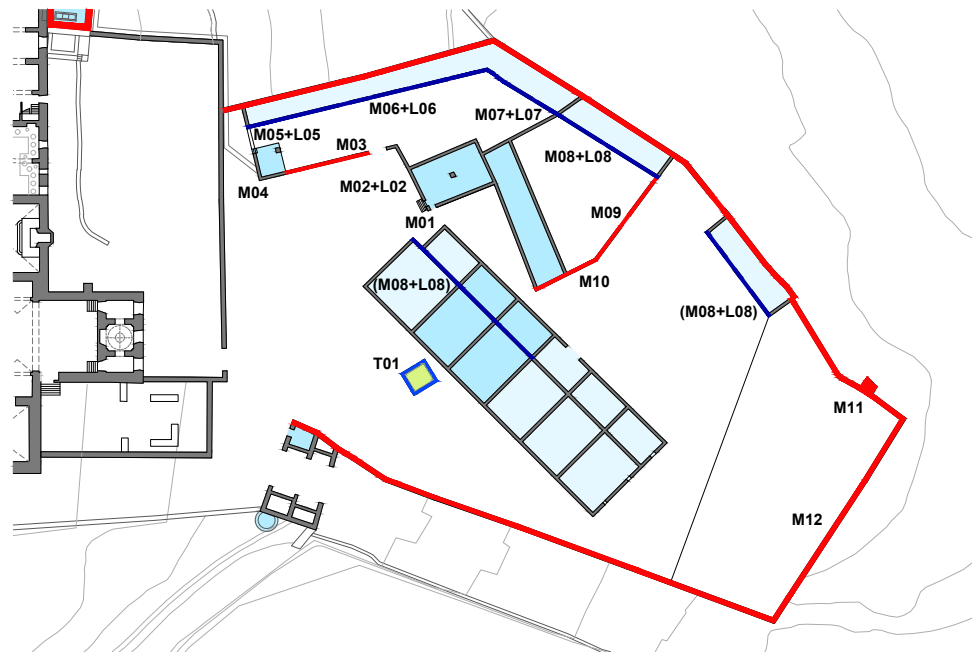
Fig. 124. Plano actual del monasterio en el que se señalan los elementos datados a partir del análisis técnico, planta baja, escala 1:2000 (página anterior).

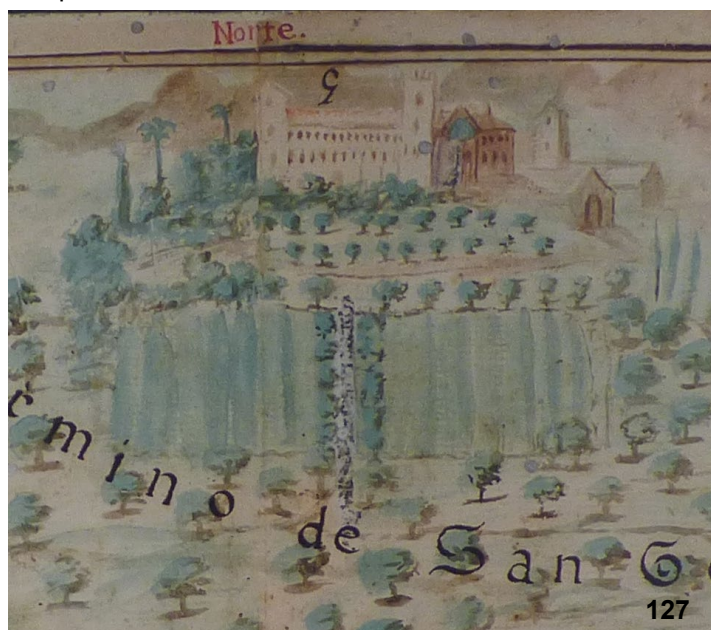
Fig. 127. Ampliación sobre el ámbito de San Jerónimo de Cotalba del plano topográfico. Pedro Luis Sánchez. 1753. ARV, ref. Mapas y planos, nº 382.

Este plano de mediados del siglo XVIII es el único que grafía la existencia de la torre de la alquería primigenia. En él se puede observar sobresaliendo del recinto situado al este del monasterio, tras el pórtico de acceso y junto a la casona residencial. Asimismo, se corrobora la intervención de 1738 descrita en las actas capitulares con respecto a la cubrición y a la reparación de la torre para su conversión en prisión<sup>75</sup>, puesto que se dibuja con la cubierta inclinada a dos aguas. Es llamativa la representación de este edificio junto a la gran magnitud del monasterio, confirmando su relevancia no sólo por su valor arquitectónico en sí mismo, sino también como elemento identificador de la localización de las antiguas alquerías.

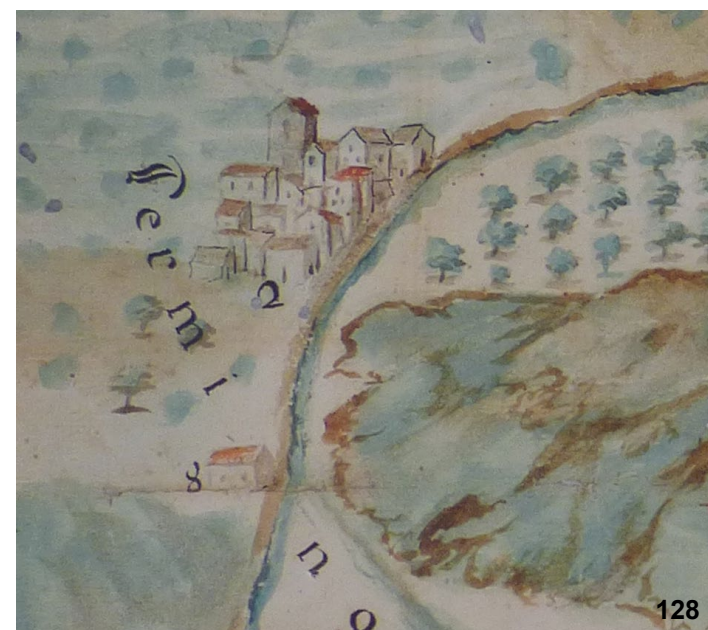
Fig. 128. Ampliación sobre el ámbito de Alfauir del plano topográfico. Pedro Luis Sánchez. 1753. ARV, ref. Mapas y planos, nº 382.

Como planimetría histórica, se aporta el siguiente plano topográfico realizado por Pedro Luis Sánchez en 1753 (fig. 127), en el que se representan los diferentes términos de la zona: San Jerónimo, Rótova, Alfauir y Palma y Ador; destacando las características propias de cada una de las poblaciones de esta zona y la orografía del terreno, diferenciando la montaña de la tierra apta para los cultivos. En el caso concreto del término de San Jerónimo, se reproduce tanto la fachada sur como la este del conjunto monástico, además de los terrenos de su entorno con cierta fidelidad, destacándolo sobre el resto de las poblaciones representadas.

En este mismo plano, junto al rótulo de poniente, se grafía el lugar de Alfauir (fig. 128). En él también destaca la presencia de la torre de la alquería, emergiendo entre el resto de edificaciones de menor envergadura, como ocurre en la actualidad. Ésta se representa con la cubierta a dos aguas y de un color diferente al resto de construcciones, debido al color de la costra de la tapia.

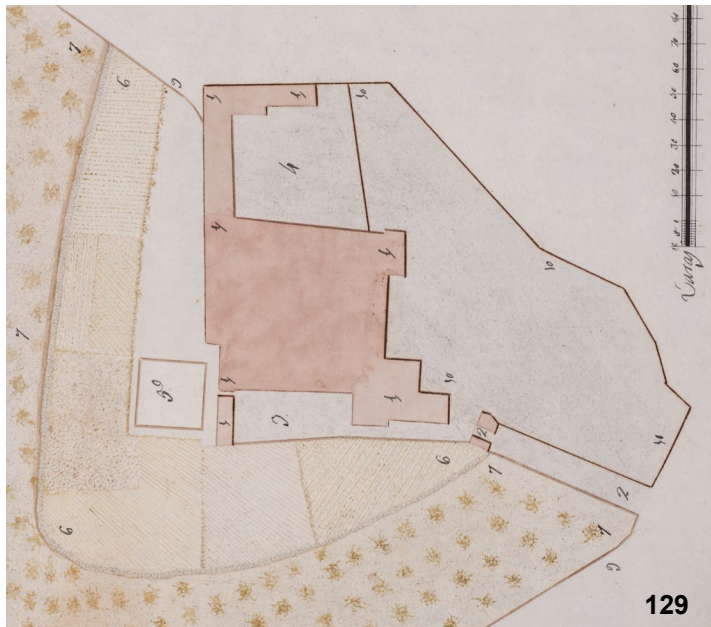
Fig. 129. Plano geométrico en el que se manifiesta el Monasterio de San Jerónimo de Gandia, serco de Pared unido al mismo y punto donde se intenta edificar el nuevo Sementerio. Onofre Trotonda. c.1780. Archivo de la Real Academia de Bellas Artes de San Carlos, cajón 1, nº 63.

Pocos años después, aproximadamente en 1780, fray Onofre Trotonda realiza el plano geométrico del conjunto de San Jerónimo para llevar a cabo la construcción del nuevo cementerio (fig. 129). En este documento se aprecia tanto la morfología como las dimensiones generales del conjunto, ya que en el margen inferior derecho existe una escala gráfica en varas valencianas, por lo que se muestra la envergadura del recinto correspondiente al asiento primigenio.

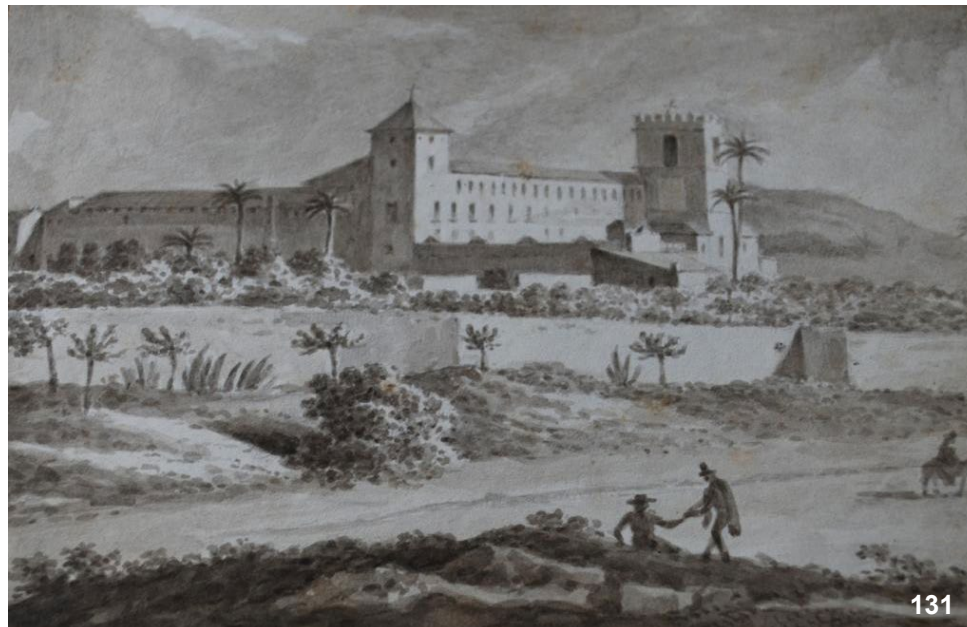
En el lateral izquierdo de la imagen, se aprecia parte de la torre de vigilancia situada en el vértice suroeste. A pesar de que no se grafía en su totalidad, se distingue cómo sobresale el edificio con respecto al plano de la fachada oeste del conjunto original del monasterio. Asimismo, puede comprobarse que ya entonces disponía de la cubierta a dos aguas que remata actualmente la construcción.

Fig. 131. Monasterio de San Jerónimo de Cotalba, cerca de Gandía. Rafael Montesinos y Ramiro. 1846. Colección Mario Montesinos, La Plata, Argentina.

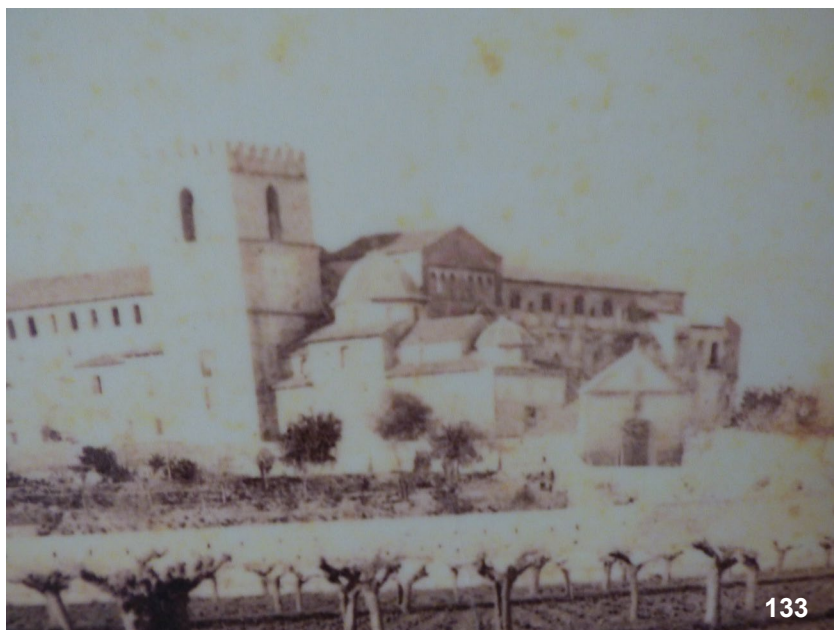
En la primera imagen (fig. 133), se distingue con cierta claridad la totalidad del alzado sur y este del conjunto de San Jerónimo de Cotalba. De este modo, se aprecia que la Capilla de la Virgen de la Salud aún se encuentra en pie, revelando la volumetría de este espacio, actualmente derruido.

Fig. 133. Daguerrotipo del conjunto de San Jerónimo de Cotalba. Mediados del siglo XIX. Anónimo.

En la ampliación del daguerrotipo (fig. 134), se observa con mayor nitidez el volumen de la torre de vigilancia ubicada en el vértice noreste del conjunto. Sin embargo, debido a que la imagen pretende mostrar la volumetría general del edificio, desde la distancia a la que se toma la imagen no es posible describir con detalle esta edificación. Por la misma razón, no se puede confirmar si el volumen representado corresponde con el original o si habría sufrido diversas transformaciones a lo largo de su existencia.

Aun así, se observa que la torre noreste correspondía a un volumen de altura inferior a la fachada este del monasterio, de aproximadamente 10 m. Asimismo, adosado a esta construcción, se desarrolla otro volumen de forma paralela que es probable que contuviese la comunicación vertical, ya que se considera esta torre como la *celloquia*.

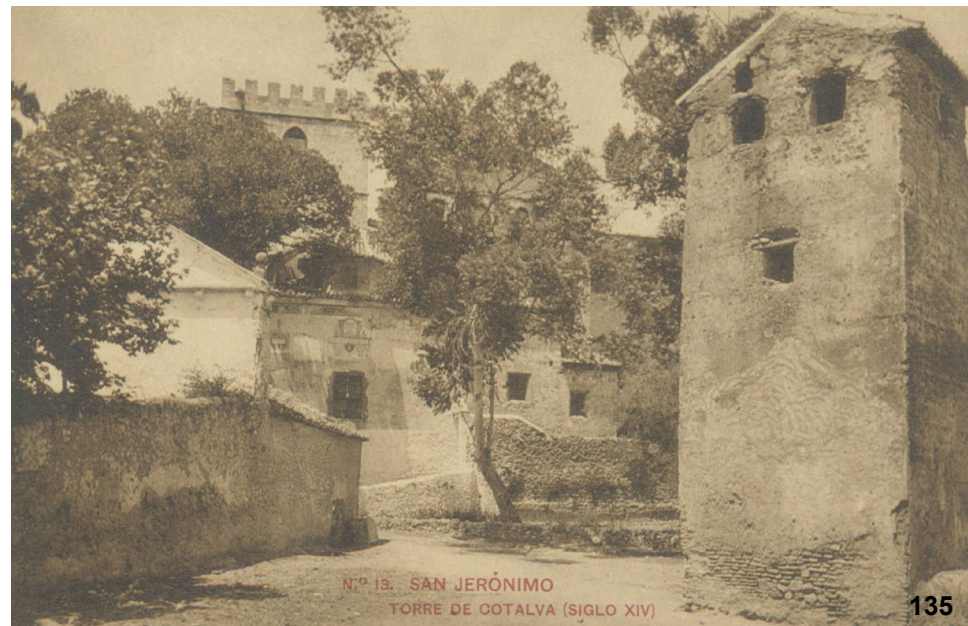
Fig. 135. Tarjeta postal de la torre de Cotalva (siglo XIV). Enrique Cardona Vives. 1918. Biblioteca Valenciana Nicolau Primitiu, ref. JH33-388.

A continuación, se exponen los documentos fotográficos extraídos de la Biblioteca Valenciana Nicolau Primitiu. La primera imagen (fig. 135) corresponde a una serie de 17 postales fotográficas de Enrique Cardona Vives, realizadas en 1918 y recogidas por Felipe G. Perles Martí en su publicación monográfica, mientras que la segunda (fig. 136) pertenece a una colección de fotografías realizada por Mario Guillamón Vidal sobre el monasterio entre 1970 y 1972. En ellas, a pesar de la diferencia temporal, se muestra la torre de la alquería en un estado de conservación muy similar al actual.

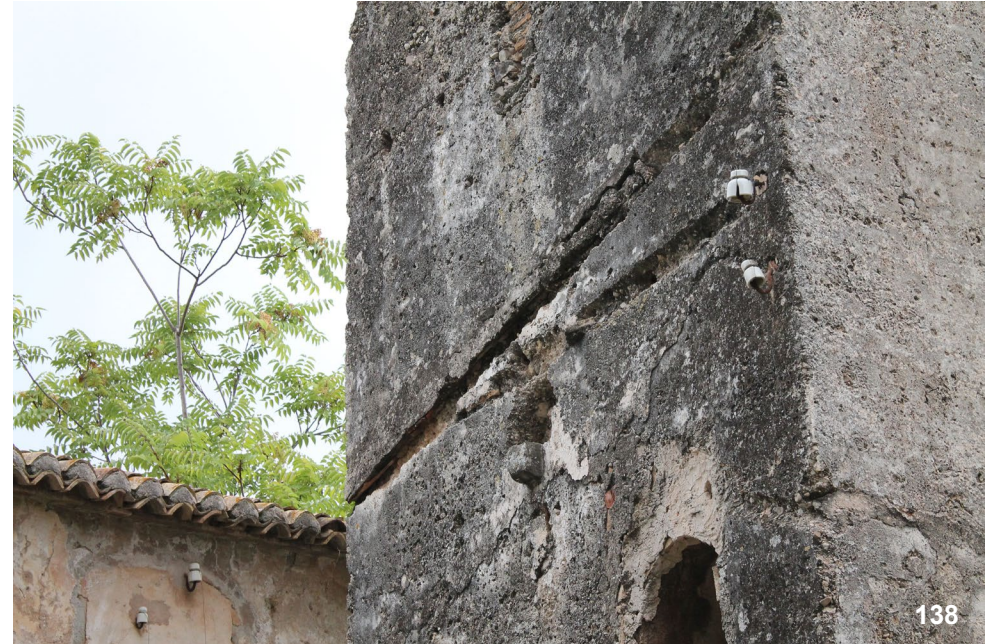
Fig. 138. Detalle de la impronta de una antigua cubierta adosada a la fachada norte.

En este paramento, a 5,15 m de altura, destaca la presencia de unas marcas longitudinales que atraviesan la longitud de la fachada. Estas improntas pertenecen a la cubierta inclinada de una antigua edificación que se adosaba a la torre (fig. 138), que actualmente ha desaparecido y de la que no se tiene constancia. Bajo esta marca, sobresale del paramento una ménsula de piedra de 13 x 10 cm que servía de apoyo para la estructura de madera. De esta estructura, se conserva sobre la ménsula la hendidura del rollizo de madera que actuaba de viga.

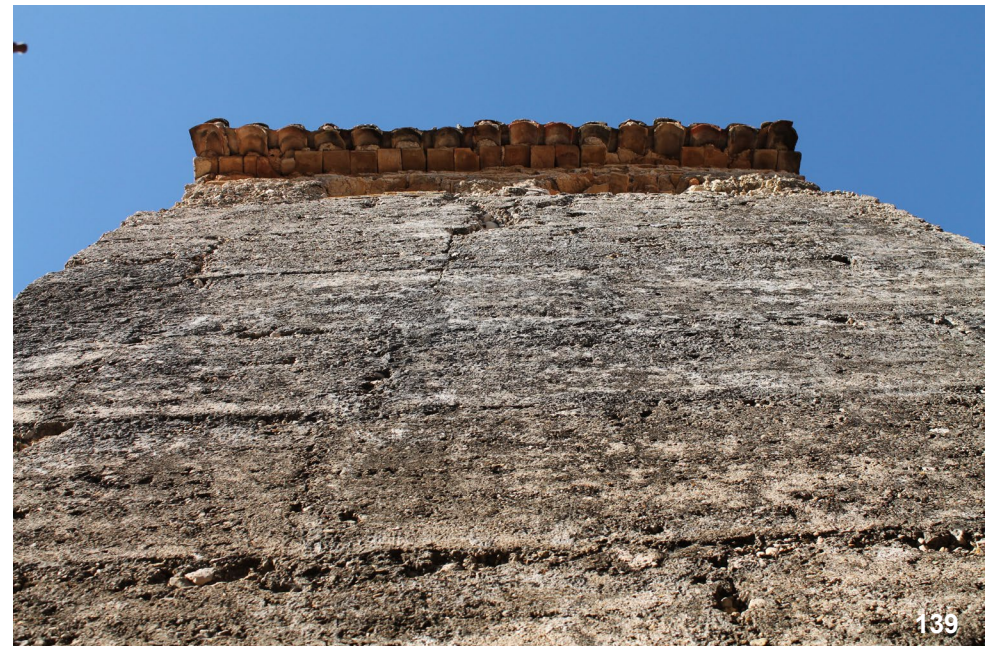
Fig. 139. Detalle de las marcas horizontales originadas por la disposición del tapial en la fachada este.

Una parte de esta fachada está menos expuesta a los agentes exteriores, por lo que la conservación de su paramento es levemente mejor que en el resto de la construcción y todavía se distinguen las juntas horizontales en el muro de las últimas siete tapiadas, sin contar el almenado original (fig. 139). Aun así, la tapia de la coronación original de la torre ha perdido la mayor parte de su revestimiento exterior, por lo que se puede apreciar su composición interior. Esta estructura está constituida por mampuestos de tamaño medio complementados con piezas de menor tamaño.

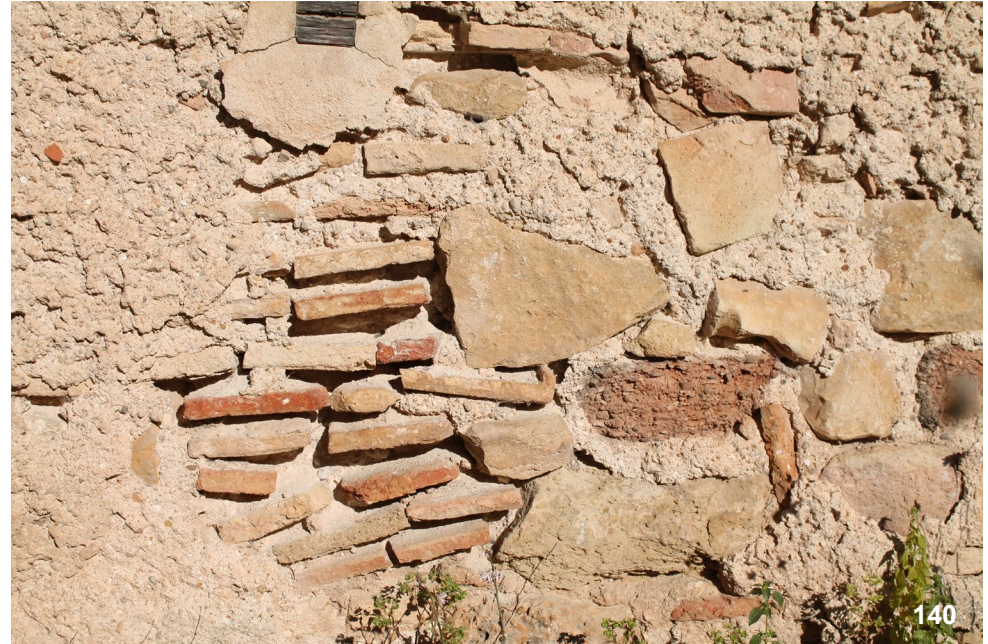
Fig. 140. Detalle del desconchamiento de parte del zócalo de la fachada sur.

La torre ha perdido parte del revestimiento exterior en la zona inferior en contacto con el terreno, por lo que se puede distinguir la composición interior. El muro de tapia está compuesto por mampuestos de tamaño medio, complementado con ladrillos de dimensiones 28 x 14 x 2,5 cm (fig. 140).

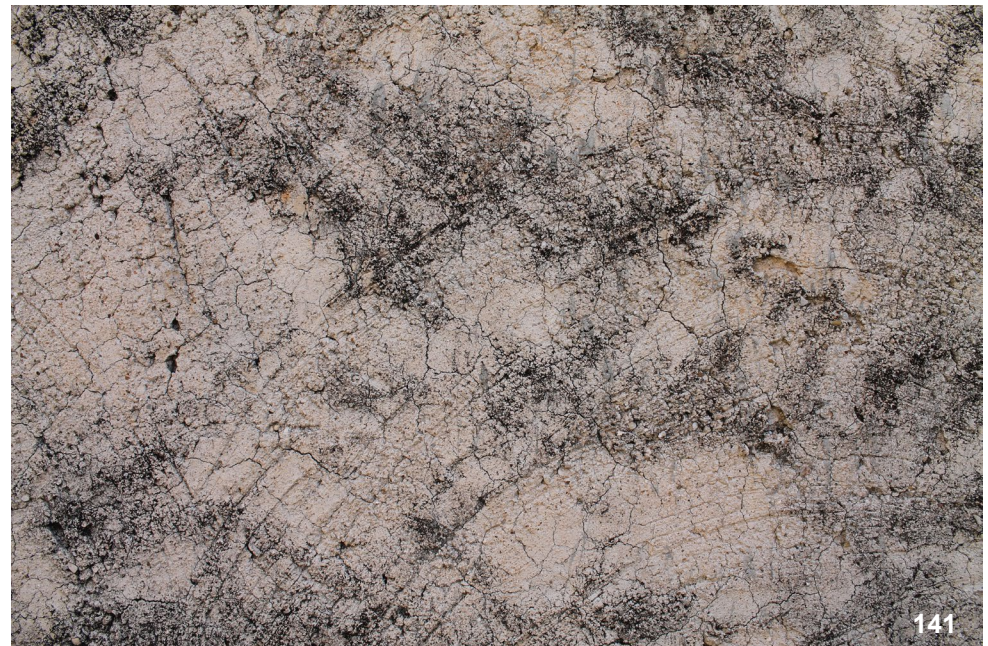
Fig. 141. Detalle del acabado del revestimiento de la fachada oeste.

En la parte baja del edificio, se aprecia la aplicación de diferentes tipos de revestimientos de mortero hasta la cota 3,02 m (fig. 141), altura a partir de la cual el paramento comienza a mostrar su irregularidad y sus imperfecciones generadas a lo largo del tiempo. Además, prácticamente en la coronación de la torre primigenia, se distinguen las leves marcas horizontales de las tapialadas del muro, así como algunas agujas.

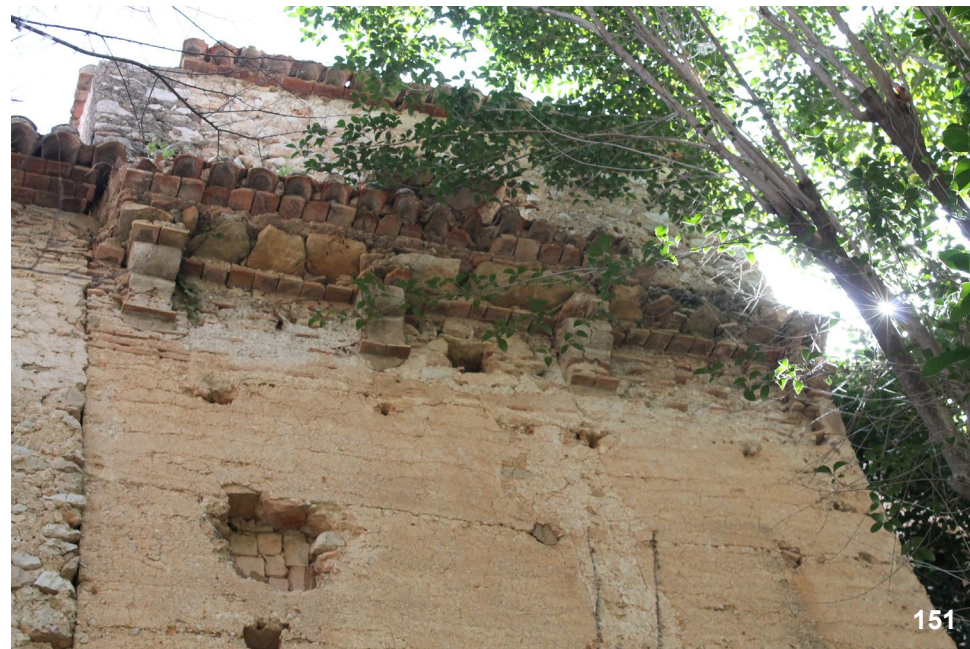
Fig. 151. Parte superior de la fachada oeste de la torre.

Esta construcción se integra en el cuerpo del Edificio de la Seda debido a la operación de unidad llevada a cabo en el siglo XVIII, consistente en atravesar la fachada oeste de la torre con ménsulas de piedra y un alero de fábrica de ladrillo y teja curva de remate, igual que la empleada en el nuevo edificio (fig. 151).

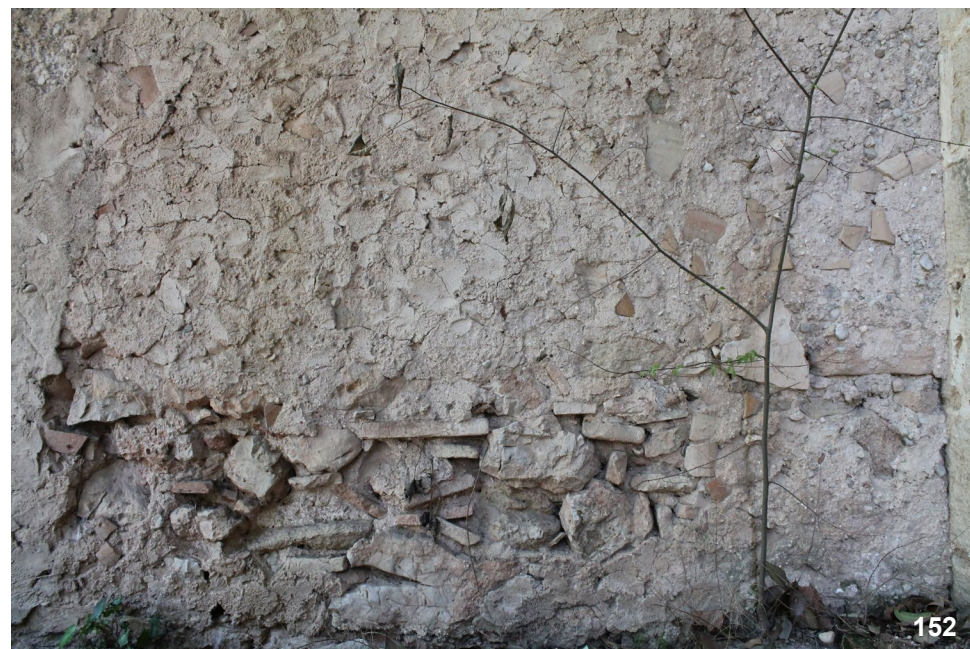
Fig. 152. Acabado exterior de la fachada sur y composición interna del muro.

Como ocurre en la fachada oeste, el zócalo de mampostería correspondiente al discurso del agua del acueducto continúa por esta fachada (fig. 152). De este modo, su desarrollo permitía el abastecimiento en su inicio al aljibe construido por María Enríquez

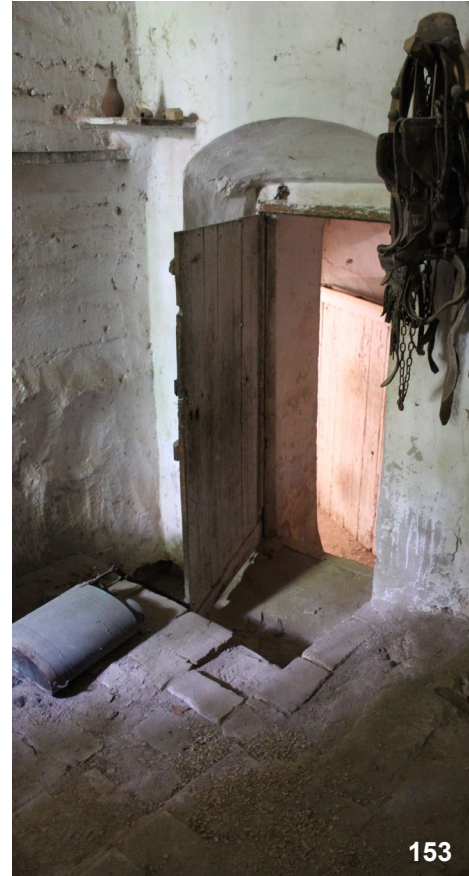
Fig. 153. Vista del acceso a la torre desde el interior.

El acceso a la torre se produce por un hueco abocinado dispuesto en el muro este y elevado sobre la cota cero, por lo que integra en él una serie de escalones (fig. 153 y fig. 156).

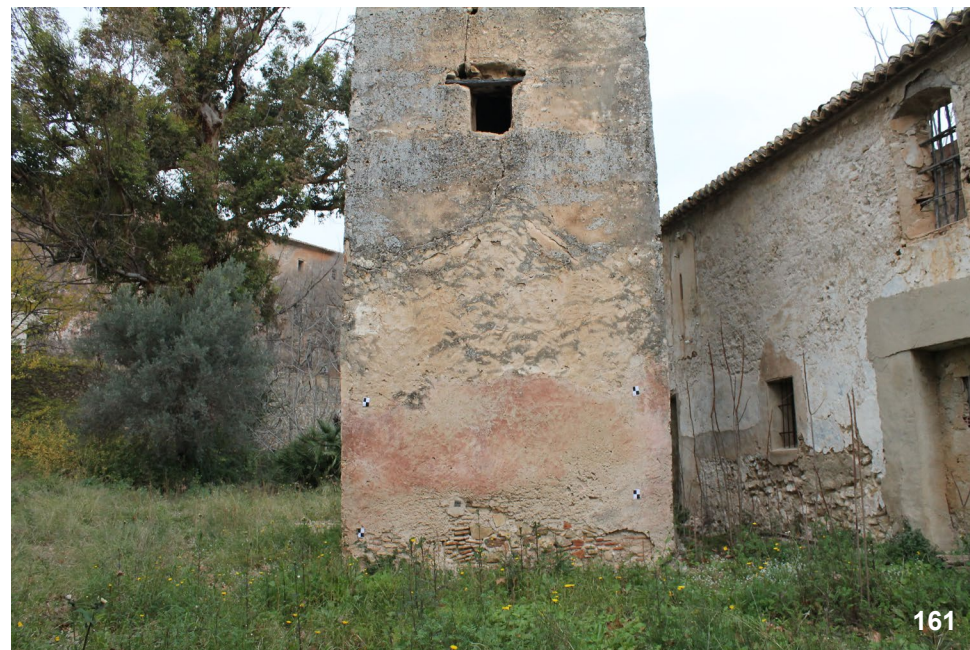
Fig. 161. Parte inferior de la fachada sur de la torre de la alquería.

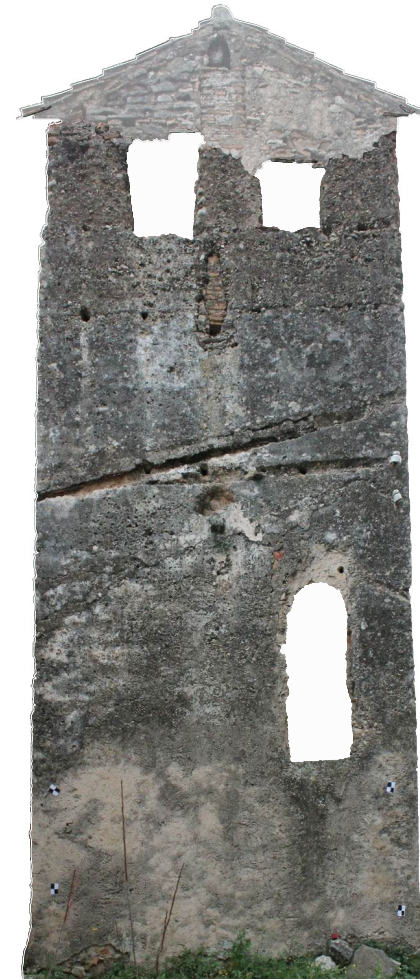
Fig. 171. Ortofoto de la fachada norte de la torre de la alquería con la hipótesis del remate original, escala 1:75.

A pesar de esta intervención, aún en la actualidad es posible distinguir la coronación almenada original en las fachadas (fig. 171). La morfología de este tipo de remates permitía arrojar tanto flechas como objetos pétreos, en caso de ataque (Rodríguez Navarro 2008, 269). Esta crestería se ejecuta como la última tapialada de los muros, por lo que se realiza mediante la técnica de la tapia. En cada una de las fachadas de la torre se elevan dos almenas en las esquinas, de 0,82 x 0,76 m, y una central, de 0,70 x 0,76 m. Las almenas son consideradas los elementos de más susceptibles ante el deterioro debido a los ataques recibidos, a su erosión natural y a su adaptación a nuevas necesidades (Rodríguez Navarro 2008, 272). Aun así, en este caso se mantienen todas ellas en buen estado de conservación sirviendo de base de apoyo para el recrecido de la prisión.

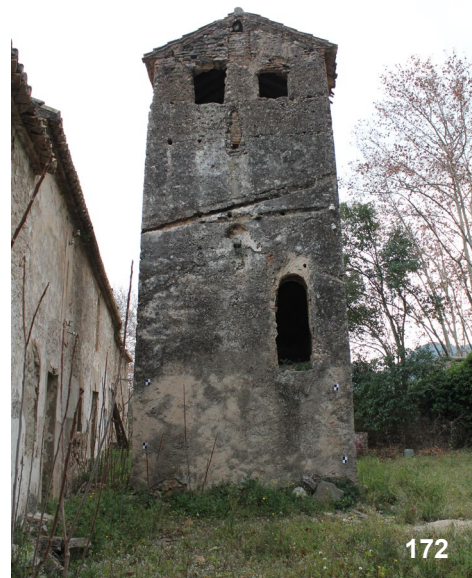
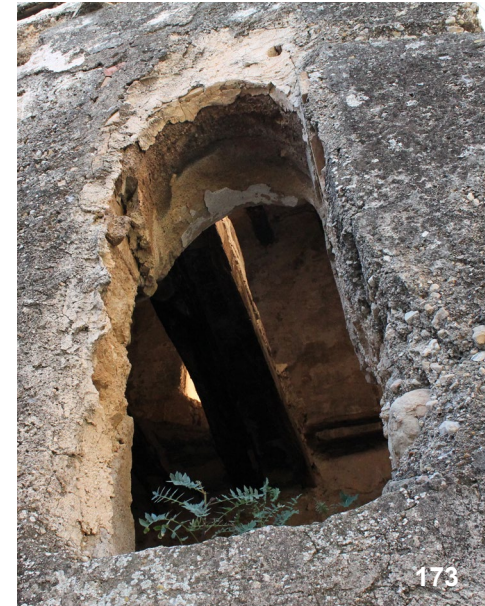
Fig. 172. Acceso de la torre de vigilancia de la alquería, fachada norte.

Fig. 173. Detalle del acceso de la torre de vigilancia de la alquería, fachada norte.

La forma del vano es siempre rectangular, variando sus dimensiones de altura entre 1,17 y 1,90 m, y de anchura desde 0,65 a 1,22 m (Rodríguez Navarro 2008, 254). En el caso de la torre de Cotalba, el acceso mide 0,65 m de ancho y 1,75 m de alto (fig. 172 y fig. 173).

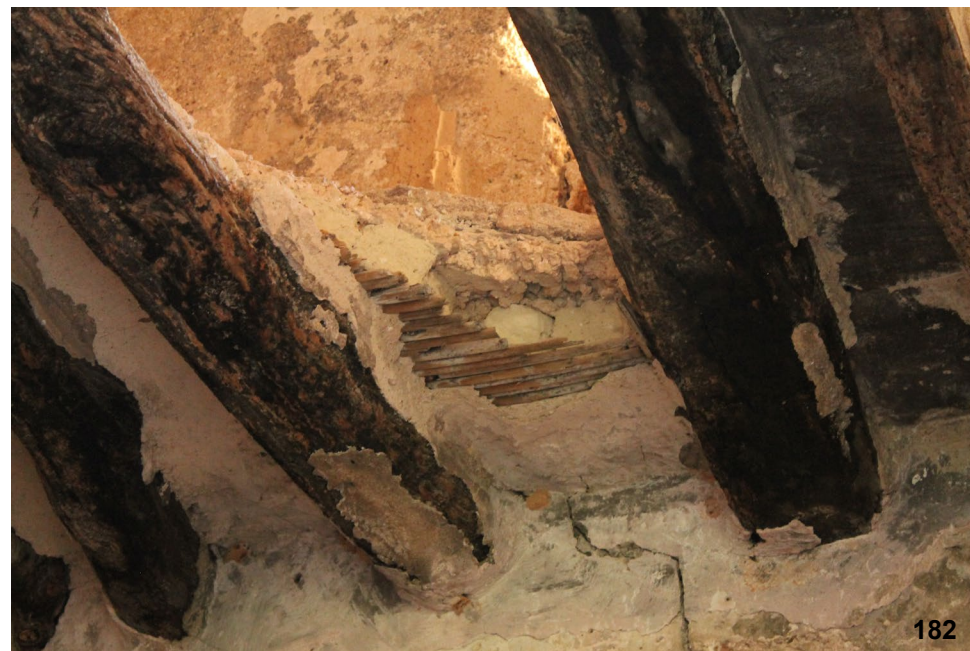
182

Fig. 182. Detalle del primer forjado de la torre de la alquería.

La estructura de estos forjados se encuentra apoyada y empotrada en los muros de tapia. Está compuesta por seis rollizos de madera a modo de viguetas, dispuestas a una distancia aproximada de 68,75 cm entre ellas y salvando una luz de 2,69 m. Sobre estos elementos se dispone una capa de cañizo y otra de mortero, cuyo espesor aproximado es de 4 cm, para generar una superficie continua transitable (fig. 182).
