# EL MONASTERIO DE SAN JERÓNIMO DE COTALBA

## VESTIGIOS DE LA PRIMITIVA FUNDACIÓN

María Amparo Górriz León

Curso 2018 - 2019

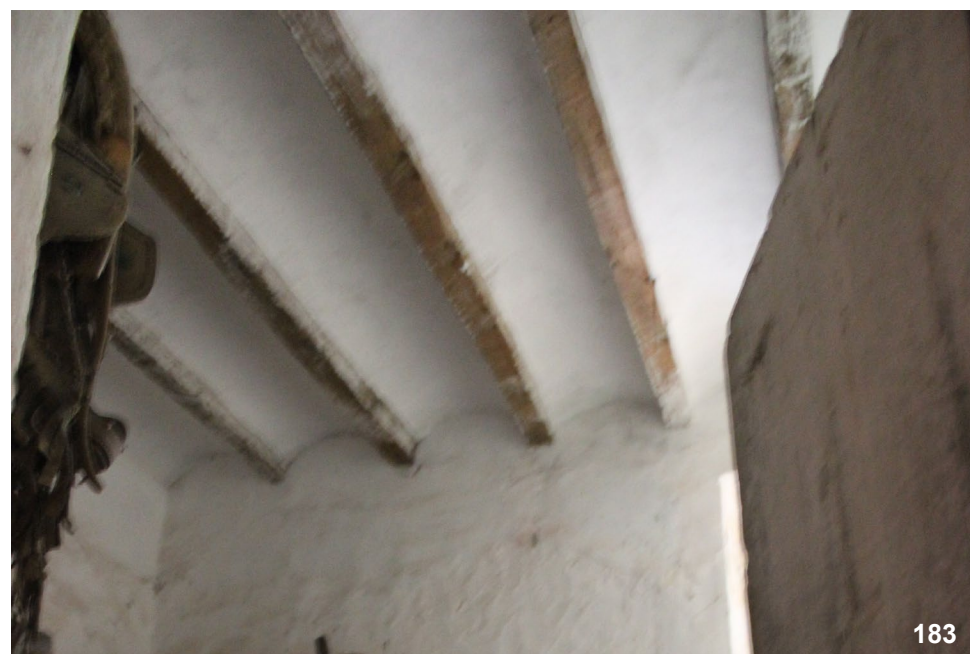
183

Fig. 183. Detalle del primer forjado de la torre situada en el vértice noroeste del conjunto.

A pesar de la altura de la torre, actualmente tan sólo existe un forjado intermedio en la cota + 4,81 m, compuesto por cinco viguetas de madera de sección cuadrada combinadas con revoltón o pequeñas bóvedas tabicadas de rasillas cerámicas, recibidas y revestidas con yeso (fig. 183). Por la parte superior, se lleva a cabo su relleno con yeso para la formación del plano horizontal, sobre el que apoya el pavimento.

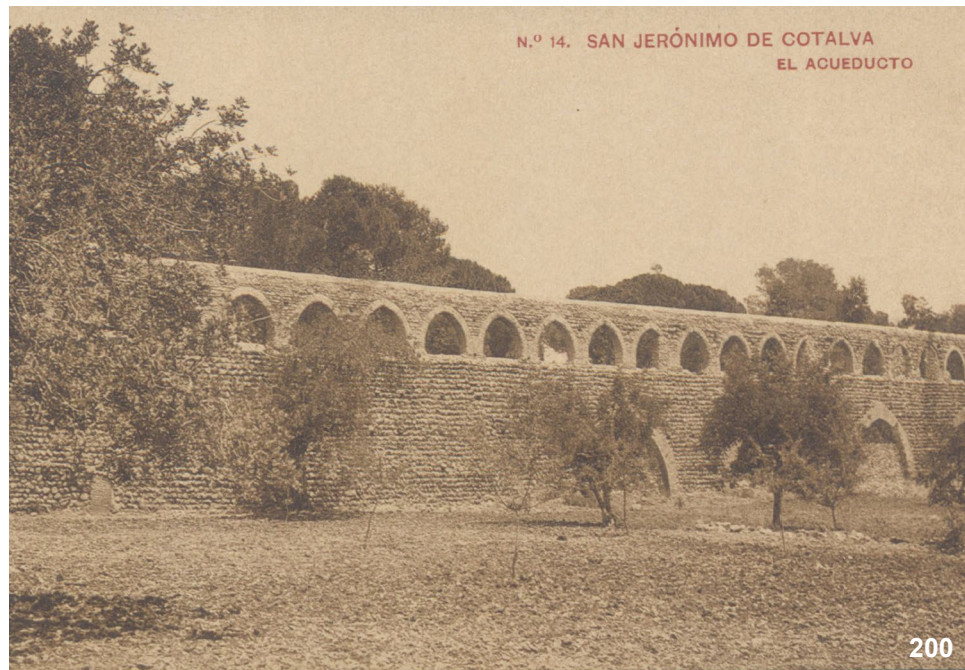
Fig. 200. Tarjeta postal del acueducto de San Jerónimo de Cotalva. Enrique Cardona Vives. 1918. Biblioteca Valenciana Nicolau Primitiu, ref. JH33-374.

En el caso de la segunda imagen (fig. 200), se constata que el estado que presenta actualmente la construcción es muy similar al fotografiado a principios del siglo XX. Se puede apreciar que sus grandes arcos inferiores ya se encuentran prácticamente cegados para evitar la entrada de personas ajenas a la propiedad. La diferencia de mayor magnitud entre ambos estados es la presencia de la vegetación, que actualmente nada tiene que ver debido al crecimiento descontrolado de la misma. En la imagen se aprecia la plantación de unos pocos árboles cuya altura no supera la del acueducto. Sin embargo, en la fachada trasera de la construcción, se aprecia la misma frondosidad que ahora existe, generada por la masa boscosa de pinada que se desarrolla en su cara norte.

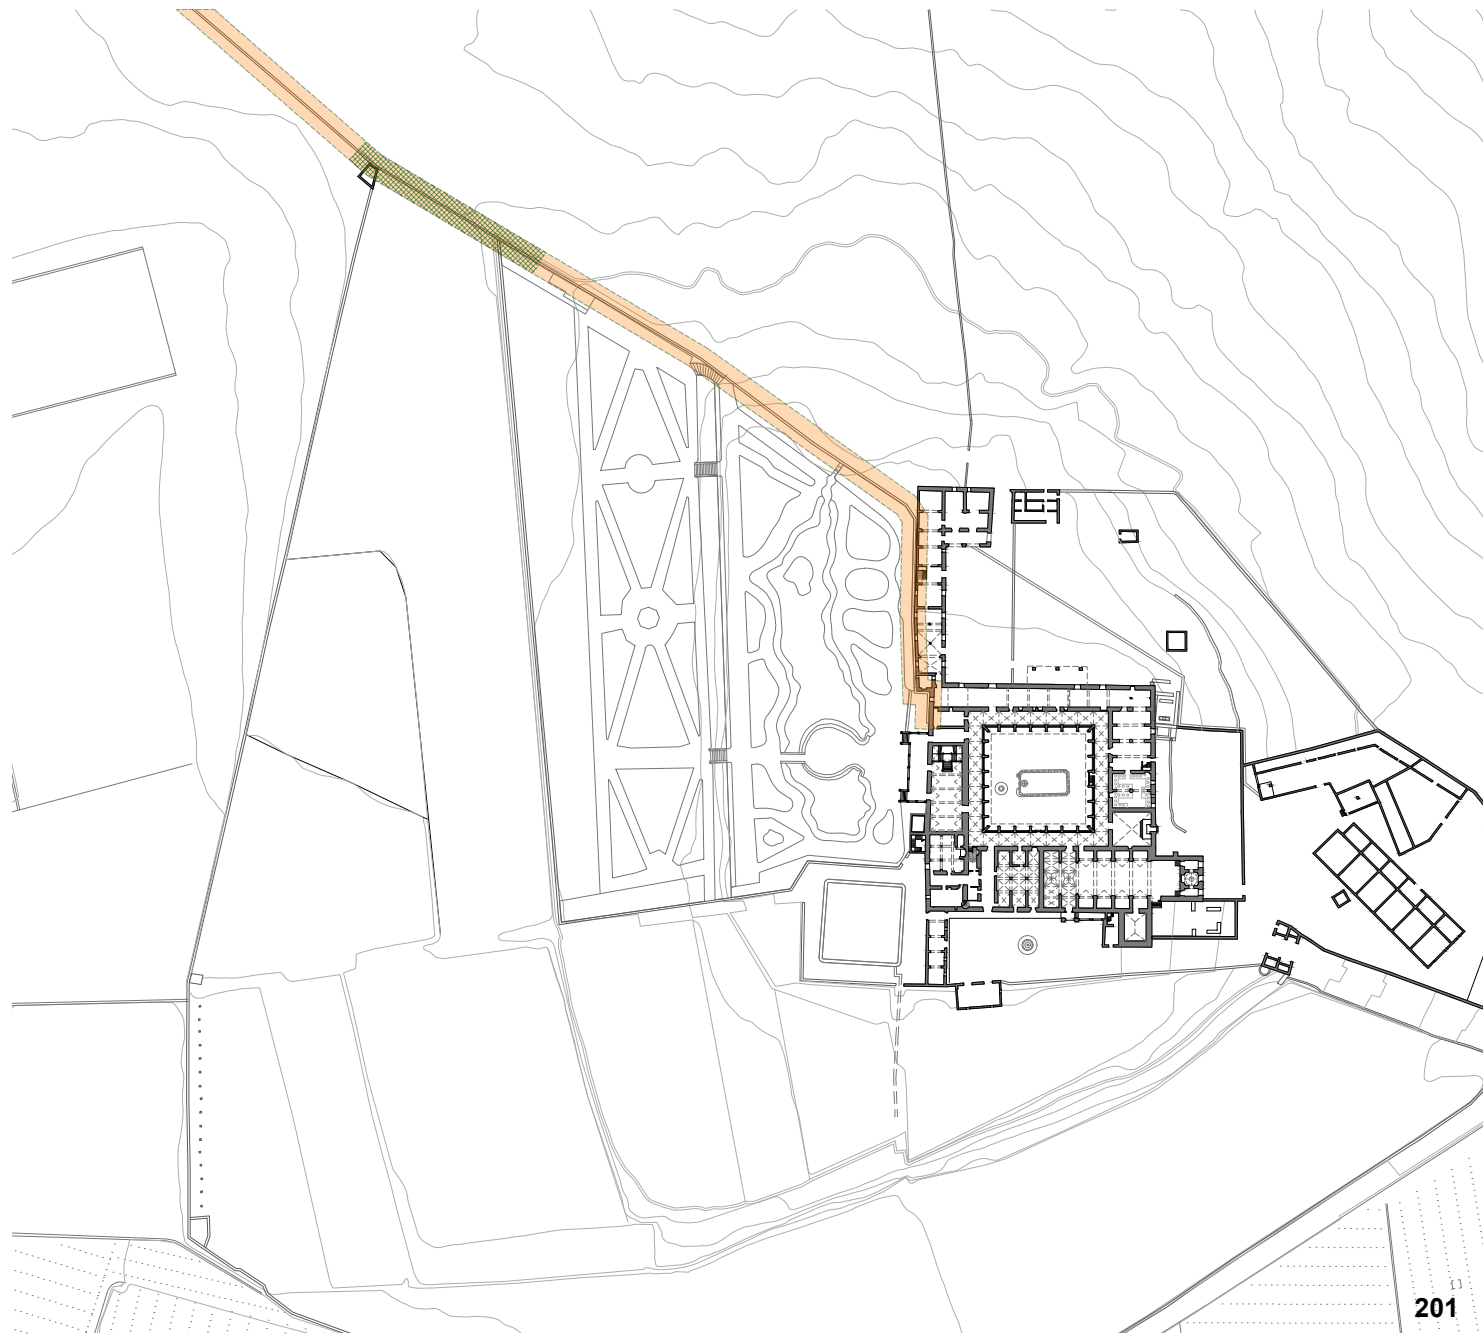
E 1:2000

Fig. 201. Localización del acueducto en el conjunto monumental y ámbito a analizar, escala 1:2000 (página anterior).

A continuación, se profundiza en la descripción del tramo elevado del acueducto, situado en los terrenos próximos al monasterio. La elección de este fragmento se basa en la facilidad de acceso al mismo, sobre todo en su cara norte, y a su adecuado estado de conservación que permite apreciar de forma más precisa sus características (fig. 201).

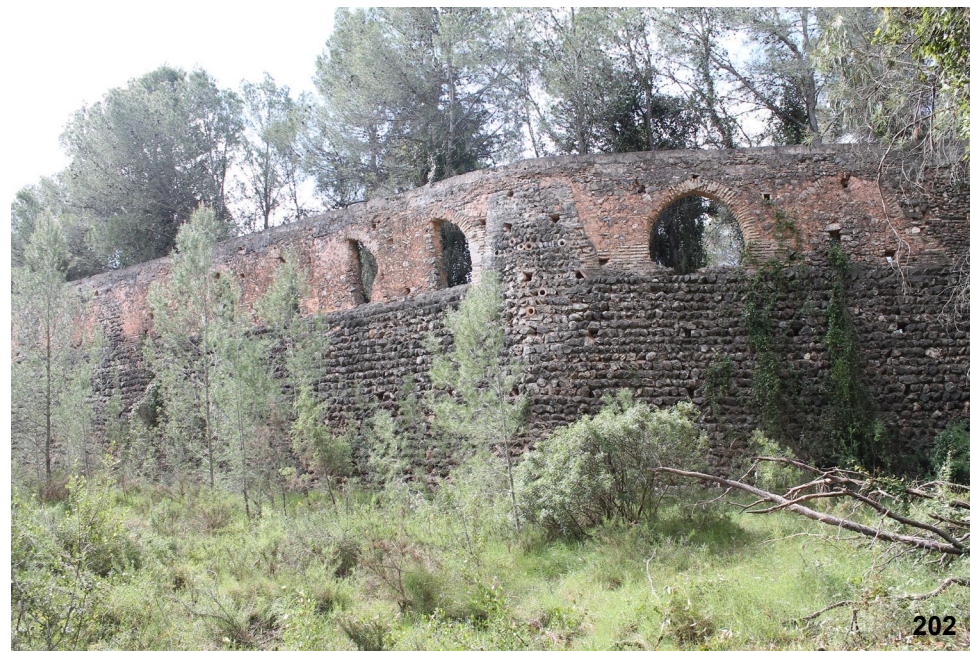
202

Fig. 202. Fachada norte del acueducto.

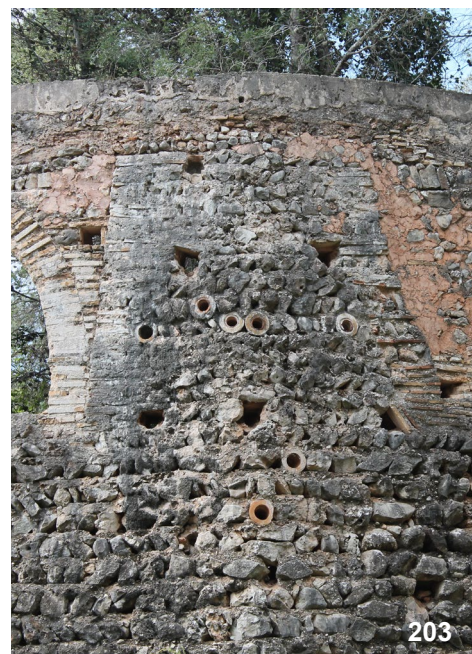
203

Tanto en el nivel superior como en el inferior, llama la atención el empleo de elementos cerámicos, similares a vasijas, entre las piezas que componen el aparejo del muro. Es probable que estos elementos tuviesen una función concreta, desconocida por el momento, ya que su disposición denota cierta intencionalidad (fig. 203).

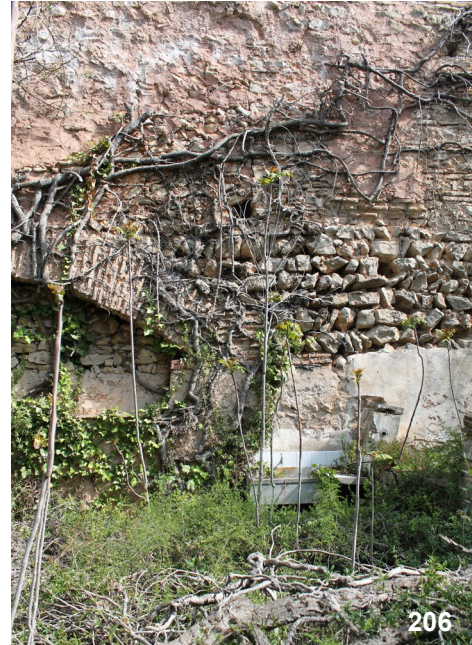
206

Fig. 206. Fachada sur del acueducto en su encuentro con la vivienda adosada a él.

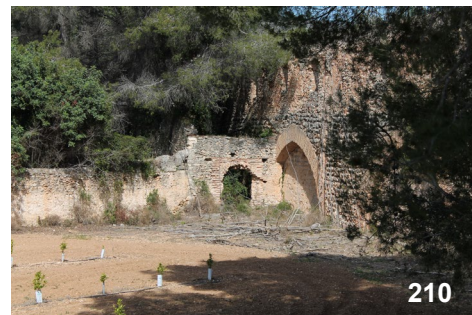
210

Fig. 210. Fachada oeste del matadero, adosado a la fachada sur del acueducto.

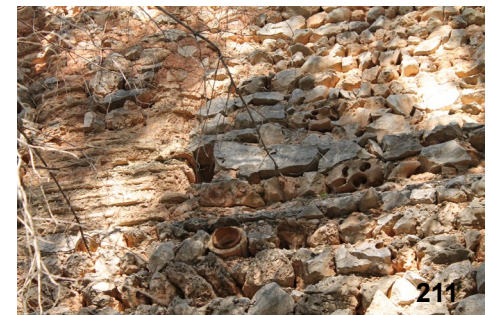
211

Fig. 211. Elementos cerámicos integrados en la construcción pétre.

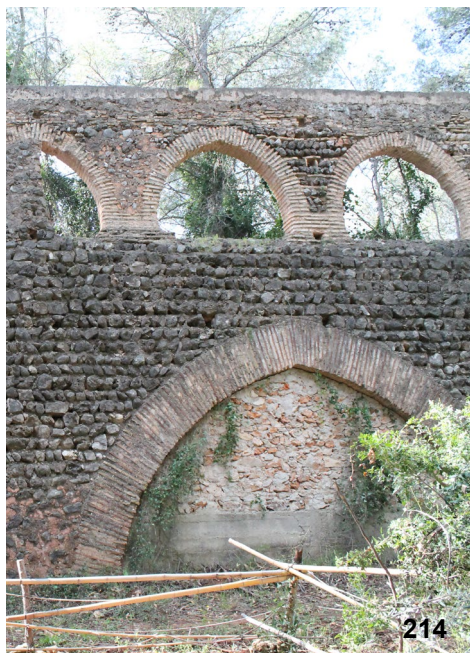
Fig. 214. Fachada norte del acueducto.

Como se comenta previamente, a grandes rasgos, se observa que la estructura muraria está compuesta por dos partes (fig. 214): una inferior que se adapta a la orografía del terreno, una superior que es continúa en todo su trazado, generando la pendiente necesaria para el correcto discurso del agua desde su origen hasta su destino.

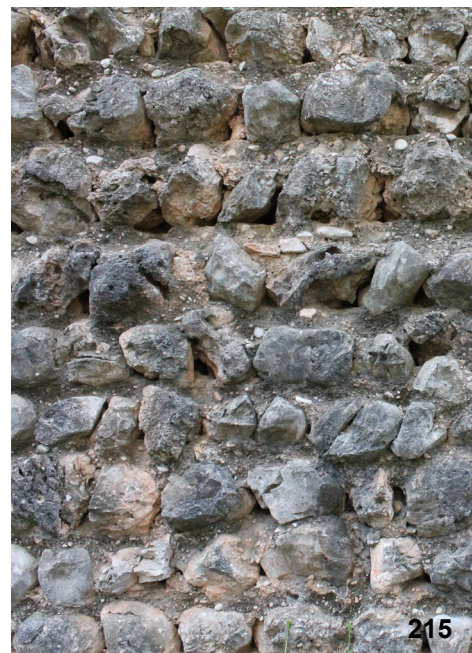
215

Fig. 215. Detalle de las tongadas horizontales que conforman la estructura del acueducto.

Por un lado, la cota inferior del muro se construye a partir de la ejecución de un muro de mampostería formado por piezas de tamaño similar pero de morfología irregular, dispuesta en *opus spicatum*. En este aparejo, sobre las piezas de mampostería, se distinguen tongadas horizontales regulares de mortero de espesor 5 cm. De este modo, se conforman unas hiladas mixtas, de mampuesto y mortero, de 15 cm de espesor, aproximadamente (fig. 215).

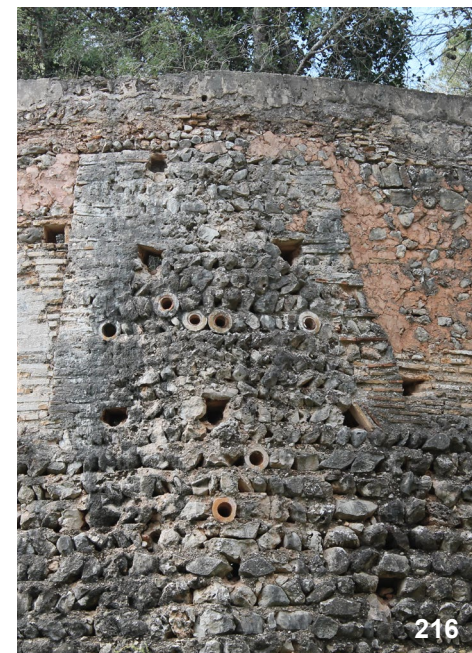
216

Fig. 216. Detalle del tramo quebrado del acueducto donde se aprecia el empleo de elementos cerámicos.

En ambos casos, en la franja de encuentro de ambas partes destaca el empleo de elementos cerámicos, similares a vasijas, cuya función se desconoce, aunque su disposición denota cierta intencionalidad (fig. 216).

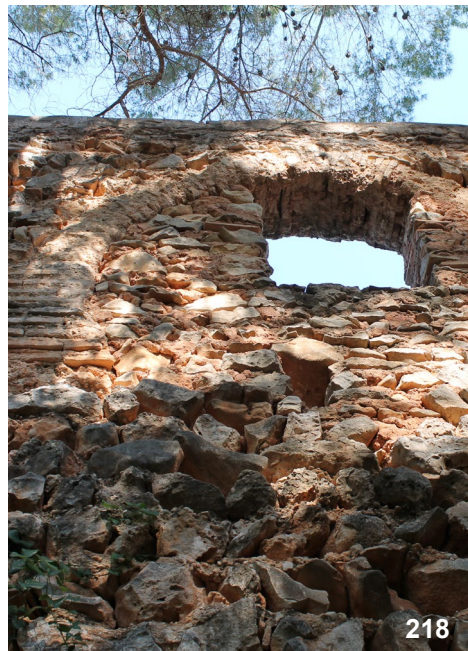
Fig. 218. Detalle de uno de los arcos del tramo superior del acueducto.

Como se puede observar en el tramo analizado, sobre cada uno de los grandes arcos inferiores se desarrollan cuatro arcos superiores.

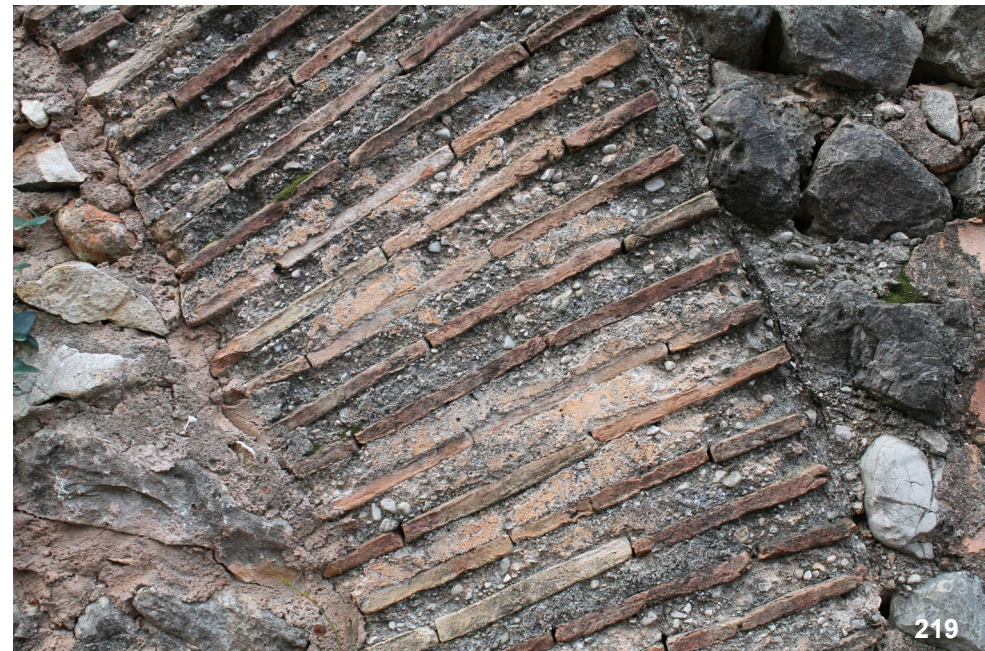
Fig. 219. Detalle del aparejo de ladrillo de uno de los arcos del tramo inferior del acueducto.

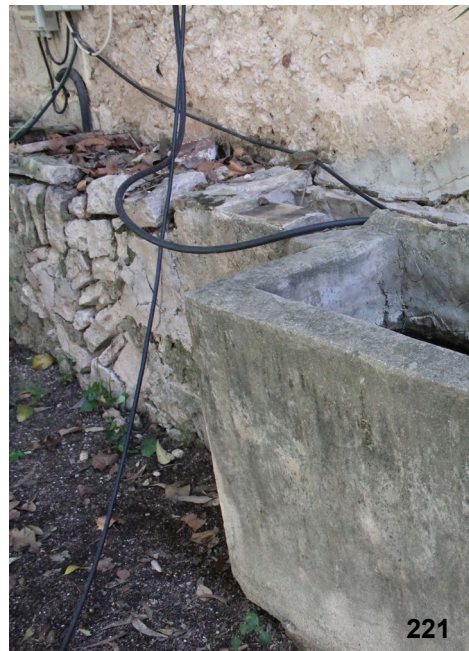
- Fig. 220. Canal del acueducto en su tramo de mayor altura.
- Fig. 221. Canal del acueducto que se desarrolla por la fachada oeste del monasterio.
- Fig. 222. Apertura del nuevo acceso a partir del derrumbe de parte del acueducto.
- Fig. 223. Análisis material sobre el alzado norte del tramo de estudio del acueducto (páginas siguientes).

A pesar de la dificultad de acceso a este elemento debido a su alta localización, es posible conocer su morfología a partir de su tramo más bajo. Este tramo circula adosado a la fachada oeste del monasterio, una vez realiza la entrada al interior de la parcela. Por lo tanto, se aprecia que el canal se ejecuta en forma de U con la dimensión suficiente para posibilitar el discurso fluido del agua en todo su recorrido (fig. 220).

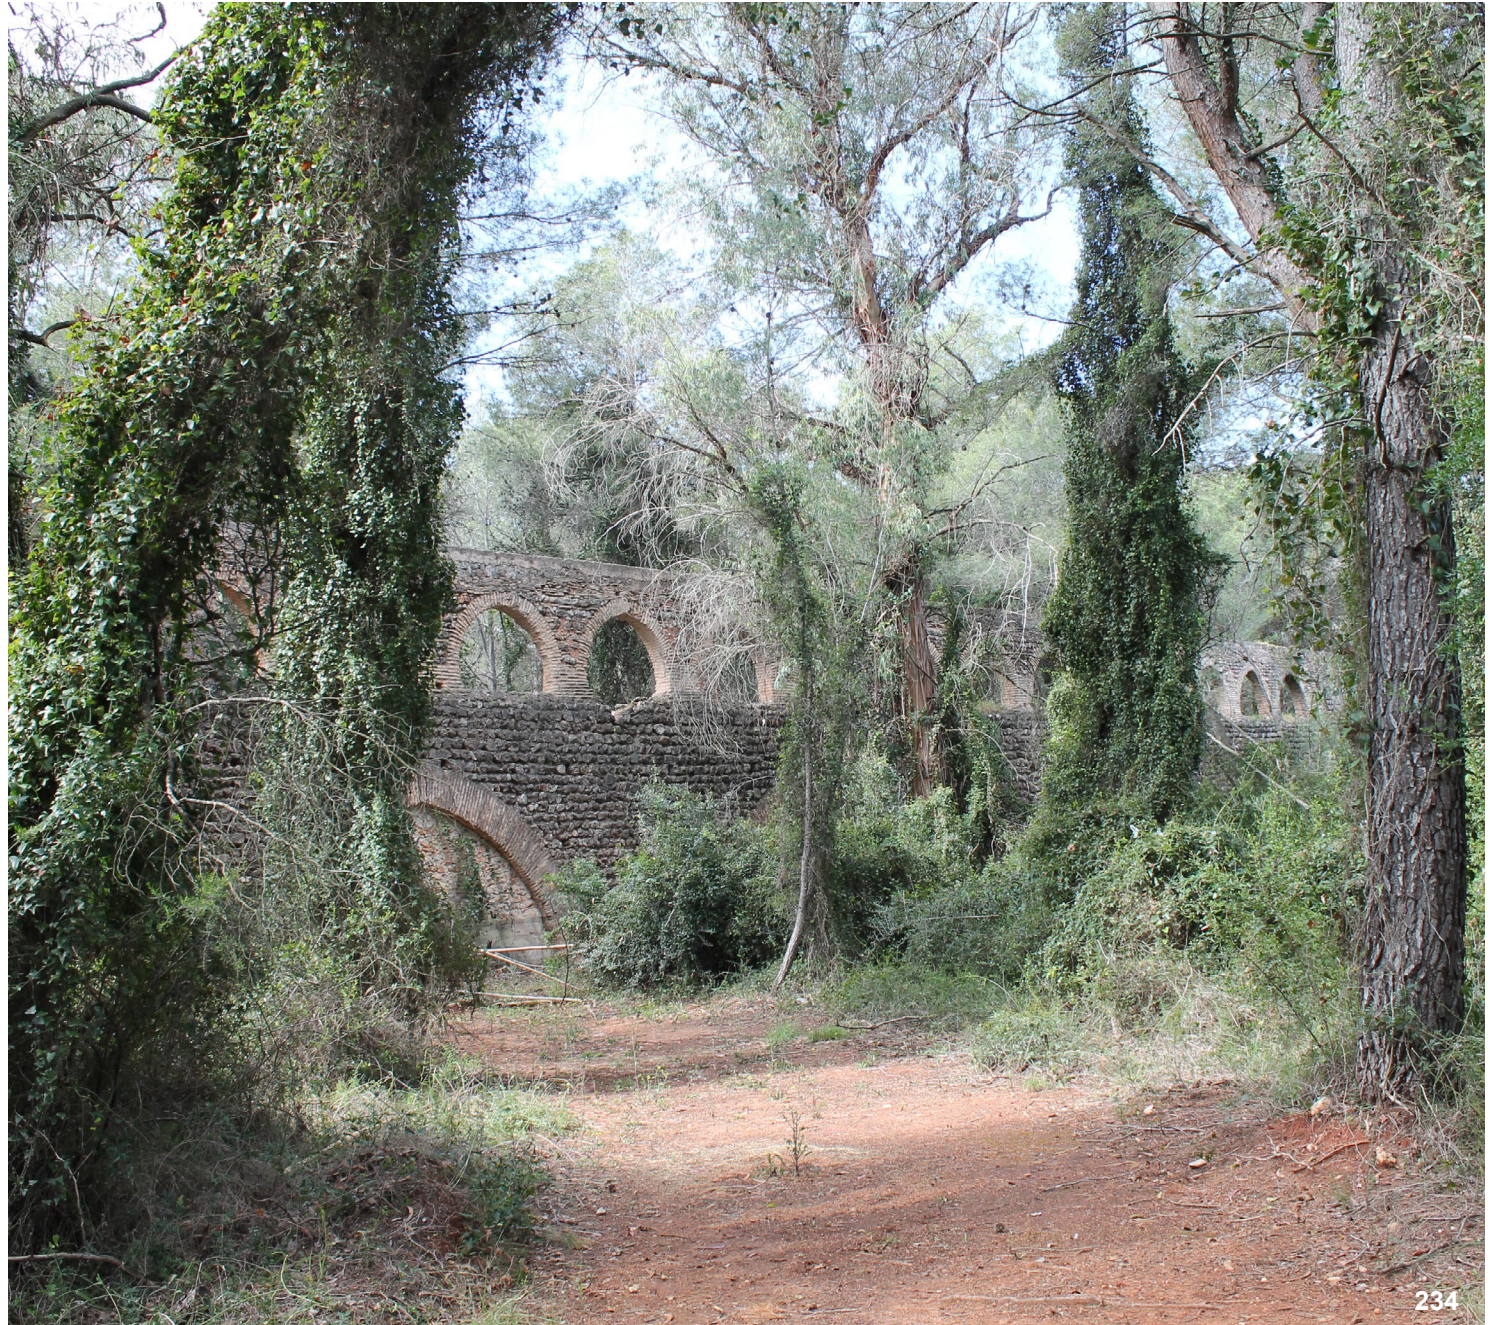
Fig. 234. Estado actual del espacio visitable del acueducto.
