LA PLAZA DE ARMAS DEL CASTILLO DE BUÑOL (VALENCIA): HISTORIA, CONSTRUCCIÓN Y PATOLOGÍA

AUTOR: LUISA CORETTI

UNIVERSIDAD POLITÉCNICA DE VALENCIA
MASTER OFICIAL EN CONSERVACIÓN DEL
PATRIMONIO ARQUITECTÓNICO
TRABAJO FINAL DE MASTER

6.1 SITUACIÓN ACTUAL_FICHAS TÉCNICAS

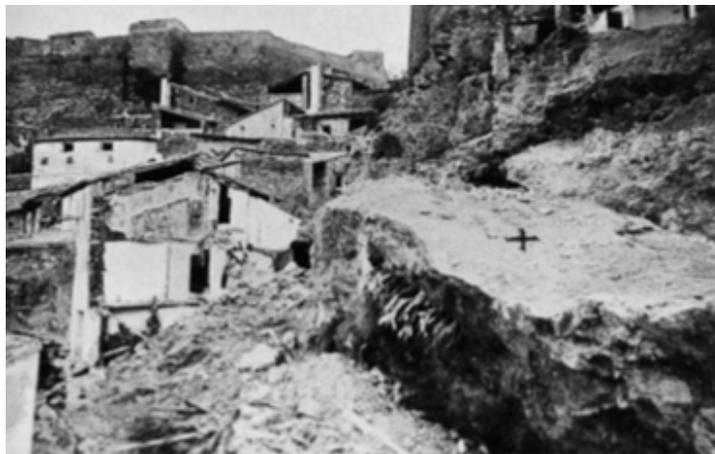
Foto 10
DESPLOME, ROCA CAÍDA (1911)
(LARA, 2008)

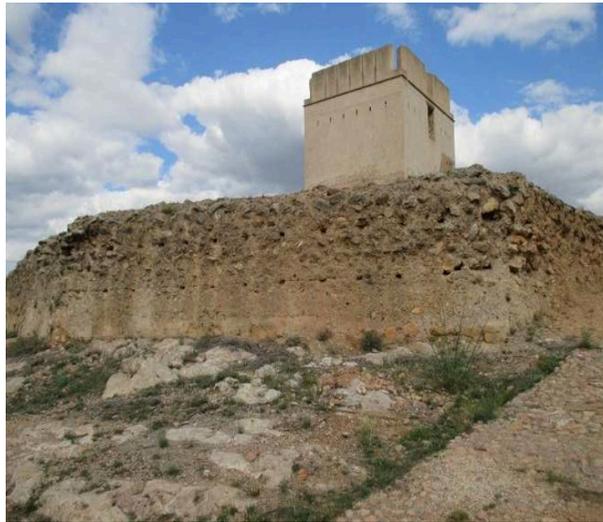
Foto 13a

- Foto 13a**
LA TORRECILLA DE CHELVA
(COUTO LÓPEZ ET AL., 2014)
- Foto 13b**
LA TORRECILLA DE CHELVA, PLANO
(COUTO LÓPEZ ET AL., 2014)
- Foto 14a**
CASTILLO DE JALANCE
(COUTO LÓPEZ ET AL., 2014)
- Foto 14b**
CASTILLO DE JALANCE, PLANO
(COUTO LÓPEZ ET AL., 2014)

Las torres auxiliares asumían la función de control del territorio y, por lo general, se encuentran aisladas y emplazadas en posiciones estratégicas aptas para detectar con tiempo la llegada de los enemigos y, en caso, defender el entorno. Se trata, por lo tanto, de elementos que no se hallaban integrados en la muralla del castillo con una función esencial de vigía y también para dar cobijo a los habitantes más alejados de la fortaleza (ejemplo: la torrecilla de Chelva).

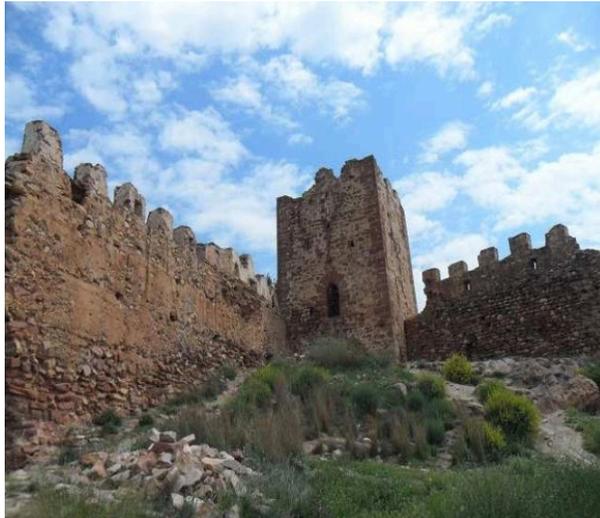
Foto 15a
CASTILLO DE SERRA
(COUTO LÓPEZ ET AL., 2014)
Foto 15b
CASTILLO DE SERRA, PLANO
(COUTO LÓPEZ ET AL., 2014)

Las torres del homenaje fueron introducidas por los cristianos; estas no existían en los castillos árabes como las anteriores. Estas torres por lo general se emplazan en el punto más alto de la fortaleza y representan el último baluarte de defensa; a veces también podían albergar en su interior la residencia del Señor del castillo. En algunas ocasiones podían llegar a albergar en su interior hasta cinco plantas: una planta baja con cocina y servicios, la segunda que sirve de acceso a la misma torre desde el exterior, la tercera que está ocupada por el señor del castillo; la cuarta por la guardia; y la quinta sirve como punto de control y de defensa de toda la torre (ejemplo: castillo de Serra). (Forcada Martí, 1992)

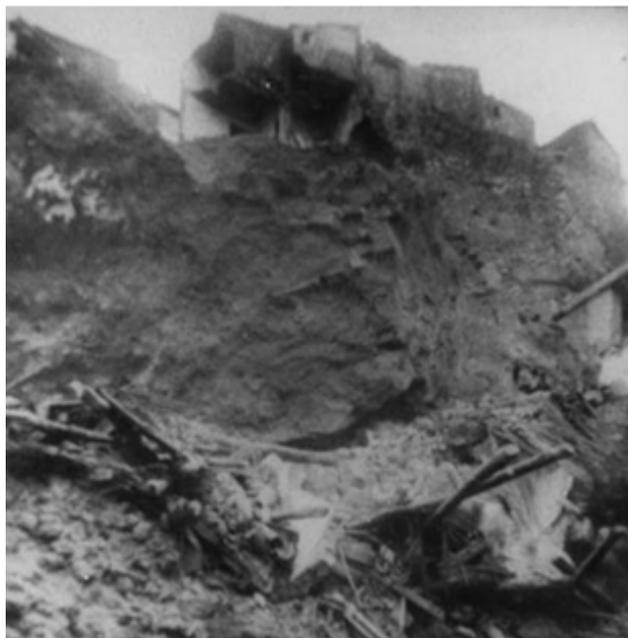
Foto 32
DERRUMBE DE LA MURALLA, 1991
(LARA ORTEGA, 2008)

En el 1941 se verificó otro derrumbe en la zona de la muralla próxima a la Iglesia y la Casa Señorial con lo cual se quedó libre también esta zona. Afortunadamente en esta ocasión no hubo muertos porque las viviendas ya se habían desalojado unos meses atrás, después que el arquitecto municipal, José Zanón Galán, detectara unas importantes grietas en algunas de las viviendas en esta zona; mirando el lado correspondiente de la Torre Mayor todavía se puede apreciar la huella que marca la altura que había la muralla antes del desplome.

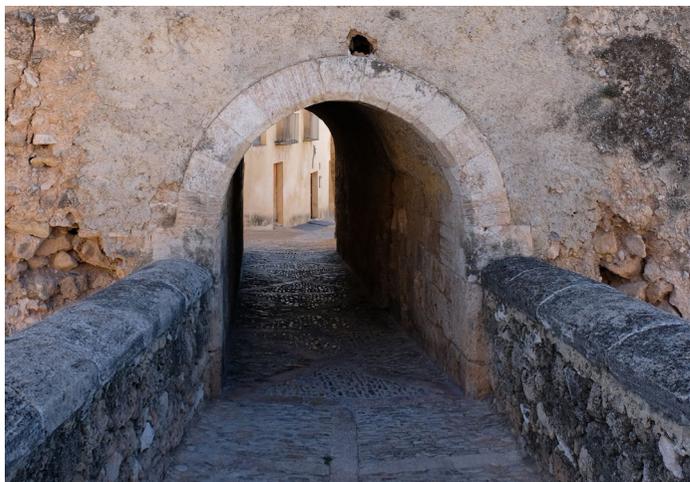
Foto 34
ACCESO DE LA TORRE MAYOR DESDE EL PUENTE

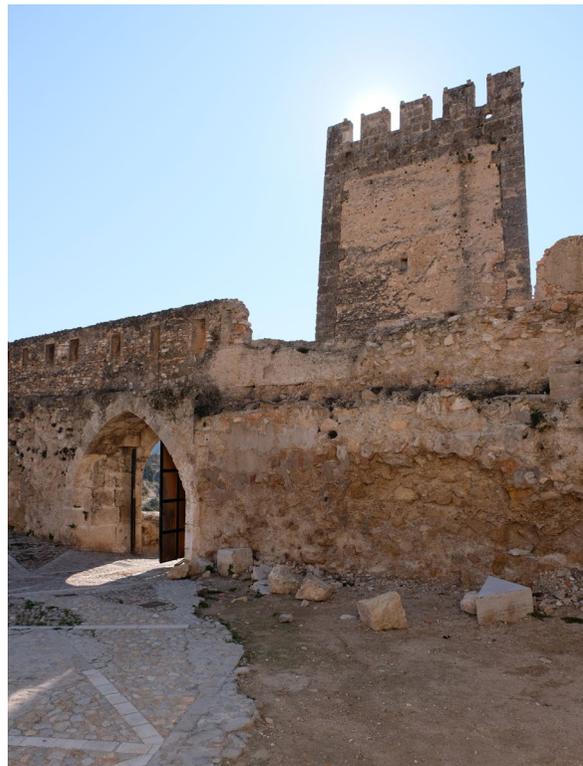
Foto 36
CORONAMIENTO ACTUAL DE LA TORRE MAYOR

Como ya se ha dicho, el otro acceso a este segundo recinto está representado por la Torre Mayor o Torre del Homenaje, como se suele denominar en otros lugares a esta construcción, que es también el elemento más alto del conjunto con sus 25m de altura. Desde un punto de vista formal, se presenta como un tronco de pirámide con una planta cuadrangular irregular cuyo lado mayor es el del norte, frente en el cual se encuentra el acceso al recinto del castillo. Los levantamientos realizados con motivo de su restauración han evidenciado como cada arista del bloque tiene una medida diferente; eso pasa porque entre la planta baja y su coronación hay un leve giro (Lara Ortega, 2008). También en este caso la coronación existente hoy en día pertenece a la restauración de la década de 1970 llevada a cabo por el arquitecto Alejandro Ferrant; como en los demás casos, no se entiende bien el porque de esta intervención siendo que la documentación fotográfica encontrada hasta ahora no permite afirmar con absoluta seguridad que la coronación de la Torre Mayor tuviera merlones. Materialmente, la torre se presenta

como un bloque de sillería menos la fachada norte que está constituida por bloques de sillerías en las esquinas y tapia en el centro.

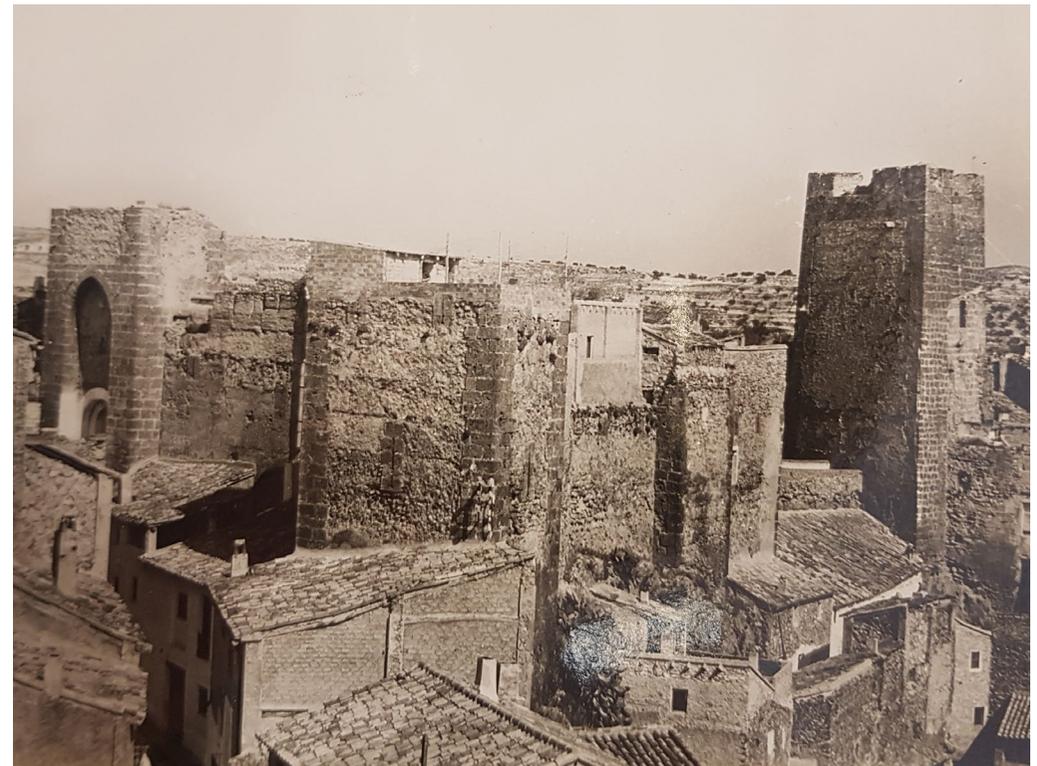
Foto 37
CORONAMIENTO DE LA TORRE MAYOR ANTES DE LA INTERVENCIÓN
(FERRANT, 1967)

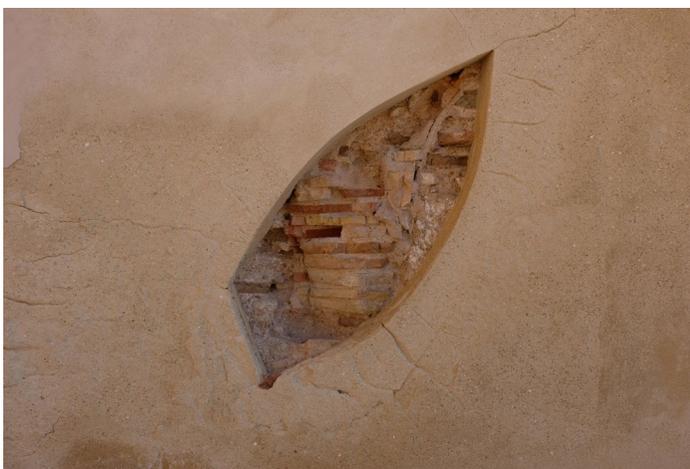
Foto 42
RESTOS DEL ARRANQUE DE LA ESCALERA QUE
CONECTABA LA CASA SEÑORIAL Y EL PALACIO DE
LOS CONDES

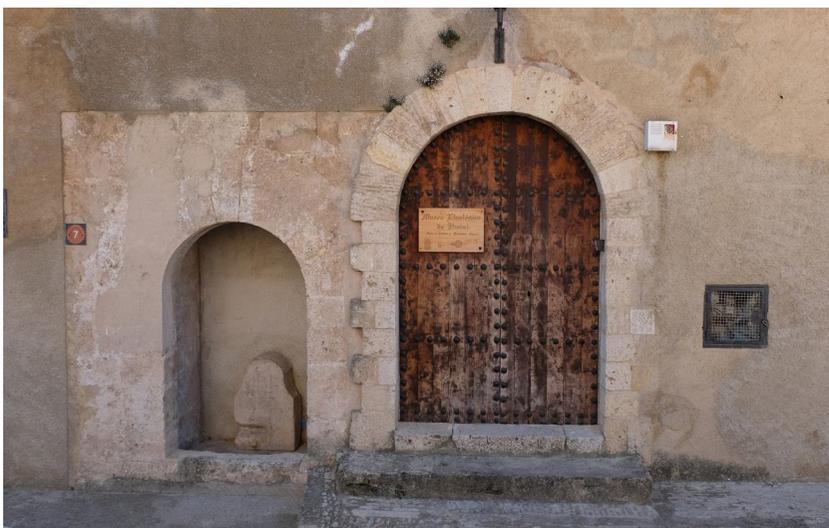
Foto 45
ACCESO A LA IGLESIA DEL SALVADOR

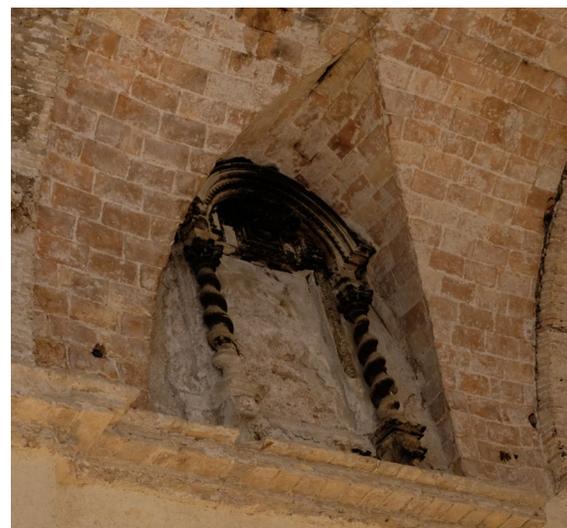
Foto 46
DETALLE DEL INTERIOR DE LA IGLESIA ADONDE ES
TODAVÍA POSIBLE VER ELEMENTOS RECUBIERTOS DE
CAPAS DE HUMO

Ahora en el edificio alberga el museo etnográfico y en su interior todavía se pueden apreciar las grandes manchas negras del humo de las cocinas, claras huellas del pasado uso del conjunto.

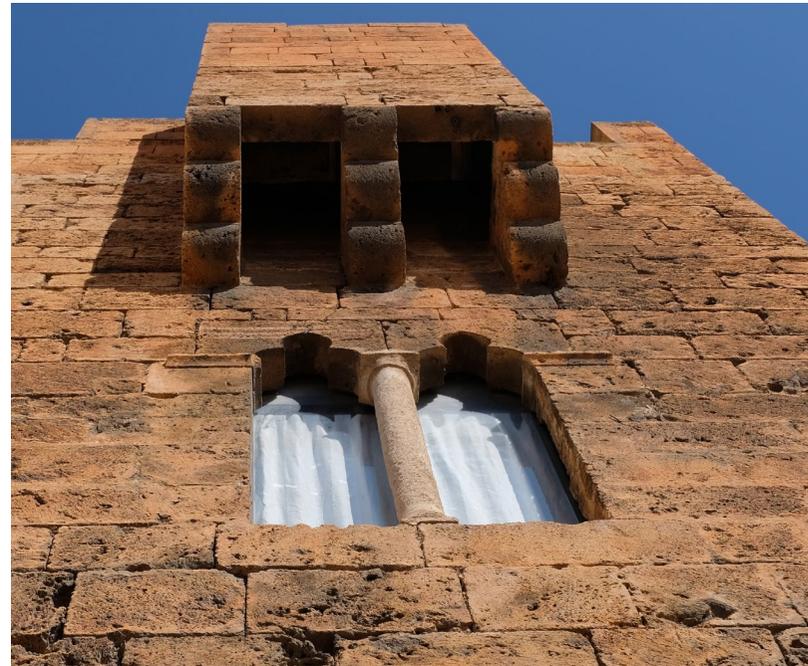
Foto 48
DETALLE DE LA VENTANA BIPARTIDA Y DEL BALCÓN

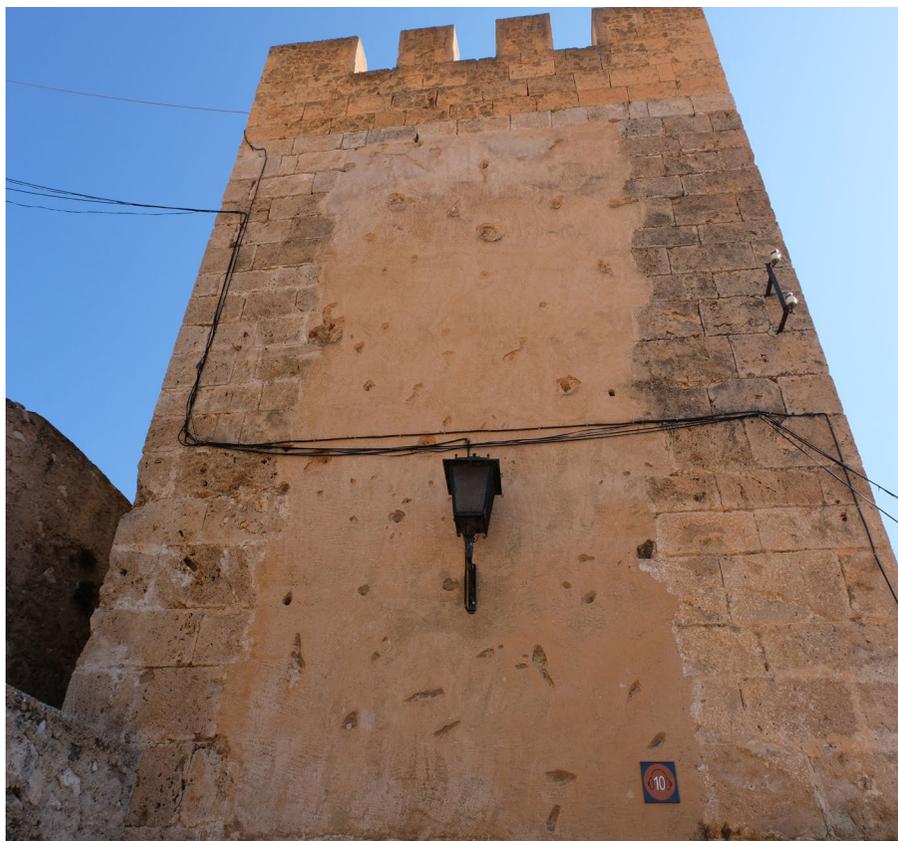
Foto 49a
TORRE SUR, ESTADO ACTUAL
Foto 49b
TORRE SUR ANTES DE LA RESTAURACIÓN
(ANEXO DEL PROYECTO DE FERRANT, 1971)

da a la cual se puede acceder por medio de una poterna; la coronación con almenas es fruto de la restauración de los años 70. Cabe recordar que a partir del 1836, cuando se produjo la ocupación del castillo por parte de la población, hasta el 1958, cuando empezaron las primeras obras de restauración, era casi imposible distinguir entre pueblo y castillo y en particular modo esta parte, que es la más cercana al pueblo, había sido completamente englobada en la malla de calles y viviendas.

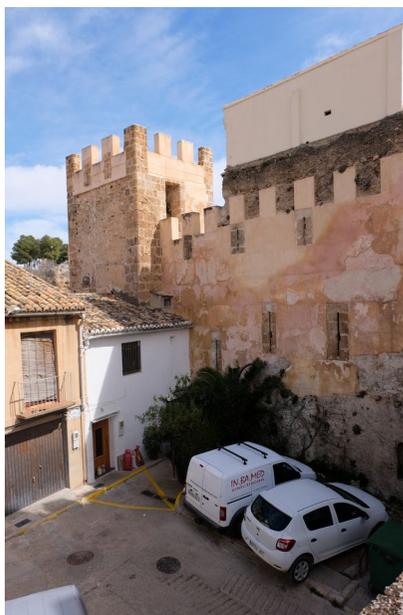
- Foto 50
TORRE NE DESDE EL PUENTE DE ACCESO
- Foto 51
TORRE PORTAL CENTRALESDE EL PUENTE DE ACCESO
- Foto 52
TORRE NOESDE EL PUENTE DE ACCESO

El conjunto de la plaza de armas se eleva sobre un cerro y tiene su acceso principal hacia el norte porque allí pasaba el camino real desde Valencia hacia Madrid. Con el foso artificial que la rodea por completo, representa la primera línea defensiva del castillo. Para poder acceder a este espacio, hay un único acceso, un tiempo llamado vulgarmente por los buñulenses “el candilejo” (Alonso et al, 1961), cuya fachada se presenta como un elemento de tres torres de planta cuadrangular unidas por lienzos de muralla.

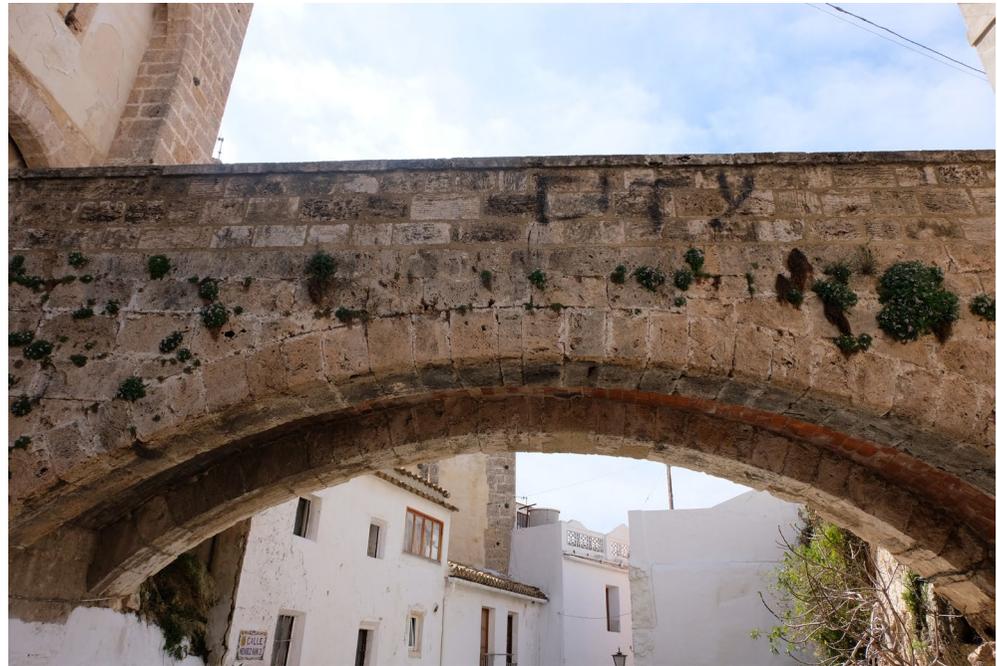
El primer elemento que se encuentra al llegar es un puente de piedra. Como ya se ha comentado, con la reforma que el castillo tuvo en los años '70 los pretilos del mismo fueron rebajados para no ocultar la vista. Hasta que el castillo tuvo función defensiva, la altura de los pretilos tenía la función de proteger los que pasaban por allí desde posibles ataques mientras que en aquel entonces era percibida solamente como un impedimento y los pretilos fueron acotados. De todas formas en su origen el puente no era como aparece hoy en día. Lo que queda del elemento original son solamente los dos arcos de sillares de piedra en cima de los cuales se disponían tablas de madera cruzadas y arena. La razón de armar un puente con elementos no fijos parece obvia: en caso de ataques, era posible desmontar las piezas móviles y quedarse así aislados y protegidos en el interior de la fortalezas, por lo menos por un tiempo.

Foto 53
PUENTE EN SILLARES DE PIEDRA

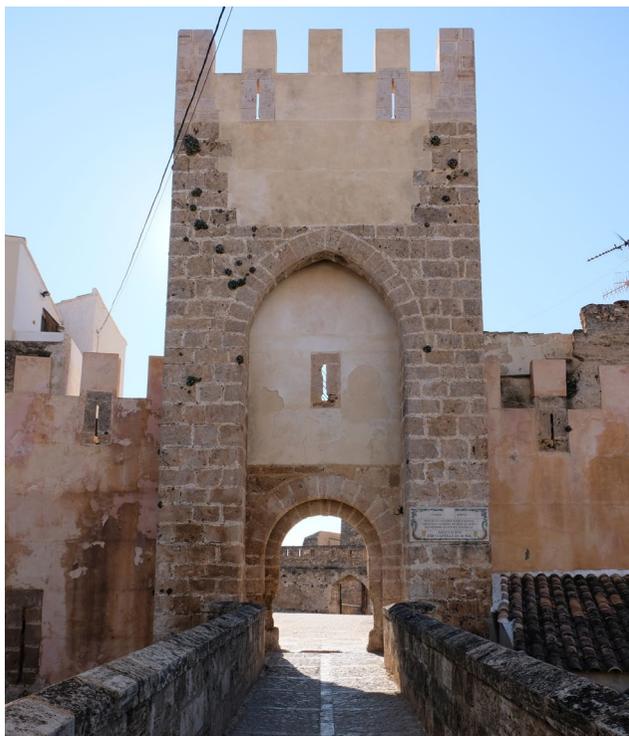
La torre que se encuentra al final del puente representa entonces la única posibilidad de acceso a esa parte de la fortaleza desde el exterior. Desde este punto se puede apreciar un elemento construido casi enteramente en sillería con un gran arco ojival en primer plano y dos de medio punto algo más retranqueados en cima de los cuales hay los paramentos de tapia. Entrando en el recinto de la Plaza de armas y mirando hacia la torre, se ve como esa presenta dos arcos apuntados que se prolongan en dos bóvedas ojivales tanto en el vano de entrada que en la planta superior. Ese espacio abierto en el piso superior era habitual entre los sistemas defensivos valencianos (como demuestran los ejemplos de las torres de Serranos y las de Quart en la ciudad de Valencia). Lo que se pretendía era impedir que, en caso de que los enemigos tomaran la torre, estos pudieran encerrarse en su interior y protegerse. El acceso a este piso se realiza gracias a la escalera de piedra apoyada a la muralla y que desembarca al lado derecho de la torre. Los escalones que podemos apreciar hoy en día son solo en parte elementos originales porque por la mayoría se trata de una reconstrucción. Como ya se ha visto anteriormente este espacio, hasta antes de la reforma, estaba ocupado por una vivienda que por lo tanto había englobado el elemento de la escalera y se había modificando según las necesidades de los moradores.

Foto 54
TORRE CENTRAL_ALZADO EXTERIOR

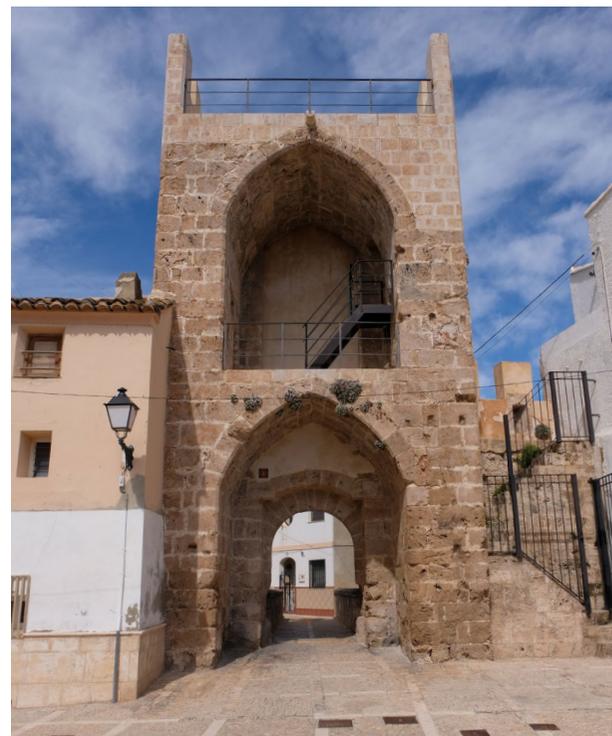
Foto 55
TORRE CENTRAL_ALZADO INTERIOR

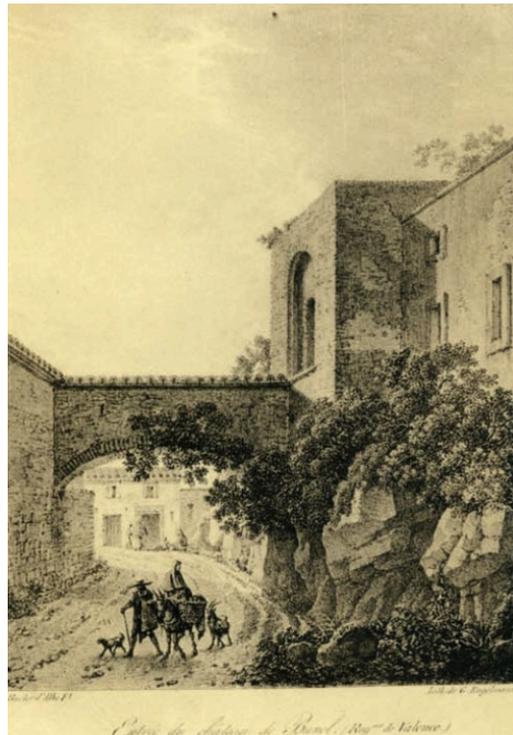
Hasta la intervención de los años 70, la torre aparecía sin el remate de las almenas que podemos apreciar hoy en día. Esta intervención ha sido muy debatida porque parece que no haya constancia de la existencia de almenas en su documentación histórica: en un grabado de principio del siglo XIX por ejemplo, la torre se presenta sin remate alguno en su terraza. También hay que reconocer que el grabado en cuestión no parece ser muy fiable siendo que hay algunas incongruencias como que el arco apuntado de la fachada exterior aquí aparece como un arco de medio punto y que la muralla que se desarrolla al lado de la torre aparece bastante más alto del actual, además que presentar elementos palaciegos como estas ventanas enmarcadas. Esta acusación de “falso histórico” parece respaldada también por unas fotos de la primera mitad del ‘900 en las que la torre sigue presentándose sin algún tipo de remate. Si entonces es cierto que en “época moderna” la torre tenía un aspecto distinto con respecto a la imagen actual de la misma, y que entonces la reconstrucción de las almenas en la coronación de la torre ha sido totalmente aleatoria en relación a dimensiones y formas, también es cierto que al no tener datos anteriores, es difícil afirmar con absoluta firmeza que nunca hubo remate alguno.

Foto 56
GRABADO DE PRINCIPIO DEL SIGLO XIX
(LARA-ORTEGA, 2008)

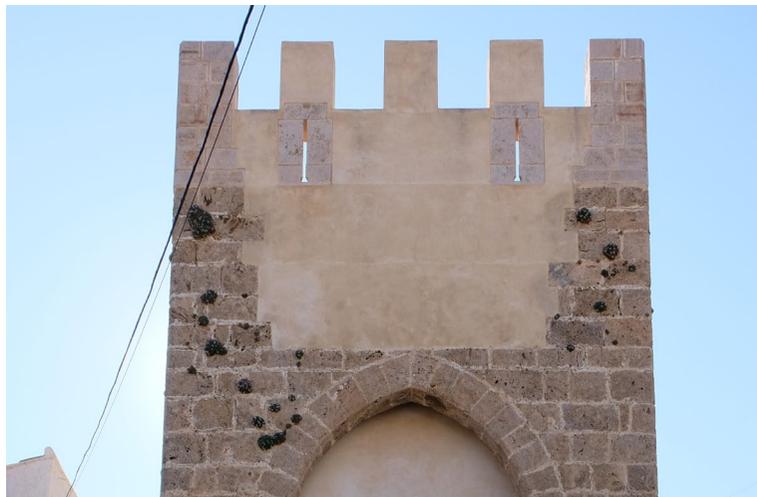
Foto 57a
 CORONACIÓN ACTUAL DE LA TORRE CENTRAL CON
 ALMENADO
Foto 57b
 CORONACIÓN ACTUAL DE LA TORRE CENTRAL CON
 ALMENADO
 (FERRANT, 1967)
Foto 58a
 ESTADO ACTUAL DE LA TORRE CENTRAL
Foto 58b
 RELLENO DEL INTERIOR DE LA TORRE CENTRAL
 (FERRANT, 1967)

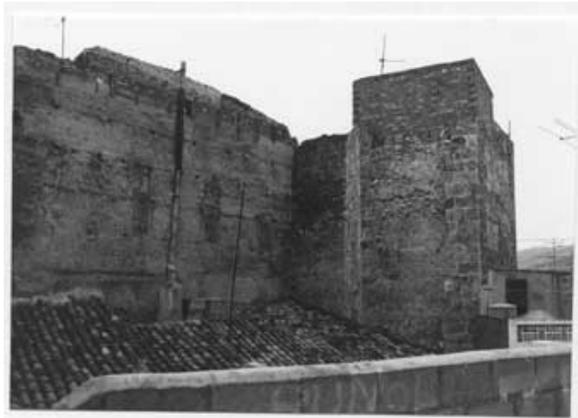
Foto 59a

Los accesos siempre han representado los puntos más débiles de las fortalezas y por eso, además de los sistemas defensivos ínsitos ya en el elemento del portal, venían protegidos además por dos torres laterales desde las cuales era posible acatar fácilmente los enemigos. También en este caso la principal función de las dos torres albarranas es el control y la defensa del acceso. Estas mantienen aproximadamente el mismo sistema constructivo de la torre portal: sillares de distintas dimensiones en las esquinas, lienzos de tapia en el resto de los paramentos y interiormente se quedan abiertas con dos arcos ojivales que se prolongan en bóvedas que demarcan dos diferentes pisos. También en este caso la coronación de ambas torres aparece sin almenas en las fotos de los años 90. Todo cambia con la restauración del 2002 después de la cual, además de liberar estos espacios que habían sido ocupados por viviendas, el aspecto de ambas torres muda con el añadido de las almenas en la coronación.

- Foto 59a**
- TORRE NO_ANTES
- (GUILLAMON VIDAL, 1959-1982)
- Foto 59b**
- TORRE NO_AHORA
- Foto 60a**
- TORRE NE_ANTES
- (GUILLAMON VIDAL, 1959-1982)
- Foto 60b**
- TORRE NE_AHORA

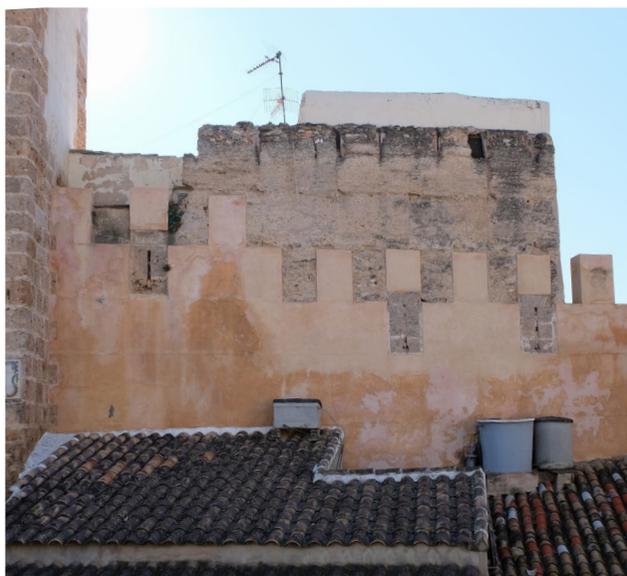
La ultima restauración acentúa y pone en evidencia la evolución que estos muros han tenido al pasar del tiempo: la muralla original era más baja y llegaba a la altura de las actuales almenas restauradas pero, con la evolución en el campo de la artillería, hacía falta más altura para mejorar la defensa y así los lienzos han ido creciendo en vertical.

Foto 61
RÉCRECIDO DE LA MURALLA
Foto 62
ASPILLERAS EN LA TORRE NO

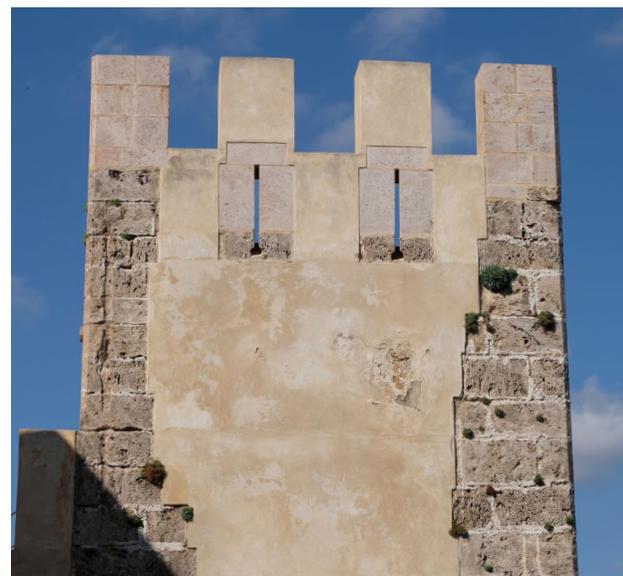
Foto 62

Las tres torres están unidas entre si gracias a la muralla en tapia. A lo largo de su extensión se notan unos cuantos elementos de piedra llamados “aspilleras” cuya función es la de permitir la defensa del castillo siendo que es a través de estas aperturas que se podían lanzar flechas aun quedado bien protegidos. También es posible apreciar como en algunos de estos elementos, en la parte baja, la ranura se ensancha hasta crear un pequeño hueco de forma redonda dentro del cual era posible posicionar armas de fuego. Estos elementos, que prenden el nombre de “troneras”, son el fruto de la evolución de las técnicas de guerra y testimonian como el castillo se fue adaptando a estas nuevas técnicas para garantizar una mejor defensa a sus ocupantes.

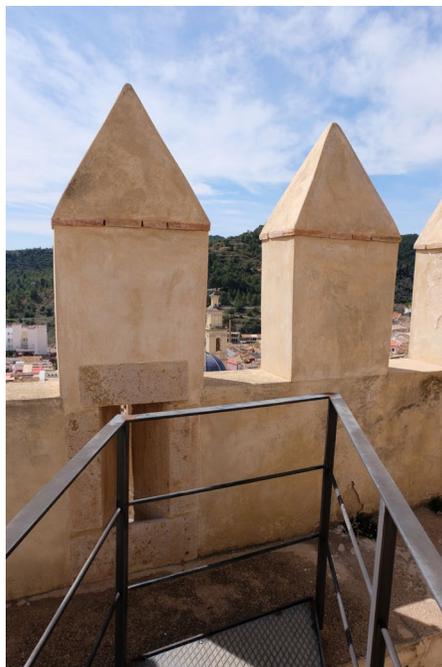
Foto 63
ALMENAS DEL LADO OESTE DE LA MURALLA

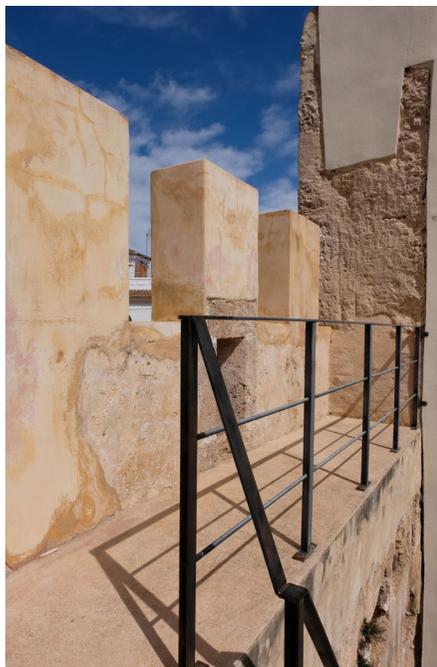
Foto 64
ALMENAS DEL LADO NORTE DE LA MURALLA

En la muralla norte se han encontrado restos de almenas en forma de paralelepípedo con uno 90cm de altura, 60cm de ancho y 40cm de espesor; esta geometría muy simple era obtenida gracias al utilizzo de bloques de sillería recubiertos de argamasa. En la parte oeste en cambio las almenas encontradas eran más desarrolladas presentando una forma piramidal en su parte más alta que apoyaba sobre un alero de ladrillo llegando en total a una altura de unos 1.20m a partir del parapeto.

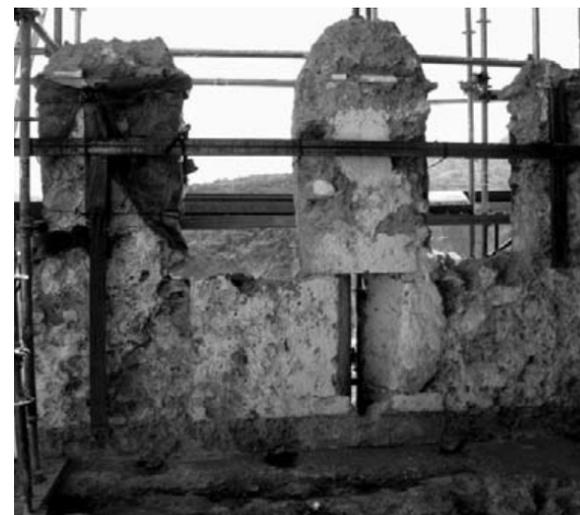
Foto 65
DESCUBRIMIENTO DEL ALMENADO DE LA MURALLA NORTE
(E. DÍES, 2007)

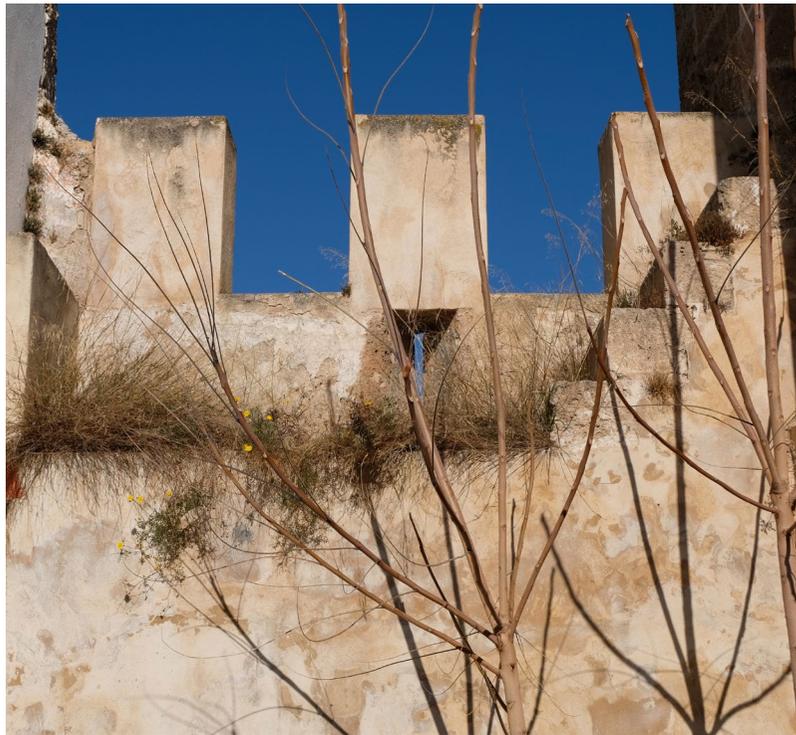
Apoyados a la muralla también se han encontrado restos de los adarves que conectaban una torre con la otra. Es muy raro conseguir encontrar tantos restos de estos elementos porque generalmente venían destruidos en las guerras, y si eso no pasaba venían eliminados al no tener más algún tipo de utilidad. Si en este caso han podido afortunadamente llegar hasta nuestros días, es porque se han quedado escondidos y envueltos en los muros modernos de las viviendas.

Foto 66
ADARVE ENTRE TORRE CENTRAL Y TORRE NE

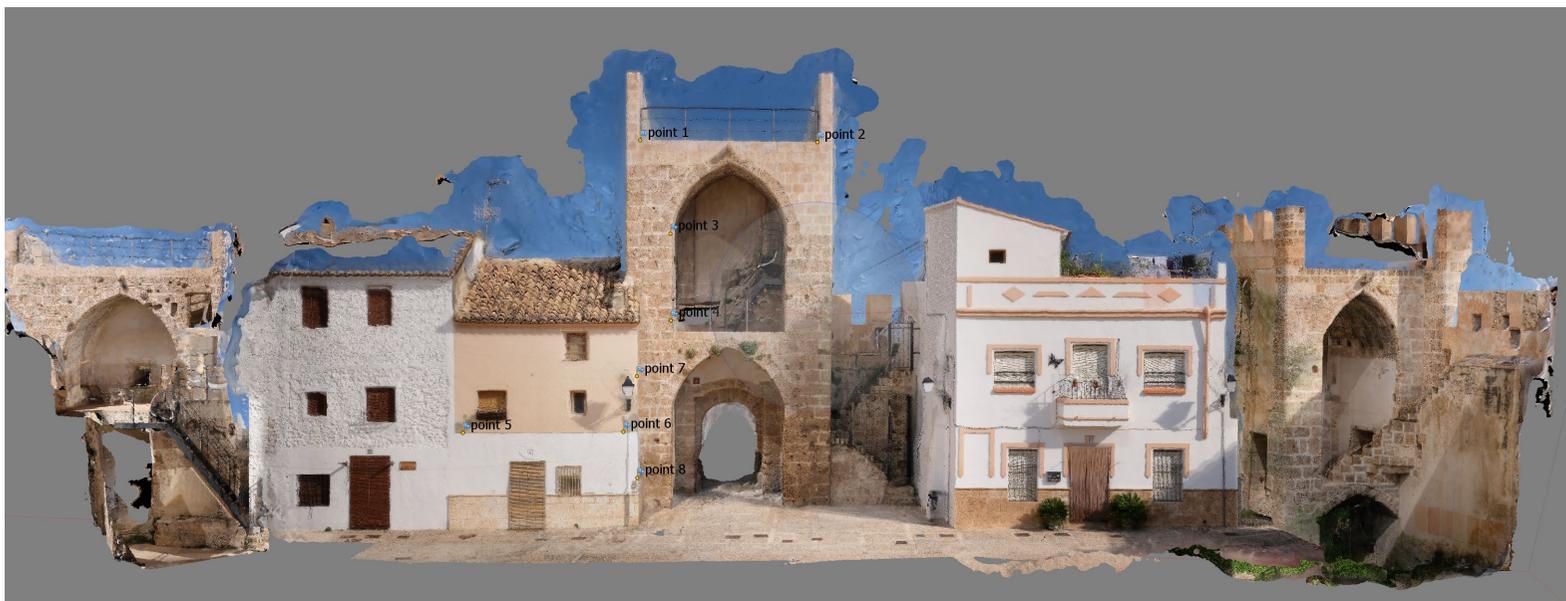
Foto 68
MODELO DE LA FACHADA INTERNA

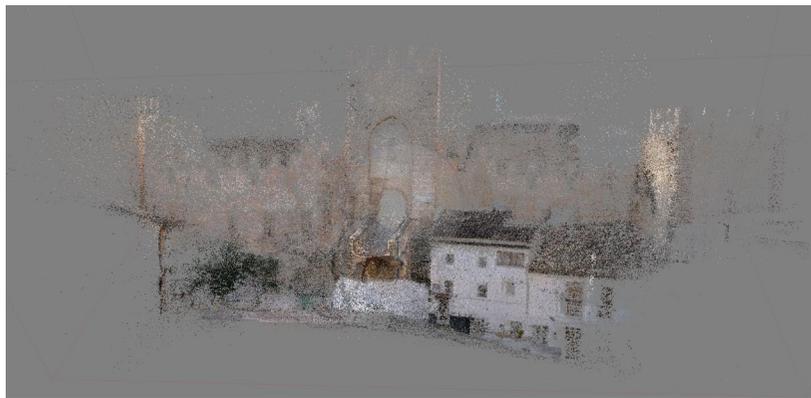
Foto 69
NUBE DE PUNTOS EN PHOTOSCAN

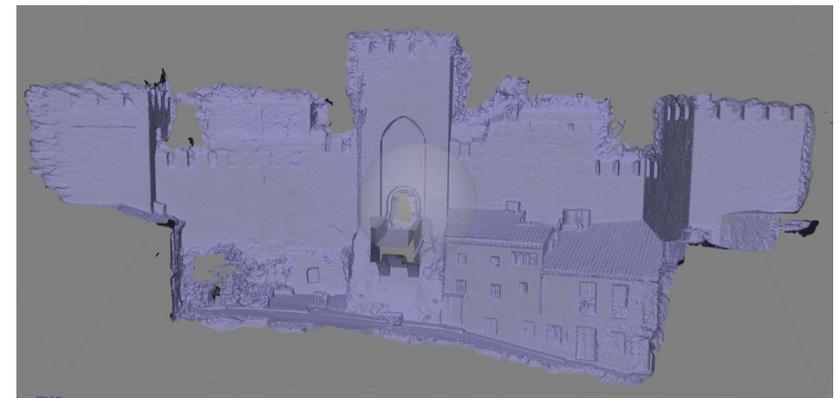
Foto 70
MALLA MASH DEL VOLUMEN EN 3D EN PHOTOSCAN

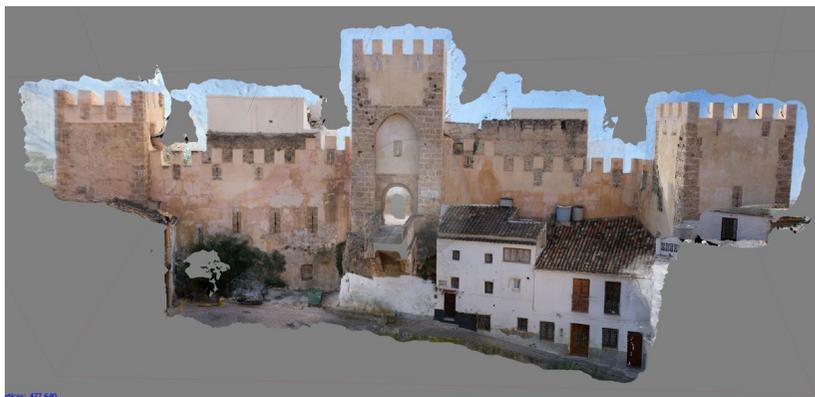
Foto 71
MODELO CON TEXTURE APLICADA EN PHOTOSCAN

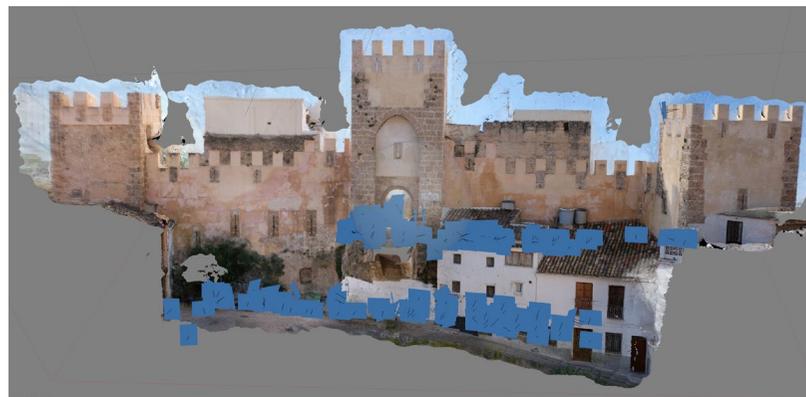
Foto 72
MODELO EN 3D CON POSICIONAMIENTO DE LAS FOTOS

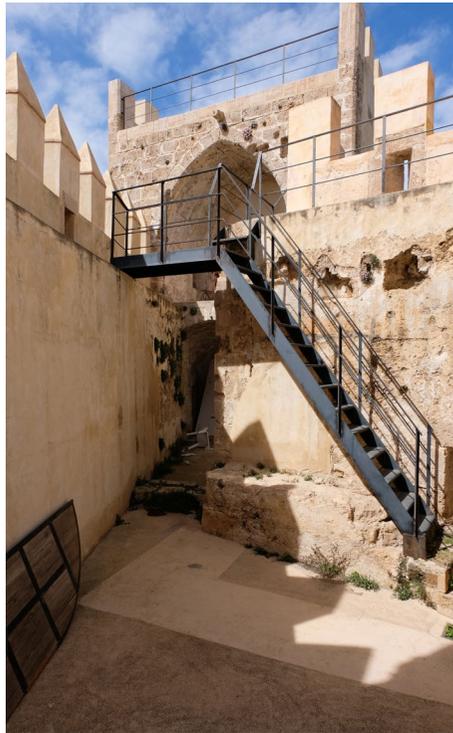
Foto 73
VISIÓN DE LA TORRE NOROESTE
Foto 74
VISIÓN DE LA TORRE NORESTE

En el caso de la torre noroeste, a pesar de que resulta accesible y de que resulta posible situarse más o menos perpendicularmente a su fachada interna —aunque es necesario acudir acompañados en todo momento de un funcionario municipal—, al tratarse de un espacio muy angosto no se pueden obtener fotografías útiles de todo el conjunto para su deseable incorporación a la aplicación.

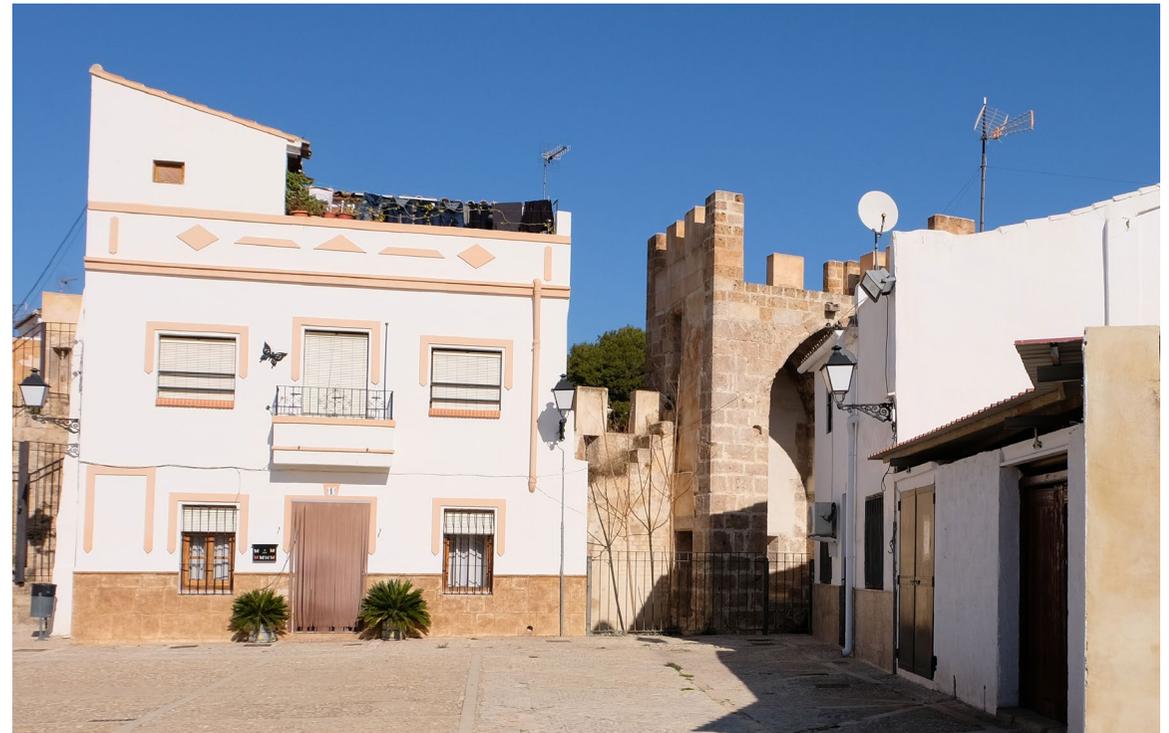
Foto 74

En el caso de la torre noreste, las viviendas anexas impiden tomar una foto perpendicular a su fachada. Además, esta torre se encuentra en un nivel más bajo que el resto de la plaza en una zona inaccesible y con una reja que se colocó durante la última restauración y que sirve de protección para los usuarios de la plaza.

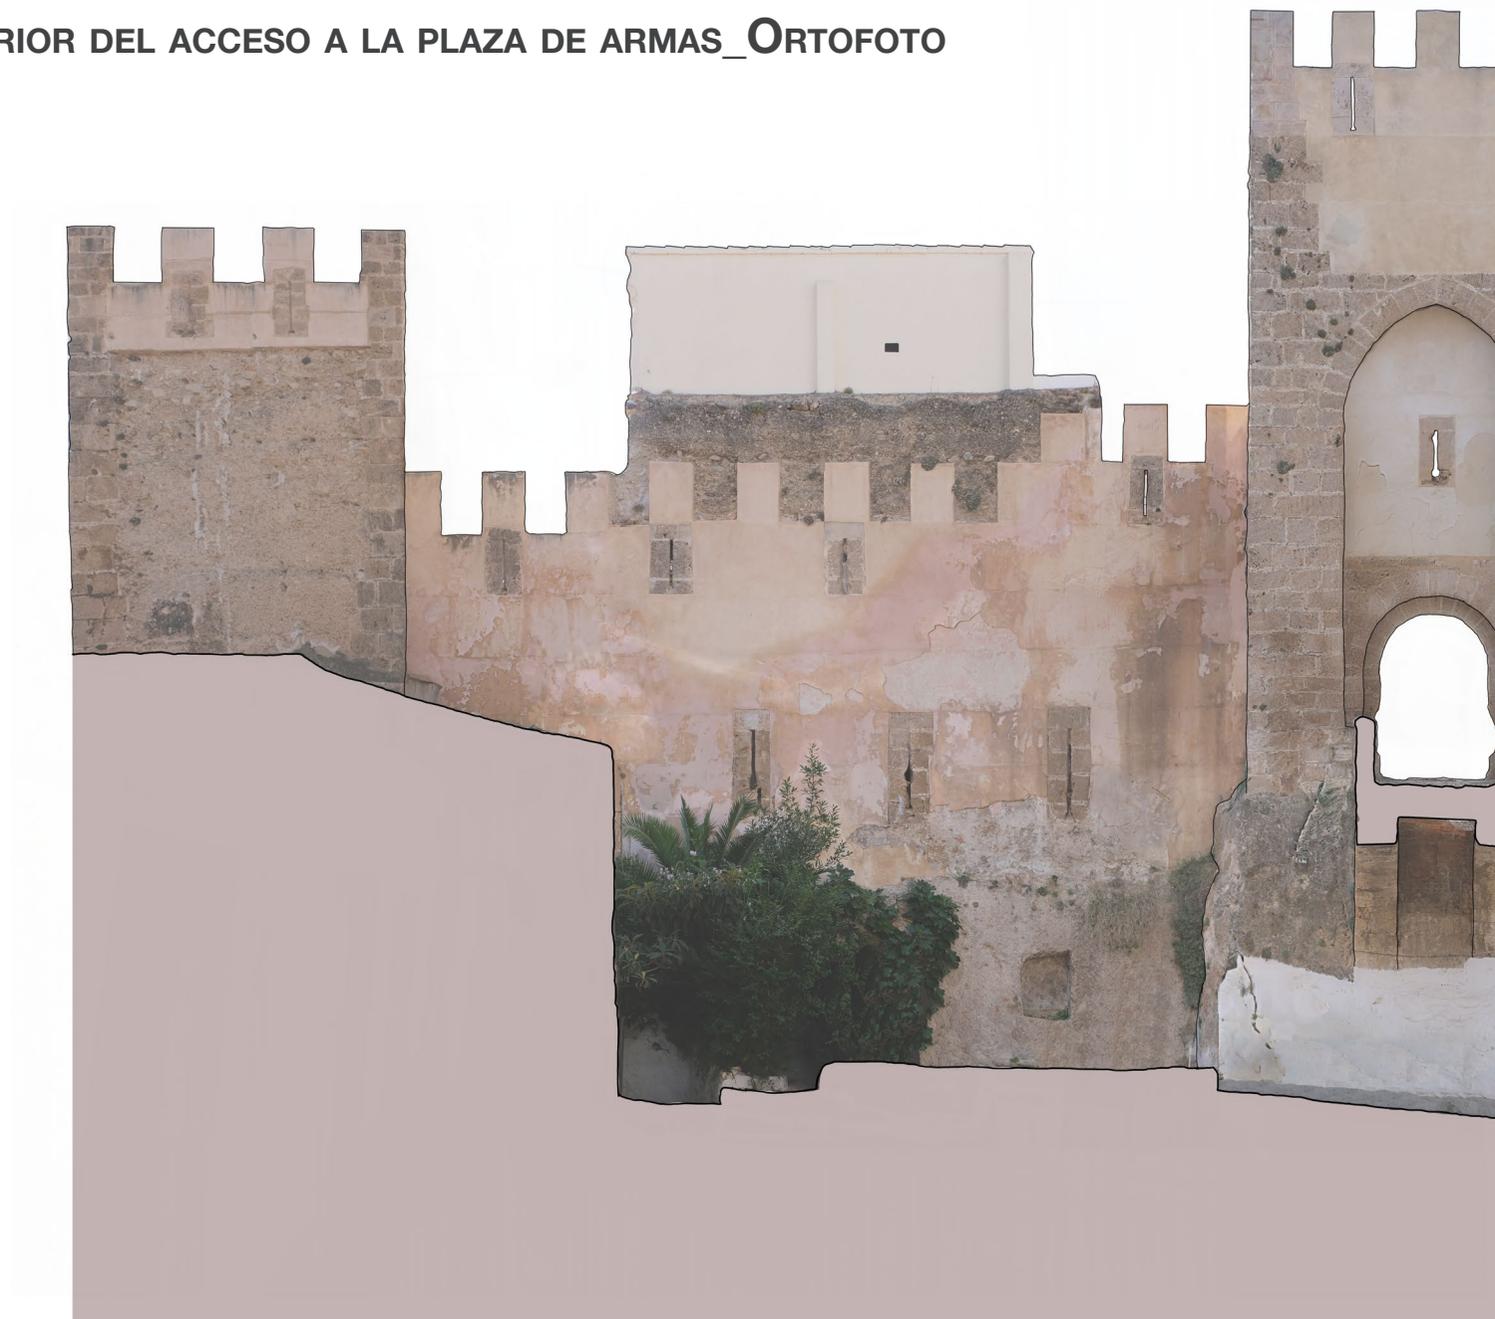
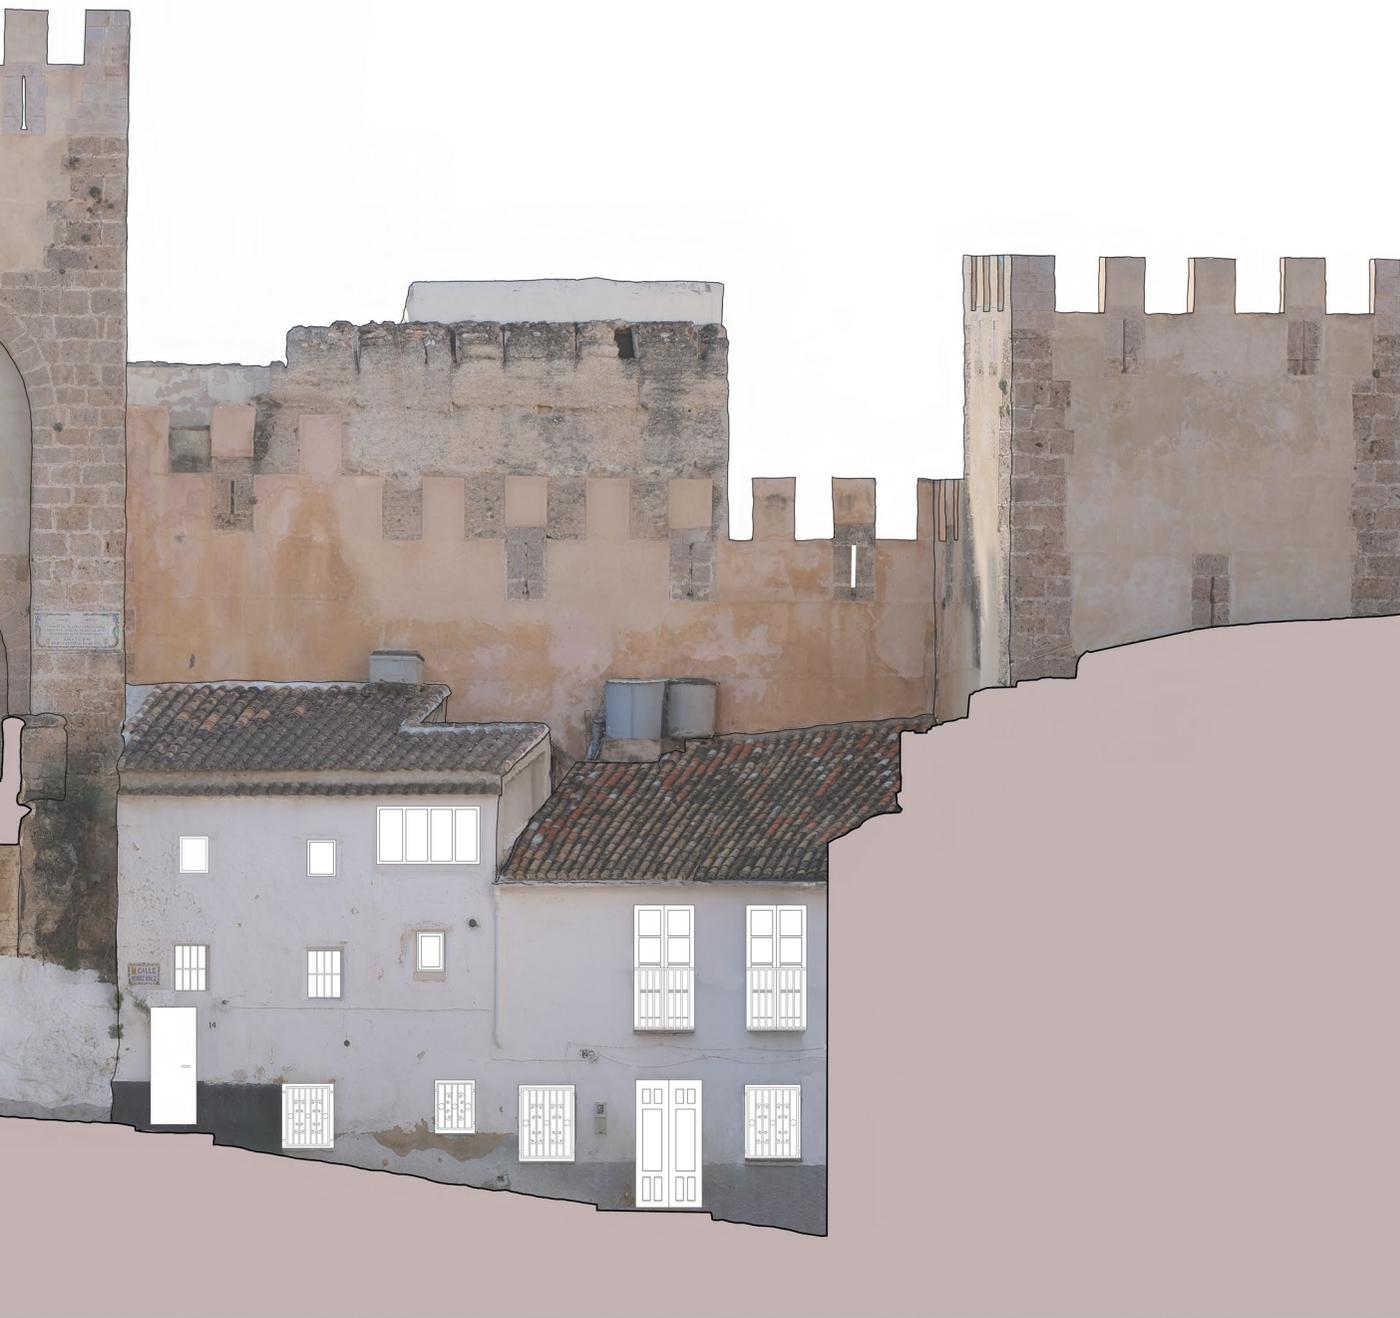
ALZADO EXTERIOR DEL ACCESO A LA PLAZA DE ARMAS_ORTOFOTO

A continuación se encuentra el resultado de los levantamientos realizados. Por cada fachada habrá antes el fotolevantamiento con las líneas principales marcadas para evidenciar los cambios de planos, y a continuación habrá el verdadero levantamiento gráfico.
