LA PLAZA DE ARMAS DEL CASTILLO DE BUÑOL (VALENCIA): HISTORIA, CONSTRUCCIÓN Y PATOLOGÍA

AUTOR: LUISA CORETTI

UNIVERSIDAD POLITÉCNICA DE VALENCIA
MASTER OFICIAL EN CONSERVACIÓN DEL
PATRIMONIO ARQUITECTÓNICO
TRABAJO FINAL DE MASTER

6.1 SITUACIÓN ACTUAL_FICHAS TÉCNICAS

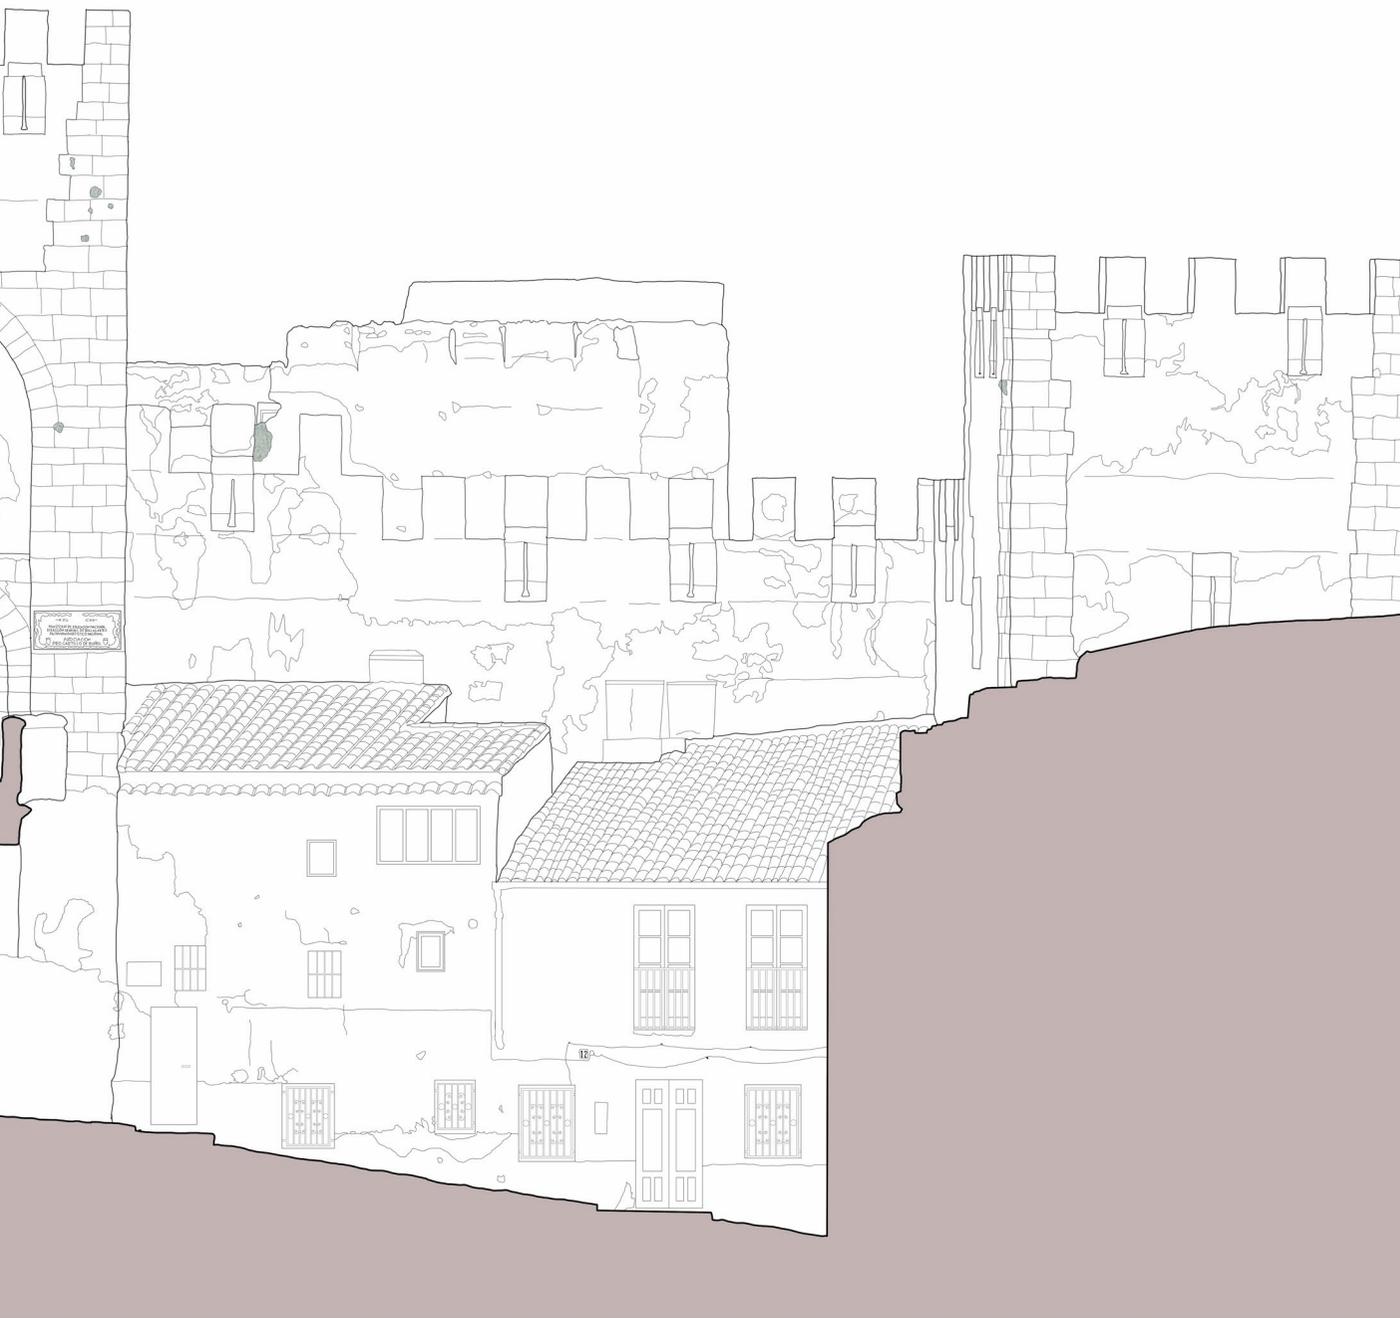
ALZADO INTERIOR DEL ACCESO A LA PLAZA DE ARMAS_ORTOFOTO

A continuación se encuentra el resultado de los levantamientos realizados. Por cada fachada habrá antes el fotolevantamiento con las líneas principales marcadas para evidenciar los cambios de planos, y a continuación habrá el verdadero levantamiento gráfico.

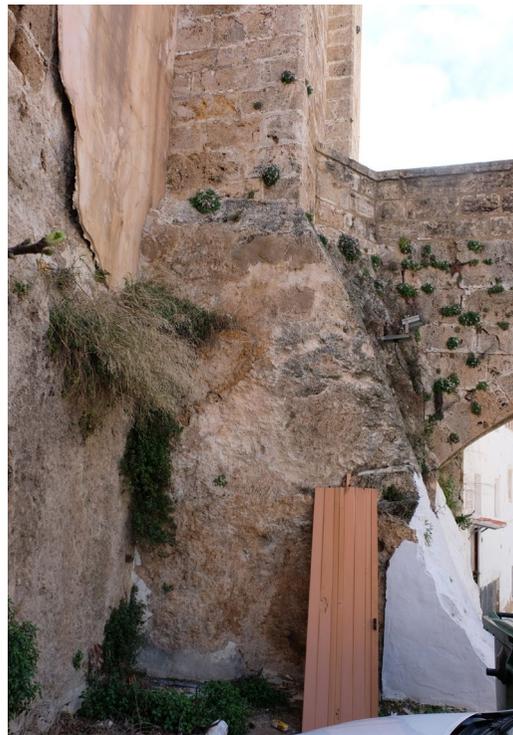
Foto 75
TALUD DE LA TORRE CENTRAL

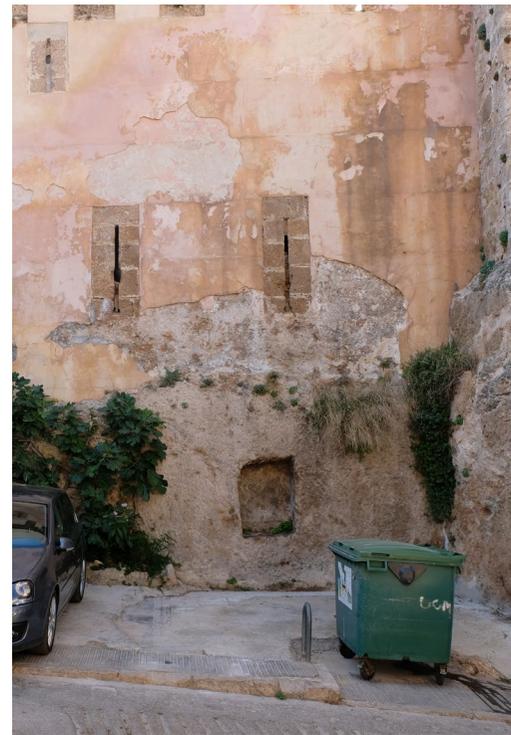
Foto 76
HUELLAS DE UNA DE LAS VIVIENDAS DEMOLIDAS

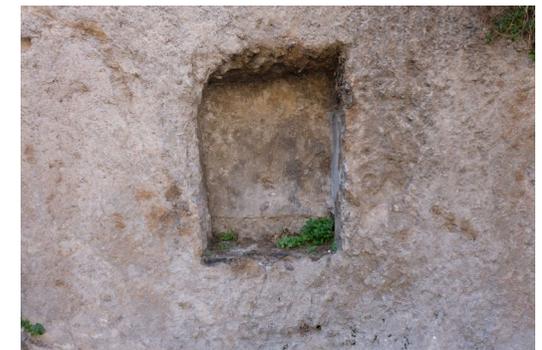
Cabe también destacar que la roca sobre la cual se asienta la entera estructura del castillo es una roca muy friable y fácil de escavar. De hecho, la mayoría de los propietarios de las viviendas que se encuentran alrededor de la fortaleza, para ampliar las estancias de sus propias viviendas, han ido excavando poco a poco hacia el interior del cerro. El catastrófico derrumbe de la muralla en la zona oeste del castillo del 1911, que causó muertos y muchos heridos, se debió precisamente a la pérdida de base de apoyo de la estructura.

Foto 77
DETALLE DE UNA EXCAVACIÓN HECHA EN LA ROCA

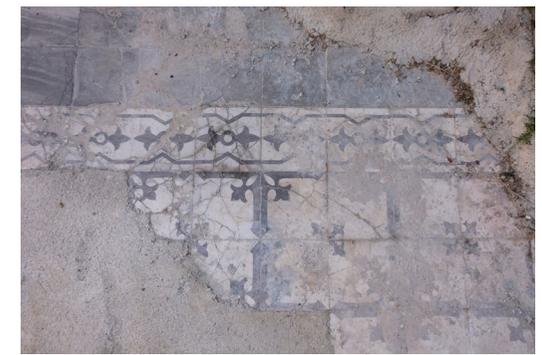
Foto 78
RESTOS DEL PAVIMENTO DE UNA VIVIENDA PREEXISTENTE

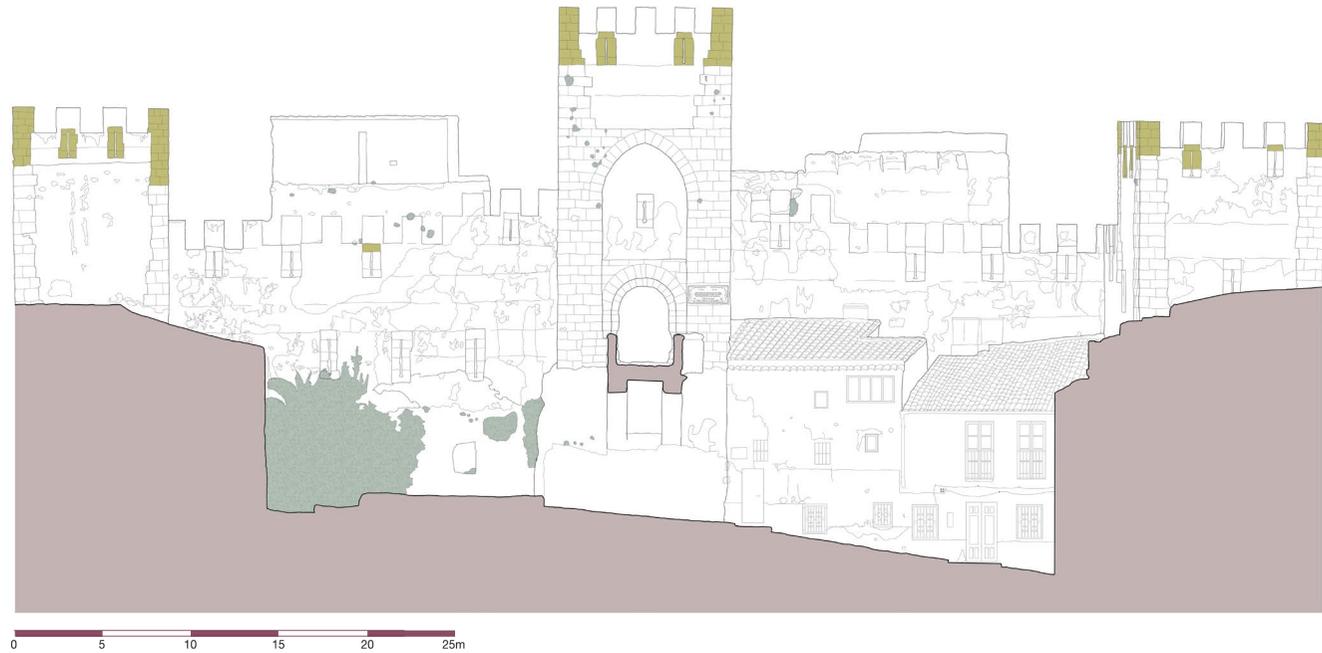
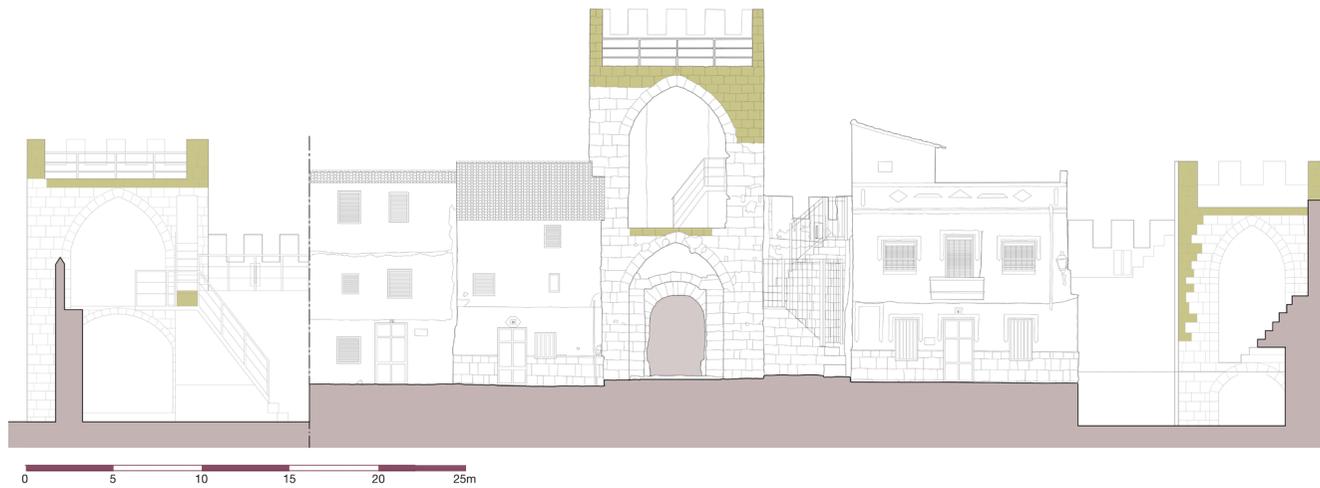
ALZADOS EXTERIOR Y INTERIOR_SILLARES NUEVOS
EN EVIDENCIA

Como ya se ha dicho, tanto las torres como el lienzo de la muralla analizado han sufrido varias reparaciones y reconstrucciones. En una de las intervenciones más recientes se han reconstruido las últimas hiladas de sillería de las torres y, en el caso del paramento interior de la torre central, también toda la parte que se encuentra arriba de la segunda bóveda. Todo esta intervención se ha hecho utilizando la misma tipología de piedra. Todavía es posible identificar y distinguir entre los sillares originales y los modernos gracias a la diferencia cromática y al distinto nivel de deterioro pero probablemente, cuando la patina del tiempo habrá afectado también a los sillares modernos, esta diferencia será menos visible.

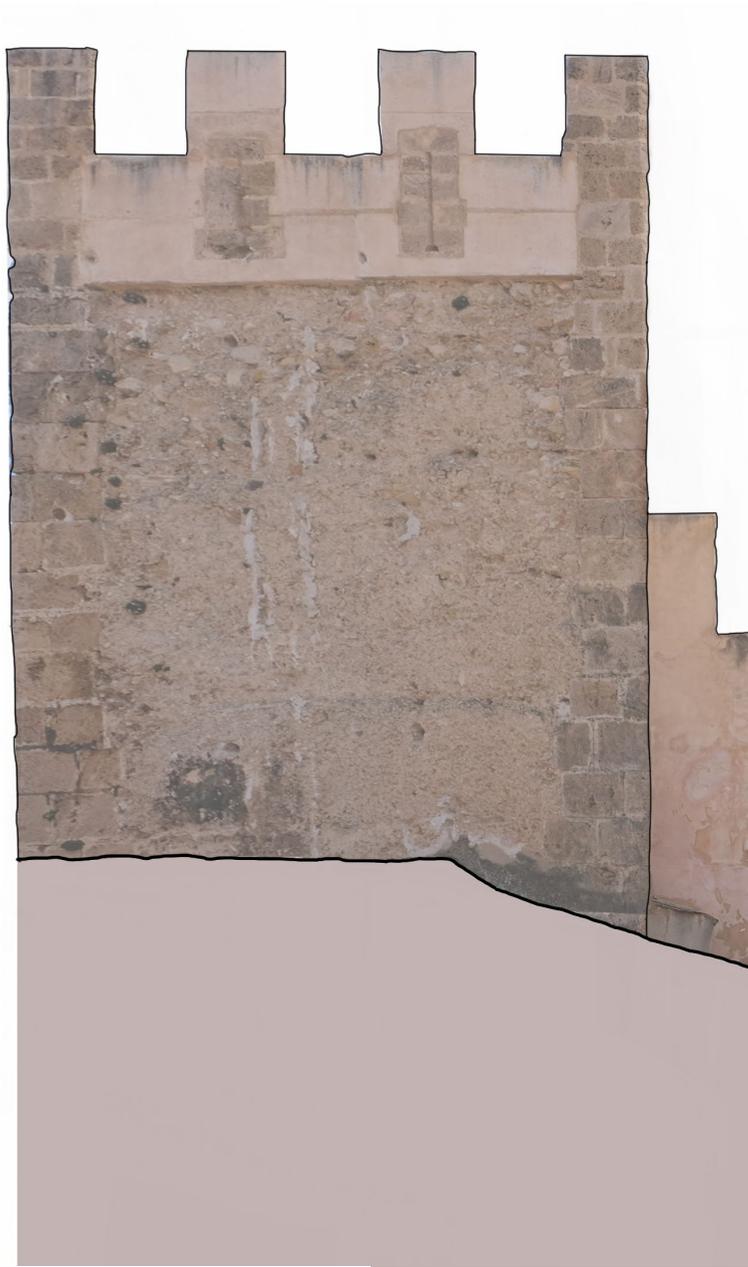
Esta misma técnica se puede apreciar también y mejor en los paramentos de las tres torres que, como anteriormente, se han quedado libres de la capa de revestimiento; en este caso los elementos de mampostería encofrada están encajados entre esquinas de sillería para garantizar una mayor resistencia frente a los ataques. Eso se debe al hecho de que los puntos más débiles de las torres son las esquinas mismas; por esta razón el uso de esta técnica “mixta” es muy común en los castillos. El punto adonde es posible apreciar de forma más exhaustiva esta técnica es en el paramento exterior de la torre NE; aquí es hasta posible detectar las hiladas que van conformando el muro de tapia y apreciar sus componentes. Gracias a estas evidencias ha sido posible desarrollar un análisis dimensional sobre este muro. El resultado nos enseña que cada hilada está compuesta por aproximadamente 4 palmos y medio (1 palmo= 23cm). Este análisis dimensional parece comprobar y confirmar lo que se ha defendido hasta ahora basándonos sobre la morfología, la documentación histórica y los hallazgos arqueológicos: la fortaleza que podemos apreciar hoy en día es una construcción cristiana de época gótica.

Foto 81a
DETALLE TORRE NE
Foto 81b
DIMENSIONAMIENTO TORRE NE EN PALMOS

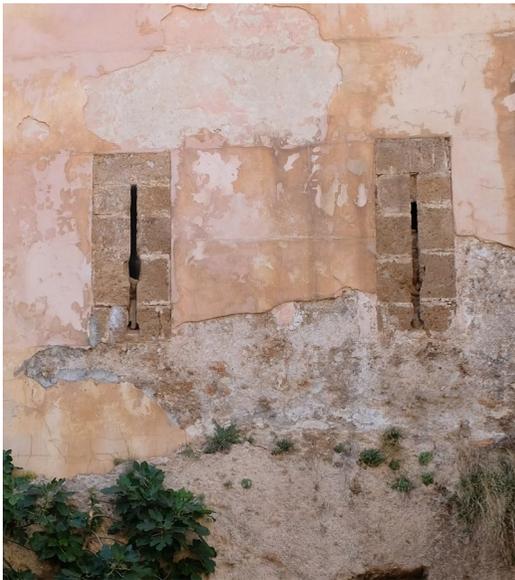
Foto 82

En el lienzo de la muralla analizado nos encontramos con unas cuantas aspilleras de sillería encajadas en los muros de tapia. Estos son elementos de defensa presentes en muchos castillos de época cristiana: se trata de huecos detrás de los cuales los soldados solían posicionarse para atacar lanzando flechas a través de la ranura existente quedándose bien protegidos del alcance de los proyectiles de los enemigos de fuera. Los sillares utilizados presentan un abocinamiento en la parte interna que determina el ángulo de tiro posible mientras que al exterior aparecen como una abertura vertical de unos pocos centímetros presentándose así con una forma a embudo.

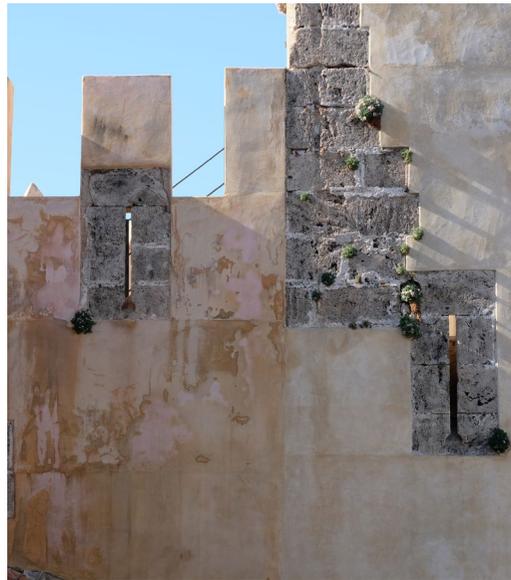
Foto 83

A partir del siglo XIV aparecen las armas de fuego con lo que las aspilleras quedan poco utilizables y generalmente pasan a ser sustituidas por las troneras. Estos nuevos elementos presentan un hueco circular en el cual es posible posicionar el arma de fuego y unas cuantas rasgadas horizontales y/o verticales. (GIL CRESPO, 2013) A pesar de que el castillo de Buñol ha sido teatro de numerosas guerras también después del siglo XIV, no es posible apreciar verdaderas troneras pero sí unas aspilleras ligeramente modificadas en su base. Lo que se hizo fue abrir un hueco en un punto de la ranura de las aspilleras adaptando así los elementos existentes a las nuevas necesidades.

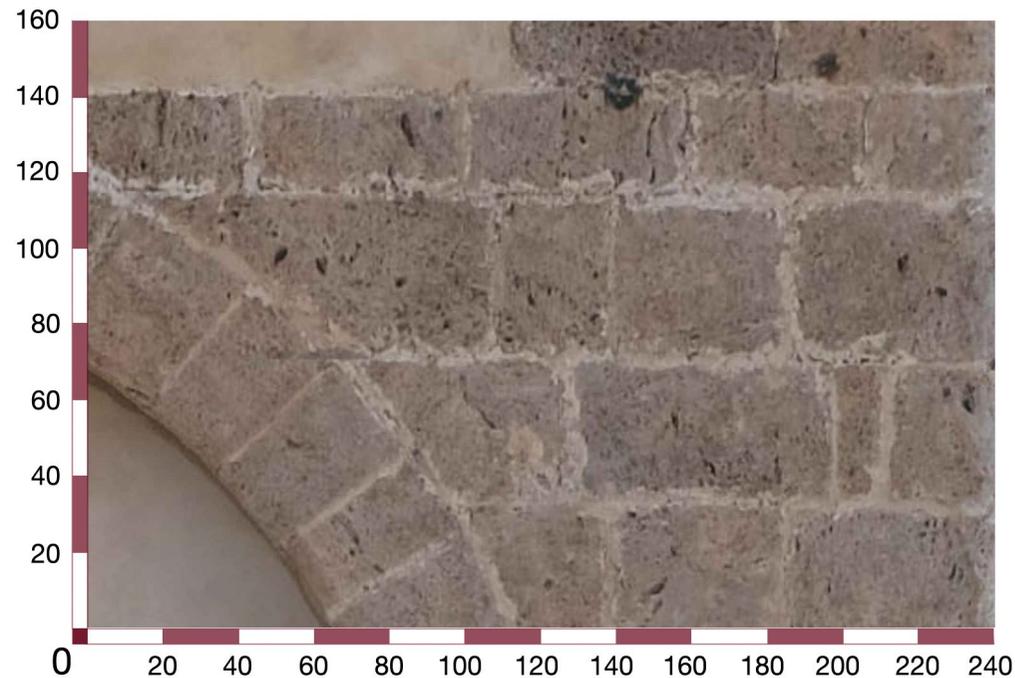
DESCRIPCIÓN

Se trata de paramentos constituidos por hiladas de bloques de piedra de toba calcárea superpuestas.

No hay una dimensión homogénea entre las hiladas (para así aprovechar mejor el material disponible), y de hecho cada elemento tiene medidas distintas.

Aunque cada hilada tenga una altura diferente, los sillares que conforman una dada hilada tienen todos la misma altura.

Los sillares son recibidos con mortero de cal que sobresale de las juntas tal vez porque en origen existía una capa de revoco final para homogenizar y proteger el conjunto.

TIPO_ Cal y arena
COLOR_ Blanco
GRANULOMETRÍA_ Fina

TIPO_ Toba calcárea
COLOR_ Marrón muy claro / beige
FORMA_ Rectangular regular
DIMENSIÓN_ Variable entre los 20 y 60 cm
APAREJO_ Hiladas horizontales regulares y arcos
TERMINACIÓN_ Sin revestir

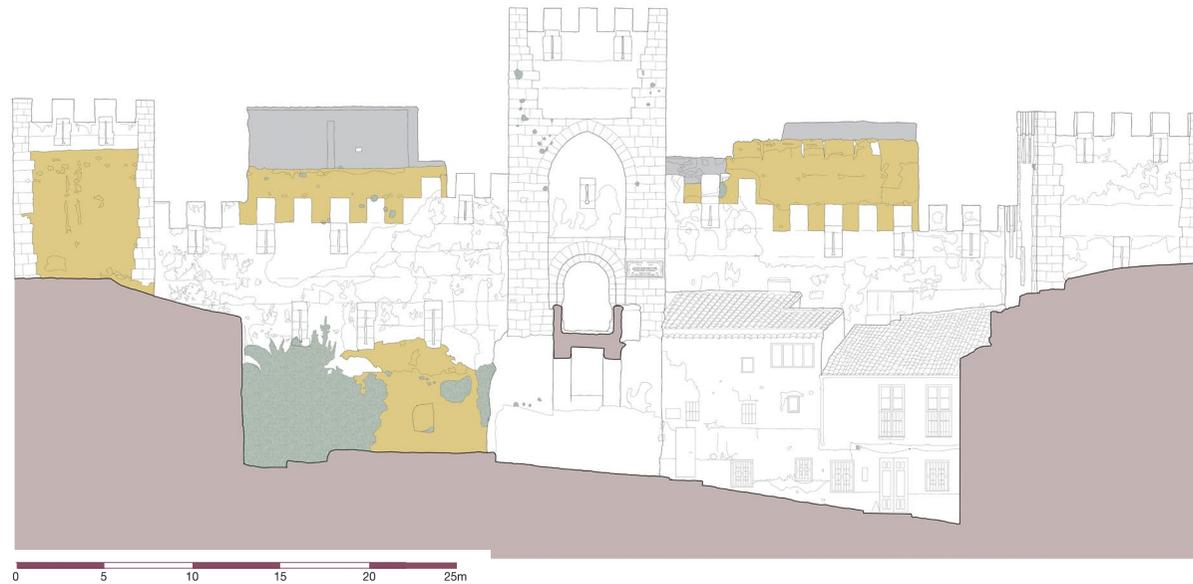
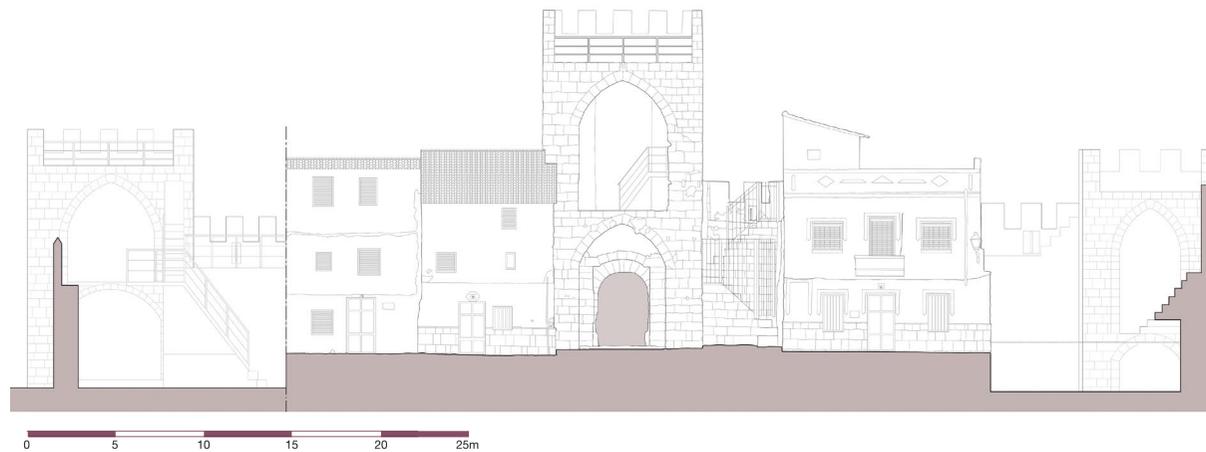
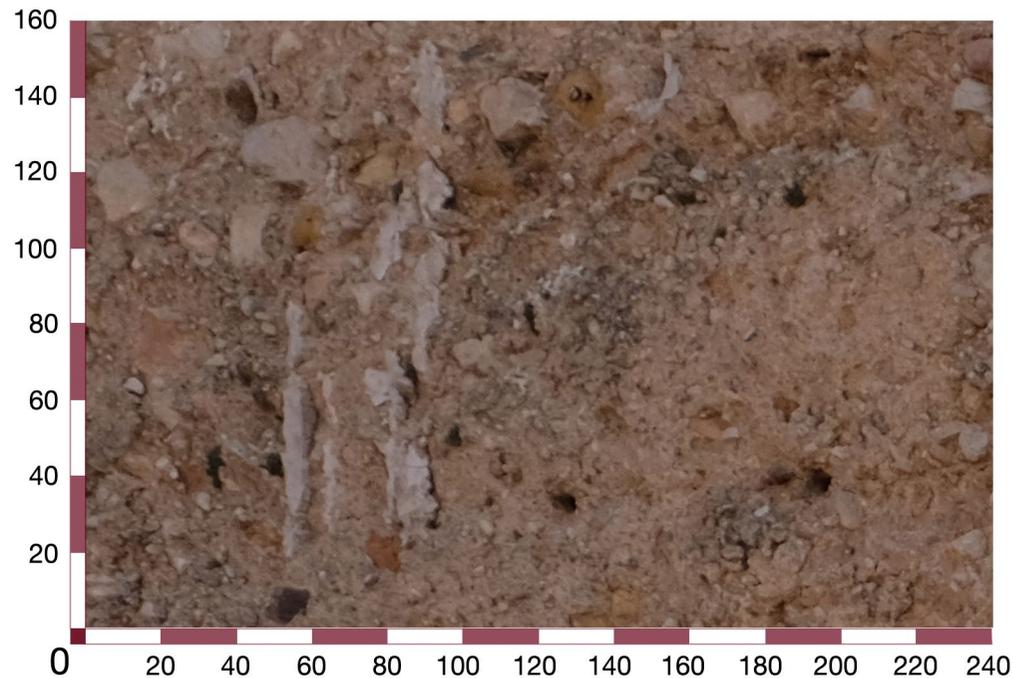
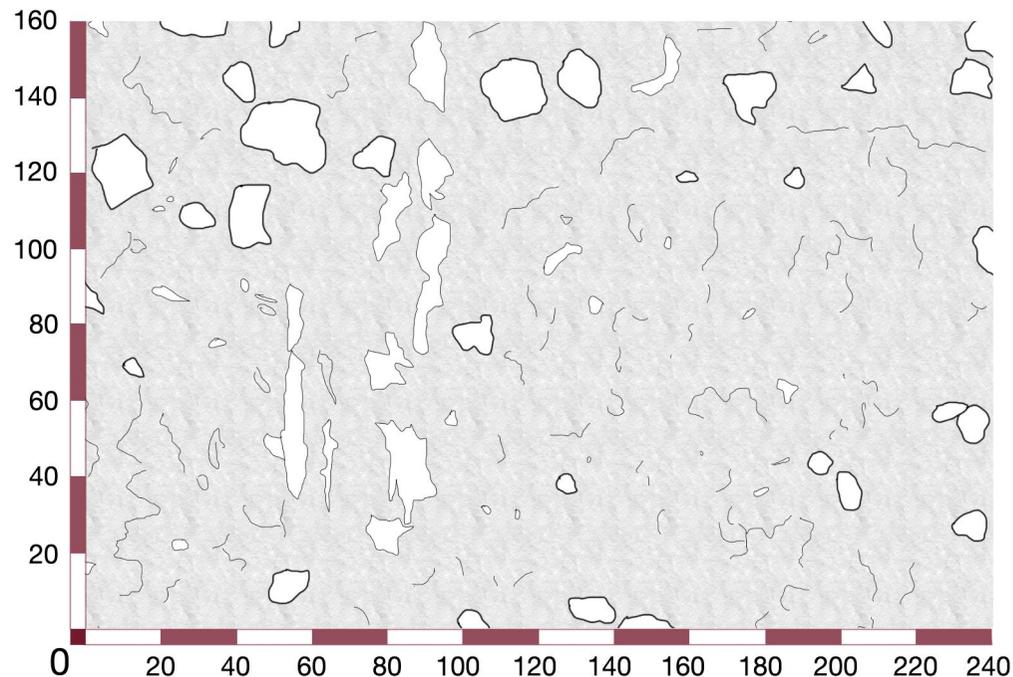
TAPIA DE CAL Y CANTO_MAMPOSTERÍA ENCOFRADA

Se trata de una técnica constructiva típica de los edificios con carácter defensivo. Para su realización se prevé el uso de cajones en los cuales se vierten a la vez todos los componentes (tierra, cal y piedras de pequeño tamaño) por tongadas.

Generalmente la cara exterior presenta una capa de cal que sirve para proteger el núcleo interno pero de ésta quedan solo pocas y pequeñas trazas.

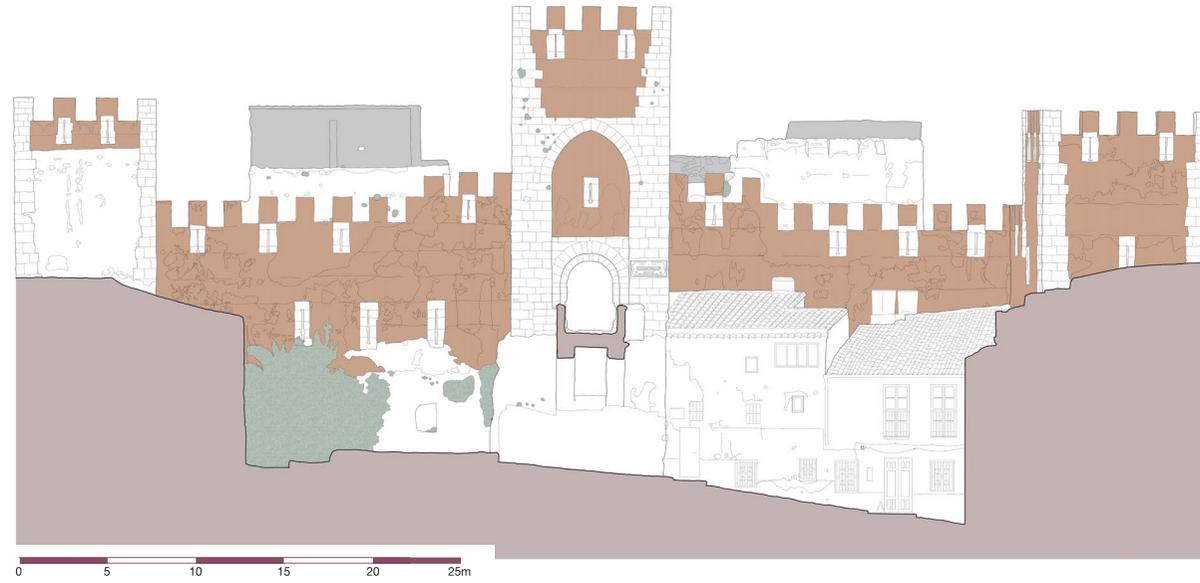
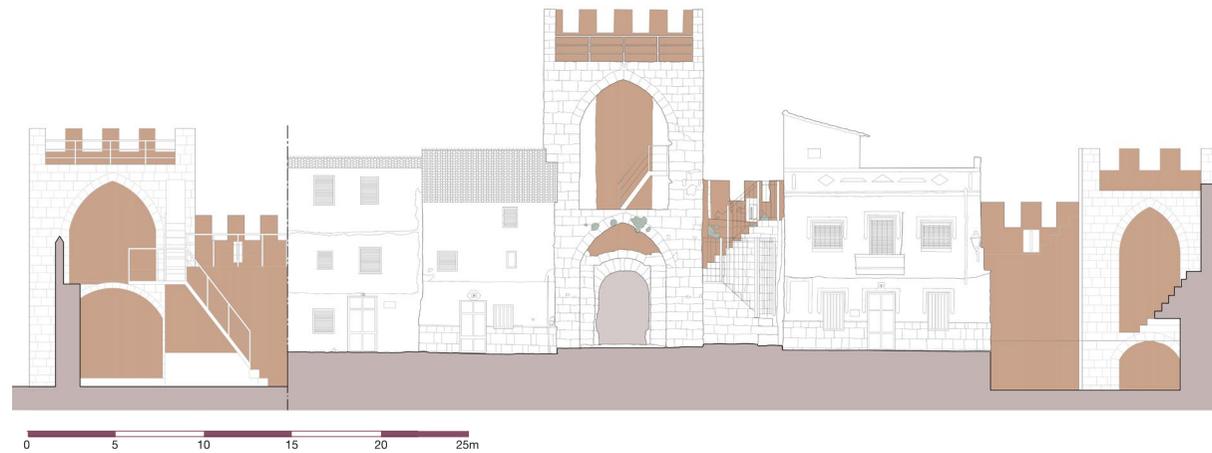
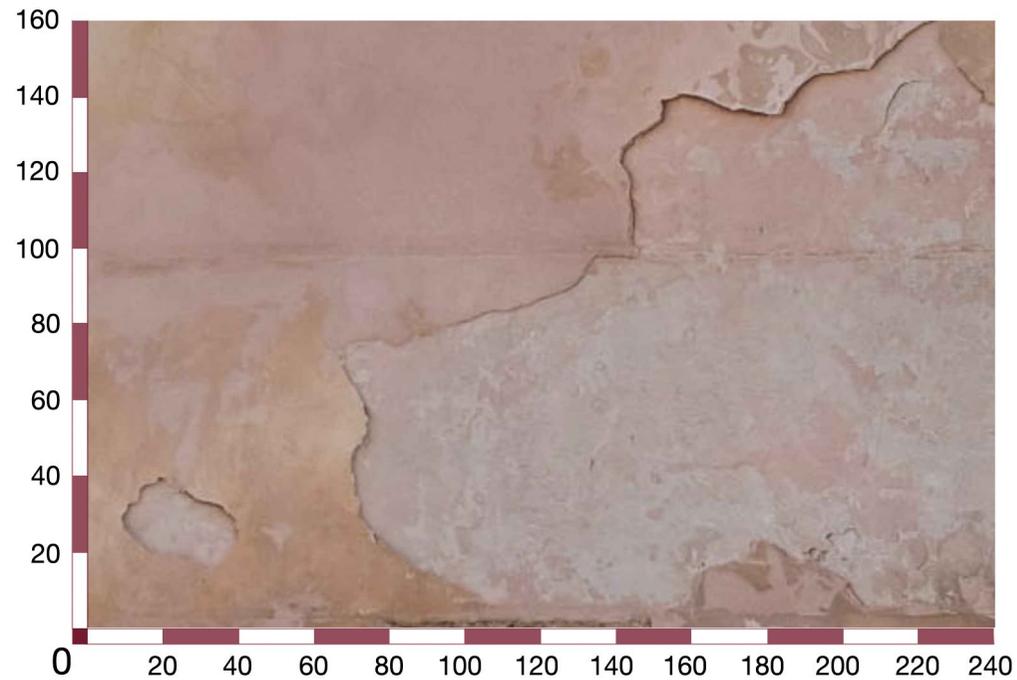
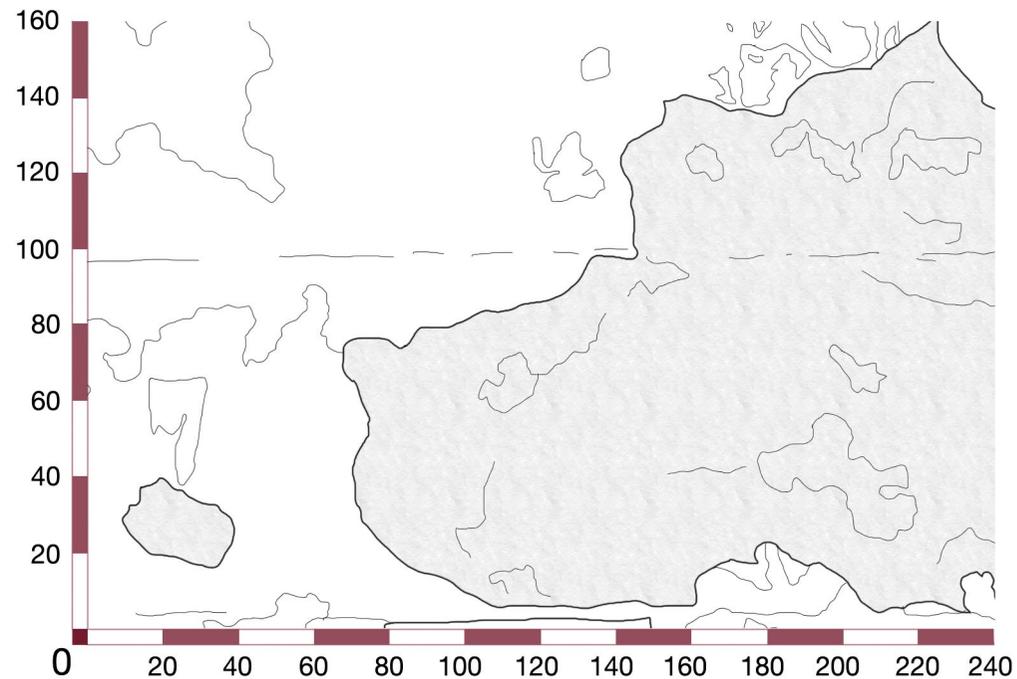
REVOCO DE CAL

Se trata de un revoco moderno aplicado a lo largo de la restauración en los paramentos de la muralla para proteger su núcleo interior.

Actualmente presenta muchísimas patologías de varia entidad; probablemente el cambio de color se debe al utilizo de un árido orgánico.

Tipo_Árido silíceo muy fino y cal
COLOR Amarillo en origen
GRANULOMETRÍA Fina

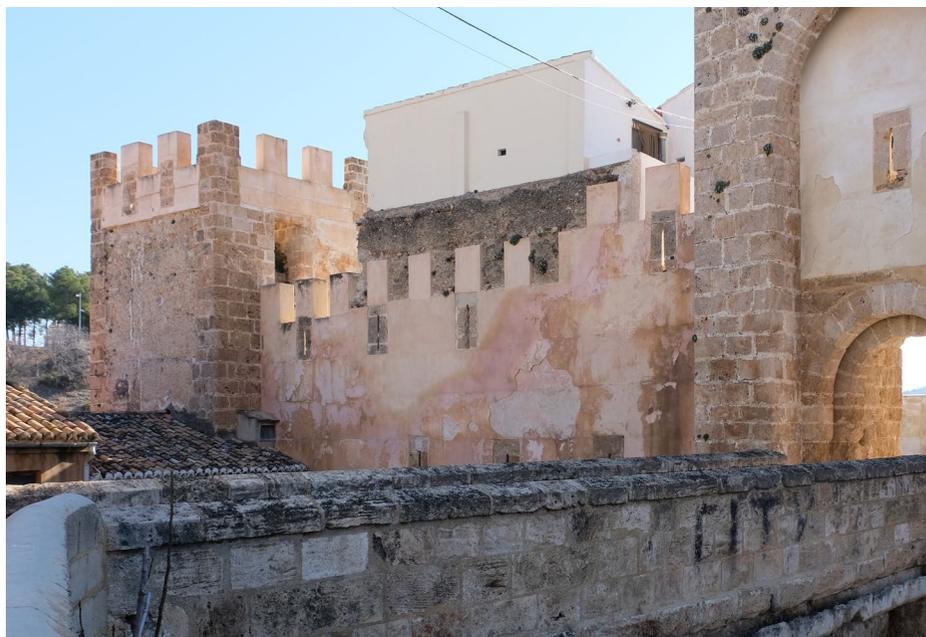
A pesar de la reciente intervención, la fachada norte de la plaza de armas presenta ya muchas lesiones, sobre todo en su fachada exterior. En parte eso se debe a la cantidad de humedad que ha ido subiendo desde el terreno generando roturas y desprendimiento del material en muchos puntos. Por otra parte también es la falta de un mantenimiento continuo y constante lo que siempre genera el deterioro de los edificios patrimoniales. Todavía está muy poco valorada la importancia de llevar a cabo un seguimiento continuo después de las obras de restauración. Si es cierto que hay técnicas de intervención que ya han

Foto 85
DETERIORO DE LA FACHADA EXTERIOR

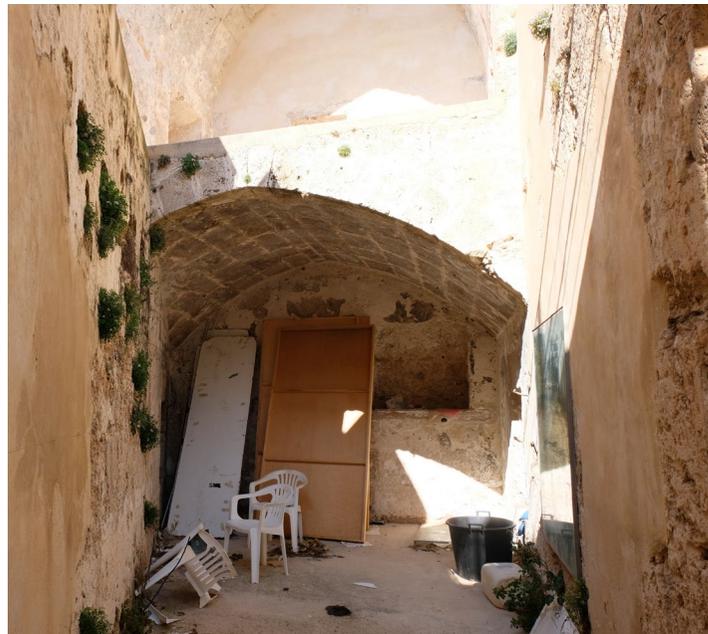
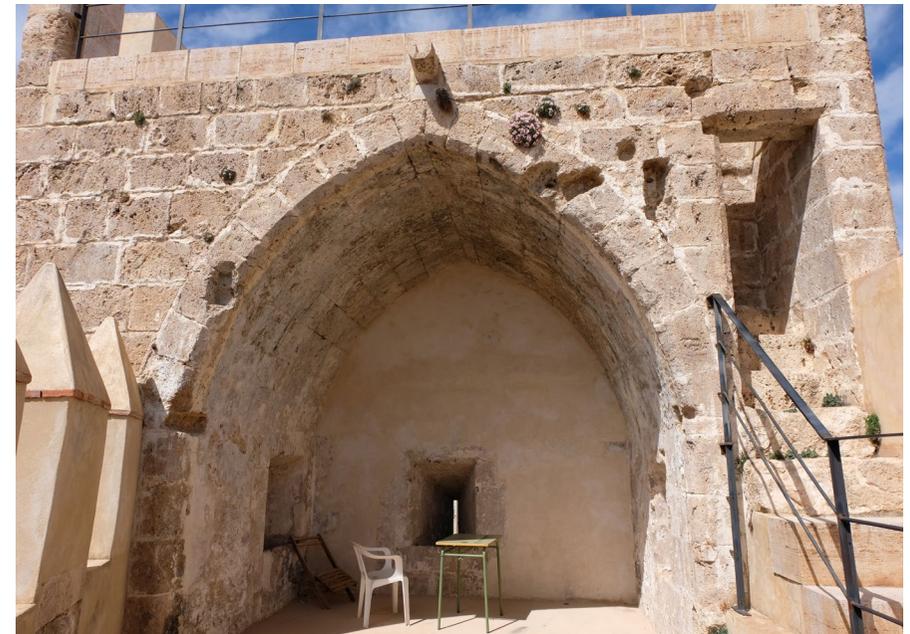
Foto 86 y Foto 87
INTERIOR DE LA TORRE NO UTILIZADO COMO
TRASTERO

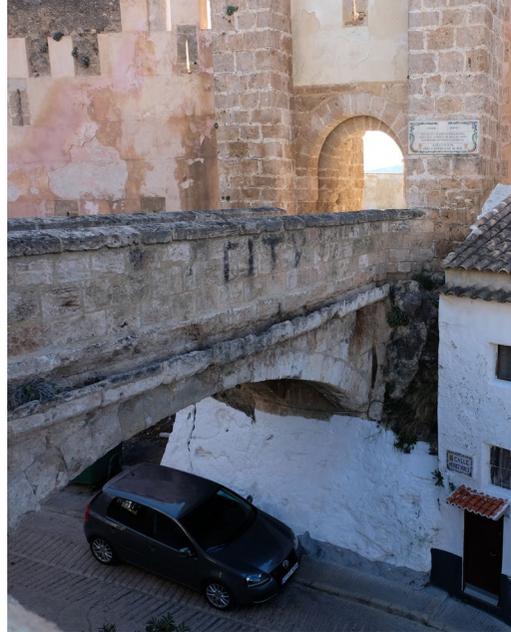
Foto 88
APARCAMIENTO POR DEBAJO DEL PUENTE
Foto 89
CONJUNTO DE PATOLOGÍAS

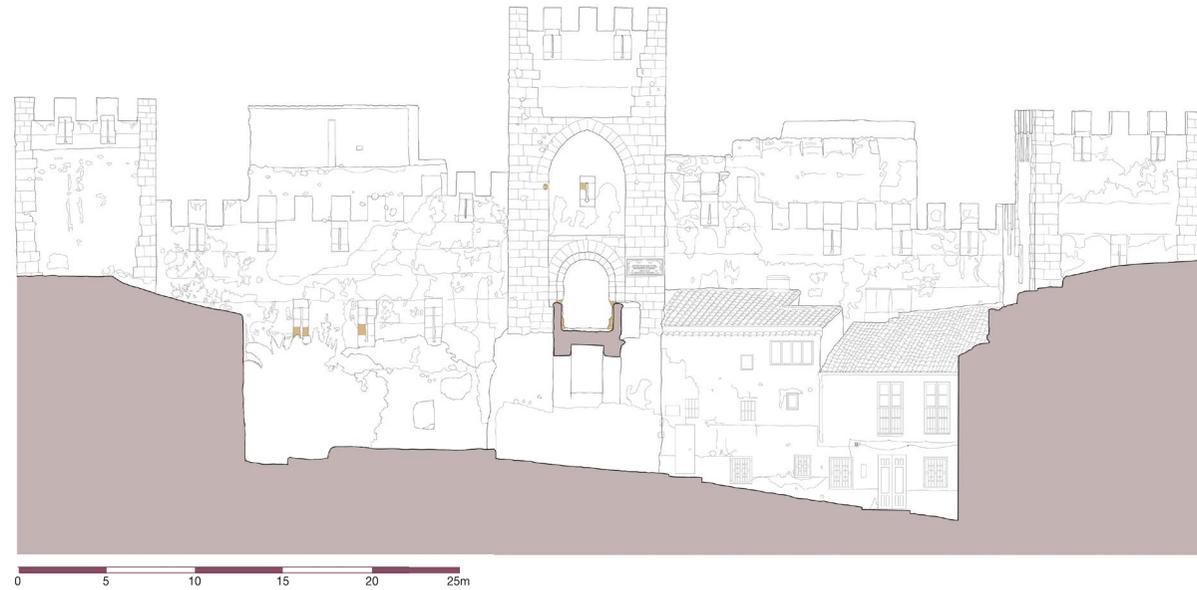
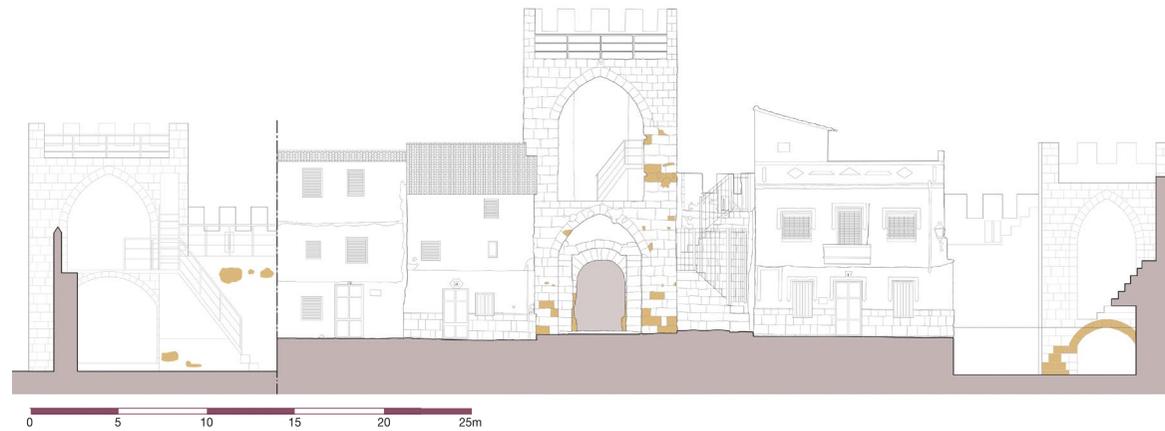
PERDIDA DE VOLUMEN 01

- Calidad y características del elemento pétreo; exposición a agente atmosféricos y agentes contaminantes; falta de mantenimiento; acción antropológica
- Favorecimiento de infiltración y estancamiento del agua que puede agravar esa misma patología además que generar la aparición de musgos y hongos

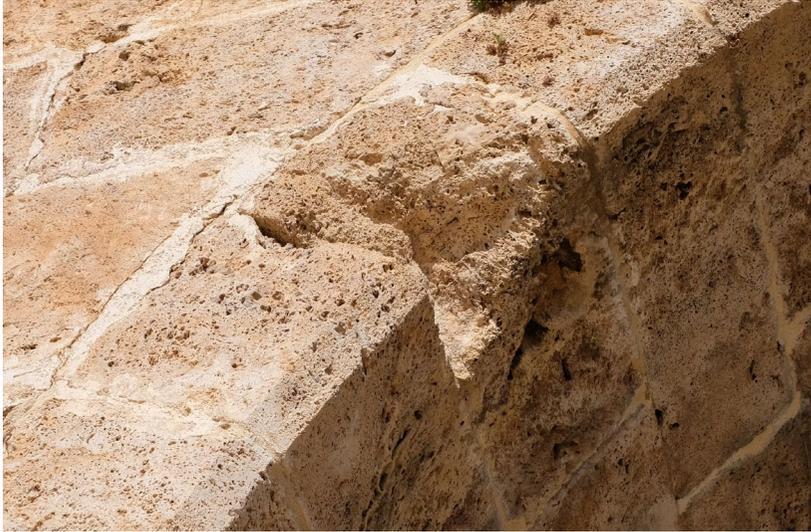
Perdida consistente de material sobretodo en los elementos de piedra

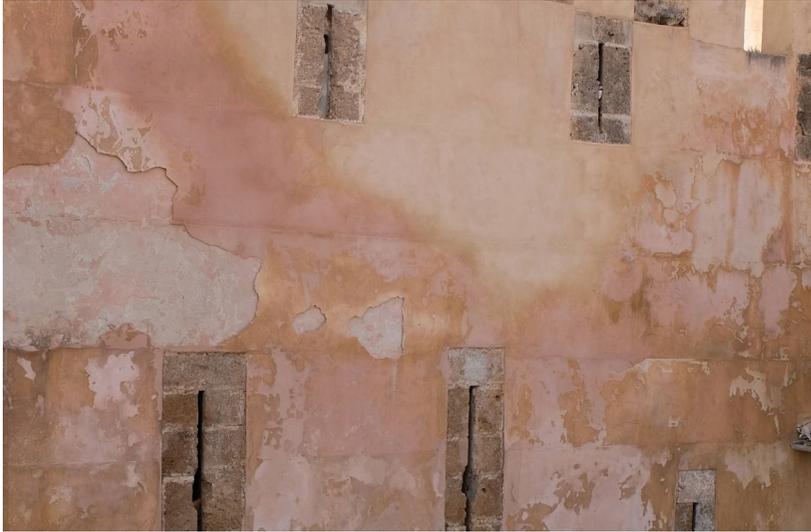
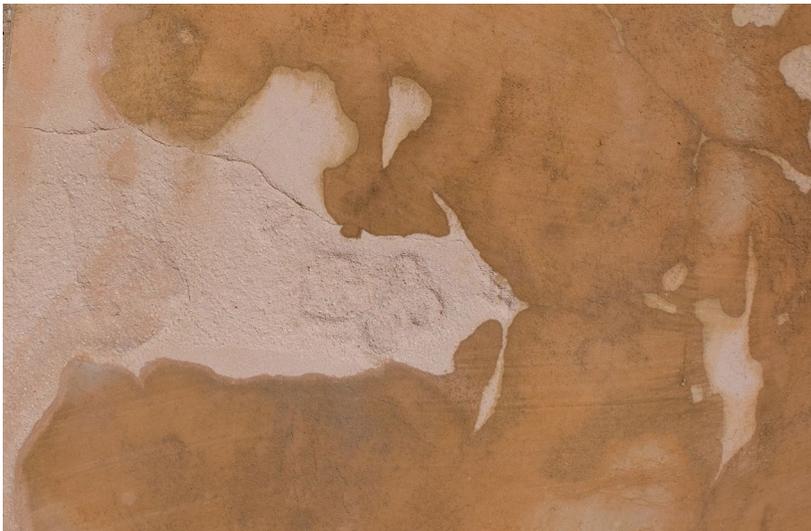
MANCHAS Y CAMBIO DE COLOR 02

Alteración cromática de forma más o menos homogénea en todos los paramentos cubiertos con el revoco de cal que no tienen ningún tipo de cubierta

Al tratarse de un revoco moerno, eliminación de las partes dañadas del acabado hasta llegar a la fabrica original de tapia; reintegración con un revoco a base de cal con áridos no orgánicos y misma pigmentación del revoco moderno no dañado; aplicación de un producto hidrofugante permeable a base de siloxanos para proteger los paramentos del agua garantizando la transpiración

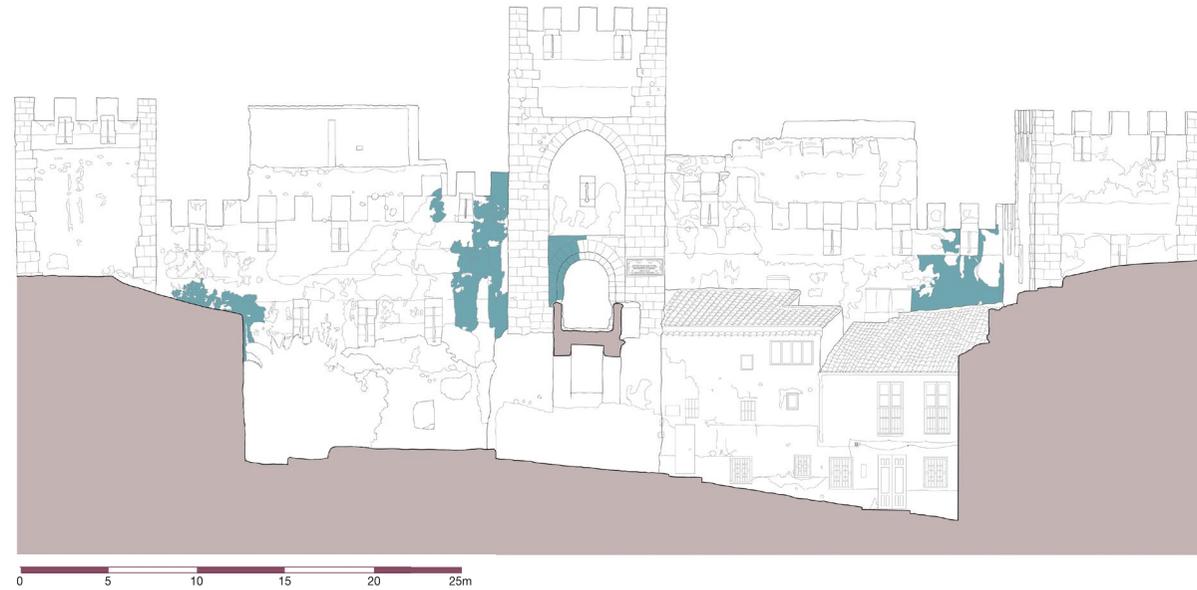
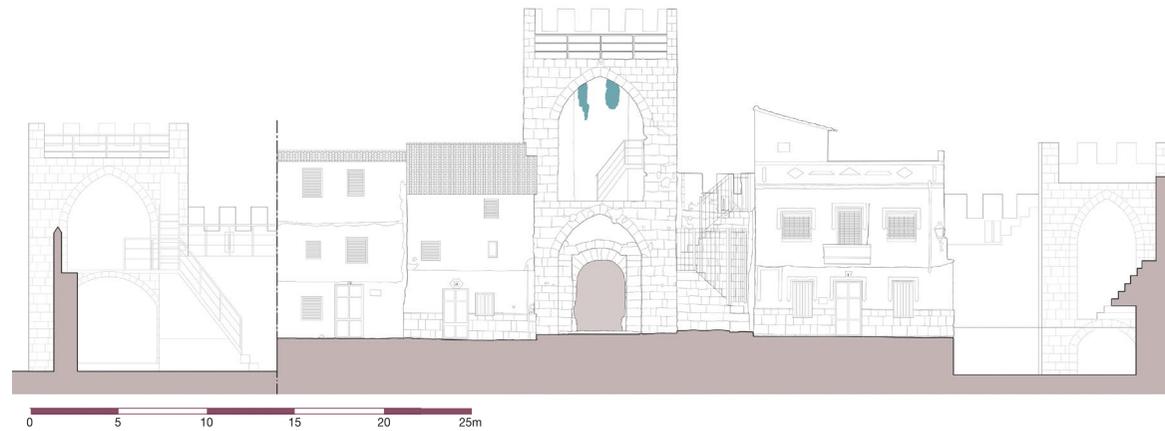
HUMEDAD POR FILTRACIÓN 03

- Exposición a agente atmosféricos y contaminantes debido a la falta de elementos de protección en los coronamientos de los muros y a la infiltración del agua pasante por ranuras artificiales o patológicas
- Generación de otras patologías como alteración cromática de los paramentos, aparición de hongos y vegetación

Proteger los elementos de coronación con la aplicación de un producto hidrofugante a base de siloxanos para que las superficies puedan quedarse protegidas del agua pero a la vez se garantiza la transpiración de los paramentos

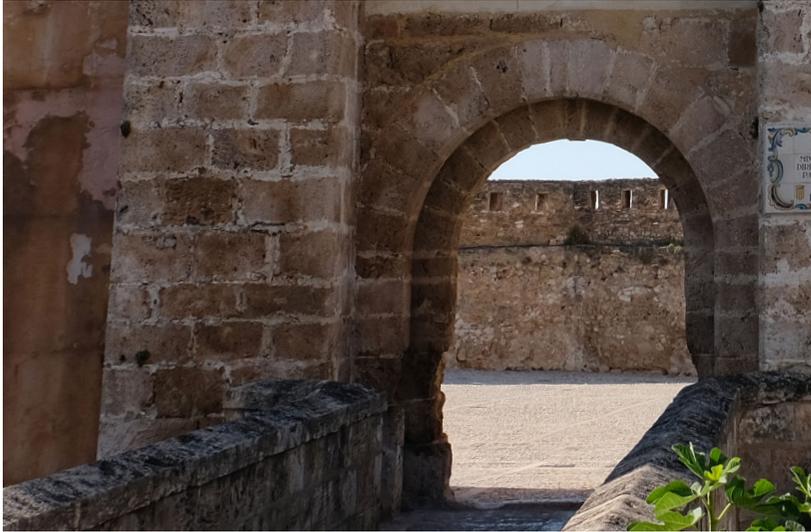
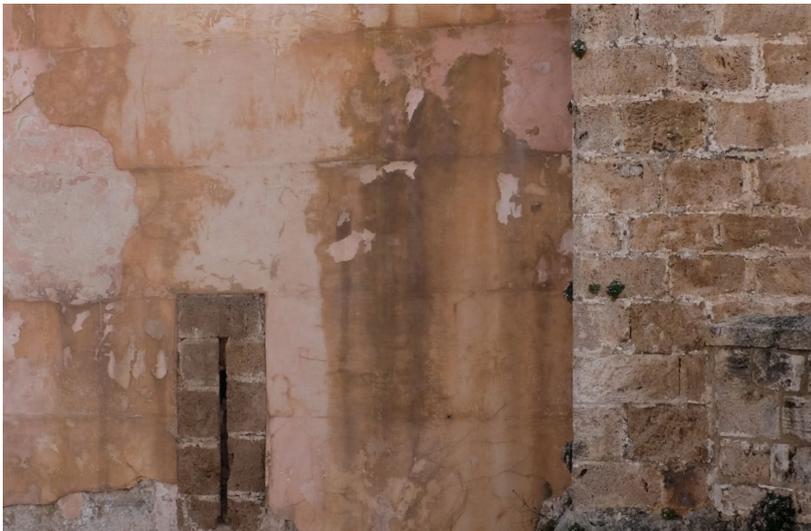
Aparición de grande zonas húmedas, en gran mayoría en la fachada norte cuya orientación implica una mayor dificultad de evaporación del agua

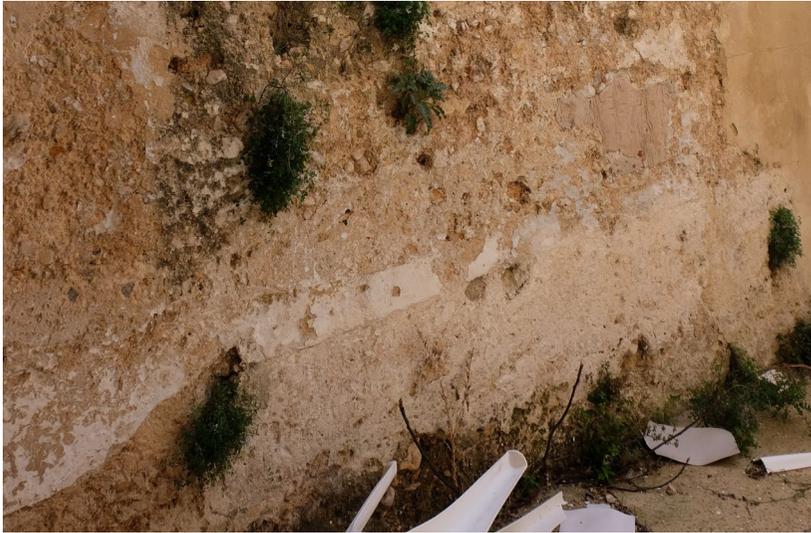
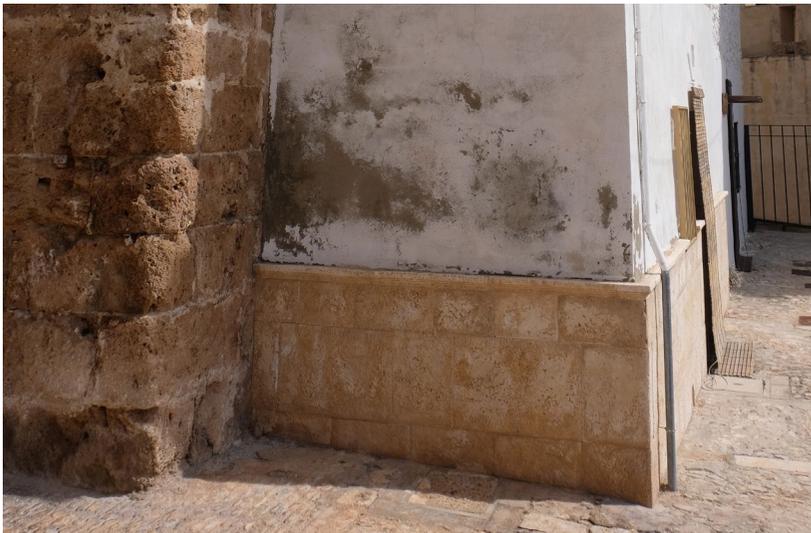
HUMEDAD POR CAPILARIDAD 04

Subida de agua a través de los poros del material que está en contacto con el terreno; su gravedad depende de la porosidad del material
