LA PLAZA DE ARMAS DEL CASTILLO DE BUÑOL (VALENCIA): HISTORIA, CONSTRUCCIÓN Y PATOLOGÍA

AUTOR: LUISA CORETTI

UNIVERSIDAD POLITÉCNICA DE VALENCIA
MASTER OFICIAL EN CONSERVACIÓN DEL
PATRIMONIO ARQUITECTÓNICO
TRABAJO FINAL DE MASTER

6.1 SITUACIÓN ACTUAL_FICHAS TÉCNICAS

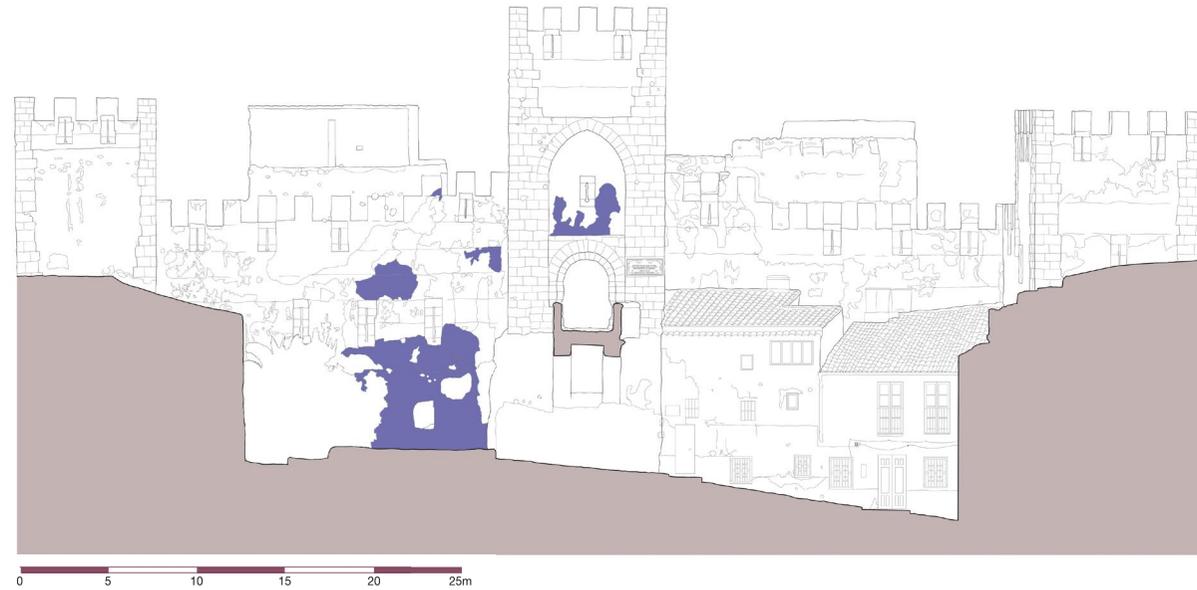
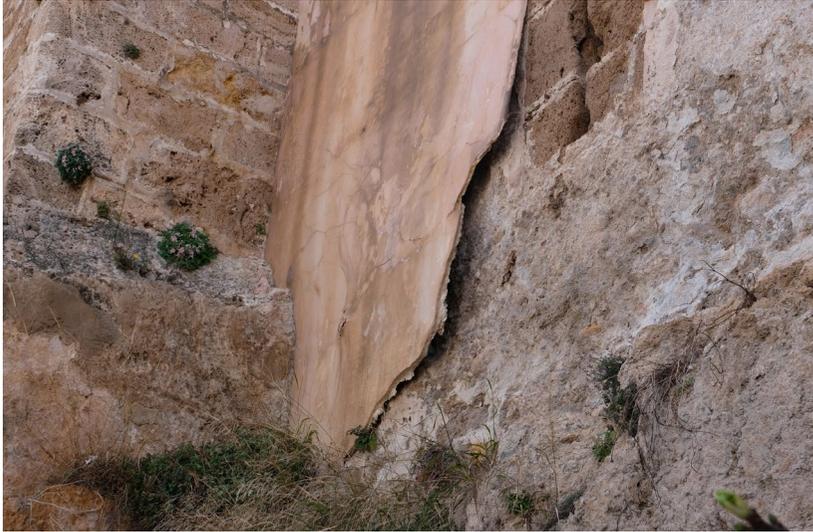
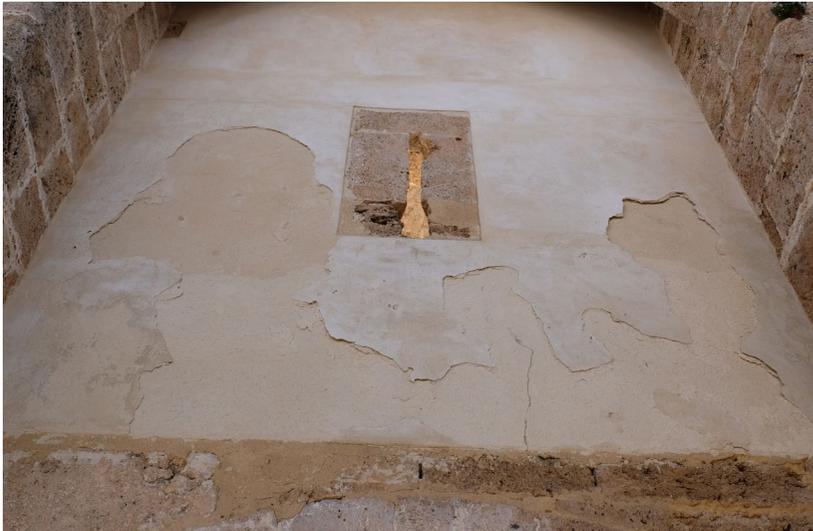
PERDIDA DE ADHERENCIA DEL REVESTIMIENTO 05

Disgregación del material que genera en un primer momento la aparición de grietas hasta llegar al desprendimiento completo de la capa de enlucido

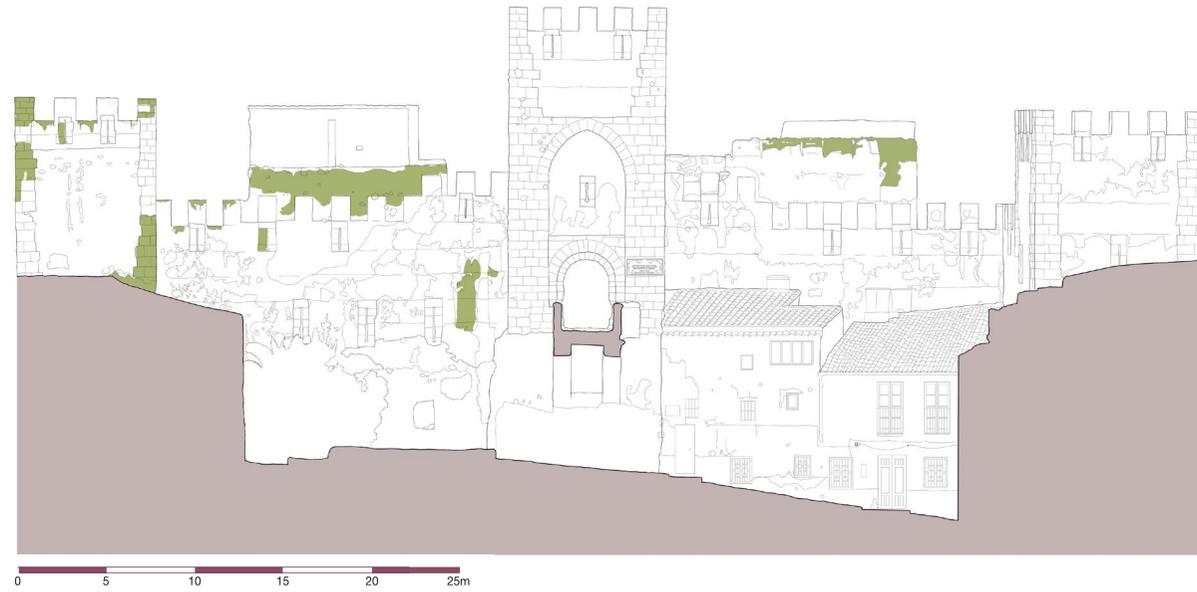
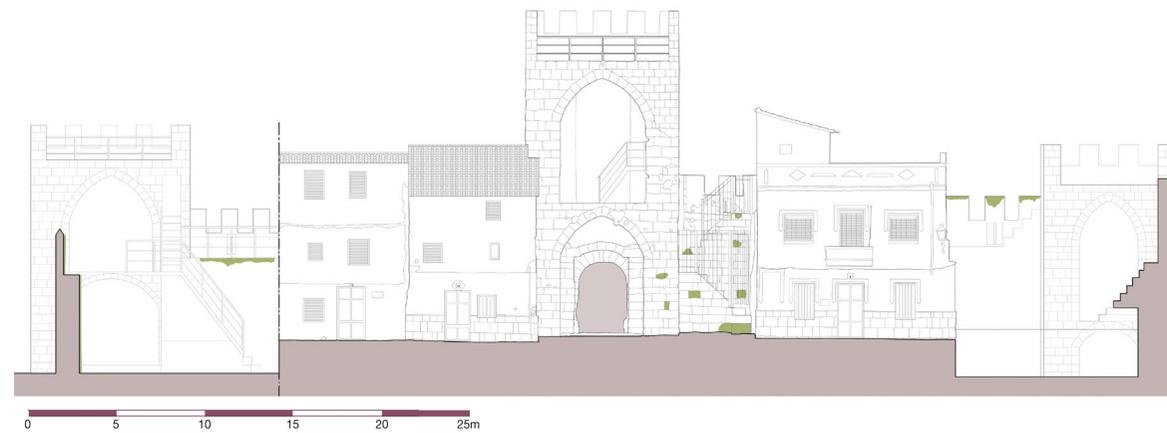
PATINA BIOLÓGICA 06

- Exposición a los agentes atmosféricos; humedad elevada
- Alteración cromáticas; las raíces pueden provocar pequeñas fracturas que facilitan la penetración del agua generando nuevas colonizaciones por parte de plantas superiores

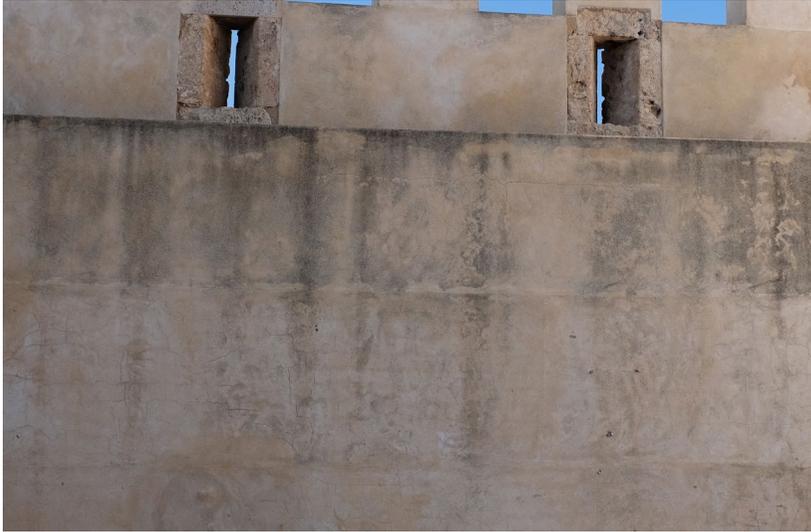
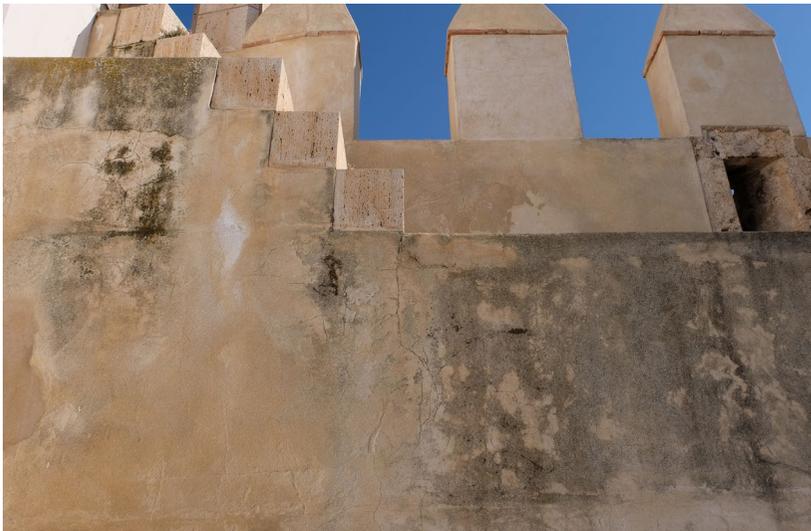
Aparición de musgos y líquenes sobre los paramentos en presencia de zonas húmedas

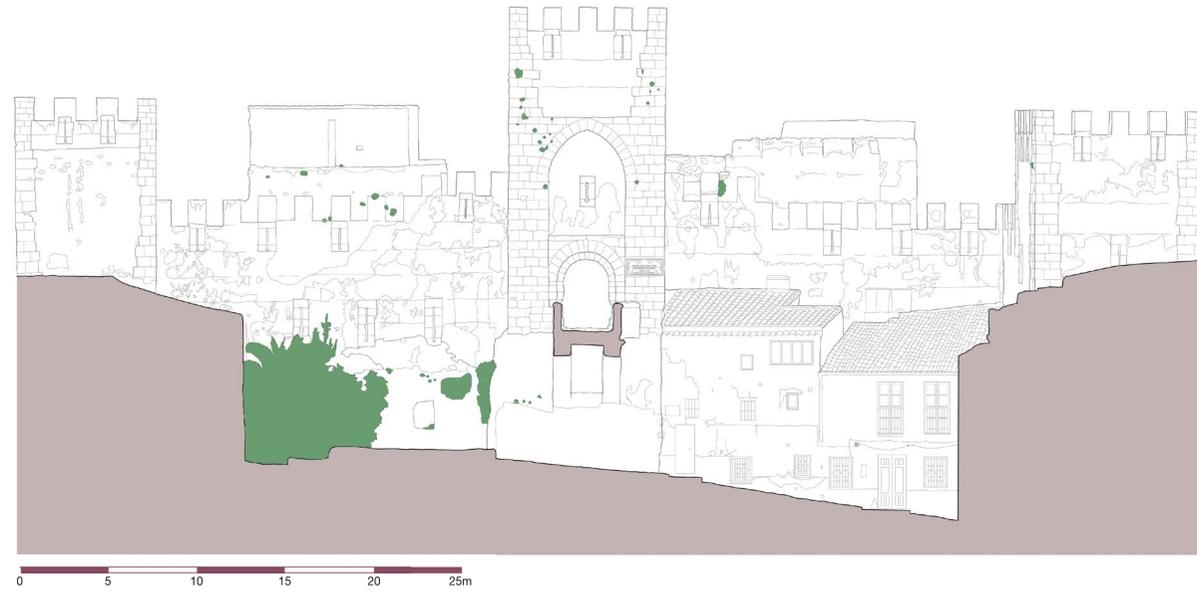
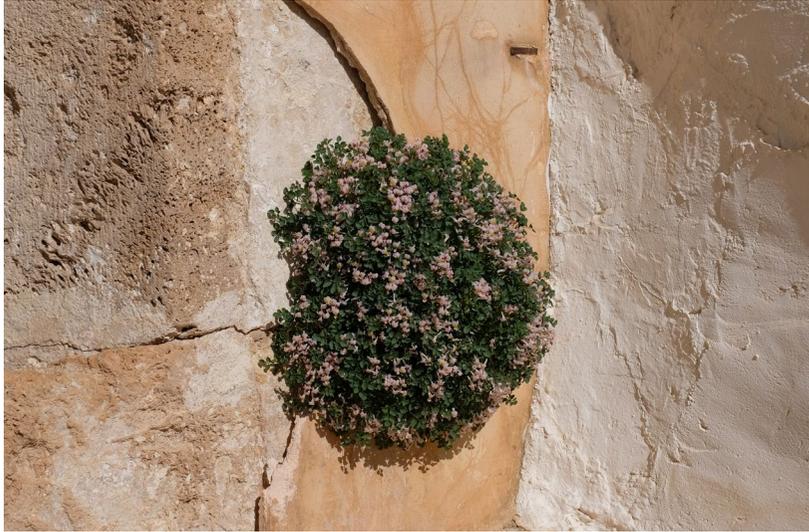
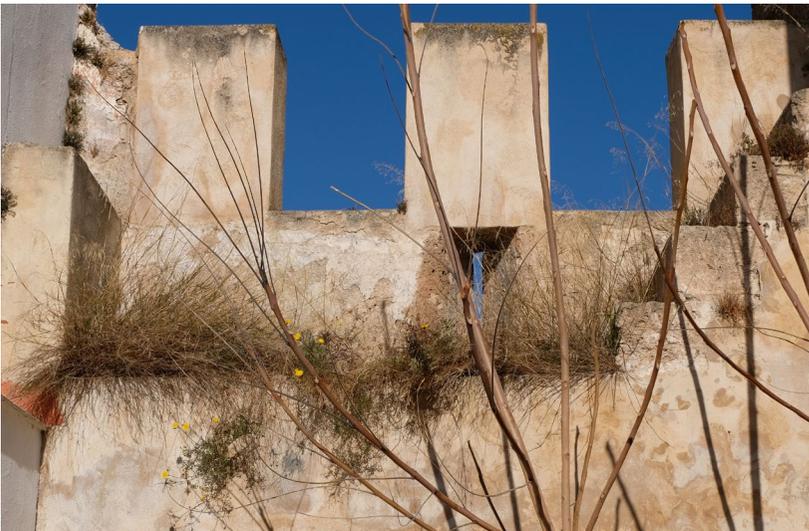
PLANTAS SUPERIORES 07

Presencia de arbustos que crecen de manera silvestre sobre los muros en puntos ya frágiles y lesionados

- Exposición a los agentes atmosféricos y falta de limpieza y mantenimiento; condiciones ambientales favorables (presencia de agua, iluminación, porosidad del sustrato) y humedad elevada
- Las raíces de las plantas pueden provocar fracturas internas en los materiales favoreciendo así la entrada de agua al interior de la fábrica

Cortar con tijeras para luego utilizar herbicidas y matar la planta; sucesivamente extraerla con todas sus raíces con especial cuidado a los posibles daños que pueden ocasionarse en los elementos constructivos

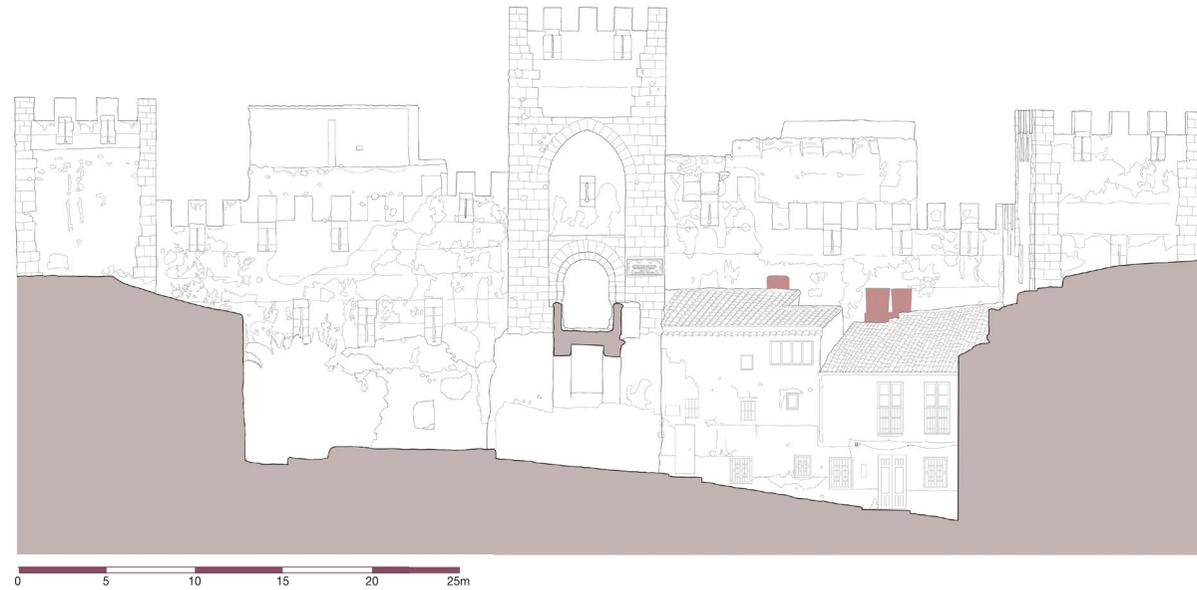
ELEMENTOS IMPROPIOS 08

- Usos y necesidades de la vida cotidiana de los vecinos que prevalecen sobre el cuidado y respeto del monumento histórico
- Aceleramiento del deterioro del conjunto

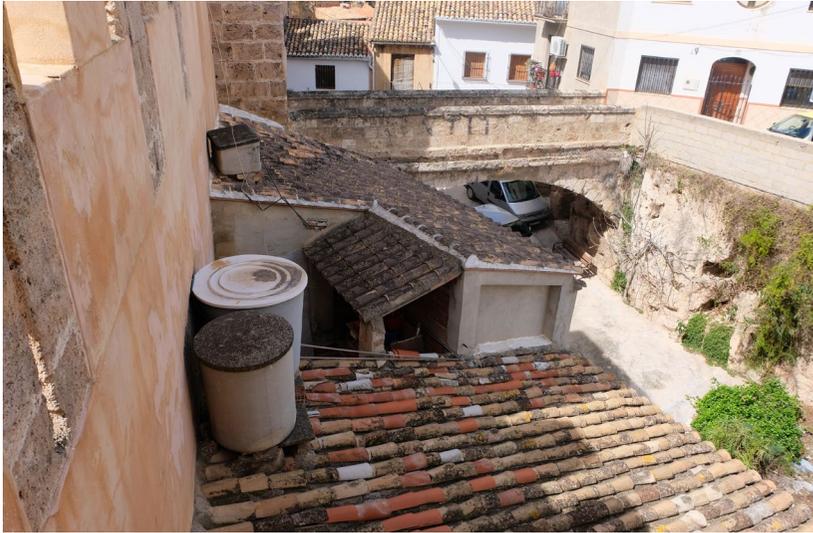
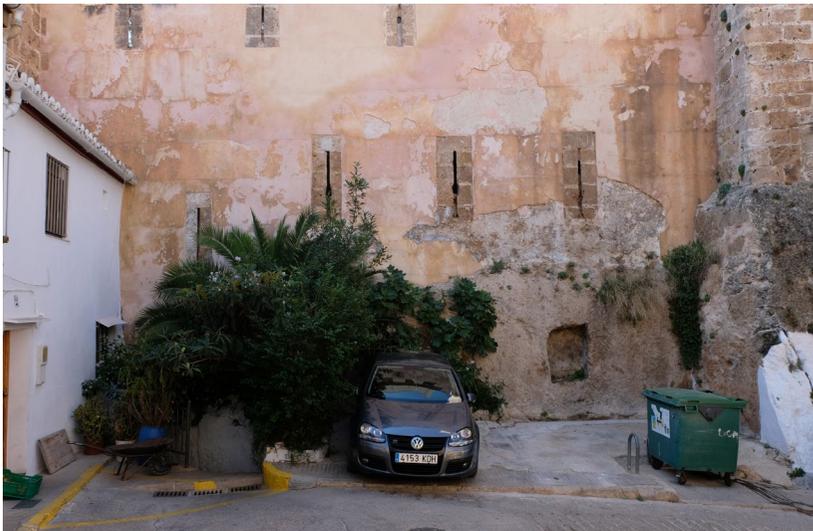
Presencia de elementos ajenos al edificio que alternan la imagen del conjunto

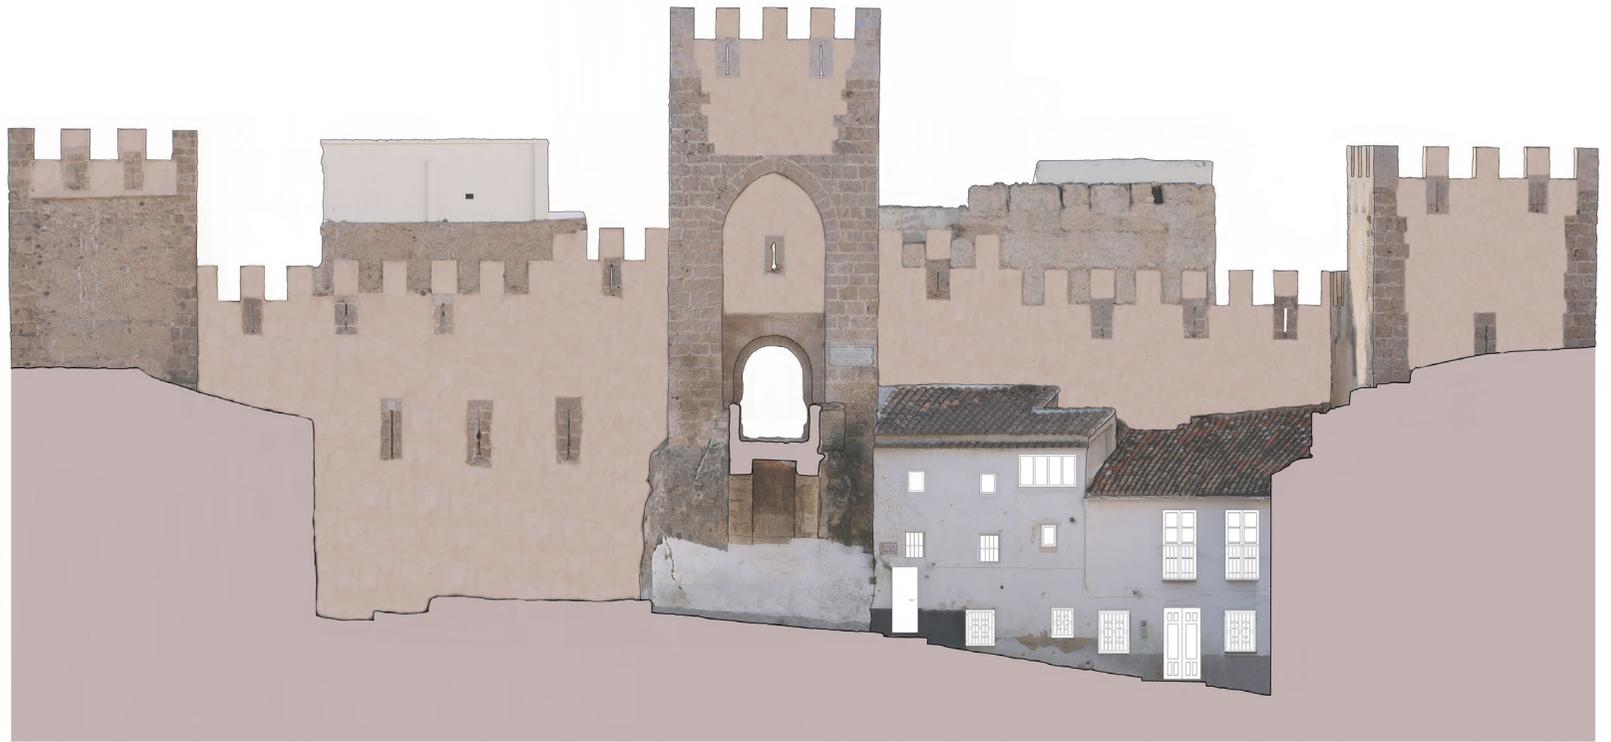
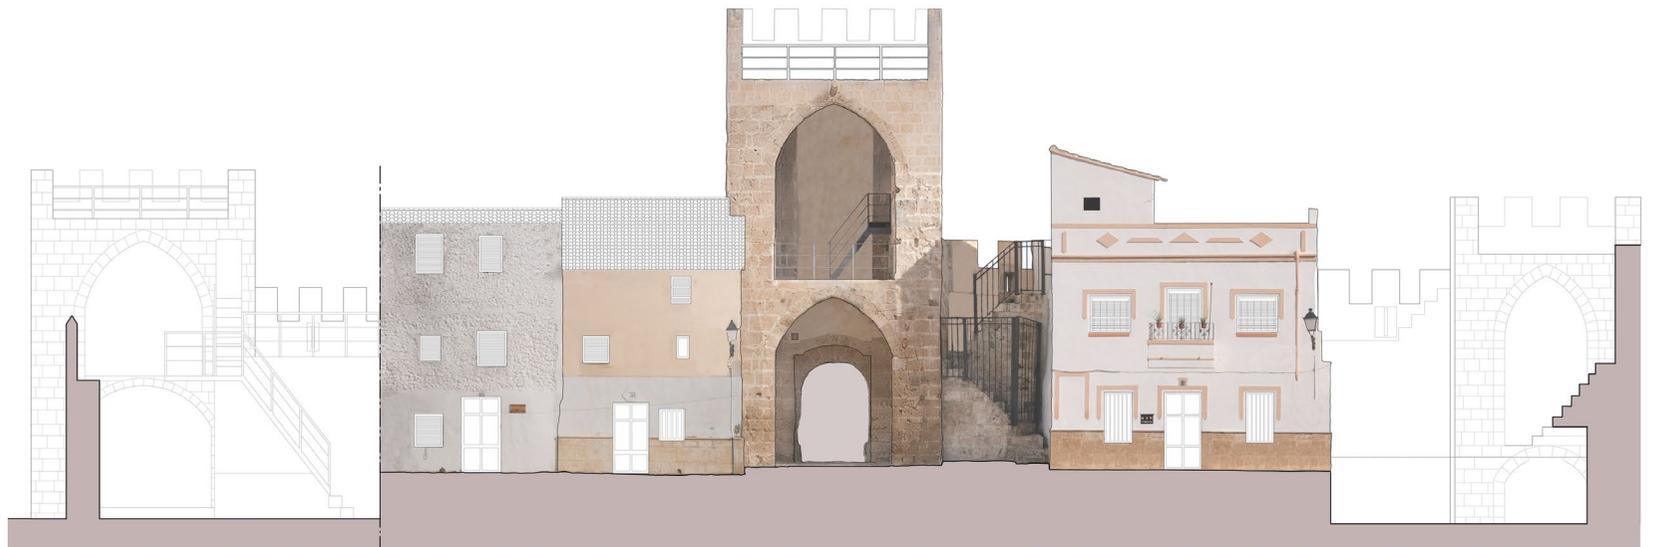
Como conclusión se ofrece una elaboración grafica del posible aspecto que podría alcanzar la fachada principal del castillo tras una futura intervención.
