**ESTUDIOS PREVIOS**

**RETABLO MAYOR DEL CONVENTO  
MÁXIMO DE SAN FRANCISCO DE QUITO**

**TESIS DE MÁSTER CONSERVACIÓN Y RESTAURACIÓN DE  
BIENES CULTURALES 2007-2008.**

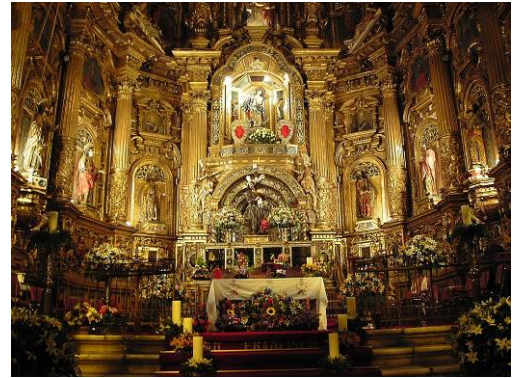
3. Vista general del Retablo Mayor

El Retablo del Altar Mayor ocupa todo el ábside, formando un semicírculo que se extiende y se funde con el crucero<sup>19</sup> y la cúpula. Construido en madera de cedro y recubierto con pan de oro, tiene una altura de 16 m. y un diámetro de más de 10 m. Es de estilo barroco, con influencias del Renacimiento flamenco y algunos recuerdos orientales. Se halla dividido en tres cuerpos, cada uno con una hornacina, y nueve calles, siendo la central más alta que las laterales. Las secciones laterales se hallan separadas por tres columnas compuestas de fuste acanalado y capitel corintio compuesto con mascarones y figuras, y el tercio inferior de las columnas con grutescos.

Las columnas se levantan sobre una predela conformada por cartelas donde, enmarcados por medallones con fondo de plata, se localizan altorrelieves del Tetramorfos, símbolos de los cuatro evangelistas. A la derecha san Marcos y san Mateo, a la izquierda san Lucas y san Juan. También en el banco se encuentra una puerta en cada extremo izquierdo y derecho, rematada con un arco de medio punto. En toda la predela hay una profusa decoración floral. Se halla interrumpida por las puertas de entrada a la sacristía siendo una de ellas falsa. Sobre cada una se localiza una pintura.

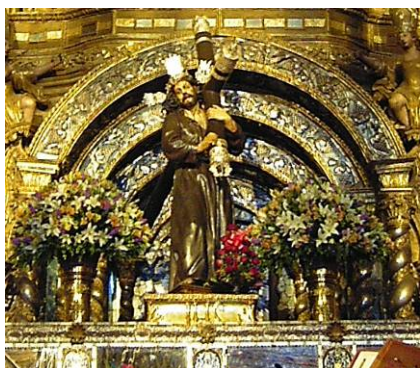
**4. Hornacina inferior con la talla de Jesús del Gran Poder.**

Todo el conjunto se halla decorado a base de espejos labrados traídos de Venecia, y apliques de láminas de plata (calada y repujada con motivos eucarísticos) en arcos abocinados. Sobre esta superficie del nicho inferior se coloca la talla que representa a Jesús del Gran Poder, atribuida según fuentes a Martínez Montañés<sup>20</sup>, según otras a un escultor de origen español llamado Padre Carlos<sup>21</sup>. Una copia de ésta, realizada por Cruz Elías Rivadeneira en 1970 sale el viernes en la procesión de Semana Santa.

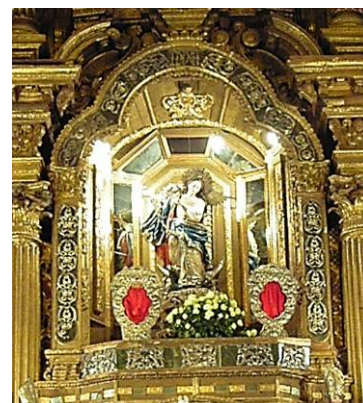
**6. Hornacina central con la talla de la Inmaculada.**

En la hornacina central, dedicada a la Inmaculada Concepción, se encuentra la Virgen de Quito, creación del escultor Bernardo de Legarda (1734). El nicho, de forma trilobulada, tiene decoración de espejos, también venecianos, y rejillas de platería tanto en el interior como en el exterior, con lo que se consigue un efecto especial de profundidad.

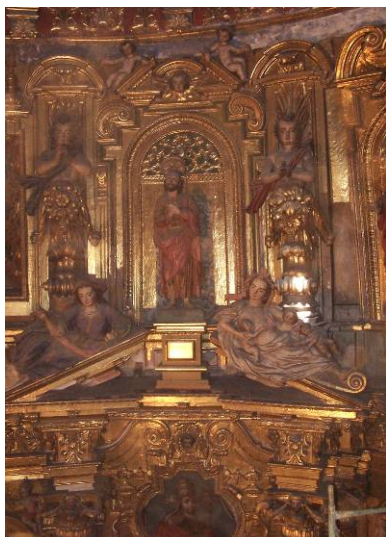
**5. Detalle del cuerpo superior donde se sitúan las figuras alegóricas de las Virtudes.**

Sobre la columnata que divide el cuerpo central se levanta un friso de cornisa recortada que da paso al cuerpo superior y sobre ella seis tímpanos en cuya vertiente se hallan recostadas unas esculturas que representan las virtudes teologales y cardinales. De exterior a interior, a la derecha: prudencia, templanza, esperanza y fe. A la izquierda: sabiduría, fortaleza, justicia y caridad. Entre las virtudes de los dos extremos, muy cerca de los arcos torales, y enmarcados en óvalos respectivos, dos lienzos representando a san Pablo a la derecha y san Pedro a la izquierda. En el cuerpo superior, de manera interesante, se repiten cuatro apóstoles, dos a cada lado, enmarcados por ángeles orantes, con lo que se completa la lista de los Doce.

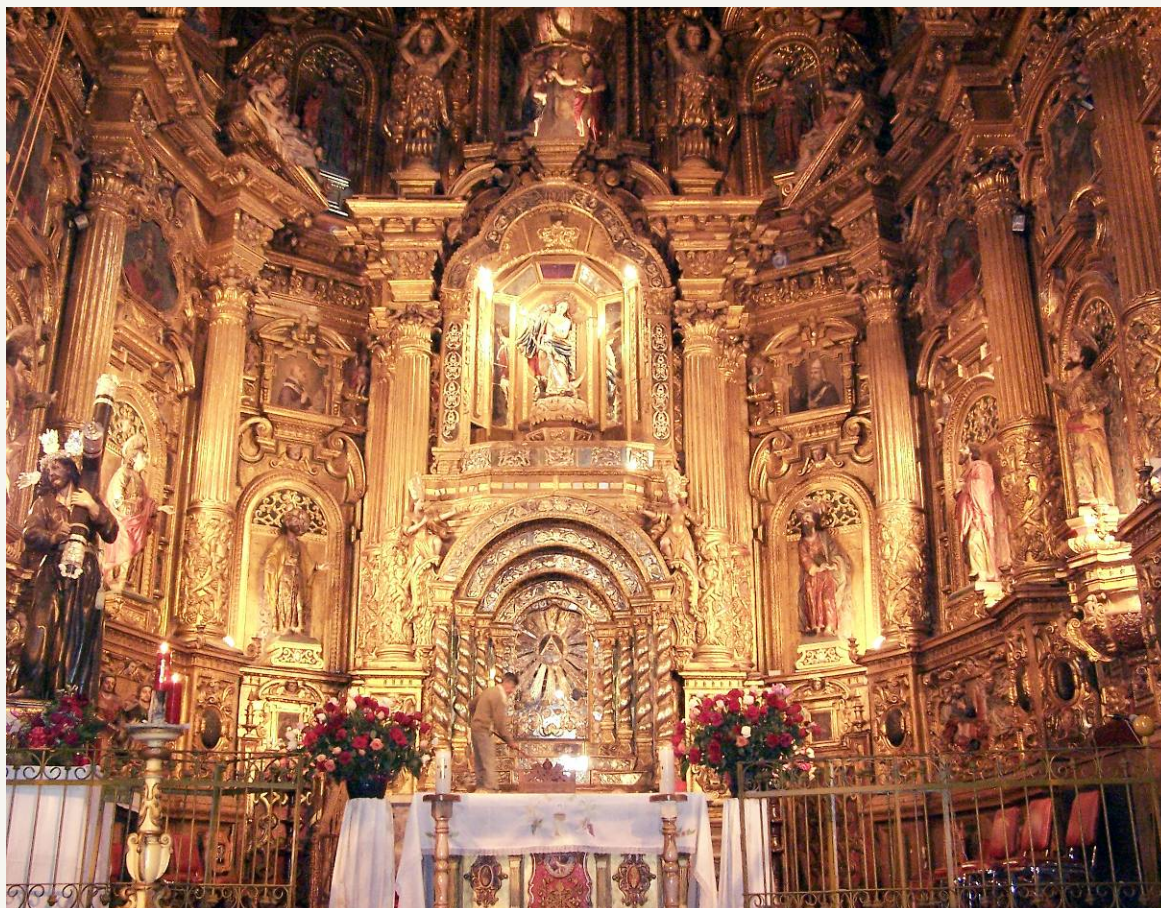
DESCRIPCIÓN:

Retablo de tres cuerpos y nueve calles:

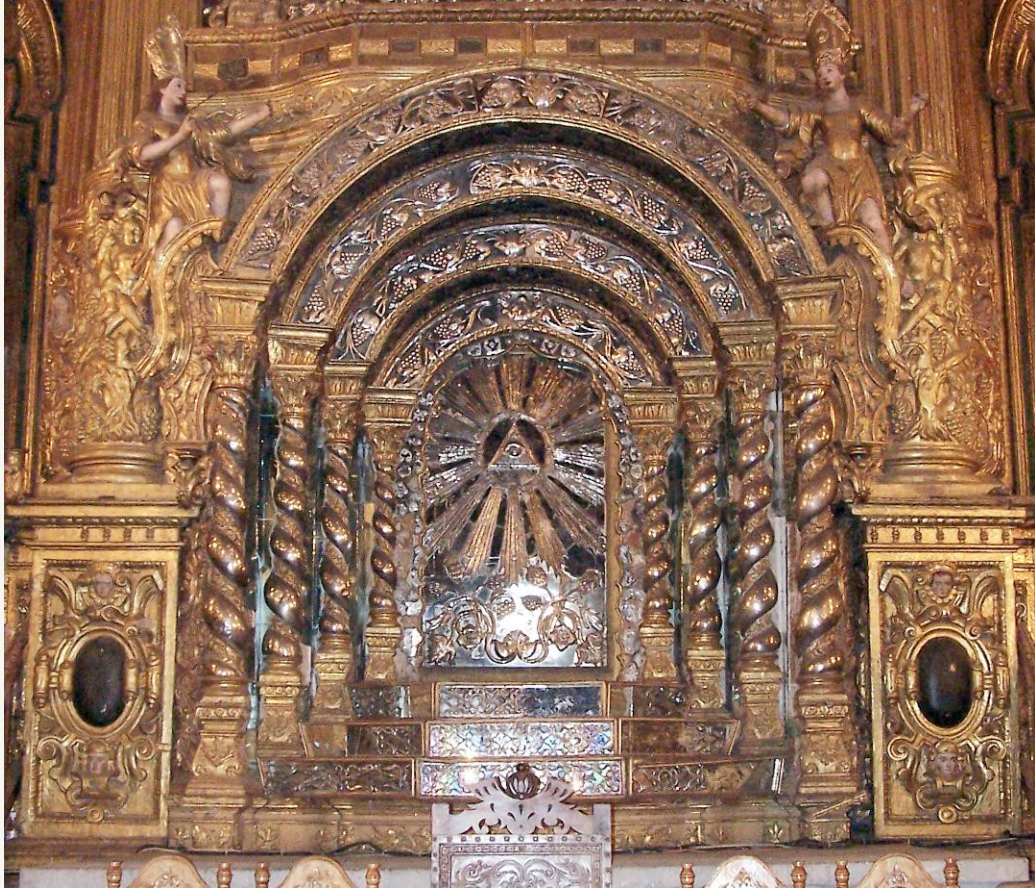
TÍTULO: Hornacina inferior

**DESCRIPCIÓN:** Hornacina tallada y dorada recubierta de espejos con cuatro arquivoltas y cuatro columnillas adosadas a cada lado de fuste salomónico recubiertas por láminas de latón, posiblemente bañadas en plata pero con gran desgaste debido a la manipulación constante. A los arcos de medio punto (arquivoltas) los recubren decoraciones de racimos de uva elaborados en láminas de plata repujada con sus respectivos espejos en los fondos planos. A los lados se encuentran pedestales con tarjas en alto relieve talladas y doradas. La decoración central de la hornacina tiene la representación del Delta Místico repujado en plata. El fondo de la hornacina es una puerta corrediza, pues en origen, al abrirse mostraba una instalación escénica para el tabernáculo y la advocación al Santísimo. Este conjunto consta de varios putti suspendidos en el aire por medio de alambres metálicos, dos esculturas de ángeles guardianes con alas de plata y dos peanas para colocar la custodia (ésta se guarda en el museo Fray Pedro Gocial). Originalmente esta representación tuvo un sistema de desplazamiento mecánico hacia afuera a base de ruedas pero actualmente no funciona.

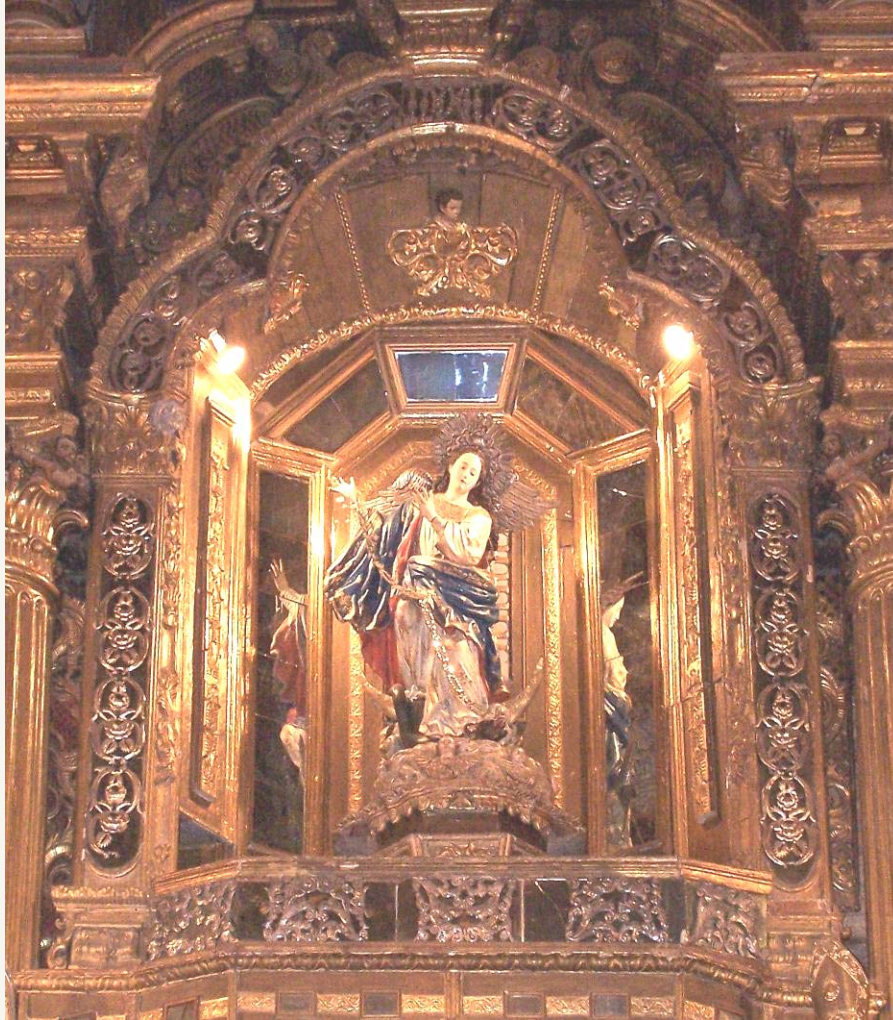
TÍTULO: Hornacina central

**DESCRIPCIÓN:** Ricamente decorada con motivos florales en alto relieve, la hornacina se compone de un arco lobulado con cenefas repujadas en plata y latón en el marco exterior. En la parte interior tenemos varias molduras sencillas que enmarcan fondos de espejo. A cada lado de la hornacina tenemos una columna de orden compuesto cuyo fuste es estriado en la parte superior, el fuste inferior tiene decoraciones de follaje y figuras antropomorfas. El capitel inferior tiene hojas de acanto, mientras que el superior tiene figuras antropomorfas. Tras la columna una pilastra con molduras planas y 1/4 de columna con las mismas características que las principales. La cornisa presenta siete ménsulas distribuidas en toda la cornisa y el friso. Cada una contiene un querubín policromado con decoraciones frutales y volutas a cada lado. Existe un lienzo bocaporte que normalmente se encuentra enrollado en la parte superior de la hornacina por un sistema de poleas, al cual no se ha tenido acceso para su registro fotográfico.

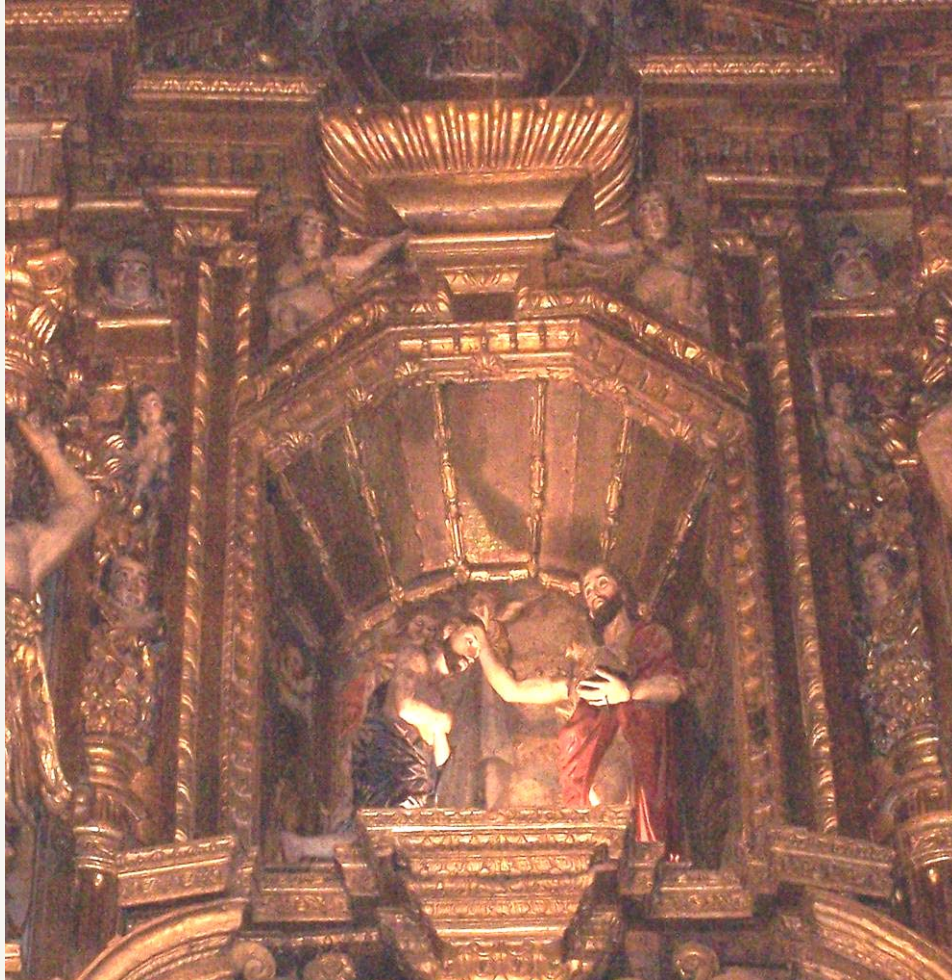
TÍTULO: Hornacina superior

**DESCRIPCIÓN:** Hornacina tallada y dorada en cuyo interior se ubica un conjunto escultórico que representa el bautismo de Cristo. En el fondo hay una pintura tabular relacionada a la escena. A los lados de la hornacina se ubican dos estípites antropomorfas de gran tamaño con decoraciones frutales doradas y talladas en alto relieve. Entre la hornacina y las estípites hay paneles dorados y tallados con representaciones florales. La hornacina es panelada y dorada en forma poligonal y en las aristas tiene molduras sencillas lineales. Detrás de las estípites tenemos un copón grande con decoraciones frutales y varios querubines que suben como volando a los lados del bautismo. En la parte superior de la hornacina se encuentran dos ángeles enmarcados en molduras terminadas en un entablamento.

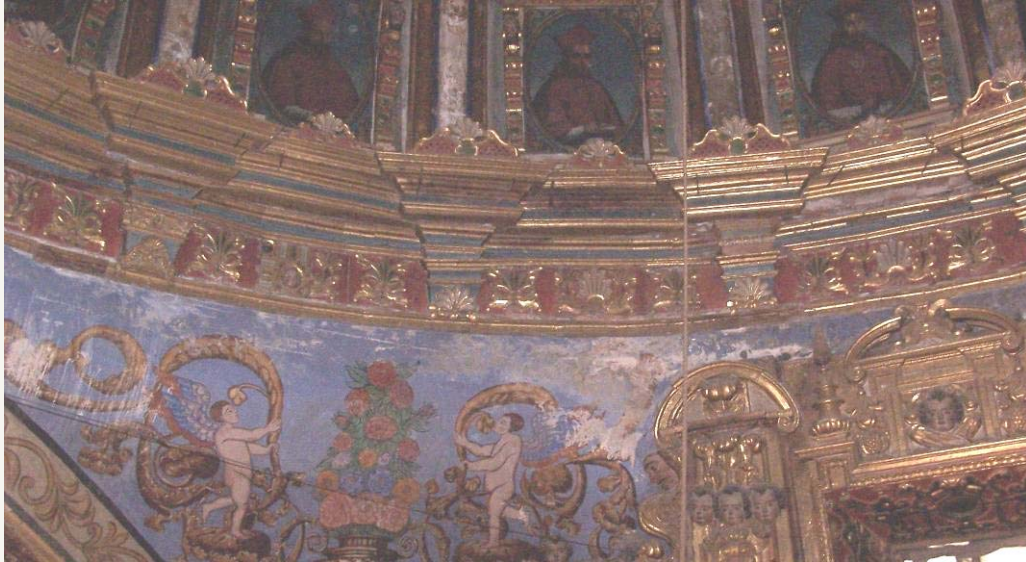
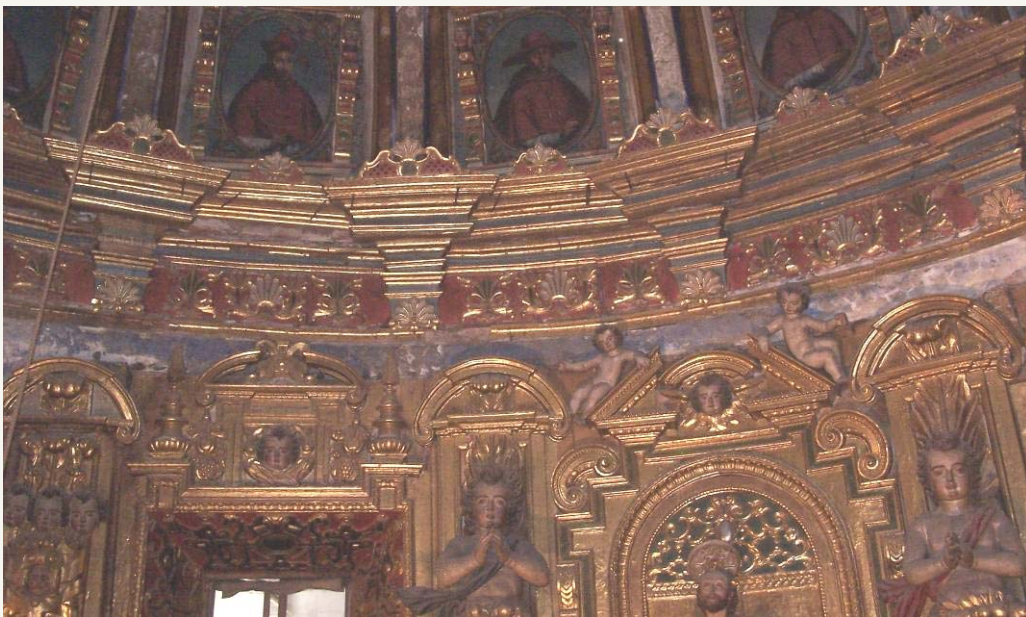
TÍTULO: Tambor

**DESCRIPCIÓN:** Tambor de la cúpula. Entablamento compuesto por cornisa, friso y arquitrabe. La parte saliente comprende una basa que delimita cada nervadura de la cúpula. Las molduras son lineales en la cornisa y el arquitrabe. El friso, en algunos segmentos, tiene paneles que no corresponden o no concuerdan con el resto del tambor. Estos son los ubicados en el extremo izquierdo, en el centro del anillo del tambor y el segmento final del lado derecho del remate del retablo. Tiene un querubín policromado en el centro y madera tallada y calada.

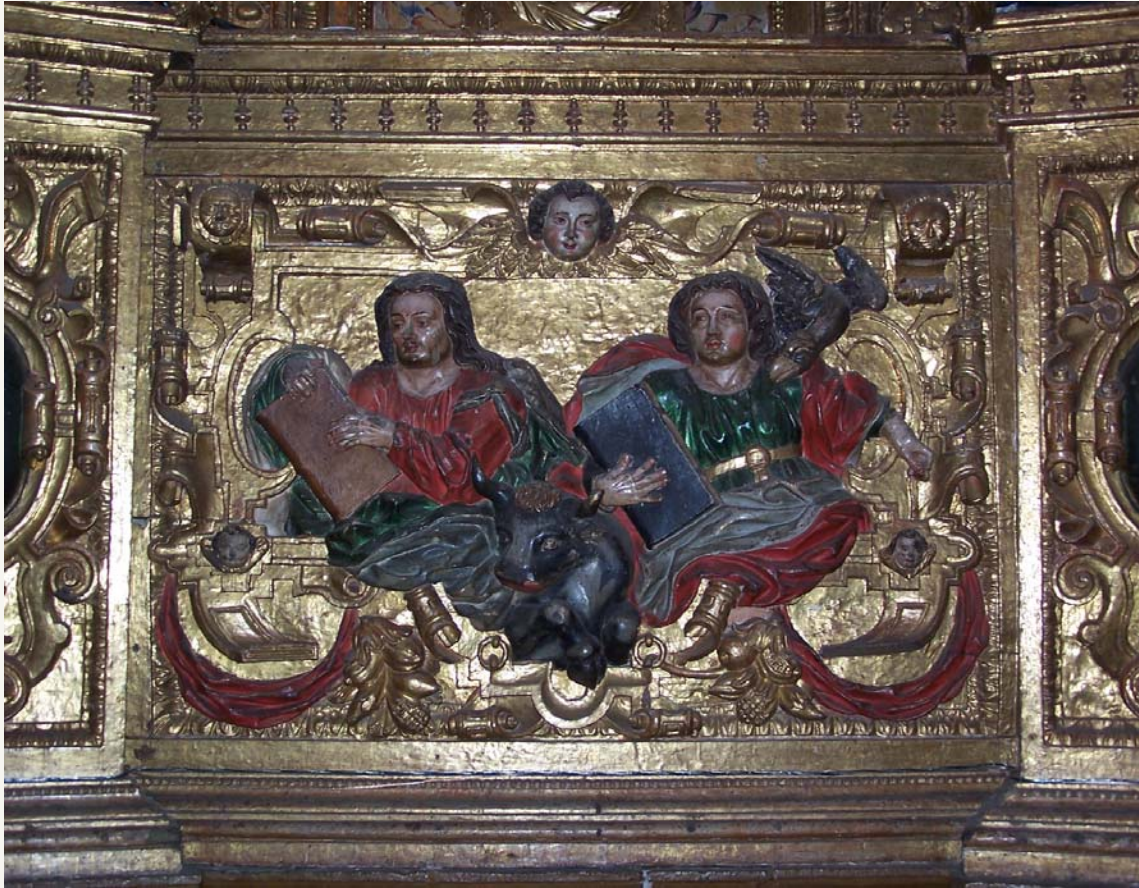
**DESCRIPCIÓN:** El relieve en sí está enmarcado con un tallado floral dorado. La obra representa dos figuras masculinas de medio cuerpo.

Al lado izquierdo, San Lucas vistiendo túnica roja y manto verde. Sostiene entre sus manos un libro que apoya además en su muslo. En su costado inferior, en la parte de la izquierda, aparece un buey, símbolo de su representación.

**TÉCNICA:** Madera tallada, dorada y policromada. Encarne brillante en rostros y manos. Los tejidos pueden estar realizados con corladura.

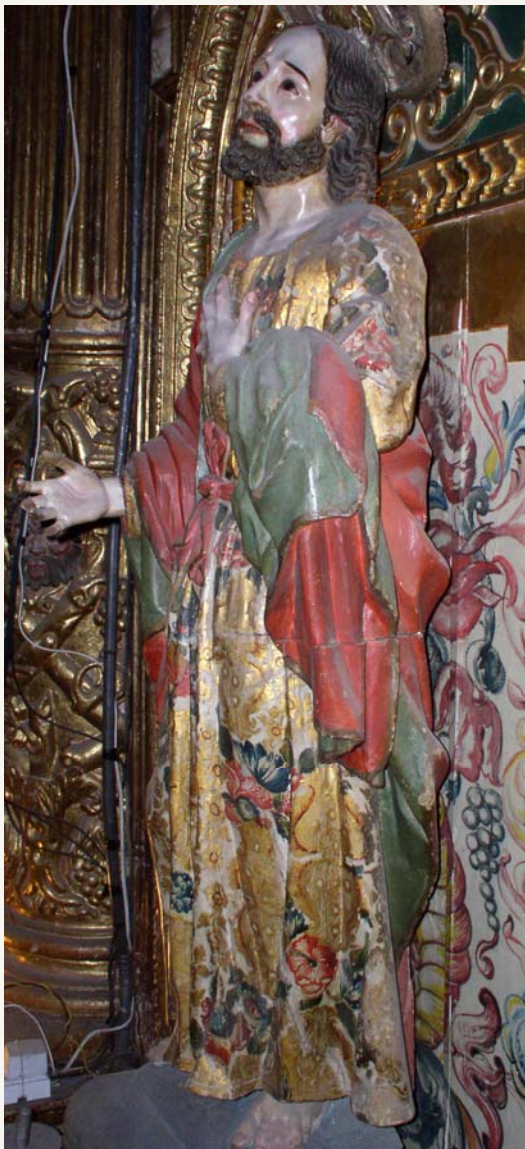
**DESCRIPCIÓN:** Sobre peana de madera decorada con pan de oro y color verde, se encuentra la imagen que representa a este apóstol. De cuerpo entero, lleva aureola dorada rodeándole la cabeza. Su rostro es barbado, y coloca su mano izquierda en el pecho y la mano derecha a media altura del cuerpo.

Se encuentra descalzo, y viste manto rojo con el reverso de color verde; la túnica está decorada con flores rojas, hojas verdes y demás motivos vegetales sobre fondo blanco. Ciñe su cintura un cingulo rojo.

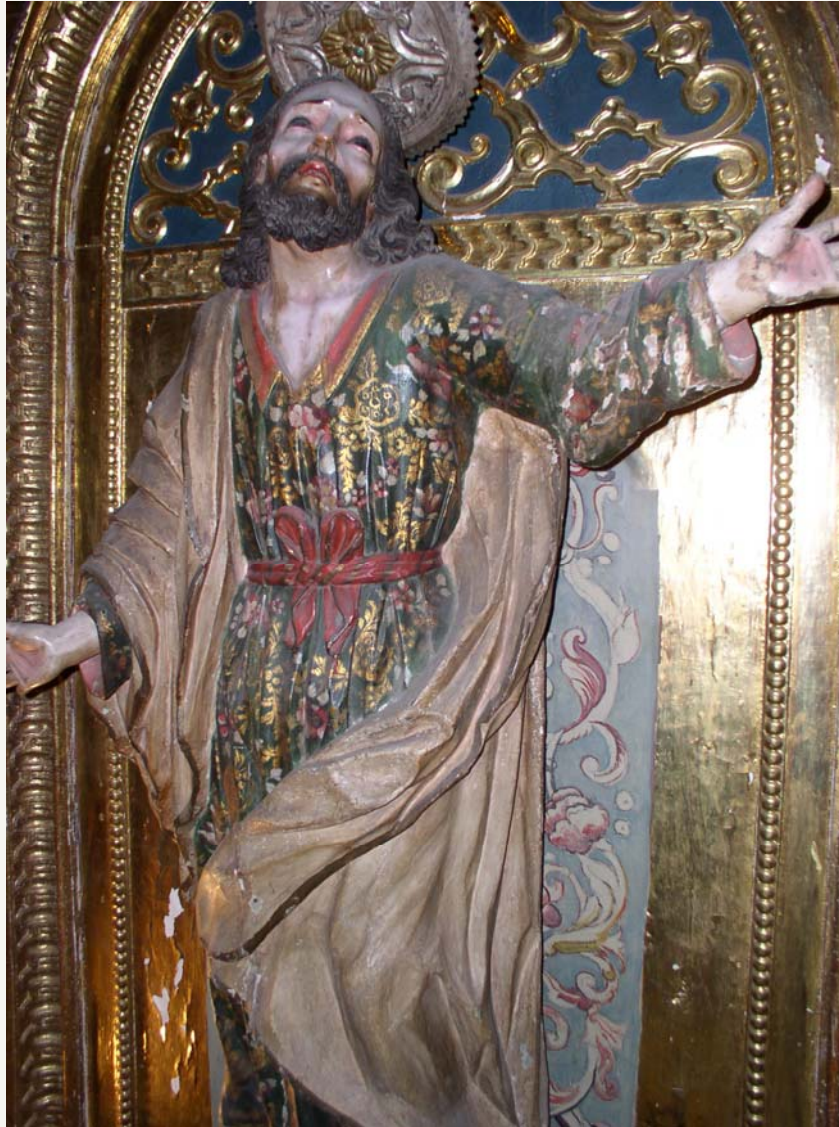
CLAVE DEL INPC: 2PC4-1232.10-00

**DESCRIPCIÓN:** Sobre peana de madera, tallada y decorada con pan de oro y colores rojos, se encuentra la imagen que representa a este apóstol. De cuerpo entero, lleva aureola dorada rodeándole la cabeza. Su rostro es barbado, y coloca sus dos brazos extendidos hacia adelante y abiertos.

Se encuentra descalzo, y viste manto ocre con filos de color sepia. La túnica, de color verde está decorada con dorados y filos rojos con diseños de hojas y flores. Ciñe su cintura un cingulo rojo.

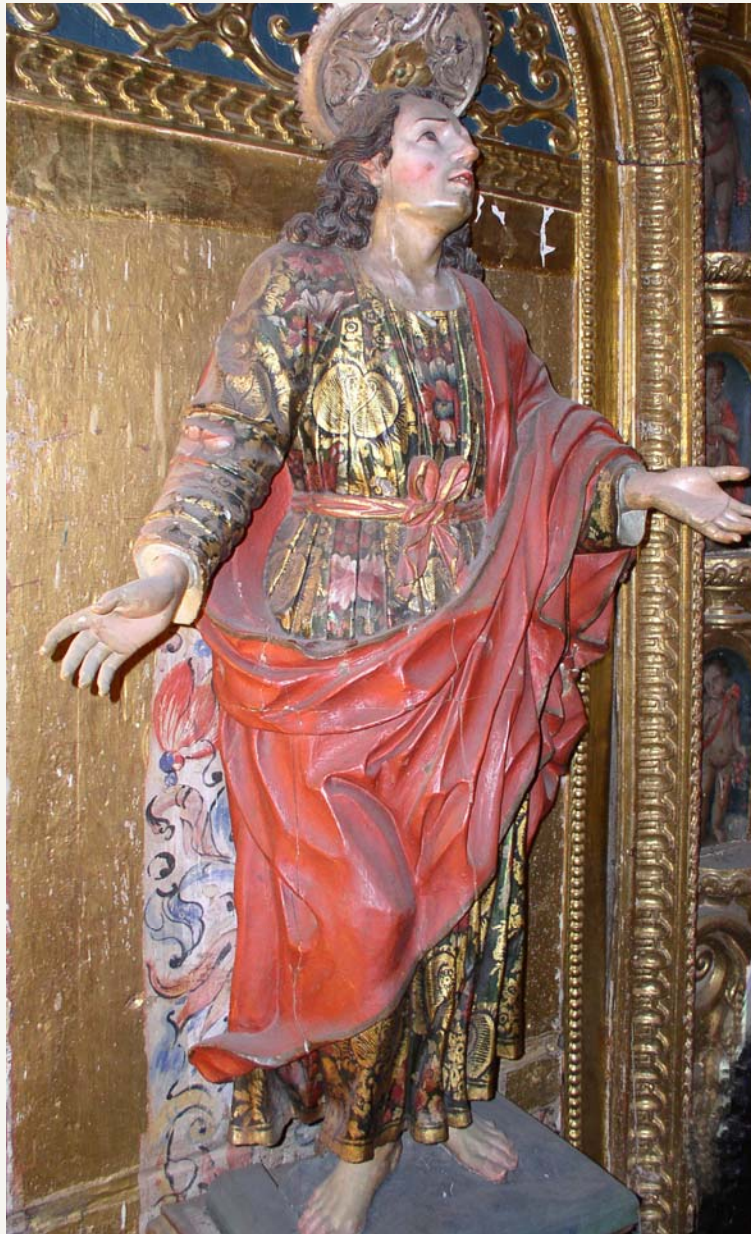
CLAVE DEL INPC: 2PC4-1232.11-00

**DESCRIPCIÓN:** Sobre peana de madera, tallada y decorada con pan de oro y colores verdes, se encuentra la imagen que representa a san Juan. De cuerpo entero, lleva aureola dorada rodeándole la cabeza. Su rostro es imberbe, como característica de Juan, lo que permite reconocerlo, y coloca sus dos brazos extendidos hacia adelante y abiertos.

Se encuentra descalzo, y viste manto rojo y túnica de color verde, que está decorada con hojas y flores. Ciñe su cintura un cingulo rojo.

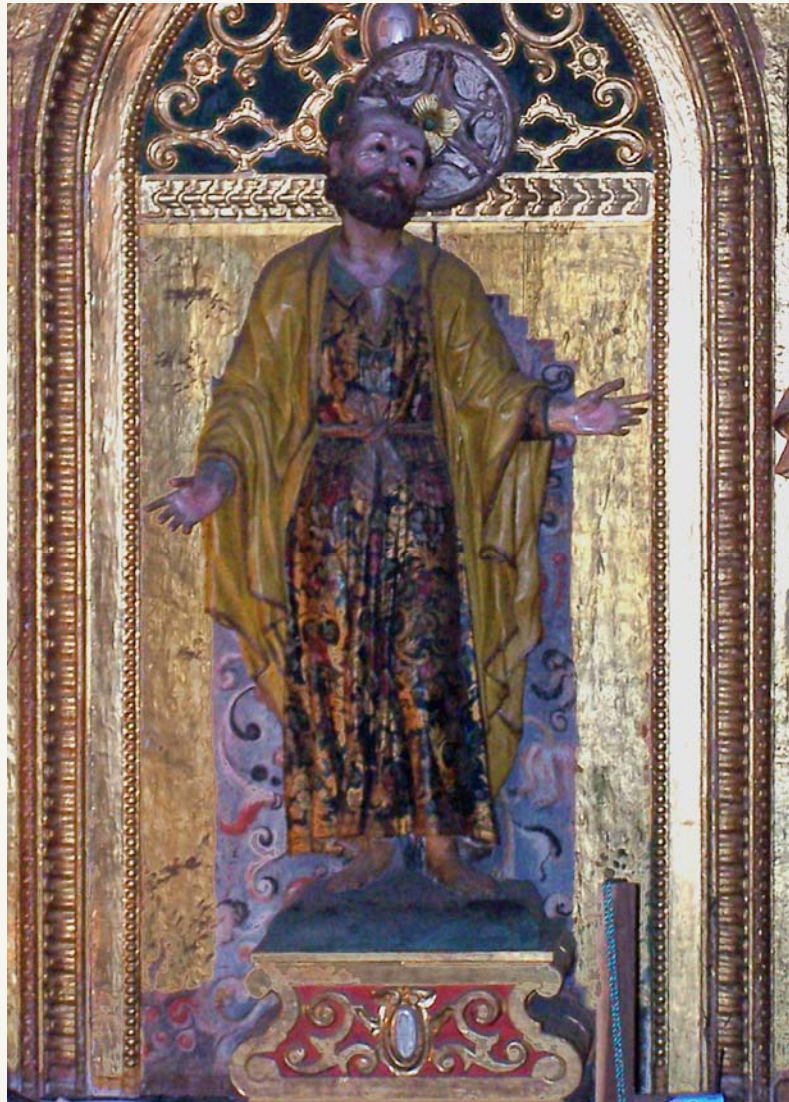
CLAVE DEL INPC: 2PC4-1232.12-00

**DESCRIPCIÓN:** Sobre pedestal de madera, tallada y decorada con pan de oro y colores rojos, se encuentra la imagen que representa a este apóstol. De cuerpo entero, lleva aureola dorada rodeándole la cabeza. Su rostro es barbado, y coloca sus dos brazos extendidos hacia adelante a nivel de la cintura y abiertos.

Se encuentra descalzo, y viste manto color ocre y túnica de color verde, que está decorada con hojas de colores y flores. En la parte del cuello tiene un ribete color verde. La túnica es de fondo negro. Ciñe su cintura un cingulo dorado.

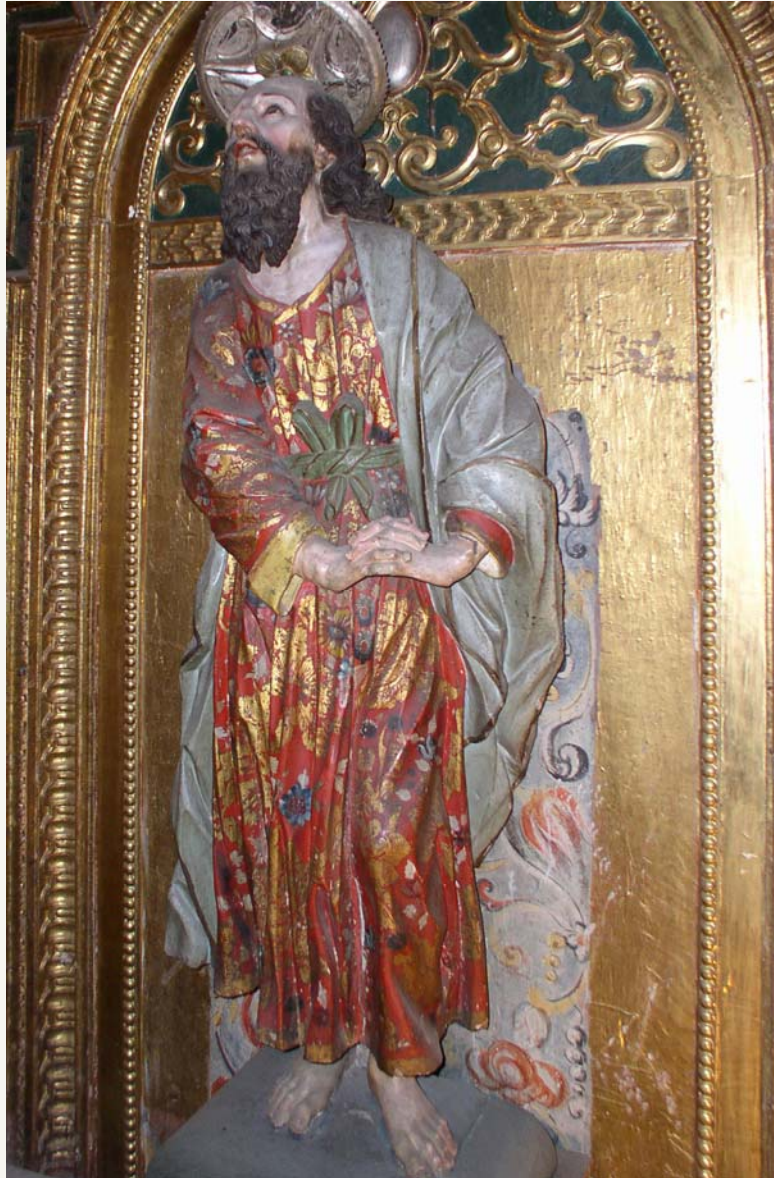
CLAVE DEL INPC: 2PC4-1232.16-00

**DESCRIPCIÓN:** Sobre peana de madera, tallada y decorada con pan de oro, se encuentra la imagen que representa a este apóstol. De cuerpo entero, lleva aureola dorada rodeándole la cabeza. Su rostro es barbado, y coloca sus dos manos entrelazadas.

Se encuentra descalzo, y viste manto color verde y túnica de color rojo, que está decorada con hojas ornamentos florales. Ciñe su cintura un cingulo verde.

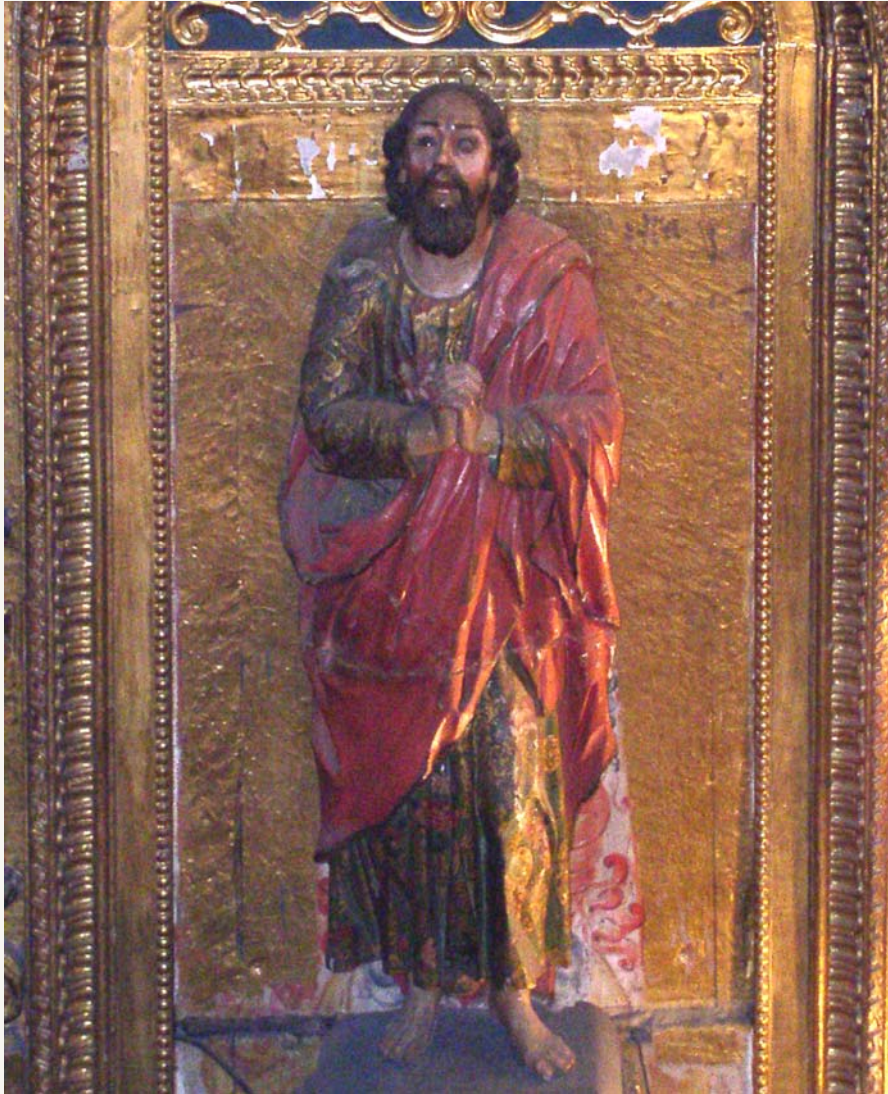
CLAVE DEL INPC: 2PC4-1232.17-00

**DESCRIPCIÓN:** Sobre peana de madera, tallada y decorada con pan de oro, se encuentra la imagen que representa a este apóstol. De cuerpo entero, lleva aureola dorada rodeándole la cabeza. Su rostro es barbado, y coloca sus dos manos entrelazadas a la altura del pecho, a modo de rezo.

Se encuentra descalzo, y viste manto color rojo y túnica decorada con hojas y ornamentos florales dorados.

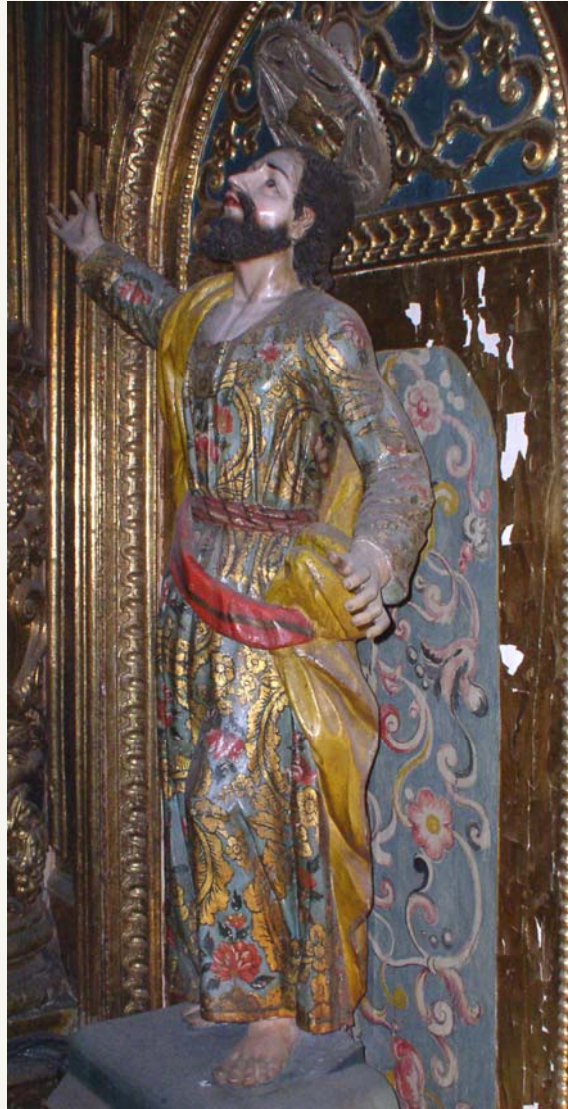
CLAVE DEL INPC: 2PC4-1232.18-00

**DESCRIPCIÓN:** Sobre peana de madera, tallada y decorada con pan de oro, se encuentra la imagen que representa a este apóstol. De cuerpo entero, lleva aureola dorada rodeándole la cabeza, que se desplaza ligeramente hacia atrás. Su rostro es barbado, y su brazo derecho se encuentra extendido hacia arriba, mientras que el izquierdo se coloca a la altura de la cintura, también extendido.

Se encuentra descalzo, y viste manto color amarillo, que cae sobre su hombro derecho y túnica color turquesa con decoración floral roja y verde oscuro y decoraciones de pan de oro. Ciñe su cintura una cinta roja.

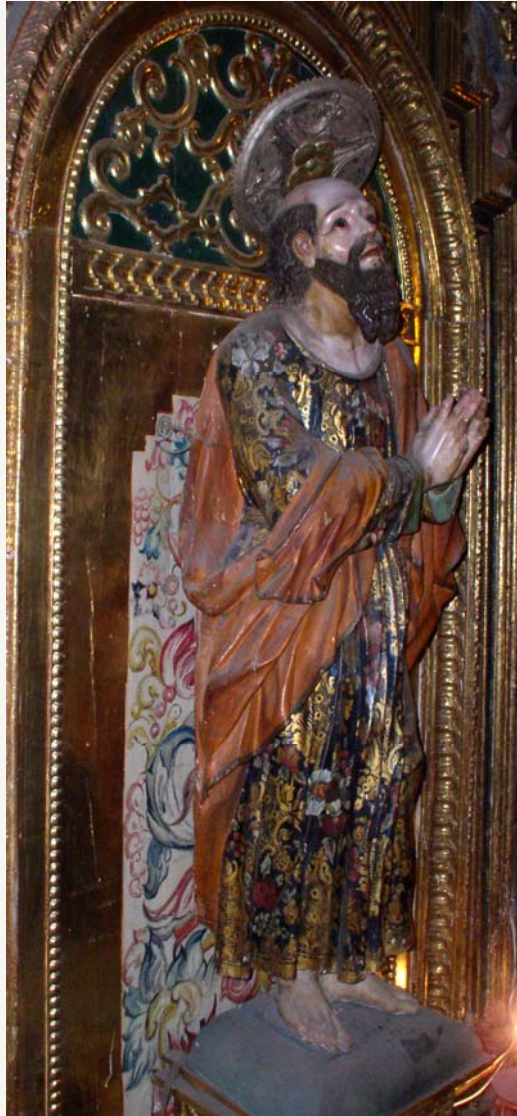
CLAVE DEL INPC: 2PC4-1232.19-00

**DESCRIPCIÓN:** Sobre peana de madera, tallada y decorada con pan de oro y color verde, se encuentra la imagen que representa a este apóstol. De cuerpo entero, lleva aureola dorada rodeándole la cabeza. Su rostro es barbado, y las manos se juntan a la altura del pecho.

Se encuentra descalzo, y viste manto color rojo oscuro y túnica azul con decoración floral roja y pan de oro. Ciñe su cintura un cingulo marrón.

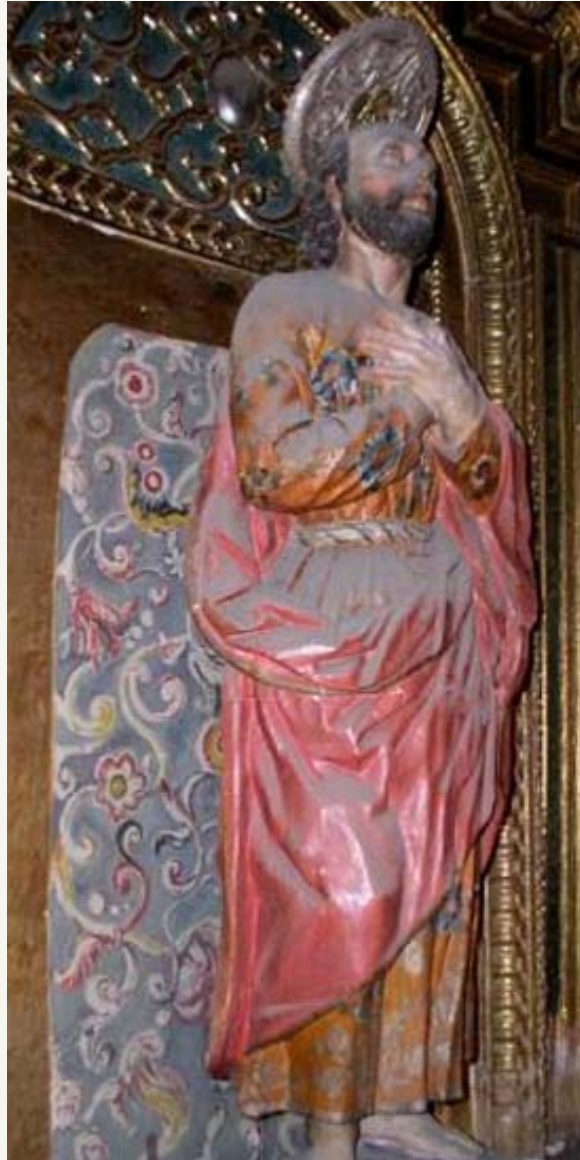
CLAVE DEL INPC: 2PC4-1232.40-00

**DESCRIPCIÓN:** Sobre peana de madera, tallada, plateada y decorada con pan de oro, se encuentra la imagen que representa a este apóstol. De cuerpo entero, lleva aureola dorada rodeándole la cabeza, que tiene poco pelo y se inclina ligeramente hacia atrás. Su rostro es barbado, y las manos se juntan y se cruzan a la altura del pecho.

Se encuentra descalzo, y viste manto color rojizo y túnica anaranjada, con decoración floral. Ciñe su cintura un cordón blanco.

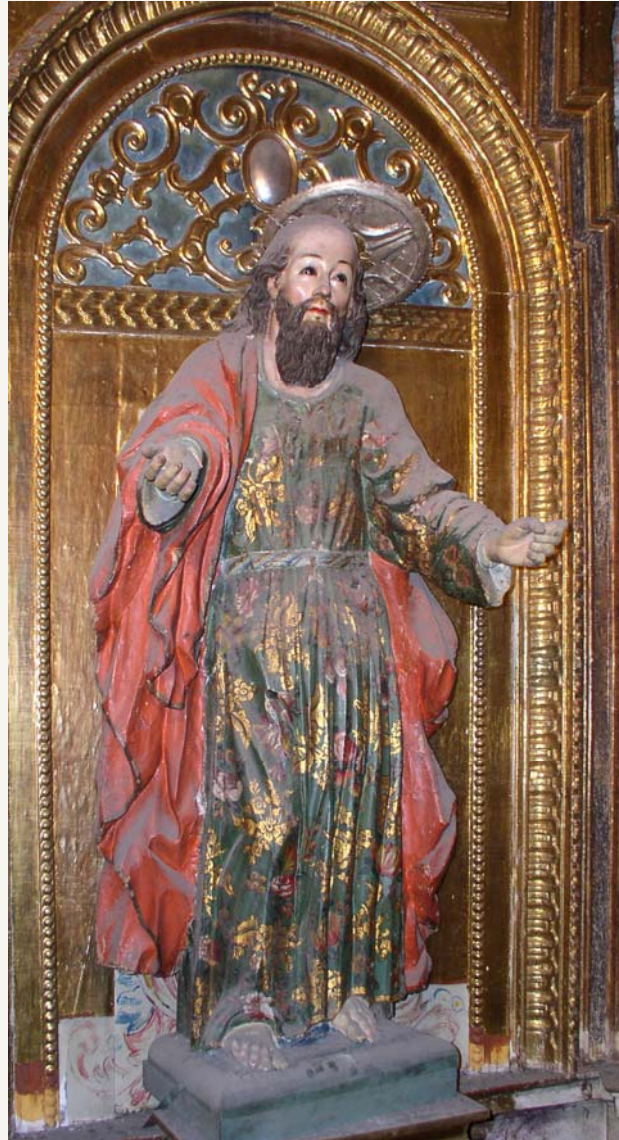
CLAVE DEL INPC: 2PC4-1232.42-00

**DESCRIPCIÓN:** Sobre peana de madera, tallada, con decoraciones de plomo y decorada con pan de oro, se encuentra la imagen que representa a este apóstol. De cuerpo entero, lleva aureola dorada rodeándole la cabeza, que aparece casi calva. Su rostro es barbado, y los brazos semi extendidos hacia adelante. Su mano derecha muestra la palma con los dedos flexionados.

Se encuentra descalzo, y viste manto color rojo y túnica verde, con decoración floral. Ciñe su cintura un cordón blanco y verde.

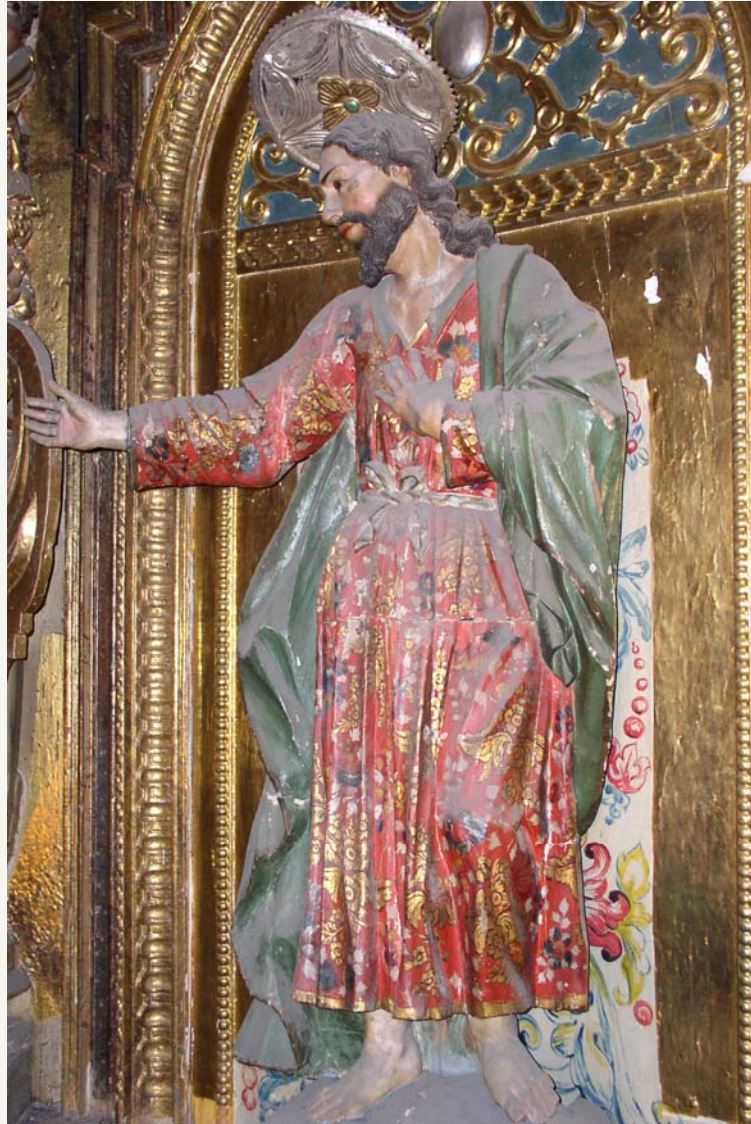
CLAVE DEL INPC: 2PC4-1232.49-00

**DESCRIPCIÓN:** Sobre peana ploma, con decoraciones doradas, se encuentra la imagen que representa a este apóstol. De cuerpo entero, lleva aureola dorada rodeándole la cabeza. Su rostro es barbado, y el brazo izquierdo flexionado a la altura de la cintura y el derecho, extendido hacia afuera de manera horizontal.

Se encuentra descalzo, y viste manto color verde, que le cae sobre el brazo izquierdo y la espalda, y túnica roja, con decoración floral entre dorados y otras policromías. Ciñe su cintura un cordón blanco y marrón.

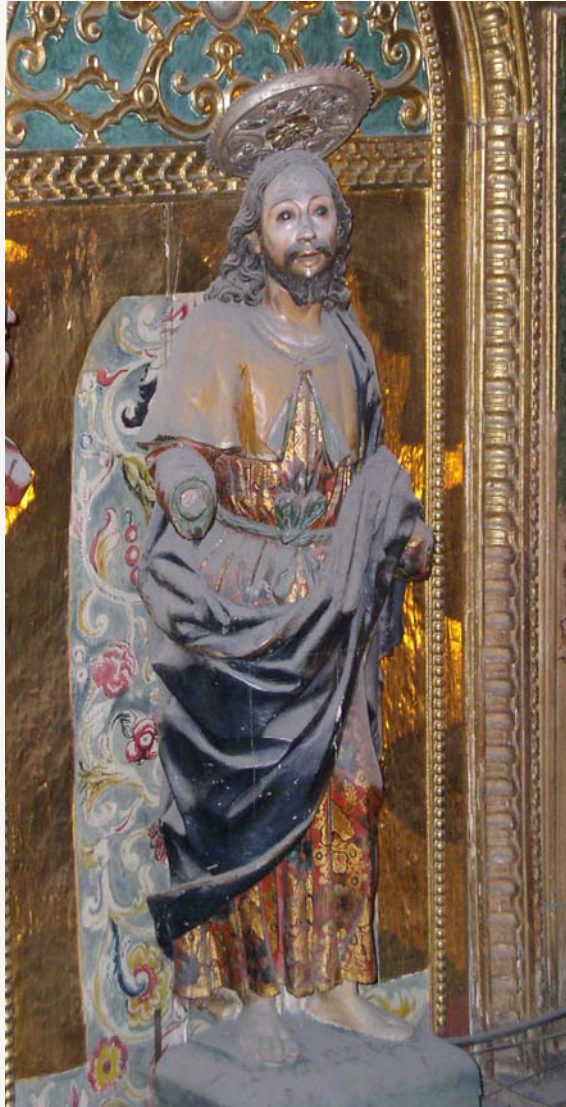
CLAVE DEL INPC: 2PC4-1232.50-00

**DESCRIPCIÓN:** Sobre peana de madera con decoraciones, se encuentra la imagen que representa a este apóstol. De cuerpo entero, lleva aureola dorada rodeándole la cabeza. Su rostro es barbado, y su cabeza se inclina hacia la derecha. El brazo derecho se levanta ligeramente a la altura de la cintura, mientras que el izquierdo se extiende horizontalmente.

Se encuentra descalzo, y viste manto color azul y túnica rosada, con decoración floral entre dorados y otras policromías. Ciñe su cintura un cordón marrón.

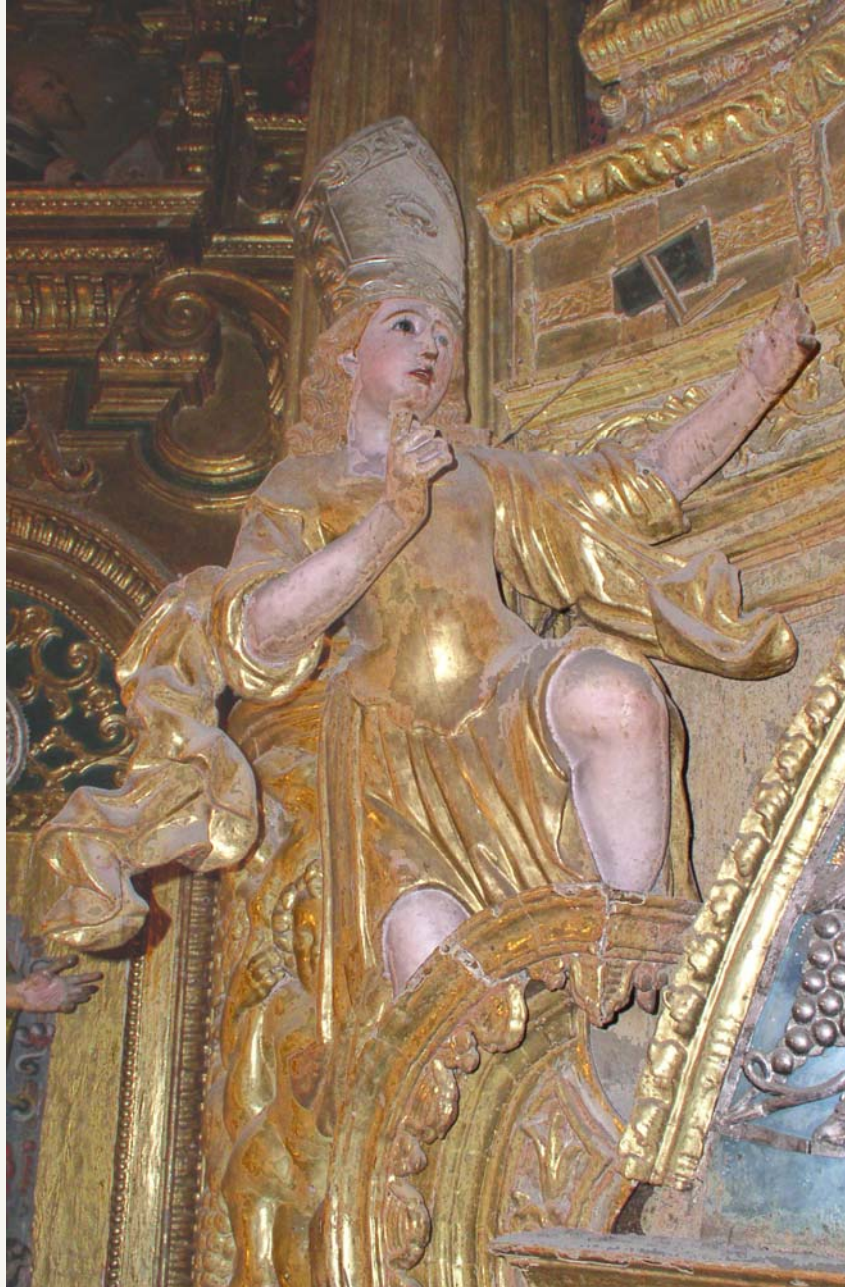
CLAVE DEL INPC: 2PC4-1232.14-00

DESCRIPCIÓN: Imagen de cuerpo entero, pierna izquierda flexionada, brazos semi-extendidos hacia adelante y cabeza ligeramente inclinada hacia su izquierda. Lleva mitra de plata.

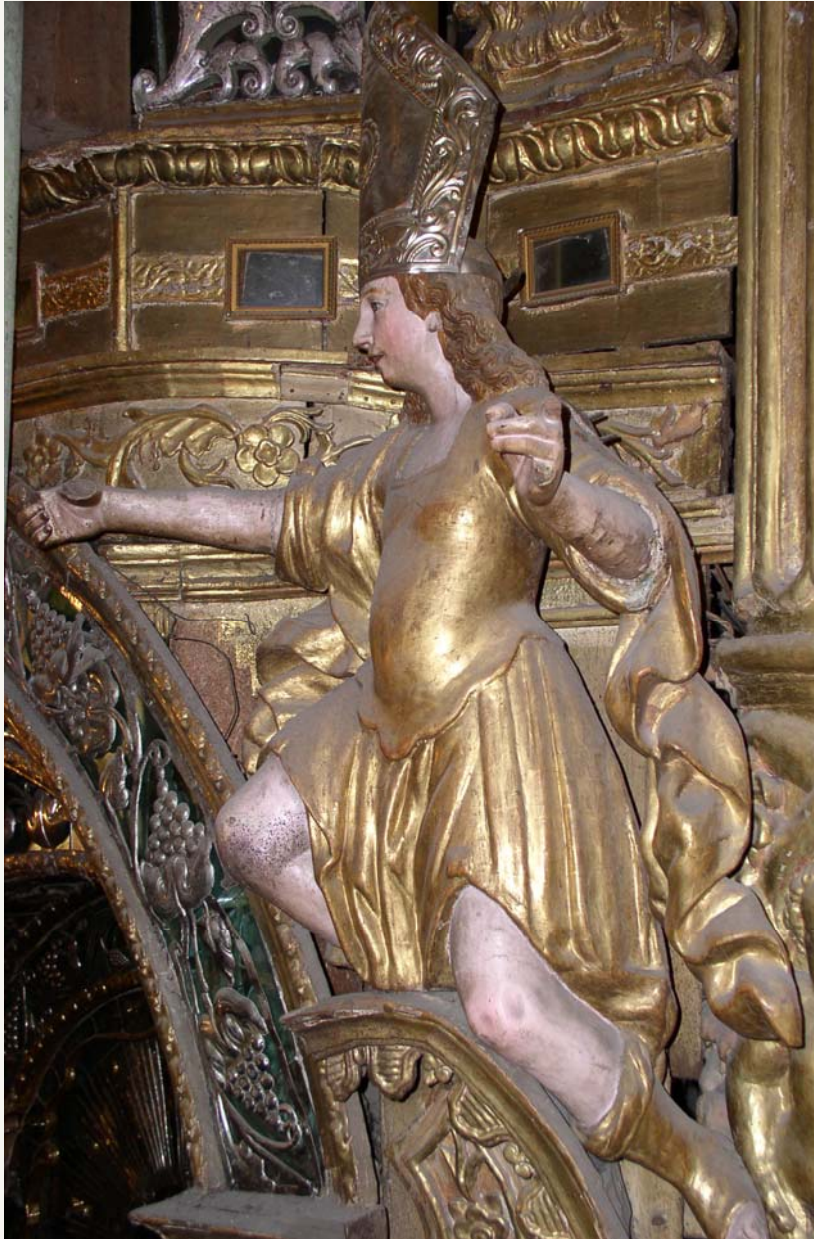
CLAVE DEL INPC: 2PC4-1232.15-00

DESCRIPCIÓN: Imagen arrodillada, de cuerpo entero, pierna derecha flexionada, brazos semi-extendidos hacia adelante y cabeza ligeramente inclinada hacia su derecha. Lleva mitra de plata.
