**ESTUDIOS PREVIOS**

**RETABLO MAYOR DEL CONVENTO  
MÁXIMO DE SAN FRANCISCO DE QUITO**

**TESIS DE MÁSTER CONSERVACIÓN Y RESTAURACIÓN DE  
BIENES CULTURALES 2007-2008.**

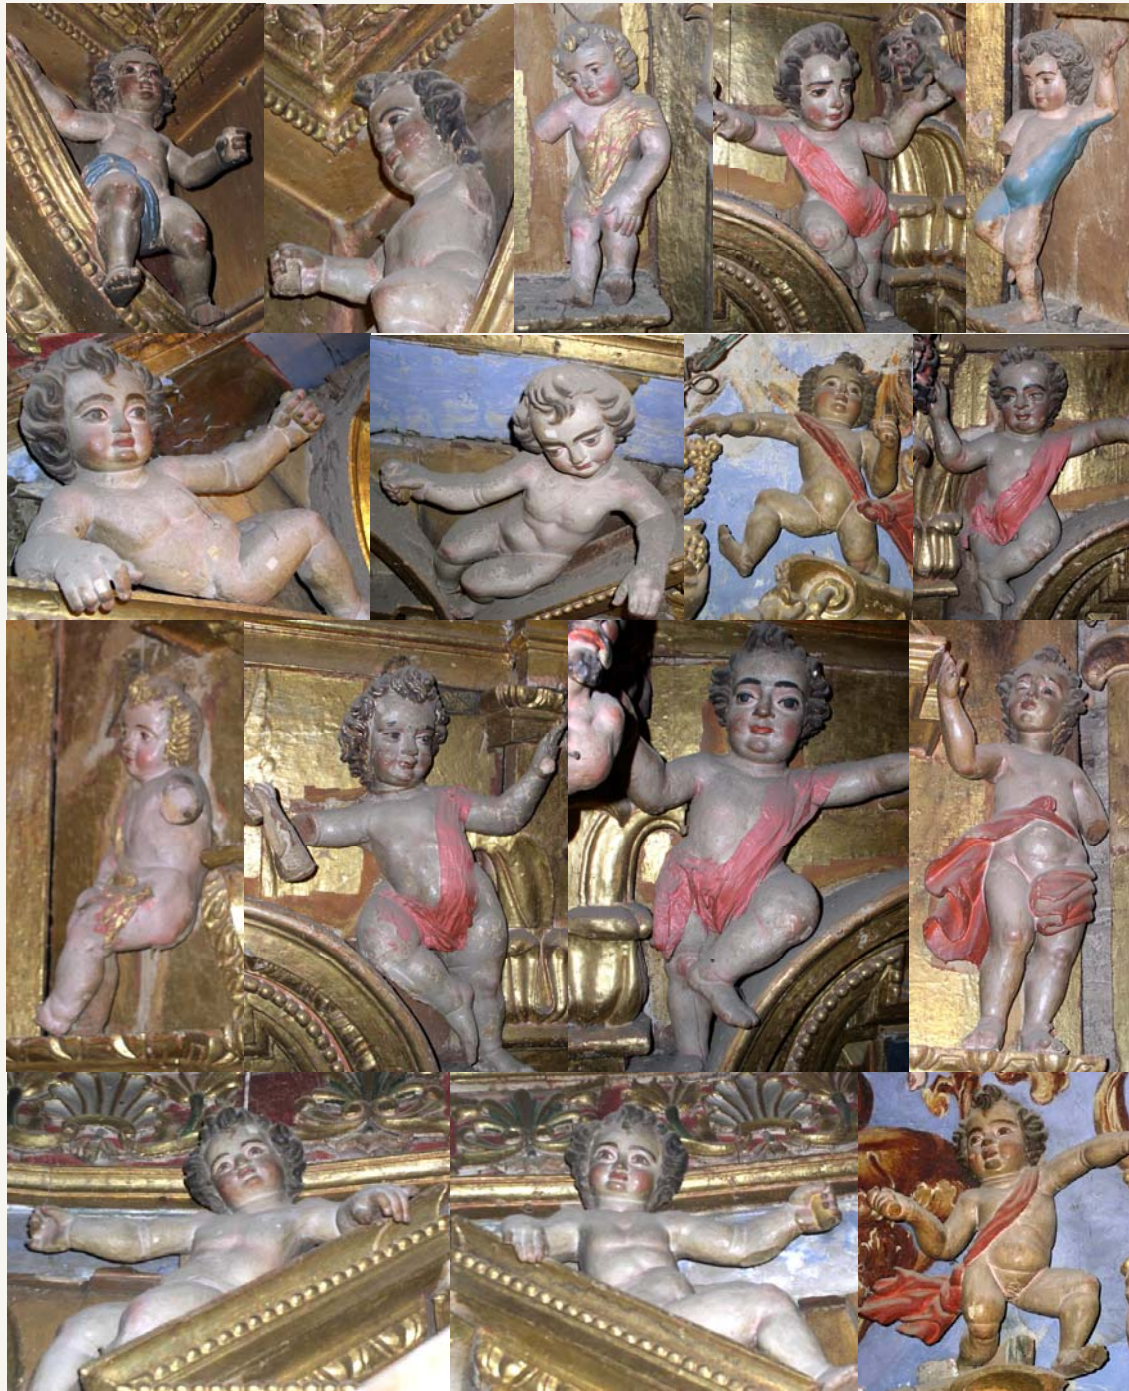
CLAVE DEL INPC: 2PC4-1232.Varias

DESCRIPCIÓN: Un total de 28 putti se distribuye por la superficie del retablo, rematando cornisas y ornamentando marcos. Las fotografías muestran un ejemplo de estas imágenes, algunas de bulto redondo, otras altorrelieves.

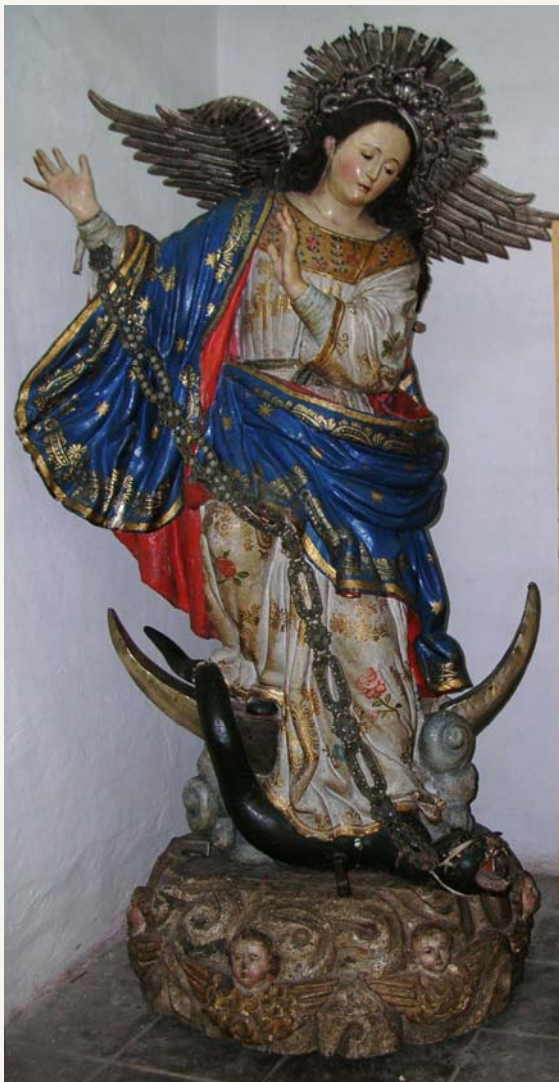
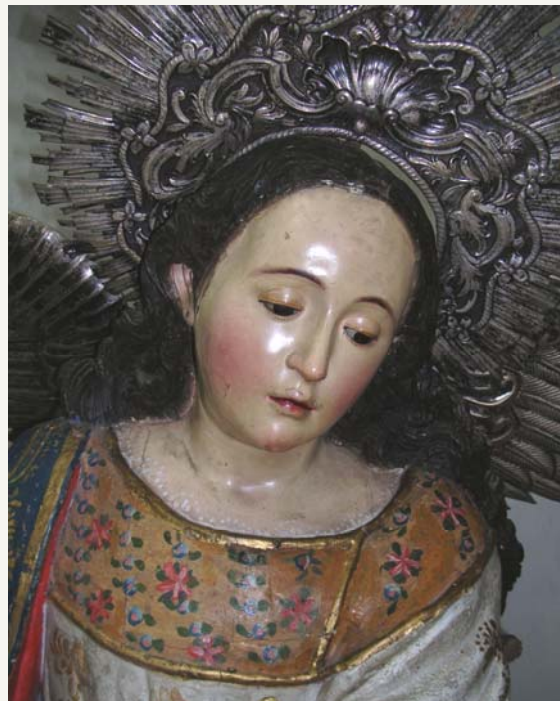
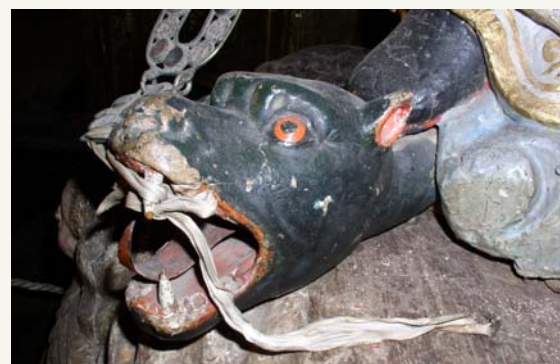
CLAVE DEL INPC: 2PC4-1232.24-00

**DESCRIPCIÓN:** Imagen alada, de cuerpo entero, se sitúa de pie sobre una luna menguada y una serpiente. Su cabeza está ligeramente inclinada hacia su izquierda, y tiene el cabello largo y ondulado. El brazo izquierdo se encuentra flexionado a la altura del pecho, y su brazo derecho del mismo modo apuntando hacia afuera, sosteniendo con su mano una cadena. Su pierna derecha está semi-flexionada. La imagen en general se encuentra en actitud de vuelo y ascensión.

Viste túnica blanca con estofado floral, dorado y policromado. El manto es azul con adornos y ribetes dorados, y le reverso es rojo.

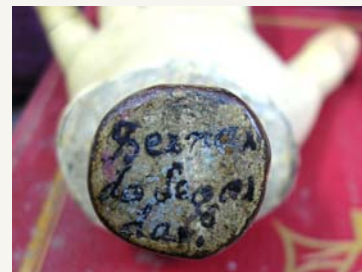
**AUTOR:** Bernardo de Legarda. Las manos son piezas exentas que se pueden retirar, y en una de ellas aparece la firma del autor (izquierda). Se lee: "Bernardo Legarda."

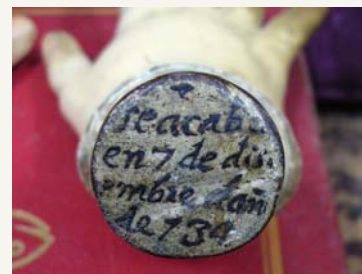
**ÉPOCA Y ESTILO:** Escuela Quiteña, siglo XVIII (1734). También se encuentra fechada por el propio autor en la base de la muñeca de la mano derecha. En ella se lee: "Se acabo en 7 de diciembre d año de 734"

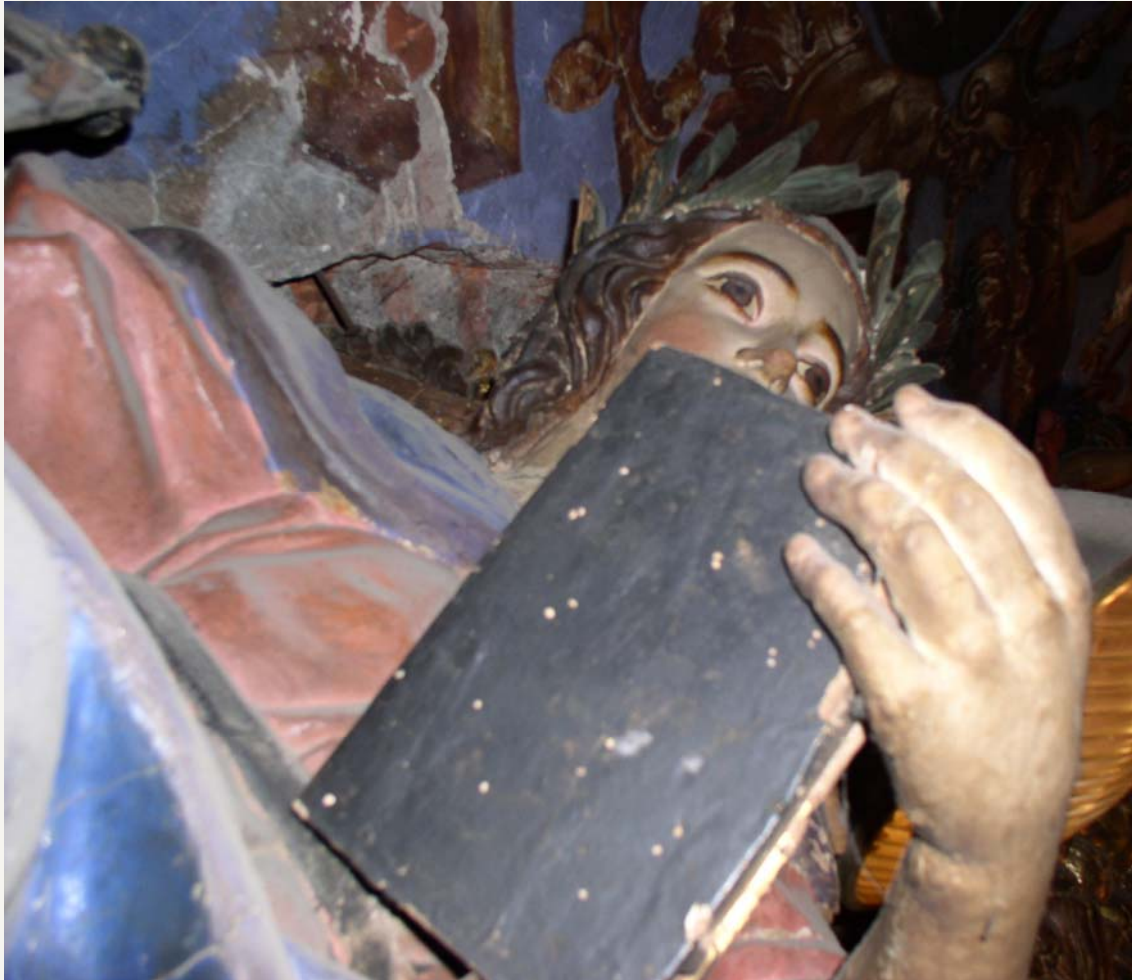
CLAVE DEL INPC: 2PC4-1232.31-00

**DESCRIPCIÓN:** Imagen recostada, que viste túnica rosada y manto con capa azul. El cabello es largo y lleva corona de laurel. Con su mano izquierda sujeta un libro y con la derecha una pinza.

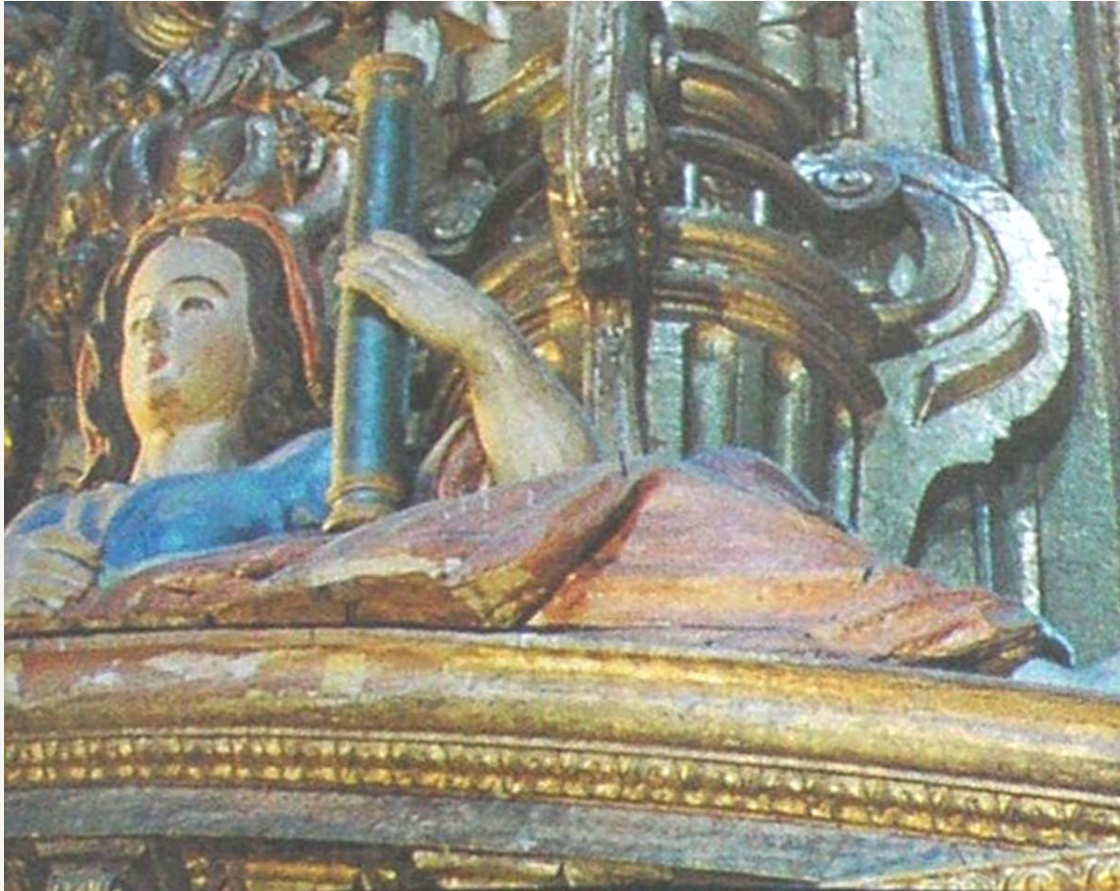
CLAVE DEL INPC: 2PC4-1232.32-00

**DESCRIPCIÓN:** Imagen de cuerpo entero, yacente semi-recostada. Viste túnica de color rojizo, y una capa azul plumiza. La toca que le cubre los hombros es anaranjada. En su mano izquierda sostiene una pequeña columna con base y remate dorados.

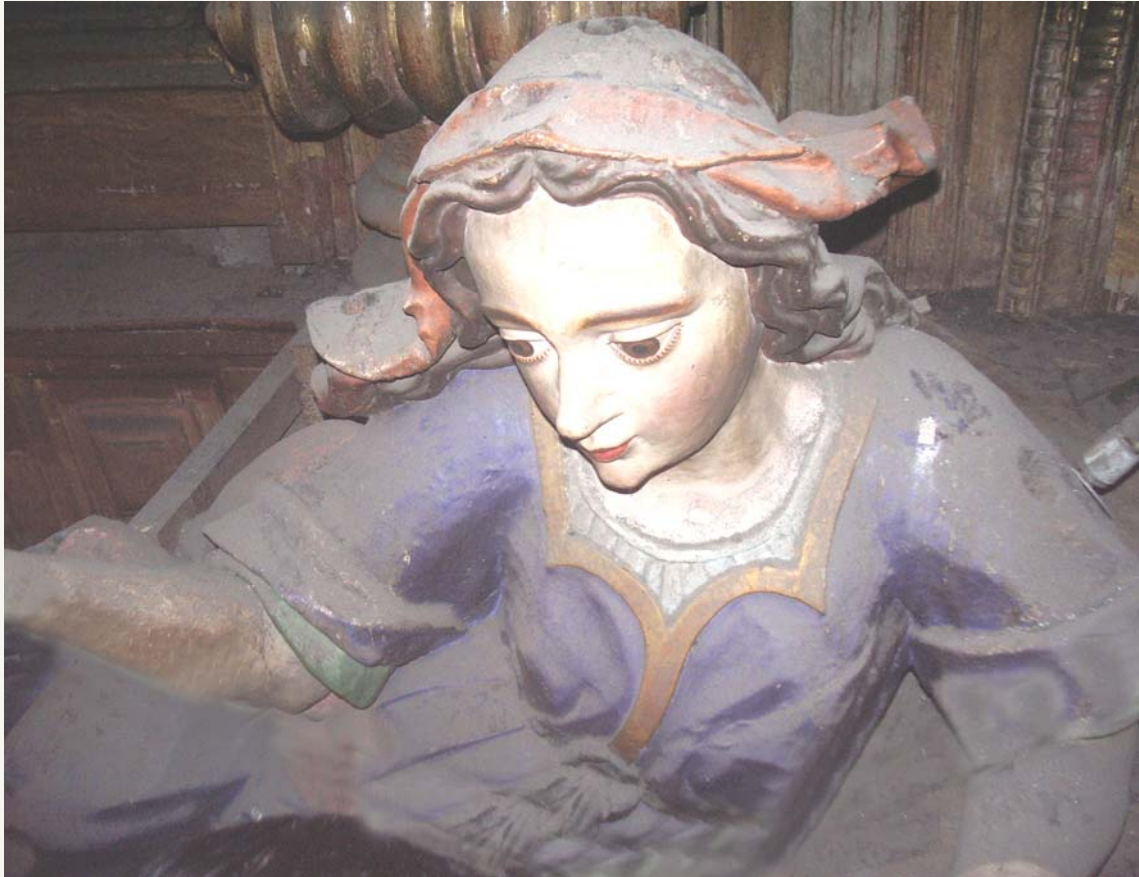
CLAVE DEL INPC: 2PC4-1232.33-00

**DESCRIPCIÓN:** Imagen de cuerpo entero, yacente semi-recostada. Viste túnica de color azul con el reverso en verde y ribetes azules, con cinta rosada en la cintura. Apoya su codo izquierdo en a la altura donde apoya todo el cuerpo. Su mano está entreabierta y su brazo derecho flexionado hacia arriba.

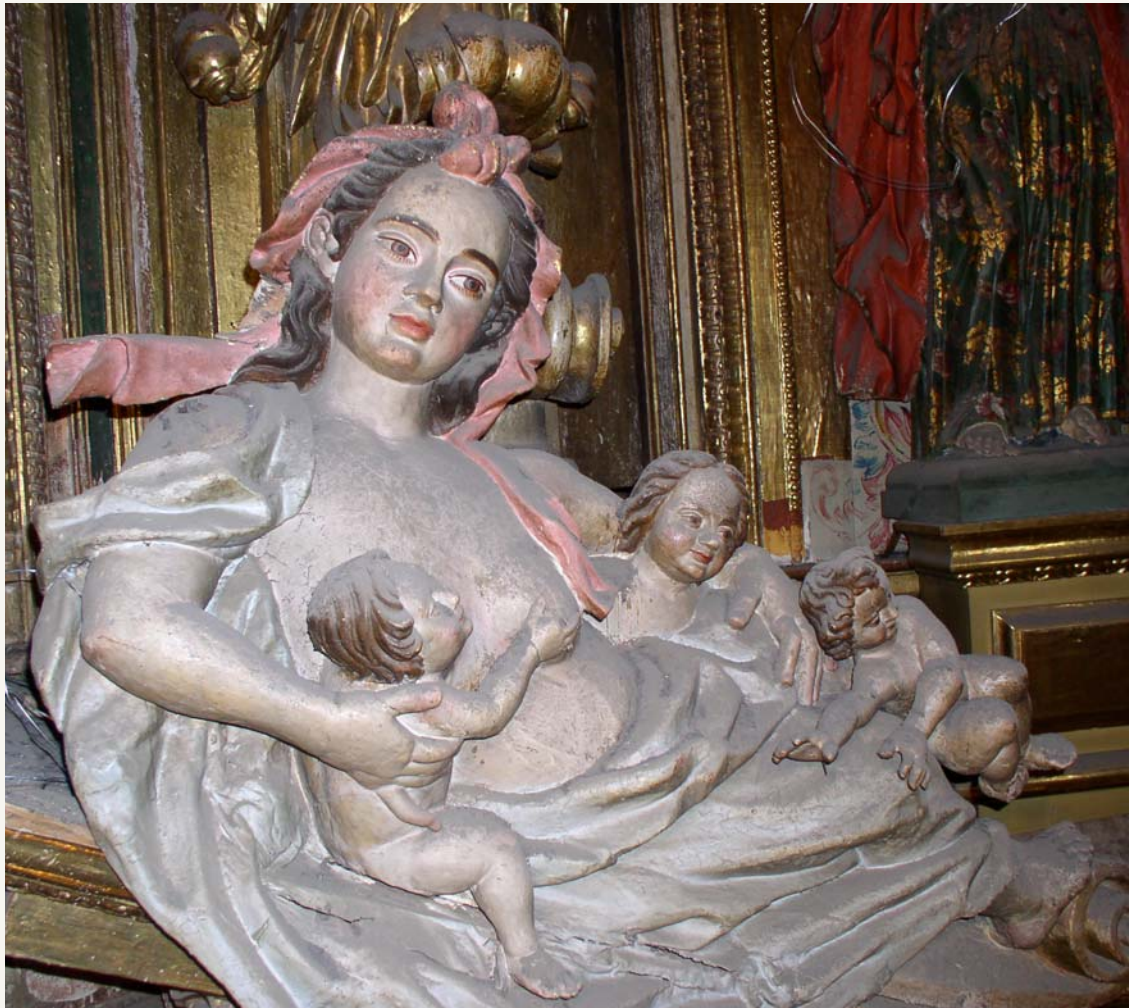
CLAVE DEL INPC: 2PC4-1232.34-00

**DESCRIPCIÓN:** Imagen de cuerpo entero, yacente semi-recostada. Viste toca de color rosa y túnica blanca, pecho abierto, al que se aferra un niño desnudo a quien ella abraza. A su costado izquierdo se representa otro niño desnudo a quien ella también abraza, y en su pierna otro niño más, con sus brazos extendidos, como tratando de asirse.

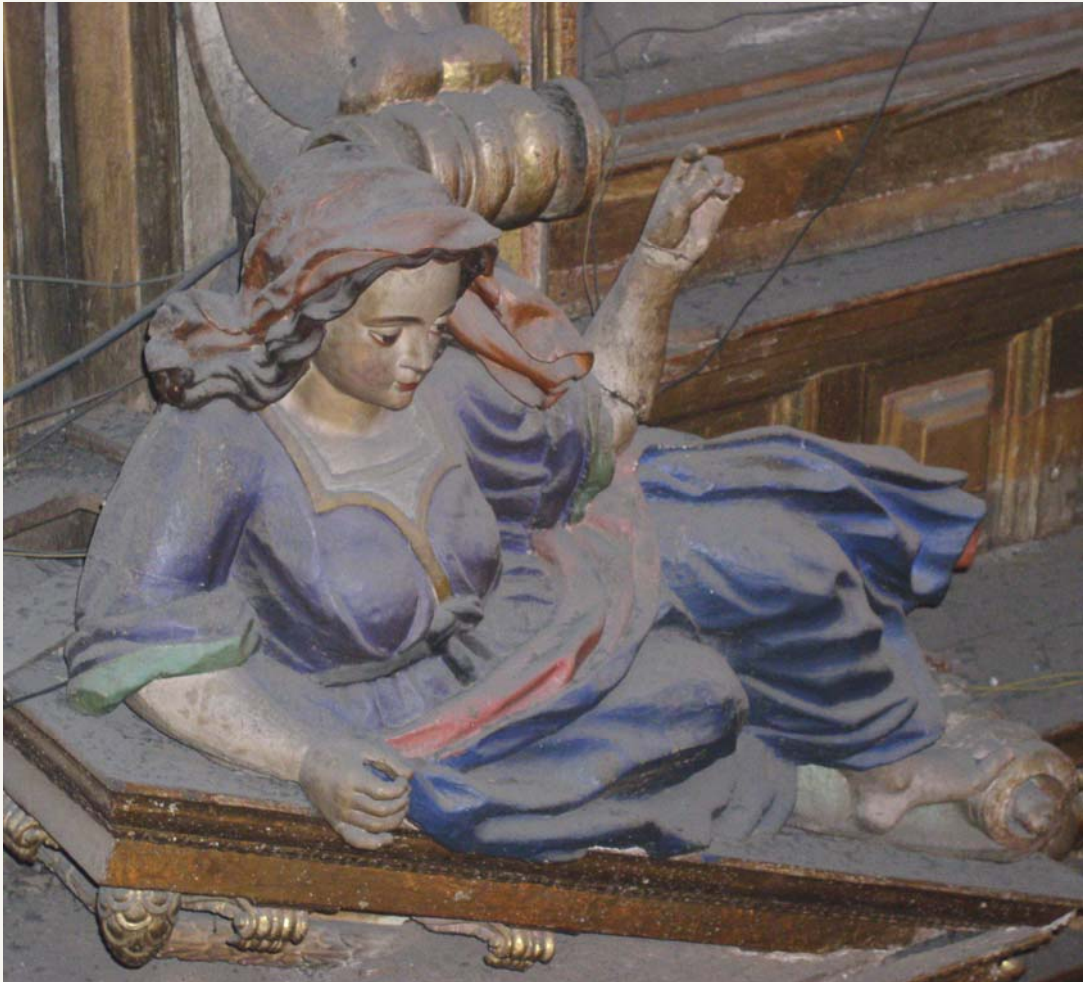
CLAVE DEL INPC: 2PC4-1232.36-00

**DESCRIPCIÓN:** Imagen de cuerpo entero yacente semi-recostada. Viste de azul, toca rosada, al revés que el reverso de la misma. Apoya su codo derecho en el suelo, su mano está entreabierta (originalmente debió sujetar algún objeto). Su brazo izquierdo está flexionado hacia arriba y la mano entreabierta, lo que también indica que pudo haber sujetado algo.

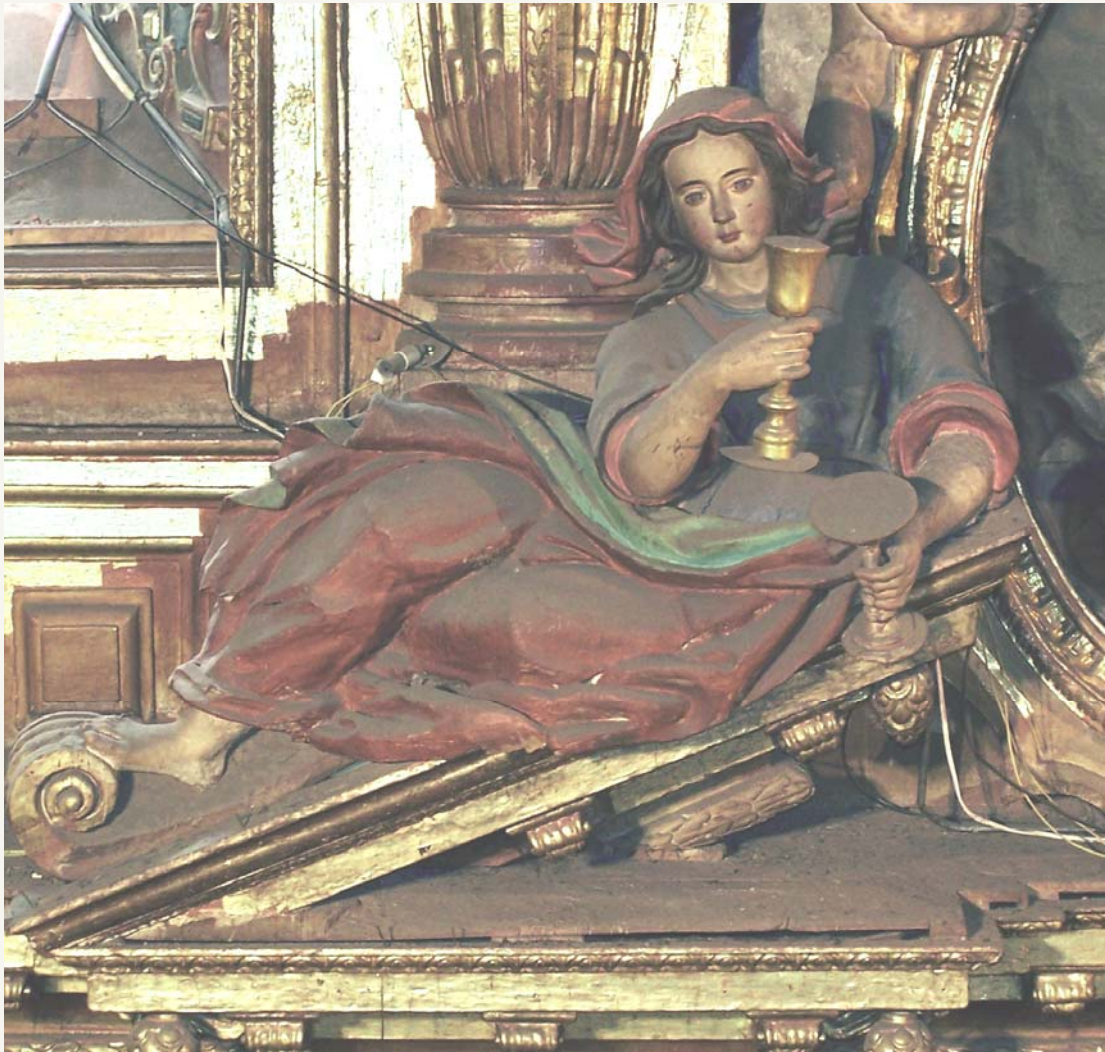
CLAVE DEL INPC: 2PC4-1232.37-00

**DESCRIPCIÓN:** Imagen de cuerpo entero yacente semi-recostada. Viste túnica de color azul celeste y toca del mismo color. Los brazos están semi-flexionados hacia arriba y en sus manos lleva copones (uno en cada mano)

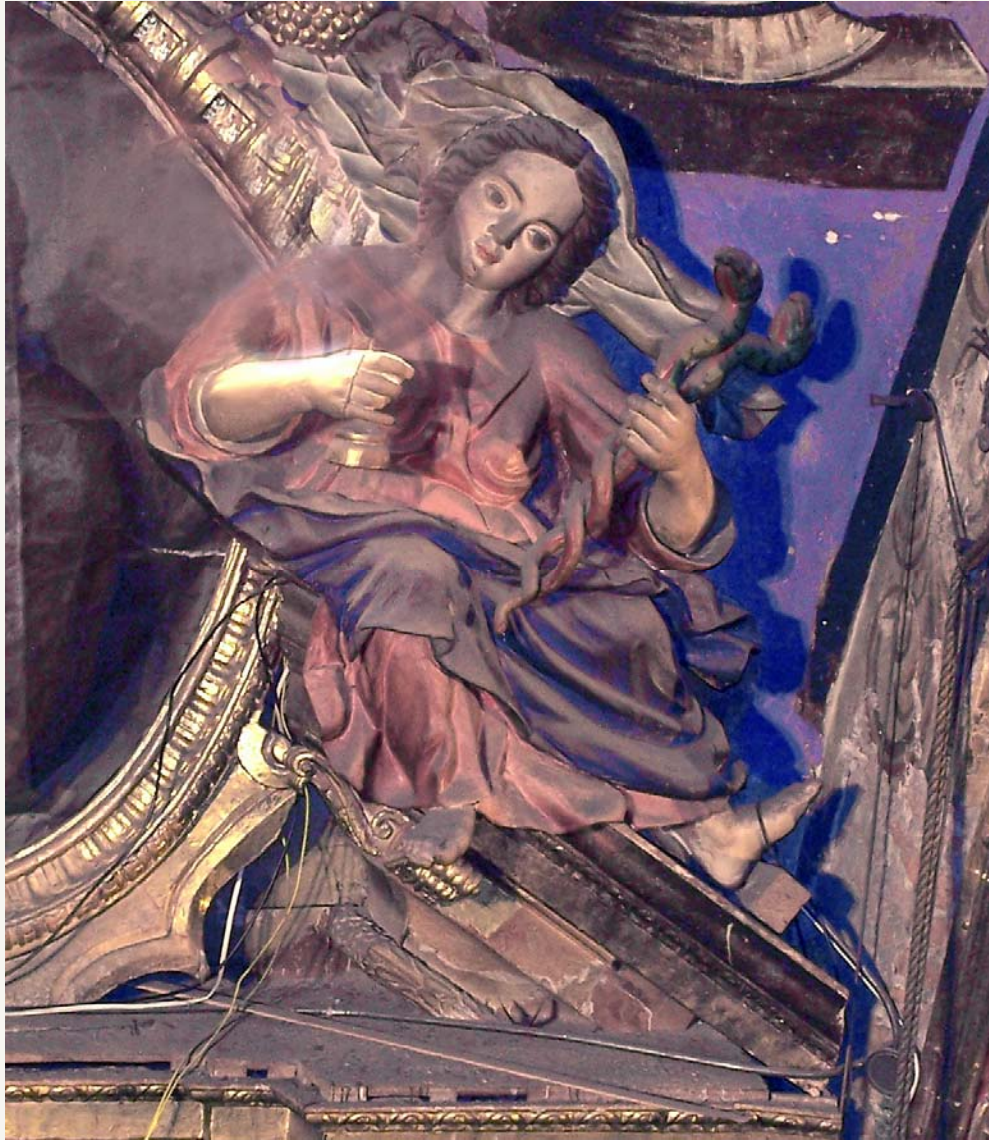
CLAVE DEL INPC: 2PC4-1232.38-00

**DESCRIPCIÓN:** Imagen de cuerpo entero yacente semi-recostada. Viste túnica de color rojo y manto azul. Lleva toca blanca, su brazo izquierdo flexionado hacia arriba. En su mano sostiene dos serpientes enroscadas. Su brazo derecho está también flexionado lateralmente y su mano sujeta parte de un copón.

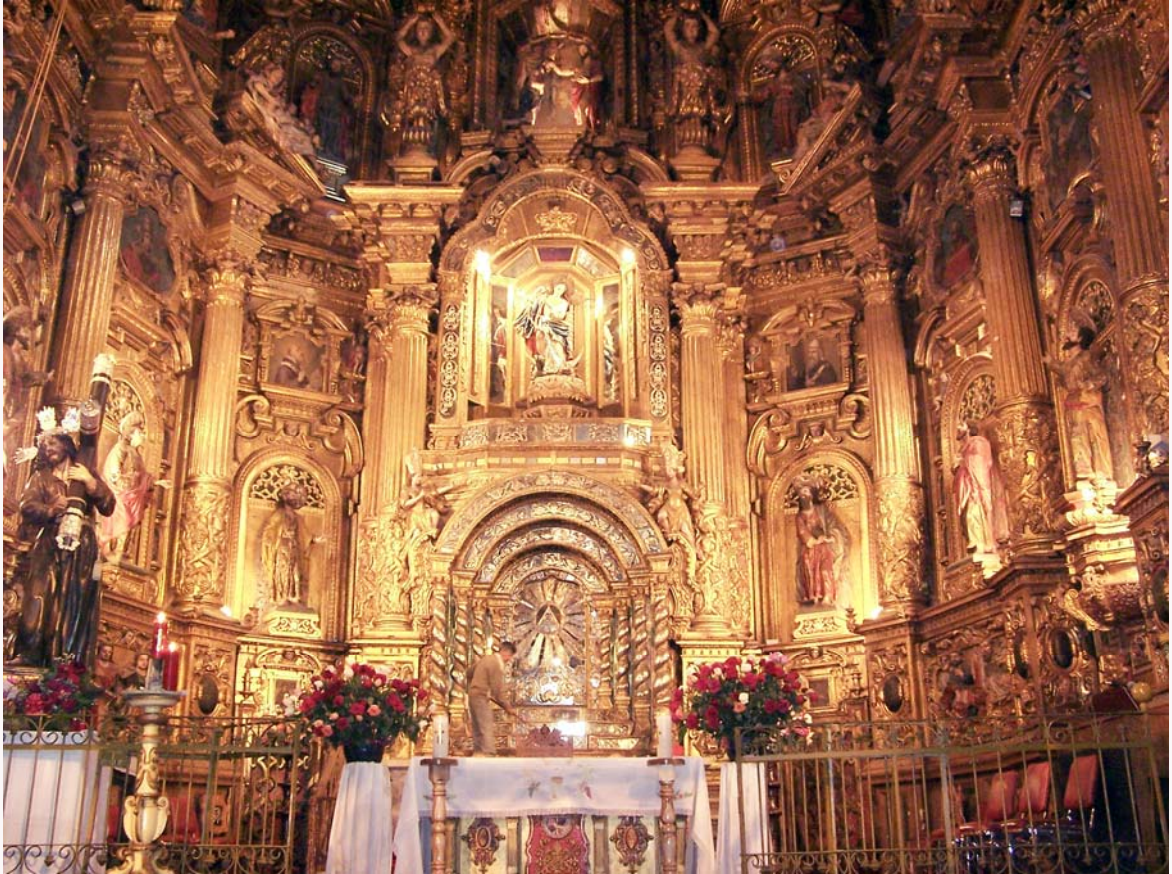
TÍTULO: Retablo Mayor

TÉCNICA: Talla en madera, pan de oro y policromía. Espejos y plata laminada.

**ESTADO DE CONSERVACIÓN:** Los datos referentes al estado de conservación del retablo se tratarán en el estudio que se ha realizado individualizando las piezas. Por tanto posteriormente en cada uno de los apartados se irá viendo qué patologías afectan a cada una de las imágenes, lienzos y relieves que componen esta obra. De este modo se podrá tener una referencia más o menos acertada del estado de conservación global.

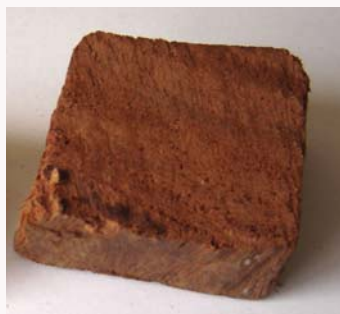
Fig. 1. Corte Transversal

- 1.- La muestra se encuentra en buen estado de conservación y no se detecta presencia de microorganismos. MARRÓN OSCURO

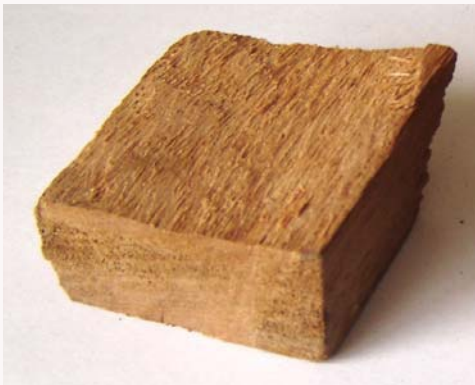
**Fig.2. Corte Transversal**

1.- La muestra se encuentra en buen estado de conservación y no se detecta presencia de microorganismos. COLOR CLARO

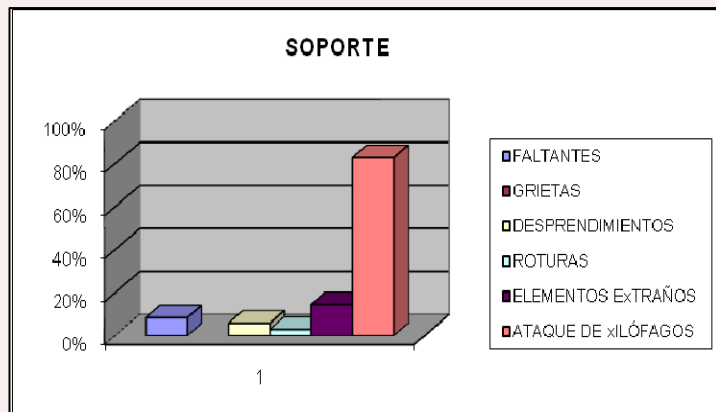
**TABLA PORCENTUAL DE DETERIOROS**

SOPORTE	%
FALTANTES	3%
GRIETAS	
DESPRENDIMIENTOS	6%
ROTURAS	3%
ELEMENTOS EXTRAÑOS	8%
ATAQUE DE XILÓFAGOS	75%

BASE DE PREPARACIÓN	%
FALTA DE ADHESION	10%
FALTANTES	8%
PULVERUL. CARBONAT.	1%
DESPRENDIMIENTOS	9%
ABOLSADOS	4%

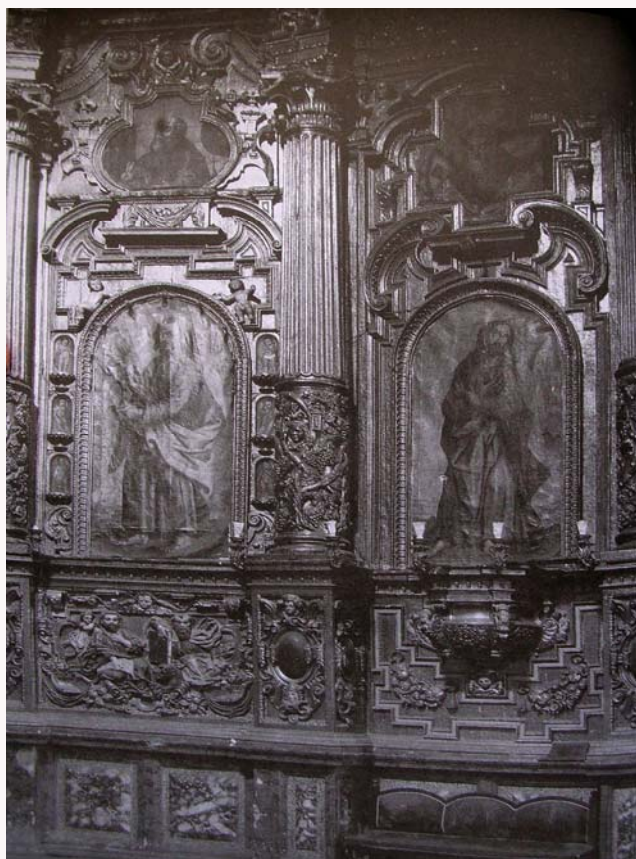
**Fig. 3.** Imagen del retablo tomada cerca de 1925.

Por otro lado, en la hornacina central del cuerpo inferior, donde se encuentra el Jesús del Gran Poder desde 1965, se situaba una Custodia de orfebrería, realizada en plata, oro y piedras preciosas y semipreciosas. Esta pieza actualmente ya no forma parte del conjunto y se guarda en el museo Fray Pedro Gocial cuyo acceso se encuentra en el claustro del Convento.

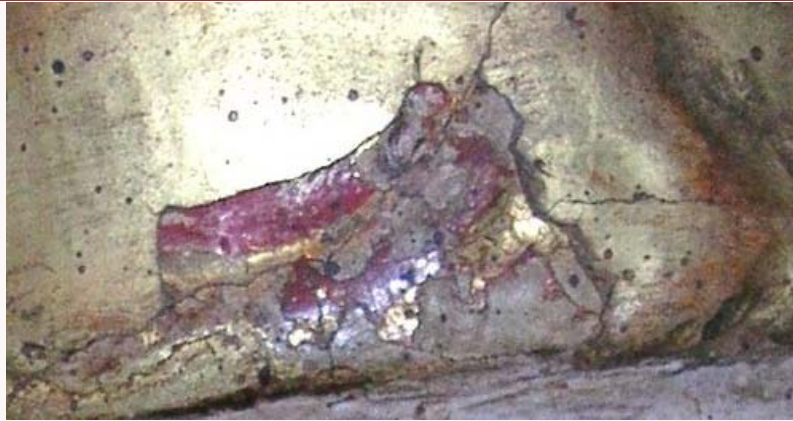
**Fig. 4.** Detalle de una escama de oro y preparación que deja ver el oro subyacente.

Según se ha podido observar a lo largo del estudio realizado y gracias a la observación directa de la obra, se puede afirmar que el retablo ha sufrido al menos un proceso de redorado. Se desconoce en qué momento pudo darse esta intervención, pero sí se ha visto que consistió no solo en reponer la lámina metálica (se cree que en toda la superficie), sino que además se llevó a cabo un proceso de re-preparación del área a tratar, por tanto se imprimó y se emboló, antes de proceder al redorado.

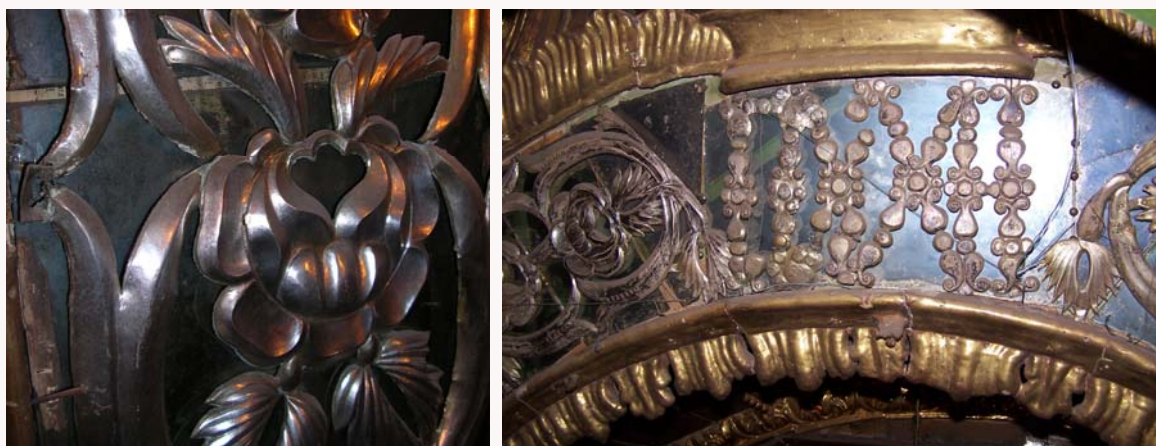
**TÍTULO:** Hornacina central

**TÉCNICA:** Madera tallada, dorada y policromada. Decoración de orfebrería a base de latón y plata.

ESTADO DE CONSERVACIÓN				
SOPORTE	SI	NO	PORCENTAJE	UBICACION
FALTANTES	x		5,00	Zonas puntuales
GRIETAS	x		700 cm.	Zonas puntuales
DESPRENDIMIENTOS	x		3,00	Zonas puntuales
ROTURAS		x	0,00	
ELEMENTOS AJENOS	x		2,00	Zonas puntuales
XILÓFAGOS	x		80,00	total
BASE DE PREPARACIÓN	SI	NO	PORCENTAJE	UBICACION
FALTA DE ADHESIÓN	x		30,00	Total
FALTANTES	x		15,00	Zonas puntuales
PULVERULENCIA		x	0,00	
DESPRENDIMIENTOS	x		10,00	En los faltantes
ABOLSAMIENTOS	x		5'00	Zonas puntuales
CAPA PICTÓRICA / METÁLICA	SI	NO	PORCENTAJE	UBICACION
SUCIEDAD ACUMULADA	x		100,00	Total
FALTANTES	x		15,00	Zonas puntuales
REPINTES	x		30,00	Zonas puntuales
FALTA DE ADHESIÓN	x		30,00	Total
DEYECCIONES	x		1,00	Total
MANCHAS	x		1,00	Zonas puntuales
HOLLIN	x		60,00	Total

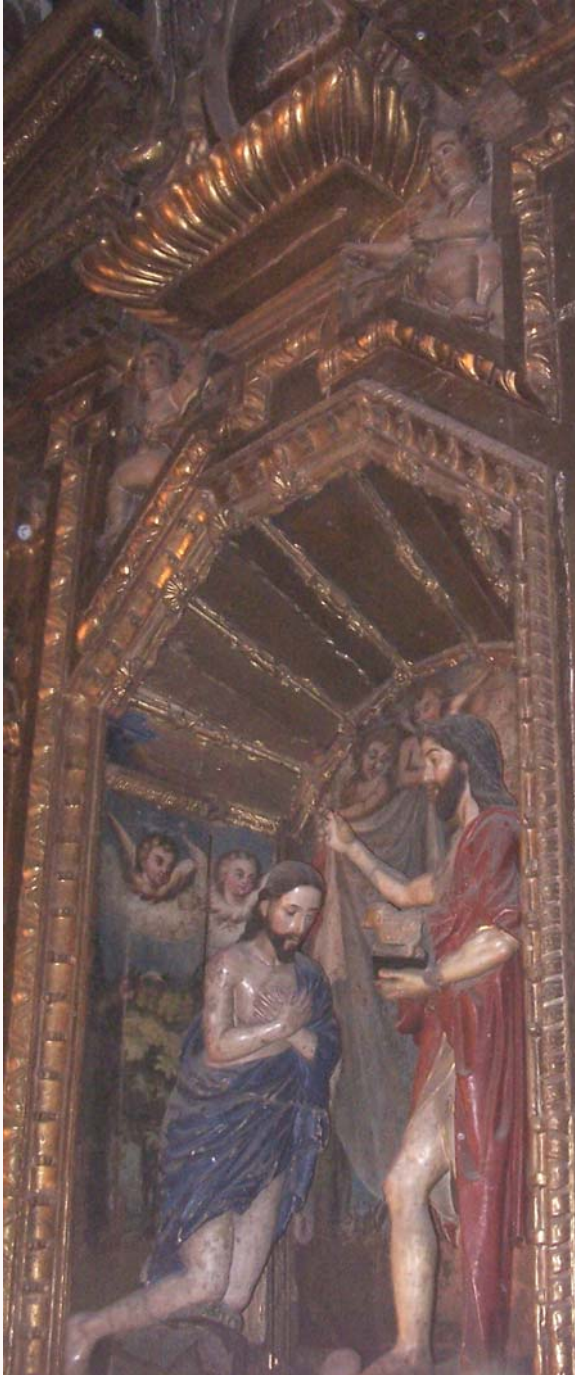
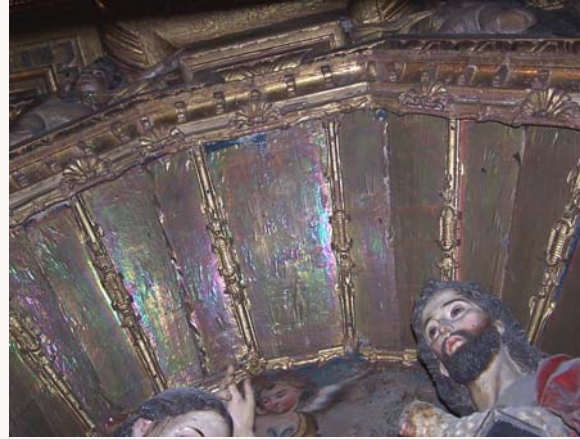
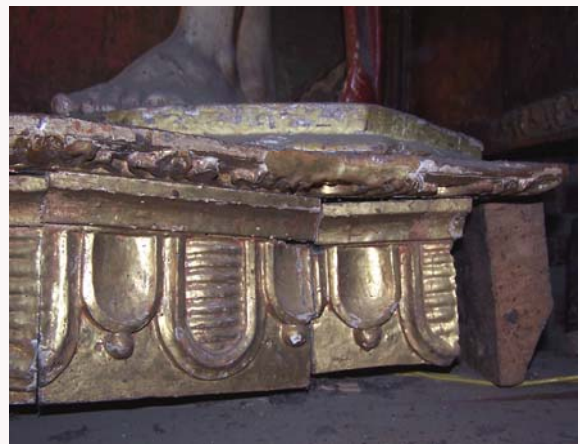
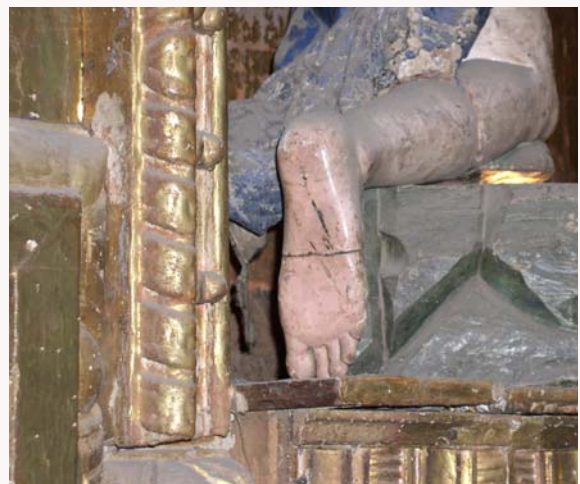
TÍTULO: Hornacina superior

TÉCNICA: Madera tallada, dorada y policromada.

ESTADO DE CONSERVACIÓN				
SOPORTE	SI	NO	PORCENTAJE	UBICACION
FALTANTES	x		2,00	Zonas puntuales
GRIETAS	x		100 cm.	Zonas puntuales
DESPRENDIMIENTOS	x		5,00	Zonas puntuales
ROTURAS	x		15,00	Zonas puntuales
ELEMENTOS AJENOS	x		5,00	Zonas puntuales
XILÓFAGOS	x		80,00	total
BASE DE PREPARACIÓN	SI	NO	PORCENTAJE	UBICACION
FALTA DE ADHESIÓN	x		15,00	Zonas puntuales
FALTANTES	x		7,00	Zonas puntuales
PULVERULENCIA		x	0,00	
DESPRENDIMIENTOS	x		7,00	Zonas puntuales
ABOLSAMIENTOS		x	0'00	
CAPA PICTÓRICA / METÁLICA	SI	NO	PORCENTAJE	UBICACION
SUCIEDAD ACUMULADA	x		100,00	Total
FALTANTES	x		15,00	Zonas puntuales
REPINTES	x		35,00	Zonas puntuales
FALTA DE ADHESIÓN	x		20,00	Zonas puntuales
DEYECCIONES	x		2,00	Zonas puntuales
MANCHAS		x	0,00	
HOLLIN	x		5,00	Zonas puntuales

- En su totalidad se encuentra atacado por xilófagos, hay faltantes y desprendimientos de soporte en zonas puntuales, presenta grietas y separación de ensamblés.
- El muro presenta alto grado de humedad.
- Hay falta de adherencia en la base de preparación de la policromía de la parte inferior de la hornacina.
- Se observa que la policromía de la parte interior de la hornacina está recubierta con un papel dorado al igual que en la moldura que rodea la hornacina y las basas de las estípites. Las estípites están cubiertas por un encarte nuevo y bajo el dorado de éstas aparece decoración a base de corlas. El dorado de los paneles del interior de la hornacina ha sufrido cambios cromáticos, ya que la luz se descompone al refractar en los paneles.

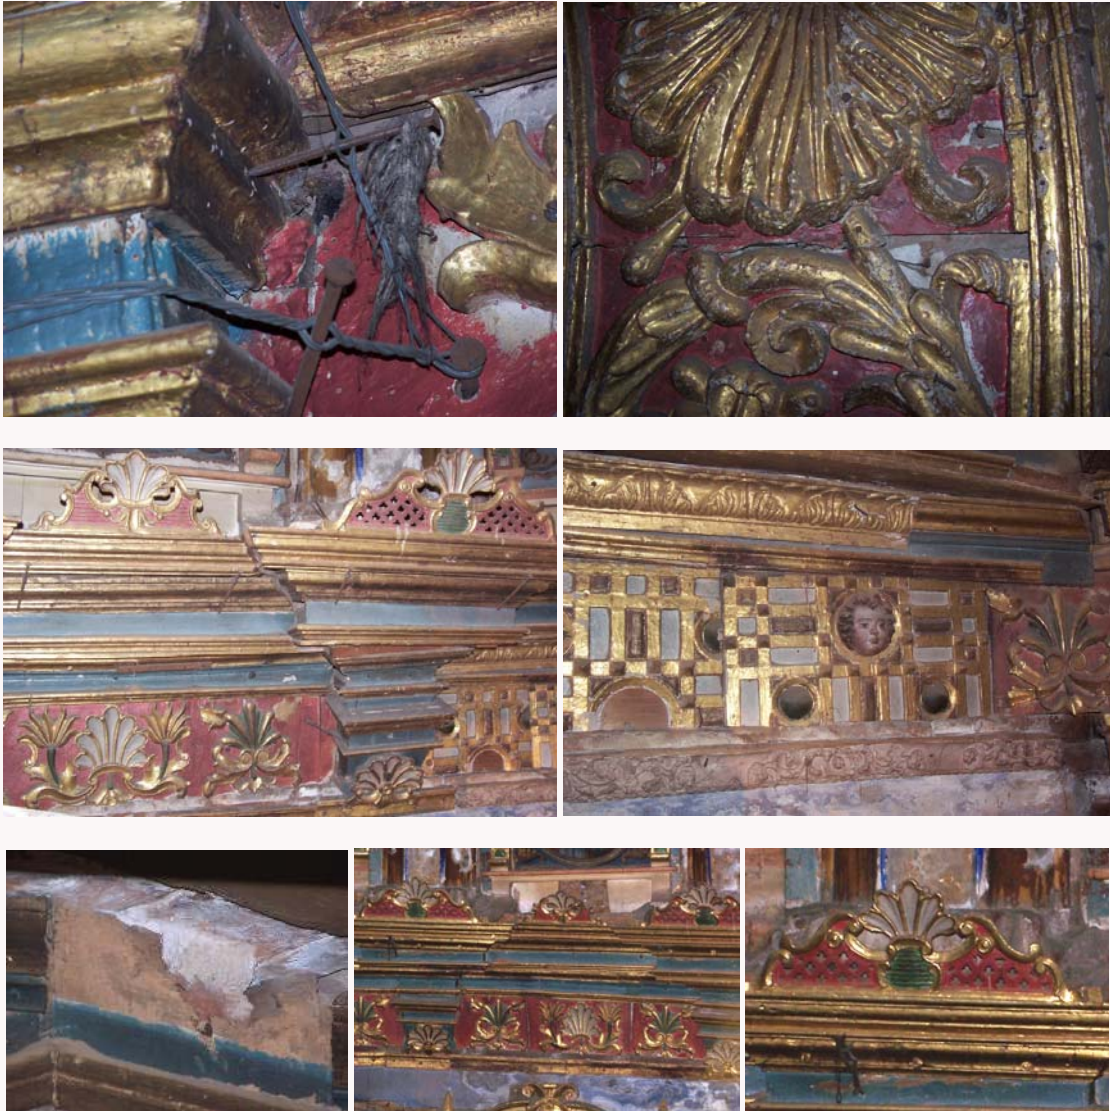
TÉCNICA: Madera tallada, dorada y policromada.

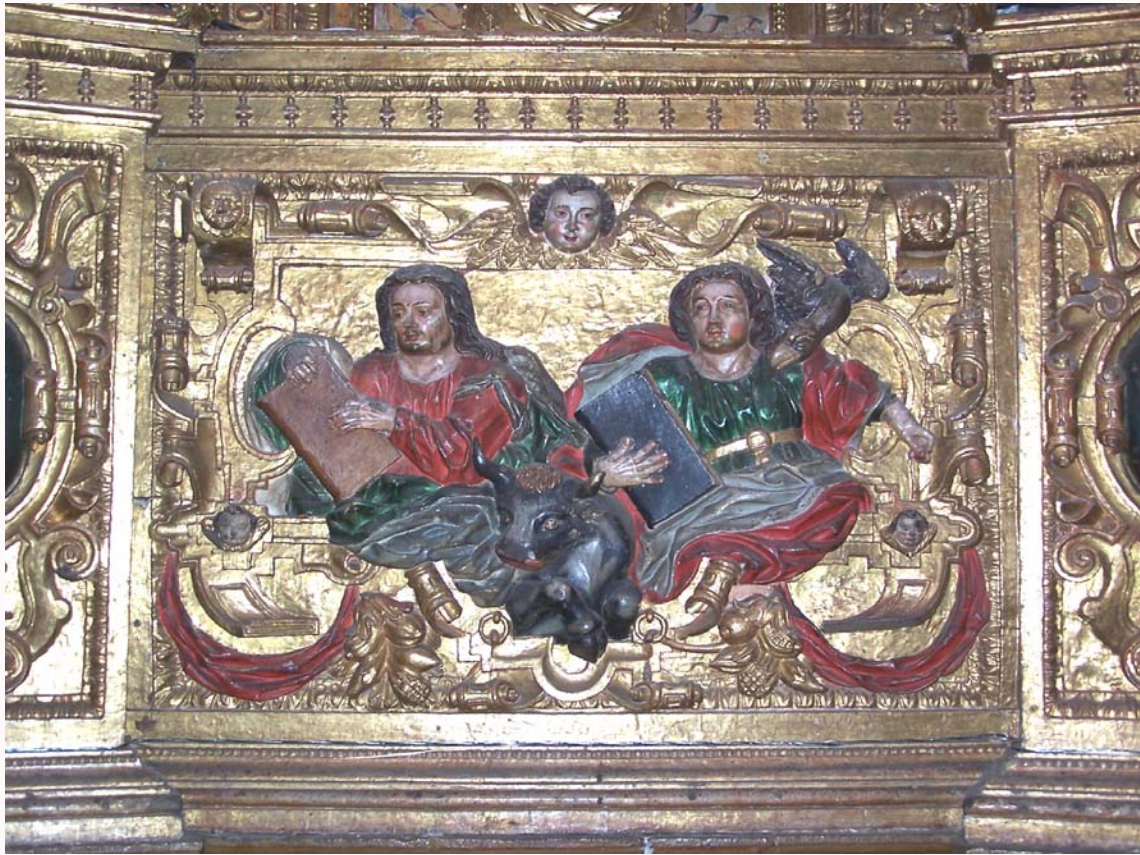
TÍTULO: San Lucas y San Juan Evangelistas

TÉCNICA: Madera tallada, dorada y policromada. Encarne brillante en rostros y manos. Los tejidos pueden estar realizados con corladura.

<b>ESTADO DE CONSERVACIÓN</b>				
<b>1. SOPORTE</b>	<b>SI</b>	<b>NO</b>	<b>PORCENTAJE</b>	<b>UBICACION</b>
FALTANTES	x		1,00	Zonas puntuales
GRIETAS	x		680 cm.	Total
DESPRENDIMIENTOS	x		1,00	En bordes
ROTURAS		x	0,00	
ELEMENTOS AJENOS	x		3,00	Clavos, cables eléctricos
XILÓFAGOS	x		80,00	total
<b>2. BASE DE PREPARACIÓN</b>	<b>SI</b>	<b>NO</b>	<b>PORCENTAJE</b>	<b>UBICACION</b>
FALTA DE ADHESIÓN	x		5,00	Zonas puntuales
FALTANTES	x		2,00	Zonas puntuales
PULVERULENCIA		x	0,00	
DESPRENDIMIENTOS	x		2,00	Zonas puntuales
ABOLSAMIENTOS		x	0'00	
<b>3. CAPA PICTÓRICA</b>	<b>SI</b>	<b>NO</b>	<b>PORCENTAJE</b>	<b>UBICACION</b>
SUCIEDAD ACUMULADA	x		100,00	Total
FALTANTES	x		5,00	Zonas puntuales
REPINTES	x		10,00	Policromía evangelistas
FALTA DE ADHESIÓN	x		5,00	Zonas puntuales
DEYECCIONES	x		1,00	Zonas puntuales
MANCHAS	x		2,00	Zonas puntuales
HOLLIN	x		3,00	Zonas puntuales

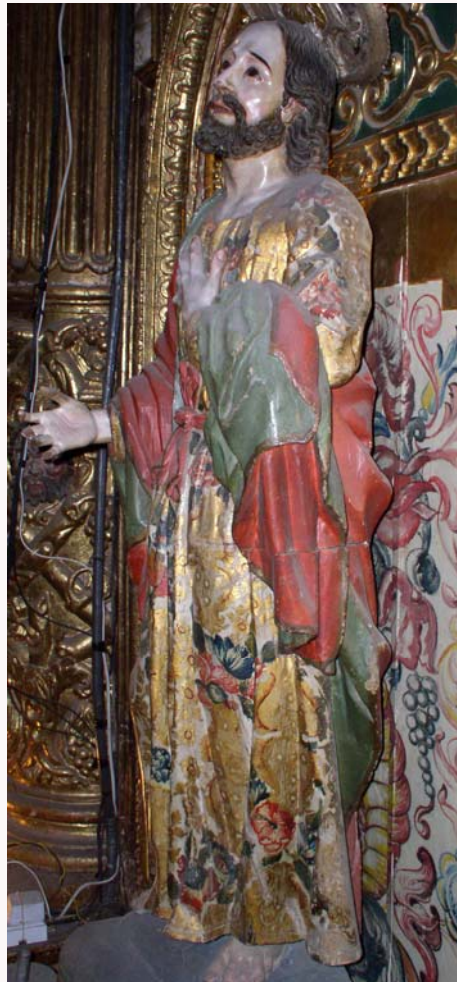
TÍTULO: Apóstol I

**TÉCNICA:** Madera tallada, dorada y policromada. Encarne brillante en rostros y manos. El dorado de las telas está realizado con oro en polvo aglutinado a modo de pintura.

ESTADO DE CONSERVACIÓN				
1. SOPORTE	SI	NO	PORCENTAJE	UBICACION
FALTANTES	x		3,00	Zonas puntuales
GRIETAS	x		210 cm.	Total
DESPRENDIMIENTOS	x		1,00	En bordes
ROTURAS		x	0,00	
ELEMENTOS AJENOS		x	0,00	
XILÓFAGOS		x	0,00	
2. BASE DE PREPARACIÓN	SI	NO	PORCENTAJE	UBICACION
FALTA DE ADHESIÓN	x		2,00	Zonas puntuales
FALTANTES	x		2,00	Zonas puntuales
PULVERULENCIA		x	0,00	
DESPRENDIMIENTOS		x	0,00	
ABOLSAMIENTOS		x	0'00	
3. CAPA PICTÓRICA	SI	NO	PORCENTAJE	UBICACION
SUCIEDAD ACUMULADA	x		90,00	Total
FALTANTES	x		5,00	Zonas puntuales
REPINTES	x		70,00	Tejidos
FALTA DE ADHESIÓN	x		5,00	Zonas puntuales
DEYECCIONES	x		1,00	Zonas puntuales
MANCHAS	x		1,00	Zonas puntuales
HOLLIN	x		1,00	Zonas puntuales

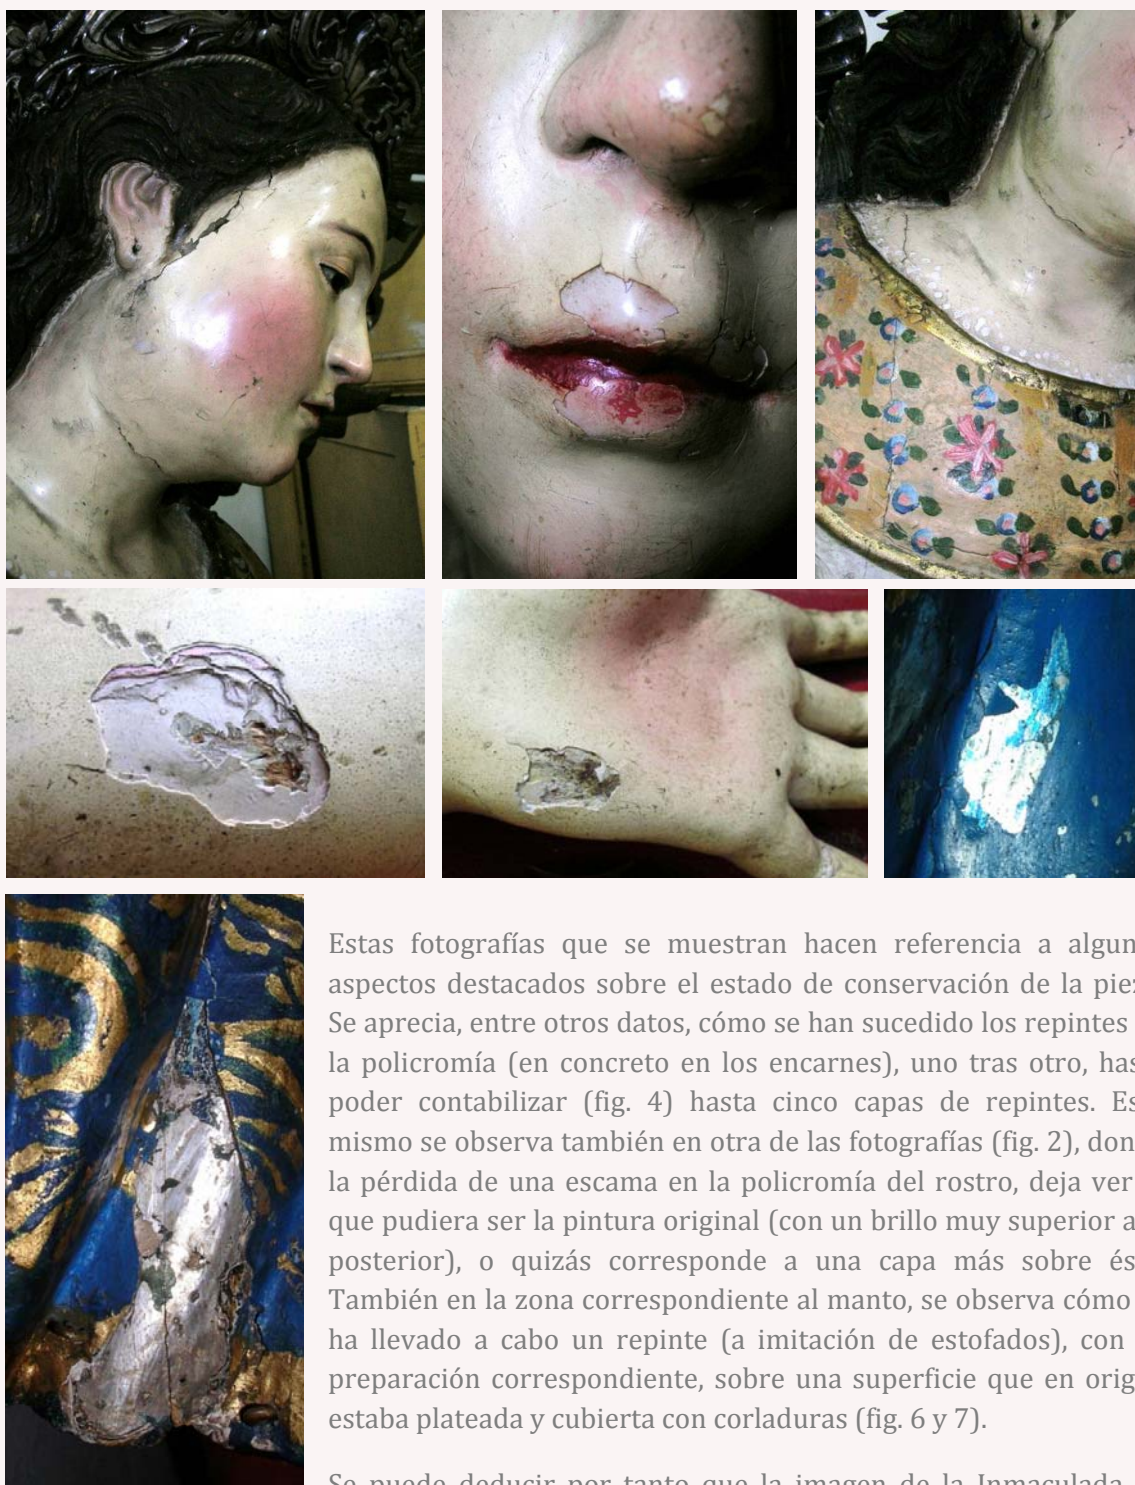
Estas fotografías que se muestran hacen referencia a algunos aspectos destacados sobre el estado de conservación de la pieza. Se aprecia, entre otros datos, cómo se han sucedido los repintes en la policromía (en concreto en los encarnes), uno tras otro, hasta poder contabilizar (fig. 4) hasta cinco capas de repintes. Esto mismo se observa también en otra de las fotografías (fig. 2), donde la pérdida de una escama en la policromía del rostro, deja ver lo que pudiera ser la pintura original (con un brillo muy superior a la posterior), o quizás corresponde a una capa más sobre ésta. También en la zona correspondiente al manto, se observa cómo se ha llevado a cabo un repinte (a imitación de estofados), con su preparación correspondiente, sobre una superficie que en origen estaba plateada y cubierta con corladuras (fig. 6 y 7).

Se puede deducir por tanto que la imagen de la Inmaculada ha sufrido innumerables intervenciones a lo largo del tiempo, y sería difícil cuantificar, sin los análisis oportunos, dónde comienza la policromía original y cuántas capas se han añadido en cada zona.
