**ESTUDIOS PREVIOS**

**RETABLO MAYOR DEL CONVENTO  
MÁXIMO DE SAN FRANCISCO DE QUITO**

**TESIS DE MÁSTER CONSERVACIÓN Y RESTAURACIÓN DE  
BIENES CULTURALES 2007-2008.**

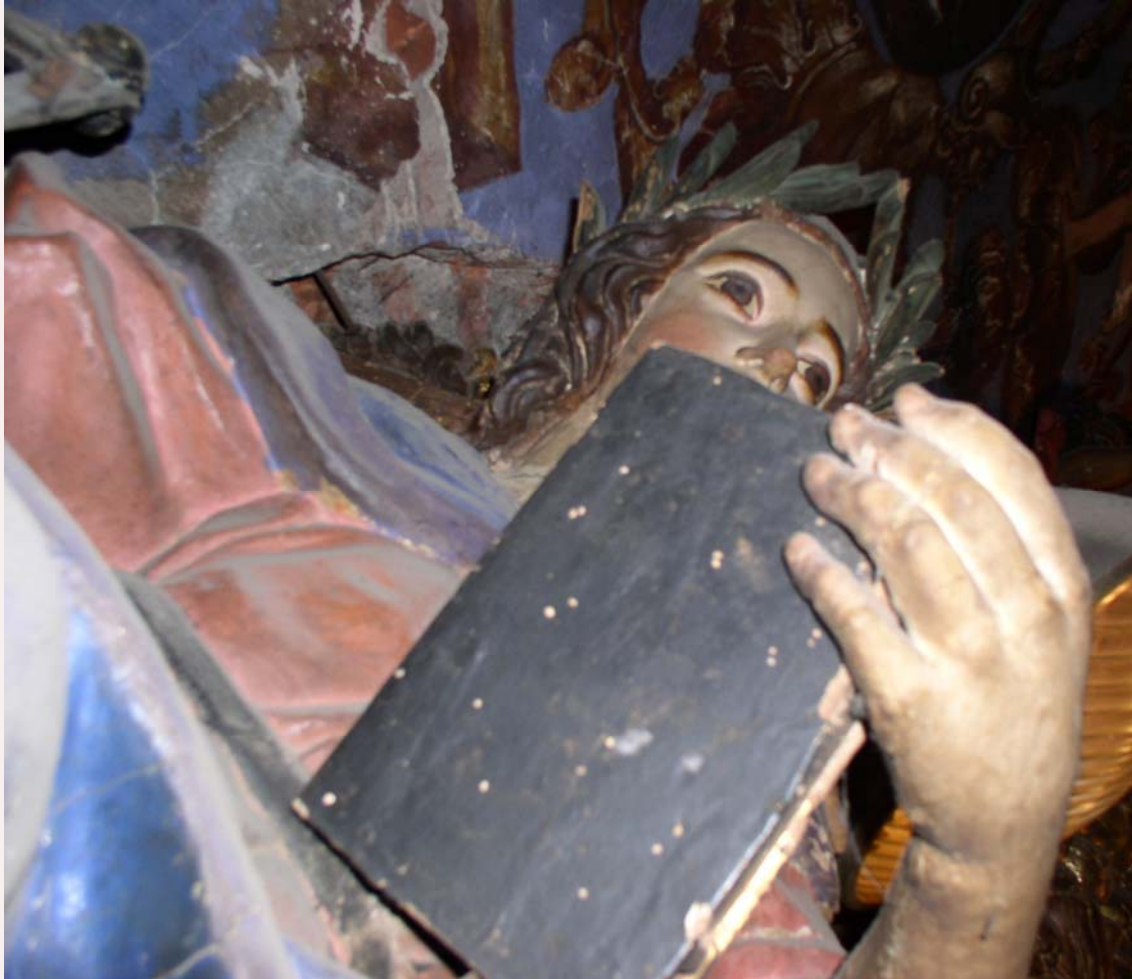
TÍTULO: Virtud Sabiduría

TÉCNICA: Madera tallada y policromada.

ESTADO DE CONSERVACIÓN				
1. SOPORTE	SI	NO	PORCENTAJE	UBICACION
FALTANTES		x	0,00	
GRIETAS	x		125 cm.	Zonas puntuales
DESPRENDIMIENTOS		x	0,00	
ROTURAS		x	0,00	
ELEMENTOS AJENOS		x	0,00	
XILÓFAGOS	x		1,00	Total
2. BASE DE PREPARACIÓN	SI	NO	PORCENTAJE	UBICACION
FALTA DE ADHESIÓN	x		1,00	Zonas puntuales
FALTANTES	x		1,00	Zonas puntuales
PULVERULENCIA		x	0,00	
DESPRENDIMIENTOS	x		2,00	Zonas puntuales
ABOLSAMIENTOS	x		2,00	Zonas puntuales
3. CAPA PICTÓRICA	SI	NO	PORCENTAJE	UBICACION
SUCIEDAD ACUMULADA	x		85,00	Total
FALTANTES	x		5,00	Zonas puntuales
REPINTES	x		90,00	Total
FALTA DE ADHESIÓN	x		6,00	Total
DEYECCIONES		x	0,00	
MANCHAS	x		2,00	Zonas puntuales
HOLLIN	x		3,00	Total

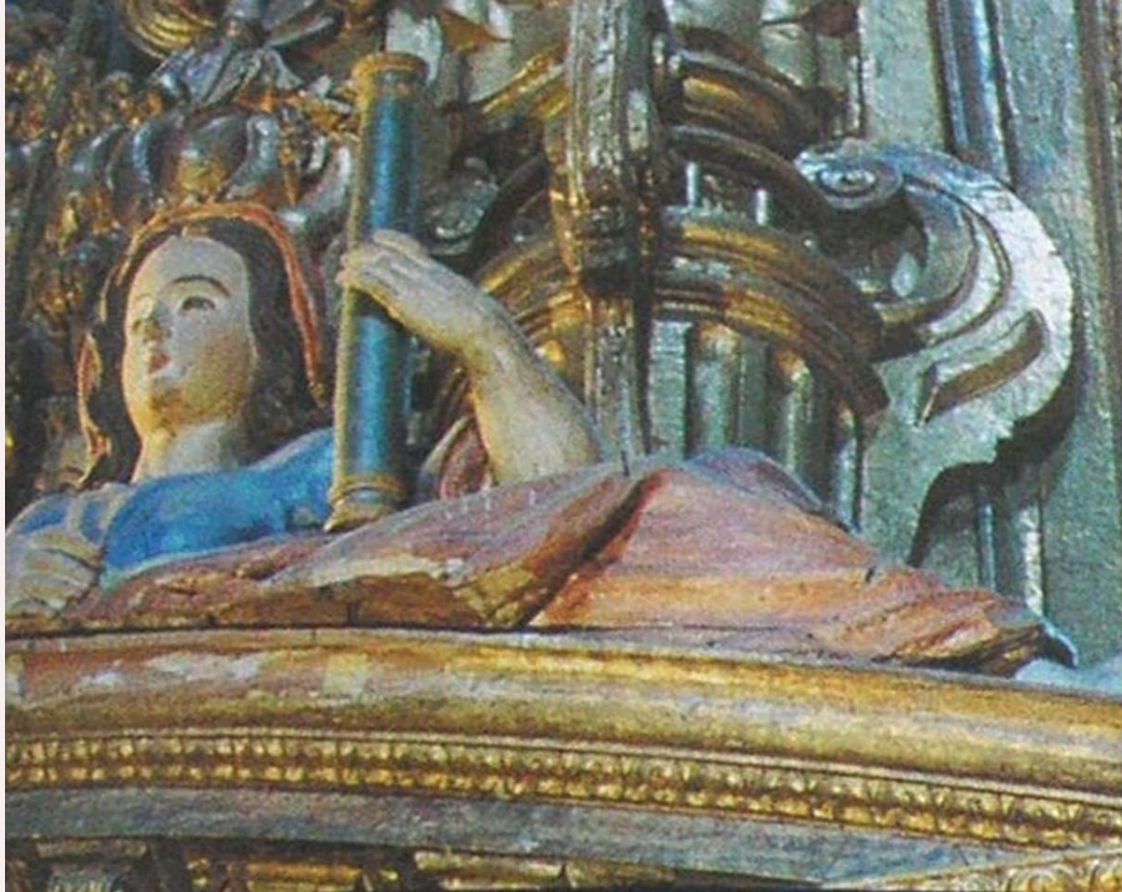
TÍTULO: Virtud Fortaleza

TÉCNICA: Madera tallada y policromada.

<b>ESTADO DE CONSERVACIÓN</b>				
<b>1. SOPORTE</b>	<b>SI</b>	<b>NO</b>	<b>PORCENTAJE</b>	<b>UBICACION</b>
FALTANTES	x		2,00	Zonas puntuales
GRIETAS	x		125 cm.	Zonas puntuales
DESPRENDIMIENTOS	x		1,00	Zonas puntuales
ROTURAS		x	0,00	
ELEMENTOS AJENOS		x	0,00	
XILÓFAGOS	x		1,00	Total
<b>2. BASE DE PREPARACIÓN</b>	<b>SI</b>	<b>NO</b>	<b>PORCENTAJE</b>	<b>UBICACION</b>
FALTA DE ADHESIÓN	x		1,00	Zonas puntuales
FALTANTES	x		1,00	Zonas puntuales
PULVERULENCIA	x		1,00	Total
DESPRENDIMIENTOS	x		2,00	Zonas puntuales
ABOLSAMIENTOS	x		2,00	Zonas puntuales
<b>3. CAPA PICTÓRICA</b>	<b>SI</b>	<b>NO</b>	<b>PORCENTAJE</b>	<b>UBICACION</b>
SUCIEDAD ACUMULADA	x		90,00	Total
FALTANTES	x		5,00	Zonas puntuales
REPINTES	x		98,00	Total
FALTA DE ADHESIÓN	x		6,00	Total
DEYECCIONES		x	0,00	
MANCHAS	x		2,00	Zonas puntuales
HOLLIN	x		3,00	Total

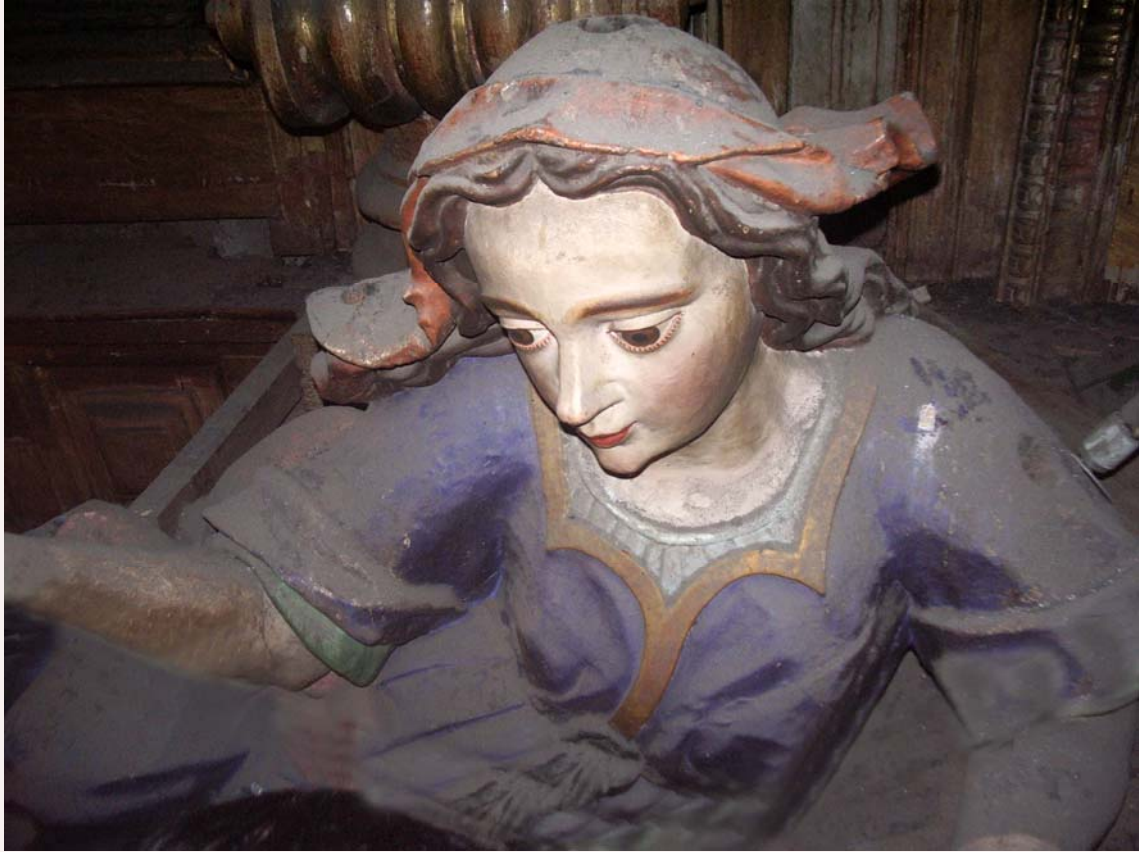
TÍTULO: Virtud Justicia

TÉCNICA: Madera tallada y policromada.

ESTADO DE CONSERVACIÓN				
1. SOPORTE	SI	NO	PORCENTAJE	UBICACION
FALTANTES	x		3,00	Zonas puntuales
GRIETAS	x		69 cm.	Zonas puntuales
DESPRENDIMIENTOS	x		2,00	Zonas puntuales
ROTURAS		x	0,00	
ELEMENTOS AJENOS		x	0,00	
XILÓFAGOS	x		2,00	Total
2. BASE DE PREPARACIÓN	SI	NO	PORCENTAJE	UBICACION
FALTA DE ADHESIÓN	x		1,00	Zonas puntuales
FALTANTES	x		2,00	Zonas puntuales
PULVERULENCIA	x		1,00	Total
DESPRENDIMIENTOS	x		2,00	Zonas puntuales
ABOLSAMIENTOS	x		2,00	Zonas puntuales
3. CAPA PICTÓRICA	SI	NO	PORCENTAJE	UBICACION
SUCIEDAD ACUMULADA	x		90,00	Total
FALTANTES	x		5,00	Zonas puntuales
REPINTES	x		95,00	Total
FALTA DE ADHESIÓN	x		6,00	Total
DEYECCIONES		x	0,00	
MANCHAS	x		2,00	Zonas puntuales
HOLLIN	x		3,00	Total

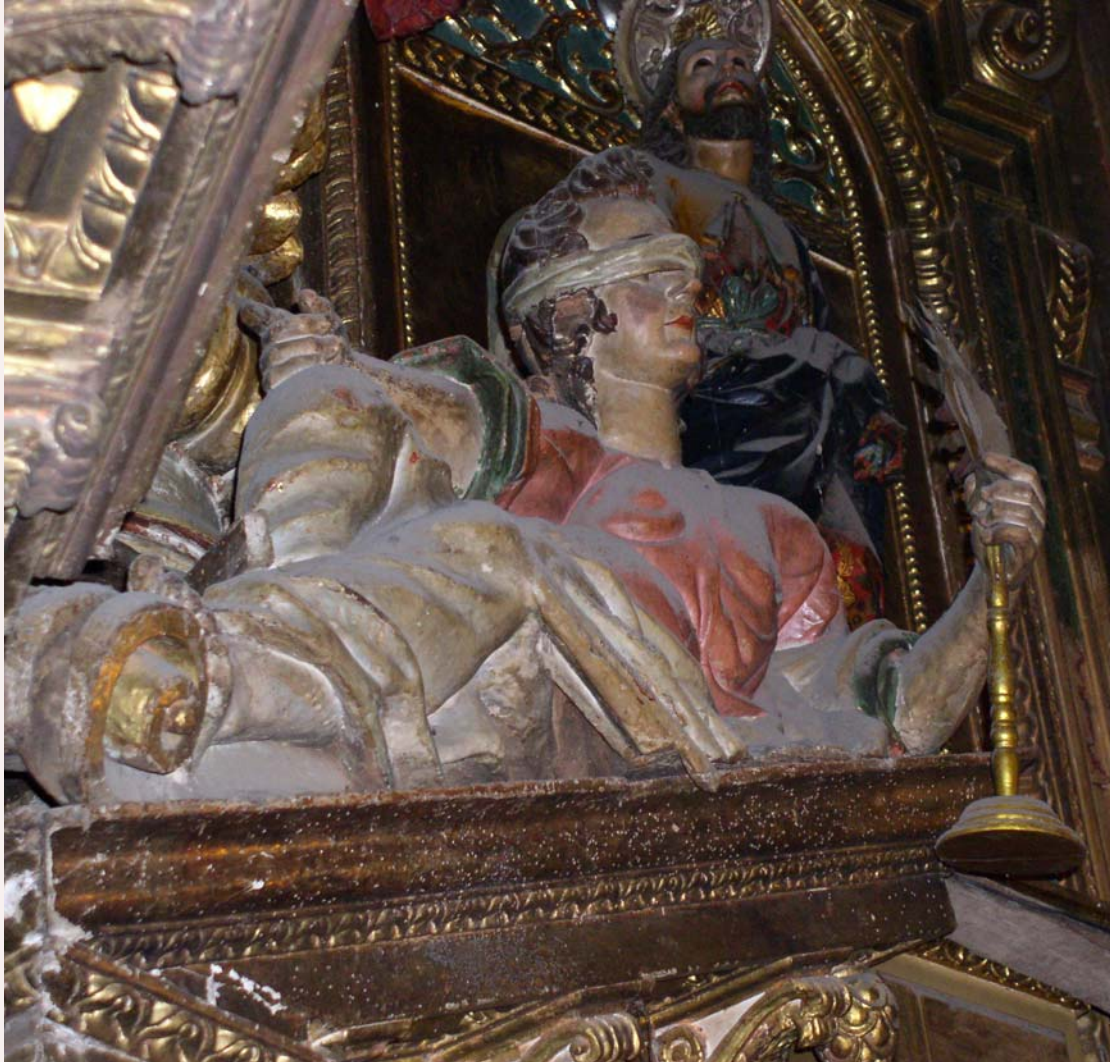
TÍTULO: Virtud Fe

TÉCNICA: Madera tallada y policromada.

<b>ESTADO DE CONSERVACIÓN</b>				
<b>1. SOPORTE</b>	<b>SI</b>	<b>NO</b>	<b>PORCENTAJE</b>	<b>UBICACION</b>
FALTANTES	x		2,00	Zonas puntuales
GRIETAS	x		73 cm.	Zonas puntuales
DESPRENDIMIENTOS	x		1,00	Zonas puntuales
ROTURAS		x	0,00	
ELEMENTOS AJENOS		x	0,00	
XILÓFAGOS	x		1,00	Total
<b>2. BASE DE PREPARACIÓN</b>	<b>SI</b>	<b>NO</b>	<b>PORCENTAJE</b>	<b>UBICACION</b>
FALTA DE ADHESIÓN	x		2,00	Zonas puntuales
FALTANTES	x		2,00	Zonas puntuales
PULVERULENCIA		x	0,00	
DESPRENDIMIENTOS	x		2,00	Zonas puntuales
ABOLSAMIENTOS	x		2,00	Zonas puntuales
<b>3. CAPA PICTÓRICA</b>	<b>SI</b>	<b>NO</b>	<b>PORCENTAJE</b>	<b>UBICACION</b>
SUCIEDAD ACUMULADA	x		80,00	Total
FALTANTES	x		5,00	Zonas puntuales
REPINTES	x		90,00	Total
FALTA DE ADHESIÓN	x		5,00	Total
DEYECCIONES		x	0,00	
MANCHAS	x		2,00	Zonas puntuales
HOLLIN	x		3,00	Total

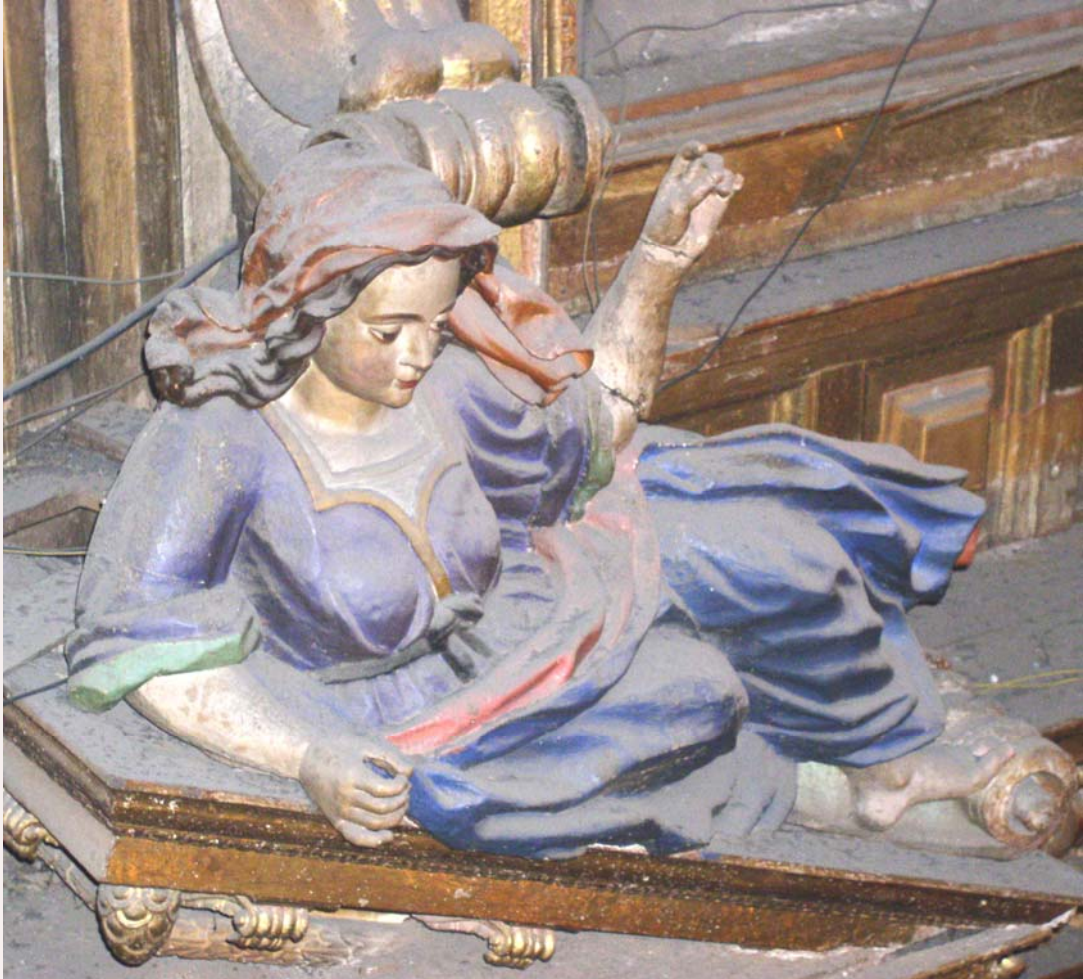
TÍTULO: Virtud Esperanza

TÉCNICA: Madera tallada y policromada.

<b>ESTADO DE CONSERVACIÓN</b>				
<b>1. SOPORTE</b>	<b>SI</b>	<b>NO</b>	<b>PORCENTAJE</b>	<b>UBICACION</b>
FALTANTES	x		15,00	Zonas puntuales
GRIETAS	x		85 cm.	Zonas puntuales
DESPRENDIMIENTOS	x		1,00	Zonas puntuales
ROTURAS	x		5,00	Brazo
ELEMENTOS AJENOS		x	0,00	
XILÓFAGOS	x		2,00	Total
<b>2. BASE DE PREPARACIÓN</b>	<b>SI</b>	<b>NO</b>	<b>PORCENTAJE</b>	<b>UBICACION</b>
FALTA DE ADHESIÓN	x		2,00	Zonas puntuales
FALTANTES	x		2,00	Zonas puntuales
PULVERULENCIA	x		1,00	Total
DESPRENDIMIENTOS	x		2,00	Zonas puntuales
ABOLSAMIENTOS	x		2,00	Zonas puntuales
<b>3. CAPA PICTÓRICA</b>	<b>SI</b>	<b>NO</b>	<b>PORCENTAJE</b>	<b>UBICACION</b>
SUCIEDAD ACUMULADA	x		90,00	Total
FALTANTES	x		5,00	Zonas puntuales
REPINTES	x		95,00	Total
FALTA DE ADHESIÓN	x		5,00	Total
DEYECCIONES		x	0,00	
MANCHAS	x		15,00	Encarnes
HOLLIN	x		5,00	Total

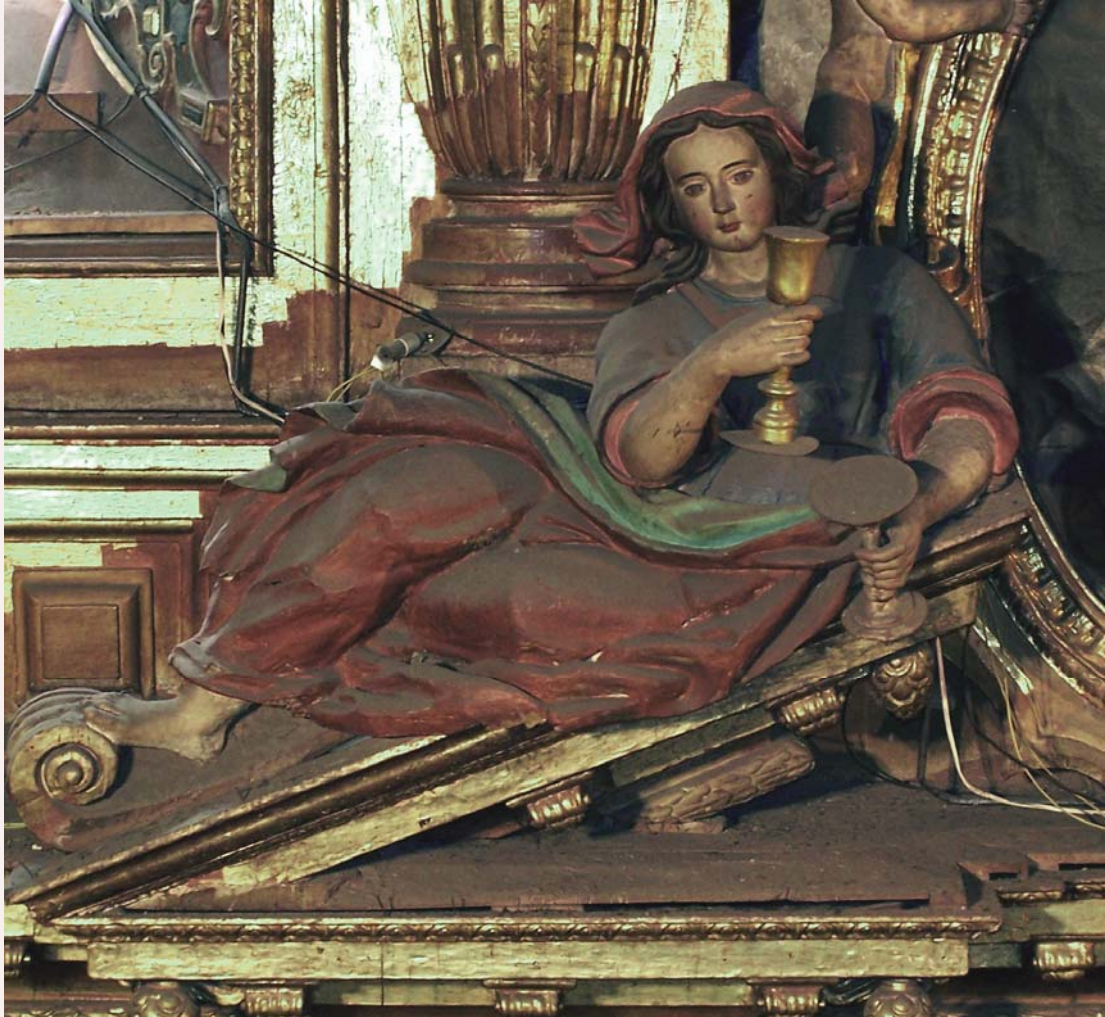
TÍTULO: Virtud Templanza

TÉCNICA: Madera tallada y policromada.

<b>ESTADO DE CONSERVACIÓN</b>				
<b>1. SOPORTE</b>	<b>SI</b>	<b>NO</b>	<b>PORCENTAJE</b>	<b>UBICACION</b>
FALTANTES		x	0,00	
GRIETAS	x		45 cm.	Zonas puntuales
DESPRENDIMIENTOS	x		1,00	Zonas puntuales
ROTURAS	x		7,00	Brazo
ELEMENTOS AJENOS		x	0,00	
XILÓFAGOS	x		1,00	Total
<b>2. BASE DE PREPARACIÓN</b>	<b>SI</b>	<b>NO</b>	<b>PORCENTAJE</b>	<b>UBICACION</b>
FALTA DE ADHESIÓN	x		3,00	Zonas puntuales
FALTANTES	x		5,00	Zonas puntuales
PULVERULENCIA	x		1,00	Total
DESPRENDIMIENTOS	x		2,00	Zonas puntuales
ABOLSAMIENTOS	x		1,00	Zonas puntuales
<b>3. CAPA PICTÓRICA</b>	<b>SI</b>	<b>NO</b>	<b>PORCENTAJE</b>	<b>UBICACION</b>
SUCIEDAD ACUMULADA	x		85,00	Total
FALTANTES	x		3,00	Zonas puntuales
REPINTES	x		95,00	Total
FALTA DE ADHESIÓN	x		5,00	Total
DEYECCIONES		x	0,00	
MANCHAS	x		19,00	Encarnes
HOLLIN	x		3,00	Total

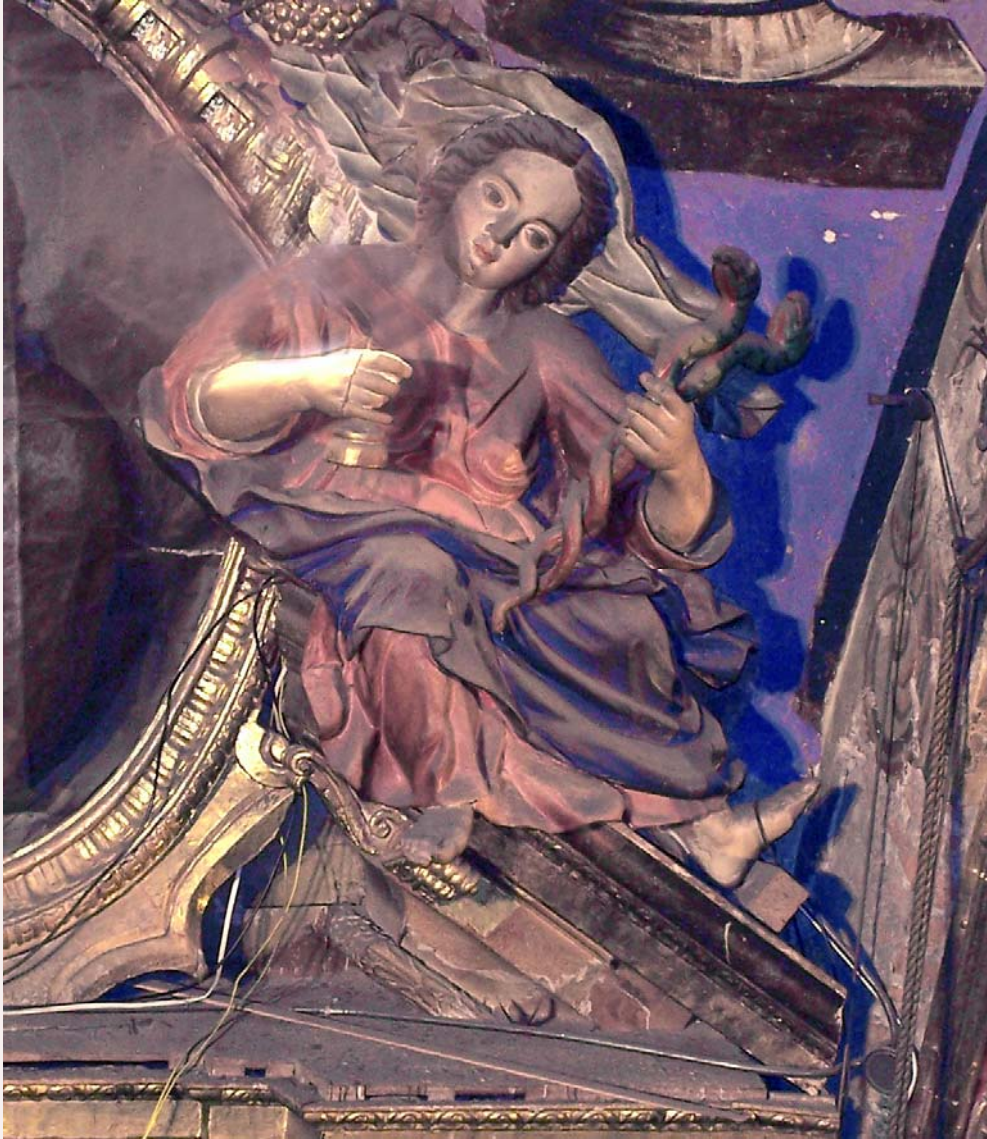
TÍTULO: Virtud Prudencia

TÉCNICA: Madera tallada y policromada.

<b>ESTADO DE CONSERVACIÓN</b>				
<b>1. SOPORTE</b>	<b>SI</b>	<b>NO</b>	<b>PORCENTAJE</b>	<b>UBICACION</b>
FALTANTES	x		3,00	Manos y otras
GRIETAS	x		75 cm.	Zonas puntuales
DESPRENDIMIENTOS	x		1,00	Zonas puntuales
ROTURAS	x		5,00	Brazo
ELEMENTOS AJENOS		x	0,00	
XILÓFAGOS	x		3,00	Total
<b>2. BASE DE PREPARACIÓN</b>	<b>SI</b>	<b>NO</b>	<b>PORCENTAJE</b>	<b>UBICACION</b>
FALTA DE ADHESIÓN	x		2,00	Zonas puntuales
FALTANTES	x		5,00	Zonas puntuales
PULVERULENCIA	x		2,00	Total
DESPRENDIMIENTOS	x		5,00	Zonas puntuales
ABOLSAMIENTOS	x		1,00	Zonas puntuales
<b>3. CAPA PICTÓRICA</b>	<b>SI</b>	<b>NO</b>	<b>PORCENTAJE</b>	<b>UBICACION</b>
SUCIEDAD ACUMULADA	x		95,00	Total
FALTANTES	x		5,00	Zonas puntuales
REPINTES	x		98,00	Total
FALTA DE ADHESIÓN	x		2,00	Total
DEYECCIONES		x	0,00	
MANCHAS	x		12,00	Encarnes
HOLLIN	x		4,00	Total

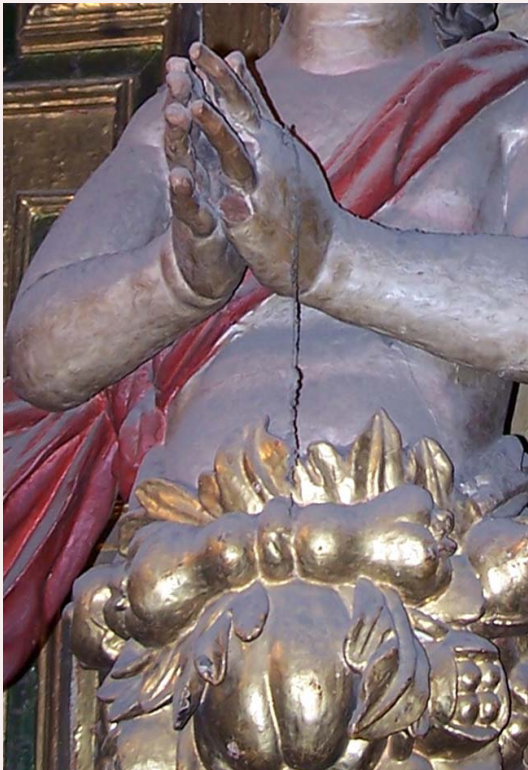
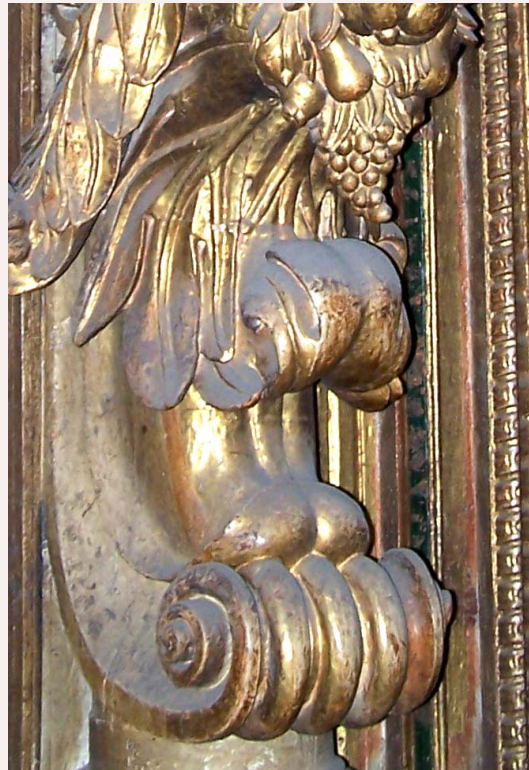
TÍTULO: Ángeles orantes

**TÉCNICA:** Madera tallada, dorada y policromada. Encarne mate.

ESTADO DE CONSERVACIÓN				
1. SOPORTE	SI	NO	PORCENTAJE	UBICACION
FALTANTES		x	0,00	
GRIETAS	x		15 cm.	Zonas puntuales
DESPRENDIMIENTOS		x	0,00	
ROTURAS		x	0,00	
ELEMENTOS AJENOS		x	0,00	
XILÓFAGOS	x		7,00	Total
2. BASE DE PREPARACIÓN	SI	NO	PORCENTAJE	UBICACION
FALTA DE ADHESIÓN	x		1,00	Zonas puntuales
FALTANTES	x		1,00	Zonas puntuales
PULVERULENCIA	x		3,00	Total
DESPRENDIMIENTOS	x		2,00	Zonas puntuales
ABOLSAMIENTOS	x		2,00	Zonas puntuales
3. CAPA PICTÓRICA	SI	NO	PORCENTAJE	UBICACION
SUCIEDAD ACUMULADA	x		75,00	Total
FALTANTES	x		5,00	Zonas puntuales
REPINTES	x		50,00	Total
FALTA DE ADHESIÓN	x		6,00	Total
DEYECCIONES		x	0,00	
MANCHAS	x		2,00	Zonas puntuales
HOLLIN	x		3,00	Total

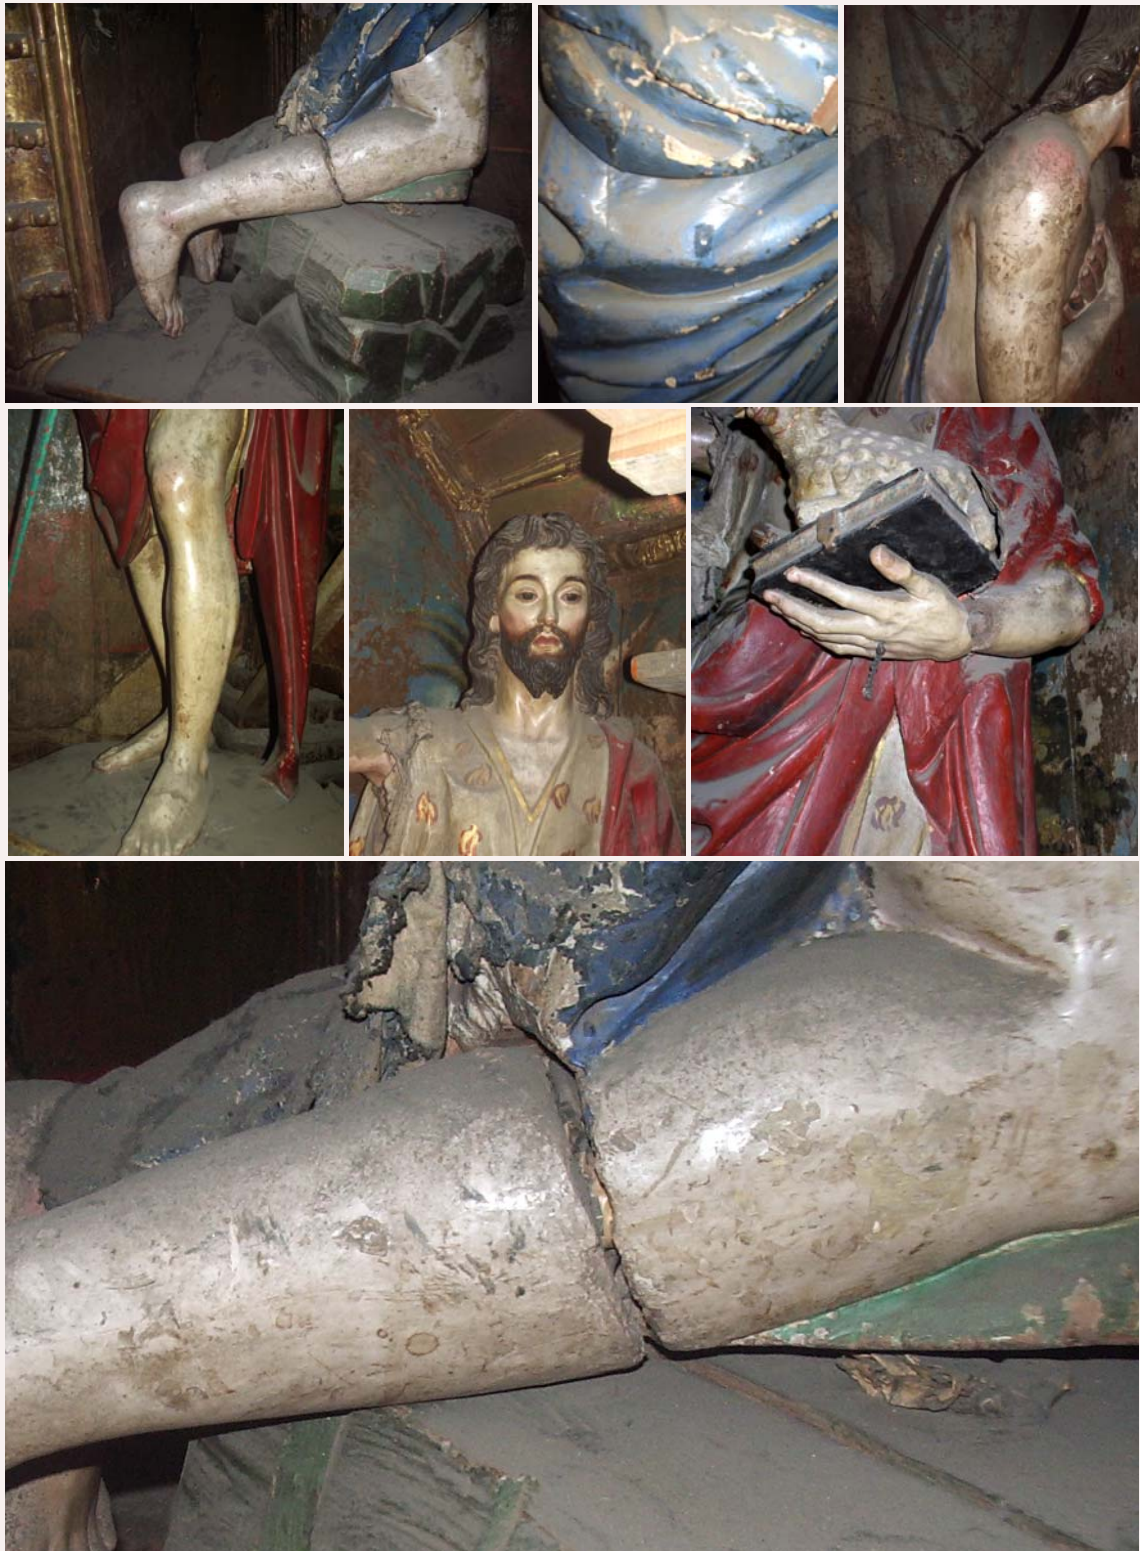
TÍTULO: Escena del Bautismo

**TÉCNICA:** Madera tallada, dorada y policromada. Encarne brillante realizado a pulimento.

<b>ESTADO DE CONSERVACIÓN</b>				
<b>1. SOPORTE</b>	<b>SI</b>	<b>NO</b>	<b>PORCENTAJE</b>	<b>UBICACION</b>
FALTANTES		x	0,00	
GRIETAS	x		35 cm.	Zonas puntuales
DESPRENDIMIENTOS		x	0,00	
ROTURAS	x		10,00	Zonas puntuales
ELEMENTOS AJENOS	x		2,00	Zonas puntuales
XILÓFAGOS		x	0,00	
<b>2. BASE DE PREPARACIÓN</b>	<b>SI</b>	<b>NO</b>	<b>PORCENTAJE</b>	<b>UBICACION</b>
FALTA DE ADHESIÓN	x		3,00	Zonas puntuales
FALTANTES	x		5,00	Zonas puntuales
PULVERULENCIA		x	0,00	
DESPRENDIMIENTOS	x		5,00	Zonas puntuales
ABOLSAMIENTOS	x		3,00	Zonas puntuales
<b>3. CAPA PICTÓRICA</b>	<b>SI</b>	<b>NO</b>	<b>PORCENTAJE</b>	<b>UBICACION</b>
SUCIEDAD ACUMULADA	x		70,00	Total
FALTANTES	x		7,00	Zonas puntuales
REPINTES	x		60,00	
FALTA DE ADHESIÓN	x		3,00	Total
DEYECCIONES		x	0,00	
MANCHAS	x		15,00	Zonas puntuales
HOLLIN		x	0,00

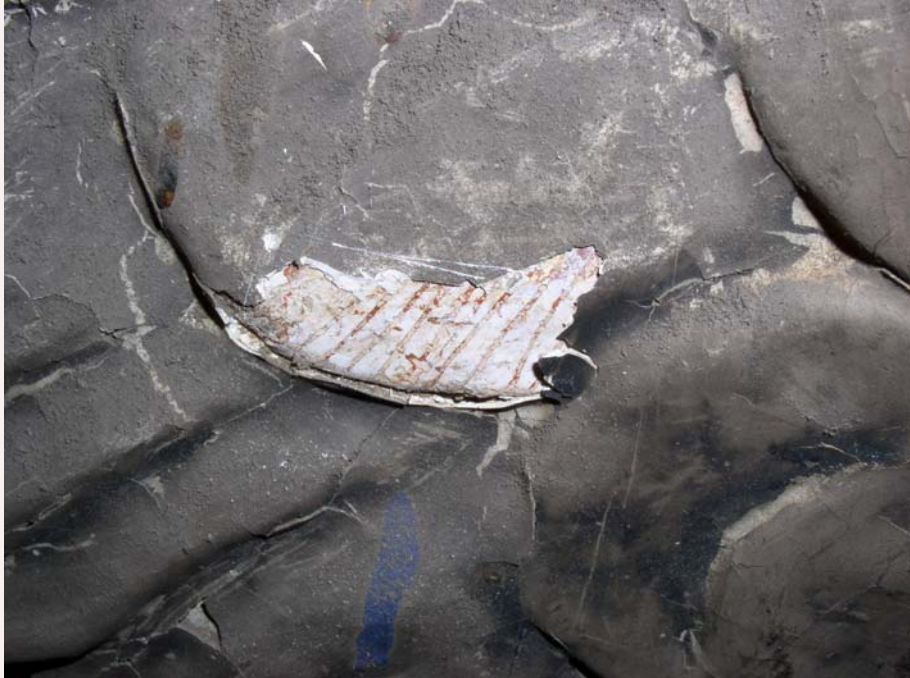
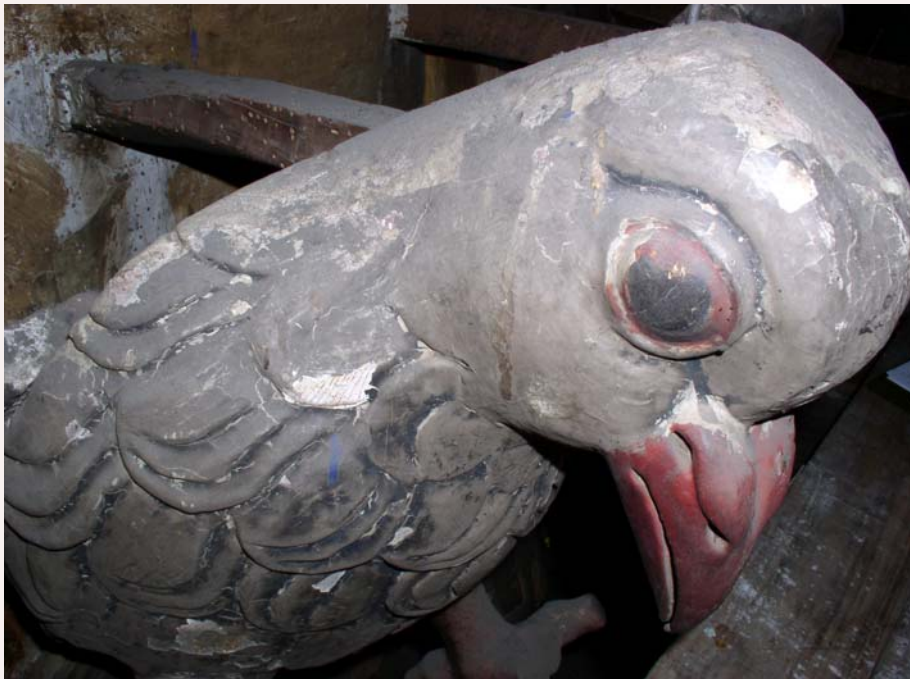
TÍTULO: Espíritu Santo

TÉCNICA: Madera tallada, dorada y policromada.

ESTADO DE CONSERVACIÓN				
1. SOPORTE	SI	NO	PORCENTAJE	UBICACION
FALTANTES		x	0,00	
GRIETAS		x	0 cm.	
DESPRENDIMIENTOS		x	0,00	
ROTURAS		x	0,00	
ELEMENTOS AJENOS		x	0,00	
XILÓFAGOS	x		5,00	Total
2. BASE DE PREPARACIÓN	SI	NO	PORCENTAJE	UBICACION
FALTA DE ADHESIÓN	x		4,00	Zonas puntuales
FALTANTES	x		3,00	Zonas puntuales
PULVERULENCIA	x		2,00	Total
DESPRENDIMIENTOS	x		3,00	Zonas puntuales
ABOLSAMIENTOS		x	0,00	
3. CAPA PICTÓRICA	SI	NO	PORCENTAJE	UBICACION
SUCIEDAD ACUMULADA	x		85,00	Total
FALTANTES	x		8,00	Zonas puntuales
REPINTES	x		45,00	Zonas
FALTA DE ADHESIÓN	x		6,00	Total
DEYECCIONES	x		1,00	Total
MANCHAS		x	0,00	
HOLLIN		x	0,00

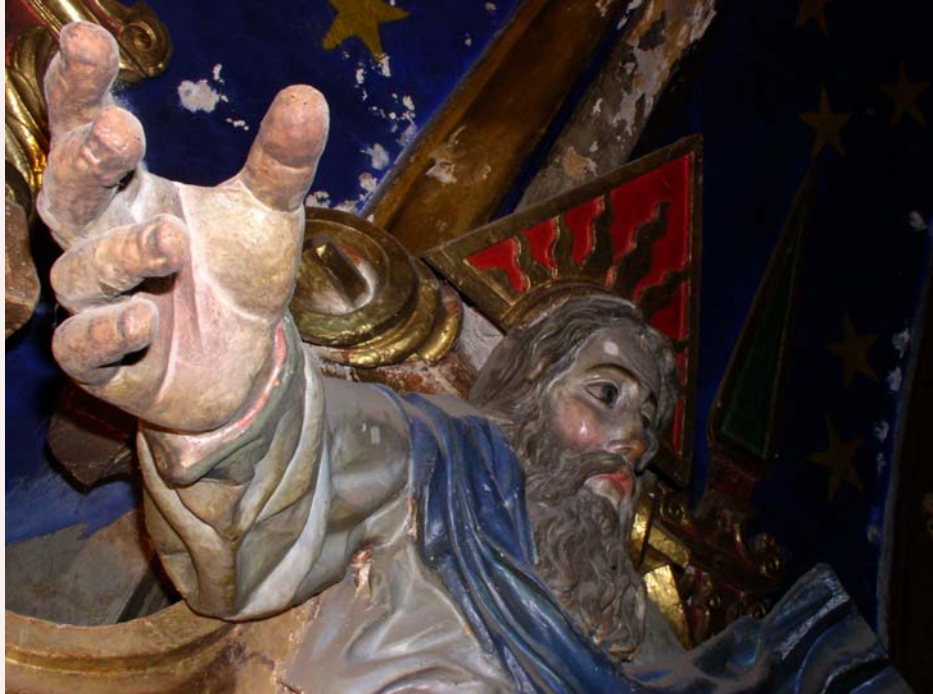
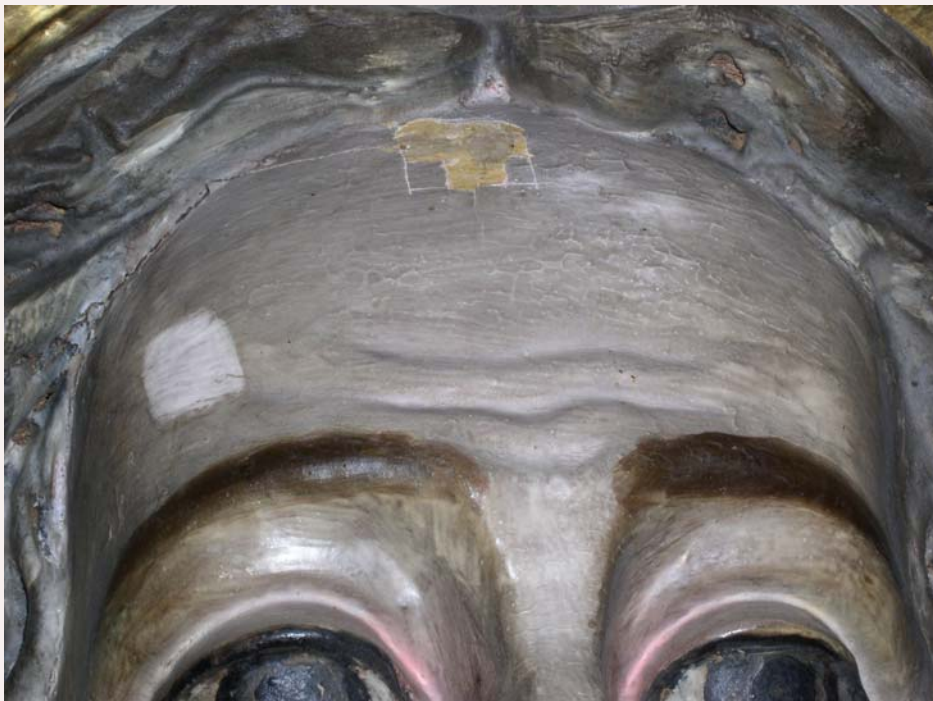
TÍTULO: Padre eterno

TÉCNICA: Madera tallada, dorada y policromada.

ESTADO DE CONSERVACIÓN				
1. SOPORTE	SI	NO	PORCENTAJE	UBICACION
FALTANTES		x	0,00	
GRIETAS	x		10 cm.	Zonas puntuales
DESPRENDIMIENTOS		x	0,00	
ROTURAS	x		2,00	Zonas puntuales
ELEMENTOS AJENOS		x	0,00	
XILÓFAGOS	x		2,00	Total
2. BASE DE PREPARACIÓN	SI	NO	PORCENTAJE	UBICACION
FALTA DE ADHESIÓN	x		3,00	Zonas puntuales
FALTANTES	x		3,00	Zonas puntuales
PULVERULENCIA	x		3,00	Total
DESPRENDIMIENTOS	x		4,00	Zonas puntuales
ABOLSAMIENTOS		x	0,00	
3. CAPA PICTÓRICA	SI	NO	PORCENTAJE	UBICACION
SUCIEDAD ACUMULADA	x		75,00	Total
FALTANTES	x		6,00	Zonas puntuales
REPINTES	x		100,00	Zonas
FALTA DE ADHESIÓN	x		3,00	Total
DEYECCIONES	x		1,00	Total
MANCHAS		x	0,00	
HOLLIN		x	0,00

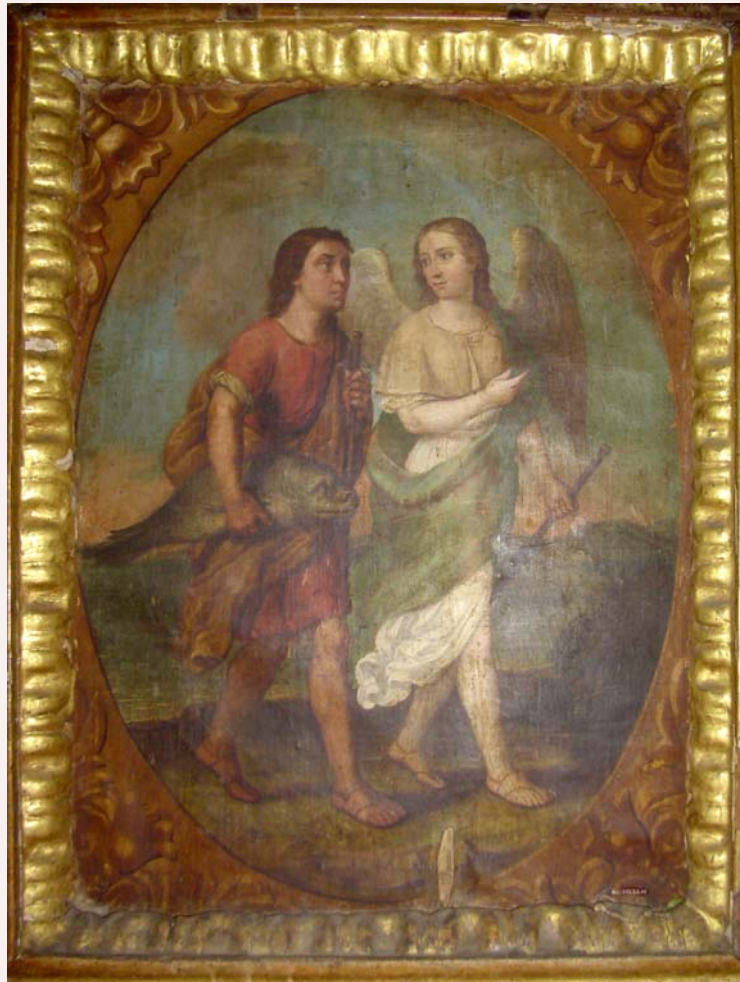
TÍTULO: San Rafael

TÉCNICA: Óleo sobre lienzo

<b>ESTADO DE CONSERVACIÓN</b>					
<b>1. SOPORTE</b>	<b>SI</b>	<b>NO</b>	<b>UBICACION</b>	<b>%</b>	<b>m2</b>
FISURAS	x		Total	0'10%	0,06
AGUJEROS	x		Total	0'05%	0,01
DEFORMACIONES	x		Total	0'30%	0,07
FALTANTES	x		Total	0'05%	0,01
SUCIEDAD ACUMULADA	x		Total	1'00%	0,24
HONGOS		x		0'00%	0,00
BORDES DESTRUIDOS		x		0'00%	0,00
ENSAMBLES DEFECT.		x		0'00%	0,00
DESGASTES		x		0'00%	0,00
INJERTOS		x		0'00%	0,00
OXIDACIÓN	x		Total	0'05%	0,00
ELEMENTOS AJENOS	x		Total	0'05%	0,01
HUMEDAD	x		Total	0'20%	0,05
<b>2. BASE DE PREPARACIÓN</b>	<b>SI</b>	<b>NO</b>	<b>UBICACION</b>	<b>%</b>	<b>m2</b>
FALTA DE ADHESIÓN	x		Total	0'10%	0,02
FALTANTES	x		Total	0'05%	0,01
FALTA DE COHESIÓN	x		Zonas	0'10%	0,02
HUMEDAD	x		Total	0'20%	0,05
<b>3. CAPA PICTÓRICA</b>	<b>SI</b>	<b>NO</b>	<b>UBICACION</b>	<b>%</b>	<b>m2</b>
FALTANTES	x		Total	0'10%	0,02
PULVERULENCIA	x		Total	0'05%	0,01
REPINTES		x		0'00%	0,00
FALTA DE ADHESIÓN	x		Total	0'10%	0,02

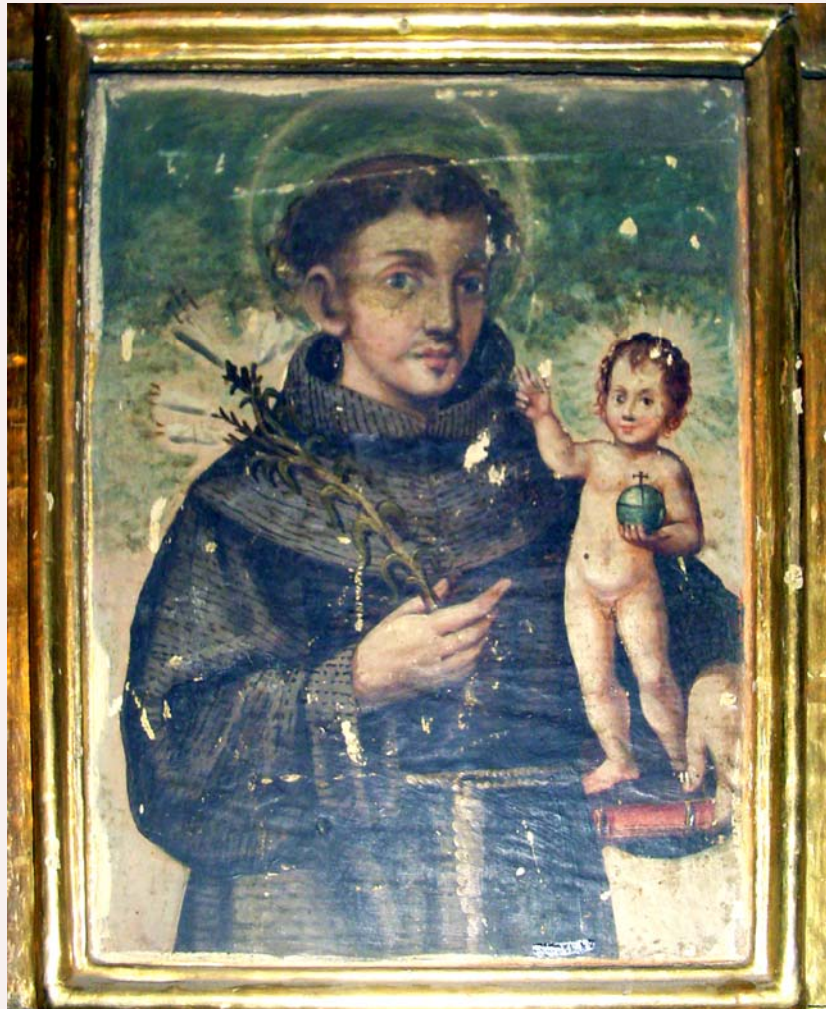
TÍTULO: San Antonio de Padua

TÉCNICA: Óleo sobre madera

<b>ESTADO DE CONSERVACIÓN</b>					
<b>1. SOPORTE</b>	<b>SI</b>	<b>NO</b>	<b>UBICACION</b>	<b>%</b>	<b>m2</b>
FISURAS		x		0'00%	0,00
AGUJEROS		x		0'00%	0,00
DEFORMACIONES		x		0'00%	0,00
FALTANTES		x		0'00%	0,00
SUCIEDAD ACUMULADA		x	Total	1'00%	0,10
HONGOS		x		0'00%	0,00
BORDES DESTRUIDOS		x		0'00%	0,00
ENSAMBLES DEFECT.		x		0'00%	0,00
DESGASTES		x		0'00%	0,00
INJERTOS		x		0'00%	0,00
OXIDACIÓN		x		0'00%	0,00
ELEMENTOS AJENOS	x		Total	0'05%	0,01
HUMEDAD	x		Total	0'05%	0,01
<b>2. BASE DE PREPARACIÓN</b>	<b>SI</b>	<b>NO</b>	<b>UBICACION</b>	<b>%</b>	<b>m2</b>
FALTA DE ADHESIÓN		x		0'00%	0,00
FALTANTES		x		0'00%	0,00
FALTA DE COHESIÓN		x		0'00%	0,00
HUMEDAD	x		Total	0'05%	0,01
<b>3. CAPA PICTÓRICA</b>	<b>SI</b>	<b>NO</b>	<b>UBICACION</b>	<b>%</b>	<b>m2</b>
FALTANTES	x		Total	0'05%	0,01
PULVERULENCIA	x		Total	0'05%	0,01
REPINTES				0'00%	0,00
FALTA DE ADHESIÓN	x		Total	0'05%	0,01
FALTA DE COHESIÓN		x		0'00%	0,00
DEYECCIONES	x		Total	0'05%	0,01

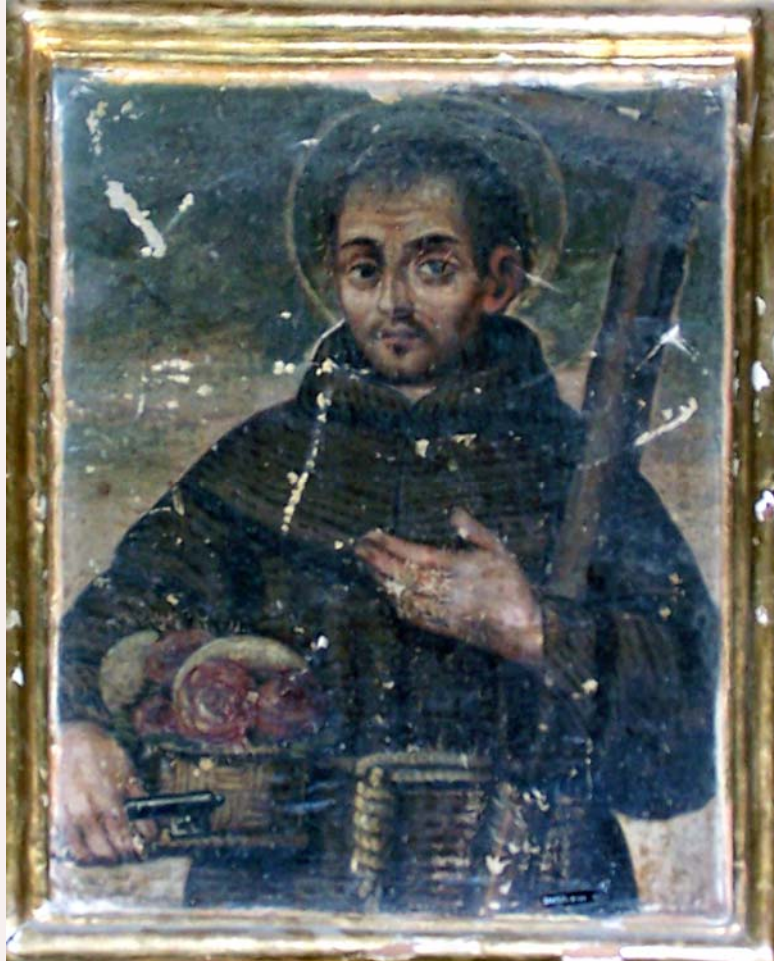
TÍTULO: San Diego de Alcalá

TÉCNICA: Óleo sobre madera

<b>ESTADO DE CONSERVACIÓN</b>					
<b>1. SOPORTE</b>	<b>SI</b>	<b>NO</b>	<b>UBICACION</b>	<b>%</b>	<b>m2</b>
FISURAS		x		0'00%	0,00
AGUJEROS	x		Total	0'10%	0,01
DEFORMACIONES	x		Total	0'10%	0,01
FALTANTES		x		0'00%	0,00
SUCIEDAD ACUMULADA	x		Total	1'00%	0,10
HONGOS		x		0'00%	0,00
BORDES DESTRUIDOS		x		0'00%	0,00
ENSAMBLES DEFECT.		x		0'00%	0,00
DESGASTES		x		0'00%	0,00
INJERTOS		x		0'00%	0,00
OXIDACIÓN		x		0'00%	0,00
ELEMENTOS AJENOS		x		0'00%	0,00
HUMEDAD	x		Total	0'20%	0,02
<b>2. BASE DE PREPARACIÓN</b>	<b>SI</b>	<b>NO</b>	<b>UBICACION</b>	<b>%</b>	<b>m2</b>
FALTA DE ADHESIÓN	x		Total	0'20%	0,02
FALTANTES	x		Total	0'20%	0,02
FALTA DE COHESIÓN	x		Total	0'20%	0,02
HUMEDAD	x		Total	0'15%	0,01
<b>3. CAPA PICTÓRICA</b>	<b>SI</b>	<b>NO</b>	<b>UBICACION</b>	<b>%</b>	<b>m2</b>
FALTANTES	x		Total	0'20%	0,02
PULVERULENCIA		x		0'00%	0,00
REPINTES		x		0'00%	0,00
FALTA DE ADHESIÓN	x		Total	0'20%	0,02
FALTA DE COHESIÓN	x		Total	0'20%	0,02

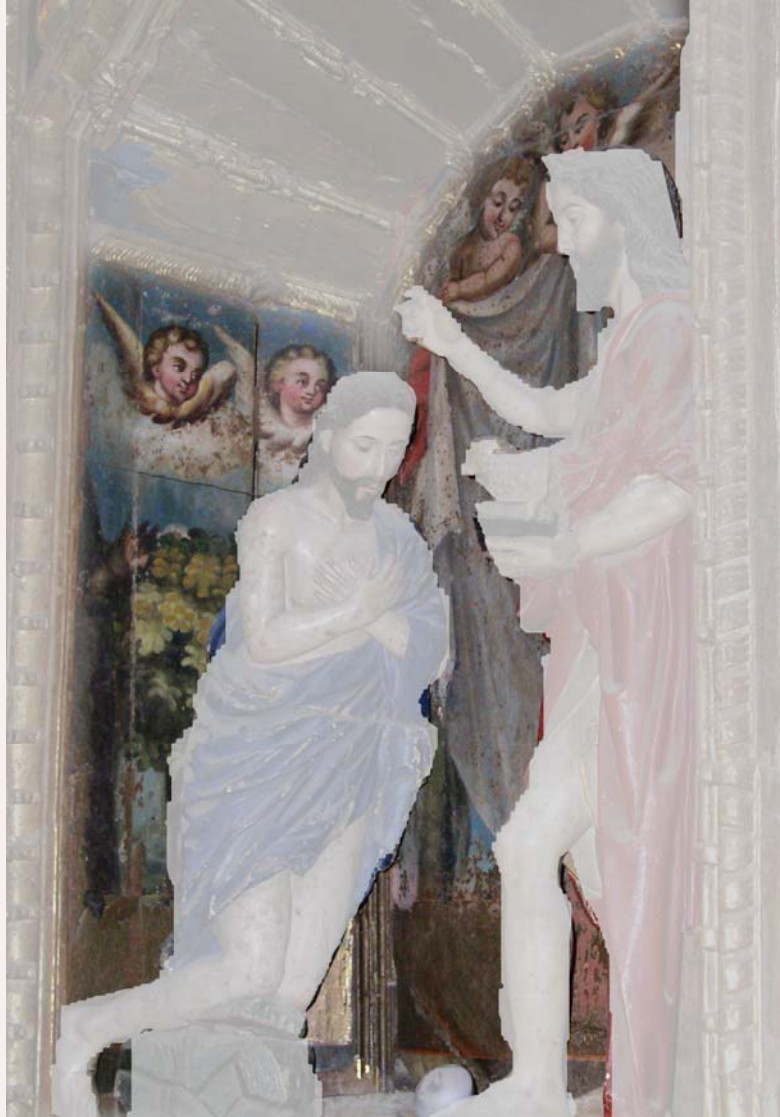
TÍTULO: Ángeles varios

TÉCNICA: Óleo sobre tabla

<b>ESTADO DE CONSERVACIÓN</b>					
<b>1. SOPORTE</b>	<b>SI</b>	<b>NO</b>	<b>UBICACION</b>	<b>%</b>	<b>m2</b>
RASGUÑOS /GRIETAS	x		Total	0'70%	1,58
AGUJEROS	x		En bordes	0'10%	0,61
DEFORMACIONES	x		Total	0'10%	0,61
FALTANTES	x		En bordes	0'10%	0,61
SUCIEDAD ACUMULADA	x		Total	1'00%	6,08
HONGOS		x		0'00%	0,00
BORDES DESTRUIDOS	x		Total	0'10%	0,61
COSTURAS		x		0'00%	0,00
DESGASTES	x		Total	0'10%	0,61
PARCHES		x		0'00%	0,00
OXIDACIÓN	x		Total	0'05%	0,30
ELEMENTOS AJENOS	x		Total	0'05%	0,30
HUMEDAD	x		Total	0'10%	0,61
<b>2. BASE DE PREPARACIÓN</b>	<b>SI</b>	<b>NO</b>	<b>UBICACION</b>	<b>%</b>	<b>m2</b>
FALTA DE ADHESIÓN	x		Total	0'50%	3,04
FALTANTES	x		Total	0'50%	3,04
FALTA DE COHESIÓN	x		Total	0'20%	1,22
HUMEDAD	x		Total	0'10%	0,61
<b>3. CAPA PICTÓRICA</b>	<b>SI</b>	<b>NO</b>	<b>UBICACION</b>	<b>%</b>	<b>m2</b>
FALTANTES	x		Total	0'50%	4,04
PULVERULENCIA	x		Total	0'10%	0,61
REPINTES	x		Total	0'20%	1,22
FALTA DE ADHESIÓN	x		Total	0'10%	0,61

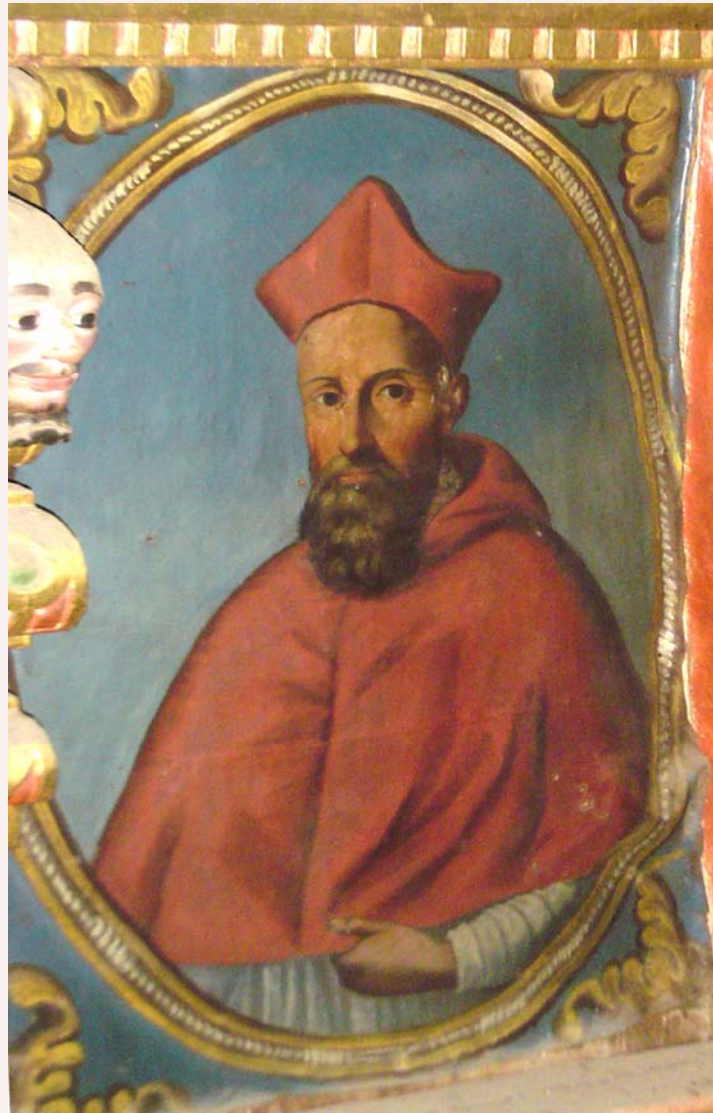
TÍTULO: Cardenal Franciscano 9

TÉCNICA: Óleo sobre lienzo

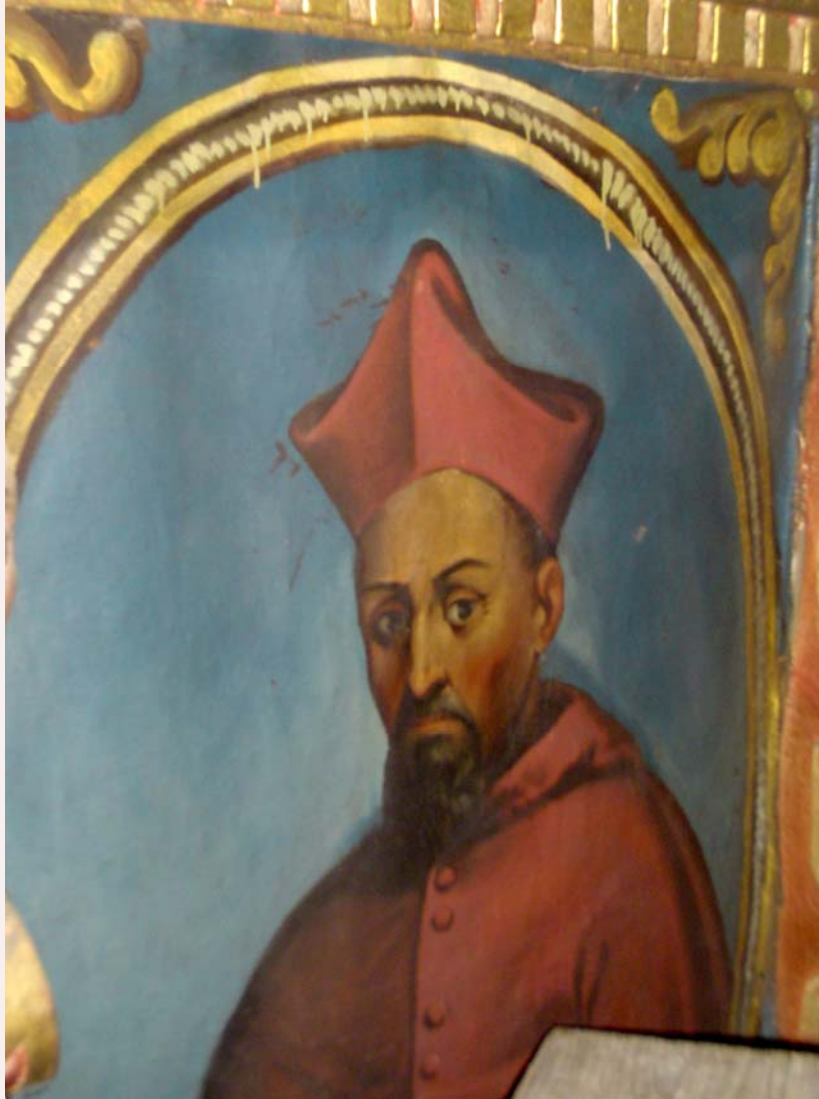
TÍTULO: Cardenal Franciscano 10

TÉCNICA: Óleo sobre lienzo

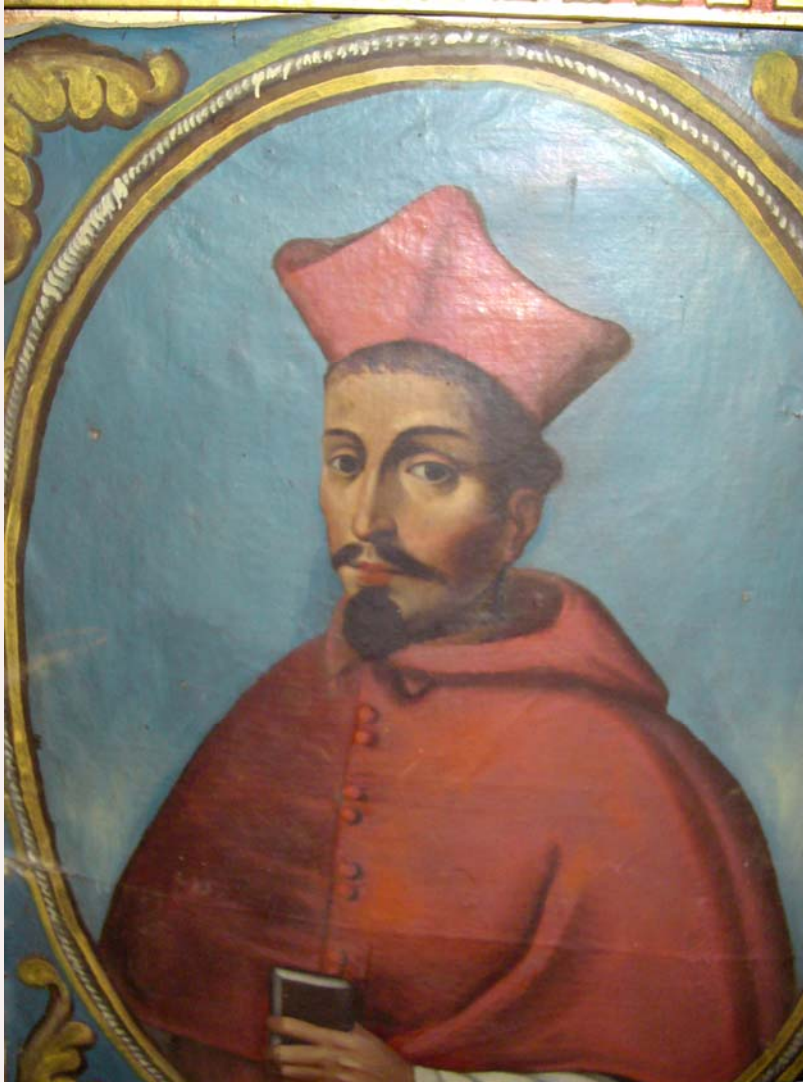
TÍTULO: Cardenal Franciscano 11

TÉCNICA: Óleo sobre lienzo
