**ESTUDIOS PREVIOS**

**RETABLO MAYOR DEL CONVENTO  
MÁXIMO DE SAN FRANCISCO DE QUITO**

**TESIS DE MÁSTER CONSERVACIÓN Y RESTAURACIÓN DE  
BIENES CULTURALES 2007-2008.**

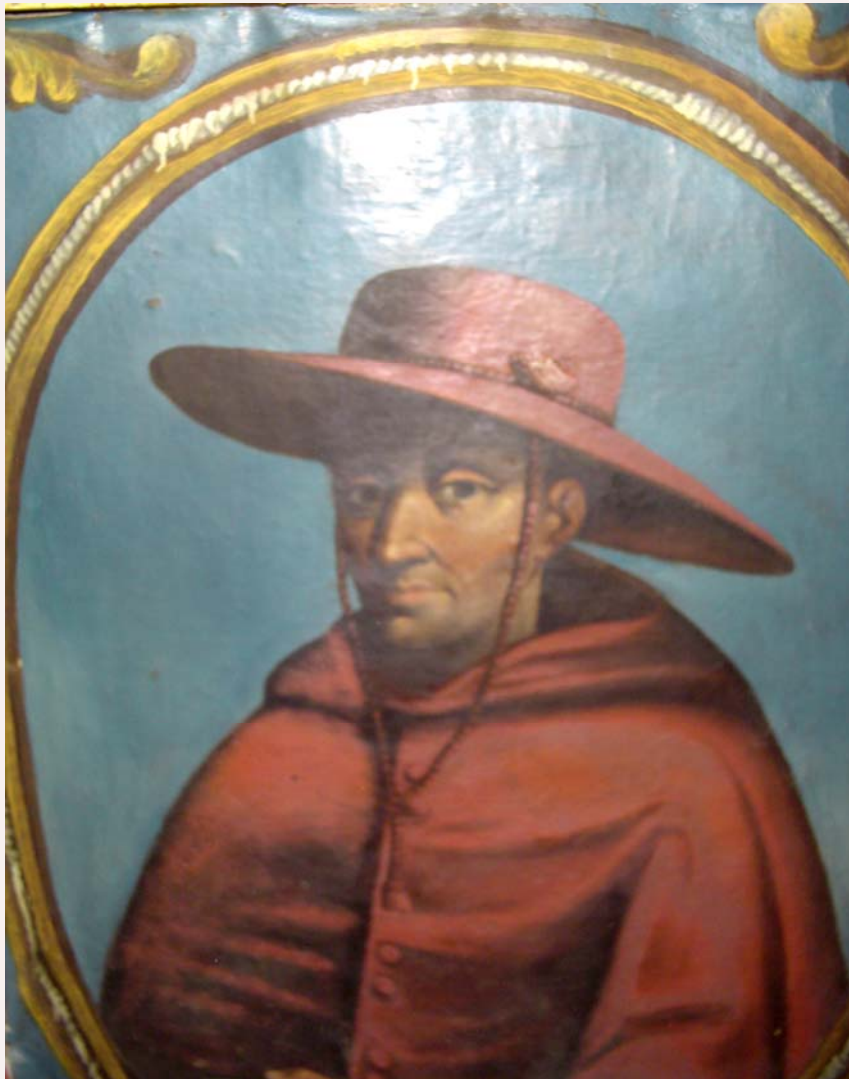
TÍTULO: Cardenal Franciscano 12

TÉCNICA: Óleo sobre lienzo

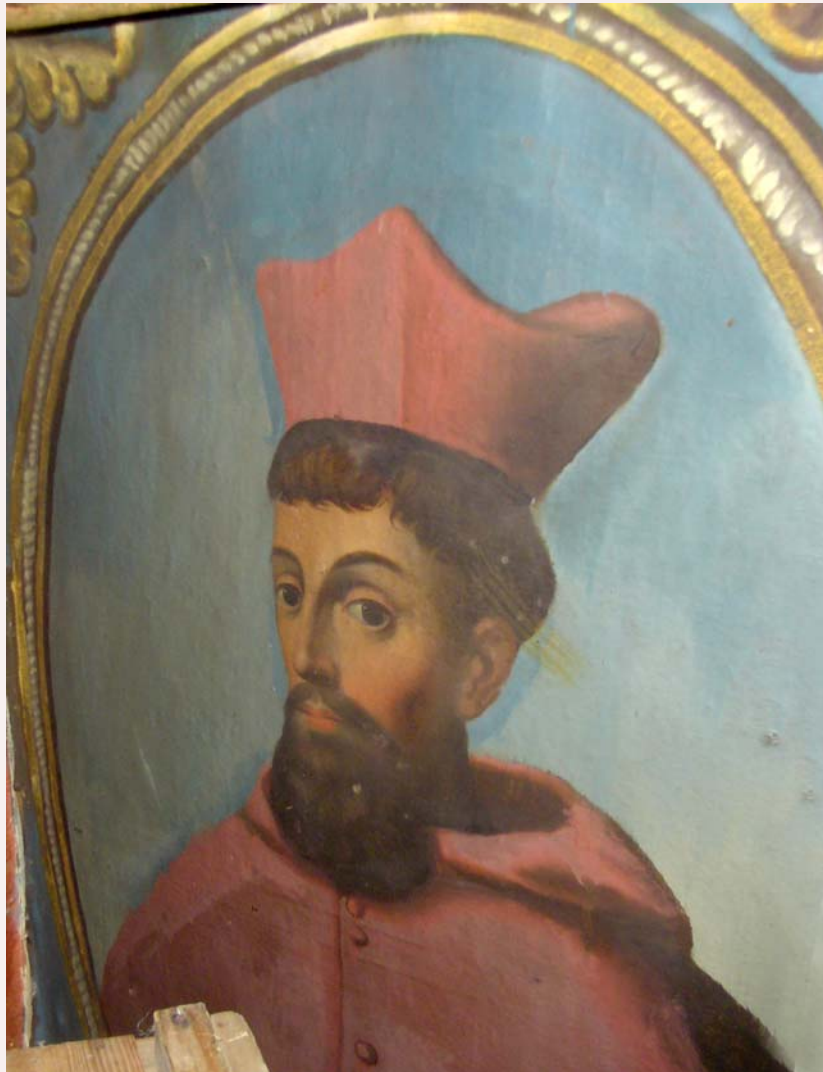
TÍTULO: Cardenal Franciscano 13

TÉCNICA: Óleo sobre lienzo

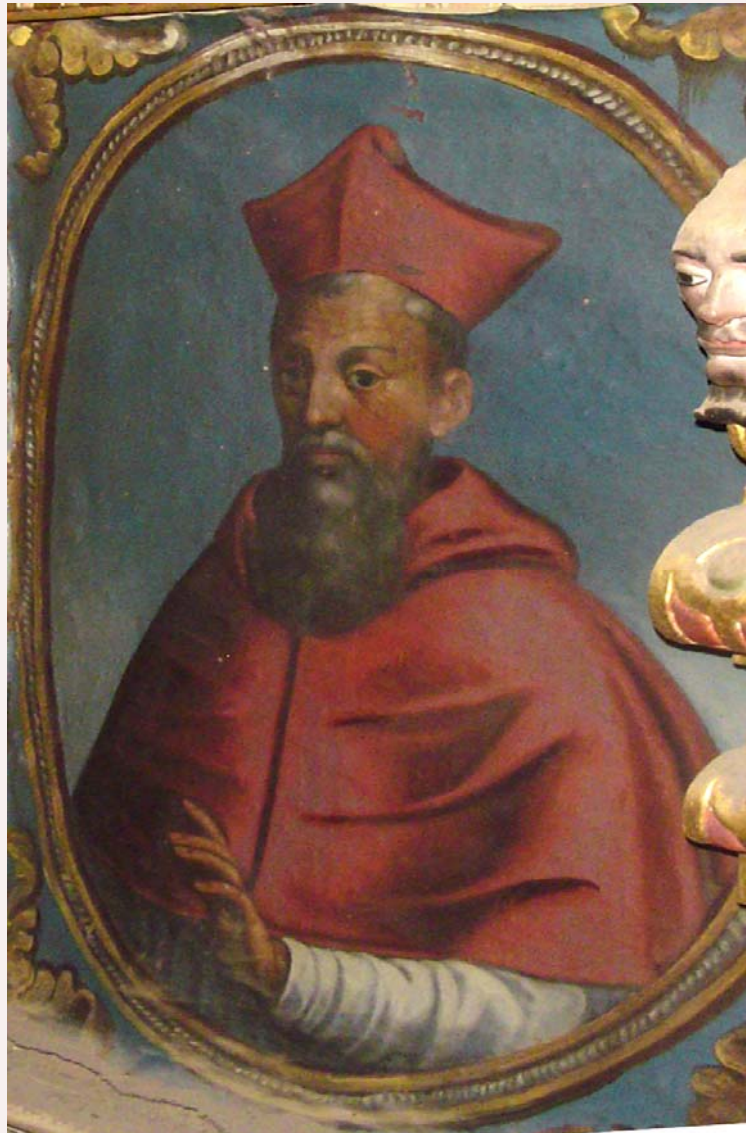
TÍTULO: Cardenal Franciscano 14

TÉCNICA: Óleo sobre lienzo
