**LAS PINTURAS MURALES EN LA ERMITA
DE SANT GREGORI, ATZENETA DEL
MAESTRAT (CASTELLÓN).**

ESTUDIO TÉCNICO Y PROPUESTA DE INTERVENCIÓN

**Presentado por Ángela González Cuenca
Tutora: Pilar Soriano Sancho**

**Facultat de Belles Arts de Sant Carles
Grado en Conservación y Restauración de Bienes Culturales
Curso 2018-2019**

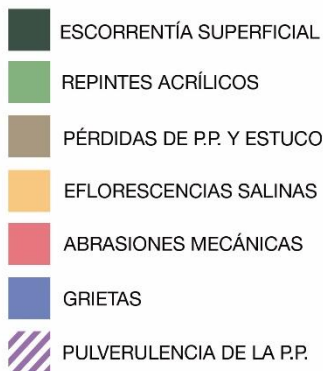
Fig. 22. Mapa de daños de la bóveda.

La obra presenta una variedad de daños causados en su mayor parte por la acción de la humedad. El mural acumula sales en gran parte de su extensión, como se muestra en las zonas coloreadas de amarillo en el mapa de daños (fig. 23). En algunas de estas zonas se ha llegado a desprender el estrato de preparación. Las zonas afectadas por sales son difícilmente recuperables. En uno de los casos, la gran cantidad de humedad se ha visto reflejada en forma de escorrentía superficial, atacando fuertemente la película pictórica. Por otro lado, la pintura conserva una serie de arañazos que han estropeado la capa pictórica llegando al estuco, en las partes más externas del mural. Además de estas intrusiones irrespetuosas hacia la pintura, también se han detallado los repintes, las grietas y la pulverulencia generalizada de la pintura.

En el mapa de daños además, se muestran las fisuras observadas. La de mayor anchura se ubica bajo la paloma central, y tiene su origen presumiblemente en la asentación del edificio. Ninguna de las grietas observadas da pie directamente a la aparición de sales o escorrentías más que la anteriormente mencionada, por lo que se puede confirmar que esas grietas no suponen un peligro para la conservación de la pintura. Sin embargo, suponen un elemento que entromete la estética de la obra puesto que separa las partes de la obra.

Los repintes que han sido descritos en el mapa de daños son áreas que han sido redibujadas sin conciencia de lo que suponen artísticamente. Es por ello por lo que se precisa su eliminación para recuperar las áreas originales de pintura. Al tratarse de un repinte ejecutado con pintura acrílica, se advierte que se trata de pintura industrial con una composición compleja. En su mayoría, se trata de pinturas cuya resina es un polímero orgánico sintético en emulsión acuosa. Una vez seco, es resistente al agua, dependiendo de la cantidad de resina que posea.

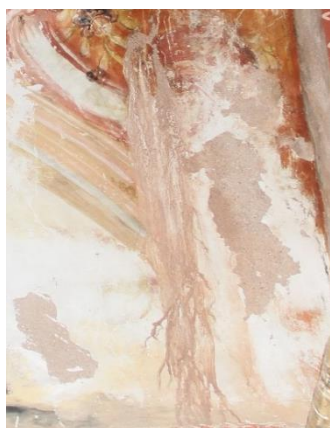
Fig. 25. Detalle escorrentía superficial en la zona derecha inferior de la bóveda.

El punto que ha recibido mayores daños por humedad es el que muestra signos de escorrentía. Tal y como se muestra en la fig. 25, el agua ha provocado la sedimentación de partículas del techo y sus cimientos. Estos restos han fluido por la bóveda en sentido vertical, llevándose consigo la película pictórica. La gran influencia de humedad en esta zona ha debilitado los estratos pictóricos y de preparación, creando una gran laguna en la zona figurativa. La observación de la zona *in situ* arroja un detalle relevante y es un halo de humedad en la zona izquierda de la laguna. Se puede deducir que se trata de un foco activo de humedad.

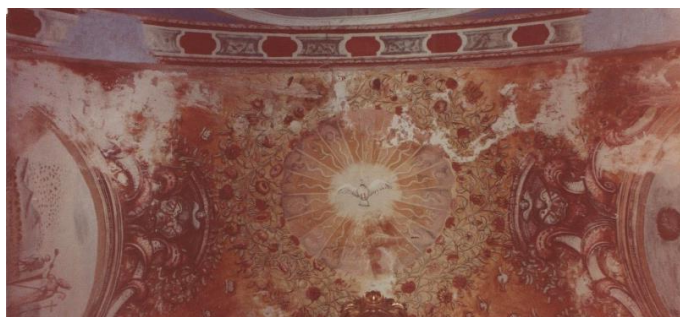
Fig. 27. Estado de la bóveda en julio de 1983.

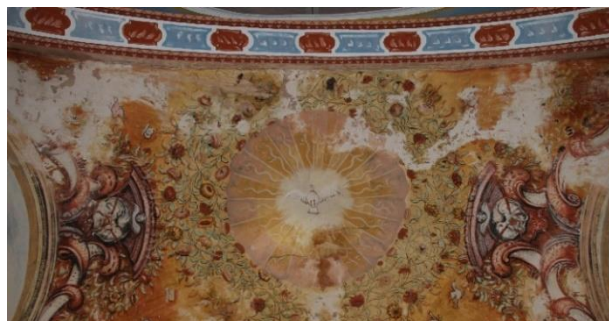
Fig. 28. Estado de la bóveda en febrero de 2019.

Un repinte burdamente ejecutado siempre supone una intrusión indeseada en la obra. En estos casos los repintes suponen una interferencia para la conservación de la originalidad de las pinturas, además de suponer un falseamiento de la obra.

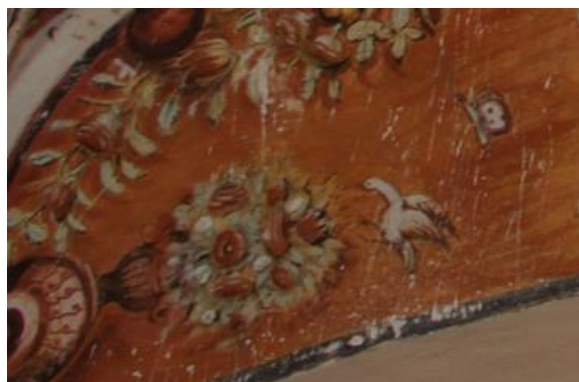
La zona de estudio se encuentra a varios metros de altura y su forma es curva, por lo que el estudio fotográfico con luz rasante ha resultado complicado. Sin embargo, se logra obtener resultados que indican el nivel de profundidad que han alcanzado algunas de las abrasiones que presentan el mural en su periferia. En múltiples zonas de los extremos de la obra se pueden apreciar abrasiones lineales, en ciertos casos incluso paralelas, derivadas de acciones mecánicas que no se pueden establecer con claridad. Estos daños no entorpecen la comprensión de la obra y sus formas, a diferencia de las lagunas creadas por las sales, pero sí ejercen un fuerte poder visual, creando un ruido que a pesar de la poca superficie que estos daños ocupan, sí posee una direccionalidad que distrae al receptor. En la imagen inferior se muestra una de las zonas afectadas en detalle.

Fig. 29. Detalle del deterioro que ha sufrido la obra en una de sus zonas perimetrales.

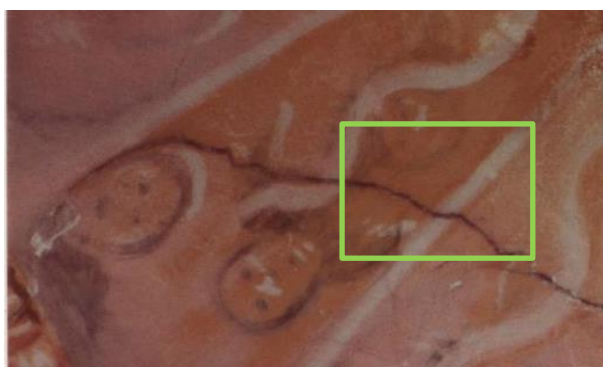
Fig. 31. Estado de la pintura en el año 1983.

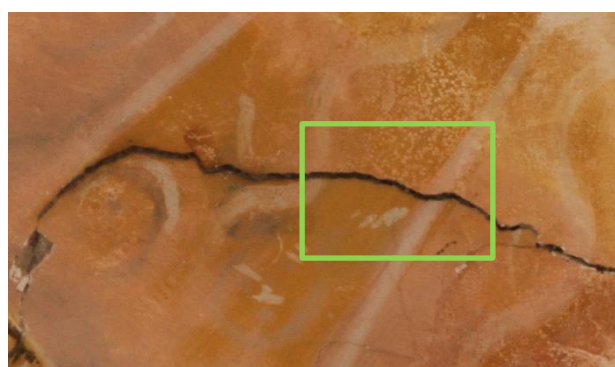
Fig. 32. Estado de la pintura en el año 2019.

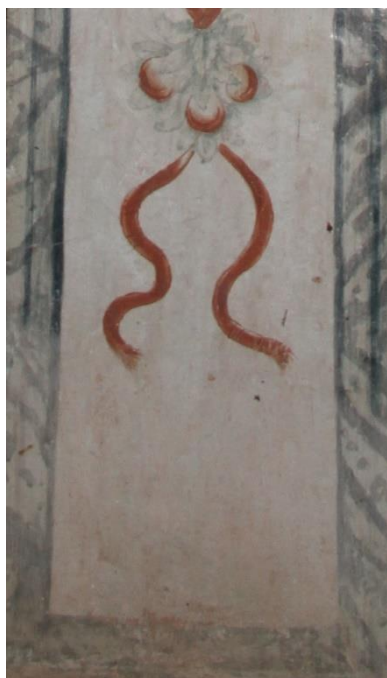
Gran parte de las pérdidas que sufren estas zonas son debidas a abrasiones externas similares en morfología a las que se sufre la bóveda en sus extremos. Son pérdidas lineales y profundas. Las zonas más afectadas son también las zonas de paso, las que se encuentran a baja altura. Se puede observar en la figura 32 el desgaste que presentan. Más allá de las pérdidas producidas de forma mecánica, no se encuentran patologías producidas por exceso de humedad.

Fig. 34. Pérdidas de pintura por causas externas.

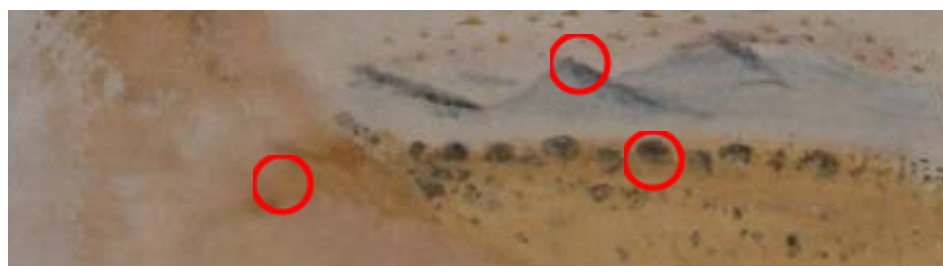
limpieza arrastrando el hisopo por la pintura. Tras este gesto, se observa que más allá del polvo, se produce un arrastre de la pintura, en estado polvoriento, perdiendo intensidad de color aquella zona que había sido catada, en este caso, la montaña azul del paisaje que se muestra en la figura 24. Dada la situación, se desaconseja el uso de métodos de limpieza en seco que resulten abrasivos.

La segunda prueba que se llevó a cabo fue la de su sensibilidad al agua. Se han realizado pruebas de solubilidad en dos colores: el ocre amarillo y el verde, en los puntos que se reflejan en la fotografía inferior. La prueba se lleva a cabo impregnando agua destilada en un hisopo y ejerciendo un arrastre sobre la obra. Tras un moderado gesto de muñeca, el hisopo queda inmediatamente manchado, levantando la pintura. Este resultado fue el mismo en ambos colores, quedando patente la sensibilidad de la pintura al agua.

Fig. 35. Ensayos de resistencia a la limpieza ejecutados en la zona izquierda de la bóveda. Las zonas marcadas en rojo representan las catas realizadas.
