PROYECTO FINAL DE GRADO
EL CASTILLO-CONVENTO DE MONTESA

M^ª DOLORES BORAÑO MORENO

VALENCIA, JUNIO 2011

PROYECTO FINAL DE GRADO

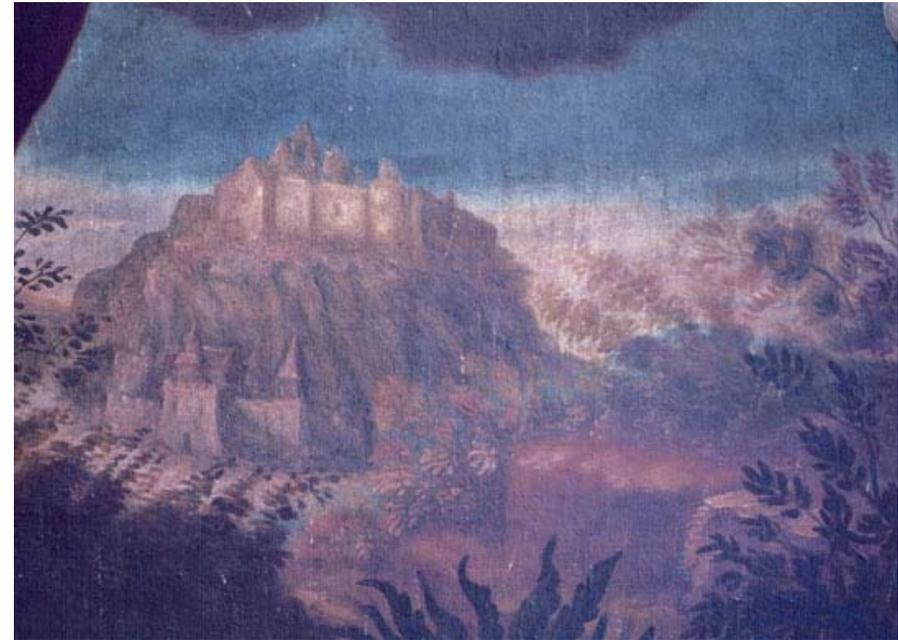
Grabado del castillo acabada la construcción cristiana. Fte: Museu Parroquial de Montesa

Según Sarthou en su libro *Castillos de España*²¹ la nueva fortificación tiene como cimentación plataformas lisas y verticales, los cerramientos son muros de sillares de piedras rojizas, que se alzaron, en algunos casos, a ras de la peña, y en otros se amplió la superficie del recinto salvando las irregularidades a través de bóvedas rebajadas. Algunos espacios que quedaron entre las bóvedas y el cerro se aprovecharon para la construcción de aljibes y los restantes se cubrieron con una capa de tierra.

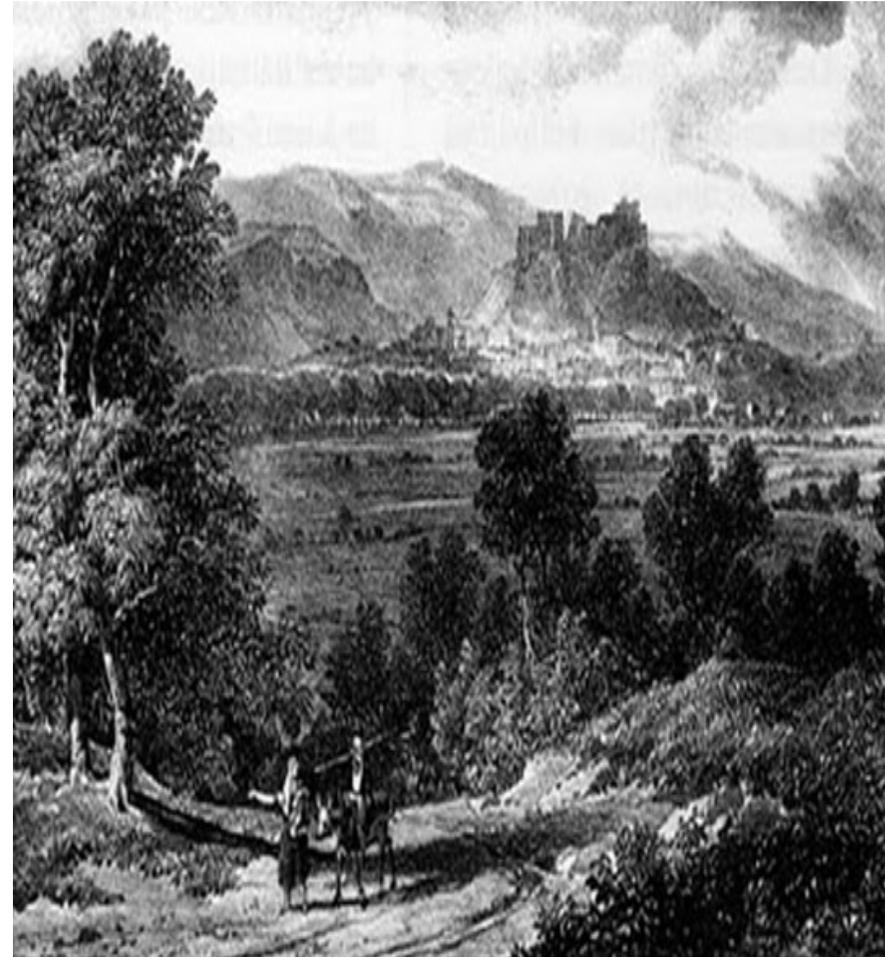
Grabado del Castillo de Montesa de 1824, después del terremoto
Fte: Views in Spain by Edward Hanke Loker

El castillo sufrió las sacudidas del terremoto del día 23 de marzo del año 1748, duro un par de minutos, pero hundió los muros y la cisterna se vació por las grietas que se abrieron en el fondo. se hundieron templo, claustro, celdas, horno, refectorio, capítulo, salones, dormitorios, cuartel, oficinas y todo el laberinto de dependencias. Lo que quedó en pie acabó por desplomarse en las réplicas de los días posteriores²⁴.

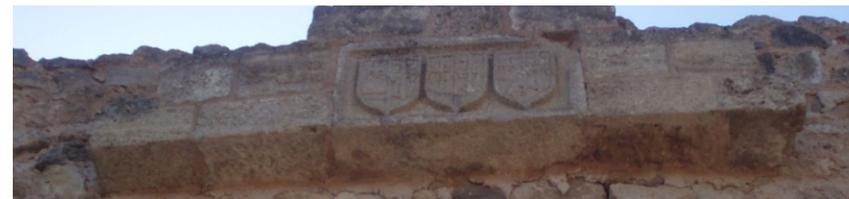
A continuación de éste se encuentra la puerta, restaurada entre los años 1996 y 1998, coronada con un arco de medio punto, ejecutado de hormigón visto coloreado en color marrón claro, a semejanza de los sillares de piedra que lo rodean. Para evitar el pillaje se dotó una verja de hierro con la que se dotó al castillo, durante los trabajos de restauración.

Arriba del arco, coronando la entrada se puede observar un bloque con tres escudos, labrados en la piedra, datados del siglo XVI⁵³, el primero muestra el escudo de armas del maestre Fr Bernat Despuig mediante un monte con una flor de lis encima, en el central se puede ver, además de la cruz flordelisada, la cruz de San Jorge y en el último se ven tres aves. Este bloque se encontró durante los trabajos de desescombro bajo el puente de acceso⁵⁴.

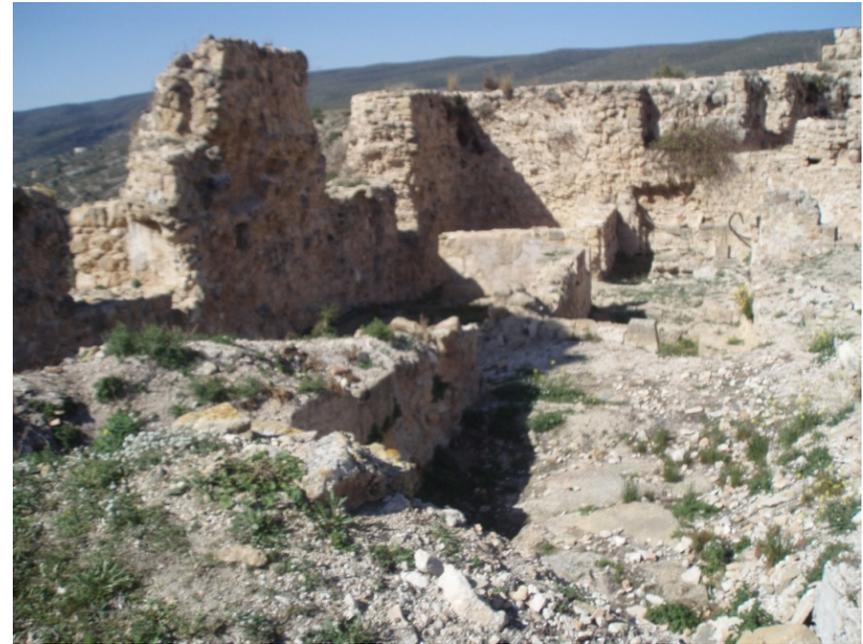
En la parte sur de dicho patio, se conservan, apenas, las bases de los muros, de lo que parecía ser unas dependencias que se comunicaban unas con otras. Unos conservan los sillares que los revisten y otros sólo el mampuesto trabado con cal que servía de relleno.

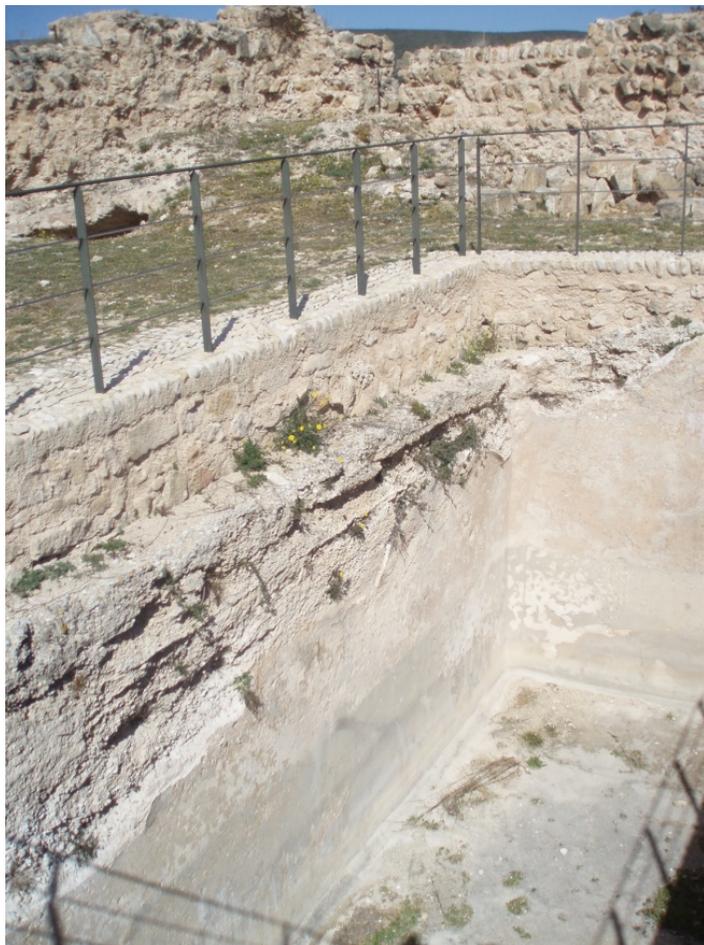
En la parte central del patio se observan unos pequeños escalones ejecutados en la bloque de piedra, muy desgastados, que nos llevan a la parte alta del patio. Aquí, encontramos un aljibe que aún conserva parte del enlucido monocromático interior, gracias al cual se puede deducir la bóveda que le servía de cobertura.

Rodeando el aljibe observamos un pavimento realizado con cantos rodados y una barandilla que evita la caída al interior, ejecutados en una intervención posterior.

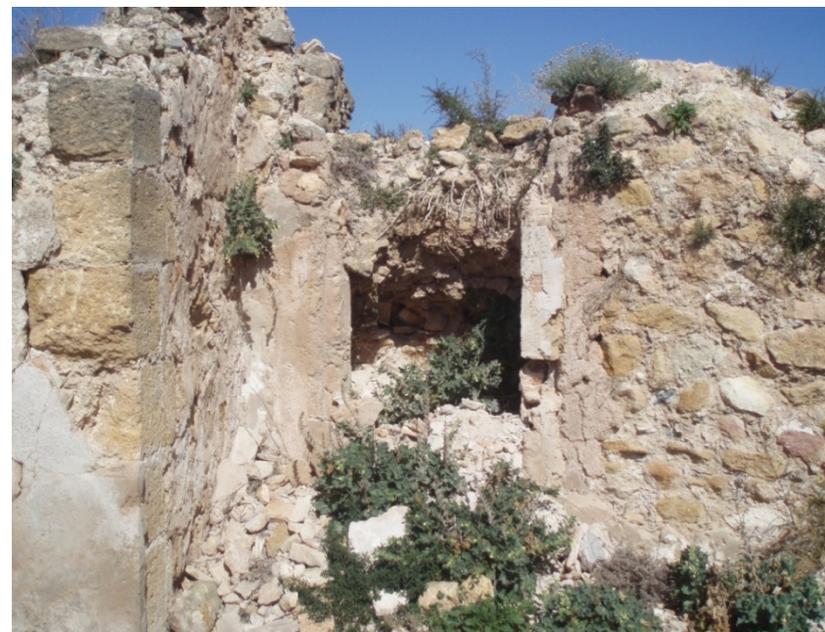
Junto a los restos de estas estancias existen unas escaleras que actualmente no conducen a ninguna parte, por lo que se puede deducir que estas dependencias tuvieron más de una altura.

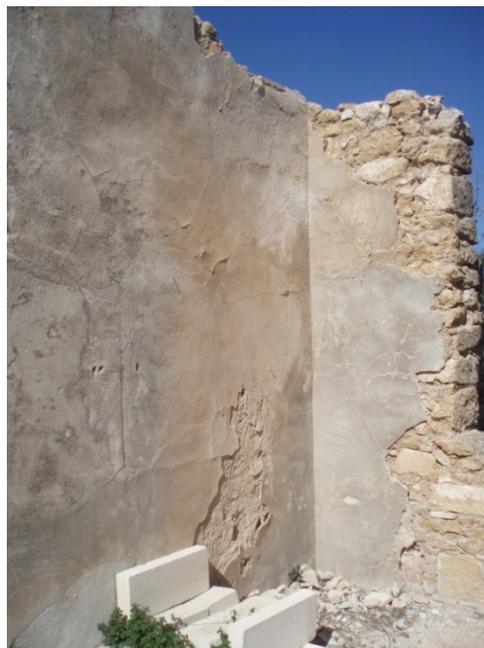
Continuando hacia el interior encontramos restos del corredor que dividía la construcción en su eje Norte-Sur, y que servía para separar la parte militar de la conventual.

Sus muros son, visiblemente de menor espesor que el resto de muros que se conservan. Ejecutado con mampuestos poco labrados de tamaño irregular y un enlucido que servía de cobertura a los mampuestos.

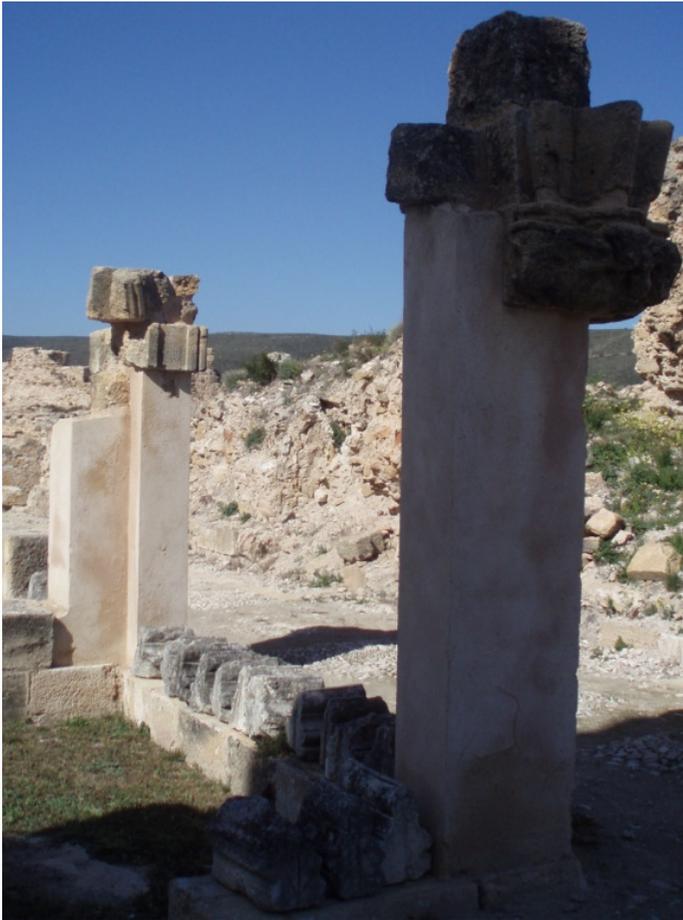
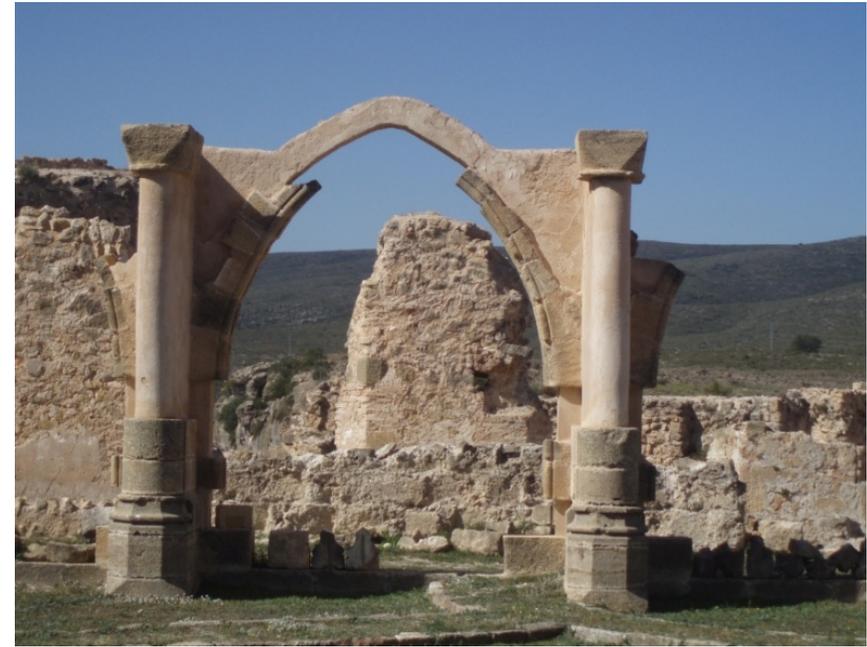
En una actuación anterior, posiblemente entre los años 2006 y 2008 se ha reconstruido un arco ojival y algunas columnas de la zona norte del claustro con piezas encontradas en las excavaciones realizadas posiblemente en los años 1996 hasta 1998 y con hormigón visto coloreado a semejanza con los sillares. Esta reconstrucción nos da una noción de la posible altura del claustro.

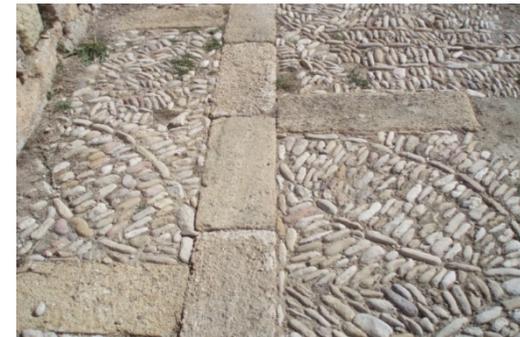
En el corredor del claustro del lado norte hay un lienzo de pavimento decorado de cantos rodados formando pétalos ejecutado con la técnica del mosaico y adoquines de piedra, utilizados para separar los distintos módulos del mosaico. Su existencia nos hace pensar que serviría de pavimento a toda la parte exterior del claustro.

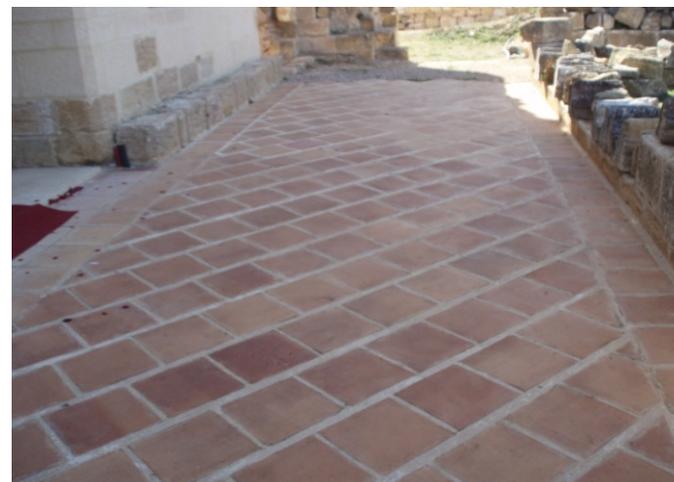
De la reconstrucción de la sala capitular que duro desde el año 2006 al año 2008 se puede observar tres arcos de medio punto que coronan la entrada y los huecos de las ventanas a los lados del acceso. Con hiladas de sillares de piedra en la parte baja, asemejando los sillares con el que estaba ejecutado.

Para alcanzar la altura original de la sala se ha usado unos sillares de ladrillo de menor tamaño, colocados a sardinel de forma diagonal. Las hiladas pares en diagonal hacia la izquierda y las hiladas impares en diagonal hacia la derecha. El conjunto forma un mosaico regular ejecutado con ladrillos.

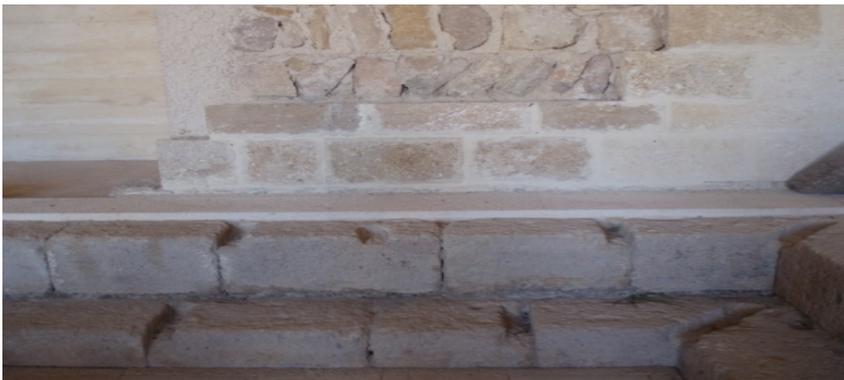
Las cuatro paredes de la sala están encumbradas por medio de arcos ojivales realizados con dovelas de piedra, colocadas a sardinel. Las piezas más oscuras son las encontradas en excavaciones posteriores y colocadas en su lugar por la intervención de dicha sala.

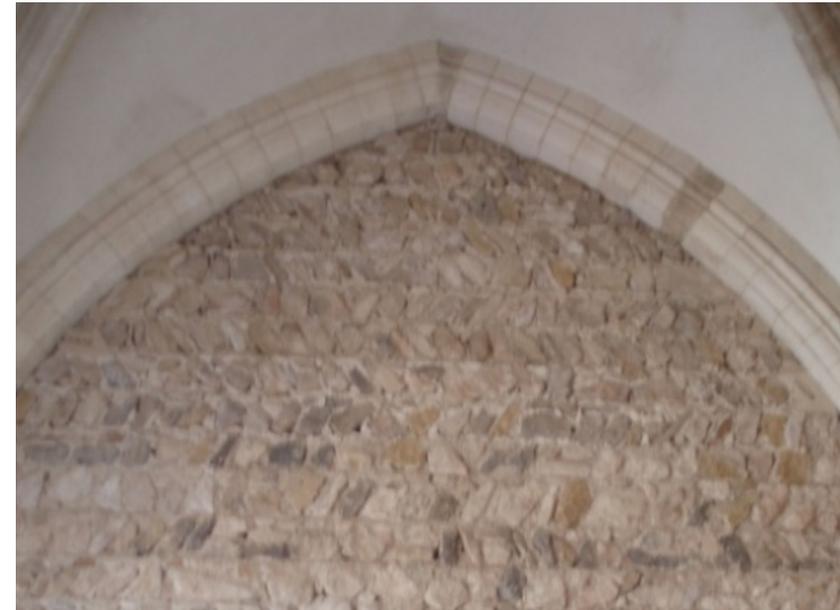
Estos arcos ojivales son rematados por una bóveda de crucería. Las dovelas utilizadas son las encontradas en las excavaciones anteriores. La clave de la bóveda es un bloque de piedra con la cruz de la orden esculpida.

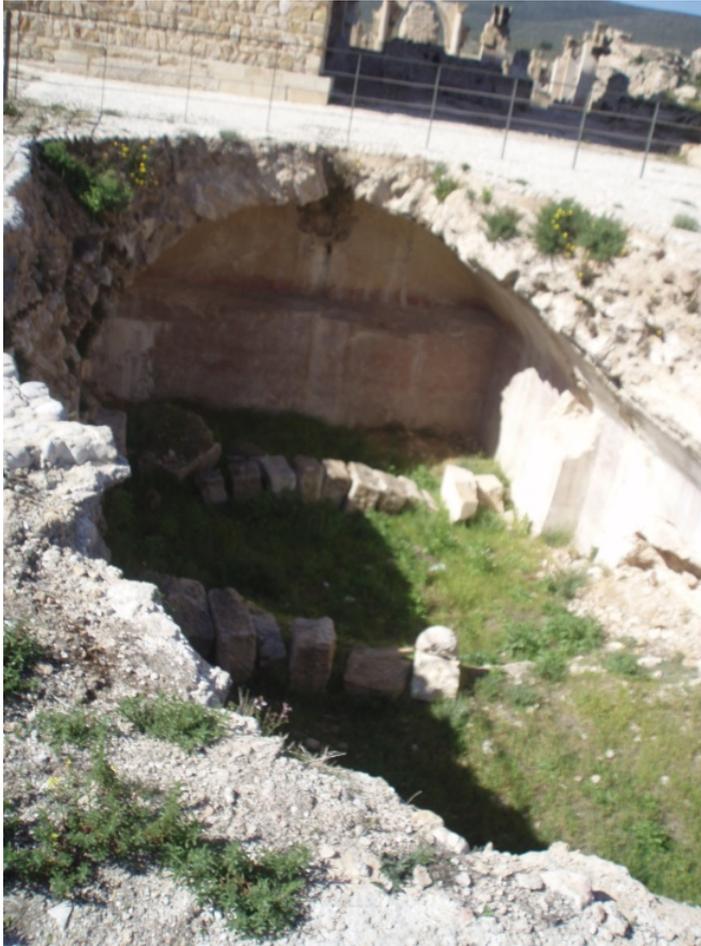
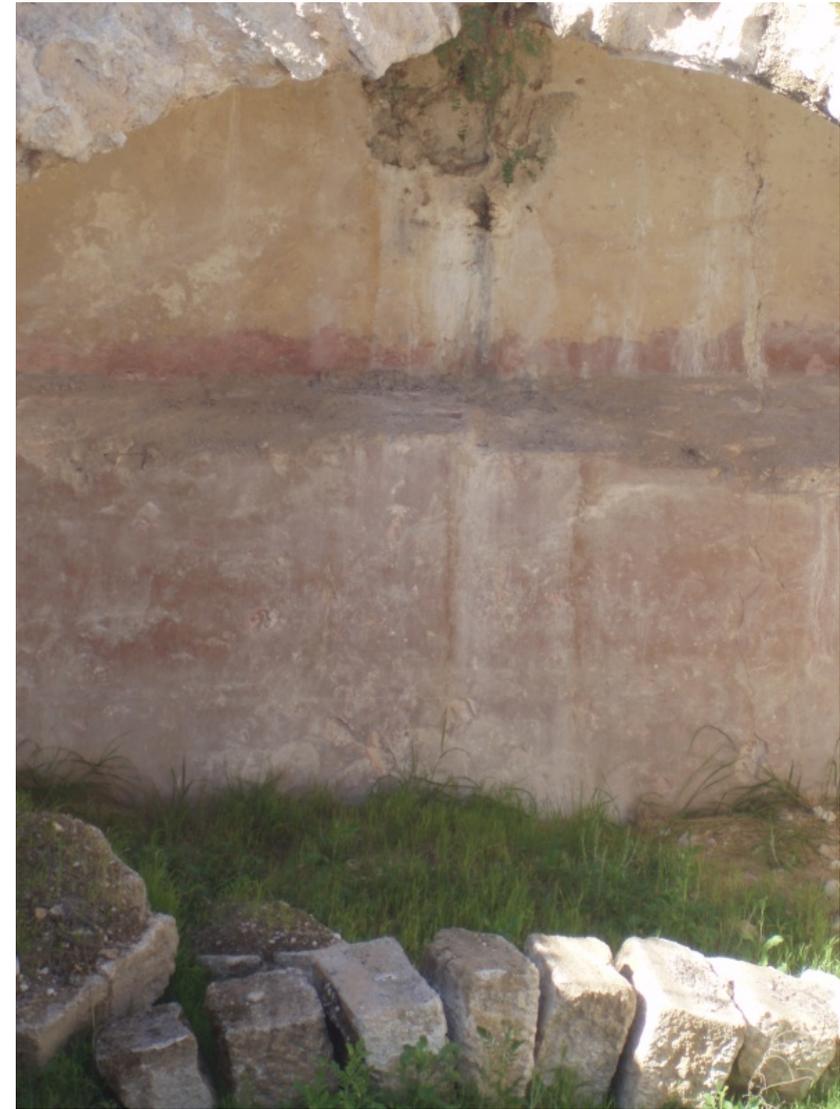
Detrás de la sala capitular hay un gran espacio, alrededor del cual hay unos muros muy deteriorados, el llamado patio grande. En el centro de este espacio aparece un gran aljibe, el cual todavía conserva el enlucido original bicromático, en un tono rojizo, en la parte inferior y en tono ocre, en la parte superior. Este gran aljibe aún conserva el arranque de la bóveda de cañón recto que le servía de cobertura.

En el patio grande y desde el lado norte de la muralla cruzaba el castillo de norte a sur, una canalización a modo de canalón para la recogida de agua de lluvia que desembocaba en el aljibe del patio grande. Dicha canalización está ejecutada con sillares de ladrillo aparejados a sogá.

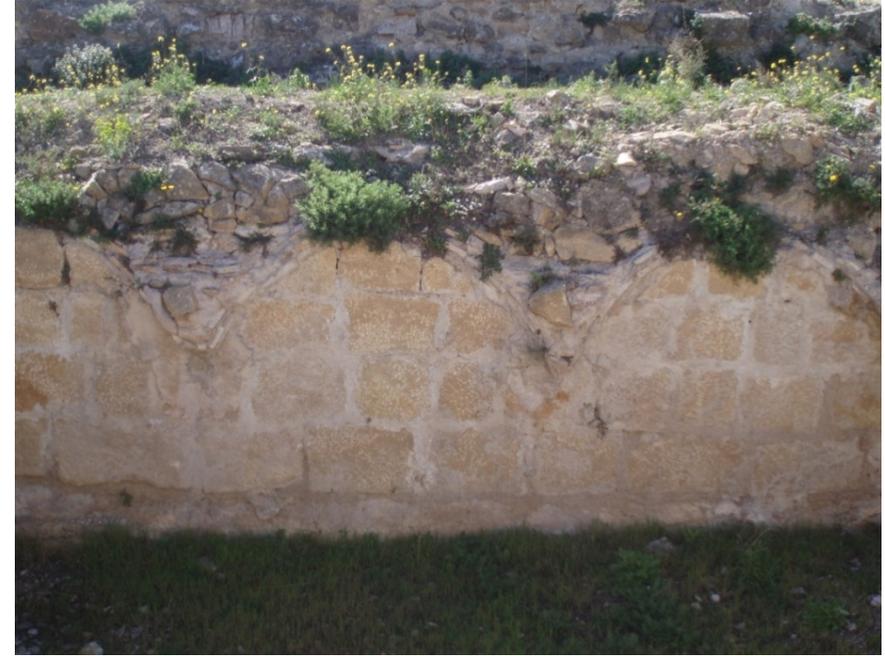
Al norte del castillo quedan restos de algunos muros, donde se aprecian arcos ojivales en algunos muros a la altura de la cobertura de dichas estancias. Seguramente serían las celdas de los conventuales.

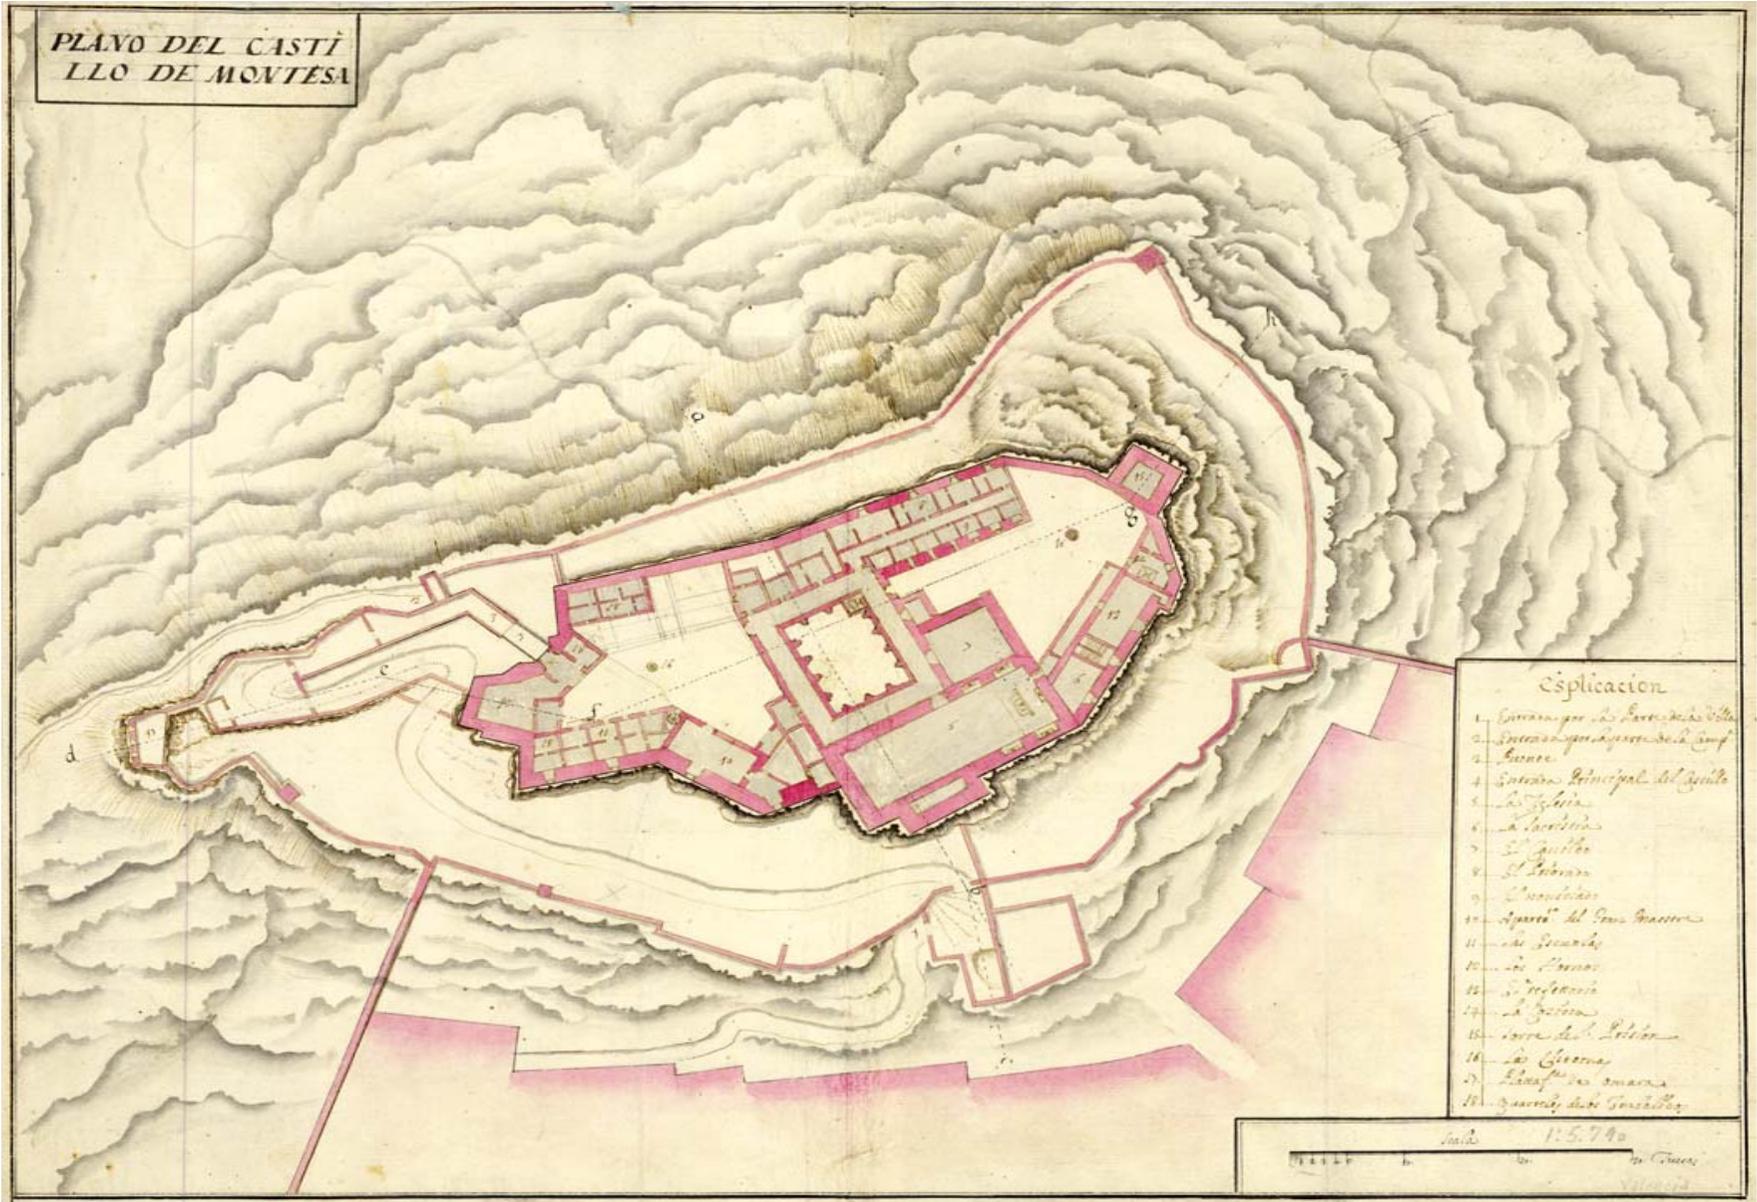
PLANO DEL CASTI
LLO DE MONTESA

1. Entrada por la Puerta de la Villa
2. Entrada por la Puerta de la Campa
3. Puerta
4. Entrada Principal del Castillo
5. La Iglesia
6. La Capilla
7. El Castillo
8. El Alcazar
9. Comedor
10. Apartado del Com. Mayor
11. La Gran Sala
12. La Sala
13. La Sala
14. La Sala
15. Sala del Rey
16. La Sala
17. Sala de los Señores

Para este estudio decidí buscar planos anteriores al terremoto, para poder conocer las dimensiones de estancias hoy desaparecidas o que existe su delimitación mediante muros muy deteriorados donde su altura original ha desaparecido. Tras mucho buscar encontré un plano en planta donde aparecen grafiados unas secciones longitudinales y transversales. Dichas secciones no las he podido encontrar, se pudieron extraviar en el traslado de dichos planos del Archivo Intermediario militar ubicado en Valencia al Archivo Nacional Militar situado en Madrid, ya que hay constancia que estas secciones existieron en algún momento.

Centrándome, entonces, en este plano y realizando la planta actual me da cuenta que el corredor de conversos que hoy aparece deteriorado, en la planta del siglo XVIII no aparece, esto me lleva a plantearme cuando se ejecutó dicho corredor. En las publicaciones históricas consultadas aparece descrito como separación de área militar y conventual del castillo e incluso parece lógico que existiera desde sus inicios un área que sirviera de división de los trabajos de defensa y de los oficios propios de los frailes. Siguiendo esta teoría, considero que el plano del siglo XVIII se

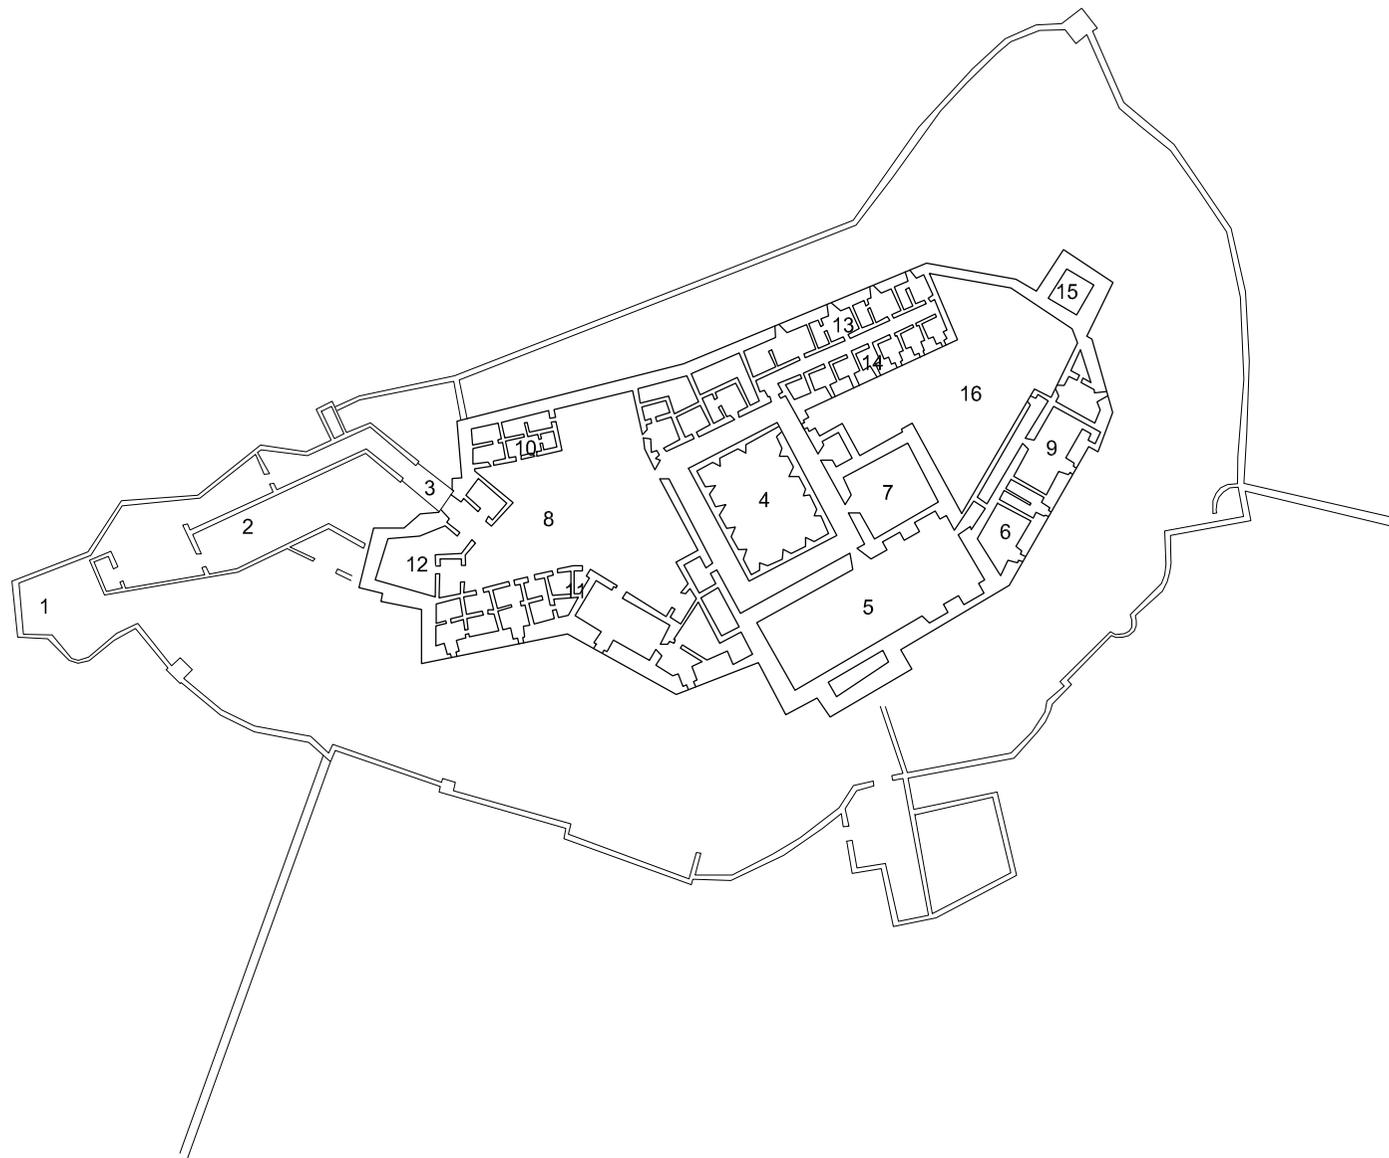
05.5. PLANTAS

- ① TORRE HOMENAJE
- ② RAMPA DE ACCESO
- ③ PUENTE ELEVADIZO
- ④ CLAUSTRO
- ⑤ IGLESIA
- ⑥ SACRISTIA
- ⑦ SALA CAPITULAR
- ⑧ PATIO DE ARMAS
- ⑨ REFLECTORIO
- ⑩ CUADRAS
- ⑪ HABITACIONES DEL MAESTRE
- ⑫ HORNO
- ⑬ PRIORATO
- ⑭ NOVICIADO
- ⑮ TORRE DE LA PRISION
- ⑯ PATIO GRANDE

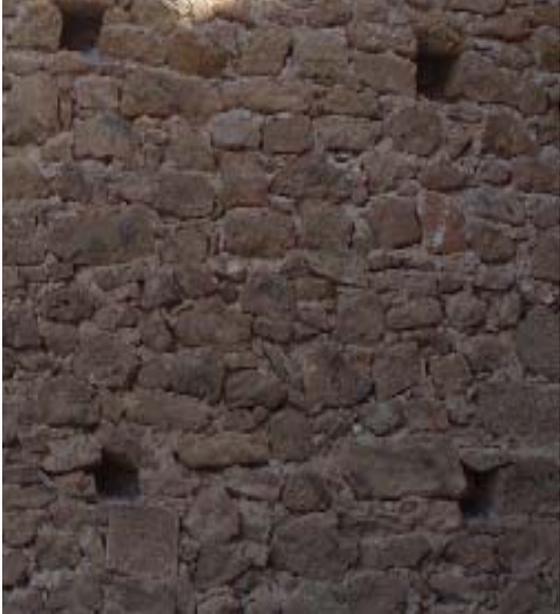
MATERIAL	
TIPO	MAMPUESTO
COLOR	MARRON
POSICION	HORIZONTAL
ALTURA	1,71 m.
APAREJO	TAPIAL
DIMENSIONES MEDIAS	0,30x0,14x0,20 m.

JUNTAS	
TIPO	REHUNDIDA
CONSISTENCIA	BLANDA
ESPEJOR TENDEL	0,02m.
ESPEJOR LLAGA	0,03m.
MATERIAL LIGANTE	
TIPO	TIERRA Y CAL
CONSISTENCIA	DISGREGADO
COLOR	MARRON-GRISACEO
OBSERVACIONES	
<p>EJECUCIÓN IRREGULAR, SE HAN OBTENIDO LAS DIMENSIONES MEDIAS, TANTO EN LA ALTURA COMO EN LAS DIMENSIONES DEL MAMPUESTO Y EN LOS ESPESORES.</p>

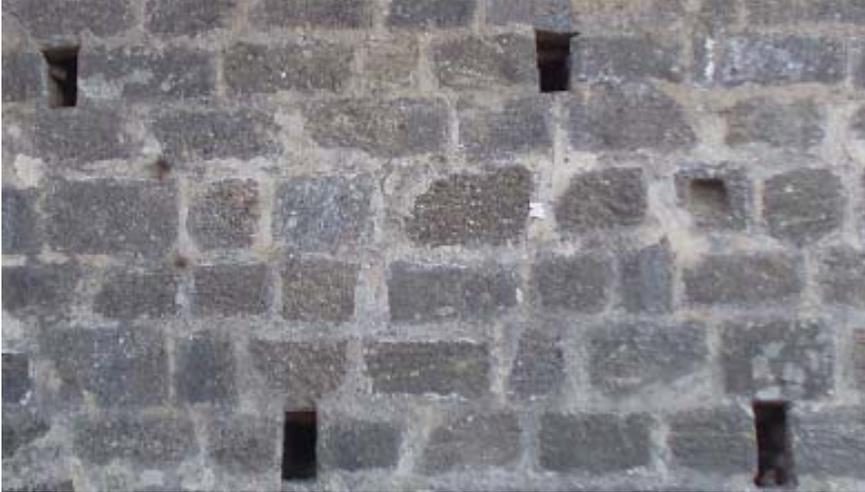
MATERIAL	
TIPO	SILLARES DE PIEDRA
COLOR	MARRON OSCURO
POSICION	HORIZONTAL
ALTURA	1,20 m.
APAREJO	TAPIAL
DIMENSIONES MEDIAS	0,47x0,30x0,20 m.

JUNTAS	
TIPO	REBAJADA
CONSISTENCIA	BLANDA
ESPELOR TENDEL	0,025m.
ESPELOR LLAGA	0,037m.
MATERIAL LIGANTE	
TIPO	TIERRA Y CAL
CONSISTENCIA	DISGREGADO
COLOR	MARRON CLARO
OBSERVACIONES	
<p>EJECUCIÓN IRREGULAR, SE HAN OBTENIDO LAS DIMENSIONES MEDIAS, TANTO EN LA ALTURA COMO EN LAS DIMENSIONES DEL MAMPUESTO Y EN LOS ESPELORES.</p>

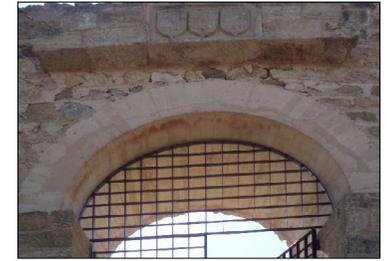
ARCO DE MEDIO PUNTO EJECUTADO CON HORMIGON VISTO MEDIANTE ENCOFRADO. AUN SE PUEDEN VER LAS LINEAS QUE HAN DEJANDO LOS TABLONES DEL ENCOFRADO EN EL INTRADOS DEL ARCO.

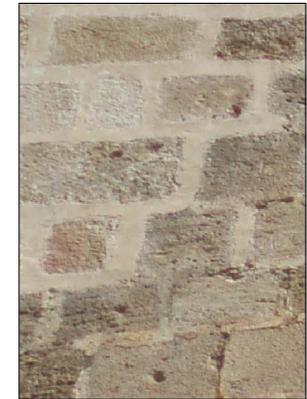
SILLARES DE PIEDRA EN TONOS TIERRA, APAREJADOS A SOGA CON JUNTA DE MORTERO DE CAL DE COLOR MARRON CLARO. CON UN ESPESOR QUE VA DESDE UN CENTIMETRO A TRES CENTIMETROS.

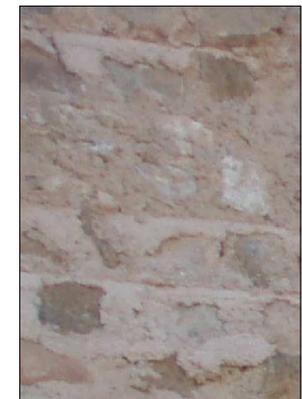
MAMPUESTOS DE PIEDRA EN TONOS TIERRA, SEMEJANTES A LOS SILLARES APAREJADOS A SOGA CON JUNTA DE MORTERO DE CAL DE COLOR MARRON CLARO, CON UN ESPESOR QUE VA DESDE LOS TRES CENTIMETROS HASTA LOS CINCO CENTIMETROS.

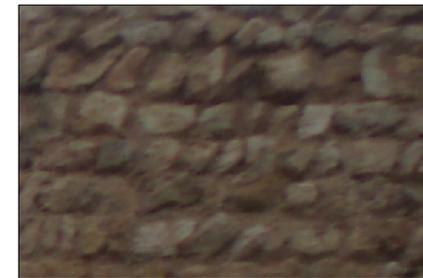
MAMPUESTO DE PIEDRA DE COLOR MARRON, CON APAREJO A SOGA CON JUNTA DE MORTERO DE CEMENTO DE COLOR MARRON CLARO CUYO ESPESOR ES DE APROXIMADAMENTE TRES CENTIMETROS.

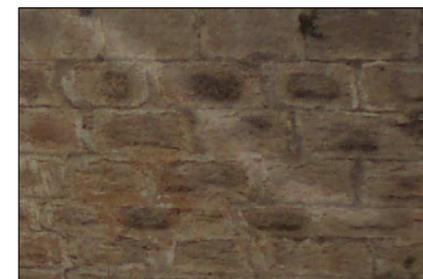
SILLARES DE PIEDRA EN TONOS TIERRA, APAREJADOS A SOGA CON JUNTA DE MORTERO DE CAL DE COLOR MARRON OSCURO, CON UN ESPESOR QUE VA DESDE UN CENTIMETRO A TRES CENTIMETROS.

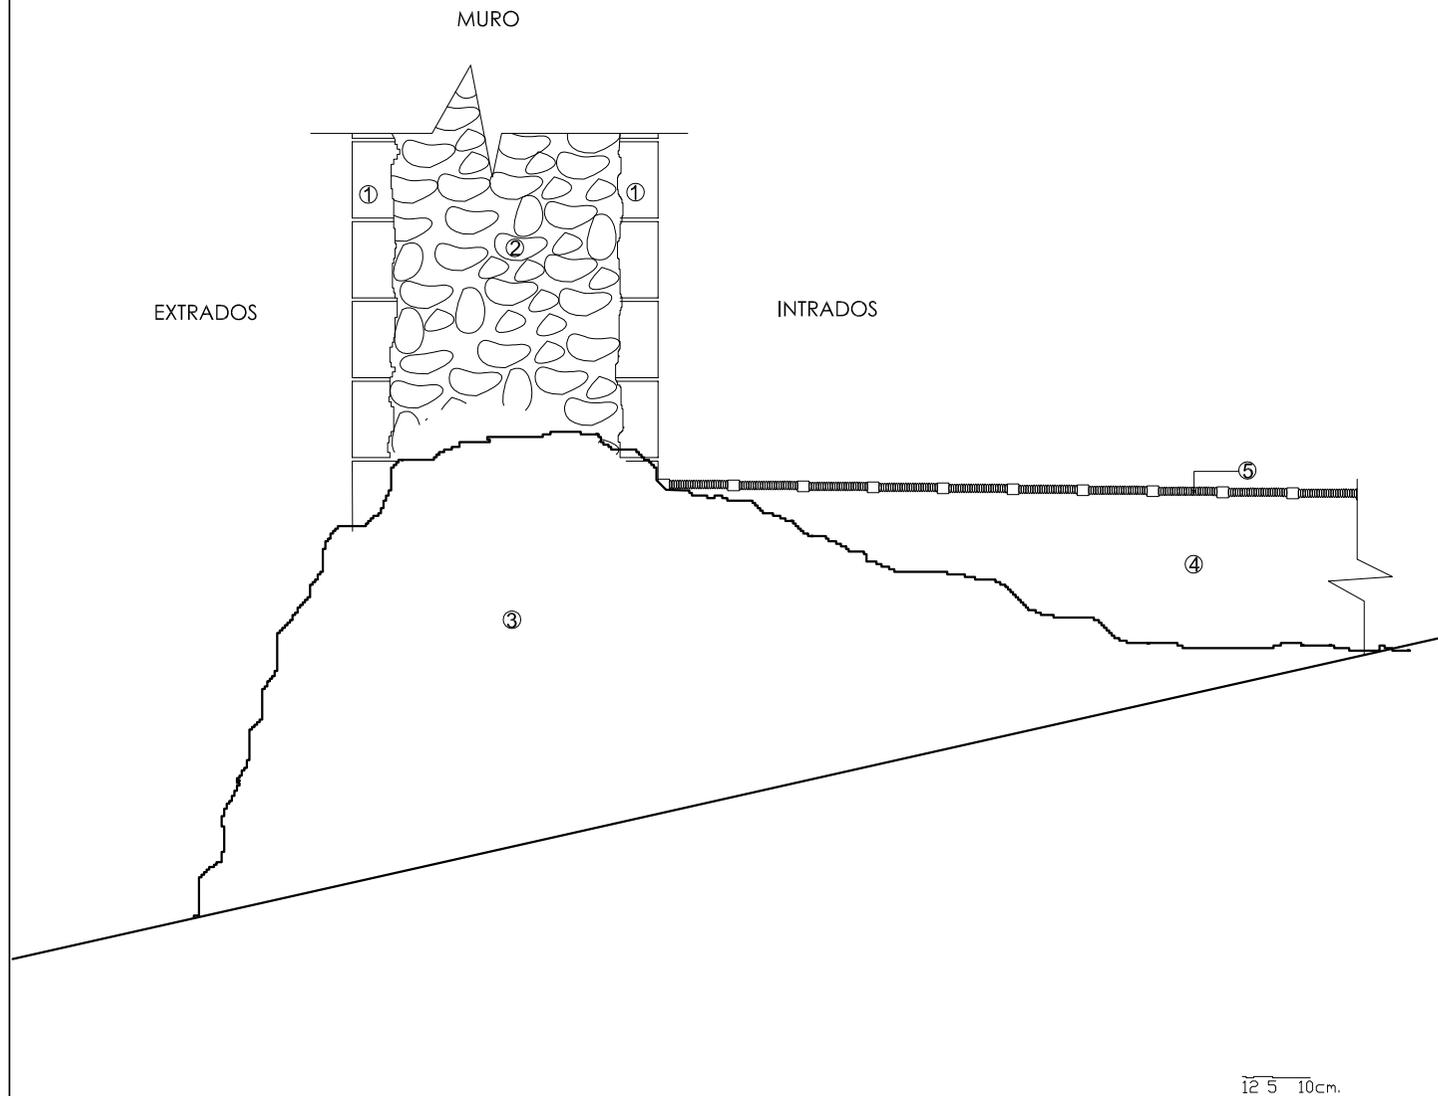
- ① SILLARES
- ② MAMPUESTOS
- ③ ROCA
- ④ TIERRA DE RELLENO
- ⑤ PAVIMENTO

LOS CIMIENTOS DEL CASTILLO ES LA PROPIA ROCA DEL CERRO, EN ELLA SE APOYAN LOS MUROS EJECUTADOS CON MAMPUESTOS DE PIEDRA Y RIPIOS, QUE SIRVE DE MATERIAL DE RELLENO A LOS SILLARES DE PIEDRA .

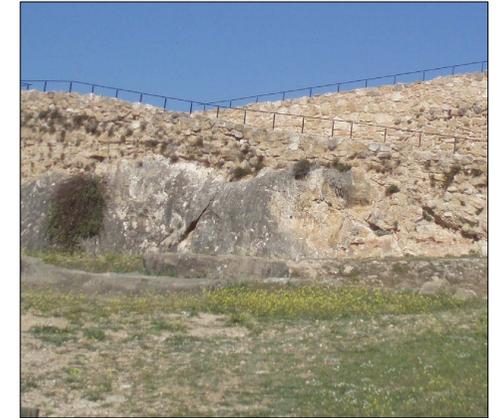
- ① ROCA
- ② PIEDRAS DE RELLENO
- ③ TIERRAS DE RELLENO
- ④ PAVIMENTO CANTOS RODADOS
- ⑤ ADOQUINES DE PIEDRA

LA ESCALERA ESTA APOYADA SOBRE LA ROCA RELLENANDO CON PIEDRAS Y ROCAS DE RELLENO.

PARA SOLUCIONAR LA ALTURA DE CADA ESCALON SE RELLENA CON ARENA CADA TRAMO Y SOBRE ELLA SE COLOCA EL PAVIMENTO DE CANTOS RODADOS.

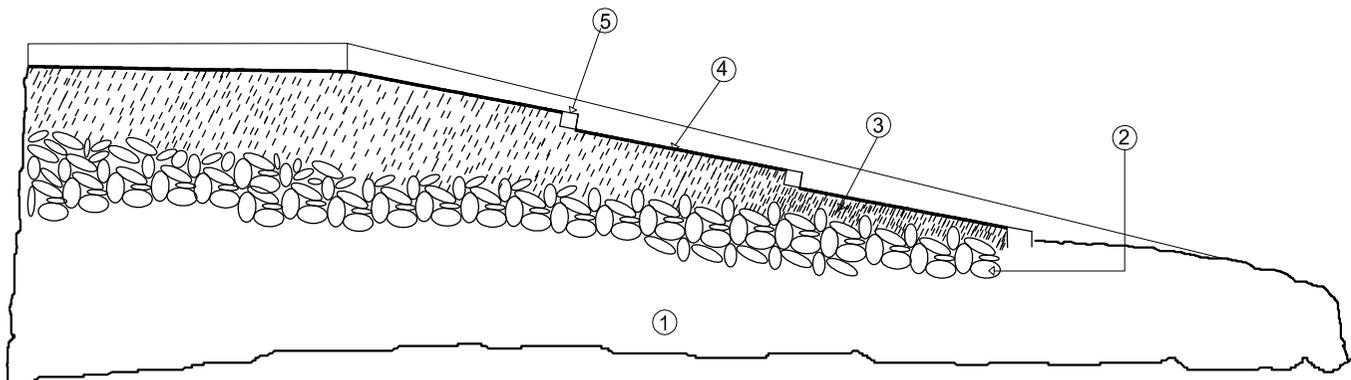
EL ESCALON SE ACABA CON UNOS ADOQUINES DE PIEDRA.

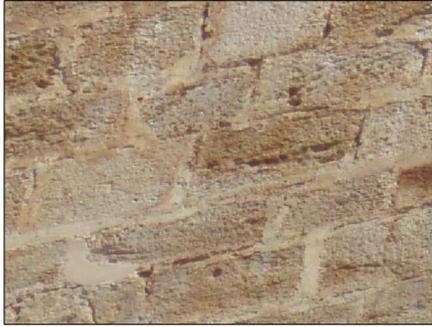
SUCIEDAD

DAÑOS EN LA PIEDRA. SUCIEDAD

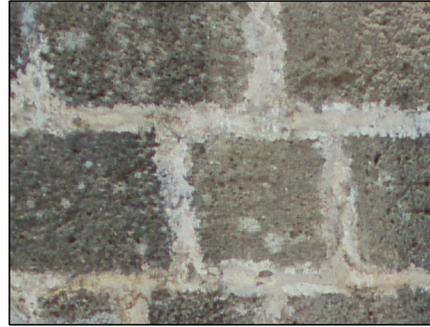
COSTRA NEGRA

DAÑOS EN LA PIEDRA. COSTRA NEGRA

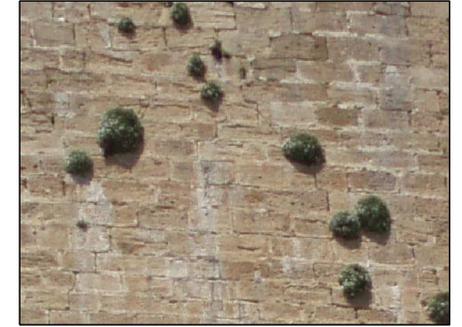
EROSION VEGETAL

DAÑOS EN LA PIEDRA. EROSION VEGETAL

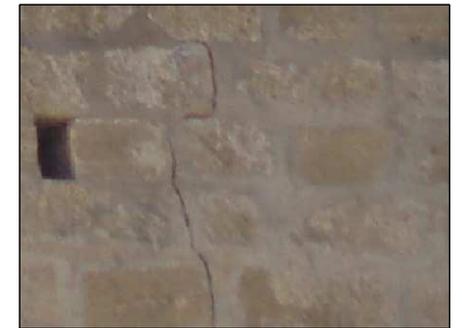
FISURAS

DAÑOS EN LA PIEDRA. FISURAS Y GRIETAS

Aparecen fisuras y grietas en, aproximadamente el 90% de los lienzos de la muralla perimetral del castillo. Se manifiestan, sobretodo, en la parte sur-este de la muralla.

Las fisuras y grietas varían tanto en longitud como en anchura, en cuanto a la longitud se encuentran desde los cinco centímetros hasta aproximadamente toda la longitud del paño. En lo referente al ancho, se observan, desde un par de milímetros hasta unos cinco centímetros.

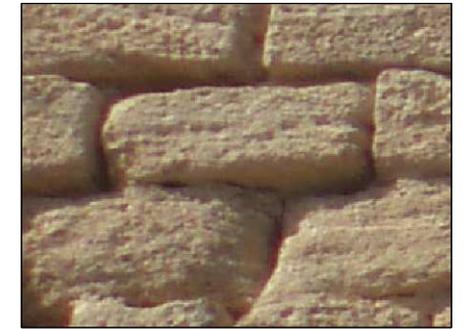
PERDIDA DEL MATERIAL

DAÑOS EN EL MORTERO. PERDIDA DE MATERIAL Y DESCONCHADO

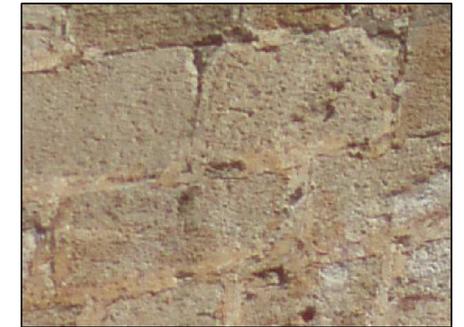
DESCONCHADO

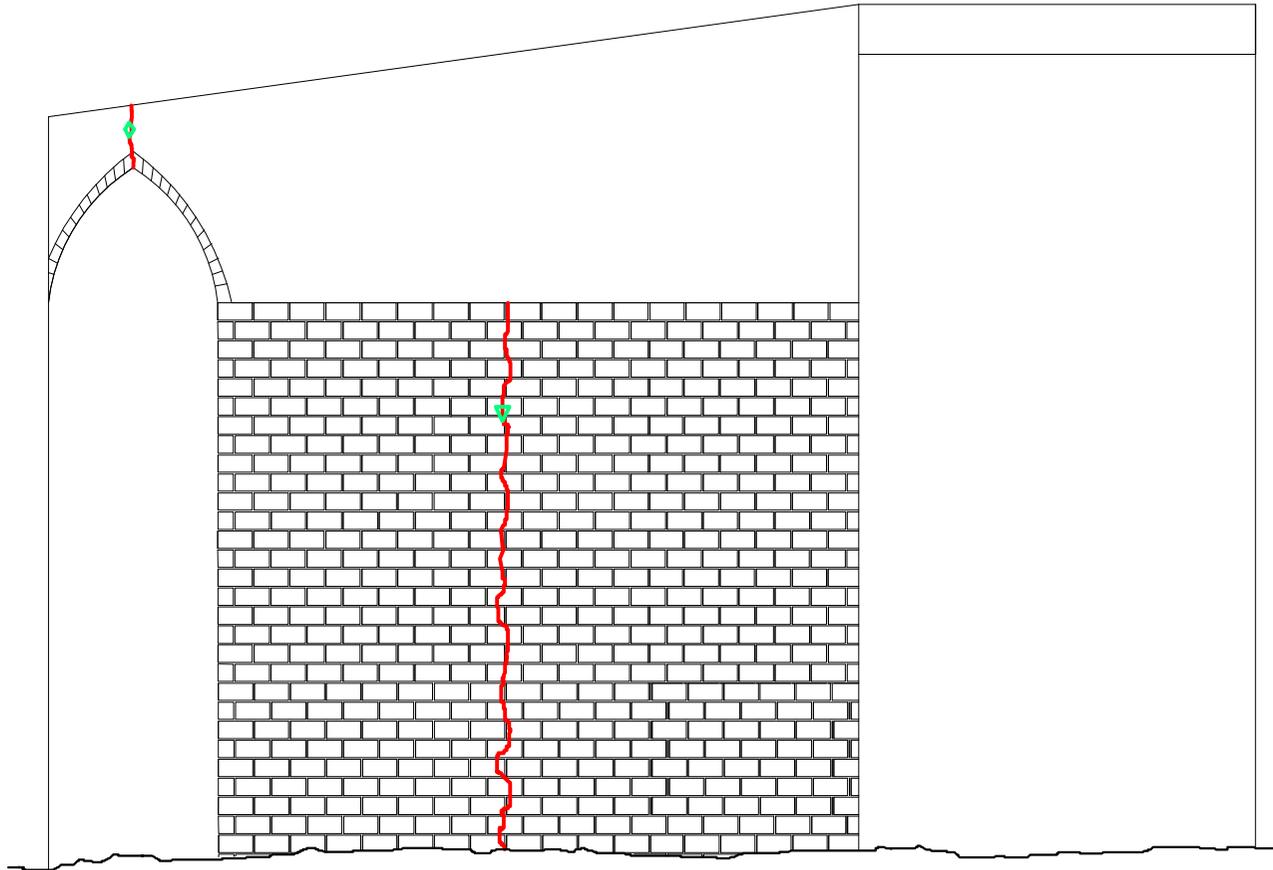
09.1. CUADRO FISURATIVO

GRIETA ABIERTA EN LA PARTE INFERIOR Y CERRADA EN LA SUPERIOR.
-

GRIETA ABIERTA EN LA PARTE SUPERIOR Y CERRADA EN LA INFERIOR.
-

GRIETA ABIERTA EN LA PARTE INFERIOR Y EN LA SUPERIOR EN FORMA DE TRAPECIO.
-

GRIETA ABIERTA EN LA PARTE CENTRAL Y CERRADA EN LOS EXTREMOS.
-

GRIETA ABIERTA EN LA PARTE INFERIOR Y EN LA SUPERIOR CON LABIOS PARALELOS.

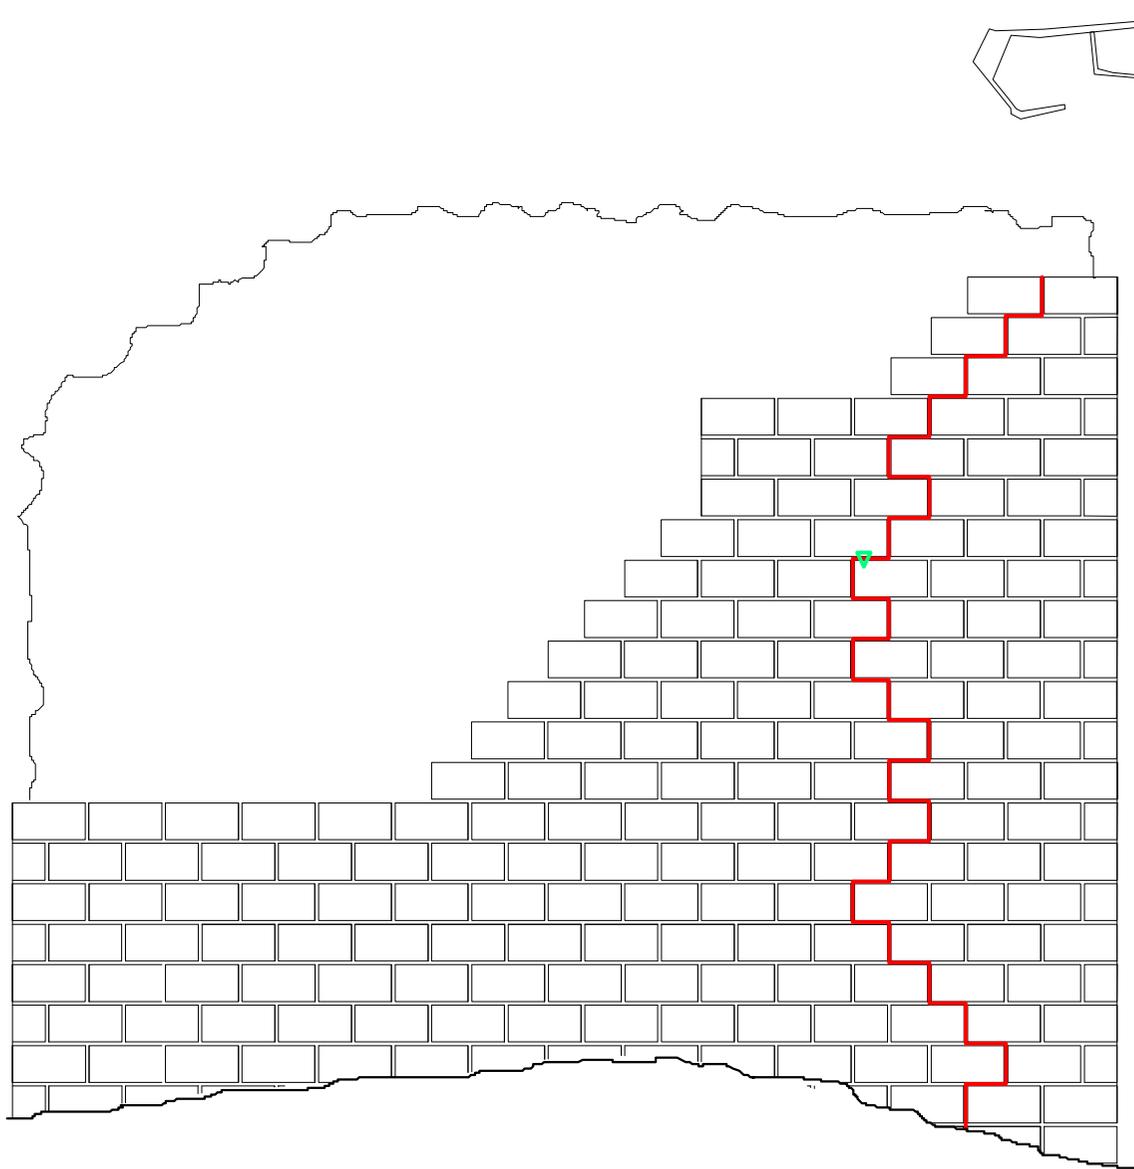
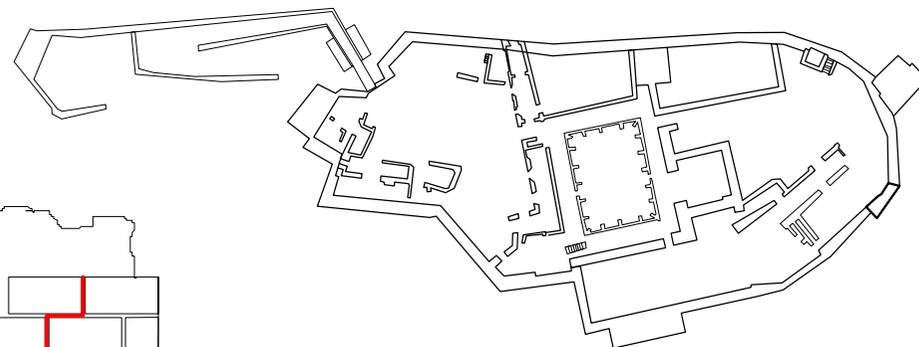
GRIETA ABIERTA EN LA PARTE INFERIOR Y CERRADA EN LA SUPERIOR.
-

GRIETA ABIERTA EN LA PARTE SUPERIOR Y CERRADA EN LA INFERIOR.
-

GRIETA ABIERTA EN LA PARTE INFERIOR Y EN LA SUPERIOR EN FORMA DE TRAPECIO.
-

GRIETA ABIERTA EN LA PARTE CENTRAL Y CERRADA EN LOS EXTREMOS.
-

GRIETA ABIERTA EN LA PARTE INFERIOR Y EN LA SUPERIOR CON LABIOS PARALELOS.
