PROYECTO FINAL DE GRADO
EL CASTILLO-CONVENTO DE MONTESA

M^ª DOLORES BORAÑO MORENO

VALENCIA, JUNIO 2011

PROYECTO FINAL DE GRADO

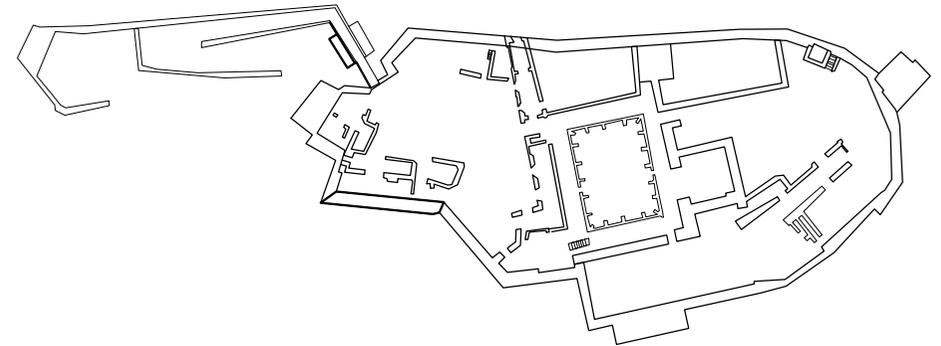
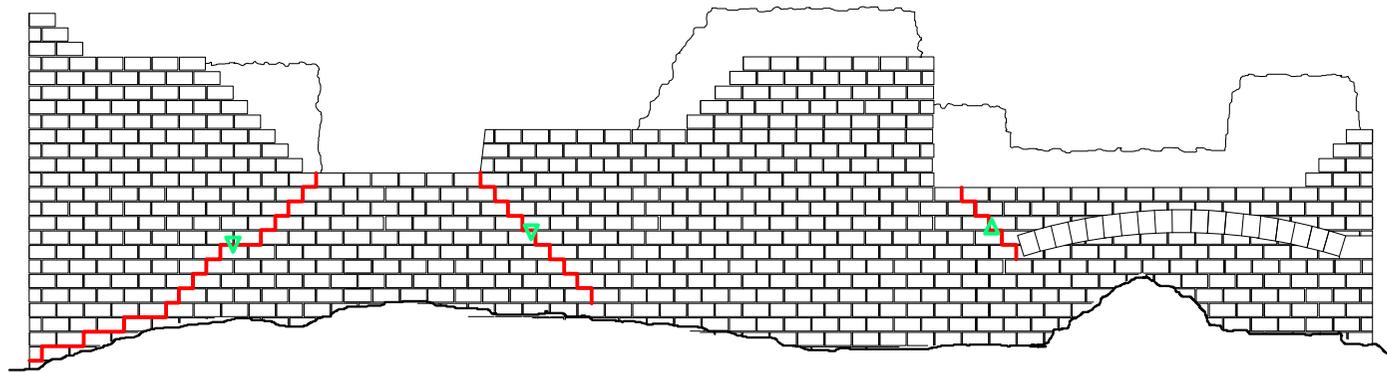
GRIETA ABIERTA EN LA PARTE INFERIOR Y CERRADA EN LA SUPERIOR.
-

GRIETA ABIERTA EN LA PARTE SUPERIOR Y CERRADA EN LA INFERIOR.
-

GRIETA ABIERTA EN LA PARTE INFERIOR Y EN LA SUPERIOR EN FORMA DE TRAPECIO.
-

GRIETA ABIERTA EN LA PARTE CENTRAL Y CERRADA EN LOS EXTREMOS.
-

GRIETA ABIERTA EN LA PARTE INFERIOR Y EN LA SUPERIOR CON LABIOS PARALELOS.

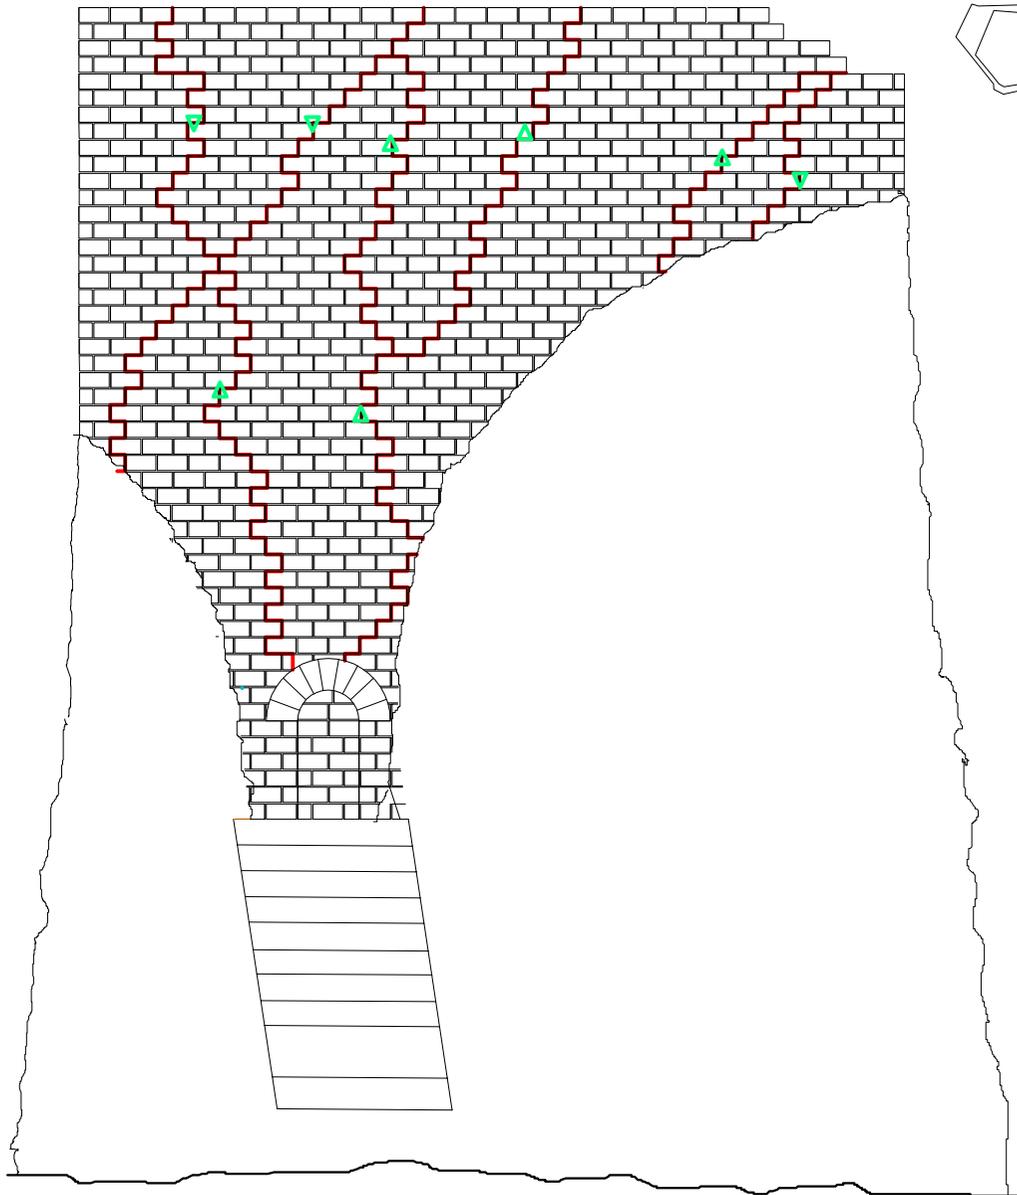
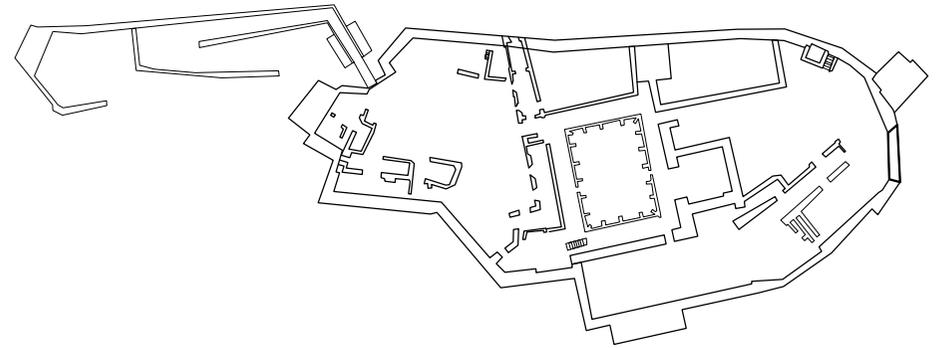
GRIETA ABIERTA EN LA PARTE INFERIOR Y CERRADA EN LA SUPERIOR.
-

GRIETA ABIERTA EN LA PARTE SUPERIOR Y CERRADA EN LA INFERIOR.
-

GRIETA ABIERTA EN LA PARTE INFERIOR Y EN LA SUPERIOR EN FORMA DE TRAPEZIO.
-

GRIETA ABIERTA EN LA PARTE CENTRAL Y CERRADA EN LOS EXTREMOS.
-

GRIETA ABIERTA EN LA PARTE INFERIOR Y EN LA SUPERIOR CON LABIOS PARALELOS.
