El Castillo de Almansa: estudio y líneas guía para su intervención

Autora: Beatriz Cuenca García

Escuela Técnica Superior de Arquitectura

Grado en Fundamentos de la Arquitectura

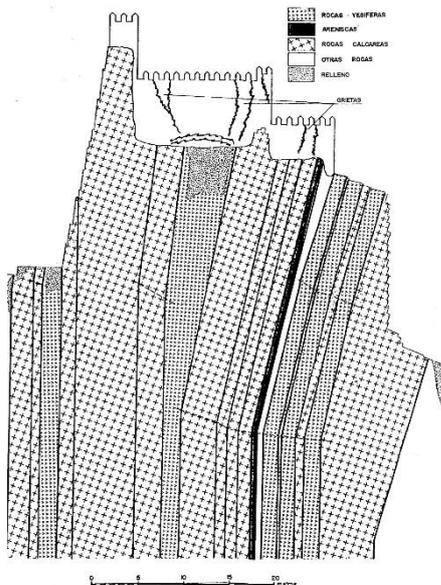
01. SECCIÓN TRANSVERSAL CERRO DEL ÁGUILA. IMAGEN CEDIDA POR J. F. GARCÍA SÁEZ

Para entender mejor las actuaciones y ocupaciones en las distintas épocas de las que posteriormente se hablará, se debe conocer mejor la forma del cerro. El cerro del águila es “...un violento resalte orográfico cuyas dimensiones en planta no son superiores a 280 m en la dirección norte-sur ni los 230 m en la dirección este-oeste pero que se eleva 60 metros en su punto más alto desde la llanura desde donde emerge...” (GARCÍA SÁEZ J.F 2017). Además, a partir de las imágenes 01,02,03 y 04 vemos que el cerro se compone de estratos verticales que se hincan en el terreno formadas por rocas calcáreas y yesíferas en su mayoría y algunas otras partes de areniscas, relleno y otras rocas. Por lo que veremos posteriormente en el desarrollo del Castillo, estos estratos resistentes en muchas etapas de su desarrollo han servido como parte de los muros que lo forman. García Sáez en sus escritos defiende la importancia de la utilización del propio cerro como cantera de las edificaciones que se han ido sucediendo en el tiempo, ya que es lo que más a mano está y son materiales de calidad. Como, por ejemplo, la utilización del material excavado durante la realización de las distintas partes del Castillo para la construcción de los muros de tapia, o como se utilizan las propias piedras sacadas del cerro, tanto en la técnica constructiva de la mampostería o la sillería, como para la realización de los distintos muros en las épocas más tardías de la evolución de este. Conociendo un poco mejor el cerro sobre el que se van a asentar, se puede empezar a hablar de los primeros asentamientos y como empezaron a modificar su forma para su mejor adaptación a las distintas épocas.

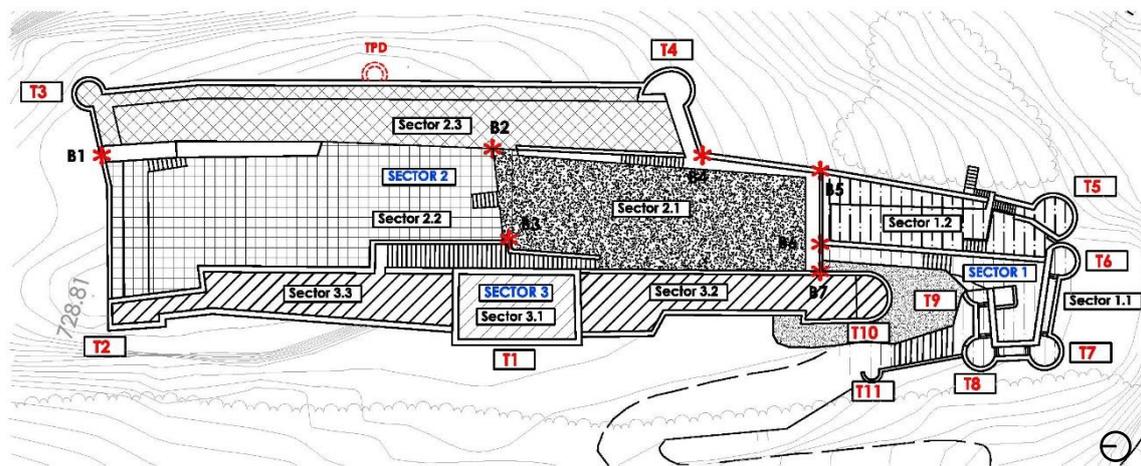
05. DISTRIBUCIÓN DE LOS SECTORES, NOMBRE DE LAS TORRES Y PAÑOS SEGÚN EL PLAN DIRECTOR DE CONSERVACIÓN, RECUPERACIÓN Y PUESTA EN VALOR DEL CASTILLO DE ALMANSA (2001). IMAGEN CEDIDA POR J. F. GARCÍA SÁEZ

Con los estudios del paño de tapia “almohade”, denominado por el Plan director T1-T10 (Imagen 05), se ha descubierto que no es almohade, aunque una de las partes de este (1024) (Imagen 26) es la única que cumple con los requisitos para ser almohade. Pero al estar apoyada sobre otros estratos que se ha podido identificar cronológicamente como de época cristiana, se deduce que esta no pudo hacerse anteriormente y por tanto no puede ser de origen almohade (GIL HERNANDEZ E.R 2017). Pero sobre el falso paño de tapia almohade hablaremos más adelante.

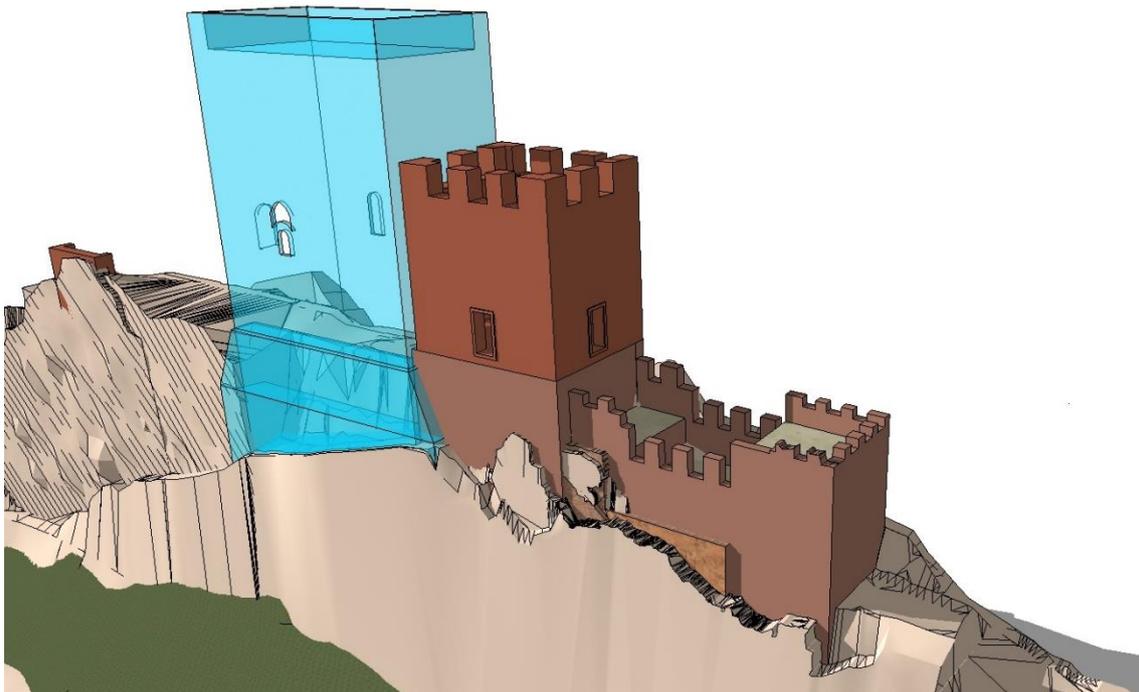
06. PRIMERA FASE DE CRECIMIENTO. TORRE PRIMIGENIA. IMAGEN CEDIDA POR J. F. GARCÍA SÁEZ

Con todas estas pruebas y estudios podemos llegar a la conclusión de que lo que Don Juan Manuel se encontró antes de hacer sus actuaciones del cerro del águila fue la torre primigenia, el aljibe y un cerro rocoso que dominaba toda la llanura que se extendía a sus pies, el denominado corredor de Almansa.

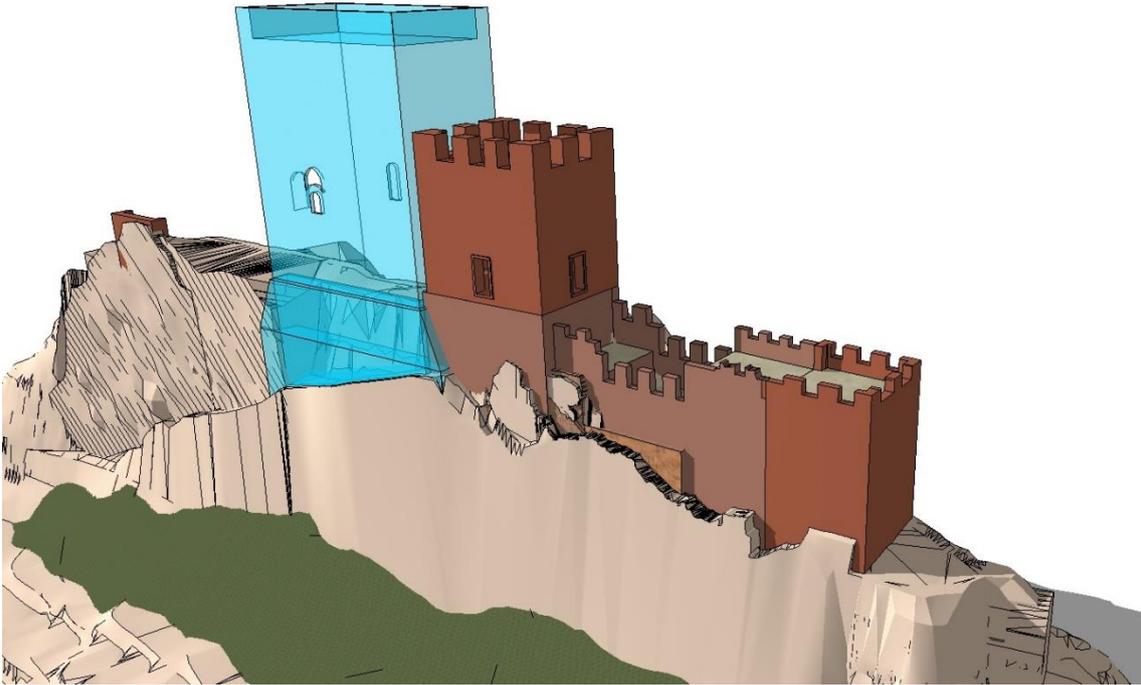
08. SEGUNDA FASE DE CRECIMIENTO. TORRE PRIMIGENIA. IMAGEN CEDIDA POR J. F. GARCÍA SÁEZ

Como hemos dicho antes, Don Juan Manuel se encontró a su llegada al cerro la torre primigenia y el aljibe sobre la que ésta se construye. Partiendo de aquí, se amplía el conjunto hacia el sur. Se puede saber cuáles fueron las dimensiones de estas actuaciones debido a que se encontró un muro de tapial y una aguja de su construcción en la dirección este-oeste, perpendicular al crecimiento de esta nueva etapa, por lo que podemos saber hasta donde se alargaría. Además, se encontraron también dos almenas durante las excavaciones en el ala sur. (GARCÍA SAEZ J.F 2017). Sabemos que en una actuación posterior se realizó una torre ya que como hemos comentado antes se encuentra una aguja en la dirección este-oeste que delimita el conjunto anterior a Don Juan Manuel (Imagen 08).

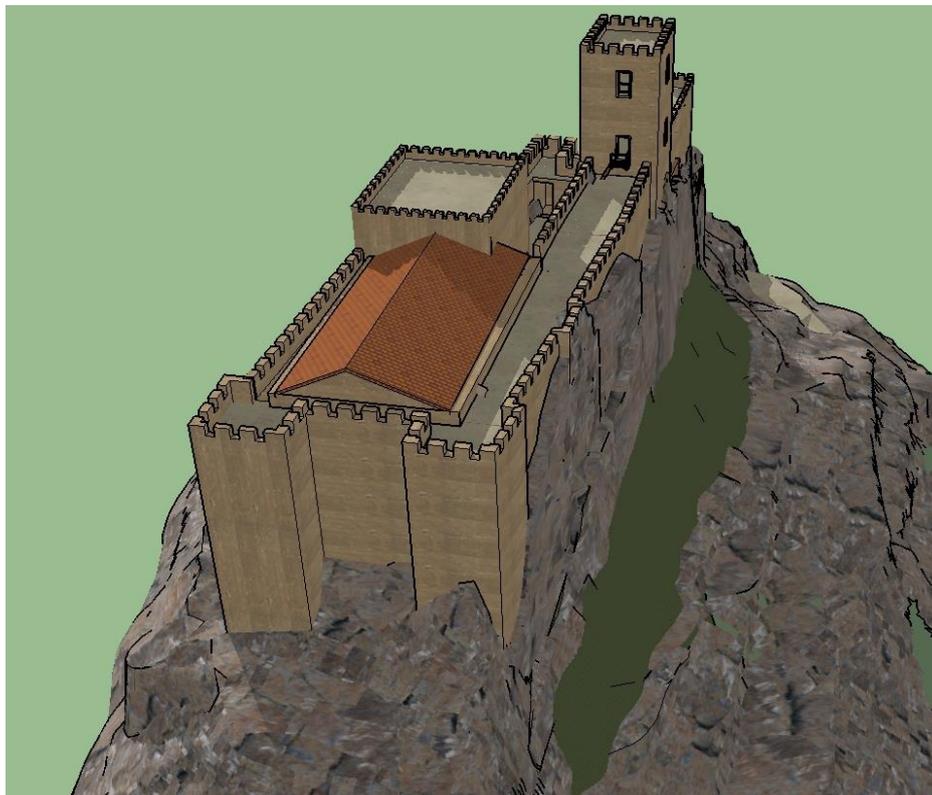
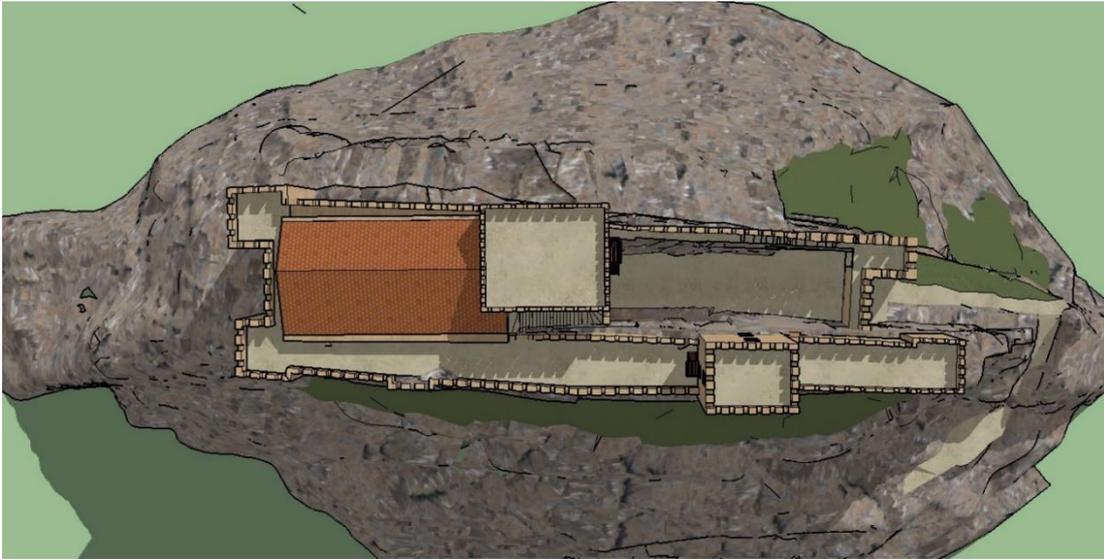
09. VOLUMETRÍA DEL CASTILLO EN ÉPOCA DE DON JUAN MANUEL. IMAGEN CEDIDA POR J. F. GARCÍA SÁEZ

10. VOLUMETRÍA EN PLANTA DEL CASTILLO EN ÉPOCA DE DON JUAN MANUEL. IMAGEN CEDIDA POR J. F. GARCÍA SÁEZ

Observando estas imágenes (Imágenes 09 y 10) podemos describir cómo sería el Castillo que mandó construir Don Juan Manuel ya en el s. XIV. Se trata de una fortaleza que se alarga en el eje Norte-Sur aprovechando la forma del propio cerro, realizada con la técnica constructiva de la tapia. El acceso se encontraría en la parte sureste y sería mediante un acceso en L, este tipo de accesos fue introducida en la península por los almohades pero se utilizaba ya en el siglo XIV. Es evidente asumir que, para su defensa, el Castillo debe ser lo más inaccesible posible y tener los mínimos puntos débiles que proteger y las puertas siempre son un punto débil, por lo tanto, se generan ciertos mecanismos de defensa frente a los atacantes, que se van mejorando con el desarrollo de la historia a la par que se van desarrollando y mejorando las armas para atacarlos. En concreto en este caso, el acceso en L hace que se obligue al enemigo a girar en este punto, se esconde la puerta y se hace lo más pequeña posible, con las medidas necesarias para que puedan acceder para abastecer al Castillo, pero haciendo que sea lo menos accesible posible. Este acceso se encuentra en una bestorre (GARCÍA SAEZ J.F 2017), que es una torre hueca por dentro y que suele tener su parte trasera abierta (www.Castillosdeespaña.es) y una vez superada esta se accede a un recinto fortificado.

Cuando llegamos a este recinto, encontramos que una parte está excavada y otra no. En el lado Este de este recinto se puede ver un muro de tapia, mientras que en el lado Oeste es la propia forma del terreno, las lajas del cerro, la que cierra el recinto. En este lado se encontraría la antigua torre primigenia y el aljibe, que se imponen en lo alto del cerro. En el lado Norte de este recinto se levantaría un volumen, que tendría un acceso elevado. Este volumen se relacionaría posteriormente con la Torre del Homenaje de Juan Pacheco del s. XV. Podemos hablar entonces del patio de armas del Castillo³ de Don Juan Manuel.

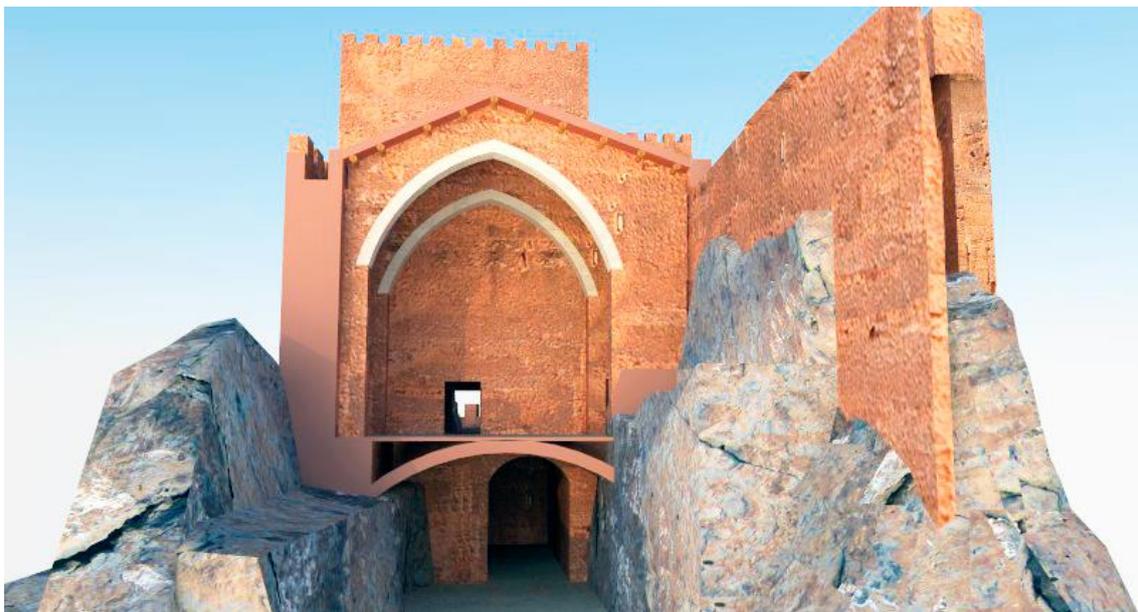
11. SALA CON ARCOS DIAFRAGMÁTICOS. IMAGEN CEDIDA POR J. F. GARCÍA SÁEZ

⁴ Zaragoza Catalán A (1996) “el sistema constructivo de arcos diafragma y techumbre de madera es aquel que está formado por una serie de arcos dispuestos transversalmente al eje longitudinal de la nave que se pretende cubrir. Los arcos tienen la función de soportar la cubierta del edificio”

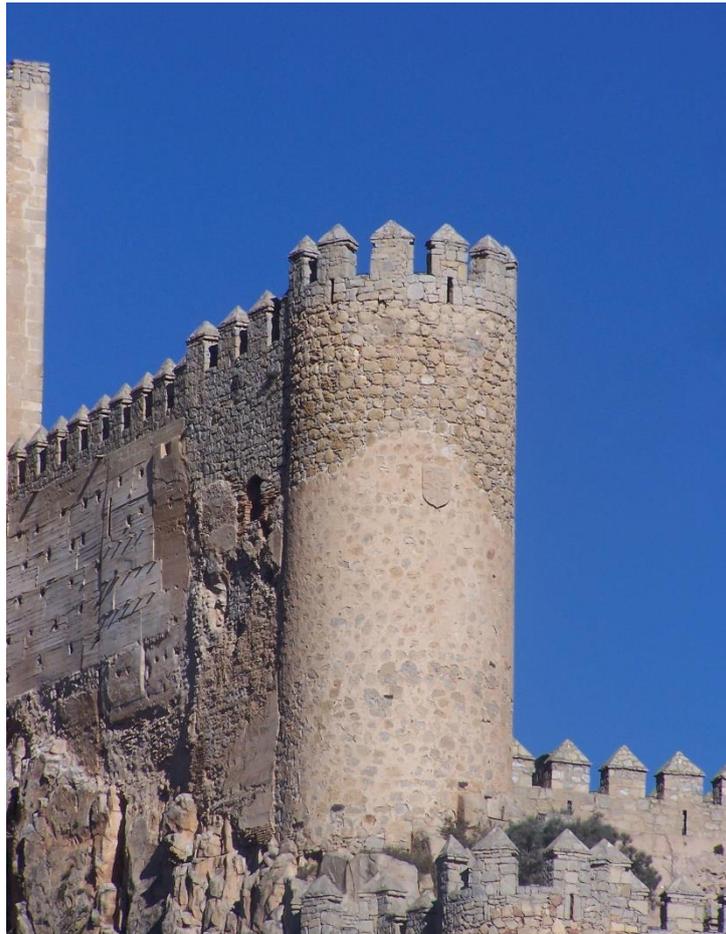
14. REFUERZO EN LA TORRE T10. IMAGEN CEDIDA POR J. F. GARCÍA SÁEZ

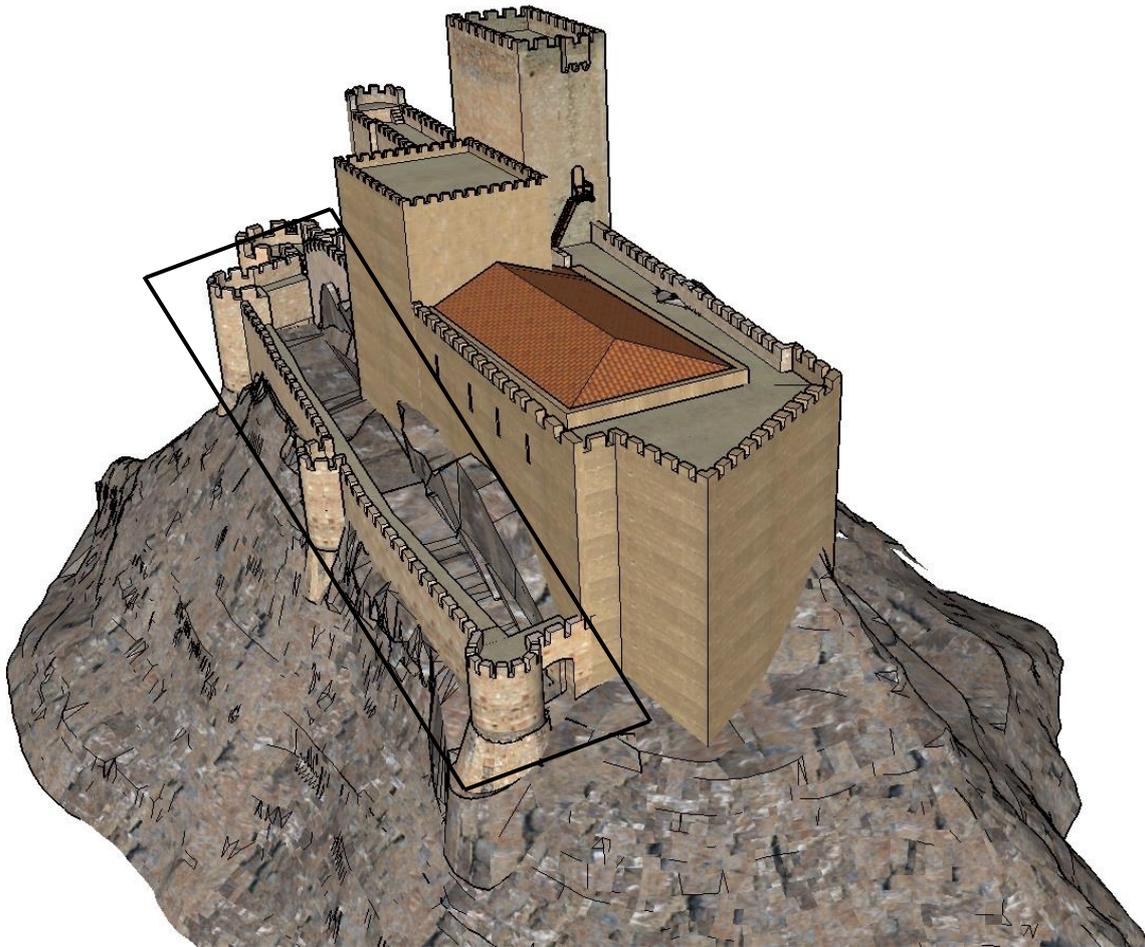
15. CASTILLO DE JUAN PACHECO S. XV CON EL PATIO DE ACCESO NORTE MARCADO. IMAGEN CEDIDA POR J. F. GARCÍA SÁEZ

Pasamos ahora a la fachada Este. Debido a que existe un acceso en el ala norte y que García Sáez asegura que todos los recorridos deben llegar al patio de armas, se deberá generar en esta fachada un patio de acceso que debería conectar con el patio de armas que ya habíamos nombrado en el Castillo de Don Juan Manuel. Sin embargo, la diferencia de cota entre la entrada del lado norte y el patio de armas es muy grande. Este patio está rodeado por un paso elevado-barbacana que sí que se encuentra al mismo nivel que el patio de armas y el pavimento del volumen que existía de la época. Este patio no tiene sentido que fuese un foso, ya que los estratos que aquí se encuentran son muy duros y no se podría hacer un ataque por mina⁷, por lo tanto, según García Sáez esta especie de patio podría servir como barrera para evitar los ataques directos al patio de armas desde el acceso del lado Norte, ya que se forma un “culo de saco” que los dejaría sin salida. La única conexión, por lo tanto, que existe entre la fachada norte y el patio de armas sería por el paso elevado que está a la altura del pavimento del volumen preexistente y el patio de armas pero que no se comunica con la puerta directamente si no que se genera un paso de guardia pegado a la muralla, dejando así un recinto que sería una trampa para el enemigo que pudiese rebasar la puerta. Por lo tanto, esta puede ser la razón de que existan dos puertas, ya que se accedería a recintos distintos del Castillo. (Imagen 15)

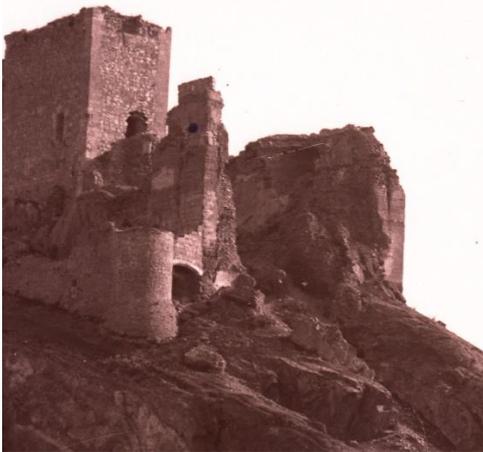
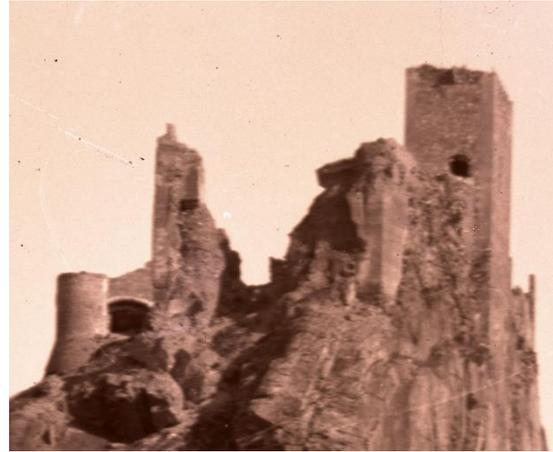
16. MURO NORTE EN EL S. XX. IMAGEN CEDIDA POR J. F. GARCÍA SÁEZ

17. MURO NORTE EN EL S. XX. IMAGEN CEDIDA POR J. F. GARCÍA SÁEZ

La fachada norte es una de las que más deteriorada llegaría al s. XX (Imágenes 16 y 17). La forma que pudo tener se ha deducido de los grabados de Watchman (s. XIX). Son dos los motivos por los que podría haber llegado tan deteriorada:

1. Es un paño de tapia muy poco compacto. Las ventajas de esto es que trabaja muy bien para absorber los impactos de la artillería, sin embargo, al ser poco compacto aguanta muy poco al ataque de los agentes atmosféricos si no tiene un buen mantenimiento. Cuando el Castillo se abandonó esta fachada dejó de tener un mantenimiento adecuado llegando tan deteriorado al siglo XX que casi había desaparecido por completo.
2. Se construye en un estrato muy poco resistente. La construcción de un elemento resistente de estas características nunca es buena idea construirlo en un estrato blando ya que esto puede provocar que se derrumbe.

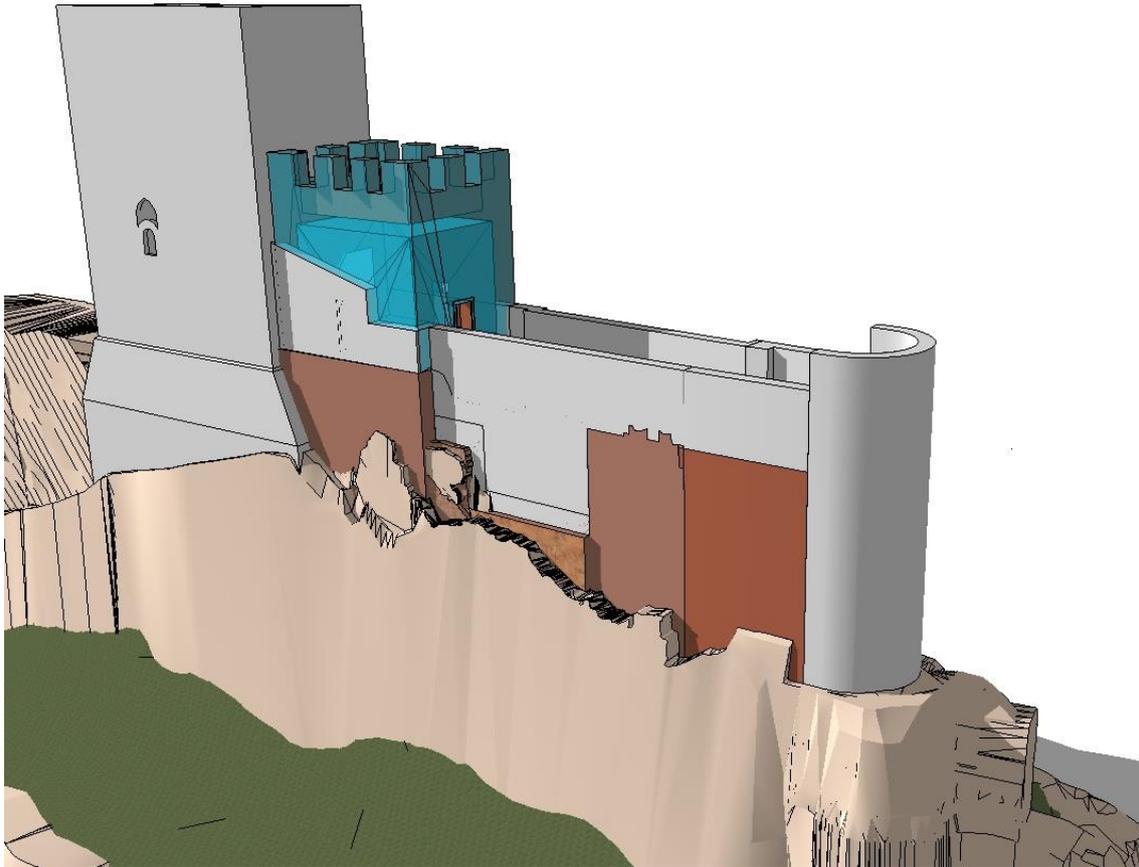
18. SIMULACIÓN DE LA CONSTRUCCIÓN DE LA TORRE DEL HOMENAJE DE JUAN PACHECO A PARTIR DE LA TORRE PRIMIGENIA REFUERZO EN LA TORRE T10. IMAGEN CEDIDA POR J. F. GARCÍA SÁEZ.

Esta Torre se encuentra situada casi en el centro del paño oeste, imponiéndose por encima de toda la llanura. En ella se encuentra la famosa escalera de caracol que comunicaría, en la época en la que era funcional, las distintas alturas que se desarrollaban dentro de esta Torre, dentro del cual existirían tres alturas, planta sótano, planta principal y terraza (GARCÍA SÁEZ J.F, REY PLANELLS A.B 2014 pág.300). Previo a su construcción se procedió a eliminar la torre primigenia (Imagen 18) que sí que había sido funcional para Don Juan Manuel, pero ya no lo era para Juan Pacheco, sin embargo, el aljibe sí que se mantuvo, ya que si se veían asediados podrían aguantar más si contaban con este depósito de agua.

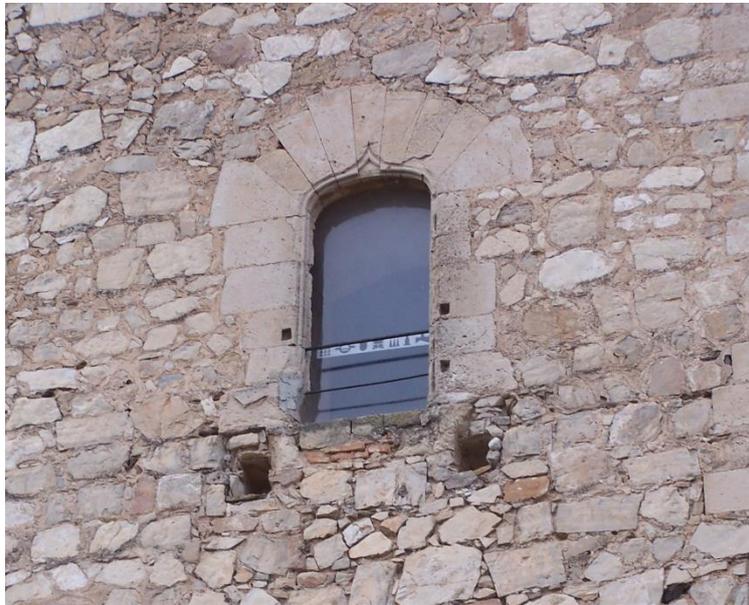
19. HUECO DE LA TORRE DEL HOMENAJE EN SU FACHADA ESTE. IMAGEN CEDIDA POR J. F. GARCÍA SÁEZ

Esta Torre cuenta con 4 huecos, uno en cada una de las fachadas. Actualmente uno de ellos se abre hacia el este y al vacío ya que no comunica con ningún otro elemento, por lo que se podría pensar que es un hueco de una ventana sin más. Estamos ahora en situación para poder desmentir que sea simplemente una ventana ya que anteriormente hemos estudiado las distintas actuaciones que se han ido sucediendo. Sabemos que en la época de Don Juan Manuel se construyó un volumen que serviría como comunicación vertical y horizontal dentro del funcionamiento de este, pero también sabemos que ese volumen llegaría hasta la época de Juan Pacheco en el s. XV. Si se observa la puerta este, se puede ver que debajo del hueco se encuentra lo que podría ser el hueco de unas ménsulas (Imagen 19). Estas ménsulas podrían sujetar una pasarela de madera que se comunicaría con el volumen anteriormente citado y que se podría eliminar con facilidad en caso de asedio del Castillo para que los atacantes no pudieran acceder hasta la torre fácilmente. Además, este hueco está acabado con un arco conopial (Imagen 19) a modo de dintel (GARCÍA SÁEZ J.F 2017 pág. 185) lo que le da una mayor importancia con respecto al resto de huecos de las otras fachadas.

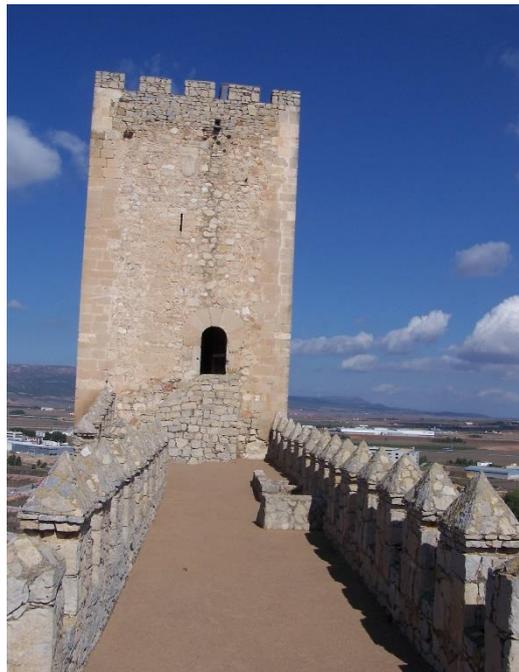
22. HUECO LADO SUR DE LA TORRE DEL HOMENAJE EN EL S. XXI. IMAGEN CEDIDA POR J. F. GARCÍA SÁEZ

En el lado sur de la torre del homenaje se encuentra una puerta a la que solo se puede acceder desde el interior de la torre (imagen 22). Esta puerta da acceso a un recinto amurallado, donde también se encuentra el aljibe. Este recinto no tiene ninguna otra forma de acceder que no sea la de esta puerta sur, por lo que si se asediase la torre del homenaje este recinto también quedaría asediado junto a ella. Como ya hemos comentado antes, el aljibe ha ido pasando por todas las distintas etapas que se han sucedido en el Castillo desde su construcción que supuestamente podría ser en época almohade, por lo que la situación y construcción de la Torre del homenaje viene marcada por la existencia de este y las construcciones que ya hemos comentado anteriormente que se encuentran en este lado (la torre para comunicaciones verticales y horizontales y el volumen construido con arcos diafragmáticos) y desde los que se accede a la misma.

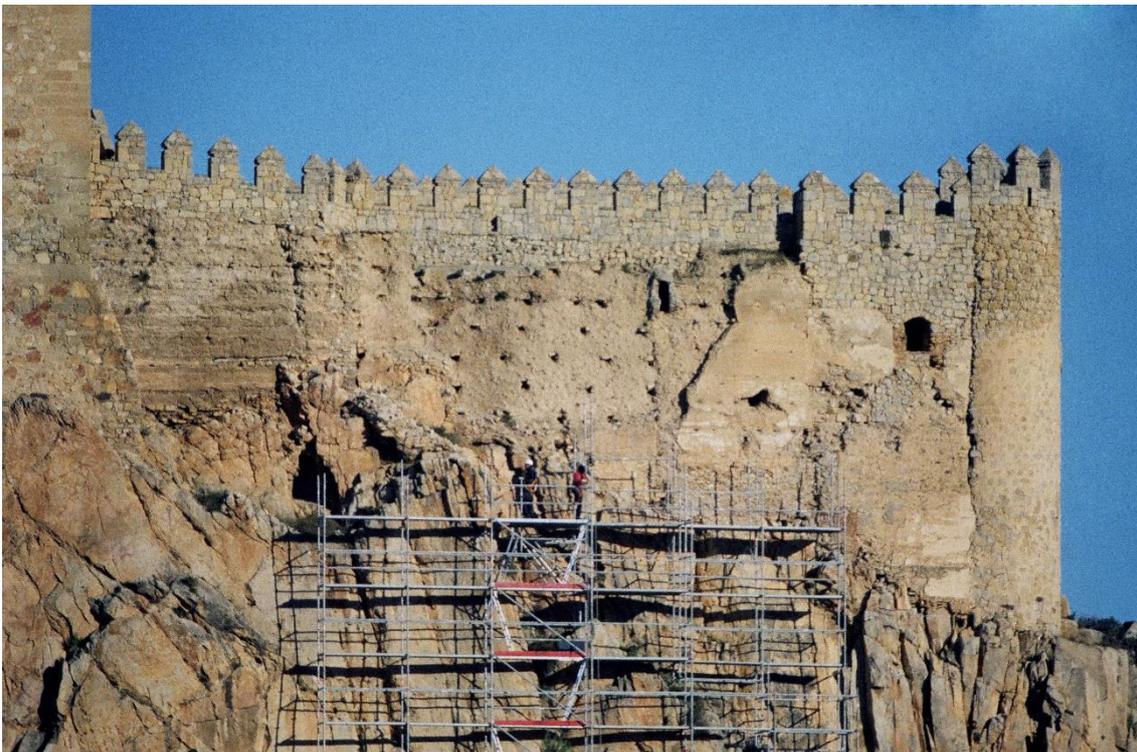
23. ESTADO INICIAL DEL LIENZO T1-T10 ANTES DE LAS RESTAURACIONES. IMAGEN CEDIDA POR J. F. GARCÍA SÁEZ

En el año 2007 se iniciaron las excavaciones en este lienzo que por lo que se podía ver una de sus partes sufría una gran pérdida de su calicostra que lo debería proteger de los agentes atmosféricos. Debido a esto había sufrido también una pérdida del relleno interior por lo que era necesario reforzarlo. Gracias a los estudios realizados tras el encargo de la intervención en este lienzo se vio que tenía una mayor complejidad de la que se había pensado hasta el momento, en concreto debido a que se encuentran distintas etapas constructivas y unidades estratigráficas cuyas relaciones eran más complejas de lo que se había supuesto hasta el momento (Imágenes 25 y 26).

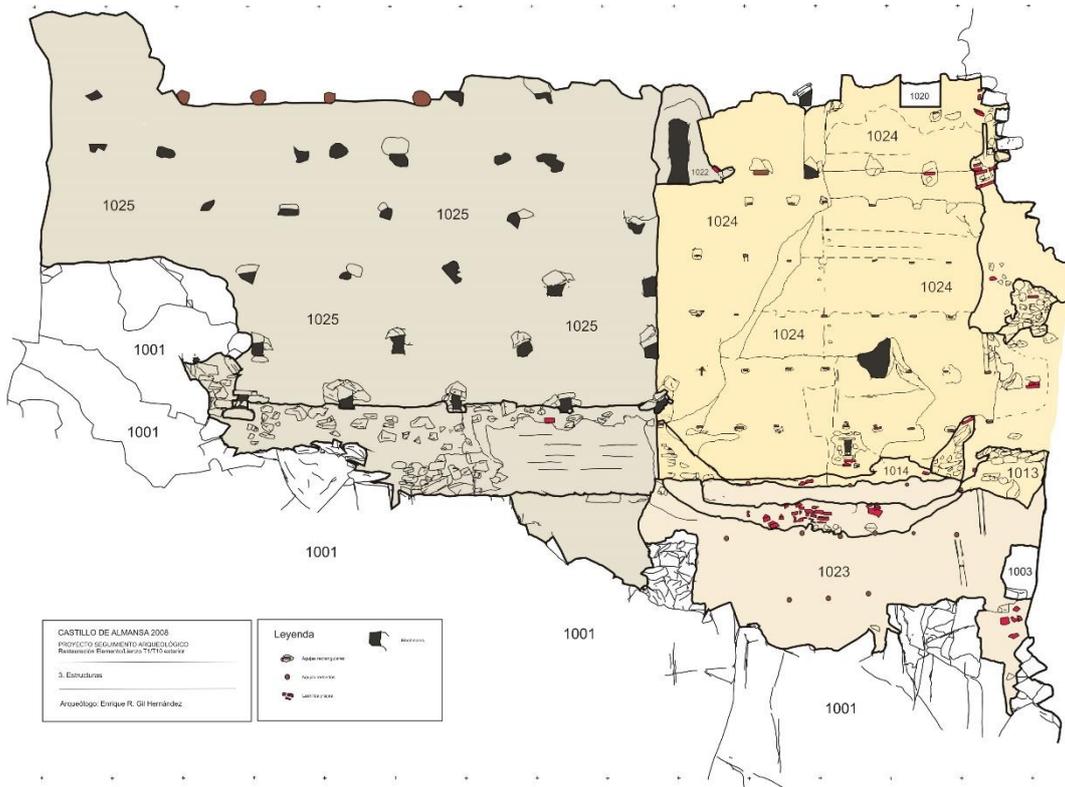
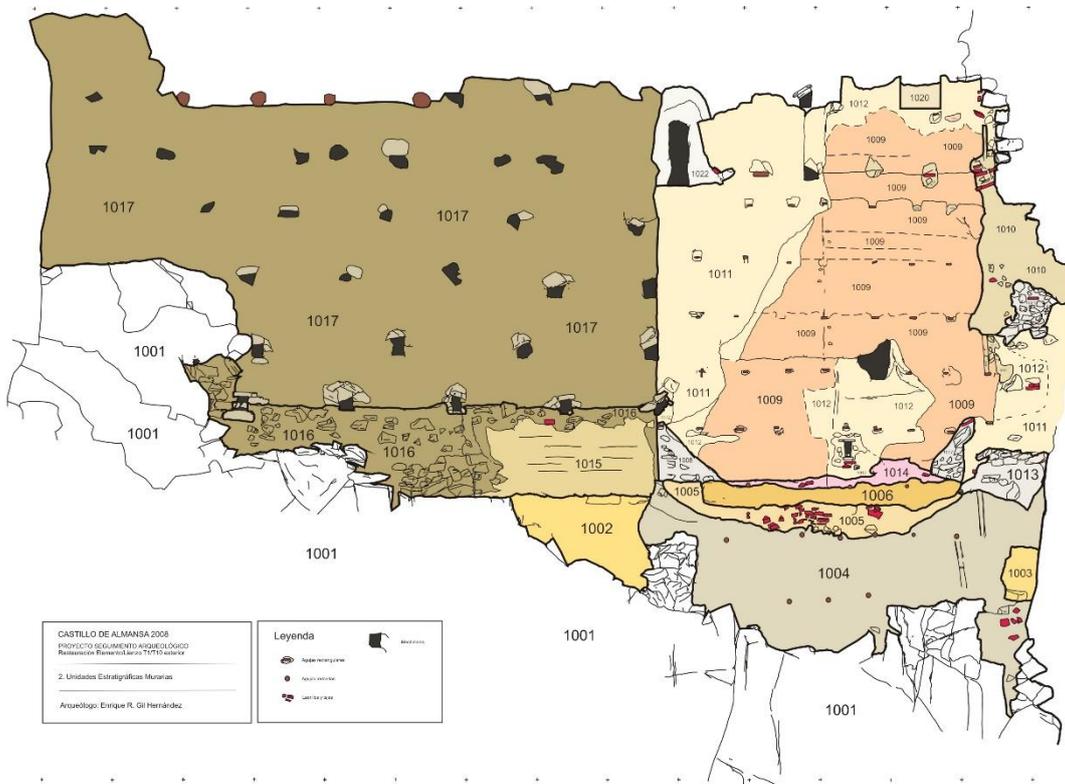
24. ESTRATIGRAFÍA. UNIDADES ESTRATIGRAFICAS LIENZO T1-T10. IMAGEN CEDIDA POR ENRIQUE R. GIL HERNÁNDEZ.

25. DETALLE ESTRATIGRAFÍA. LIENZO T1-T10. IMAGEN CEDIDA POR ENRIQUE R. GIL HERNÁNDEZ.

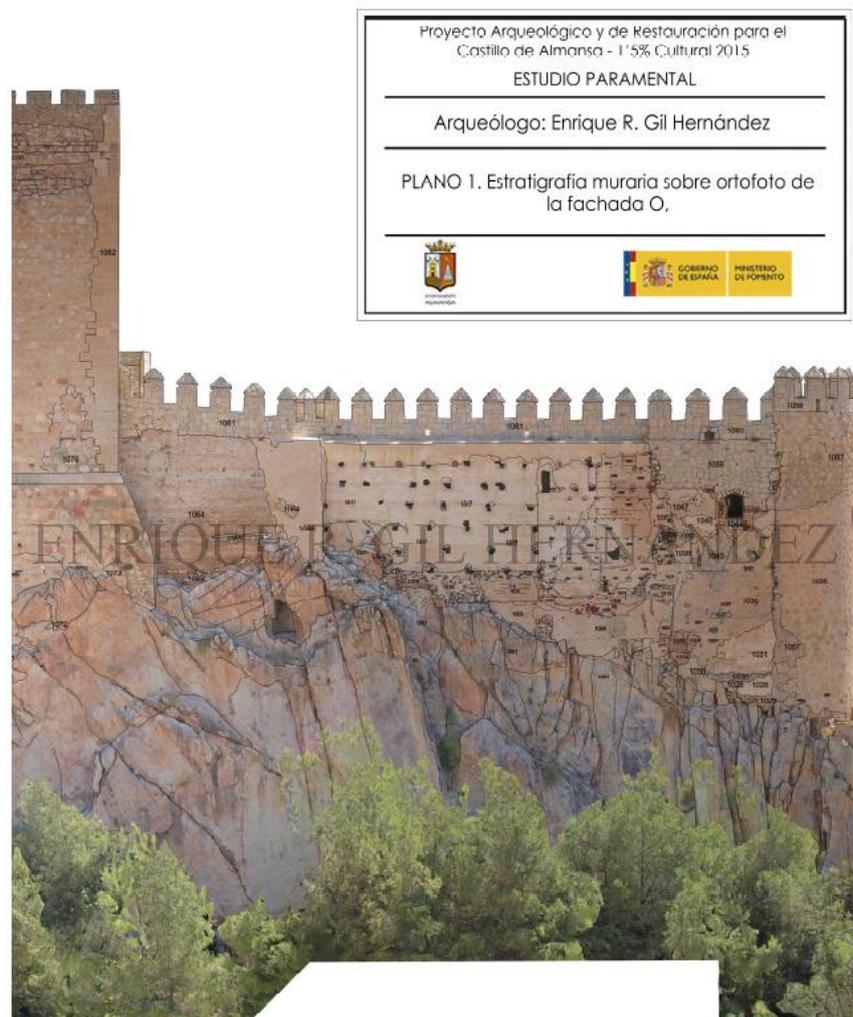
26. ORTOFOTO. LIENZO T1-T10. IMAGEN CEDIDA POR ENRIQUE R. GIL HERNÁNDEZ.

En la imagen 28 se puede ver la estratigrafía realizada por el arqueólogo responsable Enrique R. Gil Hernández, sobre la foto de la parte del lienzo del que estamos tratando, lo que nos facilita la comprensión de los materiales y las distintas etapas de la construcción con relación a las distintas unidades estratigráficas.

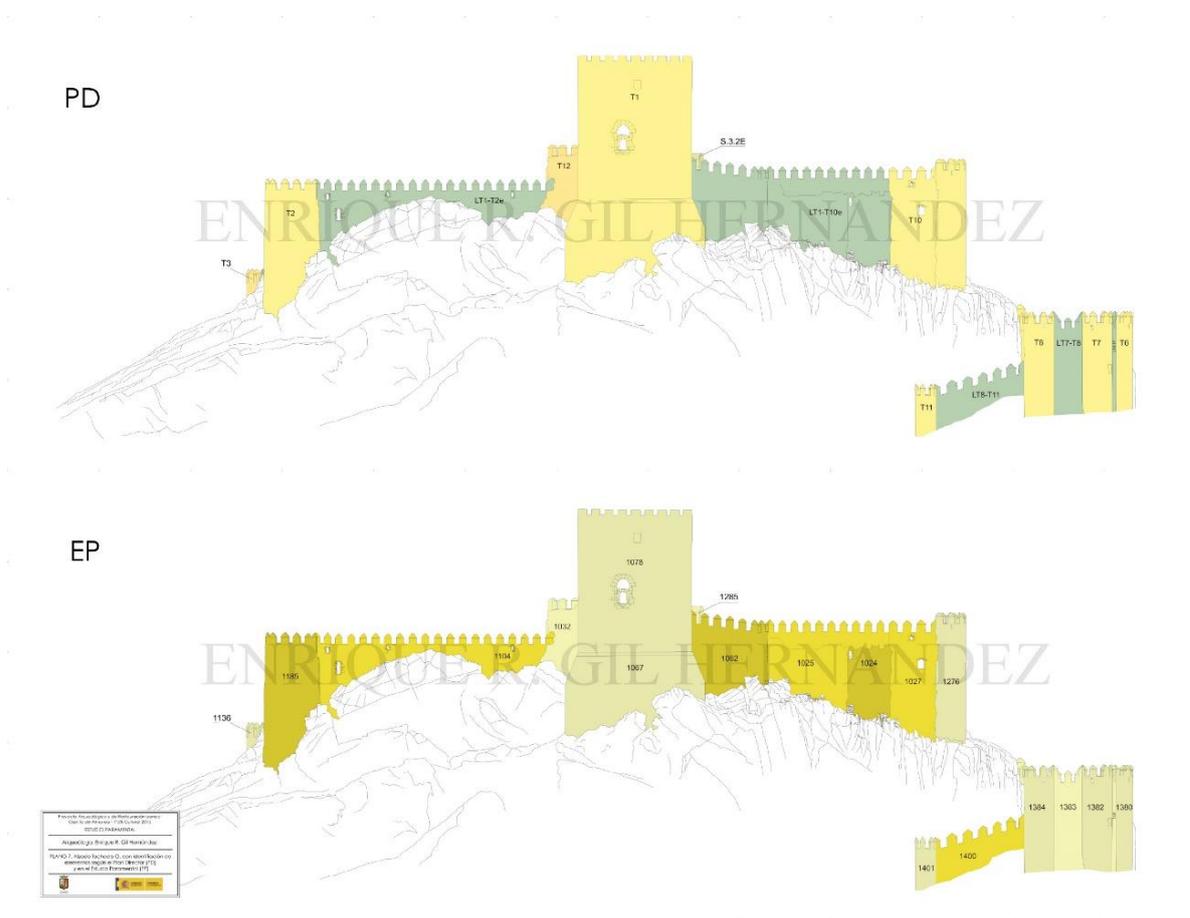
28. COMPARACIÓN PLAN DIRECTOR Y ESTUDIO PARAMENTAL. IMAGEN CEDIDA POR ENRIQUE R. GIL HERNÁNDEZ.

oeste del Castillo con el estudio paramental donde se establece el desarrollo constructivo, por colores, desde el más oscuro al más claro como pudo ser el crecimiento del Castillo a partir del elemento aljibe. Podemos ver que el aljibe (Imagen 30, 1062) se corresponde con la misma fase de desarrollo que la parte de tapia del lienzo T1-T10, que corresponde con la tapia de buena calidad y que la torre T2. Estos elementos que acabamos de nombrar forman parte de lo que sería el primer desarrollo del Castillo, seguido por 1025 (tapia de mala calidad en el lienzo T1-T10), 1027 (torre T10), 1104 (Lienzo T1-T2e) y una parte del muro que posteriormente formaría parte de la barbacana (1400). Posteriormente se entiende que se construiría la barbacana, la torre del homenaje de Pacheco T1 (1067,1078) y los refuerzos de las torres con planta cuadrada para convertirlas en semicirculares y evitar así los impactos directos de los proyectiles. Así podemos ver la comparación de los elementos que el plan director diferencia como distintas partes del Castillo con los estudios realizados en la estratigrafía que nos identifica el desarrollo constructivo de éste.

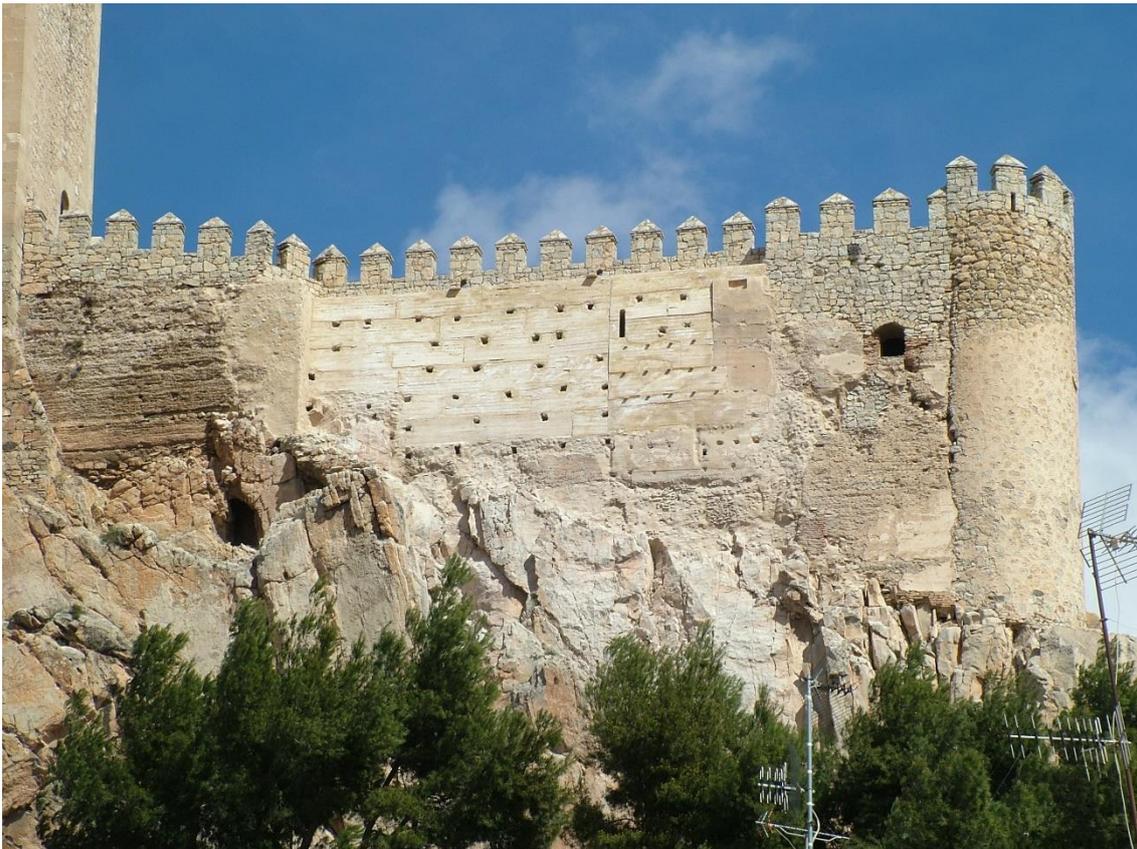
29. ESTADO ACTUAL DEL LIENZO T1-T10. IMAGEN CEDIDA POR ENRIQUE R. GIL HERNÁNDEZ.

deterioro del relleno ya que había perdido su calicostra, por lo que fue necesario restaurar todo el lienzo. Se procedió a realizar la excavación de las tapias, con lo que se pudieron sacar elementos que han permitido datarlos. Posteriormente se relleno y termino de hormigón, intentando que se viesen los huecos de las agujas de las tapias y las marcas de las tablas de madera que sirvieron como encofrado para hacerlas, siempre viéndose la diferencia de lo que se ha hecho actualmente y lo que estaba anteriormente para evitar hacer un falso histórico. En la imagen 31 se puede ver el lienzo T1-T10 una vez se termino la restauración del mismo, así como la torre T10 (A la derecha) con su refuerzo semicircular y el aljibe (a la izquierda) que sirvió para construir la torre del homenaje (T1) junto a él.

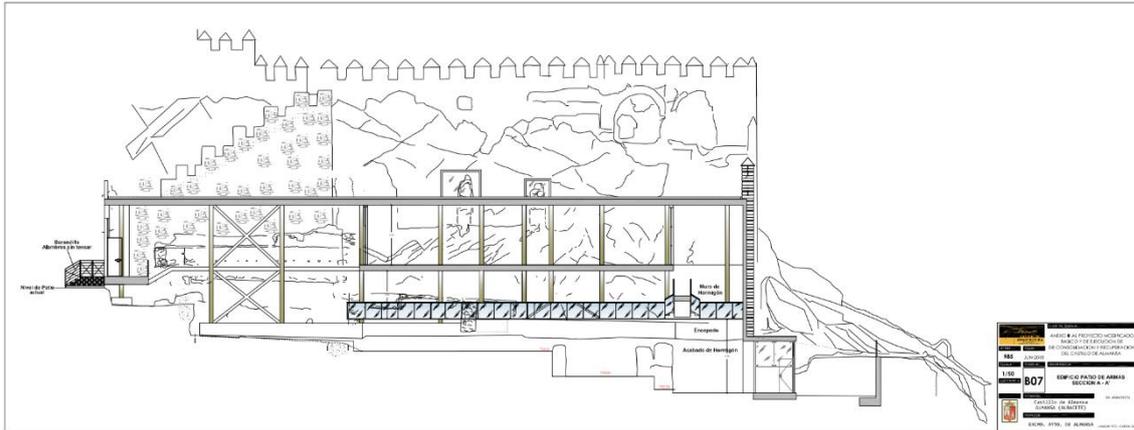
32. SECCIÓN LONGITUDINAL PROYECTO REALIZADO. IMAGEN CEDIDA POR J. F. GARCÍA SÁEZ

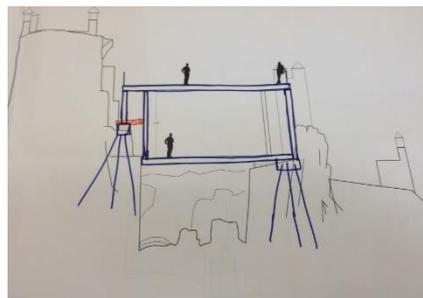
33. DIBUJO-ESQUEMA DE LA ESTRUCTURA DE LA INTERVENCIÓN. IMAGEN CEDIDA POR J. F. GARCÍA SÁEZ

Cómo se sabe gracias a los estudios realizados, los arcos diafragmáticos y otros elementos estructurales apoyaban sobre las lajas verticales del cerro, que constituyen el estrato más resistente de este y no sobre el relleno que hay entre ellas ya que es un terreno muy blando. Es por esto que en la realización de los dos proyectos (El que se propuso en un primer momento y el que finalmente se construyó) se pretende hacer que la estructura funcione de la misma manera, los elementos estructurales se cimientan en la roca, además, otros elementos como las pasarelas inferiores cuelgan de las estructuras superiores para evitar así apoyarse en los estratos blando. (Imagen 35)

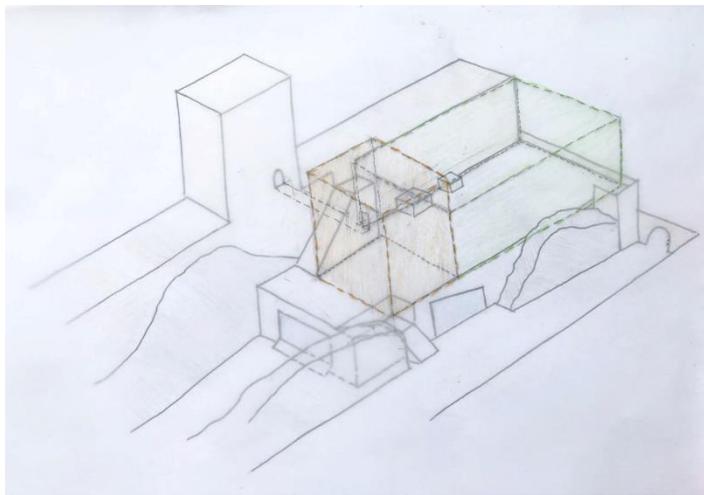
34. ESQUEMA VOLÚMENES A RECUPERAR Y LA INTERVENCIÓN S. XXI. IMAGEN PROPIA.

Se podrían proponer, como recuperación para el volumen de estos dos elementos (Imagen 34), unas celosías retirables, que se sujetarían en una estructura metálica mínima que nos permitiese anclarla al edificio existente realizado en este siglo y la roca del propio cerro (Imagen 35). Este tipo de intervención sería lo más ligera posible, siendo posible su retirada sin que afecte ni al cerro, ni al Castillo ni al edificio recientemente terminado; se pretende que cause el mínimo impacto visual al ser celosías retirables y tener una estructura ligera lo que evita uno de los problemas por los que no se realizó el primer proyecto de intervención. No causa gran impacto desde la lejanía del Castillo y se respeta su forma actual, pero a la vez se puede entender cuales serían las dimensiones reales del Castillo ya en época de Don Juan Manuel y posteriormente para Juan Pacheco.

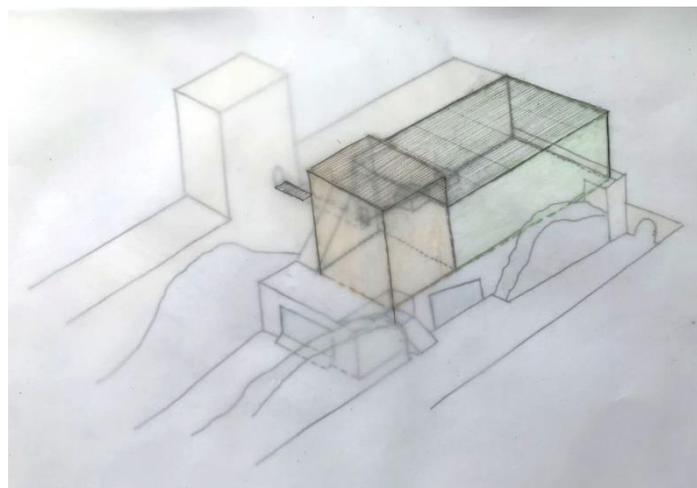
35. PROPUESTA DE CELOSÍAS RETIRABLES. IMAGEN PROPIA.
