ANÁLISIS DE LAS RESTAURACIONES
DE LOS CASTILLOS DEL VINALOPÓ
LLEVADAS A CABO POR
ALEJANDRO FERRANT VÁZQUEZ

ESCOLA TÈCNICA
SUPERIOR
D'ARQUITECTURA

UNIVERSITAT
POLITÈCNICA
DE VALÈNCIA

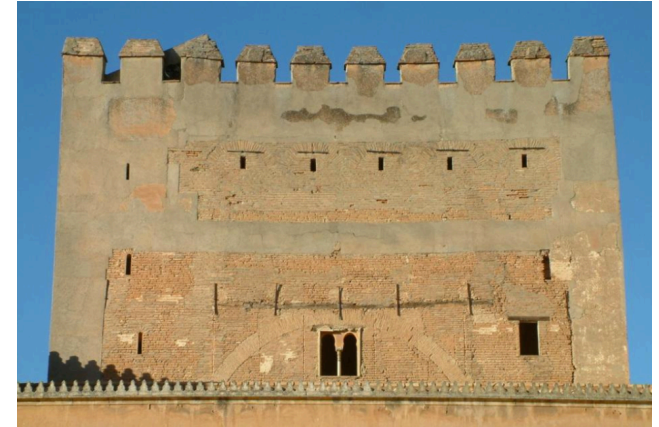
Fig. 34 y 35 Intervención en la Torre de Comares realizada por Leopoldo Torres Balbás empleando el hormigón como refuerzo estructural.

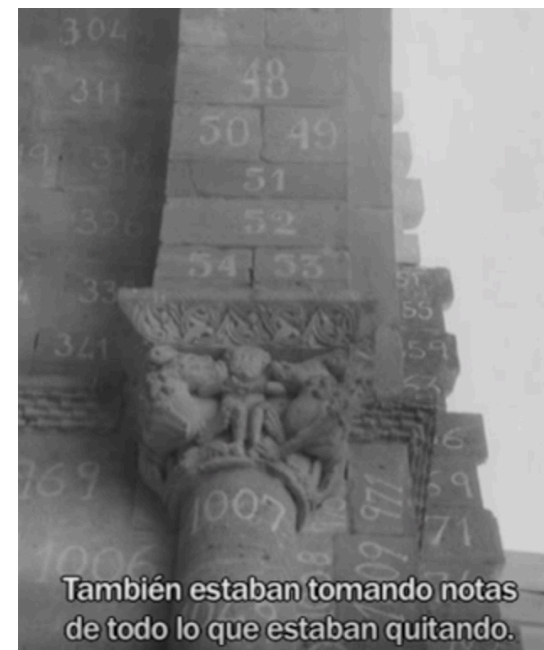
Fig. 36 Fotograma en el que aparecen las piedras numeradas para su traslado y posterior montaje.

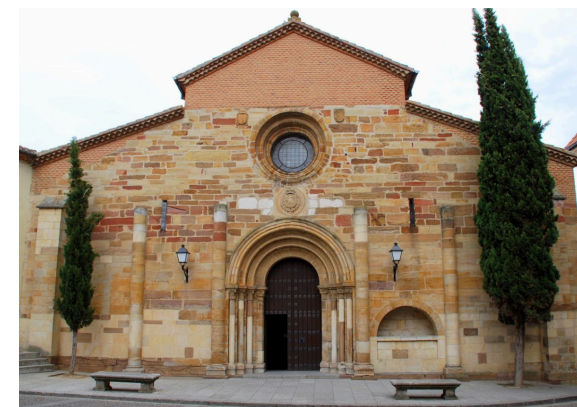
Fig. 39 Fachada de la iglesia de San Juan del Mercado de Benavente. Alejandro Ferrant integró la parte alta en forma de triángulo, diferenciándola materialmente del resto de la fachada.

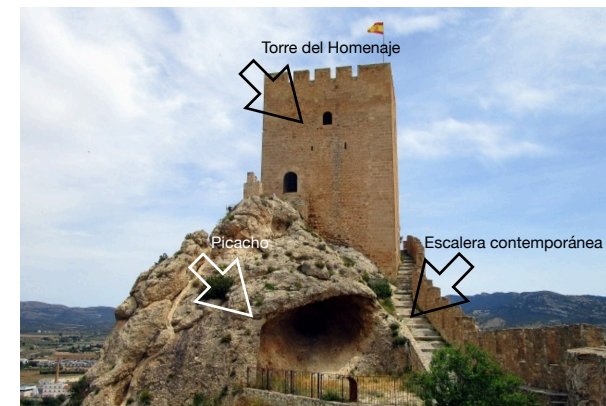
Fig. 53 Torre del Homenaje, picacho y escalera contemporánea.

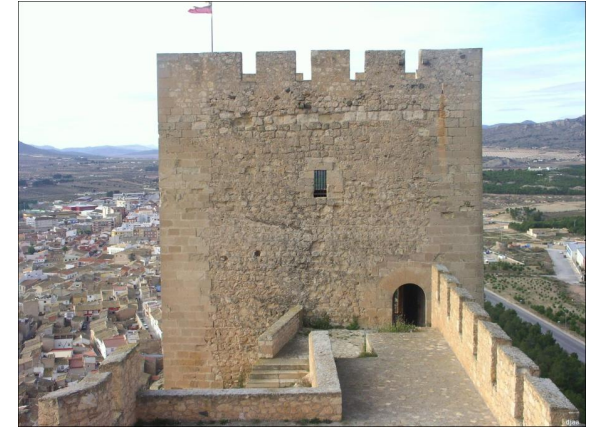
Fig. 55 Alzado Este conectado con el recinto superior.

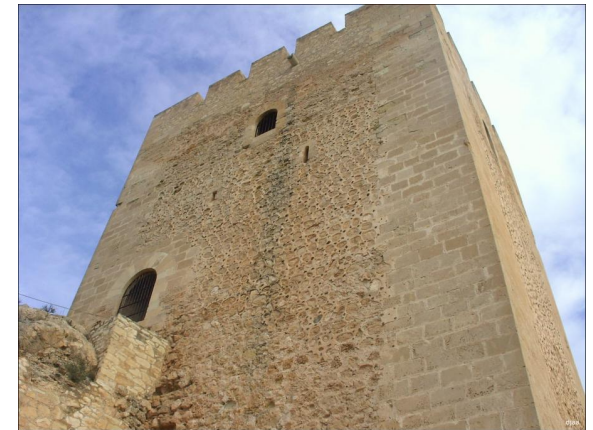
Fig. 56 Alzado Oeste conectado con el picacho del recinto inferior. Se puede observar el tipo de fábrica.

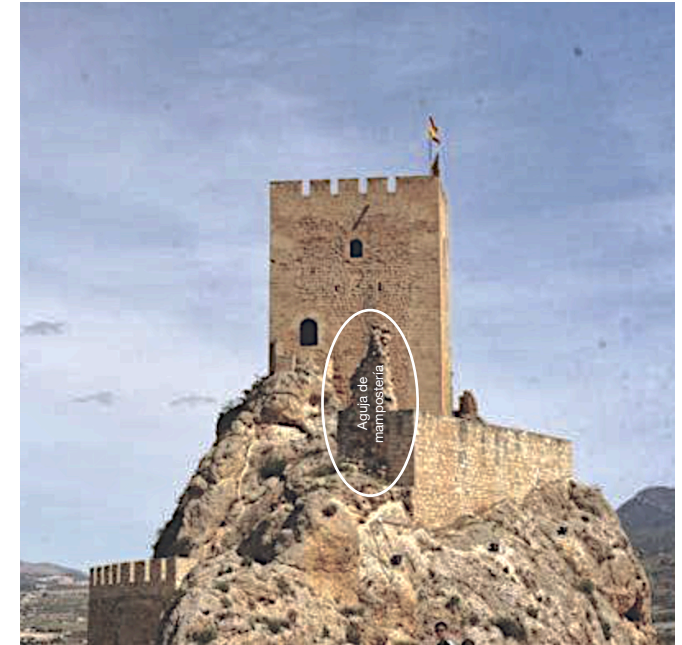
Fig. 65 Aguja de mampostería en el “Espolón del Buey”.

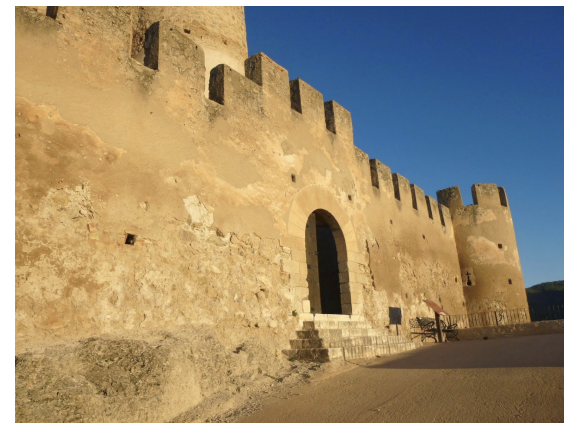
Fig. 69 Vista desde la Torre del Homenaje del acceso que comunica con la celoquia o recinto superior a través de una pequeña sala rectangular abovedada..

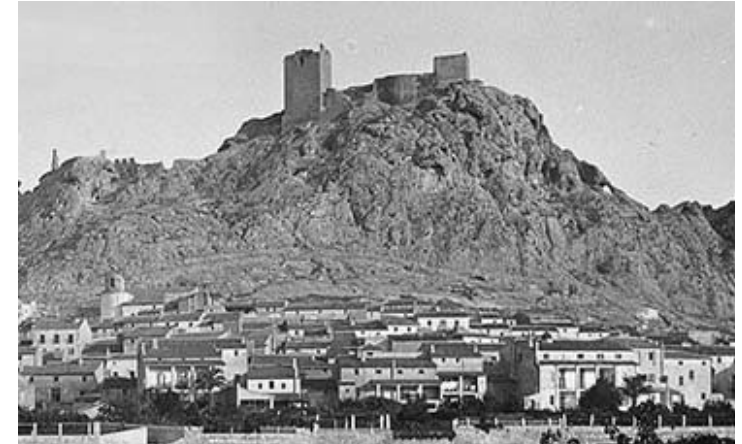
Fig. 77 Estado del castillo antes de la intervención de Alejandro Ferrant.

Ferrant señaló que los torreones se encontraban en buen estado y más en concreto el situado a Oeste, con los muros de mampostería y las esquinas de sillería labrada en perfectas condiciones. Sin embargo, su almenado se encontraba prácticamente destruido al igual que el almenado de la torre Este. Pero los daños de este último no fueron descritos en la memoria hasta la quinta fase de la intervención. Primero se terminó con la restauración de la torre del homenaje.

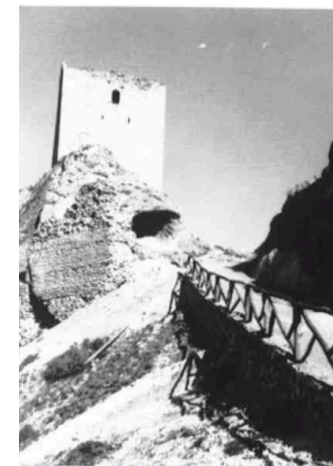
Fig. 78 Camino realizado mediante muro de mampostería en el recinto inferior que finaliza en la parte derrumbada del muro del albacar. Se aprecia también la falta de almenado de la Torre del Homenaje. apuntados.

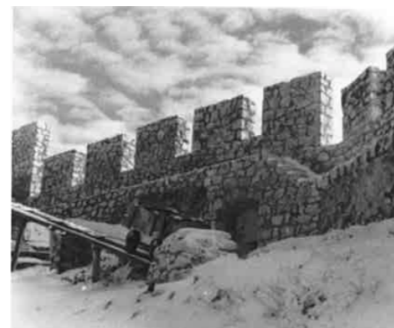
Fig. 86 Vista de la reconstrucción de la muralla del albacar desde el interior. Se puede ver la vagoneta sobre rieles para transportar materiales de una cota a otra.

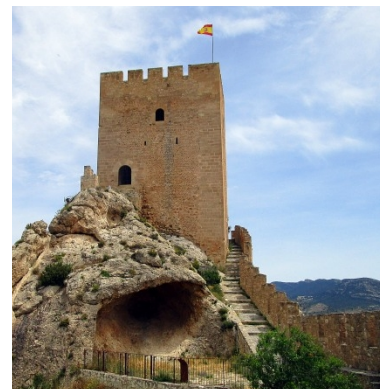
Fig. 90 Peldaños ya construidos adosados al lienzo Sur.

Figura 90. Peldaños ya contruidos adosados al lienzo Sur.

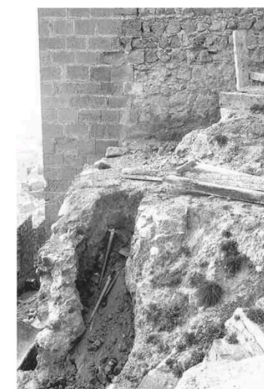
Fig. 89 Excavación para realizar los peldaños de la zona de explanada que conectaba ambos recintos.

Figura 89. Excavación para realizar los peldaños de la zona de explanada que conectaba ambos recintos.

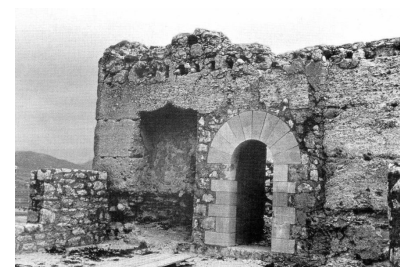
Fig. 92 Puerta de la torre Este después de su restauración.

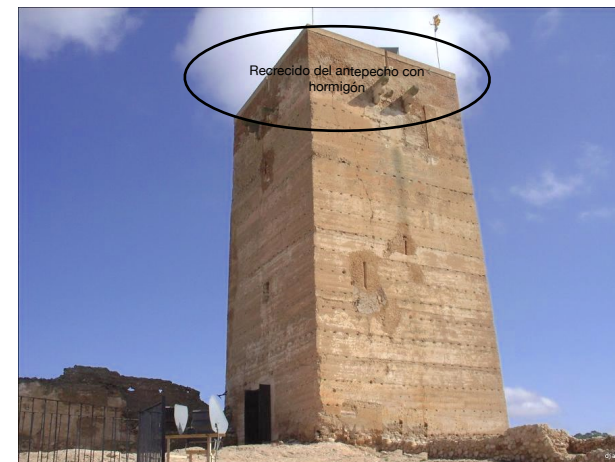
Fig. 106 Recrecido del antepecho de la terraza en hormigón.

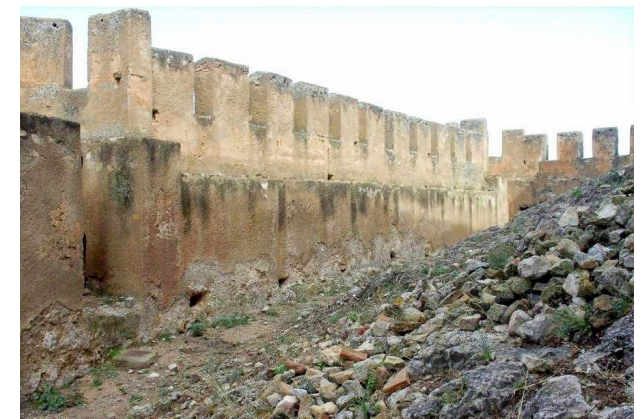
Fig. 113 Consolidación paso de ronda.

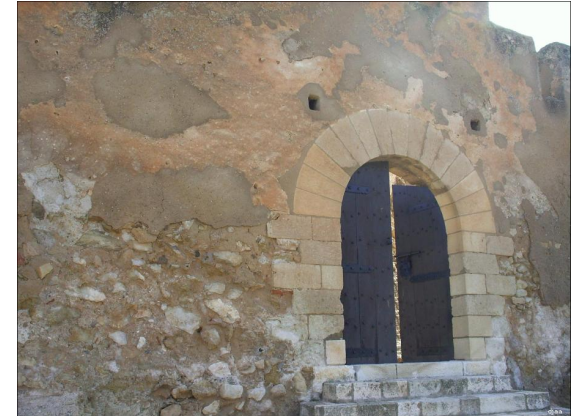
Fig. 114 Reconstrucción puerta de medio punto que da acceso desde el exterior con fábrica de sillería plana.

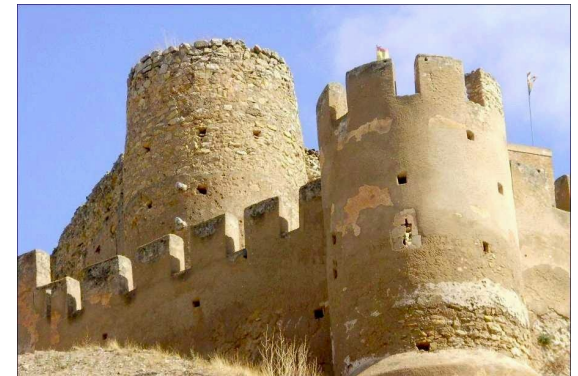
Fig. 115 Paramentos enfoscados con mortero de cemento..

reversibles, es decir, incidió en el monumento de una manera mucho más invasiva, y aunque esta premisa fue postulada posterior a sus intervenciones se debe señalar; otro de los fallos que más repitió fue el uso del hormigón armado como material para rehacer y consolidar partes en contacto con el monumento antiguo, aunque el uso de este material para restaurar estaba recogido la “Carta de Atenas”. Finalmente todo esto conllevó el deterioro del monumento en algunos por la incompatibilidad material y sobre todo a crear el falso histórico del monumento. Este generalmente ha sido el fallo que mayor preocupación ha generado por la pérdida de información histórica que supone, lo cual afecta al aprendizaje y evolución de una sociedad.
