Bóvedas de crucería simple en espacios de planta trapezoidal

La intervención del siglo XX en el coro de la iglesia de Santa María de El Puig (Valencia). Levantamiento y análisis geométrico

Alumno: Magán Cortinas, Javier
Trabajo Final de Grado

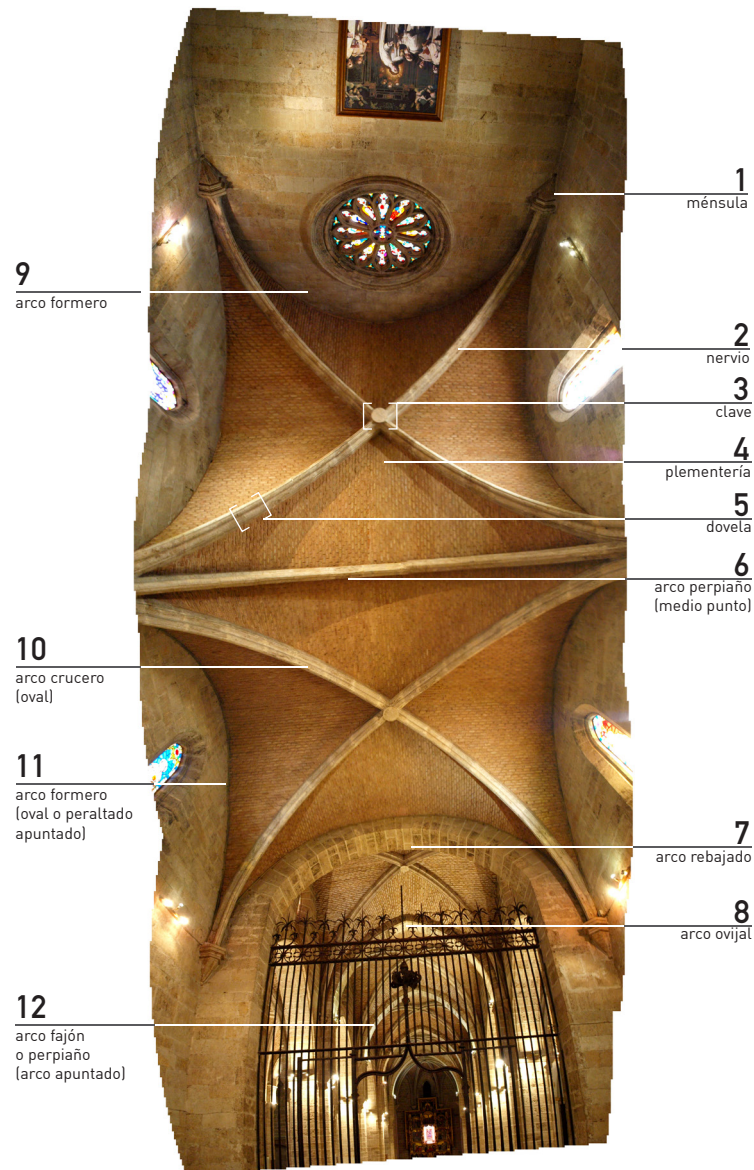
Fig.45. Elementos de las bóvedas de crucería y tipos de arcos. Vista cenital del coro. [Imagen propia, 2018]

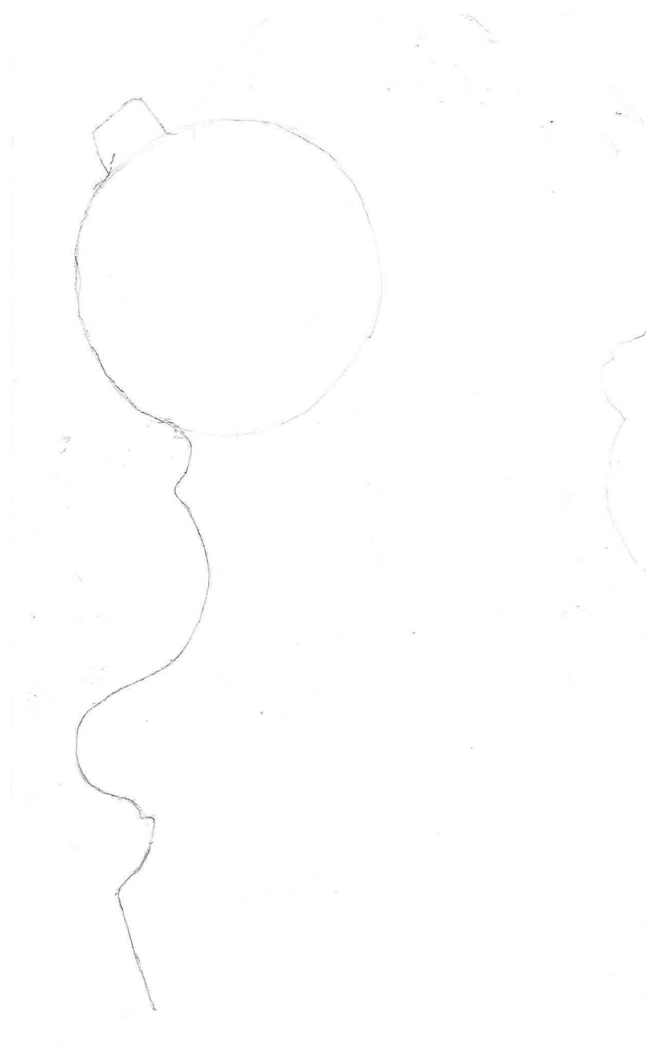
Fig. 158. Perfil de una dovela obtenido con peine de arqueólogo.
[Dibujo propio, 2018]
