# La fotogrametría digital: una herramienta para la recuperación de arquitecturas perdidas. Torre del Homenaje del Castillo de Constantina

Roque Angulo Fornos

Miembro del grupo PAI de la Universidad de Sevilla:  
HUM 799-ESTRATEGIAS DE CONOCIMIENTO PATRIMONIAL.  
Departamento de Expresión Gráfica Arquitectónica. ETS de Arquitectura de Sevilla. España

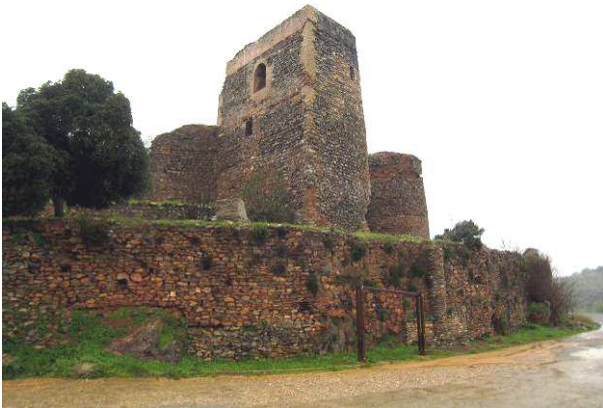
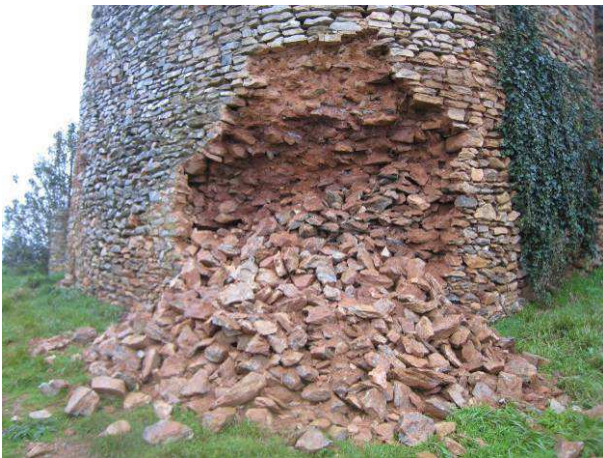
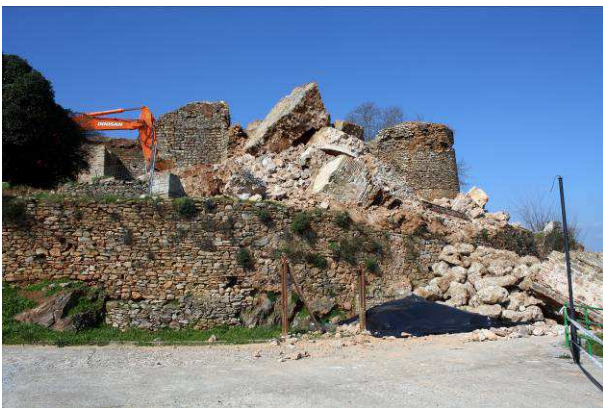
Figuras 1, 2 y 3. Estado previo y posterior al colapso de la Torre del Homenaje

El 12 de abril de 2010 contactaron con nosotros para establecer un primer acercamiento con la dantesca situación en la que se encontraba el Castillo de Constantina unos días después del colapso de su Torre del Homenaje (fig. 1, 2 y3).

Existía un proyecto de conservación del castillo, redactado por el estudio del arquitecto Fernando Vilaplana Villajos y por encargo de la Consejería de Cultura de la Junta de Andalucía. Las obras descritas en el mismo no llegaron a tiempo para evitar que las presiones hidrostáticas debidas al defectuoso drenaje de la plataforma interior del recinto produjeran una gran pérdida de material en la base del torreón, lo que finalmente precipitó su colapso.

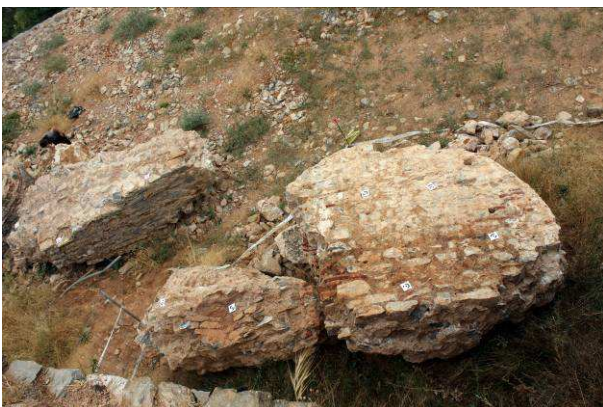
Figura 5. Algunos de los fragmentos conservados.

El tipo de tomas realizadas (fig. 5), en cuanto a su posicionamiento y ángulo relativo, estuvo directamente relacionado con el tipo de software de restitución empleado: en este caso una aplicación de fotogrametría digital con módulo de correlación automática de puntos. Este método obligaba a establecer posiciones en las que las tomas resultantes fueran pareadas, con una separación entre ellas de aproximadamente  $\frac{1}{4}$  de la distancia al objeto y una cierta convergencia de sus direcciones principales de proyección.

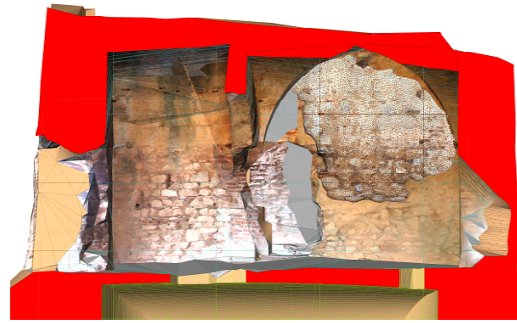
Figura 8. Localización gráfica de fragmento #1 en modelo tridimensional del estado original.

Utilizando los modelos elaborados en fases anteriores y mediante la comparación en un medio gráfico tridimensional, de sus propiedades dimensionales y de sus texturas reales, se localizaron de forma unívoca y precisa cada una de las piezas recuperables restituídas sobre la base del levantamiento gráfico de la Torre del Homenaje en su estado original (fig. 8).
