Arquitectura excavada y vino en Utiel.

Catálogo, análisis y propuesta de revalorización de las bodegas subterráneas

Patricia García Ballesteros
Tutora: Yolanda Hernández Navarro

Grado Universitario en Fundamentos de la Arquitectura
Curso académico 2018-2019
Trabajo Fin de Grado
Universitat Politècnica de València. Septiembre de 2019

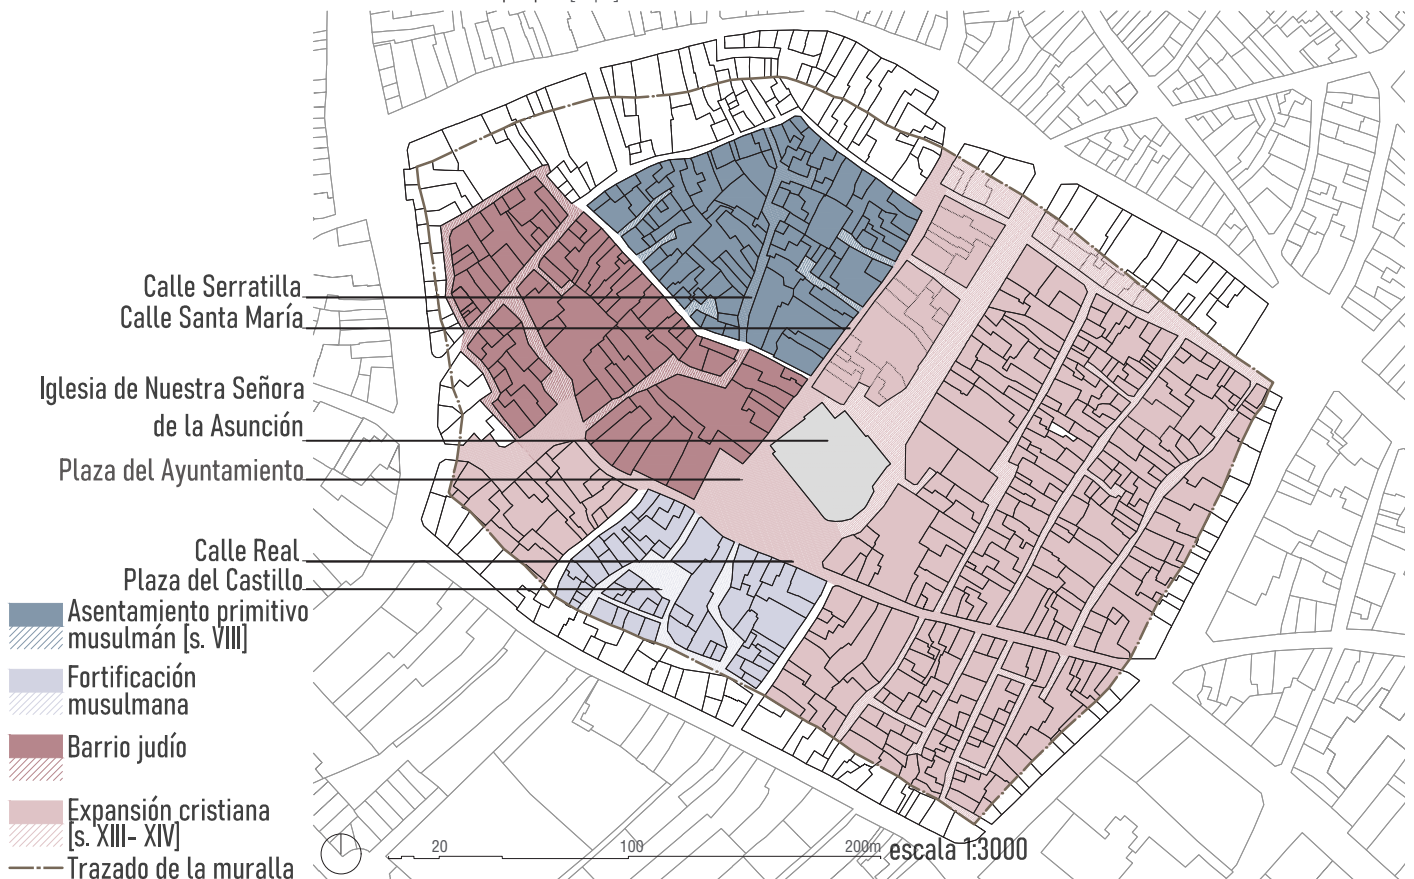
[D4] Evolución urbana del casco histórico de Utiel entre los siglos VIII y XV

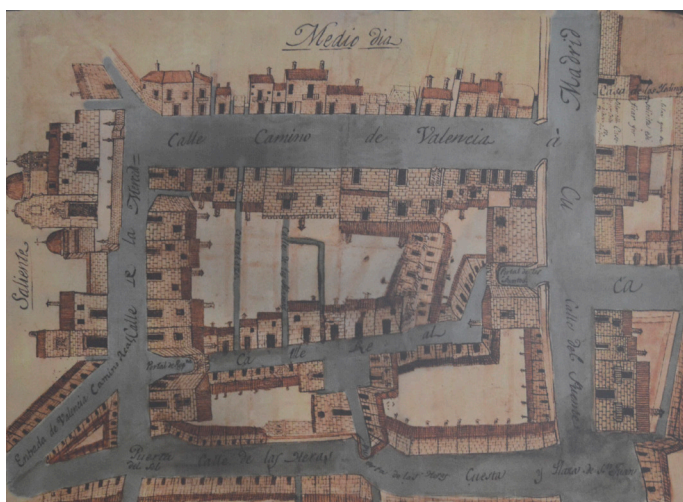
[D6] Plano de la Villa de Utiel [año 1799]
Fuente: Archivo General de Simancas

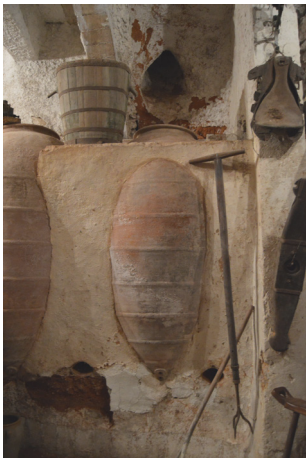
[F17]

- **Tinajas:** son los grandes recipientes de directriz parabólica en los que se almacenaba el líquido durante varios meses hasta que quedaba completamente fermentado. Además de una ancha boca en su parte superior, cuentan con dos orificios en su zona baja, llamados espitas, necesarios para extraer el vino y sus *posos*. Otro elemento característico de estos depósitos son las denominadas *lañas*, pequeñas piezas metálicas utilizadas en la reparación para coser fisuras y grietas. Los tamaños de las tinajas son variables en función de la época y procedencia, de manera general suelen superar los 2 metros de altura y cuentan con un diámetro de 1,3 metros. Están realizadas en un único material, barro cocido, procedentes de *alfarerías* de centros productores como Villarrobledo, pero mayoritariamente de Utiel, dato que se puede reconocer por las numerosas inscripciones en su parte alta y que muestran su procedencia y fecha de fabricación (Romero & Cabasa, 2009) [información ampliada en el apartado 'Glosario'].

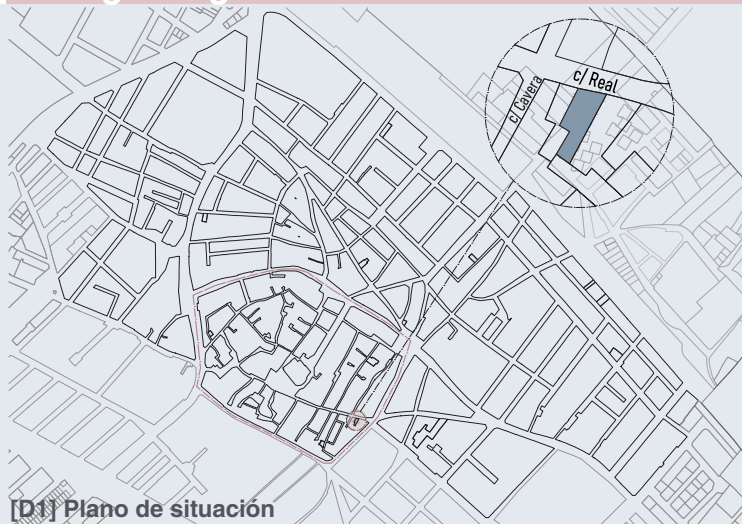
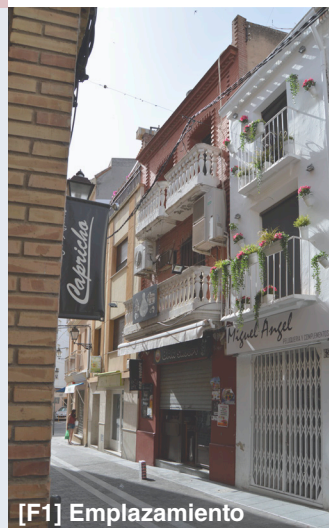
- [F2] Grupo de tinajas
- [F3] Bóveda de ladrillo a sardinel
- [F4] Trulleta
- [F5] Tinaja con lañas
- [F6] Detalle de la bóveda
- [F7] Arcos originales y refuerzos junto escaleras del actual acceso

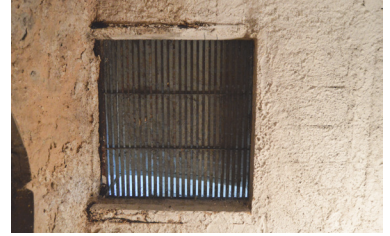
[D2] Croquis | Planta y sección de la bodega [e.p.]

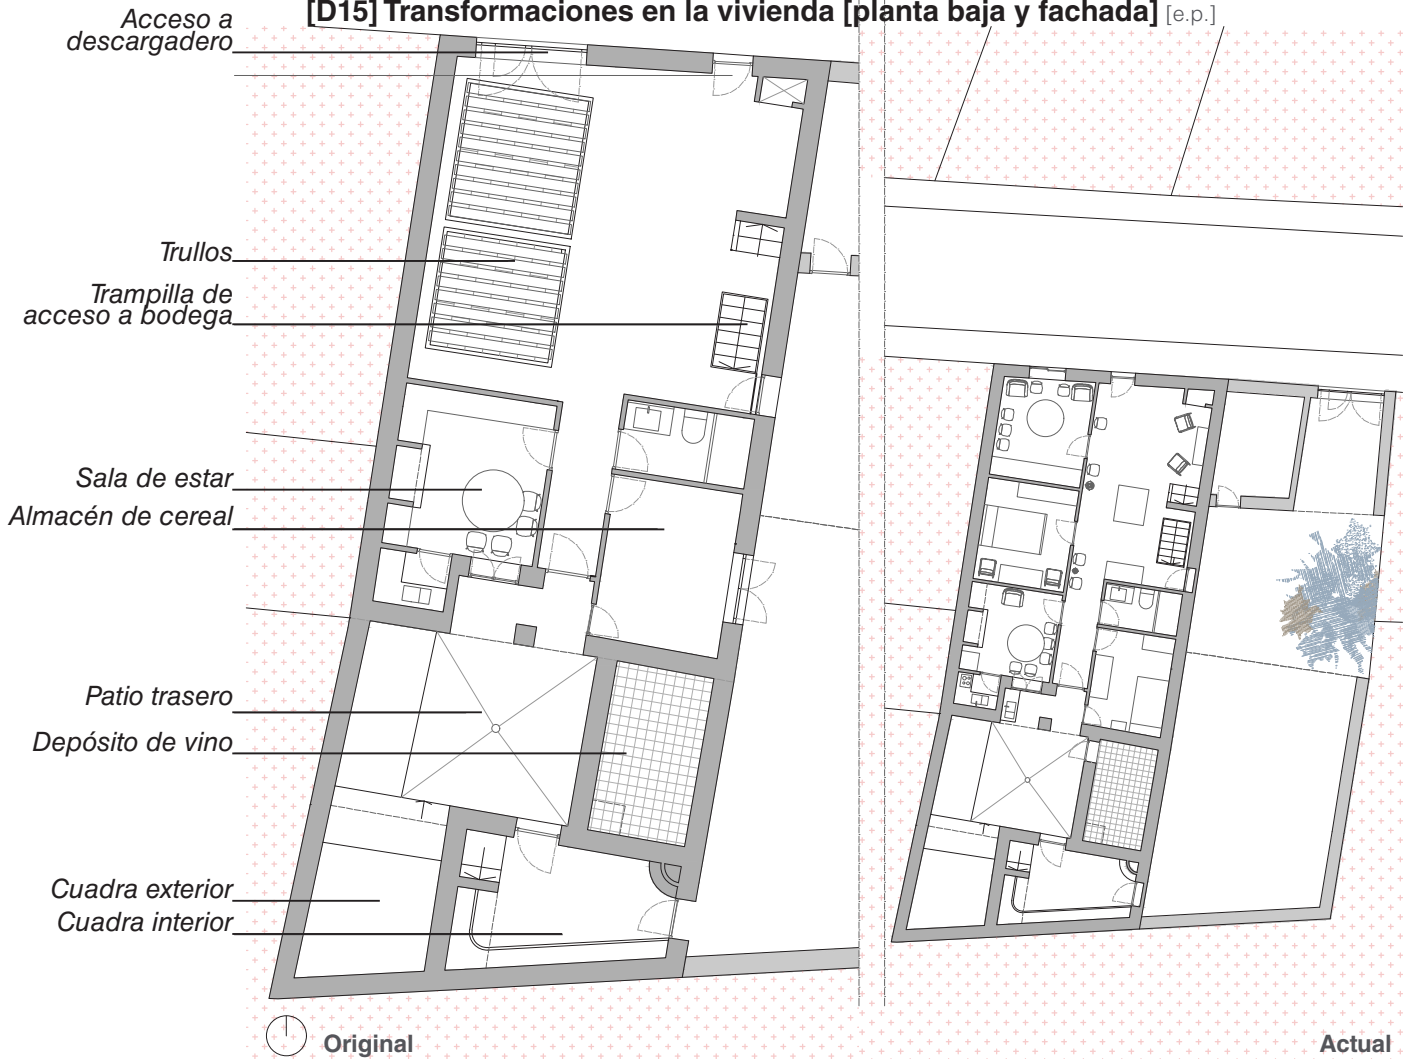
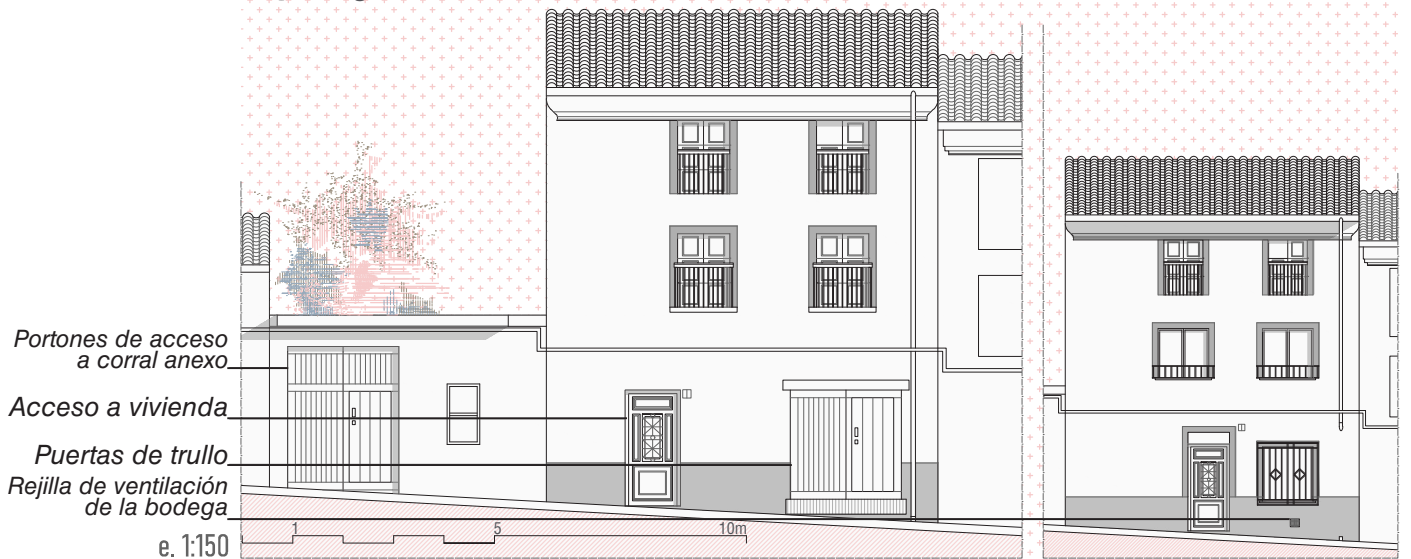
[D15] Transformaciones en la vivienda [planta baja y fachada] [e.p.]

Original

Actual

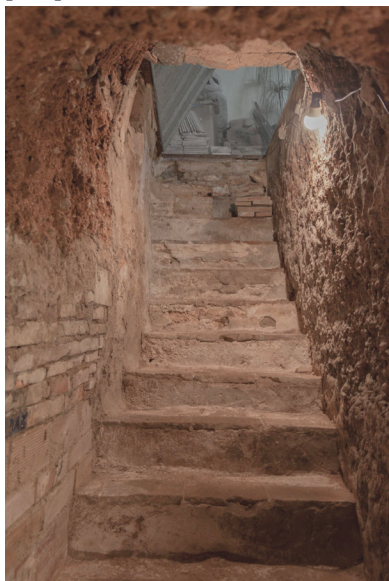
[F32] Escaleras de acceso desde planta baja

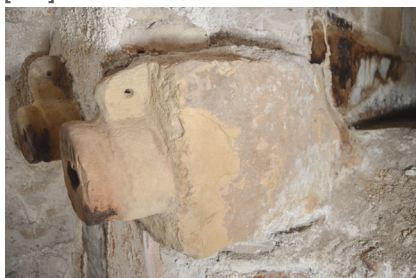
[F39]

Canilleros: conserva dos, uno por cada *trullo*. Éstos son piezas monolíticas, talladas en piedra, con una boca de 15 centímetros de diámetro.

Trulletas: la construcción de ésta no se conserva, pero es posible corroborar su existencia por los restos de murete sobre el suelo, que dejan ver sus resto de aproximadamente 100 x 60 centímetros.

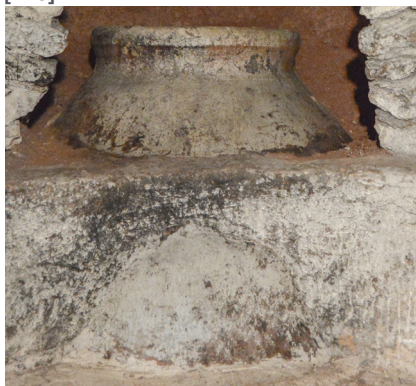
[F40]

Tinajas: como ya se ha estudiado, las tipologías son muy variadas en función de su tamaño, la tinajería que lo produjera o su época de producción. En concreto en esta bodega se hallan un total de diez tinajas, las cuatro más cercanas al acceso rotas por su parte superior.

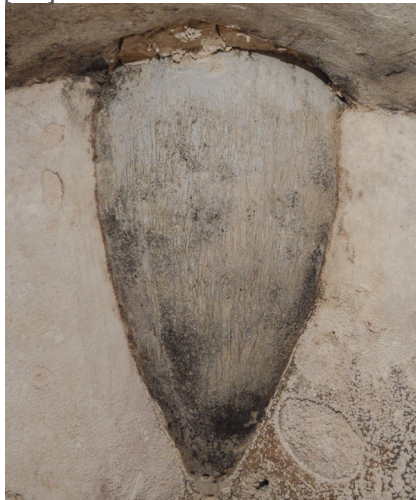
[F41]

Ventilación/ Respiraderos: en esta excavación se encuentran un total de tres aberturas de ventilación, una de ellas en la fachada y las otras dos recayentes a los corrales anexos. La primera de ellas es un tubo de metálico desde el *trullo* abierto hasta la calle, traspasando la fachada principal; el segundo punto se materializa en forma de chimenea de ventilación desde una de las hornacinas de la sala de tinajas que asciende gracias a un hueco cilíndrico reforzado con piedra hasta el suelo del patio trasero; en tercer y último lugar se encuentra una abertura en el primer tramo de escaleras a un corral lateral que originalmente era parte de la vivienda.

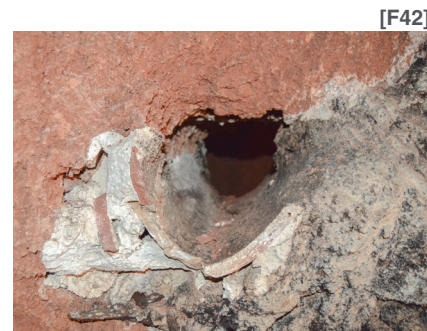
[F42]

Canalización del vino: aunque actualmente no se conservan en su estado original es posible determinar que el vino se *trasegaba* mediante canalizaciones fijas a base de tejas invertidas, unidas entre ellas mediante mortero. Se conservan algunas tejas y maderas que confirman este dato, asimismo entre los muros que delimitan las diferentes tinajas la parte superior permanecen los pequeños agujeros con sus respectivos restos de tejas que recorrían la estancia llenando una o una cada una de las grandes vasijas.

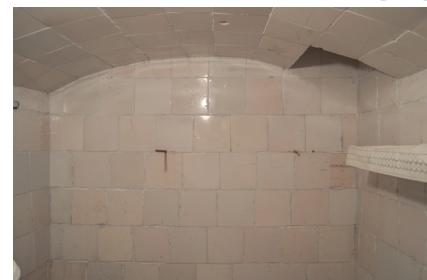
[F43]

Depósito: este es un elemento auxiliar con el que no todas las viviendas con bodegas contaban. En este caso se trata de una estancia rectangular de 3,40x2,00x1,75 metros (A x B x H) en nivel de la planta de baja, ubicada junto al patio. Podría haberse construido en una época posterior a la del resto de la parte excavada, entendiéndose, por sus características, que en este lugar se acumulaba el vino de manera temporal. La estancia cuenta con un orificio en su parte superior cubierta para la entrada del líquido que previsiblemente se realizaría de manera mecánica mediante bombas manuales o eléctricas en los últimos años para salvar el cambio de nivel. Aún con esto, desde el espacio superior de la estancia de tinajas se conserva una perforación en forma de chimenea que conectaba el depósito con la bodega.

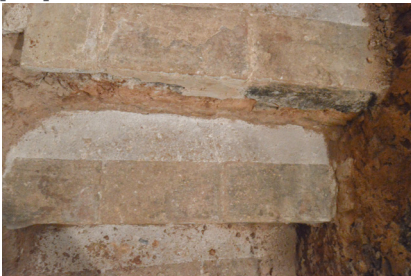
[F45]

Escaleras de acceso: peldañoado realizado con terreno natural y acabado con huella a base de ladrillos cerámicos de 24x12x3 cm³ en el borde exterior y mortero de cal; tabica estabilizada con mortero de cal.

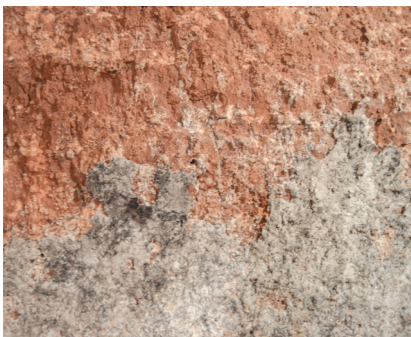
[F46]

Paramentos verticales: se extienden a ambos lados de tramos de escalera y descansillos. Se componen de tierra natural encalada para evitar desmoronamientos del sustrato arcilloso. Sin embargo la parte superior, que queda conformada mediante el mismo sustrato en forma de bóveda se presenta sin ningún tipo de acabado.

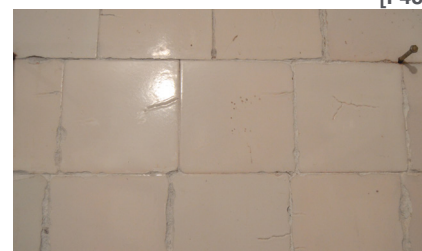
[F48]

Depósito: esta sala de planta rectangular y cubrición mediante bóveda rebajada se encuentra alicatada en todos sus paramentos mediante azulejos blancos. Esta materialidad se debería a su uso para almacenaje de líquidos ya que este elemento resulta mucho más fácil de limpiar. Además, podría indicar su construcción como elemento auxiliar posterior, ya que en espacios similares como el *trullo* no se encuentran.

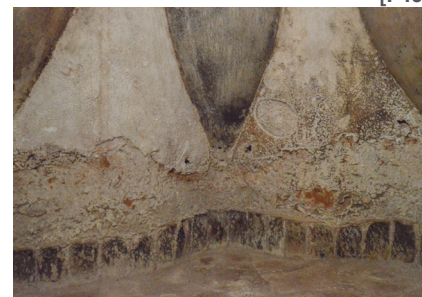
[F49]

Suelos: la composición del suelo varía según la estancia. En los descansillos y rellanos está compuesto por el propio terreno a vista, mientras que en la sala de tinajas se emplean piezas cerámicas, muy similares a las baldosas del *trullo*.

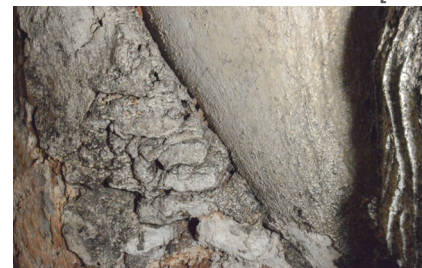
[F50]

Zócalo: aparece en el perímetro de toda la sala de tinajas y sobre este se colocan estos recipientes. Está tallado en el terreno y su remate se compone de ladrillos cerámicos macizos en vertical de 25x15 centímetros.

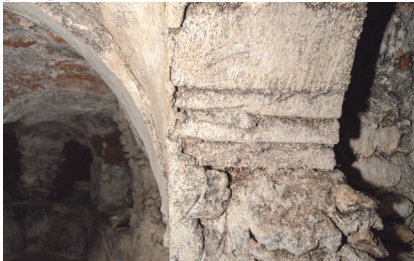
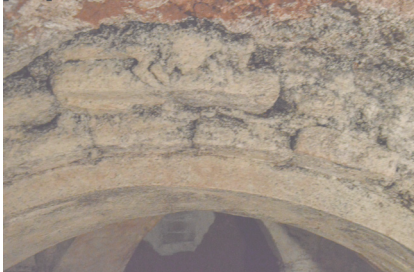
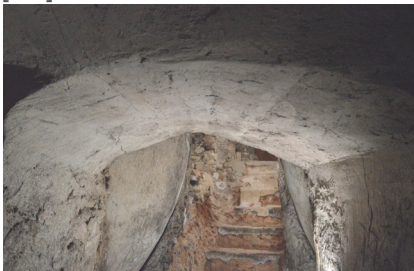
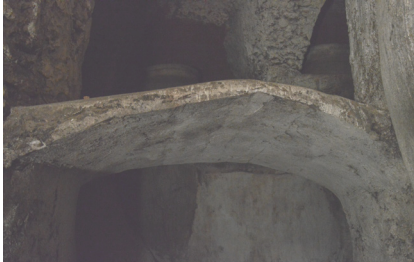
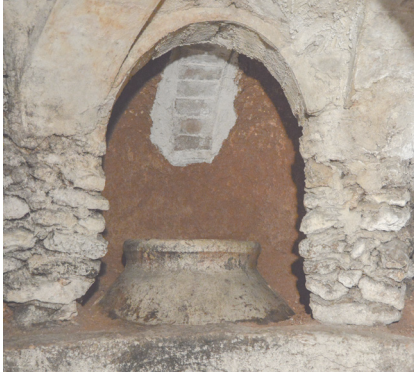
Arcos: en esta bodega se encuentran algunos ejemplos de arcos tabicados de medio punto realizados mediante ladrillo cerámico macizo formado con una rosca. Este método no es tan resistente como el aparejo a sardinel, lo que puede sugerir que su función no es tanto estructural, sino para generar una especie de cimbra que protege estas zonas de la caída del sustrato.

Uno de los arcos se encuentra delimitando la zona de escaleras del acceso a la sala de tinajas, punto donde la altura libre

es la mayor del conjunto. Compositivamente crea un espacio de paso más delimitado aunque la excavación tenga una luz mayor. Por el buen estado del ladrillo y del mortero de yeso la construcción debió realizarse con posterioridad para reforzar la cubrición de esta zona de paso.

Otro de los arcos se encuentra conteniendo el terreno del nivel superior de la sala de tinajas. Además, en este espacio se genera un grupo de arcos tanto en la zona abierta como en las diferentes hornacinas para los recipientes. Este estilo, que dista mucho de la sustentación natural de la que se compone el resto de sala, sugiere que este conjunto de tres tinajas se realizó con posterioridad para ampliar la producción. Además, su construcción se encuentra más reforzada, mediante dos roscas de rasillas y un encalado inferior bien rematado.

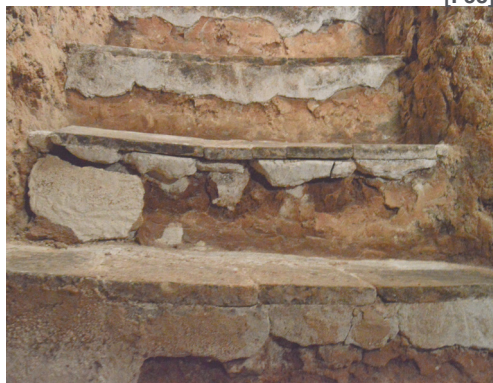
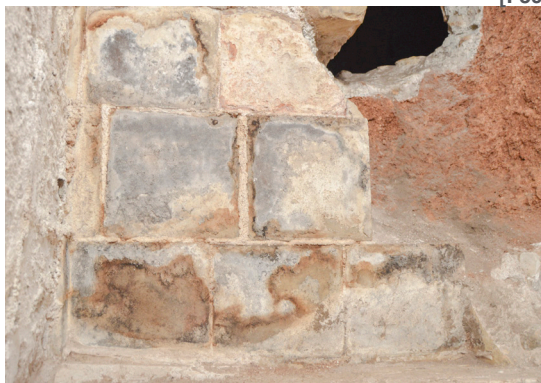
[F60] Eflorescencias en las baldosas del trullo

[F61] Juntas entre las baldosas del trullo

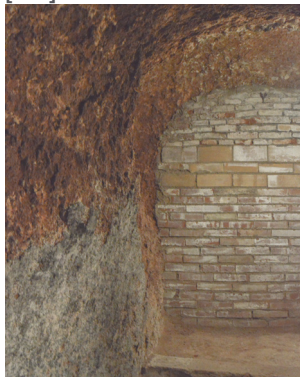
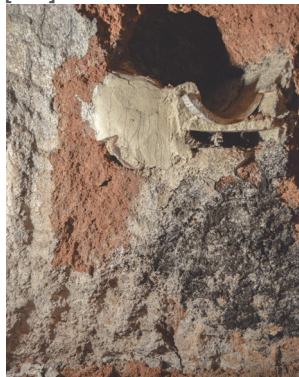
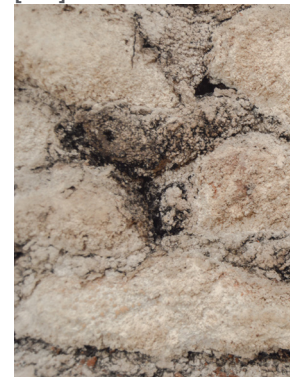
- Desprendimiento de la capa de encalado.
- Pérdida de adhesión de los encalados.
- Acumulación de eflorescencias blancas en encalados de manera poco abundante y dispersa.
- Presencia de mohos en el encalado, depositadas en el límite de este con la tierra natural.
- Acumulación de eflorescencias blancas en los paramentos de piedra de manera abundante que se extienden por todo el material.
- Presencia de mohos en paramentos de piedra, extendidas a lo largo del mortero de unión.

[F64] Pátina blanca en zona inferior de las tinajas

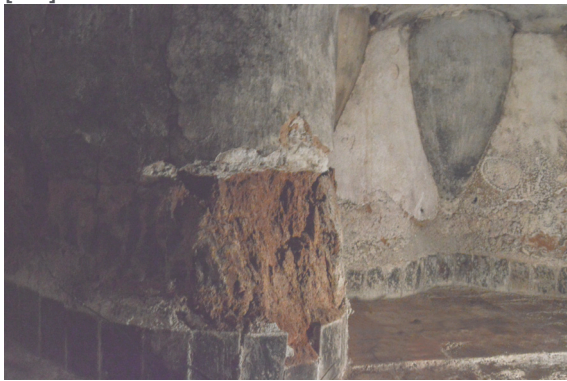
[F68]

Otra de las localizaciones con gran cantidad de desprendimientos es la zona inferior de la sala de tinajas. Allí los muros verticales generan una serie de entrantes para poder vaciar los recipientes y salientes para contenerlos con formas curvadas. Es en estos salientes donde las compresiones ejercidas por el peso del terreno superior y las tinajas hacen que se generen pérdidas de material en el muro. El suceso se acentúa en los paramentos donde además se apoya la bóveda de ladrillo intermedia, concentrándose grietas verticales y desprendimientos de magnitud considerable.

Asimismo, la consolidación de los paramentos es crucial para la conservar estas peculiares construcciones. Al ser su envolvente el propio sustrato arcilloso que compone el suelo, este debe de estar bien consolidado y estudiada su forma de sustentación, pues los posibles daños ocasionados por un incorrecto mantenimiento van mucho más allá de la pérdida de un elemento arquitectónico, sino al riesgo de derrumbes tanto en la vivienda superior como en las colindantes.

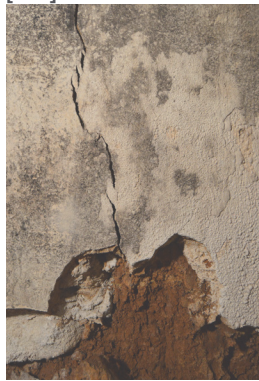
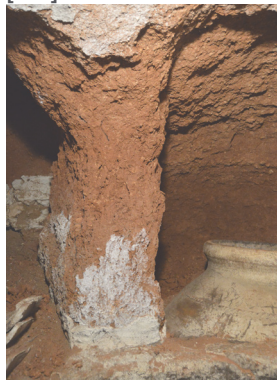
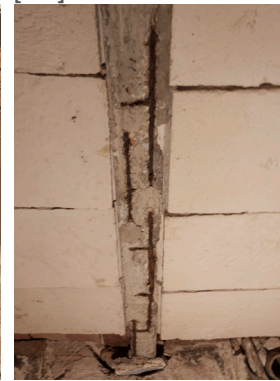
[F69] Grietas verticales adyacentes a zonas con pérdidas de terreno

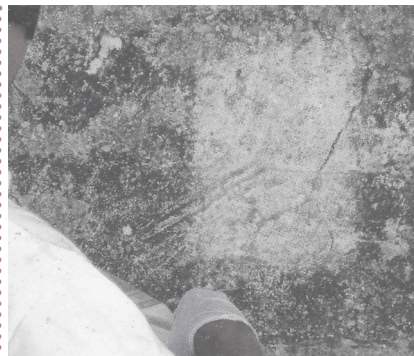
[F74] Cepillado de una fachada ennegrecida con biocida
Fuente: Vegas, F., Mileto, C. (2014). Aprendiendo a restaurar.

Cabe remarcar, que debido a la complejidad que presenta la eliminación de estos deterioros según el soporte sobre el que se ubiquen, su origen y su estado, se debe estudiar y particularizar el método de limpieza de la superficie.
