# ANEXO I

# GRUPO SANTA MARÍA MICAELA

# 26 VIVIENDAS PROTEGIDAS

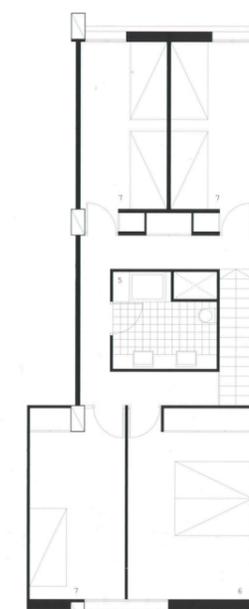
Planta alta.  
Upper floor.

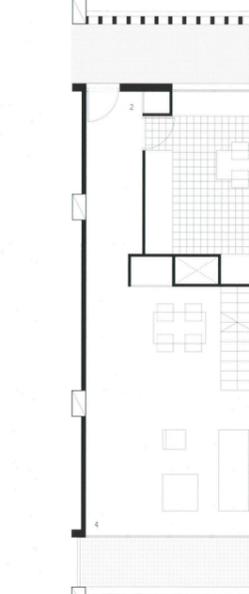
Planta baja.  
Ground floor.

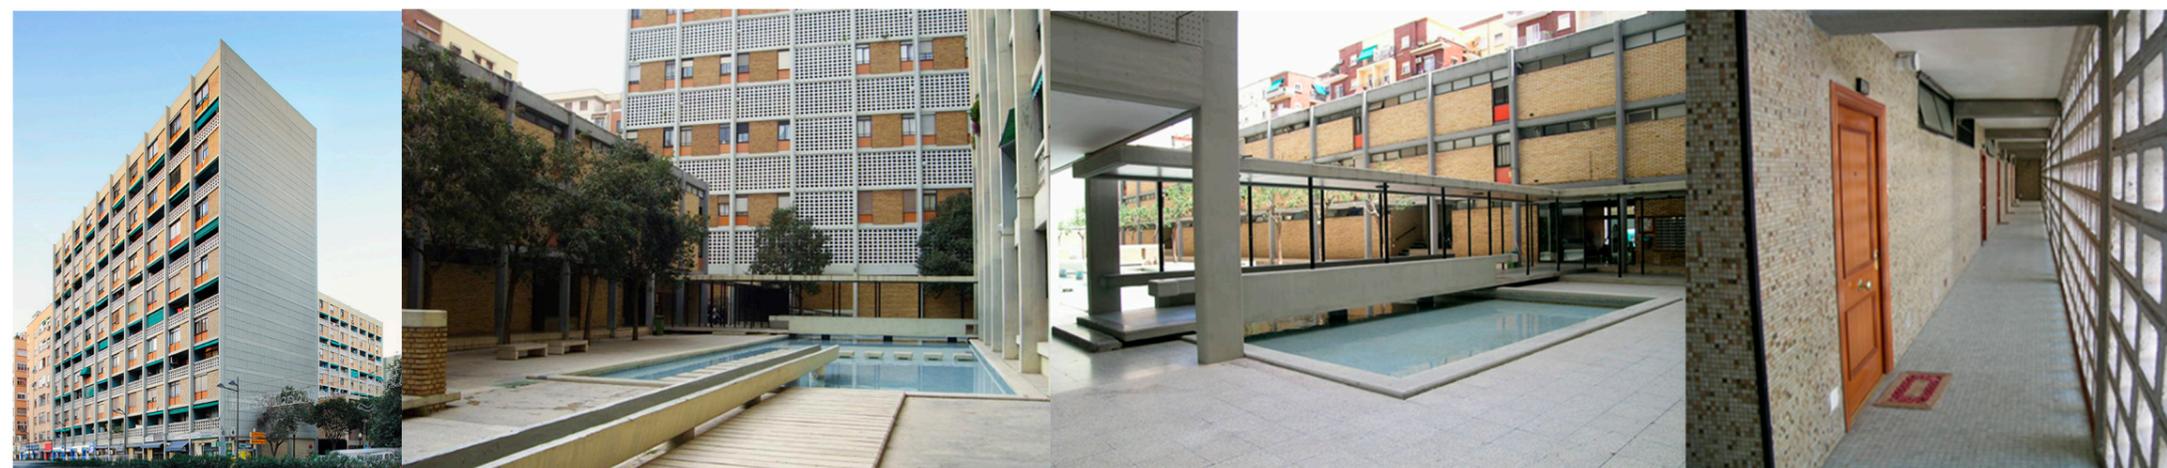
Planimetría 1. Planta ordenación, plantas generales edificio y plantas tipologías viviendas. C Espegel y A Cánovas Alcaraz. "Complejo residencial Santa María Micaela. Santiago Artal Ríos. Valencia, 1958-1961". 2010.

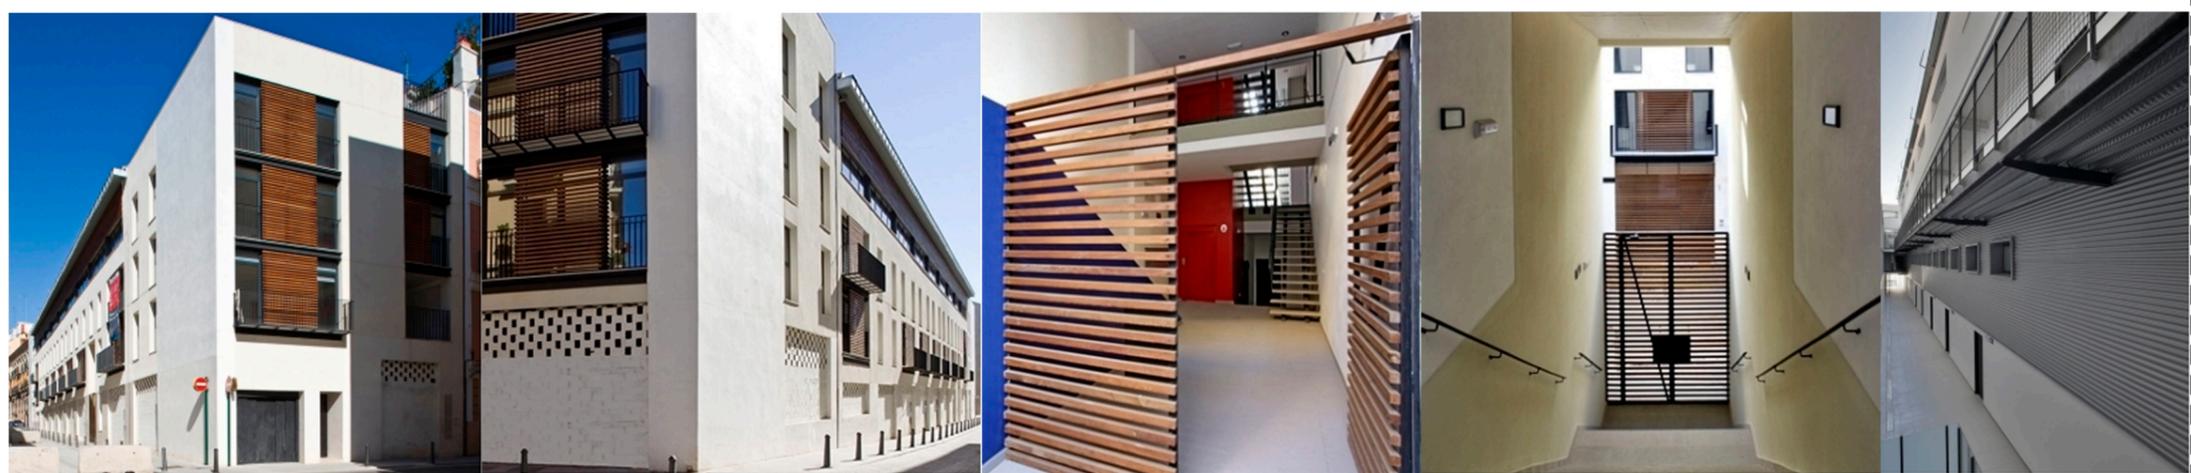
**ORDENACIÓN**  
 Planimetría 1. Planta ordenación, plantas generales edificio y plantas tipologías viviendas. IVVSA. "IVVSA 20 años de arquitectura residencial". Generalitat Valenciana. Valencia, 2009.

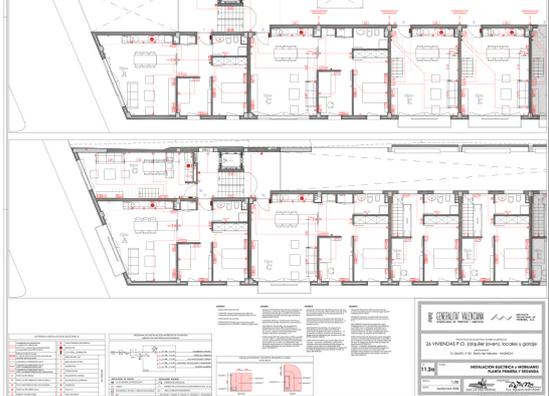
Imagen 3. Planta electricidad 26 VPO. Material aportado por Sáez + Viguera arquitectos.

- Memoria descriptiva
- Memoria constructiva
- Memoria cumplimiento normativa (Seguridad estructural, seguridad en caso de incendio, seguridad de utilización y accesibilidad, salubridad, protección frente al ruido y ahorro de energía)
- Memoria normativa de otros reglamentos
- Planos (definición urbanística y de implantación, definición arquitectónica del edificio, seguridad en caso de incendio, accesibilidad, carpinterías y cerrajerías, instalaciones y servicios,...) (Imagen 3 y 4)
- Pliego de condiciones
- Mediciones
- Presupuestos

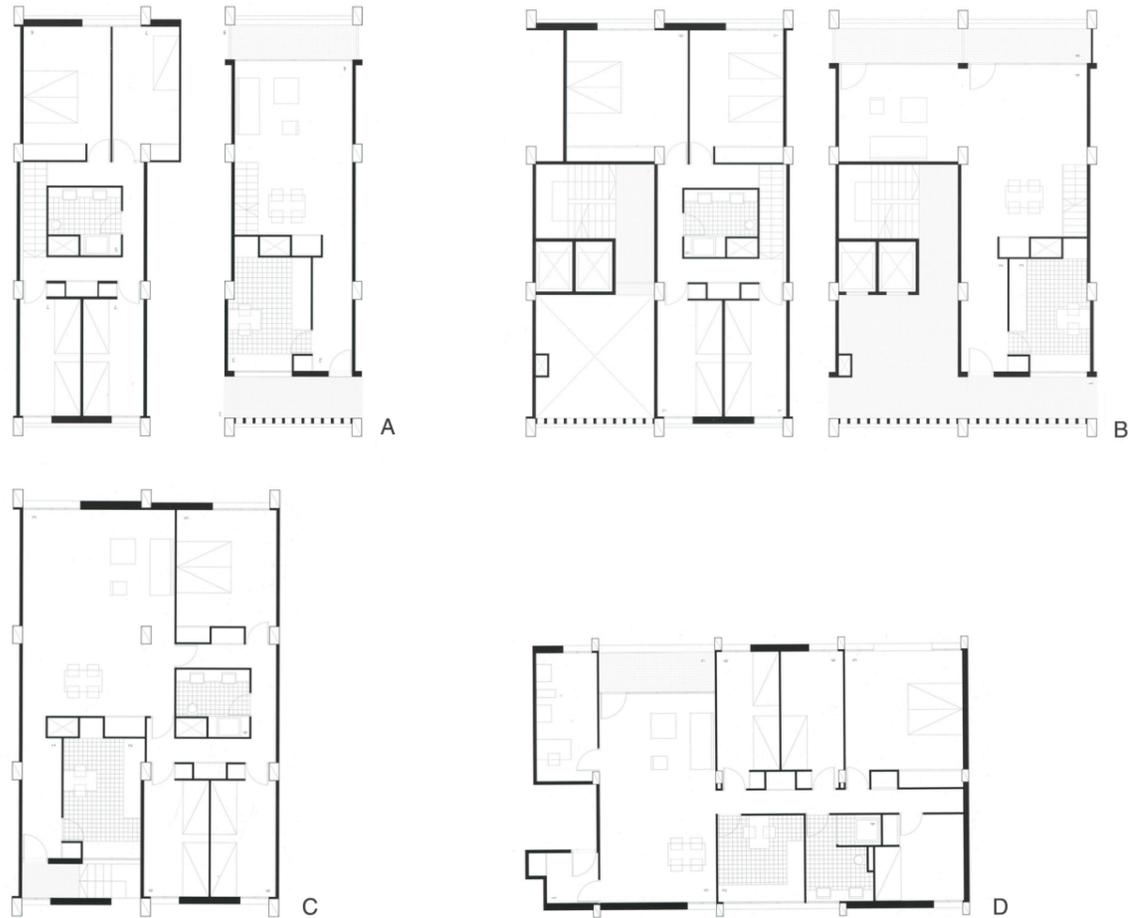
Nº viviendas	Superficie útil	Tipo	Nº dormitorios	Nº baños	Cocina y comedor independientes
A	114	95	Dúplex	4	1	Sí
B	12	130	Dúplex	4	1	Sí
C	4	110	Simple	3	1	Sí
D	8	115	Simple	5	1	Sí

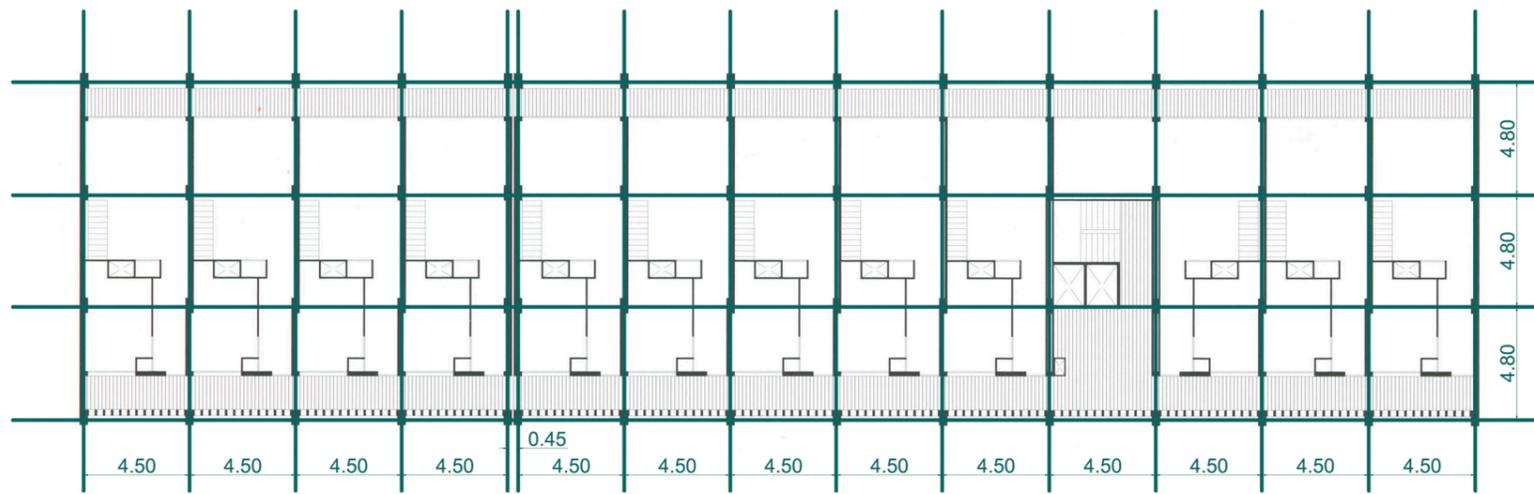
Planimetría 1. C Espegel y A Cánovas Alcaraz. "Complejo residencial Santa María Micaela. PLANTA GENERAL ACOTADA Santiago Artal Ríos. Valencia, 1958-1961". 2010.

- Luz máxima: 4,8m
- Crujía máxima: 4,5m
- Altura libre máxima P.B: 3,9m
- Altura libre máxima P. vivienda: 2,5m
- Altura edificio: 36,3m

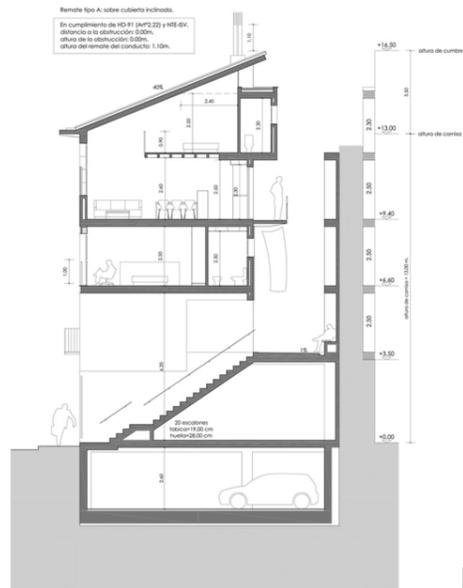
### SECCIÓN TRASVERSAL ACOTADA

- Luz máxima: 6,2m
- Crujía máxima: 5,4m
- Altura libre máxima P.B: 6,2m
- Altura libre máxima P. vivienda: 2,5m
- Altura edificio: 16,5m

EDIFICIO 26 VPO EN VELLUTERS Planimetría 2. Material aportado por Sáez + vigueras arquitectos.

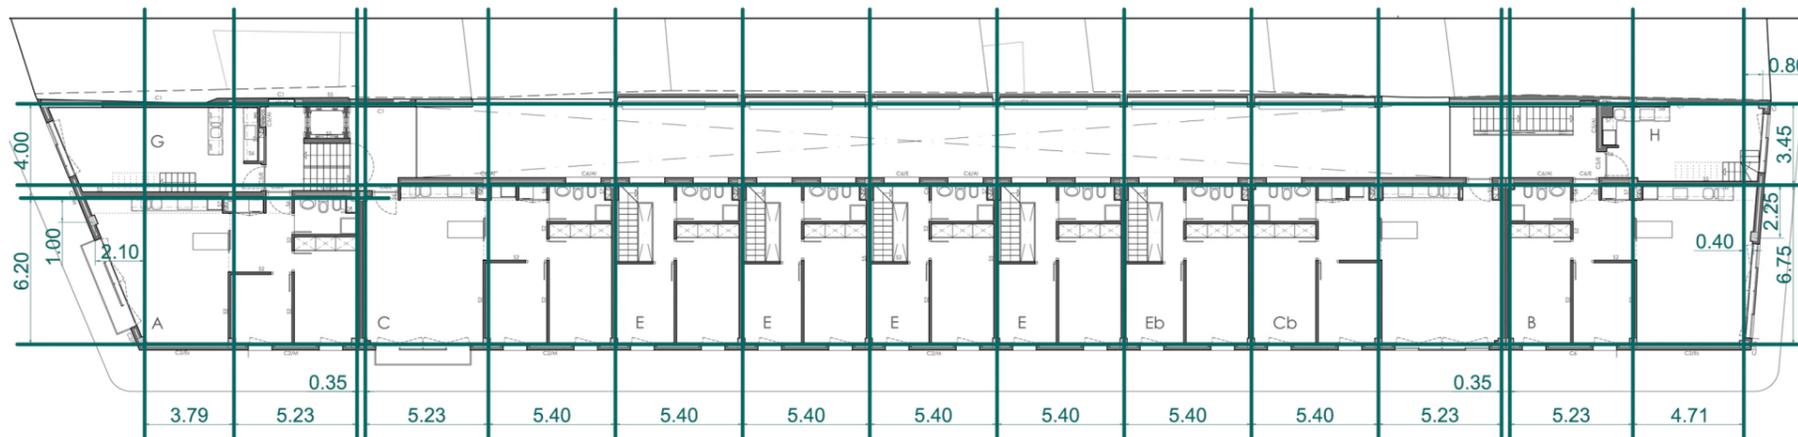
PLANTA GENERAL ACOTADA

Otro factor que interviene en el incremento de luces en las VPO, es la voluntad de resolver las viviendas solo con pilares en su medianera, sin disponer pilares intermedios. De esta forma se crean espacios más diáfanos y versátiles.

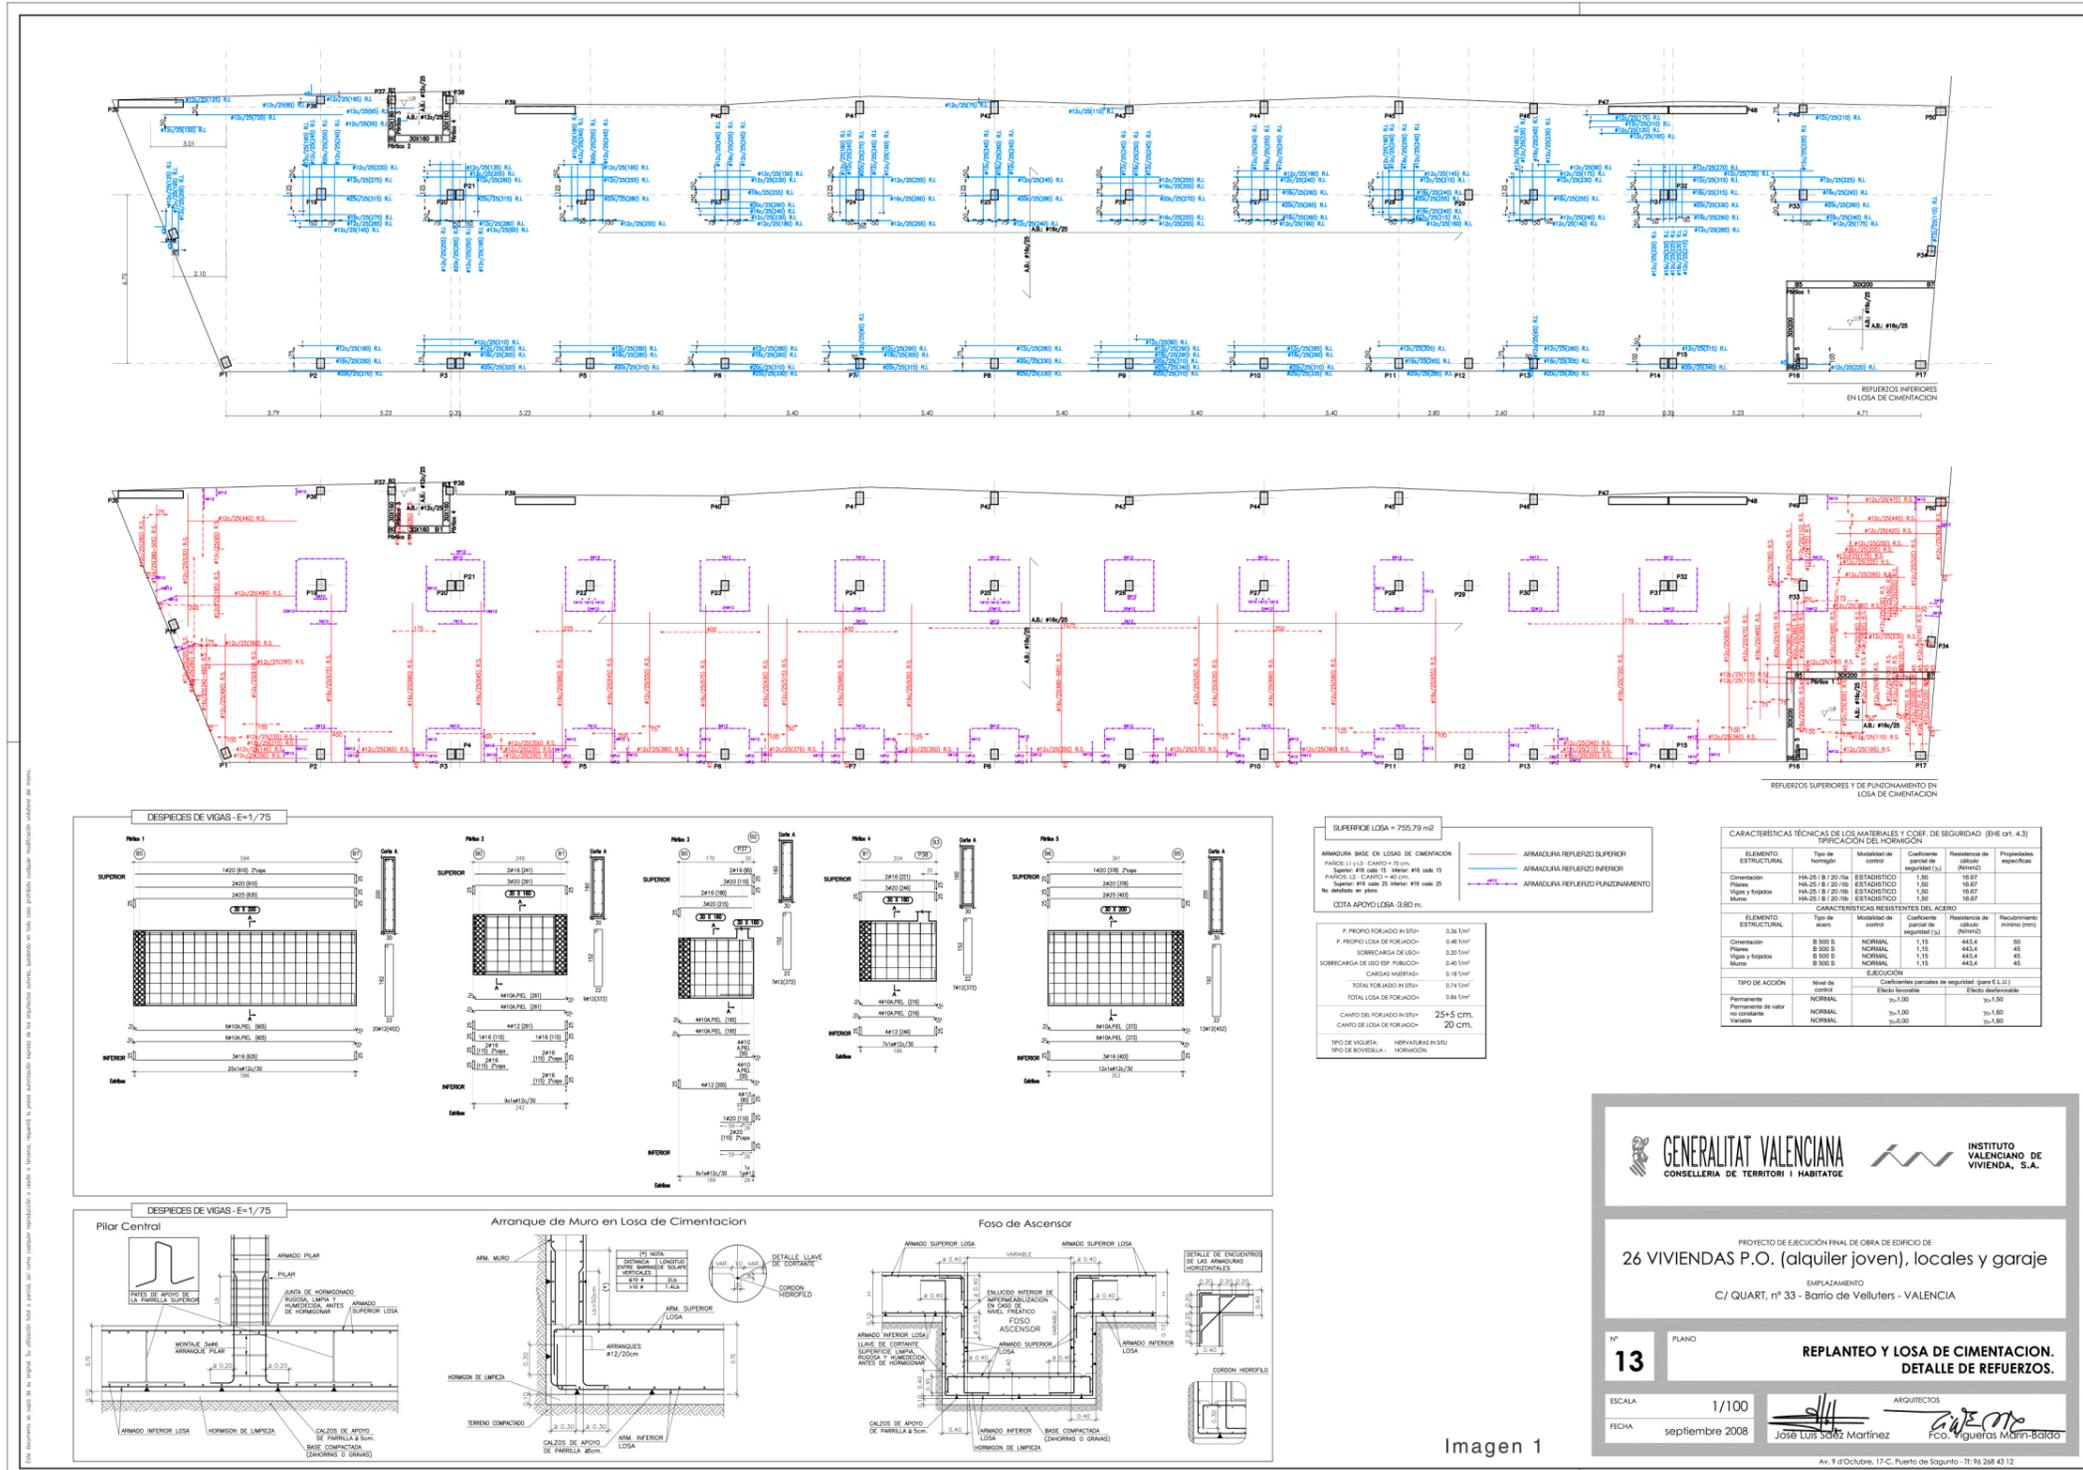
Imagen 1. Planta y detalle cimentación. Material aportado por Sáez + Viguera arquitectos.

Casi ningún plano de cimentación de la década de los cincuenta estaba acotado ni definía el tipo de armadura de las zapatas (Imagen 2). Sin embargo, en la actualidad, todos los planos de cimentación están acotados y detallan el desglose de las armaduras de las zapatas y vigas de cimentación, como puede verse en los planos del edificio de VPO (Imagen 1).

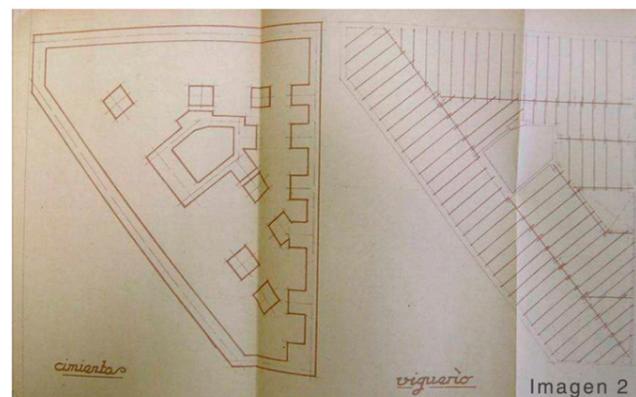
Imagen 2

Imagen 2. Ejemplo planta cimentación de la década de los cincuenta. Empar Marco Serrano. "Análisis de la normativa de hormigón armado en España y la influencia de los investigadores españoles desde 1936 a 1973. Aplicación de la técnica constructiva en la ciudad de Valencia". UPV, Valencia, 2013.

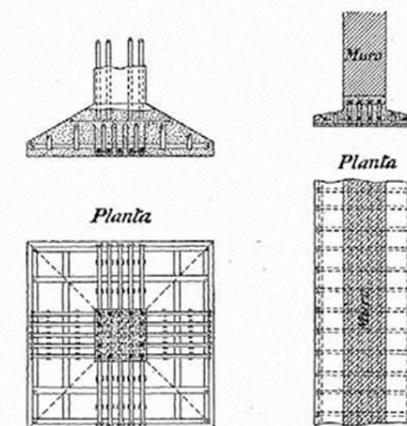
Imagen 3

Imagen 3. Zapata continua y zapata aislada ataluzada de hormigón armado. Rafael R. Temes Cordovez. "El tapiz de Penélope. Transformaciones residenciales sobre tejidos sin valor patrimonial". UPV, departamento de Urbanismo. Valencia, 2007.

A pesar de no haber podido obtener información sobre la cimentación del grupo Santa María Micaela, a través de Temes se sabe que, alrededor de 1950, se trataba de zapatas aisladas o corridas en tronco de pirámide, con un ensanchamiento en el punto de encuentro entre el pilar y la zapata. A partir de la Instrucción de 1968, se regularon las zapatas flexibles y rígidas, ya sin ensanchamiento en el encuentro y mejorando el cálculo de estas.<sup>1</sup>

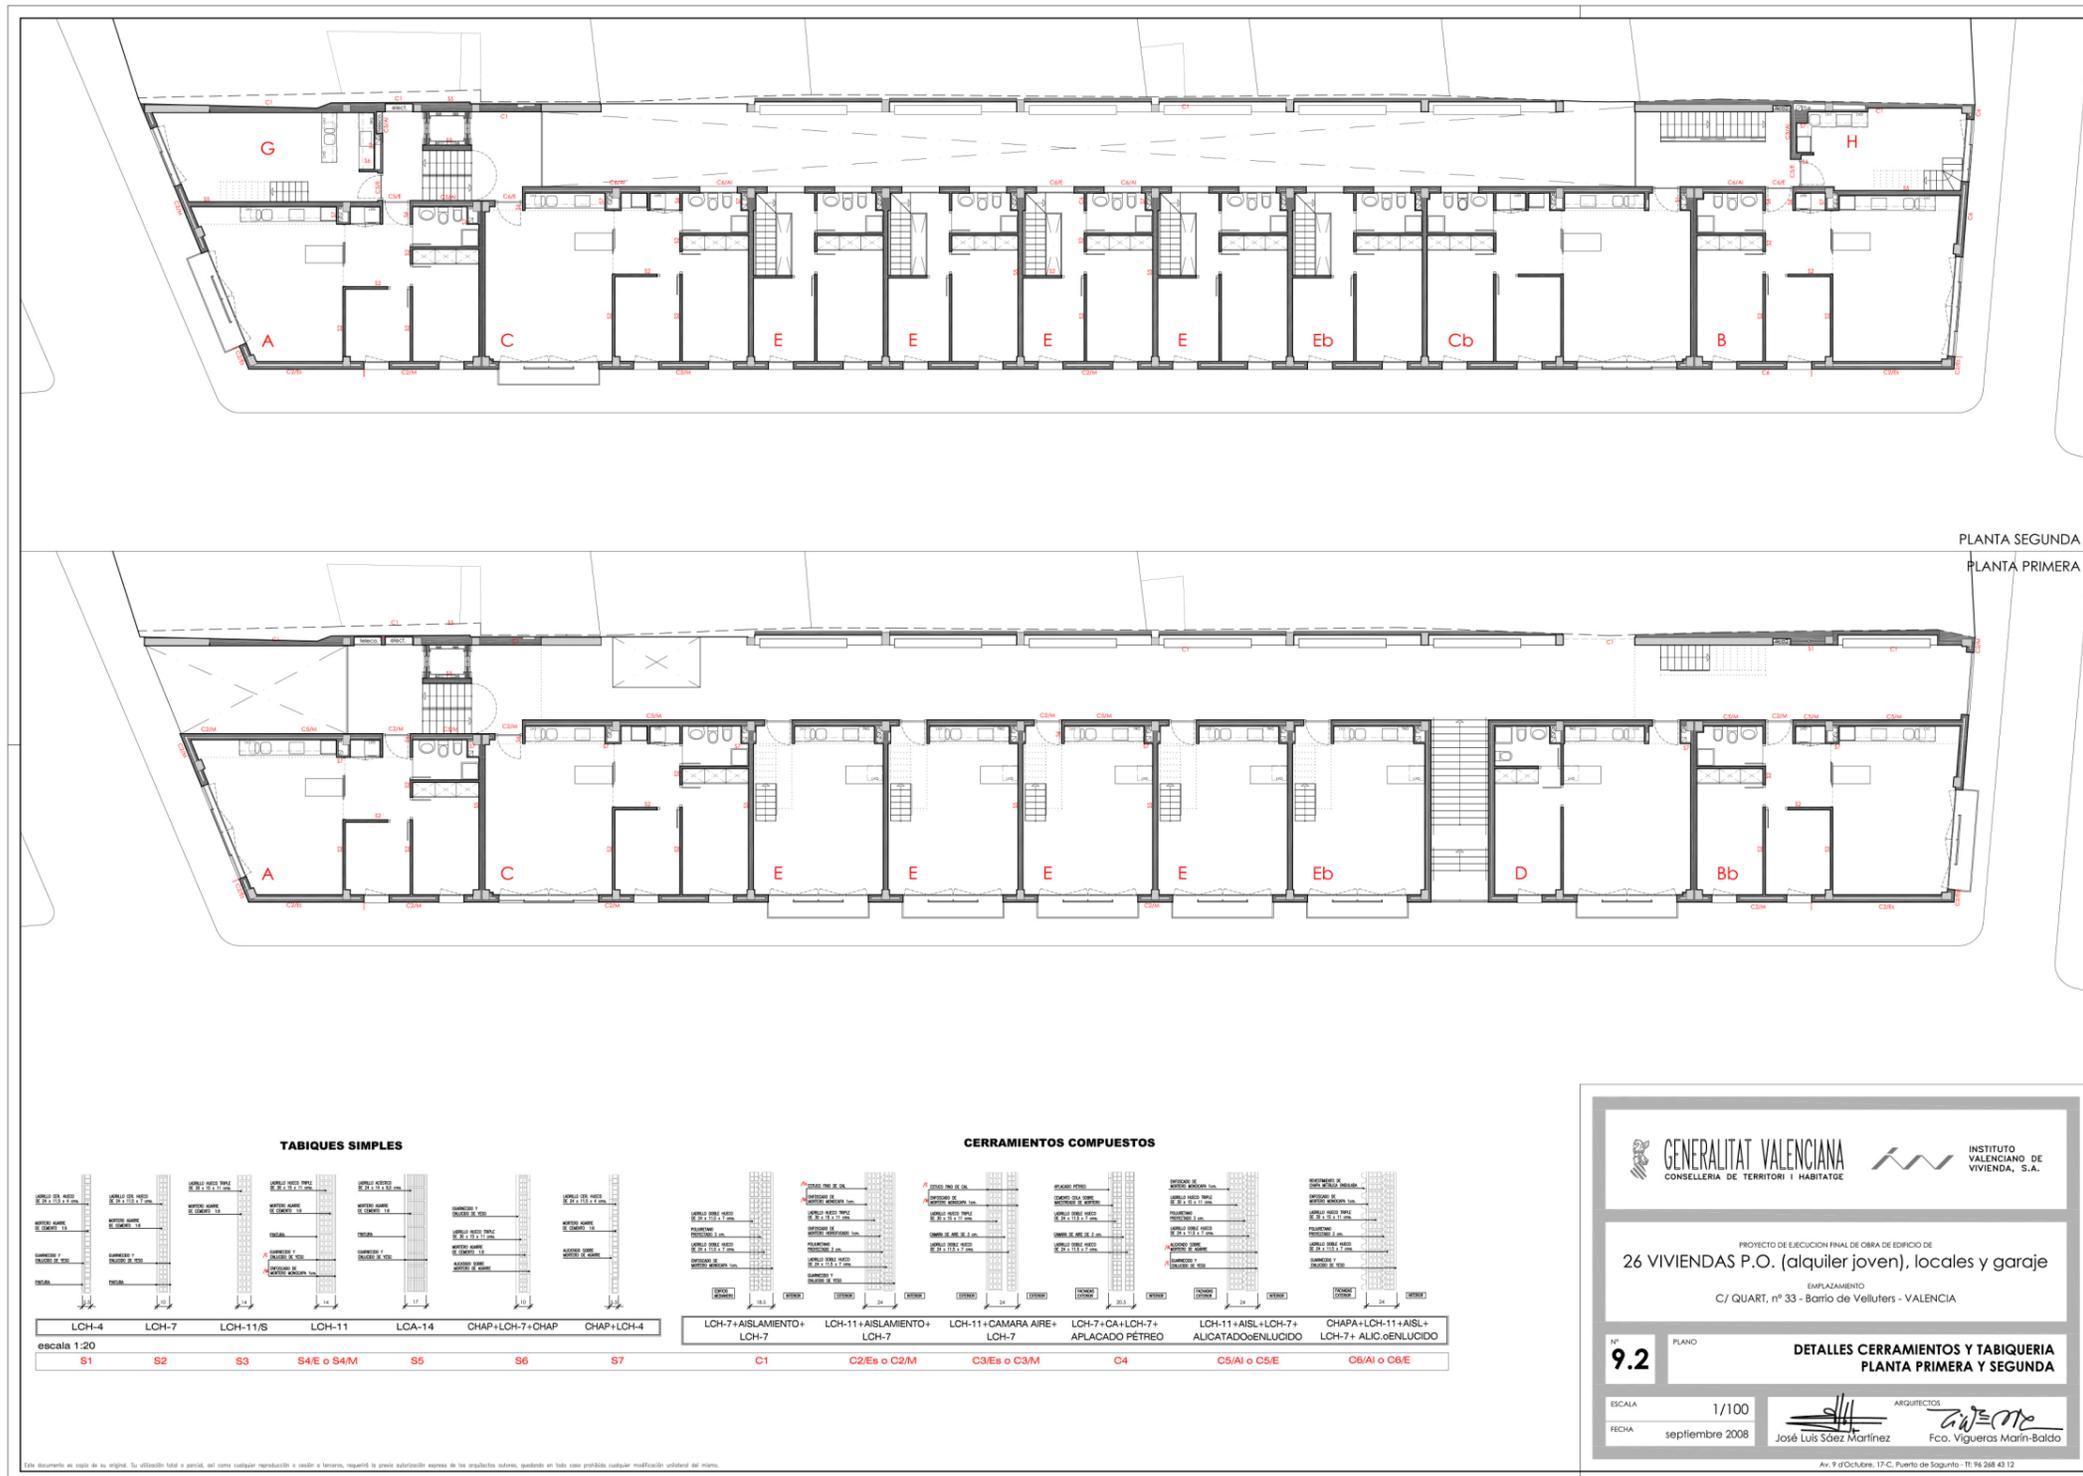
Nº 9.2 PLANO DETALLES CERRAMIENTOS Y TABIQUERÍA PLANTA PRIMERA Y SEGUNDA

Imagen 1. Plantas viviendas marcando el tipo de cerramiento y de tabiquería más detalles constructivos de estos. Documentación aportada por Sáez + Viguera arquitectos.

En cuanto al edificio de Sáez + Viguera arquitectos la composición de la fachada sigue modulada por la estructura de hormigón pero esta ya no se encuentra vista. Los cerramientos están formados por ladrillo hueco triple, aislamiento térmico y ladrillo hueco del 7 con acabado de estuco de cal o enfoscado de mortero monocapa dependiendo de la zona pero siempre en las plantas de vivienda. El cerramiento de planta baja consta de doble ladrillo del 7 con una cámara de aire entre ellos y con un acabado de aplacado pétreo. No todos los huecos de ventana llegan de suelo a techo por lo que es necesario dintel.

La tabiquería de compartimentación de la vivienda se trata de un ladrillo hueco del 7 con un guarnecido de yeso y un acabado en pintura. Al igual que en el edificio de los años cincuenta la tabiquería no tiene carácter estructural.

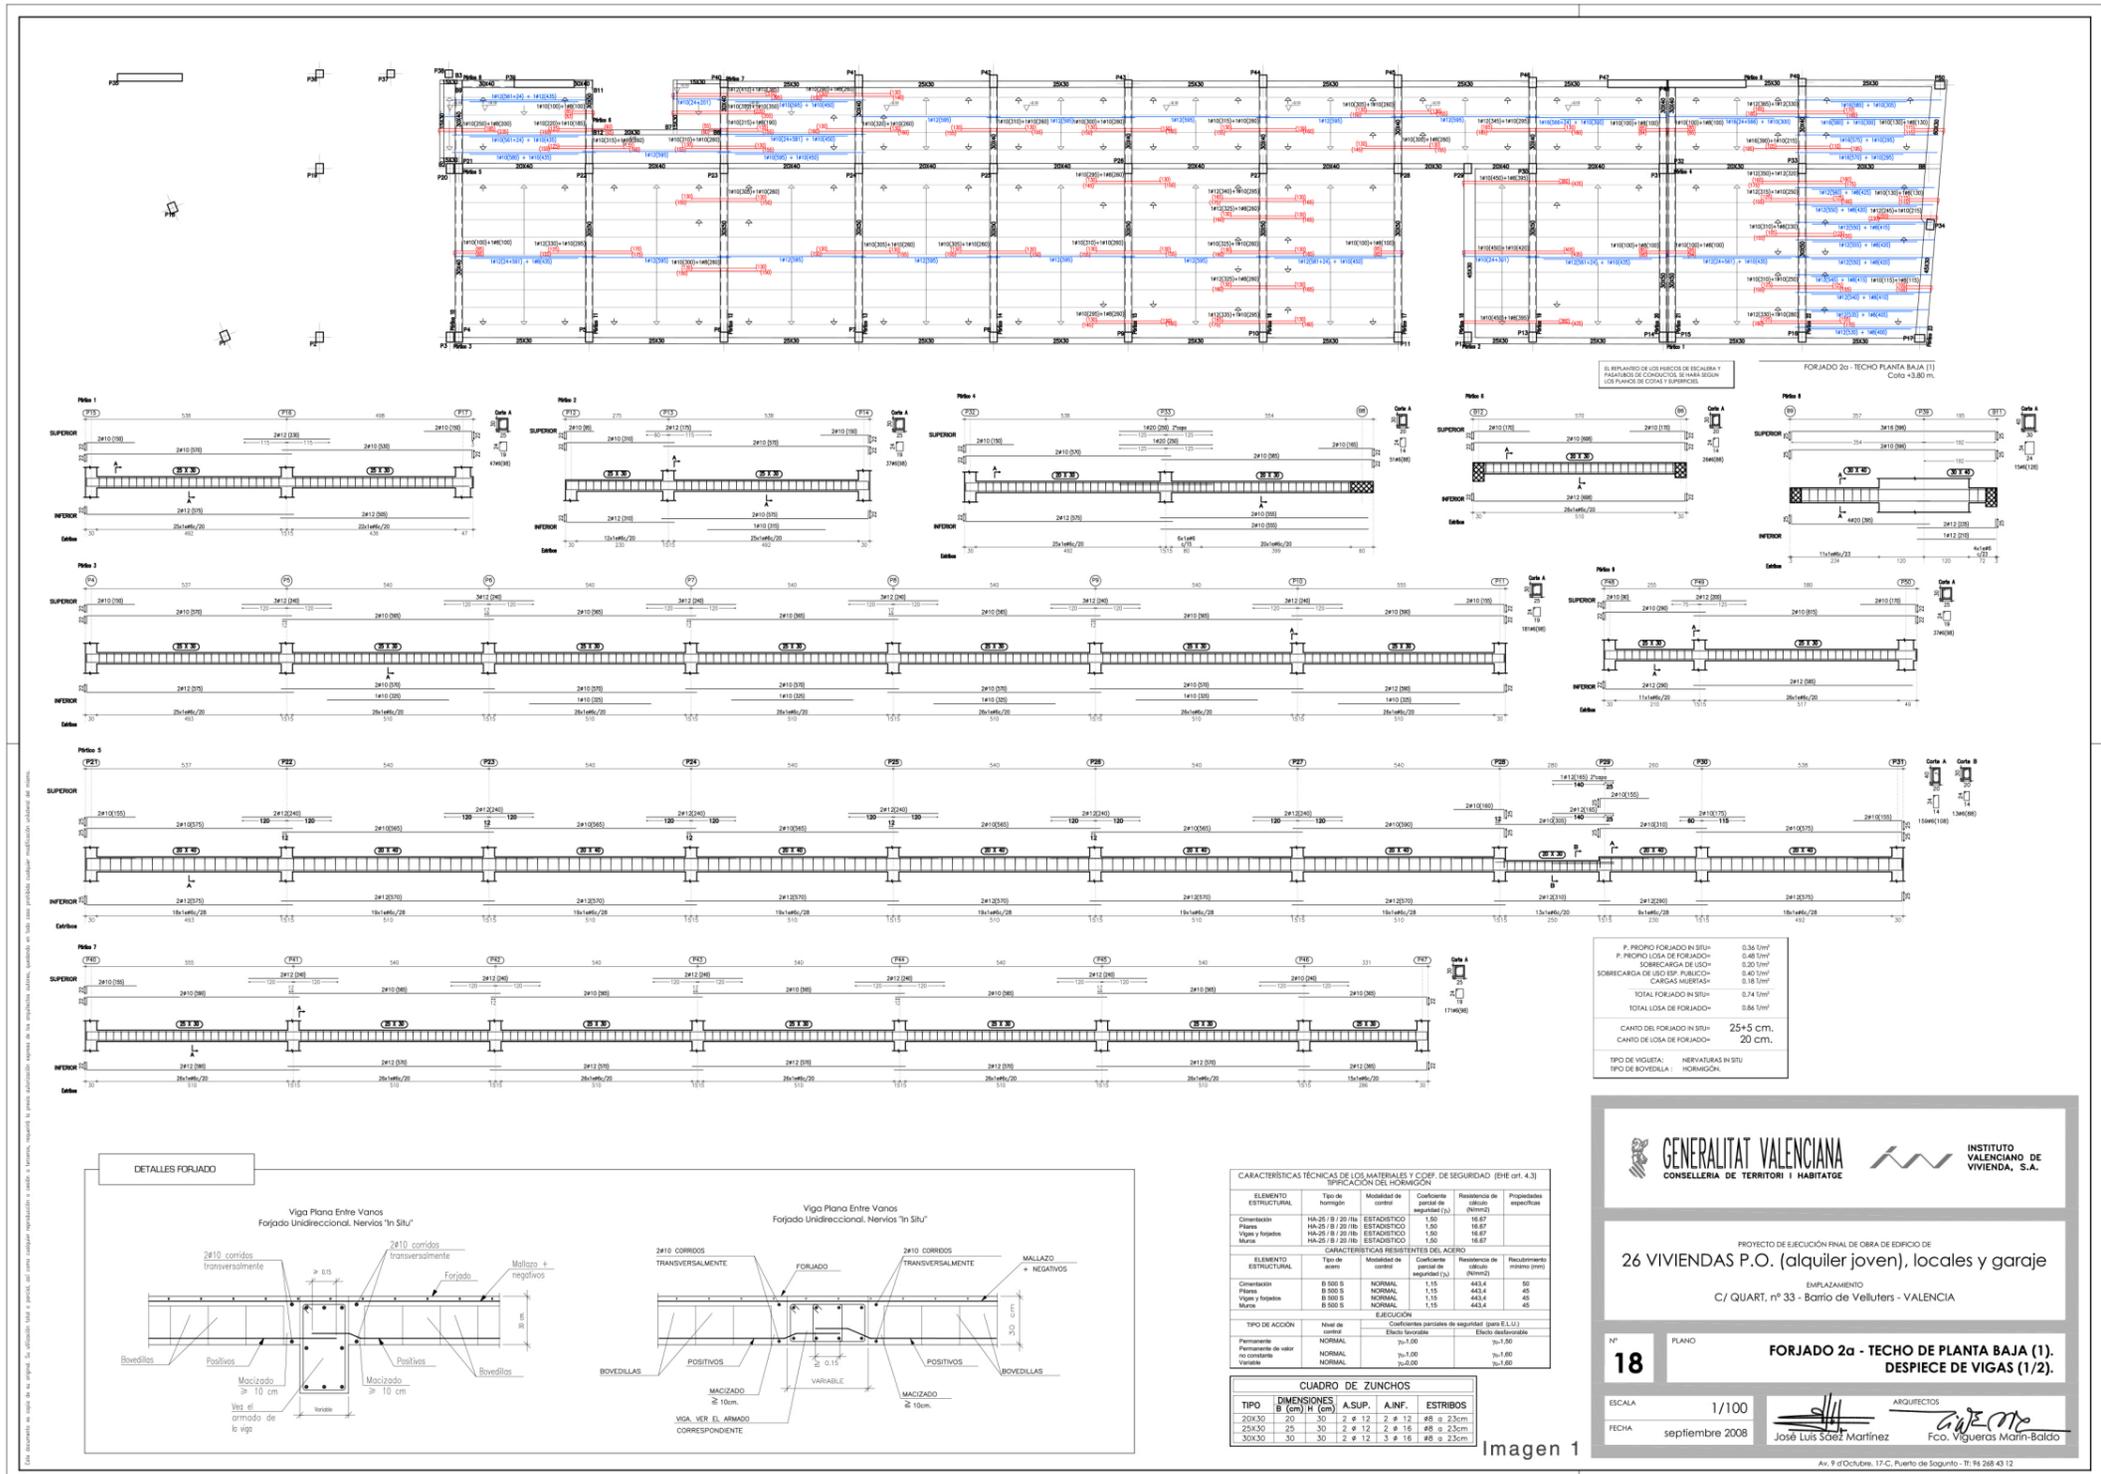
Imagen 1. Planta y detalles constructivos de forjado. Documentación aportada por Sáez + Vigueras arquitectos.

Para el edificio de viviendas de protección oficial se utilizó un forjado de nervaduras in situ y bovedillas de hormigón o bien, una losa de hormigón. Para la estructura se utilizaron tanto vigas de canto como vigas planas. Encontramos distintas dimensiones de vigas siendo las más utilizadas: vigas de canto de 30x50 cm y vigas planas de 60x30 cm. En la actualidad, ya no se dobla las armaduras longitudinales para la absorción de tracciones en la parte superior, sino que se colocan armaduras de tracción en la parte superior y extremos de la viga y armadura de tracción en centro de vano y en la parte inferior de la viga. La absorción del cortante en la actualidad se consigue con la colocación de estribos verticales a lo largo de la barra y con una separación entre ellos que varía dependiendo del valor del cortante.

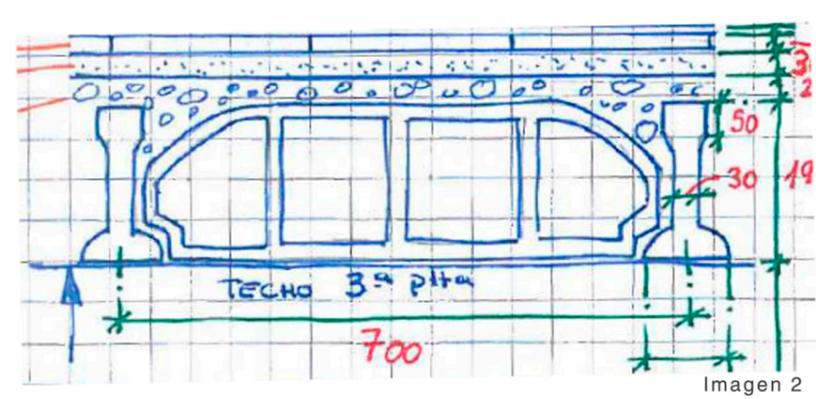
Imagen 2

Imagen 2. Tipo de forjado años cincuenta. "Análisis de la normativa de hormigón armado en España y la influencia de los investigadores españoles desde 1936 a 1973. Aplicación de la técnica constructiva en la ciudad de Valencia". UPV, Valencia, 2013.

En el edificio de Santa María Micaela Artal nos describió su forjado del siguiente modo: "Los forjados son de vigüetas prefabricadas y bovedillas de hormigón. Las vigüetas prefabricadas nacieron durante los años cincuenta y no tuvieron muy buena acogida al principio debido a la incertidumbre en la fabricación del producto y la falta de suministro".<sup>1</sup>

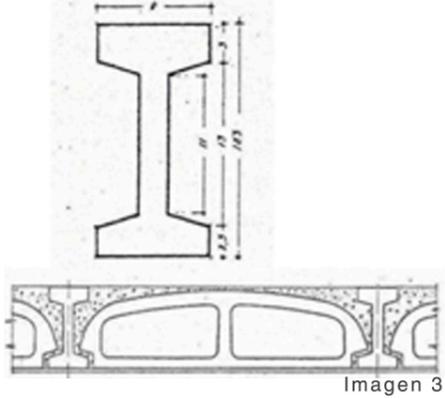
Imagen 3

Imagen 3. Vigüeta prefabricada de hormigón armado. "Análisis de la normativa de hormigón armado en España y la influencia de los investigadores españoles desde 1936 a 1973. Aplicación de la técnica constructiva en la ciudad de Valencia". UPV, Valencia, 2013.

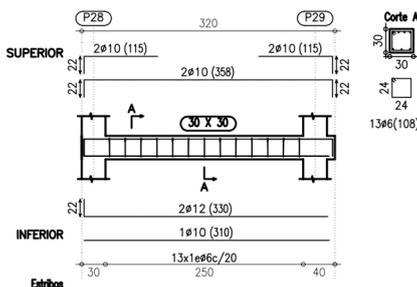
Imagen 5. Esquema ferralla. Material aportado por Sáez + Viguera arquitectos.

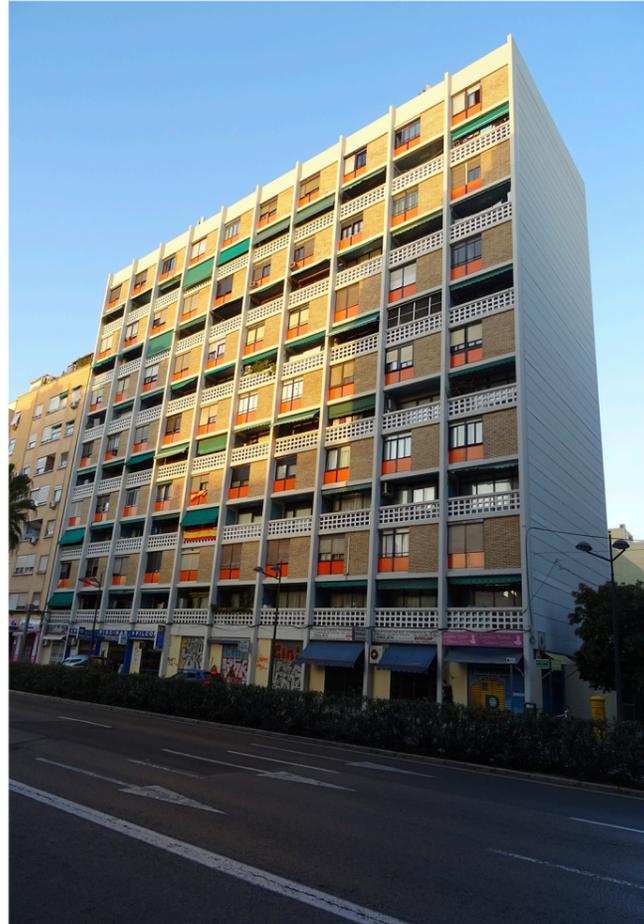
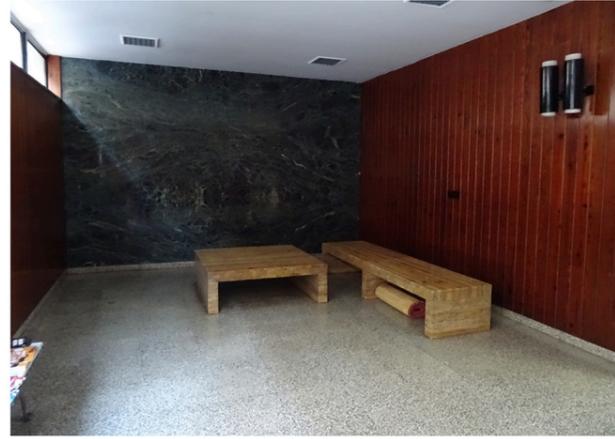
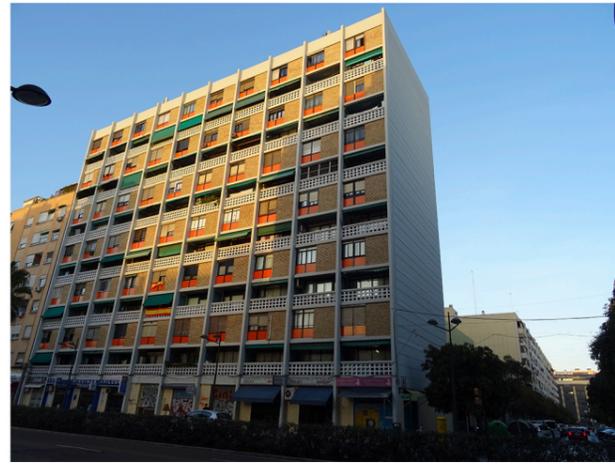
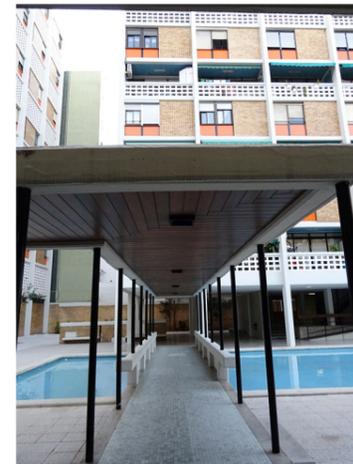
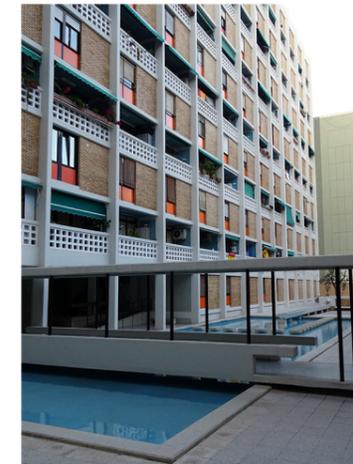
A pesar de la mayor antigüedad del edificio de Santa María Micaela, se encuentra en mejor estado de conservación que el de las viviendas de protección oficial. Gracias a las labores de mantenimiento, en el primero solo aparecen algunos grafitis en la zona de los locales comerciales.

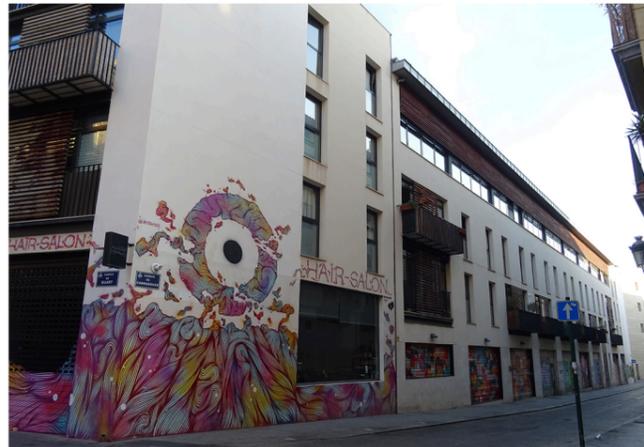
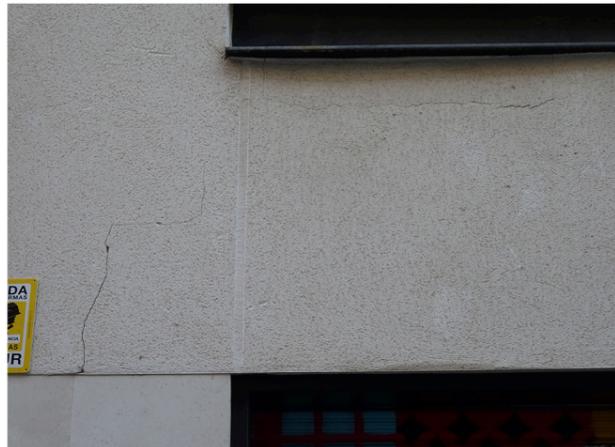
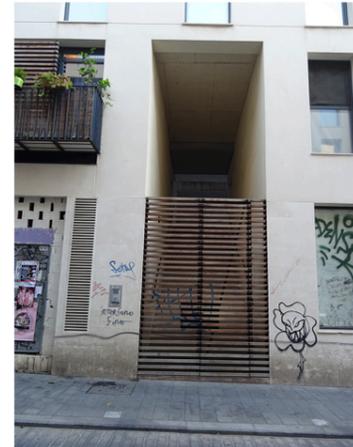
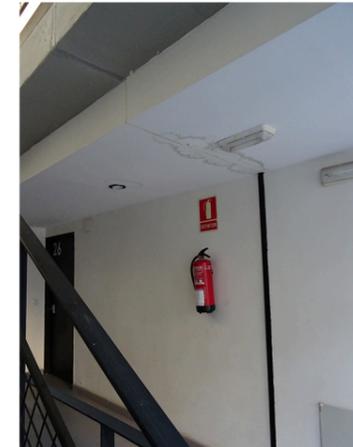
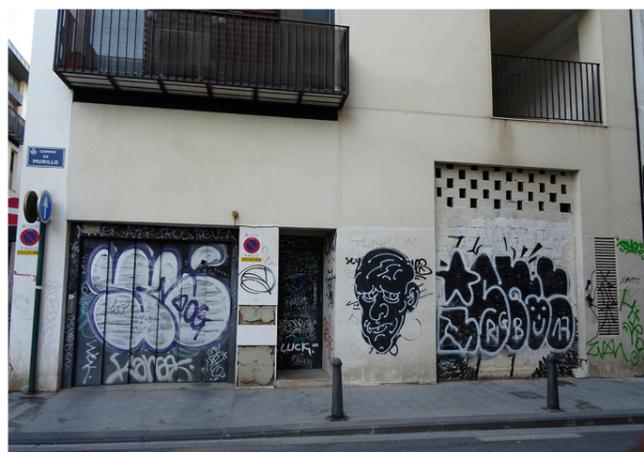
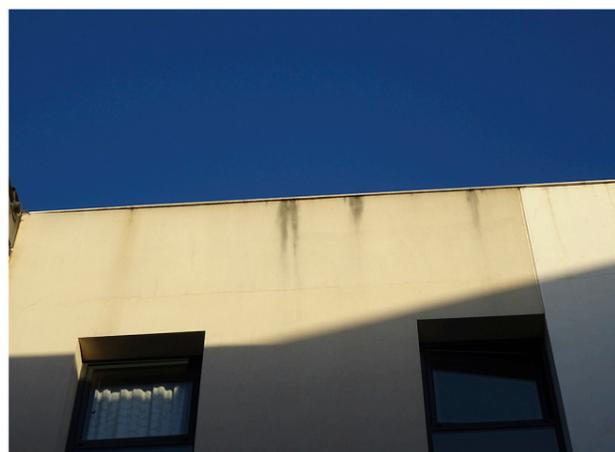
En cambio, en el edificio de VPO se evidencian diversas patologías en su piel exterior, tales como:

- Grafitis en la planta baja empeorando la estética de la fachada.
- Perdidas de piezas del acabado pétreo en planta baja.
- Manchas de humedades en la fachada, sobre todo en las zonas de cubierta y alrededor de los huecos de ventana.
- Grietas en el acabado de mortero de cal monocapa formando un arco de descarga de la deformación del dintel.
- Eliminación del barnizado en las celosías de las carpinterías a causa de la climatología.
- Humedades en los forjados de las comunicaciones verticales, debido posiblemente a la cubierta del edificio vecino.
- Humedades en la zona de la junta estructural, debido posiblemente a una fuga de las instalaciones.
