## CAPÍTULO 4 : DESCRIPCIÓN GENERAL

## CAPÍTULO 5 : MATERIALES

## CAPÍTULO 5 : CONSTRUCCIÓN

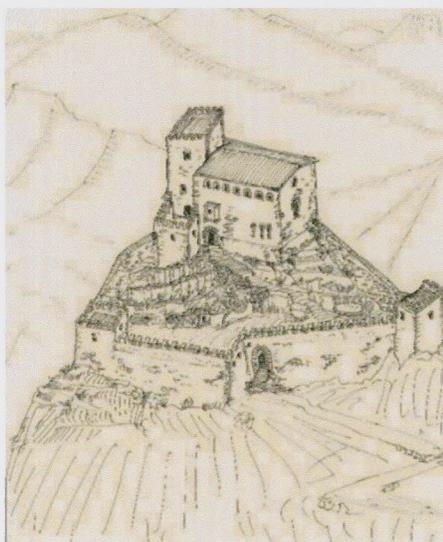
La fortificación tiene un perímetro irregular, ya que al tratarse de un castillo roquero debía adaptarse a la orografía del terreno sobre el que está edificado. El sendero que llega desde la senda que parte de Olocau da con lo que debió de ser uno de los laterales del primer nivel del conjunto defensivo, pudiéndose tratar de una entrada. Sin embargo, los restos de muralla que han perdurado hasta hoy en día no pueden permitirnos afirmar con seguridad nada, pues hay zonas de murallas totalmente desaparecidas, así como de las zonas interiores del recinto. Además en un dibujo que ha permanecido hasta hoy día de la hipotética forma que tendría el castillo en el S. XIV, nos marca la entrada en la muralla Oeste, la de mayor longitud.

*Possible reconstrucción del Castell*

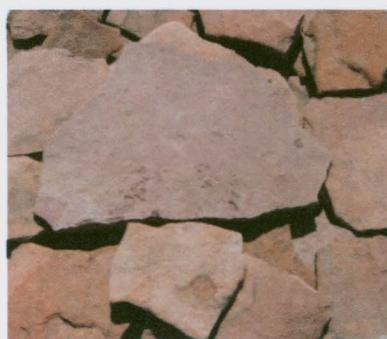
En el caso del Castillo del Real, se utilizaron lajas y mampuestos de labra irregular extraídos de la propia montaña para la realización de los alzados de las murallas, sirviendo también las grandes formaciones de rodено del extremo septentrional, como cerramiento de la misma. También se puede observar el uso de los macizos de rodено como cimentación de algunos muros, sin trabajar o labrar sobre los alzados de los macizos, simplemente regularizando la cara superior de las rocas para apoyar lo más horizontalmente posible las primeras hiladas de mampuestos tomados con mortero. Es aquí donde se observan las piezas más regulares, junto con las utilizadas para definir los dinteles.

*Piedras de rodено*

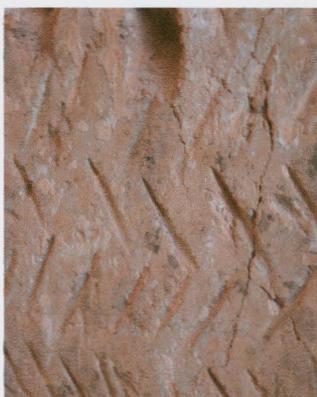
Cabe resaltar, que en todos los lugares citados en los que se puede observar el uso de los morteros de cal como revestimiento, se observan marcas en forma de zigzag. Estas hendiduras se realizaban para que la última capa decorativa se incrustara mejor.

*Yagueado sobre el mortero*

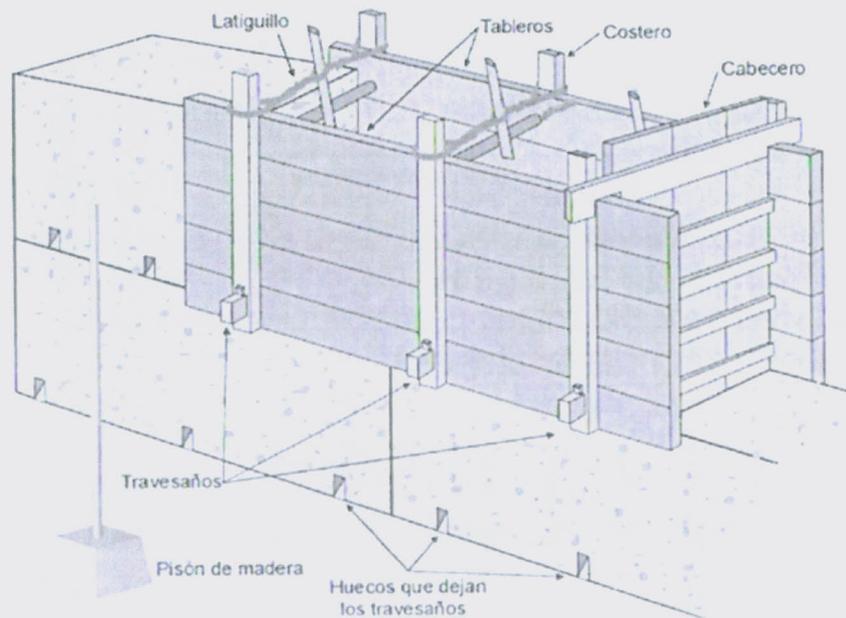
Para llevar a cabo el levantamiento de paramentos mediante la técnica del tapial, eran necesarios unos materiales externos que realizarían la función de encofrado. Estaba conformado por los siguientes elementos:

- Cajón: Formado por tableros de madera largos y cortos. Los largos eran los que se colocaban en los trasdoses de la fábrica, y solían tener una medida que variaba entre 2-3m de longitud y 70-120 cm de altura, dependiendo de zona y época. Solían ser utilizados en número de 3 o 4 para la realización de cada tapia. Los cortos eran los que conformaban la longitud de la pieza de tapial. Estos últimos también recibían el nombre de cabeceros.

- Costeros: Elementos verticales de madera, utilizados para unir y mantener erguido el tapial. Solían tener una altura en torno a 1,5m, de forma que sobresalieran por la parte superior del tapial y permitieran al trabajador realizar la colocación y el apisonado con comodidad. Iban conectados inferiormente con las agujas, por medio de orificios.

- Agujas: Elementos horizontales de madera, junto con los costeros se encargaban de que el cajón se mantuviera cerrado y no se perdiera la mezcla. Llevaban unas cuñas para poder colocar los costeros.

- Latiguillos: Elementos de sujeción, a base cuerdas o alambres, utilizados para mantener fijos los costeros.

*Construcción mediante tapial*

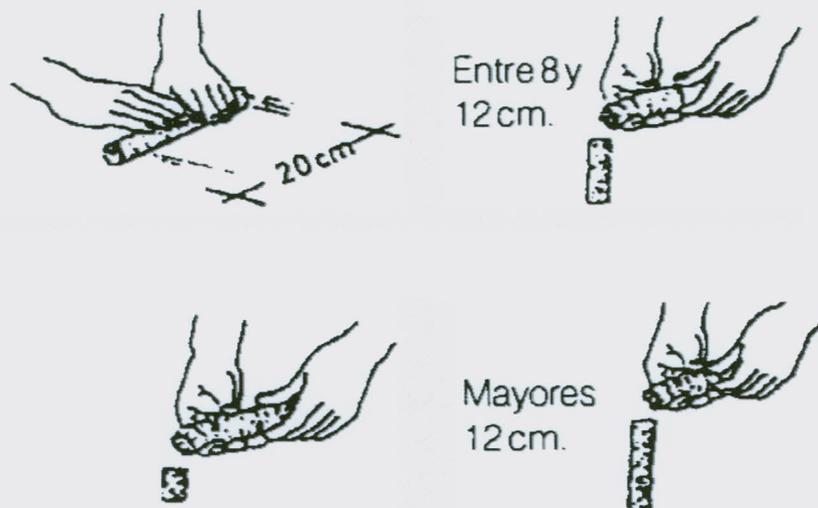
conocido como cigarrillo, de unos 20cm de longitud. Cuando las cantidades de arena y arcilla sean las óptimas para poner en obra el relleno del tapial, se nos partirá la muestra, cayendo un trozo de unos 8-12 cm. Cuando las cantidades de arena son superiores a las que cabría utilizar, la muestra caída será muy pequeña con respecto a la que queda en las manos. Por último, cuando la cantidad de arcilla es superior a lo necesario, caerá un trozo de más de 12cm.

La segunda es que se compacten muy bien los elementos de su interior, evitando así que se formen bolsas de aire y cedan los materiales. Para ello se utilizaba el pisón, que era una vara de madera con una pieza prismática en su extremo, parte que se utilizaba para "apisonar" los materiales colocados.
