**PGF: PROPUESTA DE INTERVENCIÓN PARA EL
ACONDICIONAMIENTO ACUSTICO DE LA ERMITA DE SANTA ANA DE
ALBAL**

CURSO: 2010-2011
DIRECTOR ACADÉMICO: Ignacio Guillen
AUTOR: M^a Amparo Martínez Auñón

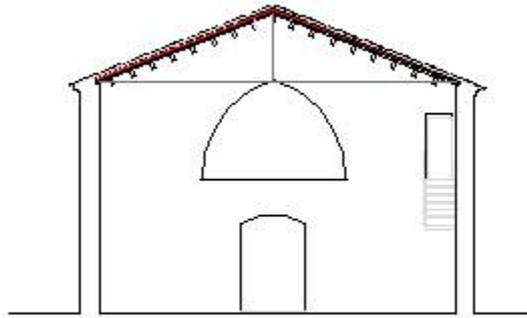
SECCIÓN ÚLTIMA NAVE. Est. viguetaría

La tercera nave presenta una solución formada por una cercha de madera apoyada en dos vigas transversales. Las cerchas proporcionan la base de apoyo de un entramado de madera sobre el que se sustenta la cubierta.

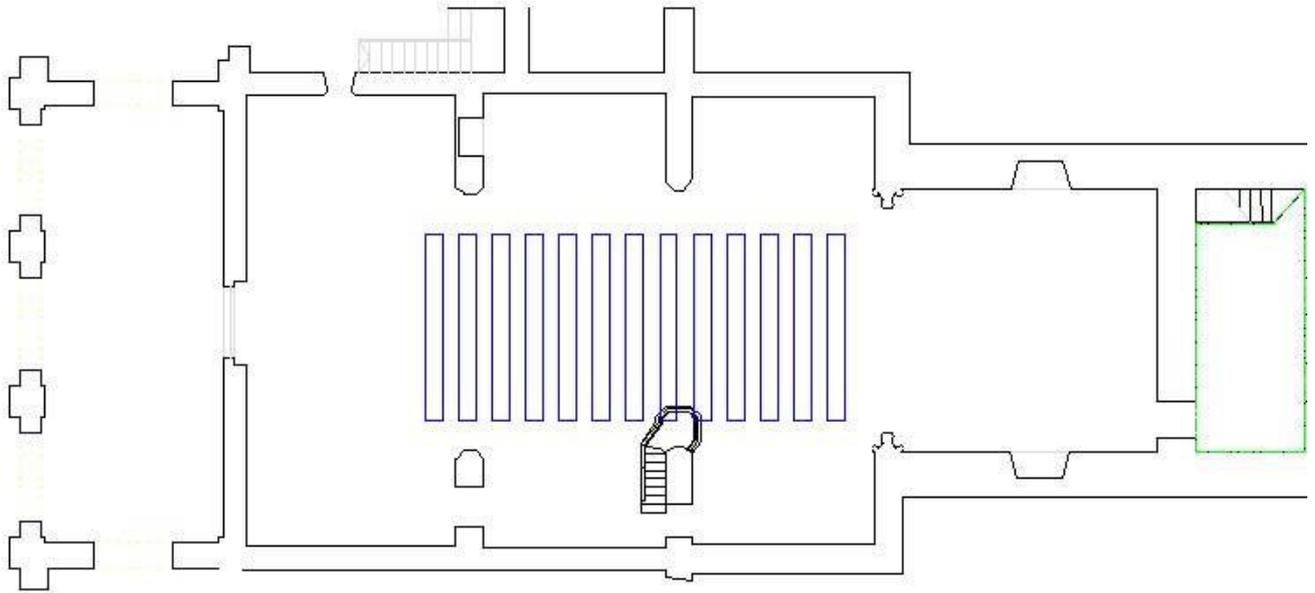
1ª Actuación: Situación de los espectadores

Se propone el emplazamiento de los espectadores en una franja central quedando pasillos a los laterales para el paso. Estará conformado por bancos

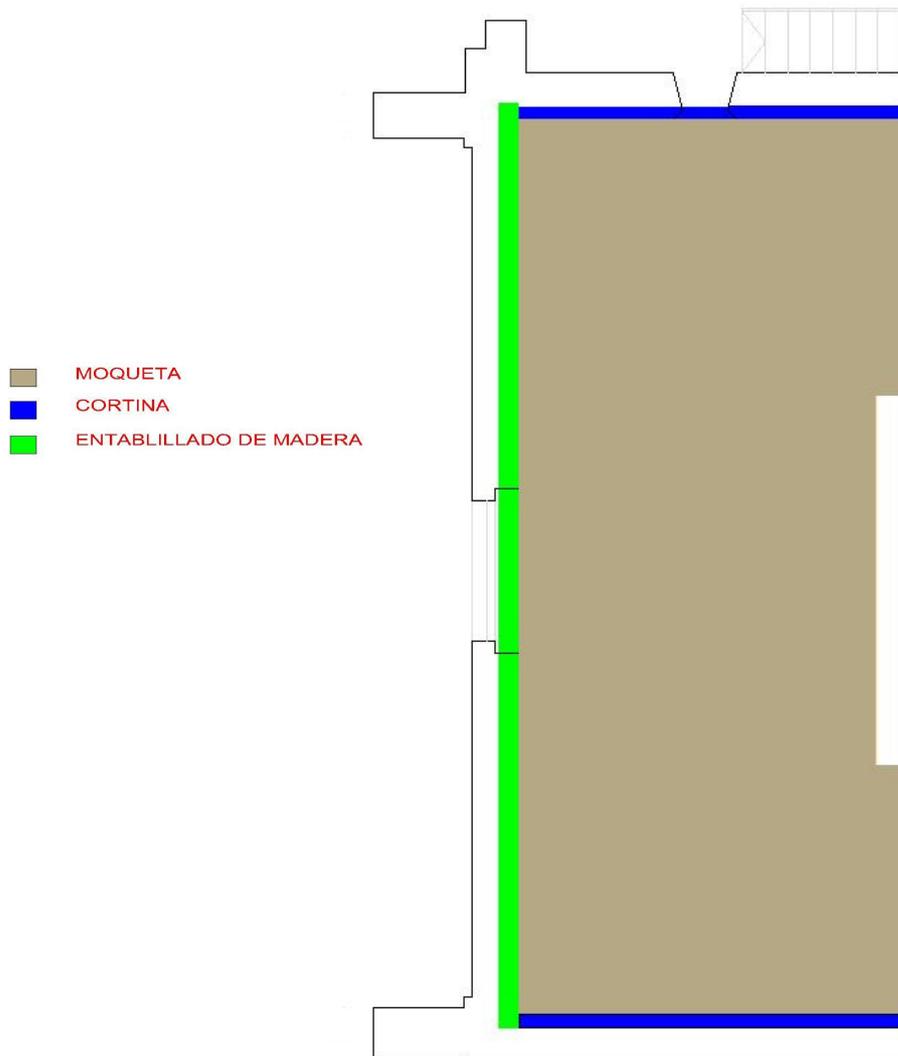
2ª Actuación: Modificación de las superficies de la nave, para aumento de la absorción.

Se recomienda, recubrir con una moqueta de 3mm de espesor sobre fieltro el pavimento de mármol correspondiente a la primera crujía. La zona de entrada desde la puerta de acceso hasta llegar a la zona de bancos, como se indica a continuación. Esto conformaría una superficie de 54,69 m².

El frontal del coro que conforma el cerramiento sur de la ermita de quedar revestido por un entablillado de madera con agujeros 5mm cada 20mm, 45mm cámara de aire y 40mm roca mineral en toda su superficie, y los laterales de esta primera crujía deben cubrirse con cortinajes de terciopelo, colgado a 20 cm de la pared (0,6 Kg/m²). En el caso de el muro que conforma el cerramiento oeste desde la mitad de su altura, bajo el corredor de entrada al coro y el cerramiento este en toda su longitud y altura.

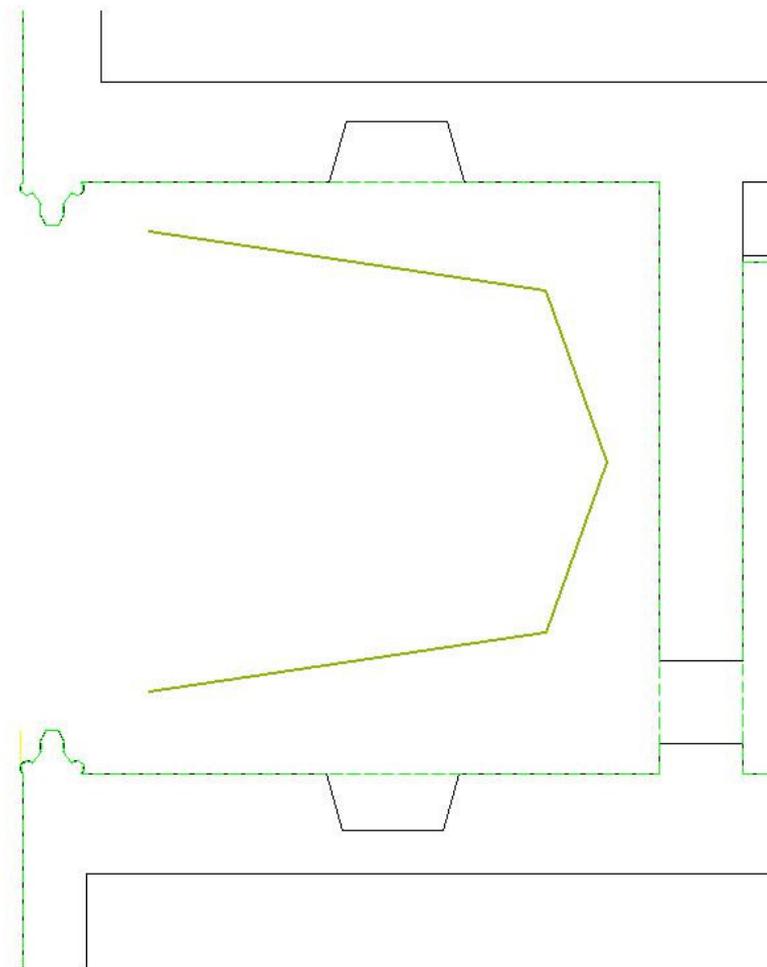
3ª Actuación: Situación de los músicos

Los músicos se situaran en la zona del altar, para esta zona la única recomendación consiste en la focalización del sonido de la zona trasera a los músicos para evitar que este se pierda en la configuración de bóvedas de crucerías que conforman esta zona. El direccionamiento del sonido se realizará mediante la instalación de un paramento móvil en la zona trasera de madera barnizada con una altura de 1,80m y la forma que se indica en la siguiente imagen, aumentando también con esto la superficie de absorción de la zona.

Para solucionar estos dos aspectos se ha colocado una pantalla como reflector móvil tras el altar mayor y se ha diseñado un falso techo adecuado para direccionar el sonido en la zona del coro y que tanto el sonido directo como las primeras reflexiones salgan a la sala perdiéndose el resto dentro del espacio existente sobre las placas del techo y no enturbiando así el sonido final.

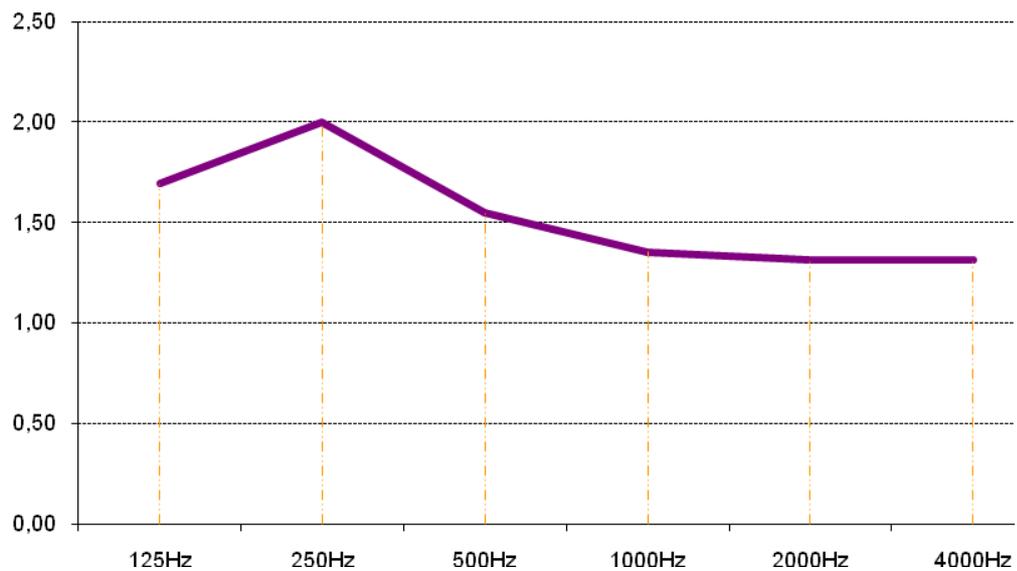
NAVE							
VOLUMEN	1586,22						
SUPERFICIE	1263,31						
	Superficie	125Hz	250Hz	500Hz	1000Hz	2000Hz	4000Hz
SUPEREFICIE TOTAL	1017,51	40,70	40,70	40,70	50,88	61,05	91,58
BANCOS	48,31	25,60	27,54	34,30	39,13	41,06	37,20
MOQUETA	54,69	3,83	5,47	18,05	20,78	11,48	8,75
ENTABLILLADO	87,16	39,22	41,84	50,55	54,91	63,63	45,32
CORTINA	55,64	42,29	13,91	22,26	25,04	18,92	14,47
BIOMBO	18,65	0,19	-0,75	-0,19	-0,93	-0,56	-1,68
Absorción Total	1281,96	151,83	128,71	165,67	189,81	195,58	195,64
	Sabine	1,69	2,00	1,55	1,35	1,31	1,31
Exigencia CTE	A/v			0,10	0,12	0,12	
Calidez	1,27	Rt mid		1,45			
Brillo	0,90

Valores objetivo	Valores Obtenidos	
		Coro	Sala
Reverberación	1,7	1,4	1,45
Calidez	1,2	1,05	1,27
Brillo	0,95	0,91	0,9

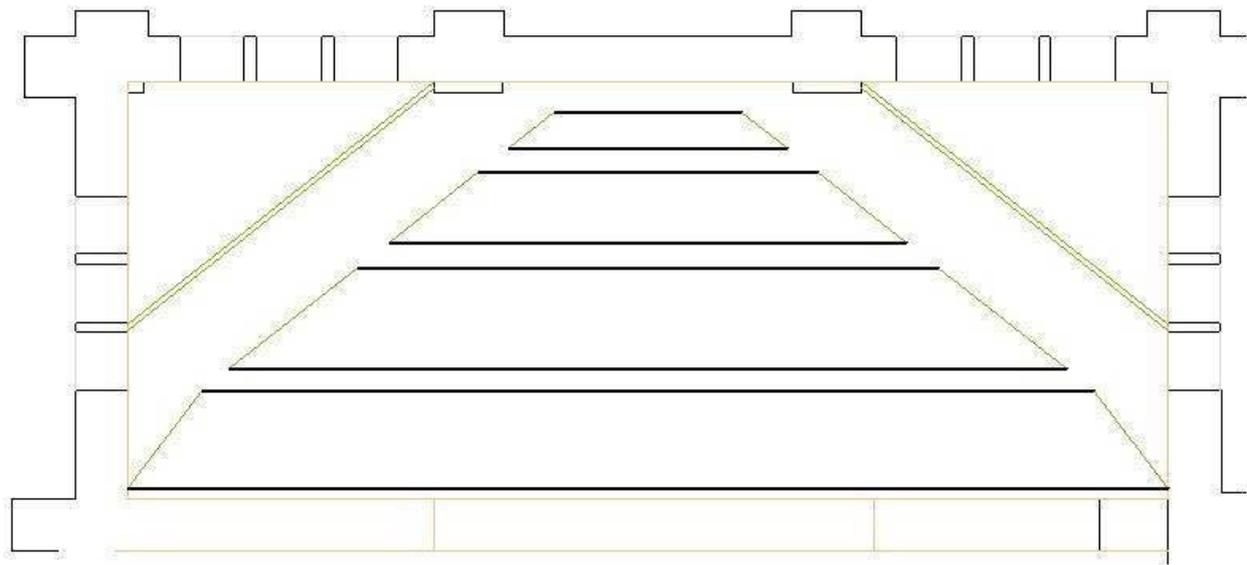
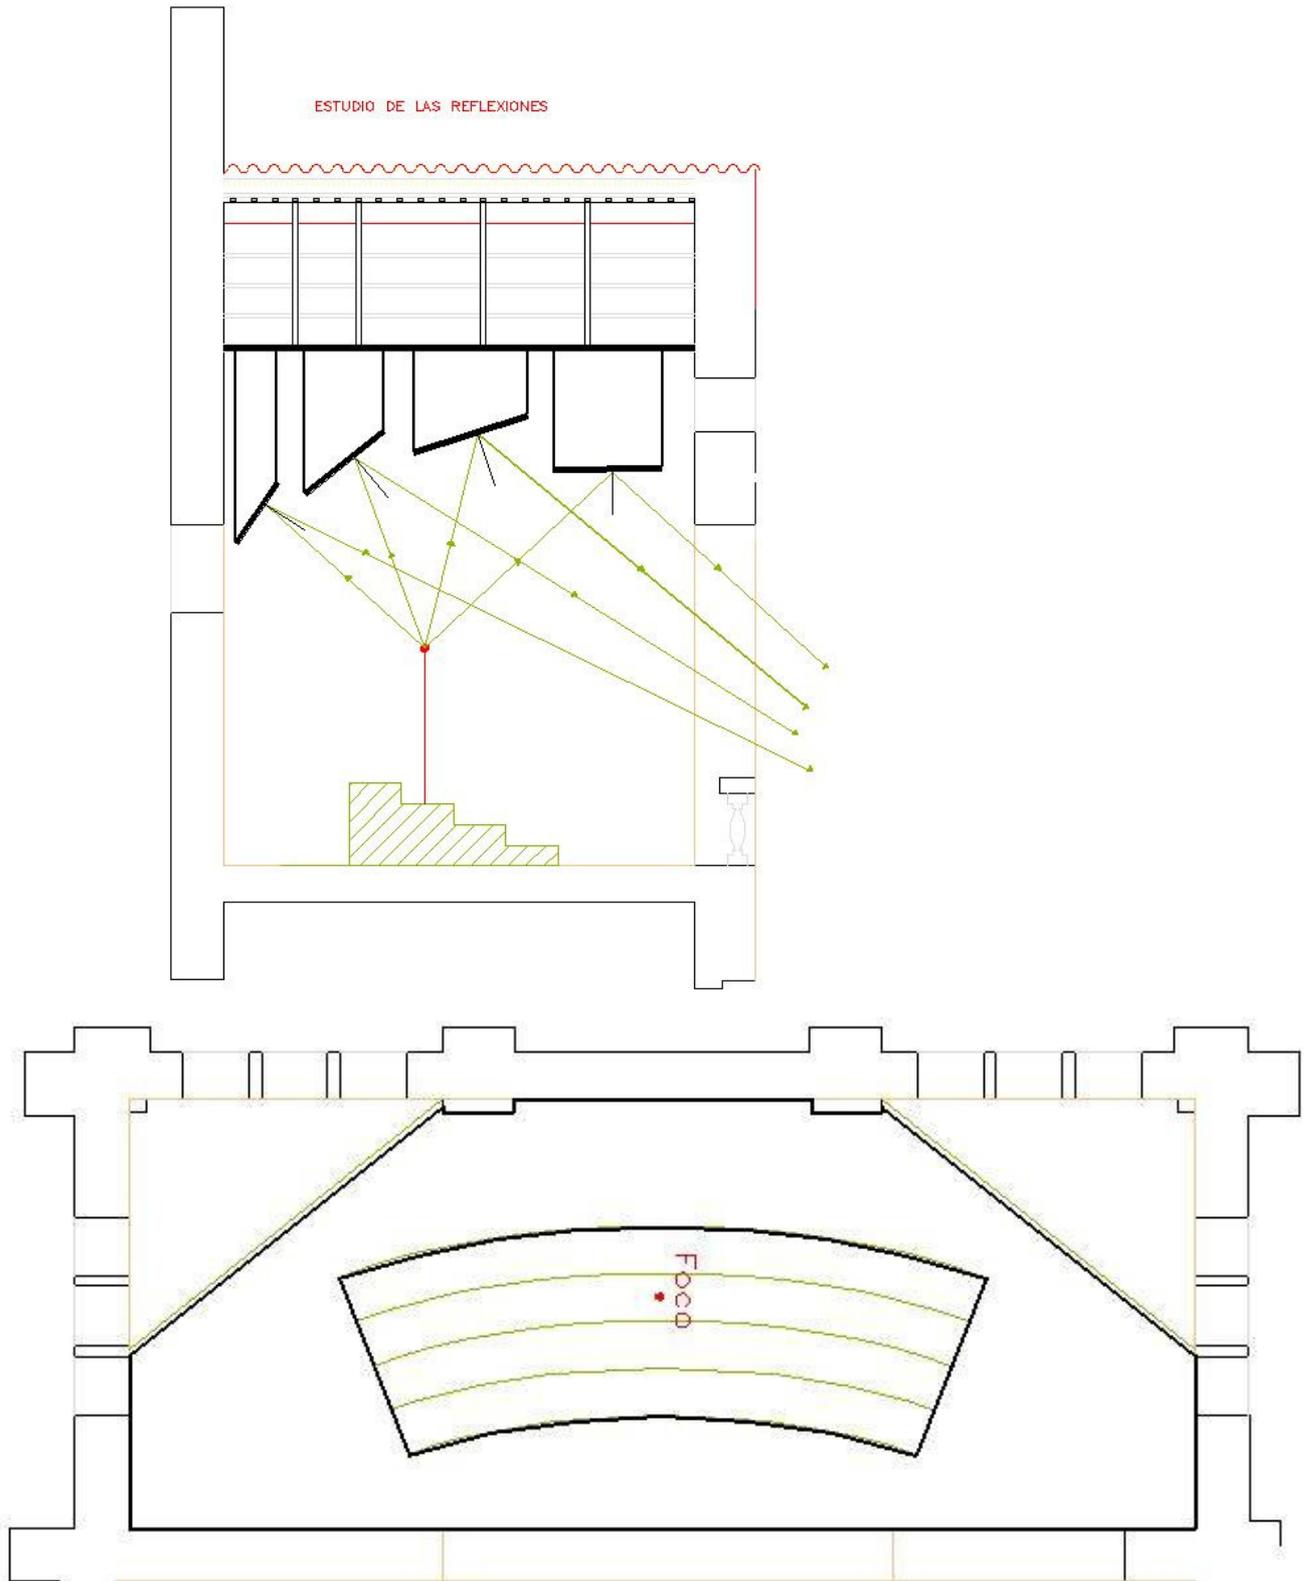
Modificación espacial

La propuesta consiste en la ejecución de dos nuevos paramentos laterales que delimiten la zona de ubicación del coro. Dichos paramentos no serán paralelos sino que formarán un ángulo obtuso con las paredes originales dando al habitáculo una forma trapezoidal abierta hacia la nave, favoreciendo así el desplazamiento de las ondas hacia el exterior. Además se ejecutará un falso techo que formará el cerramiento en la zona superior, con intención de disminuir el volumen y evitando así la dispersión del sonido hacia la zona superior. Una vez conformado el nuevo volumen se colgarán de este falso techo mediante cables una serie de placas trapezoidales, que orientadas, como se indica en los dibujos que a continuación se exponen, favorecerán la reflexión de sonido hacia el exterior. Además el coro se situara sobre una tarima escalonada en forma de U con el mismo fin. A continuación se muestra, tanto las modificaciones pretendidas como el estudio geométrico de las reflexiones, como justificación de la solución adoptada.

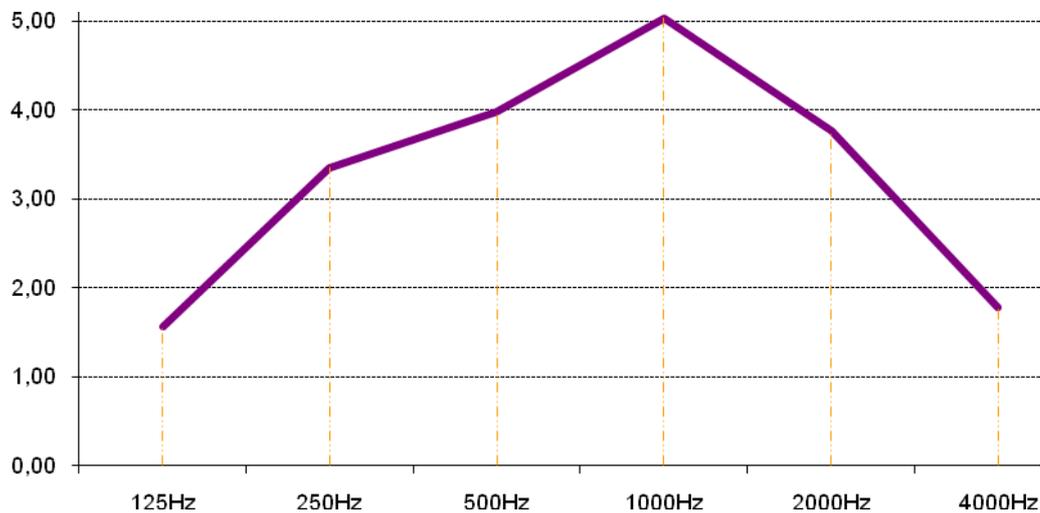
En conclusión nuestra situación inicial es:

CORO								
VOLUMEN	202,58							
SUPERFICIE	237,51							
	Superficie	125Hz	250Hz	500Hz	1000Hz	2000Hz	4000Hz	
Absorción del aire	202,58	0,00	0,00	0,00	0,00	0,53	1,52	
SUELO	28,54	0,29	0,29	0,29	0,00	0,57	0,00	
PARAMENTOS NUEVOS	37,63	5,64	1,88	1,51	0,75	1,51	9,41	
PARAMENTOS ANTIGUO	84,22	2,02	2,27	2,53	3,12	1,60	2,86	
FALSO TECHO	40,76	11,82	4,08	2,04	1,63	2,85	3,67	
TARIMA	21,00	1,05	0,00	0,63	0,00	0,63	0,00	
PIEZAS TECHO	25,36	0,25	1,27	1,27	1,01	1,01	1,01	
Absorción Total	237,51	21,08	9,78	8,25	6,51	8,70	18,47	
	Sabine	1,56	3,35	3,98	5,04	3,77	1,78	
Exigencia CTE	A/v			0,04	0,03	0,04		
Calidez	0,54			Rt mid	4,51			
Brillo	0,62

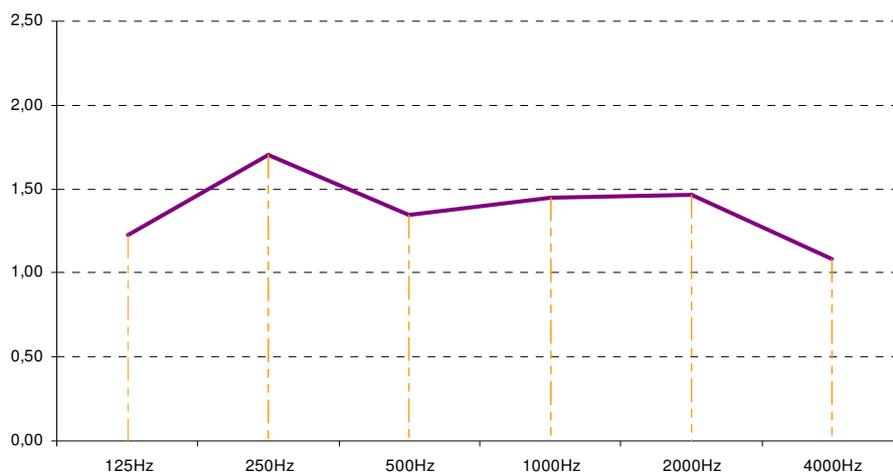
Con estos nuevos datos, desde el punto de vista de acústico se recomiendan la ejecución de un zócalo perimetral de 75 cm de anchura consiguiendo así los datos de reverberación media, calidez y brillo que a continuación se detallan.

CORO							
VOLUMEN	202,58						
SUPERFICIE	237,51						
	Superficie	125Hz	250Hz	500Hz	1000Hz	2000Hz	4000Hz
Absorción del aire	202,58	0,00	0,00	0,00	0,00	0,53	1,52
SUELO	28,54	0,29	0,29	0,29	0,00	0,57	0,00
PARAMENTOS NUEVOS	31,36	4,70	1,57	1,25	0,63	1,25	7,84
PARAMENTOS ANTIGUO	73,63	1,77	1,99	2,21	2,72	1,40	2,50
FALSO TECHO	40,76	11,82	4,08	2,04	1,63	2,85	3,67
TARIMA	21,00	1,05	0,00	0,63	0,00	0,63	0,00
PIEZAS TECHO	25,36	0,25	1,27	1,27	1,01	1,01	1,01
Revestimiento paramentos	16,86	6,91	10,12	16,69	16,69	14,16	13,66
Absorción Total	237,51	26,79	19,30	24,38	22,69	22,41	30,20
	Sabine	1,22	1,70	1,35	1,45	1,46	1,09
Exigencia CTE	A/v			0,12	0,11	0,11	
Calidez	1,05	Rt mid		1,40			
Brillo	0,91
