# LAS RESTAURACIONES ARQUITECTÓNICAS REALIZADAS POR LA FUNDACIÓN HORTENSIA HERRERO: 5 AÑOS DE INTENCIONES Y RESULTADOS

*TFG presentado por: María Alejandra Bas González*

*GRADO EN FUNDAMENTOS DE LA ARQUITECTURA*

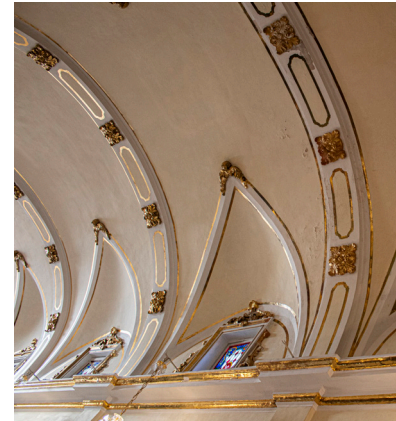
Fig 7. Detalle de arcos fajones en nave principal

En lo que a la ermita respecta, tal y como se puede apreciar en la planta <sup>6</sup> (fig. 6) se compone de una nave principal y una nave lateral sobre la cual se albergan dependencias de la Cofradía. La nave central se cubre con una bóveda rebajada sostenida por cinco tramos de arcos fajones y ornamentada con grutescos dorados barrocos (fig. 7). La nave principal se remata con un retablo en el presbiterio, con turgentes formas barrocas, con columnas salomónicas adornadas con hojas de vid flanqueando el nicho central en el que se aloja la imagen de Santa Lucía y, junto a ella, las de San Lucas y Santa Águeda. La nave lateral izquierda, de carácter

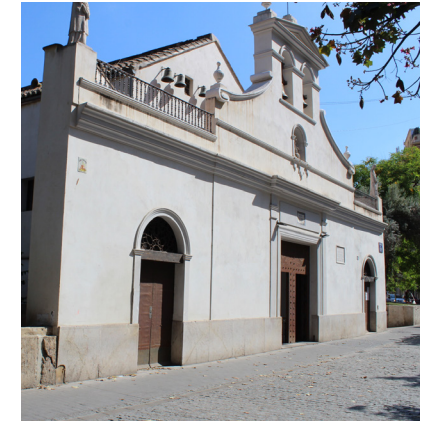
Fig 8. Fachada principal

Por otra parte, la fachada principal (fig. 8) es muy sencilla y de dimensiones anchas, pero poco elevada. Se abren tres puertas, la central es adintelada con pilastras de poco relieve que soportan un entablamento; sobre la puerta principal se halla una pequeña hornacina en la que reposa el busto de Santa Lucía (fig. 9), mientras que las dos laterales son de medio punto con livianas arquivoltas. La fachada termina con una amplia espadaña de doble hueco con sus correspondientes campanas; estas reciben los nombres de Santa Lucía y Santa Águeda, y acabada en frontón triangular con una sencilla cruz de hierro y ornamentos en piedra. En los extremos de la cornisa están decorados con esculturas que representan a la Virtud y al Martirio, obras del escultor valenciano José Esteve Edo producidas en 1988.

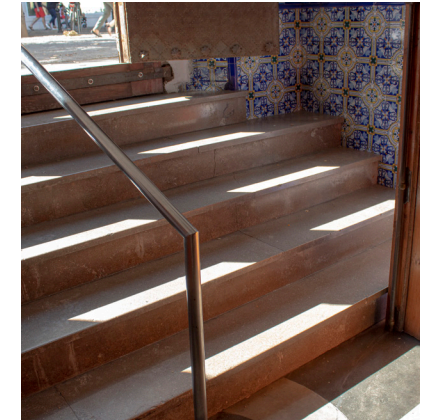
Fig 10. Escalones de bajada del acceso en fachada principal

Previamente a la restauración realizada por la Fundación, obligatoriamente para acceder al interior se tenían que bajar unos escalones, ya que el interior se encuentra en un nivel inferior a la cota de calle (fig. 10).

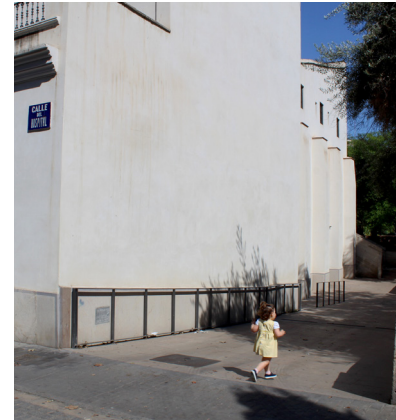
Fig 11. Nuevo acceso lateral

La adecuación se consiguió con la creación de un nuevo acceso lateral (fig. 11), a través del cual se puede entrar directamente a la iglesia; a lo largo del acceso se salva la diferencia de cota entre el interior y el exterior de la iglesia.

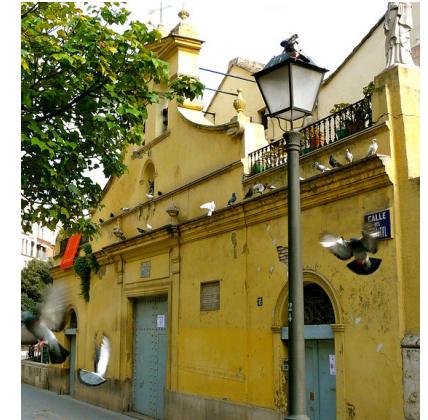
Fig 12. Fachada previa a la restauración

En lo que respecta a la fachada Norte, presentaba una serie de grietas supuestamente debidas a la demolición del muro perimetral del conjunto del hospital del cual formaba parte y agravadas por el paso del metro por la zona.

En la fachada Este, presentaba una grieta vertical naciente en el hueco ojival hacia el terreno y una relevante presencia de humedad. Además, la fachada Sur también presentaba una grieta vertical junto al contrafuerte este y en su encuentro con el último contrafuerte.

La fachada Oeste presentaba otras tres grietas verticales: la primera ubicada en el dentro del cuerpo, una segunda entre los cuerpos de distinta altura y otra naciente del último hueco hacia el terreno. Todas las fachadas presentaban altos grados de humedad sobre todo en la parte baja de los muros como en las zonas próximas a canalones y desagües.

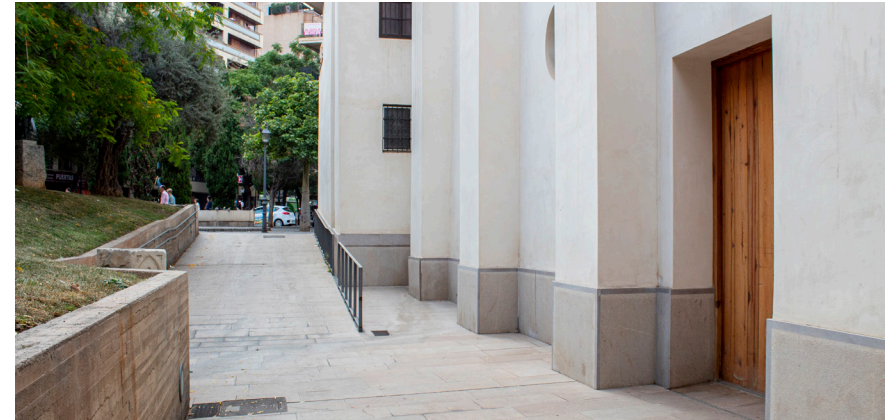
Fig 13. Nuevo acceso a la ermita

En lo que respecta a la nueva rampa de bajada de la calle al espacio exterior oeste se encuentra totalmente integrada en el jardín, este nuevo espacio exterior (fig. 13) se relaciona con el jardín contiguo mediante taludes que mueren en muretes de hormigón armado de baja altura.

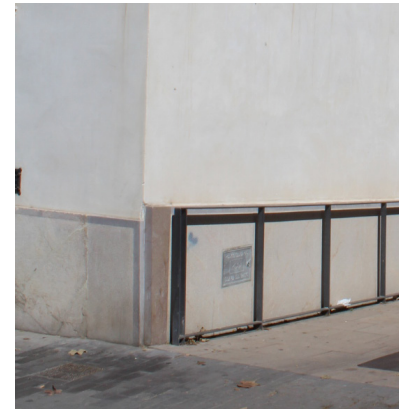
Fig 15. Encuentro entre zócalo existente y nuevo zócalo

La utilización de esta piedra caliza contrasta con la dureza del hormigón entablillado de los muretes de contención, el encuentro entre estos dos materiales se produce tajantemente. Destacar también la escalera (fig. 16) realizada en hormigón entablillado que añade para acceder a la zona de los jardines del hospital, resultando como nexo de unión entre la ermita

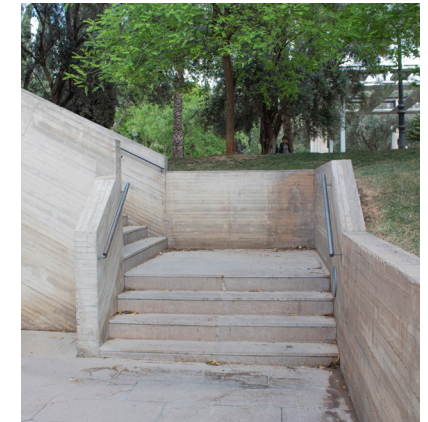
Fig 16. Escalera que conduce a los Jardines del Hospital

y su entorno directo. Como punto a favor, aprovecha el hormigón para empotrar luminarias en los muretes, así se evita instalar mobiliario urbano para iluminar el acceso.

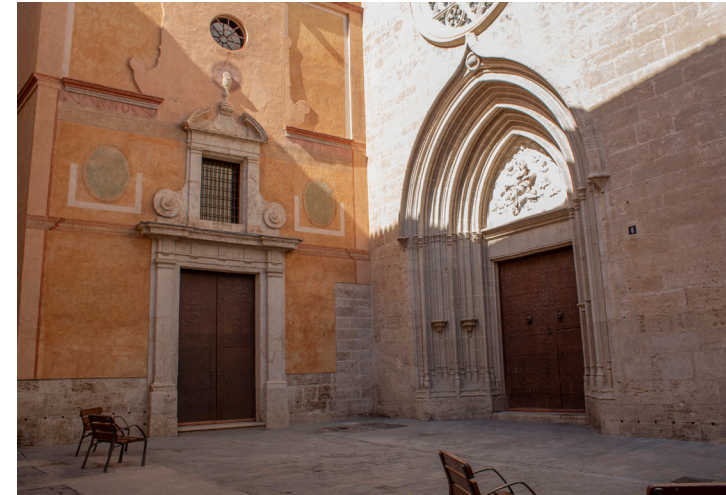
Fig 23. Encuentro entre fachada de la Capilla de la Comunión y fachada gótica

Además de estas labores centradas en la recuperación de la apariencia, se da la recuperación de un espacio hasta entonces inaccesible. Se trata del espacio comprendido entre la fachada gótica y neogótica, donde anteriormente se encontraban dependencias parroquiales. En este espacio atemporal se ha colocado uno de los lienzos descubiertos tras la restauración, además se contempla la recuperación de algunos ventanales góticos de las capillas.

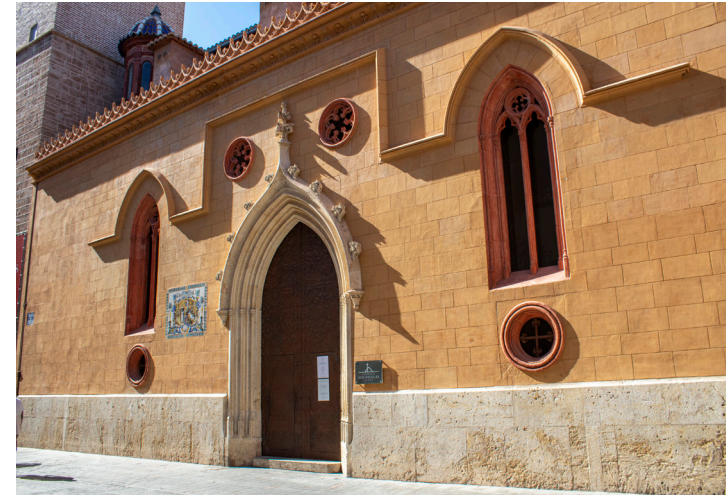
Fig 24 Fachada neogótica

Esta última fachada data del 1864 realizada por Joaquín María Calvo Tomás se ejecutó con motivo de la nueva alineación y a causa de la apertura de la plaza de San Nicolás a través de la Reforma Interior llevada a cabo por el Ayuntamiento de Valencia en 1865<sup>13</sup>. Esta segunda piel neogótica construida en fábrica de ladrillo revestido oculta el paramento de sillería original de la iglesia gótica. Los daños de esta se resumen en los siguientes, ordenados de mayor a menor afección al conjunto: daños debidos a filtraciones de agua, considerable grieta debido a la separación del cuerpo superior de la fachada y del muro lateral con el consiguiente riesgo de desprendimiento y mal envejecimiento del ornamento de la fachada.

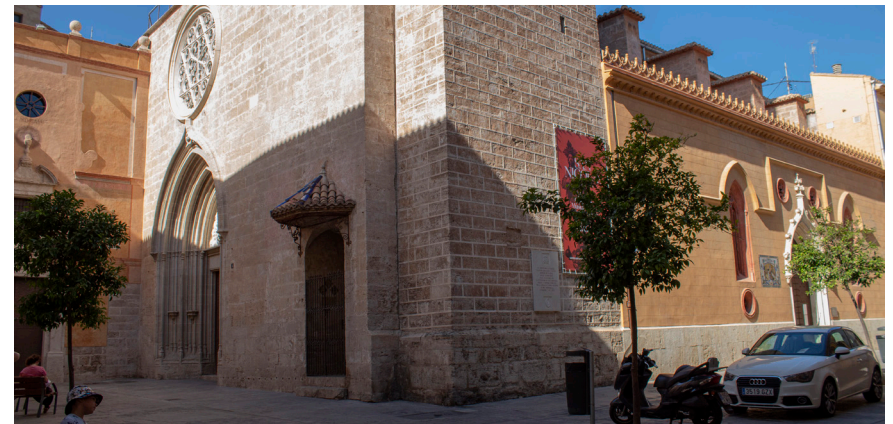
Fig 27. Vista al conjunto desde plaza de San Nicolás en 2019

En lo que concierne a las fachadas visibles, destacar el tratamiento de las mismas ya que constituyen un plano continuo que a la vez que se dobla/quiebra genera diferentes espacios. Con ello, la recuperación del color original de la fachada de la Capilla de la Comunión provoca una armonía en esta plaza, dado que el aspecto deslucido (fig. 25)<sup>17</sup> previo a la restauración. El color recuperado (fig. 26) es un vainilla potente que acompaña al de la fachada neogótica, como resultado (fig. 27) se consigue una mejora estética evidente.

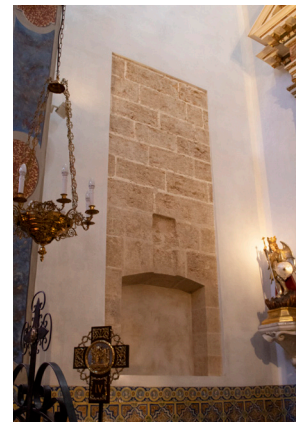
Fig 30. Detalle de obra faltante

Por otra parte, destacar el guiño hacia la ausencia de la anterior presencia de obras en los muros laterales de algunas capillas, donde queda a la vista la fábrica de mampostería (fig. 30). Es un gesto romántico en el sentido etimológico de la palabra.

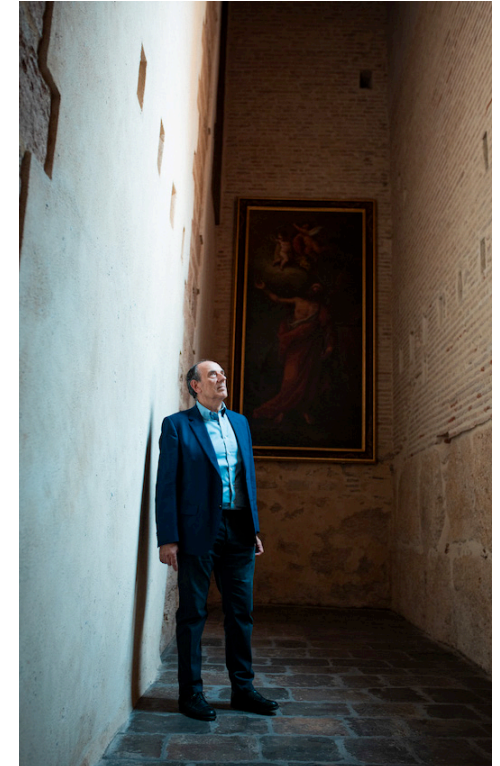
Fig 29. Carlos Campos sito en el espacio entre fachadas

Quizás el punto más interesante desde el punto de vista del arquitecto sea la recuperación del espacio intersticial (fig. 29) entre fachada gótica y neogótica,

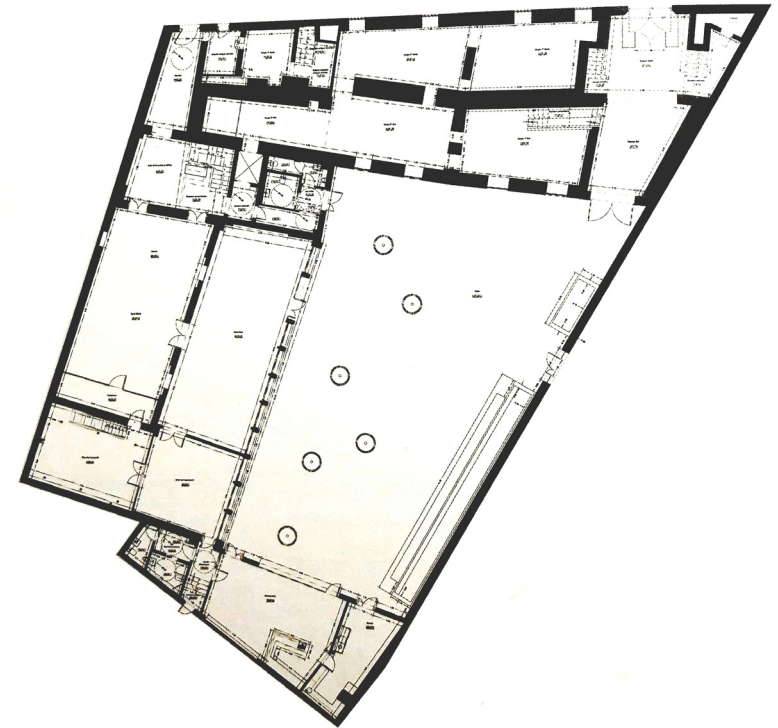
Fig 35. Planta baja del edificio

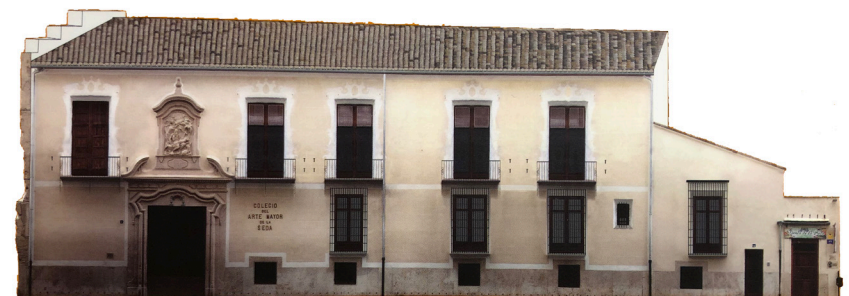
Fig 36. Fotoplano de la fachada principal

La fachada de la calle del Hospital (fig. 36) que conservamos en la actualidad se compone en planta baja de cuatro grandes ventanales cerrados con rejas planta baja de una puerta adintelada de piedra de labra barroca sobre la cual se halla un capelo cardenalicio en bajo relieve que hace referencia a San Jerónimo (patrón del colegio), además de cinco pequeños hue-

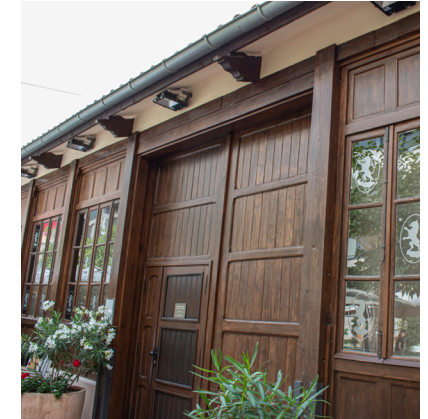
Fig 50. Fachada de las naves recayente al patio

También en el patio se ubican las naves traseras que ocupan el límite oeste de la parcela, de una única planta. Su fachada (fig. 50) recayente al huerto se constituye en su totalidad por carpintería de madera entre pilares y sobre un pequeño zócalo, esta composición le da carácter fabril.

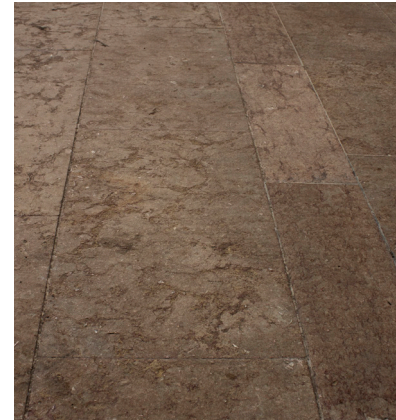
Fig 51. Detalle de la disposición del pavimento del patio

En primer lugar, destacar el homenaje a la antigua acequia que abastecía el huerto, donde se trata como elemento del cual surgen los elementos restantes del patio<sup>11</sup>. El trazado del pavimento (fig. 51) acentúa las ortogonales a la acequia para hacer referencia a los caballos de la primitiva huerta. En el plano de Valencia del Padre Tosca de 1704 (fig. 52)<sup>12</sup> se puede apreciar el edificio con su respectivo huerto.

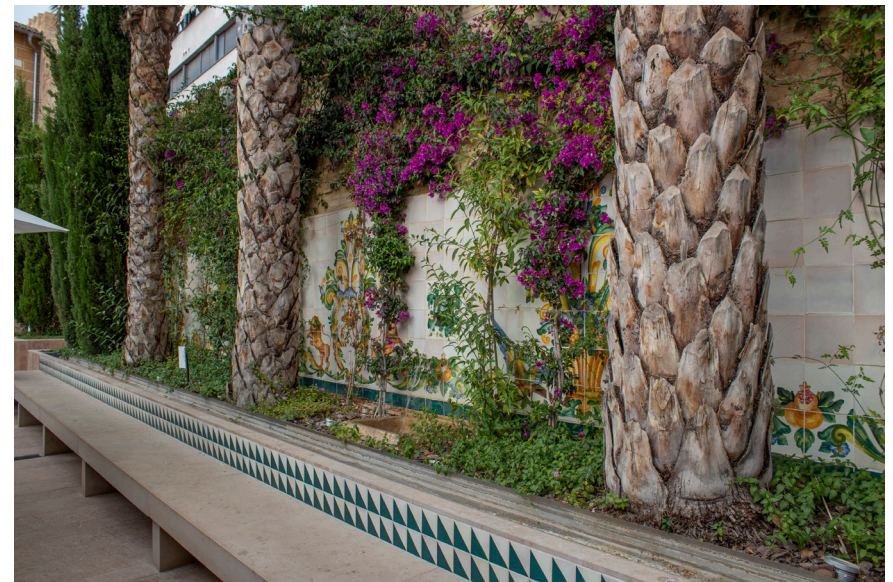
Fig 53. Detalle del banco corrido del patio

Esta nueva acequia discurre un banco corrido (fig. 53) sobre el cual, además se ubica una jardinera a los pies del muro. Se aprovecha el paramento interior del muro como soporte de un mural cerámico acompañando por la cerámica *mocador* que decora el respaldo del banco corrido. Otro detalle no menor, son los leones calados en los alcorques (fig. 54) los cuales hacen referencia a la nobleza y al alto valor del gremio y su cofradía.

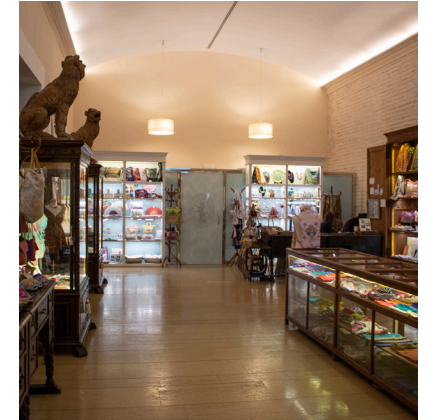
Fig 55. Interior de una de las naves donde se encuentra la tienda del museo

Un aspecto a destacar, son las tres naves (fig. 55) de estructura de madera ubicadas en el patio. Estas no eran elementos protegidos, con lo que no se contemplaba su restauración. Aun así, se hizo un gran esfuer-

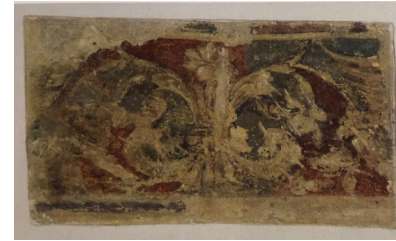
Fig 56. Fragmento de pintura al temple conservada

Aunque también se han recuperado algunos de los pocos restos góticos que resistieron a la invasión barroca. El elemento más llamativo es la escalera de caracol en la capilla junto con el pavimento de su arranque. También se conserva y respeta un tramo de decoración pintada al temple de influencia renacentista (fig. 56), ubicado en el muro del zaguán al la derecha del arco de medio punto.

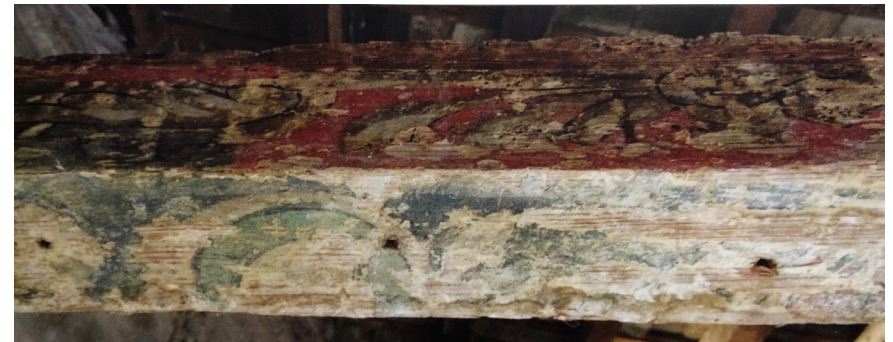
Fig 57. Viguetas tardo góticas

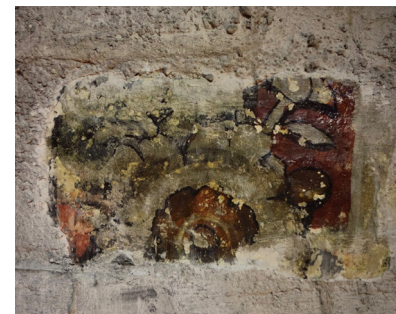
Fig 58. Ladrillos macizos policromados

Otro elemento en el zaguán son tres viguetas descubiertas tras el desmontado del falso techo que estas soportaban, policromadas con motivos vegetales y de influencia renacentista o de un gótico final (fig. 57). Acompañando a estas viguetas, se hallan ladrillos macizo en un muro del entresuelo colocados a pandere y policromados por una de sus caras, también con motivos vegetales y florales (fig. 58).

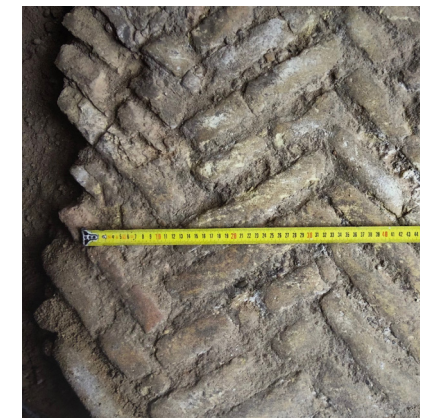
Fig 59. Pavimento de ladrillo a espiguilla

cizos colocados a sardinel (fig. 59). Por último, la puerta de Plegateles ubicada en el patio y utilizada como acceso secundario a través del patio (fig. 60).

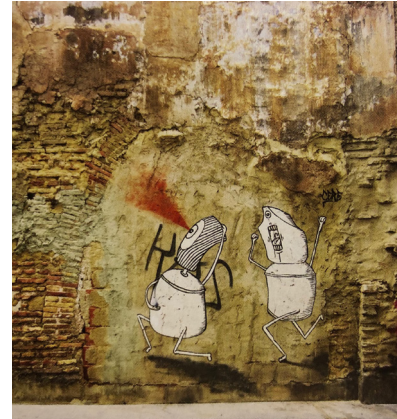
Fig 60. Puerta de Plegateles previa a la restauración

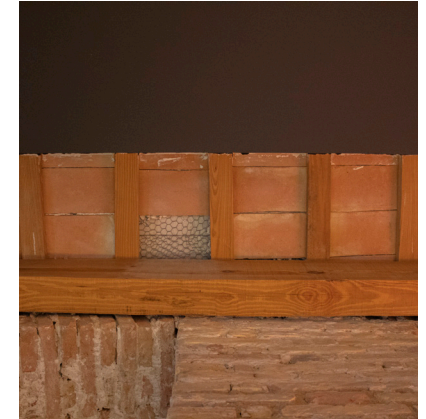
Fig 61. Cara inferior actual del primer forjado

Otro aspecto relacionado con el cumplimiento es en el semisótano, donde se ha protegido la cara inferior del forjado para así cumplir con la Normativa de Incendios aunque en una pequeña zona se encuentra la cara inferior vista (fig. 61), sirve como una pequeña muestra para conocer el método constructivo empleado antaño. El forjado que separa el semisótano y la entreplanta se reconstruyó en 2002 durante las obras de emergencia dado su estado ruinoso, por lo que tal y como se puede apreciar no es madera antigua.

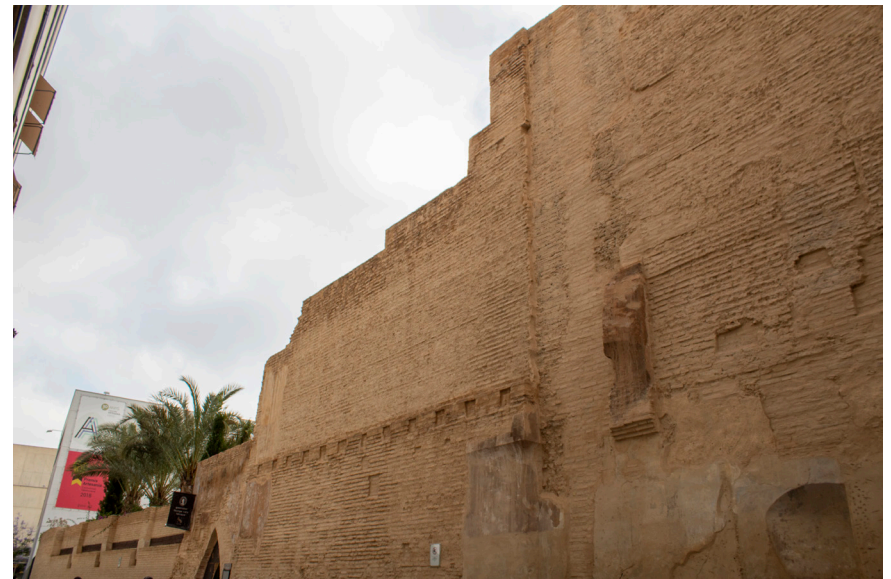
Fig 62. Testero orientado a este

En lo que respecta a su envolvente este, destaca el testero del edificio (fig. 62). Sobre el año 2002 se abre la calle Museo de la Seda (fig. 63), quedando al descubierto y como consecuencia del derribo del edificio adyacente (fig. 64). La solución adoptada consistió en eliminar elementos impropios y ejecutando la fábrica faltante en su misma alineación y revistiendo la fábrica con materiales y veladura armónicas con los colores de fachada norte. Del mismo modo se reconstruyó el muro que cierra el patio, dotándolo además de coronación. Esta intervención tiene como objetivo paliar la falta de correspondencia entre la importancia patrimonial del edificio y la intervención urbanística de vaciada. Como consecuencia, el testero parece querer imitar la ruina, que paralelamente contrasta con el refuerzo ejecutado (fig. 65). Este consiste en un contrafuerte que apea la fachada este, urgente intervención como respuesta al asentamiento producido por la excavación próxima para la construcción de un aparcamiento.

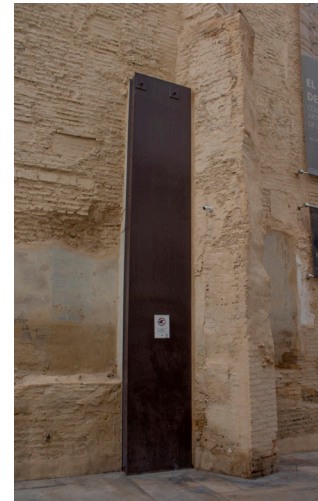
Fig 65. Muestra exterior del refuerzo estructural

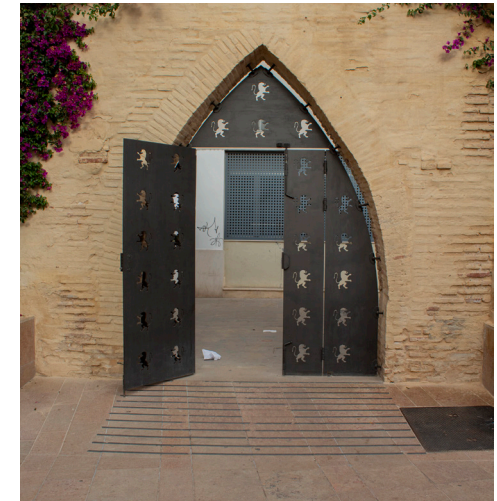
Fig 66. Estado actual de la puerta de Plegateles

También en el patio destaca la recuperación de la puerta de Plegateles (fig. 66), donde se abrió el anti-

guo hueco de traza gótica tapiado y se reconstruyeron las partes faltantes. Esta puerta con nombre propio se recupera debido al cariño que entraña por parte de los sederos, pues era utilizada para recepción y distribución de la seda. Actualmente, esta antigua entrada da acceso desde la calle permite reforzar el carácter público del lugar. La puerta está diseñada en acero corten troquelado con el motivo distintivo del gremio, “el león rampante”.

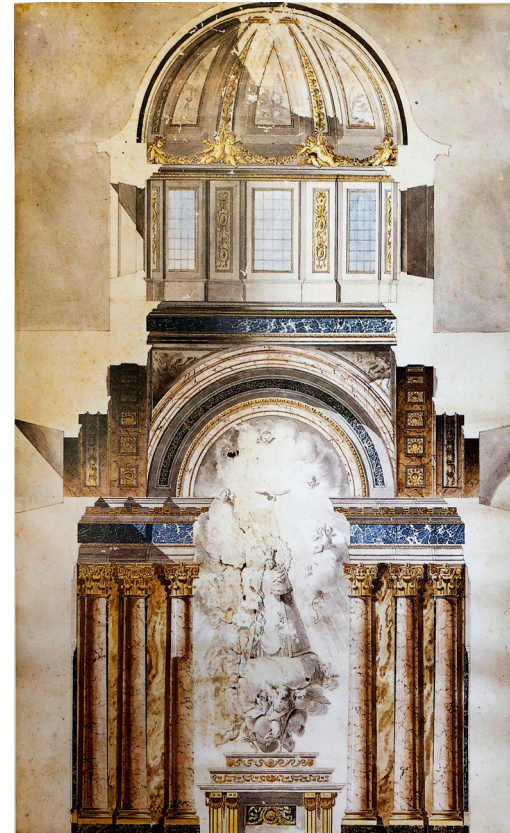
Fig 68. Representación en sección del interior del Camarín de la Virgen realizado por Vicente Marzo y de Joaquín Thomás y Sanz  
Fig 68. Representación en sección del interior del Camarín de la Virgen realizado por Vicente Marzo y de Joaquín Thomás y Sanz

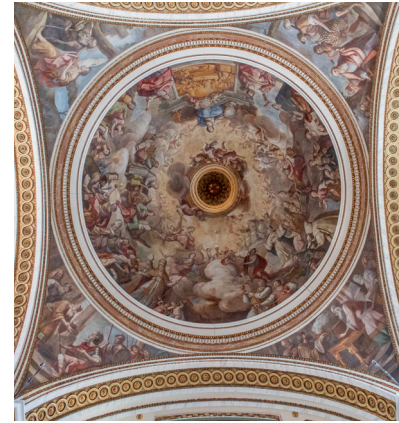
Fig 70. Detalle de la cúpula sobre pechinas que cubre la Capilla de la Comunión

En estas intervenciones se restaura la Capilla de la Comunión (fig. 70) por parte de Luis Roig d'Alós, pionero, tanto en la práctica y la enseñanza de la restauración moderna. En la intervención llevada a cabo por la Fundación Hortensia Herrero no tratarán este espacio dado que la restauración ejecutada fue respetuosa y basada en técnicas efectivas.

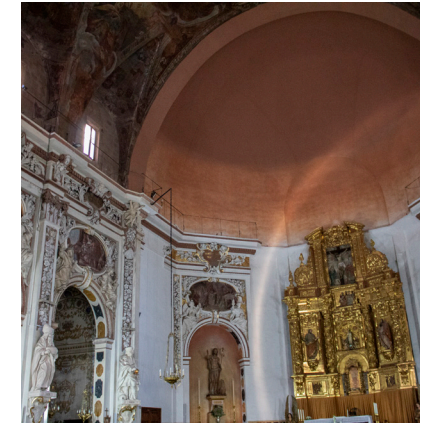
Fig 71. Vista del presbiterio

Mientras que la pintura mural que decora la bóveda de la nave central fue arrancada en partes para así transportarla al taller del Sr. Gudiol Barcelona<sup>3</sup> donde se unieron las partes sobre tablones para así restaurarlas mejor, en teoría, para después clavetear dichos tablones sobre las bóvedas (fig. 72, 73, 74, 75). Esta técnica del picado, transporte, restauración y montaje de las pinturas tendría muchas desventajas a día de hoy, no obstante en su día la principal desventaja fue la pérdida de material durante el trayecto. Así pues, las pinturas del ábside desaparecieron (fig. 71) en su totalidad, posiblemente fueran vendidas.

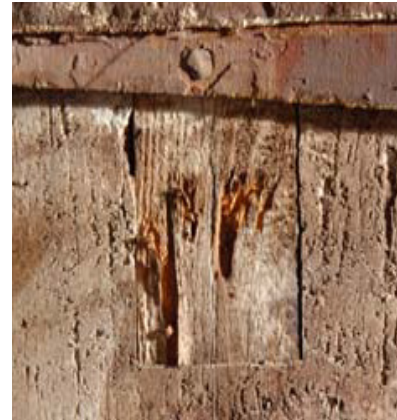
Fig 72. Detalle del taco de madera empotrado en la bóveda sobre el cual se calvaría el panel de madera

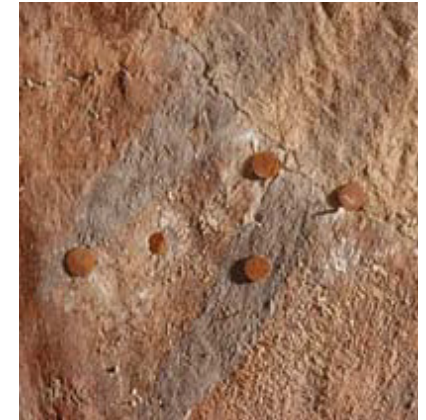
Fig 73. Detalle de clavos que sujetan el panel de madera a la bóveda

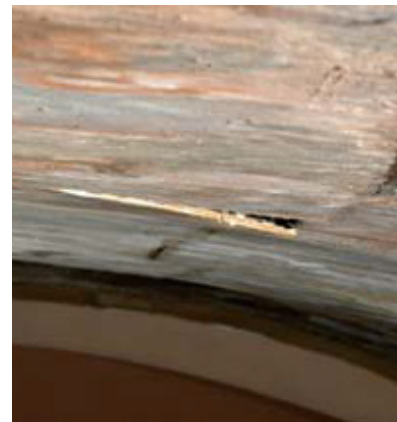
Fig 74. Detalle de panel descolgado
