# LA EXPRESIÓN GRÁFICA COMO MÉTODO ANALÍTICO DE LAS INTERVENCIONES ARQUITECTÓNICAS EN EL PATRIMONIO. LA BÓVEDA CENTRAL DE LA CATEDRAL DE CÓRDOBA

Graphic expression as an analytical method of the interventions in heritage. The central dome of the Cathedral of Córdoba

Pedro José Barrero Ortega. Universidad de Sevilla  
Pablo Bañasco Sánchez. Universidad de Sevilla  
Juan Luis Prados Godoy. Universidad de Sevilla

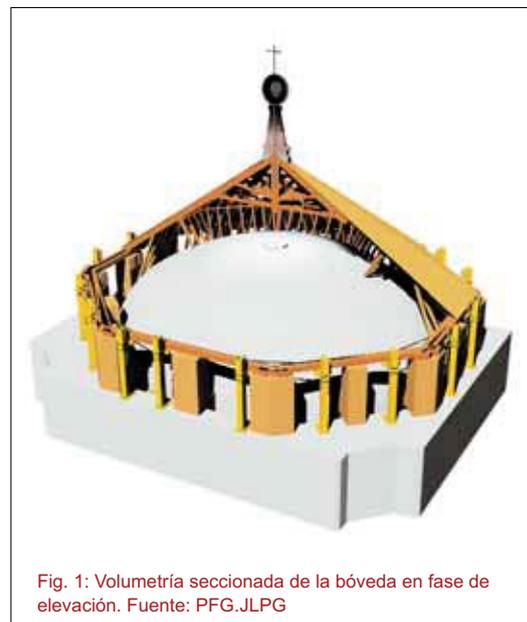
Fig. 1: Volumetría seccionada de la bóveda en fase de elevación. Fuente: PFG.JLPG

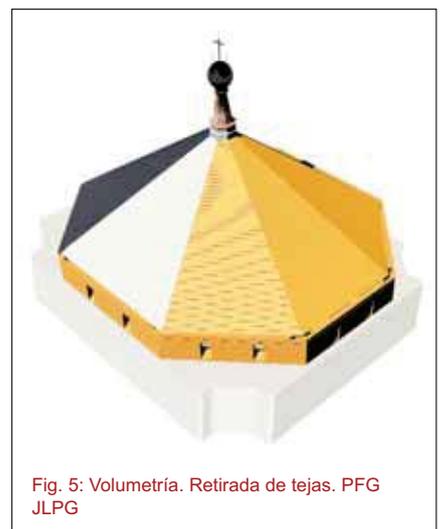
Fig. 5: Volumetría. Retirada de tejas. PFG JLPG

Instalados los medios auxiliares necesarios, se procede al desmontaje de la cubierta. Para ello, se retira el emplomado de la base de la coronación y las tejas. Se comienza el desmontaje en sentido descendente, acopiando las tejas en palés preparados para ello, previa limpieza de restos de mortero, para proceder posteriormente a su reutilización. Más tarde, se retira el mortero bastardo que las recogía, y, por último, se decide mantener el entablado situado en la formación de pendiente, ya que, aunque estuviera en malas condiciones, y posteriormente fuera sustituido, aportaba una mayor rigidez al conjunto.

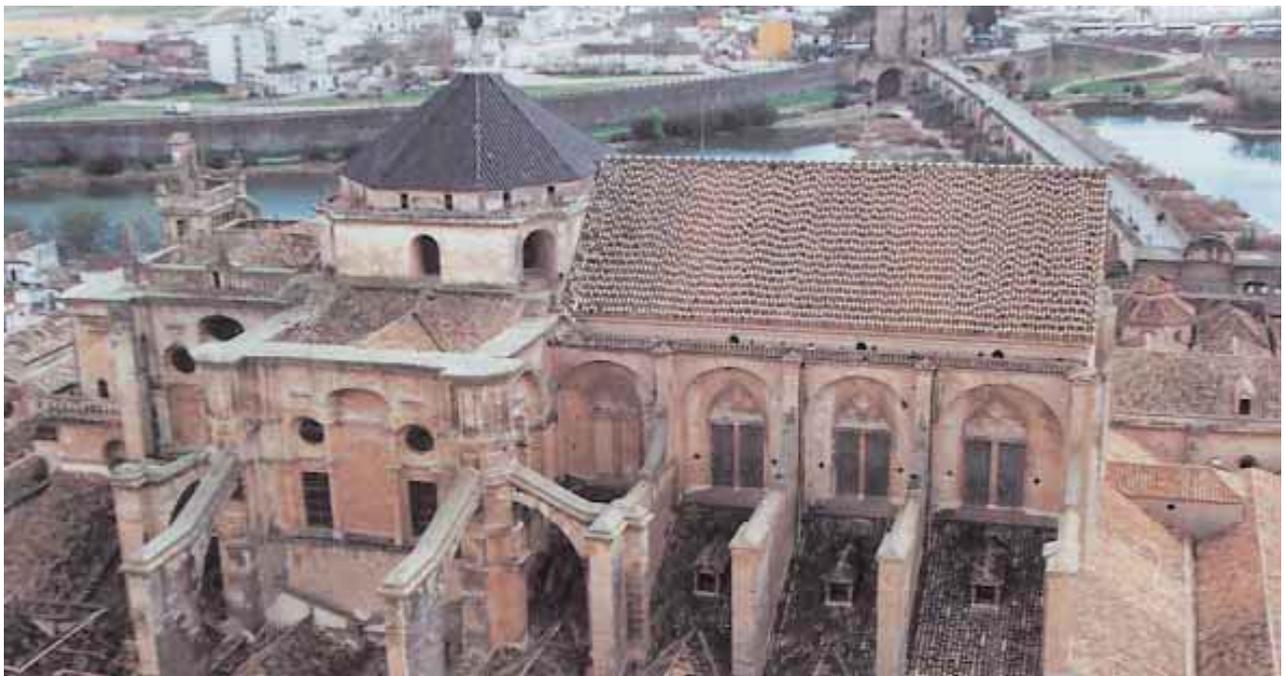
Fig. 3: Fotografía del estado previo a la intervención facilitada por los arquitectos intervinientes. Proyecto Fin de Grado Juan Luis Prado Godoy

La intervención, realizada en la década de los '90 por los arquitectos Gabriel Ruiz Cabrera y Gabriel Rebollo Puig, consistió, fundamentalmente, en el desmontado de la cubierta preexistente de la bóveda central de la catedral cordobesa, para, posteriormente, elevarla superando la cota de la cubierta del coro que inicialmente intestaba sobre uno de sus faldones, provocando filtraciones de agua.

En general, tanto el tejado de la bóveda central como la estructura de madera que lo soportaba, presentaban un buen estado de conservación. El problema radicaba en

que parte de los aleros de dicha bóveda quedaban por debajo de la cumbre del coro, por lo que en ese punto se producía una deficiente solución constructiva. Como consecuencia de ello, las aguas penetraban entre ambas cubiertas produciendo filtraciones y humedades que favorecen, a su vez, la pudrición de las maderas de la estructura portante y la aparición de xilófagos.

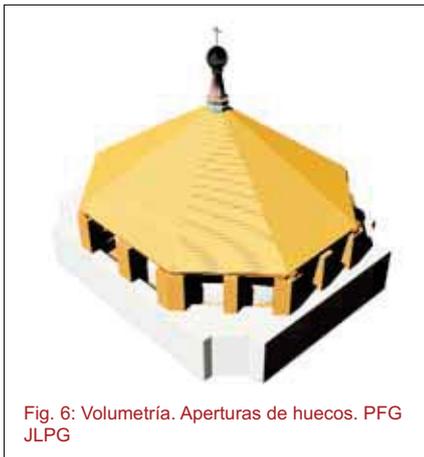
Fig. 6: Volumetría. Aperturas de huecos. PFG JLPG

Tras el refuerzo, se procede al montaje de los veinte gatos hidráulicos que conformaban el sistema de elevación. Se colocaron placas de anclaje de acero S275 en perfil plano, con cuatro barras de acero corrugado, empotradas al muro. El muro perimetral posee una menor sección en las zonas próximas a los huecos, por lo cual, y aprovechando esta particularidad, se abrieron esos huecos con un mayor tamaño a fin

de poder introducir los gatos más fácilmente. La bóveda en su fachada oeste carece de huecos, puesto que es en ella donde intesta la cubierta a dos aguas del coro. Aún así, también se procede a la apertura de huecos en esa fachada, quedando, por tanto, una solución de tres gatos en las caras norte, sur, este y oeste, y de dos en las restantes.

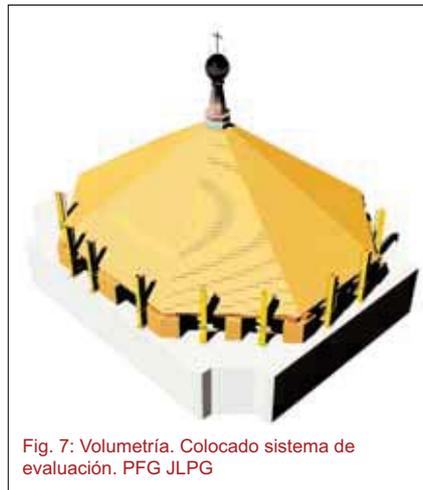
Fig. 7: Volumetría. Colocado sistema de evaluación. PFG JLPG

Para la elevación de la cubierta, en primer lugar, se procedió al refuerzo metálico de la unión entre durmientes resuelto con pletinas y barras.

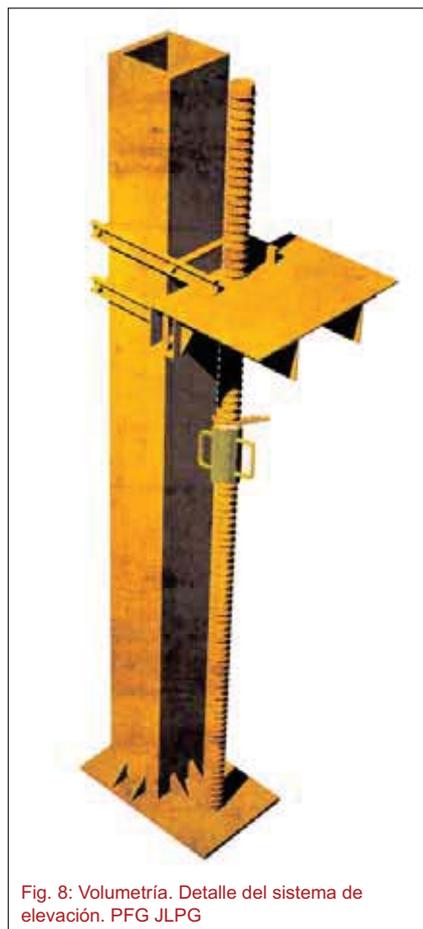
Fig. 8: Volumetría. Detalle del sistema de elevación. PFG JLPG

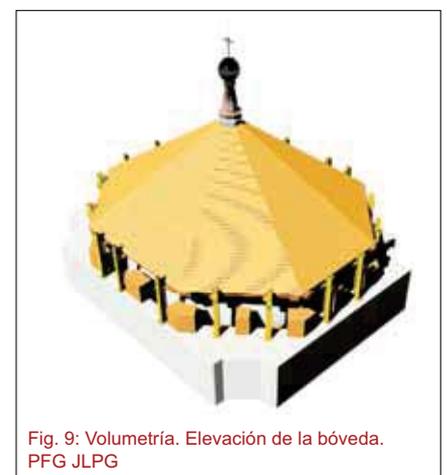
Fig. 9: Volumetría. Elevación de la bóveda. PFG JLPG

Una vez comprobada su elevación solidaria, se alcanza, aproximadamente, una cota de un metro veinte hasta llegar a la altura proyectada, incrementada en unos cinco centímetros provisionales, que facilitarían las labores de ejecución del muro.

Los gatos, como se ha referido, entraron en carga de una forma homogénea y, para ello, se componen de unos sistemas hidráulicos que regulan el adecuado funcionamiento de cada uno ellos. Debían comprobarse individualmente y de forma exhaustiva antes de su puesta en carga, pues cualquier desequilibrio podría acarrear importantes consecuencias.

La primera etapa de la elevación fue de un centímetro, comprobando siempre que no se produjese ninguna anomalía en el conjunto y que los gatos elevaran adecuadamente, de manera equidistante, constatando, además, que su estructura leñosa no sufriese ningún tipo de deformación.

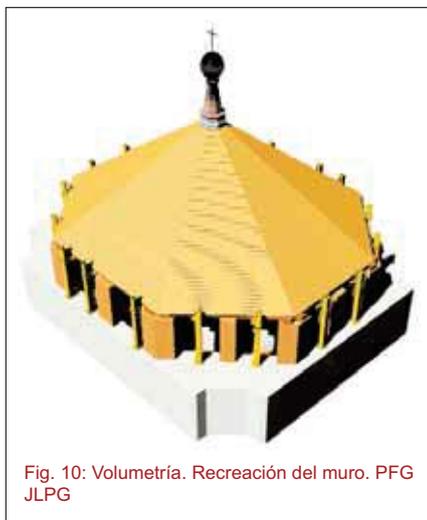
Fig. 10: Volumetría. Recreación del muro. PFG JLPG

Elevada la estructura de madera, se procede a la ejecución del muro. Éste se realiza con los mismos materiales, ladrillo macizo tosco de 24x11,5x10 cm, recibido con mortero bastardo de cemento blanco BL-II/A-L 42,5 R, cal y arena de río M-7,5/BL-L, de igual sección que el muro sobre el que apoya.

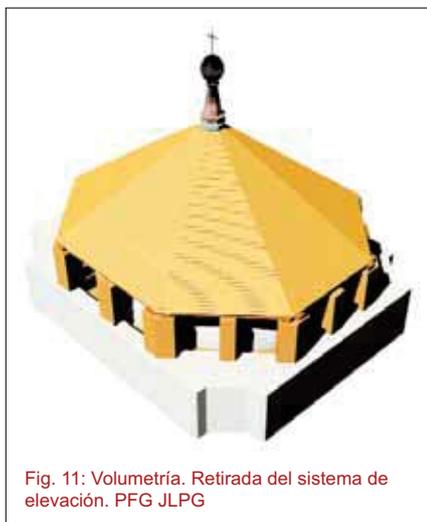
Fig. 11: Volumetría. Retirada del sistema de elevación. PFG JLPG

Más tarde, y toda vez que el proceso de fraguado de la fábrica permitiera recibir la carga, se procede al descenso de los cinco centímetros que facilitaban la colocación de la última hilada, cargando, finalmente, el muro con la cubierta de forma gradual, y garantizando una puesta en carga solidaria. Por último

se retira el sistema de elevación proyectado.

Todo ello, se complementa con la aportación de nuevos maderos para la línea de tornapuntas de descarga, que se acrecentaron en altura para adaptarse a la nueva disposición de la cubierta.

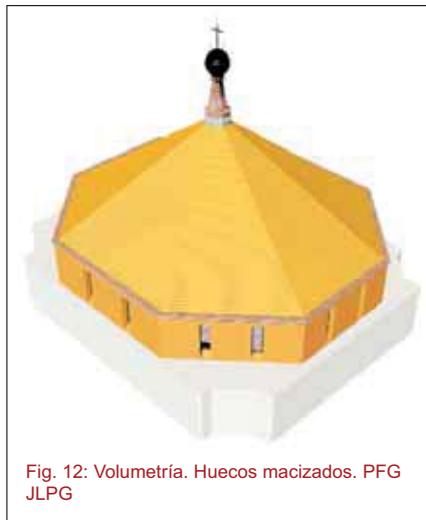
Fig. 12: Volumetría. Huecos macizados. PFG JLPG

Cargada la fábrica y liberados los gatos, se procede al macizado de huecos provisionales, manteniendo la anchura de sus ventanas que ahora cuentan con mayor altura.

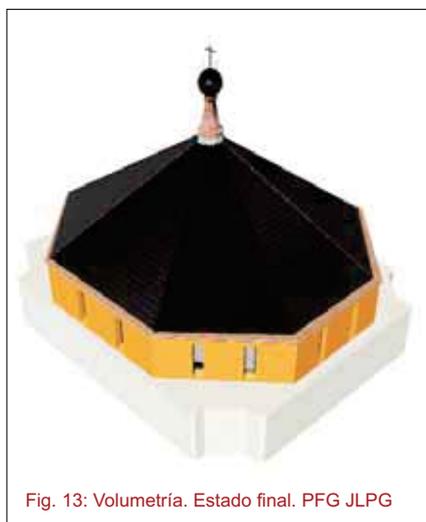
Fig. 13: Volumetría. Estado final. PFG JLPG

Se acaban los paramentos con enfoscados de mortero de cal para la ejecución de estucos y revocos

naturales, confeccionados en obra mediante amasado mecánico.

Los huecos se rematan con carpinterías ejecutadas con chapa de acero perforada en cuadradillos de 1 mm. de espesor, rigidizadores con perfiles de acero conformados en frío, cerco de perfil de acero conformado en frío con garras para recibir a la obra, todo ello, acabado con pintura epoxi polimerizada al horno elaborada en taller.

En cuanto al faldón de la cubierta, se coloca una tablazón completamente nueva, de madera de pino de tabla machihembrada de 23 mm de espesor apoyada y fijado sobre las cerchas de madera de la cubierta. Posteriormente, se dispone una alcatifa de yeso en toda su superficie, tendida con yeso negro a buena vista de 15 mm. de espesor con maestras perimetrales. Seguidamente, se teja con piezas cerámicas procedentes del desmontaje, recibidas con mortero bastardo. Por último, la bóveda se corona con una basa de piedra emplomada que aporta estanqueidad al conjunto y evita las filtraciones. Tres piezas pétreas labradas y superpuestas, sirven de base al ovoide metálico que, rematado en su cúspide con el símbolo de la cristiandad, actúa como pararrayos protector del soberbio conjunto cordobés.

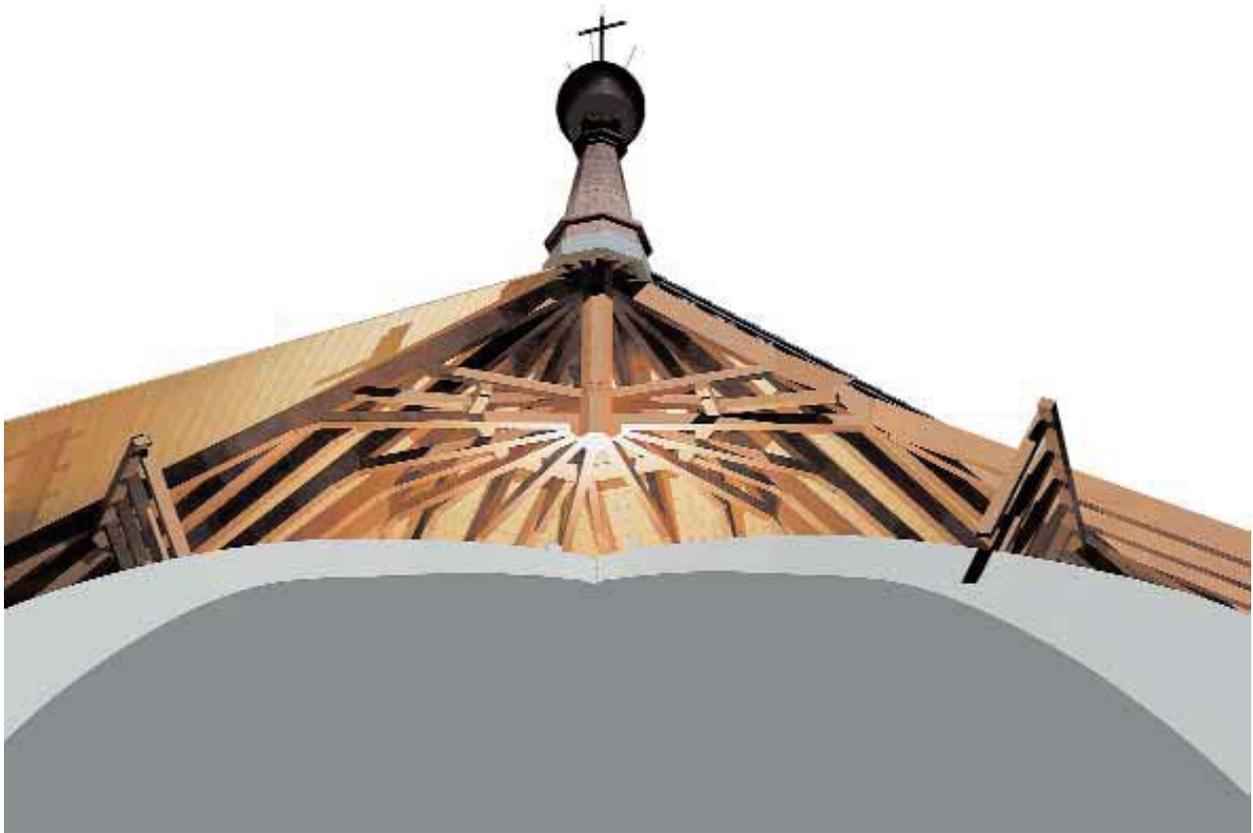
Fig. 14: Volumetría seccionada. Vista interior del traslado de la bóveda. PFG JLPG

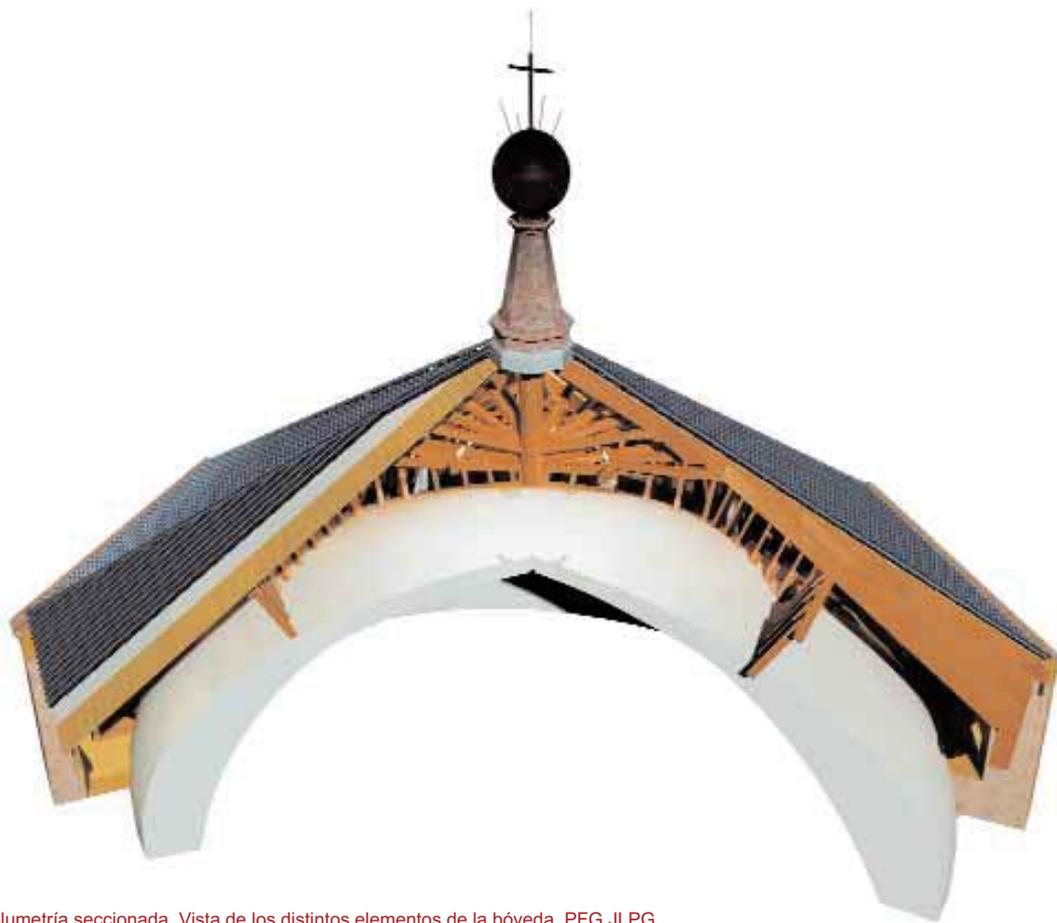
Fig. 15: Volumetría seccionada. Vista de los distintos elementos de la bóveda. PFG JLPG

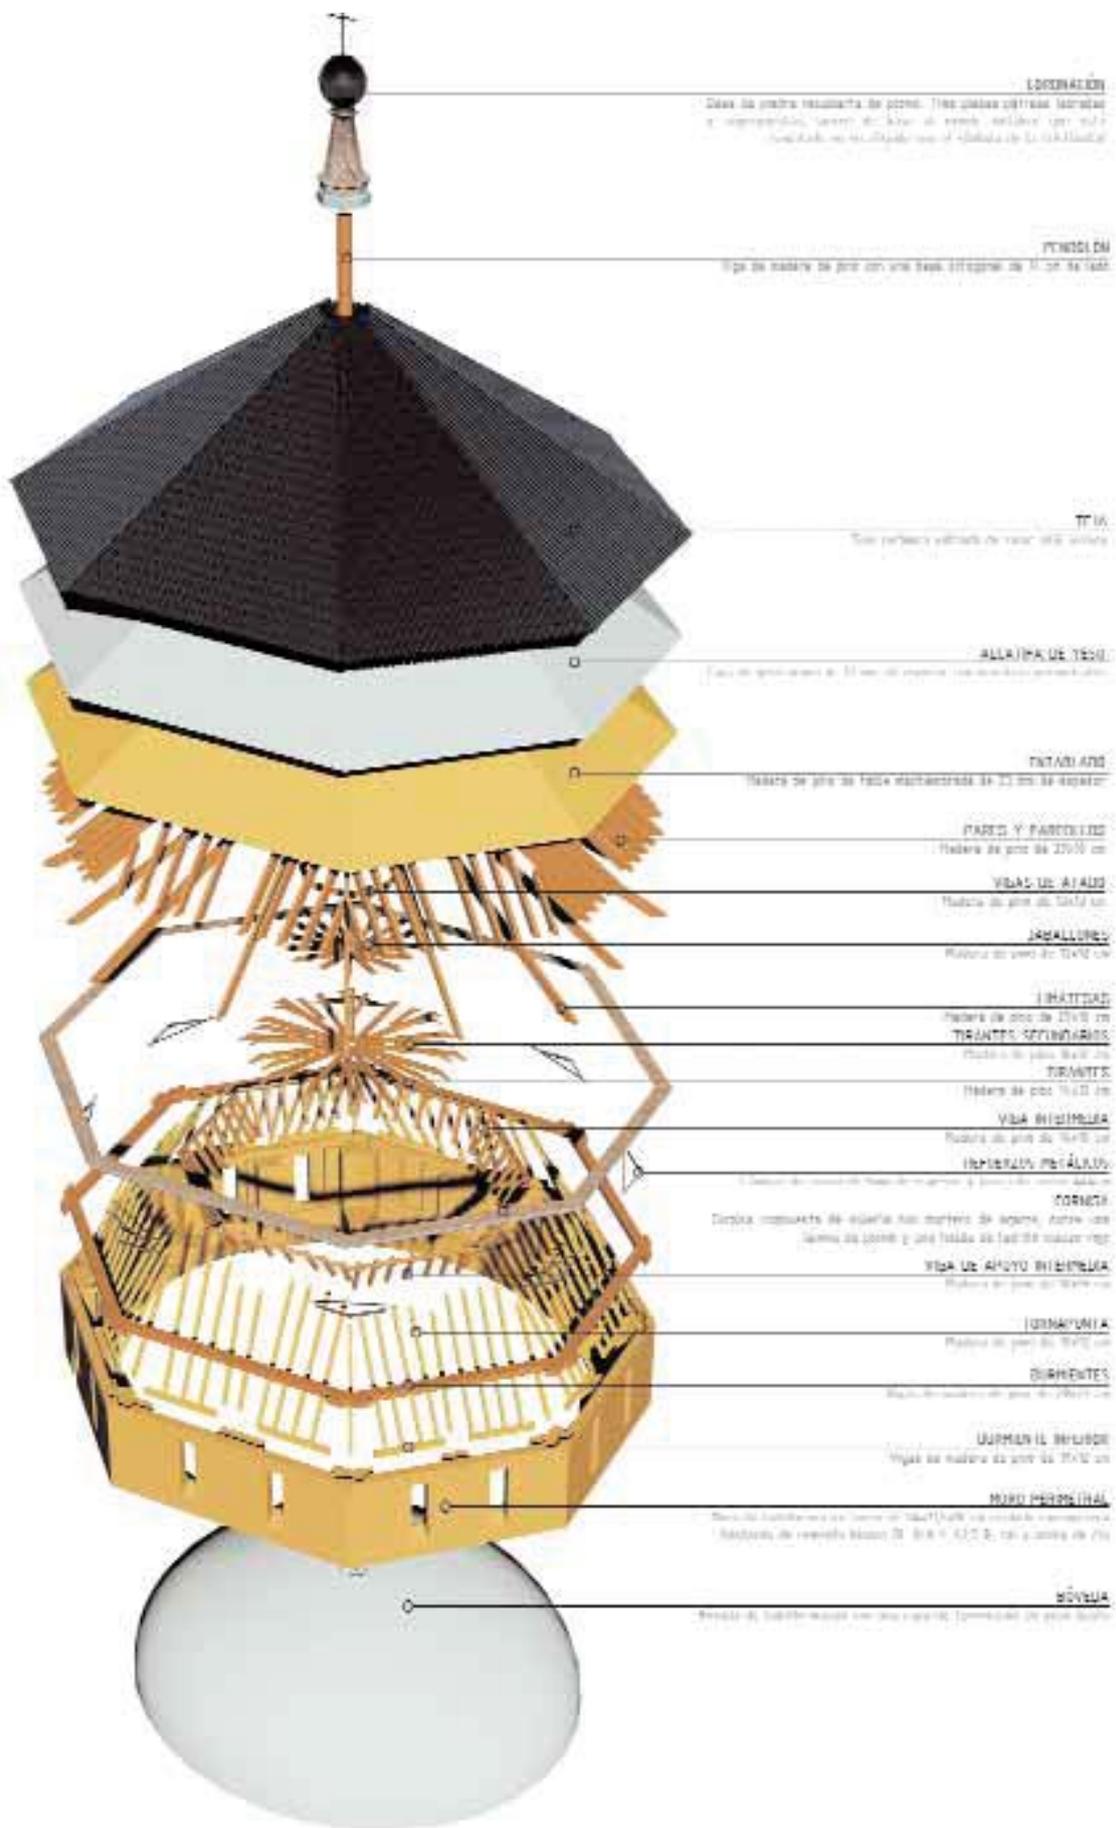
Fig. 16: Explosión gráfica. Despiece de la bóveda. Pfg JLPG
