Un rilievo speditivo di emergenza. Forte San José a Cartagena de Indias (Colombia)

An expeditious emergency survey. Fort San José in Cartagena de Indias (Colombia)

Alfonso Cabrera Cruza^a, Massimo Leserri^b, Gabriele Rossi^c, Ricardo Zabaleta^d

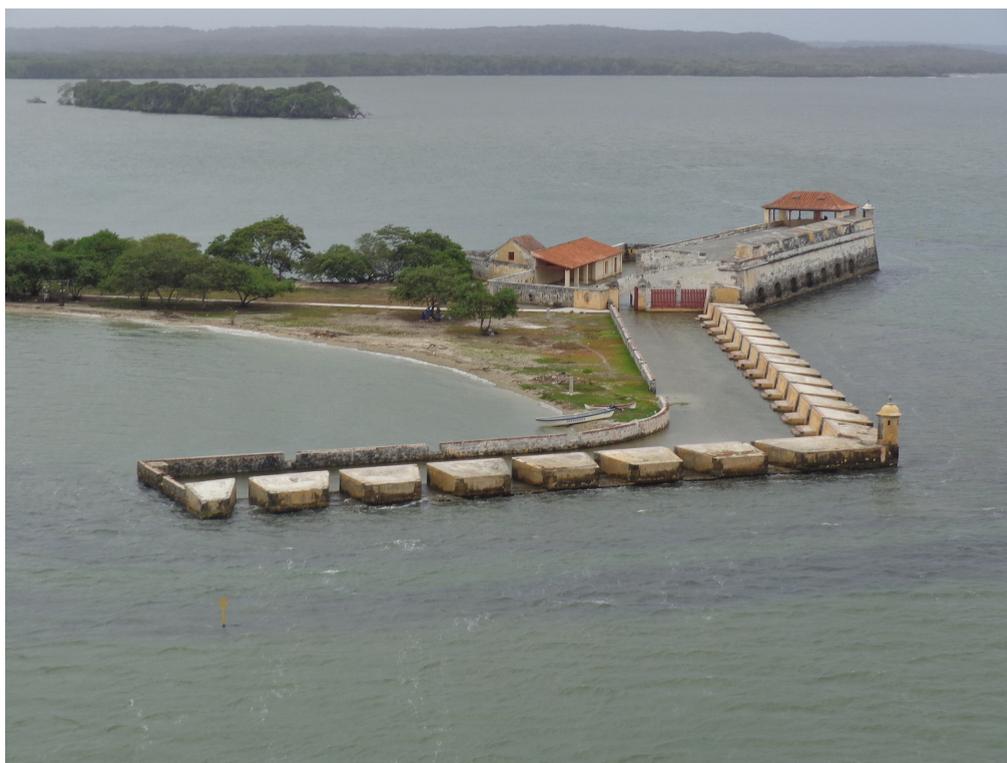
Fig. 1. Vista del Forte di San José.

Quest'ultimo sorge sull'estremità settentrionale dell'isolotto in parte artificiale all'ingresso meridionale della baia e si compone di un corpo originario con numerosi ambienti coperti e la polveriera ed un corpo più basso costituito da una batteria a forma di L rivolta verso il mare aperto ed in parte verso Forte San Ferdinando.

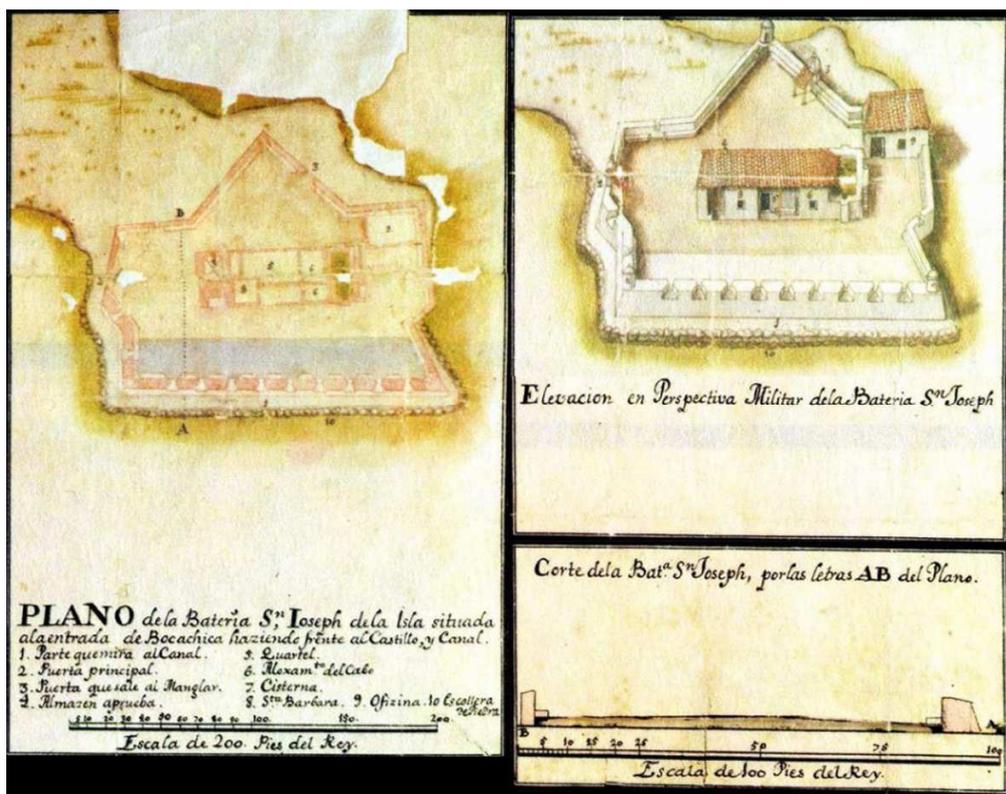
Fig. 2. Planimetria, sezione e vista prospettica della Batteria di San José, di Juan de Herrera y Sotomayor, 1730. Documentazione custodita presso il Servizio Histórico Militar, Madrid.

Le rappresentazioni conservate a Madrid presso il Servizio Historico Militar *Plano de la Bateria S. Ioseph dela Isla situada ala entrada de Boca-chica haziende frente al Castillo y Canal e Elevacion en Perspectiva Militar dela Bateria S. Ioseph* risalenti al 1730 mostrano la consistenza del forte prima dell'ampliamento e l'aggiunta della nuova batteria.

A quell'epoca il forte presenta una forma irregolare con le postazioni per i cannoni sul lato d'ingresso alla baia, su una *escollera de Pietra* probabilmente di origine artificiale; all'interno con accesso da due porte –*Puerta principal* sul lato settentrionale e *Puerta que sale al Manglar* sul lato sud-orientale– si sviluppano una serie di ambienti coperti tra cui una cisterna e una cap-

pella intitolata a Santa Barbara; lungo il perimetro della fortificazione si dispongono cinque garitte di cui tre in corrispondenza della batteria, una sulla porta d'ingresso sud-orientale ed una sul vertice orientale delle mura.

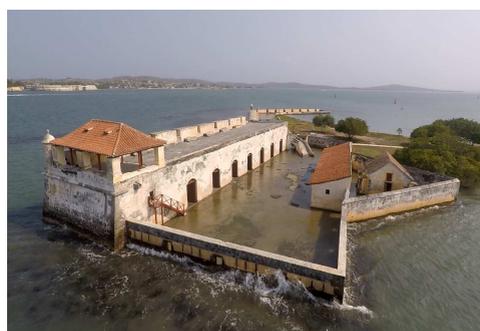
Fig. 3. Vista di Forte San José con l'alta marea.

In occasione del sopralluogo di fine febbraio – come mostrano le riprese– l'intero piano di campagna risulta sotto il livello del mare e pertanto le attività di rilievo sono condotte in acqua. Infatti nelle prime ore del giorno il livello dell'acqua copre completamente il piano di campagna e supera in molti punti i 30 cm.; progressivamente da fine mattinata al primo pomeriggio il livello dell'acqua scende con la bassa marea ed emerge il piano di campagna cosparso dai resti delle mareae.

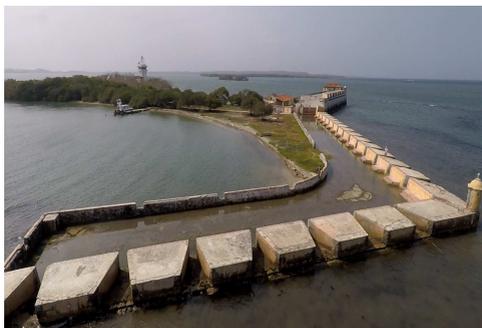
Fig. 4. Vista di Forte San José con l'alta marea.

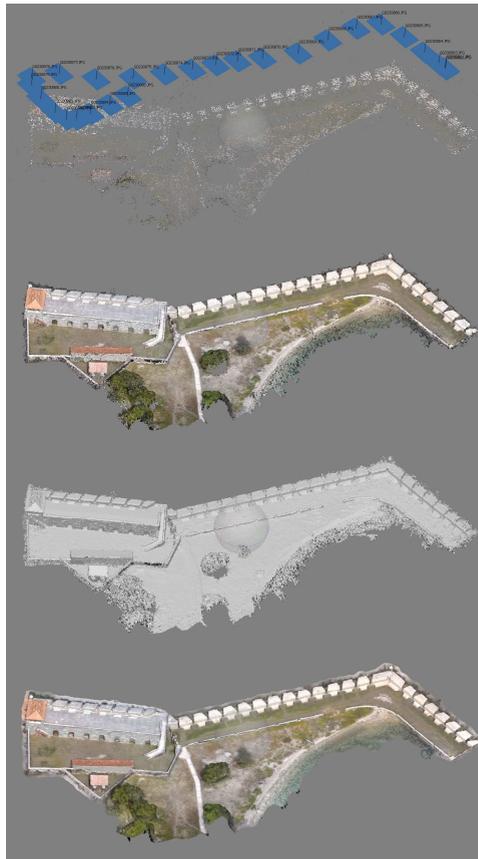
Fig. 5. Elaborazioni con Metashape di Agisoft.

Le nuvole di punti sono elaborate e registrate con il software Scene 7.0 della stessa Faro generando un'unica nuvola di punti dell'intera struttura fortificata che si sta procedendo ad integrare i dati ricavati dalle riprese fotografiche aeree e terrestri elaborati con il software Metashape di Agisoft.

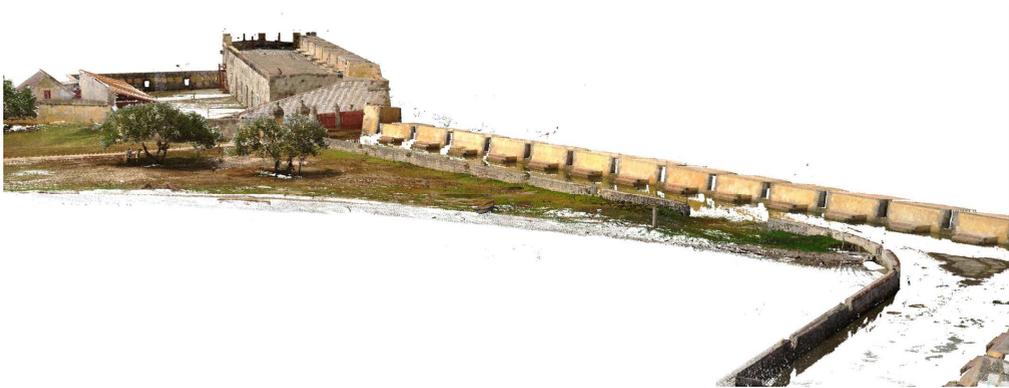
Fig. 6. Vista della nuvola di punti.

L'attività speditiva integra il rilevamento laser scanner con le tecniche di *Structure from motion* realizzate con riprese aeree da drone e terrestri da imbarcazione ed in un'unica giornata sono acquisite 27 nuvole di punti con un laser scanner della ditta Faro modello Focus M70 assicurando

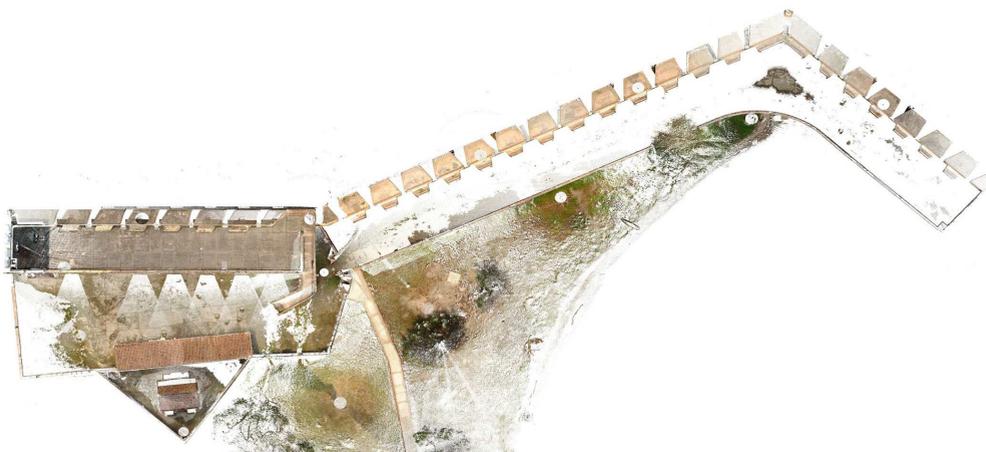
Fig. 5. Ortofoto da nuvola di punti.

La rapidità di acquisizione e la facilità di estrazione di immagini ortografiche a discapito di rappresentazioni d'architettura comporta però il

rischio che le immagini elaborate costituiscano solo un momento della restituzione e non ne consentano l'interpretazione.
