Intervención en el Castillo de Biar. Consolidación de una ruina como alternativa posibilista en la defensa del patrimonio

Biar's Castle intervention. Consolidation of a ruin as a possibilist alternative in the defense of heritage

Miguel del Rey ^a, Antonio Gallud ^b

Instituto Universitario de Restauración del Patrimonio - Universitat Politècnica de València, Valencia, Spain

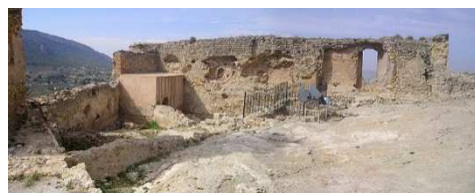
Fig. 2. Espacio interior, previo a la intervención (Miguel del Rey, 2009).

La consolidación de los restos arquitectónicos permite restablecer la espacialidad del patio de armas permitiendo comprender la idea de recinto cerrado de esta parte del castillo, frente a la actual configuración informe y abierta que presentaba en esta última época. También hay que señalar la importancia que adquiere la presencia y definición del paso de ronda perimetral, lo que contribuye a la comprensión funcional de cada uno de los elementos que definen el sector de intervención.

Fig. 3. Espacio interior, tras la intervención (Antonio Gallud, 2010).

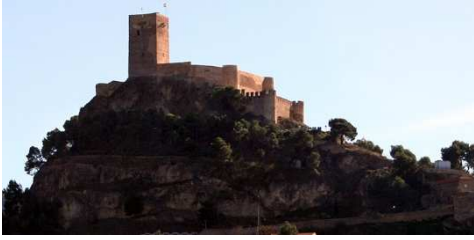
Fig. 4. Recuperación visual del perfil del Castillo (Antonio Gallud, 2010).

El indudable interés visual y paisajístico del Castillo de Biar es uno de los aspectos más relevantes de la intervención, por cuanto afianza y define su perfil. La localización del castillo en el punto más elevado le otorga una singularidad visual de carácter prioritario que la restauración de los paramentos de sus murallas, la definición formal de sus torres, así como el recrecido de protección hasta llegar al nivel del adarve, contribuyen a potenciar esa imagen que reside en la memoria del imaginario histórica de la comarca.

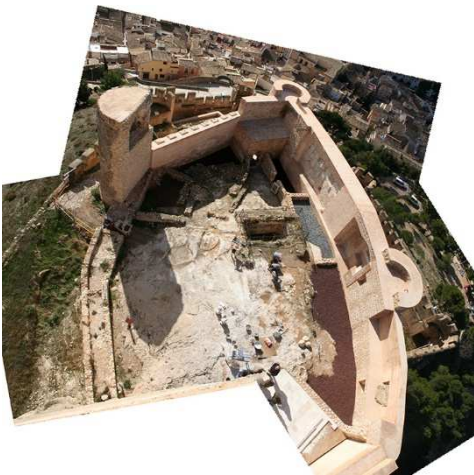
Fig. 5. Visión global de la intervención (Antonio Gallud, 2010).

La intervención arquitectónica, más allá de su efecto puramente constructivo, tiene un objetivo de lectura histórica, facilitando la comprensión del monumento y de sus partes, pero haciéndolo de manera que se pueda entender desde escalas y perspectivas distintas. Desde la proximidad del muro o los muros, desde los espacios cerrados que estos definen, o desde las perspectivas externas, tanto próximas como lejanas. Lecturas que pondrán en contexto el perfil de un castillo de frontera, de la belicosa, en cierto momento, frontera entre los Reinos de Castilla y Aragón

truidos con diversas técnicas según su época; se nos presenta una rica información que permite reconstruir de manera elocuente la cara interna del muro contando en ella toda la historia constructiva del castillo; manteniendo en cambio un perfil más limpio y menos adjetivado en la cara externa del muro, la que se observa desde la visión lejana, la cual permite a su vez reconstruir el perfil coherente del Castillo.

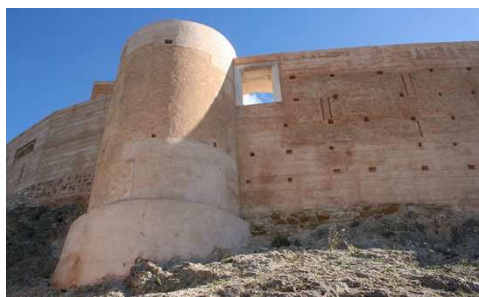
Fig. 7. Muro oeste y torre (Antonio Gallud, 2010).

Encontramos en el muro oeste tres momentos muy distintos. El primero construido con una mampostería encofrada y tomada con un mortero de cal, sobre la cual se levantan pequeños merlones de mampostería a partir del adarve que se sitúa a escasos metro y medio del nivel interior del patio de armas. Este adarve y parte de los merlones de este nivel se pueden ver en la parte oeste-noroeste. Es la cerca musulmana.

Sobre la línea de este adarve se encuentra una segunda etapa que apoya sus merlones sobre los inferiores, sobrelevado aproximadamente un metro la tapia. Su naturaleza es similar, aunque su acabado era revocado con un mortero de cal. Esta línea se prolonga en otros lienzos de las murallas y de estos niveles quedan restos sobre las fábricas de las torres. Los fragmentos de ambas líneas defensivas se han saneado y dejado vistos en la cara interna del muro oeste. Línea que posiblemente corresponde a un momento de transición entre la dominación musulmana a la cristiana.

La última ampliación en altura y espesor de las murallas se realiza ya en época cristiana, cuando se realizan diversas intervenciones con fábricas y acabados muy diversos: tapiales en el encofrado de la lámina externa que sube hasta el adarve más alto. Una lámina de mampostería engrosa la antigua sección en la cara interna, ocultando las fábricas más antiguas. Sobre este muro, y en su última etapa en activo, en época medieval, se abren diversas estancias hacia el patio de armas, a la vez que una ventana palaciega, posiblemente la casa del Alcayde, abre a poniente; ventana de gran dimensión y con un parteluz central. Ventana de la que quedan el alfeizar y las jambas y el arco superior de descarga; elementos que se han recuperado y restaurado, así como el “festejador” lateral derecho.

Este lienzo oeste ha recuperado la altura del adarve, sin levantar el posible parapeto, ya que de él no se tiene noticia ni restos en esta parte del lienzo para poder reproducirlo. Las torres se han dejado ligeramente más altas que el nivel del paso de guardia, tal como mostraban los restos existentes.

La sección de muro por la parte externa presenta el ligero talud original, mientras que por el interior se han practicado vaciados que permitan dejar vistos los distintos momentos de construcción de la muralla, que hemos comentado anteriormente. Lo cual ha obligado a recuperar en la parte alta el espesor de la última etapa del muro y mostrar el ancho del adarve de esta época, dejando una sección variable de una cierta elocuencia que en ocasiones presenta un plano inclinado en disminución hacia la parte media de la altura del muro.

Las técnicas constructivas se han respetado en cada uno de los puntos, resolviéndose el lienzo exterior con un encofrado de madera de tabla lisas y ancho de palmo valenciano, conservando amplias zonas de muro original con su textura y acabado, preparando las bases de los paramentos mediante aplicación de base de silicato diluido, como se indicó en el caso del muro sur. De la misma manera se han tratado las fisuras y concavidades en los paramentos conservados en su acabado original. Por último, se han tonificado el paramento y se impermeabilizó, tal como se descrito anteriormente.
