## Il paesaggio archeologico del castello di Nucetto (Piemonte, Italia): una possibile conservazione

The archaeological landscape of Nucetto's Castle (Piedmont, Italy): a possible conservation

**Elisa Tartaglino**

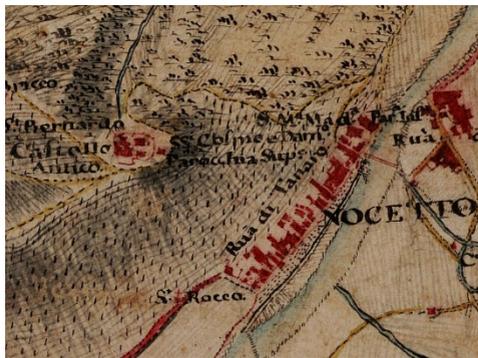
Fig. 1. Particolare dell'abitato di Nucetto e del Castello Antico (ASTO, [XVIII secolo]).

Il catasto napoleonico del 1804 di Fig. 2 pone in evidenza *le chemin du Chateau* (leggibile graficamente anche in Fig. 1), e la persistenza delle coltivazioni a vigneto (oggi scomparse); la dicitura *Chateau abandonè* evidenzia la condizione di declino della fortificazione e si pone in contrasto con la precedente definizione di *Castello Antico* (Fig. 1).

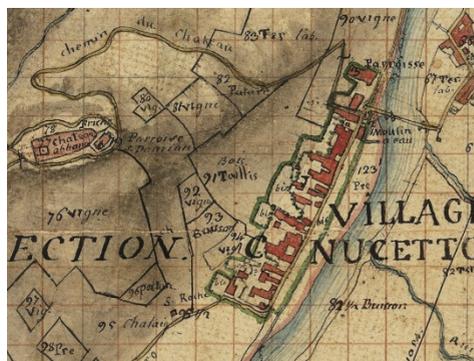
Fig. 2. Stralcio del catasto napoleonico (ASTO, 1804).

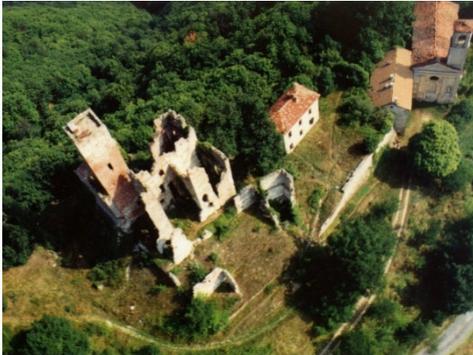
In prossimità della fortificazione sorgono la canonica e la parrocchiale dei Santi Cosma e Damiano (fondata nel 1594 su una prima cappella afferente al castello), oltre che i resti di un edificio ottocentesco demolito nei primi anni Novanta (Fig. 3). L'area su cui a tutt'oggi insistono fu realizzata in seguito alla parziale demolizione di un bastione perimetrale (XIV secolo), e dell'impostazione di un pianoro realizzato con

Fig. 3. Foto aerea delle rovine del castello, della palazzina ottocentesca e della parrocchiale nel 1988 (Odello, 2009).

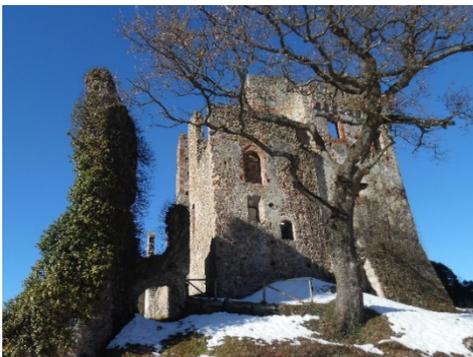
Fig. 4. Vista sud-est delle rovine (Tartaglino, 2019).

La struttura originaria a impianto quadrangolare si trova a nord della attuale conformazione, mantiene una buona vista verso Ceva e alcune aperture sul prospetto est; di queste ne permangono quattro in laterizio –successive alla fondazione dato il confronto con altre morfologicamente simili– due feritoie e un ingresso, mentre altre risultano tamponate.

Gli archetti pensili sulla sommità dell'elevato della scarpa continuano in una fascia con motivo a dentelli seguendo le murature ascrivibili al nucleo di fondazione e collegando al contempo parte del prospetto est (Fig. 4), con il muro di cinta ovest (Fig. 5). Proseguendo intorno alla struttura, gli archetti assumono carattere materico misto e sembrano voler riproporre la decorazione antica (Fig. 7), sull'elevato del prospetto sud.

Risulta inoltre rilevante notare come la realizzazione dei cantonali del lato sud-est del nucleo originario vada a interrompere la fascia di archetti in laterizio, posteriori a quelli litici; tale intervento li riconduce così a un'ulteriore fase costruttiva successiva all'azione sul cantonale (Vallero, 2018).

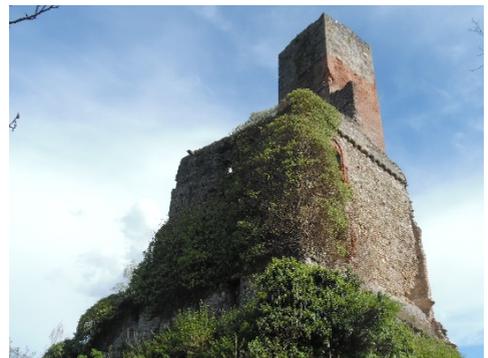
Fig. 5. Vista del prospetto nord-ovest del nucleo antico (Tartaglino, 2019).

Del primo fabbricato sono ancora leggibili gli ambienti interni grazie ad alcune tracce di solai che rinviano a quattro livelli diversi con aperture simili a quelle analizzate in precedenza e a un camino che serviva l'ultimo piano. Altri varchi –alcuni coevi alla muratura, altri successivi– e una canna fumaria sono leggibili sull'elevato di

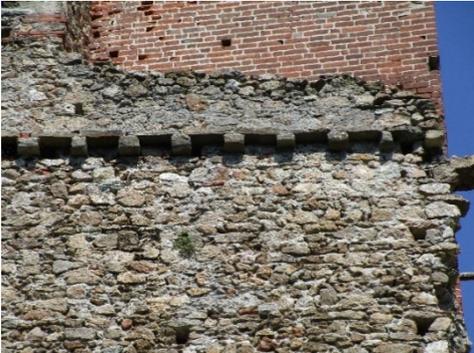
Fig. 6. Gli archetti pensili litici sul prospetto ovest (Tartaglino, 2019).

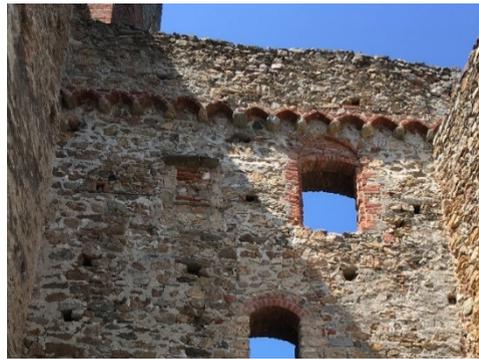
Fig. 7. Gli archetti pensili in laterizio con peducci litici (Tartaglino, 2019).

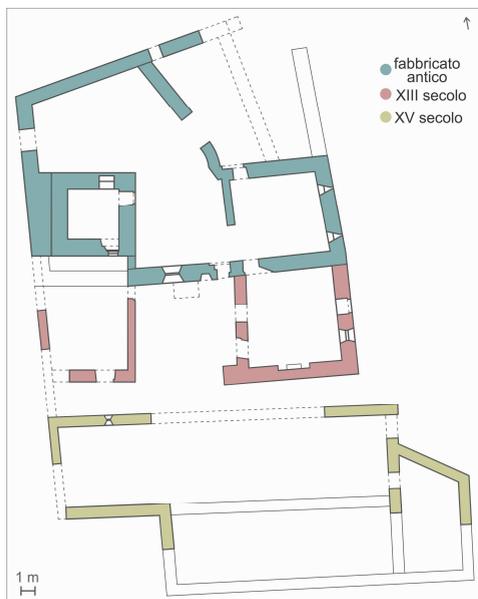
Fig. 8. Rielaborazione grafica della planimetria con indicazione delle principali fasi costruttive (Tartaglino, 2019).

In occasione del primo ampliamento del XIII secolo si tenne conto dell'orientamento a favore di una migliore esposizione dei locali (Odello, 1992): se ne ha conferma con la costruzione di due manufatti che vanno a formare una corte quadrangolare dalle dimensioni contenute e allo stesso punto definiscono il prospetto sud odierno.

L'insufficienza dei manufatti pervenuti non permette invece di comprendere che funzioni furono assegnate ai locali derivanti dall'ampliamento del XV secolo anche a causa della loro localizzazione su un pendio piuttosto scosceso, prospiciente all'intervento del XIII.

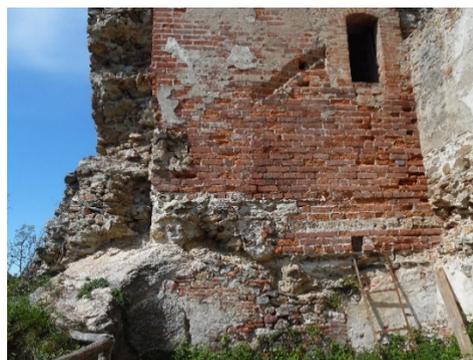
La torre presenta pianta quadrata con lati di 5,00 m e, seppur appartenente al primo nucleo della fortificazione, è stata eretta in due momenti distinti. Inizialmente realizzata in pietra e rivestita in laterizio fino quasi alla sua sommità, la parte terminale è stata successivamente ricostruita –a esclusione della merlatura, a tutt'oggi mancante– in pietra in appoggio sugli elevati soggiacenti (Fig. 5). Le fondamenta sono costituite da un basamento costituito dal livellamento di rocce preesistenti (Fig. 9), forse rovine di una torre anteriore, su cui poggia un corso di blocchi quadrati seguito da laterizi (Odello, 1992). Sono presenti più accessi e si apprezzano ancora alcune pareti intonacate oltre che i segni di una copertura sul lato nord.

Fig. 9. La parte basamentale della torre (Tartaglino, 2019).
