**ESTUDIO TÉCNICO Y PROPUESTA DE
INTERVENCIÓN DE LOS CONJUNTOS
MURALES UBICADOS EN LA ERMITA DE
SANT VICENT FERRER, LLÍRIA (VALENCIA)**

**Presentado por Valeria Navarro Moreno
Tutora: Ángela Carabal Montagud**

**Facultat de Belles Arts de Sant Carles
Grado en Conservación y Restauración de Bienes Culturales
Curso 2019-2020**

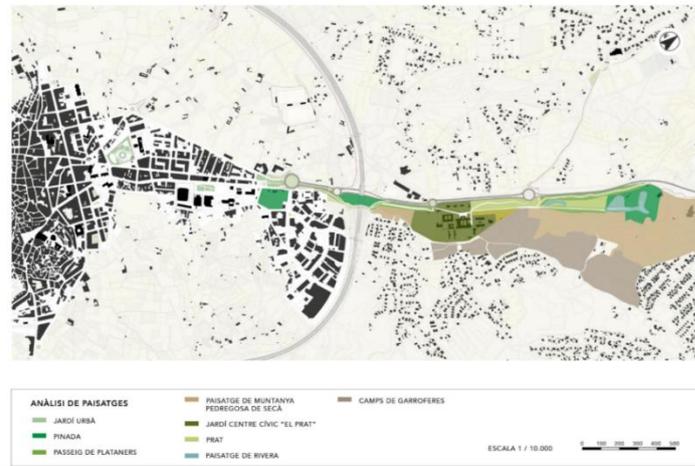
Fig. 9. Análisis de paisajes. Elvira Pedrola. En: Diagnòstic Via Verda Edetana, 2014. pp. 20.

El paraje de Sant Vicent Ferrer (figs. 7 y 8) cuenta con una amplia clasificación en cuanto a formas de paisaje se refiere. Se han encontrado distintos análisis de la zona: clasificación de paisaje, flujos de vehículos y agua⁵ (figs. 9-11). Esta información resulta útil a la hora de elaborar planteamientos de conservación o determinar posibles causas de deterioro en el monumento histórico situado en el propio paraje natural.

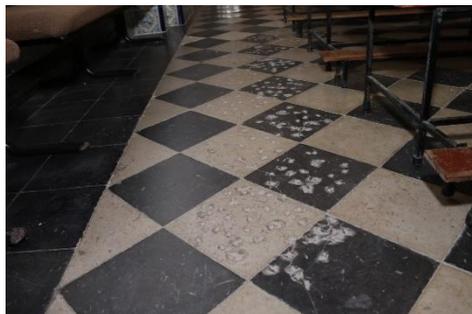
Fig. 28. Coces de caballos sobre el enlosado.

Cuando estalla la Guerra Civil, el lugar de culto sufre la pérdida de todos los bienes muebles (fig. 27) y a partir del 28 de septiembre de 1936 y hasta la finalización de la guerra, se utilizó como establo de destacamento de caballería. En el edificio se pueden observar distintas perforaciones e irregularidades en el suelo producidas por las coces de los caballos, que reúnen el testimonio de esos años (figs. 28 y 29)¹³.

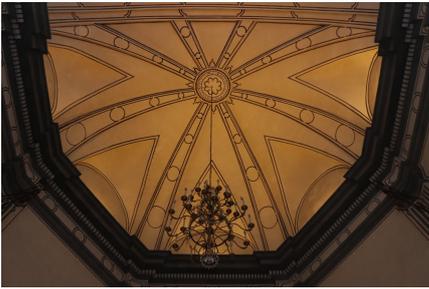
Fig. 38. Bóveda.

Una bóveda semihexagonal (fig. 38) cubre el presbiterio en alto. Un único retablo se abre entre un cortinaje que actúa a modo de dosel.

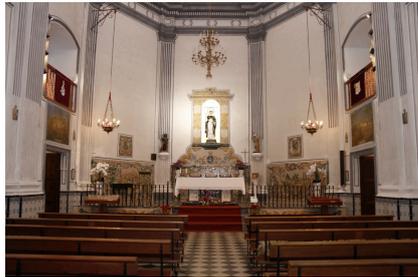
Fig. 39. Altar mayor.

El altar mayor (fig. 39) se levanta sobre el zócalo y el basamento con una pilastra a cada lado y donde se puede observar la talla de imagen moderna de Sant Vicent Ferrer (fig. 40), de 1.50 m. de altura y obra del escultor José Pérez Gregori, realizada en 1940 y decorada por el escultor Vicente Bellver. También se pueden encontrar, a modo de decoración, jarrones y flores que se muestran junto a una pintura de Ntra. Sra. Del Carmen. A ambos laterales, se pueden observar imágenes de San Cristóbal y San Roque y un conjunto de paneles de azulejería polícroma con escenas relativas, tanto al milagro de Sant Vicent Ferrer, como a personalidades como la Patrona de Valencia, Ntra. Sra. De los Desamparados y el Patrón de Llíria, san Miguel Arcángel. El enlosado, por otra parte, corresponde al año 1767.

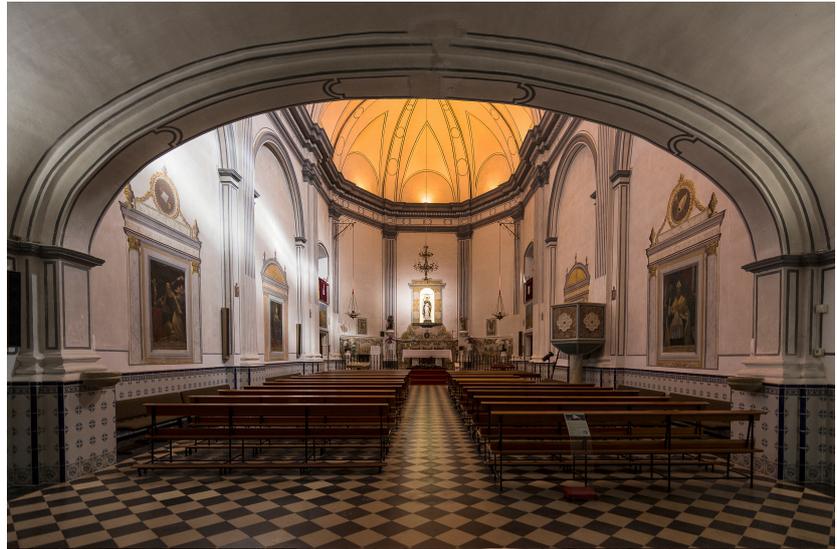
Fig. 37. Vista general interior.

En el interior (fig. 37) se puede observar la existencia de una única nave con coro alto, pilastras con estrías y arcos de medio punto que mantienen la bóveda de cañón y a continuación, los lunetos. La decoración de todos los elementos mencionados se adapta al estilo clasicista.

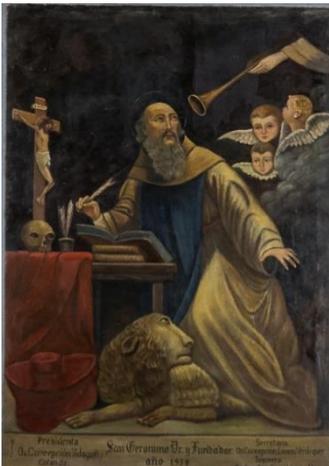
Los atributos junto a los que se encuentra representado son el libro y la pluma -como Doctor y Padre de la Iglesia-, el capelo cardenalicio -como secretario de San Dámaso-, la trompeta -que hace referencia al Juicio Final- la calavera y el crucifijo -como Santo penitente-, la aureola -como Santo declarado- el león, como atributo más simbólico ya que, cuenta la leyenda que San Jerónimo ayudó a un león que presentaba una espina atravesada en una de sus patas y el Santo la retiró sin esfuerzo; desde ese momento, el león es el encargado de cuidar el monasterio y vigilar al burro, que tenía la función de proporcionar la leña²³.

La composición se puede relacionar con un grabado encontrado en un documento escrito de 1853 (fig. 56). De esta representación sorprende la utilización del azul en los ropajes del Santo, ya que la vestimenta de la orden se encuentra más asociada, históricamente, al color marrón y blanco. Sin embargo, algunas imágenes muestran la figura de San Jerónimo portando un manto de color azul, tal y como se observa en la imagen de la obra estudiada. Pintores como Correggio y Murillo, éste último importante referente de Eugenio Silvestre, como se menciona en el apartado anterior, representaron al Santo con este atributo adicional (figs. 57 y 58).

Fig. 55. Eugenio Silvestre Taroncher: *San Jerónimo*, 1958. Ermita Sant Vicent Ferrer, Llíria. 157.5x 112cm.

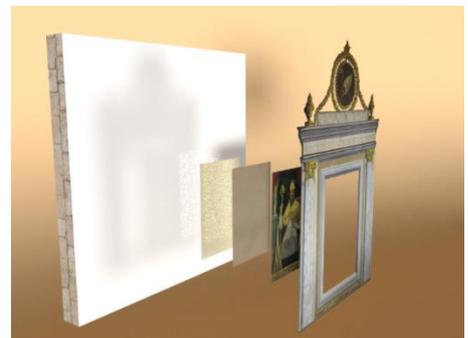
Fig. 80. Detalle 3D de la composición total de la obra. (Ej. San Agustín). Elaborado a partir de Blender®.

A través de la observación *in situ* de las obras, se puede determinar que el orden de elaboración de la obra completa comenzó con la adhesión de la tela al muro y finalizó con la realización del trampantojo sobre ella (figs. 79 y 80).

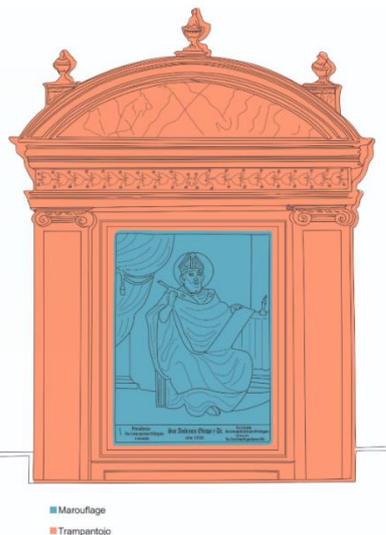
Fig. 87. Diagrama de las distintas técnicas en el conjunto. Ej. San Ambrosio.

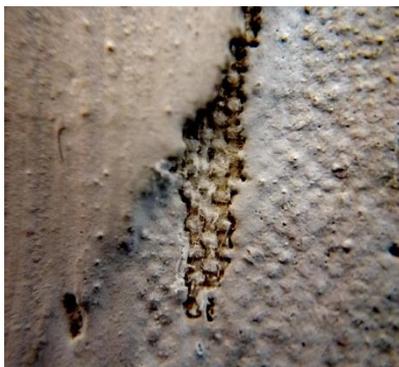
Se ha realizado la extracción de uno de los hilos que compone el tejido del conjunto mural de la representación de San Agustín, sin embargo, su estado y deterioro imposibilita su caracterización completa. A través de la observación con lupa, se ha podido determinar su estado, visualizando numerosos brillos, seguramente por la contaminación del adhesivo que se aplicó para su exposición

Fig. 88. Soporte por debajo de la pintura mural.

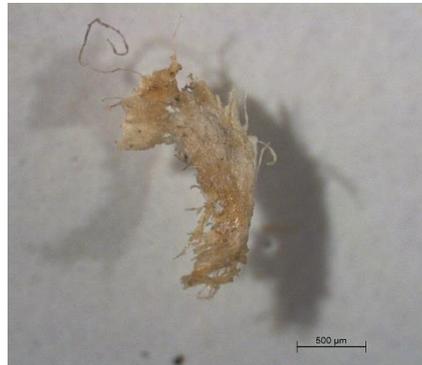
Fig. 89. Visión de hilo completo en lupa (1.6x).

en la ermita. También se pueden observar diferentes partículas pertenecientes a la película pictórica (figs. 89 y 92).

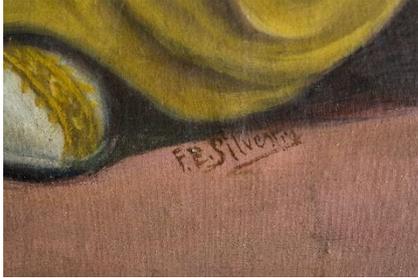
Fig. 94. Película pictórica. Detalle firma.

En un primer examen visual, se ha podido determinar que la capa de película pictórica es muy fina sin presencia de empastes (fig. 94). A través de la inspección visual, se puede observar la tela, es decir, la película pictórica no cubre por completo la trama del tejido y se puede intuir a simple vista.

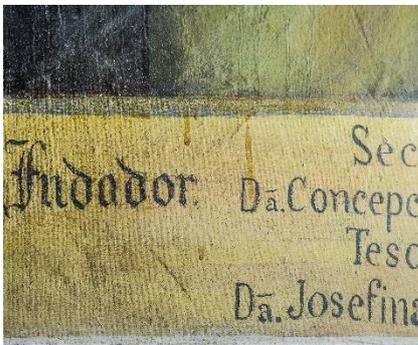
Fig. 95. Concreciones de barniz.

Se puede confirmar que la obra fue barnizada debido a algunos detalles en los que existen concreciones en forma de gota (fig. 95), así como el emborronamiento de las tintas que conforman la información situada en el inferior del cuadro, que puede ser debido a la aplicación del barniz una vez finalizada la obra (fig. 96).

En cuanto al barniz, como se ha comentado con anterioridad, gracias a sus daños, se puede afirmar su presencia. Sin embargo, los daños relatados - emborronamiento de tinta e incrustaciones por goteo (fig. 126)- están estrechamente ligadas al defecto de técnica, ya que se son resultado de una mala aplicación del barniz. Por otro lado, en determinadas zonas, se puede visualizar un halo blanquecino, ligeramente distinto al narrado en la acumulación de suciedad. Este puede venir producido por un pasmado del propio barniz (fig. 127). El término "pasmado" hace referencia al efecto de empañamiento blanquecino, observable a simple vista en la superficie de una pintura. Según fuentes bibliográficas, apuntan a que son fenómenos comunes a los barnices, pero en condiciones normales y adecuadas, no se suele ver dañado. El empañamiento blanco se puede producir por la evaporación rápida del barniz, que trae consigo la condensación de la humedad, propios de los disolventes muy volátiles; un exceso de barniz o la retención de la humedad en fisuras de barnices que no son impermeables. En este último caso, el tono blanquecino puede volverse amarillo dependiendo del grado de oxidación y envejecimiento ⁴², como puede ser el caso del goteo comentado con anterioridad y referido de nuevo en este apartado. Esta última opción explicaría los craquelados que acompañan a las zonas más amarillentas del barniz, justificando sus fisuras.

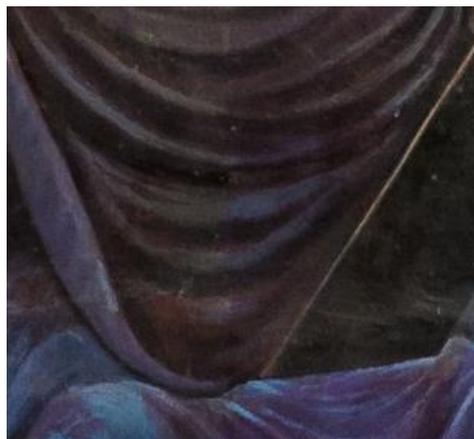
A través de las fotografías tomadas con luz UV se hace evidente la presencia irregular del barniz, provocando un exceso de brillos y manchas amarillentas en algunas zonas de la pintura sobre tela. Además, a través de las fotografías con luz UV, se ha establecido un estudio comparativo respecto a la luz visible con la finalidad de ubicar algunos daños que sólo se aprecian con luz UV (figs. 97 y 98)³⁷.

Fig. 97. Detalle San Ambrosio, luz visible.

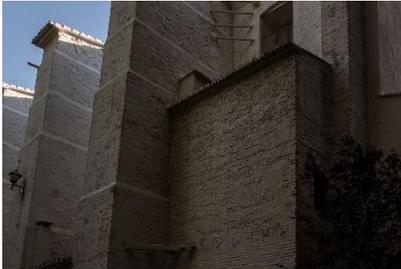
Fig. 99. Detalle muro exterior.

El examen visual no permite discernir la técnica constructiva a simple vista, debido a las capas de pintura superpuestas. Sin embargo, de acuerdo con el estilo neoclásico que muestra en su conjunto (fig. 99), se pueden extrapolar algunos conceptos y generalidades en cuanto a los tipos de construcción de este período de tiempo y, en concreto, en la ciudad de Valencia. En el caso de la Catedral de Valencia, el proyecto de construcción neoclásico viene fundamentado por dos materiales: piedra y ladrillo³⁸. En el siglo XVIII, sólo en las esquinas y partes con riesgo desgaste se utilizaba la piedra y para el resto de la construcción, se empleaba el ladrillo. Para llevar a cabo la unión de las piedras y los ladrillos entre sí, se utilizaban pastas de yeso o morteros de cal. A través de los indicios de la presencia de sal en los muros del interior de la ermita, se puede intuir que se trata de pastas de yeso, ya que este material es susceptible de la aparición de eflorescencias salinas.

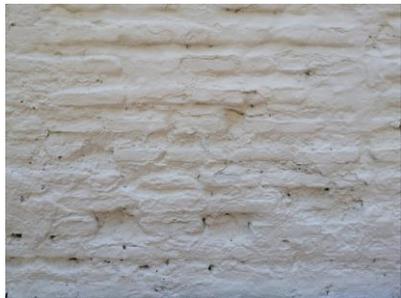
Fig. 100. Detalle textura muro exterior.

A partir de la observación directa y la información ofrecida por el responsable de la ermita de Sant Vicent Ferrer, se intuye que la posible estructura del soporte podría ser el siguiente (figs. 100, 101 y tabla 1):

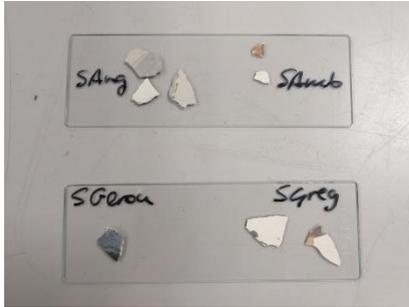
Fig. 102. Selección de muestras

A través de la observación visual directa de varias muestras extraídas del conjunto pictórico (fig. 102), se han podido determinar algunas características propias de la obra. Este examen visual se ha realizado a través de la elaboración de una estratigrafía englobada con la resina Ferpol 1973 de Ferroca®. La solución empleada está formada por 20mL de resina de poliéster transparente y 0.4mL (0.1%) de su catalizador (F-11). El tiempo útil de empleo de la solución en este proceso es de 20 min. (aprox.), ya que tiende a la gelificación (fig. 103), imposibilitando así su utilización⁴⁰.

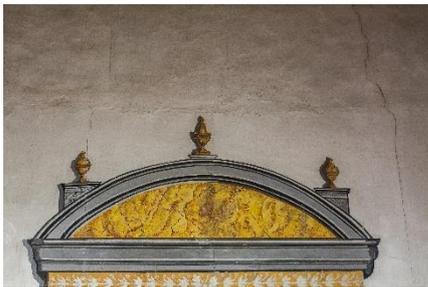
Fig. 116. Grietas del edificio.

En cuanto al soporte de los conjuntos murales, la ermita presenta numerosas grietas estructurales que se pueden observar en la techumbre y en las paredes laterales (fig. 116). Con la finalidad de que la actuación restauradora tenga sentido y pueda llevar consigo un plan de conservación preventiva posterior con el objetivo de evitar futuros procesos de restauración poco económicos e invasores hacia la pintura, estas grietas no sólo deben ser tratadas, sino que se deben acotar las causas y abordarlas con ayuda de un equipo especializado en arquitectura. Las distintas lesiones mecánicas pueden venir provocadas por:

- Movimientos de terreno: se presentan de forma perpendicular o inclinada a la dirección de la zona de descenso y puede venir provocada por acciones de asentamiento⁴¹.
- Acción de la temperatura, vientos y lluvias: genera la dilatación y la consecuente apertura de la grieta. Cabe tener en cuenta, sobre todo, la altura de la ermita que expone al edificio a fuerzas horizontales por resistencia al viento

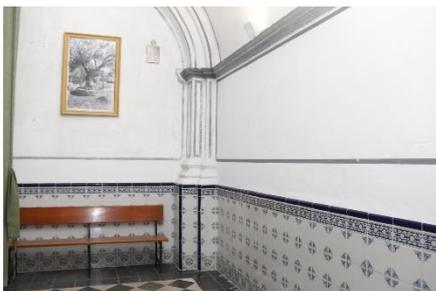
Fig. 117. Azulejería cerámica.

Por otro lado, la azulejería de cerámica (fig. 117) que se encuentra en la zona inferior de todas las paredes del conjunto arquitectónico es muy reciente como para estar provocando daños de forma directa a las pinturas. Sin embargo, este tipo de elementos producen que la humedad propia del muro no salga hacia el exterior – en caso de que se trate de una humedad capilar- y produce su ascenso hacia la pintura, facilitando su exudación a través de la zona pictórica. Ello puede traer diversas consecuencias negativas en formato

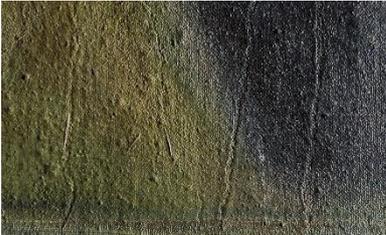
El primer daño, generalizado para todos los conjuntos murales presentes en la ermita, tiene que ver con un defecto de técnica, ya que la tela fue adherida al muro sin este ser previamente preparado para ello. Se puede observar, por lo tanto, diferentes irregularidades que parecen abolsamientos pero su superficie dura indica que se trata de una irregularidad en el soporte, así como la marca de distintas grietas que se puede visualizar a través de la tela. Además, se puede intuir a simple vista una suciedad generalizada. Sin embargo, en algunas zonas donde coincide con las irregularidades del muro, se puede observar que existen acumulaciones e incrustaciones de polvo y suciedad de carácter, posiblemente graso por su apariencia y adherencia (figs. 119-123).

Fig. 119. Detalle de las grietas en a la figura de San Agustín

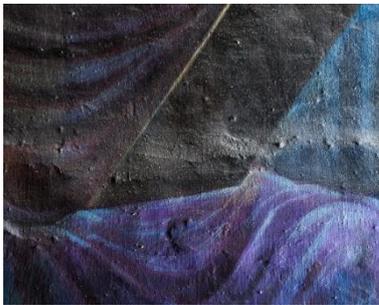
Fig. 120. Detalle de la figura de San Ambrosio.

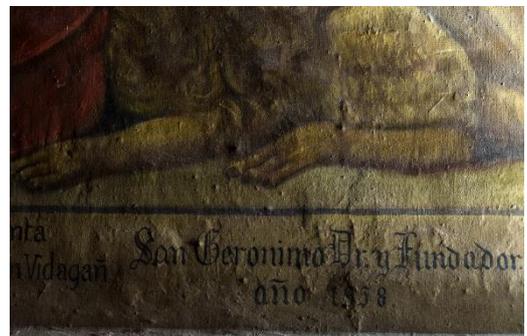
Fig. 123. Detalle de la figura de San Jerónimo.

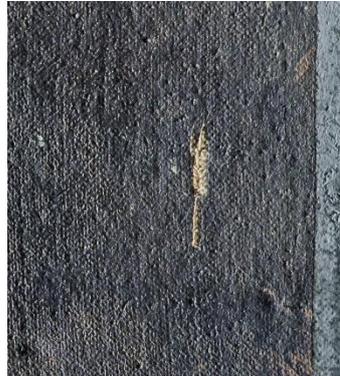
Otro factor que ha resultado dañino hacia las obras en general es el antrópico. En este conjunto de daños se pueden clasificar tanto las manchas de pintura presentes en la tela (fig. 124), provenientes de la realización del trampantojo sin la protección de la obra y actos vandálicos como la inscripción "michel" que se observa a modo de incisión sobre la pintura (fig. 125).

Fig. 124. Mancha de pintura proveniente del trampantojo en detalle de San Agustín.

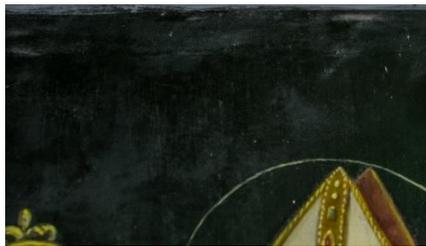
Fig. 127. Pasmado en San Agustín.

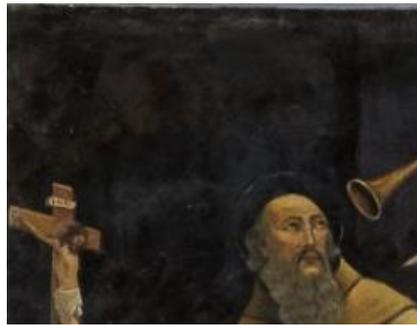
Fig. 128. Detalle San Jerónimo. Luz visible.

Por otro lado, las fotografías con luz UV realizadas en la ermita han permitido observar con mayor claridad el envejecimiento del barniz debido a su oxidación. Así, en la figura de San Jerónimo, se puede observar un arco en el fondo de la composición que es imperceptible a simple vista con luz de espectro visible (figs. 128 y 129). Ello puede deberse a que el elemento pintado, que se intuye que puede ser un arco de piedra de estilo sillería, contenía tonos muy oscuros, que se han potenciado con la oxidación del barniz aplicado al finalizar la obra.

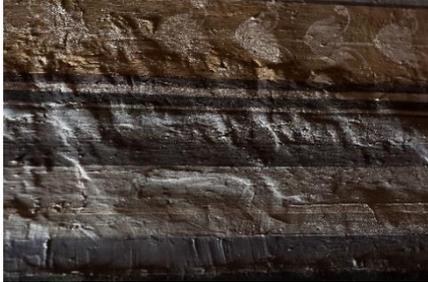
La mayor parte de los daños que se pueden observar se pueden atribuir a un defecto de técnica, ya que el muro, como soporte, contiene numerosas irregularidades que se pueden visualizar a simple vista (fig. 130). Estas anomalías indican que el soporte no fue previamente tratado al pintar el trampantojo. Todos los conjuntos murales presentan un estado de conservación parecido, debido a que comparten tanto la naturaleza de la técnica, como el ambiente de conservación.

Fig. 130. Detalle parte superior del trampantojo San Ambrosio. Luz reflejada.

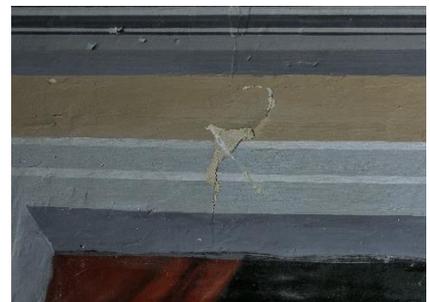
Las superficies de *trampe l'oeil* ofrecen muchas zonas descohesionadas en presentación de escama. Algunas de ellas, se pueden observar en forma de “cresta” o “montaña” (fig. 131); otras zonas puntuales dejan ver el soporte (fig. 132-134) y, alrededor, se sitúan los distintos fragmentos de pintura totalmente sueltos y algunos, sujetos a la pintura en formato de “península”, es decir, con sujeción en un único punto. También existen numerosas zonas de pérdida de película pictórica alrededor de la cual, se observa la pintura ligeramente separada o levantada del soporte. Algunas de estas lagunas van acompañadas de grietas y otras, presentan combinaciones de dichas alteraciones.

Fig. 132. Pérdida de película pictórica y escamas levantadas alrededor del trampantojo San Agustín.

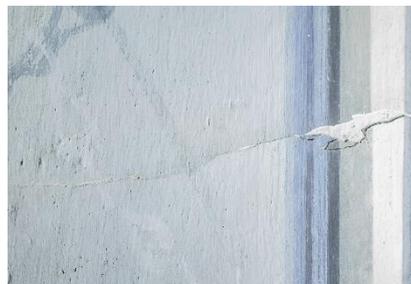
Fig. 133. Pérdida de película pictórica con grieta. Trampantojo alrededor de San Agustín.

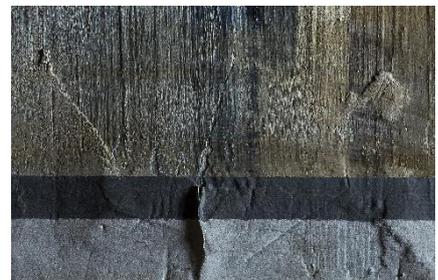
Fig. 134. Pérdida de película pictórica, levantamiento y grieta.

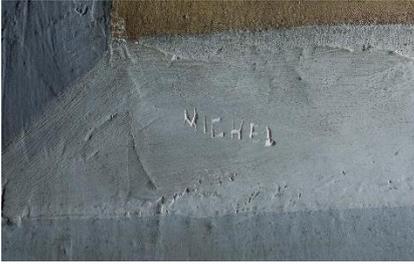
Fig. 137. Vandalismo en San Jerónimo.

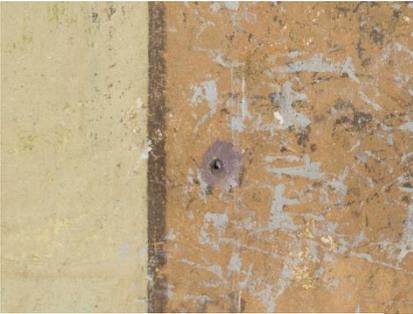
Fig. 138. Orificio en San Gregorio.

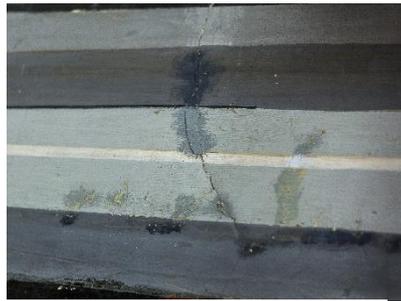
Algunas de las pérdidas de pintura parecen, a nivel visual, que se hayan tratado con una especie de repinte (fig. 135-136) con la finalidad de disimular la laguna. Siguiendo en la línea del factor antrópico, se pueden observar distintas marcas realizadas directamente sobre el muro (fig. 137) y orificios que pueden haber sido ocasionados con un taladro (fig. 138). Probablemente, algunos de ellos se realizaron antes de la elaboración del trampantojo, por lo que se podrían englobar como defecto de técnica por la falta de preparación del soporte.

Fig. 135. Repinte en San Gregorio.

Debido a la falta de película pictórica en muchas zonas, así como la eliminación de los repintes que se encontraban a bajo nivel del original, es decir, pintados directamente sobre el soporte mural, se plantearía un proceso de estucado. Para ello, se prepararía una mezcla de Polyfilla® en agua con una consistencia suficiente que permitiera su modelado con espátula. Para evitar ensuciar las zonas de alrededor de la laguna, se recomendaría la protección con papel japonés y agua de aquellas zonas que no estuvieran sujetas a la intervención del estucado. Para facilitar el agarre del material de estucado, se debería humectar la zona de la intervención previamente. Al finalizar, se puede moldear el resultado con ayuda de un bisturí o lijas de agua alternando el grano para conseguir una superficie lisa.

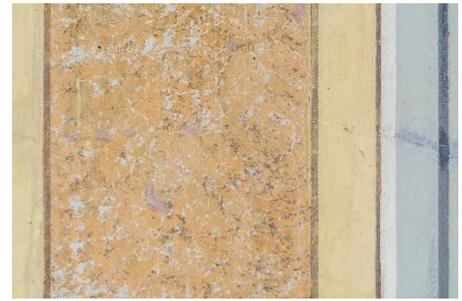
Fig. 136. Repinte en San Gregorio.

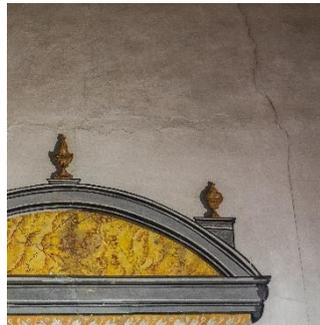
En cuanto a la grietas que presentan los conjuntos murales, se pueden identificar tres tipos diferentes: las propias presentes en la pintura pictórica al seco (fig. 139), aquellas estructurales (fig. 140), que tienen que ver con el estado de conservación del edificio y las que se pueden observar alrededor de la tela adherida al muro, en el límite en el que comienza la pintura mural debido a los distintos cambios de tensión por las propiedades higroscópicas de la tela (fig. 141); esta acción se traduce tanto en grietas, como en levantamientos de película pictórica; daños a través de los cuales, se puede intuir el recorrido de la tela y su delimitación con la pintura mural.

Fig. 140. Grieta estructural San Gregorio.

Tratándose del caso de las grietas, el criterio escogido viene determinado por la naturaleza de las mismas. A lo largo del estudio de la pintura, se ha podido observar que la gran mayoría de las grietas son estructurales, es decir, vienen provocadas por una anomalía en la propia estructura del edificio. Con ello, se debería realizar una inspección completa del inmueble para determinar las causas y poder abordarlas con la mejor solución posible. Mientras tanto, en el caso del mural, se decide no actuar sobre ellas salvo reforzar aquellas escamas que derivan de grietas, tal y como se ha expresado con anterioridad.

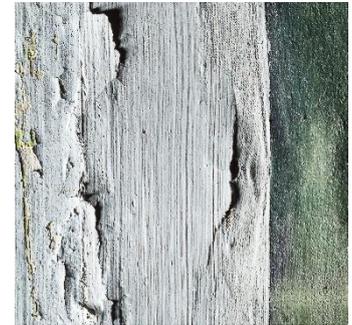
Fig. 141. Grieta de tela San Agustín.

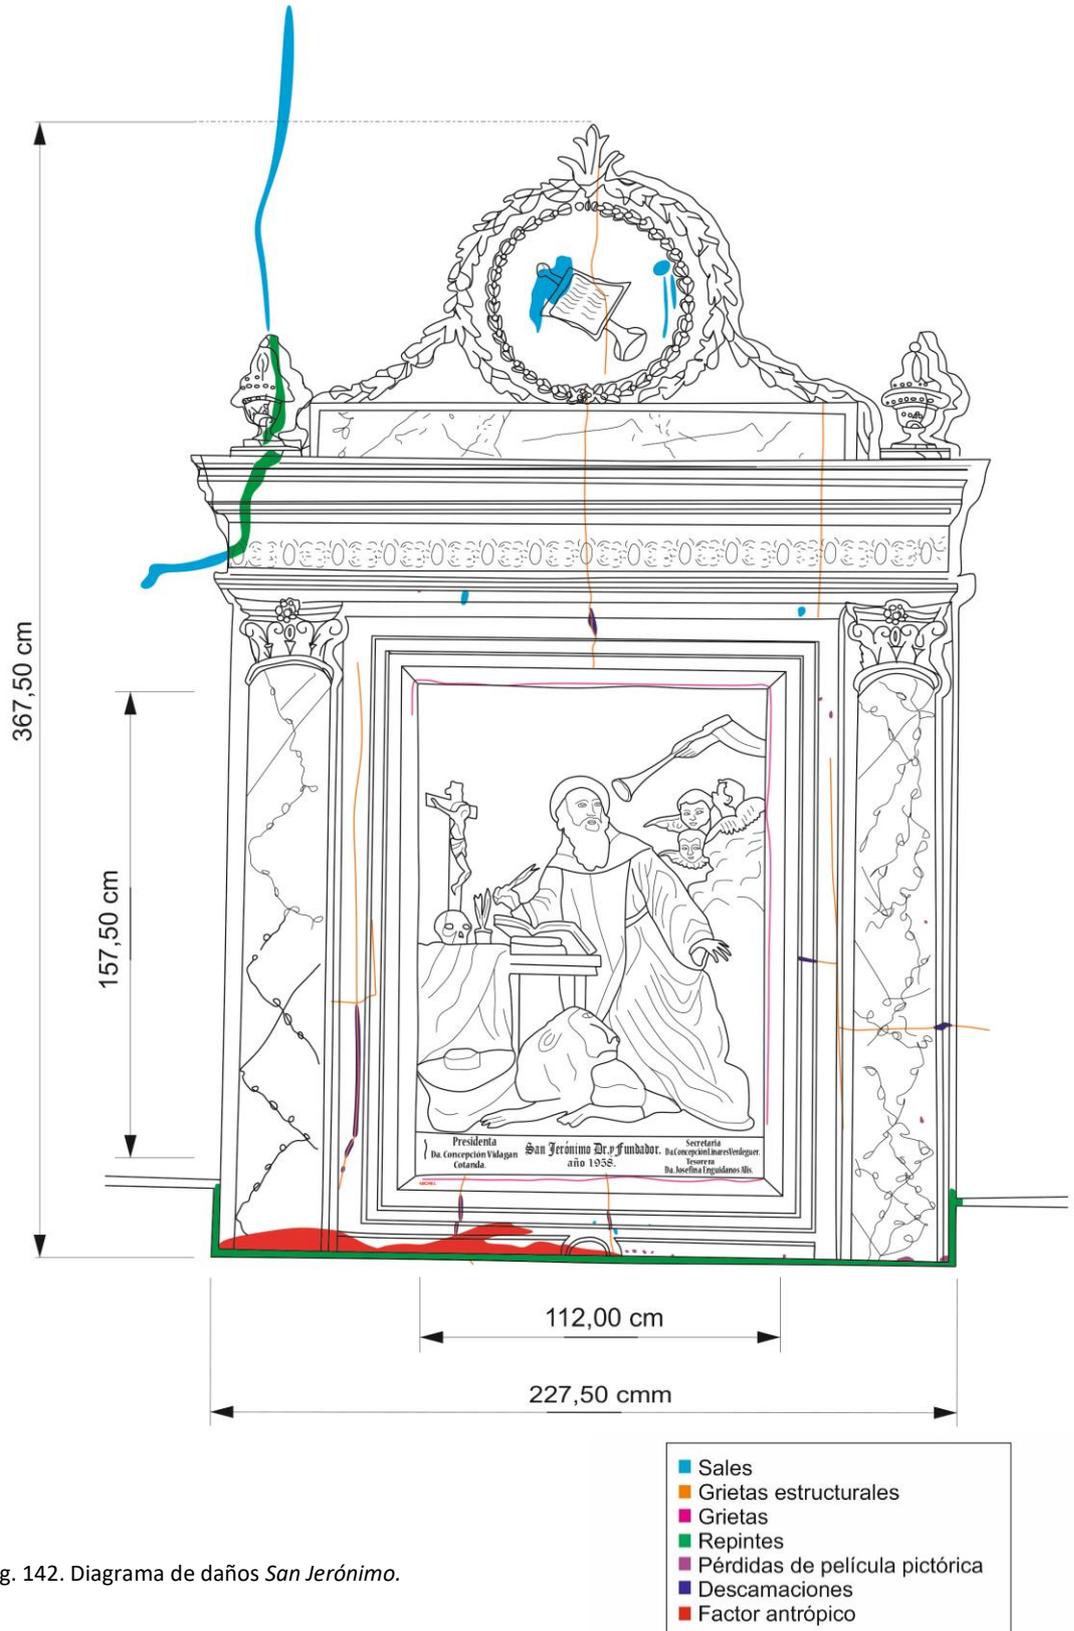
Fig. 142. Diagrama de daños *San Jerónimo*.

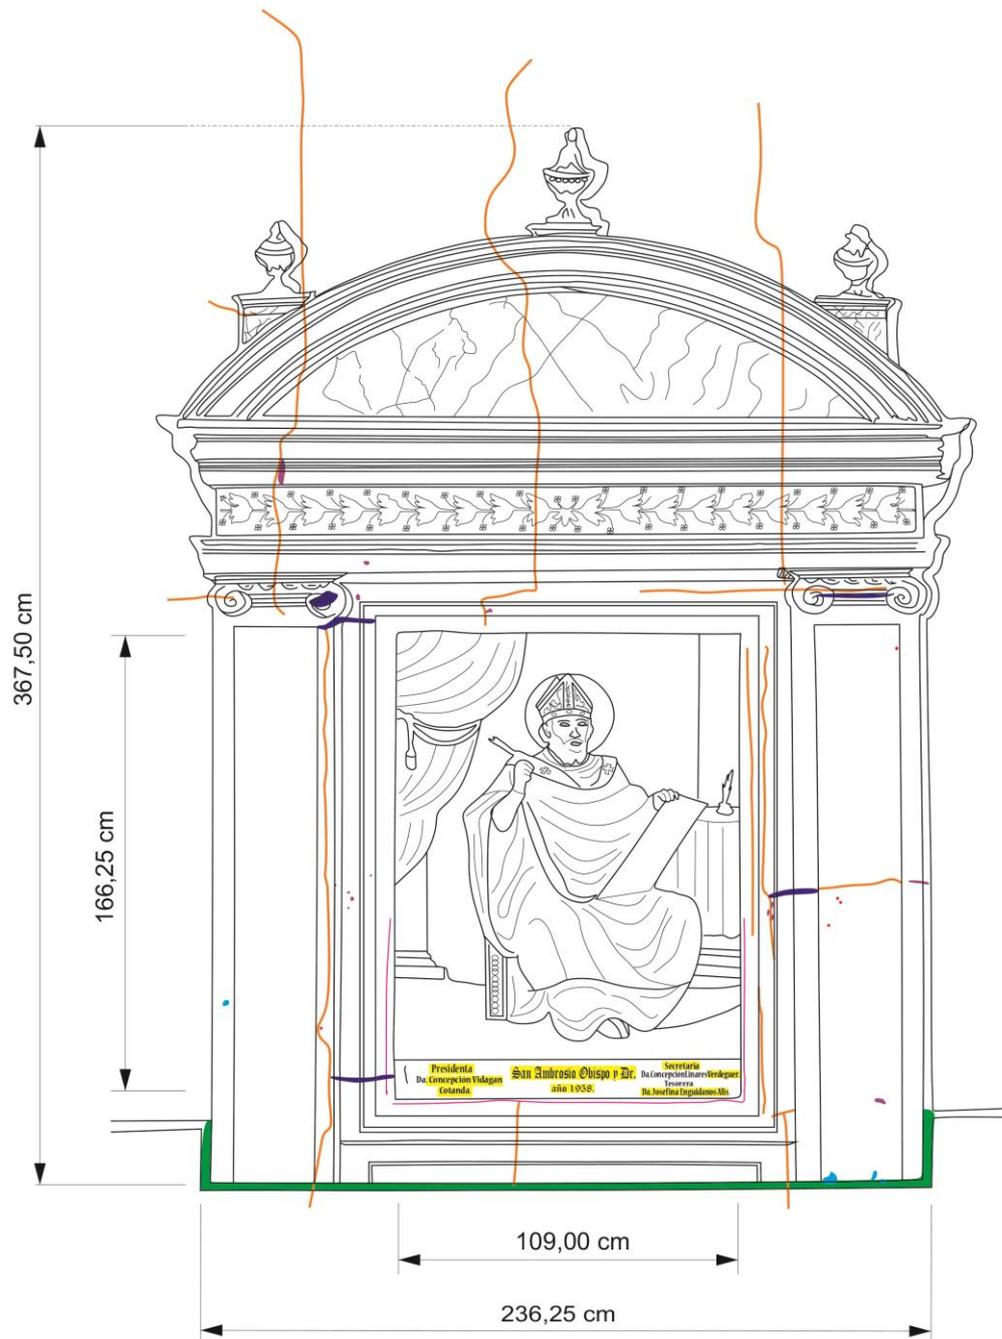
Fig. 143. Diagrama de daños *San Ambrosio*.

- Sales
- Grietas estructurales
- Grietas
- Repintes
- Pérdidas de película pictórica
- Descamaciones
- Factor antrópico
- Dilución de tinta

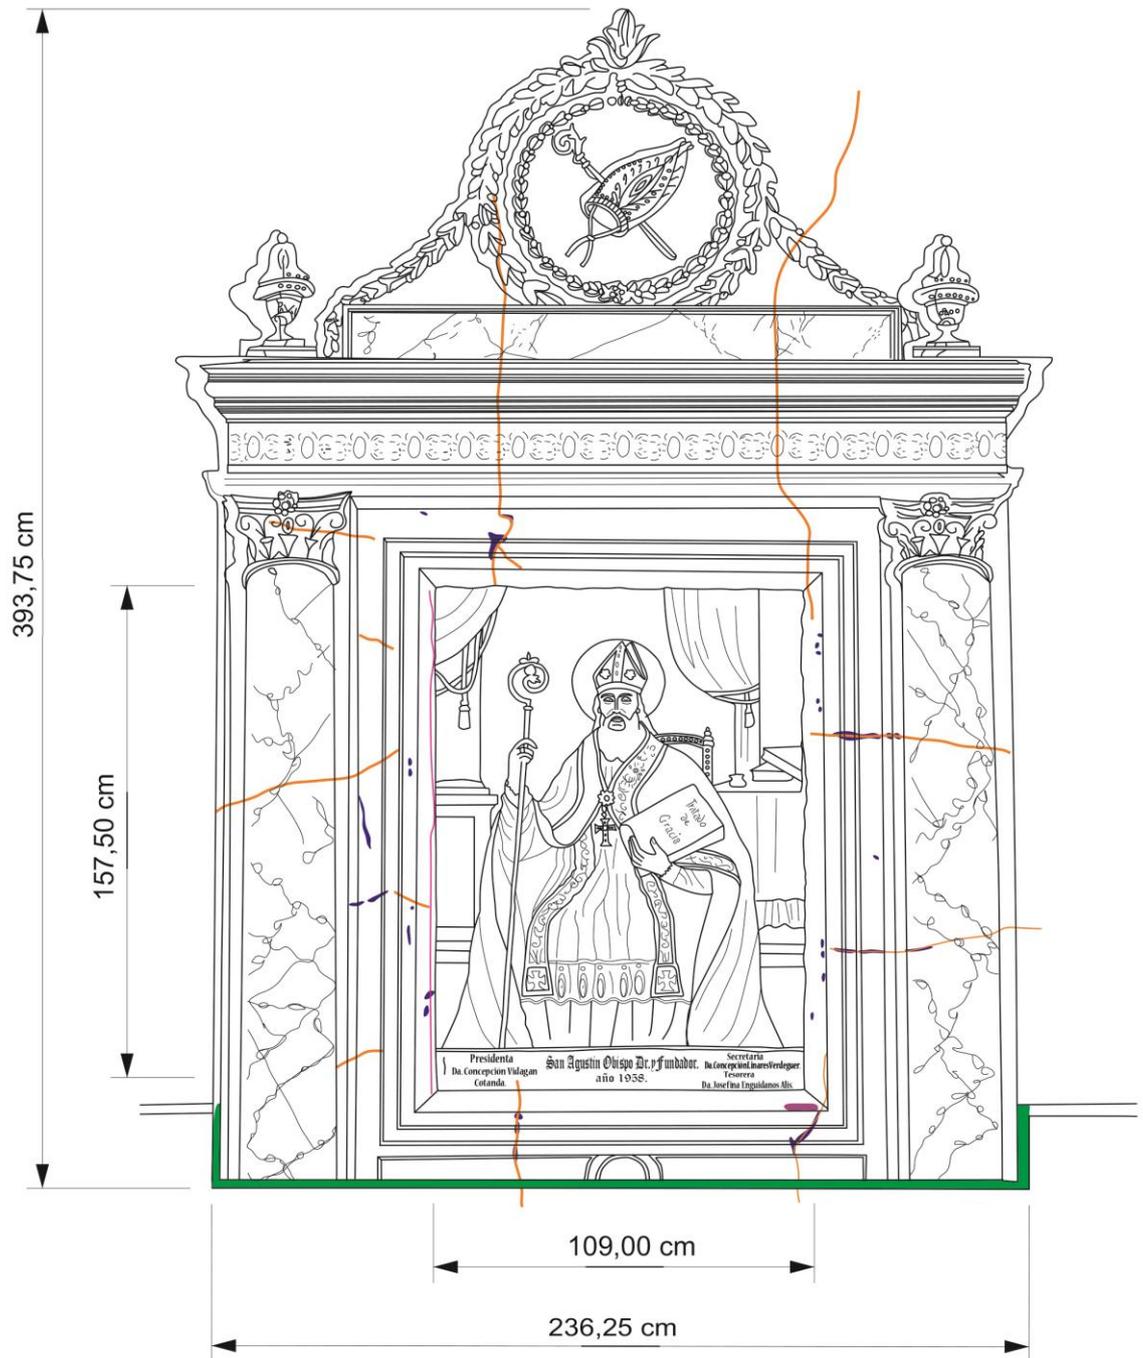
Fig. 144. Diagrama de daños San Agustín.

- Sales
- Grietas estructurales
- Grietas
- Repintes
- Pérdidas de película pictórica
- Descamaciones
- Factor antrópico

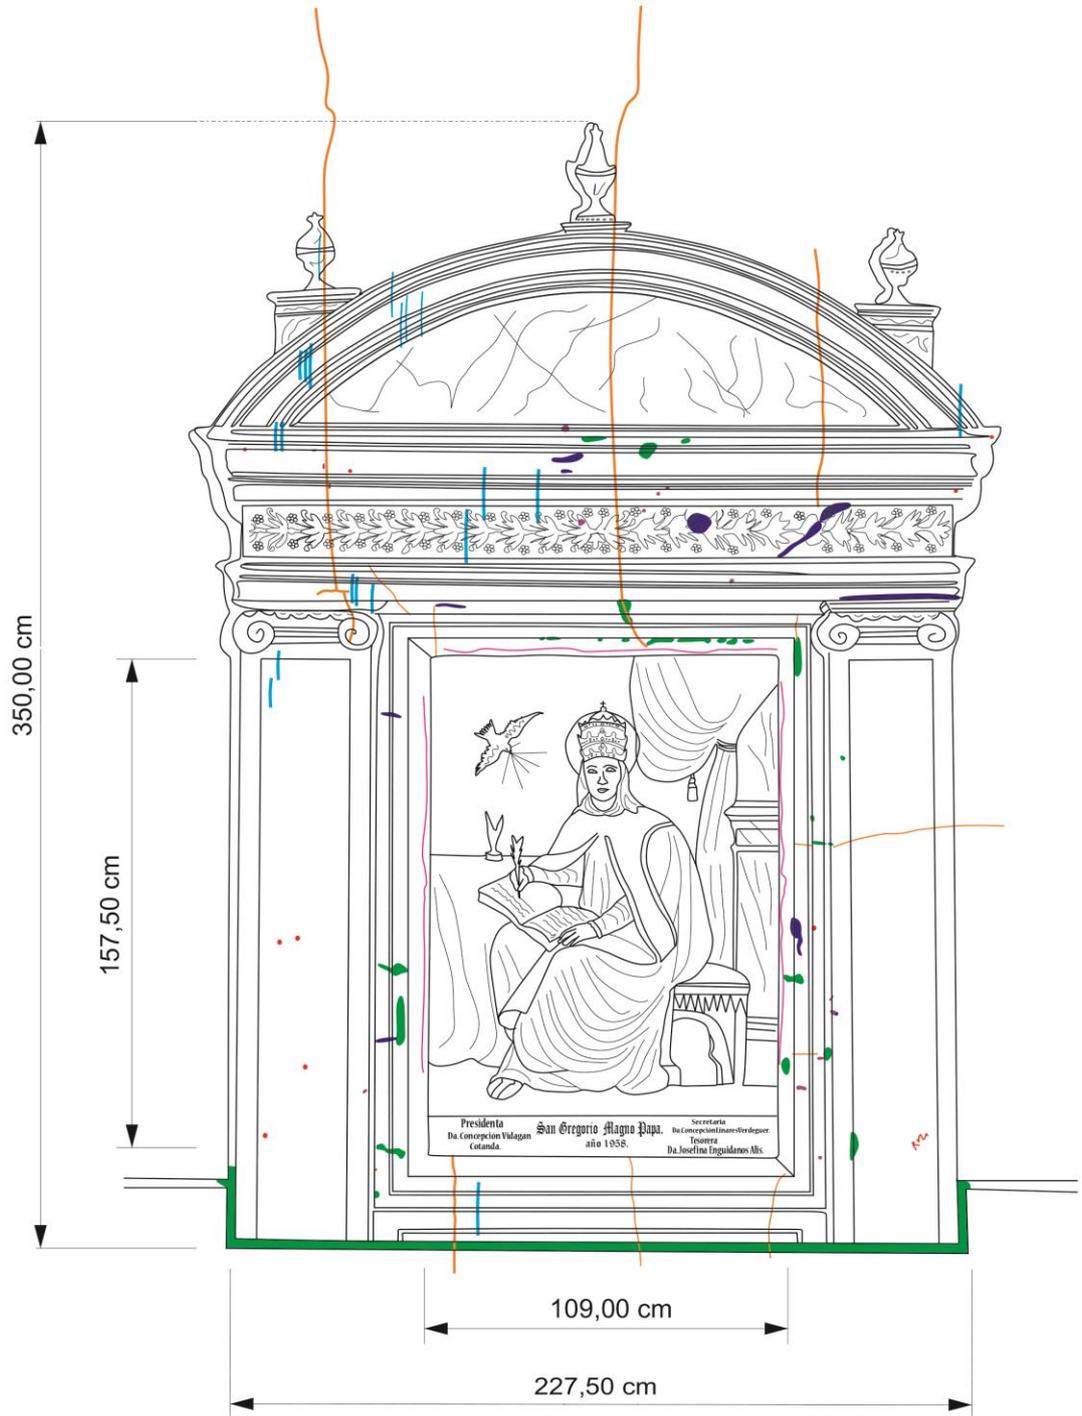
Fig. 145. Diagrama de daños *San Gregorio*.

- Sales
- Grietas estructurales
- Grietas
- Repintes
- Pérdidas de película pictórica
- Descamaciones
- Factor antrópico

En referencia a las sales que se han situado en el diagrama de daños de cada pintura, se espera, en una futura línea de investigación, realizar pruebas de identificación de estas sales para conocer el origen y la composición, con la finalidad de situar el problema de manera definida y limitada y que no se convierta así, en un deterioro reincidente.

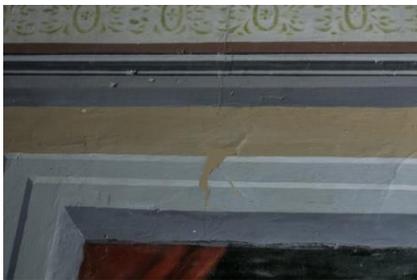
Fig. 146. Ejemplo de tinta neutra.
Photoshop®.

Con la finalidad de abordar la reintegración cromática desde los criterios básicos de respeto, reversibilidad y reconocimiento, se decide plantear, en este caso, la adición de pigmento a la preparación del material de estucado anterior. Con ello, se realizarían distintas pruebas previas con diferentes pigmentos de color para aproximar en cada caso la mezcla resultante. El resultado final debe conseguir el efecto de tinta neutra a bajo tono (fig. 146); de manera que no exista ninguna interrupción cromática visual y se permita distinguir las partes originales de las reintegradas. Para aquellas zonas en las que exista una interrupción de dibujo o línea, se plantearía la misma estrategia de elaboración de un estuco a partir de pigmentos con un tono neutro; a su vez, se podrían utilizar técnicas discernibles como el *rigatino* con gouache para reestablecer el dibujo y evitar así, interrupciones evidentes al ojo del espectador (fig. 147).

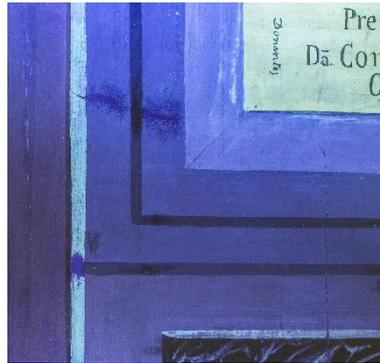
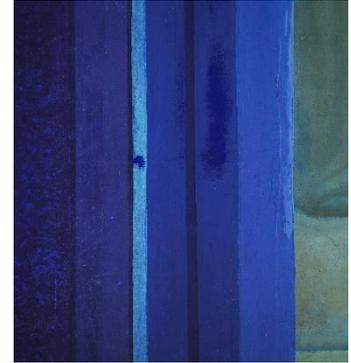
Figs. 201 y 202. Repintes en pintura mural.

Figura de San Gregorio

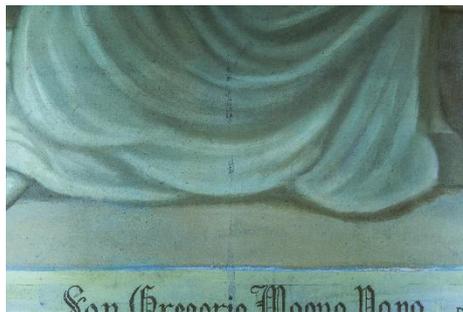
Fig. 203. Manchas de barniz en ropaje. Luz UV.

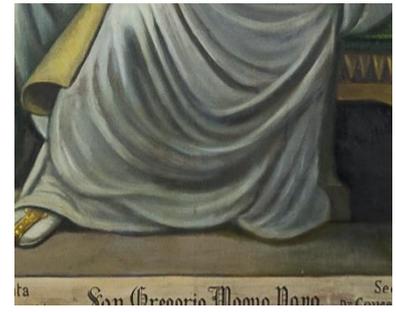
Fig. 204. Manchas de barniz en ropaje. Luz visible.

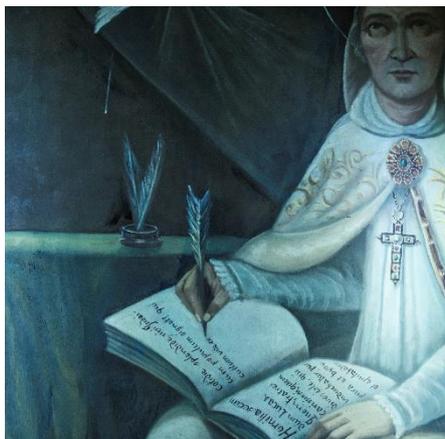
Fig. 205. Manchas en el fondo. Luz UV.

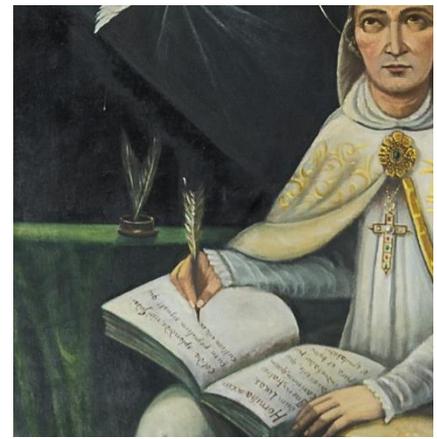
Fig. 206. Manchas en el fondo. Luz visible.

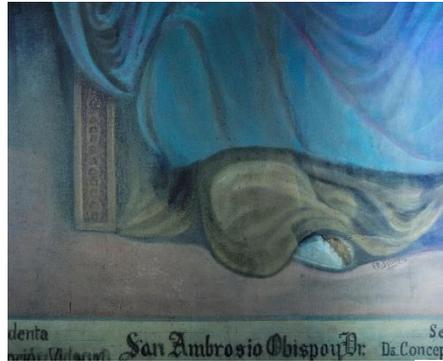
Fig. 207. Manchas en ropaje. Luz UV.

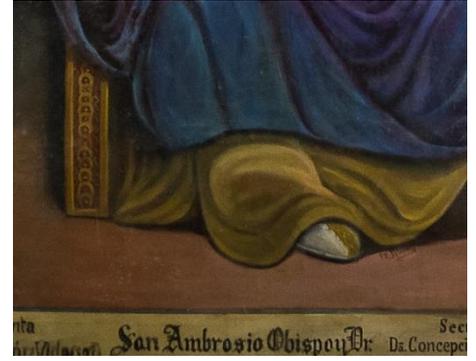
Fig. 208. Manchas en ropaje. Luz visible.

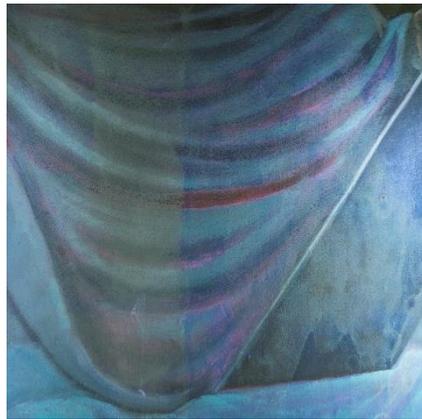
Fig. 209. Manchas de barniz y pigmento. Luz UV.

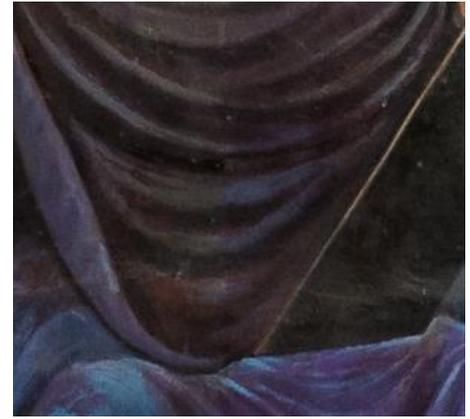
Fig. 210. Manchas de barniz y pigmento. Luz visible.

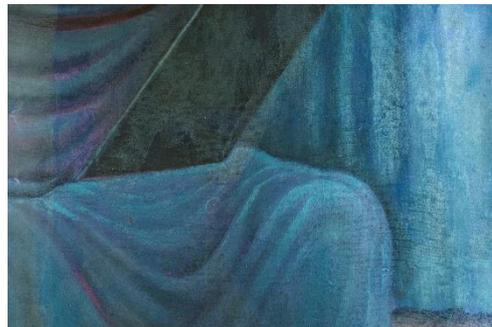
Fig. 211. Manchas de barniz sobre el libro. Luz UV.

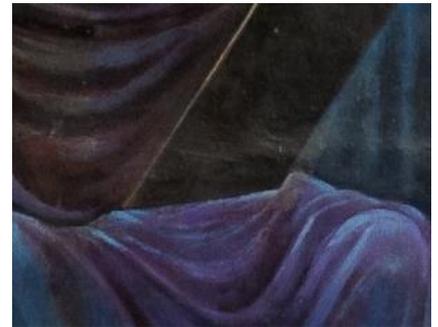
Fig. 212. Manchas de barniz sobre el libro. Luz visible.

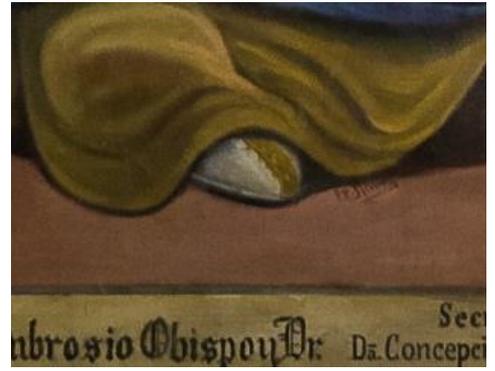
Fig. 214. Manchas sobre calzado. Luz visible.

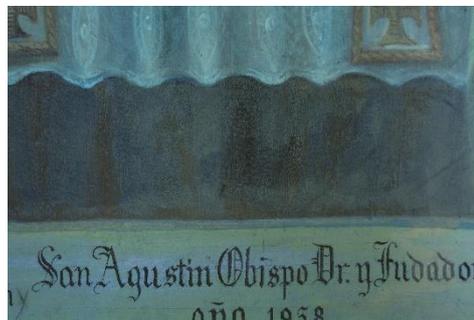
Figs. 215 y 216. Manchas de barniz. Luz UV

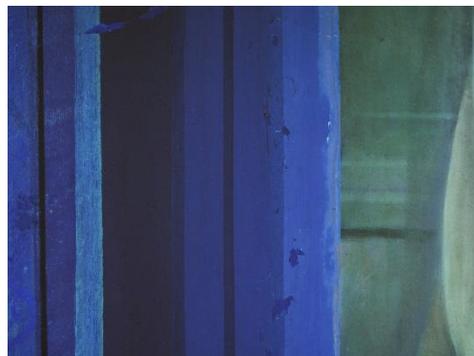
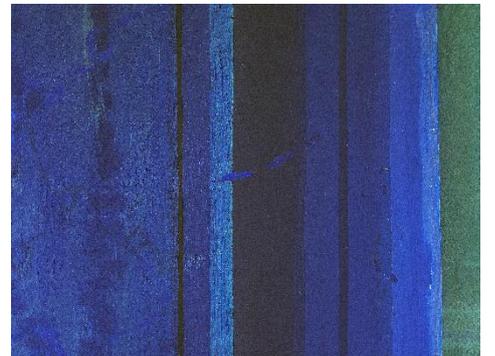
Figs. 217 y 218. Pérdida de película pictórica. Luz UV

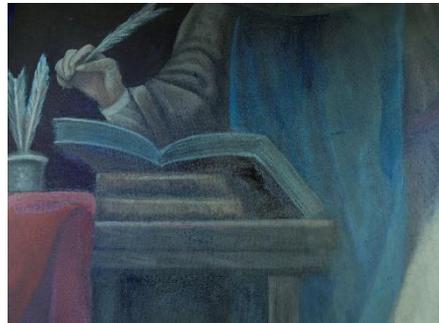
Fig. 219. Manchas de barniz. Luz UV.

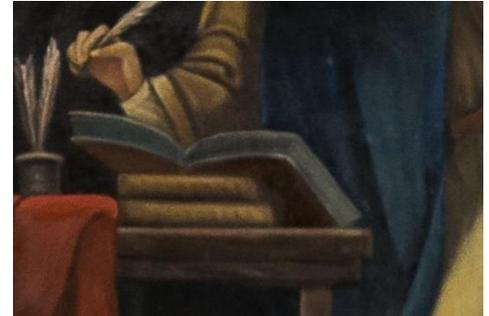
Fig. 220. Manchas de barniz. Luz visible.

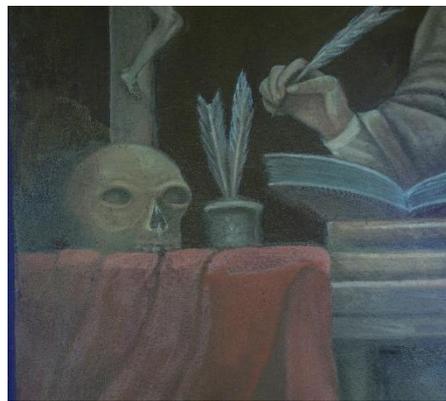
Fig. 221. Manchas de barniz. Luz UV.

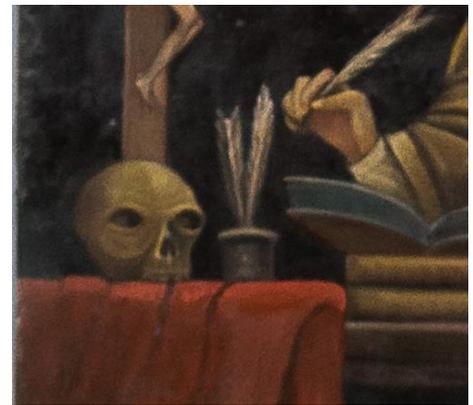
Fig. 222. Manchas de barniz. Luz visible.

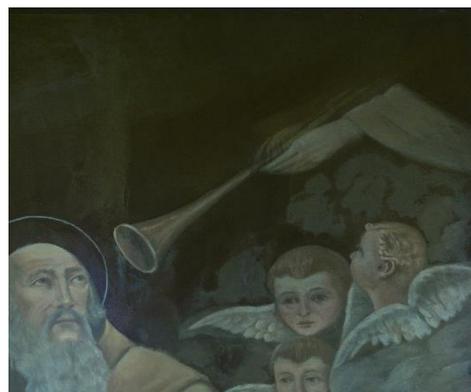
Fig. 223. Manchas de barniz. Luz UV.

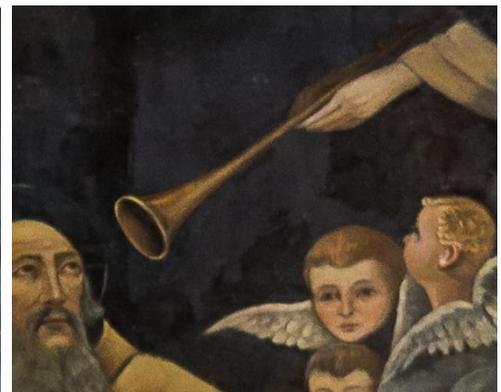
Fig. 224. Manchas de barniz. Luz visible.

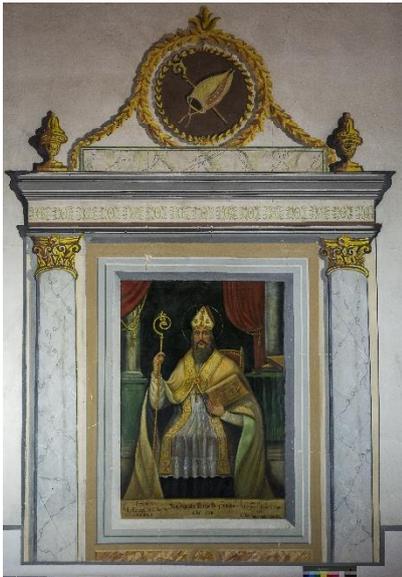
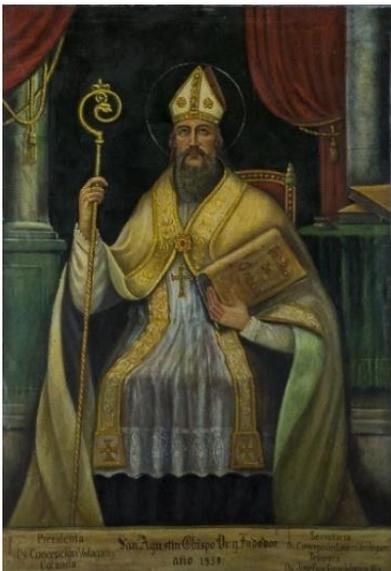
MUSEO: Ermita Sant Vicent Ferrer, Llíria, Valencia.	CÓDIGO: P.MUR-XX-S.AG
FOTOGRAFÍAS:

General	Lienzo
TIPO DE OBJETO: Pintura mural	
MATERIALES Y TÉCNICAS: Óleo sobre lienzo adherido al muro y trampantojo mural	
MEDIDAS GENERALES: 393.75 x 236.25cm.	
MEDIDAS LIENZO: 157.5 x 112cm.	
ORIGEN: Donación de las festeras de Sant Vicent	
UBICACIÓN ACTUAL: Pared este -próxima a la puerta principal-	
INSCRIPCIONES: Título de la representación junto a nombres y cargos de los donantes	
CARACTERÍSTICAS QUE LO DISTINGUEN: Atributos del santo incluidos en el trampantojo. Columnas y motivos florales en los frisos.	
TÍTULO: San Agustín, Obispo, Dr. y Fundador	
TEMA: Representación de un Santo	
FECHA O PERIODO: 1958	
AUTOR: Eugenio Silvestre Taroncher	
DESCRIPCIÓN BREVE: La imagen central, perteneciente al <i>marouflage</i> , representa a San Agustín sentado en un trono junto a sus atributos. El trampantojo que rodea la tela recrea una arquitectura rectangular compuesta por dos columnas de mármol, acabadas en capiteles compuestos, estructuras rectangulares con motivos decorativos con ilusión de técnica de esgrafiado y dos copas de oro.

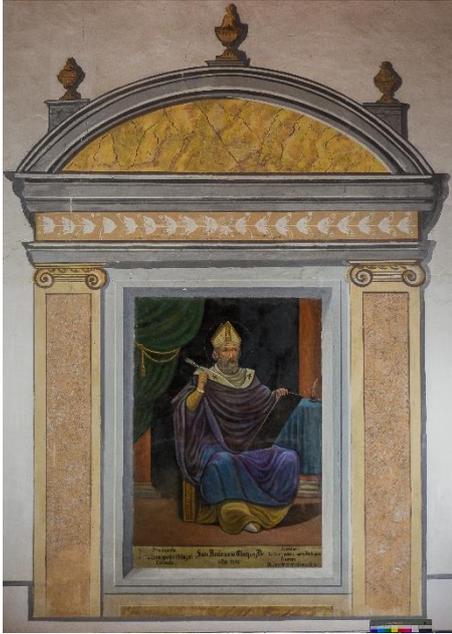
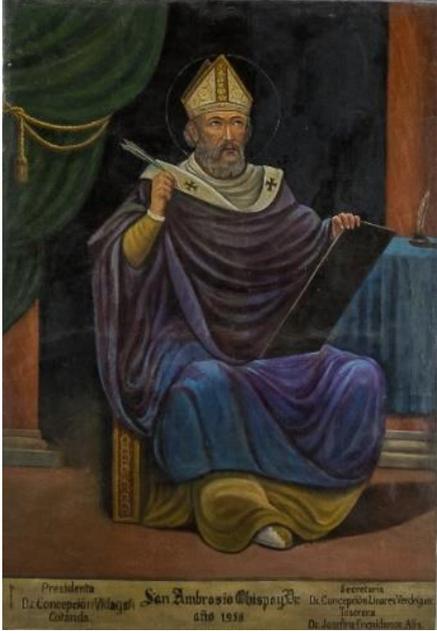
MUSEO: Ermita Sant Vicent Ferrer, Lliria, Valencia.	CÓDIGO: P.MUR-XX-S.AMB
FOTOGRAFÍAS:

General	Lienzo
TIPO DE OBJETO: Pintura mural	
MATERIALES Y TÉCNICAS: Óleo sobre lienzo adherido al muro y trampantojo mural	
MEDIDAS GENERALES: 367.5 x 236.25cm.	
MEDIDAS LIENZO: 166.25 x 109cm.	
ORIGEN: Donación de las festeras de Sant Vicent	
UBICACIÓN ACTUAL: Pared oeste -próxima al altar-	
INSCRIPCIONES: Título de la representación junto a nombres y cargos de los donantes	
CARACTERÍSTICAS QUE LO DISTINGUEN: Tonos ocres de las columnas y motivos florales en el friso.	
TÍTULO: San Ambrosio, Obispo y Dr.	
TEMA: Representación de un Santo	
FECHA O PERIODO: 1958	
AUTOR: Eugenio Silvestre Taroncher	
DESCRIPCIÓN BREVE: La imagen central, perteneciente al <i>marouflage</i> , representa a San Ambrosio sentado en un trono junto a sus atributos. El trampantojo simula una arquitectura con columnas de piedra y mármol de color ocre, acabadas en capiteles de estilo jónico. A su vez, sujetan un arco con motivos decorativos vegetales con ilusión de esgrafiado y tres copas de oro, dos laterales y una central.
