**ESTUDIO TÉCNICO Y PROPUESTA DE
INTERVENCIÓN DE LOS CONJUNTOS
MURALES UBICADOS EN LA ERMITA DE
SANT VICENT FERRER, LLÍRIA (VALENCIA)**

**Presentado por Valeria Navarro Moreno
Tutora: Ángela Carabal Montagud**

**Facultat de Belles Arts de Sant Carles
Grado en Conservación y Restauración de Bienes Culturales
Curso 2019-2020**

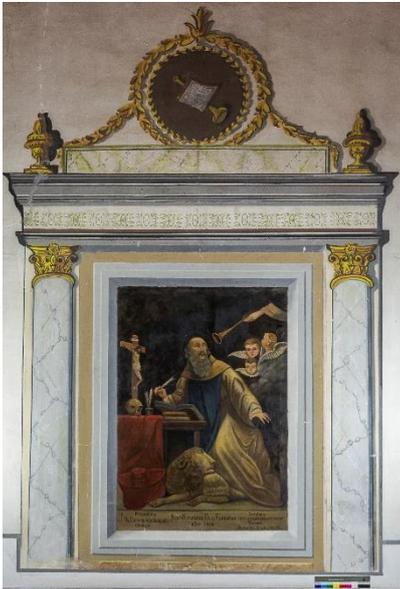
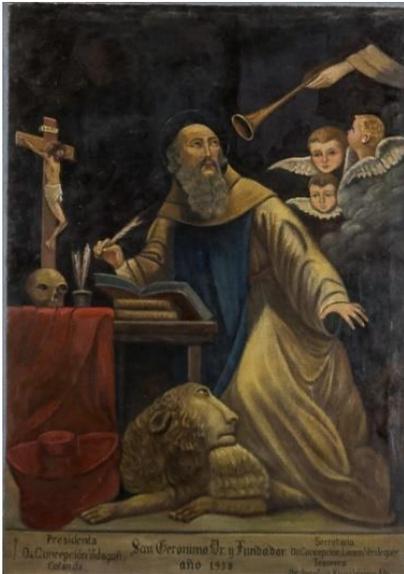
MUSEO: Ermita Sant Vicent Ferrer, Lliria, Valencia.	CÓDIGO: P.MUR-XX-S.JER
FOTOGRAFÍAS:

General	Lienzo
TIPO DE OBJETO: Pintura mural	
MATERIALES Y TÉCNICAS: Óleo sobre lienzo adherido al muro y trampantojo mural	
MEDIDAS GENERALES: 367.5 x 227.5cm.	
MEDIDAS LIENZO: 157.5x 112cm.	
ORIGEN: Donación de las festeras de Sant Vicent	
UBICACIÓN ACTUAL: Pared oeste -próxima a la puerta principal-	
INSCRIPCIONES: Título de la representación junto a nombres y cargos de los donantes	
CARACTERÍSTICAS QUE LO DISTINGUEN: Columnas de mármol, atributo en la parte superior y motivos florales en el friso.	
TÍTULO: San Jerónimo, Dr. y Fundador	
TEMA: Representación de un Santo	
FECHA O PERIODO: 1958	
AUTOR: Eugenio Silvestre Taroncher	
DESCRIPCIÓN BREVE: La imagen central, perteneciente al <i>marouflage</i> , representa a San Jerónimo de una postura de gran dinamismo junto a sus atributos. El trampantojo que rodea la tela recrea una arquitectura rectangular compuesta por dos columnas de mármol, acabadas en capiteles compuestos, estructuras rectangulares con motivos decorativos con ilusión de técnica de esgrafiado y dos copas de oro.

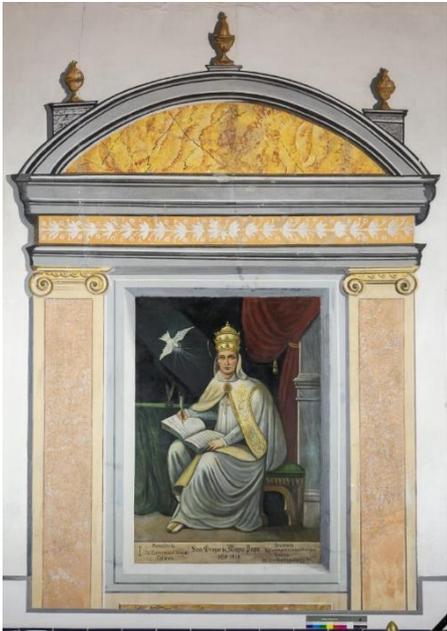
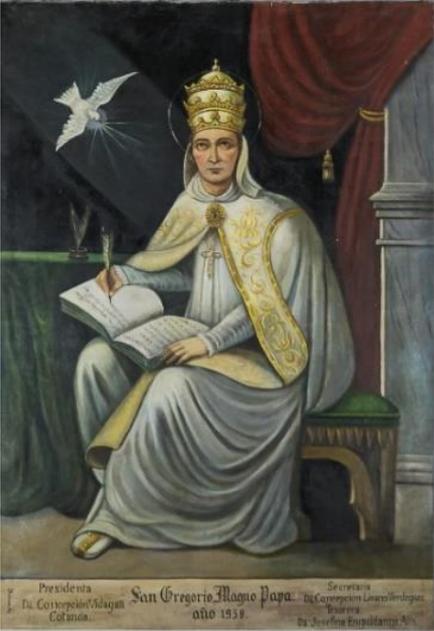
MUSEO: Ermita Sant Vicent Ferrer, Lliria, Valencia.	CÓDIGO: P.MUR-XX-S.GREG
FOTOGRAFÍAS:

General	Lienzo
TIPO DE OBJETO: Pintura mural	
MATERIALES Y TÉCNICAS: Óleo sobre lienzo adherido al muro y trampantojo mural	
MEDIDAS GENERALES: 350 x 227.5cm.	
MEDIDAS LIENZO: 157.5x 109cm.	
ORIGEN: Donación de las festeras de Sant Vicent	
UBICACIÓN ACTUAL: Pared este -próxima al altar-	
INSCRIPCIONES: Título de la representación junto a nombres y cargos de los donantes	
CARACTERÍSTICAS QUE LO DISTINGUEN: Tonos ocre en las columnas y motivos florales en el friso. Ropajes propios de la figura del Papa	
TÍTULO: San Gregorio Magno Papa	
TEMA: Representación de un Santo	
FECHA O PERIODO: 1958	
AUTOR: Eugenio Silvestre Taroncher	
DESCRIPCIÓN BREVE: La imagen central, perteneciente al <i>marouflage</i> , representa a San Gregorio sentado en un trono junto a sus atributos. El trampantojo simula una arquitectura con columnas de piedra y mármol de color ocre, acabadas en capiteles de estilo jónico. A su vez, sujetan un arco con motivos decorativos vegetales con ilusión de esgrafiado y tres copas de oro, dos laterales y una central.
