RECUPERACIÓN DEL PATRIMONIO INDUSTRIAL DE LA TRASHUMANCIA. UNA RECONSTRUCCIÓN GRÁFICA DEL ESQUILEO DE SANTILLANA

RECOVERY OF THE INDUSTRIAL HERITAGE OF TRANSHUMANCE. A GRAPHIC RECONSTRUCTION OF THE SHEARING BUILDING OF SANTILLANA

Nicolás Gutiérrez Pérez

doi: 10.4995/ega.2020.12293

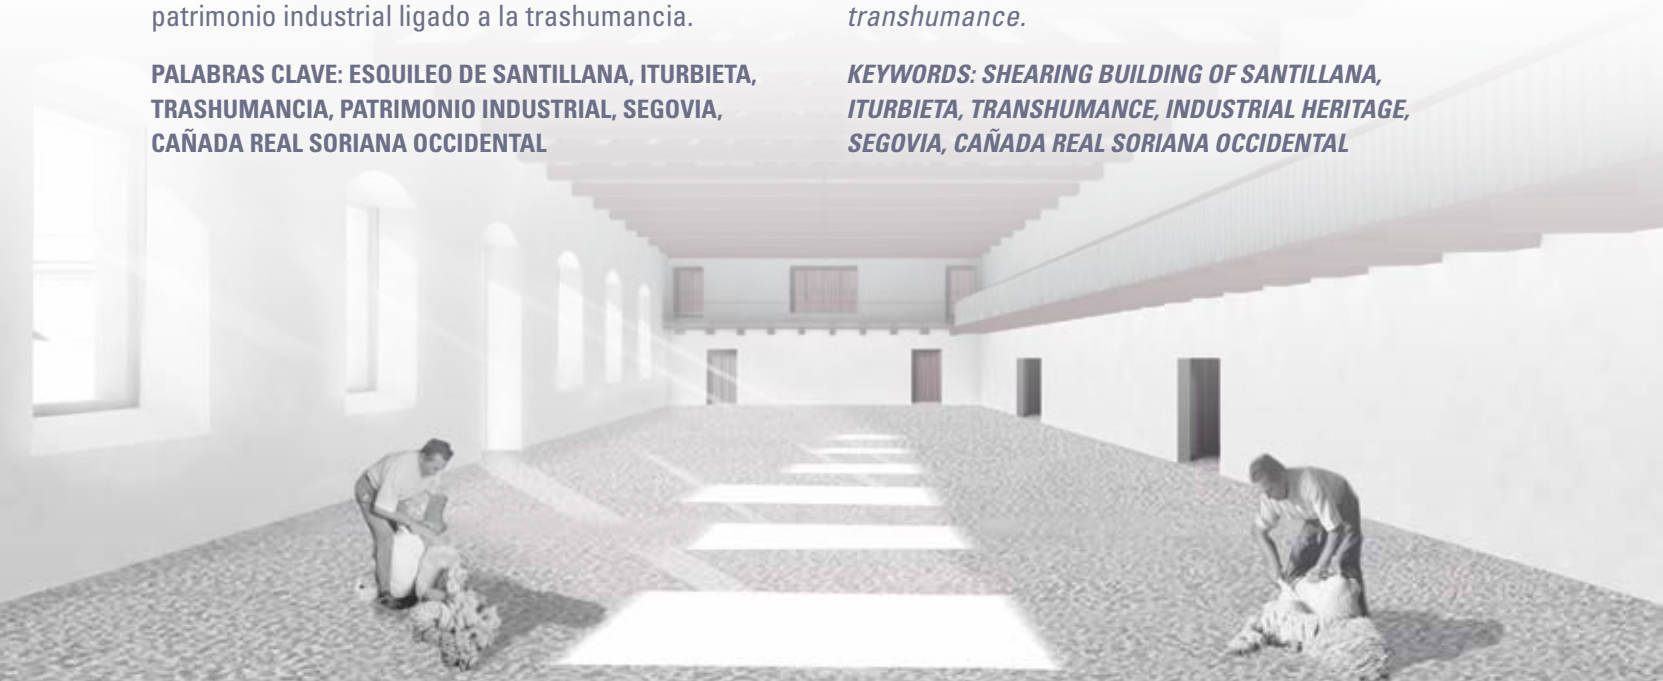
1

1. Situación ruinoso en la que se encuentra el esquilero de Santillana. Fotografía del autor

1. Ruinous condition of the shearing building of Santillana. Photograph by the author

Uno de los edificios más notables construido a la luz de este fenómeno, fue el conocido como Esquilero de Santillana (situado en el actual término de Revenga, provincia de Segovia). Su implementación supone una de las últimas aportaciones relevantes a la tipología, cuyo origen data de comienzos del siglo XVII. Además de ser el más grande de los esquileros documentados, su construcción supuso el culmen del tipo arquitectónico en un ejemplo modélico, que aunó todos los avances experimentados por la tipología. Lamentablemente, el estado ruinoso en el que se encuentra apenas refleja su primitiva envergadura, como consecuencia de una expoliación masiva acaecida en torno al año 1950 (Fig. 1).

One of the most notable buildings erected in the light of this phenomenon was the one known as "Esquileo de Santillana" (located in the current town of Revenga, province of Segovia). Its implementation is one of the last relevant contributions to the typology, whose origin dates back to the beginning of the 17th century. In addition to being the largest of the documented shearing buildings, its construction represented the highest point of the architectural style in an exemplary model, which brought together all the advances experienced by the typology. Unfortunately, the poor state of condition barely reflects its primitive size, as a result of massive spoliation around 1950 (Fig. 1).

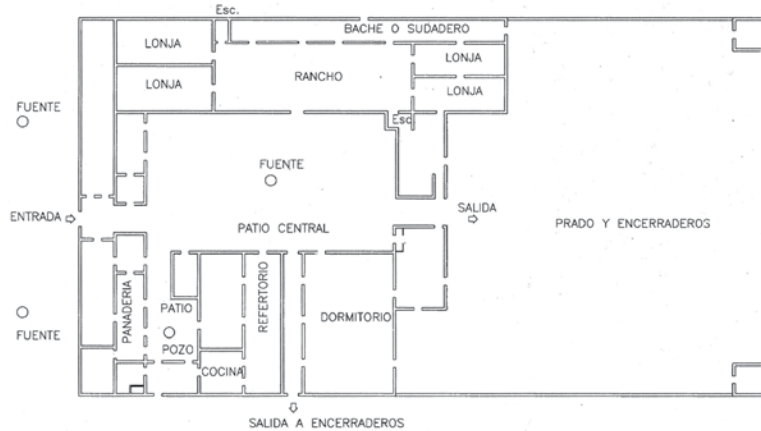
2

ILUSTRACION 4
PLANTA DEL ESQUELEO DE SANTILLANA
Escala 1/500

2. Reconstrucción programática de la planta del esquileo de Santillana por Ángel García Sanz (2001, p.32)

2. Floor plan's programmatic reconstruction of the shearing building of Santillana, by Ángel García Sanz (2001, p. 32)

La distribución de las dependencias destinadas a desarrollar las funciones propias del esquila seguían el modelo programático expuesto por García Sanz (2001, p.32), al cual habría que sumar la disposición de los encerraderos (inadvertidos por este autor), que ocupaban la mayor superficie del complejo, y que se constituían como parte fundamental del edificio. En atención a ello, podemos afirmar que el conjunto completo de las estancias operativas ocupaba una superficie construida cercana a los 5.070 m², lo cual representaba el 60 % de la superficie total del esquila.

The distribution of the rooms destined to perform the functions of shearing followed the programmatic model set out by García Sanz (2001, p. 32), to which should be added the arrangement of the pens (unnoticed by this author), which occupied the largest area of the complex and formed a fundamental part of the building. In view of this, we can affirm that the complete set of operating rooms occupied a constructed surface of nearly 5,070 m², which represented 60% of the whole shearing building's area. All rooms of the operational core (pen, sweating shed, ranch and market) were integrated into a uniform 19-metre wide

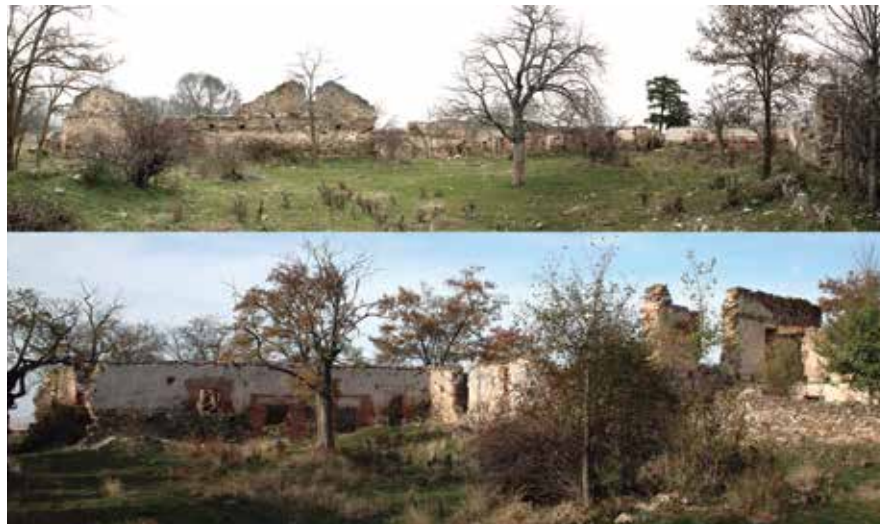
4

4. Estado actual del patio septentrional del esquila de Santillana. Fotografías del autor
5. Imagen satélite del esquila de Santillana, sobre la que se aprecia el trazado subyacente de los muros del patio meridional. Google Earth, 2015

4. Current state of the northern courtyard of the shearing building of Santillana. Photographs by the author
 5. Satellite image of the shearing building of Santillana, showing the underlying layout of the walls of the southern courtyard. Google Earth, 2015

(Cano, 1764, p. 161r). The disposition of the first one may still be noticed by observing and surveying the ruin (Fig. 4); on the contrary, the second one is indistinguishable, since it was intentionally dismantled by the owner before being plundered (Fig. 3).

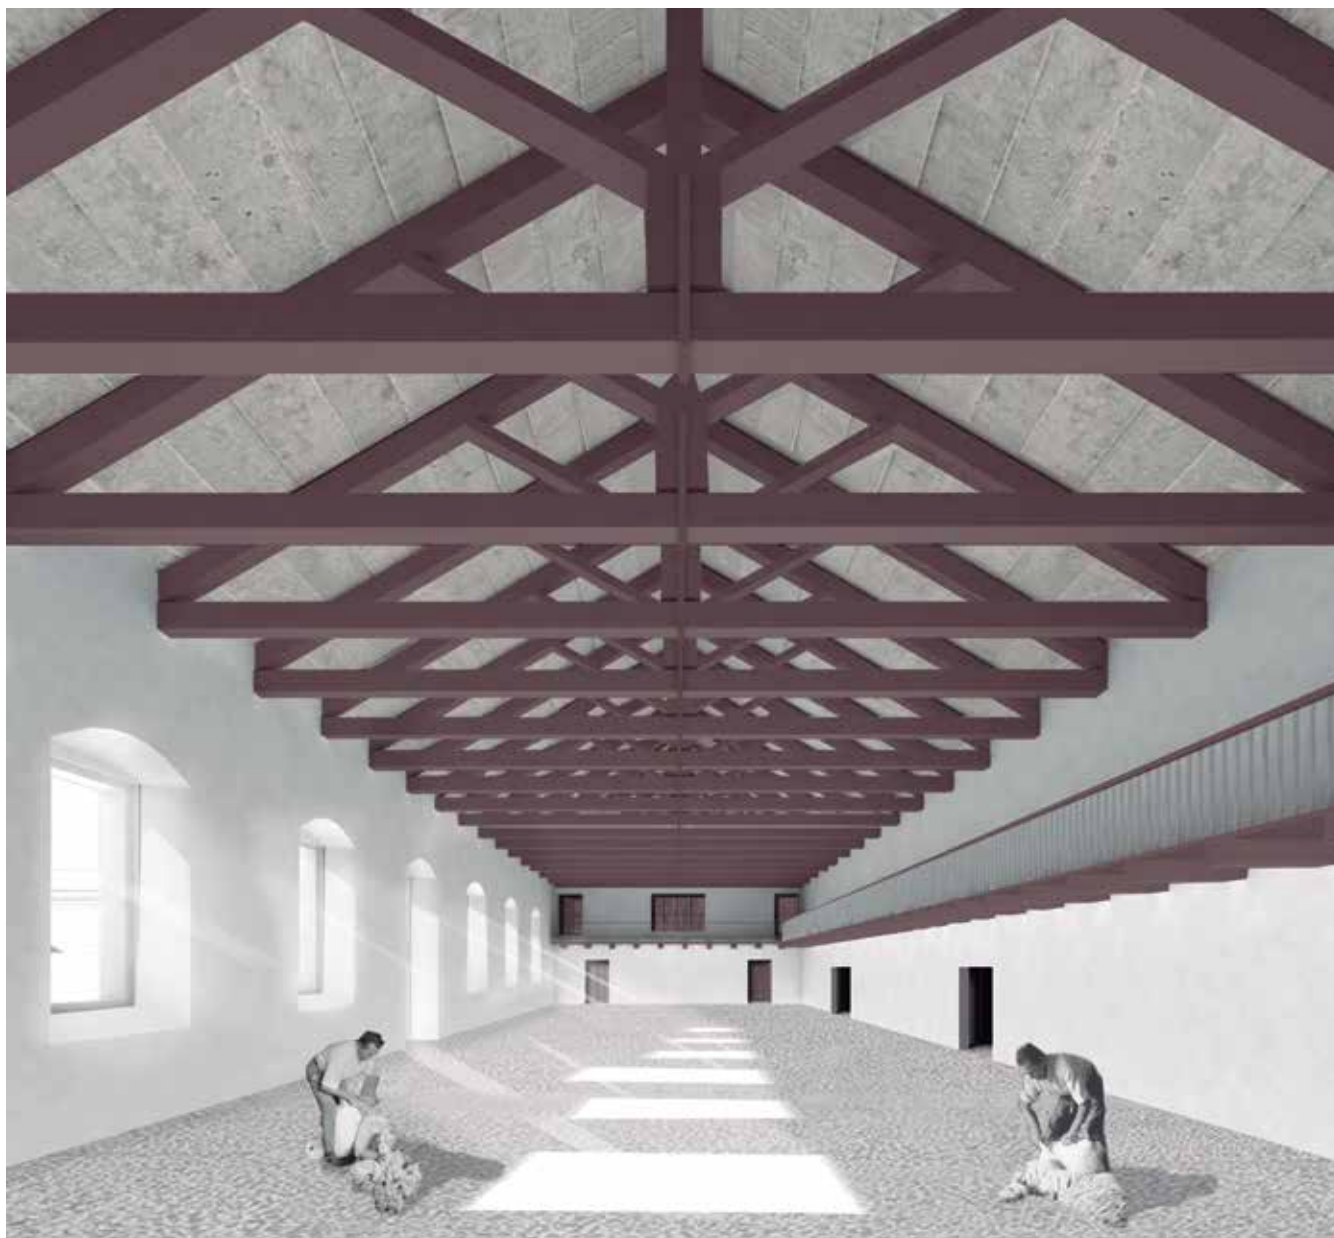
7. Reconstrucción gráfica del interior del rancho del esquila de Santillana. Imagen del autor

7. Graphic reconstruction of the interior of the shearing building of Santillana's ranch. Image by the author

operativo, ya que en su interior se producía la extracción del fruto de la trashumancia. Un espacio diáfano, de doble altura y 450 m² de superficie que, al igual que el *rancho* del esquila de Cabanillas, se hallaba cubierto por una armadura conformada por la sucesión de cerchas a la española, y que estaba ‘*agraciado con abundantes luces que recibe por 7 grandes ventanas rasgadas*’ (Madoz, 1847, tomo IX, p.468), las cuales, y al igual que su fachada principal, han sido profundamente expoliadas. Asimismo, en su interior se han conservado los mechinales y soleras que permitían sustentar la ‘*galería balaustrada*’ volada que circundaba tres de sus lados, permitiendo contemplar las faenas desde un lugar privilegiado. Completaba la escenografía un hueco elevado de grandes dimensiones (aún perceptible), tras el cual se situaba el oratorio privado de la vivienda, y que, abiertas sus puertas, permitía “*oír misa todos los esquiladores, y concurrentes desde el mismo sitio en que se hallan trabajando*” (Cano, 1764, p.160r).

This last room was the articulating element of the operational core, since the extraction of the transhumance fruit took place in its interior. An open-plan space of double height and 450 m² of surface that, like the *ranch* of the shearing building of Cabanillas, was covered by a truss made up of a succession of Spanish-style trusses, "graced with abundant lights entering through 7 large fractured windows" (Madoz, 1847, vol. IX, p. 468), which, like its main façade, have been deeply plundered. Likewise, the putlog holes and screeds in its interior have been preserved, which allowed the "balustrade gallery" to be projected around three of its sides, offering a privileged point of view from which to observe the working activities. The scenery was completed by a large elevated opening (still visible) behind which was the private oratory of the dwelling, and which, when its doors were open, allowed "all the shearers to attend Mass from the same place where they were working" (Cano, 1764, p. 160r).

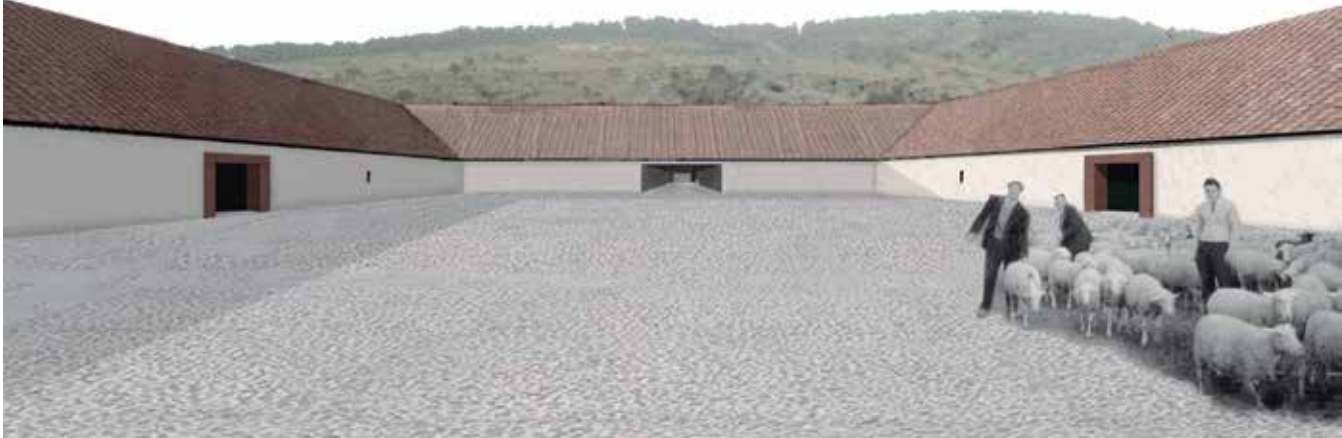
8

8. Reconstrucción del patio meridional del esquila, rodeado por los encerraderos. Imagen del autor

8. Reconstruction of the southern courtyard of the shearing building, surrounded by the livestock pens. Image by the author

En la reconstrucción del encerradero, el cual conserva únicamente su muro perimetral, se han utilizado otras edificaciones similares que aún se mantienen inhiestas, como los encerraderos de los esquileos

de Ortigosa del Monte o Alfaro. Asimismo, ha sido fundamental el análisis de dos documentos hallados durante la investigación: una traza correspondiente al encerradero del esquila de Salazar en Trescasas 4, y la memoria constructiva del encerradero del esquila de El Paular en la misma localidad 5. Este último, disponía de un ancho de crujía cercano al de nuestro edificio, así como un conjunto de soportes centrales macizos que servían de apoyo intermedio a la armadura de su cubierta. Una tipología compartida con el resto de las referencias citadas y que, por tanto, han servido para suponer la configuración interna y constructiva de este espacio.

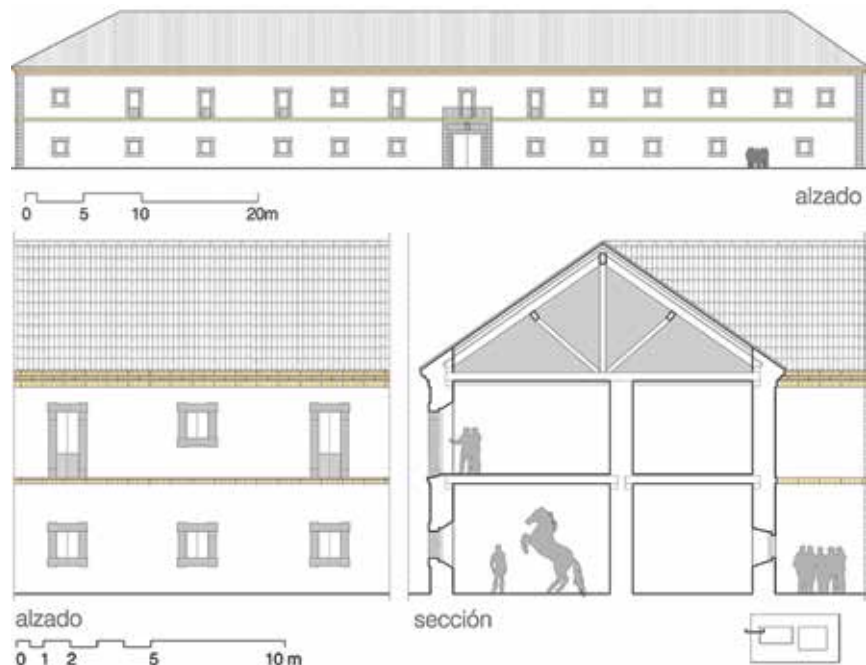
10. Reconstrucción de la fachada principal (noroeste) del esquileo de Santillana: alzado completo (sup.), detalle del mismo (inf. Izq.), y sección transversal (inf. Dcha.). Dibujos del autor

10. Reconstruction of the main façade (northwest) of the shearing building of Santillana: complete elevation (top), detail of the same (bottom left), and cross section (bottom right). Drawings by the author

La intensa mutilación de esta fachada ha obligado a trazar una hipótesis respecto a la morfología y disposición de sus huecos, con el fin de ofrecer una imagen aproximada de su imponente fachada. Por tanto, ha de entenderse como tal, ya que hasta el momento su diseño no ha podido ser corroborado mediante ningún documento gráfico. Respecto a la tipología formal de los huecos, se ha tomado como referencia las edificaciones que han sido citadas, y, también, para determinar la disposición de los huecos de la planta noble. En este caso, se han supuesto alineados sobre la vertical de los huecos inferiores, cuya disposición si ha podido ser determinada durante el trabajo de campo (Fig. 10).

The deep mutilation of this façade has forced the drawing up of a hypothesis regarding the morphology and arrangement of its openings in order to offer an approximate image of the imposing façade. Therefore, it has to be understood as such, since until now its design could not be corroborated by any graphic document. With regard to the formal typology of the openings, the previously mentioned buildings have been taken as a reference, and also employed to determine the layout of the openings on the main floor. In this case, it has been assumed they were aligned vertically over the lower openings, the arrangement of which could be determined during the fieldwork (Fig. 10).
