**ESTUDIOS BÁSICOS PARA EL DISEÑO DE UN
PLAN DE CONSERVACIÓN DE LAS
PINTURAS MURALES DE LA IGLESIA DE SAN
BARTOLOMÉ DE ALFARA DEL PATRIARCA,
VALENCIA.**

**Presentado por Andrea Rodríguez Gutiérrez
Tutor: José Luí́s Regidor Ros**

**Facultat de Belles Arts de Sant Carles
Grado en Conservaci33n y Restauraci33n de Bienes Culturales
Curso 2019-2020**

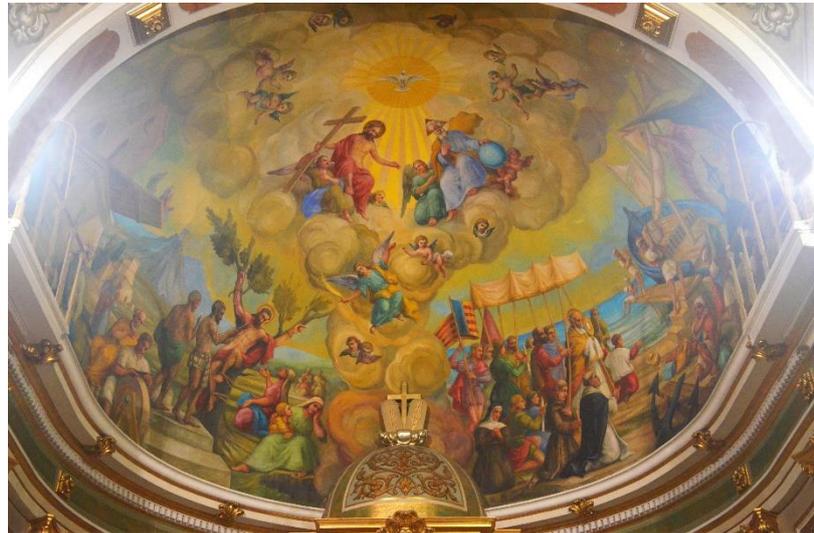
Fig. 9 Trinidad, expulsión de los moriscos y el martirio de San Bartolomé. Rafael Cardells Camarlench c. 1960. Fresco sobre muro.

La primera, el presbiterio (fig. 09), donde su programa iconográfico principal Cardells representa la exaltación de la Trinidad, compuesta por Dios Padre, Dios Hijo y Dios Espíritu Santo, este último como paloma. El conjunto de la escena está flanqueado de ángeles y unas características y esponjosas nubes, que se repetirán en la siguiente cúpula del crucero que se referenciará.

Continuando la lectura visual del cascarón del ábside, a la derecha, la expulsión de los moriscos del patriarca Joan de Ribera basada en la obra, de análogo tema, de Vicent López en la capilla del Santo Cáliz en la Seu de València¹⁴. Compositivamente horizontal y fraccionada en dos. Entre los portadores del palio¹⁵, con mayor cantidad en las pinturas murales de la iglesia de Alfara, se reconocen las figuras del patriarca y del abanderado. También se

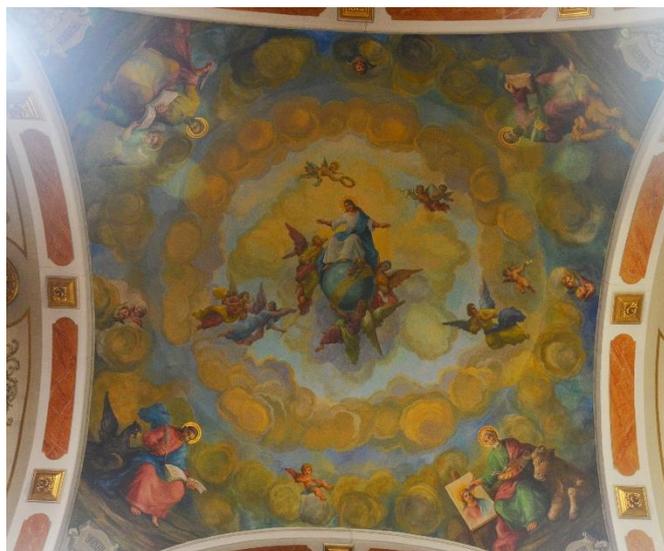
Fig. 15 Representación de la Inmaculada concepción junto a los cuatro evangelistas. Rafael Cardells Camarlench. c. 1960. Temple sobre muro.

Continuando con el siguiente nivel, en la cúpula baída (fig. 14) del crucero de la nave aparece el tema de la Inmaculada Concepción representada como una mujer vestida con una túnica blanca y un manto azul, con el cabello suelto y sobre su cabeza una aureola con doce estrellas emparejadas a las Doce Tribus de Israel y una luna llena, a sus pies, símbolo de castidad que la considera como madre, mediadora, escalón o puente entre la Tierra y el cielo, entre los dioses y los hombres¹⁶. La Virgen se rodea de ángeles y querubines. Así mismo, los ángeles que la rodean llevan algunos de los símbolos del Cantar de los Cantares¹⁷ que evocan la pureza de su alma como la luna, el lirio, la hoja de palmera y la rosa.

Además, flanqueándola en las cuatro pechinas aparecen los cuatro evangelistas sentados con sus tetramorfos: en la parte superior, a la izquierda Mateo y el hombre alado o ángel ; a la derecha, Marcos con el león; en la parte inferior, a la izquierda Juan junto al águila y a la esquina derecha, el buey al lado de Lucas, es éste santo el único que tiene una paleta y un pincel con el que traza el rostro de la Virgen María sobre un lienzo en un caballete. Los otros evangelistas aparecen con un libro, pudiendo ser el de los Evangelios o de

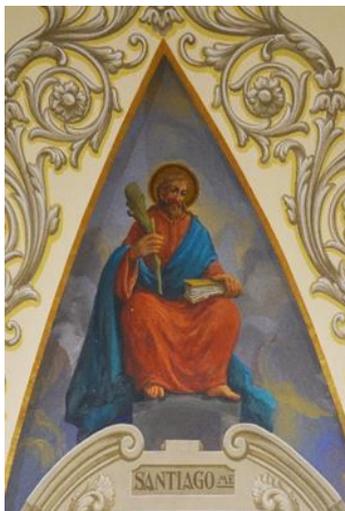
Fig. 19 Planta de la Iglesia. Lunetos del lado de la epístola.

Llegando al tercer nivel, en la que se encuentra la bóveda de cañón, en cada luneto aparece el sobrante apostolado sedente sobre los adoquines con sus nombres y con aureolas en sus cabezas y pies descalzos. Comenzando como en las previas descripciones, por el lado de la epístola (fig. 19) hasta llegar a la zona del coro, aparecen Santiago el Menor, Santiago el Mayor y San Felipe.

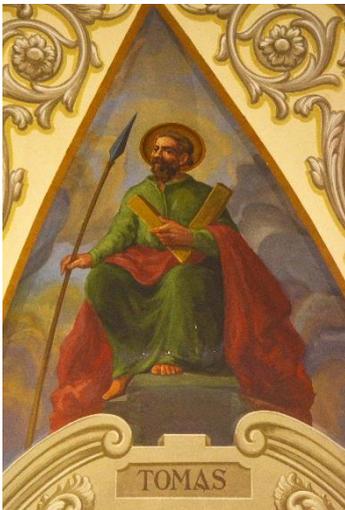
Fig. 23 Planta de la Iglesia de Alfara del Patriarca. Lado del evangelio.

Y por el lado del evangelio (fig. 23), siguiendo la misma lectura, los protagonistas de estas bovedillas en forma de media luna son: Tomás, representado con la escuadra de arquitecto por un episodio que aparece en el apócrifo de los “Hechos de Tomás”, donde se alude la construcción de un palacio para un rey de la India y con lanza, atributo de su martirio padecido²⁶; Andrés, sustenta el libro y la cruz en forma de “X”, conocida como cruz “aspada” o por el nombre de “cruz de San Andrés” por su crucifixión en Patras²⁷ y, por último, Simón con una sierra, símbolo de su martirio, en su mano izquierda y una espada en la otra.

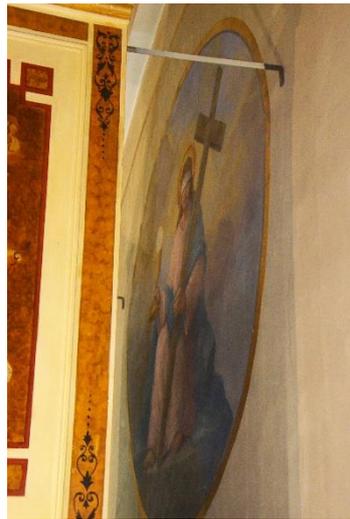
Fig. 27 Planta de la Iglesia. Muro hastial.

La escena que cierra este conjunto iconográfico, se sitúa sobre la pared en la parte del coro - muro hastial- (fig. 27), ocultada por el órgano, con la Alegoría de la Fe. La Fe es una de las tres compones de las “Virtudes Teologales” junto con la Esperanza y la Caridad, sentada de frente con una venda cubriéndole los ojos y presentada como una mujer triunfante llevando un cáliz y una cruz. Esta representación iconográfica se asemeja a la tradición en Italia

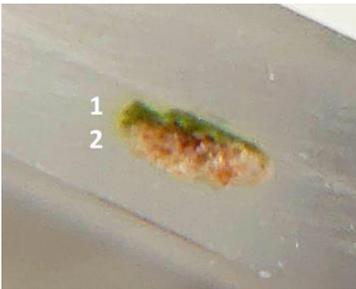
Fig. 30 Estratigrafía de la muestra del pigmento verde del cascarón (PR5)

En la figura 30 se observa una estratigrafía de una muestra extraída del pigmento verde que conforma la vegetación en el lado izquierdo de la cúpula del presbiterio. Se compone de una fina capa de película pictórica de un tono verde tierra, integrada sobre un estrato granuloso y poroso formado seguramente de granos de sílice en una matriz cálcica.

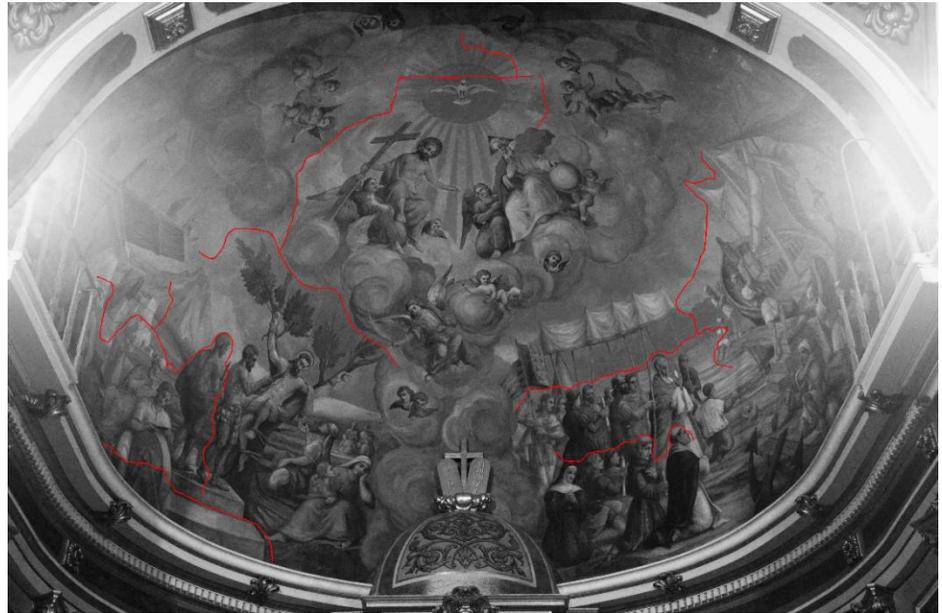
Fig. 31 Diagrama del cascarón del ábside con las jornadas que se visualizan por fotografía, delineadas en rojo

En lo referente al proceso pictórico, la linealidad pasa a un segundo plano, destaca más por el uso de las luces y sombras que crean los colores. Cardells emplea la técnica de las veladuras y huye del empastado. Además, las figuras tienen una buena resolución anatómica y con cierto movimiento en el que se incluyen escorzos y *contrapostos*, aun así, en ciertos personajes el tamaño de las manos y los pies es mayor y el intento de expresividad en sus rostros es mínimo. En cuanto al tratamiento de los ropajes no es cargado, sino sencillo y la degradación de los tonos da volumen a las figuras. La composición de la pintura es poco detallada, la profundidad viene dada por el paisaje, el tamaño de los personajes y la arquitectura; ésta junto a los navíos configura una perspectiva un tanto antinatural. Por lo que corresponde a las peculiares nubes tienen un impacto efectista cuya estructuración forma una espiral y tiene un aspecto naïf.

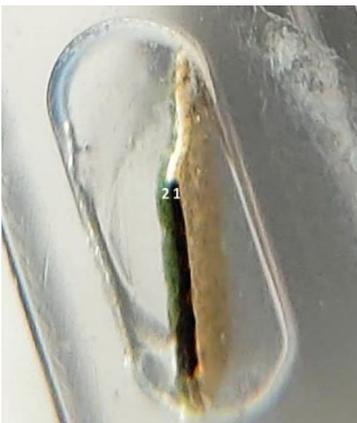
Fig. 32 Estratigrafía de la muestra M1 (PR2)

Estas muestras apoyan las suposiciones visuales sobre que la pintura está realizada mediante la técnica del seco ya que se distingue un delgado estrato pigmentado y una capa de la preparación, que seguramente esté compuesta de yeso por la tradición de utilizar este material en el entorno geográfico de Valencia. A diferencia de la estratigrafía de la figura 30, la preparación es una película fina y homogénea sin la estructura de granos suspendidos en la estructura de calcita.

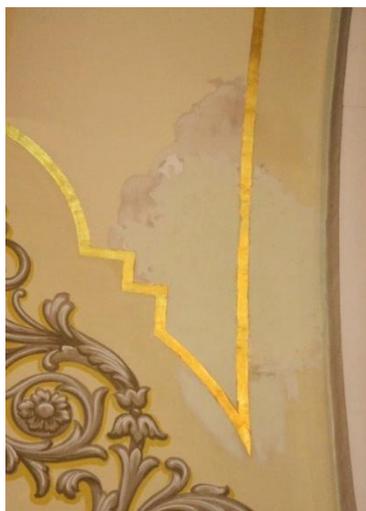
Fig. 33 Decoración de pan de oro y cerco de humedad.

Completando con la última técnica utilizada en la nave aparece el pan de oro en los encintados geométricas que enmarcan las bóvedas. La técnica empleada posiblemente sea el dorado a la mixtión. Esta conjetura se debe a que, en el arco más cercano al muro axial, en una zona próxima al luneto del apóstol Felipe, hay una aparición de un cerco de humedad que se reparó y, actualmente, ha salido a la luz y justamente en esa zona el oro está completamente intacto (fig. 33) y de la misma tonalidad que de la zona no afectada, puede que resistiese a ese percance y no se tuvo que intervenir. Si

fuese el método empleado un dorado al agua su estado actual no sería el mismo, ya que la humedad hubiese afectado alterando la cola animal y deteriorando los estratos inferiores y la laminilla metálica de oro³⁶. Tampoco se descarta totalmente la idea de que el pan de oro fuese repuesto en caso de que se hubiese dañado.

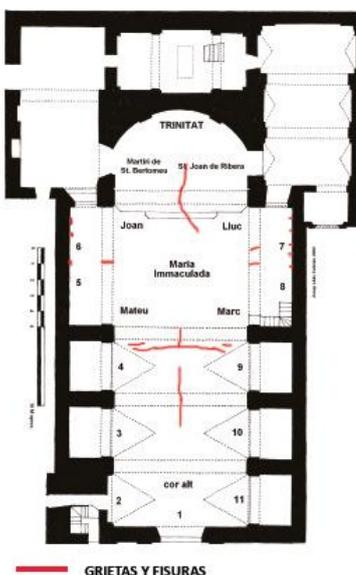
Fig. 34. Mapa fisurativo general.

Como factor mecánico, se localizan formaciones de fisuras y grietas (fig. 34) debidas al asentamiento de los muros del edificio. Se detectan sobre los vanos y en las bóvedas en los peraltes máximos, donde se soportan más tensiones y las hay longitudinales y transversales. No es posible controlar esta causa ya que es consecuencia de los movimientos naturales de la estructura arquitectónica.

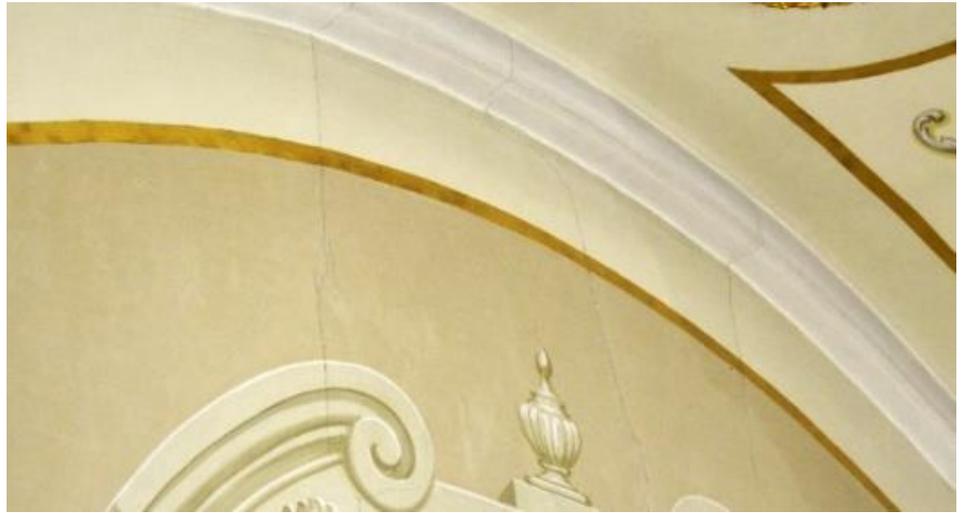
Fig. 37 Levantamiento de la pintura. Escamas.

Los daños y deterioros de origen intrínseco se concentran básicamente en la parte del conjunto mural ejecutado al seco.

Aunque siempre bajo la influencia de factores ambientales o mecánicos, el que la película pictórica de la obra realizada al temple tenga un aspecto pulverulento, como si se tratara de una pintura al “pastel” o que, en determinadas áreas, descohesión entre estratos aparece en forma de escamas (fig. 37) puede atribuirse inicialmente a un defecto en las proporciones entre pigmentos, cargas y aglutinantes.

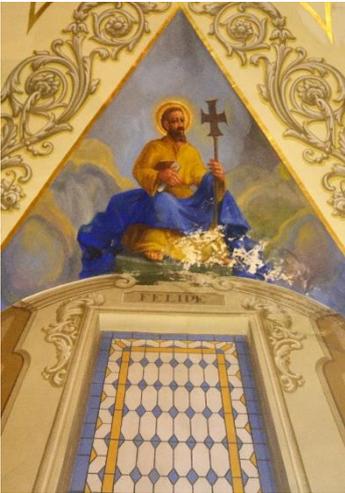
Fig. 38 Luneto de San Felipe

La zona que contiene porcentualmente mayor deterioro se encuentra en el último luneto a los pies de la iglesia en el lado del evangelio, exactamente es en el que se encuentra la figura de Felipe. El luneto mide aproximadamente 1,5 m de ancho por 3,4 m de alto hasta la cornisa (un área de 2,55 m²) y los daños se concentran en una superficie cercana a 0,50 m² desde la parte baja del manto descendiendo por la parte derecha del trampantojo en los que aparecen los cercos de humedad, las abrasiones y las lagunas. A este cuadro patológico se les suman los depósitos de polvo y suciedad general que tienen todas las pinturas y otro cerco de difusión más concentrado en el arco fajón correspondiente a este luneto.

Es evidente que la humedad ha sido el detonador y el agravante de la formación de estos daños tanto en su estructura como en su aspecto.

En este sentido, será necesario probablemente el levantamiento de varias líneas de tejas de la cubierta sobre la zona donde se encuentra la acumulación de daños en el luneto y se comprobará si debajo se encuentra alguna fisura o grieta que se tenga que corregir. Posteriormente, se plantea introducir un sistema de impermeabilización y aislamiento de cubierta tipo onduline bajo teja. También, habrá que instalar un sistema de recogidas de aguas donde el vertido hacia el exterior no ocasione ningún daño en toda la estructura y que evite la acumulación del agua pluvial, sobretudo en temporadas con grandes precipitaciones. Se diseñará un sistema de canaletas y bajantes que recoja el agua y que caiga directamente a la calle.

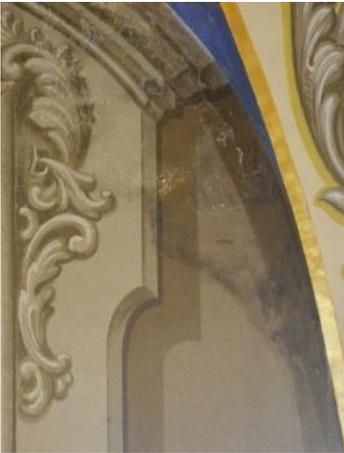
Fig. 40. Cerco de humedad.

Las marcas de los cercos de humedad (fig. 33 y 40) muestran el recorrido del agua en el muro y se destacan las siguientes zonas: una cerca de la túnica de san Felipe pasando por el fingido arquitectónico y otra, en medio del arco que une el luneto de éste al de San Simón.

La rotura de la película pictórica viene como consecuencia de la disolución del estrato pictórico y de la presión de cristalización de los materiales salinos internos del muro y contaminantes que se transportan y precipitan. También, un efecto de hidratación y desecación en los minerales que aumentan y varían su volumen.

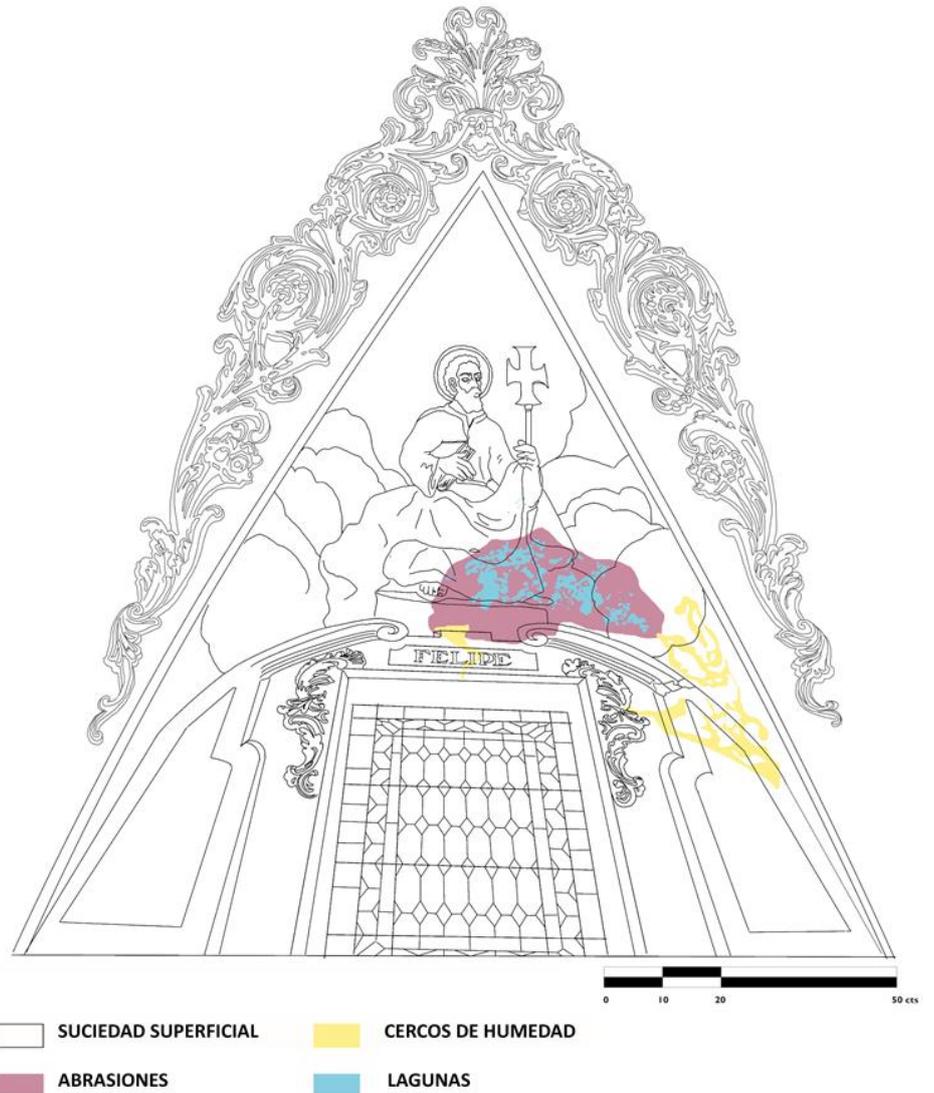
Fig. 42 Mapa de daños del luneto de San Felipe

Esta rotura se concentra en la parte baja de la túnica. Aparecen abrasiones que no rompen la coherencia en la visión de la imagen. Del mismo modo, se encuentran las lagunas que, si interrumpen la legibilidad de la superficie material, ya que el estrato blanco de preparación destaca sobre la pintura. Los faltantes tienen una silueta de perfil irregular con bordes puntiagudos, estando unos muy cerca de otros.

Se han realizado un par de mapas de daños para ubicar y representar los problemas y deterioros mencionados que sufre esta área concreta de la pintura, para los cuales se va a formular una propuesta de intervención:

El objetivo de estas intervenciones puntuales es el de frenar la degradación causada por los daños, que abarcan alrededor de unos 0,50 m², aproximadamente la quinta parte del luneto de San Felipe, más el cerco de difusión del arco. Si esta degradación no se controla en el tiempo actual, finalmente el luneto acabará por desaparecer.

Habrà que hacer una reintegración matérica si existen las lagunas con pérdidas de color y capa de preparación. Estas lagunas pueden constituir, en sí mismas, un problema de estabilidad futura para la obra, porque su perímetro desigual es una zona frágil que tiene puntos débiles y que pueden empezar nuevos deterioros.

La reintegración cromática se realizará mediante selección cromática con un *tratteggio verticale*, para recomponer la imagen de forma discernible y reproduciendo el color, en trazos verticales. Como estos daños aparecen solamente en la zona del templo, los pigmentos deberán tener un acabado mate, por lo que se utilizarán acuarelas o pigmentos mezclados en polímeros como el Aquazol® 500 disueltos en agua desionizada y etanol. Previamente a la aplicación, se harán unas pruebas de colorimetría para determinar cuáles son las proporciones adecuadas.

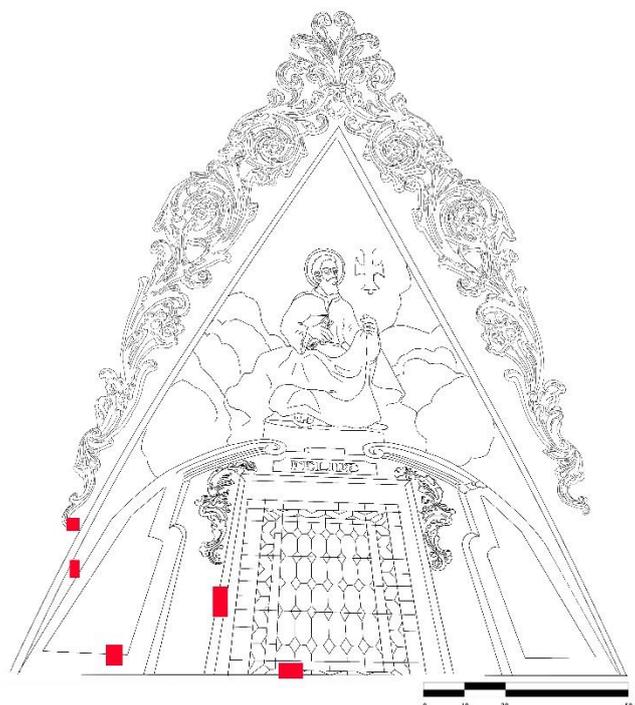
Fig. 45. Diagrama de catas de resistencia en el luneto de San Felipe.

En segundo lugar, se efectuará una limpieza mecánica en seco con gomas abrasivas sobre la superficie del temple.

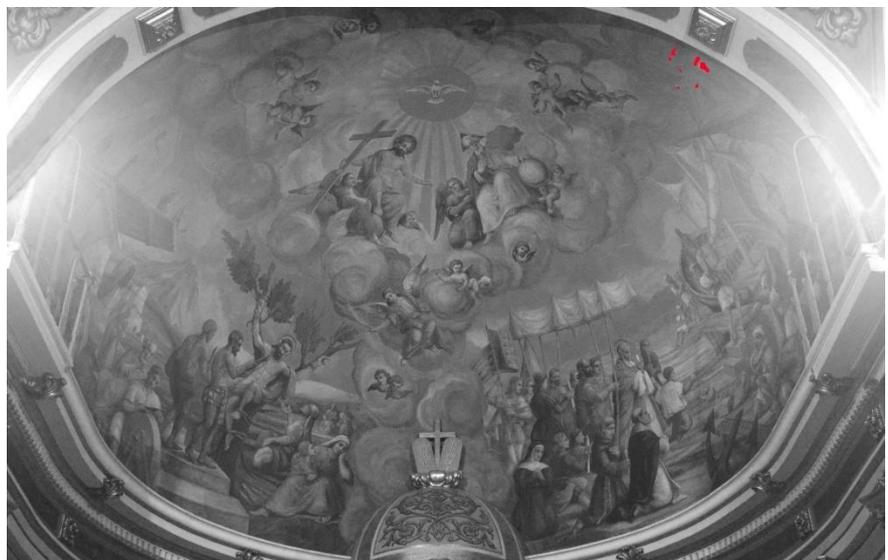
Fig. 49. Localización de eflorescencias salinas en el cascarón.

La morfología fibrosa de la eflorescencia salina, sugiere una cristalización débil e hidrosoluble.

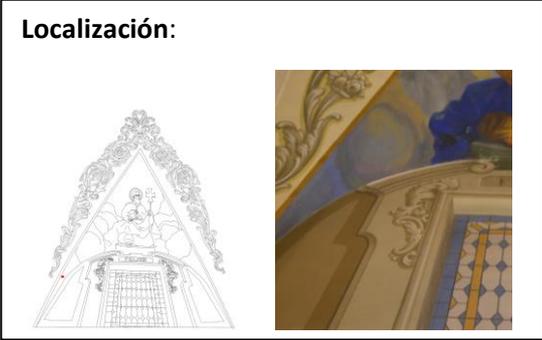
Muestra: A (PR1)	Obra: Pinturas murales de I. San Bartolomé												
Descripción: Muestra del color azul de la parte baja del luneto (San Felipe). Temple.													
Localización:
