**EL BAUTISMO, UNA PINTURA MURAL  
ALTERADA POR ACCIÓN ANTROPOLÓGICA**

Aproximación historiográfica e icónica, estudio técnico, y  
propuesta de intervención

**Presentado por: Antonio Amoros Anton**  
**Tutora: Marisa Martínez Bazan**

**Facultat de Belles Arts de Sant Carles**  
**Grado en Conservación y Restauración de Bienes Culturales**  
**Curso 2019-2020**

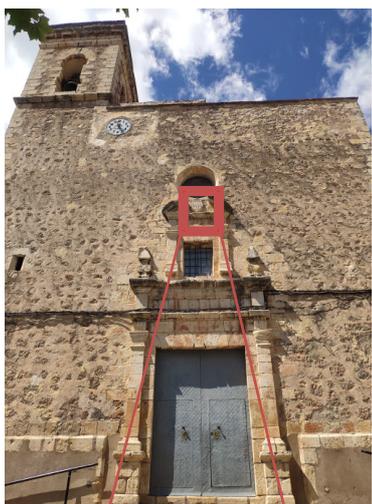
Figura 4. Actual fachada de la parroquia y escudo de la orden de la Merced.

La iglesia es de estilo barroco. En la fachada principal se encuentra el escudo de la orden de la Merced (Fig. 4). La portada está construida todo en sillería de piedra contrastando con la mampostería rústica del resto de la fachada. Tanto las esquinas como los contrafuertes de la iglesia están contruados con sillares de grandes dimensiones que refuerzan la estructura de la construcción y delimitan su forma.

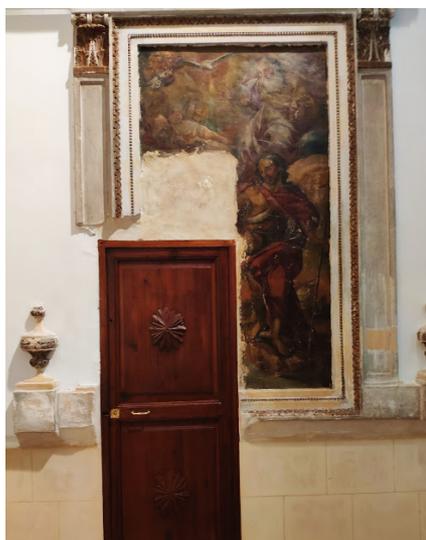
Como más adelante detallaremos, la hipótesis inicial es que el hueco de la puerta que da entrada al archivo fue abierto durante esta reforma, ya que no existen registros de reformas posteriores hasta el 2006 y la documentación gráfica encontrada determina que ya estaba ejecutada. Esto es de vital importancia ya que la pintura mural objeto de este estudio queda totalmente dañada y descontextualizada por este hueco.

Figura 5. Puerta ubicada dañando la unidad potencial de la obra objeto de estudio.

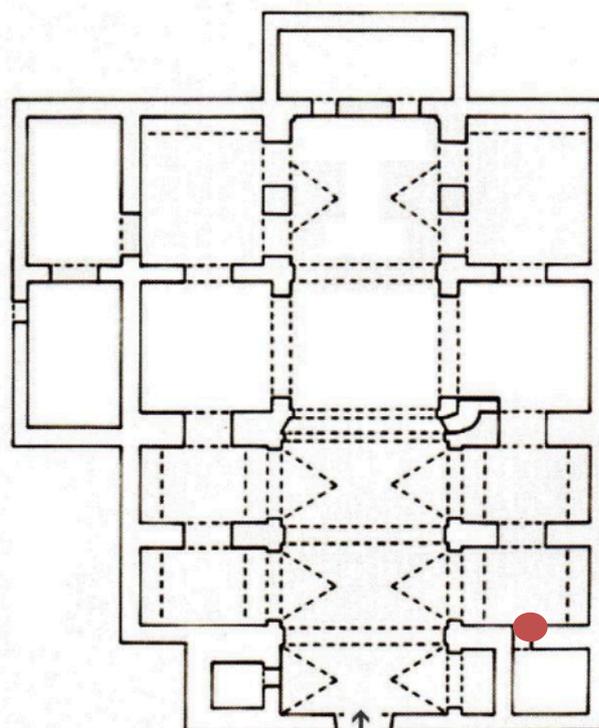
Figura 6. Plano de la iglesia y ubicación donde se dispone la obra mural.

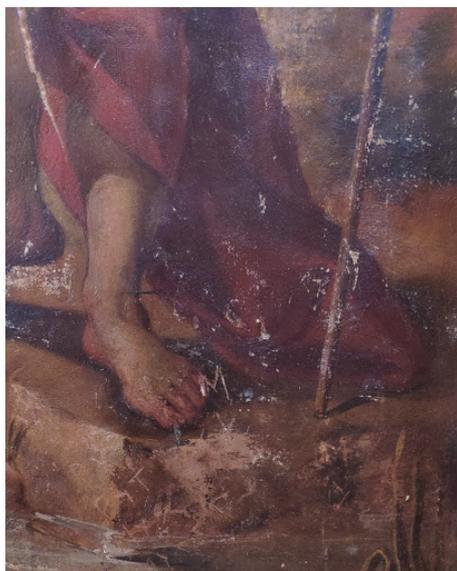
El resto de la obra presenta una buena conservación en general. Muestra amarilleamiento en el total de la superficie, debido al envejecimiento y oxidación de la capa de barniz, por el contrario, esto ha actuado como capa protectora de la película pictórica, la cual se encuentra, salvo pequeñas lagunas y erosiones, en muy buen estado de conservación, siempre teniendo presente el gran faltante debido a la colocación de una puerta que da acceso a un archivo. Como ya se ha mencionado, la pintura alberga diversas lagunas de menor tamaño, que no afectan a la comprensión de esta, pero si que deben tenerse en cuenta para una futura intervención. Entre estas lagunas se encuentran abrasiones ocasionadas por antiguas limpiezas inadecuadas; se pueden observar también ataques iconoclastas, así del

*Figura 17. Parte de la obra donde se ven ataques iconoclastas y lagunas en la capa pictórica.*

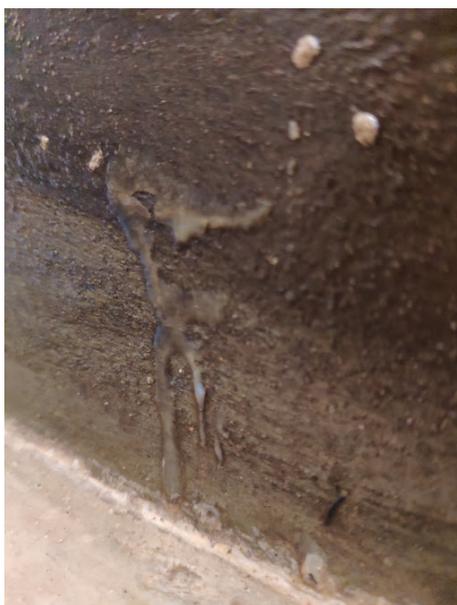
*Figura 18. Depositiones de cera causadas por los cirios de los feligreses.*

tiempo (Fig. 17). Por último cabe señalar las pequeñas acumulaciones de cera, causadas por los cirios de los feligreses, y acumulación de suciedad superficial (Fig. 18).

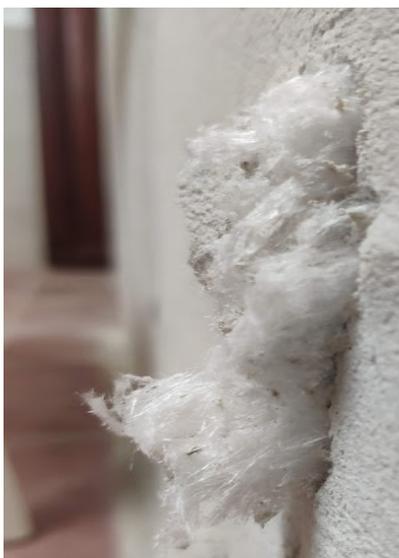
*Figura 19. Fotografía de eflorescencias salinas en uno de los muros situados al lado de la obra a estudio.*

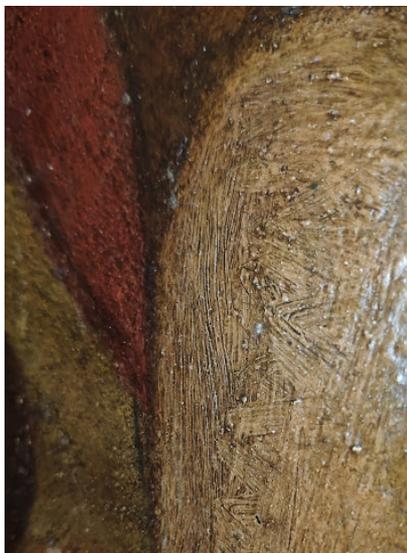
*Figura 20. Fotografía de detalle de las pinceladas en la obra a estudio.*

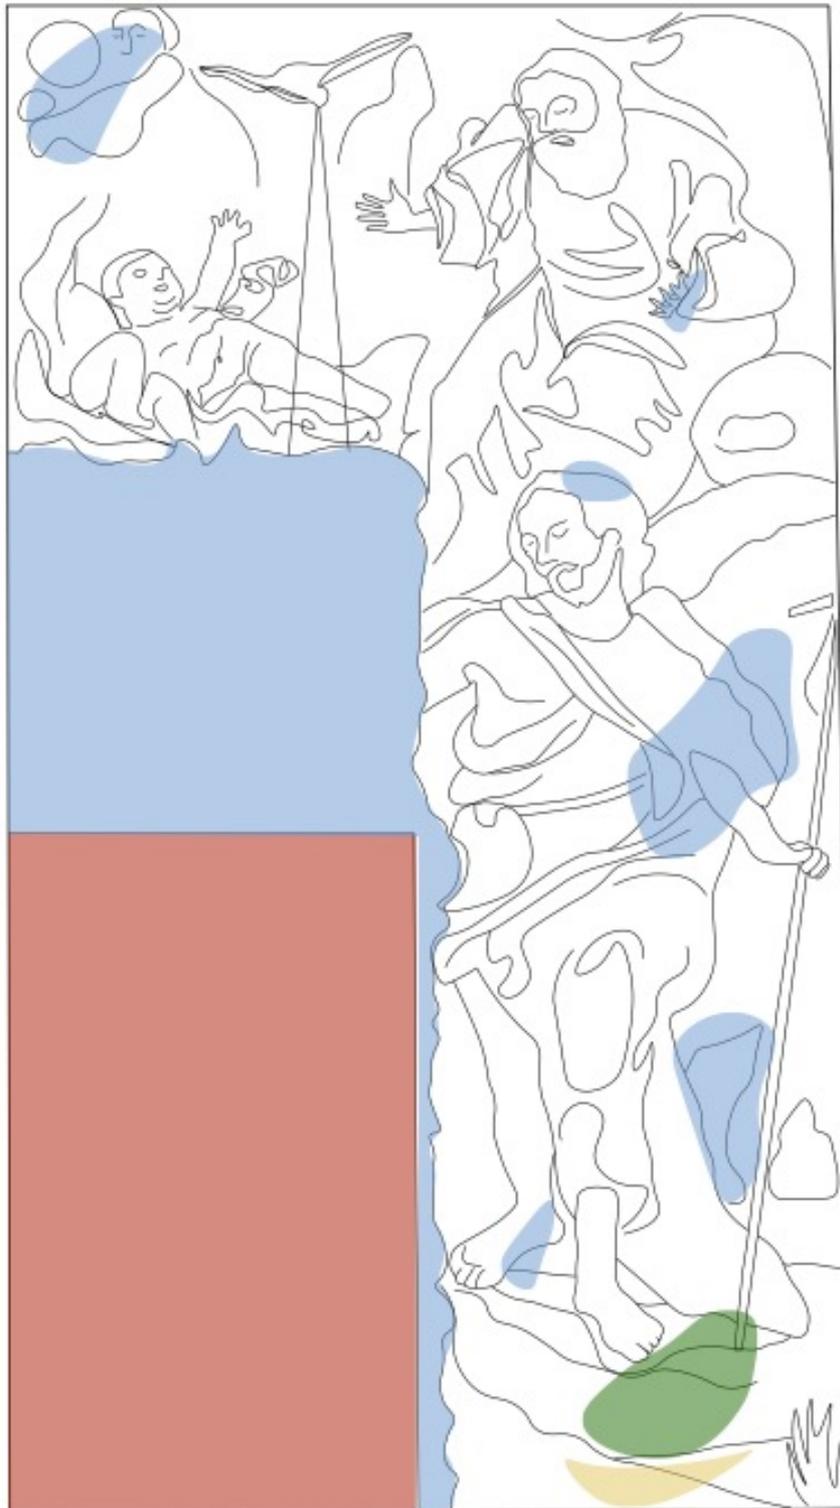
Nombre: El Bautismo  
Autor: José Camarón  
Fecha: Siglo XVIII  
Técnica: Óleo mural  
Medidas: 190 x 120 cm

Toda la superficie mural presenta una alteración en el pigmento, debido a la oxidación del barniz que protege la obra.
