**CERÁMICA ARQUITECTÓNICA
VALENCIANA EN LA VÍA PÚBLICA**
REGISTRO Y ANÁLISIS DEL ESTADO DE CONSERVACIÓN
DE DOS PANELES Y UN RETABLO CERÁMICOS
EN EL BARRIO DE LA SEU DE VALENCIA

Presentado por: Jorge Segura Sancho

Grado en Conservación y Restauración de Bienes Culturales

Curso 2019-2020

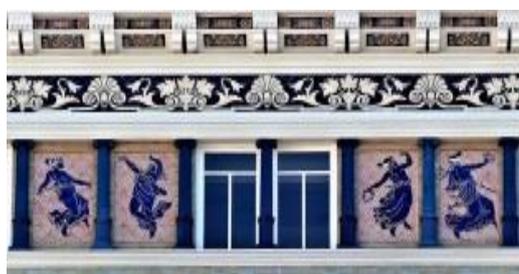
Fig. 7. Detalle de fachada del edificio Monforte. Paneles de bacantes, con sus azulejos colocados diagonalmente.

⁶ Edificio Monforte en la plaza de la Reina nº 5 y c/. San Vicente nº 1, del arquitecto Lucas García Cardona. Paneles cerámicos ornamentales de columnas corintias con motivos helenísticos y figuras de bacantes danzando. Obra de la fábrica La Ceramo, Benicalap. Arquitectura y empresa. Edificio Monforte, antiguos almacenes "Isla de Cuba". <https://www.arquitecturayempresa.es/noticia/edificio-monforte-antiguos-almacenes-isla-de-cuba> [consulta: 03/11/2018].

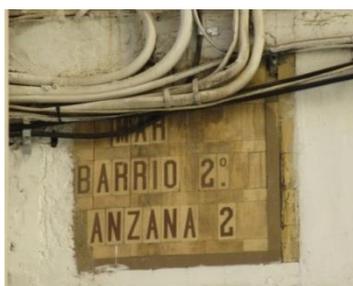
Fig. 10. Panel de teselas, cuyas palabras "Distrito del Mar" están tapadas por el cableado eléctrico.

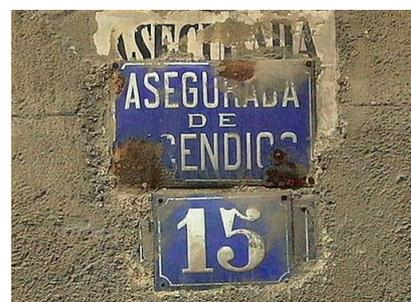
Fig. 17. Azulejo tapado por placa metálica.

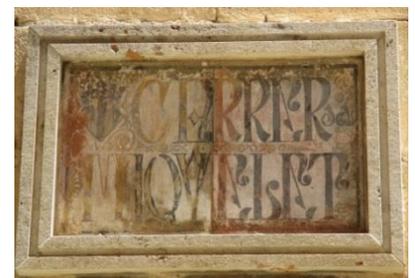
Hay determinados nombres de calles y plazas representados con paneles de azulejos que tienen la particularidad de estar enmarcadas en metal (fig. 18), con cenefa de azulejos y con enmarcación de piedra (fig. 19, 20 y 21), yeso u otro tipo de mortero. En este último caso, se encuentran algunos curiosos ejemplos cuya representación gráfica hace pensar que son muy antiguos cuando no lo son (fig. 19). Corresponden a un estilo gráfico usado en los azulejos llamados *socarrats*, cuyo origen fueron los azulejos elaborados en el siglo XV (fig. 20). Su particularidad reside en que el dibujo es elaborado en frío usando sólo azul, marrón o incluso verde. Al carecer de capa vidriada como el resto de azulejos, sus alteraciones son mayores, perdiendo definición en su dibujo al estar mucho más expuestos a las inclemencias climáticas (fig. 21).

Fig. 21. Azulejos en carrer del Miquellet.

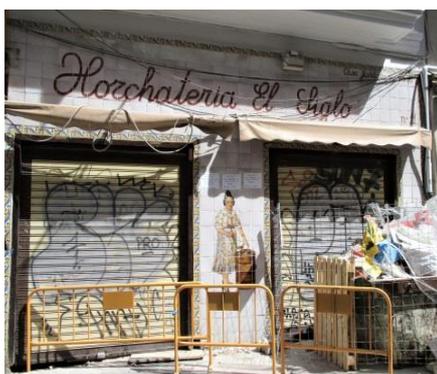
En frente de esta Horchatería, se localiza otra también muy conocida, la Horchatería El Siglo. Durante el transcurso de tiempo en que se ha realizado el trabajo de campo para recoger material gráfico para su recopilación, se ha constatado el cambio de actividad del edificio. En el periodo de marzo a mayo de 2016 pasa de ser Horchatería El Siglo (fig. 30) a ser Hotel El Siglo (fig. 31), ocupando las viviendas que estaban situadas sobre la antigua horchatería para transformarlas en habitaciones de hotel.

Fig. 30. Horchatería El Siglo cerrado por obras.

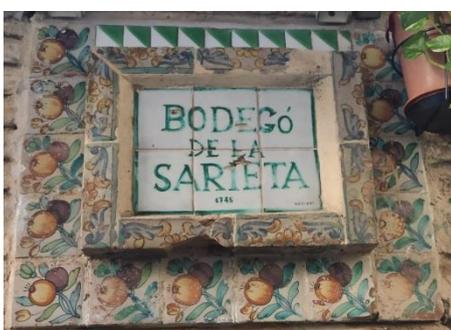
De entre todos estos locales de hostelería cabe destacar el restaurante *Bodegó de la Sarieta*, en la pequeña *c/. Juristas*, adyacente de *c/. Corretjería*. Dicho local, uno de los más antiguos de Valencia, cuenta con un pequeño panel de azulejos que destaca por su visible antigüedad (fig. 35). Los seis azulejos centrales que llevan el nombre del restaurante son de factura relativamente reciente, de igual modo que los diez azulejos de *mocadoret* en su parte superior. Están firmados por *Vell Art*, e incluye la fecha de 1745, que se presupone la de la antigüedad del local. Presentan serigrafía y enmarcado en verde, con un notorio faltante central que deja ver el bizcocho del azulejo. Tanto el marco de cenefa que los encuadra con destacada volumetría y los catorce azulejos rectangulares que la rodean, corresponden a manufactura Barroca, que coincide con la fecha indicada en el panel central.

Fig. 35. Panel de azulejos del *Bodegó de la Sarieta*, con panel central de seis azulejos. Fecha: 1745.

La cenefa presenta importantes daños entre los que se pueden apreciar faltantes y desgastes cromáticos, así como reparaciones posteriores con mortero de relleno (fig. 35). Los azulejos laterales de 13 x 13 cm. contienen series de motivos frutales con tallos y hojas en tonos verdes, anaranjados y morados, cuyo característico y bello diseño se denomina *pometa*¹⁹. Presentan importantes deterioros en su estado de conservación, con faltantes, picados y desvitrificación con fragmentación y pérdida de lienzo cerámico (fig. 36 y 37).

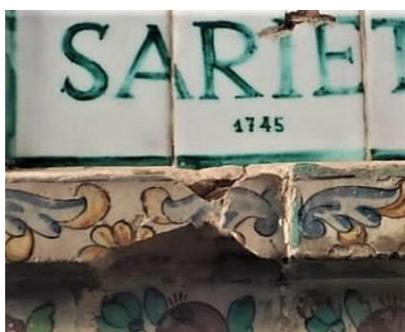
Fig. 36. Cenefa con fragmentación de vidriado y bizcocho.

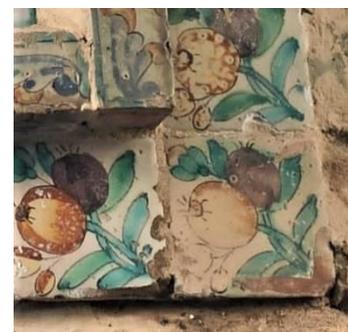
Fig. 37. Picados y desvitrificación con pérdida de lienzo cerámico.

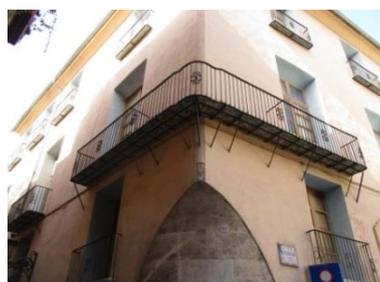
Fig. 41. Sotobalcón en *c/. Corretgería*, esquina con *c/. Purísima*.

En la *c/. Corretgería*, esquina con *c/. Purísima*, se encuentra el segundo sotobalcón de mayor tamaño, en el edificio de la *Casa de la Acción Católica* (fig. 41). Los azulejos se ajustan en forma y dibujo a las proporciones del balcón, sufriendo en algunos casos recortes requeridos por su propia fisionomía. Su ornamentación posee una rica gama cromática que va del amarillo y anaranjado al verde, azul y morado. Los motivos de bandas y frutas hacen pensar en su datación Barroca, alrededor del siglo XVIII. Se aprecian desgastes del barniz estannífero que afectan también a la policromía, con roturas provocadas por tensiones arquitectónicas del propio balcón (fig. 42).

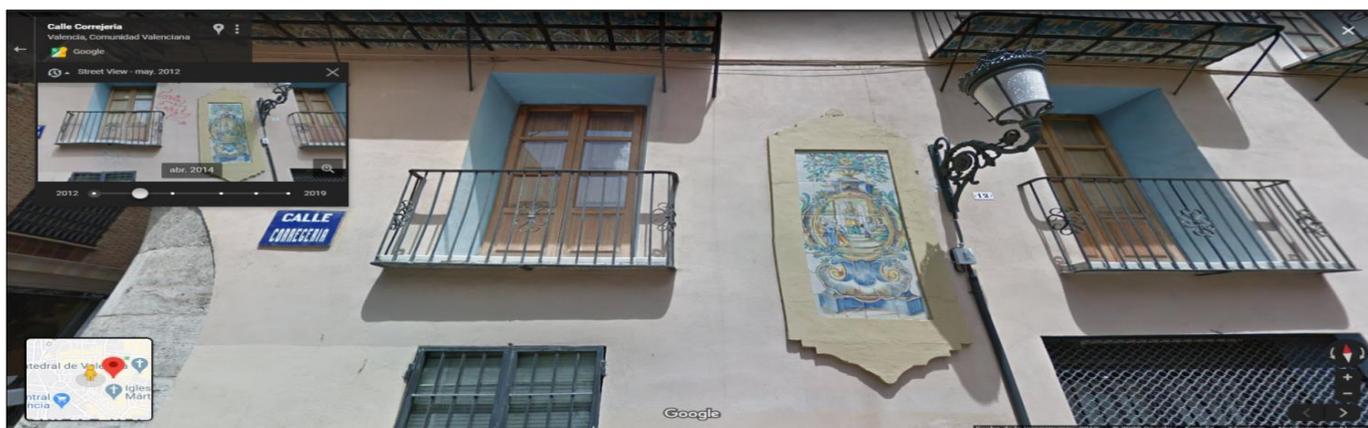
Fig. 79. Captura de pantalla de *Google Maps*®. Se observa en esta imagen la ausencia de grafitis alrededor del panel. Fecha: abril 2012.

La herramienta de *Google Maps*® utilizada para la geo-localización contiene fotografías de distintas fechas. En este caso concreto se pueden apreciar los diferentes daños antrópicos a través de sus diferentes fechas de fotografiado, careciendo de grafitis en la imagen principal (fig. 79)⁵⁰, observando en el recuadro superior izquierdo una fotografía de abril de 2004 en donde aparece un grafiti rojo que posteriormente fue subsanado tras pintar la pared, pudiendo seleccionar otras fechas con más fotografías del panel.

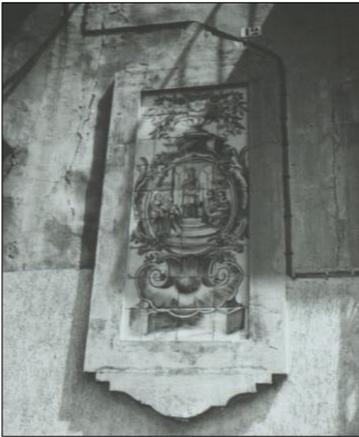
Fig. 83. Fotografía de 1988.

La fachada en la que se alberga fue restaurada sin modificar el marco ni intervenir en el panel (fig. 83)⁵⁸ pese al cambio de cableado y colocación de la farola junto a la moldura (fig. 84). El tipo de cerámica es plana con barniz estannífero. Su ornamentación corresponde al estilo Barroco del siglo XVIII, fecha de su manufactura, desconociéndose la fábrica que lo elaboró. La imagen central dentro un gran óvalo representa la escena que da nombre al panel, decorado con una orla de conchas sobre un pedestal, palmas y flores diversas, rematando en su parte superior con otro pedestal y un gran florero.

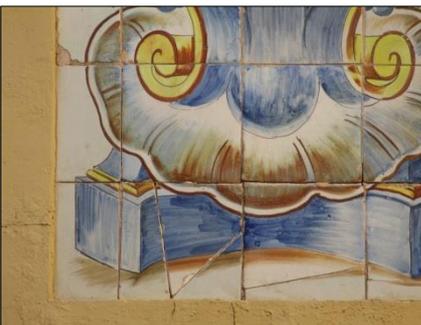
Fig. 90. Azulejos con roturas transversales.

El estado actual de conservación del panel presenta ciertas roturas de azulejos que hacen temer filtraciones por agua de lluvia y agentes contaminantes ambientales, pudiendo poner en riesgo la integridad del mortero que sujeta al azulejo, con pérdida de adhesión, caída y rotura (fig. 90).

Dado su estado de conservación actual, es necesaria una intervención total del panel cerámico para evitar que algunos daños de causa antrópica con pérdida de material, descantillados y mortero con falta de adhesión y vacío existente entre azulejos puedan dañarlo irreversiblemente, asegurando el buen agarre del azulejo mediante restitución de mortero viejo. Este panel cuenta con protección BRL, con código 01. 01. 15⁶².

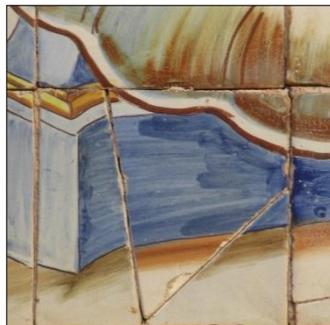
Fig. 91. Detalle de rotura.

Se aprecia en alguno de los azulejos (fig. 91) la variación del color debido a la restitución por restauración con pérdida de mortero en las juntas, sin llegar a distinguirse el total de los 20 azulejos que fueron restituidos en su intervención. En alguna rotura (fig. 92) se observa pérdida de lienzo cerámico, estando algunos faltantes y descantillados de bordes rellenos de mortero.

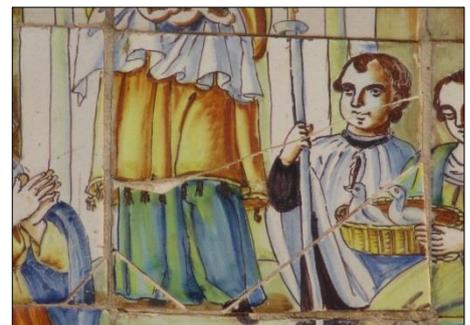
Fig. 92. Rotura y pérdida de lienzo cerámico.

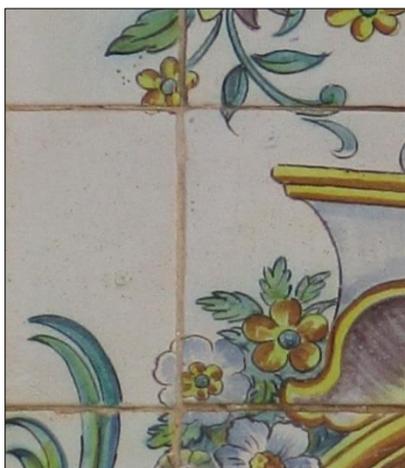
Fig. 93. Detalle de picados.

En determinadas partes del conjunto aparecen picados de diversos tamaños (fig. 93), reflejando los más destacados en el diagrama de daños. Hay presentes craqueladuras en varios azulejos, que se aprecian sobre todo en las conchas a izquierda de las figuras de los padres de Jesús (fig. 94) y en menor medida en la concha de la base del óvalo (fig. 95), en donde sí se observan manchas de color provocadas por burbujeo en la cocción del azulejo.

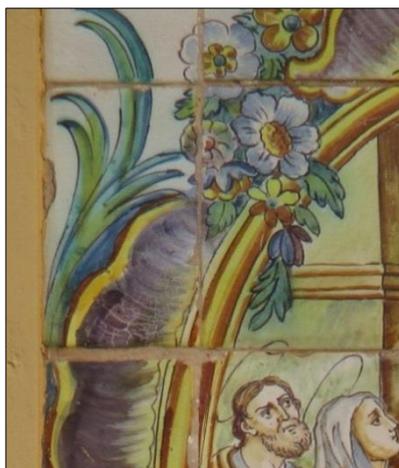
Fig. 94. Craqueladuras.

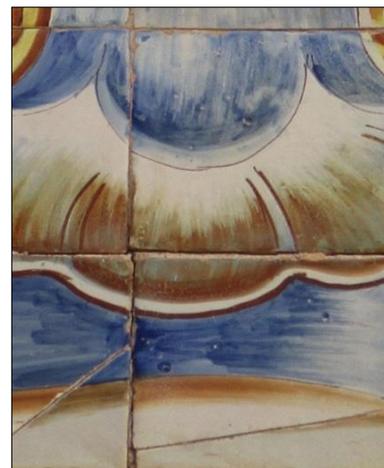
Fig. 95. Manchas de color.

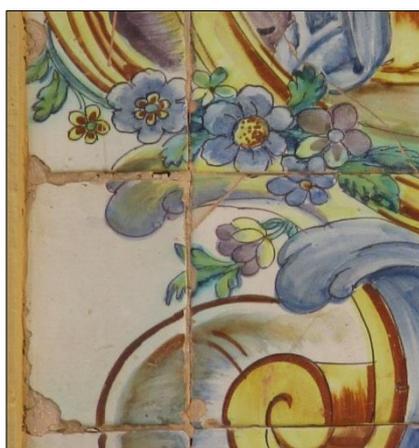
Fig. 96. Descantillados de bordes.

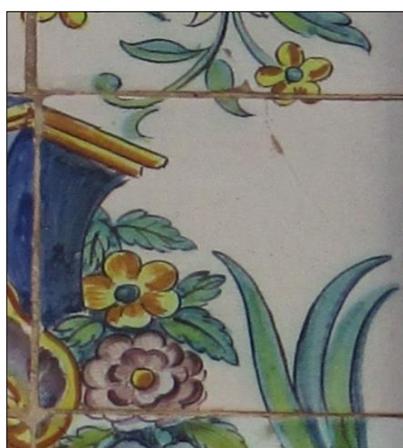
Fig. 97. Fisuras y lascas.

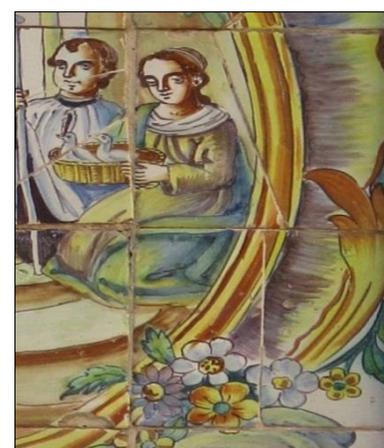
Fig. 98. Lagunas y decoloración.

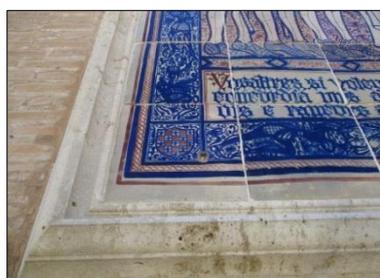
Fig. 108. Enmarcado de moldura pétreo.

El panel tiene unas dimensiones de 240 × 180 cm. en formato rectangular vertical, formando un despiece par simple. Está compuesto por 48 azulejos de la inusual medida de 30 × 30 cm. y cuenta con un enmarcado de doble moldura de piedra (fig. 108). El tipo de azulejo es de cerámica plana con barniz estannífero, aunque puede observarse cierta concavidad en cada azulejo, fruto de la deformación por alabeo del bizcocho durante la cocción.

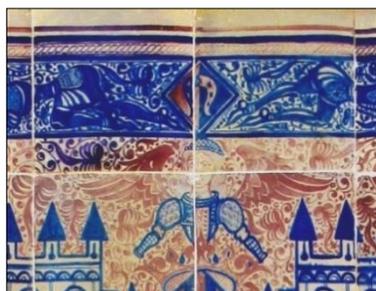
Fig. 109. Detalle del Ángel Custodio.

El panel cerámico se encuentra en un buen estado de conservación. Hay existencia generalizada de corrimiento de color y decoloración del medio usado para la realización del dibujo que destacan por diferenciarse entre cada azulejo, así como manchas de color por defecto de cocción. La cara del Ángel Custodio, coincidente en la junta de cuatro azulejos, así como sus alas, son claros ejemplos de la notoriedad de estas alteraciones (fig. 109).

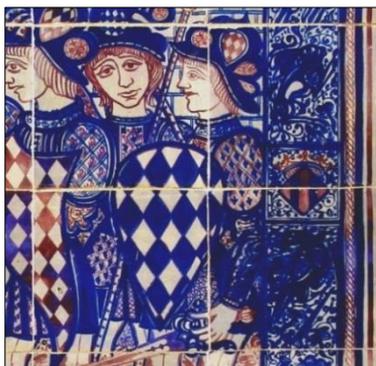
Fig. 110. Color corrido y decoloración.

En el lateral derecho (fig. 110) se observa claramente la línea de ribete externa del panel con color corrido por excesiva carga en pincel de materia pictórica, semejante a lo que sucede con el emborronamiento de ciertas figuras que dificulta su legibilidad, como la parte superior del escudo de la ciudad, en el que sí pueden distinguirse las barras en su mitad inferior. La imagen de San Vicente muestra junto a su brazo derecho y en su capa alguna mancha de color y picado, habiendo también un descantillado de borde con pérdida de capa vítrea (fig. 111). La capa del Santo, en este mismo azulejo, muestra un gran desgaste de color, defecto del barniz en la cocción del azulejo, permitiendo que la incidencia de luz solar directa mine los pigmentos. Hay lasca con pérdida de material vítreo junto al rosario que porta el Santo.

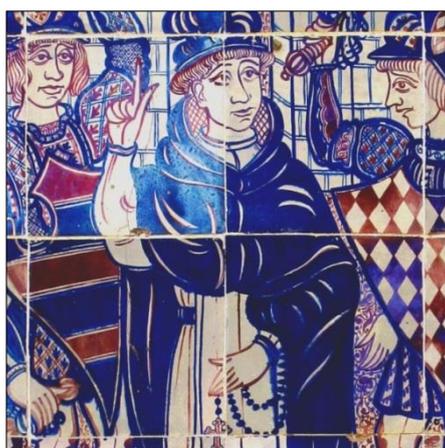
Fig. 111. Decoloración, fracturas, lascas y descantillados.

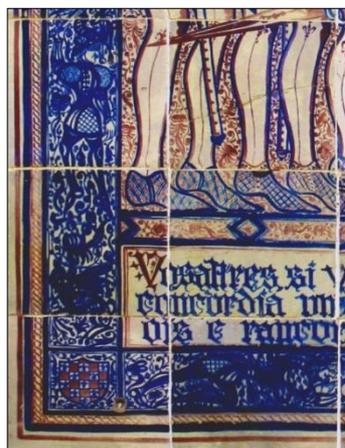
Fig. 112. Fractura, laguna y color corrido.

Se observa una laguna en el escudo inferior izquierda y otra fractura en las piernas de los *Vilaragut*, que atraviesa lateralmente el azulejo (fig. 112) y que comunica con otra fractura en el azulejo de su derecha (fig. 113), en el que se aprecia otra laguna en la parte baja de la capa del Santo. También se aprecia decoloración en la letra “E” del texto, así como más color corrido en las figuras de la banda inferior que imposibilita distinguir de qué animal se trata a primera vista. Este panel no cuenta con ningún tipo de catalogación ni protección⁷³.

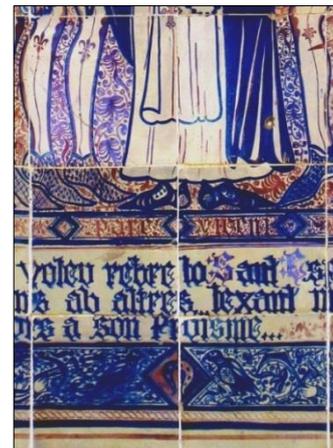
Fig. 113. Laguna, color corrido y decoloración.

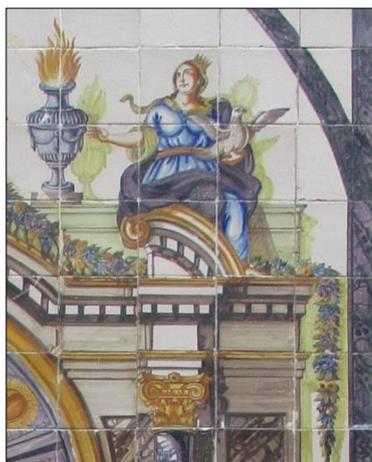
Fig. 120. Detalle de sombras en figuras, objetos, flores y perspectiva en el dibujo de capitel y entablamento.

Su ornamentación destaca por una cuidada calidad estilística en el dibujo y realización de sus figuras y diseño arquitectónico, con cerámica plana policromada vidriada, usando amarillo, naranja, verde, morado y marrón con perfilado de manganeso. Se aprecia el uso de la técnica de *trompe de l'oeil* mediante el dibujo difuminado de sombras (fig.120) en personajes, decoraciones florales y objetos (detalle no percibido en otros paneles cerámicos), así como en el dibujo en perspectiva de columnas, basas y capiteles, denticulos de entablamentos y otros elementos de orden Corintio⁷⁸ que confieren tridimensionalidad a su representación. Carece de enmarcación alguna, más allá de las bandas de jaspe morado que delimitan el retablo y la que forma el semicírculo en la parte superior del mismo, las cuales están decoradas con aguadas a imitación de mármol con gran cantidad de detalles.

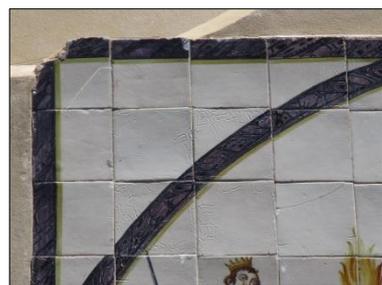
El retablo cerámico presenta una serie de daños en su estado de conservación a consecuencia de varios factores. Se observa en cada azulejo la carencia de una cocción correcta que da como fruto el resultado de azulejos llenos de grietas, craqueladuras y picados (fig. 124) que desmerecen el gran trabajo estilístico realizado en él. Resulta obvio que las reestructuraciones llevadas en el Templo hayan podido hacer mella en el conjunto azulejero, como resalta ver que los dos azulejos de la esquina superior izquierda del retablo (fig. 125) en el que, tras rescatar el rosetón cegado, se han quedado salientes y han sufrido importantes desperfectos.

Fig. 124. Esquina superior derecha, con azulejos muy dañados en su borde.

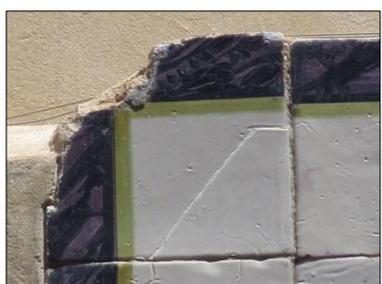
Fig. 125. Detalle del azulejo dañado.

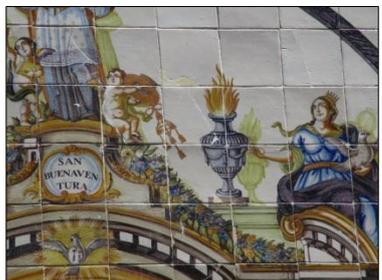
Dada la altura a la que llega a culminar el retablo y la medida un tanto más pequeña de sus azulejos, cuesta percibir los detalles más pequeños referente a sus diversas patologías, algunas de ellas subsanadas mediante una intervención que podría calificarse de discutible. En el jarrón en llamas de la izquierda, se puede observar en la parte alta derecha de la llama una rotura con faltante de capa vítrea y bizcocho que ha sido subsanada con relleno de mortero a nivel, sin respetar la tonalidad del azulejo (fig. 126), junto a grietas en azulejos próximos, producto del movimiento interno del mortero. Se desconoce si este tipo de intervenciones son producto de la última restauración o han sido subsanados, probablemente, con posterioridad.

Fig. 126. Relleno defectuoso de faltante con mortero a nivel y entonación del color inadecuada.

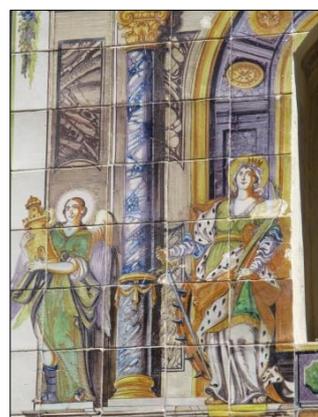
Fig. 127. Santa Catalina y ángel.

Se aprecian las intervenciones realizadas en su última restauración en diversos puntos de algunas figuras centrales a ambos lados de la hornacina. El hombro izquierdo de Santa Catalina y la palma que porta (fig. 127 y 128) han sido restaurados a bajo tono mediante la técnica de puntillismo para discernir del original. En la figura de San Antonio de Padua se puede apreciar una diferencia tonal en su vestimenta y en la columnas a su alrededor (fig. 129). Esta intervención, muy acertada en su actuación, y la que se observa en el azulejo superior derecho, con bastante menos acierto (fig. 130) son claros ejemplos que llevan a pensar en que han sido realizadas en épocas diferentes y por distintos restauradores, debido a la clara diferencia de resultados.

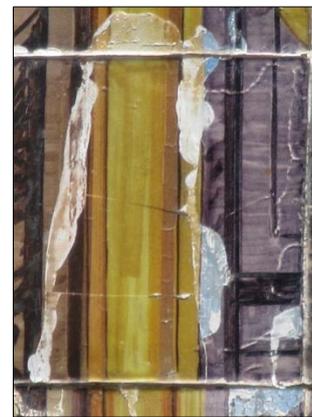
Fig. 130. Detalle de intervención deficiente sobre la figura de San Antonio de Padua.

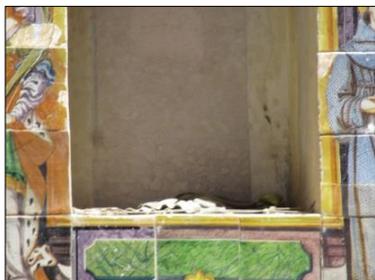
Fig. 131. Suciedad acumulada en el interior de la hornacina.

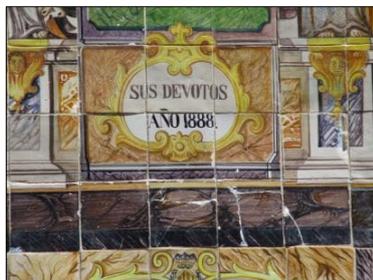
Fig. 132. Desperfectos bajo la cartela.

Bajo la cartela del año 1888, se encuentran varios azulejos que presentan fisuras, fracturas, descantillados de bordes y picados, cuyas juntas están cubiertas con mortero, careciendo de reintegración cromática (fig. 132). Se añadió una cartela de azulejos bajo el panel como reseña de la restauración realizada a principios de 1979 que no presenta importantes daños (fig. 133).

Sin embargo sí existen multitud de alteraciones que pueden y deben ser motivo de una intervención ya que los daños más severos, como las fracturas y picados, pueden derivar en pérdidas irreparables. De igual modo, es necesaria la eliminación de restauraciones previas debido a su incorrecto resultado. Este retablo cerámico cuenta con protección BRL con código 01. 01. 53⁸¹.

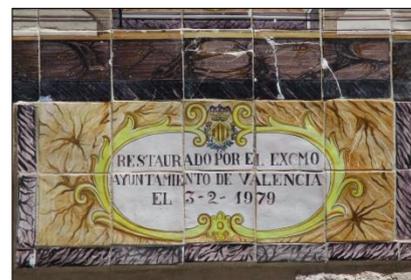
Fig. 133. Añadido de azulejos.

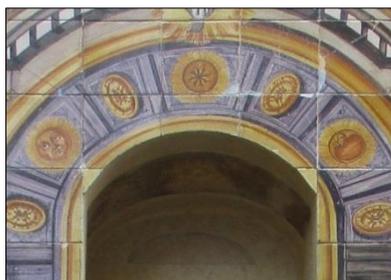
Fig. 134. Detalle de los dos apliques esquineros de la hornacina.

En la parte alta de la hornacina se observan dos pequeños apliques esquineros a ambos lados que rematan el semicírculo pero no ofrecen una continuidad al ribete del enmarcado, en donde también se observan craqueladuras en algún azulejo (fig. 134). En la parte baja izquierda del retablo destaca la falta de alineación correcta de sus últimos azulejos (fig. 135), de igual modo que se percibe el contraste tonal en algunos de ellos (fig. 136).
