CASTILLOS JAPONESES: RECONSTRUCCIÓN Y RESTAURACIÓN

SERGIO ALMENAR RUIZ

upv_etsa_grado en fundamentos de la arquitectura_tfg

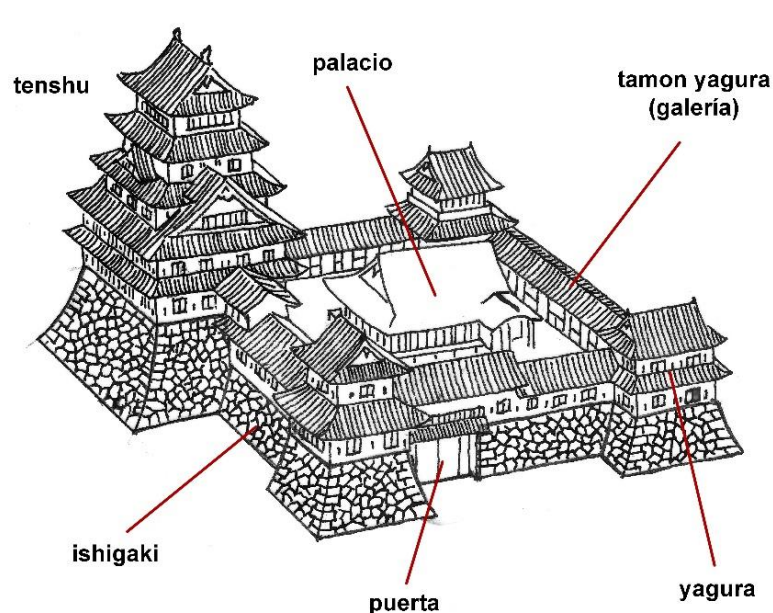
Ilustración 1 edificios del honmaru. Elaboración propia a partir de 加藤 理文

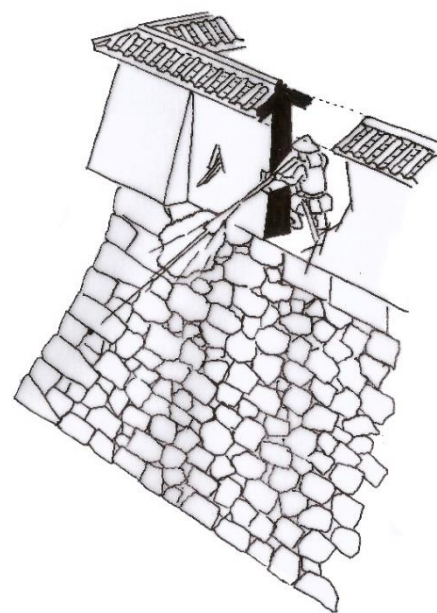
Ilustración 2 muro de tierra en lo alto de un ishigaki. Elaboración propia a partir de 加藤 理文

Ishigaki (石垣) o muro de piedra, es el muro de contención de obra de fábrica en seco, bien mampuestos o sillares. Su sección es aproximadamente parabólica, más ancho en la base que en la coronación. Su desarrollo permitió la existencia del castillo japonés moderno. Solían estar rodeados por fosos y coronados por muros o parapetos de tierra.

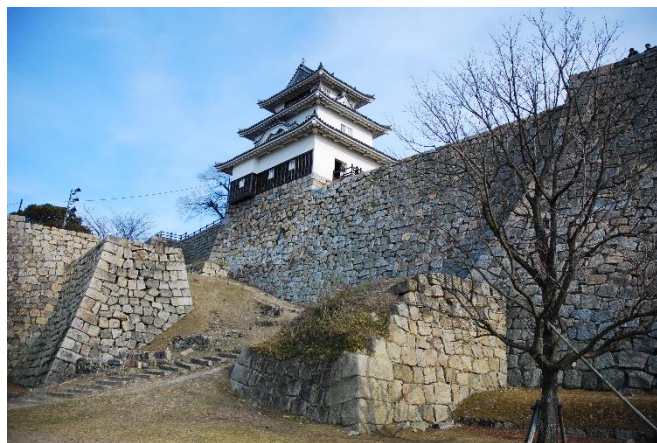
Ilustración 1 boca de tigre en el ascenso al honmaru, castillo de Marugame (Kagawa) (fotografía: Sergio Almenar)

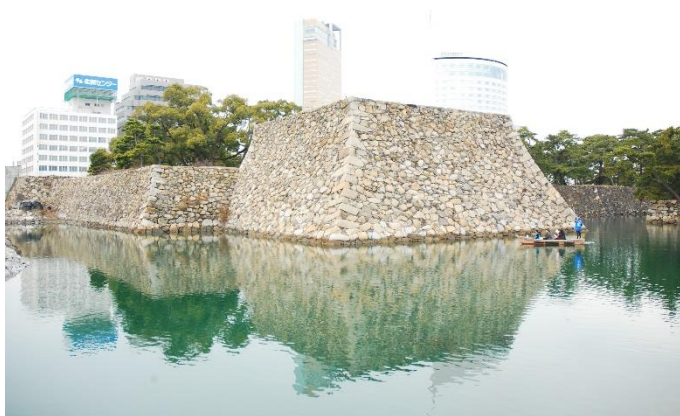
Ilustración 4 ishigakis del castillo de Takamatsu (Kagawa), con la base de piedra del tenshu en primer plano (fotografía: Sergio Almenar)

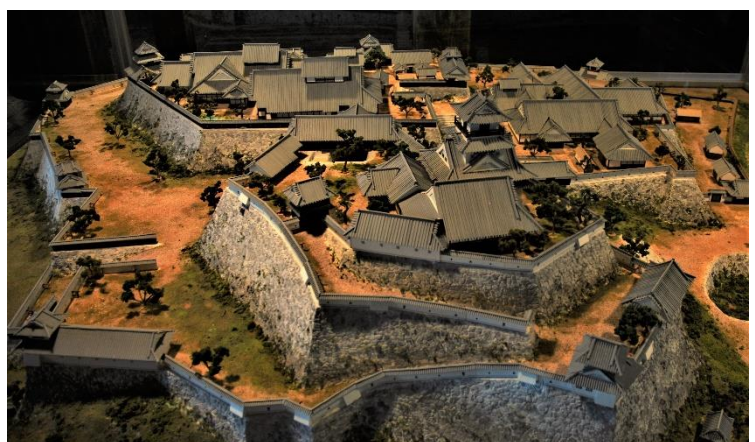
Ilustración 9 maqueta del castillo de Kochi, de estilo renkaku. Honmaru en primer plano. El Ni-no-maru y el san-no-maru no comparten prácticamente ningún vértice con el honmaru, dejándolo expuesto (fotografía: Sergio Almenar)

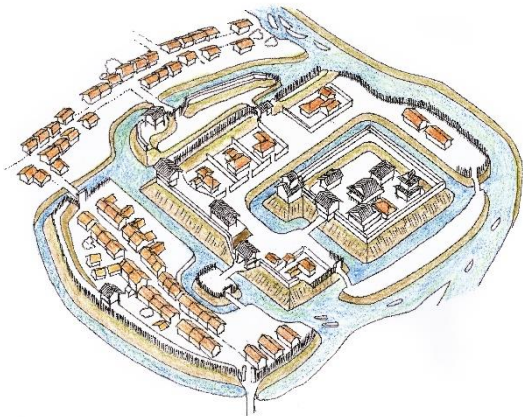
Ilustración 12 jōkamachi durante el Sengoku Jidai.
Elaboración propia a partir de 三浦正幸、城の作り方図典

Durante el *Sengoku Jidai* aparecen los primeros *jōkamachi* o ciudades-castillo²⁰, villas construidas alrededor de la mansión del daimio o directamente a los pies del castillo de montaña. Los señores feudales necesitaban proteger las residencias de sus vasallos y siervos y promover el comercio y la industria, que eran, junto con la agricultura, las bases económicas sobre las que mantener su ejército. El progresivo crecimiento e importancia de las *jōkamachi* aumentará las presiones para que los castillos se sitúen cada vez más y más cerca de ellas, aunque sin llegar a salir nunca de sus emplazamientos en las montañas.

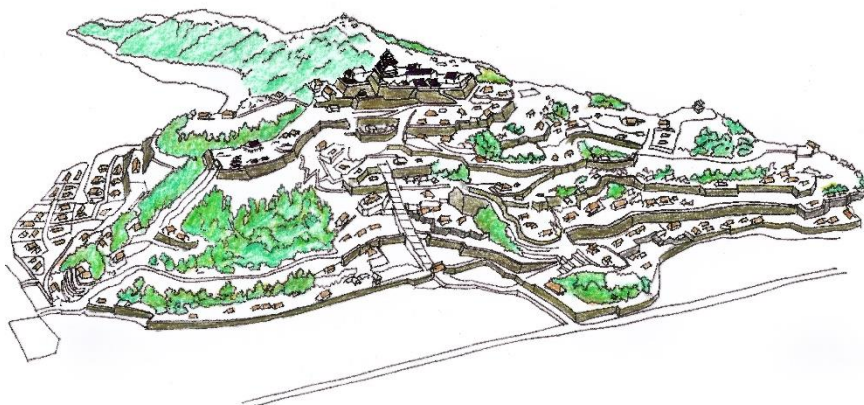
Ilustración 14 castillo de Azuchi. Elaboración propia a partir de 三浦正幸、城の作り方図典

Nobunaga introdujo una serie de innovaciones para hacer que la parte alta de la montaña (en *honmaru*, *ni-no-maru* y *sanno-maru*) fuese diferente del resto de partes del castillo. Estas innovaciones fueron, sobre todo, fruto de sus campañas contra los Ikko-Ikki²⁵, una liga de monjes budistas que se oponían al orden social de los samuráis. Los templos-fortaleza de estos monjes, rodeados por pretiles hechos de mampuestos y mortero, utilizaban bases de piedra para sustentar los pesados edificios religiosos con cubiertas de teja. El empleo de tejas reducía la inflamabilidad del edificio. Lo mismo podía decirse de los muros de mampuestos y mortero, mucho más resistentes que las empalizadas de madera. Esta resistencia era también extensible a las balas de arcabuz, que podían atravesar las empalizadas con mayor facilidad.

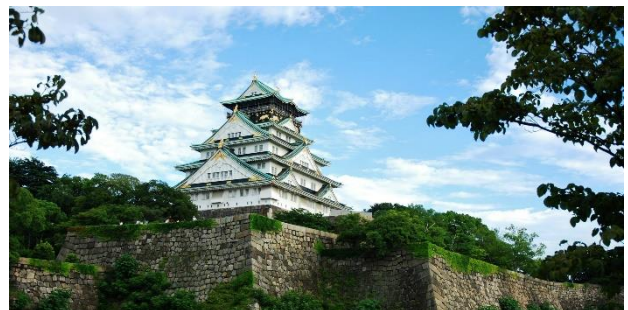
Ilustración 5 Castillo de Osaka en la actualidad. Los *ishigakis* no son los de la era de Hideyoshi sino los del período Edo, construidos después del sitio de Osaka (fotografía: Sergio Almenar)

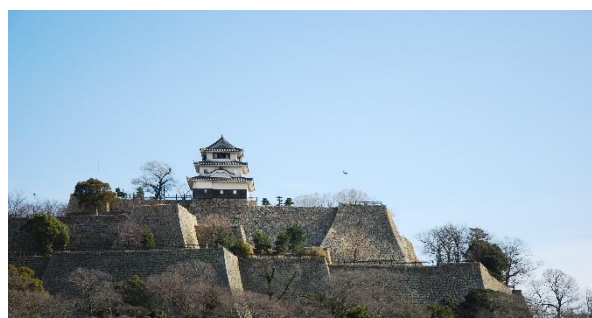
Ilustración 7 Los *ishigakis* del castillo de Marugame son los más altos de Japón (fotografía: Sergio Almenar)

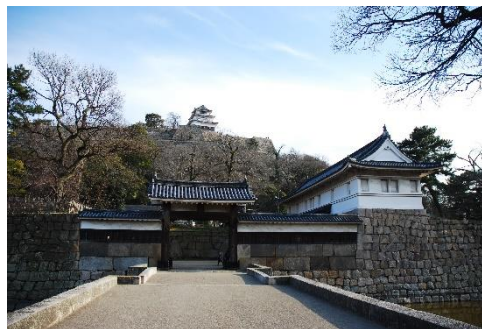
Ilustración 8 masugata en el castillo de Marugame (fotografía: Sergio Almenar)

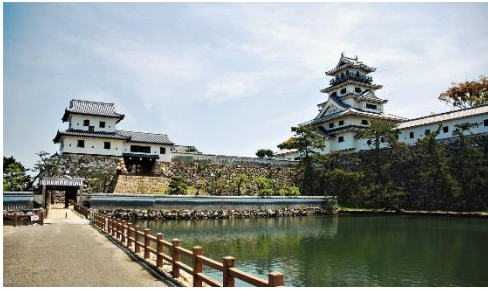
Ilustración 9 recintos amurallados rectangulares del castillo de Imabari, construido por Todo Takatora (fotografía: Sergio Almenar)

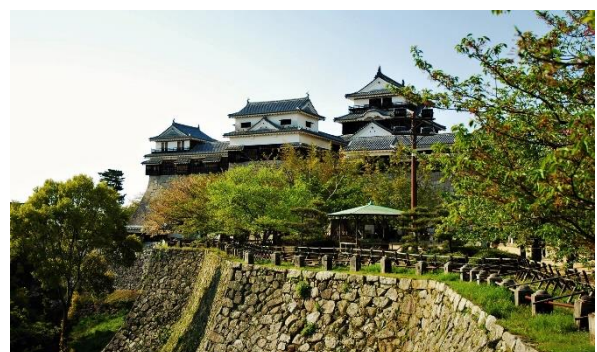
Ilustración 21 honmaru del castillo de Matsuyama, construido al final del período Edo (fotografía: Sergio Almenar)

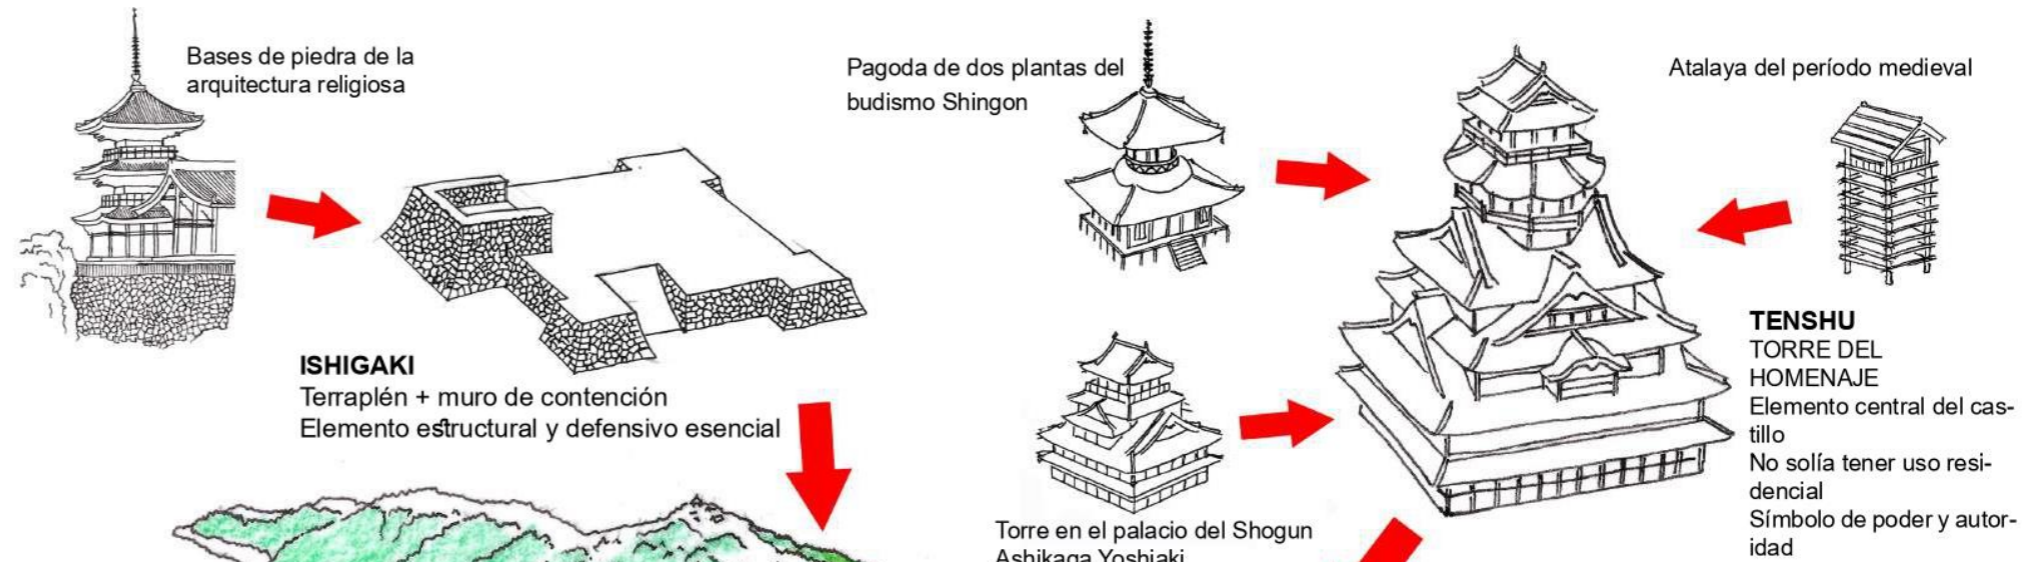
SÍNTESIS DEL CASTILLO JAPONÉS MODERNO

CASTILLO DE MONTAÑA
Edad media y período Sengoku
FUNCIÓN: defensiva
FUERZA DEFENSIVA: posición elevada
Terraplenes, empalizadas, atalayas
Usado para defenderse en momentos de peligro; función no residencial, situado cerca de la mansión del daimio

ISHIGAKI
Terraplén + muro de contención
Elemento estructural y defensivo esencial

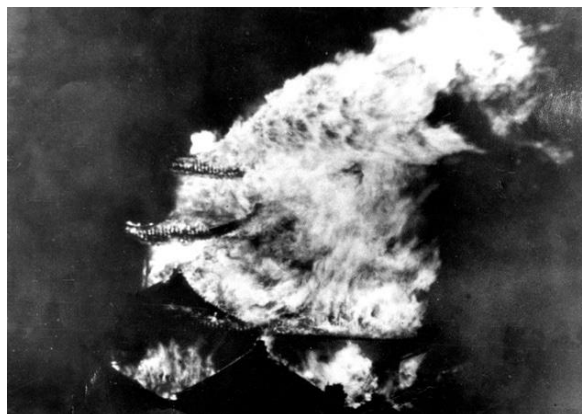
Ilustración 23 tenshu del castillo de Nagoya en llamas en 1945. Imagen de dominio público

También se conoce con bastante detalle la destrucción del tenshu de Nagoya, el más grande de Japón. el tenshu ardió debido a una infausta casualidad. Ninguna de las bombas incendiarias que cayeron sobre la ciudad alcanzó la torre salvo una, que quedó enganchada en la cumbre más alta, en unos andamios que habían sido colocados solo 2 días antes. Su función era proteger los dos *shachis*, esculturas de carpas mitológicas que, irónicamente, eran talismanes de salvaguarda frente al fuego. El tenshu disponía de otros mecanismos menos espirituales de defensa contra el fuego: las tejas estaban revestidas de cobre y toda la superficie exterior estaba cubierta de mortero blanco, por lo que a la estructura se le presumía un cierto comportamiento ignífugo. Sin embargo, la bomba incendiaria detonó y la virulencia de la explosión rompió las ventanas, dejando que el fuego penetrase en el interior, más vulnerable. La torre ardió durante dos horas⁶⁶.

En medio del caos generalizado, se tomaron algunas medidas para proteger los castillos de los ataques, principalmente encaminadas a hacerlos menos visibles desde el aire. Las cubiertas de tejas, reflectantes, se cubrieron con redes y otros materiales oscuros, se pintaron las paredes de negro y, como medida final, se instalaron tanques de agua para facilitar las labores de extinción de incendios⁶⁸.

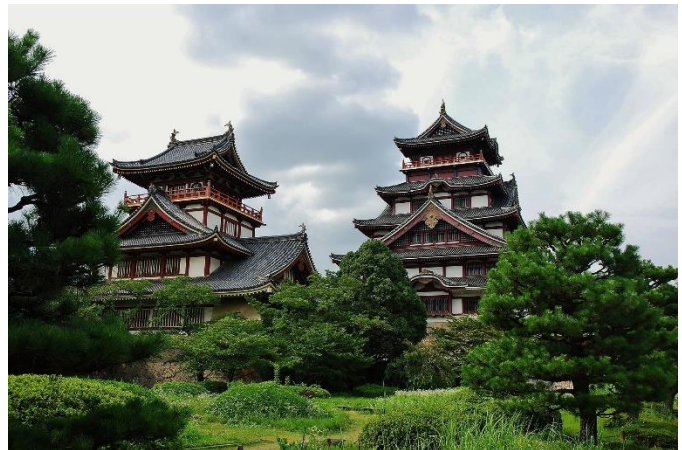
Ilustración 26 tenshu doble del castillo Fushimi Momoyama (Kyoto), reconstruido en 1964 con hormigón. la ubicación original del castillo había sido ocupada por el mausoleo del emperador Meiji, por lo que el tenshu se construyó en las proximidades y se convirtió en el centro de un pequeño parque temático dedicado a los castillos. Pese a ser una recreación fiel al original, puede considerarse un falso tenshu por estar fuera de las ruinas del castillo (fotografía: Sergio Almenar)

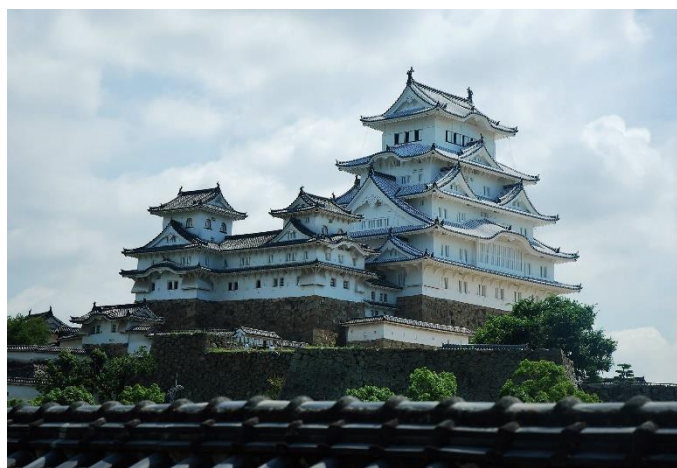
Ilustración 10 Tenshu del castillo de Himeji (fotografía: Sergio Almenar)

El castillo de Himeji es el más famoso de Japón y el mejor ejemplo de castillo moderno que ha llegado a nuestros días. No solo es el primer sitio de Japón en ser declarado patrimonio de la humanidad, sino también el único castillo como tal que tiene este reconocimiento (el castillo de Nijo en Kyoto también es patrimonio de la humanidad pero forma parte de una designación colectiva de templos, santuarios y otros edificios). Su configuración actual como castillo moderno data de 1601, período que se corresponde con el *rush* de la era Keichō. Pese a no haber sido nunca atacado ni asediado, que haya llegado hasta nuestros días es el resultado de una serie de casualidades históricas próximas al milagro. En el

Las operaciones de reparación y mantenimiento del castillo están documentadas desde el período Edo y todas han sido denominadas de manera similar: 維持修理 (iji shūri, reparación de mantenimiento) o 修理 (shūri, reparación). En 1656 se sustituyeron dos pilares muy deteriorados en el gran tenshu; el resto de pilares principales fueron reforzados con cinturones de hierro⁹⁹. Se realizaron refuerzos estructurales similares en 1692, 1700 o 1743. Sin embargo, con la tecnología de la época no se pudo evitar que apareciesen deformaciones excesivas en pilares y vigas, ni que el terreno bajo la gran base de piedra fuese hundiéndose

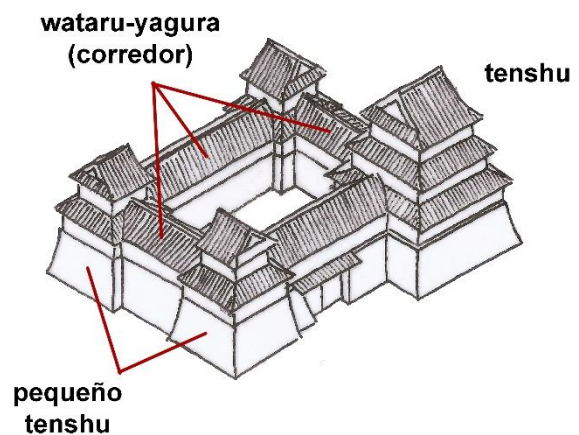
Ilustración 28 El tenshu de Himeji es de estilo "coaligado": hay un gran tenshu y varios tenshus pequeños dispuestos alrededor de un patio (nótese que este patio interior no es el honmaru). Elaboración propia

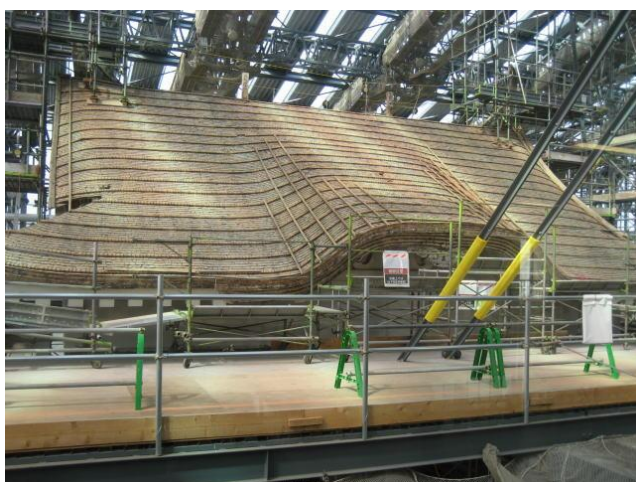
*Ilustración 11 Último piso del tenshu, con la cubierta desprovista de tejas (fotografía: Terumasa.
<https://commons.wikimedia.org/wiki/File:Himejicastle-restoration-roof2011.jpg>, usado bajo licencia Creative Commons Attribution-Share Alike 3.0 Unported)*

La gran reparación de la era Showa se había marcado como objetivo preservar el castillo durante 50 años, pero transcurridos 45 años el deterioro del mortero y de la madera había avanzado más rápido de lo previsto¹⁰¹. Se consideró necesario el re-enlucido de las paredes, el refuerzo de los mecanismos antisísmicos y la sustitución de las tejas cerámicas.

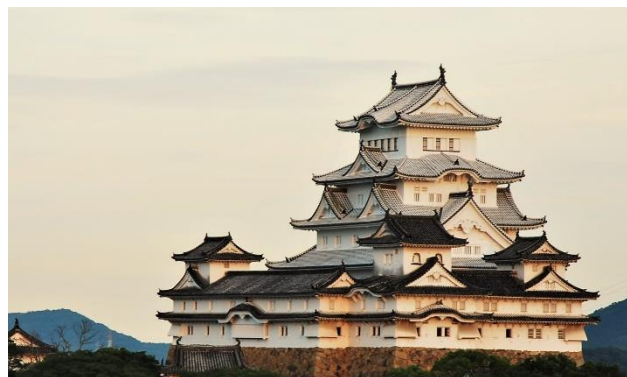
Ilustración 30 Diferencias de color entre el gran tenshu y los tenshus pequeños (fotografía: Sergio Almenar)

Todas las tejas de la cubierta, aproximadamente 80.000, fueron retiradas, analizadas individualmente y limpiadas⁸. Aproximadamente el 20% presentaba daños importantes, por lo que fueron sustituidas. Para anclarlas de nuevo al tablero se emplearon clavos de acero inoxidable e hilo de cobre. La notable diferencia de color que se aprecia actualmente entre la cubierta del gran tenshu y las cubiertas de los otros 3 pequeños tenshus (que no fueron restaurados) tiene que ver con este proceso de restauración de las tejas. Los constructores de Himeji habían sellado todas las juntas entre las tejas con bandas de mortero. Como resultado, las cubiertas del tenshu eran inusualmente blancas, lo que le valió a Himeji el sobrenombre de “la garza blanca”. Con el tiempo, este mortero había desarrollado una película negra debido a la acción del moho⁴, de modo que su presencia se había hecho mucho menos conspicua.

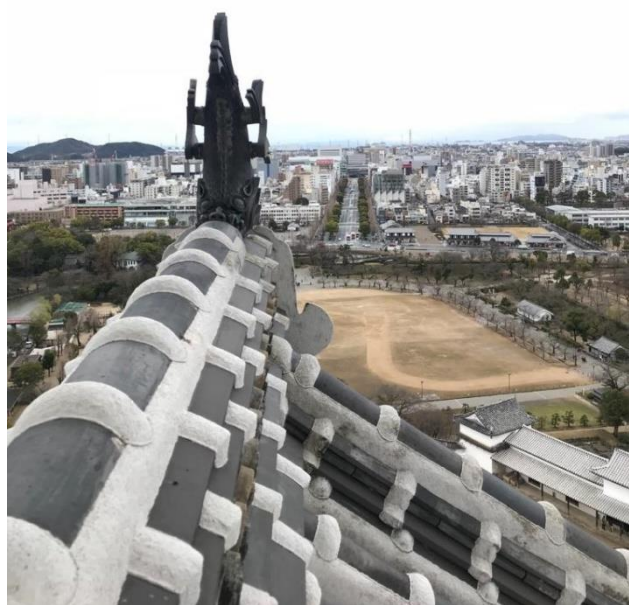
Ilustración 31 Juntas de mortero blanco después de la reparación (fotografía: Sergio Almenar)
