# LA METODOLOGÍA DE APRENDIZAJE-SERVICIO APLICADA AL PROYECTO DE RESTAURACIÓN DE LA IGLESIA DE SAN MANUEL DE COLOHETE, EN HONDURAS

Análisis y resultados en la experiencia piloto de la restauración del entablonado policromado del cielo raso.

Trabajo Final de Máster

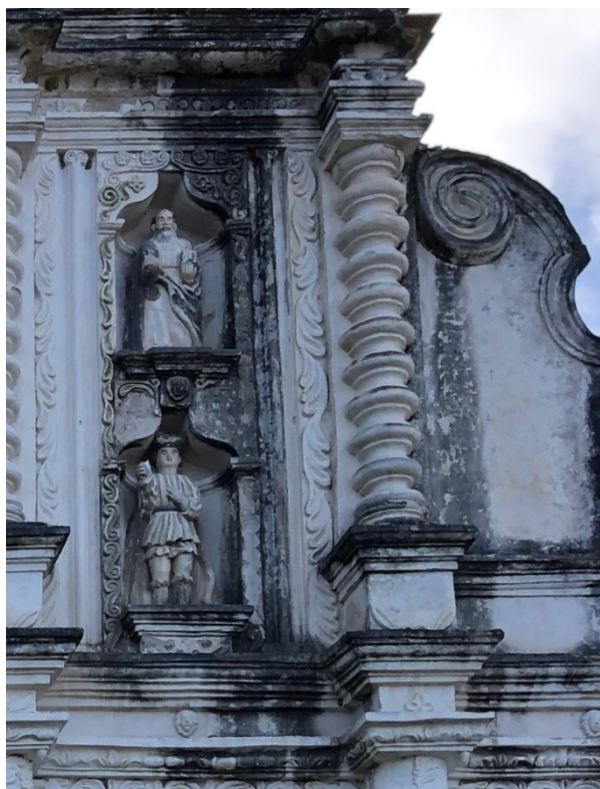
Fig. 9. Fachada principal donde se aprecia la aparición de manchas oscuras ocasionadas por la humedad.

En cuanto a las fachadas, presentan fundamentalmente, alteraciones estéticas provocados por la aparición de manchas de moho y algunas plantas superiores (*fig. 9 y 10*). Es en la fachada principal donde hay que destacar los daños más significativos, debido a todos los elementos de la que está compuesta. Al igual que el resto, está afectada por considerables manchas oscuras de moho, más acentuado en aquellas zonas donde se acumula el agua o se forman escorrentías, provocando en algunos casos la pérdida de revoco. Existen faltantes en varios elementos de yesería de la parte superior y pérdida de parte del zócalo inferior, el cual, en algún momento, fue intervenido con cemento, lo que ha provocado aún más daños en los revocos de alrededores, junto con el consecuente aporte de sales que conlleva el empleo de este material.

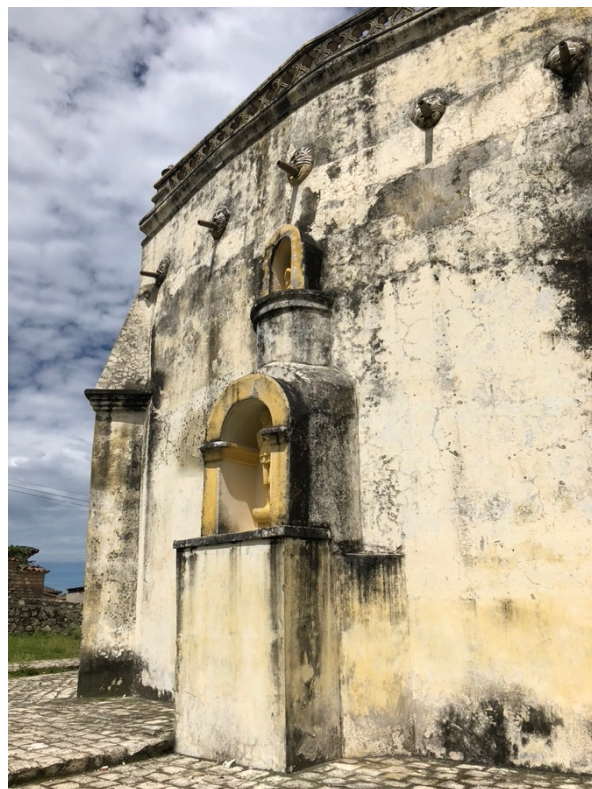
Fig. 10. Fachada este afectada por humedades que han ocasionado la aparición de manchas oscuras.

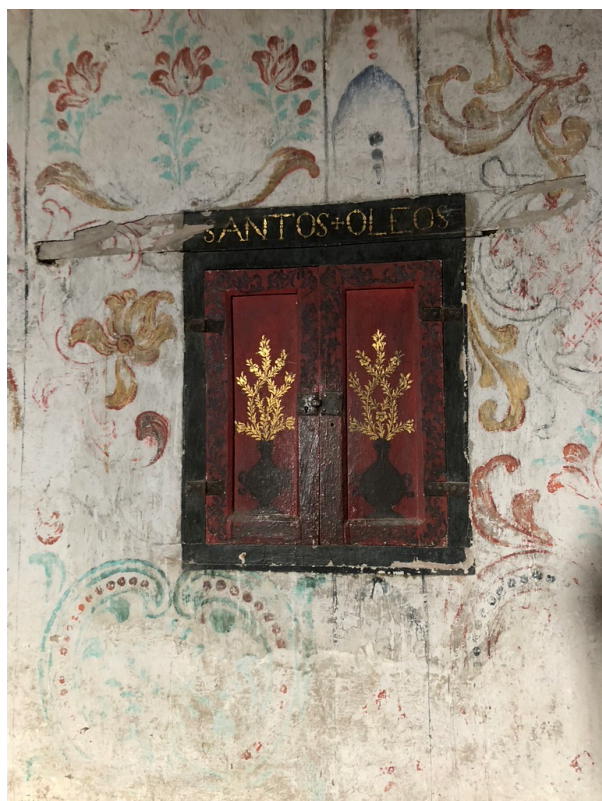
*Fig. 11. Armario de los Santos Óleos donde se puede apreciar los daños ocasionados por las humedades en las pinturas murales que lo rodean y la zona baja del muro.*

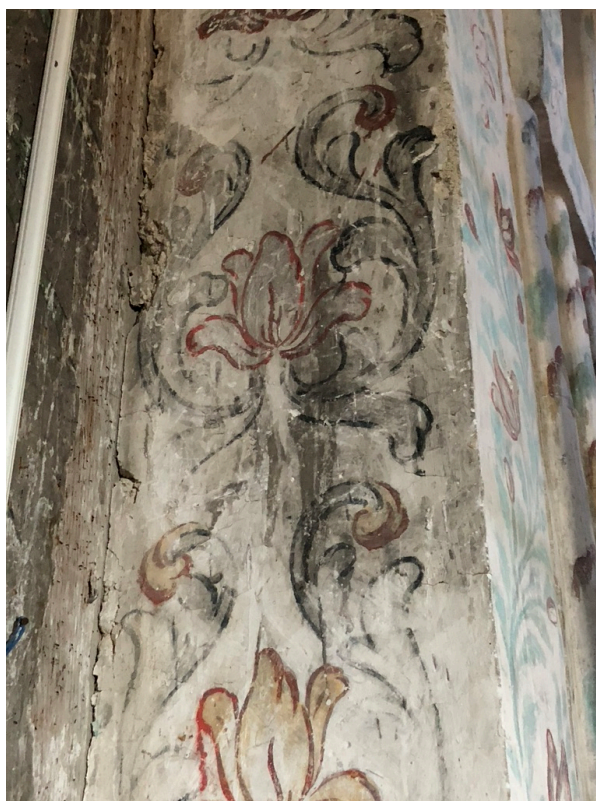
*Fig. 12. Manchas oscuras de humedades sobre la policromía de los elementos de madera.*

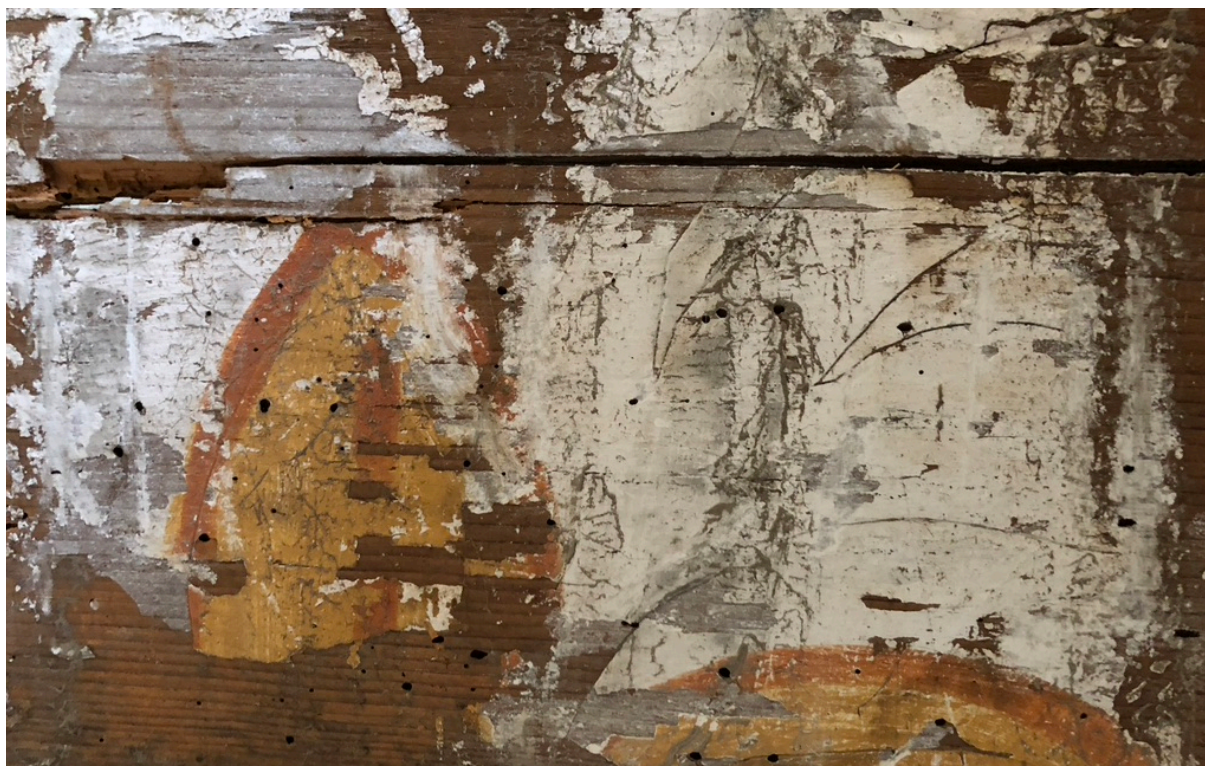
*Fig. 17. Descohesión y pérdida de la policromía debido al problema de humedades.*

o por fluctuaciones agresivas del ambiente<sup>38</sup>. En los casos más graves el desprendimiento de estas escamas ha provocado la pérdida de la policromía (*fig. 17*). Otro problema grave presente es la erosión por escorrentía de agua de la pintura que afecta a la parte central de la nave principal, donde un problema de goteras ha provocado la entrada de agua en el inmueble durante años (*fig. 18*). Estas alteraciones se producen por la acción constante del agua, produciendo un desgaste que puede llegar a la pérdida total de la pintura<sup>39</sup>. La pulverulencia por la degradación del aglutinante<sup>40</sup>, ocasionada cuando las partículas de pigmento y preparación pierden adherencia, es otro de los daños que afecta a la mayoría de las tablas del cielo raso.

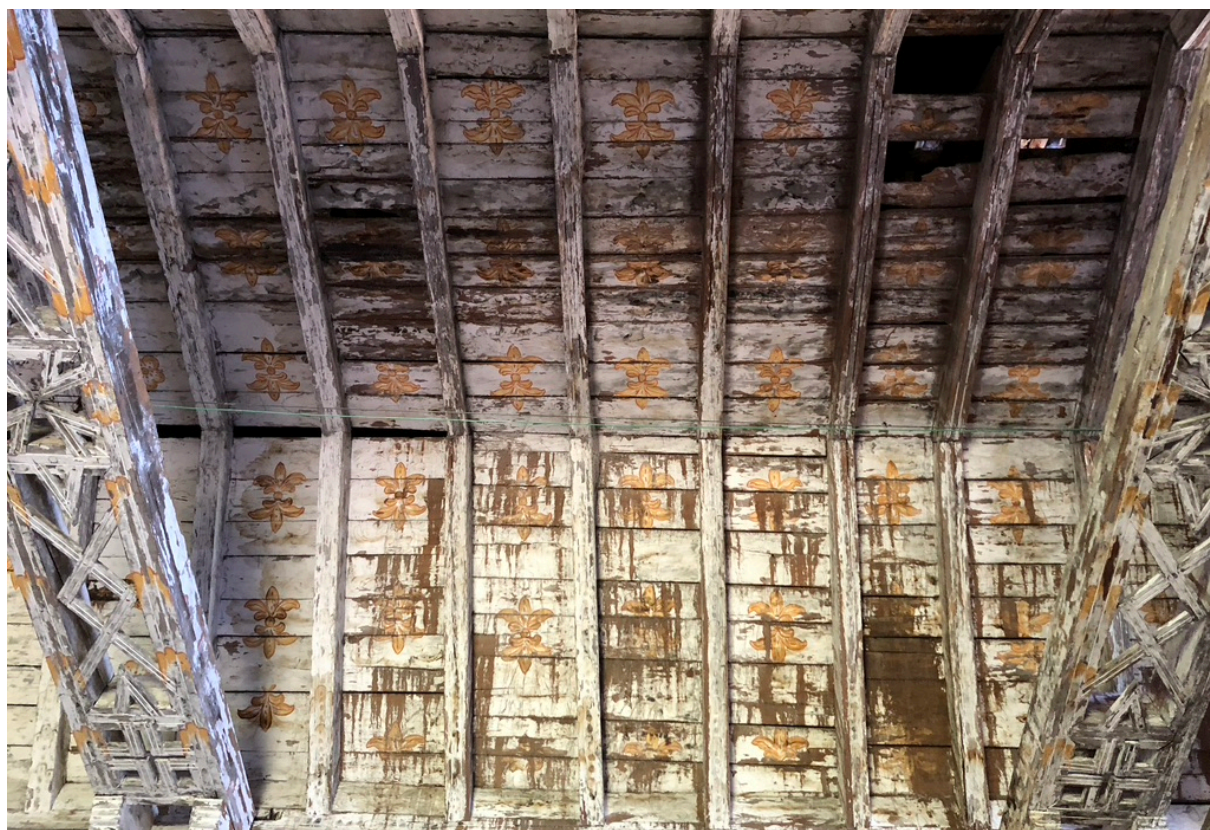
Fig. 18. Escorrentías con pérdida de policromía en el techo de la nave central ocasionadas por la entrada de agua de lluvia.

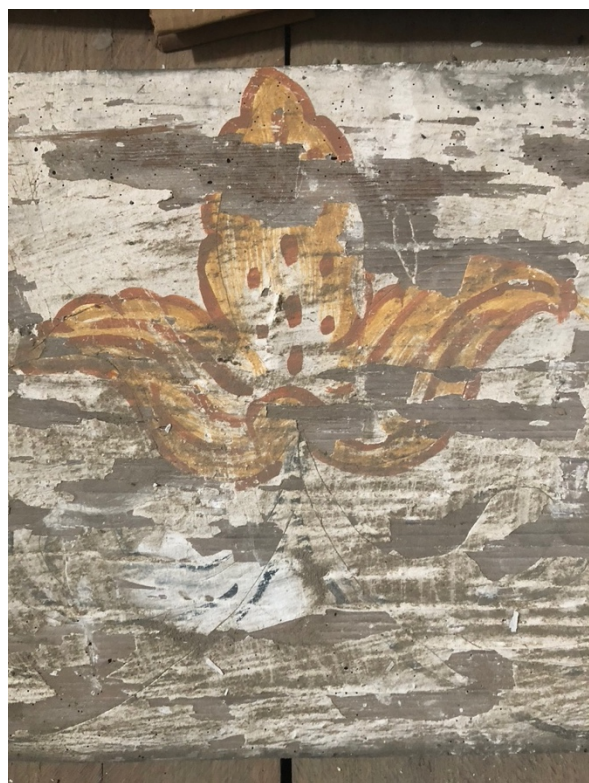
Fig. 19. Suciedad superficial sobre la policromía que afecta a la correcta lectura.

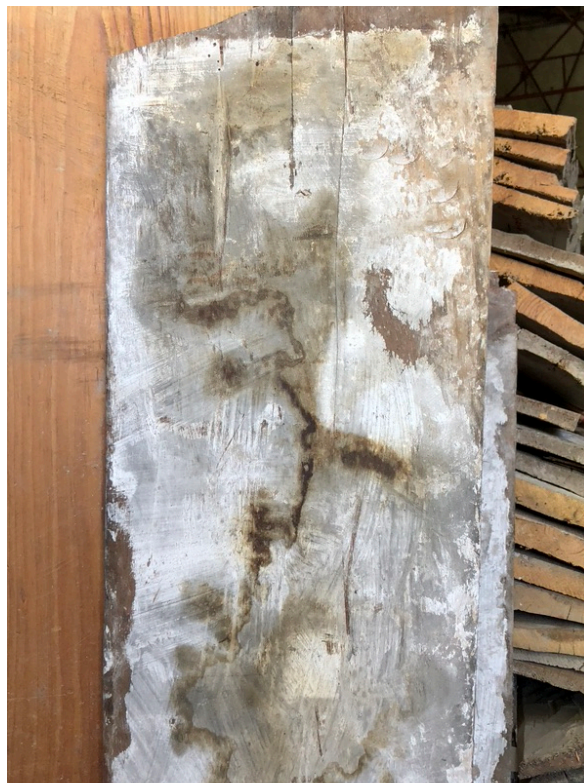
Fig. 20. Manchas oscuras sobre la policromía del entablado debido a las humedades.

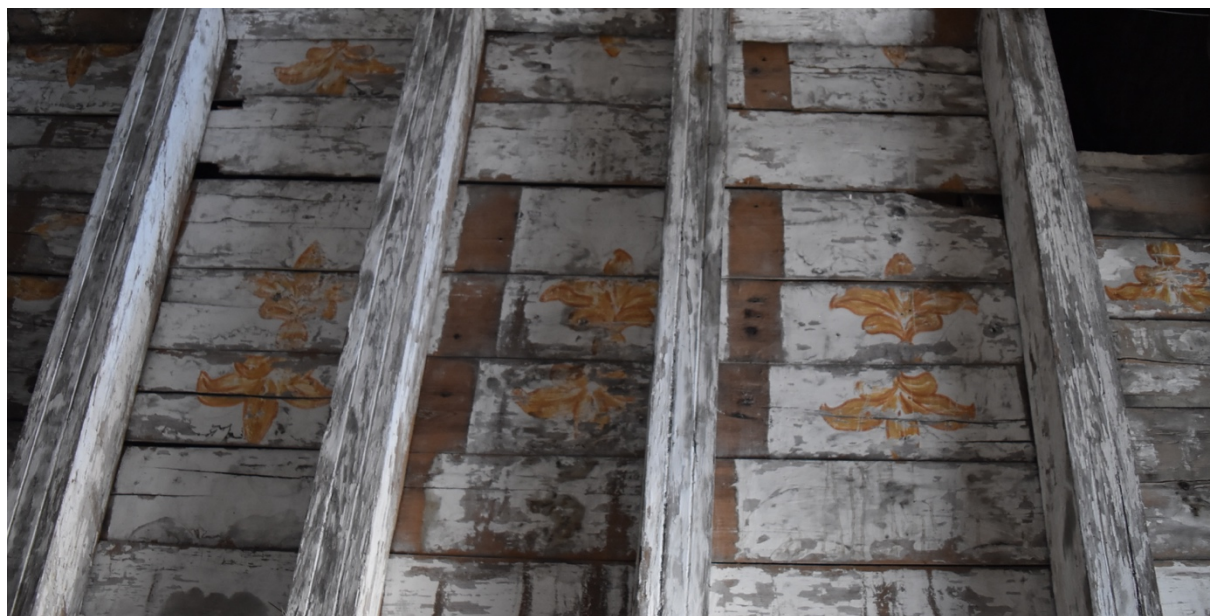
*Fig. 21. Falta de policromía ocasionada por la incorrecta colocación de las tablas tras su desmontaje.*

Como es lógico, el paso de los años ha ocasionado la acumulación de suciedad tanto superficial - tierra y polvo-, como la más adherida proveniente de los contaminantes ambientales como el hollín o el humo por combustión de las velas. Esta acumulación de diferentes sustancias modifica la percepción del original, produciendo una degradación tanto matériaca como estética (*fig. 19*)<sup>41</sup>. Las altas humedades y los problemas de goteras constantes han provocado también la aparición de moho sobre la pintura, causando la tinción y aparición de manchas verdosas y oscuras sobre la superficie de las tablas (*fig. 20*)<sup>42</sup>. Por último, hay que mencionar que, en una intervención anterior, parte del entablonado del cielo raso fue desmontado, sin embargo, este no se colocó en su posición correcta, produciendo una discontinuidad de las formas y motivos de la policromía (*fig. 21*).

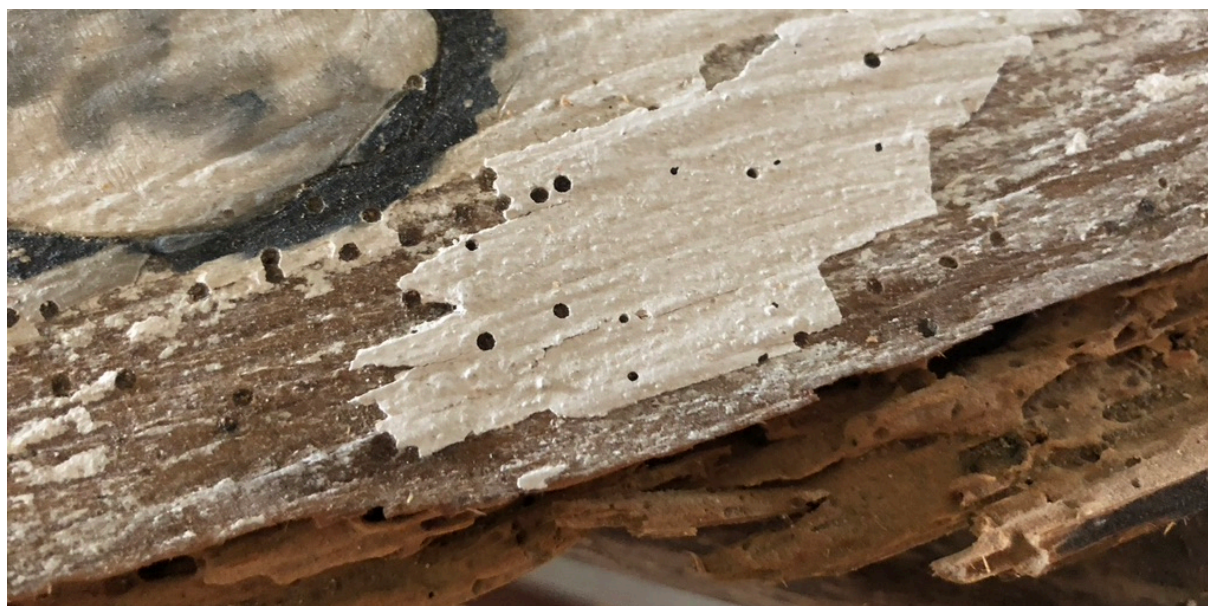
Fig. 22. Biodeterioro causado por el ataque de insectos xilófagos, provocando daños con pérdida del soporte de madera.

En cuanto al grupo de daños que afectan al soporte de madera, se aprecian principalmente dos tipos. Por una parte, encontramos deformaciones y fractura de tablas debido al secado irregular de la madera, colocaciones incorrectas o tensiones excesivas. Esto puede llegar a provocar la aparición de grietas y fendas debido a la separación de las fibras de la madera<sup>43</sup>. Por otro lado, uno de los problemas más graves que afecta al conjunto total del edificio es el acusado biodeterioro que afecta a las estructuras de madera, lo que conlleva una pérdida de material que, dependiendo del grado, puede afectar a la resistencia estructural y derivar en daños mayores (*fig. 22*). Así pues, atendiendo a los daños presentes en las diferentes piezas, se pueden diferenciar dos tipos: uno provocado por insectos xilófagos y otro derivado de la presencia de los hongos. A todo esto, ha de sumarse también la falta de parte del entablado, concretamente en las naves laterales, el cual ha sido sustituido por tablas de madera rojiza que ocasionan interrupciones visuales.

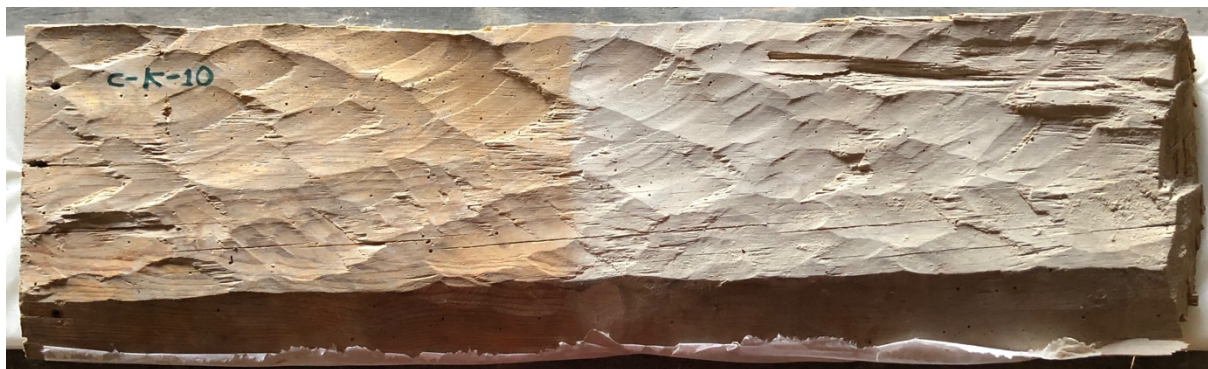
Fig. 34. Resultados de la limpieza en seco del reverso de las tablas.

limpieza del reverso de las tablas ha servido para disminuir los riesgos de deterioro derivados de la acumulación de suciedad, que actúa como reservorio y hábitat para insectos y ácaros, además de absorber la humedad (*fig. 34*). Sin embargo, la limpieza en seco del anverso ha servido, además, para minimizar el efecto de las manchas oscuras que desvirtúan la decoración del cielo raso, consiguiendo una homogeneización y una mejor apreciación de los elementos florales. Hay que mencionar que otros métodos de limpieza en húmedo consigan, probablemente, mejores resultados, sin embargo, teniendo en cuenta la falta de gente cualificada, el tiempo previsto y los materiales disponibles, se ha optado por esta opción, garantizando ante todo la estabilidad de la obra. Por otra parte, la consolidación de la película pictórica ha servido para fijar y asegurar la pintura más debilitada, evitando así su desprendimiento y pérdida.

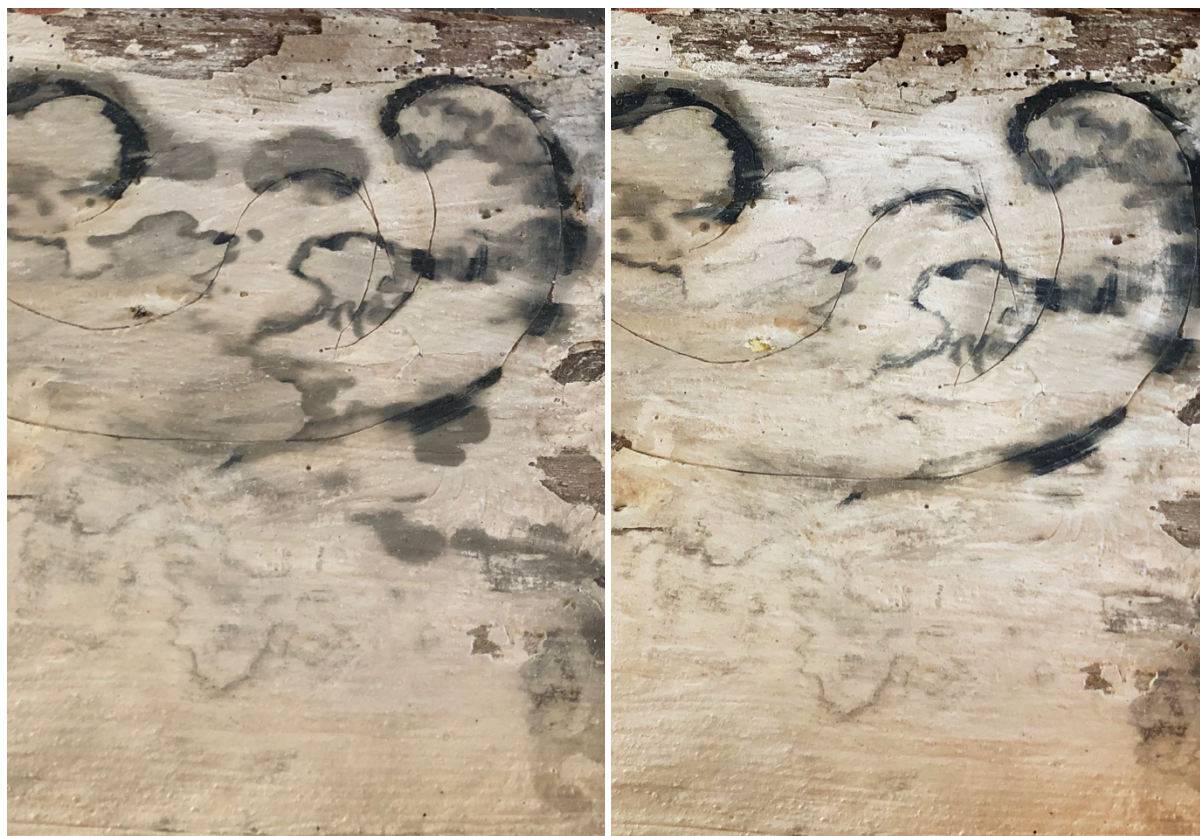
*Fig. 35. Resultados de la limpieza en seco de la polictomía de las tablas.*

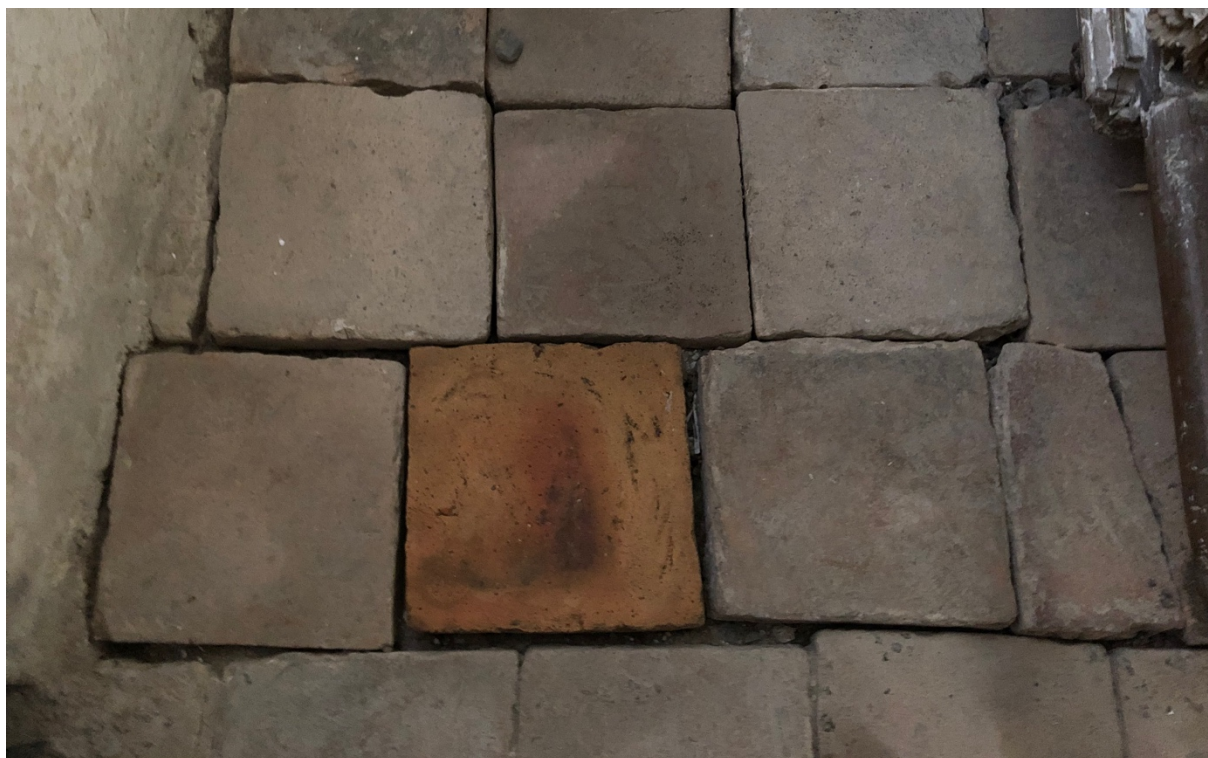
*Fig. Anexo 23. Resultados de la limpieza de losetas de barro de las capillas laterales de la iglesia.*

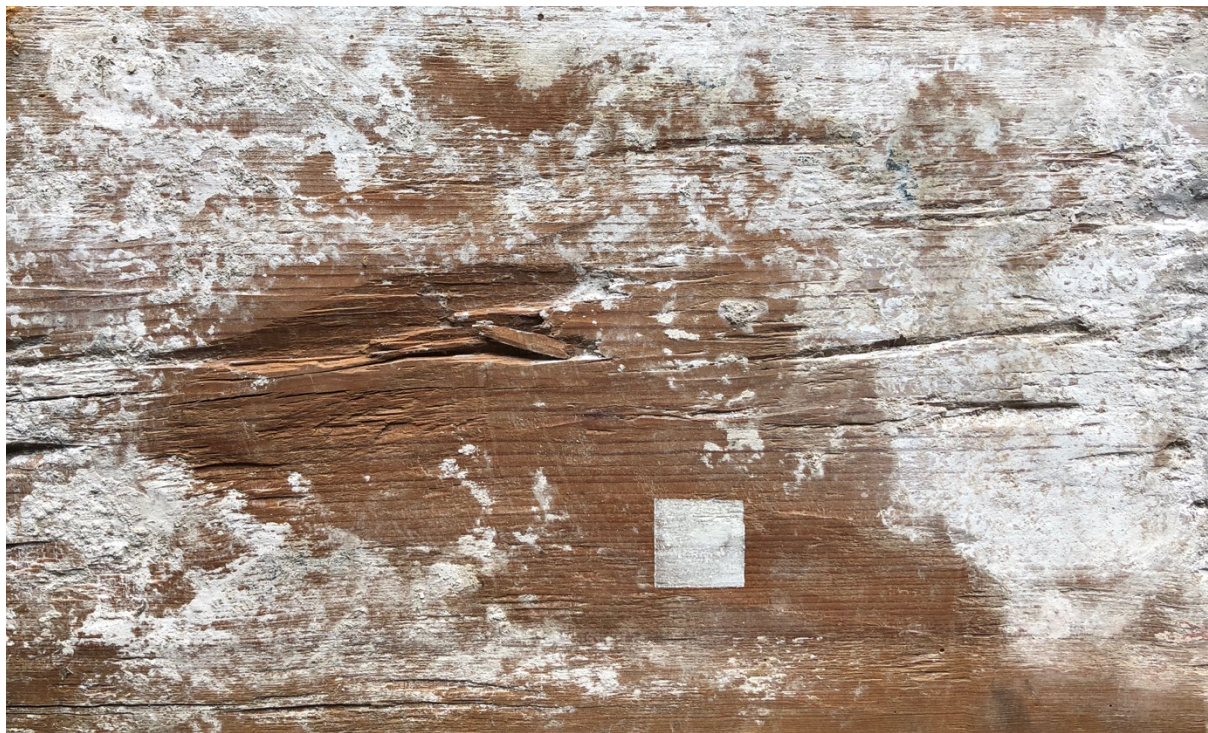
*Fig. Anexo 24. Pruebas de color con agua de cal para la reintegración cromática.*

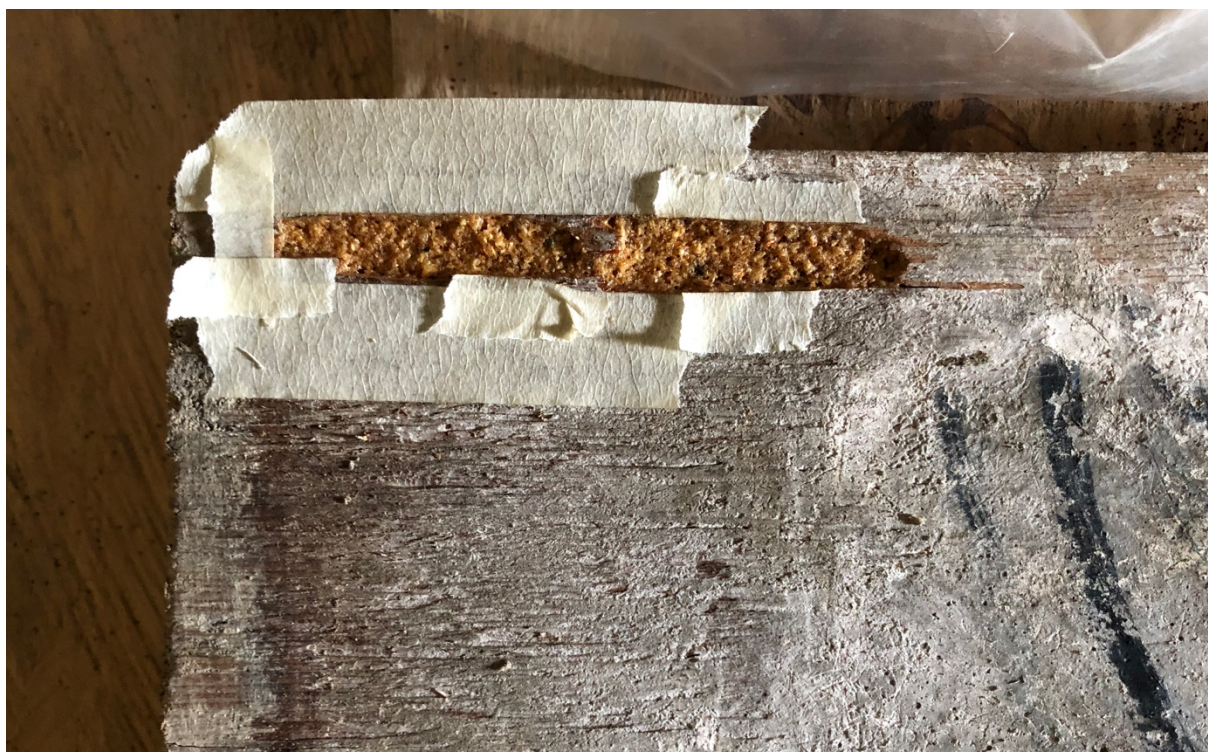
*Fig. Anexo 30. Reintegraciones volumétricas del soporte de madera con serrín y PVA.*

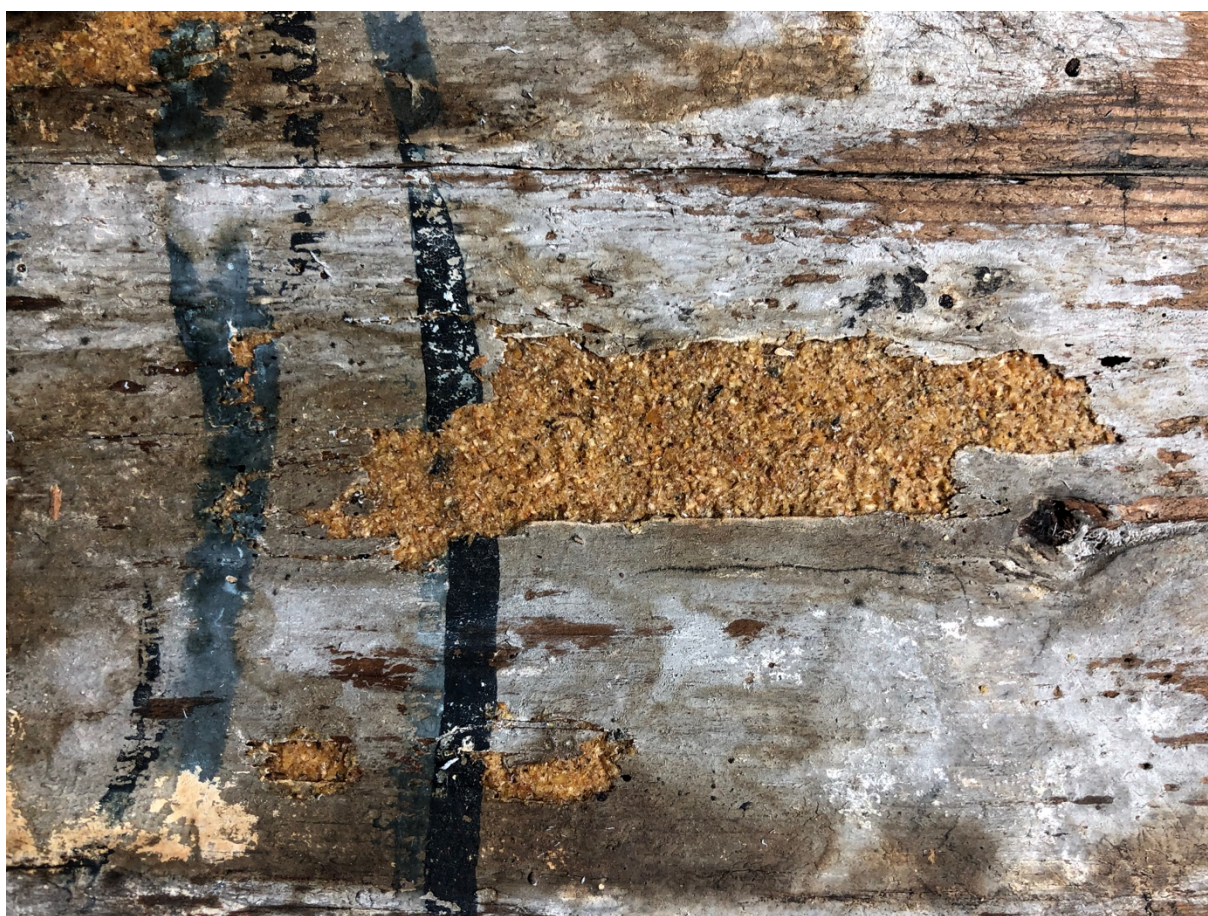
*Fig. Anexo 31. Reintegraciones volumétricas del soporte de madera con serrín y PVA.*

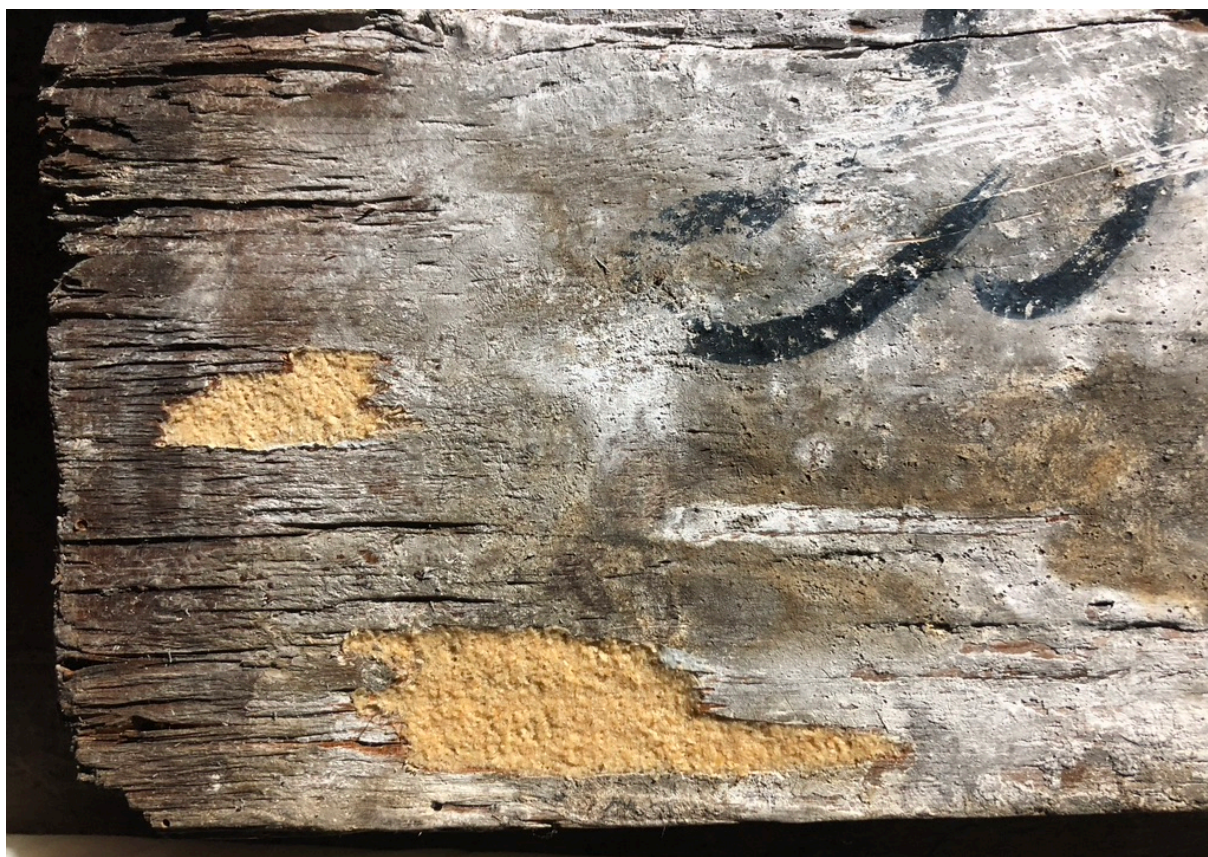
*Fig. Anexo 32. Reintegraciones volumétricas del soporte de madera con serrín y PVA.*

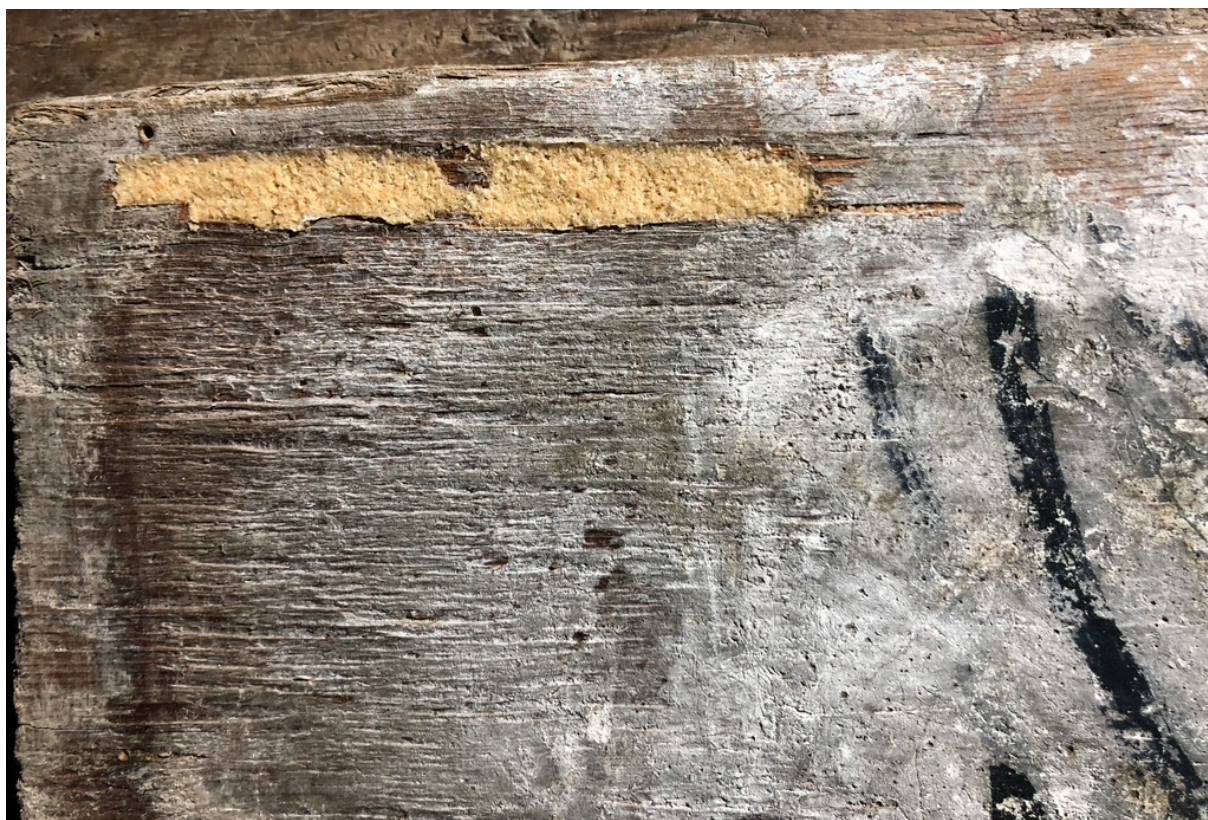
*Fig. Anexo 33. Reintegraciones volumétricas del soporte de madera con serrín y PVA.*
