ESTUDIO SOBRE LA EFICIENCIA DE CONSOLIDANTES  
ORGANOSILÍCEOS PARA LA CONSERVACIÓN IN SITU  
DE PAVIMENTOS CERÁMICOS REALIZADOS  
A BAJA COCCIÓN

Alumna:  
Olga M<sup>a</sup> Medina Lorente

Tutoras:  
Begoña Carrascosa Moliner  
Teresa Doménech Carbó

UNIVERSITAT  
POLITÀCNICA  
DE VALÈNCIA

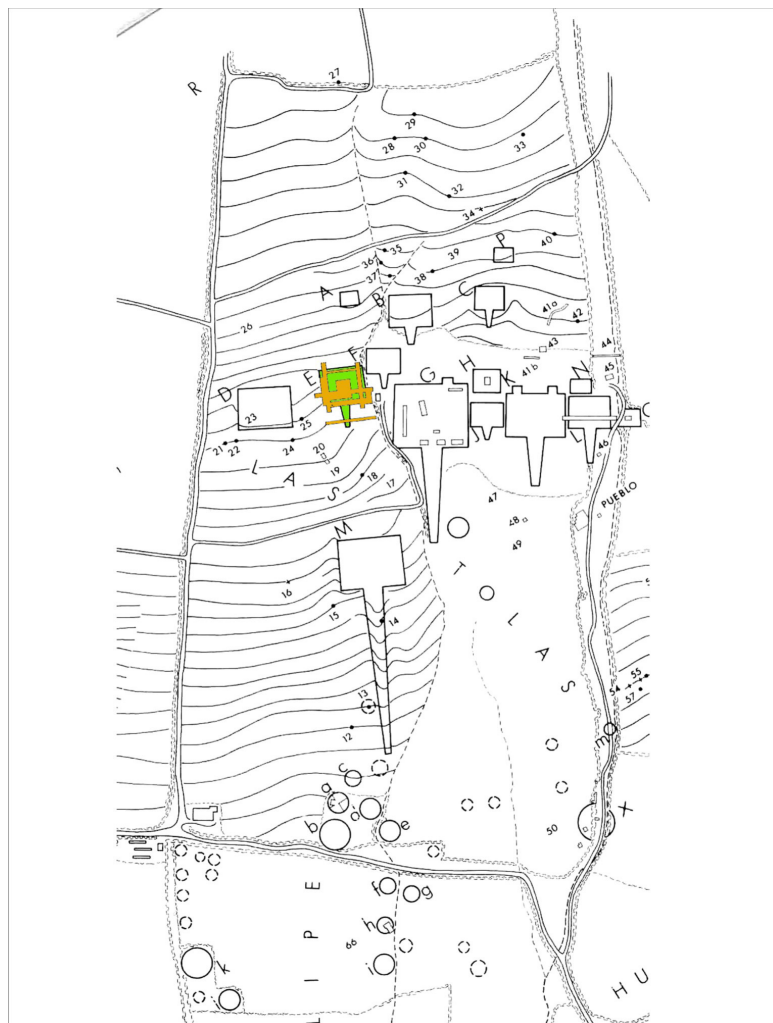
**Figura 2:** Mapa general del Parque Arqueológico de Cochasquí y situación de la Pirámide 13 (coloreada).

El asentamiento (Figura 2), fue descubierto entre diciembre de 1932 y enero de 1933, con motivo de las excavaciones que en busca de tesoros comenzaron a hacer en ellas unos “huaqueros”. El Parque se halla conformado por 15 pirámides truncas<sup>5</sup> (o tolas cuadrangulares), disponiendo 9 de ellas de rampa de acceso y compartiendo el espacio con 21 montículos funerarios (o tolas de planta circular).

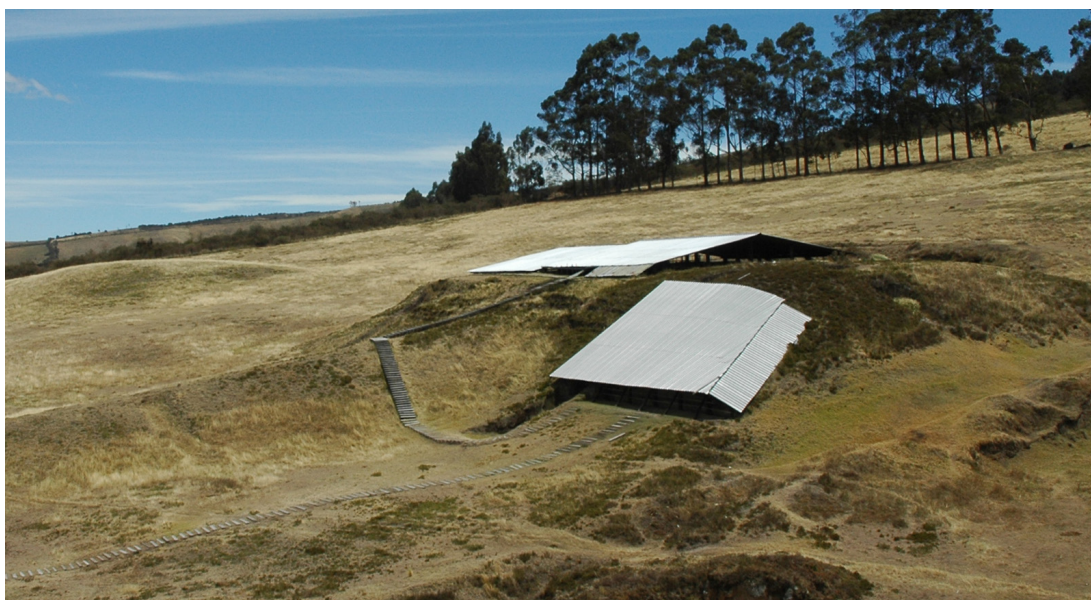
Figura 3: Vista noroeste de la Pirámide nº 13.

El arqueólogo alemán Udo Oberem (1964) escogió la Pirámide nº13 (Figura 3) por sus dimensiones relativamente pequeñas en comparación con el resto de pirámides del Parque, junto con el óptimo estado de conservación en el que se encontraba para la realización de una investigación sobre este tipo de construcciones.

La rampa y el terreno llano situado a ambos lados de la misma fueron cortados por una zanja de 70m de largo por 2'5m de ancho. Para analizar el propio cuerpo de la Pirámide se realizó un corte transversal que bajando por los taludes este y oeste llegó hasta el terreno colindante a las pendientes, y atravesó toda la superficie de la Pirámide. De la misma forma, pero en dirección opuesta, realizó dos cortes de norte a sur atravesando la superficie y las pendientes sur y norte. De este modo, pudo ser comprobado que en su interior toda la rampa estaba construida alternando capas de material suelto y firme, y el cuerpo de la Pirámide formado por capas de tierra dura, barro, arena guijarrosa y bloques de cangagua sin labrar, no pudiéndose observar en lo sucesivo en estos estratos sistema alguno. En el aspecto exterior excavado en varias pirámides, se observa que fueron edificadas partiendo de una base conformada por grandes bloques de cangagua tallada, conforme la construcción crecía en altura escalonada, éstos disminuían en tamaño, alternándose las gradas con rellenos de piedra. Como elemento sellador y de unión entre los distintos bloques de cangagua se empleó chocoto.

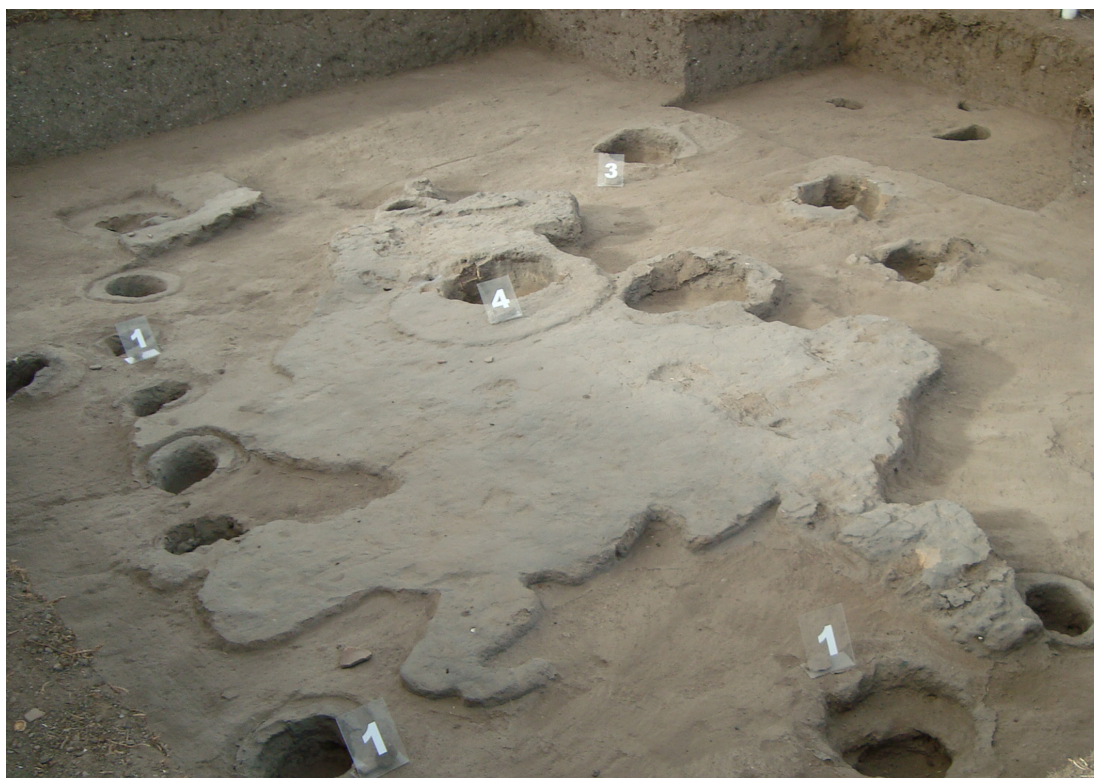
**Figura 8:** Plataforma cerámica perteneciente a la cultura Quitu-cara hallada en el Parque Arqueológico de Rumi-pamba (Quito).

se ha encontrado una plataforma circular cerámica cocida situada a ras de suelo, pero no responde a las mismas características. Según arqueólogos del propio Parque, el uso de ésta en particular estaría vinculado al de un hogar.

Sobre la Pirámide nº 9 se han encontrado restos de plataforma que presenta las mismas características que las encontradas en la Pirámide 13, por lo que se estima que en el resto de las pirámides se hallen otras. Jijón y Caamaño descubrió restos de plataforma de asombroso parecido sobre las pirámides de Urcuquí (provincia de Imbabura, norte de Ecuador). En el Parque Arqueológico de Rumipamba en Quito (Figura 8), correspondiente a la misma cultura

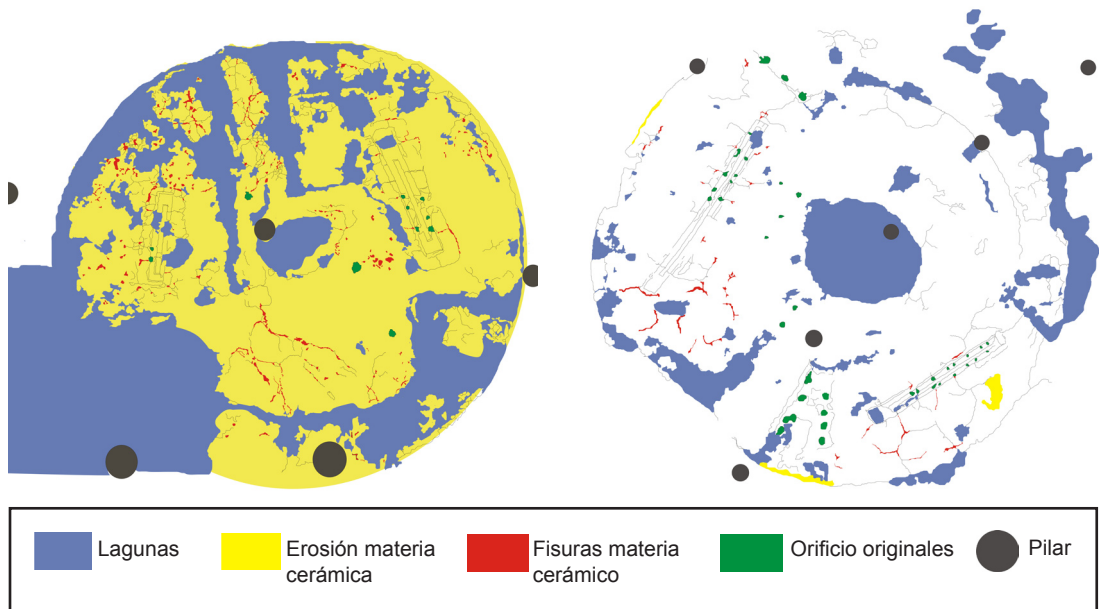
Figura 10: Mapas de daños de la plataforma superior e inferior respectivamente.

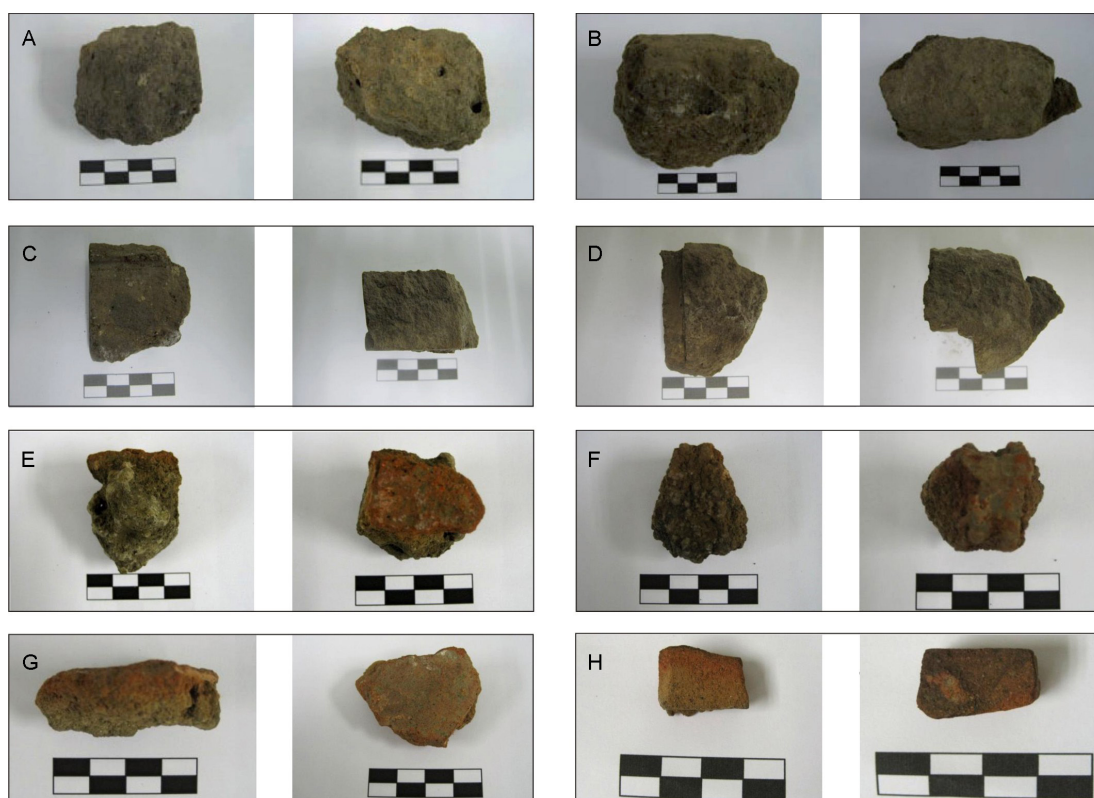
**Figura 15:** Aspecto de las muestras a estudio: A) Vista de la muestra EST-PI, sección transversal (izq.) y vista superior (der.). B) Vista de la muestra EST-PS, sección transversal (izq.) y vista superior (der.). C) Vista de la muestra M-1100, sección transversal (izq.) y vista superior (der.). D) Vista de la muestra M-S290, sección transversal (izq.) y vista superior (der.). E) Vista de la muestra PS-PIN, sección transversal (izq.) y vista superior (der.). F) Vista de la muestra PS-CIN, sección transversal (izq.) y vista superior (der.). G) Vista de la muestra PS-CIN2, sección transversal (izq.) y vista superior (der.). H) Vista de la muestra PS.M2, sección transversal (izq.) y vista superior (der.).

Un segundo grupo formado por las muestras tratadas con *Estel 1100* y *Silres* (M-1100 y M-S290 respectivamente), caracterizadas por presentar una baja cohesión en la zona más interna, de la misma forma que en las muestras sin tratamiento, pero que en las zonas próximas a la superficie presentan una mayor compactación.

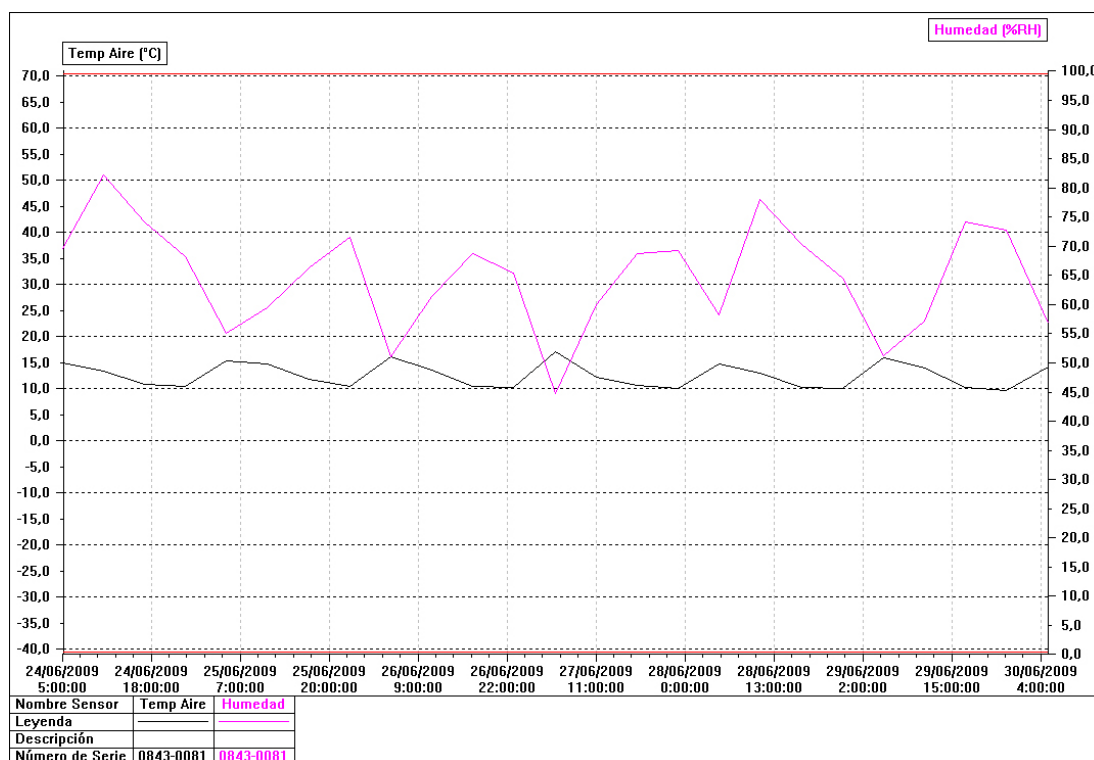
Figura 16: Uno de los registros de temperatura y humedad obtenidos sobre las plataformas cerámicas.

La simulación de las condiciones medioambientales (T y HR) características del emplazamiento del monumento se llevó a cabo en una cámara climática Dycometal. Las condiciones del ensayo aplicadas han sido: Ciclo 1: T: 21°C y 98% de H.R y Ciclo 2: T: 6°C y H.R de 22% de mínima, establecidas según los valores máximos y mínimos registrados por el termohigrómetro ubicado sobre las plataformas durante la vigencia del Proyecto (ver Figura 16). Los ciclos se van alternado hasta completar un total de 10 ciclos (5 ciclos 1 y 5 ciclos 2).

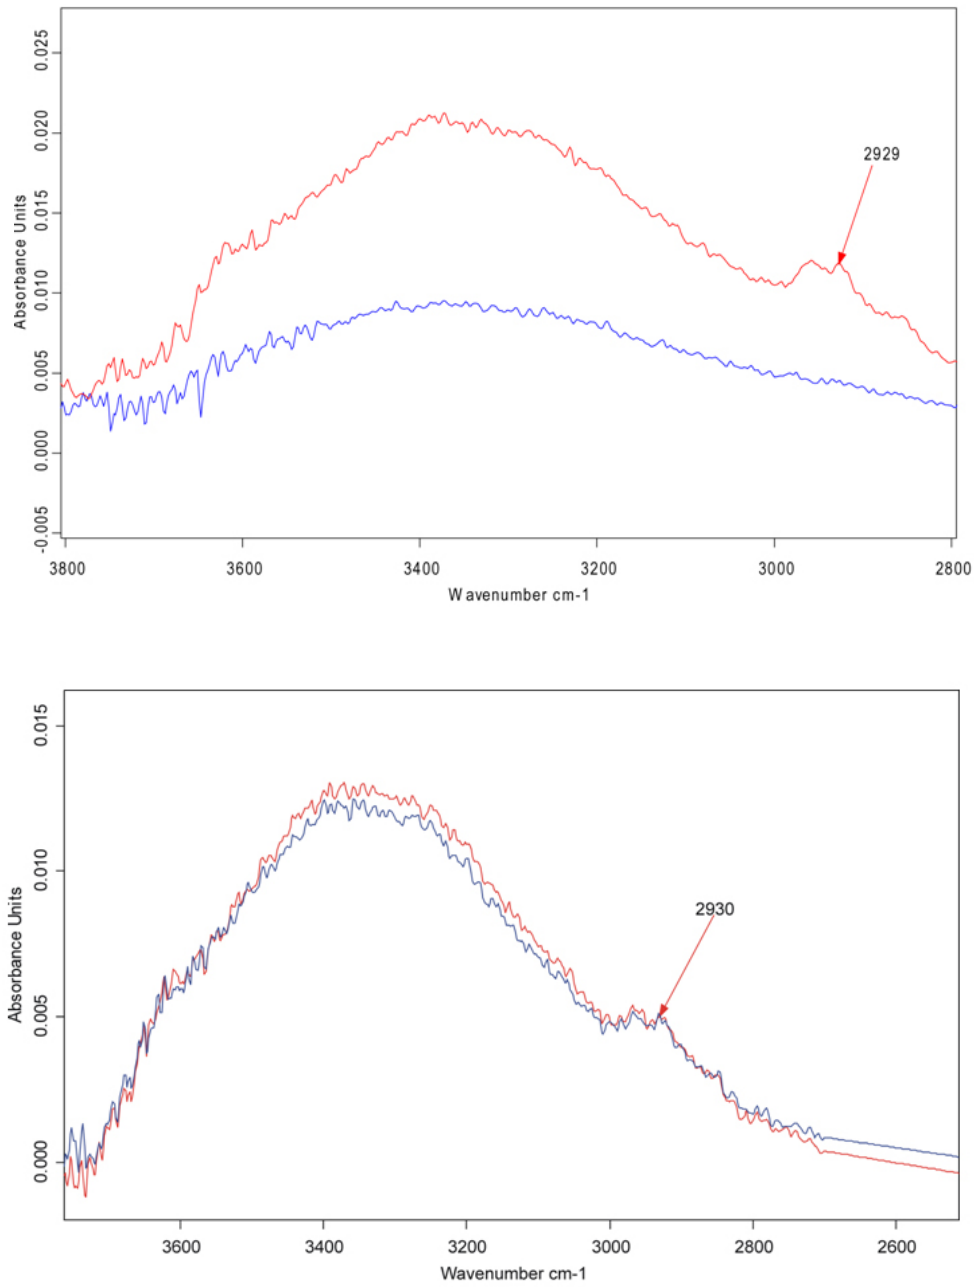
**Figura 22:** Espectros infrarrojos de la muestra M-S290 (arriba) y PS-CPIN (abajo) obtenidos de la superficie (rojo) y a una profundidad de 1cm (azul).

Los espectros infrarrojos obtenidos en las muestras a diferente profundidad de la superficie (Figura 21) revelan que los fragmentos tratados con *Estel 1100* con diferentes metodologías de aplicación (inmersión y pincel) muestran una disminución de intensidad de las bandas a  $2900\text{-}2800\text{ cm}^{-1}$  a 1-2 cm de la superficie de las muestras PS-CPIN, PS-CIN2, M-1100 y M-S290, mientras que el fragmento tratado a pincel PS-CPIN continúa detectándose a 1-2 cm de la superficie. Dichos resultados confirman los obtenidos anteriormente con SEM/EDX (Figura 22).

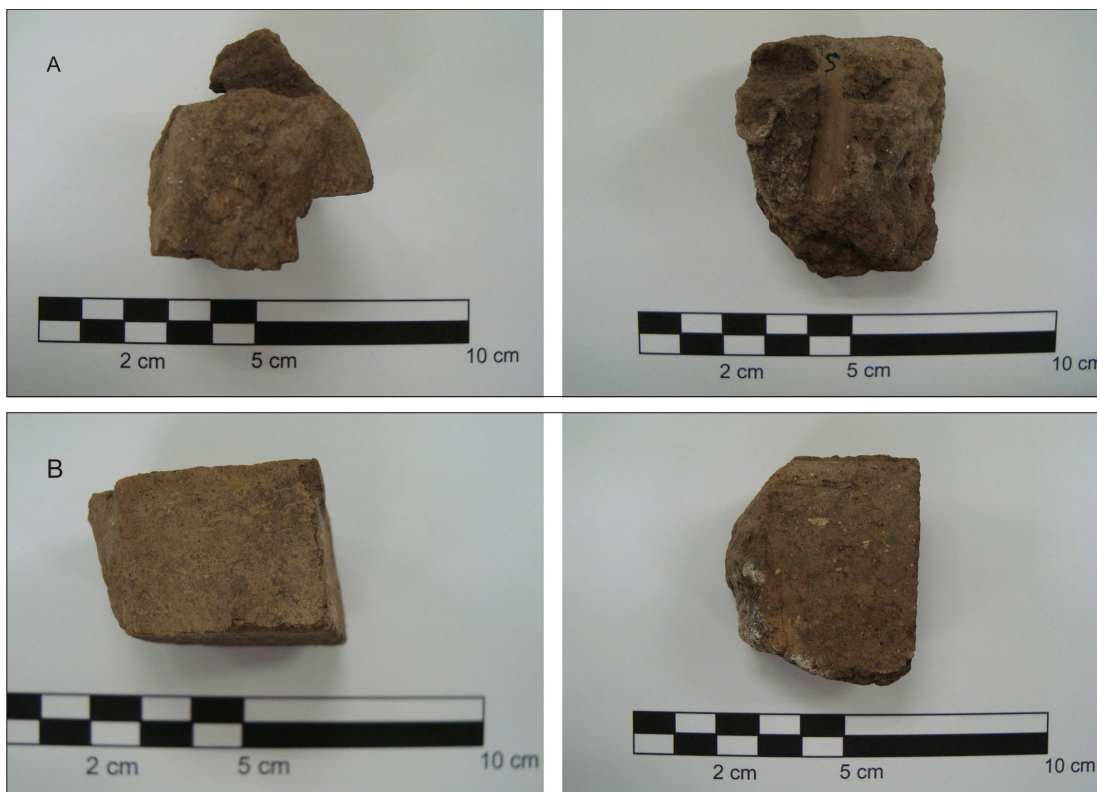
**Figura 26:** Aspecto tras el envejecimiento acelerado. A) Muestra M-S290, vista superior (arriba izq.) y vista perfil (arriba der.). B) Muestra M-1100, vista superior (abajo izq.) y vista perfil (abajo der.).

Una vez finalizado el proceso de envejecimiento acelerado, han aparecido tanto en las muestras tratadas como en la muestra sin tratar (M-1100, M-S290 y EST-PS): sulfatos ( $\text{SO}_4^{2-}$ ) en una cantidad de 2,06 gr. por kilo de muestra, nitratos ( $\text{NO}_3^-$ ) en una cantidad entre 50-100 mg por kilo de muestra y cloruros ( $\text{Cl}^-$ ) en una cantidad de 278 mg por kilo de muestra.

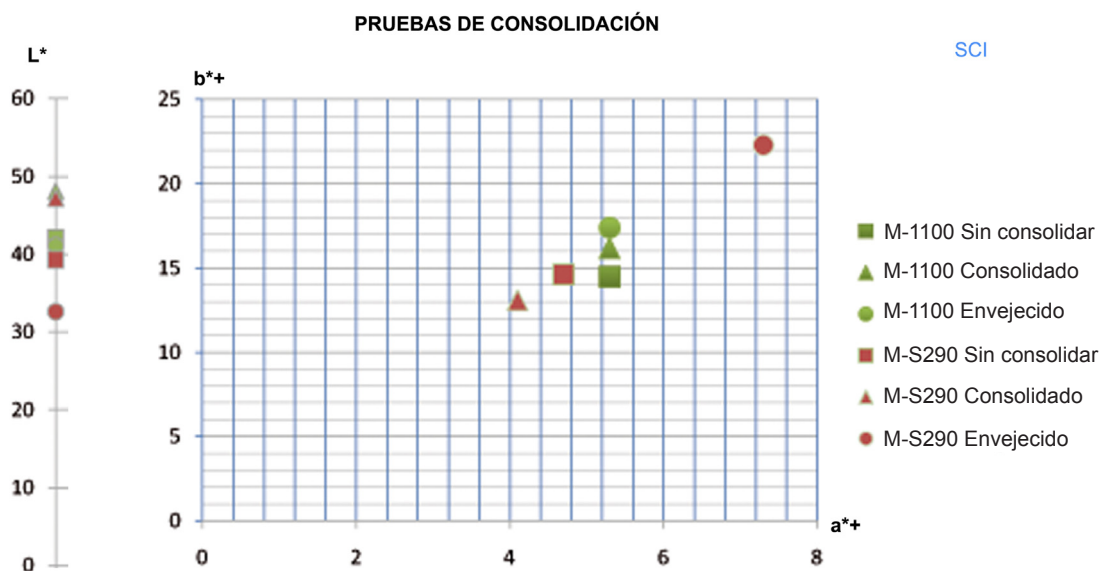
Figura 29: Diagrama donde queda reflejado cada uno de los registros antes de la consolidación, después de la consolidación y tras el envejecimiento.

En cuanto a  $L^*$  cabe destacar como aumenta la luminosidad prácticamente por igual en ambos fragmentos consolidados y como difiere el comportamiento de cada consolidante tras el envejecimiento, ya que M-S290 envejecido se oscurece considerablemente respecto al resto. En cambio M-1100 adquiere prácticamente el mismo nivel de luminosidad que adquiriría la muestra antes del tratamiento reintegrador.

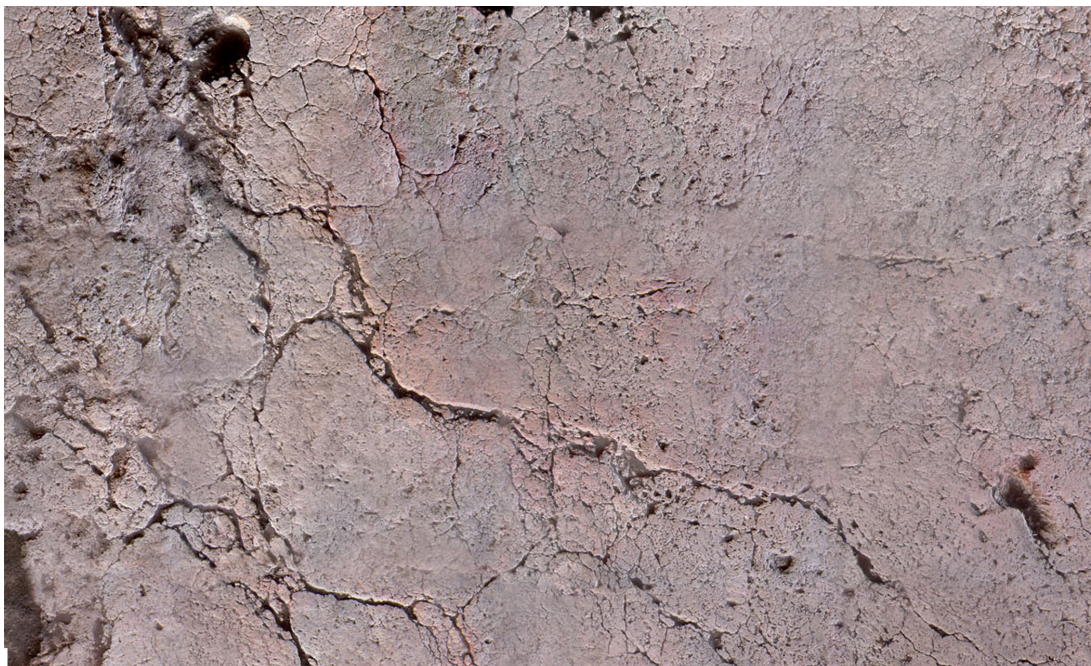
Figura 30: Las variaciones cromáticas son mucho más acusadas en la plataforma superior.
