TFG

Estudio y propuesta de intervención de la pintura mural de la Iglesia Parroquial de La Pasión del Señor (Valencia)

Grado de Conservación y Restauración de Bienes Culturales

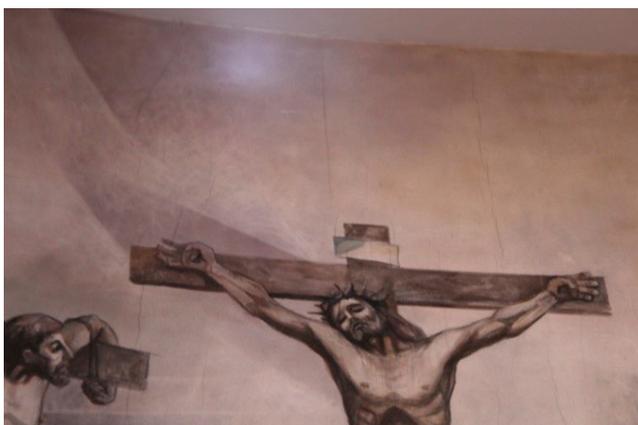
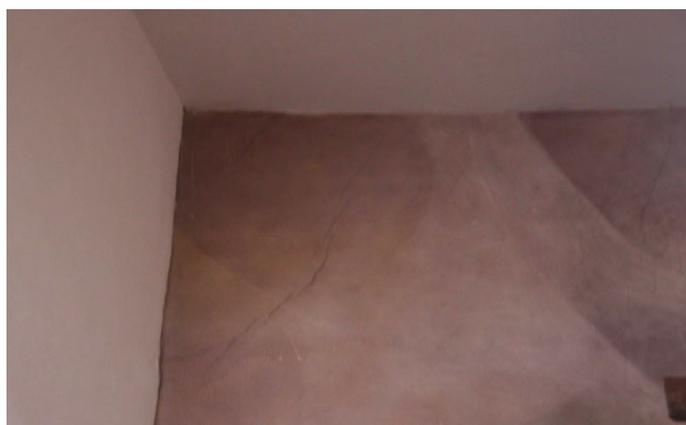
En la obra hay un deterioro por factores intrínsecos, los materiales han reaccionado y a raíz de esto podemos encontrar grietas en su estructura, que podría deberse a la variación de las temperaturas que hay dentro de la parroquia, extremándose a lo largo del año. Por suerte no ha sufrido grandes daños irreversibles que afecten a la imagen primigenia de la obra.

Imágenes 6 Y 7. Grietas en la parte de arriba a la izquierda y grietas en la parte de arriba de la escena principal

Con respecto a las grietas que se encuentran en diferentes zonas a lo largo de la obra, se propone un seguimiento de estas, por si en el futuro se va deteriorando más ya que estas se producen por los movimientos estructurales del inmueble, por lo que es importante una vigilancia continua, midiendo la profundidad y la longitud de las grietas mediante un calibrador.

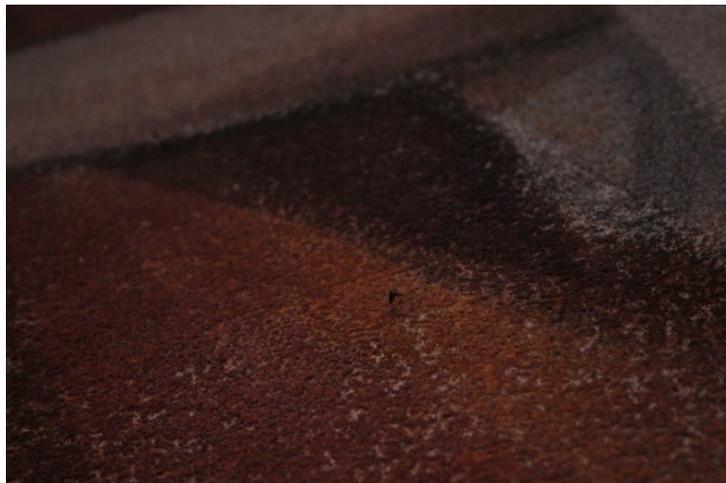
Imagen 8. Insecto sobre la superficie de la obra del lado derecho

Encontramos abrasiones en la superficie pictórica. También había insectos sobre el muro por lo que la suciedad de este pudiera deberse a los deyecciones de los mismos.

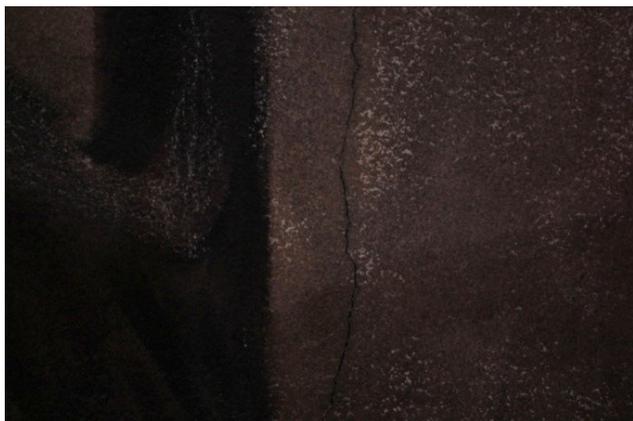
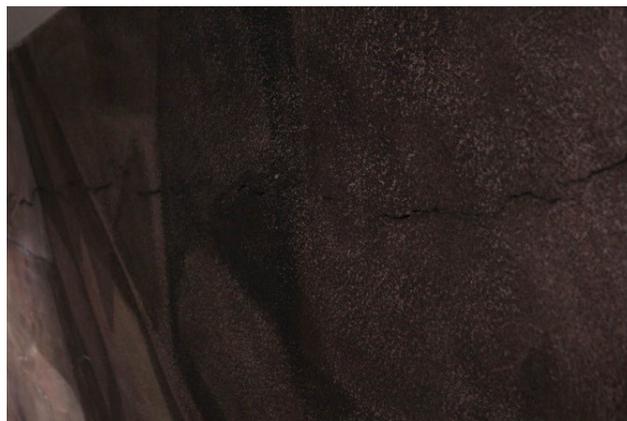
Imagen 10 y 11. Grietas encontradas en la superficie pictórica

Lo que si se aprecia a simple vista son la gran cantidad de grietas que se encuentran en el revoque de preparación; se pueden ver en la zona de arriba de la obra, las cuales se ven descendiendo hacia abajo, decreciendo el tamaño

de estas, haciéndose mas finas. Además se pueden ver algunos faltantes en el mortero, se aprecia sobretodo debajo de la pintura.

Con respecto a las causas intrínsecas de los daños que se encuentran en la pintura, advertimos una serie de grietas que se encuentran en la obra, que pueden estar debidas a problemas estructurales en la parroquia, se puede deber a los movimientos arquitectónicos del inmueble y sus cimientos que han afectado al revoque y sobre la película pictórica, haciéndolas mas visibles la acumulación de polvo que hay en ellas.

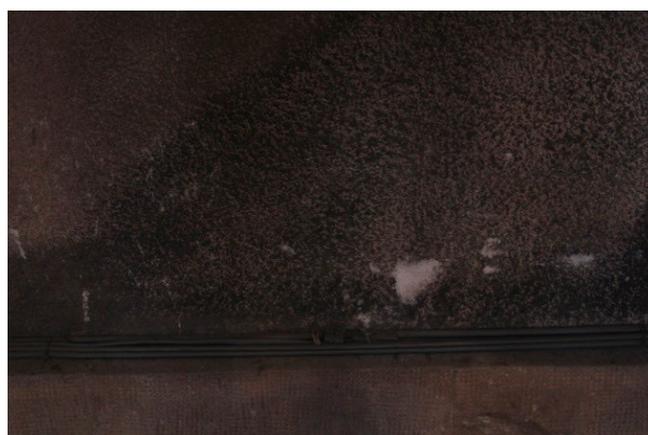
Imagen 9. Desconchamiento de la pared producido por los roces de los objetos

Con respecto a los factores antrópicos de la capa pictórica están situados en la zona inferior de esta por lo que probablemente se deban a los golpes y rozaduras de los objetos con los que se han pasado cerca de esta, como por ejemplo las sillas que se encuentran enfrente.

Para mantener la pintura mural en un estado de conservación óptimo se debe hacer hincapié en concienciar a las personas que habitan en el espacio cercano, el párroco, trabajadores y feligreses, a la pintura para que no acerquen objetos que puedan dañarla, evitando roces y roturas. Además de informar a la gente cercana también se instalarían guías que alejen así la pintura mural del resto del espacio, por ejemplo marcas en el suelo para que fuera más vistoso y así marcar los límites.

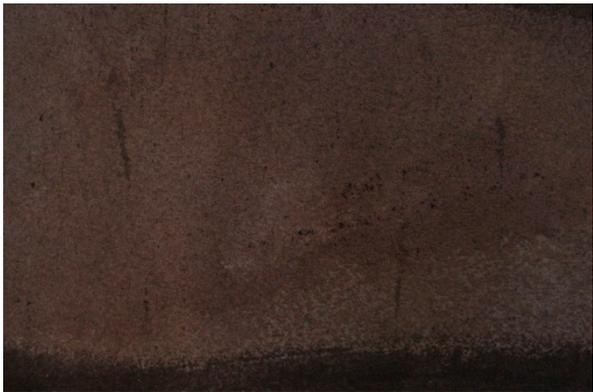
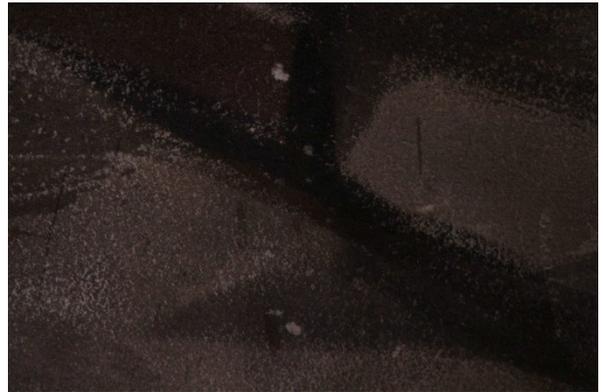
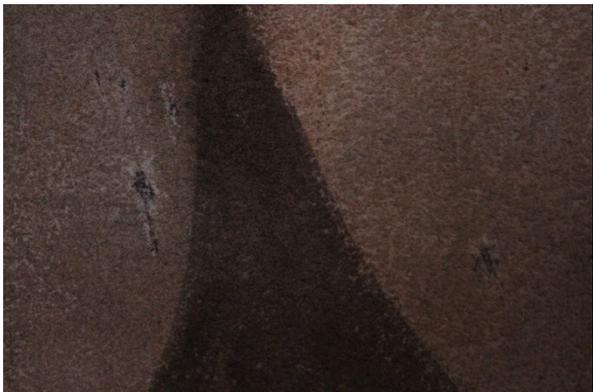
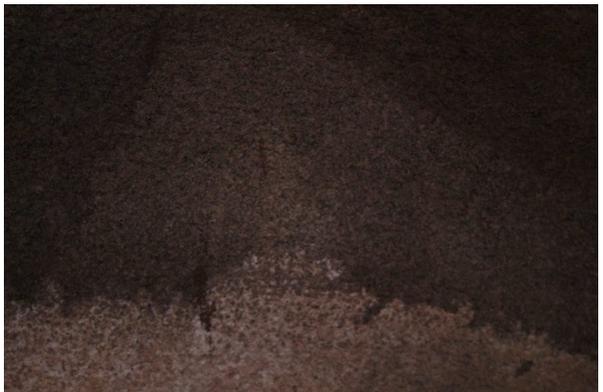
Encontramos daños en la película pictórica, con algunas manchas de colores entre marrones y ocre que interrumpen el discurso de la imagen en la parte inferior de la obra. Es probable que la absorción de humedad por capilaridad y los cambios de temperatura sea lo que haya perjudicado la pintura mural, aunque también podría ser un problema estructural de movimiento de la parroquia y factores antrópicos.

Imágenes 12, 13, 14 y
15. Manchas y desgaste
sobre la superficie

Se utilizaría Aquazol 200® y Aquazol 500®⁴⁶, al 15% y un 10% de alcohol etílico para reducir la tensión superficial y facilitar la penetración. Se aplicará sobre las abrasiones de la película pictórica para que el daño no vaya a más.

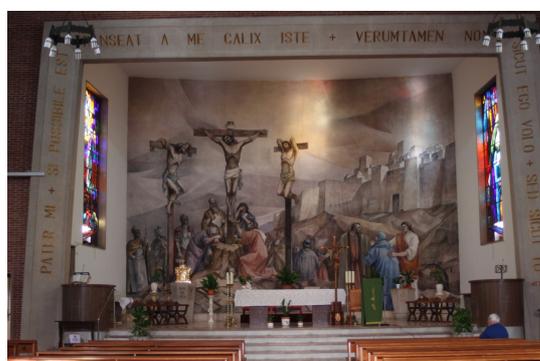
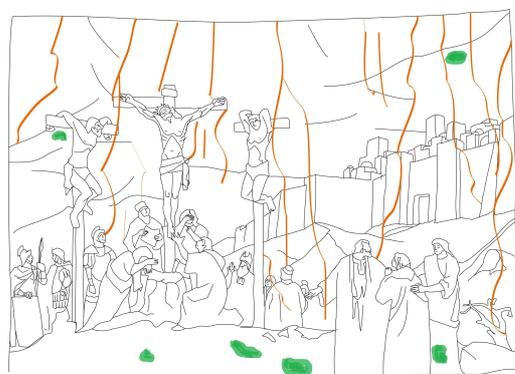
- Grietas
- Faltantes disgregados

Imágenes 16 y 17. La pintura mural y su mapa de daños

Estado de conservación	Bastante aceptable. Detalles relevantes destacables. Grietas, dabrasiones en la película pictórica y faltantes.
Año de registro	1961

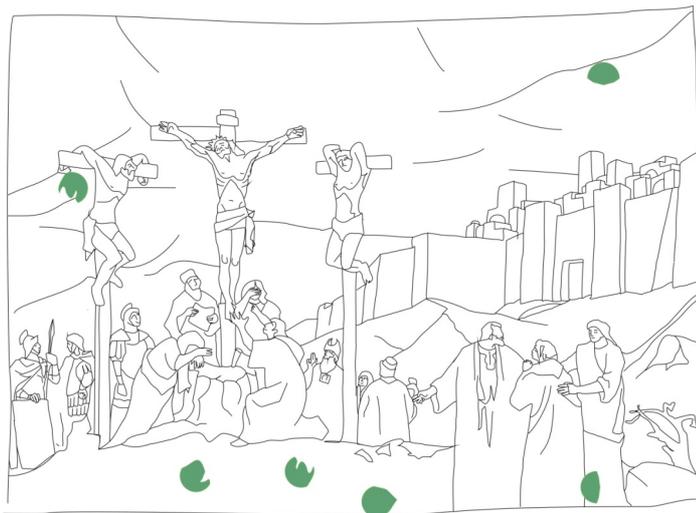
Imagen 16. Zonas en las que se encuentran los faltantes disgregados en la superficie de la obra, se encuentran en las zonas de color verde sin embargo no toda la zona señalada es un faltante.

roce de objetos externos a la obra, diferenciado por un tono más bajo que el color natural de la obra, pero imitando el dibujo y siguiendo la forma de este, de manera que a distancia no se aprecie, pero una vez cerca se distinga.

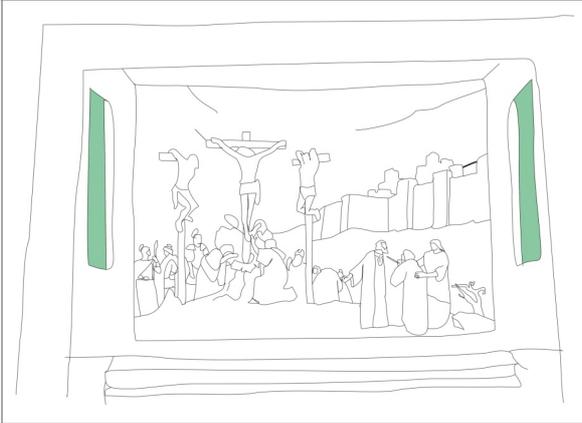
<p>Las vidrieras se encuentran a ambos lados de la pintura mural y la luz incide directamente en esta</p>

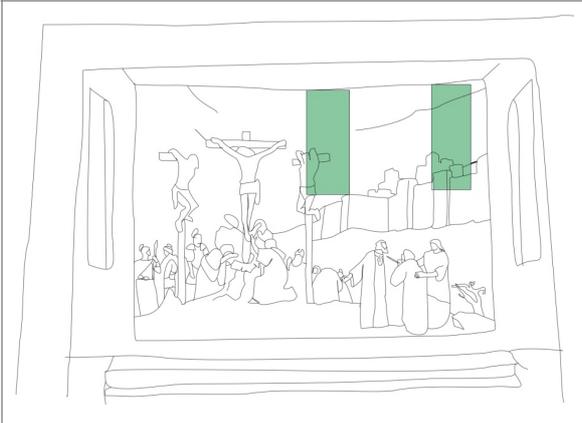
<p>Zonas en las que la luz da directamente en la obra por la tarde</p>

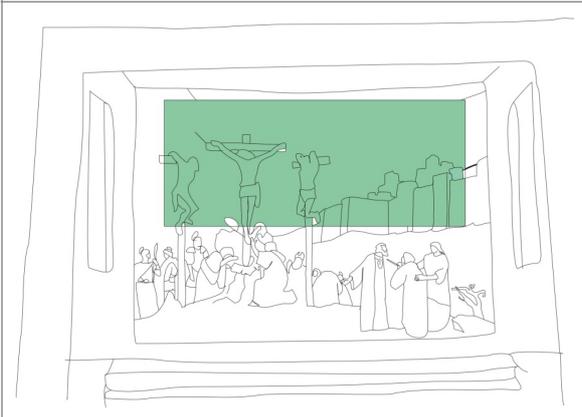
<p>La zona marcada es por donde da la luz a lo largo del día a través de las vidrieras.</p>
