TRABAJO FINAL DE MÁSTER

Propuesta de protocolo de consolidación para arte rupestre Levantino

El abrigo de Los Toros del Prado del Navazo
Albarracín, (Teruel)

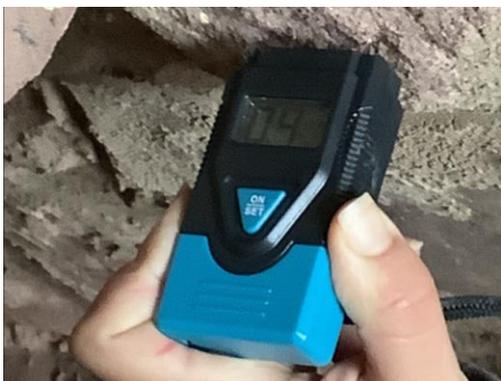
Figura 1. Medición de humedad relativa del muro de cerramiento mediante higrómetro de contacto. Fuente: SERRANO, 2020.

3.2 Se realizaron medidas de la humedad y temperatura superficial del soporte rocoso con higrómetro de contacto *Neurtek® 01-37161* (Fig. 1) y termómetro digital de contacto *Tescoma® 420910* (Fig. 2), con el fin de determinar las variaciones termohigrométricas extremas, para valorar el riesgo de shock térmico.

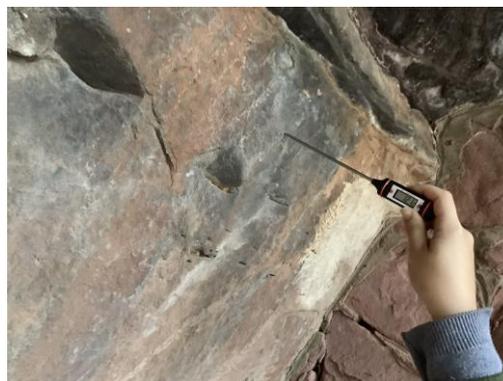
Figura 2. Medición de la temperatura superficial del soporte mediante termómetro de contacto. Fuente: SERRANO, 2020.

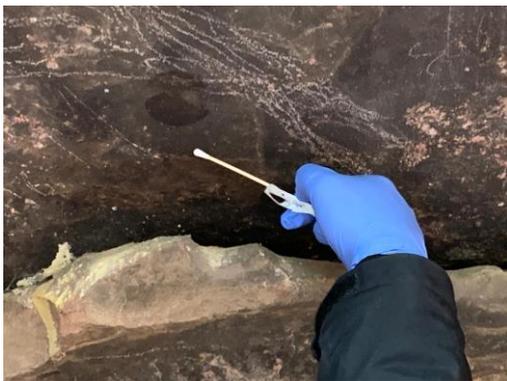
Figuras 3 y 4. Toma de muestras biológicas con hisopos estériles y frotado en placa petri con medio de cultivo. Fuente: SERRANO, 2020.

- Hisopos estériles + crecimiento *in vitro* (Figs. 3 y 4).
- Placas Rodac con dos medios de cultivo (Fig. 5):
 - Sabouraud-cloranfenicol (hongos).
 - Plate Count (bacterias).

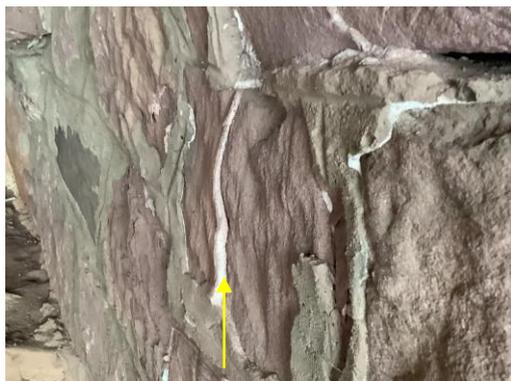
Figura 7. Toma de muestras de eflorescencias salinas procedentes de ascensión capilar del muro de cerramiento derecho. Fuente: SERRANO, 2020.

4.1 Se tomaron muestras de las eflorescencias salinas y el mortero que afectan al muro de cerramiento (Figs. 7 y 8). La finalidad es conocer su morfología con el Microscopio Estereoscópico (MEST) *Leica® MZ APO*⁷ y su composición mediante análisis con Microscopía Electrónica de Barrido con detector de Rayos X (SEM-EDX) *Hitachi® S-4800*⁸ y *JEOL® JSM6300*⁹ poder determinar su naturaleza.

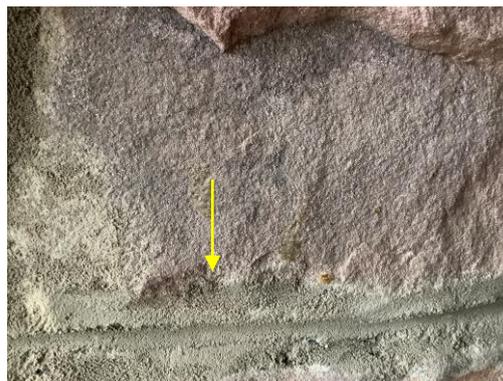
Figura 8. Toma de muestras de mortero procedentes del muro de cerramiento izquierdo. Fuente: SERRANO, 2020.

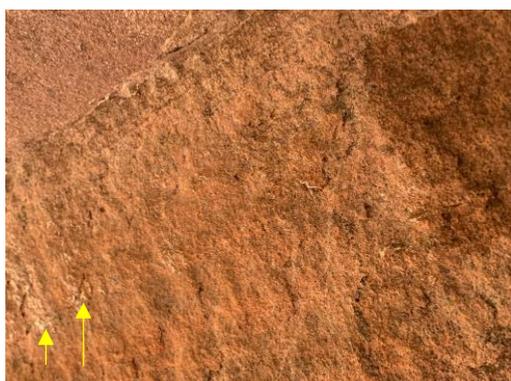
Figura 9. Superficie pétreo tras la aplicación de productos consolidantes *in situ*. Señalado: brillo generado por la precipitación de *Nano Estel®*. Fuente: SERRANO, 2020.

- Trabajo *in situ* (Fig. 9).
- Trabajo en laboratorio sobre probetas (Fig. 10).

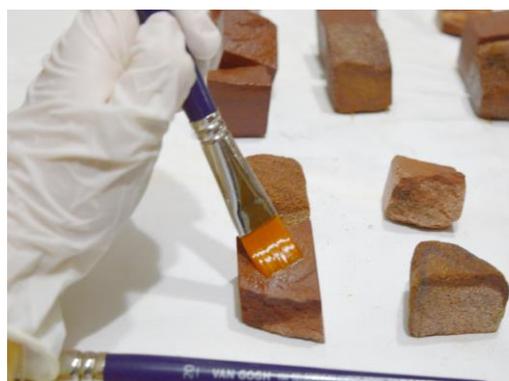
Figura 10. Aplicación de consolidantes en laboratorio sobre probetas. Fuente: SERRANO, 2020.

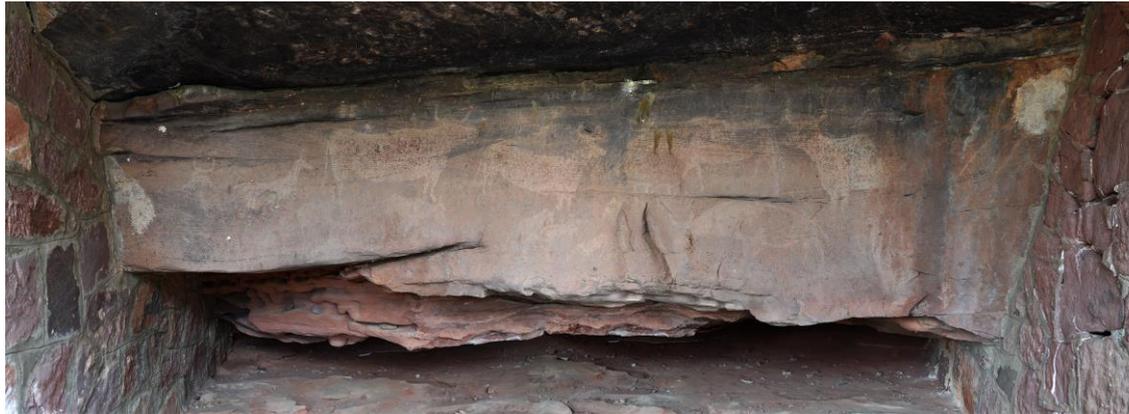
Figura 17. abrigo de Los Toros del Prado del Navazo. Fuente: SERRANO, 2020.

El arte representado en el abrigo de los *Toros del Prado del Navazo* (Fig. 17) se caracteriza por el predominio de la figuración zoomórfica de tendencia naturalista frente a un pequeño grupo de figuras humanas filiformes. El enclave cuenta con un total de 19 representaciones, el mayor número de ellas corresponden a bóvidos (9), un grupo de antropomorfos (5), un équido (1), y zoomorfos indeterminados (4).

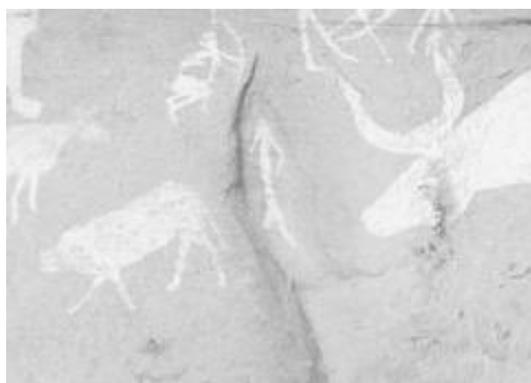
Figura 18. Figura de arquero en oquedad natural.

Frente al estatismo de los toros se encuentra el dinamismo en la composición general gracias al grupo de antropomorfos (*Grupo III*). Éstos completan los intersticios entre las figuras zoomórficas e, incluso, el propio de una fisura natural del soporte rocoso (Fig. 18). Estas figuras son de tipo filiforme que se definen por su morfología en hilo de alambre de sus cuerpos y extremidades (UTRILLA, 2000). Presentan coloración blanquecina, salvo uno de ellos que está pintado en negro junto con un toro (*Figuras 7 y 12*). Ambas figuras negras guardan una proporción correcta, y parecerían recrear una escena de caza. Aunque para algunos autores esta coloración correspondería con un repinte (PIÑÓN, 1982), y, por tanto, serían posteriores. Pero debido a la superposición de las patas de un gran bóvido de coloración blanquecina (*Figura 6*) se ha determinado que la cronología relativa del arquero y el toro de color negro son anteriores a los grandes bóvidos (Fig. 19) (MARTÍNEZ-BEA, 2008). Junto al grupo de antropomorfos, se vislumbran una serie de formas indeterminadas (*Figuras A, B, C y D*), pudiendo ser la Figura A, una fecha lanzada por el arquero de color negro (*Figura 12*), que iría dirigida al toro negro (*Figura 7*) y que completaría la escena de caza.

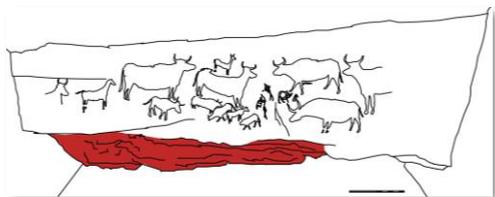
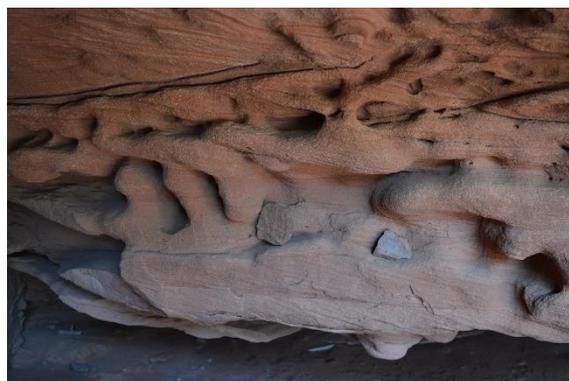
Figura 22. Tafonis presente en la parte inferior del panel con pinturas rupestres. Fuente: SERRANO, 2020.

Así mismo, el **soporte**, es decir, el tipo de roca y su composición química (roca sedimentaria detrítica tipo arenisca, comúnmente conocida como rodano) presenta ciertas características mineralógicas, estructurales y texturales que favorecen los procesos de haloclastismo (fenómenos de humectación y secado) y disolución de sílice, provocando la meteorización del conjunto mediante descamaciones, disgregaciones granulares y eflorescencias salinas (BENITO *et al.*, 1991-92), es decir, procesos irreversibles que afectan directamente a la conservación de las pinturas. Este hecho contribuye a un estrés mecánico y físico continuo. La degradación geológica del rodano provoca una erosión alveolar en la roca, conocida como tafonis (Fig. 22). El proceso de transformación de la roca es continuo y lento, por lo que grietas, exfoliación superficial o descamaciones podrían estar ya presentes cuando se pintaron los motivos (RODRÍGUEZ y DOMINGO, 2018).

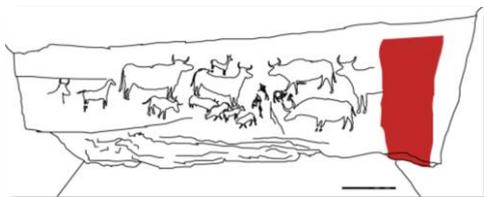
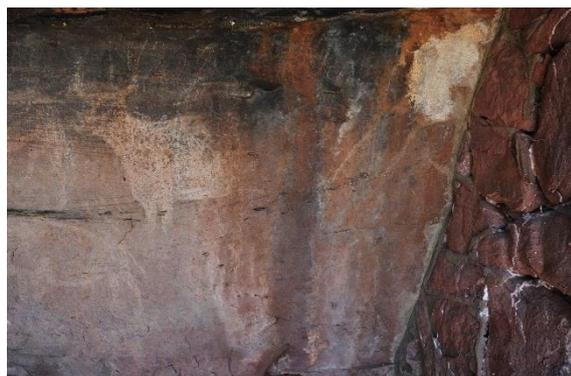
Figura 23. Escorrentía actualmente inactiva que ha provocado la desaparición parcial del *Motivo I9*, que presenta eflorescencias salinas y manchas en tonalidades grises. Fuente: SERRANO, 2020.

- **Agua:** es el agente degradante por excelencia que ha alterado el conjunto de diversas maneras. En primer lugar, el agua libre ha deteriorado el *Motivo I9* por una **escorrentía**, disolviendo a su paso el soporte y, por consiguiente, provocando la desaparición parcial del bóvido citado. A causa de la escorrentía ha tenido lugar la disolución y la cristalización de sales, produciendo concreciones y costras calcáreas y de sulfatos de calcio (Fig. 23). Pese a ello, actualmente la colada está inactiva.

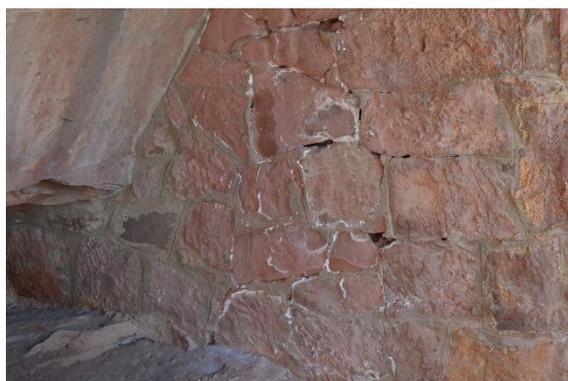
Figura 24. Eflorescencias salinas en los sillares del muro de cerramiento derecho (desde el punto de vista del espectador). Fuente: SERRANO, 2020.

Otro fenómeno hídrico es el procedente de la **ascensión capilar** del agua contenida en el subsuelo, que penetra por los conductos capilares del muro del cerramiento. El agua asciende por el interior del muro acarreando sales que cristalizan cuando desciende la humedad provocando un aumento de volumen de la superficie y produciendo eflorescencias salinas²⁷, dando lugar a la deplacación de la piedra. Las eflorescencias salinas se encuentran especialmente en las zonas perimetrales de los sillares próximos y en el mortero de rejunte (Fig. 24).

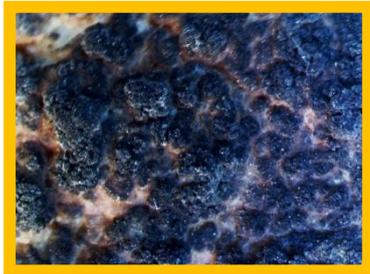
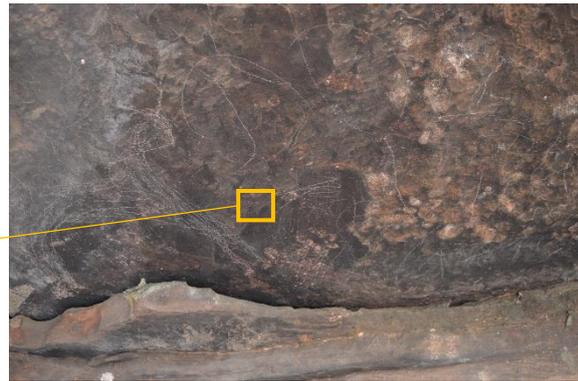
Figura 25. Pátina biológica presente en la visera del abrigo (dcha.). Detalle de pátina biológica mediante visualización con microscopio digital (x57) (izq.). Fuente: SERRANO, 2020.

- **Agentes de biodeterioro:**
- **Microorganismos:** la visera pétreo del abrigo presenta un aspecto negruzco correspondiente a una **pátina biológica** (posiblemente se trate del líquen conocido como *Verrucaria Nigrescens*²⁸) (Fig. 25). Esta pátina pudo descender desde la visera hacia la parte superior del abrigo, ya que presenta un aspecto negruzco; pudiendo estar presente antes de la representación de las figuras porque las figuras blanquecinas destacan sobre el fondo oscuro (Fig. 26). En la zona próxima al muro de cerramiento derecho no existe la presencia de esta capa, pero la acompaña un cerco de eflorescencias salinas (Fig. 27). La presencia de este recubrimiento podría deberse a que es una zona poco iluminada y permite el desarrollo de este tipo de microorganismo (FERRER, 1998). Sería interesante conocer hasta qué punto este recubrimiento puede actuar de protección para la matriz lítica o está deteriorando por microabrasiones y disgregación el material pétreo (DOMÉNECH, 2005), además de que la ha alterado cromáticamente.

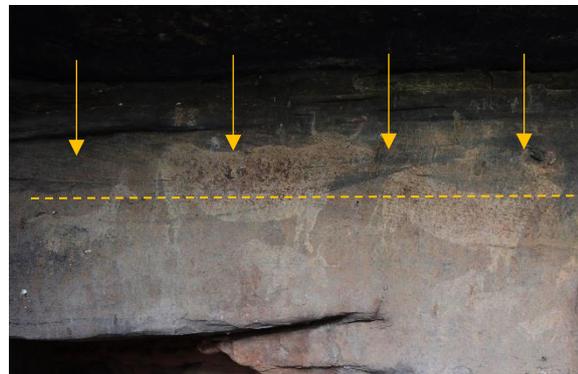
Figura 26. Detalle del posible descenso de la pátina biológica por la parte superior de las pinturas. Fuente: SERRANO, 2020.

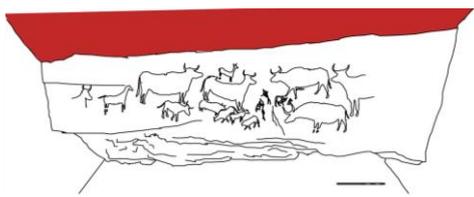
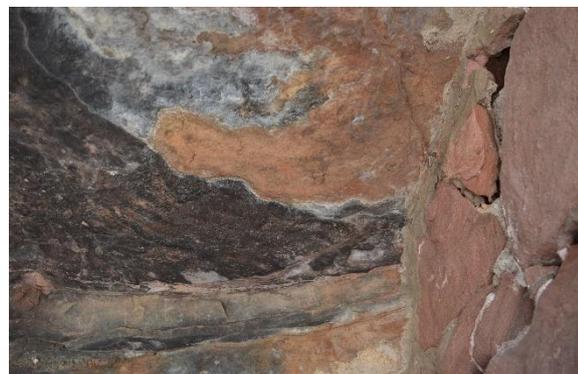
Figura 27. Ausencia de pátina biológica y presencia de eflorescencias salinas. Fuente: SERRANO, 2020.

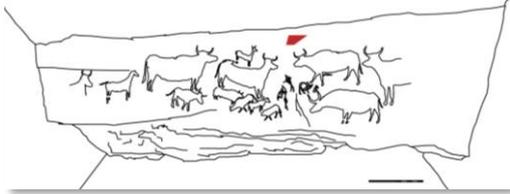
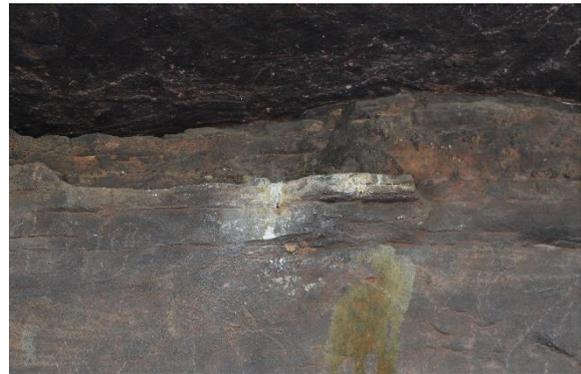
Figura 28. Deyecciones de ave depositadas en una saliente natural del panel con pinturas rupestres. Fuente: SERRANO, 2020.

- **Fauna y microfauna:** por la propia condición al aire libre, éste es lugar de cobijo para aves, que en este caso han aprovechado salientes naturales de la parte superior del panel para depositar numerosas **deyecciones**. Estos depósitos no han afectado a las pinturas, pero sí se encuentran próximos a ellas (Fig. 28) y su carácter corrosivo afectar a la estructura mineral de la piedra (FERRER, 1998).

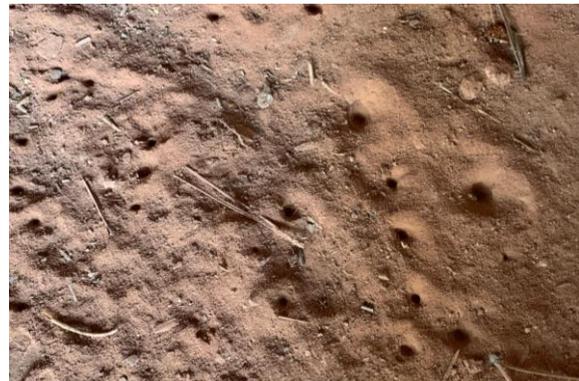
Figura 29. Nidos subterráneos en el suelo debajo de las pinturas. Fuente: SERRANO, 2020.

Existe la presencia de **nidificaciones de araña y telarañas**, algunas de ellas subterráneas en el suelo del abrigo (Fig. 29), pero especialmente en pliegues rocosos y en la zona inferior del enclave (Fig. 30).

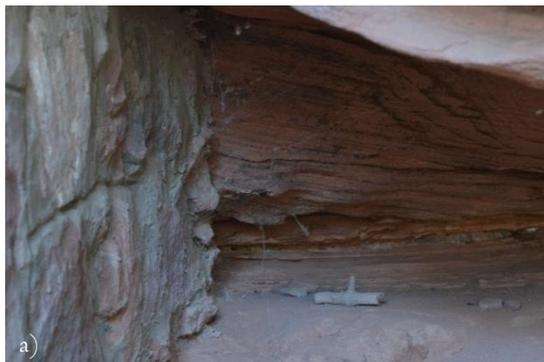
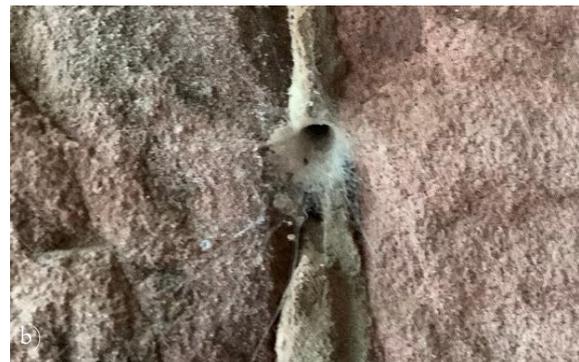
Figura 30. (a) Telarañas y (b) nidificación de arácnido en la junta entre sillares. Fuente: SERRANO, 2020.

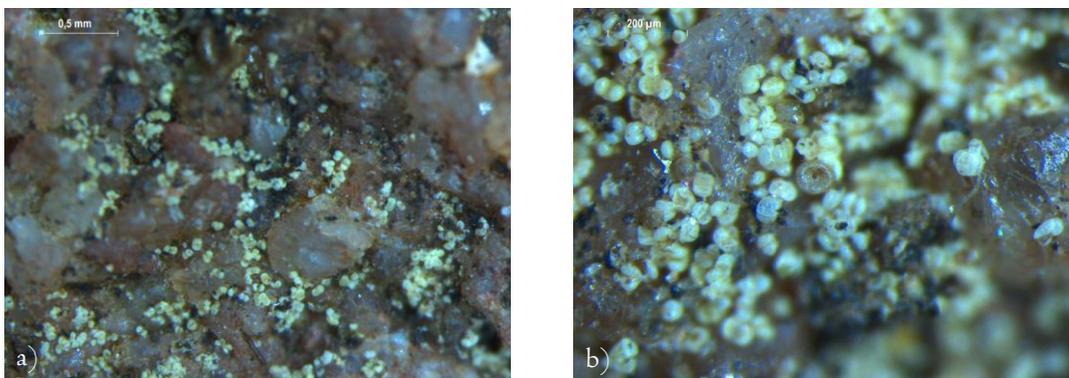
Figuras 31 y 32. Muestra de fragmento pétreo desprendido con acumulación de cáscaras de huevo de insecto (a: x25; b: 50x). Fuente: SERRANO, 2020.

Por otra parte, existe la presencia de **huevos de insecto** depositados la superficie rocosa (Figs. 31 y 32). El alcance y la naturaleza de los microorganismos procedentes de los huevos es desconocido, posiblemente sean huevos de arácnido (GASQUE, 2017).

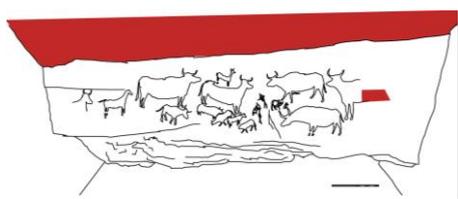
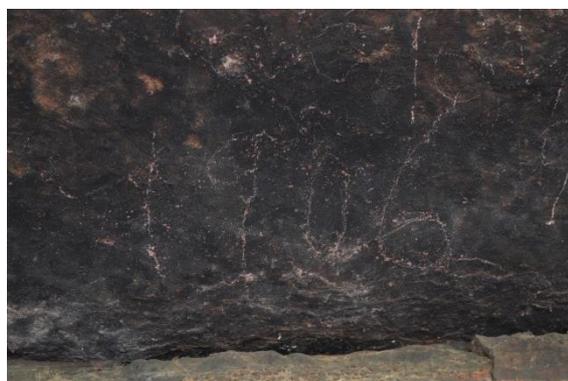
Figura 33. Motivo grabado mediante incisión (se lee "1906") sobre la visera natural de abrigo. Fuente: SERRANO, 2020.

Grafitis en todo el conjunto, especialmente localizados en la visera superior, e incluso en el propio friso pintado (Fig. 33). Han sido realizados mediante grabado con un elemento punzante dejando trazos irreversibles.

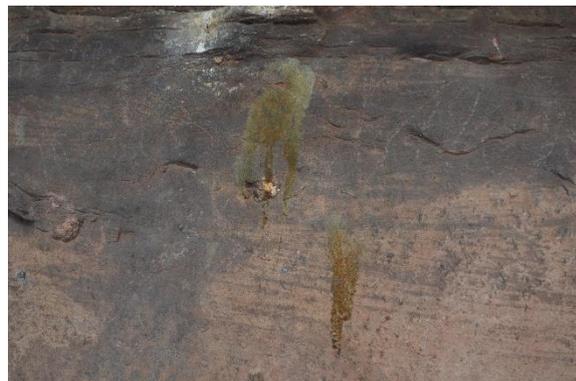
Figura 36. Concreciones de resina posiblemente proyectada sobre el Motivo 17. Fuente: SERRANO, 2020.

El abrigo está circunscrito en una masa de pinos resineros que hace años se explotaban. El friso pintado cuenta con **concreciones de resina**, posiblemente proyectada que afectan, no sólo estéticamente al conjunto, sino que ocultan parte de algunos de los motivos pintados (Fig. 36).

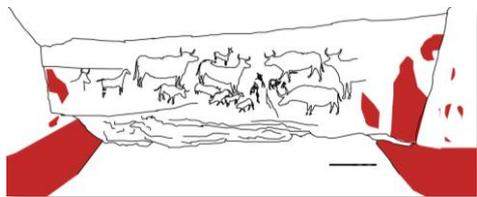
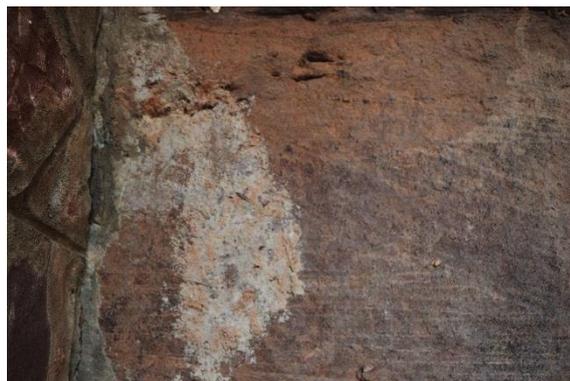
Figura 37. Detalle de mortero de cemento que oculta parte del *Motivo I* procedente del cerramiento. Fuente: SERRANO, 2020.

Se considera como agente de deterioro al cerramiento del abrigo realizado en 1933 mediante dos muros laterales de obra y una reja con la intención de proteger las pinturas. Éstos modifican no sólo las condiciones microambientales de los abrigos, sino que genera un impacto estético en el paisaje que desvirtúa el conjunto (MARTÍNEZ, 2015). Consecuencia de ello, parte del mortero²⁹ del muro ha invadido el Motivo 1 de las figuras representadas (Fig. 37), hecho ya mencionado por Piñón (1982). Además, en los muros laterales del cerramiento emanan sales en las juntas del mortero de cemento. Como se ha comentado, estas sales pueden desprenderse y desplazarse como particulado, situándose sobre la pintura y sobre la superficie del abrigo.

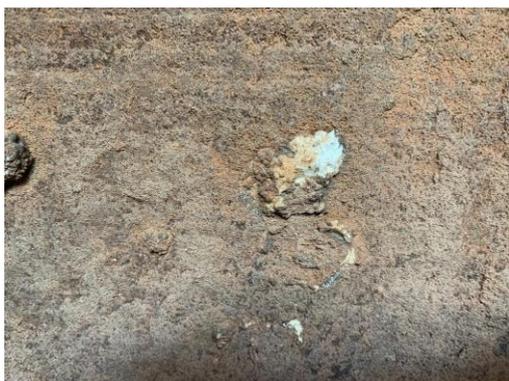
Figura 38. Detalle de concreción en el panel. Fuente: SERRANO, 2020.

En cambio, el uso del agua ha provocado, por un lado, la disolución de sales solubles presentes en el soporte, precipitándose sobre la superficie, creando una veladura blanquecina generalizada y concreciones³⁰, procedentes del líquido vertido o procedentes de la migración desde el interior al exterior de la roca (Figs. 38 y 39) (BENITO *et al.*, 1991-92); pero, por otra parte, ha podido disolver parte el aglutinante original (sino ha sido estabilizado por un proceso natural que lo haga insoluble, como la formación de algún oxalato) (BEDNARIK, 1994).

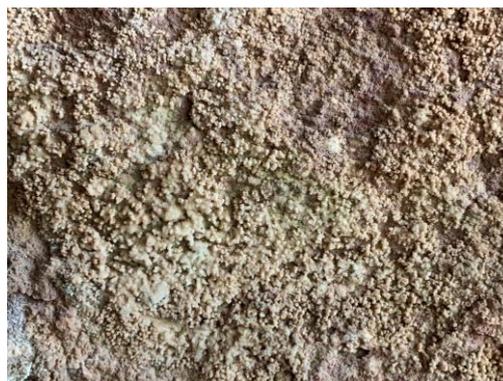
Figura 39. Detalle de concreciones en el muro de cerramiento derecho. Fuente: SERRANO, 2020.

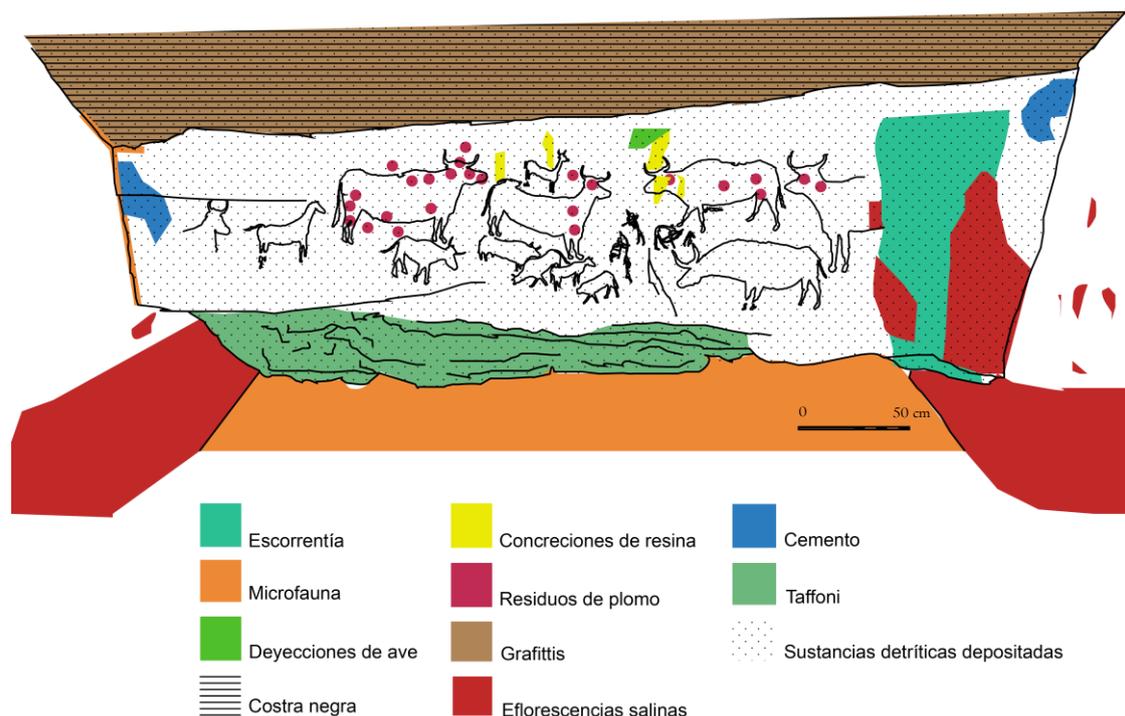
Figura 40. Diagrama de daños presentes en el abrigo de los Toros del Prado del Navazo. Fuente: SERRANO, 2020.

Con todo, tras el examen visual pormenorizado y el análisis de las patologías encontradas, el abrigo de los *Toros del Prado del Navazo* presenta un estado de conservación grave y poco homogéneo, como ya señalaba Piñón (1982), y se puede contemplar en el diagrama de daños (Fig. 40).

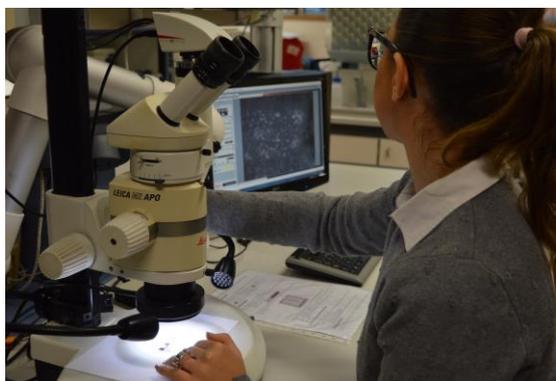
Figura 42. Observación muestras de material pétreo en METS (UPV).
Fuente: SERRANO, 2020.

Determinar la naturaleza del soporte de las pinturas del abrigo de *Los Toros del Prado del Navazo* permite seleccionar los productos adecuados para la consolidación superficial del mismo. El procedimiento llevado a cabo ha sido explicado en *II. Metodología* (Figs. 42 y 43).

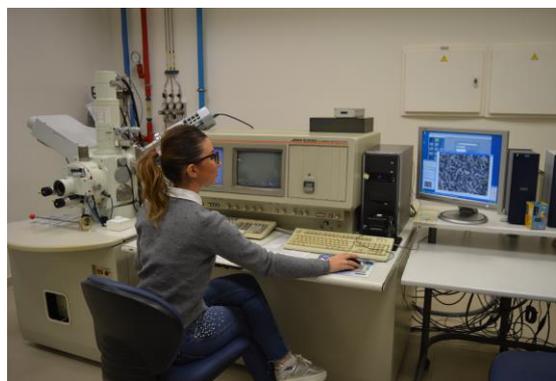
Figura 43. Observación muestras de material pétreo en SEM-EDX (UPV). Fuente: SERRANO, 2020.

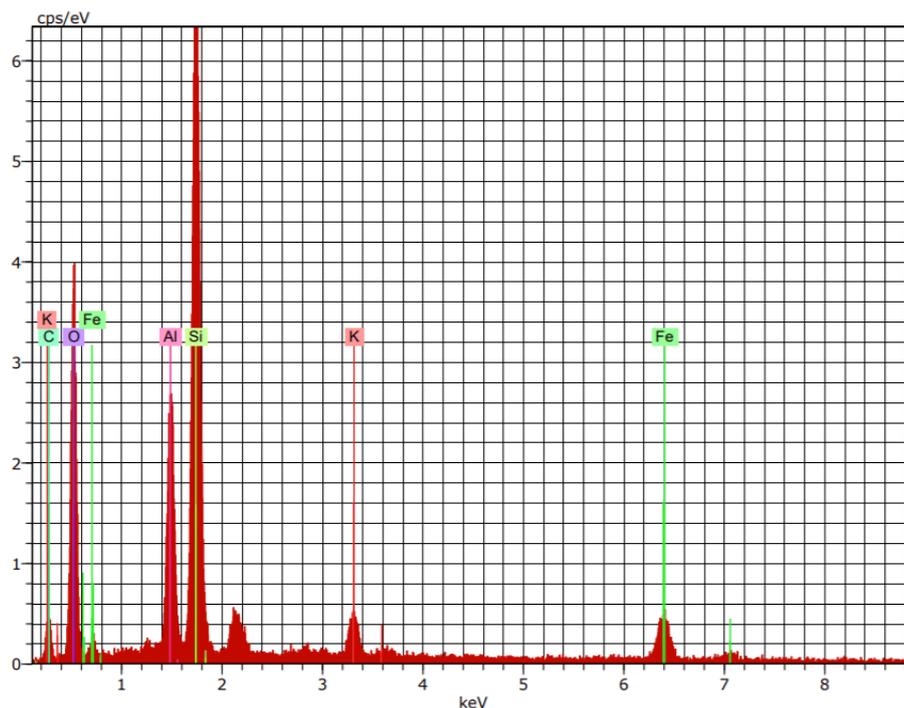
Figura 49. Espectro de SEM-EDX del material pétreo. Fuente: SERRANO, 2020.

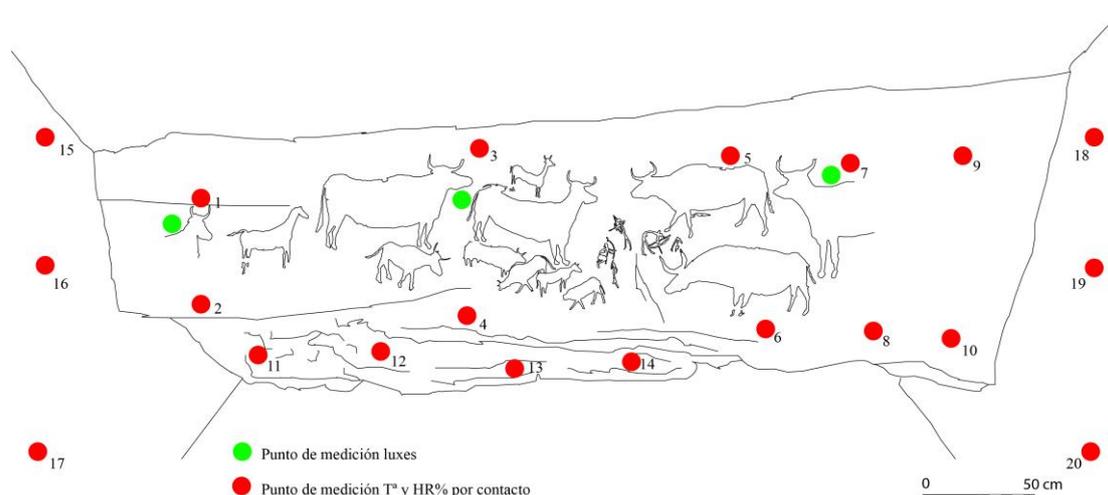
Figura 50. Puntos de medición de los parámetros físicos por contacto. Fuente: SERRANO, 2020.

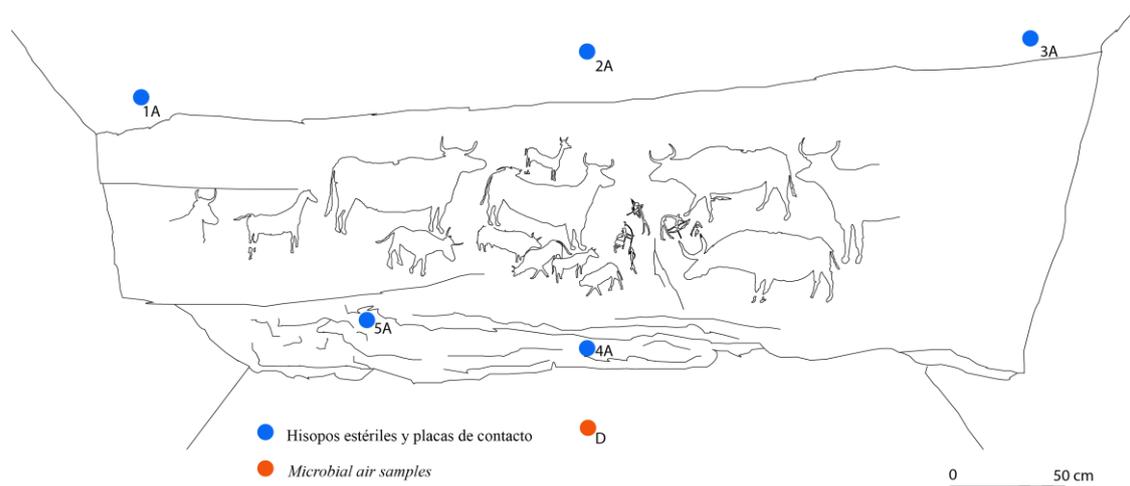
Figura 51. Puntos de toma de muestras para el estudio biológico del interior del abrigo. Fuente: SERRANO, 2020.

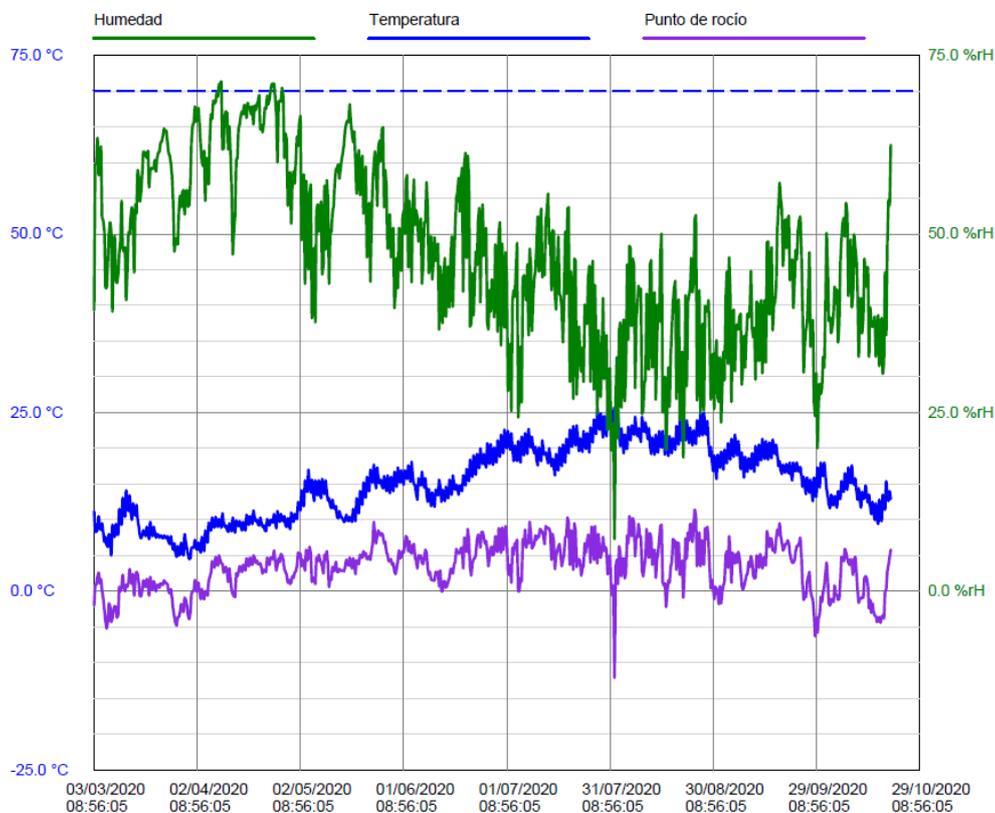
Gráfico I. Parámetros registrados en el abrigo de Los Toros del Prado del Navazo desde el 3/03/2020 hasta el 21/10/2020. Valores obtenidos con datalogger LOG32®.

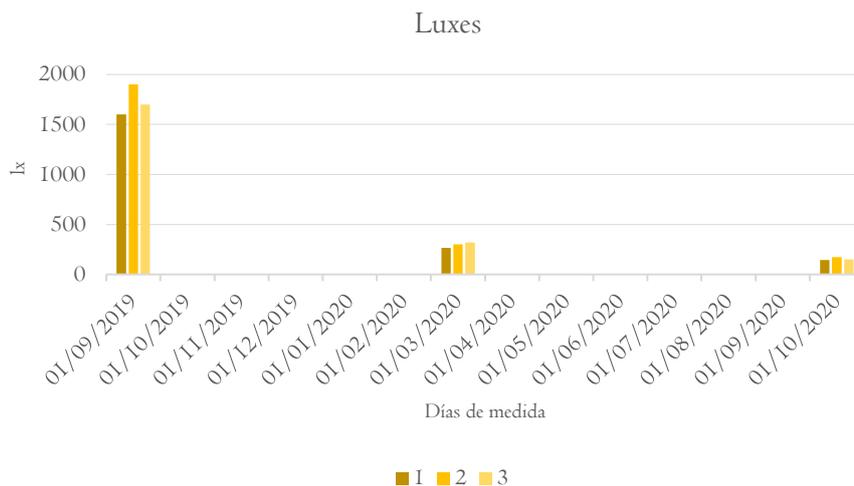
Gráfico 4. Medición de luxes *in situ* durante las visitas realizadas al abrigo con luxómetro Milwaukee®.

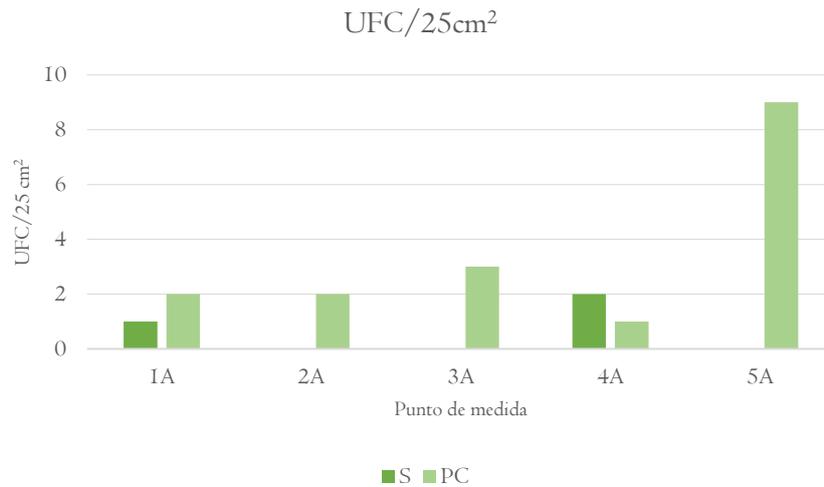
Gráfico 5. Microorganismos en superficie (UFC/25cm²). Medios: S (hongos) y PC (bacterias).

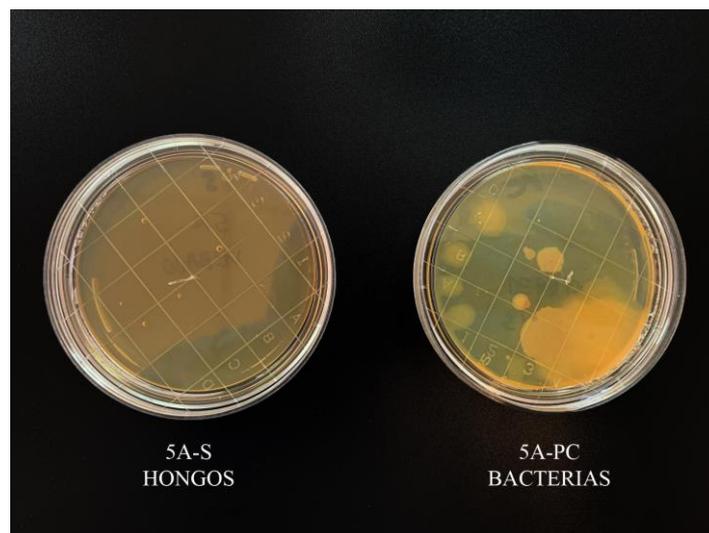
Figura 52. Placas Rodac del punto de muestra 5A, sin crecimiento de hongos (izq.) y con crecimiento de 9 UFC/25cm² de bacterias (dcha.). Fuente: SERRANO, 2020.

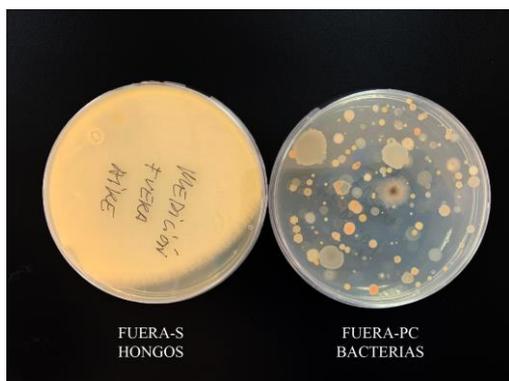
Figura 53. Placa Petri con los microorganismos presentes fuera del abrigo. Fuente: SERRANO, 2020.

Como se puede observar en la *Tabla 6* existe mayor presencia de microorganismos, y en especial de bacterias en el exterior del abrigo (2010 UFC/m³) (Fig. 53). En cambio, en el interior, en concreto debajo de las pinturas, la concentración de bacterias también es elevado (1090 UFC/m³), que determina que, aunque el día del muestreo la contaminación del aire exterior era elevada, el ambiente interior está más protegido del exterior superando los 800 UFC/m³ que recomiendan las normativas *UNE 10012:2005* y *UNE 17133-2:2000* (Fig. 54), aunque, es importante recordar que estas normativas no son específicas de patrimonio. Por otra parte, existe menor presencia de hongos, tanto en el interior como en el exterior, registrando sus valores mínimos en 20 UFC/m³ y como valor máximo 100 UFC/m³ debajo de las pinturas, encontrándose en el límite recomendado por NTP 409 de 1996, que al igual que las normativas anteriores, no es una recomendación específica para patrimonio cultural.

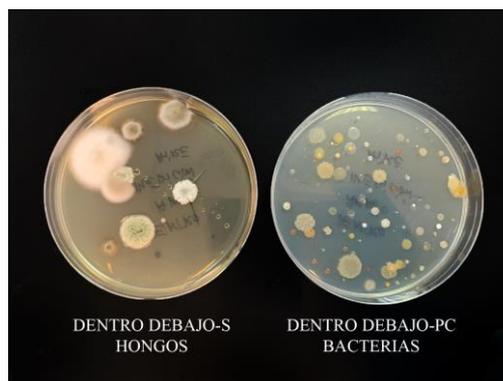
Figura 54. Placa petri con los microorganismos presentes dentro del abrigo debajo de las pinturas. Fuente: SERRANO, 2020.

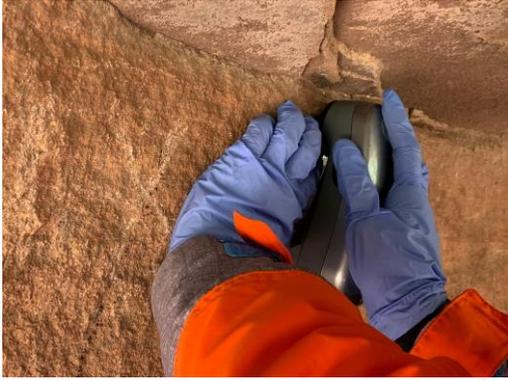
Figura 55. Medición colorimétrica *in situ* antes de aplicar productos consolidantes. Fuente: SERRANO, 2020.

- I. **Mediciones colorimétricas de las pinturas *in situ*** (Fig. 55).
 - Medición georreferenciada con láminas de papel vegetal a escala 1:1⁵⁹.
2. **Mediciones colorimétricas para el testado empírico de los consolidantes *in situ*** (Fig. 56).

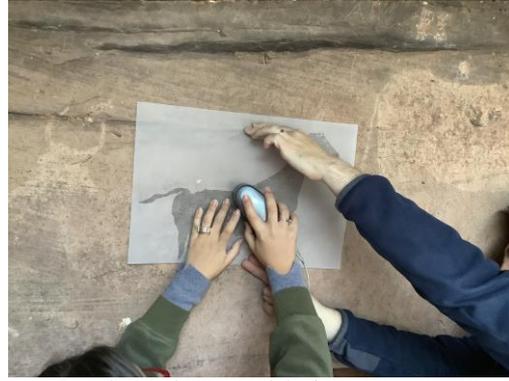
Figura 56. Medición colorimétrica de las figuras. Fuente: SERRANO, 2020.

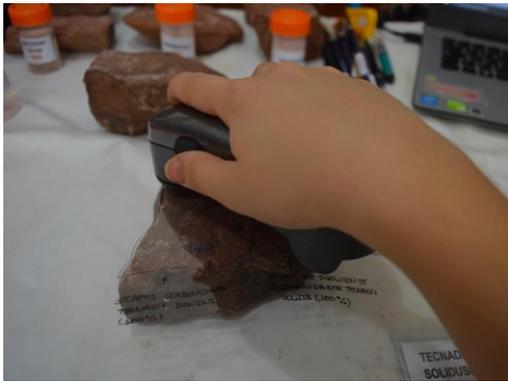
Figura 57. Medición colorimétrica de las muestras de material pétreo para su testado empírico. Fuente: SERRANO, 2020.

3. **Mediciones colorimétricas para el testado empírico de los consolidante en laboratorio** (Fig. 57).
 - En fragmentos pétreos procedentes del abrigo se testó la metodología definitiva de aplicación de los productos (ver *Anexo II*). En este método de testado empírico fue fundamental el estudio colorimétrico. Las tomas se llevaron a cabo antes de la aplicación de los productos y tras ser aplicados, tanto con una capa de producto y con tres capas de producto; así como a diferentes concentraciones (25, 50, 75 y 100%).

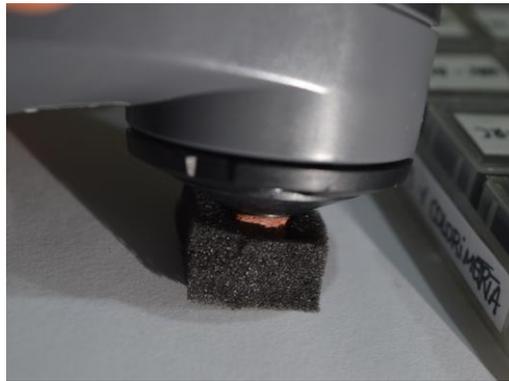
Figura 58. Medición colorimétrica en las probetas (1x1x1 cm) antes de aplicar los productos consolidantes. Fuente: SERRANO, 2020.

4. **Mediciones colorimétricas en cada una de las probetas** (Fig. 58).
 - Las mediciones en las probetas se realizaron en el extremo superior derecho en todas las probetas sin tratar. Después se realizó una segunda toma en las probetas ya tratadas, y posteriormente de haberse sometido al ensayo de envejecimiento acelerado. Así se pudo comprobar el comportamiento de los productos y su estabilidad ante condiciones extremas.

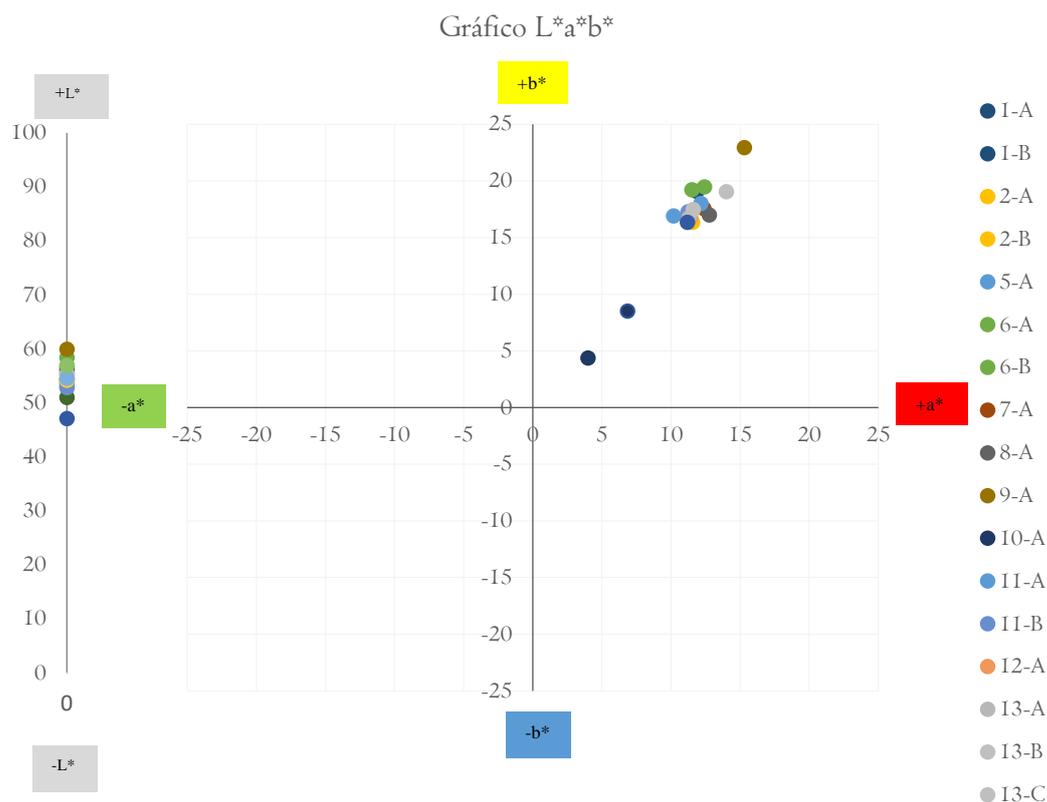
Gráfico 6. Parámetros colorimétricos de las figuras del abrigo de *Los Toros del Prado del Navazo*.

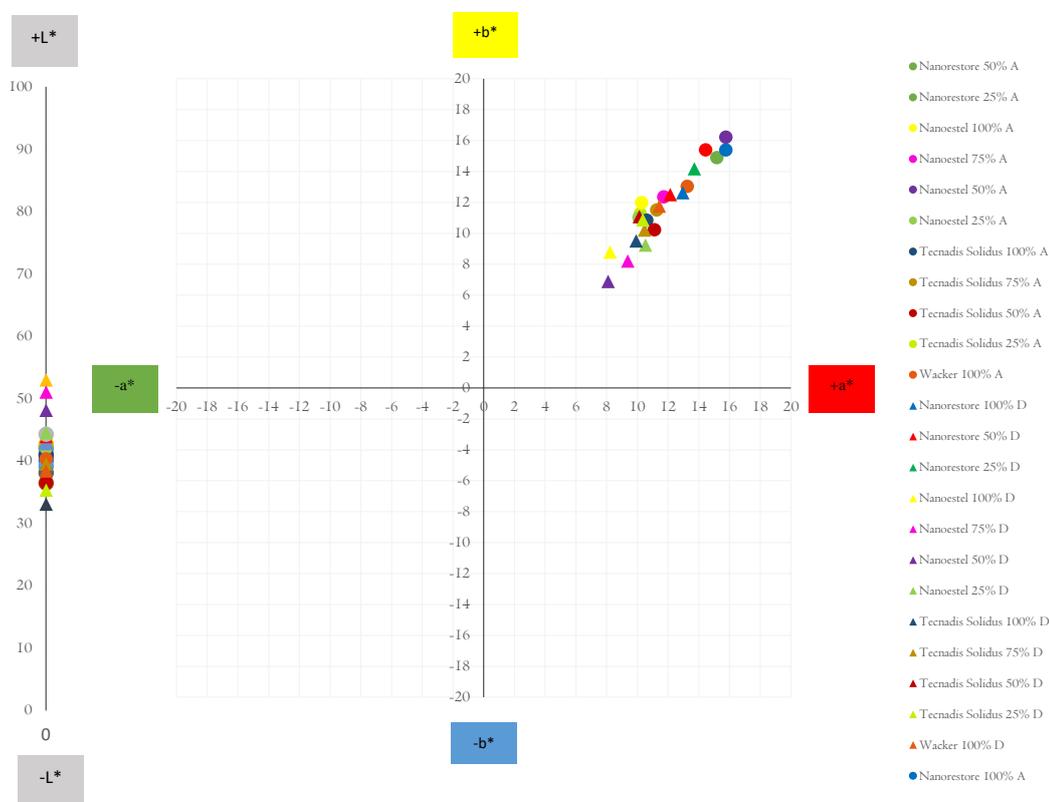
Gráfico 7. Parámetros colorimétricos del testado de los consolidantes *in situ*.

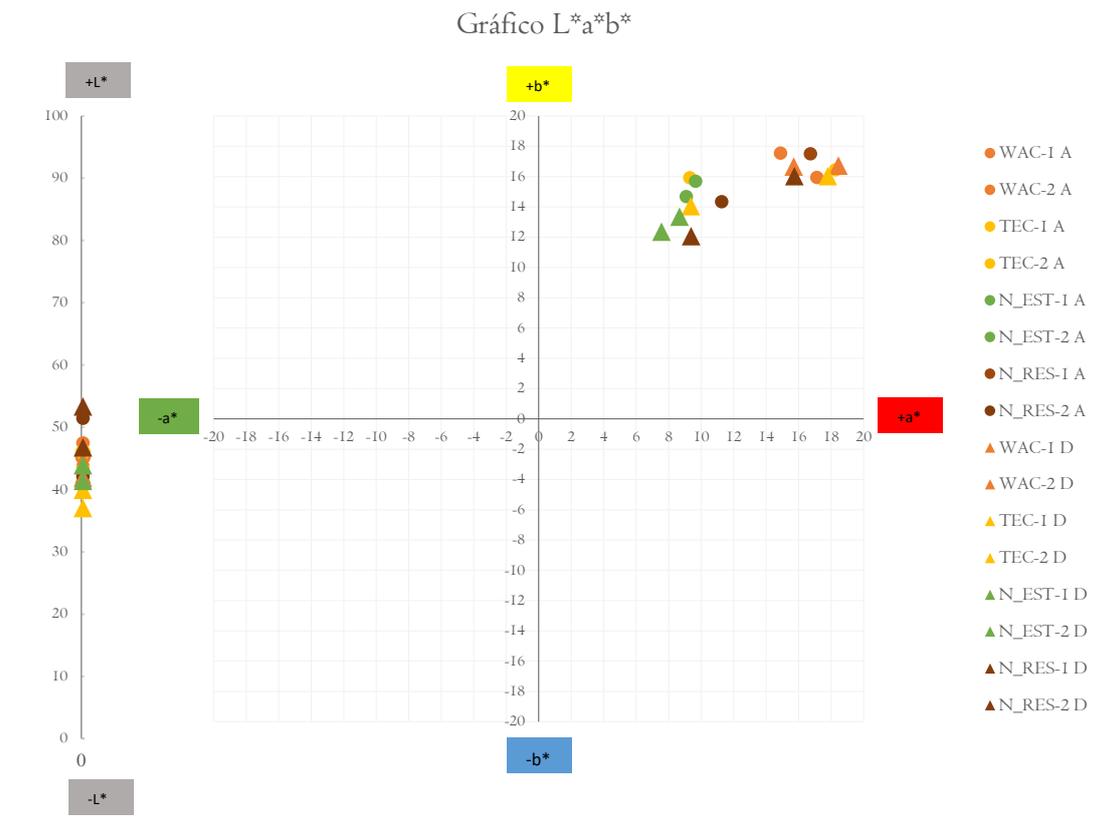
Gráfico 8. Parámetros colorimétricos antes y después de la aplicación de los consolidantes en probetas.

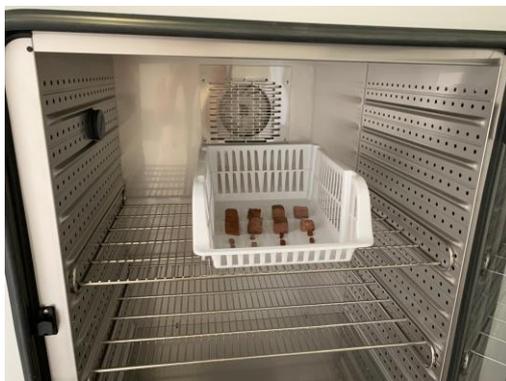
Figura 59. Probetas en el interior de la cámara climática previo al inicio del ciclo de envejecimiento. Fuente: SERRANO, 2020.

Con el fin de determinar si existe un cambio en las propiedades del material tratado, se han sometido dieciséis probetas⁶³ a ciclos de alteración acelerada en la cámara climática *KMF240* de *Binder*⁶⁴ (Fig. 59). El ensayo se ha realizado siguiendo las indicaciones de la norma ASTM D1183-03:2019.

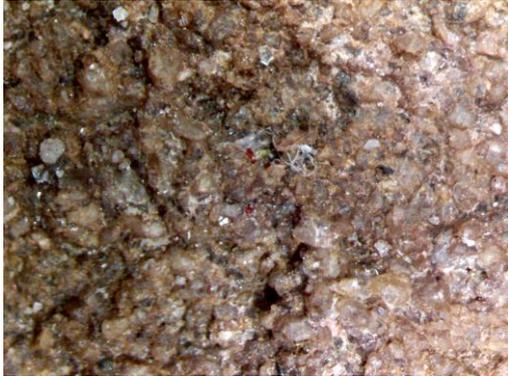
Figura 60. Probeta de Wacker® OH100-1, tras la aplicación antes de someterse al ciclo de envejecimiento (57x). Fuente: SERRANO, 2020.

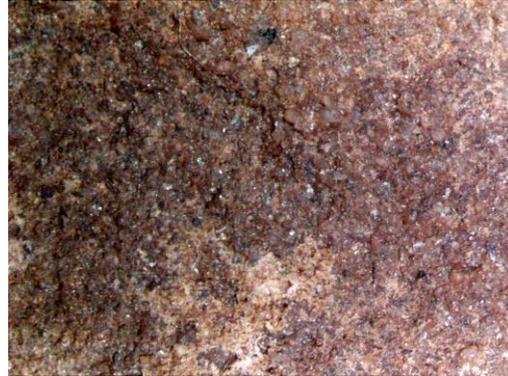
Figura 62. Probeta de Wacker® OH100-2, tras la aplicación antes de someterse al ciclo de envejecimiento (57x). Fuente: SERRANO, 2020.

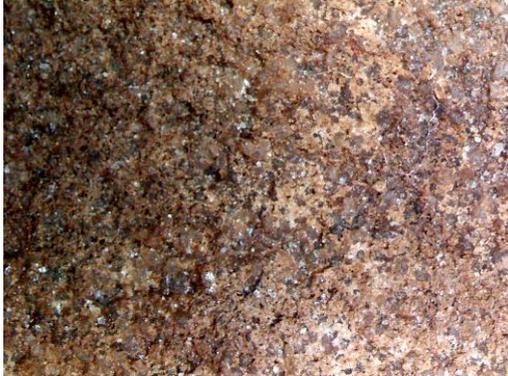
Figura 64. Probeta de *Tecnadis® Solidus-1*, tras la aplicación antes de someterse al ciclo de envejecimiento (57x). Fuente: SERRANO, 2020.

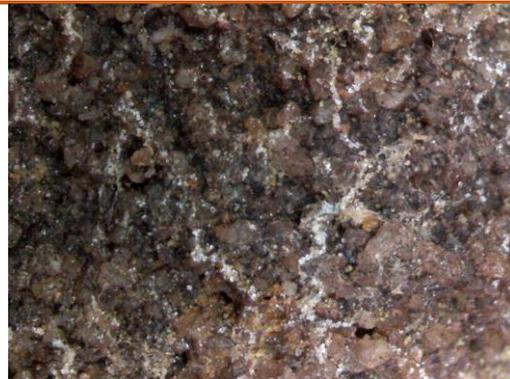
Figura 67. Probeta de *Tecnadis® Solidus-2*, tras someterse al ciclo de envejecimiento. Se aprecia una posible contracción del consolidante por posible acumulación serpenteante blanquecina (57x). Fuente: SERRANO, 2020.

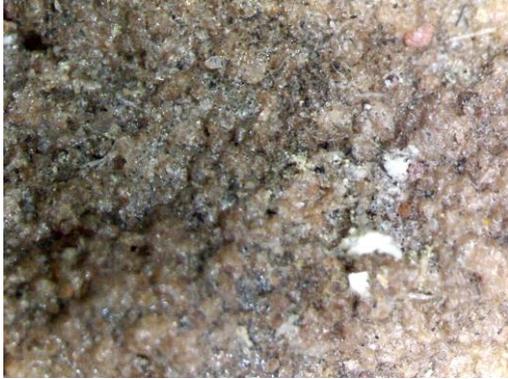
Figura 68. Probeta de *Nano Estel®-1* tras la aplicación antes de someterse al ciclo de envejecimiento (57x). Fuente: SERRANO, 2020.

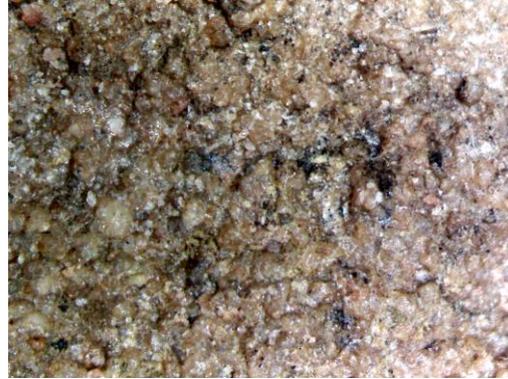
Figura 70. Probeta de *Nano Estel®-2*, tras la aplicación antes de someterse al ciclo de envejecimiento (57x). Fuente: SERRANO, 2020.

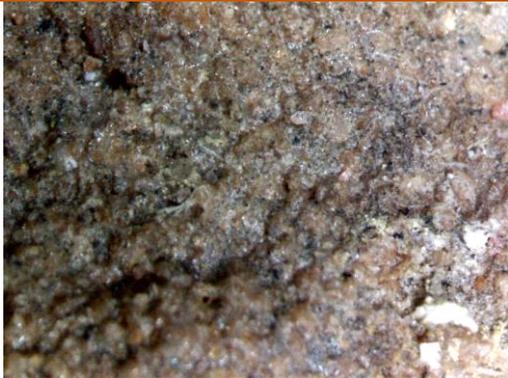
Figura 69. Probeta de *Nano Estel®-1* tras someterse al ciclo de envejecimiento. No se aprecia modificación superficial (57x). Fuente: SERRANO, 2020.

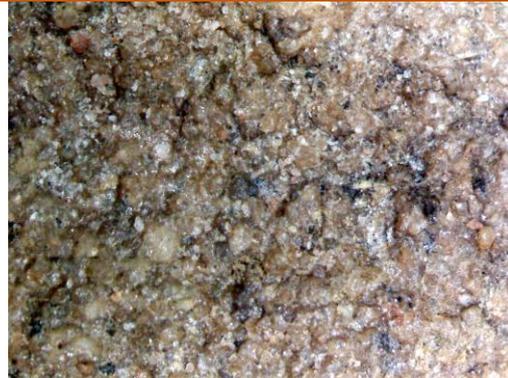
Figura 71. Probeta de *Nano Estel®-2*, tras someterse al ciclo de envejecimiento. No se aprecia modificación superficial (57x). Fuente: SERRANO, 2020.

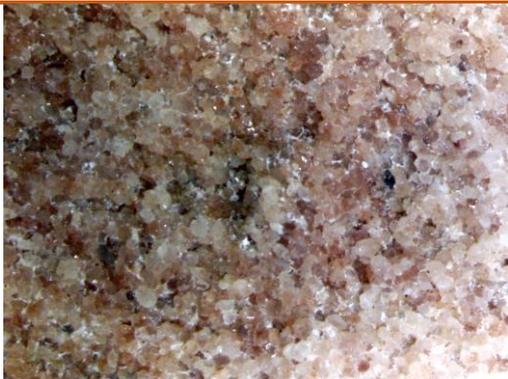
Figura 73. Probeta de *Nanorestore®-1* tras someterse al ciclo de envejecimiento. No se aprecia modificación superficial (57x). Fuente: SERRANO, 2020.

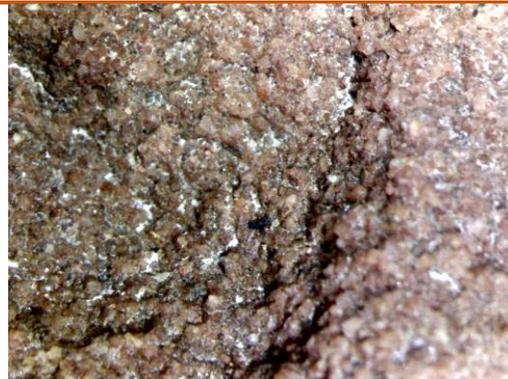
Figura 75. Probeta de *Nanorestore®-2* tras someterse al ciclo de envejecimiento. No se aprecia modificación superficial (57x). Fuente: SERRANO, 2020.

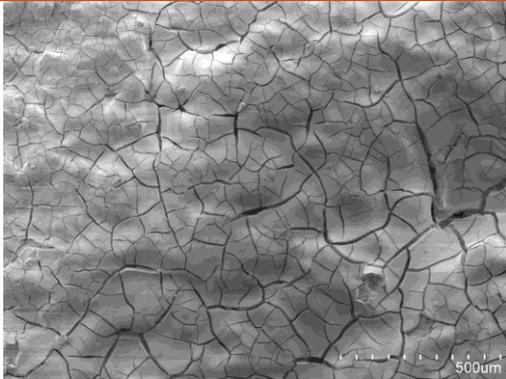
Figura 86. Probeta de *Nano Estel®-I* tras la aplicación antes de someterse al ciclo de envejecimiento. Se aprecia agrietamiento generalizado (40x). Fuente: SERRANO, 2020.

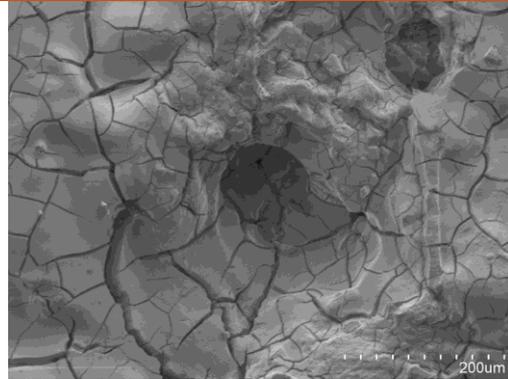
Figura 87. Probeta de *Nano Estel®-I*, tras la aplicación antes de someterse al ciclo de envejecimiento. Se aprecia agrietamiento generalizado (110x). Fuente: SERRANO, 2020.
