TRABAJO FINAL DE MÁSTER

Propuesta de protocolo de consolidación para arte rupestre Levantino

El abrigo de Los Toros del Prado del Navazo
Albarracín, (Teruel)

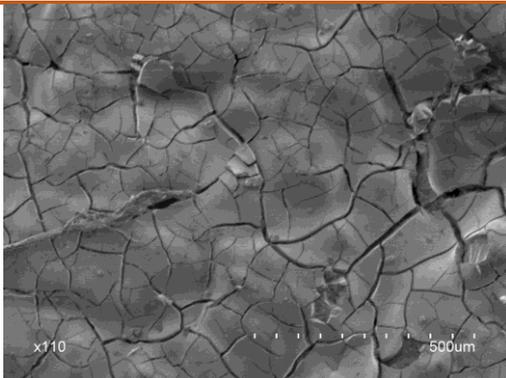
Figura 88. Probeta de *Nano Estel®-I* tras someterse al ciclo de envejecimiento. Se observan levantamiento en los labios de las grietas y desprendimientos del consolidante. (110x). Fuente: SERRANO, 2020.

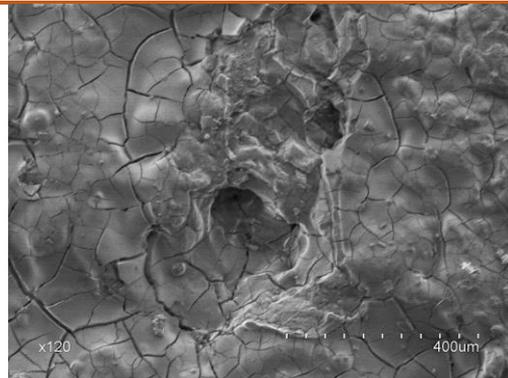
Figura 89. Probeta de *Nano Estel®-*, tras someterse al ciclo de envejecimiento. No se aprecia modificación superficial (120x). Fuente: SERRANO, 2020.

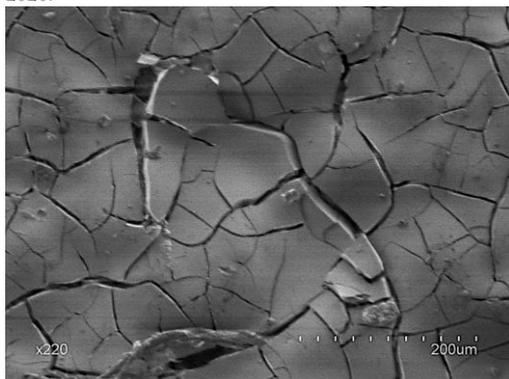
Figura 90. Probeta de *Nano Estel®-I* tras someterse al ciclo de envejecimiento. Se observan levantamiento en los labios de las grietas. (220x). Fuente: SERRANO, 2020.

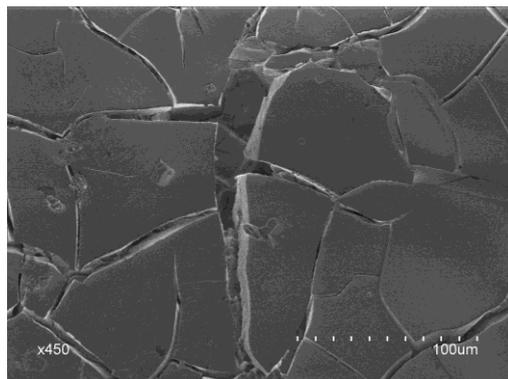
Figura 91. Probeta de *Nano Estel®-I* tras someterse al ciclo de envejecimiento. Detalle de uno de los levantamientos (450x). Fuente: SERRANO, 2020.

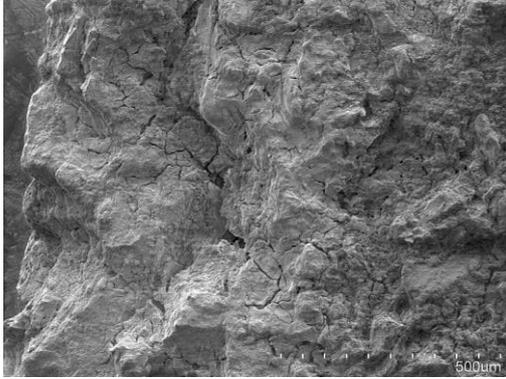
Figura 92. Probeta de *Nanorestore®-I* tras la aplicación antes de someterse al ciclo de envejecimiento. Se observa agrietamiento en zonas con mayor acumulación de producto (110x). Fuente: SERRANO, 2020.

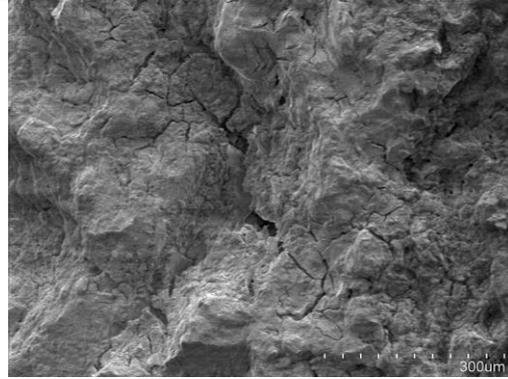
Figura 93. Probeta de *Nanorestore®-I* tras la aplicación antes de someterse al ciclo de envejecimiento. Se observa agrietamiento en zonas con mayor acumulación de producto (150x). Fuente: SERRANO, 2020.

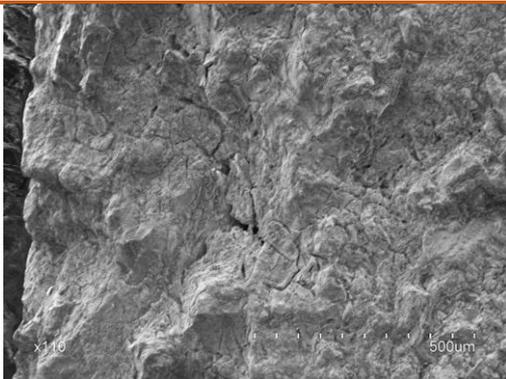
Figura 94. Probeta de *Nanorestore®-I* tras someterse al ciclo de envejecimiento. Se aprecia una ligera transformación, mayor aumento de relieve superficial (110x). Fuente: SERRANO, 2020.

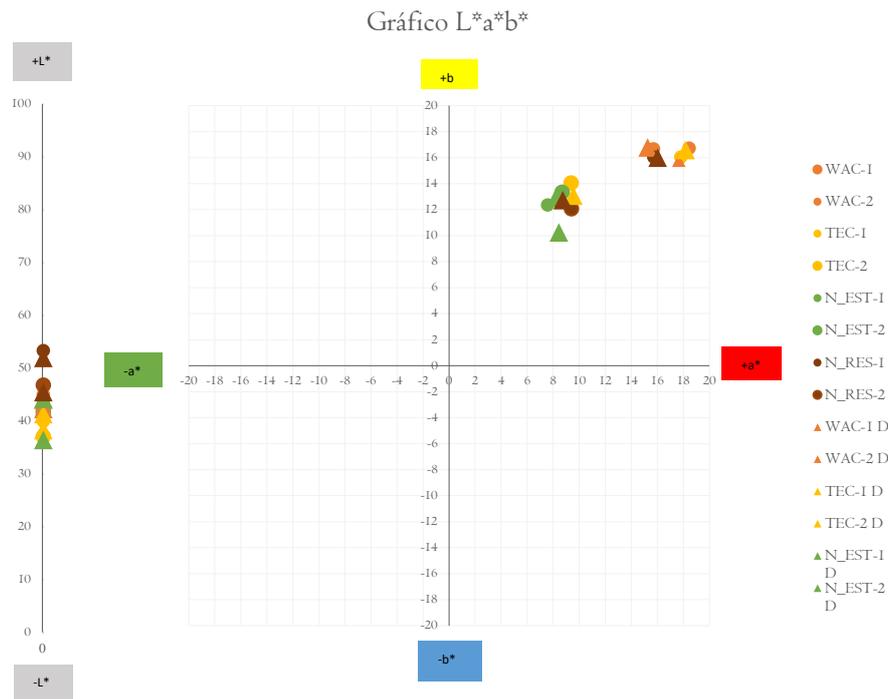
Gráfico 9. Parámetros colorimétricos después de la aplicación de los consolidantes y tras cámara climática de envejecimiento.

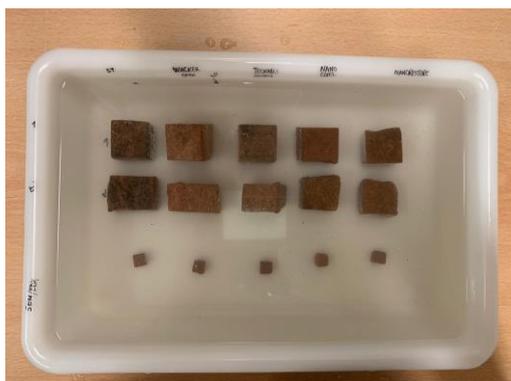
Figura 96. Probetas sumergidas en solución salina. Fuente: SERRANO, 2020.

Para evaluar la durabilidad de los productos, se determinó la resistencia a la cristalización de sales, una de las patologías presentes en abrigo del *Navazo*. Gracias a este ensayo, recogido en la norma UNE-EN 12370:1999, se simularon las tensiones que se producen en el interior de los poros del material pétreo al cristalizar o hidratarse sales (VILLEGAS, 2003).

Se evaluaron quince probetas⁶⁵, de las cuales tres probetas estaban sin tratar y tres por cada producto consolidante (aplicados en todas las caras de la probeta), como describe la norma UNE-EN 12370:1999 (ver *II. Metodología*).

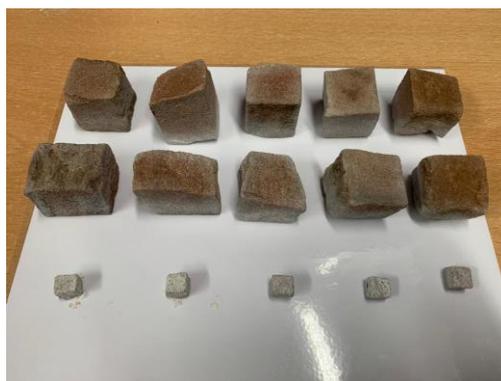
Figura 97. Probetas tras un ciclo de cristalización de sales. Fuente: SERRANO, 2020.

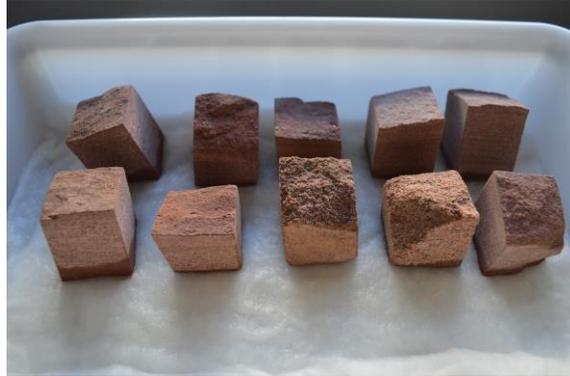
Figura 98. Probetas tratadas y sin tratar sobre lecho permeable con agua destilada para la determinación de la absorción de agua por capilaridad.
Fuente: SERRANO, 2020.

Con el fin de determinar la cantidad y la velocidad a la que el material pétreo absorbe agua por capilaridad y establecer comparativas entre el material tratado y sin tratar, se ha realizado el ensayo hídrico de absorción de agua por capilaridad, según la norma UNE-EN 15801:2009, que está diseñada para evaluar el patrimonio cultural inorgánico y poroso.

En este ensayo se ha comparado la cantidad de agua absorbida por cada probeta ($Q=kg/m^2$)⁶⁶ en un tiempo determinado (s). Los resultados se representan en un gráfico para determinar y visualizar la curva de absorción (Gráfico 10).

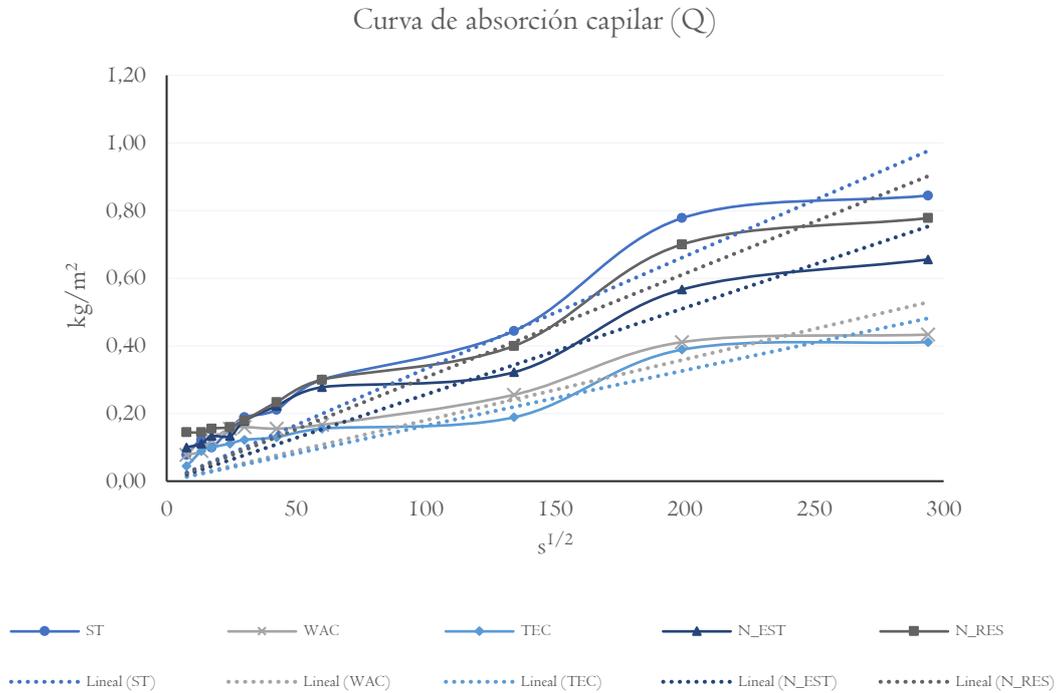
Gráfico 10. Curva de absorción capilar de material pétreo tratado y sin tratar.

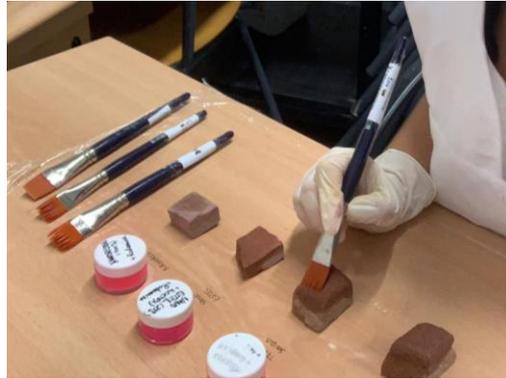
Figura 98. Aplicación de productos consolidantes con Rodamina B mediante impregnación con pincel. Fuente: SERRANO, 2020.

Para conocer el alcance del tratamiento propuesto es importante determinar la profundidad del consolidante en el interior del material pétreo se añadió *Rodamina B*⁶⁷ (BARREDA y ZALBIDEA, 2019) a los productos consolidantes y se aplicó sobre la superficie de las probetas (Fig. 98)⁶⁸.

Una vez aplicado el material teñido, las probetas se cortaron y se fotografiaron con el microscopio (*Leica® DMR* y *Leica® DM IRBE*⁶⁹, SCSIE, UV). Después tiene lugar el procesamiento de imágenes con *Photoshop® CS5* para medir la profundidad de penetración.

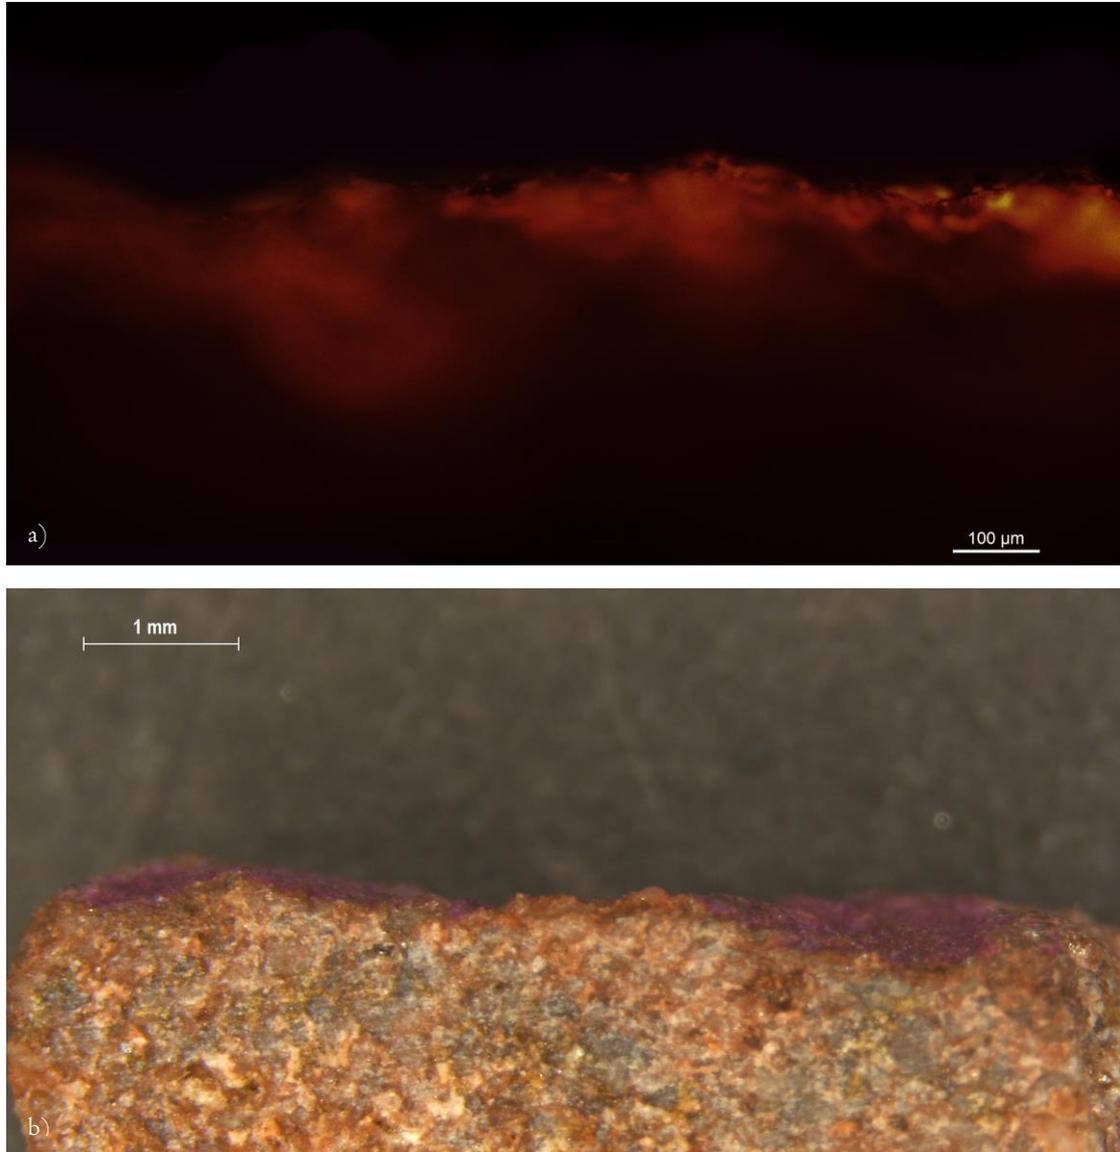
Figura 99. Probetas tratadas con *Rodamina B* para determinar el nivel de penetración de *Nano Estel®*; (a) Imagen adquirida con microscopía de fluorescencia (10x); (b) Imagen adquirida con microscopía MEST (8x). Fuente: SERRANO, 2020.

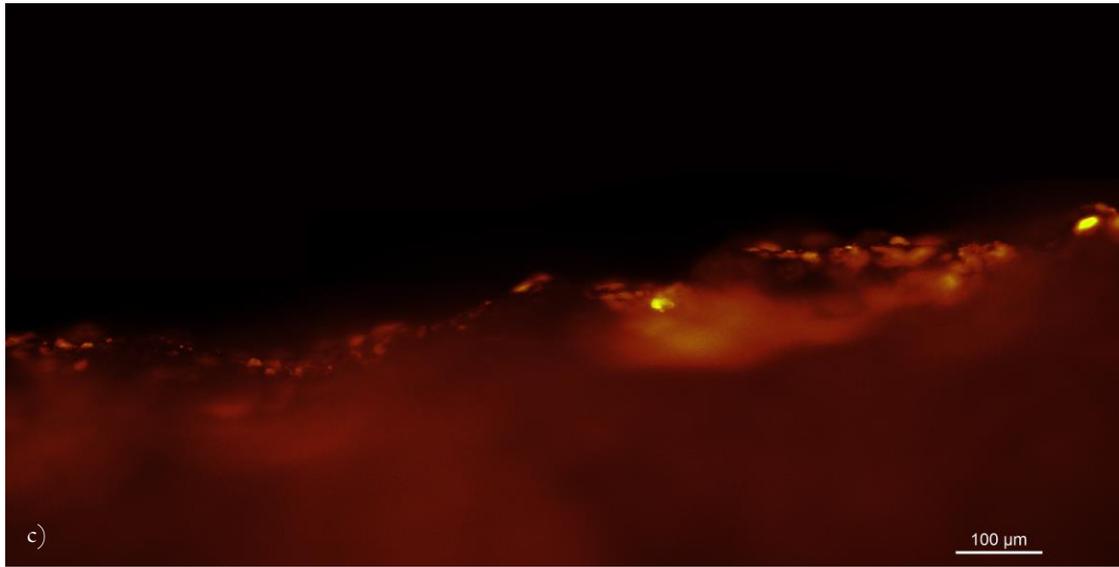
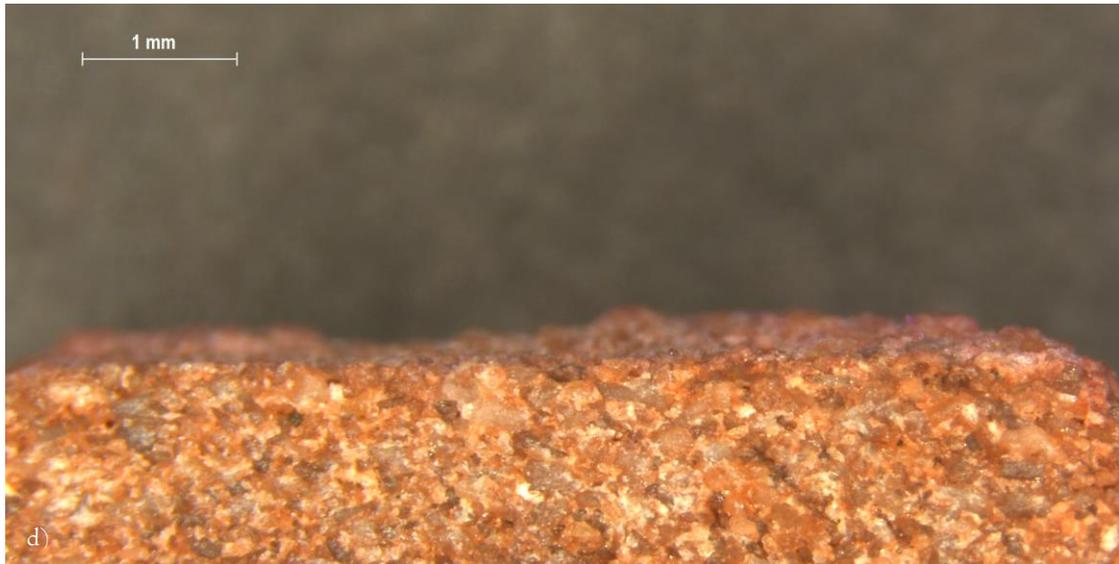
Figura 100. Probetas tratadas con *Rodamina B* para determinar el nivel de penetración de *Nanorestore*®; (c) Imagen adquirida con microscopía de fluorescencia (10x); (d) Imagen adquirida con microscopía MEST (8x). Fuente: SERRANO, 2020.

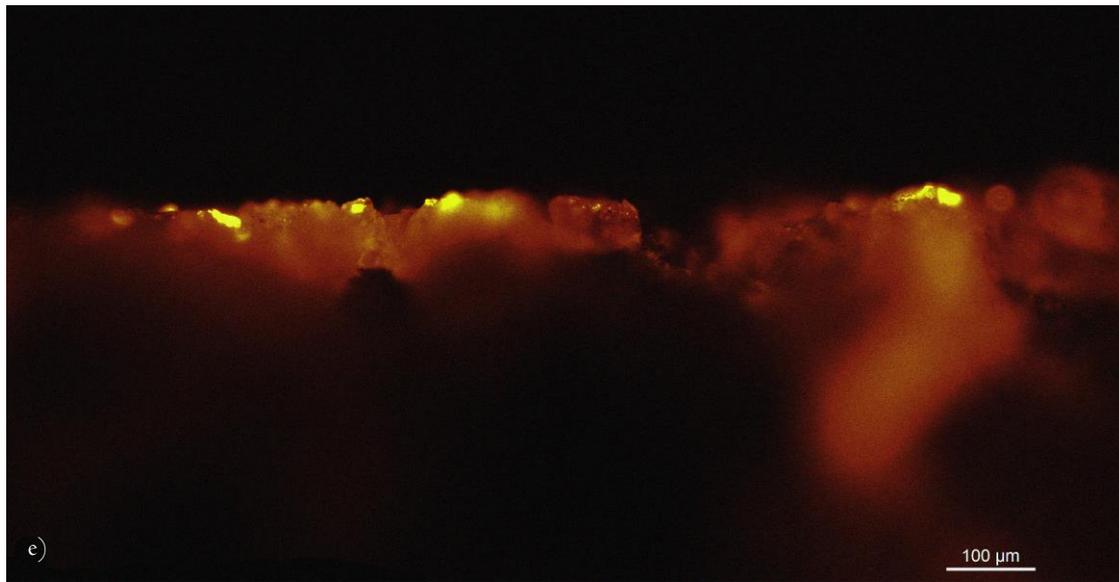
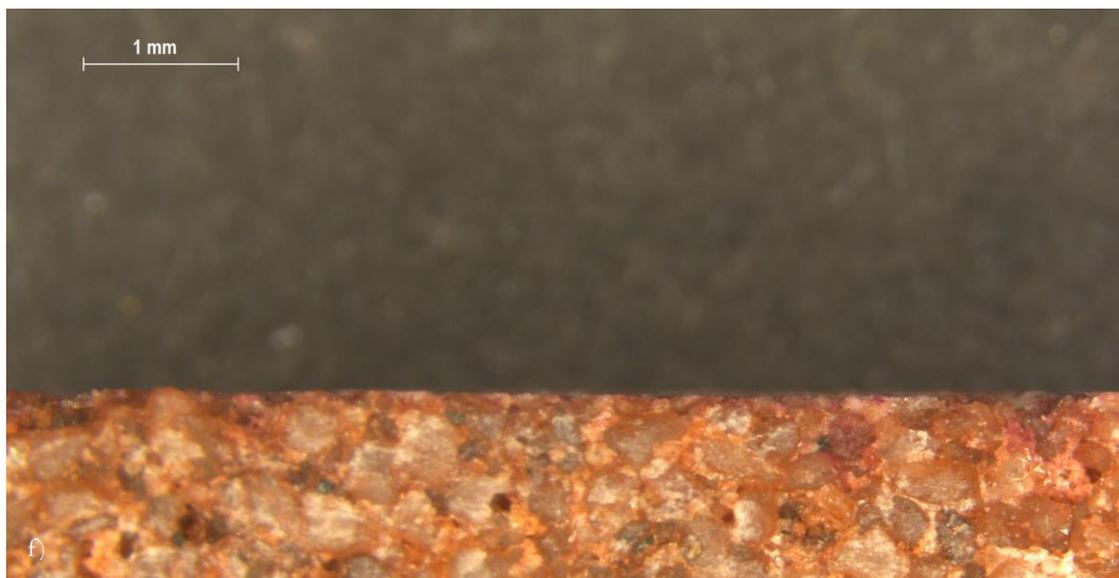
Figura 10I. Probetas tratadas con *Rodamina B* para determinar el nivel de penetración de *Tecnadis® Solidus*; (e) Imagen adquirida con microscopía de fluorescencia (10x); (f) Imagen adquirida con microscopía MEST (8x). Fuente: SERRANO, 2020.

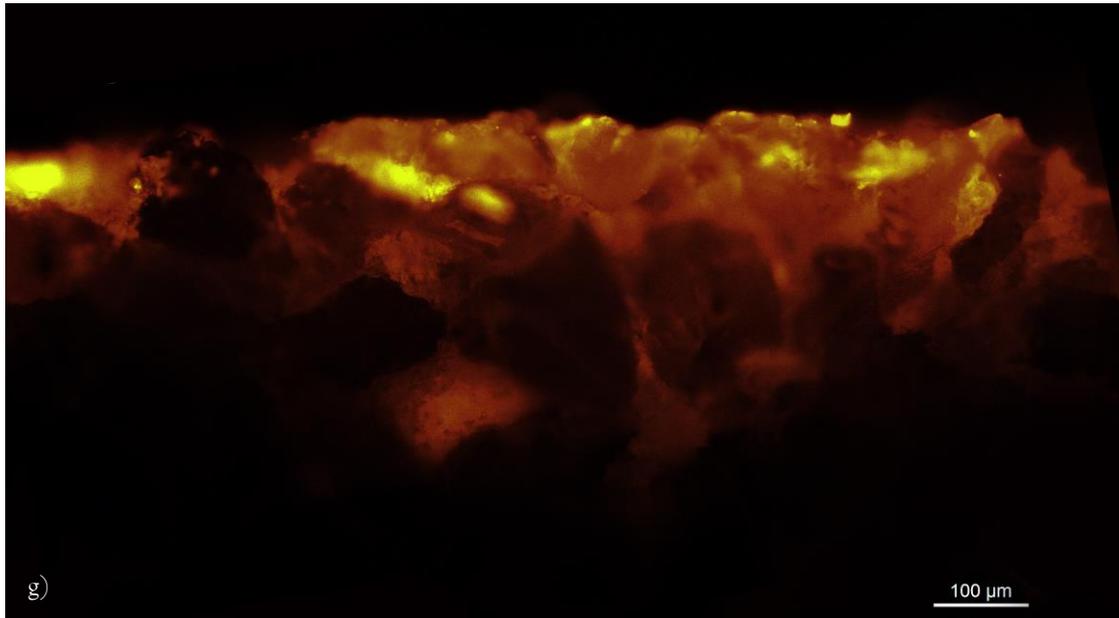
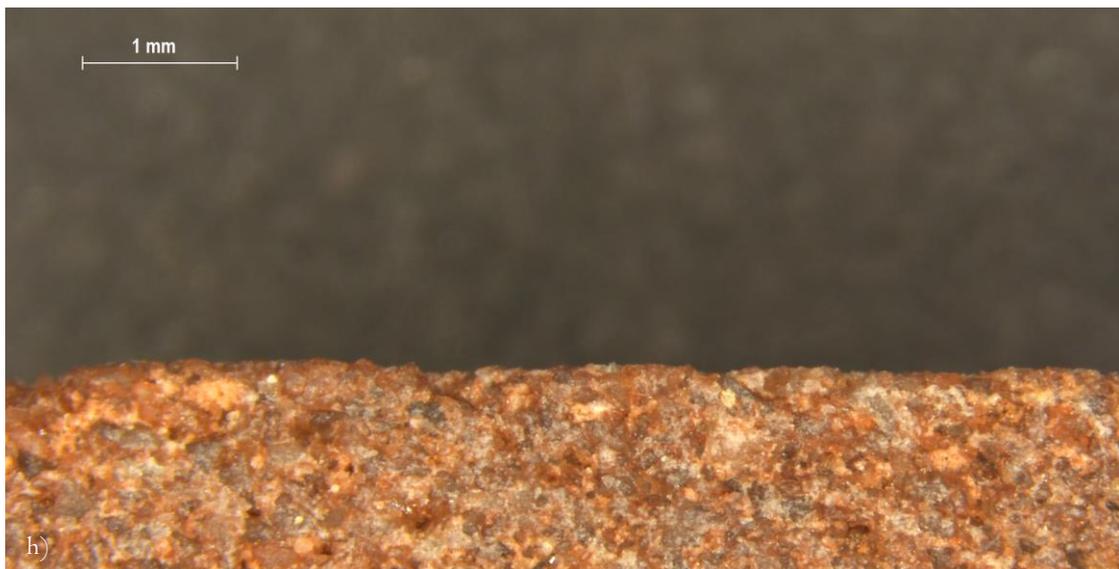
Figura 102. Probetas tratadas con *Rodamina B* para determinar el nivel de penetración de *Wacker® OHI00*; (g) Imagen adquirida con microscopía de fluorescencia (10x); (h) Imagen adquirida con microscopía MEST (8x). Fuente: SERRANO, 2020.

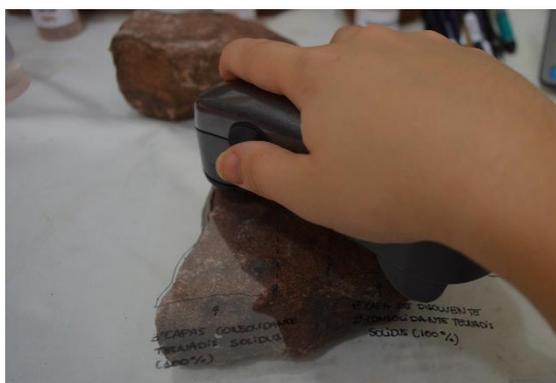
Figura 1. Medición colorimétrica con colorímetro *X-Rite® Eye-One Defined*. Fuente: SERRANO, 2020.

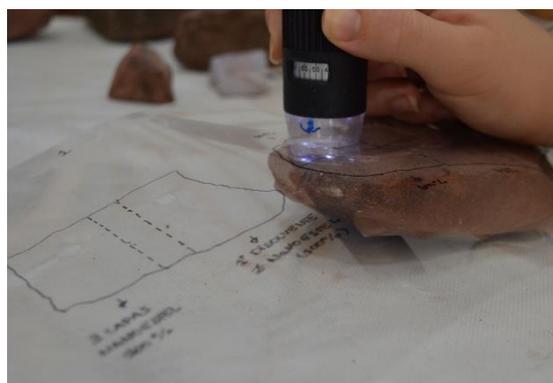
Figura 2. Toma de imágenes del material pétreo con microscopio digital *DigiMicroscope USB Reflecta®*. Fuente: SERRANO, 2020.

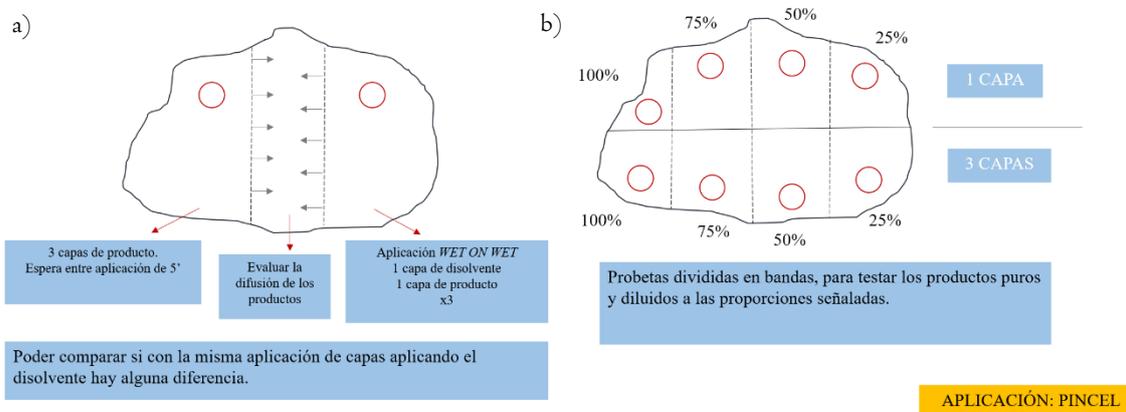
Figura 4. Esquema de método de aplicación de productos (a) y determinación del porcentaje de los productos consolidantes y el número de capas (b). Fuente: SERRANO, 2020.

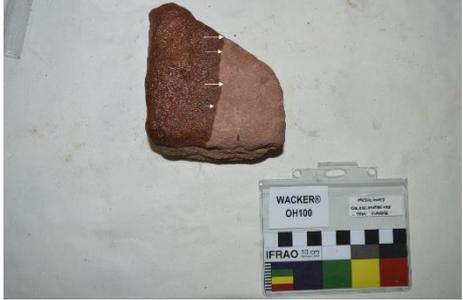
PRODUCTOS	CAPAS	OBSERVACIONES	FOTOGRAFÍA
<i>WACKER® OH100</i>	3 al 100%	<ul style="list-style-type: none"> - Menor a 1,1cm -desigual, posiblemente porque se empezó a aplicar de arriba para abajo y el pincel estaba más cargado de producto. - Penetración más lenta en la tercera capa. - Evaporación rápida del disolvente.

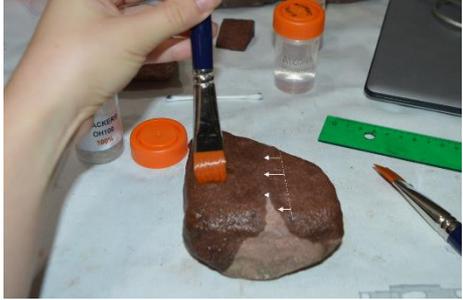
3 al 100% <i>Wet on wet</i> (alcohol isopropílico)	<ul style="list-style-type: none"> - Menor a 1cm -desigual, posiblemente porque se empezó a aplicar de arriba para abajo y el pincel estaba más cargado de producto. - Penetración más lenta en la tercera capa. - Evaporación rápida del disolvente.

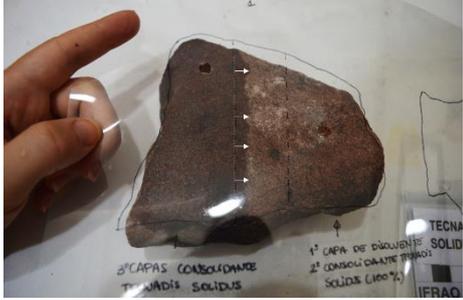
<i>TECNADIS® SOLIDUS</i>	3 al 100%	<ul style="list-style-type: none"> - De 3 a 5 milímetros en función de la topografía de la piedra. - Si hay desnivel hacia abajo la difusión es mayor. - Satura mucho el color de la piedra en húmedo

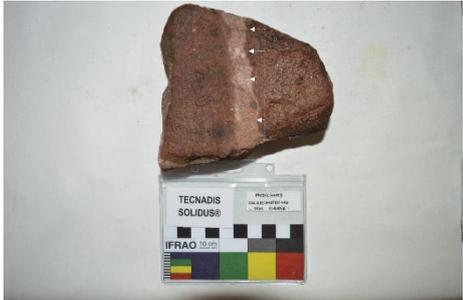
3 al 100% <i>Wet on wet</i> (alcohol isopropílico)	<ul style="list-style-type: none"> - De 3 a 5 milímetros en función de la topografía de la piedra. - Si hay desnivel hacia abajo la difusión es mayor. - Evaporación rápida del disolvente, hay que aplicar el producto consolidante en el mismo momento.

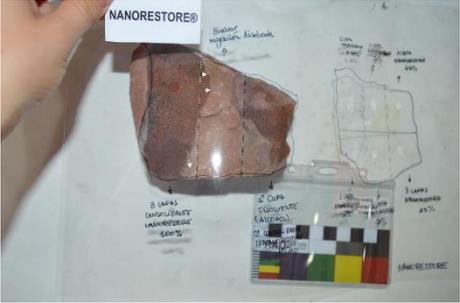
<p><i>NANORESTORE®</i></p>	<p>3 al 100%</p> <p>3 al 100% <i>Wet on wet</i> (alcohol isopropílico)</p>	<ul style="list-style-type: none"> - A penas hay difusión (2-3mm) - Evaporación muy rápida del disolvente - Se genera un halo blanquecino (precipitación de hidróxido de calcio en superficie). - Con la tercera capa le cuesta más penetrar, la difusión en superficie es mayor

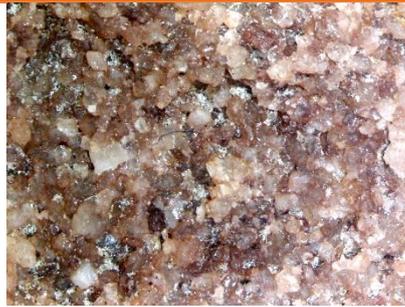
DESPUÉS (57x)

La microscopía digital ha permitido comprobar el aspecto superficial que generan los productos consolidantes sobre el material pétreo por comparación con las imágenes tomadas antes de la aplicación de los mismos.

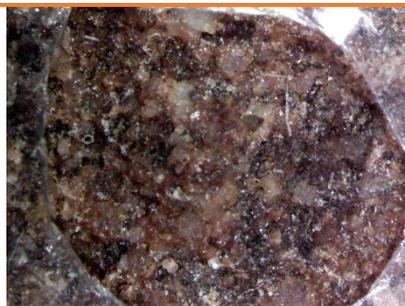
DESPUÉS (57x)

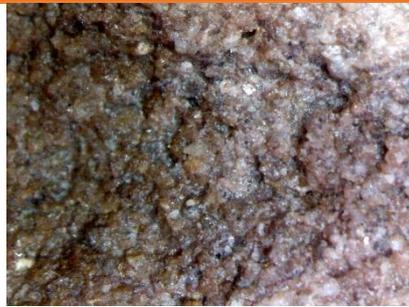
DESPUÉS (57x)

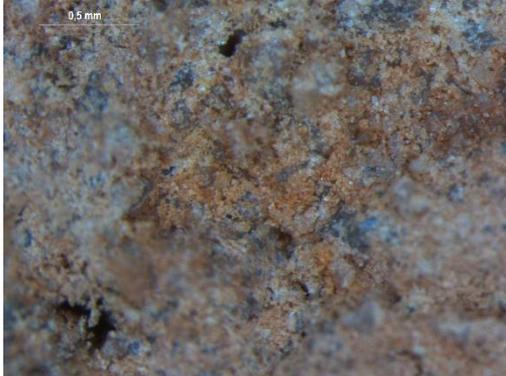
Figura 1. Superficie del material pétreo (32x). Fuente: SERRANO, 2020.

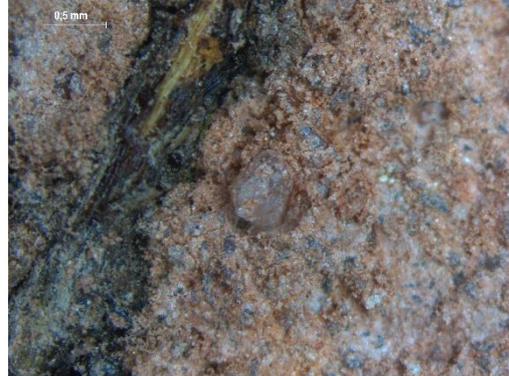
Figura 2. Superficie del material pétreo (32x). Fuente: SERRANO, 2020.

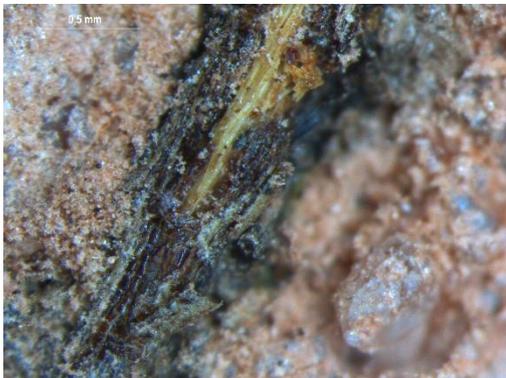
Figura 3. Tallo con posibles restos de resina incrustado en el material pétreo (50x). Fuente: SERRANO, 2020.

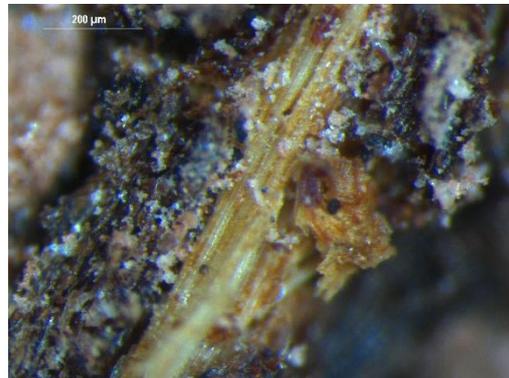
Figura 4. Detalle de tallo con posibles restos de resina incrustado en el material pétreo (63x). Fuente: SERRANO, 2020.

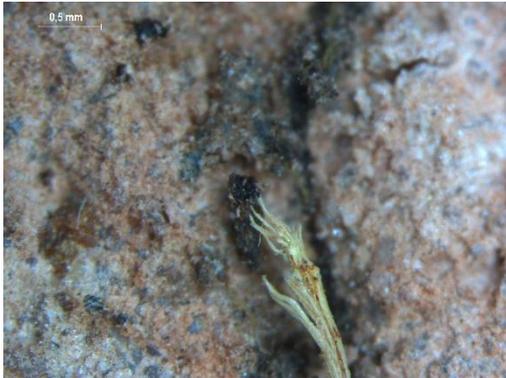
Figura 5. Raíces presentes en la superficie pétrea (20x). Fuente: SERRANO, 2020.

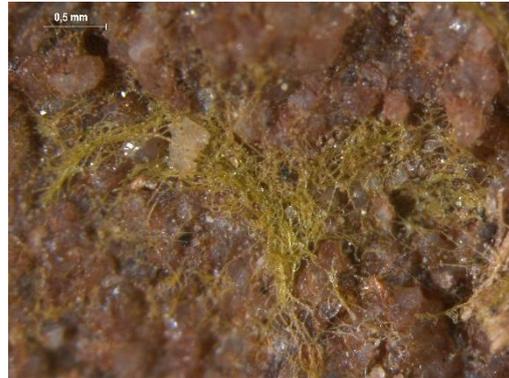
Figura 6. Recubrimiento de posible musgo sobre la superficie pétrea (20x). Fuente: SERRANO, 2020.

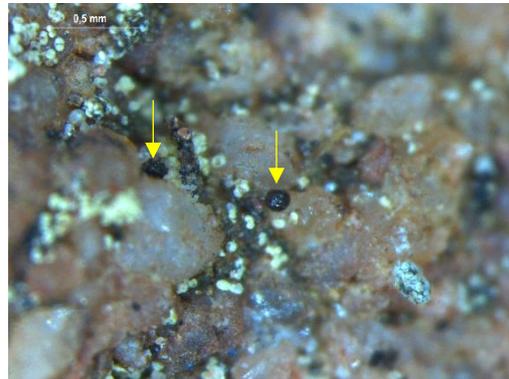
Figura 12. Acumulación de huevos de insecto y posibles deyecciones de mosca (señalado) (32x). Fuente: SERRANO, 2020.

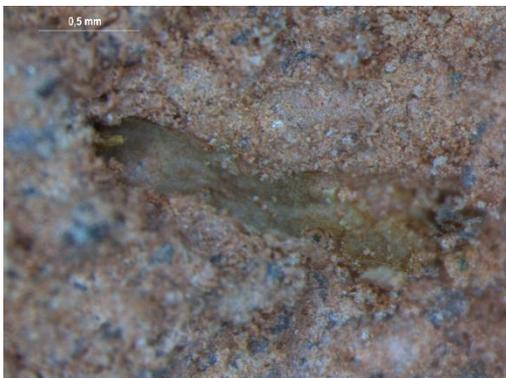
Figura 13. Posible resto orgánico tipo planta superior incrustado en el material pétreo (32x). Fuente: SERRANO, 2020.

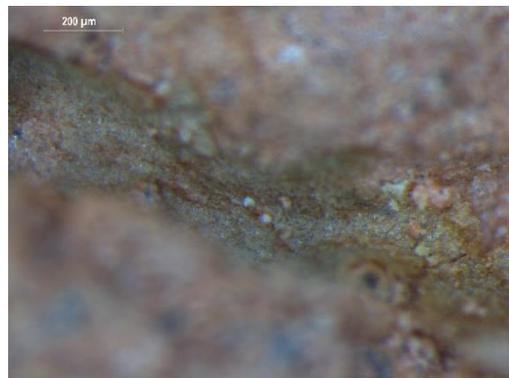
Figura 14. Detalle del posible resto orgánico tipo planta superior (63x). Fuente: SERRANO, 2020.

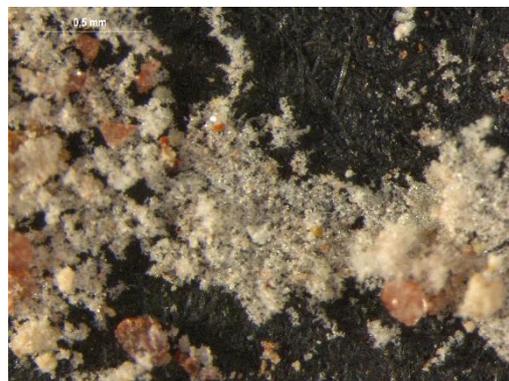
Figura 20. Sales procedentes del muro de cerramiento con morfología filamentososa y presencia de granos de sílice (63x). Fuente: SERRANO, 2020.

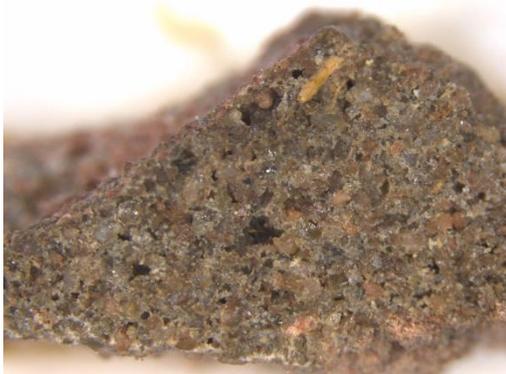
Figura 21. Corte transversal de mortero de cerramiento. Fuente: SERRANO, 2020.

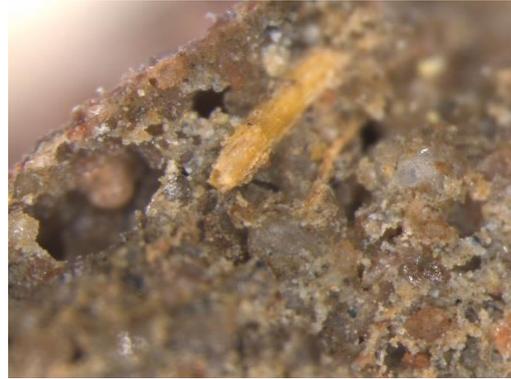
Figura 22. Detalle de porosidad de mortero y restos vegetales. Fuente: SERRANO, 2020.

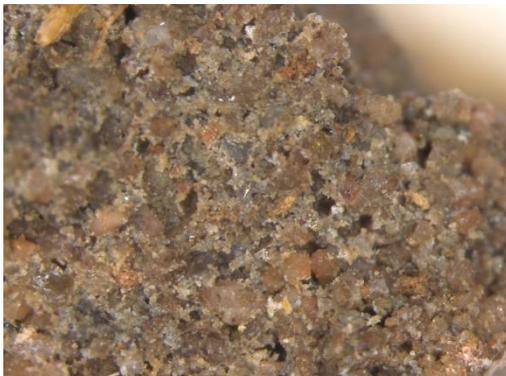
Figura 23. Detalle de mortero y su porosidad. Fuente: SERRANO, 2020.

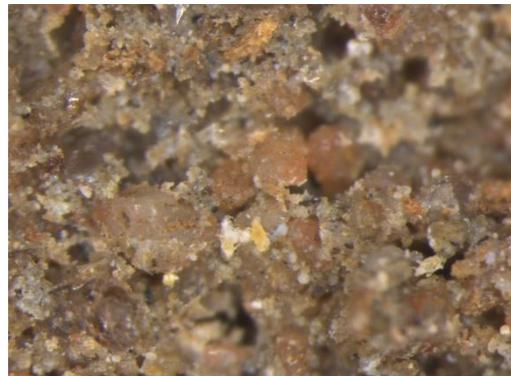
Figura 24. Clastos de diversa naturaleza componen en mortero. Fuente: SERRANO, 2020.

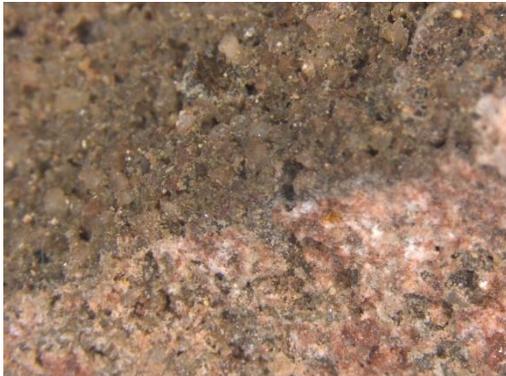
Figura 25. Diferencia de color en el mortero. Fuente: SERRANO, 2020.

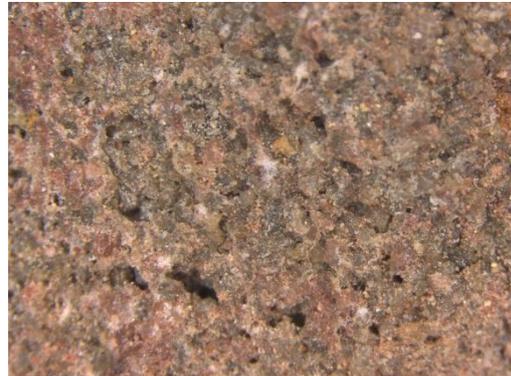
Figura 26. Superficie de mortero, donde se observa su porosidad. Fuente: SERRANO, 2020.

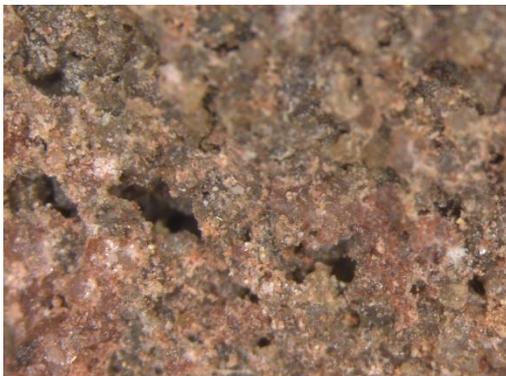
Figura 27. Detalle de la elevada porosidad del mortero. Fuente: SERRANO, 2020.

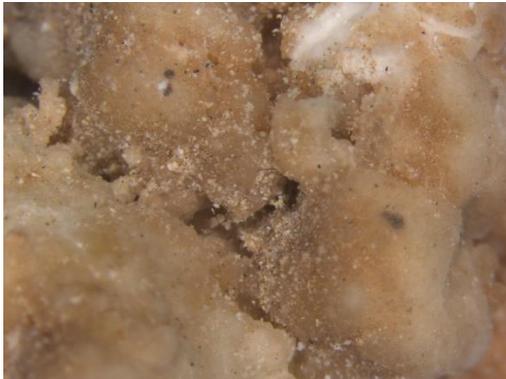
Figura 28. Aspecto superficial de concreción calcárea, se aprecia agrietamiento y tonalidad parda. Fuente: SERRANO, 2020.

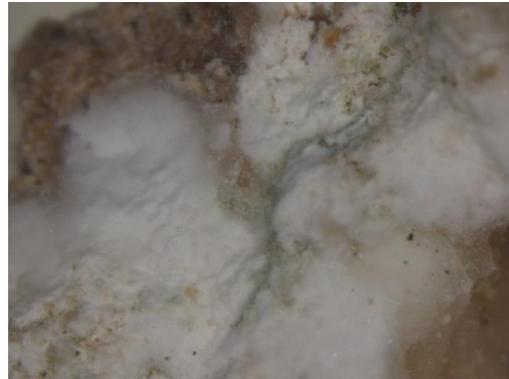
Figura 29. Aspecto interior de la concreción calcárea: tonalidad blanquecina (la marca gris procede de la herramienta de corte). Fuente: SERRANO, 2020.

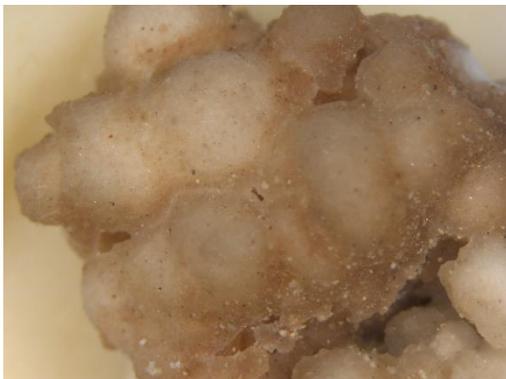
Figura 30. Morfología globular de la concreción calcárea. Fuente: SERRANO, 2020.

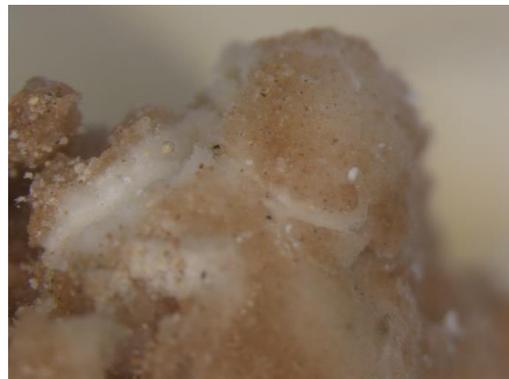
Figura 31. Detalle de la morfología globular de la concreción calcárea. Fuente: SERRANO, 2020.

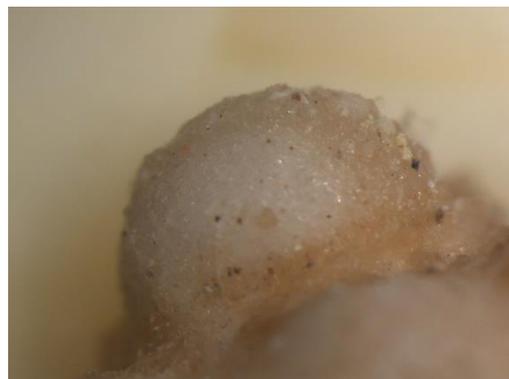
Figura 33. Detalle de un glóbulo de la concreción calcárea. Fuente: SERRANO, 2020.

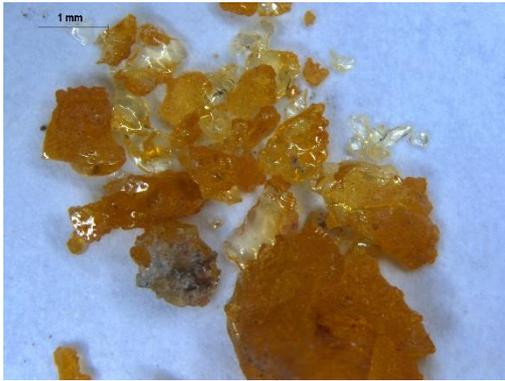
Figura 34. Resina proyectada sobre el interior del muro de cerramiento (8x). Fuente: SERRANO, 2020.

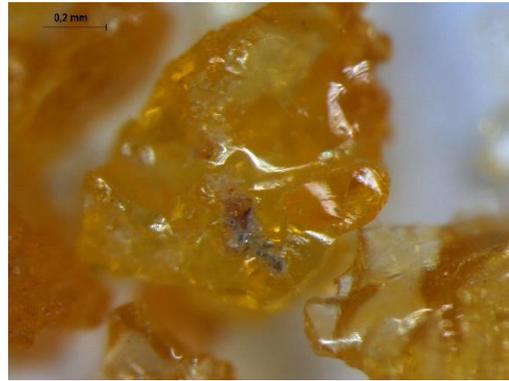
Figura 35. Detalle de resina (32x). Fuente: SERRANO, 2020.

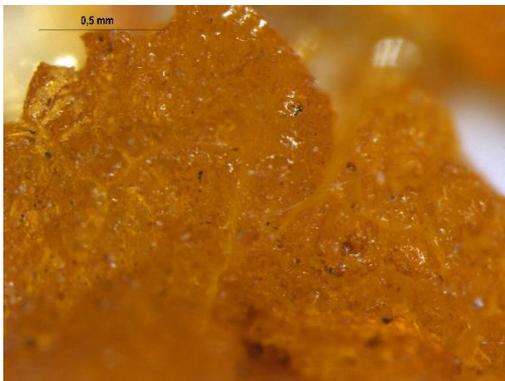
Figura 36. Detalle de resina (63x). Fuente: SERRANO, 2020.

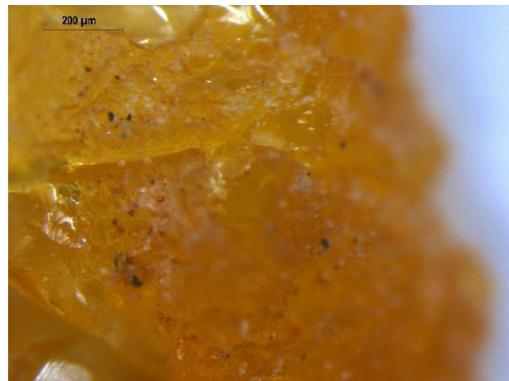
Figura 37. Detalle de resina (63x). Fuente: SERRANO, 2020.

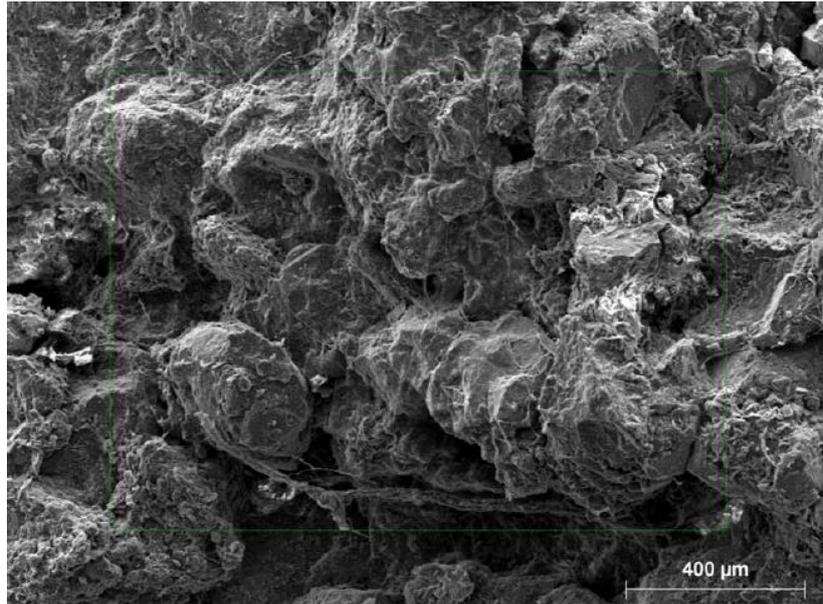
Figura 44. Superficie del material pétreo (x70). Fuente: SERRANO, 2020.

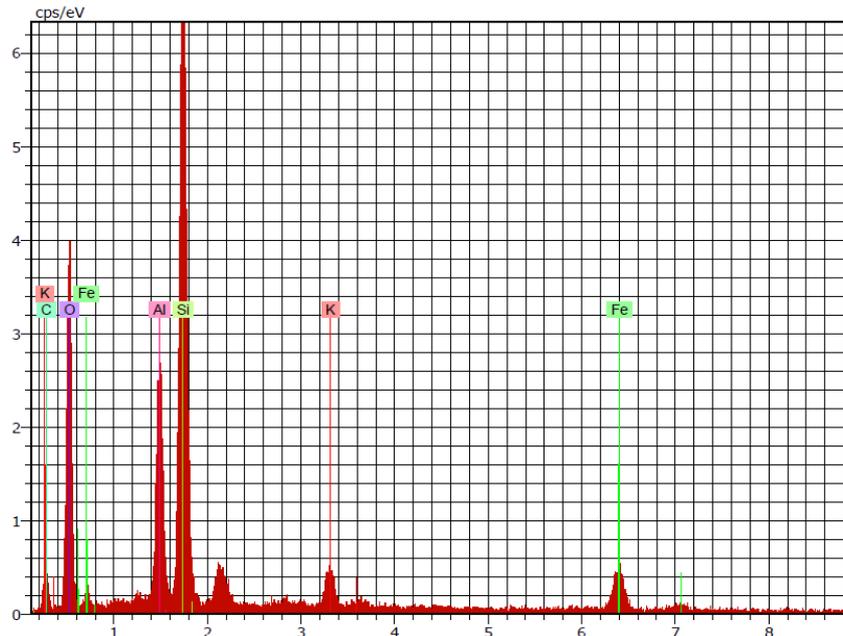
Figura 45. Espectro del microanálisis (EDX) del material pétreo. Presencia de hierro, sílice, aluminio y potasio, que denotan la presencia de óxido de sílice, feldespatos potásico y óxido de hierro. Fuente: SERRANO, 2020.

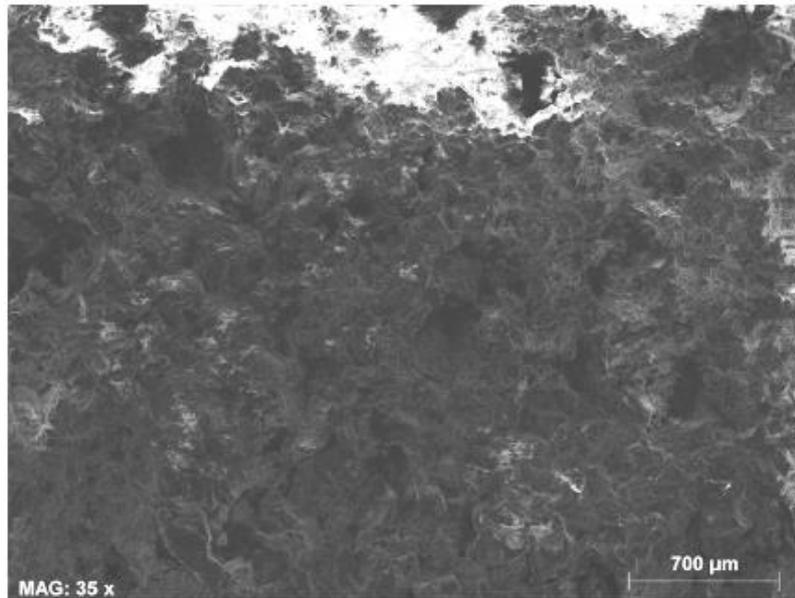
Figura 46. Superficie del material pétreo (x35). Fuente: SERRANO, 2020.

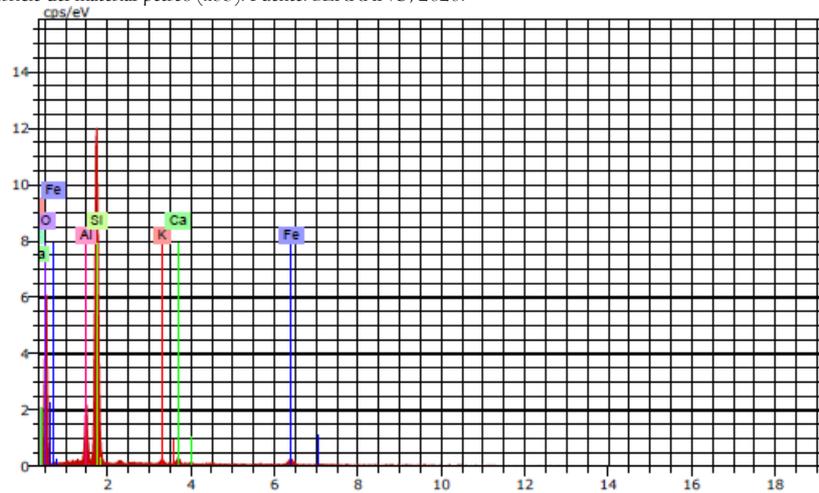
Figura 47. Espectro del microanálisis (EDX) del material pétreo. Presencia de hierro, sílice, aluminio y potasio, que denotan la presencia de óxido de sílice, feldespatos potásico y óxido de hierro. Fuente: SERRANO, 2020.

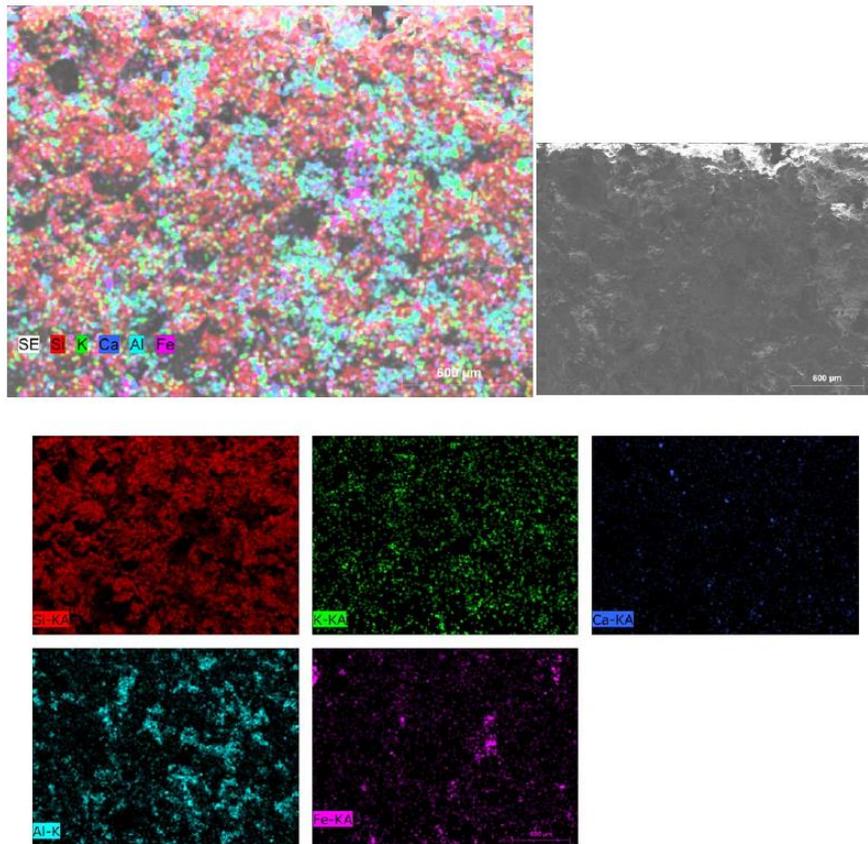
Figura 48. Mapping de la distribución de los elementos en el material pétreo. Fuente: SERRANO, 2020.

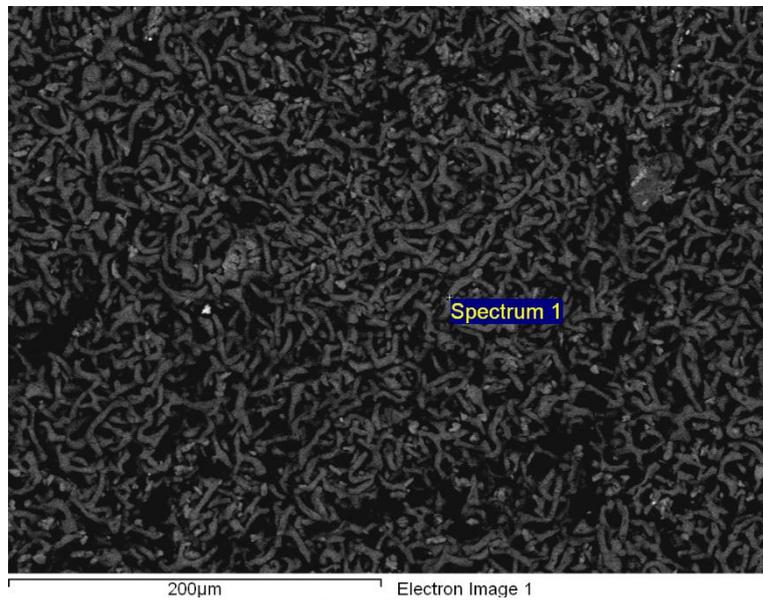
Figura 51. Eflorescencias salinas de aspecto filiforme (300x). Fuente: SERRANO, 2020.

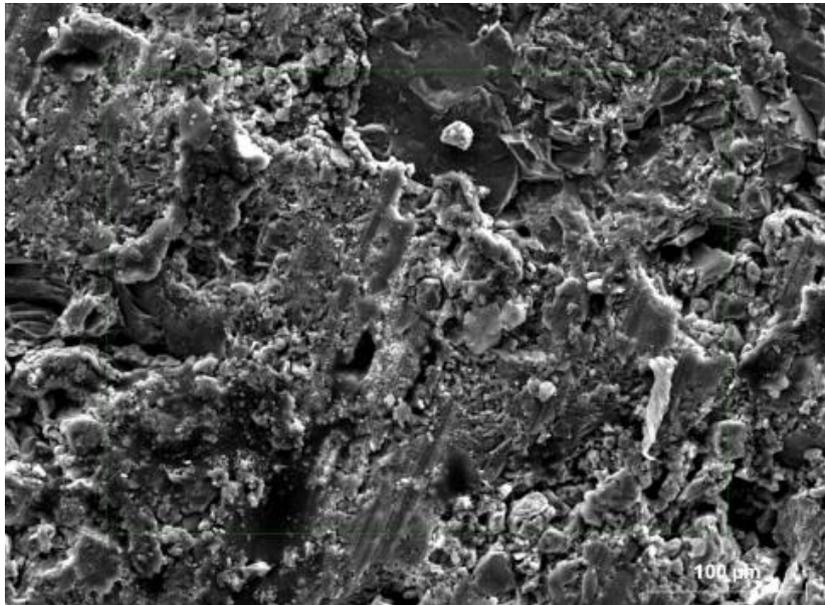
Figura 55. Superficie y distribución del mortero, que determina la presencia de diversos materiales por la variedad de su morfología (250x). Fuente: SERRANO, 2020.

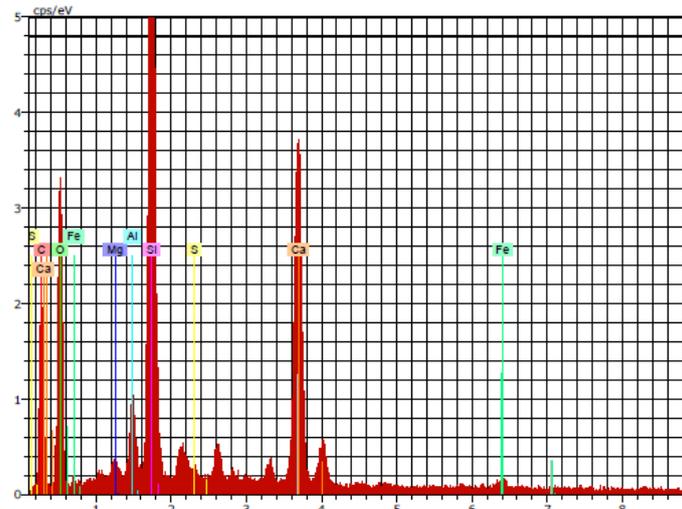
Figura 56. Espectro de microanálisis del mortero, que indica la presencia de aluminio, calcio, magnesio, sílice, hierro y sulfuro (en baja proporción). Posible aluminato de calcio mezclado con arena. Fuente: SERRANO, 2020.

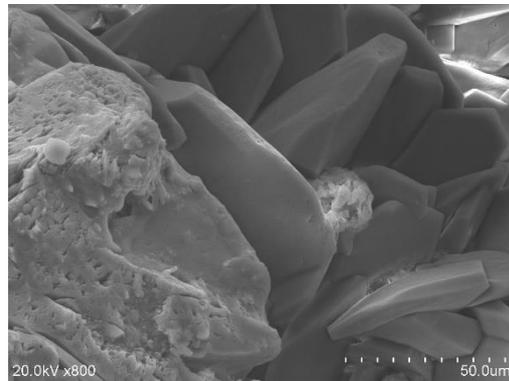
Figura 60. Detalle de los cristales que presentan hábito tabular (800x). Fuente: SERRANO, 2020.
