TRABAJO FINAL DE MÁSTER

Propuesta de protocolo de consolidación para arte rupestre Levantino

El abrigo de Los Toros del Prado del Navazo
Albarracín, (Teruel)

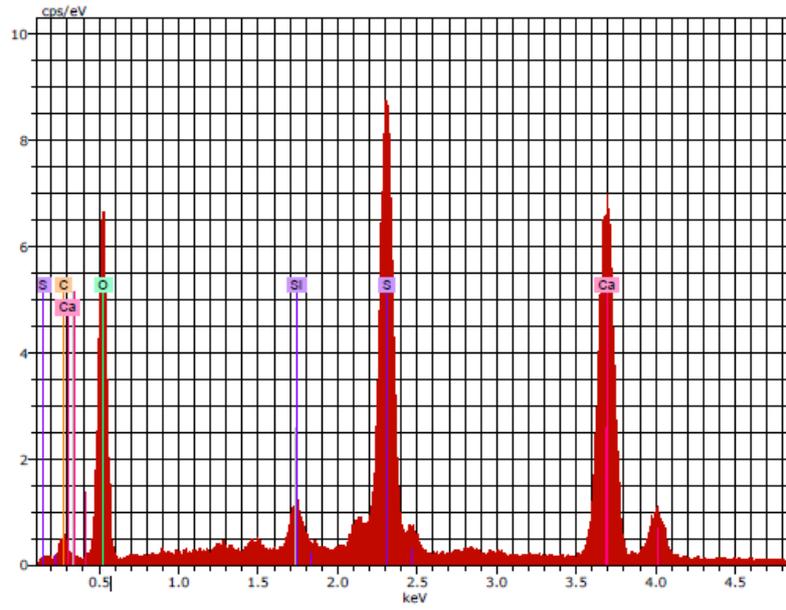
Figura 62. Espectro de microanálisis (EDX) que determina la naturaleza de la concreción: sulfato de calcio (CaSO_4). Fuente: SERRANO, 2020.
