# MÁSTER UNIVERSITARIO EN INGENIERÍA DEL HORMIGÓN

TRABAJO FIN DE MÁSTER  
CURSO ACADÉMICO 2019/2020

EVALUACIÓN ESTRUCTURAL DEL  
APARCAMIENTO DE LA PLAZA DE LA  
REINA (VALENCIA)

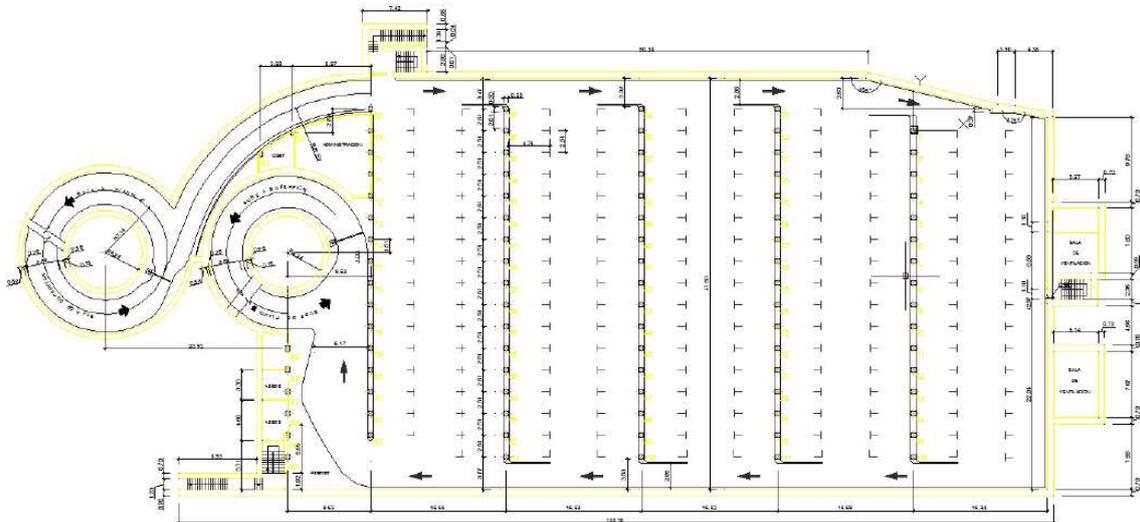
Ilustración 2 Planta Sótano 1

El aparcamiento subterráneo de la plaza de la Reina consta de dos plantas sótano rectangulares de 77,50 m de largo por 47,50 m de ancho, achaflanadas en su extremo noroeste con un ángulo de  $166^\circ$  respecto al muro oeste con entradas y salidas tanto peatonales como rampas de vehículos en su extremo sur.

El aparcamiento está sostenido por cinco filas de columnas separadas 15,50 m entre sí, con un espacio de 2,50 m entre pilares y 3,75 m hasta los muros perimetrales.

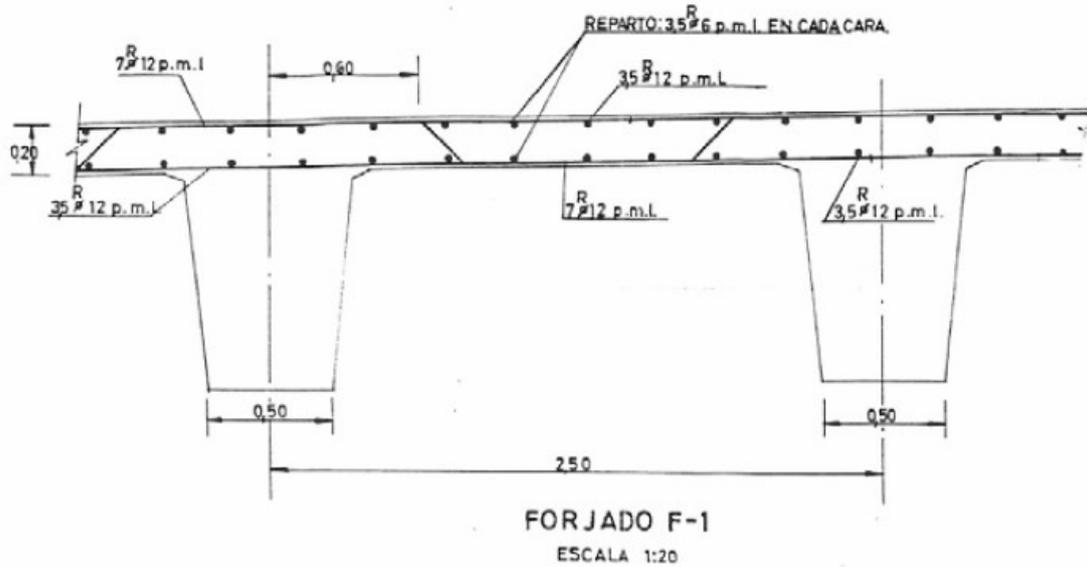
Ilustración 4 Detalle Forjado F1

El forjado F-1 central se sustenta sobre vigas V-1 de 1,10 m de canto. Tiene un espesor de 0,20 m con armado longitudinal de  $3,5\varnothing 6$  pml en cada una de las caras y armado transversal de  $3,5\varnothing 12$  pml en cada una de las caras con refuerzos de  $3,5\varnothing 12$  pml tanto a negativos como a positivos.

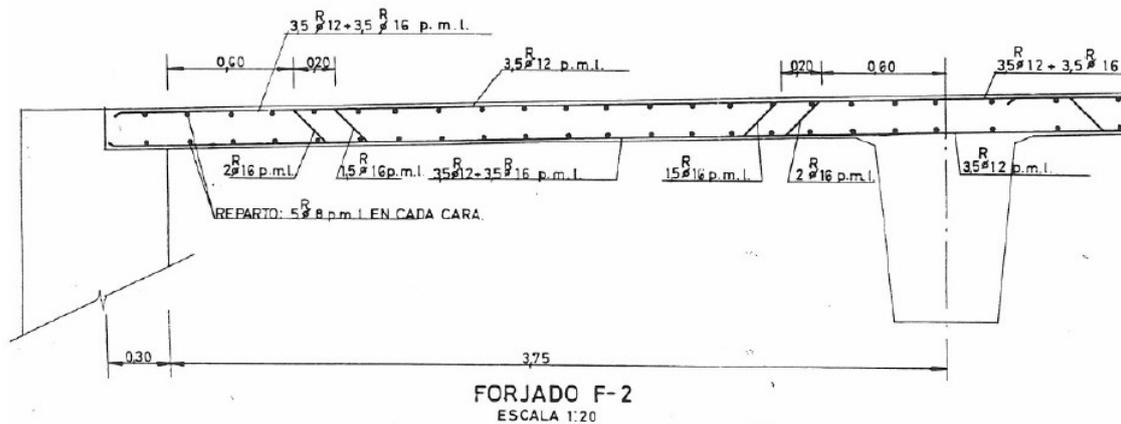
Ilustración 5 Detalle Forjado F2

El forjado F-2 situado en los extremos de la planta se sustenta sobre vigas V-2 de 1,10 m de canto y empotrado en el muro perimetral. Tiene un espesor de 0,20 m con armado longitudinal de  $5\varnothing 8$  pml en cada una de las caras y armado transversal de  $3,5\varnothing 12$  pml en cada una de las caras con refuerzos de  $3,5\varnothing 16$  pml tanto a negativos como a positivos.

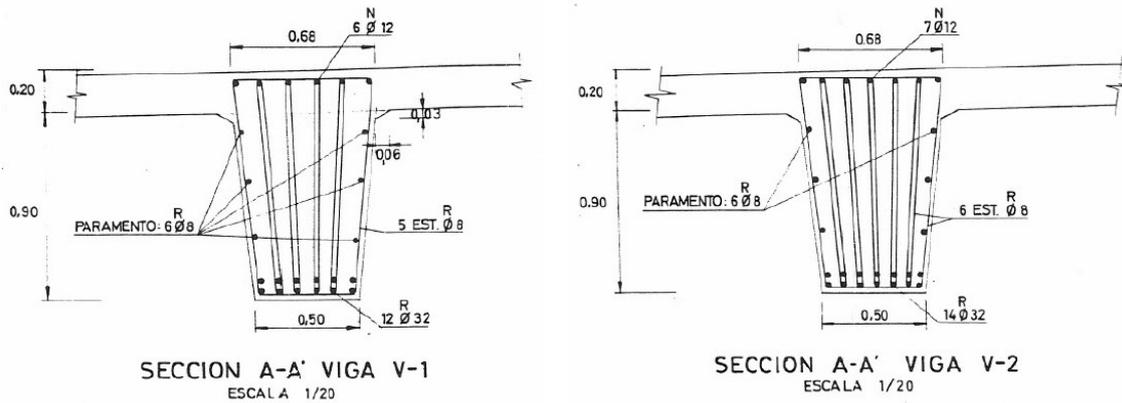
Ilustración 6 Detalle Vigas V1 V2

Las vigas V-1 y V-2 que sustentan los forjados F-1 y F-2 respectivamente son de igual dimensiones, con una anchura de 0,68 m y 1,10 m de canto. Se componen de armado superior formado por redondos de 12 mm, armado a positivos con redondos de 32 mm y una serie de estribos en cercos de 8 mm de diámetro.

Los coeficientes de aprovechamiento se aproximan al 100% en vigas y, en el caso de la viga V2, se puede afirmar que corre riesgo de rotura a cortante. Sin embargo, será recomendable a partir de este análisis acometer refuerzos de carácter estructural en las vigas extremas tanto de la primera como de la segunda planta de sótano, puesto que sus coeficientes de aprovechamiento rondan o superan el 90%.

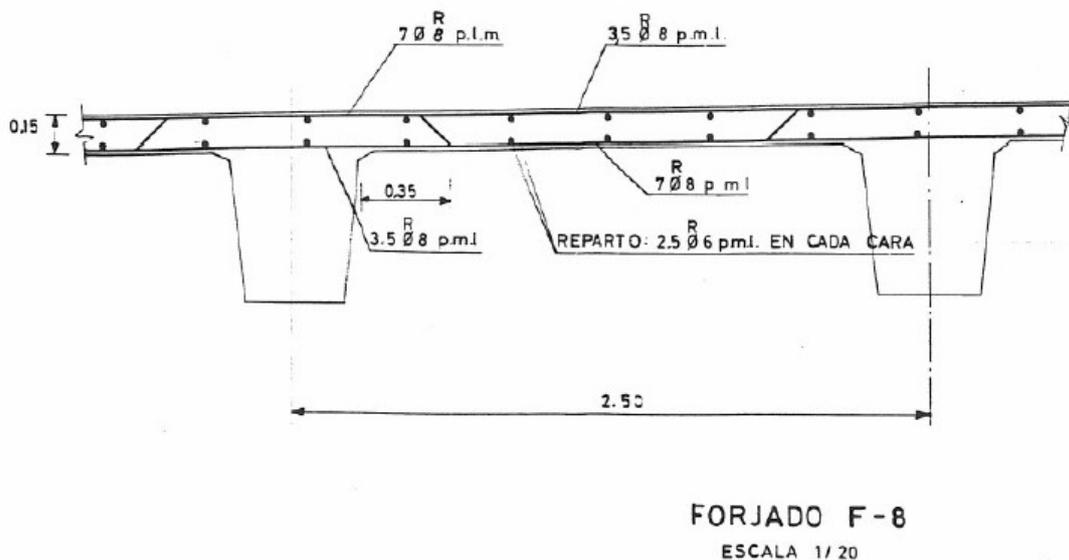
Ilustración 7 Detalle Forjado F8

El forjado F-8 central se sustenta sobre vigas V-25 de 0,75 m de canto. Tiene un espesor de 0,15 m con armado longitudinal de 2,5Ø6 p.m.l en cada una de las caras y armado transversal de 3,5Ø8 p.m.l en cada una de las caras con refuerzos de 3,5Ø8 p.m.l tanto a negativos como a positivos.

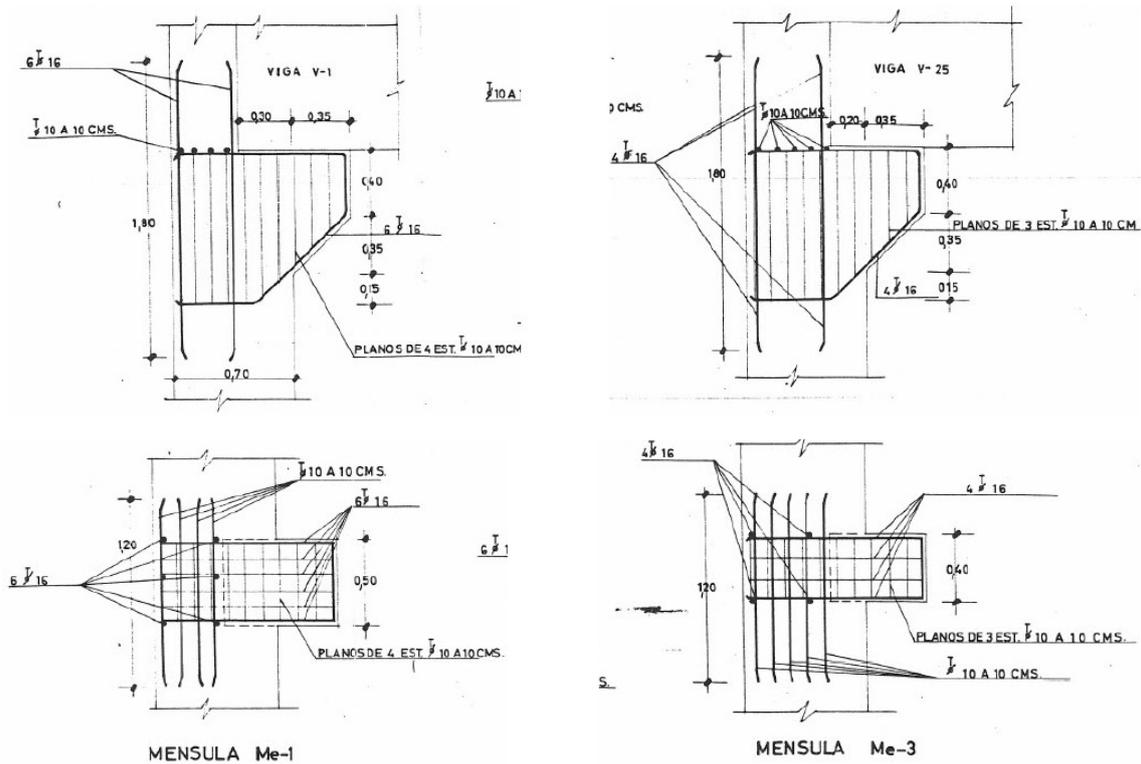
Ilustración 10 Detalle Ménsulas Cortas

La ménsula Me-1 se encarga de sustentar las vigas V-1 y V-2 de la primera planta de sótano. Tienen un espesor de 0,50 m y armado perimetral de 6Ø16.

Por último, las conclusiones extraídas mediante el análisis de las ménsulas cortas conllevan a que, las ménsulas de planta primera no están preparadas para resistir las cargas consideradas en el modelo y presentan riesgo de rotura estructural ante las acciones consideradas. Las ménsulas cortas de segunda planta de sótano son capaces de resistir las cargas actuantes y no presentan riesgo de rotura estructural. Sin embargo, con unos coeficientes de aprovechamiento tan elevados se recomienda la intervención tanto para las ménsulas cortas de la primera planta de sótano como para las de la segunda mediante un refuerzo estructural que garantice la futura integridad de la estructura.

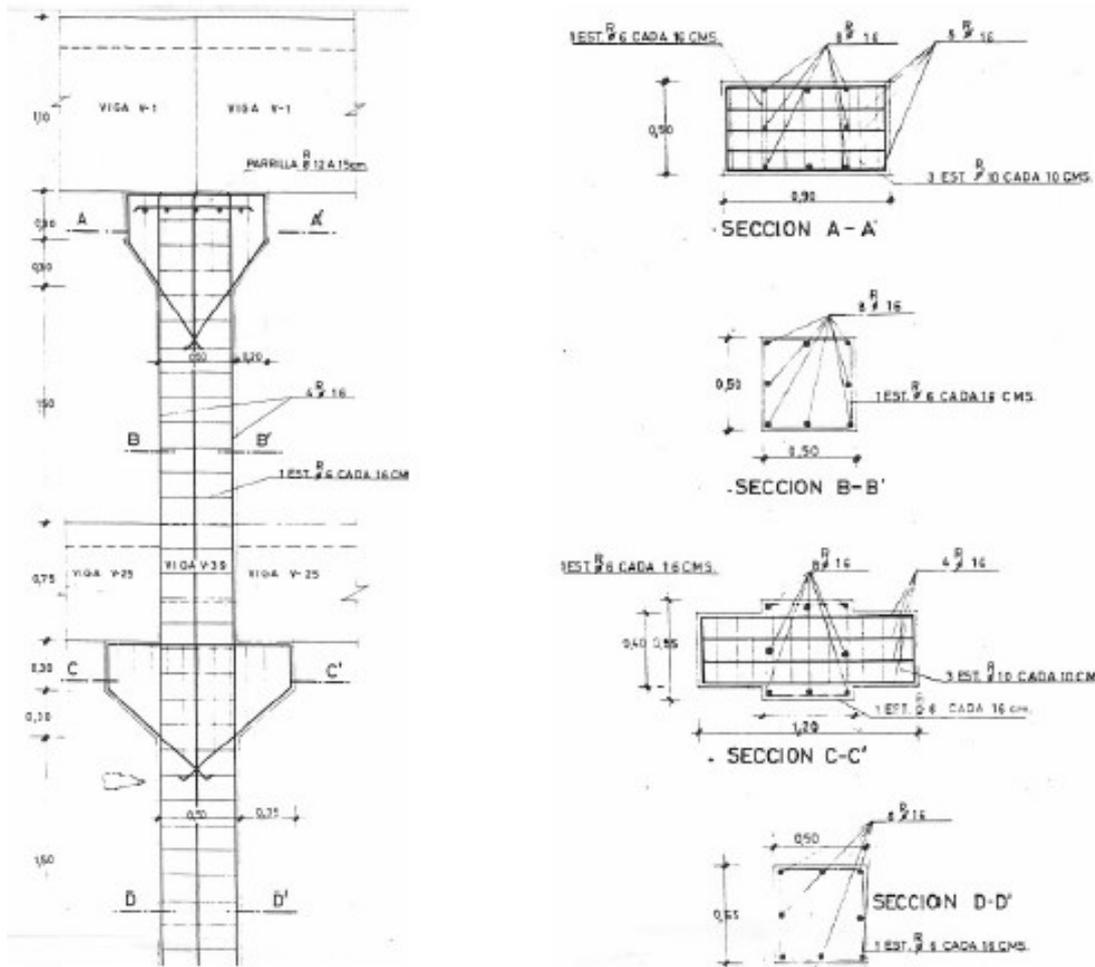
Ilustración 11 Detalle Ménsulas Dobles

Se trata de pilares de sección rectangular de dimensiones 0,50 m x 0,50 m en planta 1 de sótano que aumenta a 0,50 m x 0,55 m en la planta 2 de sótano. Tanto en primera como en segunda planta de sótano se arma con 8Ø16 dispuestos perimetralmente con estribos Ø6 cada 0,16 m.

Las conclusiones extraídas mediante el análisis de las ménsulas dobles conllevan a que, tanto las ménsulas que sostienen las vigas de la primera de sótano como las ménsulas que sostienen las vigas de la segunda planta de sótano, están preparadas para resistir las cargas consideradas en el modelo y no presentan riesgo de rotura, por lo tanto, no será necesario de ningún refuerzo estructural en este caso.

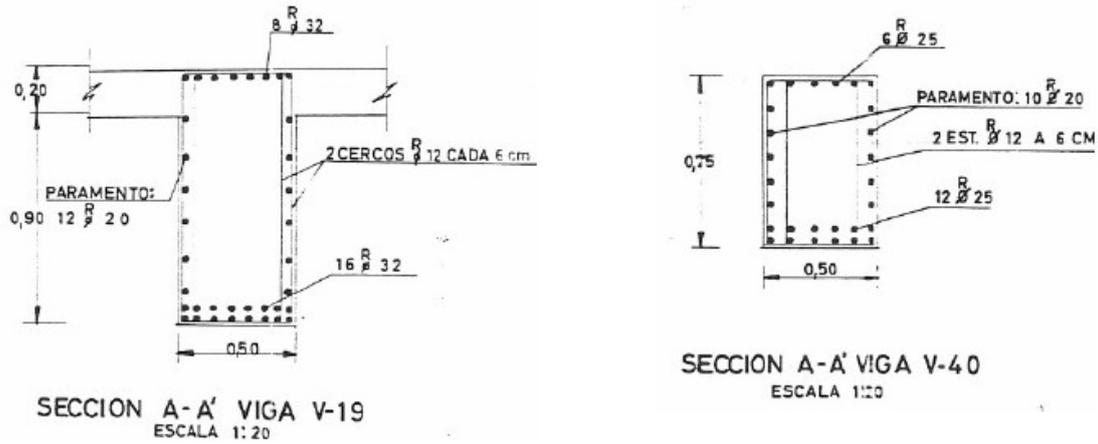
Ilustración 12 Detalle Vigas Pórtico

Las vigas V-19 y V-40 sustentan los forjados de primera y segunda planta de sótano respectivamente.

La viga V-40 tiene una anchura de 0,50 m y 1,10 m de canto. Se componen de armado superior formado por redondos de 32 mm, armado a positivos con redondos de 32 mm, paramento de redondos de 20 mm y una serie de estribos en cercos de 12 mm de diámetro.

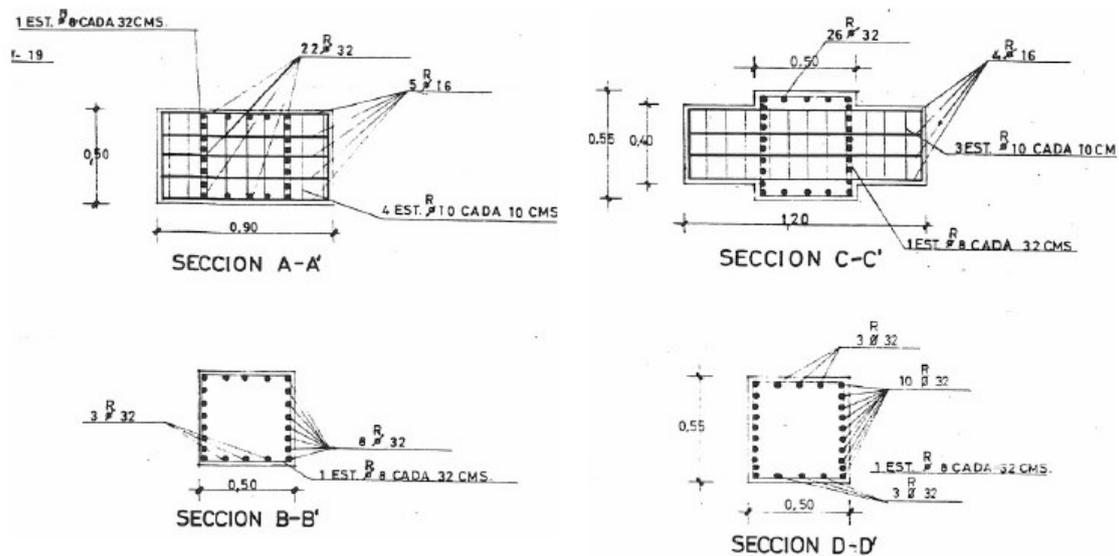
Ilustración 13 Detalle Pilares

Los pilares tipo P-2 comparten geometría con el resto de los pilares tipo P-1, sin embargo, constan con unas cuantías de armado muy superiores. Formados por redondos de 32 mm en todo su perímetro.

Los coeficientes de aprovechamiento en columnas superan el 100% para los pilares exteriores del sótano 2 y para la alineación 1 de la primera planta de sótano, por lo tanto, se puede afirmar en este caso que corran riesgo de rotura estructural y deben ejecutarse labores de refuerzo.

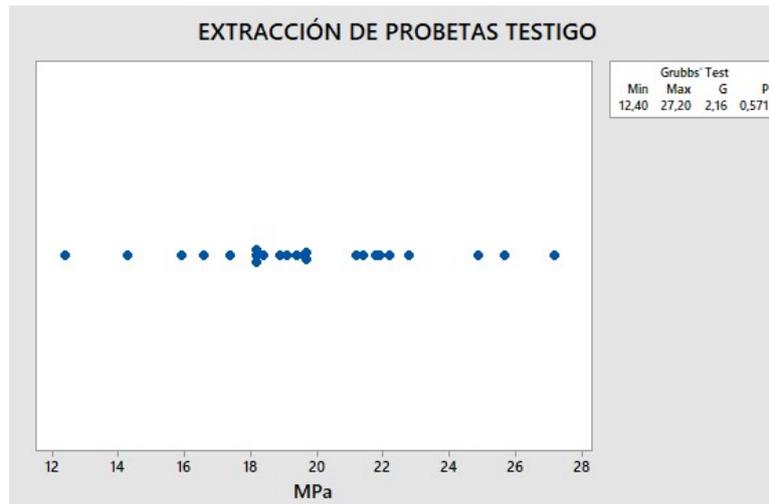
Ilustración 17 Extracción de Probetas Testigo: Test de Grubbs

Para asegurar la fiabilidad de los resultados se ha realizado un control estadístico sobre la muestra extraída del ensayo. En primer lugar, se efectuará una prueba de Grubbs y, una vez descartados los valores anómalos en la distribución de muestras, una prueba de normalidad.

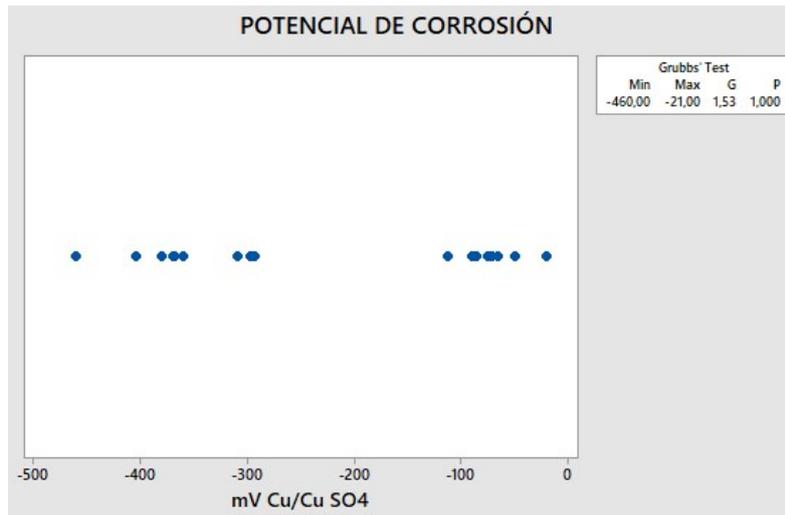
Ilustración 23 Potencial de Corrosión: Test de Grubbs

Para asegurar la fiabilidad de los resultados se ha realizado un control estadístico sobre la muestra extraída del ensayo. En primer lugar, se efectuará una prueba de Grubbs y, una vez descartados los valores anómalos en la distribución de muestras, una prueba de normalidad.

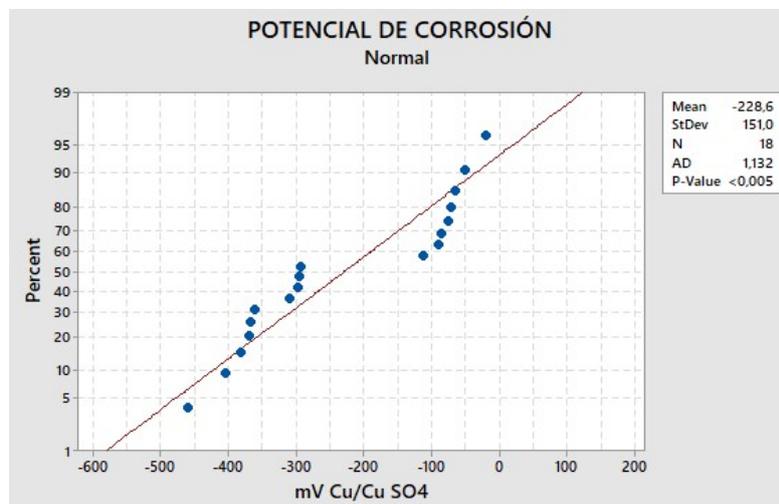
Ilustración 24 Potencial de Corrosión: Test de Normalidad

A partir de los datos analizados se concluye que se puede rechazar la hipótesis de que los resultados obtenidos de este ensayo pertenezcan a una distribución normal (P.Value < 0,05).. El hecho de que los resultados del ensayo no sigan una distribución normal puede explicarse observando el histograma de frecuencias.

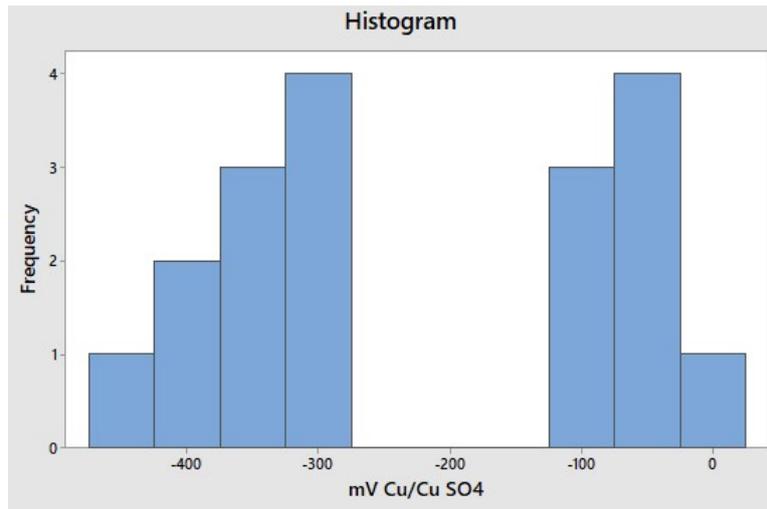
Ilustración 25 Potencial de Corrosión: Histograma de Frecuencias

De los datos representados podemos deducir dos zonas claramente diferenciadas, una zona con riesgo de corrosión bajo (<5%), y zonas con riesgo de corrosión moderado a alto (<50%). Esta disparidad en los datos puede explicarse debido a la presencia de filtraciones o humedades persistentes en las áreas de mayor potencial negativo.

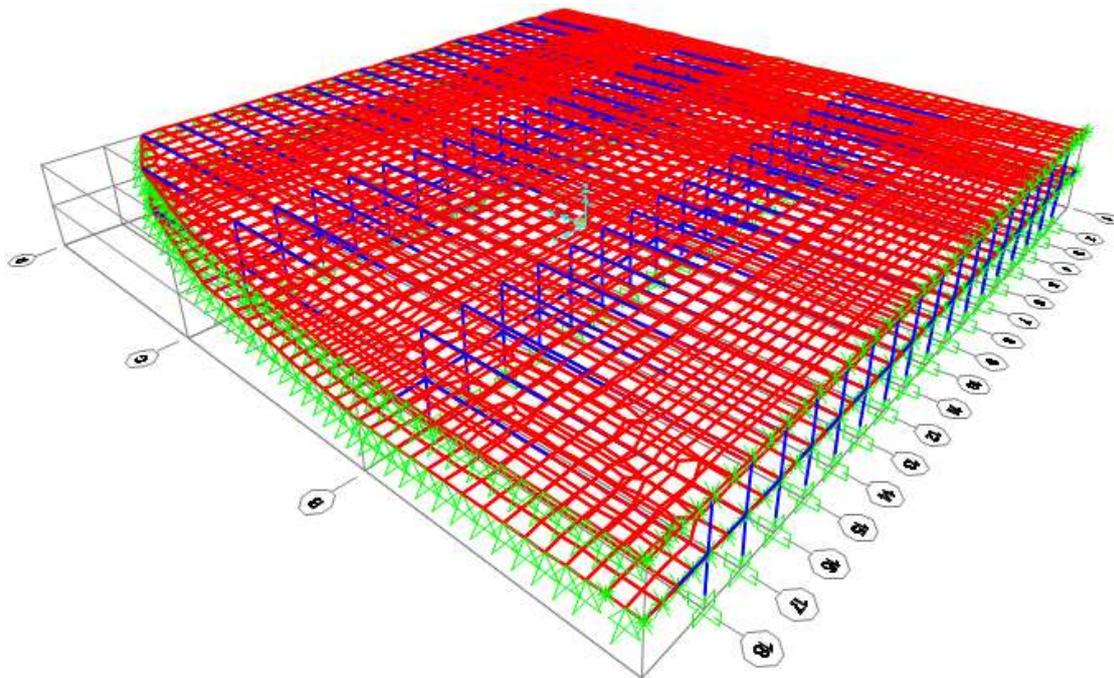
Ilustración 29 Modelo Sap2000 de Elementos Finitos

- La estructura actúa de manera simétrica en los vanos centrales, pudiéndose analizar únicamente tres de los cinco vanos de cada uno de los sótanos. Esto permite simplificar el modelo.
- Los muros actúan con una rigidez suficiente como para ser considerados apoyos estáticos con respecto a las losas y vigas.
- Se tiene en cuenta un posible fenómeno de plastificación en la unión del forjado con el muro perimetral, por lo tanto, esta se asume como un apoyo articulado. Esto aumentará los momentos positivos de las cargas actuando sobre la losa de forjado.

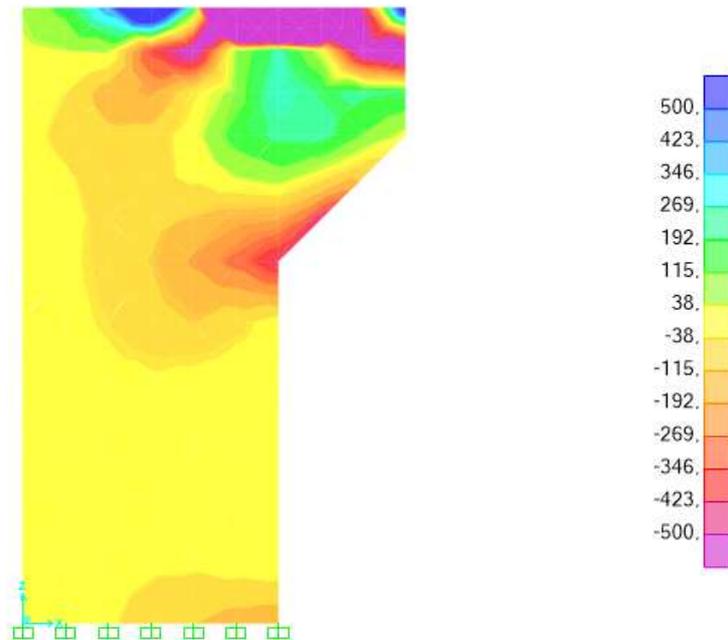
Ilustración 32 Distribución de tensiones horizontales en el interior de una ménsula corta

Para el caso de la ménsula Me-1 en particular la distribución de tensiones en dirección horizontal en su interior queda repartida de manera similar al siguiente esquema:

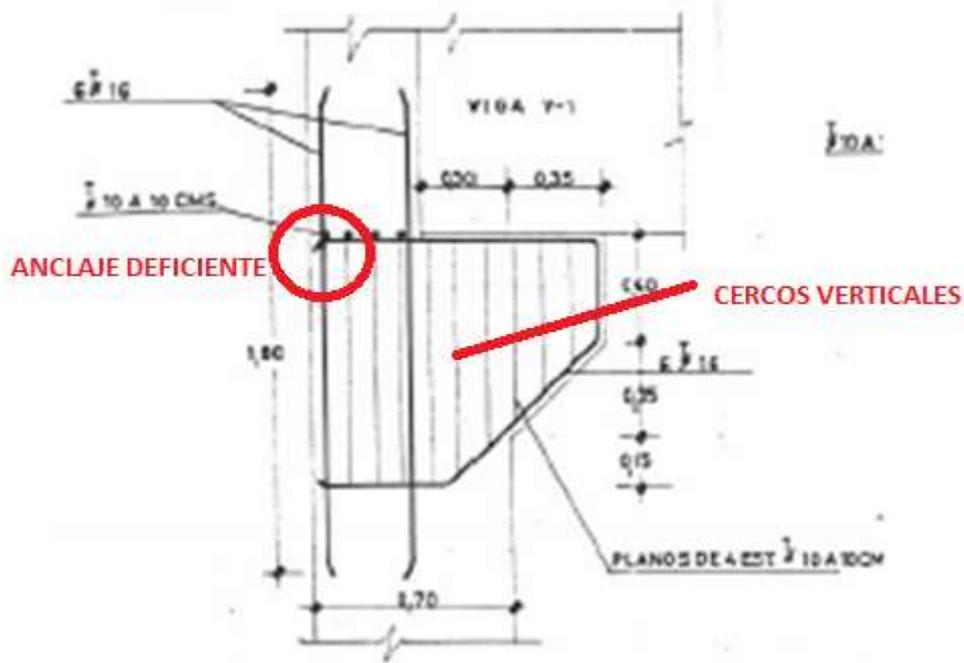
Ilustración 34 Patologías existentes en Ménsulas Cortas

Sin embargo, lo que encontramos en este caso en las ménsulas simples es una pieza con un armado perimetral que no engloba la parte trasera de la ménsula, por lo que no debería ser capaz de transmitir en su totalidad esfuerzos de tracción al no desarrollar completamente el anclaje. Además, los cercos que cosen este armado se han dispuesto de manera vertical y no horizontal, por lo que no van a ser capaces de asumir las sollicitaciones a tracción.

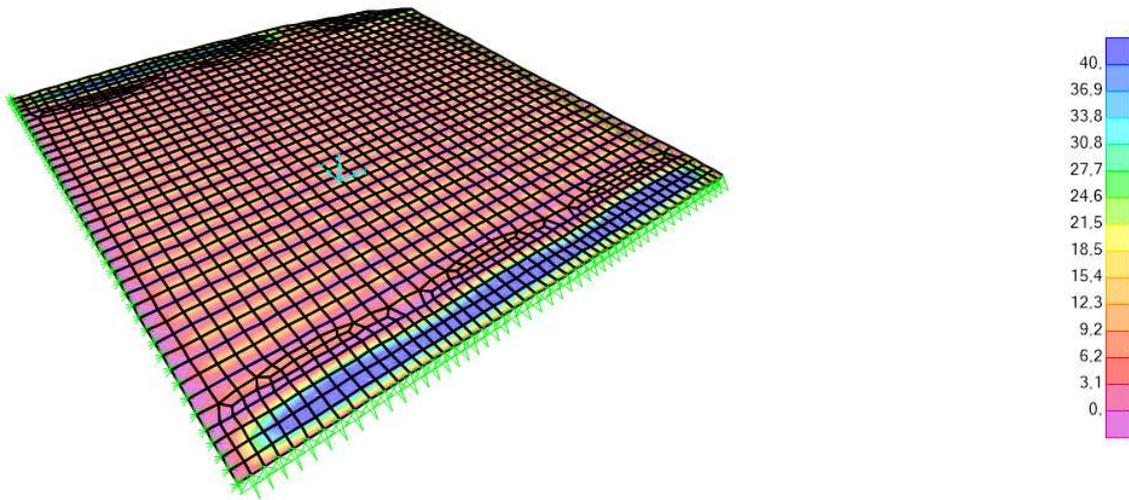
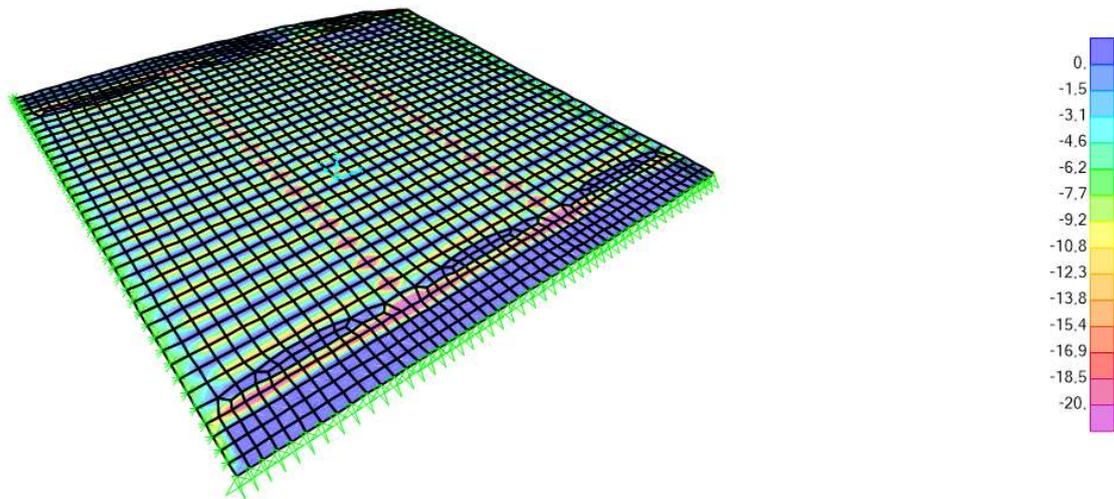
Disposición de momentos por metro de losa de forjado del sótano 1 en KNm:

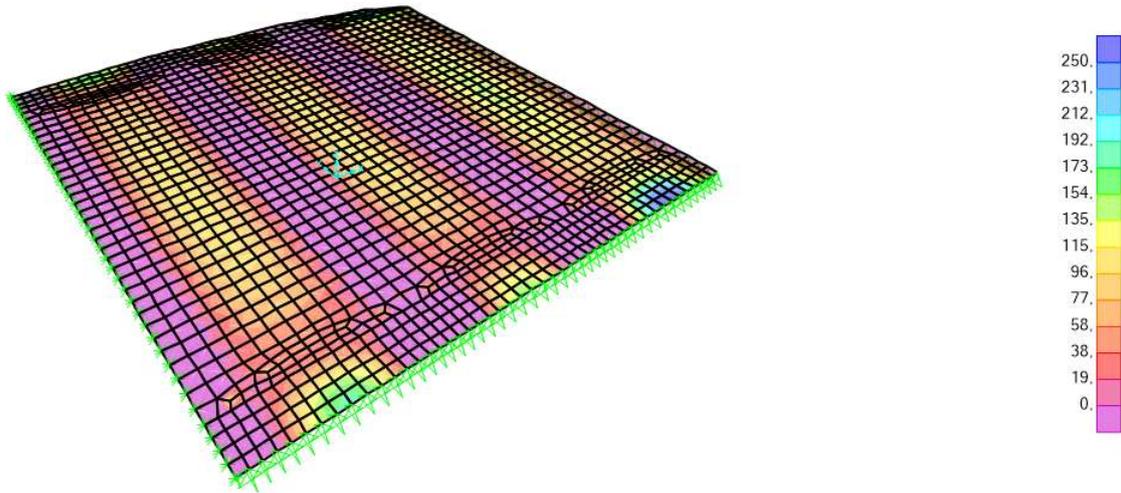
**Disposición de axiles por metro de losa de forjado del sótano 1 en KN:**

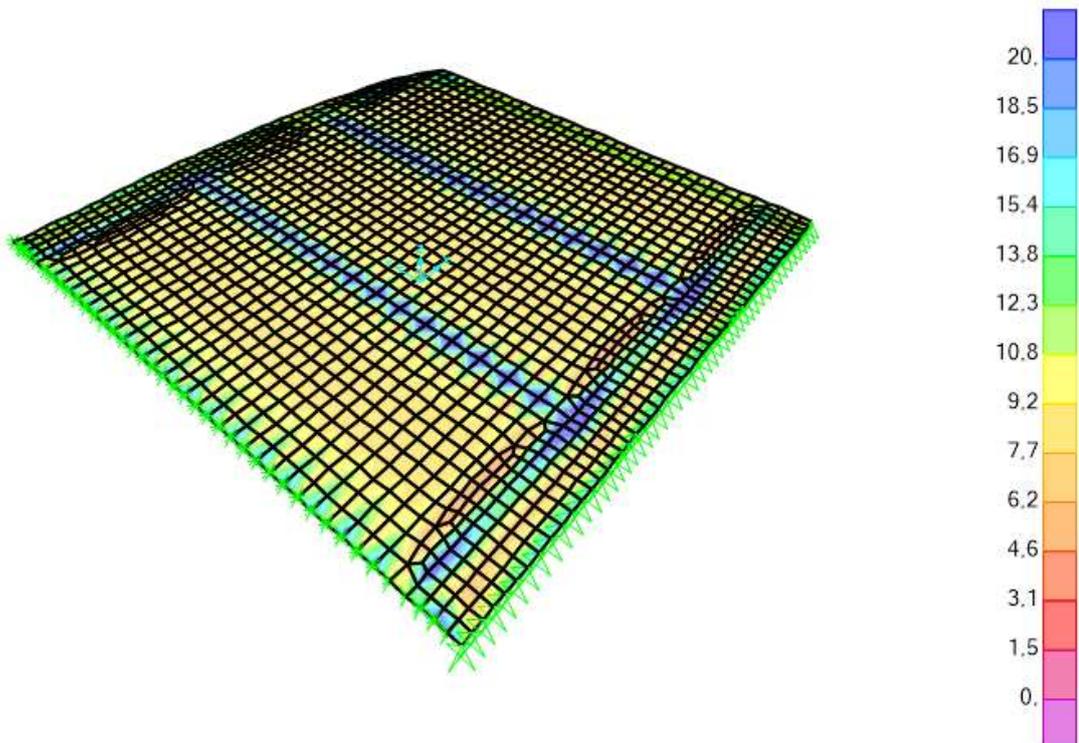
**Disposición de cortantes por metro de losa de forjado del sótano 1 en KN:**

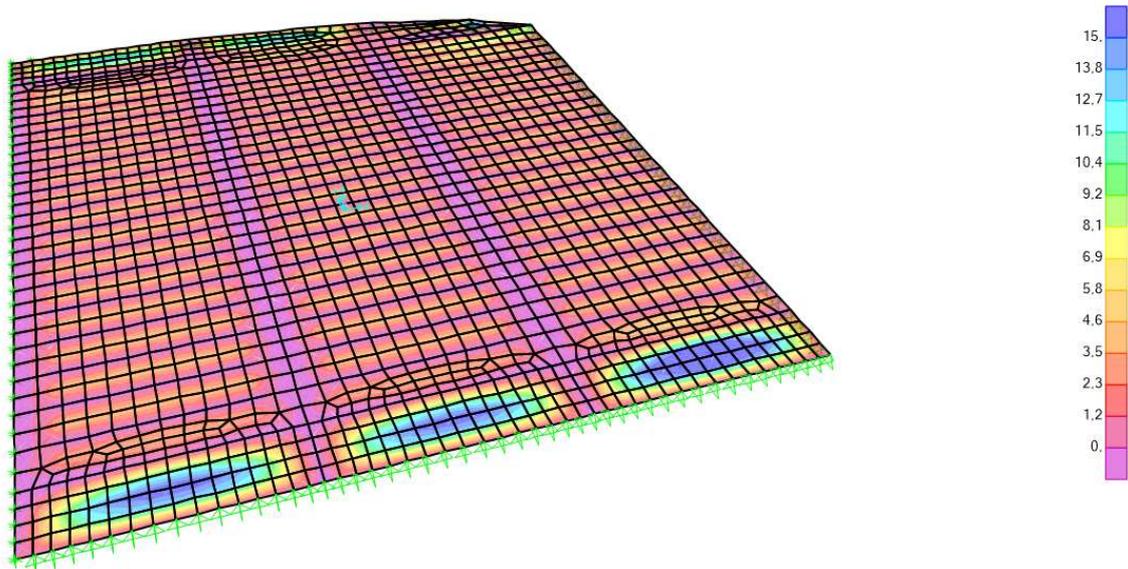
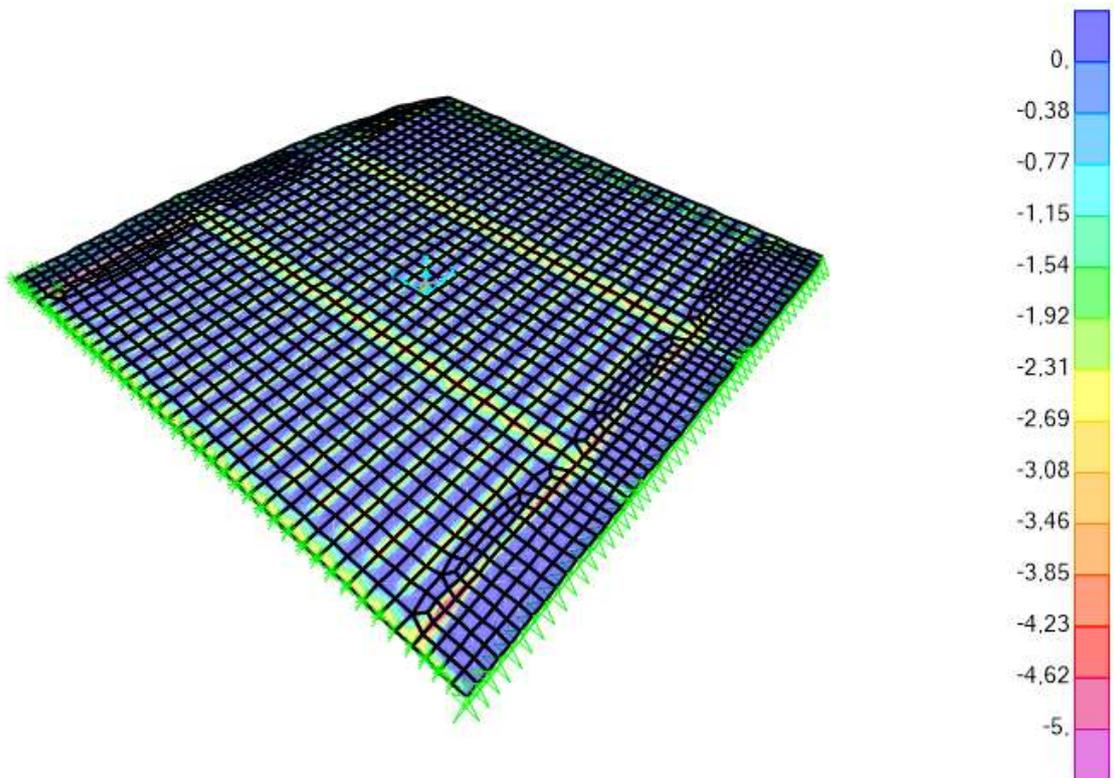
Disposición de momentos en losa de forjado del sótano 2 en KNm:

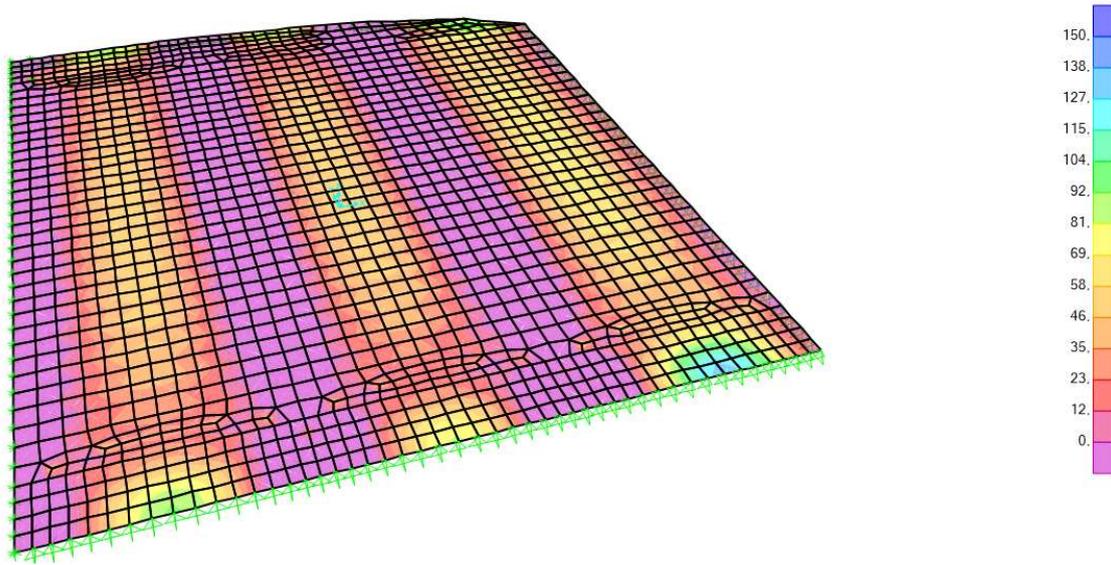
**Disposición de axiles en losa de forjado del sótano 2 en KN:**

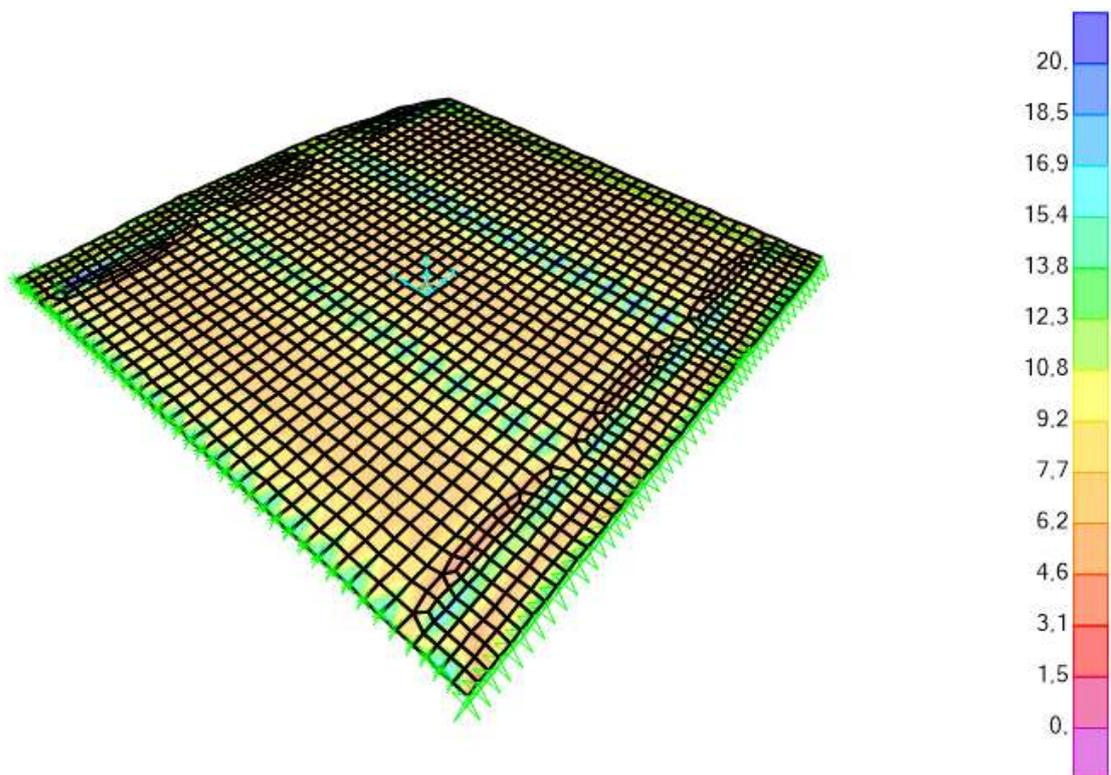
**Disposición de cortantes en losa de forjado del sótano 2 en KN:**

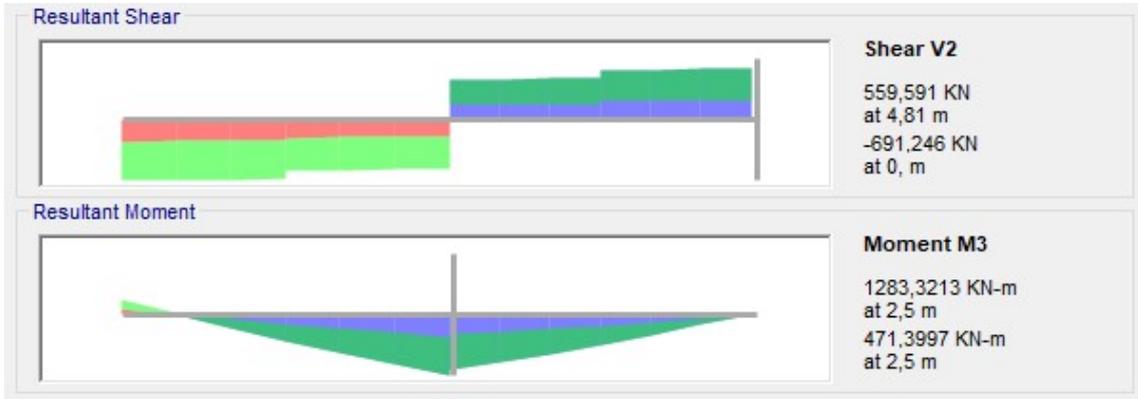
Viga V19:

**Disposición de esfuerzos en vigas en KN y KNm:**

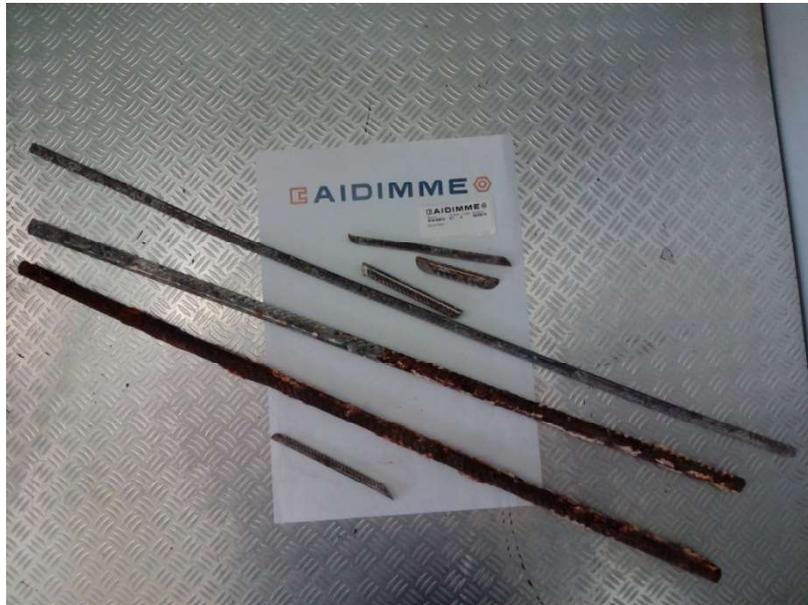
Figura nº 1. Barras suministradas por el cliente.

Fecha de recepción: 02/05/2016  
Descripción: Muestra 1. Barra corrugada pequeña.  
Muestra 2. Barra corrugada grande muy oxidada.  
Muestra 3. Barra corrugada grande parcialmente oxidada.  
Muestra 4. Extracción de barra de mallado Ref. 1  
Muestra 5. Extracción de barra de mallado Ref. 2

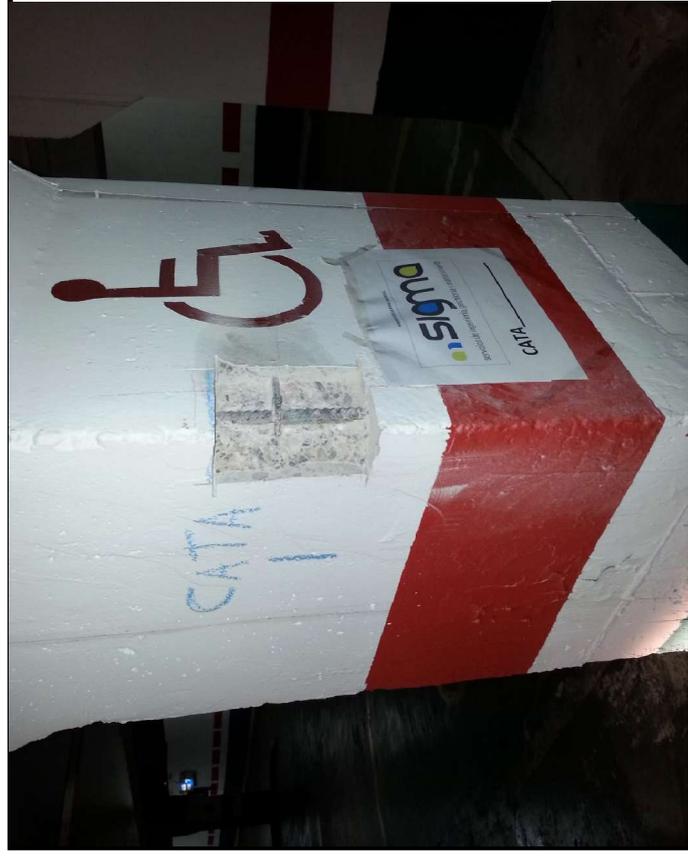
FOTO

<b>CARACTERÍSTICAS DEL ACERO</b>	
Potencial Corrosión	-75 mV Cu/Cu SO4

Se observa un estado de conservacion aceptable.

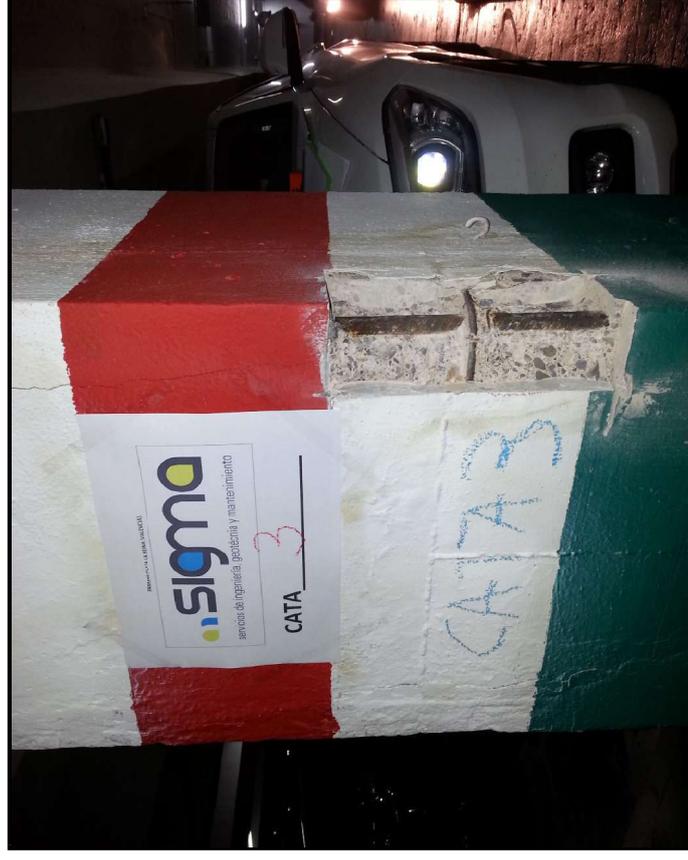
<i>Recubrimiento</i>	
Recubrimiento X	31 mm
Recubrimiento Y	16 mm

<b>CARACTERÍSTICAS DEL ACERO</b>	
Potencial Corrosión	-370 mV Cu/Cu SO4

Se observa oxidación.

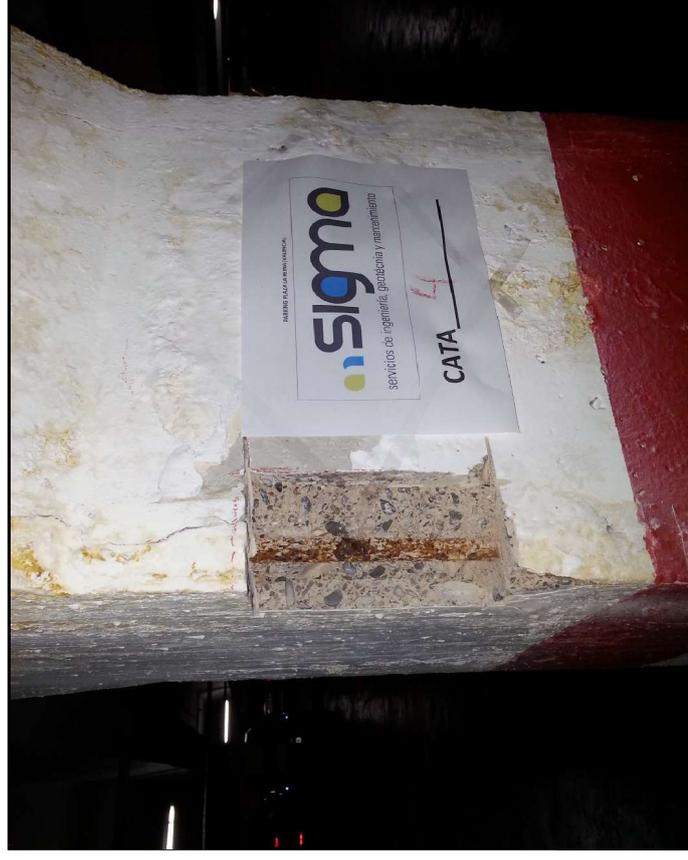
<i>Recubrimiento</i>	
Recubrimiento X	21 mm
Recubrimiento Y	32 mm

<b>CARACTERÍSTICAS DEL ACERO</b>	
Potencial Corrosión	368 mV Cu/Cu SO4

Se observa oxidación.

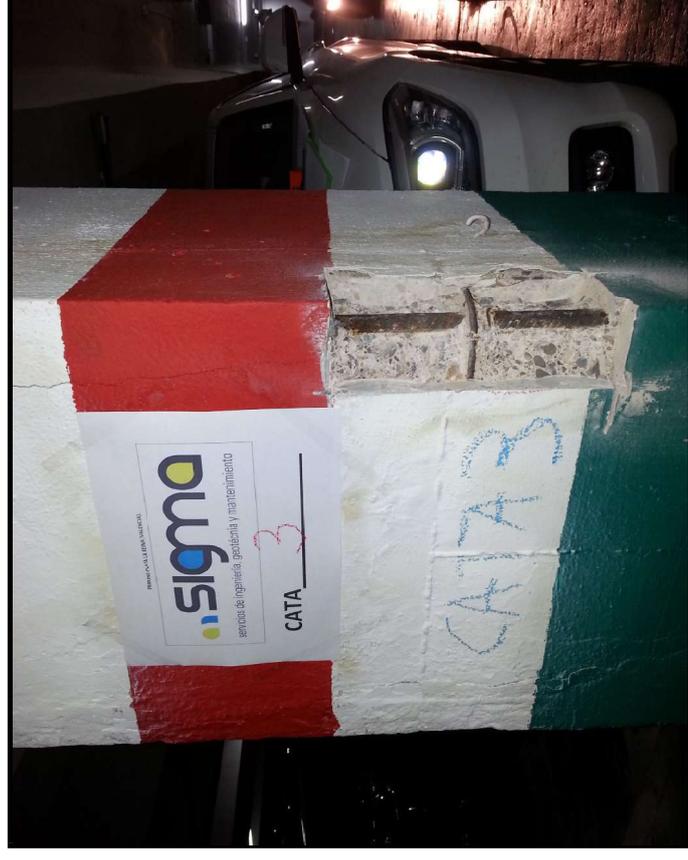
<b>Recubrimiento</b>	
<i>Recubrimiento X</i>	21 mm
<i>Recubrimiento Y</i>	29 mm

<b>CARACTERÍSTICAS DEL ACERO</b>	
<i>Potencial Corrosión</i>	-310 mV Cu/Cu SO4

Se observa oxidación.

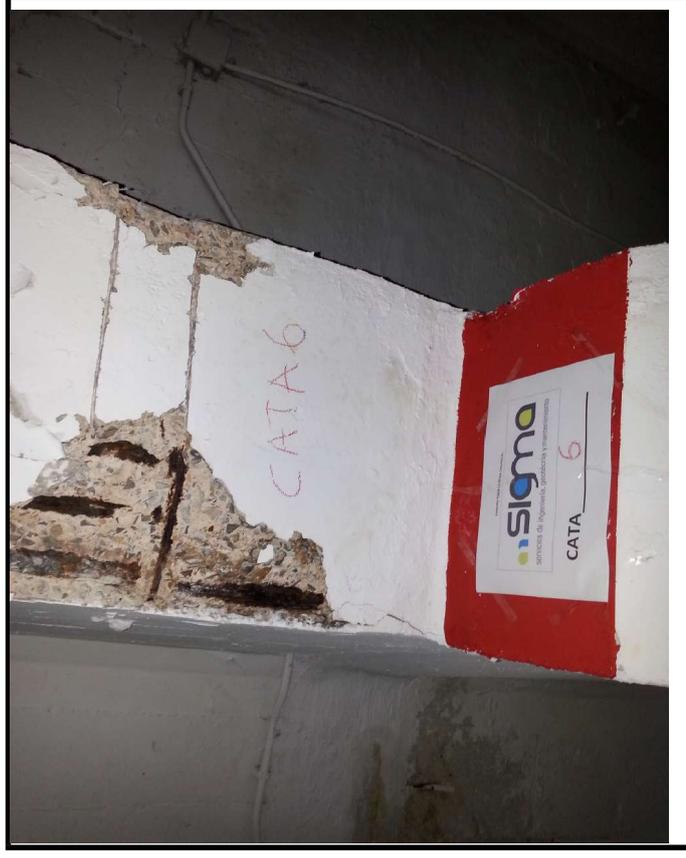
<b>Recubrimiento</b>		
Recubrimiento Y	8	mm
Recubrimiento Z	10	mm

<b>CARACTERÍSTICAS DEL ACERO</b>		
Potencial Corrosión	-460	mV Cu/Cu SO4

Se observa oxidación muy elevada.

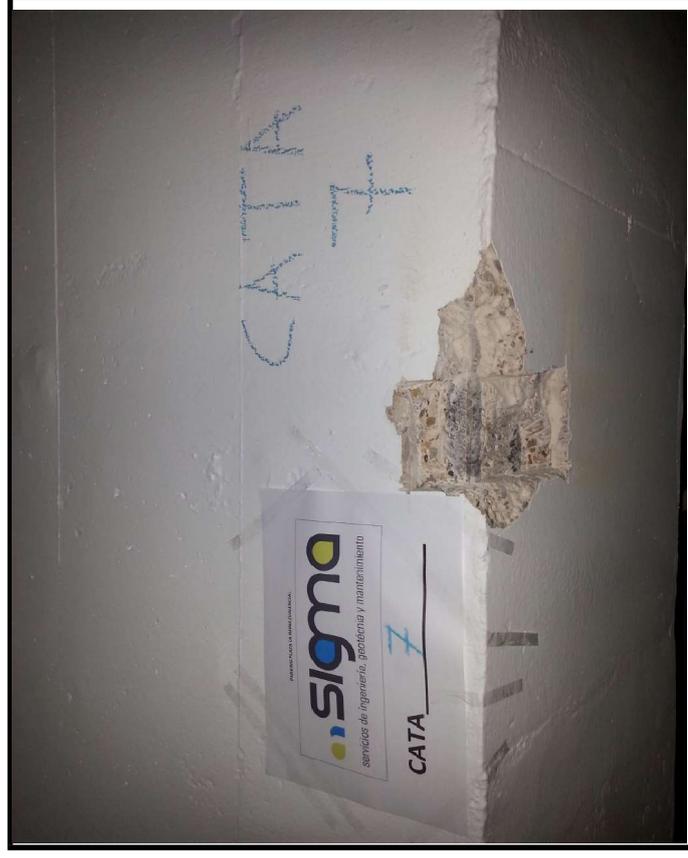
<i>Recubrimiento</i>	
Recubrimiento Y	28 mm
Recubrimiento Z	27 mm

<b>CARACTERÍSTICAS DEL ACERO</b>	
Potencial Corrosión	-72 mV Cu/Cu SO4

No se observa oxidación.

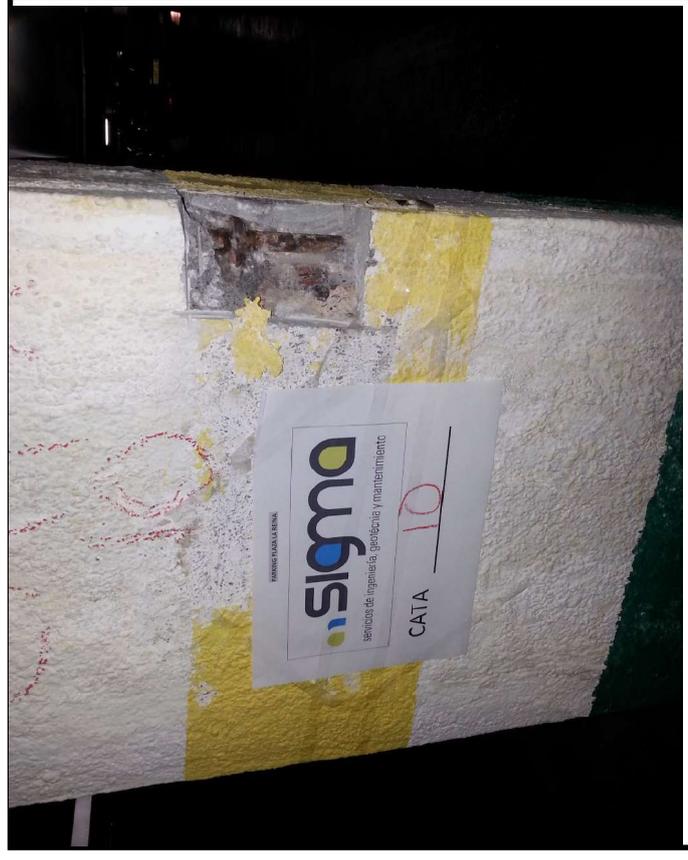
<b>Recubrimiento</b>	
Recubrimiento X	40 mm
Recubrimiento Y	45 mm

<b>CARACTERÍSTICAS DEL ACERO</b>	
Potencial Corrosión	-361 mV Cu/Cu SO4

Se observa oxidación.

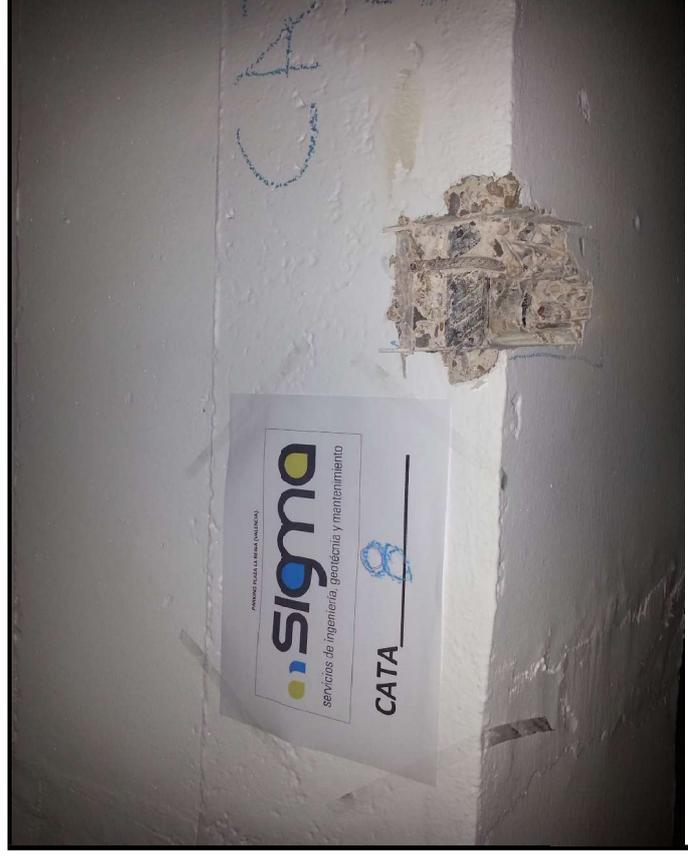
<i>Recubrimiento</i>	
Recubrimiento Y	25 mm
Recubrimiento Z	32 mm

<b>CARACTERÍSTICAS DEL ACERO</b>	
Potencial Corrosión	-90 mV Cu/Cu SO4

No se observa oxidación.
