# MÁSTER UNIVERSITARIO EN INGENIERÍA DEL HORMIGÓN

TRABAJO FIN DE MÁSTER  
CURSO ACADÉMICO 2019/2020

EVALUACIÓN ESTRUCTURAL DEL  
APARCAMIENTO DE LA PLAZA DE LA  
REINA (VALENCIA)

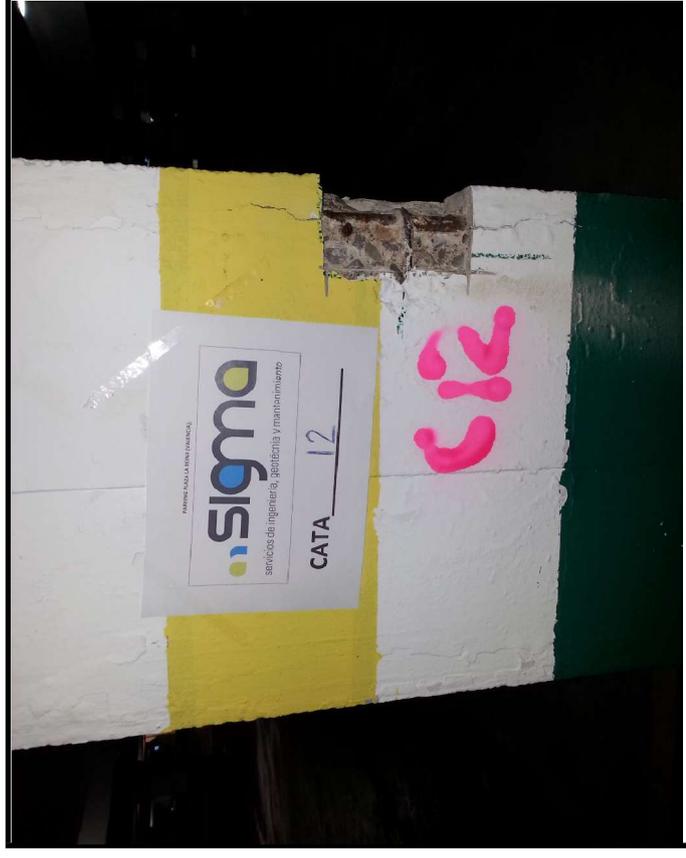
<b>Recubrimiento</b>	
Recubrimiento X	15 mm
Recubrimiento Y	22 mm

<b>CARACTERÍSTICAS DEL ACERO</b>	
Potencial Corrosión	-293 mV Cu/Cu SO4

Se observa oxidación.

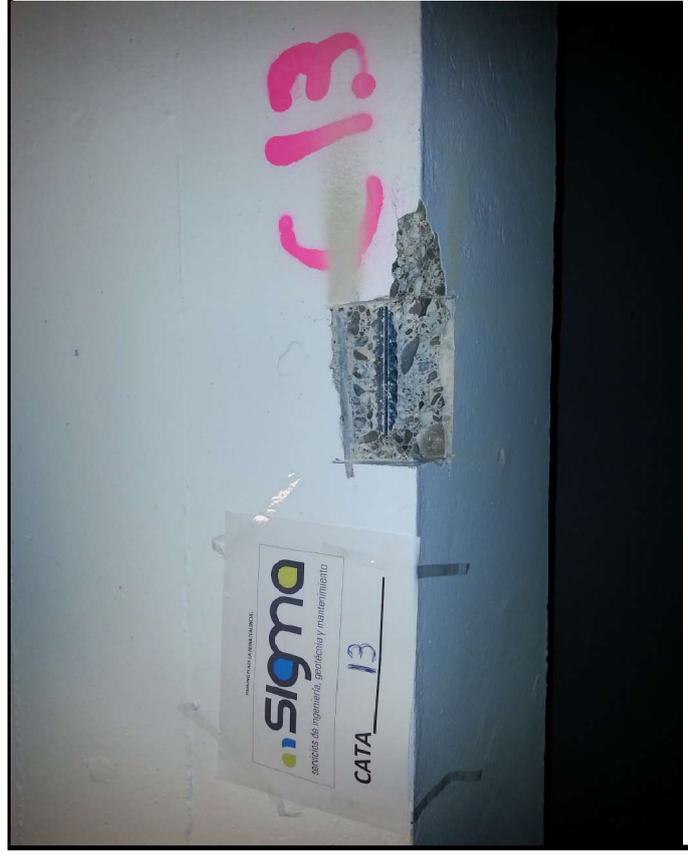
<b>Recubrimiento</b>	
Recubrimiento Y	20 mm
Recubrimiento Z	6 mm

<b>CARACTERÍSTICAS DEL ACERO</b>	
Potencial Corrosión	-66 mV Cu/Cu SO4

No se observa oxidación.

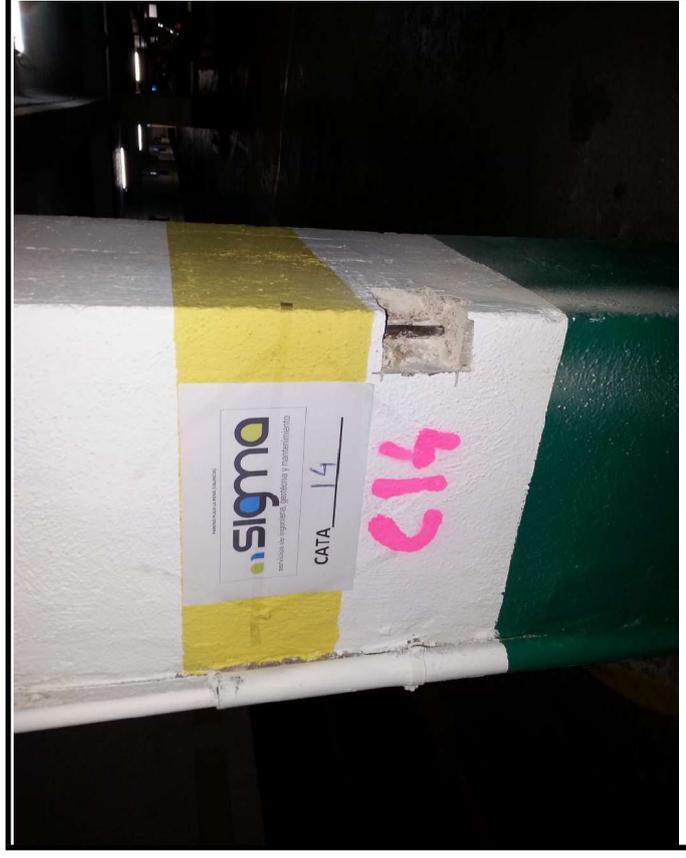
<b>Recubrimiento</b>	
Recubrimiento X	30 mm
Recubrimiento Y	21 mm

Se observa oxidación superficial.

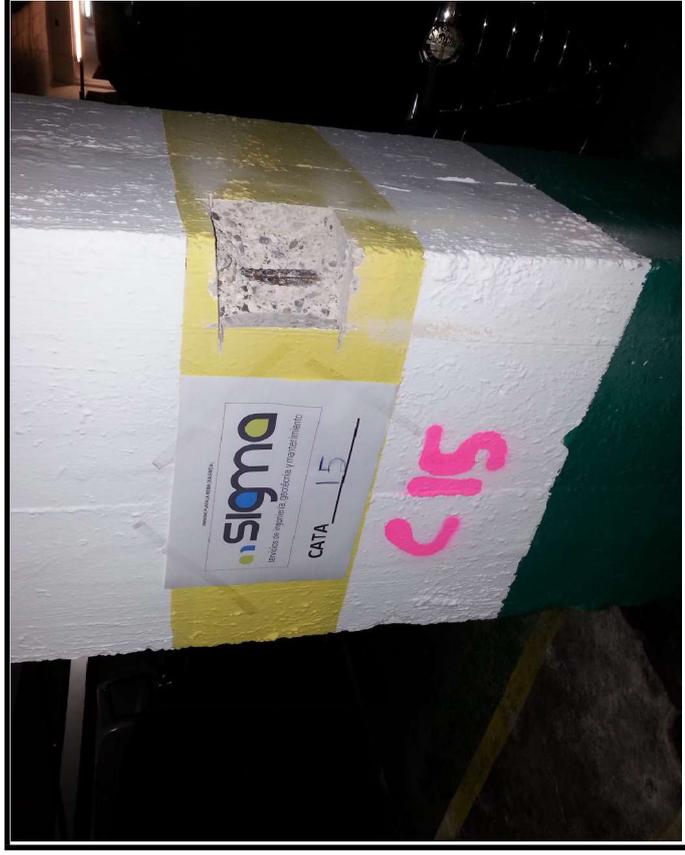
FOTO

Se observa oxidación.

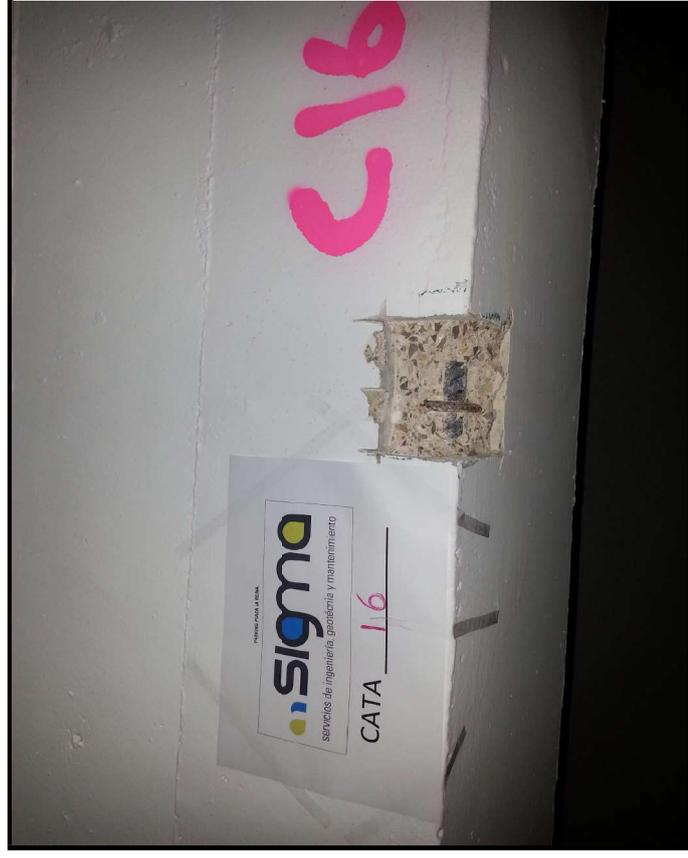
<b>Recubrimiento</b>	
Recubrimiento Y	39 mm
Recubrimiento Z	25 mm

No se observa oxidación.

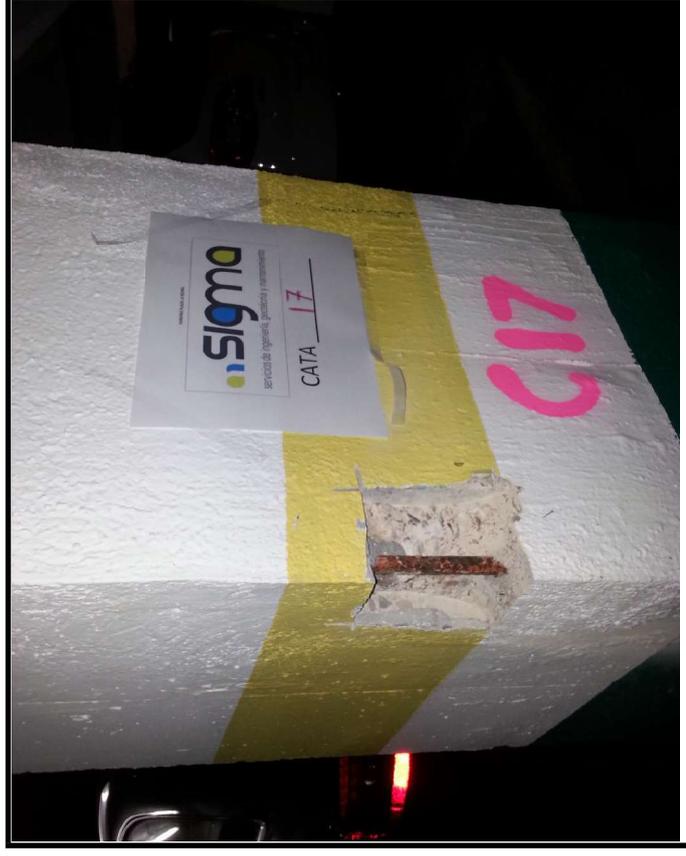
<b>Recubrimiento</b>	
Recubrimiento X	22 mm
Recubrimiento Y	20 mm

<b>CARACTERÍSTICAS DEL ACERO</b>	
Potencial Corrosión	-298 mV Cu/Cu SO4

Se observa oxidación.

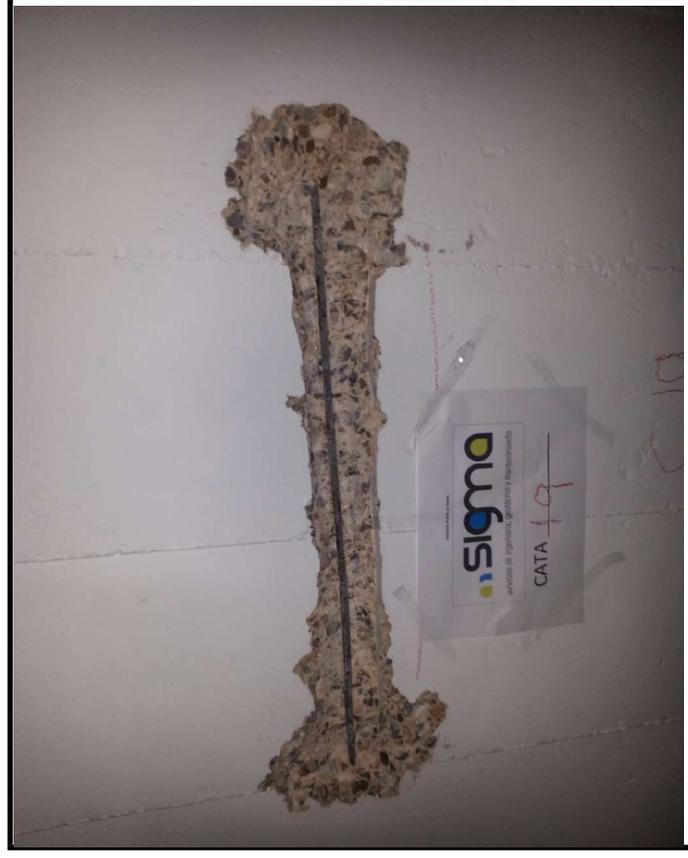
<b>Recubrimiento</b>	
<i>Recubrimiento Y</i>	* mm
<i>Recubrimiento Z</i>	22 mm

SE REALIZA ENSAYO DE TRACCION.

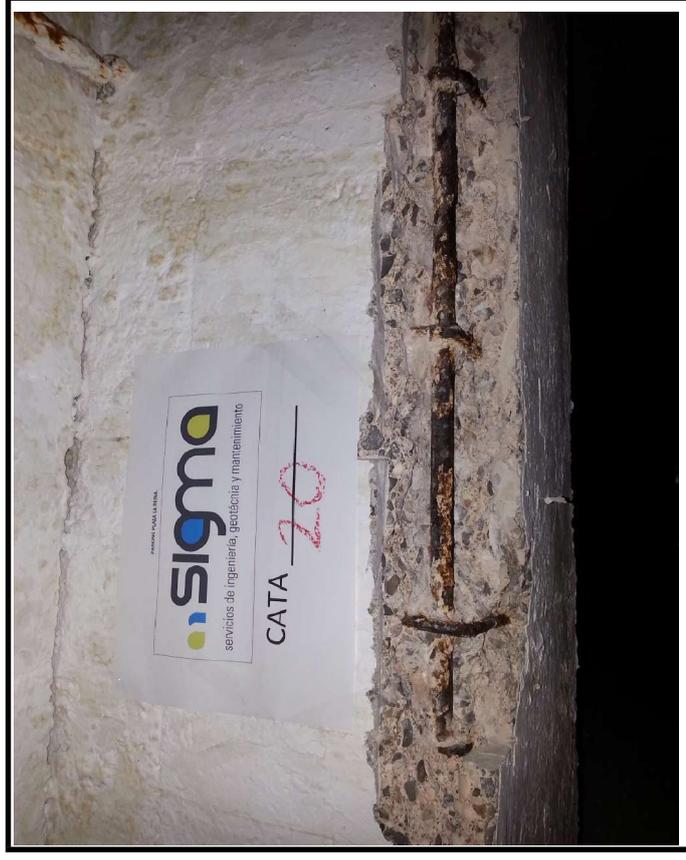
FOTO

<b>CARACTERÍSTICAS DEL ACERO</b>	
Potencial Corrosión	-381 mV Cu/Cu SO4

Se observa oxidacion elevada

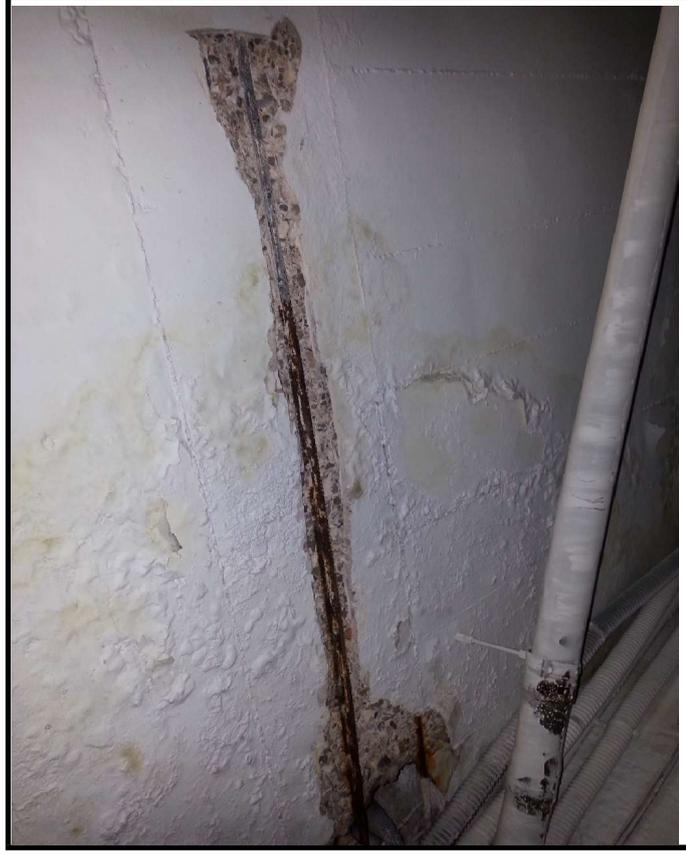
<b>Recubrimiento</b>	
Recubrimiento Y	* mm
Recubrimiento Z	8 mm

<b>CARACTERÍSTICAS DEL ACERO</b>	
Potencial Corrosión	-296 mV Cu/Cu SO4

SE REALIZA ENSAYO A TRACCION.

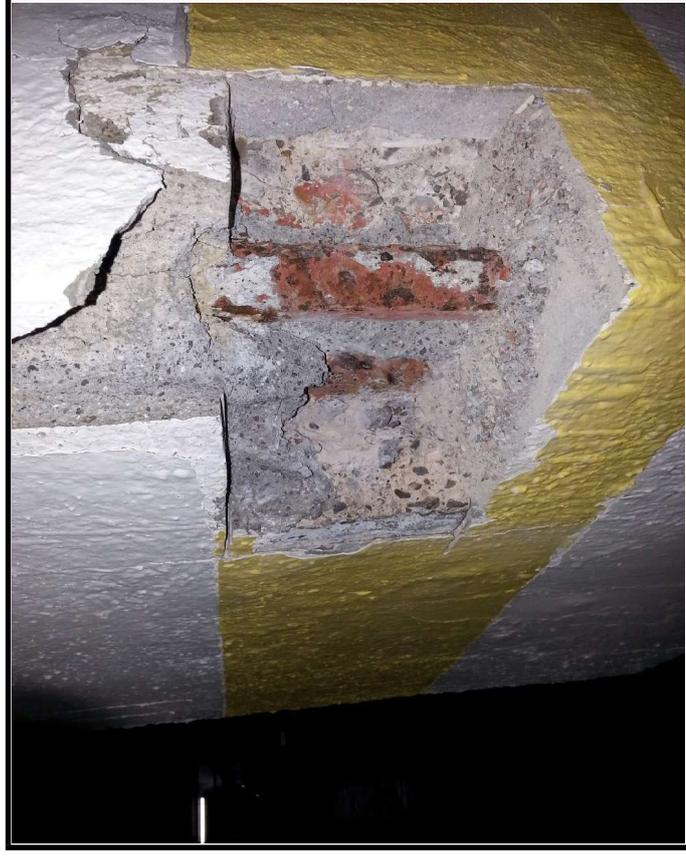
FOTO

Se observa oxidación elevada.

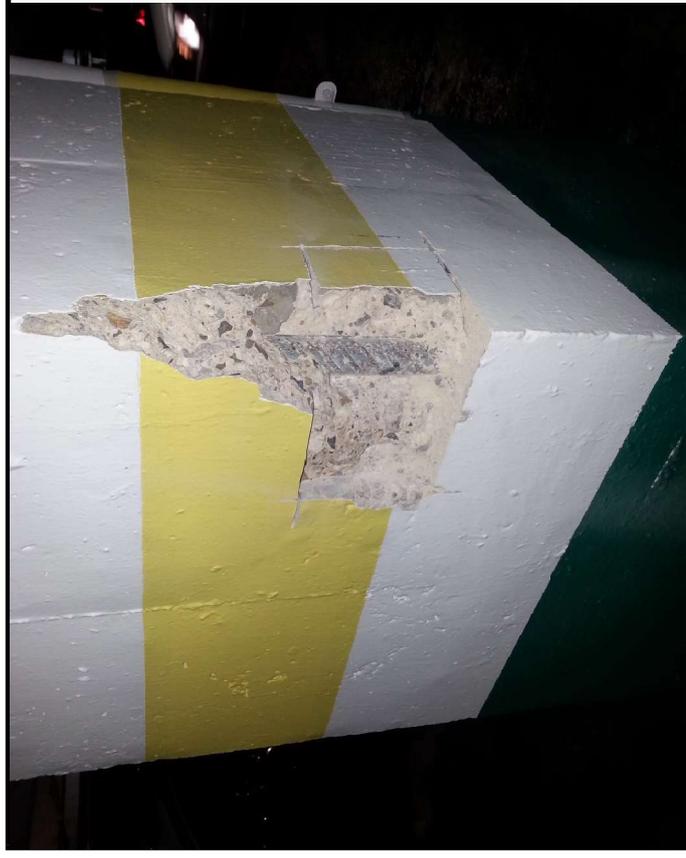
FOTO

<b>CARACTERÍSTICAS DEL ACERO</b>	
<i>Potencial Corrosión</i>	-21 mV Cu/Cu SO4

No Observa oxidación.
