TORRES DE VIGILÀNCIA ÀRABS A LA PROVÍNCIA DE VALÈNCIA

ESTUDI I CATALOGACIÓ

Treball Final de Grau

Grau en Fonaments de l'Arquitectura

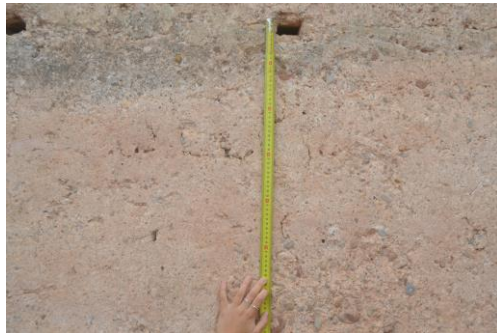
Fig 1. 6 Dimensions in situ de la tàpia. Torre Bofilla

S'han pres dades tant de la mesura de la base, grossor de murs, altura i dimensions de l'entrada, altura de la tàpia i espai interior.

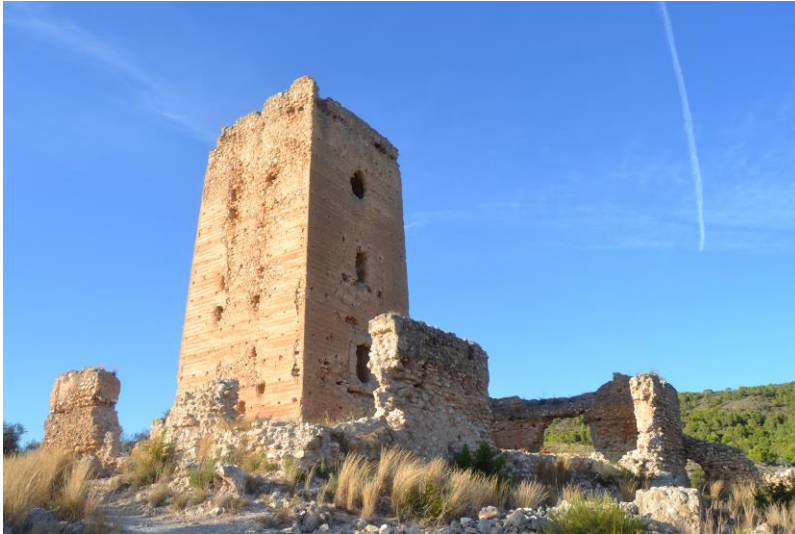
Fig. 3. 6 Recinte murallat de la torre de Alèdua. Fotografia pròpia

Recinte emmurallat junt a les altres fortificacions, sense construccions a l'interior i destinat a l'activitat ovina. En moments de perill, es convertia en un espai per a protegir a la població, animals i el seus béns.

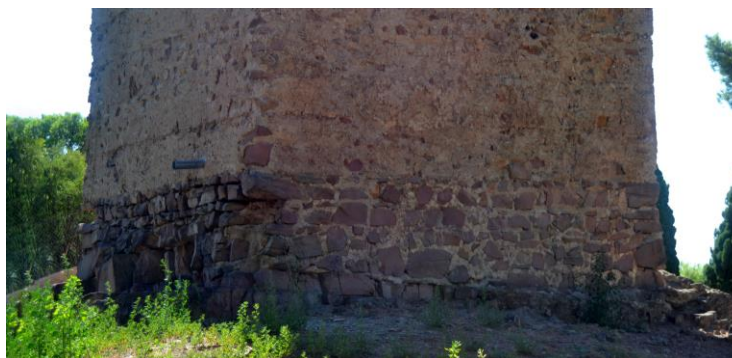
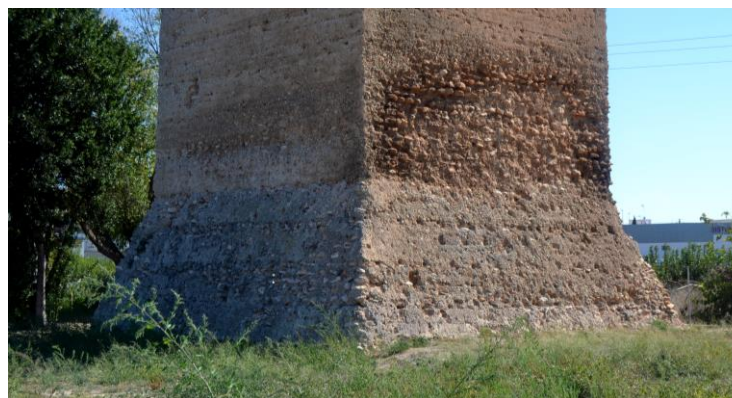
Fig 4. 2 Cimentació torre de la Ermita (Serra). Fotografia pròpia

Per a regular i igual la superfície del terreny, s'utilitzava com a base d'aquestes construccions, la mamposteria¹⁵, que servia també per evitar que la humitat afectarà a la torre i donar-li rigidesa.

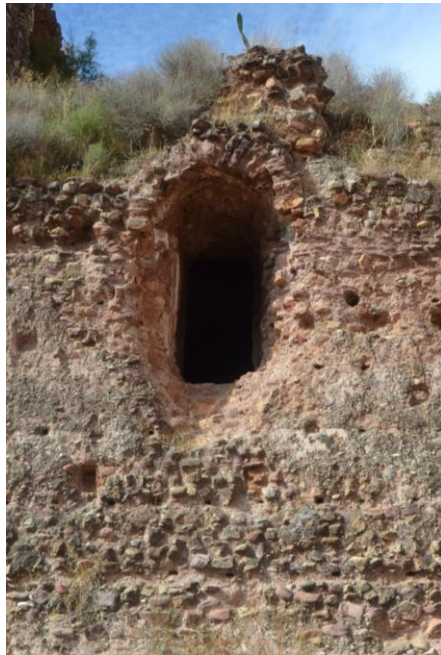
Fig 4. 4 Accés torre de Pardines (Olocau). Fotografia pròpia

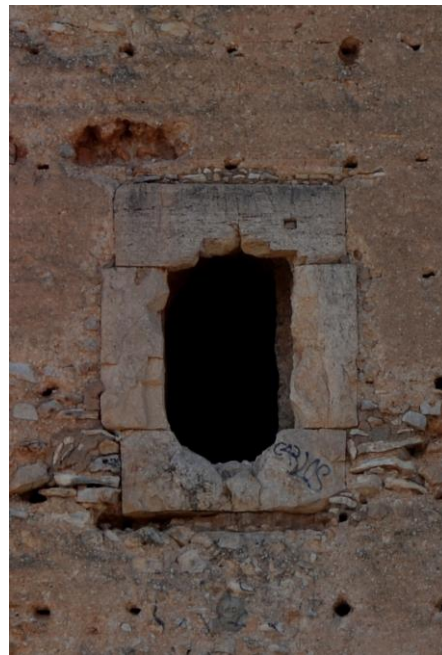
Fig 4. 5 Accés torre Alèdua (Llombai). Fotografia pròpia

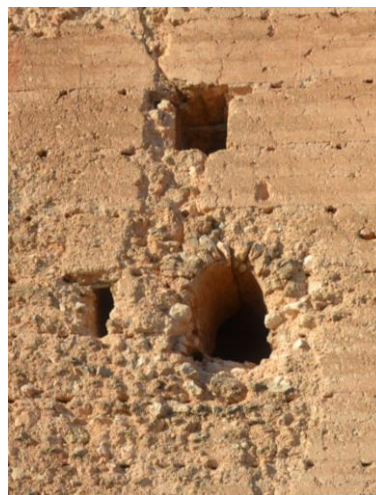
Fig 4. 6 Balcó i sagetera en la torre de Montroi. Fotografia pròpia

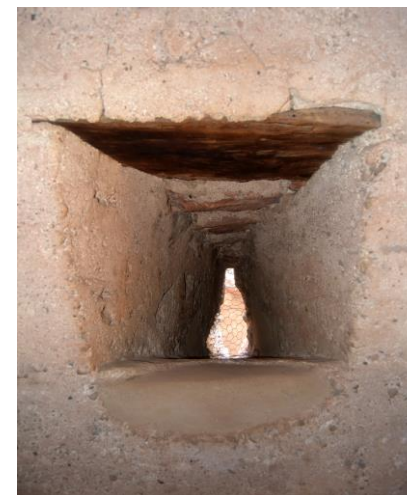
Fig 4. 7 Sagetera en la torre de Benifaió. Fotografia pròpia

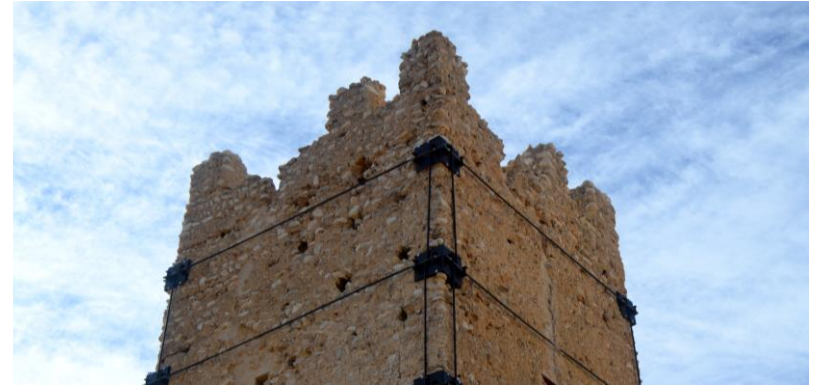
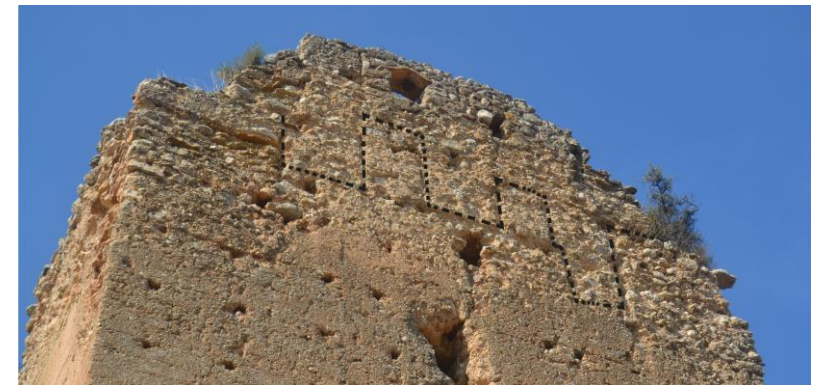
Fig 4. 8 Merlets torre de Godelleta. Fotografia pròpia

Poc merlets, queden en peu, i es consideren, els element més dèbils d'aquestes forteses.

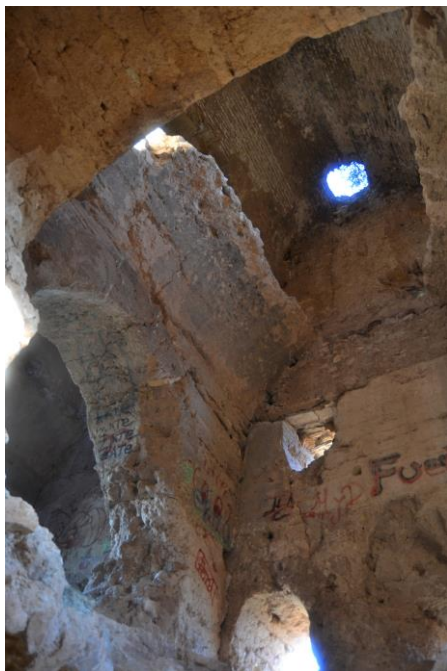
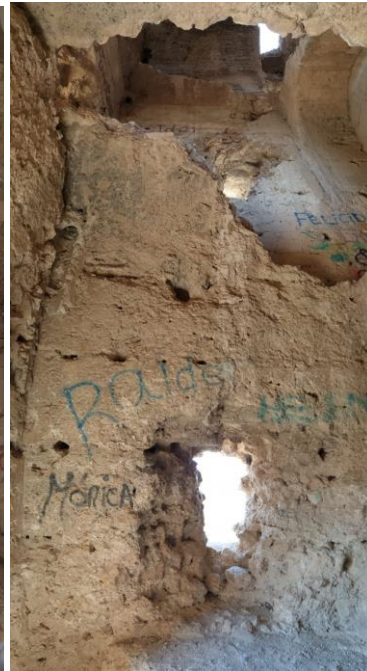
No obstant, les restes d'escaleres que es troben actualment, són escales de volta tabicada. Són elements que s'han construït posteriorment, doncs interrompen o oculten les estructures originals de la torre i manquen de qualsevol continuació amb els sistema constructiu original.

Fig 4. 10 Interior torre Montroi

Fig 4. 11 Interior torre Montroi

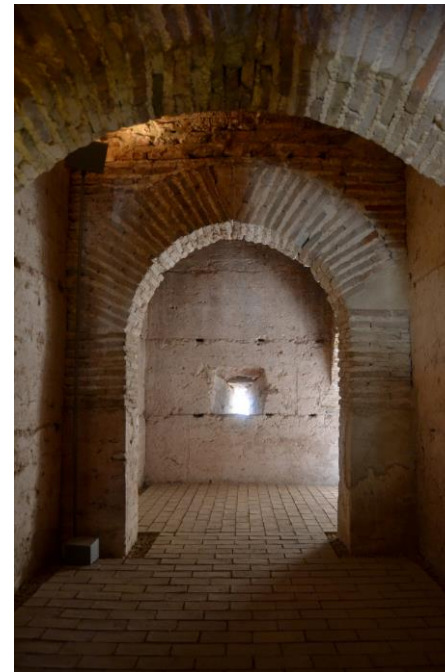
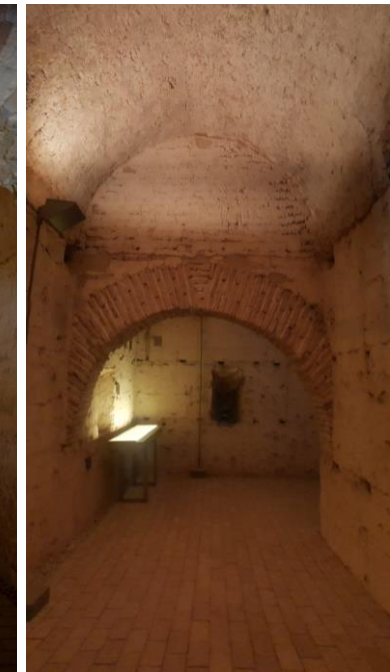
Fig 4. 12 Interior torre Benifaió

Fig 4. 13 Interior torre Benifaió

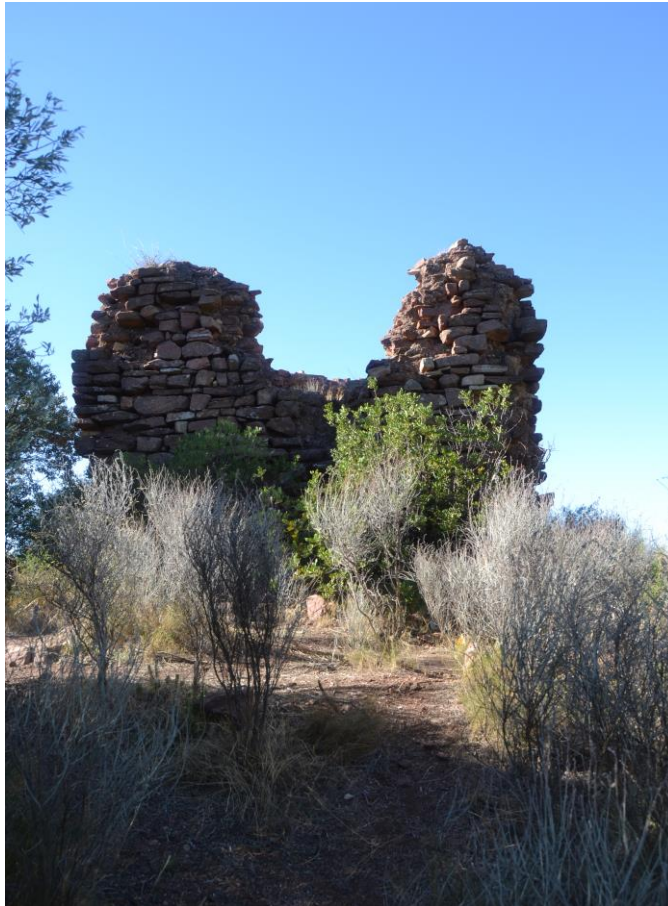
Fig 5. 1 Torre Satarenya. Fotografia pròpia

Un edifici queda castigat, quan s'abandona. A partir d'aquest moment, comencen a aparèixer símbols de deteriorament i lesions, que sense un bon manteniment, acaben atacant l'edifici i condemnant-lo a la ruïna.

El procés de degradació depèn tant de les propietats intrínseques dels materials com l'acció de diversos agents externs.

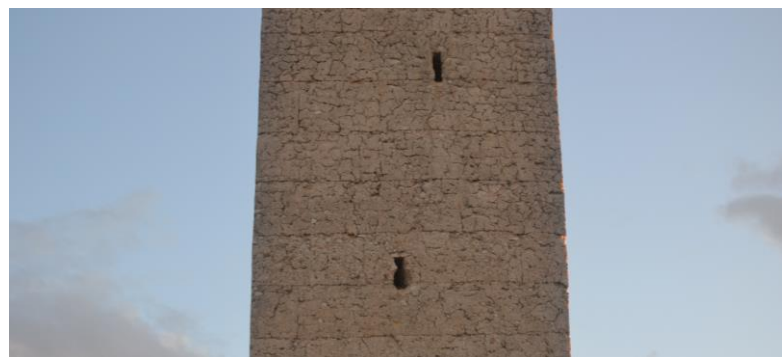
Fig 5. 2 Quartejat de la tàpia. Torre Espioca. Fotografia pròpia

L'acció constant dels agents ambientals o biològics, origina una pèrdua d'adherència material i el despreniment del revestiment o costra; així com el quartejat d'aquest.

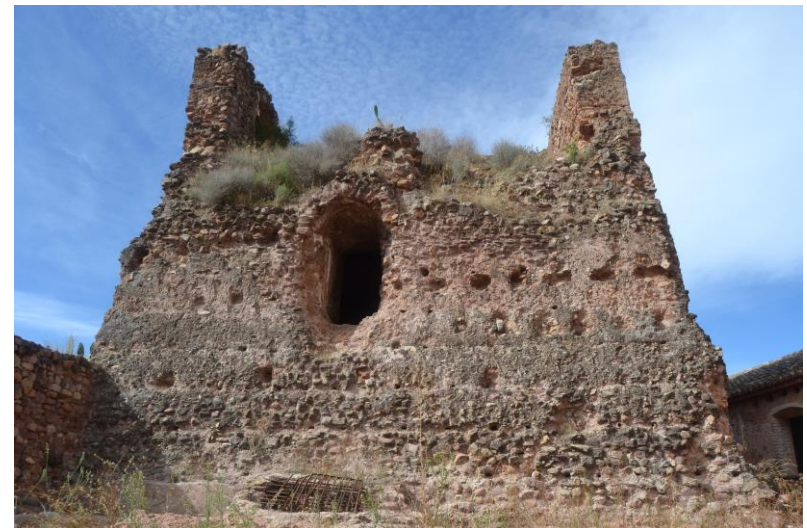
Fig 5. 3 Vegetació invasiva. Torre de Pardines (Olocau). Fotografia pròpia

Actualment, a les torres no intervingudes, la part que corresponia a la terrassa emmerletada ha sigut ocupada per una capa de vegetació o per l'acumulació de matèries de diferents naturalesa.

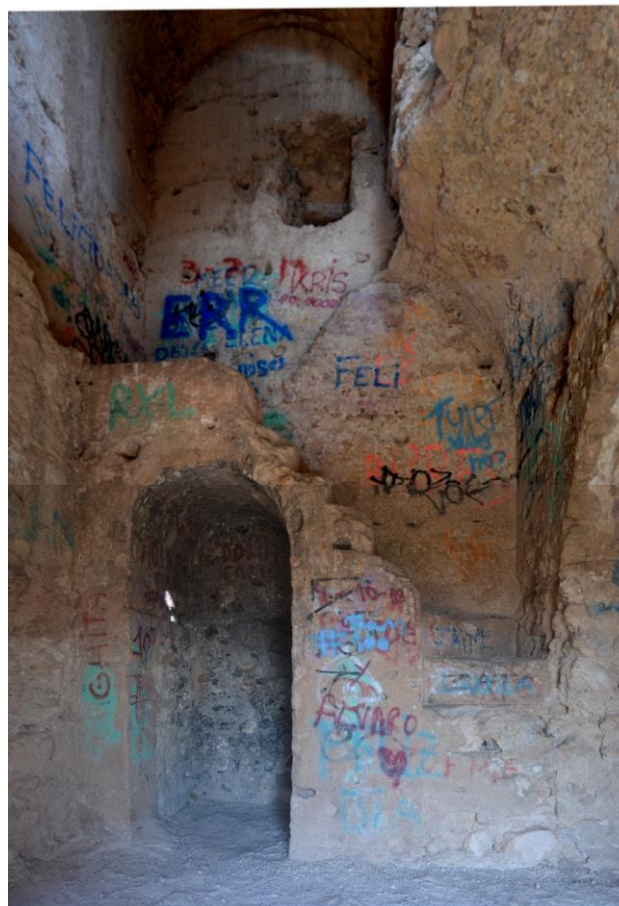
Fig 5. 4 Estat interior de la torre de Montroi. Fotografia pròpia

Aquestes accions son de les mes perjudicials, dons la falta de coneixement de les fortificacions i el valor històric, dona peu a actuacions incíviques. Graffitis o altres actes vandàlics que suposen un mal ús, brutícia o trencament d'algun dels elements, la presència d'elements impropis, la realització de cates o excavacions il·legals que poden comprometre l'estabilitat dels edificis...

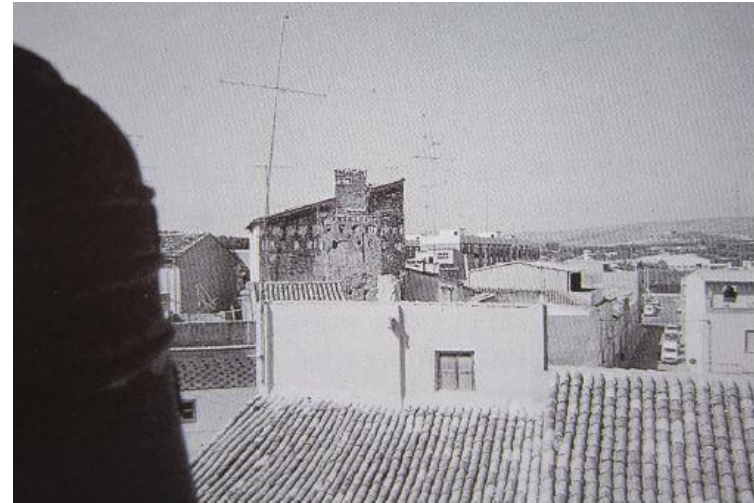
La torre, oculta tres quartes parts d'ella entre els edificis, mantenia el talús en planta, però es van derrocar les plantes

Fig 6. 1 Torre de Canals entre els habitatges. Cebrián Molina 1990: 48

superiors, fins quedar-se amb una altura de 13 metres²⁶, amb una coberta de rajoles inclinada amb una aigua, cap a la cara sud-est.

La materialitat de la torre era la tàpia, no obstant, es van tindre que reforçar els cantons amb rajola.

La torre es trobava completament transformada i en un mal estat de conservació.

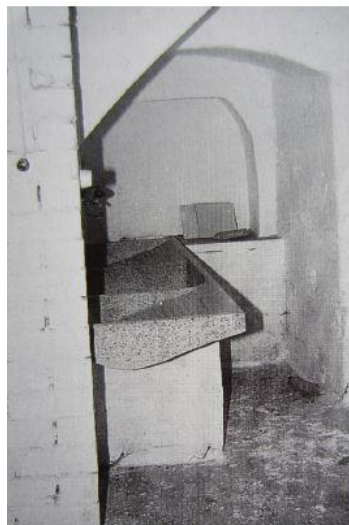
Fig 6. 2 Interior de la torre. Cebrián Molina 1990: 51

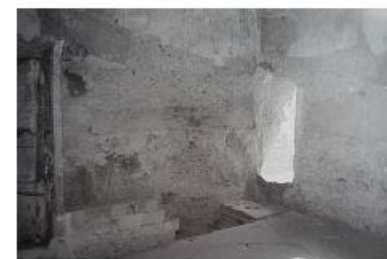
Fig 6. 3 Porta principal tapada. Cebrián Molina 1990: 50

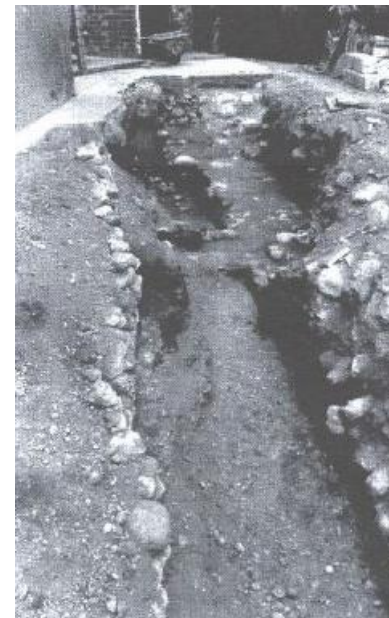
Fig 6. 5 Muralla perimetral. Cara sud.
Publicació a "Excavaciones arqueológicas en la Torre del Palacio de los Borja".

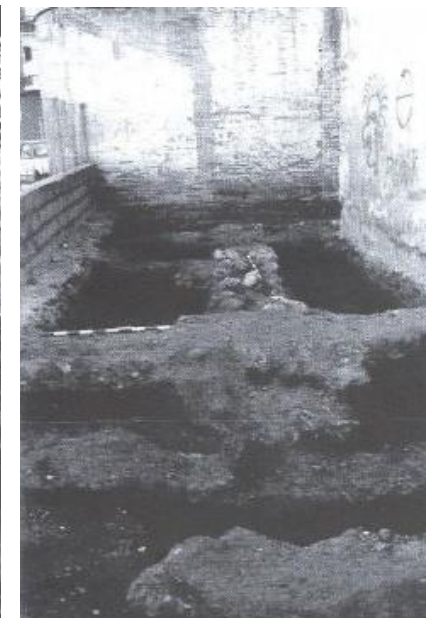
envoltaven la torre, així com el fossat i la necròpolis islàmica.

Finalment aparegueren una sèrie de túnels subterranis i pous que es comunicaven amb la part inferior de la torre.

Fig 6. 4 Excavacions en les immediacions.
Publicació a "Excavaciones arqueológicas en la Torre del Palacio de los Borja".

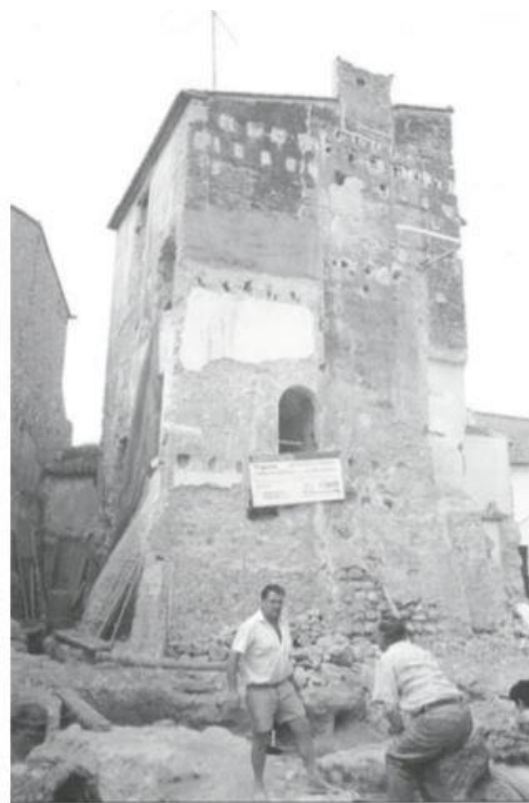
dues plantes superiors amb una estructura realitzada amb materials actuals, formigó armat i rajola.

Fig 6. 6 Cara nord-est de la Torre de Canals abans de la restauració. Cebrían Molina, 1994,2

A l'interior, els forjats es realitzaren abraçats als murs perimetrals, amb estructura metàl·lica i fusta, seguint les petjades que es trobaren i, els paraments, degut el seu estat de conservació, es varen enlluir, deixant la tàpia vista en algunes parts.

Les finestres que no es creien originals, es varen tapiar i es van configurar de noves en la part superior, tres finestres a cada façana, igual que les sageteres que apareixen en les diferents altures. La porta d'accés original es va recuperar convertida en finestra, i l'accés es va mantenir a la façana sud-oest mitjançant una escala metàl·lica.

Es va optar per la incorporació de merlets a la part superior, amb unes separacions entre ells molt reduïdes. Com no es tenia informació sobre la seua existència, es van realitzar de manera que no tingueren un gran efecte visual.

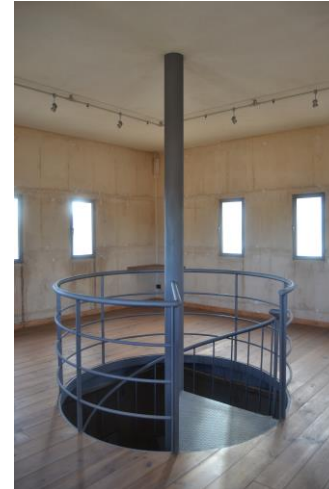
Fig 6. 8 Pis superior. Fotografia pròpia

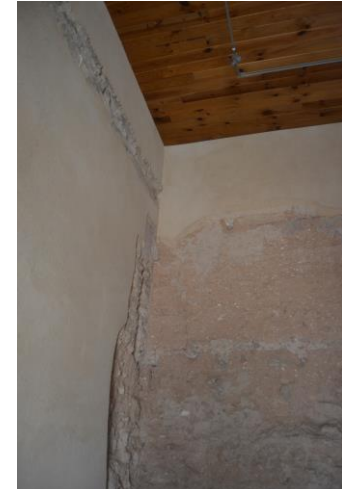
Fig 6. 7 Unió forjats amb murs. Detall de la tàpia. Fotografia pròpia

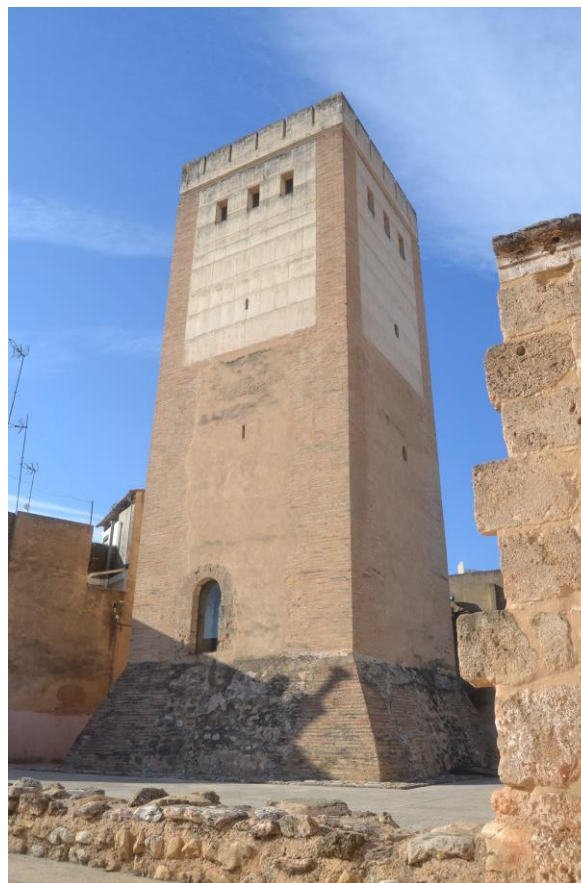
La plaça, al voltant de la torre, es va re-urbanitzar deixant vistos els murs perimetrals del recinte emmurallat i defensiu de la torre. Així, les restes trobades del Palau dels Borja, es varen moure on es creia que estaven, segons les excavacions.³¹ Finalment, els pous es van deixar vistos i coberts amb unes reixes metàl·liques.

Fig 6. 10 Torre dels Borja de Canals. Fotografia pròpia

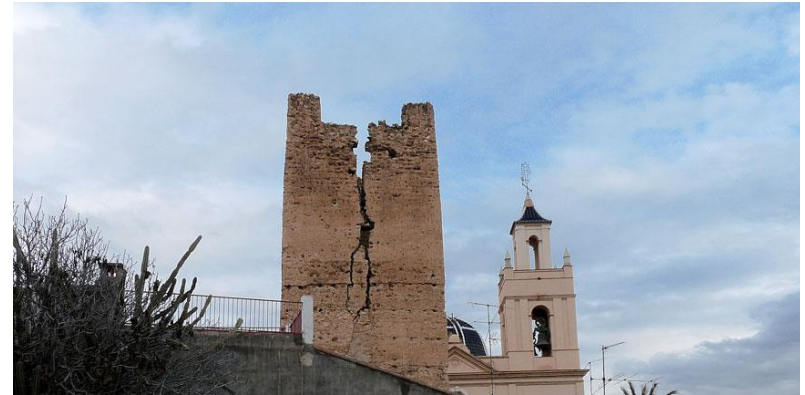
Fig 6. 16 Estat inicial torre de Godelleta. Hidalgo Mora Arquitectura

La torre presentava un avançat estat de deteriorament i amenaçava de ruïna. La planta baixa, completament enlluïda, havia quedat incorporada als habitatges propers i la torre contava amb aquest únic forjat. La resta de l'interior

quedava a la completa exposició exterior, fet que accelerava i potenciava l'actuació dels diferents mecanismes de degradació.

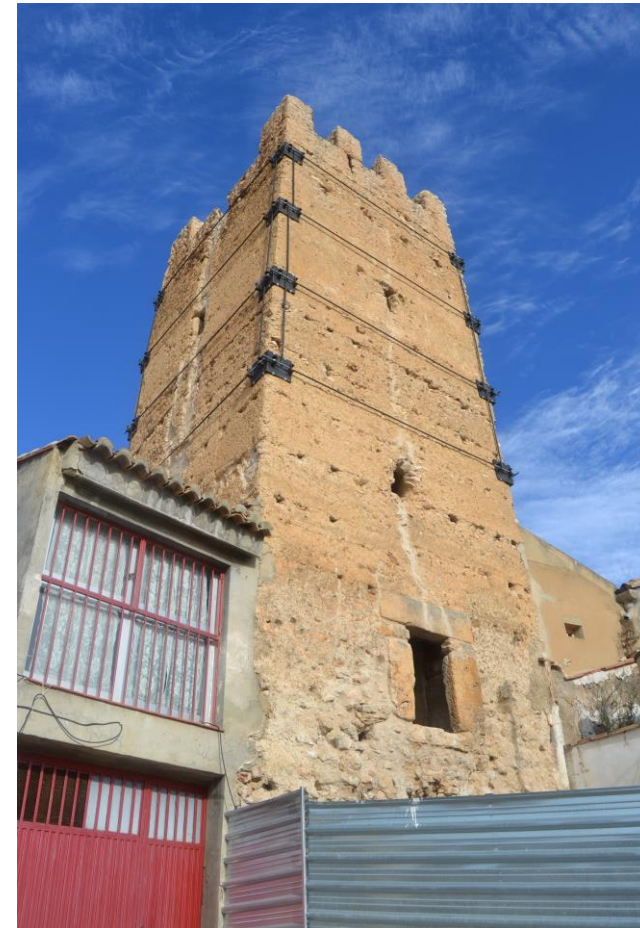
A la torre s'han instal·lat uns puntals als extrems en forma de platabandes metàl·liques i tirants, que encaixonen la torre per els quatre laterals, evitant les inclinacions o desplaçaments relatius entre les diferent façanes; una subestructura amb un gran impacte visual. Aquesta actuació, junt amb l'ompliment de morter a les esquerdes, han sigut necessàries a espera de futures intervencions.

La torre segueix mantenint l'aspecte exterior i interior d'abans de la intervenció, doncs no s'ha realitzat cap reconstrucció dels merlets, forjats interiors o en els buits d'accés.

Fig 6. 18 Estat actual de la torre de Godelleta. Fotografia pròpia

Aquesta fortificació presentava greus problemes estructurals, degut a les actuacions en els habitatges confrontants. Problemes derivats dels moviments de terreny, seients diferencials en cimentació i l'obertura de tres buits d'accés en les plantes inferiors que portaren a la torre a una situació de degradació, marcada per la inclinació de les

Resultat d'aquests moviments, les façanes presentaven importants esquerdes i fissures, de gran magnitud, que estaven provocant l'obertura de la torre i la pèrdua de material.

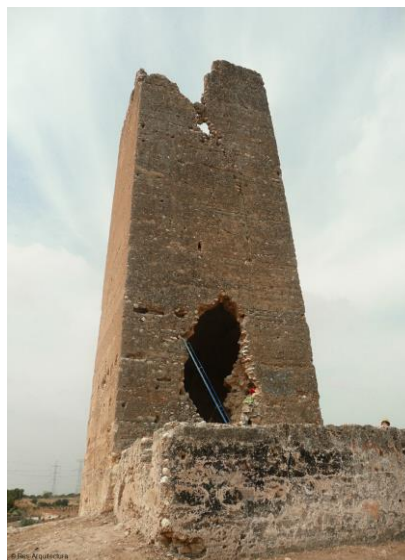
Fig 6. 19 Estat inicial façana nord. V. Cristini

La torre presentava pèrdues de tàpia i de la costra superficial en diverses parts, així com el despreniment de les bandes decoratives. Un enfoscat decoratiu de morter de cal, per tapar les marques de la construcció.

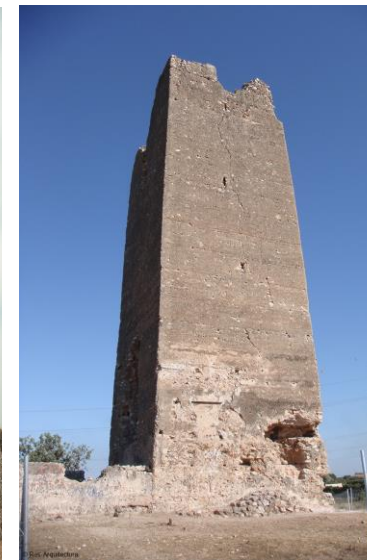
Fig 6. 20 Estat inicial façana oest. V. Cristini

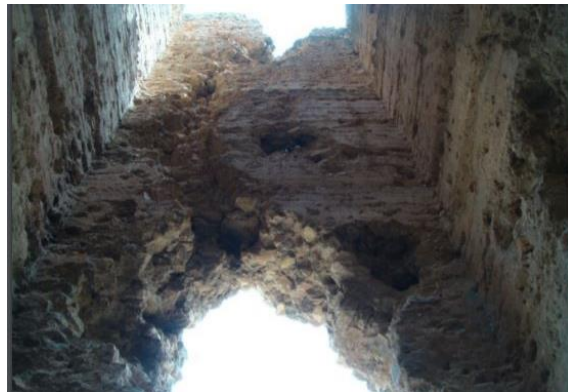
Fig 6. 21 Estat interior. Mileto y Vegas

L'interior, es trobava completament buit, els tres forjats de fusta havien desaparegut, però eren visibles les petjades que havien sigut excavades als murs.

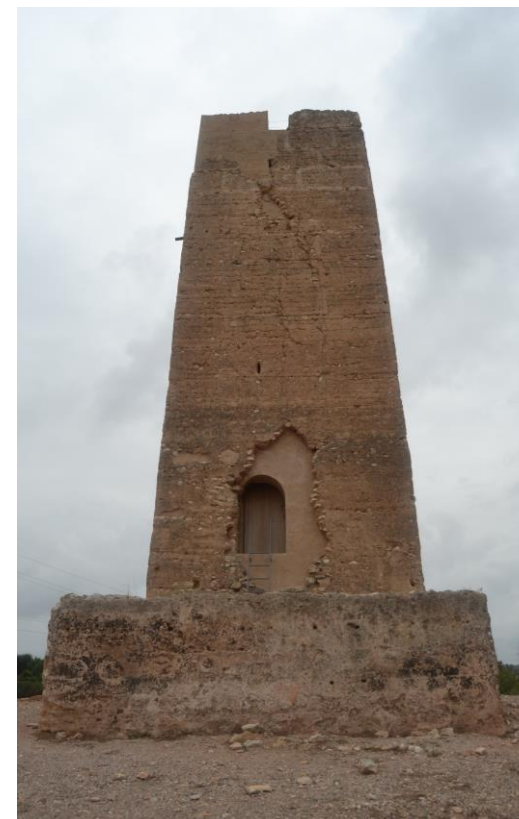
Fig 6. 23 Estat actual. Fotografia pròpia

A les façanes, no es va realitzar cap actuació per a la consolidació de la costra, es rejuntaren les parts necessàries i es va procedir a la eliminació de les pintades.

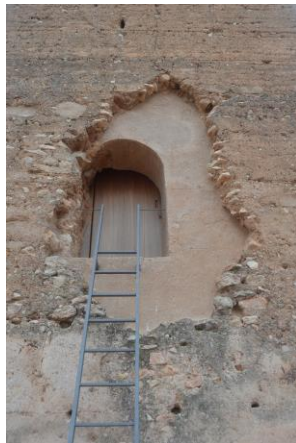
Fig 6. 24 Detall de l'accés.
Fotografia pròpia

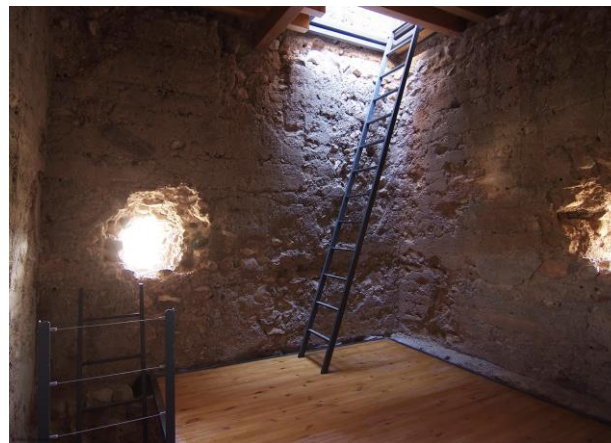
L'interior, seguint les empremtes dels forjats derrocats, es van consolidar uns forjats de fusta que recolzats en els buits existents, i la comunicació entre plantes configurada mitjançant escales de mà en ferro; facilitant tant els visites com el manteniment continu.

Fig 6. 26 Detall interior, estat actual. Mileto y Vegas, 2010

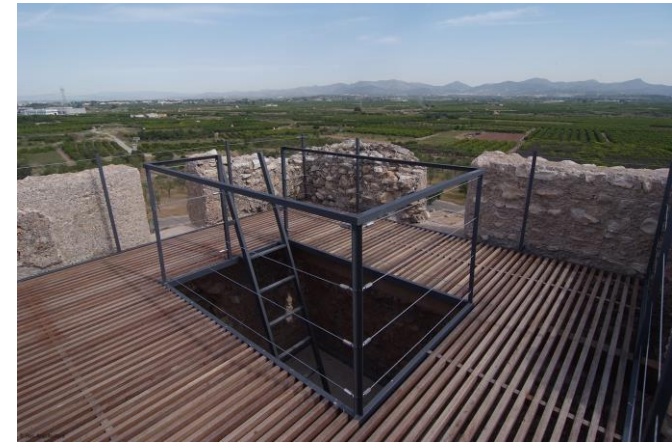
Fig 6. 25 Detall terrassa, estat actual. Mileto y Vegas, 2010

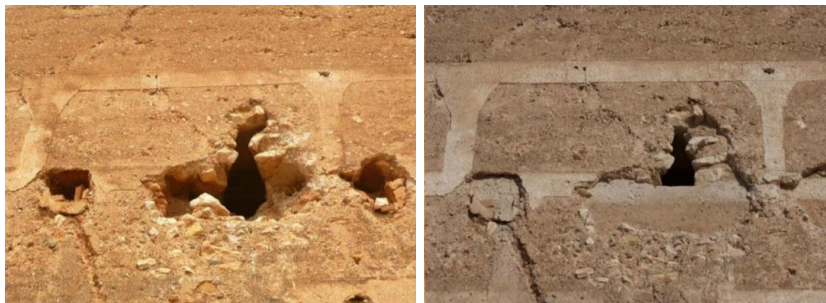
Fig 6. 27 Comparació estat inicial i actual de la tàpia i el revestiment decoratiu. Mileto i Vegas, 2010

Les intervencions realitzades a la torre, es realitzen amb l'objectiu de consolidar-la i evitar la seua degradació, sempre seguint els estudi realitzats de les traces i en un segon pla, deixant als elements originals com als protagonistes que són.

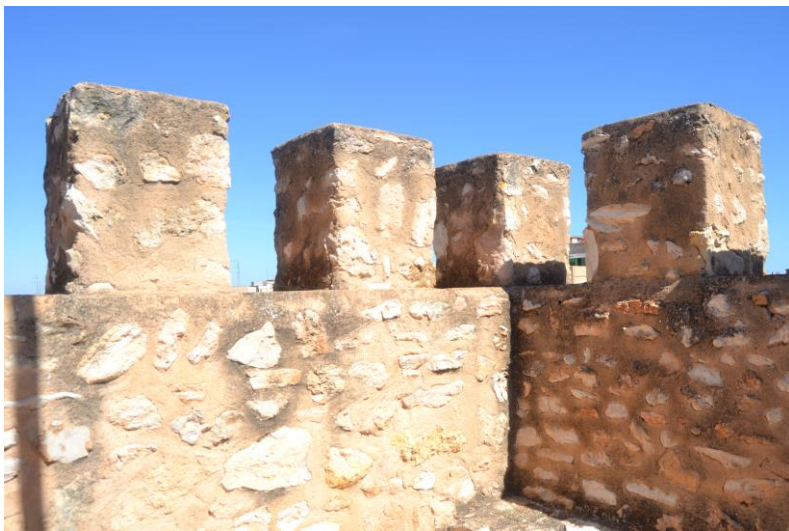
Fig 7. 1 Merlets torre d'Albal. Fotografia pròpia
