**SISTEMA DE MONITORIZACIÓN DEL MICROCLIMA DE
LOS FRESCOS RENACENTISTAS DE LA CATEDRAL
METROPOLITANA DE VALENCIA**

**Tesis doctoral de Ángel Fernández Navajas
Director: Fernando J. García-Diego**

Departamento de Física Aplicada

Valencia, Marzo de 2012

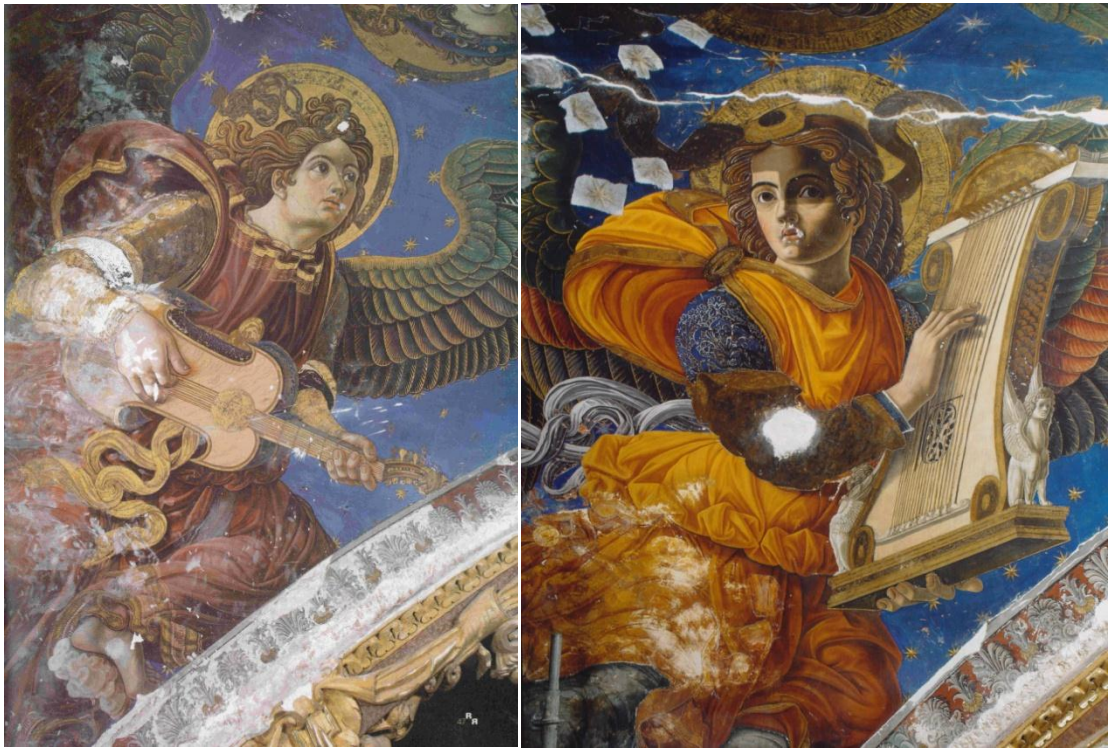
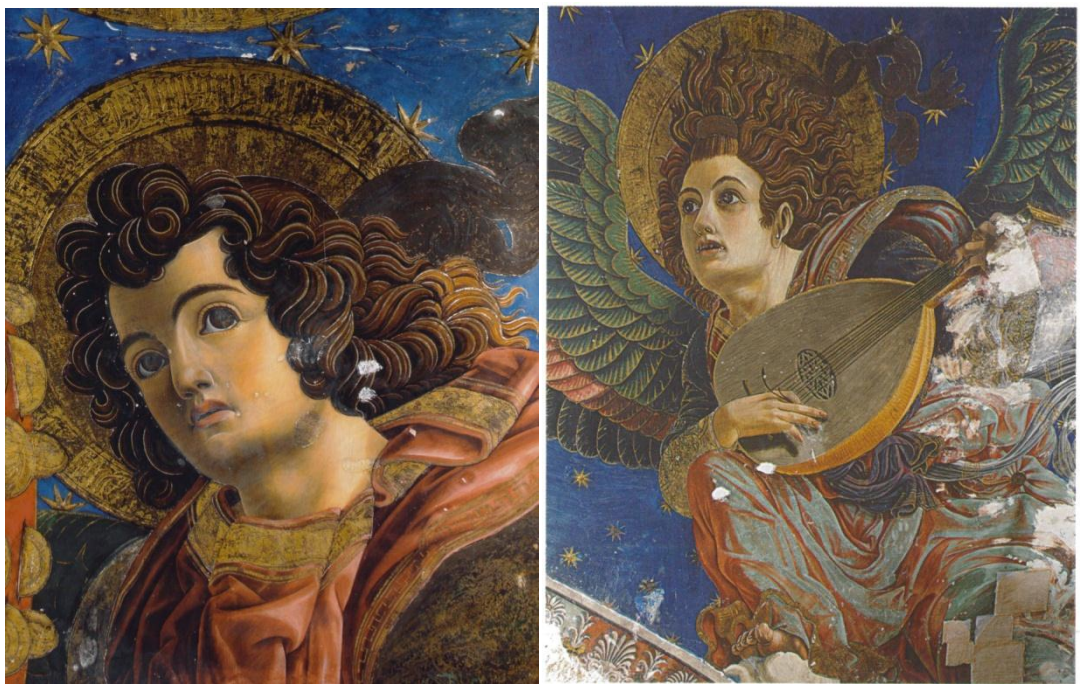
Figura 1.2.A. Estado inicial de los frescos.

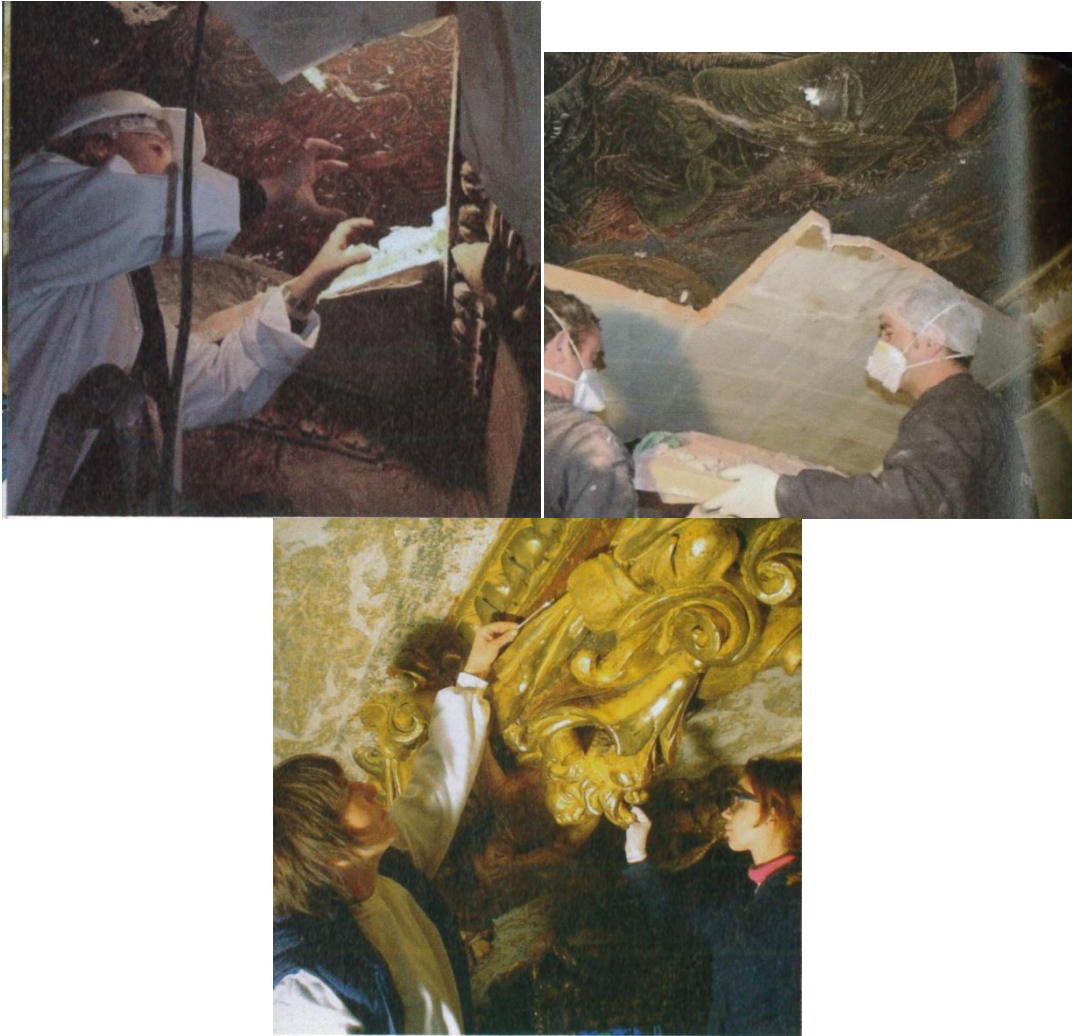
Figura 1.2.B. Restauración de los frescos y de la cúpula barroca.

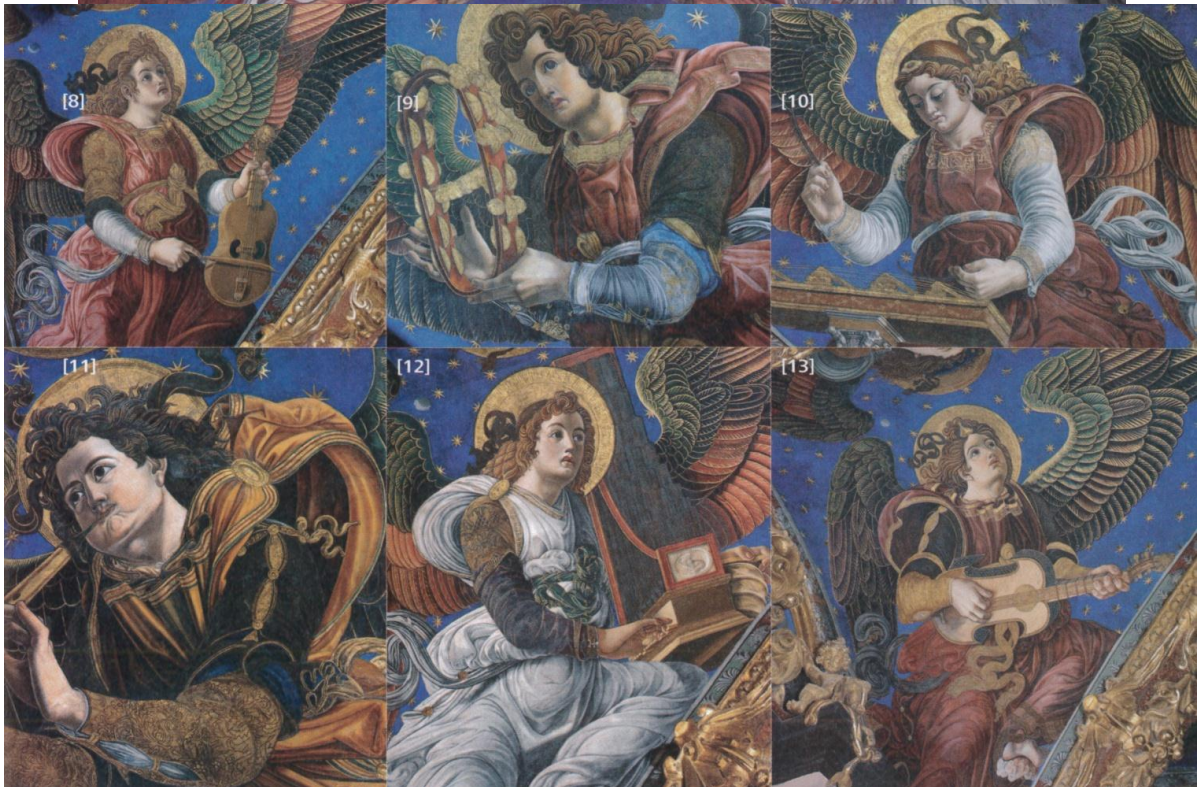
Figura 1.2.C. Frescos después del trabajo de restauración.

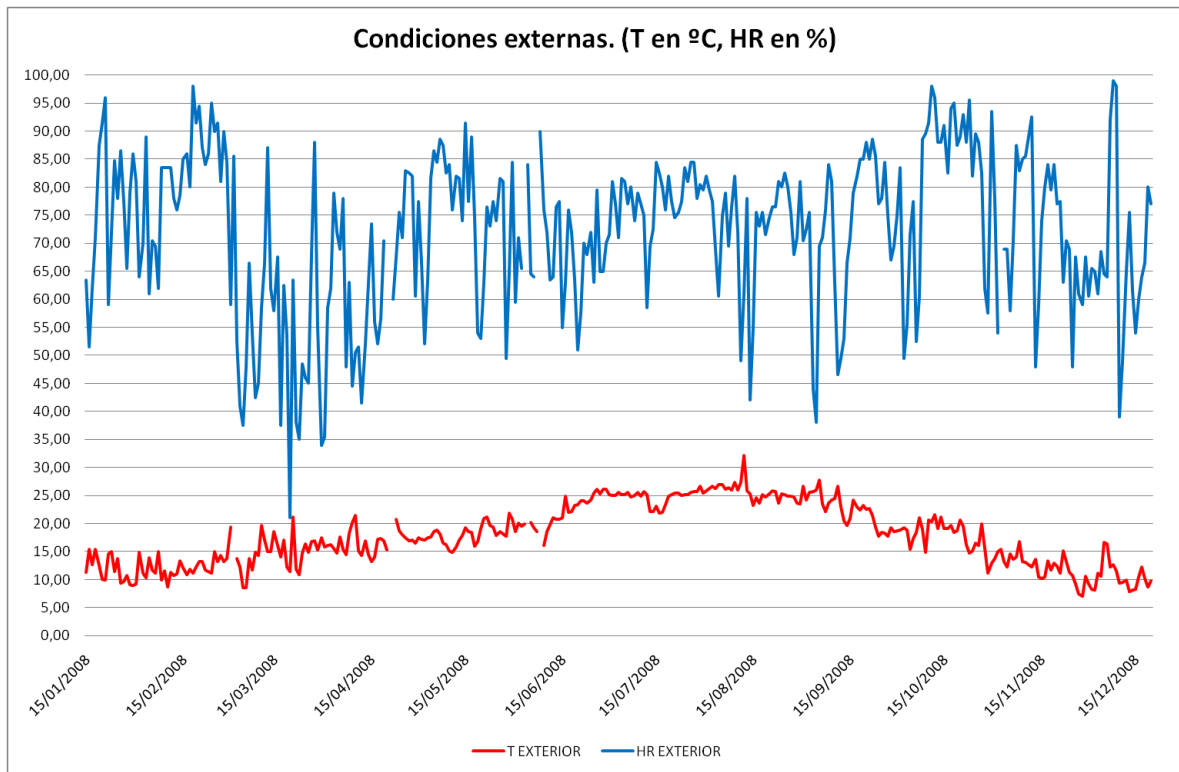
Figura 4.3: Gráfico de T y HR externas.

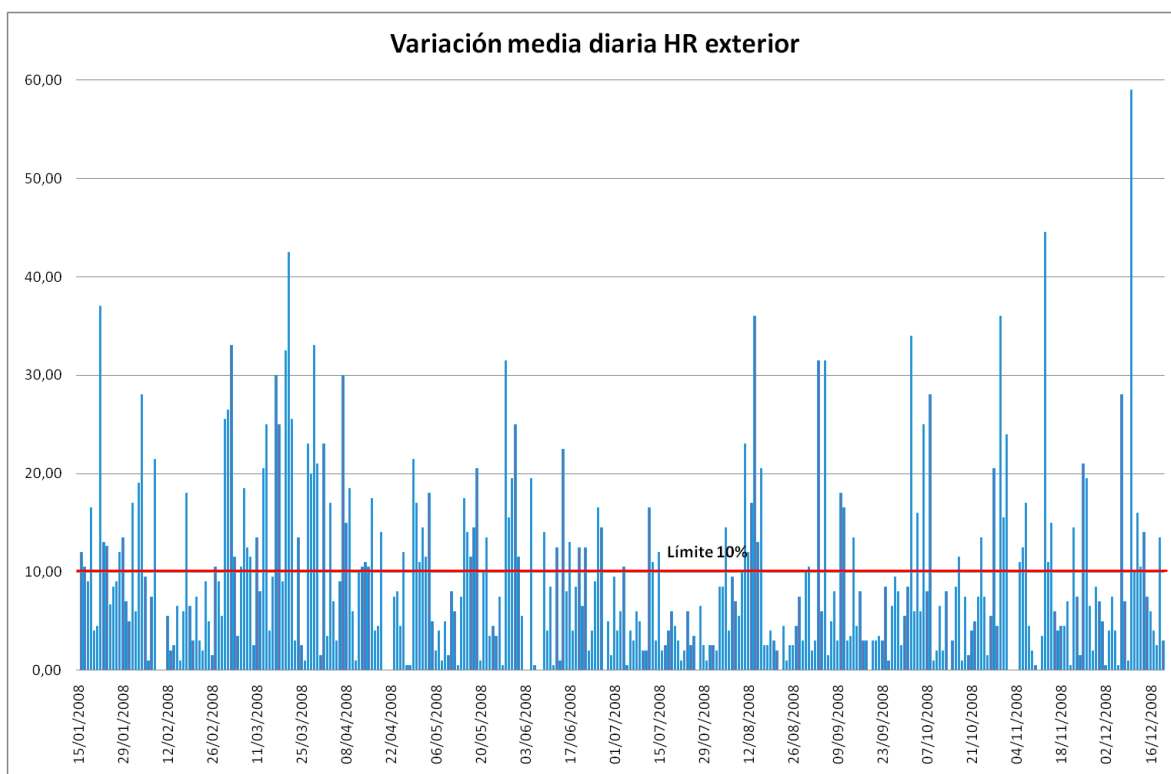
Estos datos nos indican dos cosas claramente: el clima en Valencia es muy húmedo y la variación diaria de humedad es muy alta, como puede apreciarse en el siguiente gráfico.

Figura 4.4: Variación media diaria de HR en el exterior del templo.

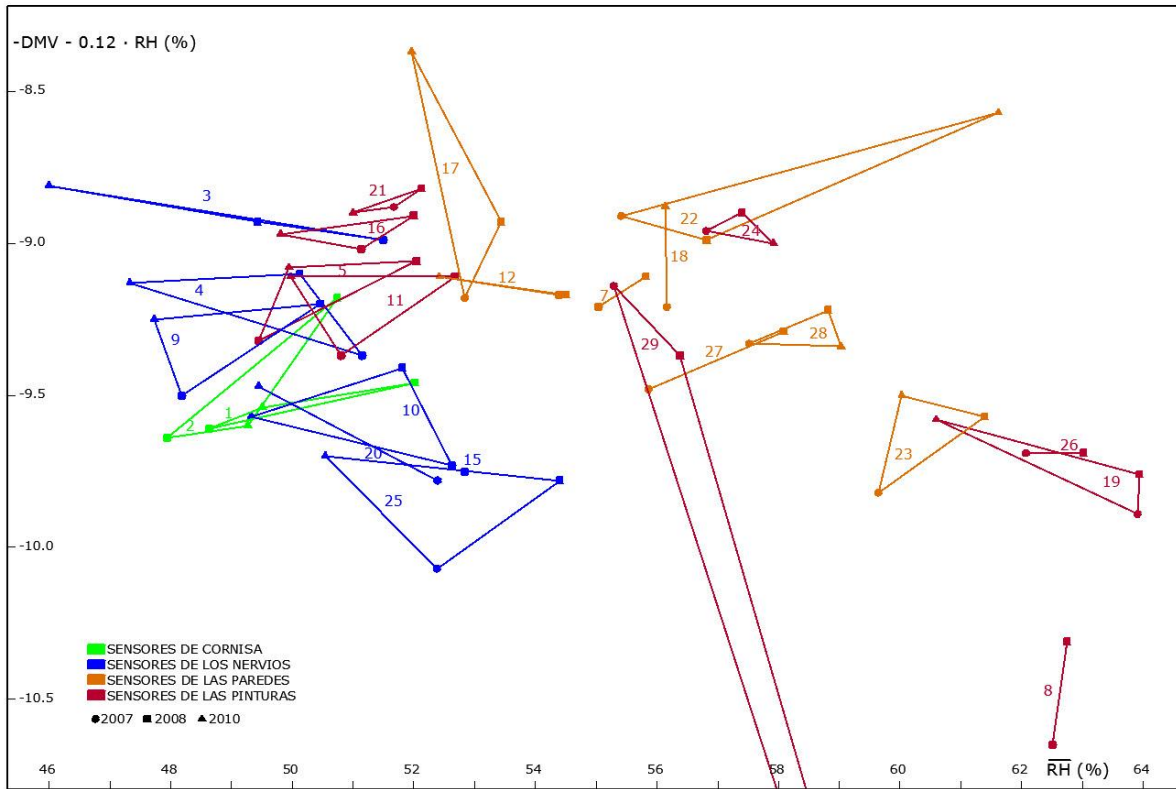
Por tanto, como HR promedio y DMV tienen una interpretación física, el parámetro $-DMV - 0,12 \cdot \overline{RH}$ puede ser utilizado en vez de $p[2]$ en la figura 5.5. Esta figura 5.5 es muy similar a las figuras 5.2 y 5.3 y puede ser útil para el estudio y diagnóstico de la evolución año tras año de los datos recogidos por los sensores.

Figura 5.5: Interpretación física de $p[2]$ ($-DMV - 0,12 \cdot \overline{RH}$) frente a HR promedio para los años 2007, 2008 y 2010. El punto para 2010 del sensor 29 está fuera del gráfico, en la intersección de las dos rectas.

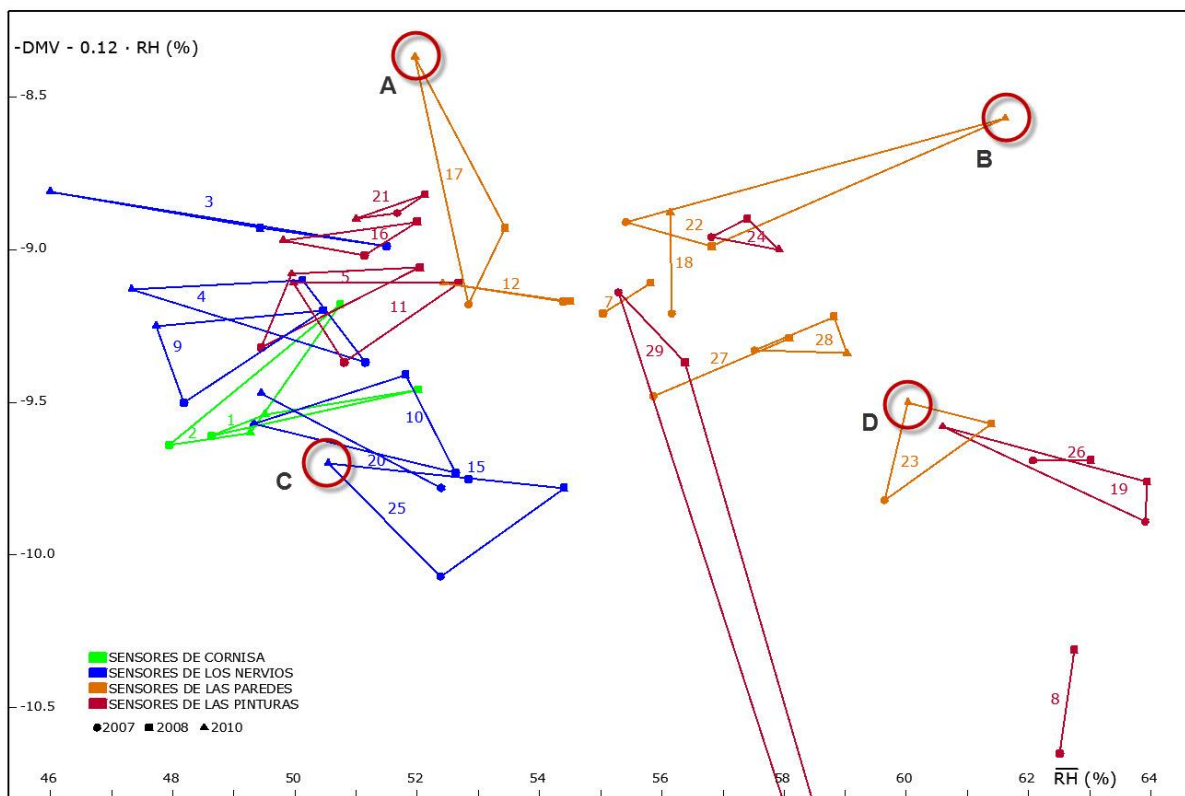
Se toman los puntos que se indican en la siguiente figura, todos pertenecientes al año 2010 pero de distintos sensores.

Figura 5.6: Puntos para estudiar en el gráfico de interpretación física de p[2] frente a HR promedio.

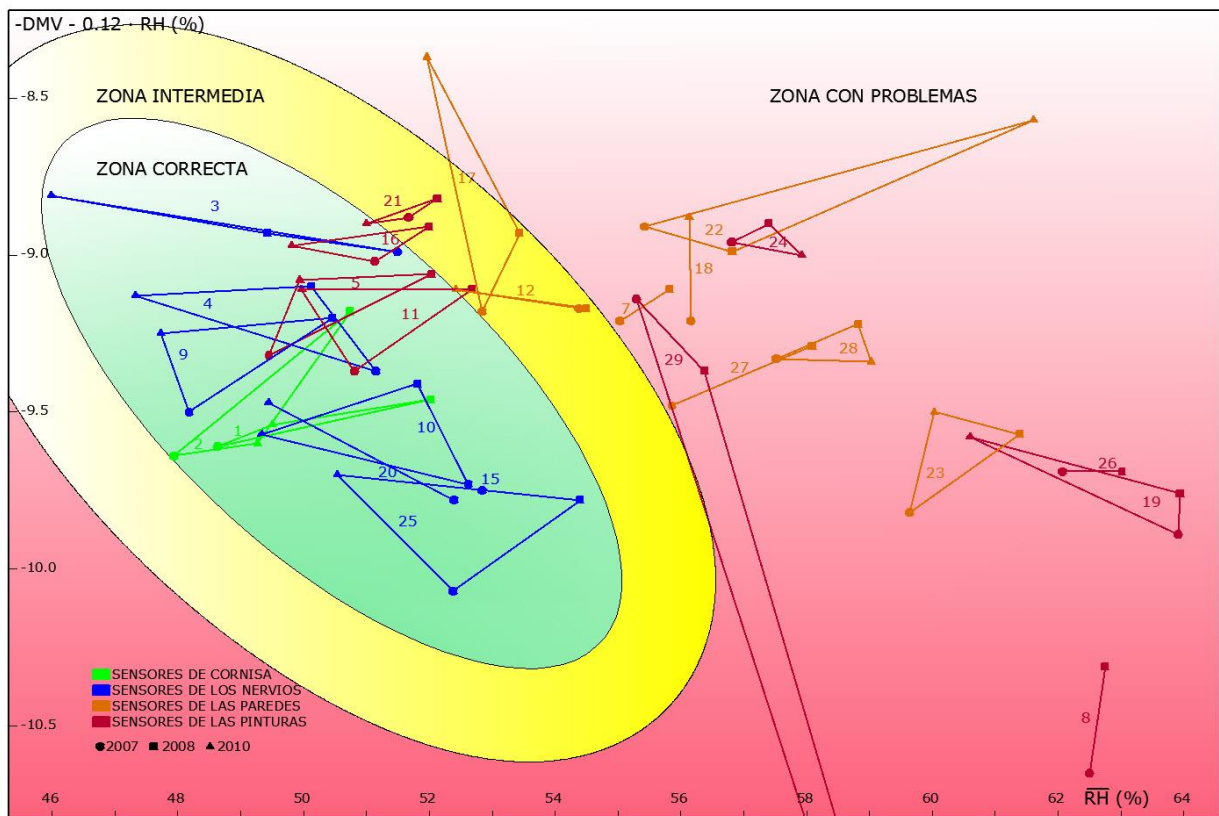
Figura 6.2.A: Modelo con el código de colores.

Por otra parte, los sensores de las pinturas y los de las paredes, aún los situados en la zona con problemas (Figura 6.2.A), tampoco han dado señales de grandes infiltraciones de agua, lo que se hubiese reflejado en unas gráficas de HR promedio con un valor constante muy elevado.

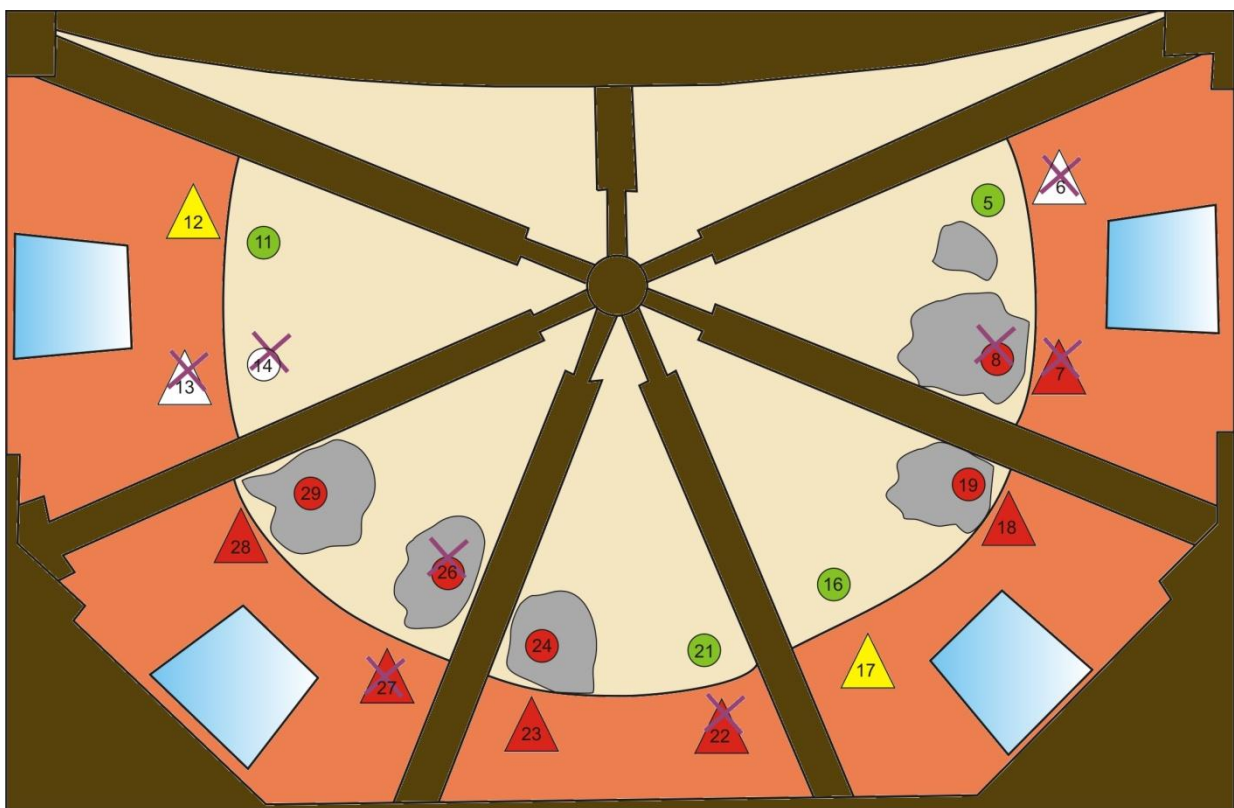
Figura 6.2.B: Cúpula con código de colores.

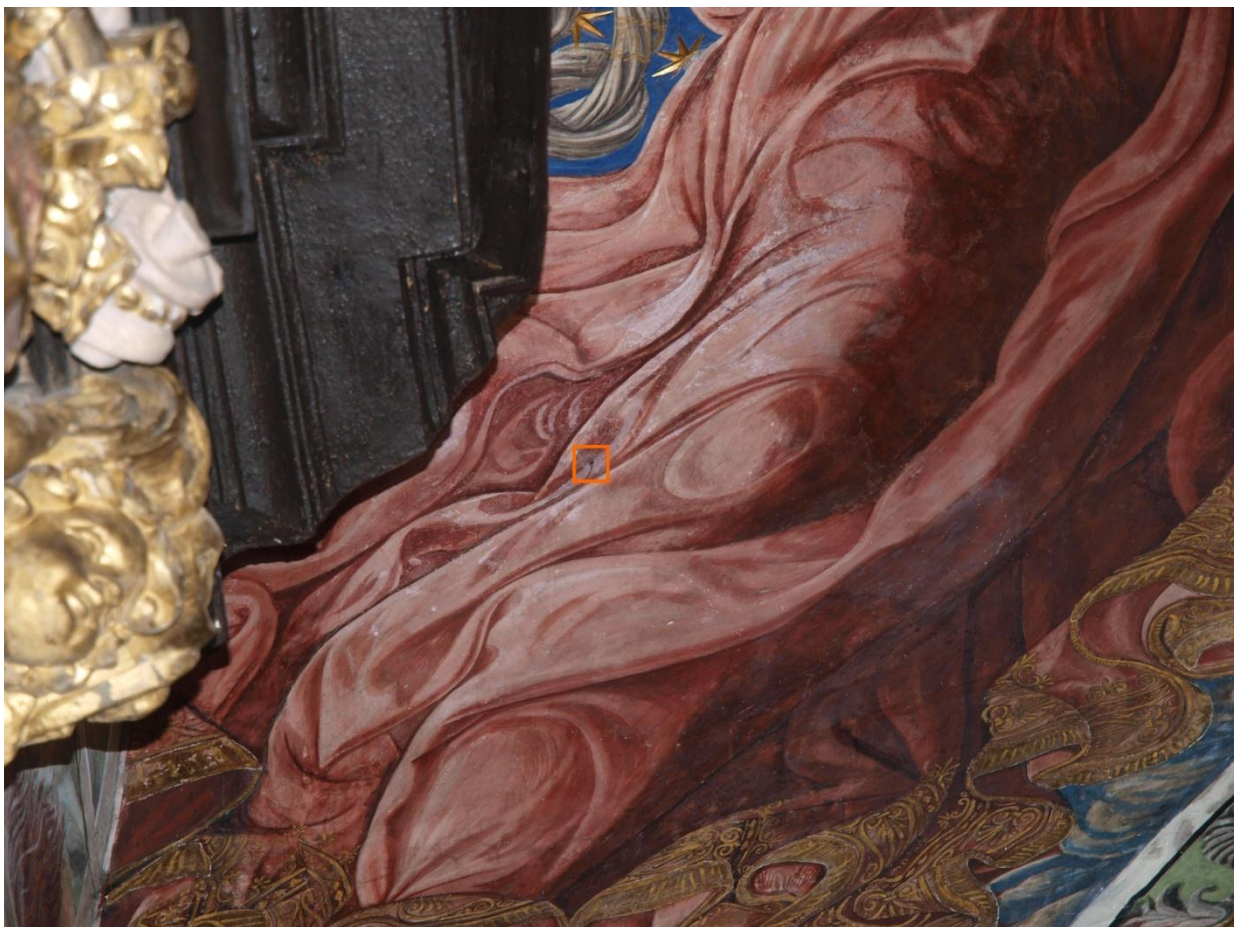
Figura 6.6.B. Zona del sensor 21. Foto tomada en Abril de 2011.

En todos estos sensores, en sus gráficas de HR promedio diario, puede apreciarse como sus señales son prácticamente coincidentes con la media de los sensores de la cornisa, que se utilizan como referencia. Como consecuencia de esto, no se aprecian problemas de aparición de sales en estos sensores.

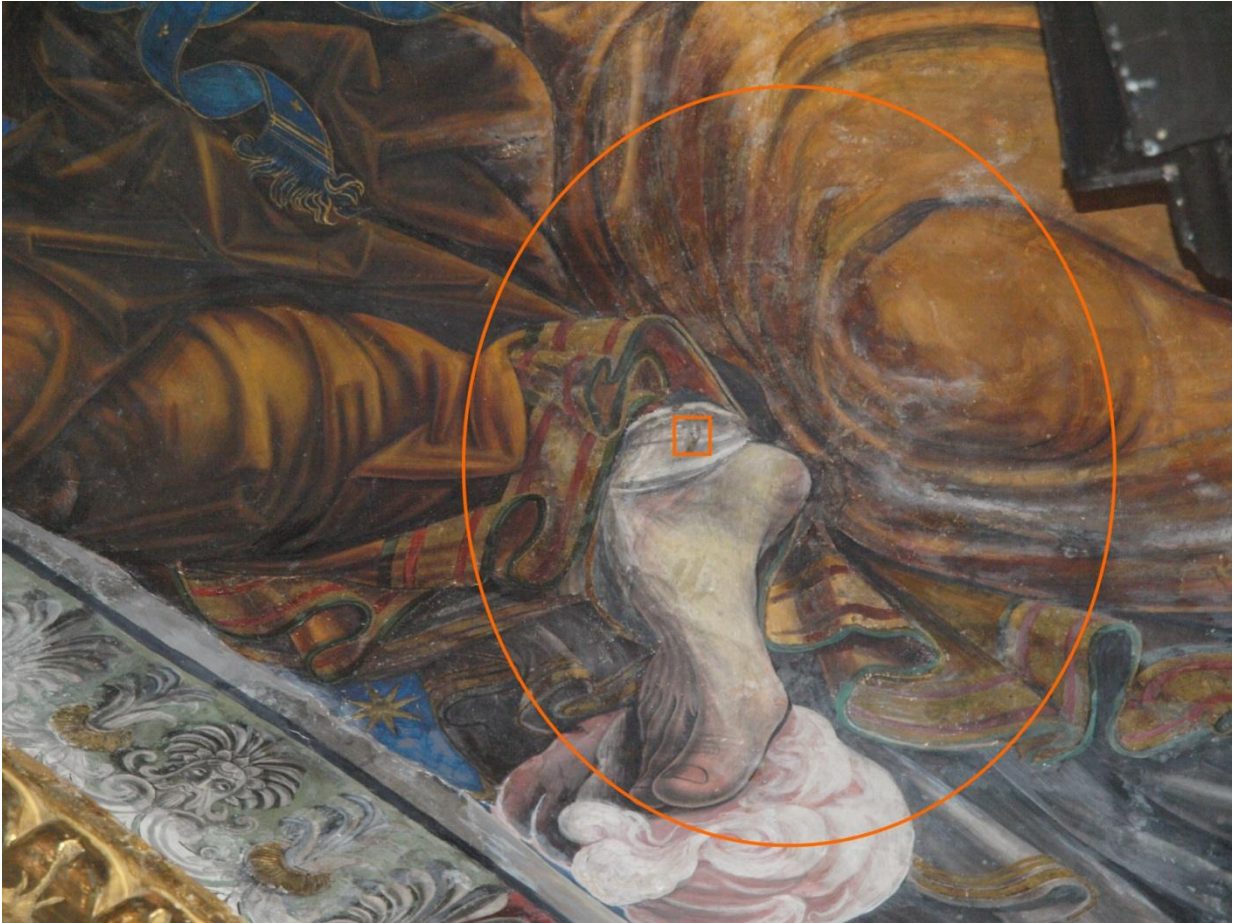
Figura 6.7.B. Zona del sensor 8. Fotografía tomada en Abril de 2011.

Puede observarse cómo la señal de este sensor es paralela a la media de la cornisa pero bastante por encima de ella, lo que denota una HR promedio superior. Esto se corresponde con aparición de sales en la zona donde se encuentra el sensor, tal y como puede apreciarse en la fotografía siguiente.

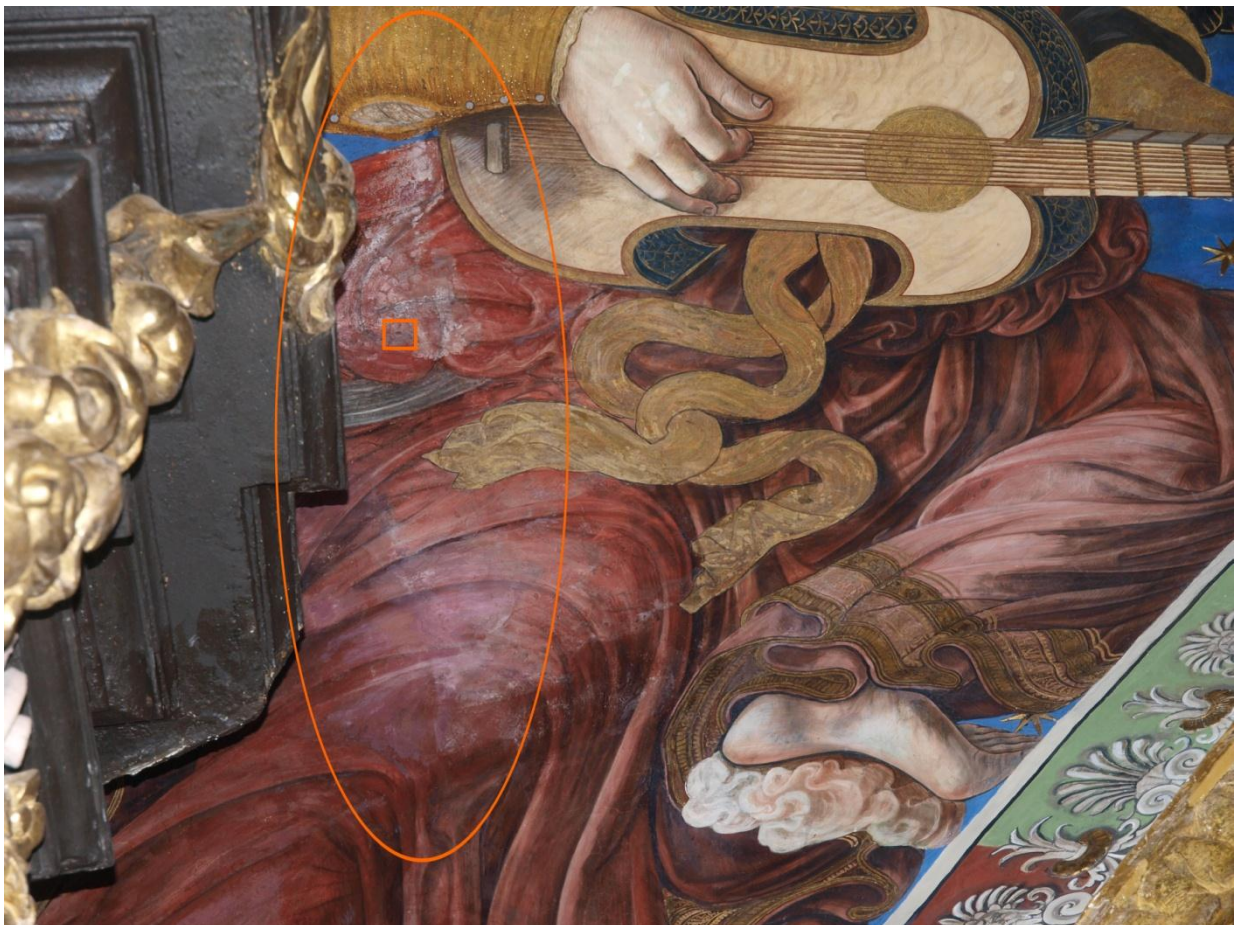
Figura 6.8.B. Zona del sensor 19. Fotografía tomada en Abril de 2011.

Lo mismo puede afirmarse de los sensores 19, 24 y 26 cuyas gráficas y fotografías de ubicación se muestran a continuación:

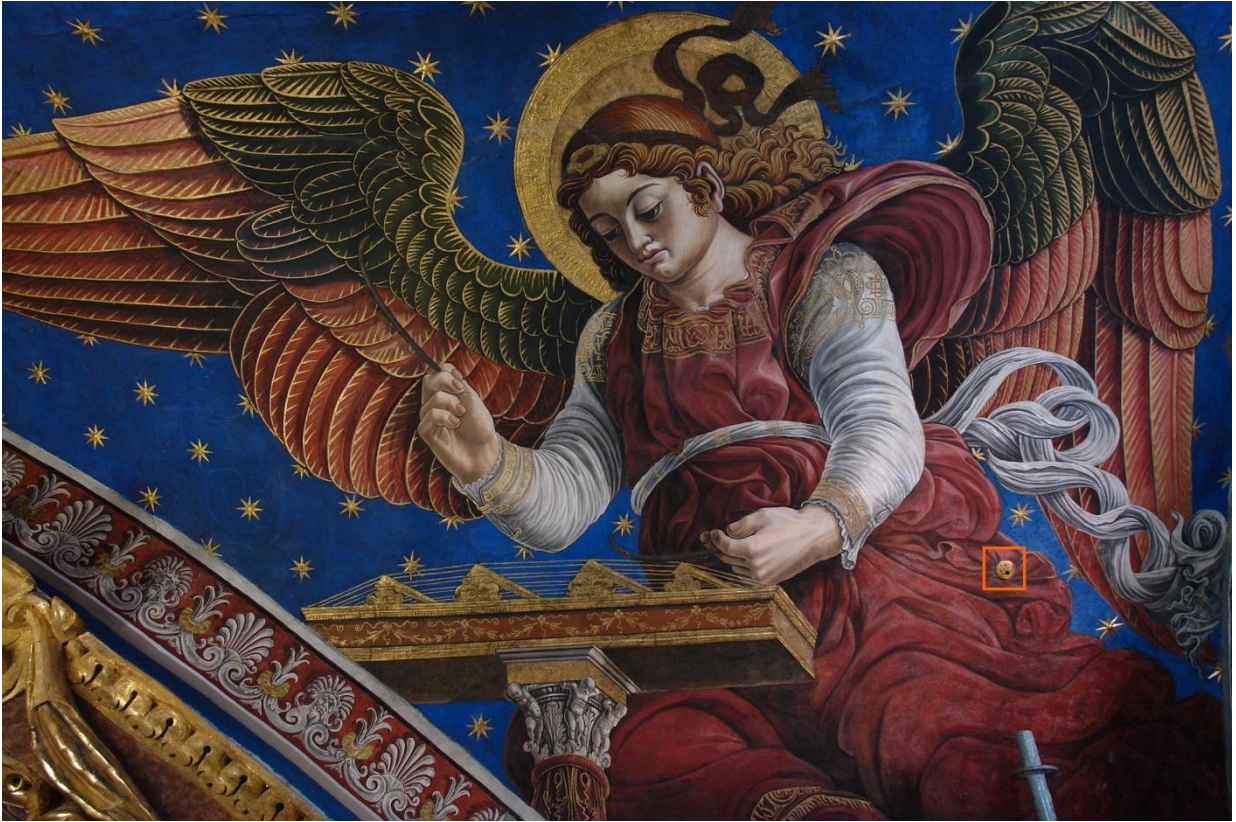
Figura 6.11.C: Fotografía del estado de los frescos en abril de 2007 en la zona del sensor 29.

Si ahora se observan las fotografías de la zona de los frescos donde está ubicado el sensor 29, puede apreciarse claramente la aparición de eflorescencias salinas en la figura 6.11.D que no estaban en 2007 cuando se tomó la fotografía 6.11.C lo que indica el avance del deterioro de esta zona.

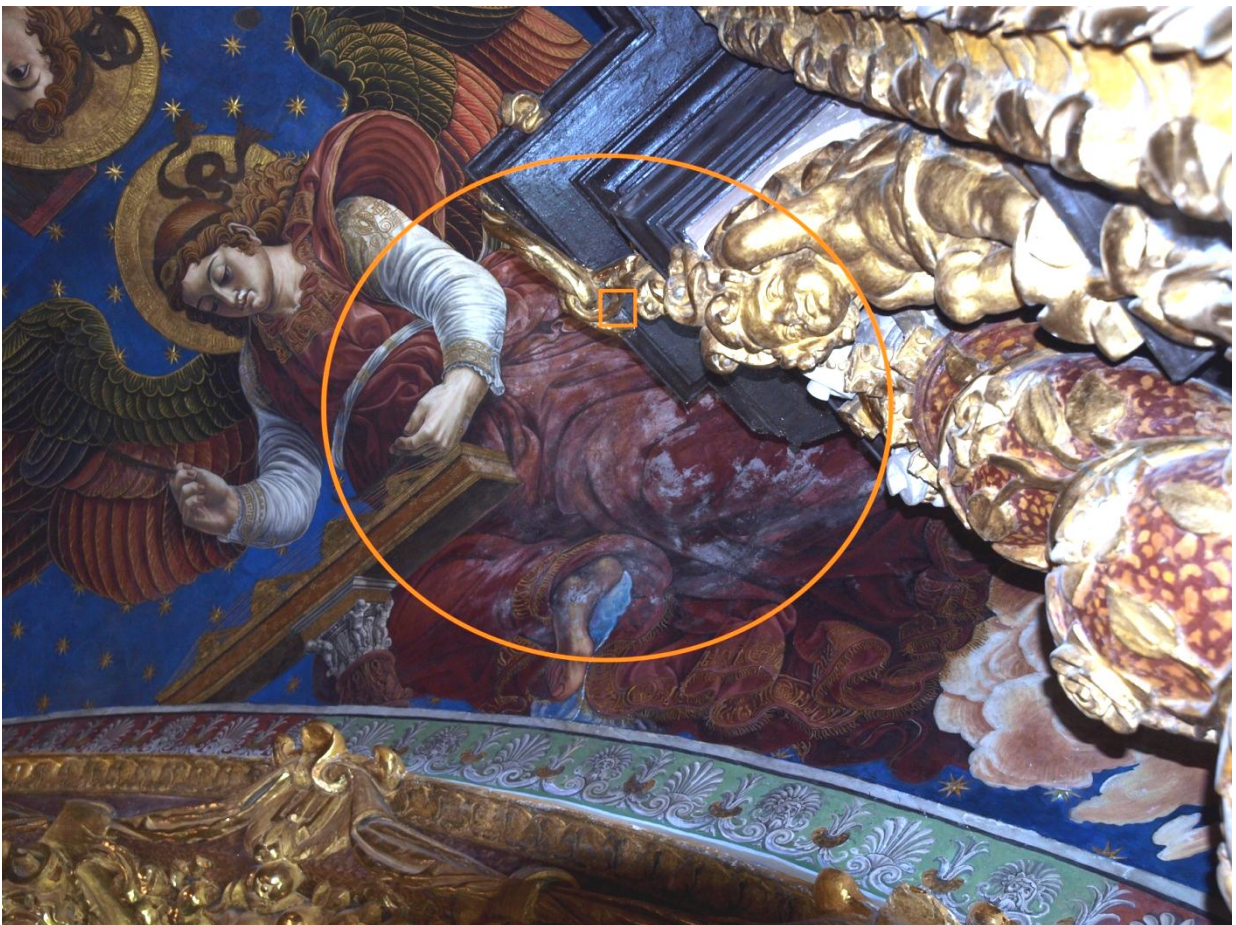
Figura 6.11.D: Fotografía del estado de los frescos en marzo de 2011, en la zona del sensor 29.

Por tanto, el dato de 2010 del sensor 29 que se sale del gráfico 6.1 es claramente una llamada de atención sobre una zona que se está deteriorando de forma muy rápida y que precisa de una intervención urgente por parte de los especialistas encargados de su conservación.
