# **Arquitectura en Regiones Devastadas tras la Guerra Civil española**

*Estudio y análisis de la reconstrucción en Bejís*

Trabajo de Fin de Grado  
Grado en fundamentos de la Arquitectura

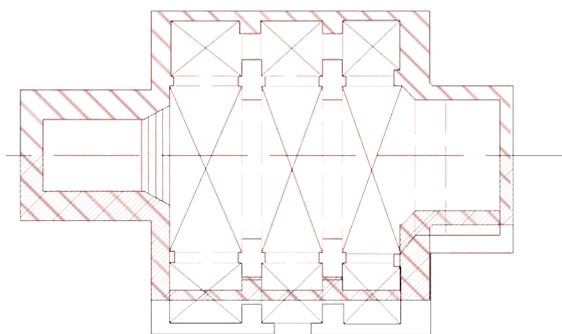
Fig.13. Plano evolución de la iglesia. Fuente: Elaboración Propia

1. ETAPA I : Posible estado inicial con el eje de simetría por la torre.

2. ETAPA I : Estado inicial con el eje diferente al de la torre.

3. ETAPA II : Ampliación altar, adición de capillas laterales, el trasaltar, la sacristía y capilla del Sagrario

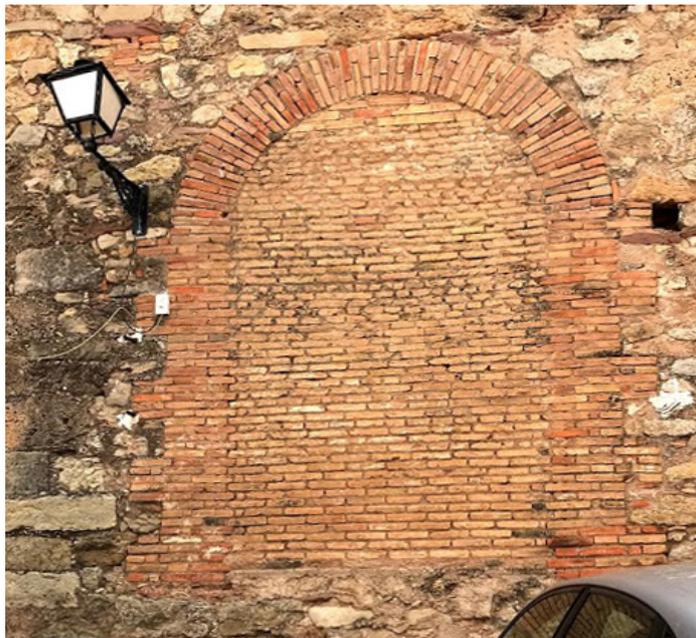
Fig.18. Puerta tapiada. Fuente: Elaboración Propia

en ruinas. En esta ocupación se abrió una puerta en la fachada norte que no formaba parte del trazado original para facilitar la entrada y salida de material militar y de soldados. No es de extrañar, por tanto, que la iglesia fuera uno de los objetivos principales de los bombardeos de 1938, en los que, como resultado, el techo y buena parte de los muros quedaron reducidos a escombros, así como parte del campanario. Dado a los numerosos saqueos producidos durante la contienda, se presupone que la mayor parte de la decoración interior desapareció.

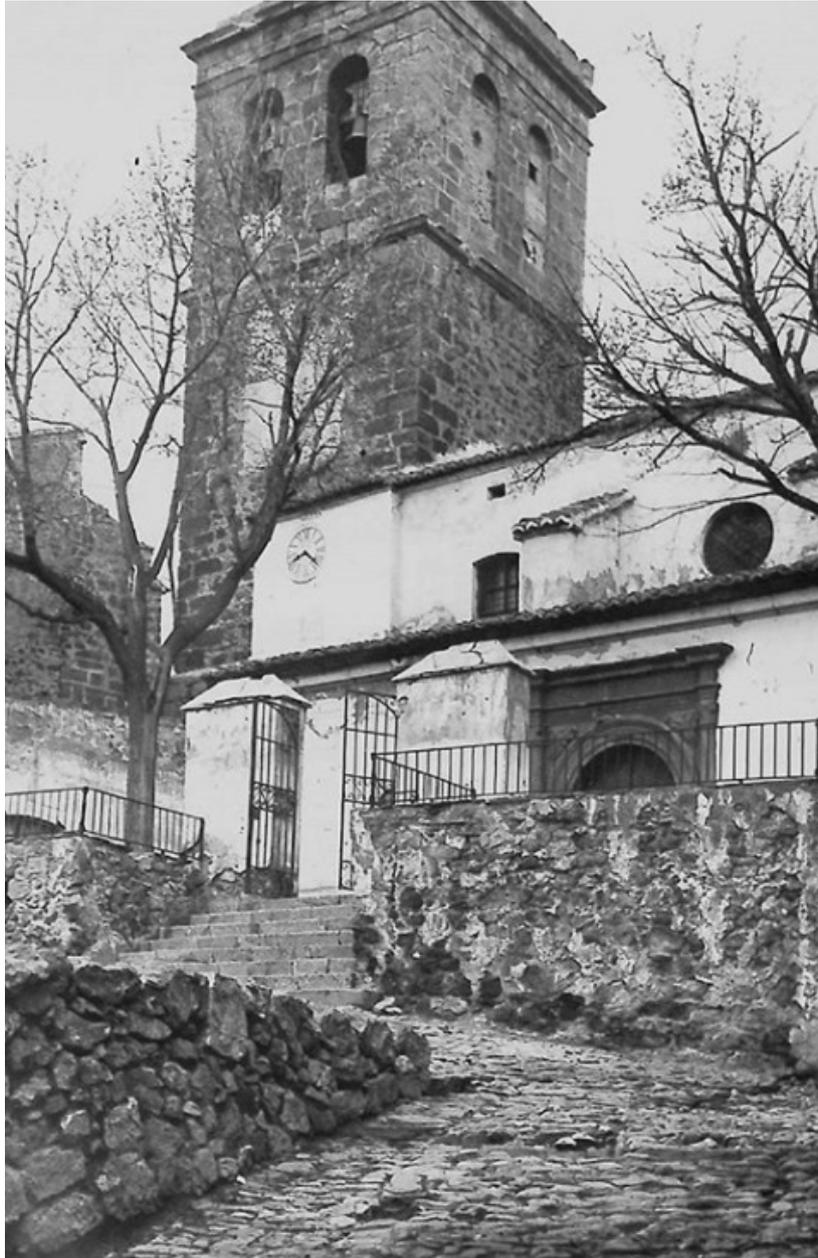
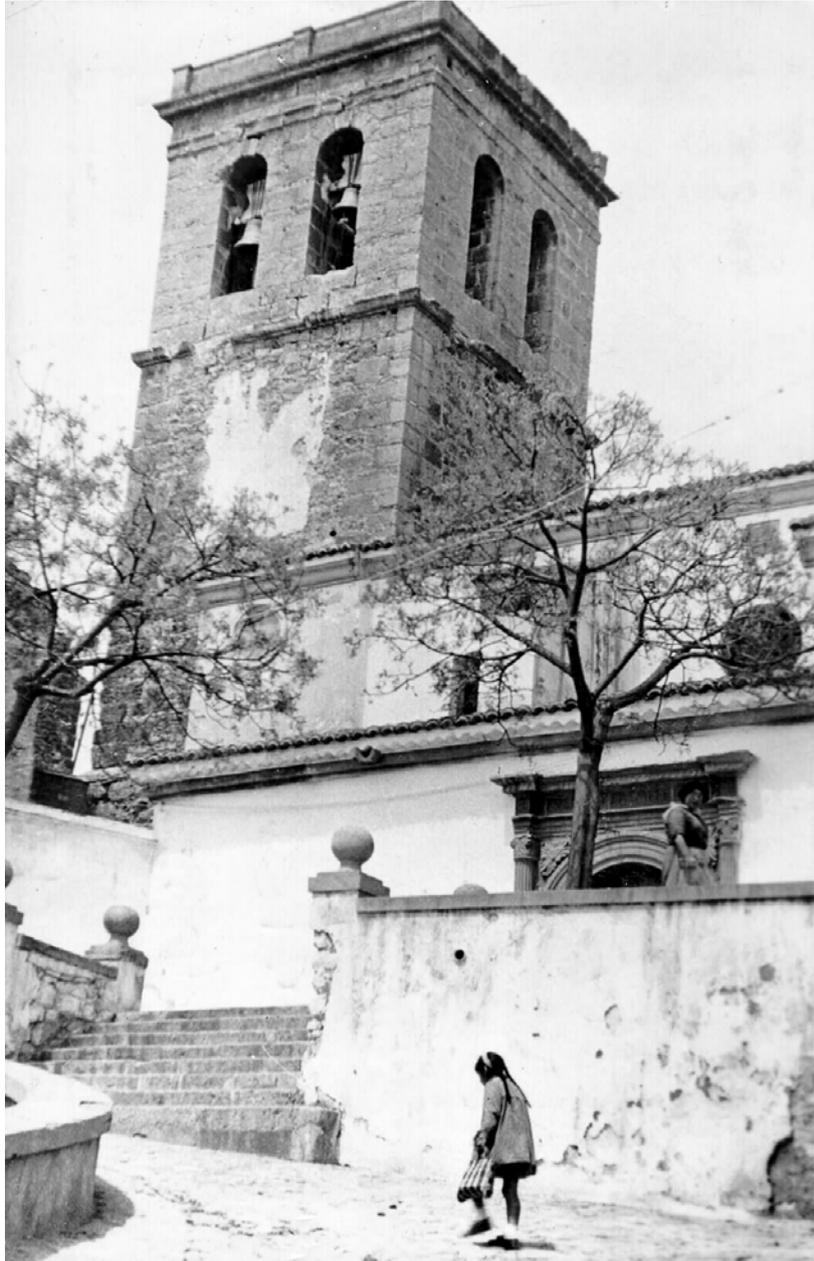
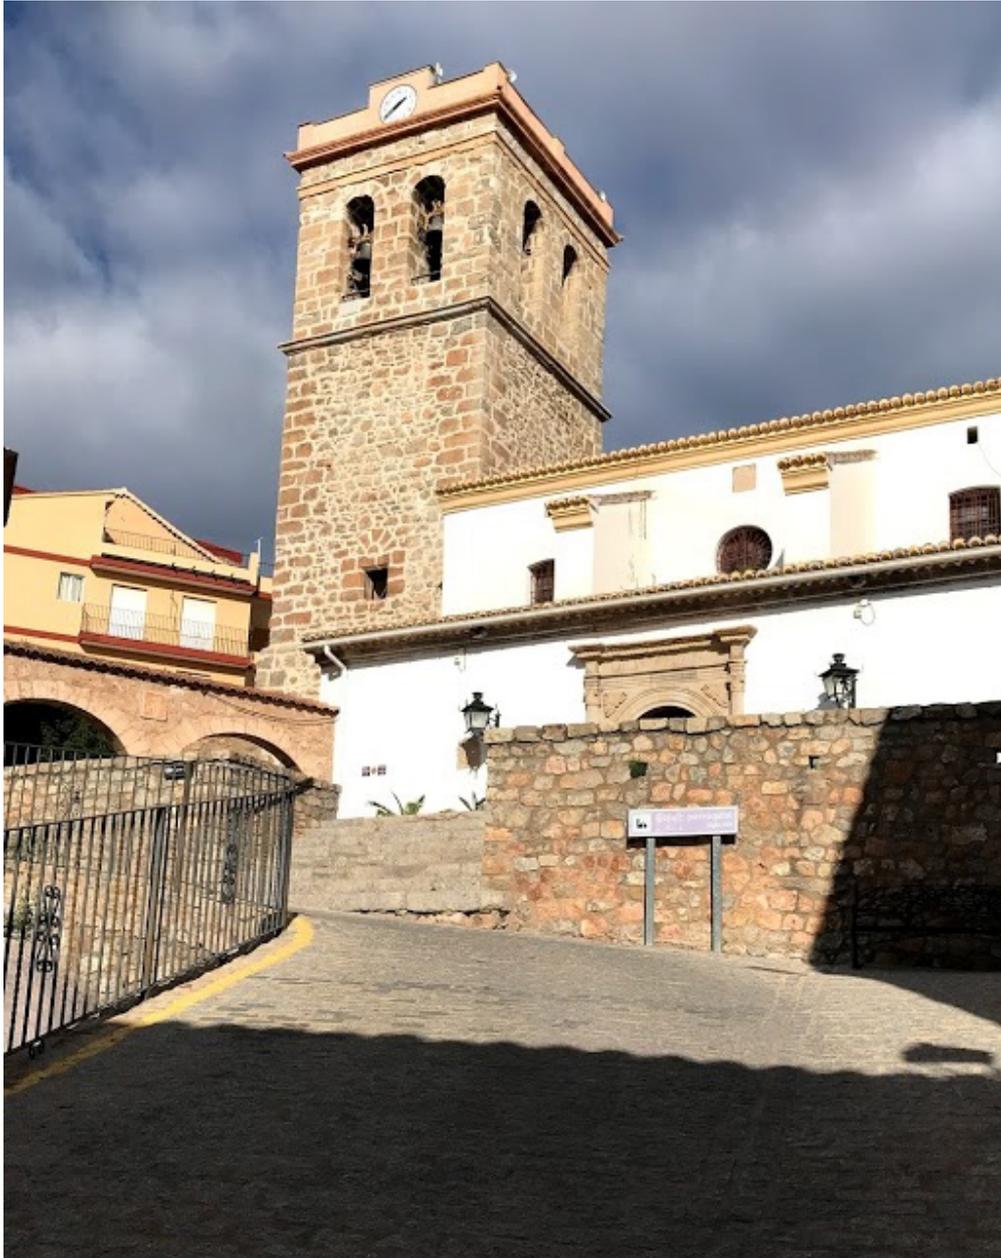
Fig.19. Bejís 1919. Fuente: Arxiu Mas, 1919

Fig.20. Bejís 1963. Fuente: Periódico Mediterránea, 1963

Fig.21. Bejís en la actualidad. Fuente: Elaboración propia

El caso más significativo es el de la desaparición de la linterna de origen renacentista que encumbraba

la torre. Al parecer, el cambio de elementos originales a favor de una unidad estilística era una práctica habitual de la DGRD. Ejemplo de ello es el del campanario de Brunete, el cual originalmente contaba con una cúpula peraltada que fue sustituida por un chapitel de pizarra.<sup>43</sup> Este cambio está basado en la idea de que es de vital importancia cuidar la visión exterior del pueblo, cuestión que atañe a la torre de la iglesia ya que supone el hito visual de toda la comarca. Por tanto, en el caso de Brunete se decide cambiar este elemento tan discordante con la arquitectura de la DGRD por otro más adecuado a su criterio. Es más que probable que este fuera el caso también de Bejís cuya linterna fue sustituida por un

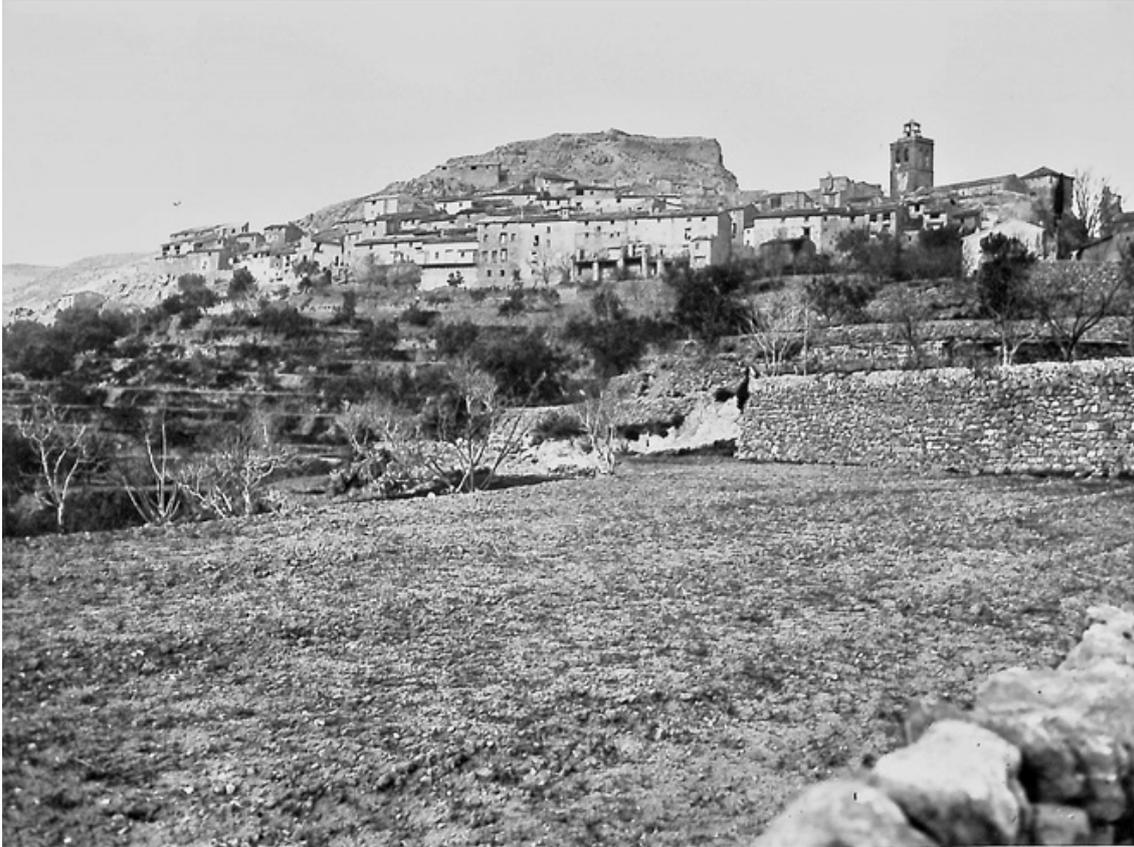
Fig.21. Bejís 1919, se puede observar la linterna del campanario. Fuente: Arxiu Mas, 1919

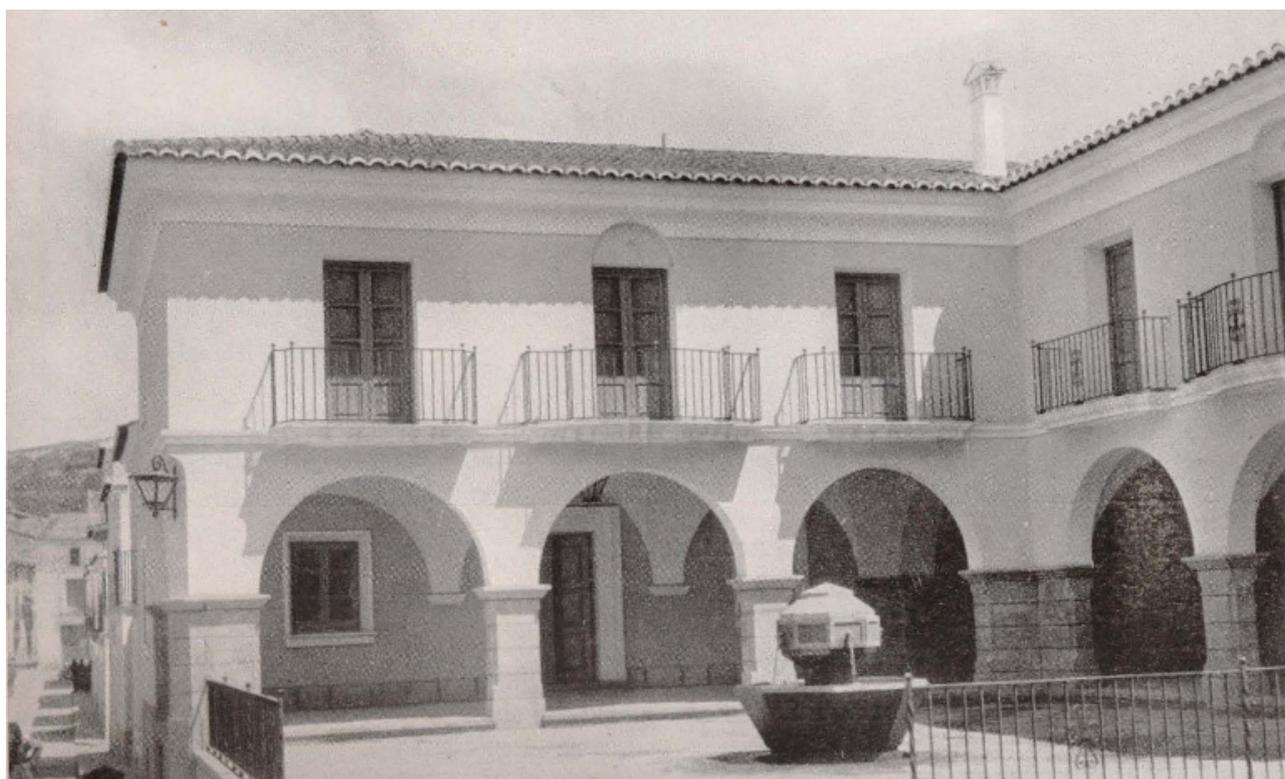
Fig.27. Ayuntamiento de Teresa. Fuente: Dirección General de Regiones Devastadas y Reparaciones. Ministerio de la Gobernación. 1948

La tipología de ayuntamiento en la arquitectura de Regiones tuvo cierta importancia debido al gran simbolismo político y social que sustentaba. Con el nuevo orden y la abolición de la democracia, la elección de los alcaldes procedía directamente del gobernador civil de cada provincia, por lo que la figura del ayuntamiento soportaba una importante carga representativa del nuevo poder estatal impuesto al ciudadano. Este es uno de los motivos, junto a la numerosa cantidad de ayuntamientos que se tuvieron que construir, por el que sea la tipología más estandarizada de la arquitectura del régimen. Atendiendo a las imágenes de ayuntamientos construidos por la DGRD se puede observar que son intercambiables entre un pueblo y otro ya que se repiten reiteradamente los elementos de fachada y el esquema funcional del interior. Tal es el caso, que se puede observar que en la propia revista Reconstrucción se equivocan en el pie de foto al nombrar el ayuntamiento de Bejís cuando realmente se trata el de Teresa.

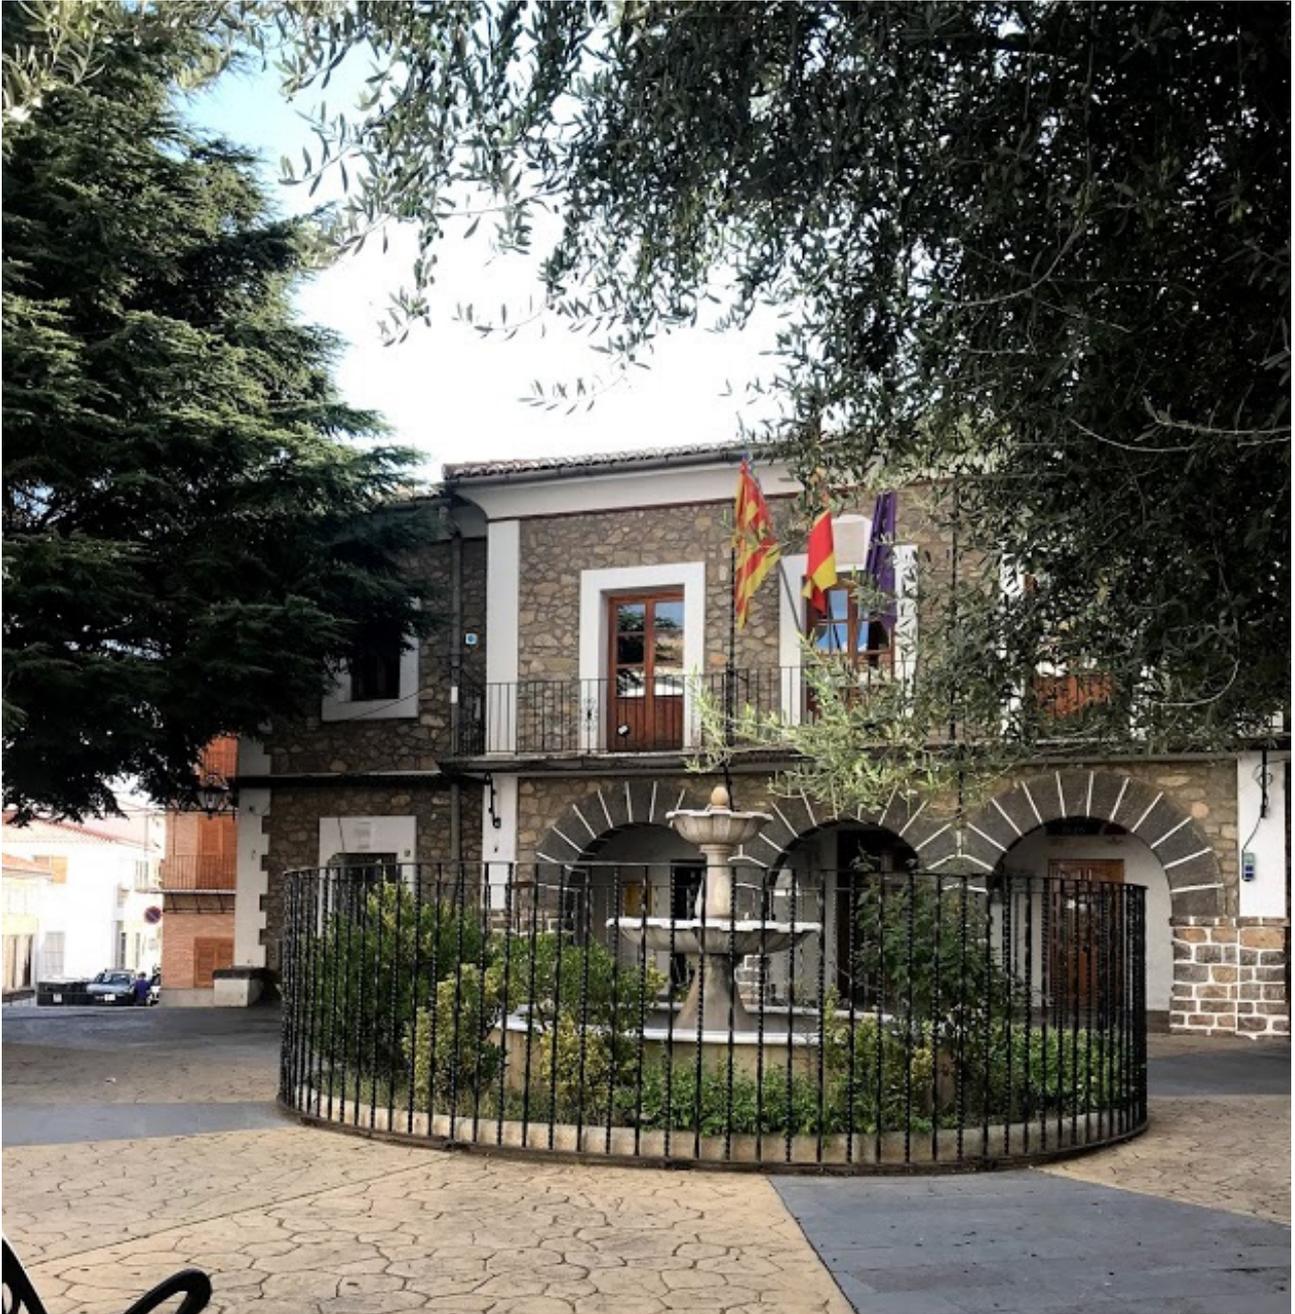
Fig.29. Ayuntamiento actualmente. Fuente: Elaboración Propia

Sin embargo, el cambio más significativo no lo podemos encontrar en el propio ayuntamiento sino en la sustitución de la fuente central original, obra de regiones, por otra nueva. La fuente original estaba en proporción con el resto de la plaza, es coherente en materiales y en estilos a pesar de su sencillez. La nueva fuente, más grande, queda en desproporción

con las modestas dimensiones de la plaza y del ayuntamiento. Otro cambio es el árbol, originalmente un olmo y hoy en día una olivera. Es posible que estos cambios sean una representación de los pilares de la economía del pueblo, la planta embotelladora (la fuente y el agua) y la agricultura basada en la producción de aceite.

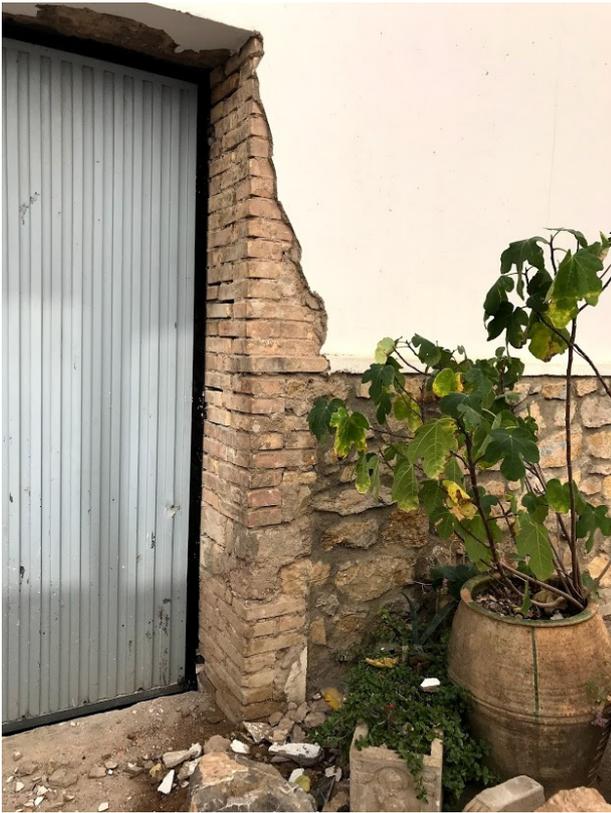
Fig.32. Muro de la vivienda descubierto en el que se puede apreciar la estructura interna. Fuente: Elaboración propia

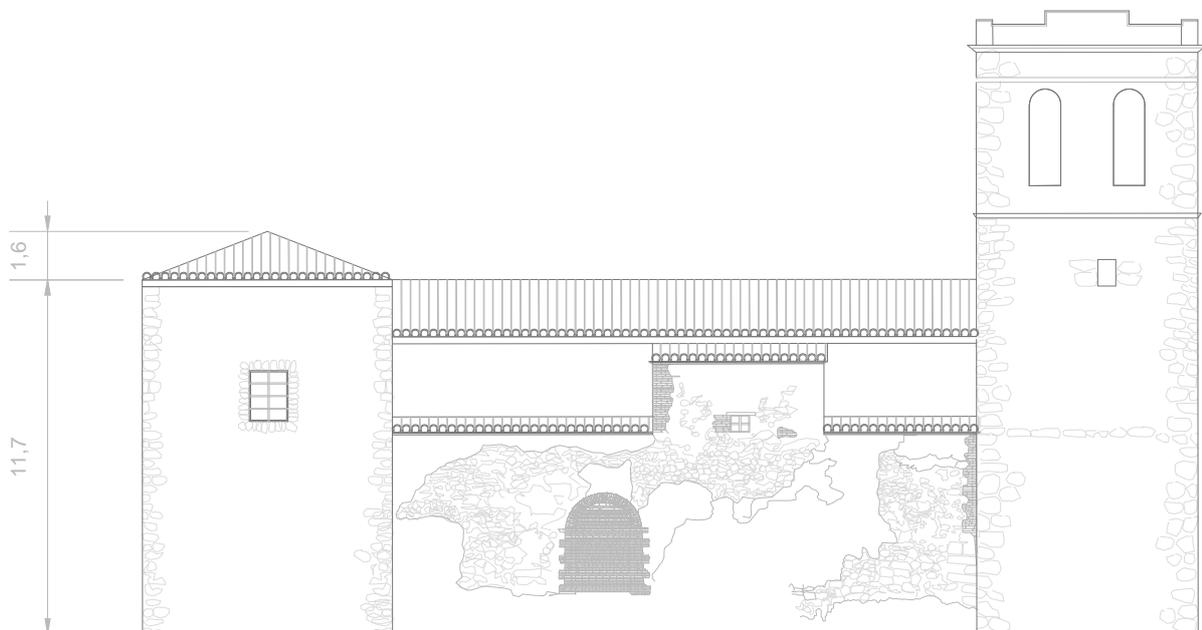
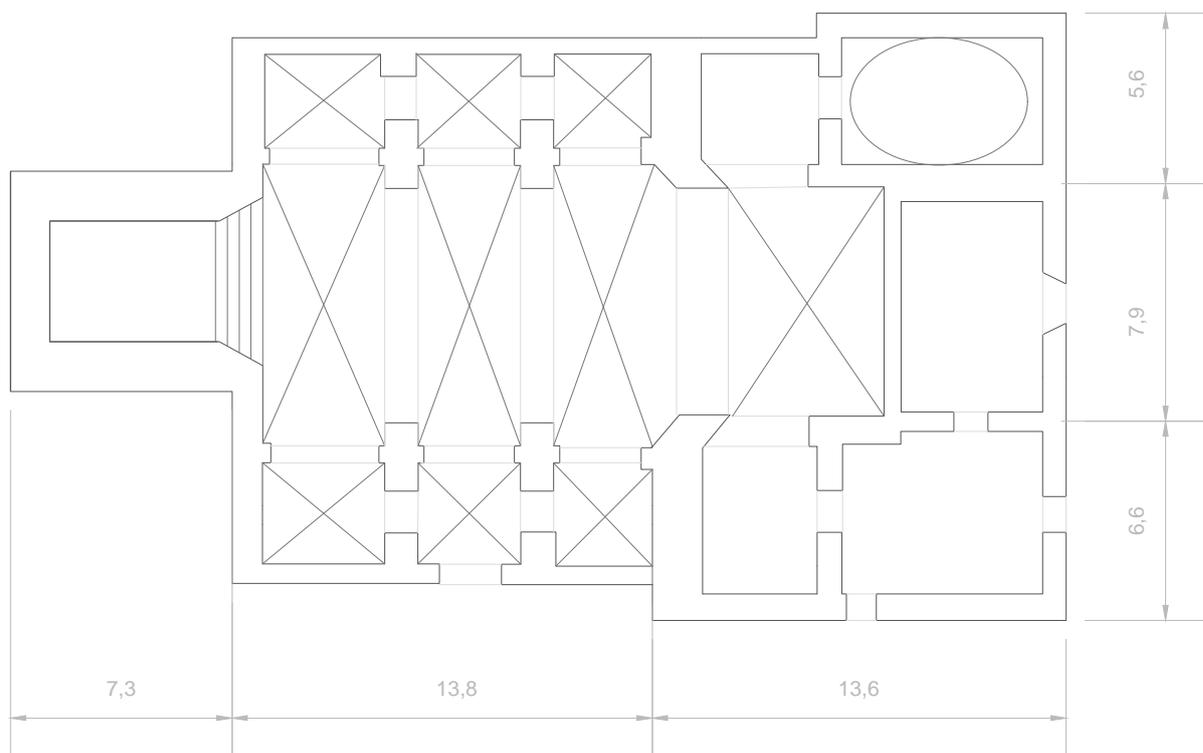
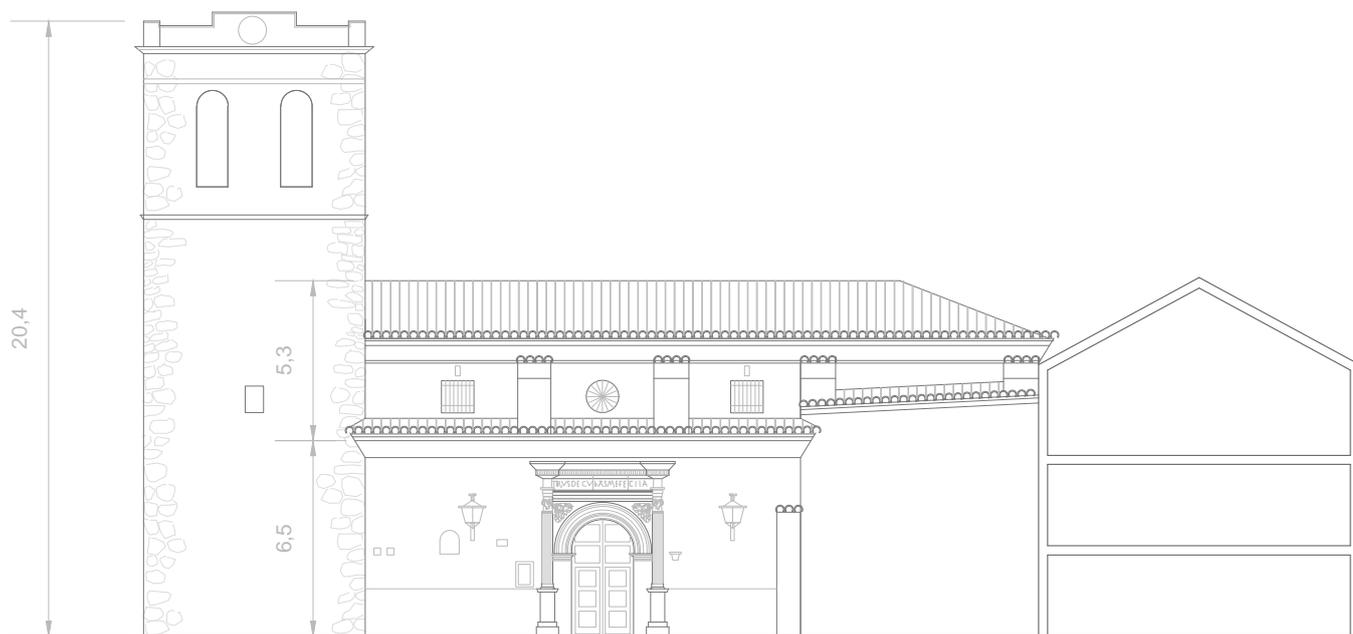
Fig.37. Alzado Iglesia estado actual. Fuente: Elaboración propia

## ALZADO NORTE

PLANTA

ALZADO SUR (FACHADA PRINCIPAL)

| Intervención posterior | Daños producidos durante la Guerra Civil | <ul style="list-style-type: none"> <li>- Apertura de puerta en la fachada norte</li> <li>- Daños en el techo y en los muros de carga producidos por las bombas</li> <li>- Saqueos de la decoración interior</li> </ul> |
| | Actuaciones producidas por la DGRD | <ul style="list-style-type: none"> <li>- Reconstrucción del techo</li> <li>- Reconstrucción del espacio interior</li> <li>- Reparación de los muros y reparaciones de desperfectos con fábrica de ladrillo</li> <li>- Sustitución de la linterna del campanario por un acabado de ladrillo</li> </ul> |

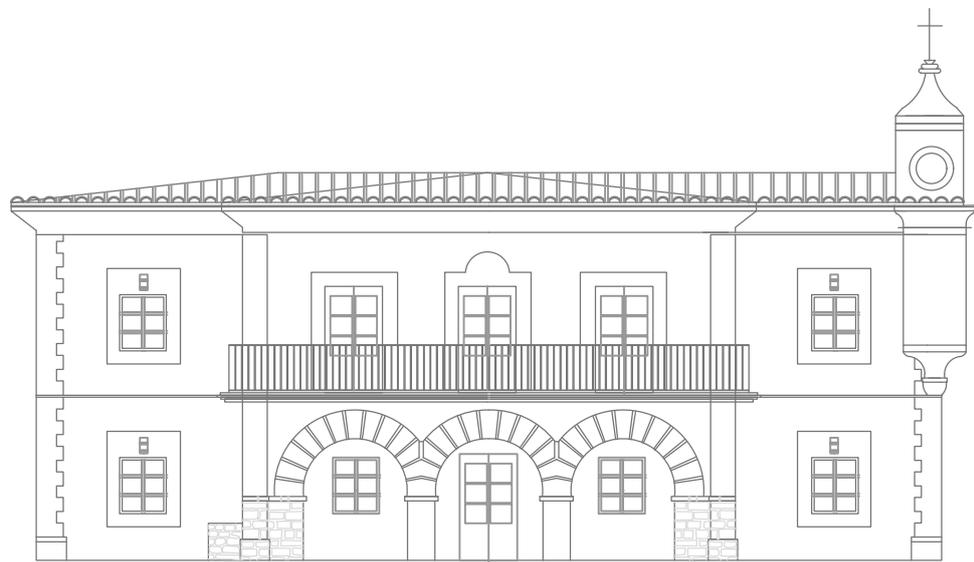
Fig.39. Alzado y planta Ayuntamiento estado actual. Fuente: Elaboración propia

PLANTA BAJA

ALZADO OESTE

| | Estructura y materiales | - | -Arcos de medio punto sobre columnas toscanas | - Tres arcos de medio punto en la entrada de mampostería<br>-Muro mampostería enlucido<br>-Cubierta de teja árabe sobre entramado de madera |

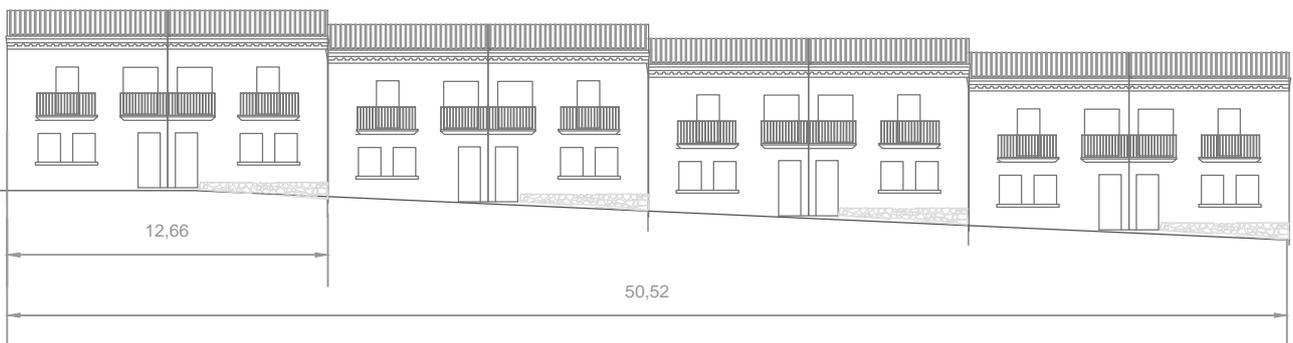
Fig.40. Alzado Viviendas. Fuente: Elaboración propia

ESCALA 1:300

| | Estructura y materiales | -Muro mampostería enlucido<br>-Cubierta de teja árabe sobre entramado de madera |
