UNIVERSITAT
POLITÈCNICA
DE VALÈNCIA

TRABAJO FIN DE GRADO

MEJORAS DE EFICIENCIA ENERGÉTICA EN EL GRUPO DE VIVIENDAS FEDERICO MAYO DE JAVIER GOERLICH

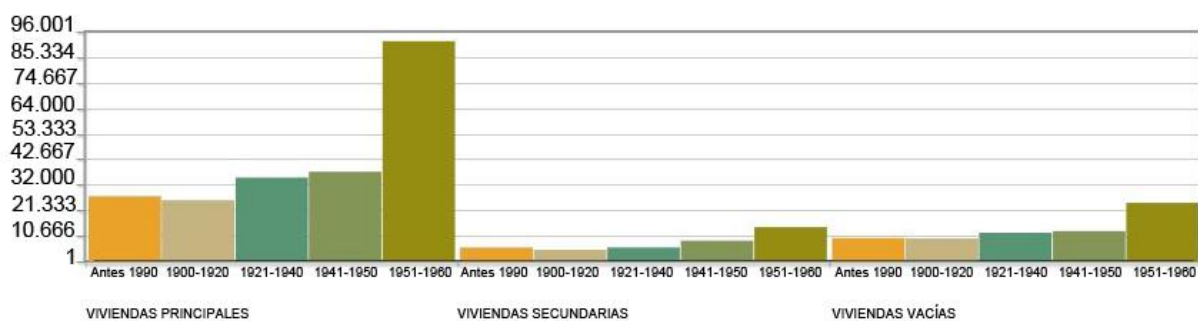
Gráfica 1. Viviendas construidas antes de 1960 en Valencia. Fuente: INE. Instituto Nacional de Estadística. Censos de población y viviendas 2011.

Actualmente estas viviendas no cumplen los estándares mínimos de comportamiento energético debido a las características constructivas de los mismos: elementos constructivos desfasados y una calidad deficiente. Estos inmuebles constituyen el 22,23% del parque de viviendas de Valencia. (INE. Instituto Nacional de Estadística, 2011)

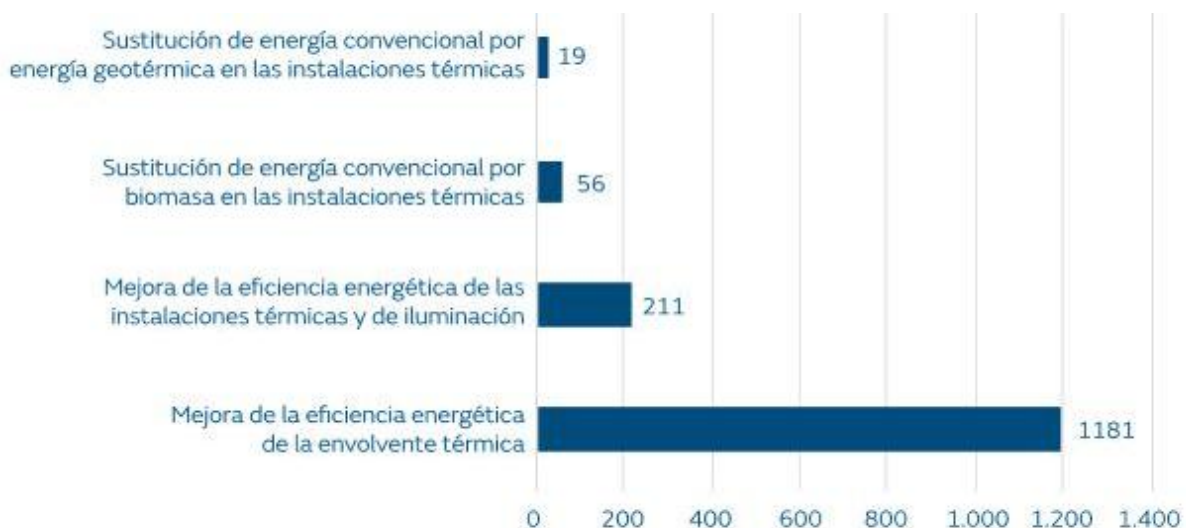
Gráfica 3. Programa PAREER- CRECE y PAREER II en cifras. Fuente: Fundación Naturgy,2020.

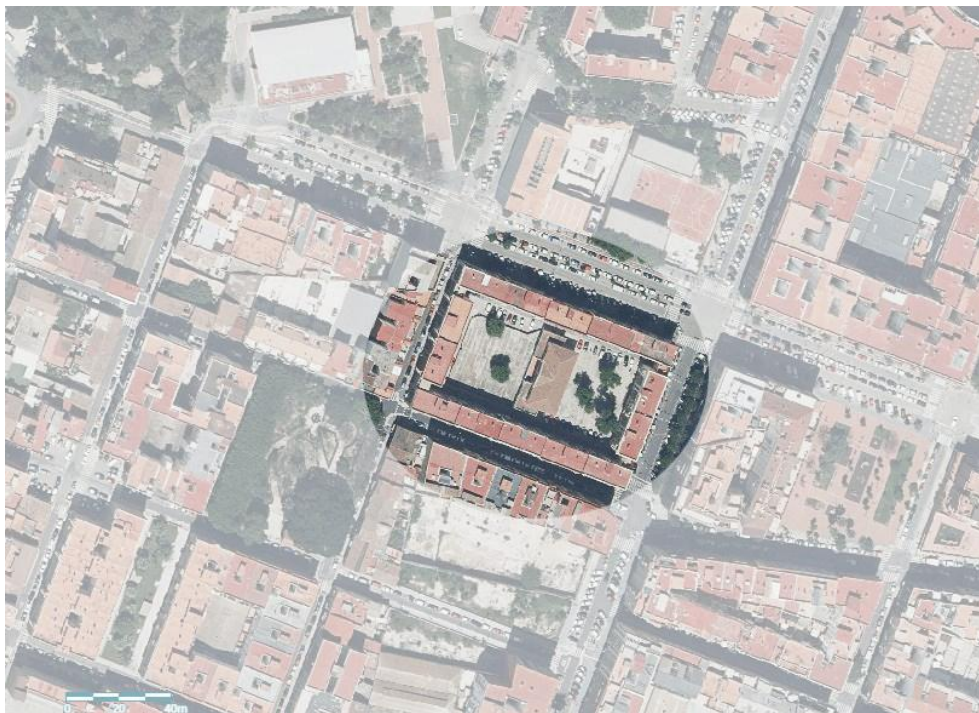
Se proyecta en una manzana cerrada delimitada por las calles: Industria (al oeste), Jerónimo Monsoriu (al norte), Maestro Valls (al este) y Marino Albesa (al sur). La manzana está compuesta por 14 núcleos de escalera distribuidos en 4 bloques lineales de 5 plantas y 9 metros de profundidad, más propio de la tipología de edificación abierta que de manzana cerrada.

Figura 7. Planta de situación del grupo de viviendas Federico Mayo. Fuente: Google Maps,2020

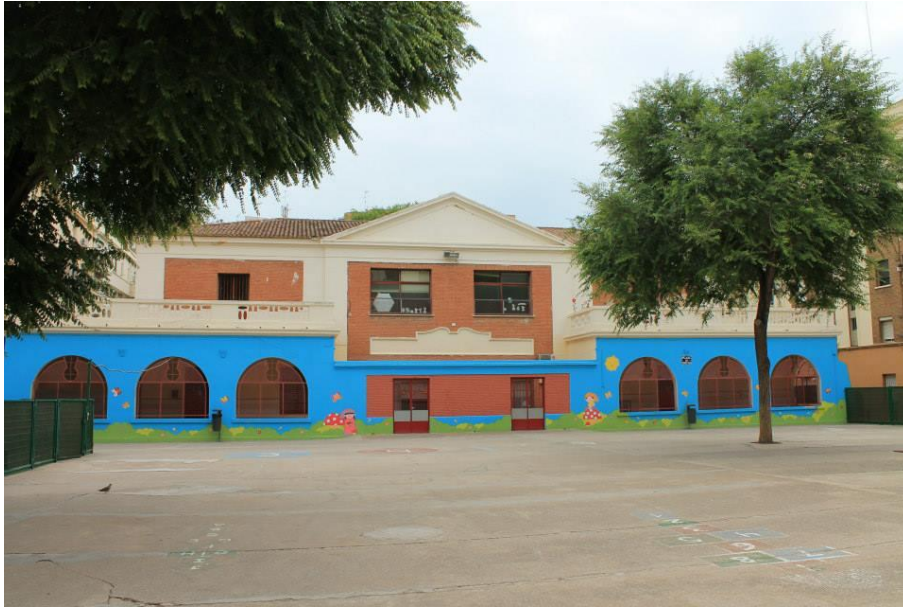
Su patio interior ajardinado está dividido en dos por una escuela y el acceso solo se produce desde los 4 pasajes situados en los testeros este/oeste.

Figura 8. Fotografía escuela del patio interior del grupo de viviendas Federico Mayo. Fuente: Fundación Goerlich

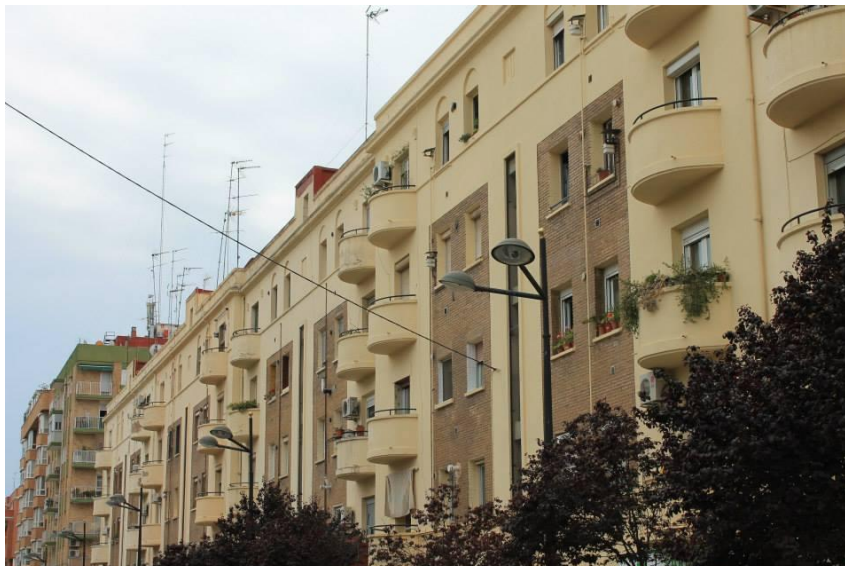
Las fachadas se componen mediante la repetición del módulo de escalera, con un cuerpo central de ladrillo y huecos seriados, y balcones semicirculares o rectangulares individuales en sus extremos.

Figura 9. Fotografía grupo de viviendas Federico Mayo. Fuente: Fundación Goerlich

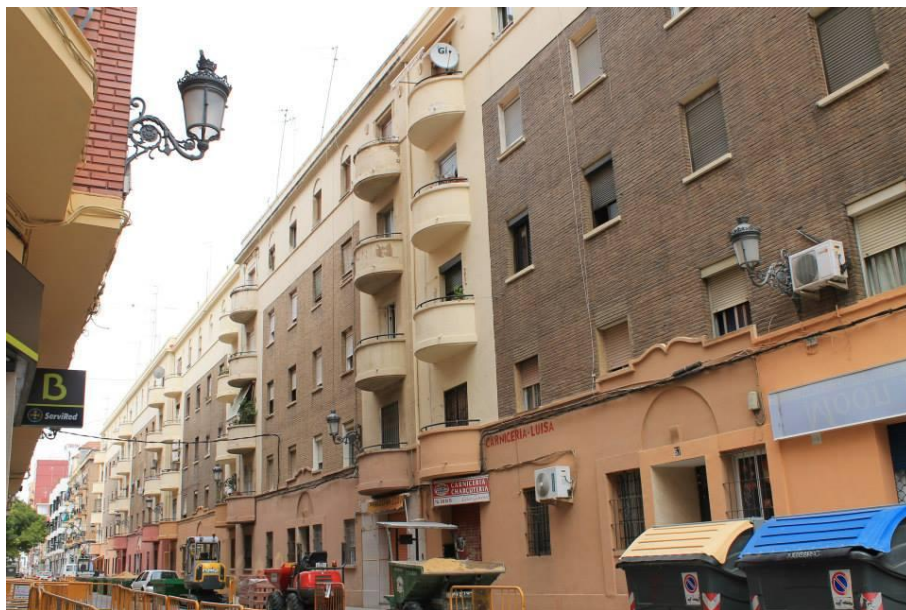
La mejora de eficiencia energética se realizará en el bloque sur de la agrupación, considerado más desfavorable. La mejora de la envolvente térmica se realizará en la Calle Marino Albesa nº 55.

Figura 10. Fotografía edificio Calle Marino Albesa 55. Fuente: Fundación Goerlich

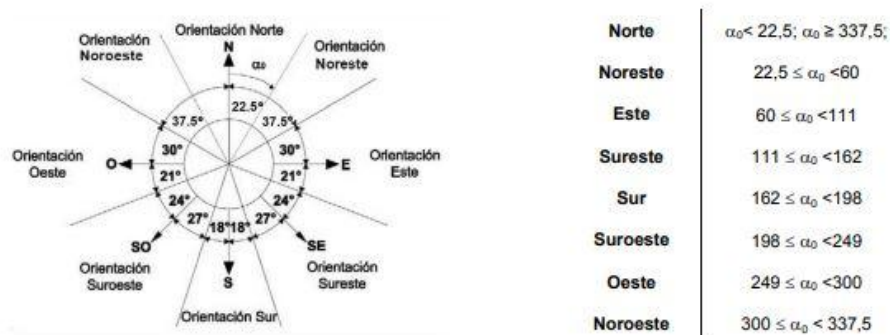
Figura 18. Orientación de las fachadas. Fuente: Documento de apoyo DB HE

Se debe definir la orientación de las fachadas del edificio. Según la tabla que proporciona el Código Técnico de la Edificación se establecen las orientaciones de estas

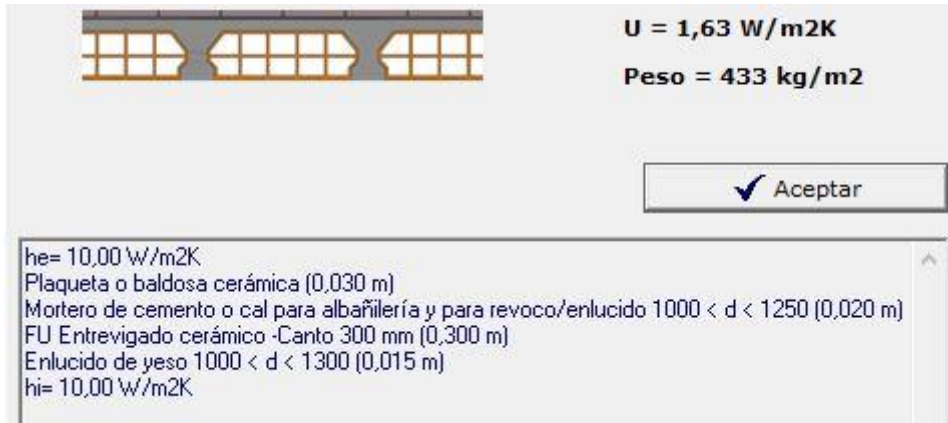
Figura 32. Composición del suelo en contacto con local no habitable del edificio existente. Fuente: CERMA

El local en planta baja no se tiene en cuenta en los cálculos al no ser habitable. Por tanto el forjado que divide el local y la vivienda de la planta superior forma parte del suelo de la envolvente térmica del edificio, siendo su superficie de **65,23m²** y una transmitancia de **1,63 W/m²K**.

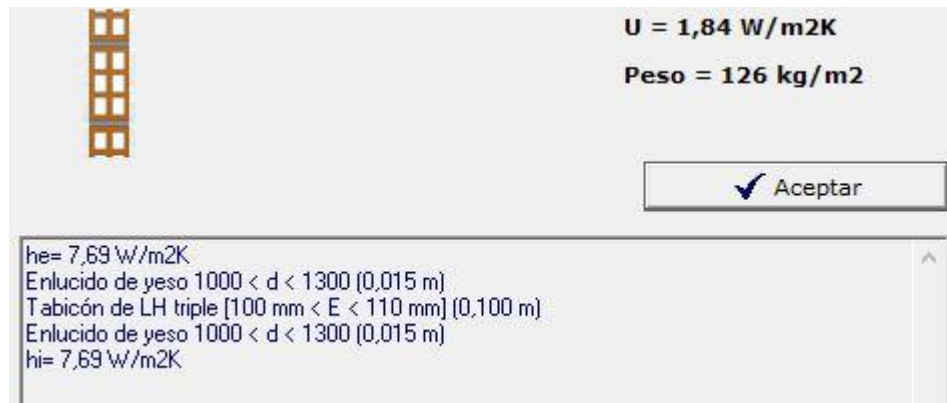
Figura 34. Composición de las particiones verticales interiores del edificio existente. Fuente: CERMA

El cerramiento que divide las viviendas y los espacios no acondicionados (escaleras y zaguán) está compuesto por un tabique de 10 cm de espesor y enlucido por ambas caras.
