Proceso patológico de la estructura: lesiones, síntomas y causas

Apellidos, nombre	Basset Salom, Luisa (lbasset@mes.upv.es)
Departamento	Mecánica de Medios Continuos y Teoría de Estructuras
Centro	Universitat Politècnica de València

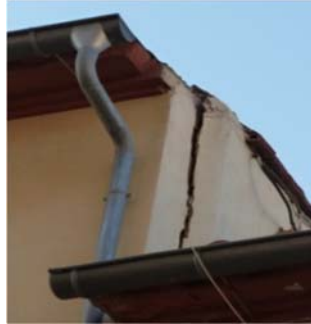
Las grietas y las fisuras (anchura menor de 1 mm) son aberturas longitudinales que afectan a un elemento estructural o constructivo pudiendo provocar la pérdida de su consistencia o integridad. Ambas ponen de manifiesto la existencia de un defecto más o menos grave o de un mal comportamiento de la cimentación o la estructura (figura 1).

Figura 1. Grietas muro por acciones sísmicas

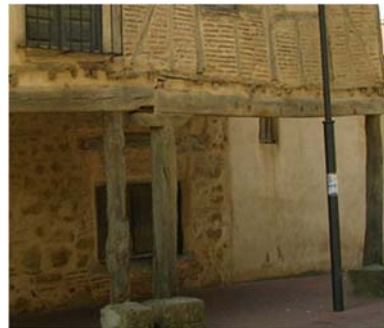
Las deformaciones son cualquier variación en la forma de un elemento estructural o no (figura 2), como consecuencia de esfuerzos mecánicos, por

ejemplo, flechas alabeos, desplomes o pandeos. Las deformaciones pueden originar lesiones secundarias como fisuras, grietas o desprendimientos.

Figura 2. Deformaciones viga y pilar

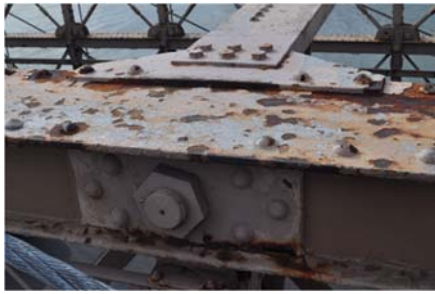
La corrosión (figura 3) consiste en la destrucción o deterioro progresivo de la superficie de los metales debido a una reacción química o electroquímica con el medio ambiente. Puede producirse por combinación espontánea de los átomos metálicos con el oxígeno, formando finas capas de óxidos (oxidación) o bien por la acción de una pila electroquímica en la que el metal actuará como ánodo perdiendo electrones a favor del cátodo (corrosión). Afecta tanto a las estructuras metálicas como a las armaduras del hormigón.

Figura 3. Corrosión de estructura metálica

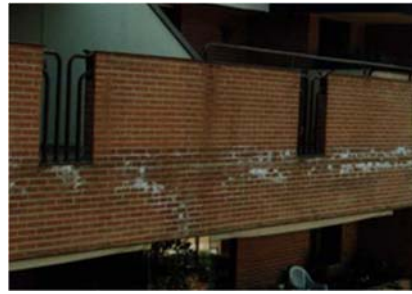
Las eflorescencias son los depósitos de sales minerales solubles del propio material que son disueltas por el agua y arrastradas durante su evaporación hacia la superficie exterior del material donde cristalizan. (Figura 4). Afectan a la durabilidad y resistencia a los agentes atmosféricos.

Figura 4. Eflorescencias

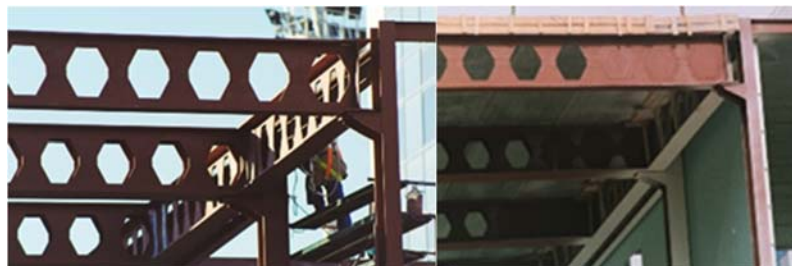
Figura 5 Viga alveolada: desajuste con proyecto y según proyecto

Otros errores de esta fase se deben a un replanteo erróneo, a fallos en la ejecución de nudos (articulaciones, empotramientos) y encuentros, a desajustes respecto de lo indicado en los planos (orientación de los perfiles, posición de los elementos), etc. En la figura 5 se aprecia, a la izquierda, una viga alveolada colocada en obra con los alveolos huecos en la zona del apoyo en contra de lo indicado en el proyecto, y, a la derecha, con los alveolos macizos, una vez identificado el fallo y subsanado.

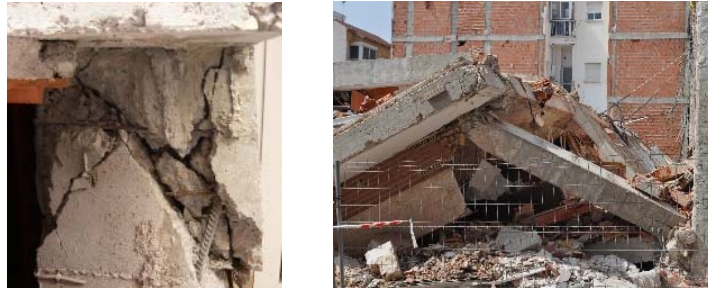
Para evitar daños irreparables en la estructura deben tenerse en cuenta las recomendaciones de la normativa vigente en función de las características de la estructura y de la ubicación del edificio. La figura 6 muestra algunos de los daños estructurales ocasionados por el terremoto de Lorca (mayo 2011)

Figura 6. Daños causados por el sismo de Lorca (mayo 2011)

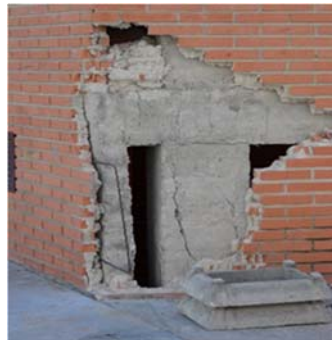
Asimismo, te invito a que te fijes en la figura 7 y me digas a qué se deben los daños en el pilar. ¿Te parece que pueden haber sido causados por acciones sísmicas¹?

Figura 7. Daños en pilar

¹. Efectivamente, se trata de daños causados por un terremoto, por tratarse de un pilar corto.
