UNIVERSITAT
POLITÈCNICA
DE VALÈNCIA

TRABAJO DE FIN DE MASTER

Estudio de la robustez de estructuras de edificios de hormigón armado frente a eventos extremos. Aplicación a un edificio de la UPV.

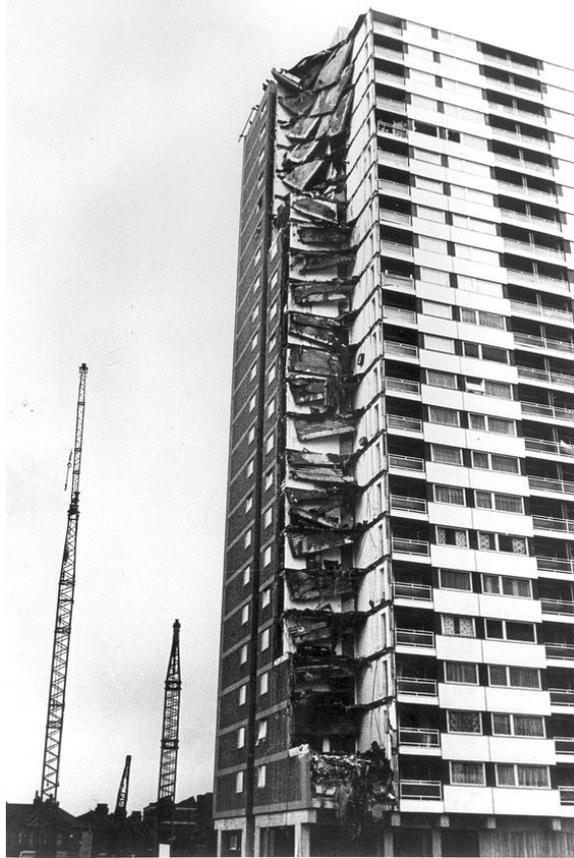
Un claro ejemplo de colapso progresivo fue la destrucción parcial del edificio Ronan Point de Londres de 22 plantas en 1968 tras una pequeña explosión de gas en una de las plantas [4]. Esta explosión produjo el fallo en el cerramiento del salón, formado por paneles prefabricados de hormigón armado, sobre el cual se apoyaba el forjado. Tras desplomarse este cerramiento y su contiguo forjado se produjo una sobrecarga sobre el cerramiento y forjado de la planta inferior desencadenando el colapso progresivo de las plantas inferiores, así como un colapso de las plantas superiores debido a la pérdida de apoyo. Otro de los aspectos que agilizó el desplome parcial del edificio fue la unión muro-forjado la cual se había ejecutado con mortero de hormigón sin armadura.

*Ilustración 1. Edificio Ronan Point (Londres).
Fuente: Newham photos.*

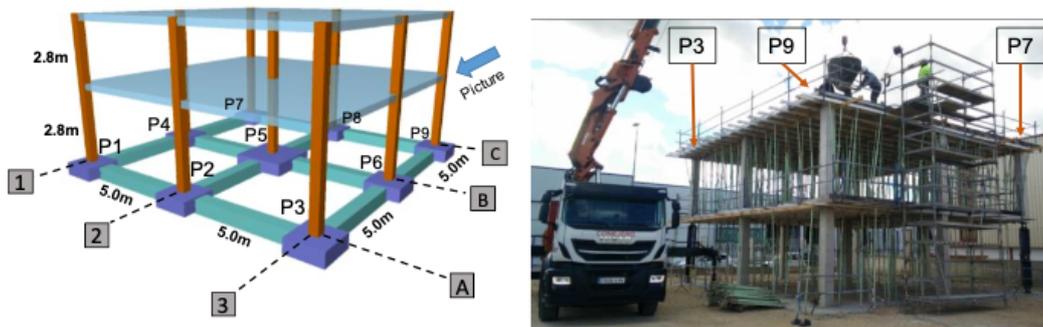
Por otro lado, la sección de las columnas era cuadrada de 30x30 cm y las losas de ambas plantas tenían 20 cm de espesor, mientras que la cimentación se llevo a cabo mediante zapatas aisladas conectadas con vigas cuadradas de 40 cm. El hormigón empleado en la cimentación fue HA-30/B/20/IIa y para las armaduras se empleó acero B-500-S.

Ilustración 2. Edificio del ensayo.
Fuente: Artículo [1].

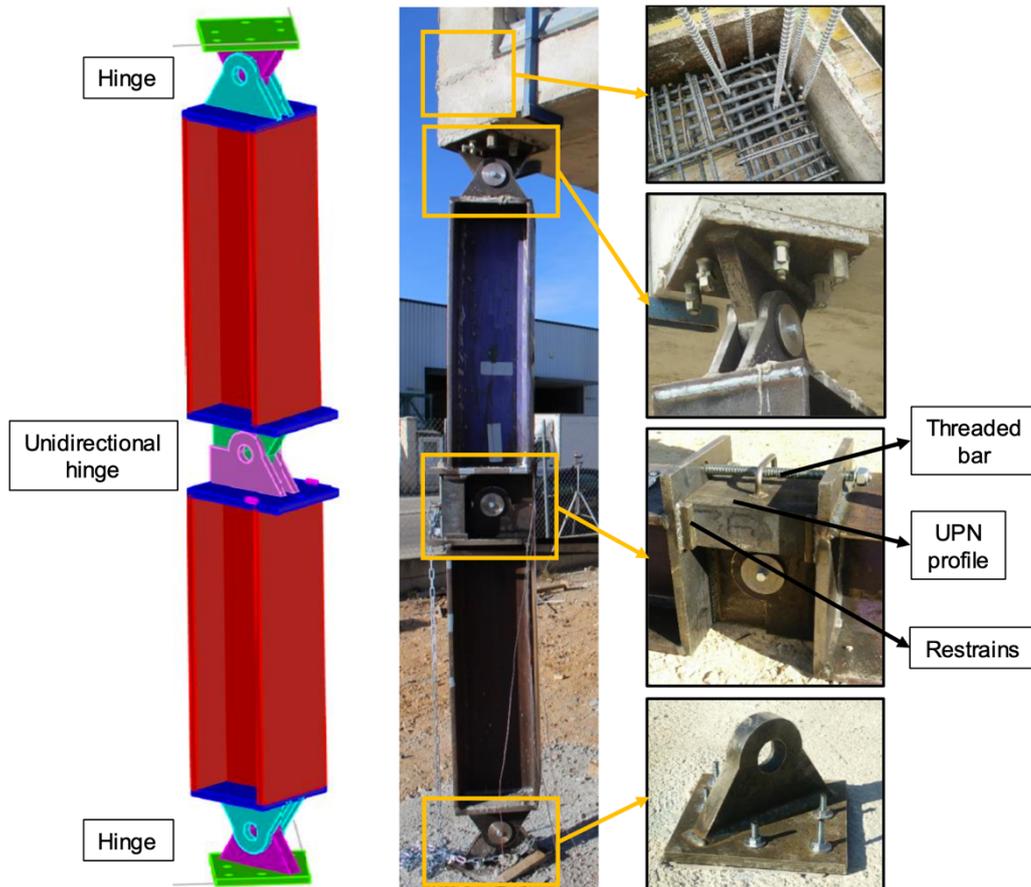
En la imagen que se muestra a continuación, en la *Ilustración 5*, se puede apreciar con mayor claridad como estaba formada dicha columna de acero especial.

Ilustración 5. Detalles de la columna de acero diseñada para el ensayo. Fuente: autores del ensayo.

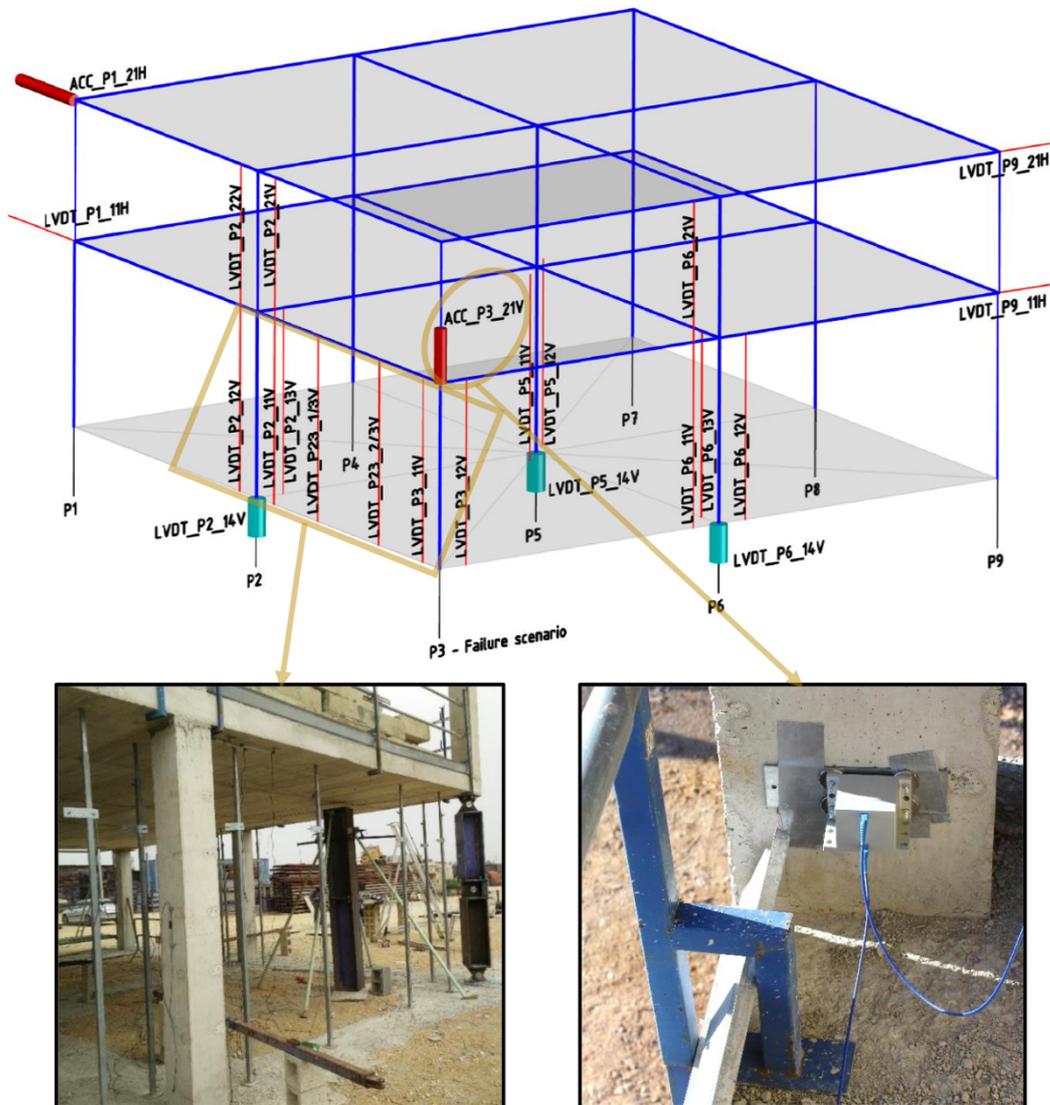
Los tres restantes se colocaron en las cimentaciones de los pilares P2, P5 y P6. Por último, los acelerómetros se dispusieron en las columnas P1 horizontal y en P3 vertical para registrar las aceleraciones sufridas en el edificio durante el ensayo.

Ilustración 6. Disposición de los sensores empleados en la monitorización del ensayo. Fuente: autores del ensayo.

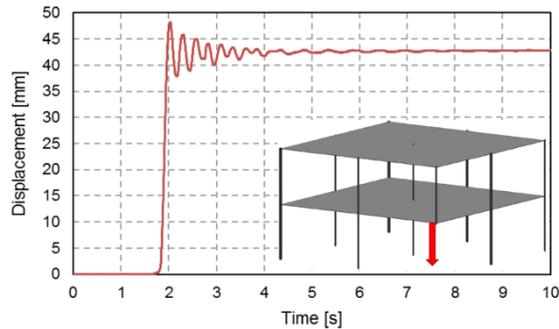
Los desplazamientos verticales registrados por uno de los LVDTs colocado cerca de la columna fallo se compararon con los de otro sensor que estaba posicionado cerca de este y ambos mostraron valores muy similares los cuales se muestran en la *Gráfica 1*.

Gráfica 1. Desplazamiento vertical frente al tiempo. Fuente: Artículo [1].

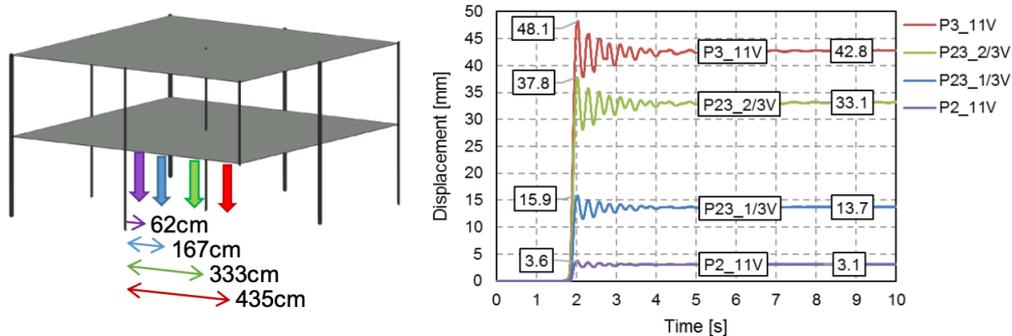
En la *Gráfica 2* se muestran los valores registrados en los medidores ubicados entre la columna eliminada y una contigua a esta, así como las distancias de estos medidores a la columna eliminada.

Gráfica 2. Desplazamiento vertical frente al tiempo, en sensores cercanos a la columna eliminada. Fuente: Artículo [1].

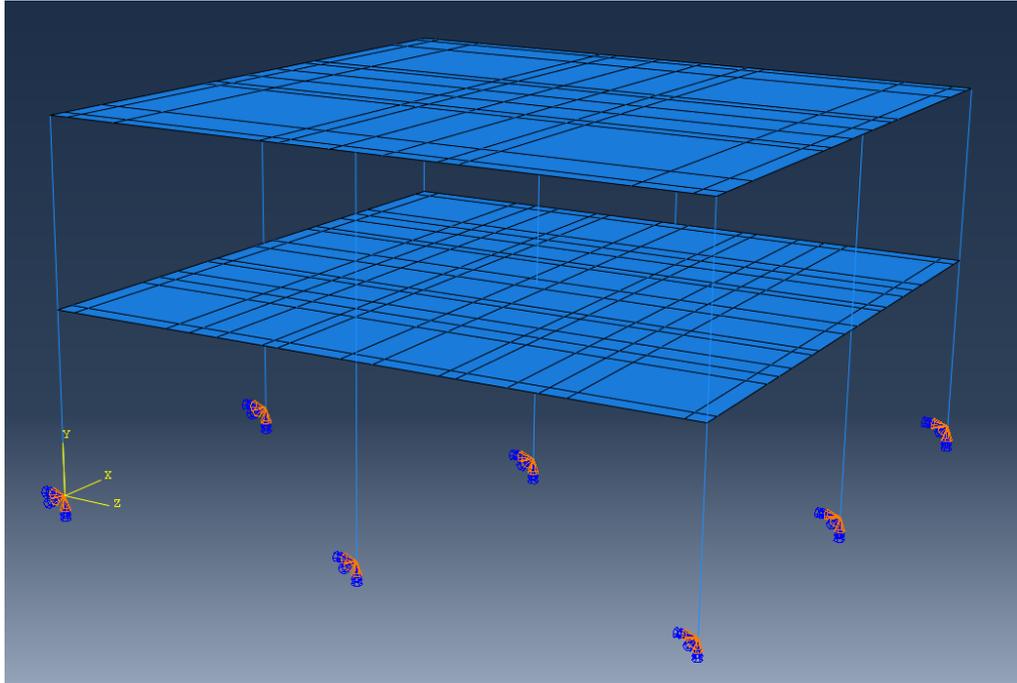
En lo respectivo a las dimensiones del edificio la altura entre plantas es de 2.8 metros y los vanos son de 5 metros por lo que las plantas tienen 100 m² cada una. En cuanto a las secciones de las columnas estas son cuadradas de 30x30 cm mientras que las losas de ambas plantas tienen 20 cm de canto. En la *Ilustración 7* se puede observar a simple vista la estructura del edificio descrito.

Ilustración 7. Edificio modelado en Abaqus. Fuente: elaboración propia.

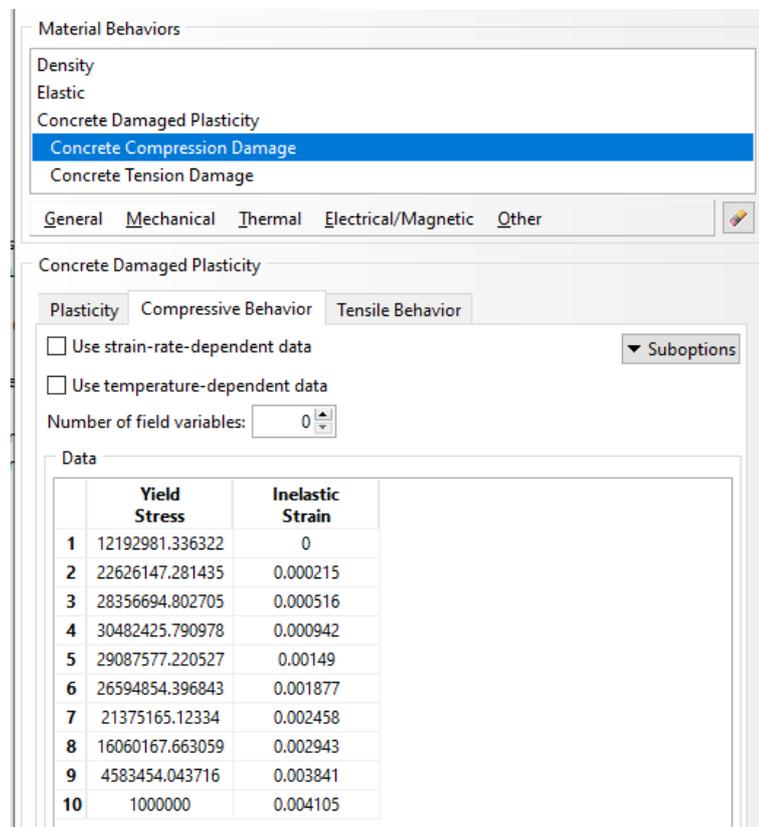
Como se ha comentado anteriormente, las características del material de la losa de la primera planta eran distintas a la losa de la segunda planta por lo que en el programa introducimos ambos materiales. Para el hormigón de la primera losa se creó la siguiente curva de comportamiento a compresión.

The screenshot shows the 'Material Behaviors' dialog box in a software application. The 'Concrete Damaged Plasticity' section is active, and the 'Concrete Compression Damage' curve is selected. The 'Plasticity' tab is selected, and the 'Compressive Behavior' sub-tab is active. The 'Use strain-rate-dependent data' and 'Use temperature-dependent data' checkboxes are unchecked. The 'Number of field variables' is set to 0. A 'Data' table is displayed with the following values:

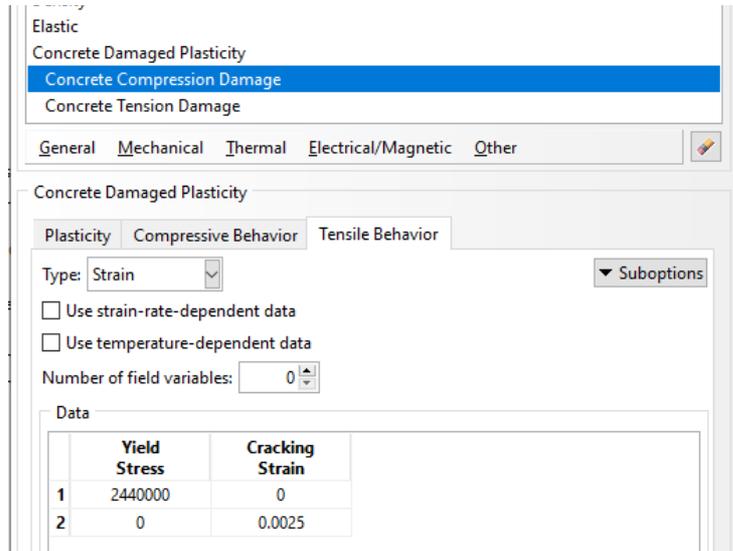
Mientras que la curva de comportamiento a tracción del hormigón de dicha losa fue la que se muestra en la siguiente ilustración.

Ilustración 9. Puntos de la curva de tracción del hormigón de la losa de la primera planta. Fuente: elaboración propia.

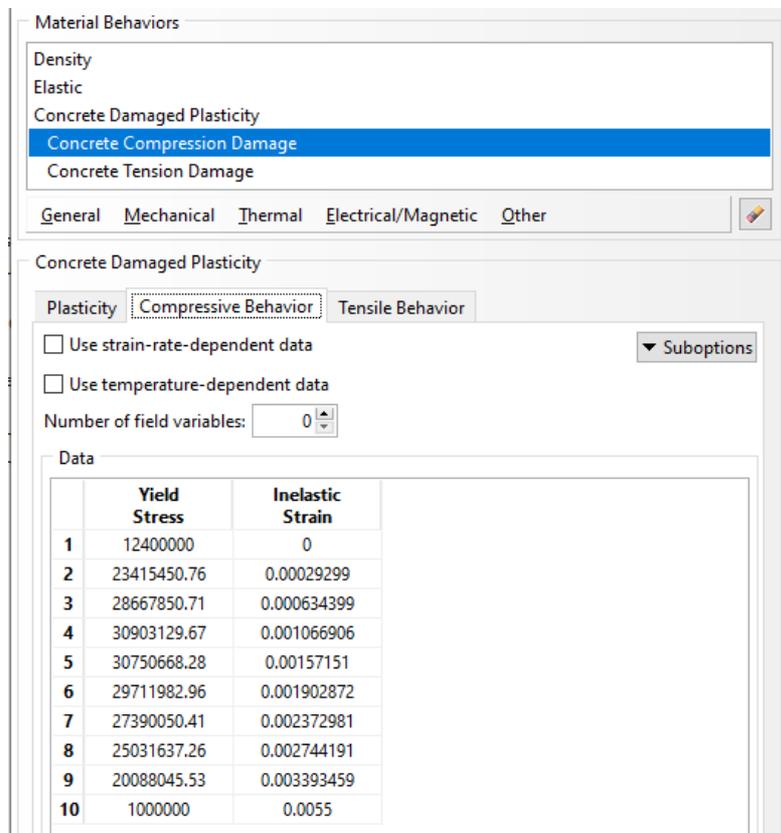
Por otro lado, para la curva de comportamiento del hormigón frente a compresión de la losa de la segunda planta fue la que se muestra a continuación.

Ilustración 10. Puntos de la curva de compresión del hormigón de la losa de la segunda planta. Fuente: elaboración propia.

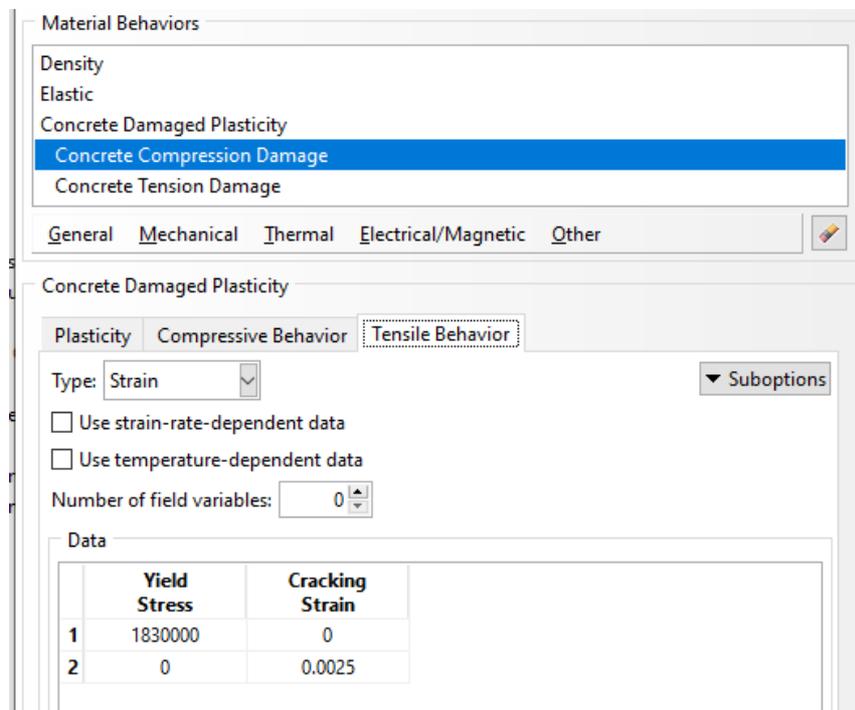
Del mismo modo, la curva de comportamiento a tracción del hormigón de dicha losa fue la que se muestra en la siguiente ilustración.

Ilustración 11. Puntos de la curva de tracción del hormigón de la losa de la segunda planta. Fuente: elaboración propia.

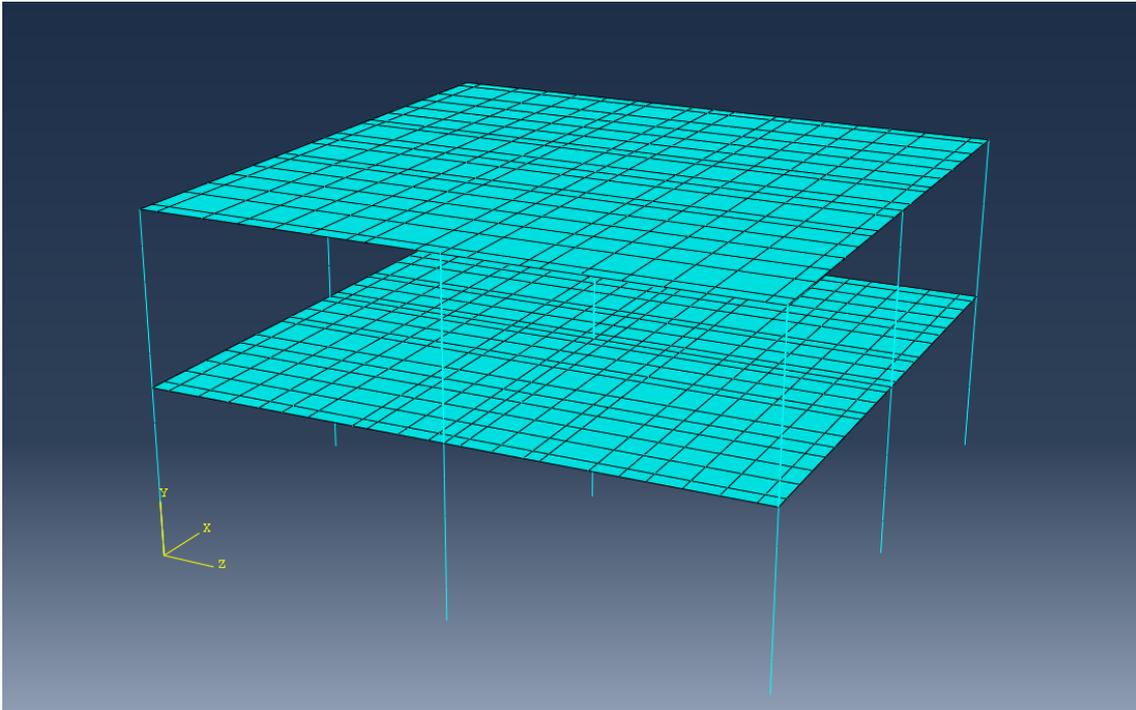
Este programa realiza el mallado estructurado de arriba hacia abajo brindando así un mayor control sobre la malla por la aplicación de patrones de malla preestablecidos a topologías de modelos particulares.

Ilustración 12. Mallado del modelo realizado en Abaqus. Fuente: elaboración propia.

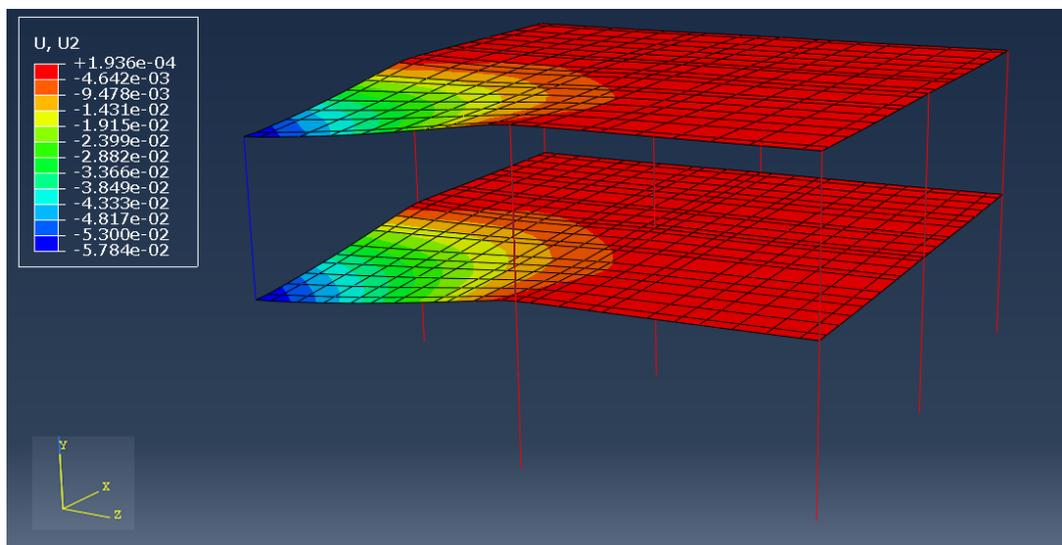
En la Ilustración 13, que se muestra a continuación, podemos ver los desplazamientos verticales sufridos por el edificio tras llevar a cabo el análisis dinámico. Tal y como era de esperar los mayores desplazamientos verticales se producen en sentido descendente y en las proximidades de la columna eliminada, tanto en la losa de la primera planta como en la losa de la segunda planta.

Ilustración 13. Desplazamientos verticales análisis dinámico no lineal. Fuente: elaboración propia.

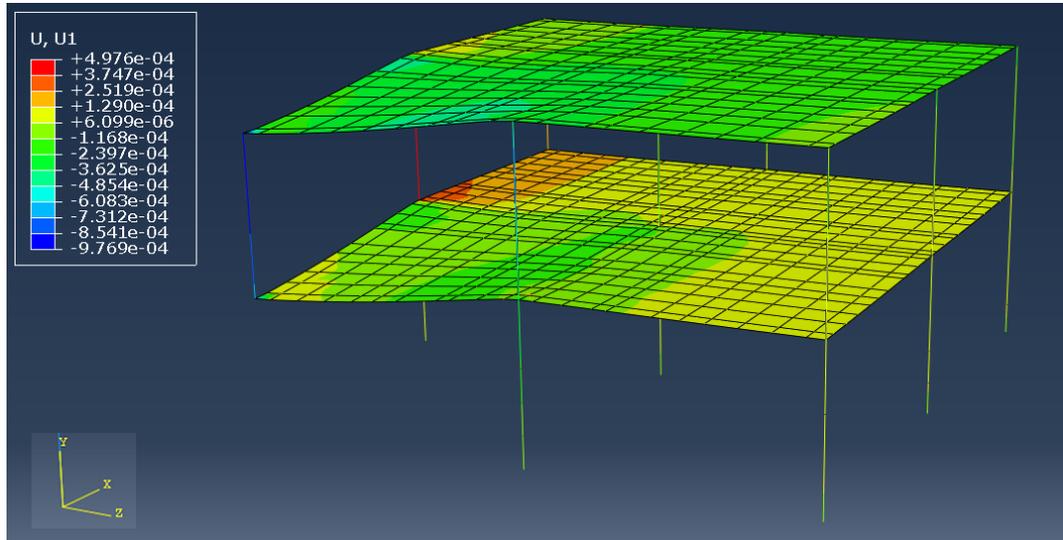
Por lo que respecta al resto de vanos de la primera planta y a las columnas estos permanecen prácticamente estáticos ya que sus desplazamientos son muy pequeños. En cuanto a la losa de la planta superior esta se desplaza casi al unísono con un valor de aproximadamente 0.22 mm.

Ilustración 14. Desplazamientos horizontales análisis dinámico no lineal. Fuente: elaboración propia.

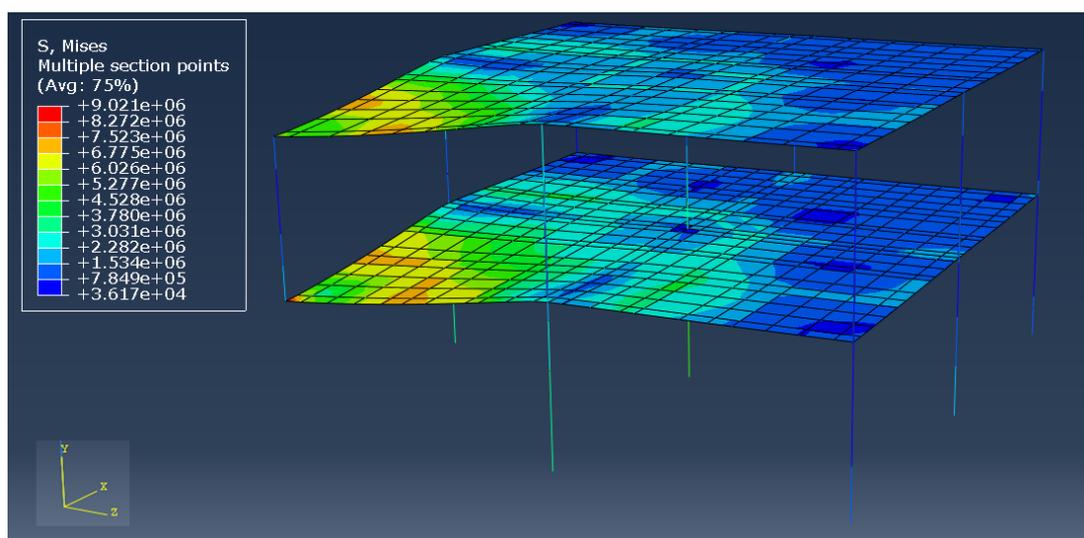
El siguiente aspecto a comentar son los esfuerzos sufridos en la estructura. Tal y como podemos ver en la siguiente ilustración, tras ejecutar el análisis dinámico la mayor tensión se produce en el nudo losa-columna de la columna P3 (la columna eliminada) con la losa de la primera planta. Como también era de esperar, el vano formado por las columnas P3, P2, P5 y P6 donde se ubicaba la columna eliminada es en el que se observan las mayores tensiones sufridas por la estructura.

Ilustración 15. Tensiones en el edificio tras el análisis dinámico no lineal. Fuente: elaboración propia.

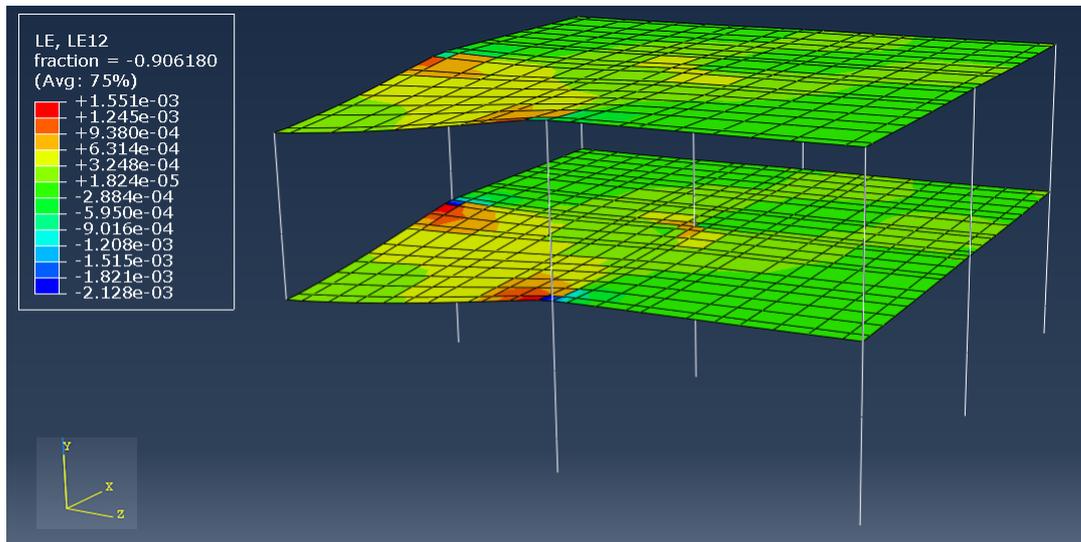
Las deformaciones sufridas nos verifican la importancia que tiene diseñar y ejecutar correctamente las conexiones nudo-losa para que en caso de fallo local se puedan redistribuir las cargas y minimizar el alcance de los daños producidos por el fallo local otorgándole así una mayor robustez estructural al edificio. Además, en el diseño es importante tener en cuenta que, ante un fallo local, ciertos elementos estructurales podrían recibir esfuerzos no solo de mayor magnitud a los que fue diseñado sino de distinta dirección.

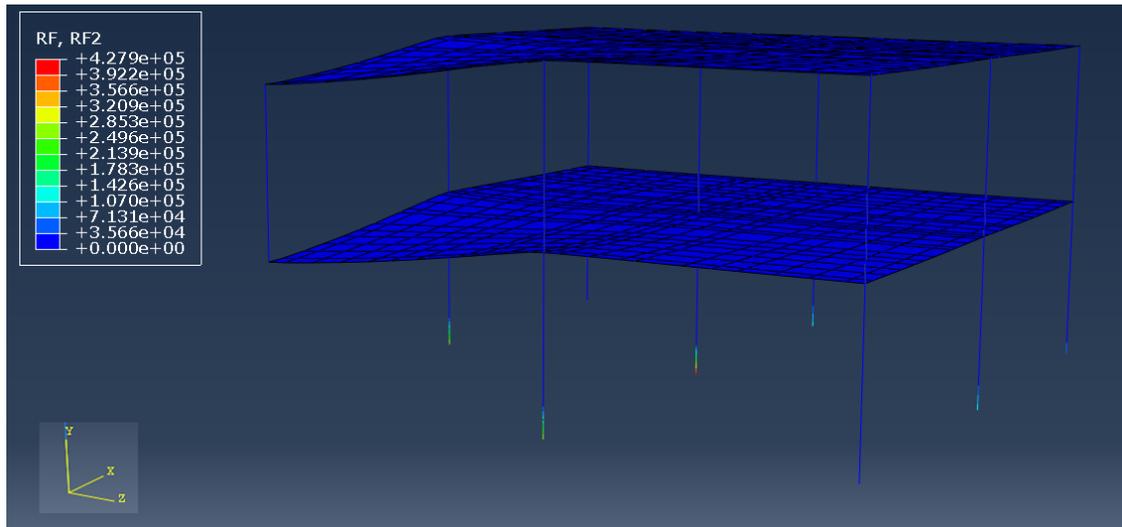
A continuación, podemos observar las reacciones de los pilares en el análisis dinámico tras la retirada del pilar. Como era de esperar, las mayores reacciones de los pilares se producen en las columnas contiguas a la columna eliminada, es decir, en P2, P5 y P6, y en concreto es la columna la P5 (la central) la que recibe la mayor reacción siendo esta de 427 kN. Por otro lado, las columnas P2 y P6 muestran reacciones de 318 kN, y las columnas P4 y P8 de 120 kN.

Ilustración 17. Reacción de los pilares en el análisis dinámico no lineal. Fuente: elaboración propia.

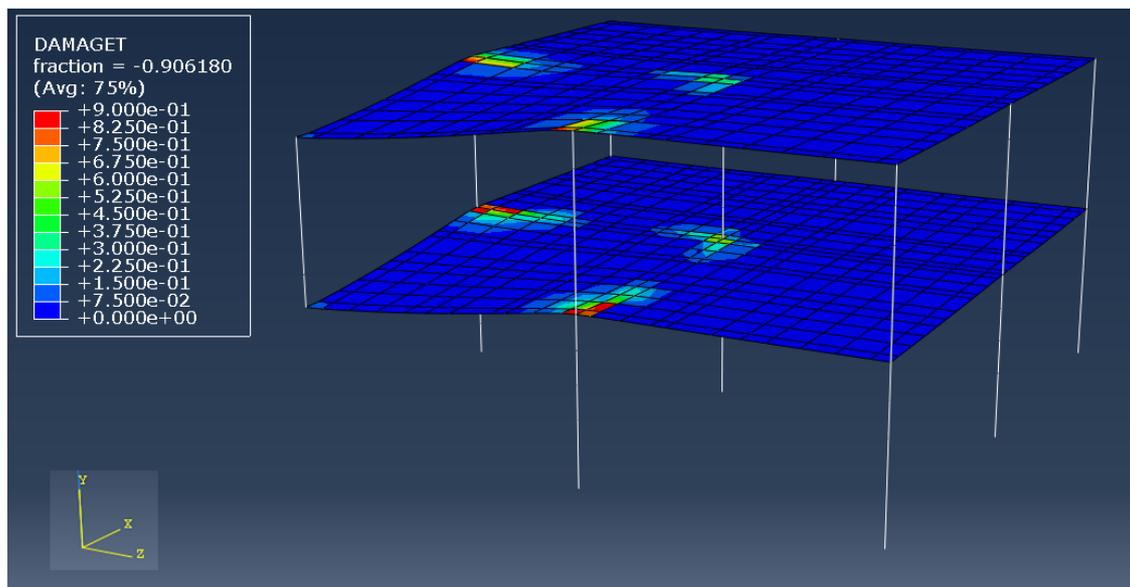
En esta primera ilustración que muestra el daño a tracción sufrido en la estructura, (equivalente al nivel de fisuración y apertura de fisura) podemos observar que estas se producen en las proximidades de los nudos losa-columna de las columnas P2, P6 y P5. Este era un resultado que cabía esperar debido a las trayectorias de carga que se producen tras la retirada de la columna hacia las columnas más próximas (P2, P6 y P5) junto con la rigidez de los nudos losa-columna.

Ilustración 18. Tracciones en las losas. Fuente: elaboración propia.

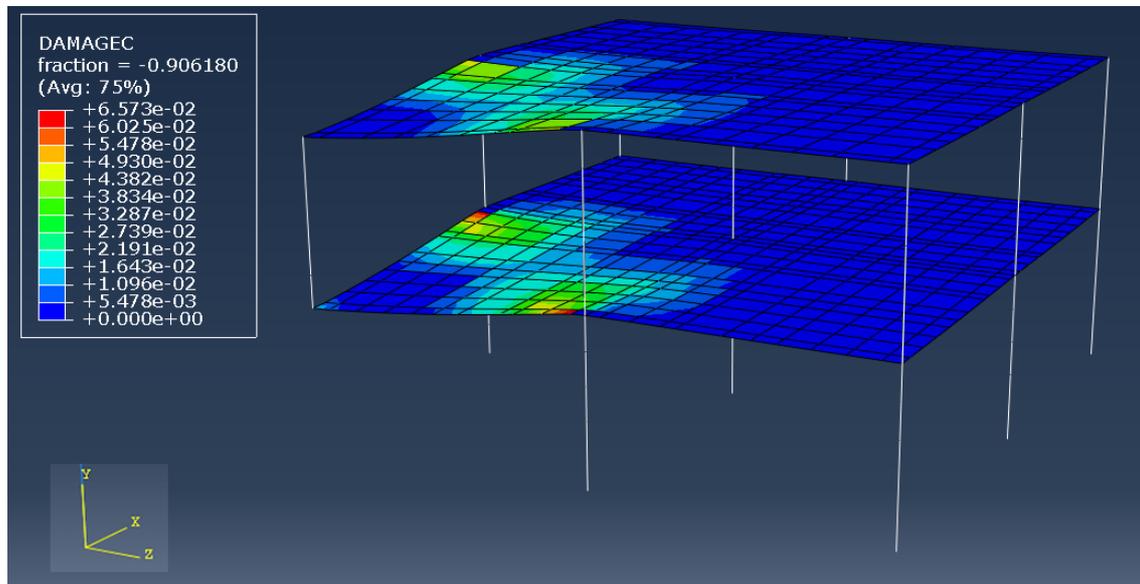
En la Ilustración 19 se muestra como el daño a compresión sufrido en ambas losas de hormigón producto de la retirada de la columna de esquina P3 es prácticamente nulo.

Ilustración 19. Compresiones de las losas. Fuente: elaboración propia.

En el caso del daño a compresión este se produce en su totalidad en el vano donde aplicamos las cargas y en concreto se producen en mayor medida en las proximidades de P2 y P6 por las trayectorias de carga alternativas que experimenta el edificio tras la retirada del pilar y por la rigidez de los nudos losa-columna.

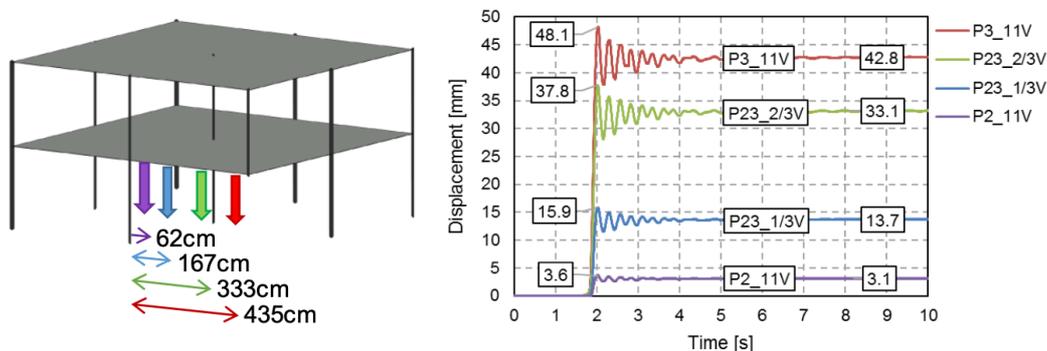
Ilustración 20. Desplazamientos verticales entre las columnas P3 y P2. Fuente: Artículo [1].

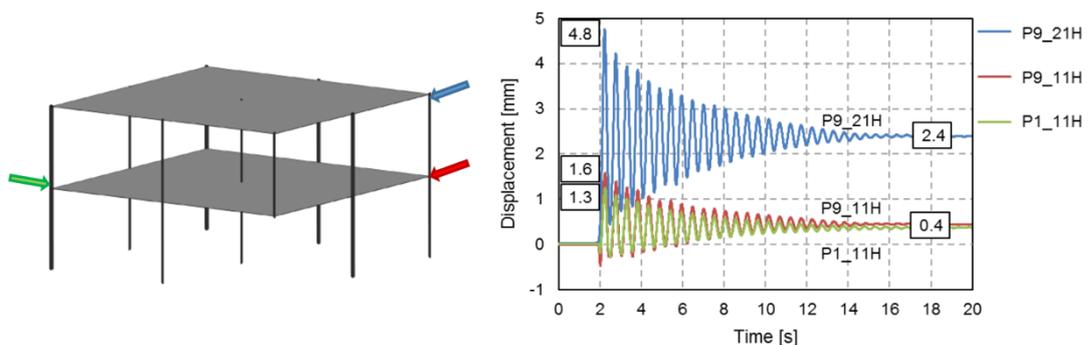
Como se puede apreciar en la Ilustración 21, los desplazamientos horizontales de P1 y P9 a la altura de la primera planta son prácticamente idénticos con un valor de 0.4 mm (para ser exactos el desplazamiento en P9 es ligeramente superior al de P1) mientras que a la altura de la segunda planta con P9 el desplazamiento horizontal es de 2.4 mm.

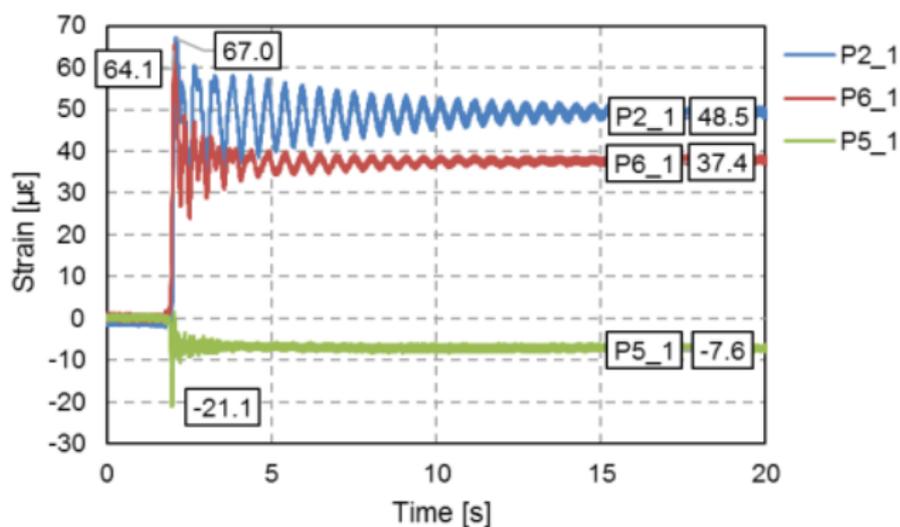
Ilustración 22. Deformaciones en P2, P5 y P6. Fuente: Artículo [1].

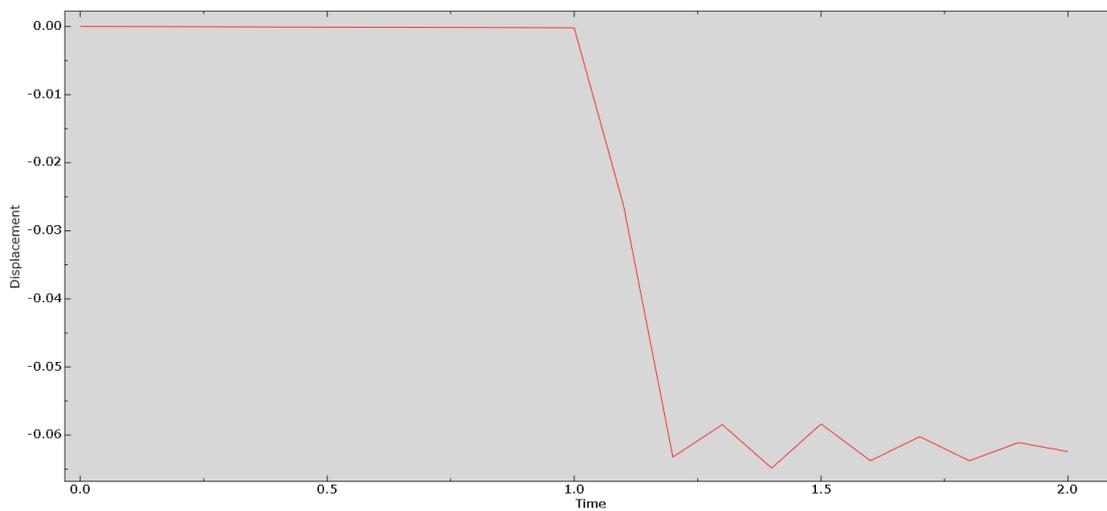
Gráfica 3. Desplazamiento vertical en P3 con la losa de la primera planta. Análisis dinámico no lineal. Fuente: elaboración propia.

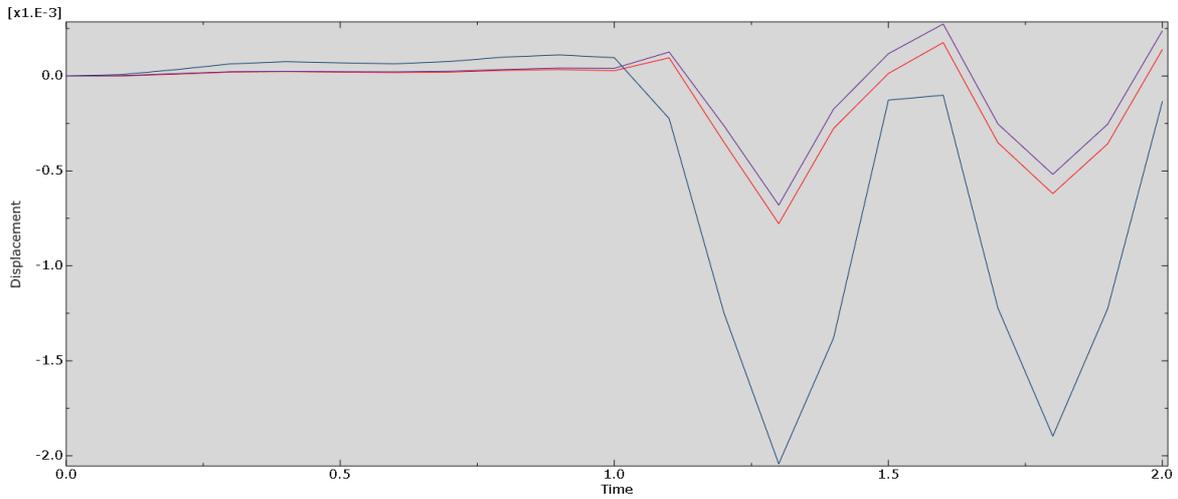
Gráfica 4. Desplazamiento horizontal en P1 (primera planta) y P9 (ambas plantas). Análisis dinámico no lineal. Fuente: elaboración propia.

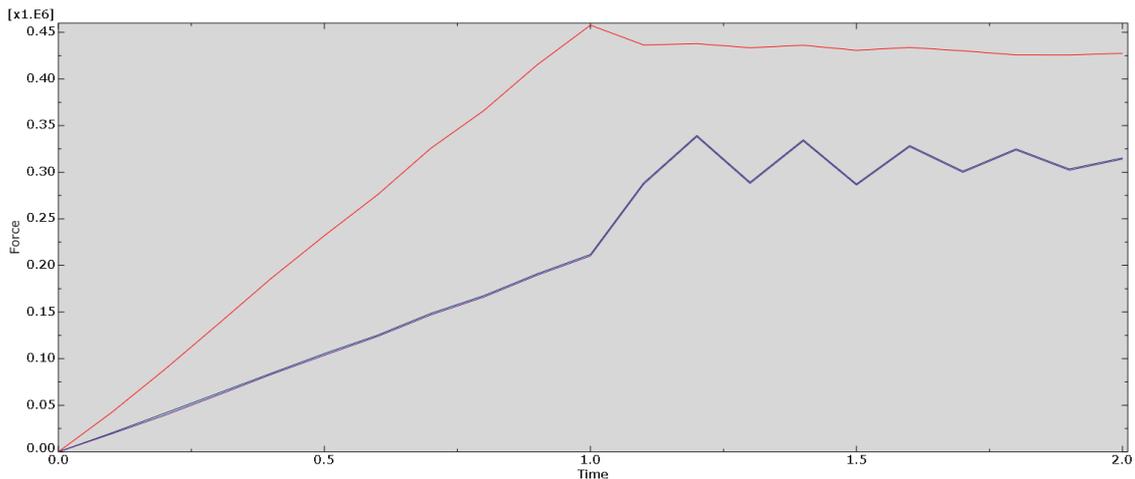
Gráfica 5. Reacción de los pilares P2, P5 y P6. Análisis dinámico no lineal. Fuente: elaboración propia.

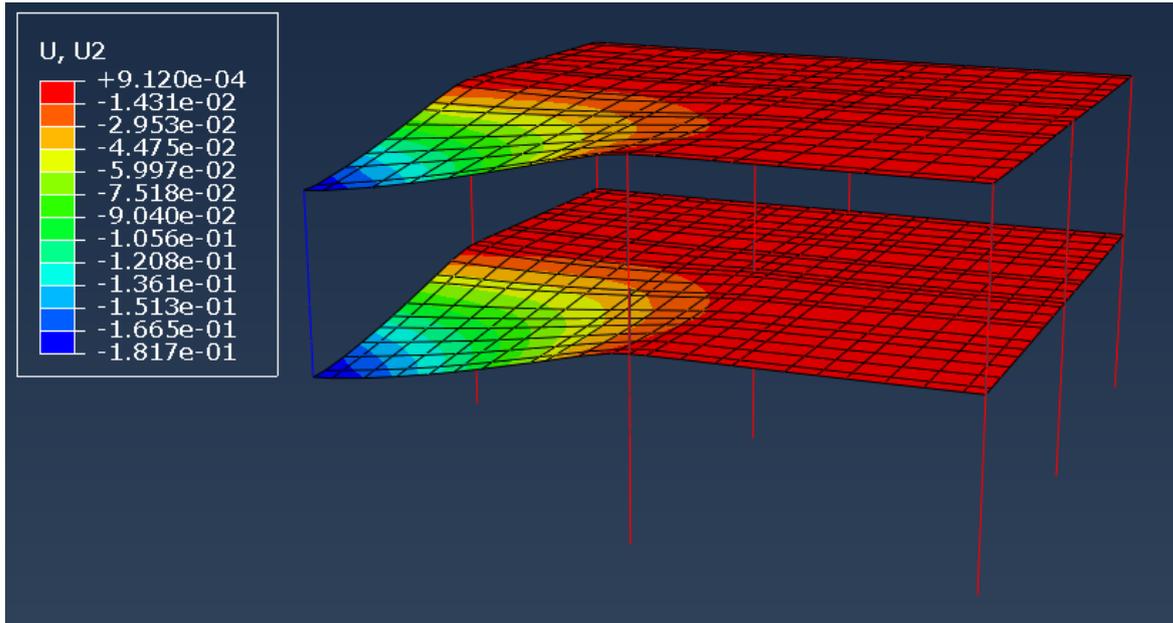
Ilustración 23. Desplazamiento vertical del edificio correspondiente a la resistencia a tracción del hormigón de 1.5 MPa.
Fuente: elaboración propia.

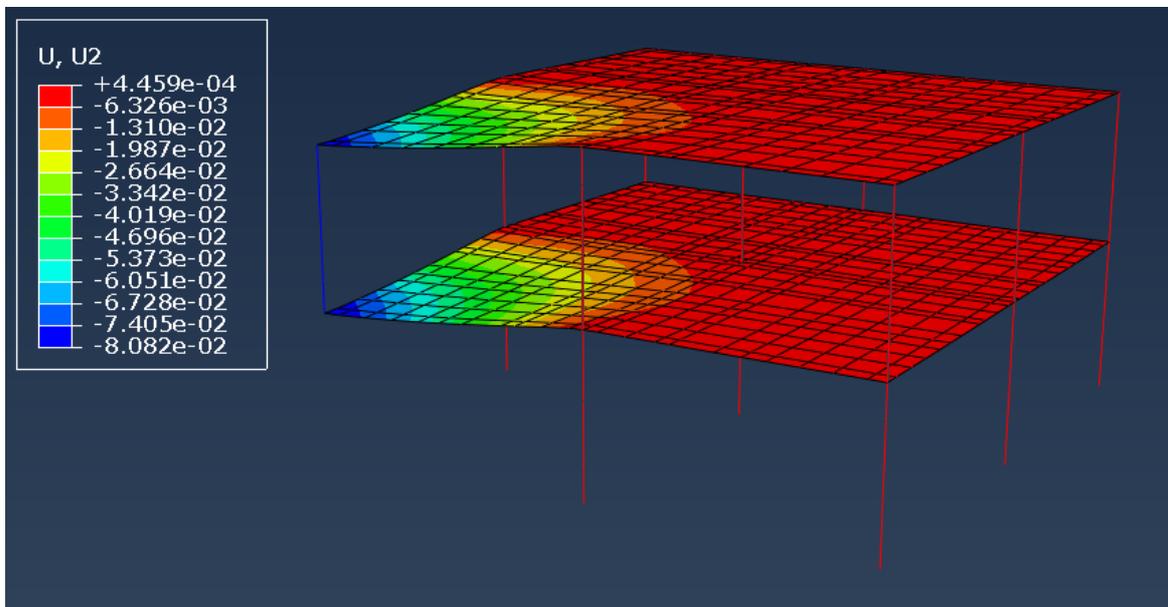
Ilustración 24. Desplazamiento vertical del edificio correspondiente a la resistencia a tracción del hormigón de 2 MPa.
Fuente: elaboración propia.

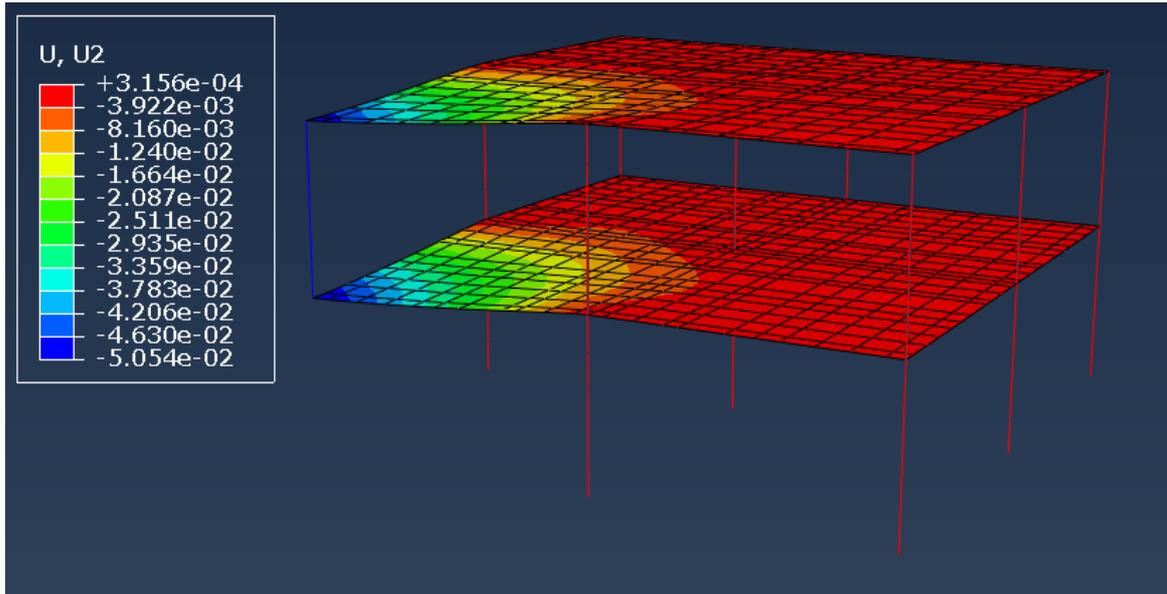
Ilustración 25. Desplazamiento vertical del edificio correspondiente a la resistencia a tracción del hormigón de 2.5 MPa.
Fuente: elaboración propia.

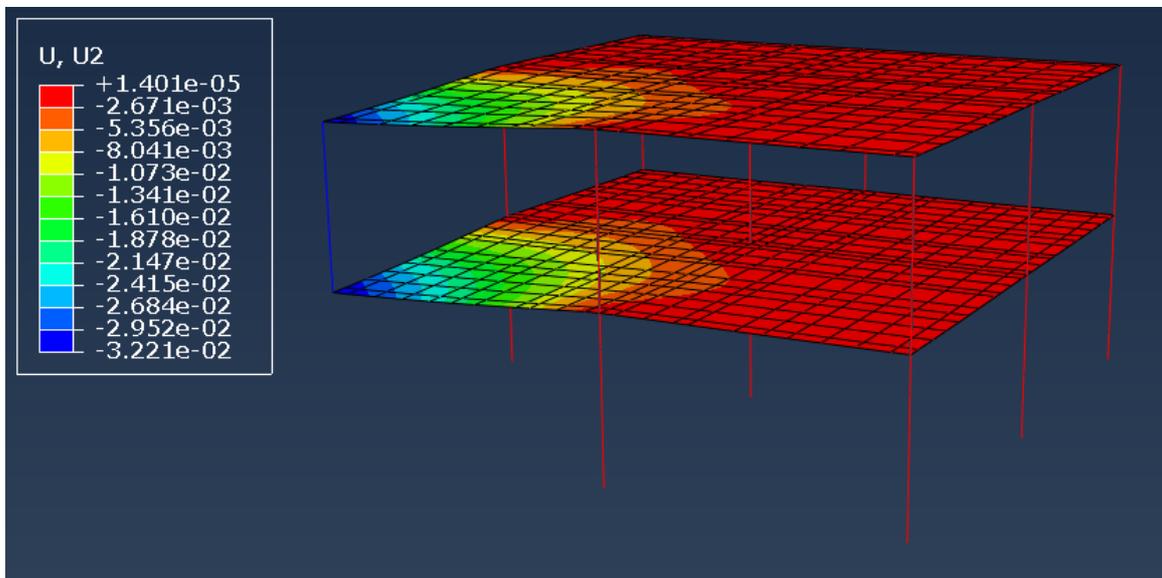
Ilustración 26. Desplazamiento vertical del edificio correspondiente a la resistencia a tracción del hormigón de 3 MPa.
Fuente: elaboración propia.

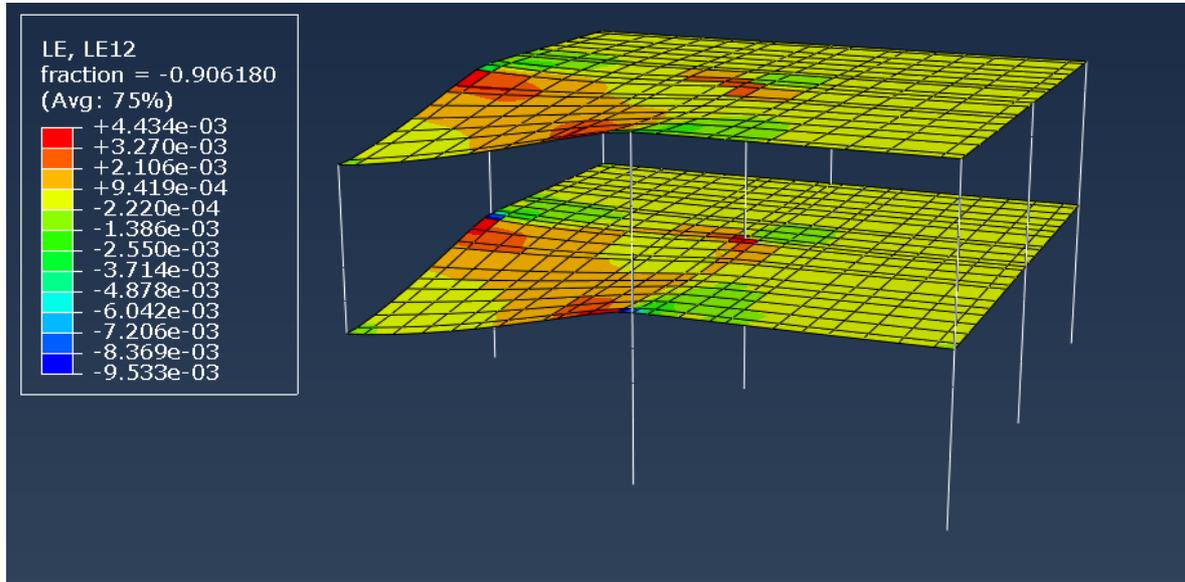
Ilustración 27. Deformaciones del edificio correspondiente a la resistencia a tracción del hormigón de 1.5 MPa.
Fuente: elaboración propia.

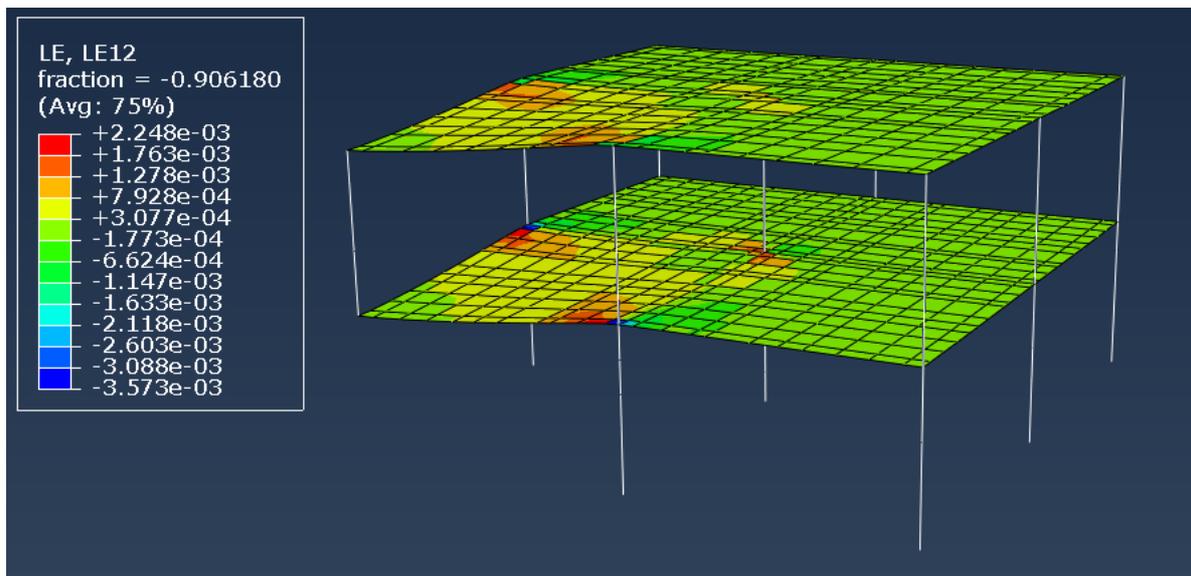
Ilustración 28. Deformaciones del edificio correspondiente a la resistencia a tracción del hormigón de 2 MPa.
Fuente: elaboración propia.

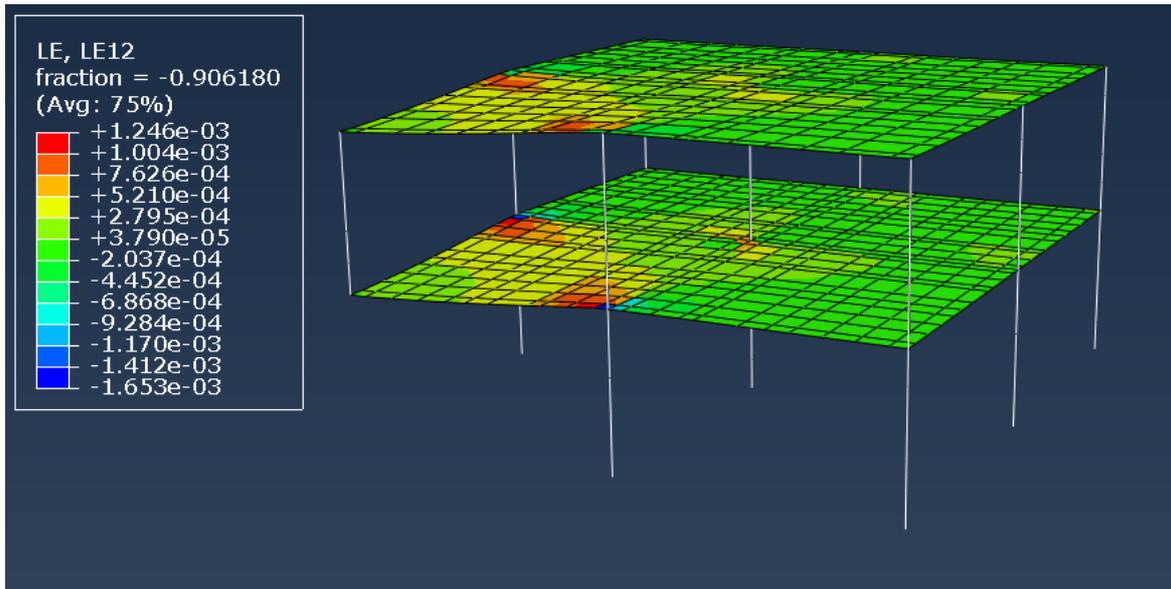
Ilustración 29. Deformaciones del edificio correspondiente a la resistencia a tracción del hormigón de 2.5 MPa.
Fuente: elaboración propia.

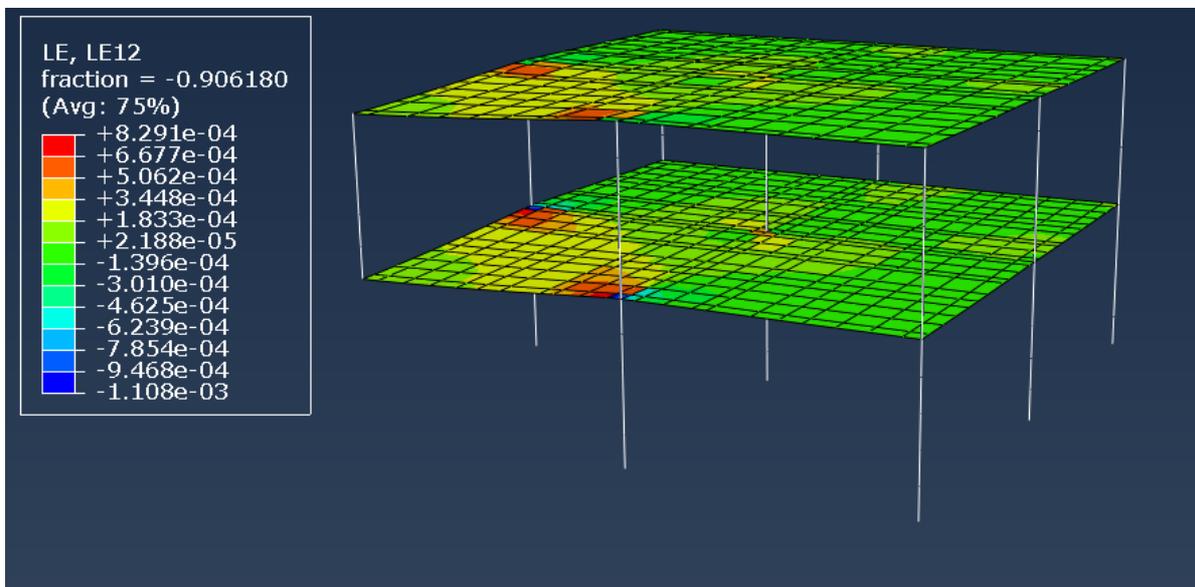
Ilustración 30. Deformaciones del edificio correspondiente a la resistencia a tracción del hormigón de 3 MPa. Fuente: elaboración propia.
