UNIVERSITAT
POLITÈCNICA
DE VALÈNCIA

TRABAJO DE FIN DE MASTER

Estudio de la robustez de estructuras de edificios de hormigón armado frente a eventos extremos. Aplicación a un edificio de la UPV.

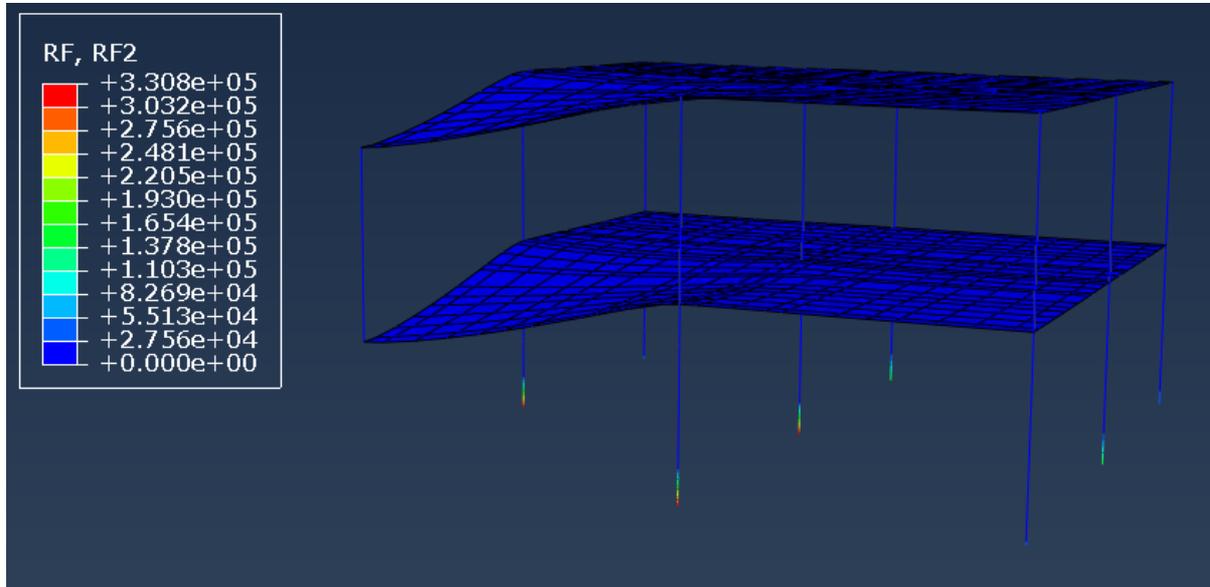
Ilustración 31. Reacción vertical de los pilares del edificio correspondiente a la resistencia a tracción del hormigón de 1.5 MPa. Fuente: elaboración propia.

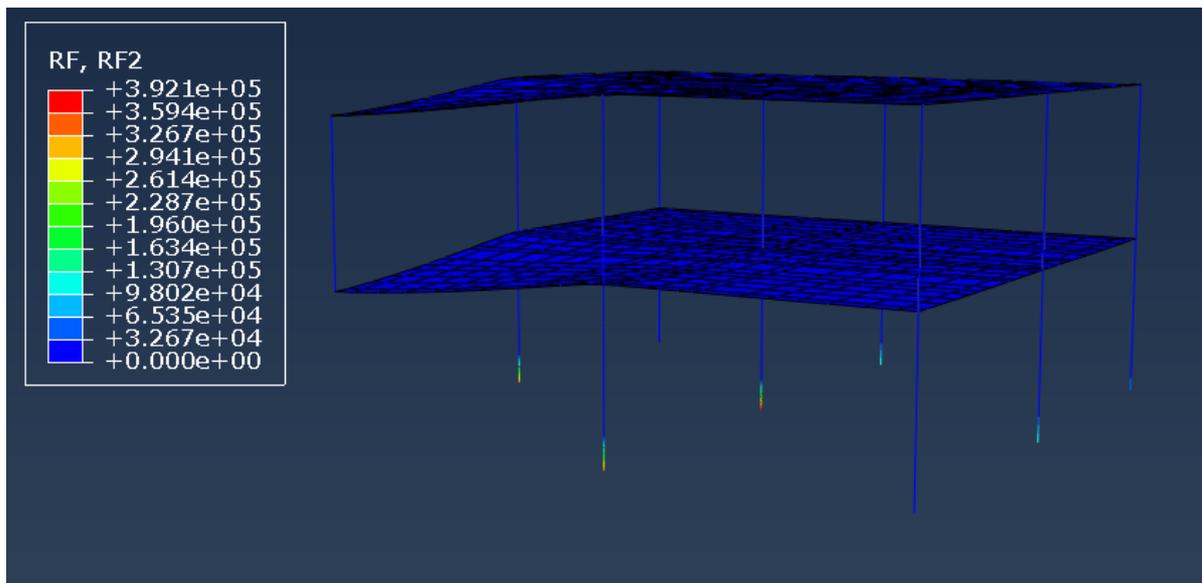
Ilustración 32. Reacción vertical de los pilares del edificio correspondiente a la resistencia a tracción del hormigón de 2 MPa. Fuente: elaboración propia.

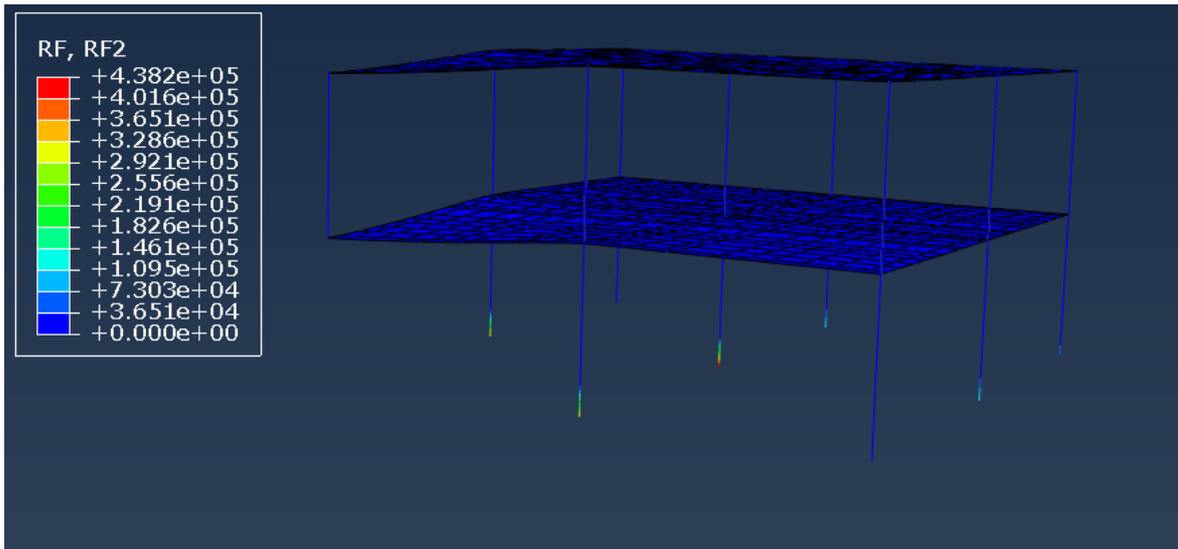
Ilustración 33. Reacción vertical de los pilares del edificio correspondiente a la resistencia a tracción del hormigón de 2.5 MPa. Fuente: elaboración propia.

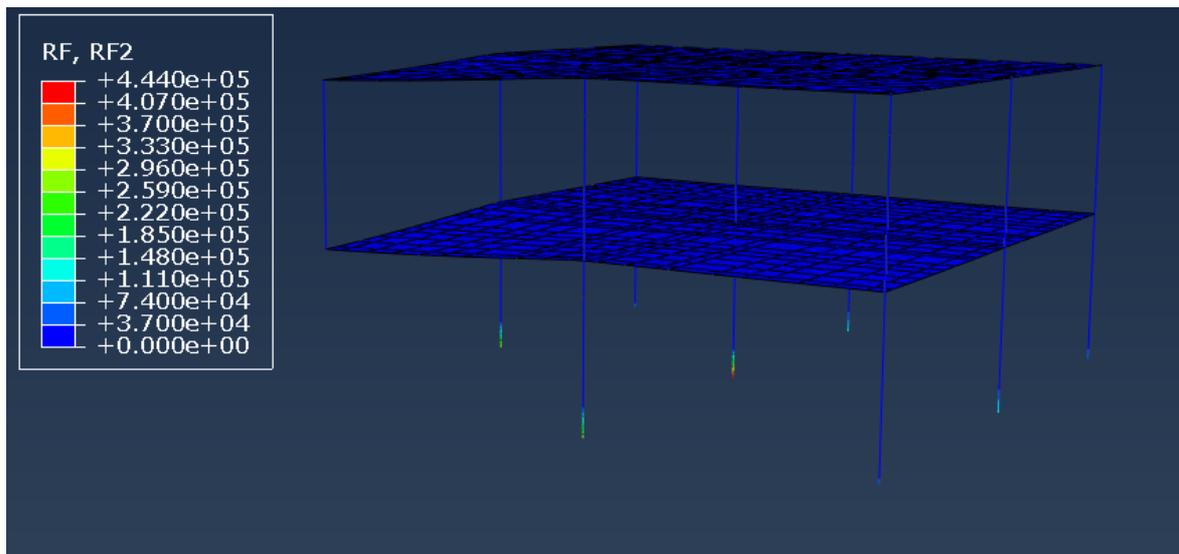
Ilustración 34. Reacción vertical de los pilares del edificio correspondiente a la resistencia a tracción del hormigón de 3 MPa. Fuente: elaboración propia.

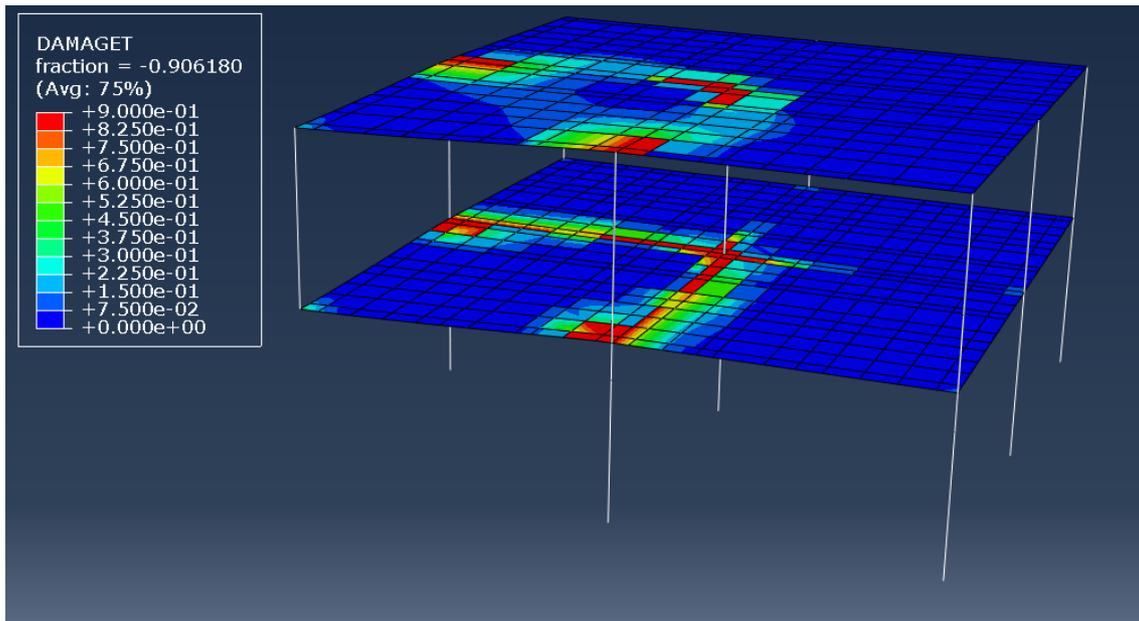
Por último, para observar con mayor facilidad la influencia del parámetro de estudio en el comportamiento del edificio se muestran unas imágenes del daño a tracción equivalente al nivel de fisuración y apertura de fisura.

Ilustración 35. Daño a tracción para f_{ck} 1.5MPa. Fuente: elaboración propia.

Como se ha podido comprobar en las anteriores ilustraciones, al aumentar la resistencia a tracción del hormigón se disminuye considerablemente el daño a tracción sufrido en la estructura, disminuyendo así tanto el número de fisuras como su apertura.

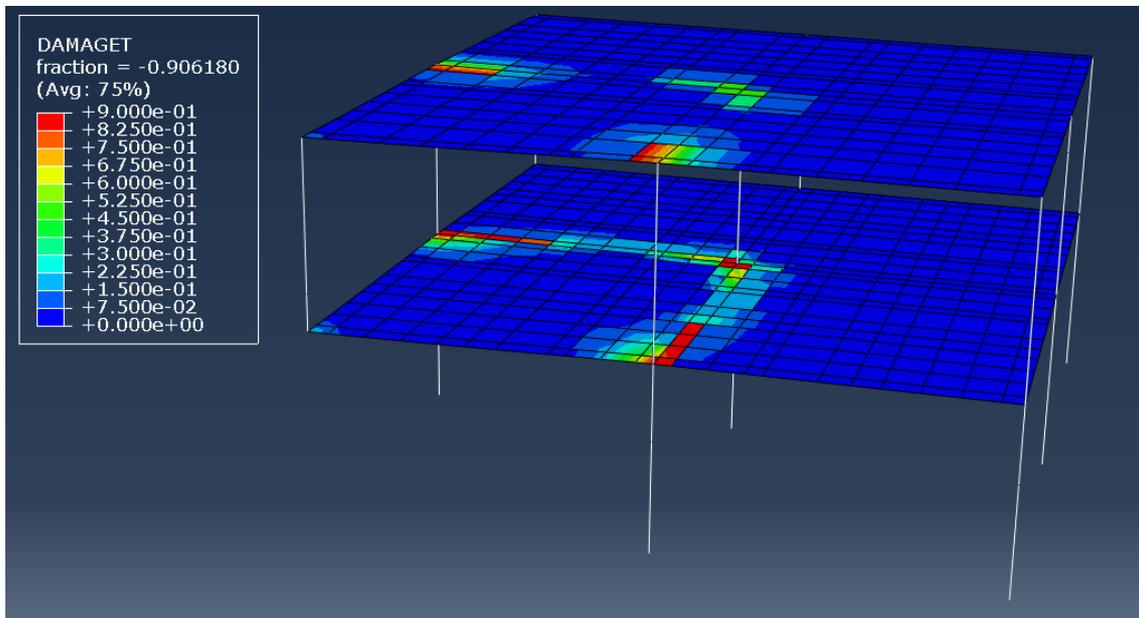
Ilustración 36. Daño a tracción para f_{ck} 2MPa. Fuente: elaboración propia.

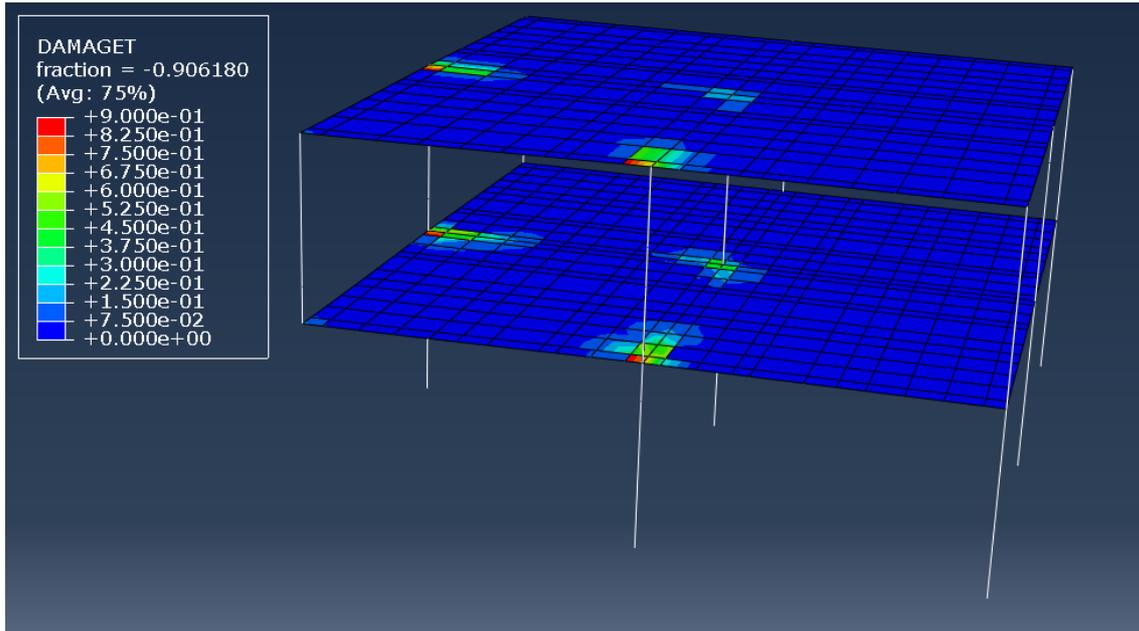
Ilustración 37. Daño a tracción para f_{ck} 2.5MPa. Fuente: elaboración propia.

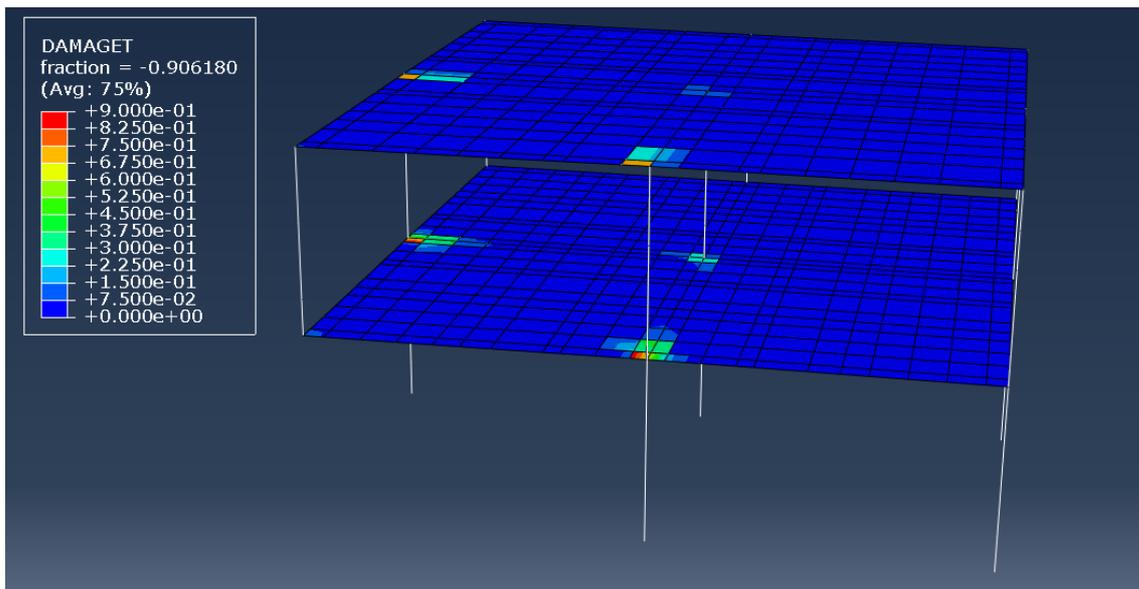
Ilustración 38. Daño a tracción para f_{ck} 3MPa. Fuente: elaboración propia.

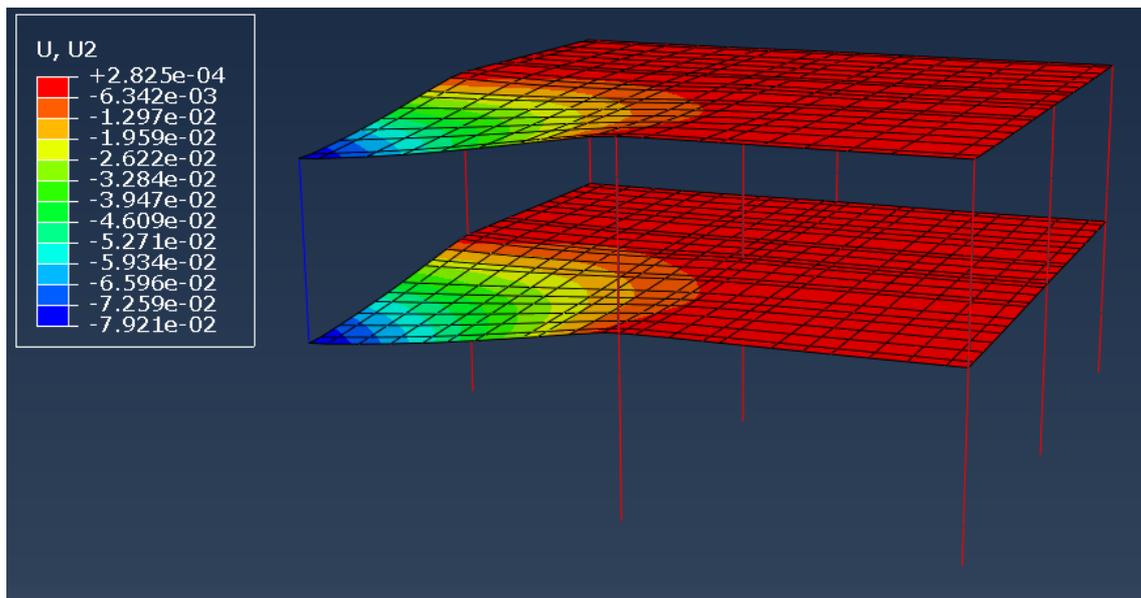
Ilustración 39. Desplazamientos verticales para un tiempo de descarga de 0.01 segundos. Fuente: elaboración propia.

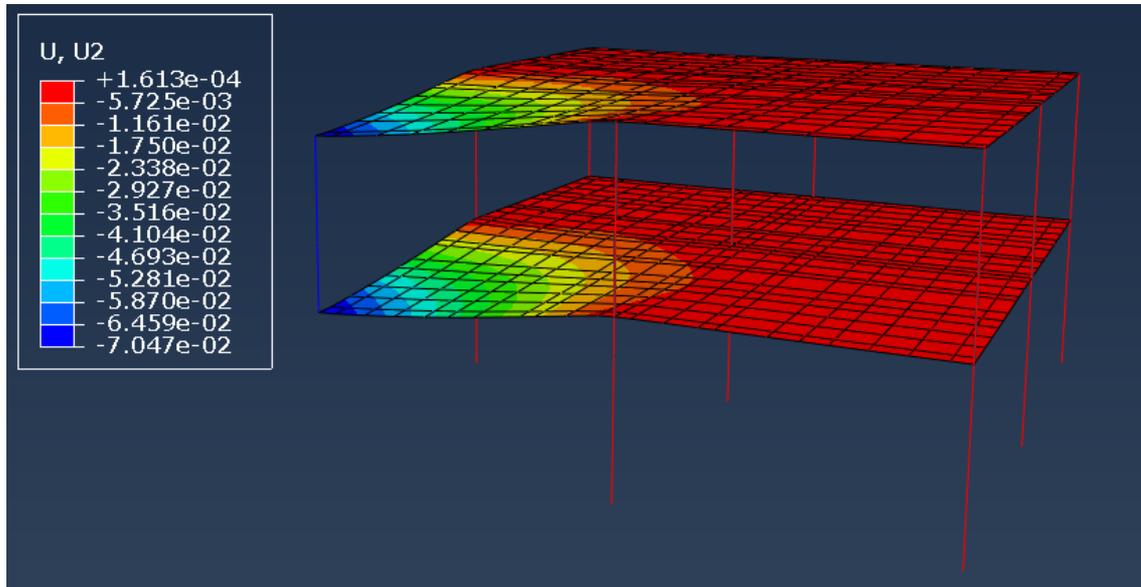
Ilustración 40. Desplazamientos verticales para un tiempo de descarga de 0.05 segundos. Fuente: elaboración propia.

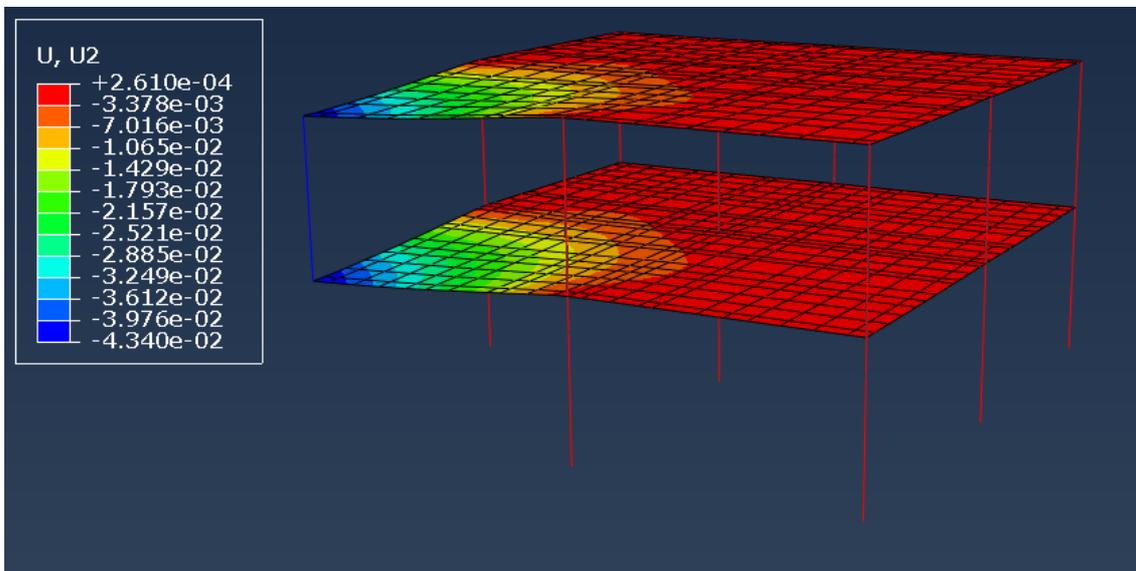
Ilustración 41. Desplazamientos verticales para un tiempo de descarga de 0.5 segundos. Fuente: elaboración propia.

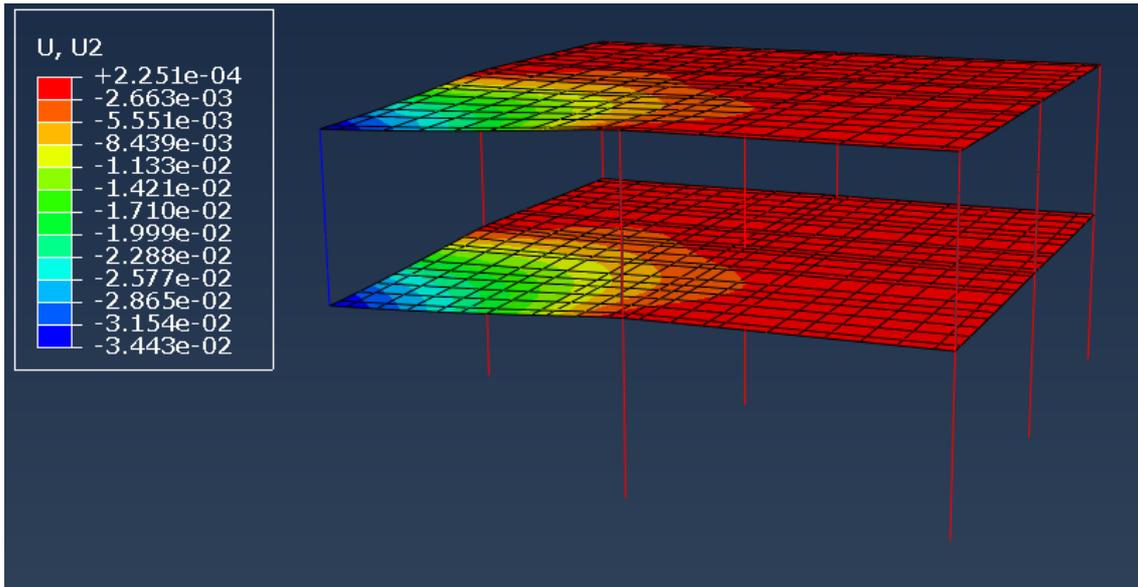
Ilustración 42. Desplazamientos verticales para un tiempo de descarga de 1 segundo. Fuente: elaboración propia.

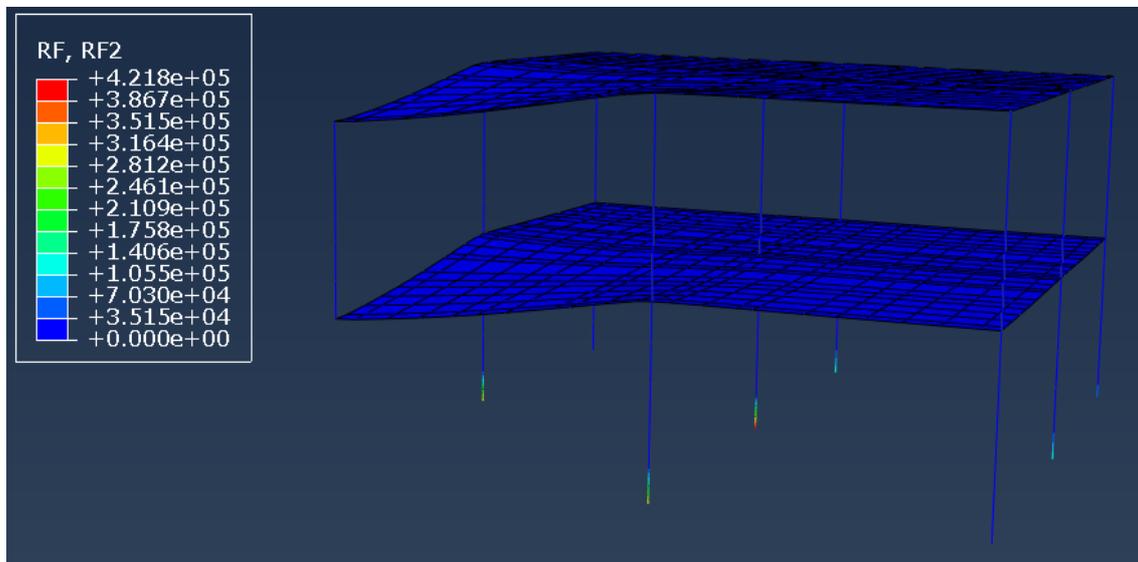
Ilustración 43. Reacción de los pilares para un tiempo de descarga de 0.01 segundos. Fuente: elaboración propia.

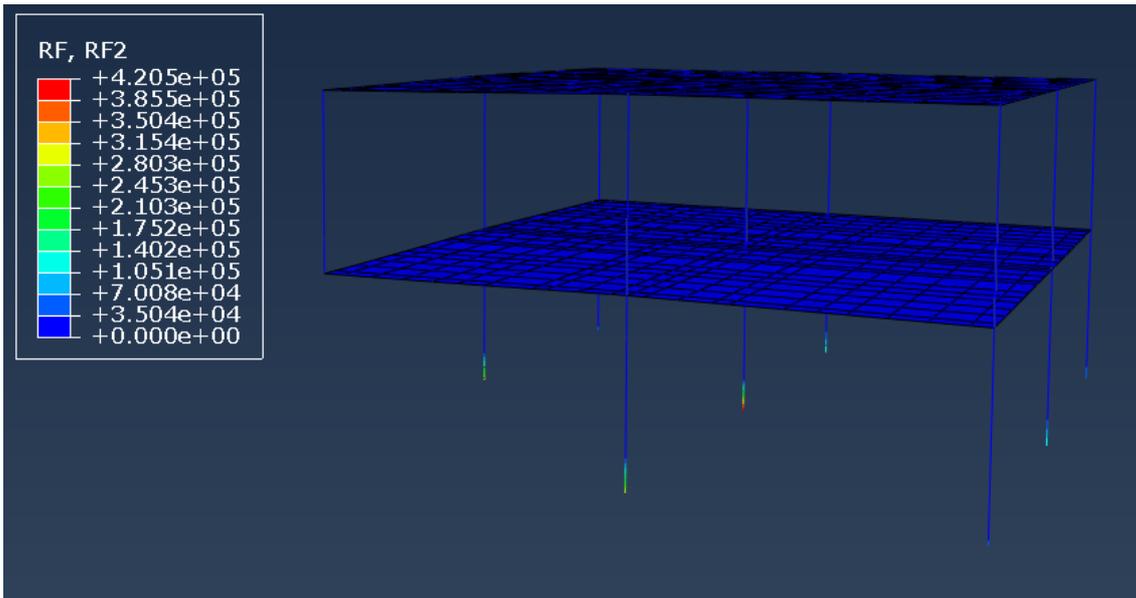
Ilustración 44. Reacción de los pilares para un tiempo de descarga de 0.05 segundos. Fuente: elaboración propia.

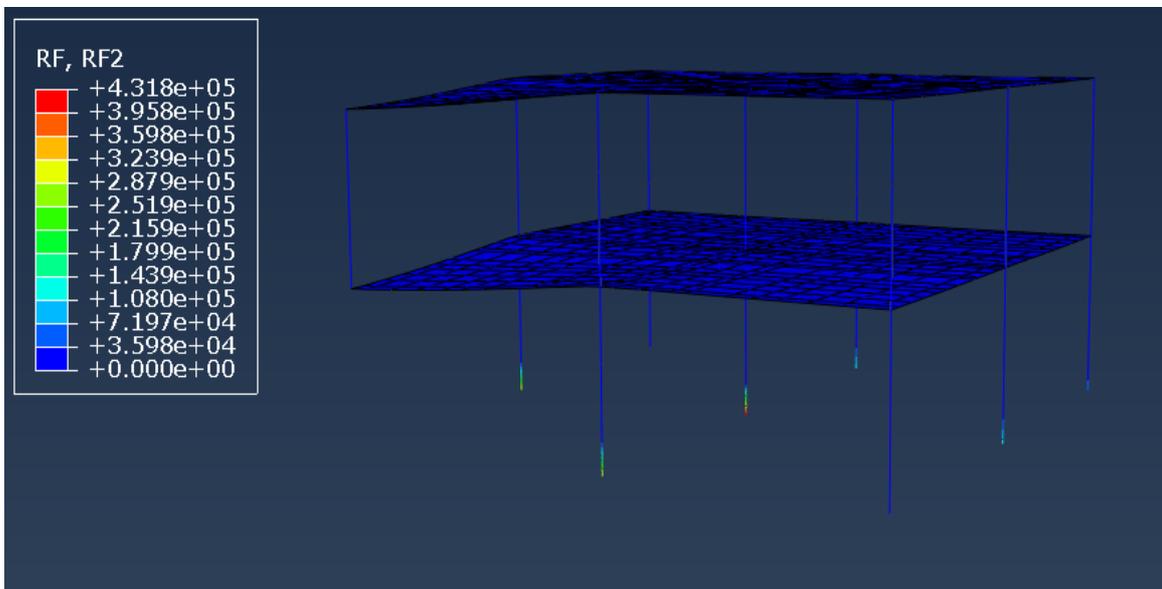
Ilustración 45. Reacción de los pilares para un tiempo de descarga de 0.5 segundos. Fuente: elaboración propia.

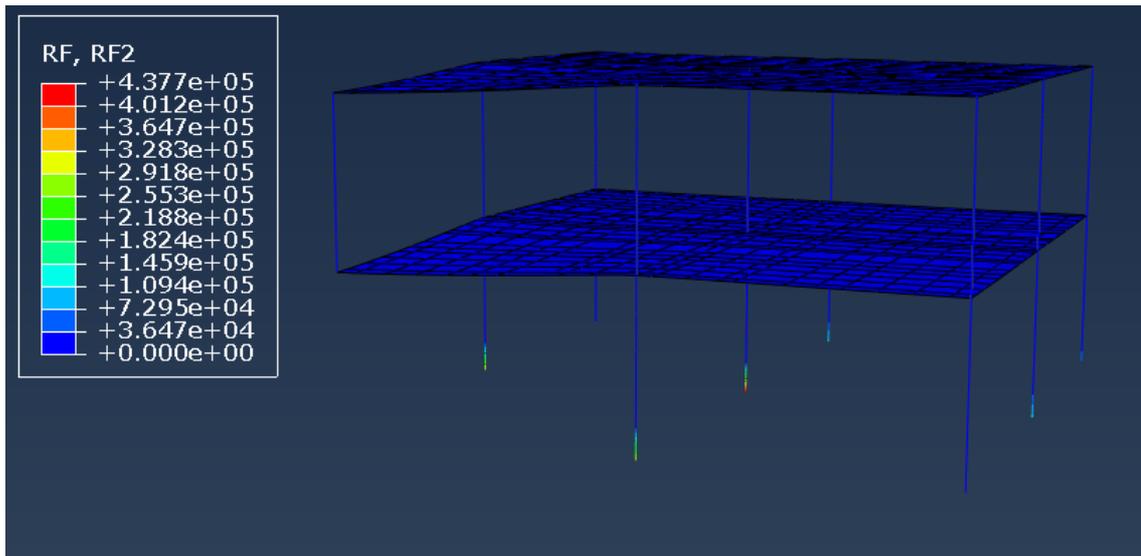
Ilustración 46. Reacción de los pilares para un tiempo de descarga de 1 segundos. Fuente: elaboración propia.

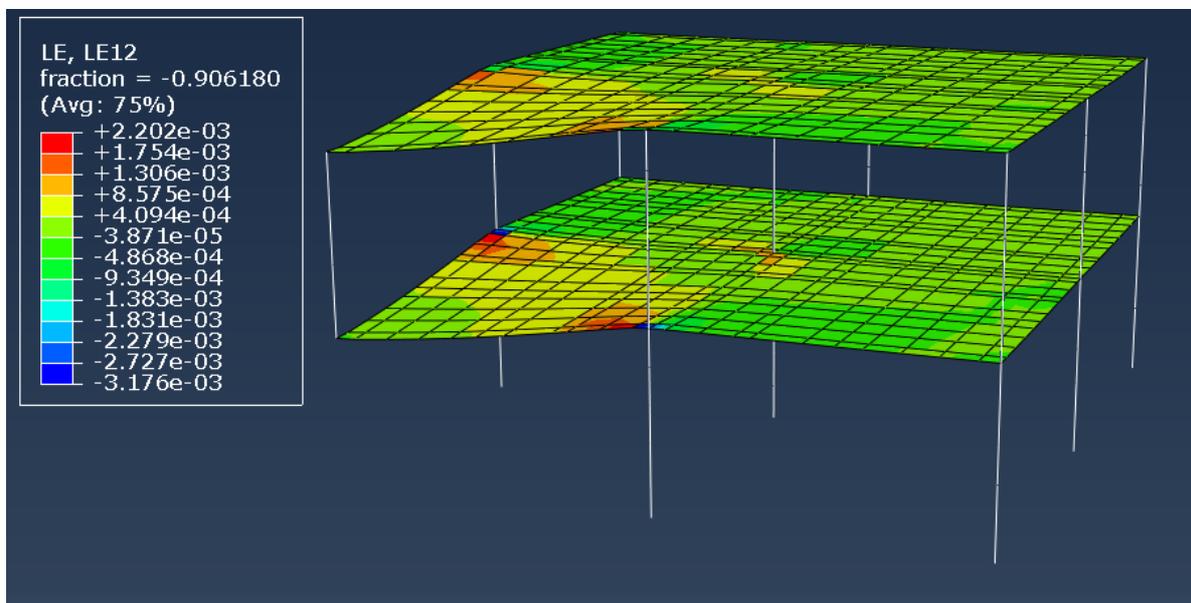
Ilustración 47. Deformación sufrida para un tiempo de descarga de 0.01 segundos. Fuente: elaboración propia.

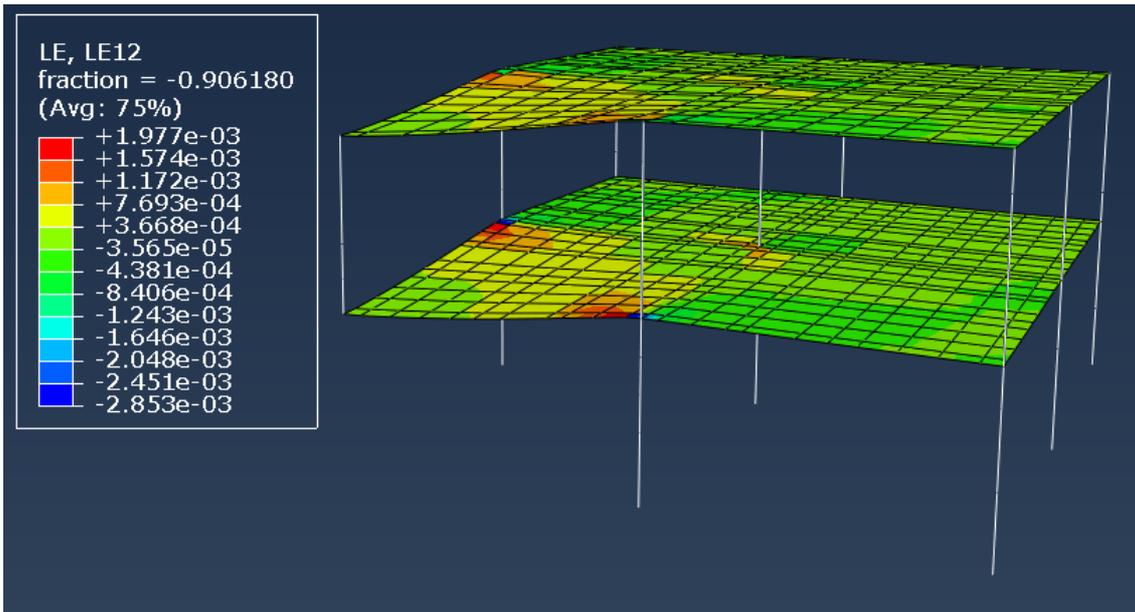
Ilustración 48. Deformación sufrida para un tiempo de descarga de 0.05 segundos. Fuente: elaboración propia.

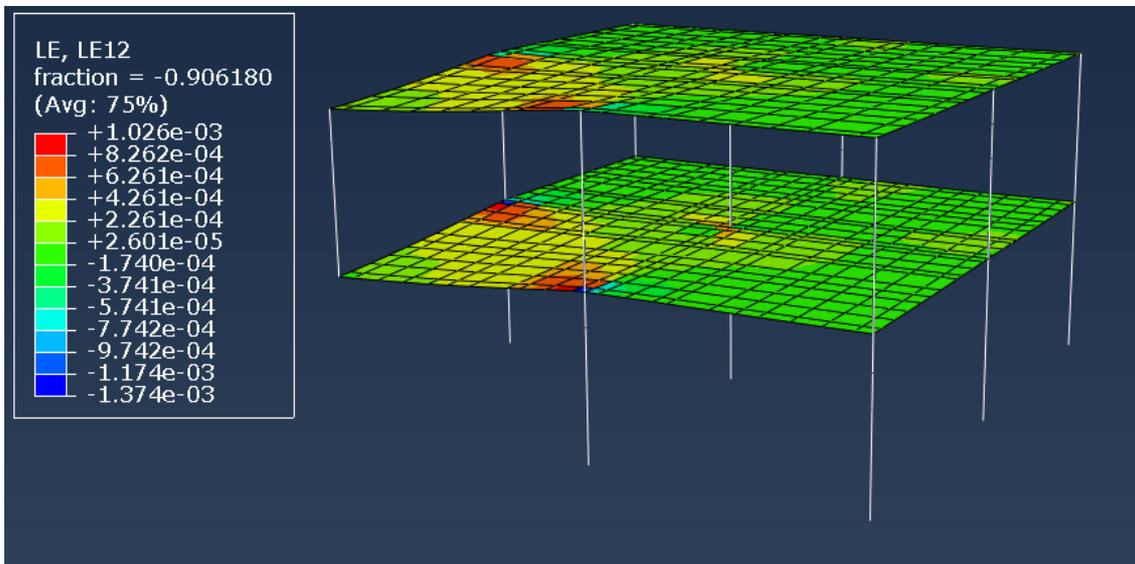
Ilustración 50. Deformación sufrida para un tiempo de descarga de 0.5 segundos. Fuente: elaboración propia.

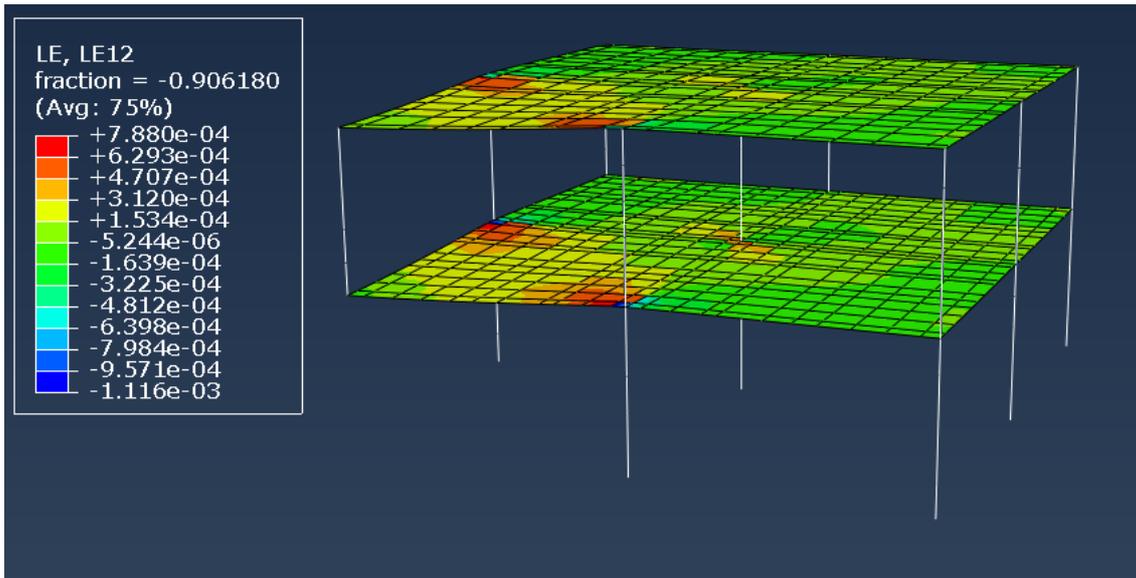
Ilustración 51. Deformación sufrida para un tiempo de descarga de 1 segundos. Fuente: elaboración propia.

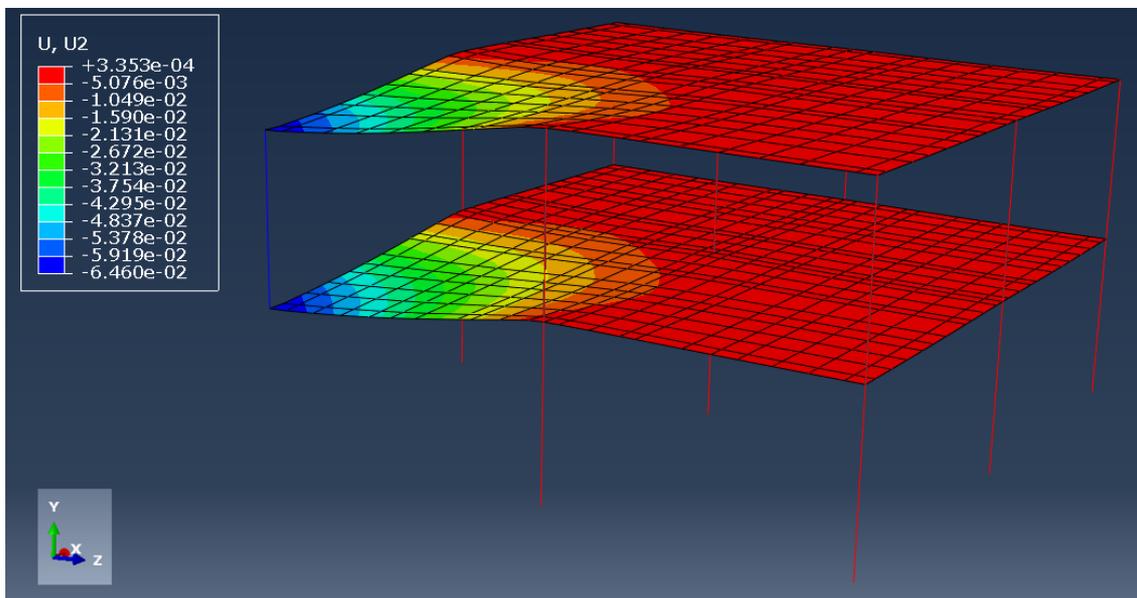
Ilustración 52. Desplazamiento vertical ELU. Fuente: elaboración propia.

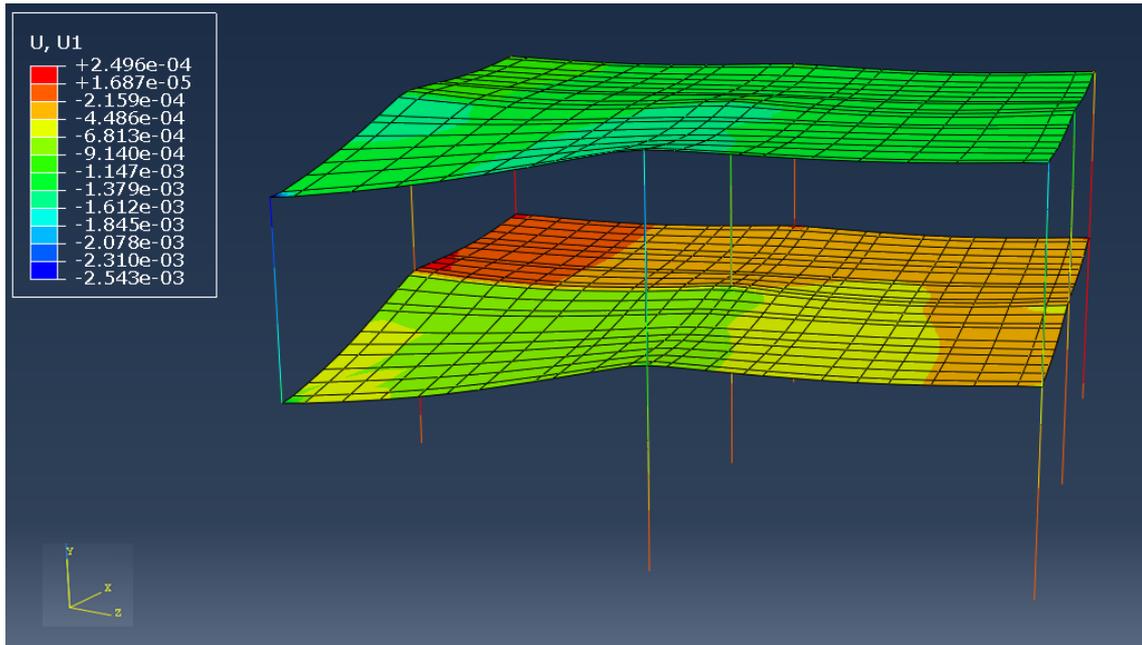
Ilustración 53. Desplazamiento horizontal ELU. Fuente: elaboración propia.

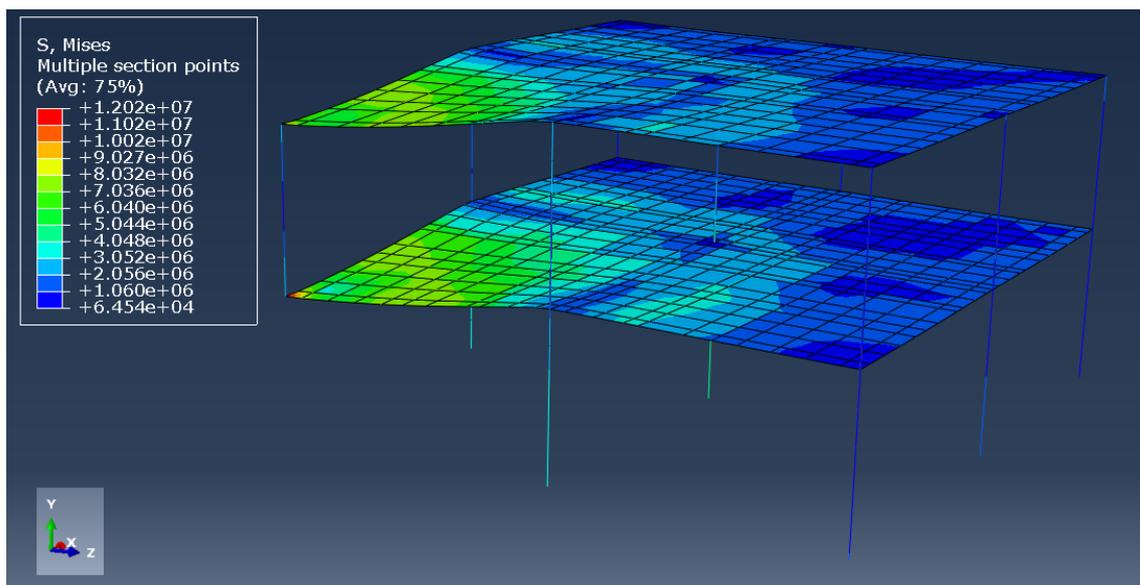
Ilustración 54. Tensión Mises ELU. Fuente: elaboración propia.

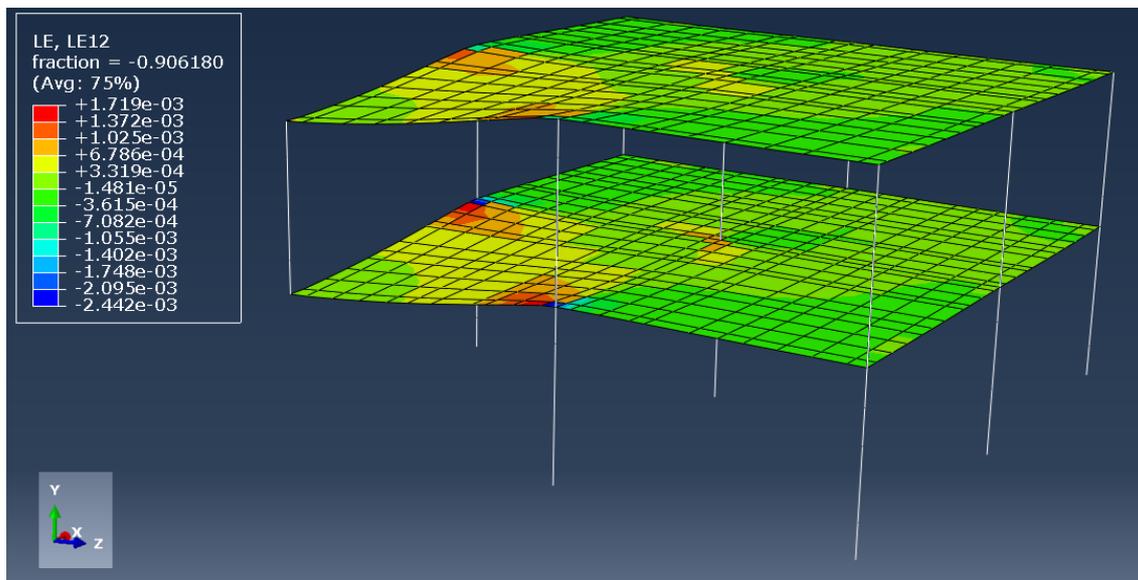
Ilustración 55. Deformaciones ELU. Fuente: elaboración propia.

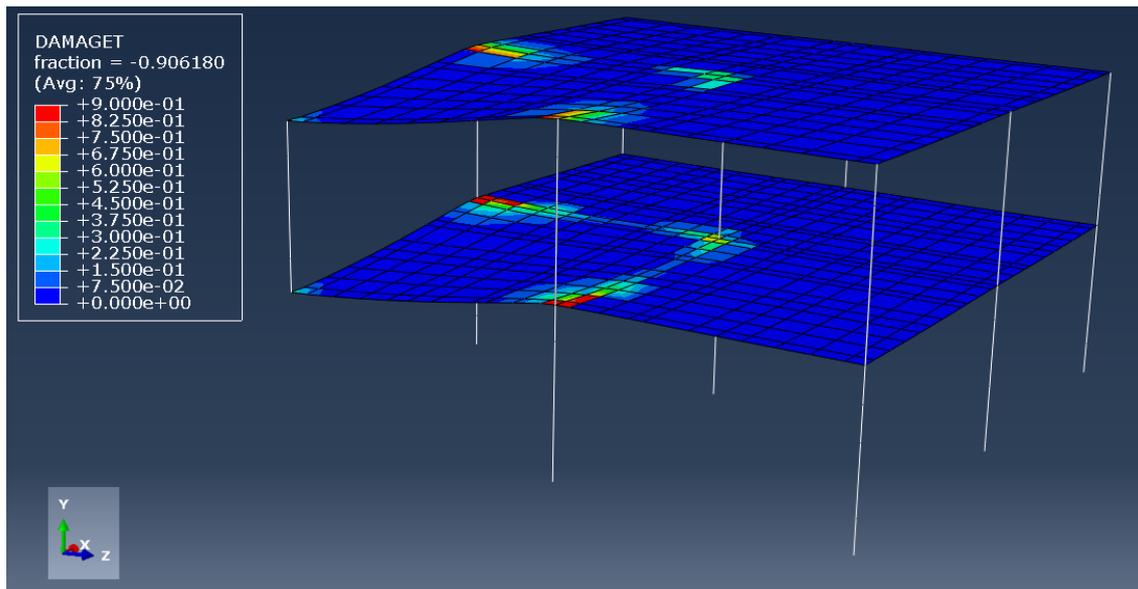
Ilustración 56. Tracciones del ELU. Fuente: elaboración propia.

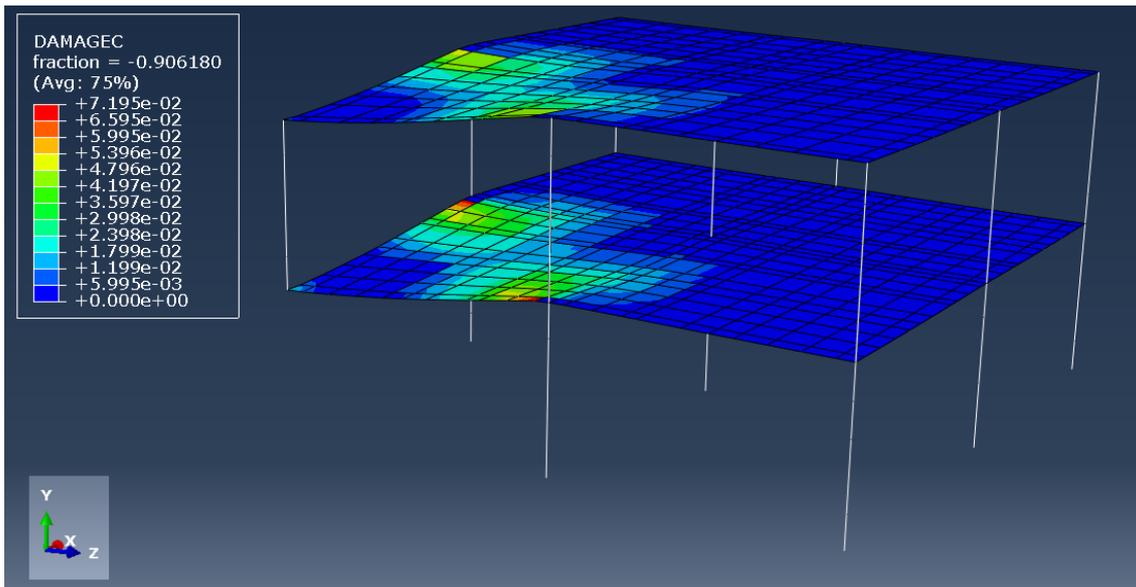
Ilustración 57. Compresiones por el ELU. Fuente: elaboración propia.

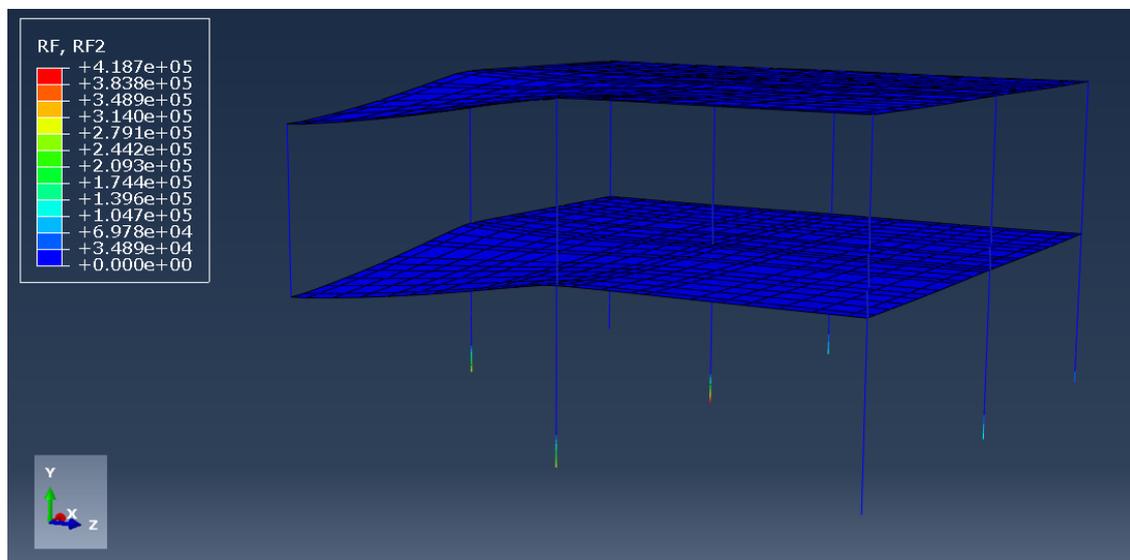
Ilustración 58. Reacción de los pilares ELU. Fuente: elaboración propia.

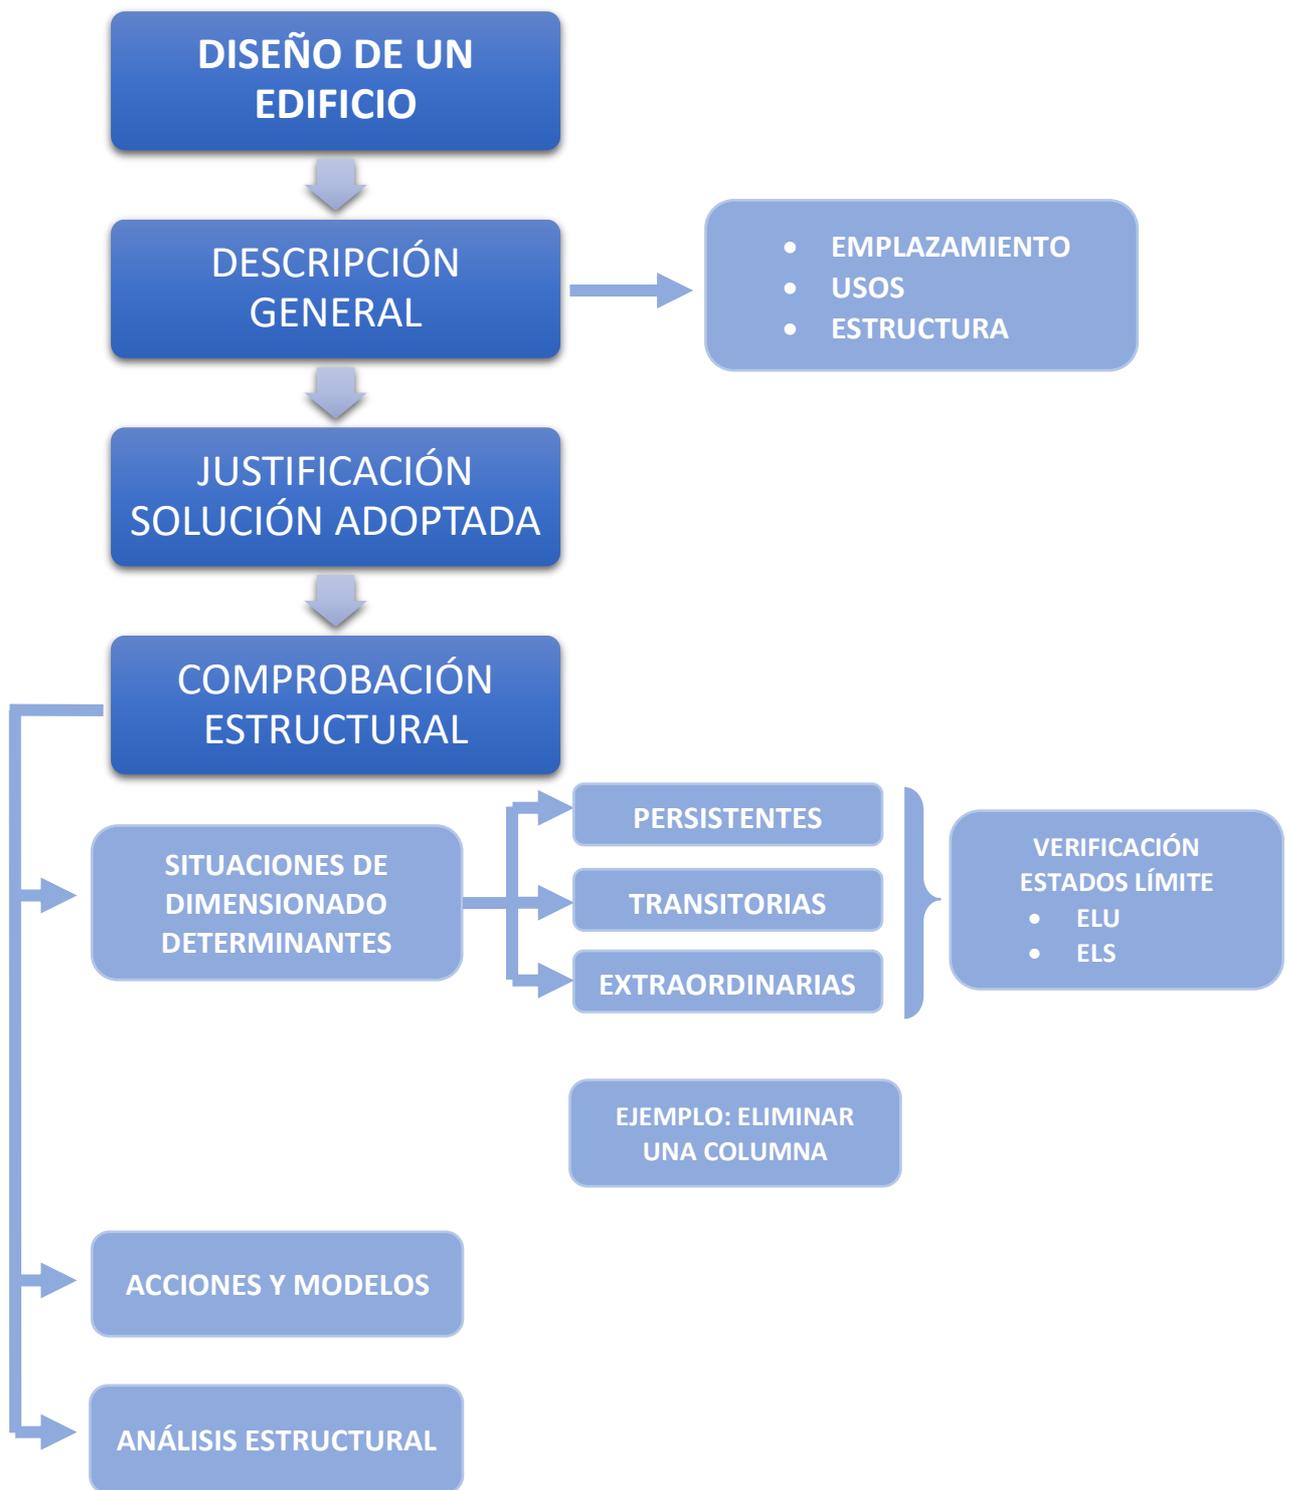
Ilustración 60. Esquema de diseño de un edificio. Fuente: elaboración propia.

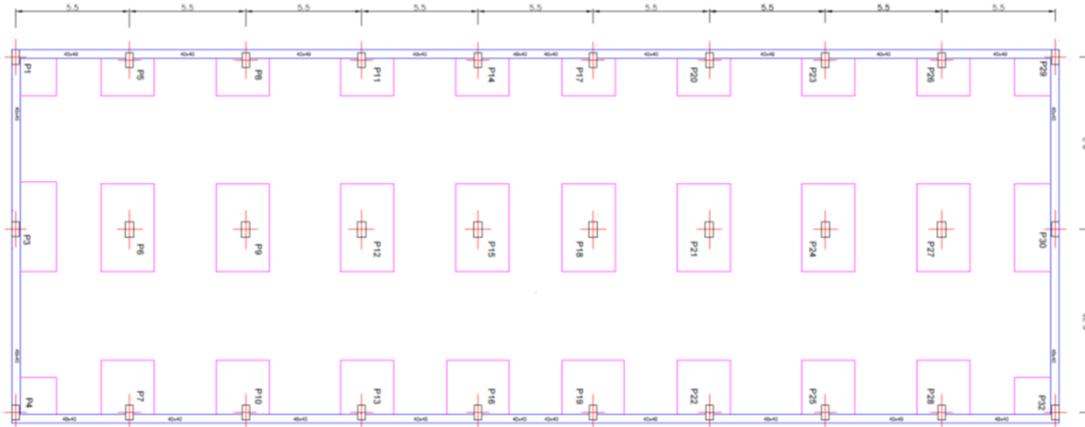
Ilustración 61. Disposición en planta del edificio de BBAA. Fuente: documentación proporcionada por el tutor.

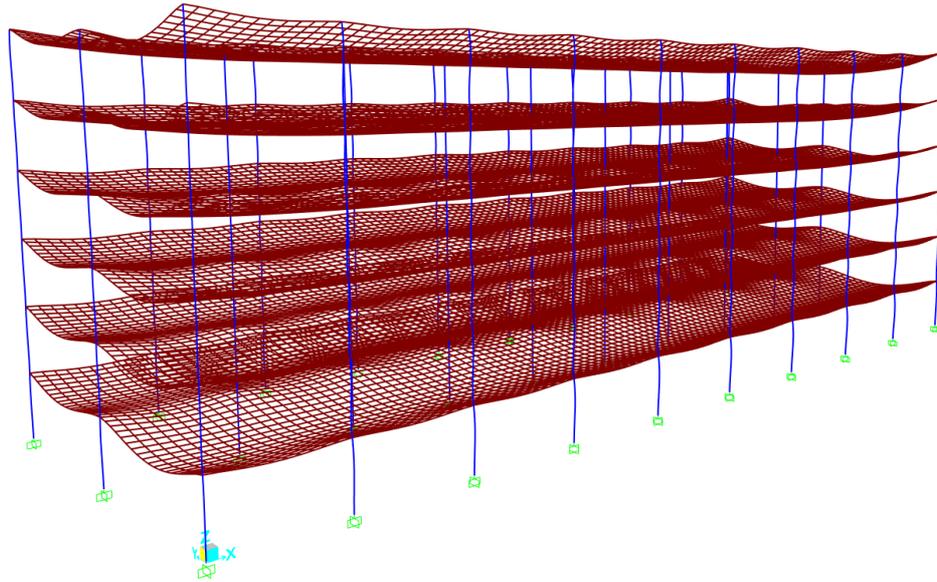
Ilustración 62. Deformada del edificio por la carga correspondiente al ELU. Fuente: elaboración propia.

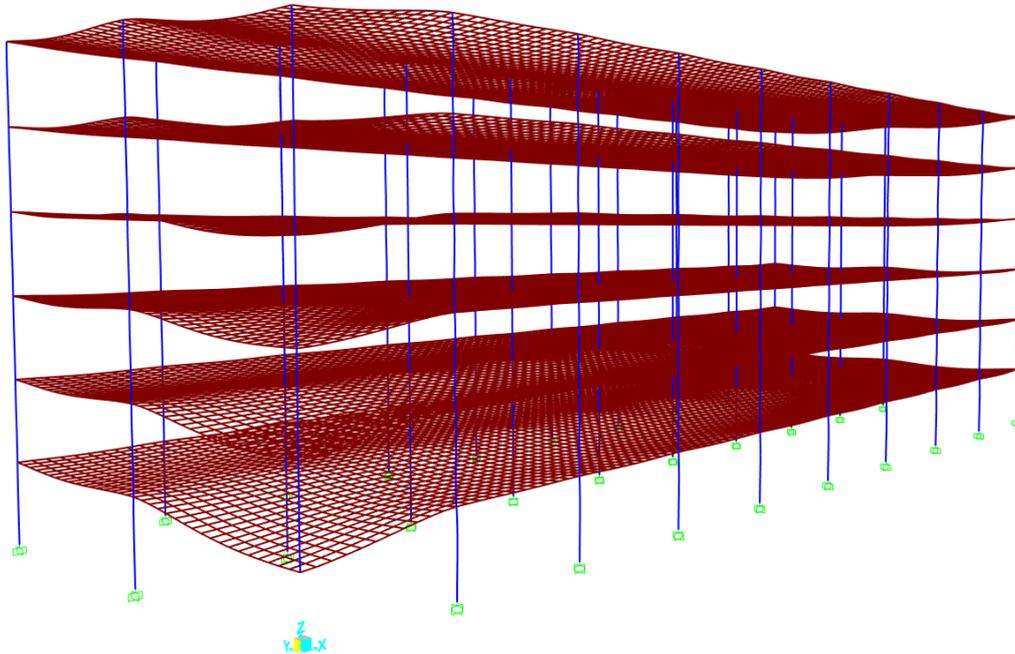
Ilustración 63. Deformada del edificio por la carga correspondiente una situación accidental y eliminando una columna de esquina. Fuente: elaboración propia.
