DISEÑO DE TABLAS DE REGISTRO UNIFICADAS PARA EL DIAGNÓSTICO Y ESTIMACIÓN DEL INDICADOR DE RIESGO DEL PATRIMONIO CULTURAL

TANJA MASTROIACOVO

MAYO 2021

**UNIVERSITAT
POLITÈCNICA
DE VALÈNCIA**

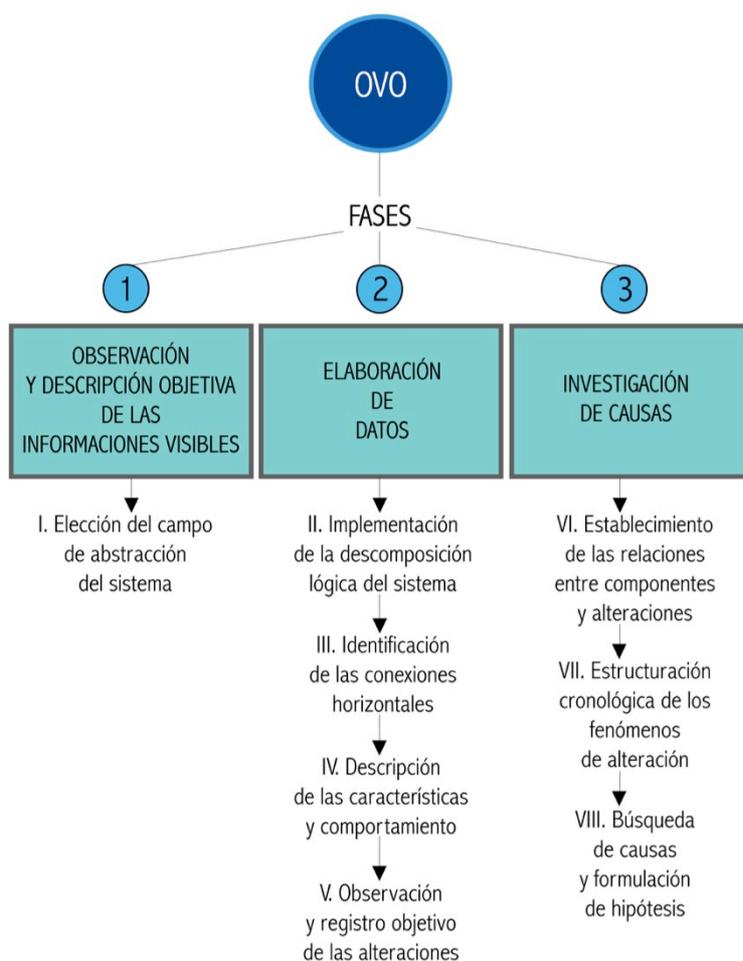
Diagrama 4 - Fases principales y secuencias de la metodología OVO⁷⁴.

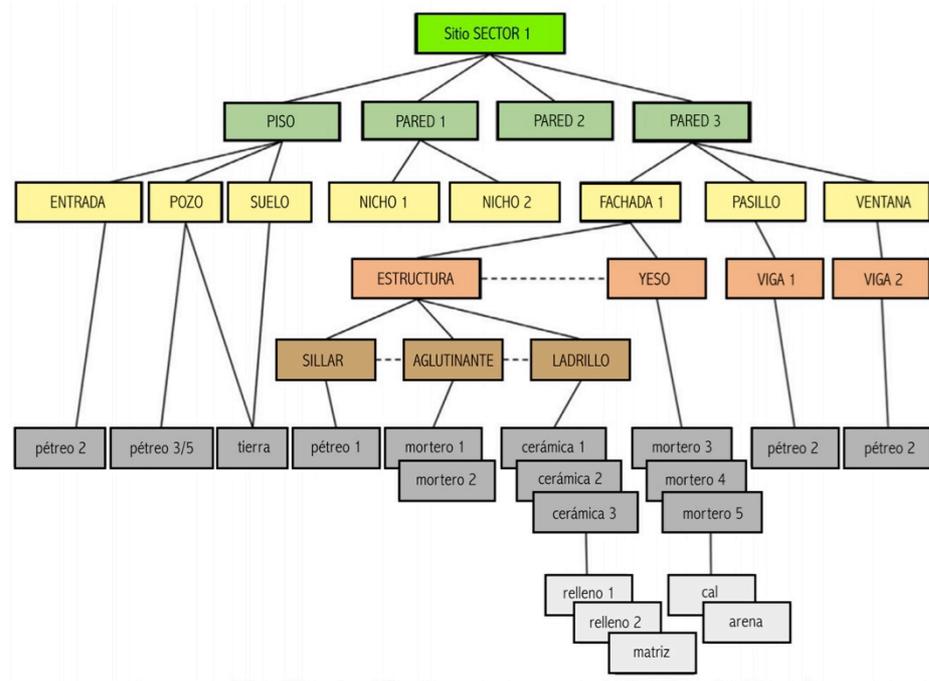
Diagrama 5 - Metodología OVO: ejemplo de modelo de representación sinóptica (diagrama jerárquico). Traducido de: Pedelí, C. 2014.

o los elementos funcionales. Dicha información se tendrá que estructurar de forma jerárquica⁷⁵ por medio de una representación sinóptica⁷⁶ (diagrama 5).

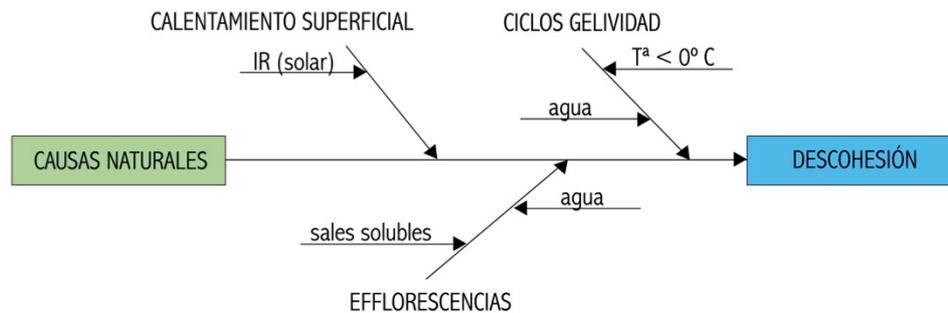
Diagrama 8 - Metodología OVO: ejemplo de Diagrama de Causa-Efecto aplicado a la formulación de hipótesis para identificar las posibles causas y dinámicas a raíz del deterioro del sistema. Traducido de Pedeli, C. 2014.

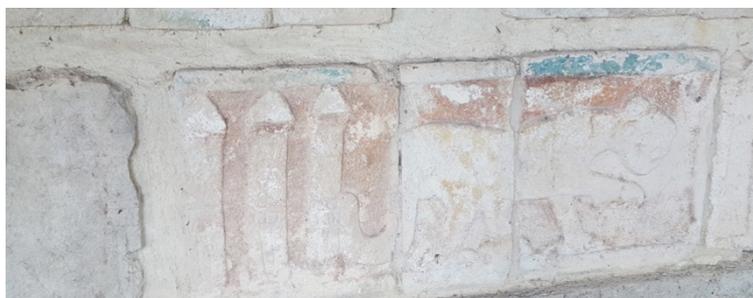
Imagen 5 – Detalle de los restos de policromía en donde se aprecia la presencia de azul maya y pigmento rojo. Sitio arqueológico de Chichén Itzá (Yucatán, México).

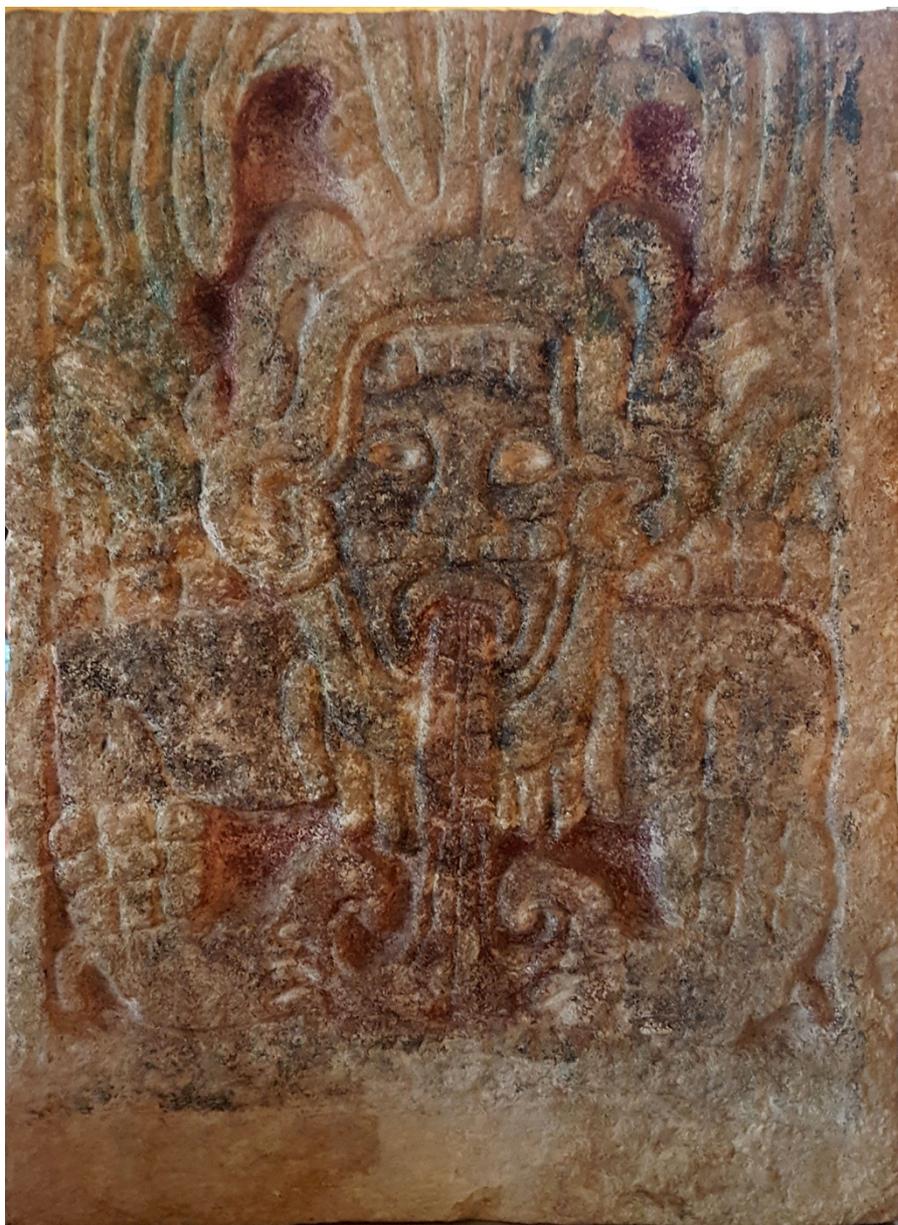
Imagen 6 – Detalle de relieve en material pétreo con restos de policromía, entre los cuales se aprecia el azul maya. Dzibilchaltún, Museo Arqueológico de sitio (Yucatán, México).

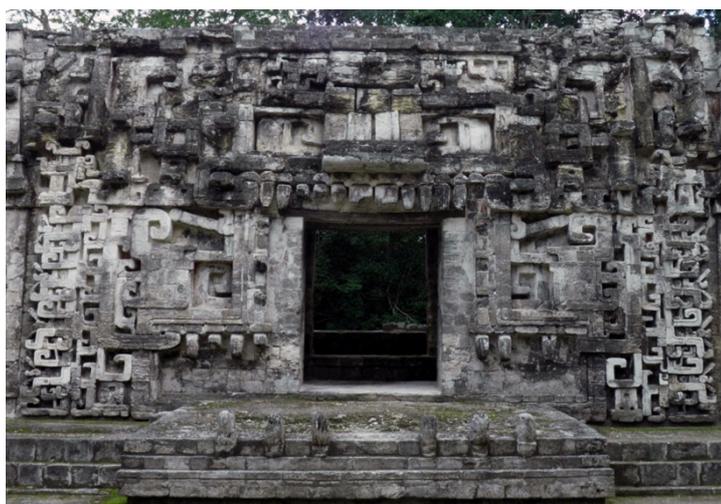
Imagen 7 – Vista frontal del Templo del Monstruo de la Tierra, sitio arqueológico de Chicanná (Campeche, México). Es visible el rico conjunto de decoraciones realizado en estuco, cuya libertad expresiva ha sido alcanzada gracias al desarrollo de la tecnología de la cal.

En dónde el clima se imponía como un desafío para los trabajos con base cal, los indígenas generaron respuestas tecnológicas nuevas y en armonía con el contexto¹⁰⁹, intuyendo las ventajas ofrecidas por el uso de aditivos y aglutinantes derivados de mucílagos vegetales¹¹⁰ (imagen 7).

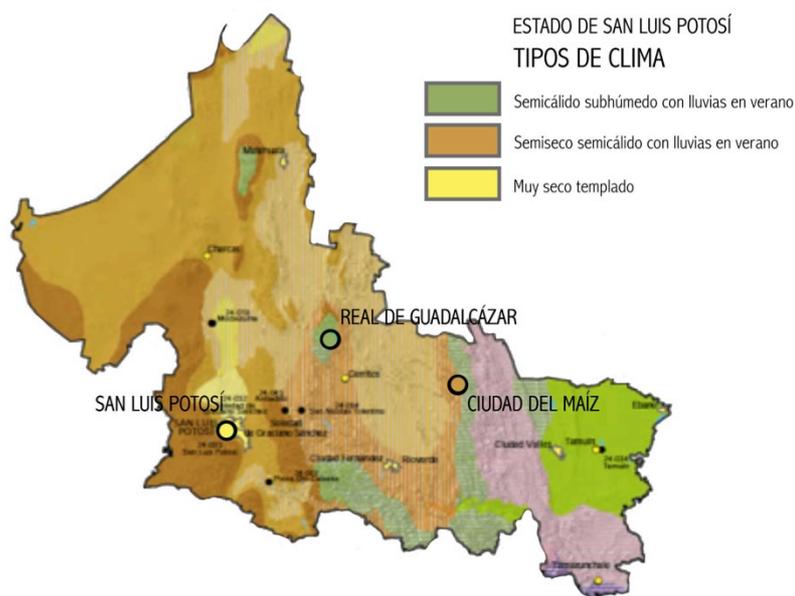
Imagen 16 - Climatología del estado de San Luis Potosí¹⁴⁵.

De acuerdo a la clasificación del Instituto Nacional de Estadística y Geografía (INEGI), las condiciones climáticas a las que se conservan los casos de estudio expuestos a la intemperie poseen las características presentadas en la tabla 8 e imagen 16.

CLIMA	CARACTERÍSTICAS	PRECIPITACIONES
Muy seco templado *San Luis Potosí	Temperaturas medias anual entre 12° y 18 °C, del mes más frío entre -3° y 18 °C y del mes más cálido > 18 °C	Régimen de lluvias de verano. La precipitación total anual va de 300 a poco más de 400 mm
Semiseco semicálido *Ciudad del Maíz	Templado, temperaturas medias, anual mayor de 18°C, el mes más frío inferior a 18 °	Régimen de lluvias de verano. Precipitación total anual de 400 y 700 mm.
Semicálido subhúmedo *Guadalcazar	Templado, temperaturas medias, anual 12° a 18 °C, del mes más frío entre -3° y 18 °C	Régimen de lluvias de verano. Precipitación total anual entre 700 y 1000 mm

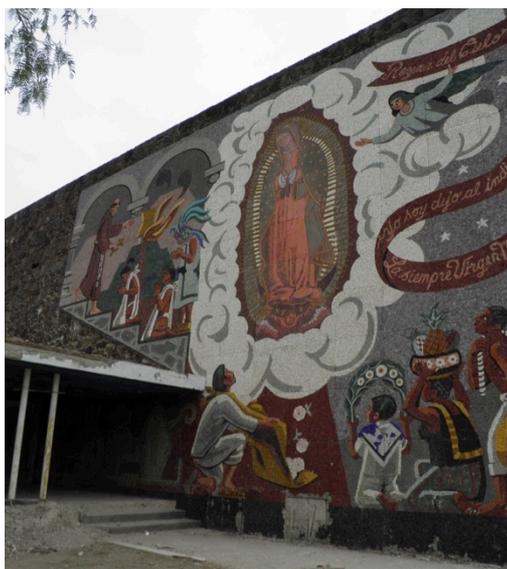
Imagen 19 - Mural realizado en mosaico pétreo (Ciudad del Maíz, S.L.P.), en estado de abandono y expuesto a la intemperie.

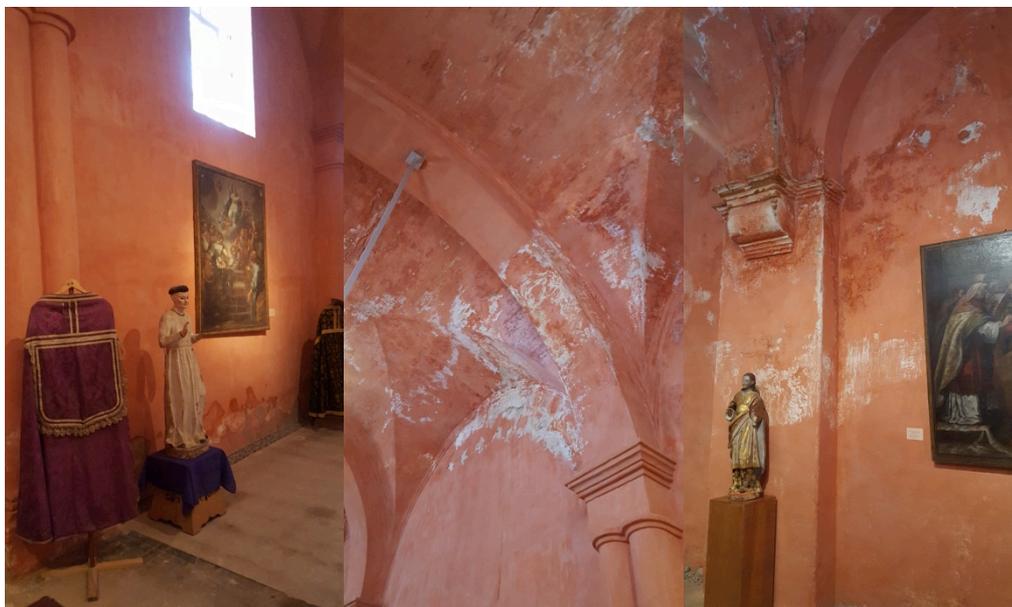
Imagen 32 - Detalle de los problemas de humedad presentes en la estructura del edificio (abril de 2019).

Imagen 33 - Detalle de los problemas de humedad presentes en la estructura del edificio (abril de 2019).

El Museo de Arte Sacro carece de sistemas de monitoreo y control de humedad y temperatura¹⁶⁴. Este aspecto puede ofrecer la oportunidad de corroborar las aportaciones del método en vista de una estimación del historial conservativo.

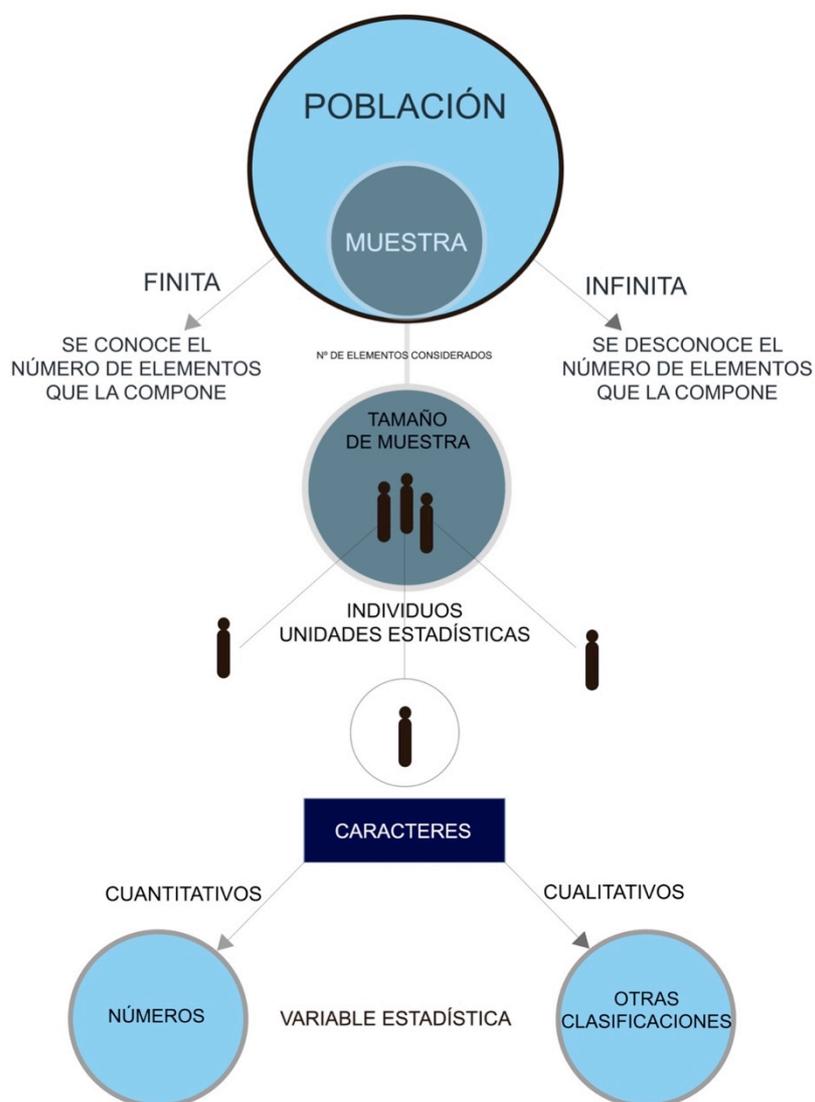
Diagrama 11 - Representación de los conceptos empleados para la estructuración de los estudios estadísticos de la información.

Tomando de ejemplo el caso de una colección de obras resguardadas en un recinto museístico, éste será considerado como **población**, las obras que la componen determinarán los **individuos** que a su vez constituirán un conjunto poblacional **finito**, debido a que se conoce el número total de los mismos. A su vez, los bienes

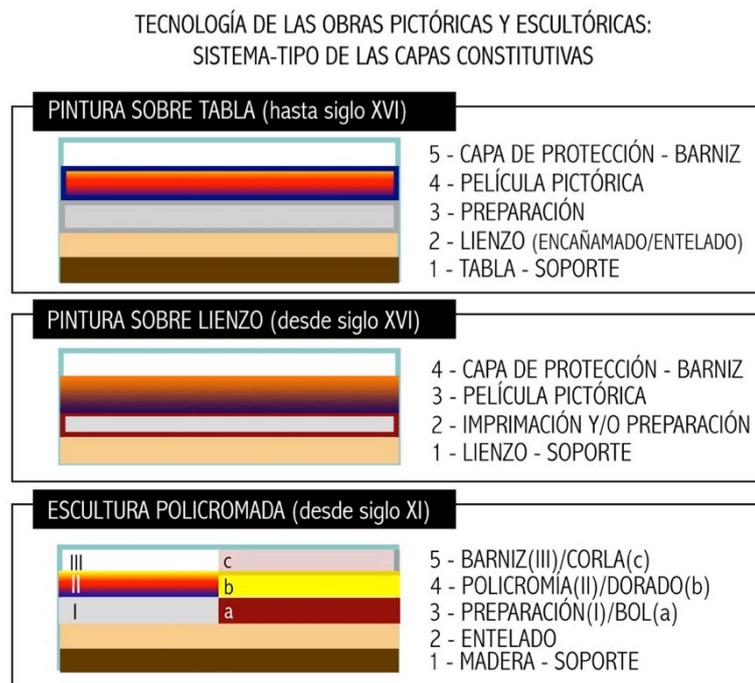
Imagen 35 - Representación del sistema constitutivo de las tipologías de obras examinadas en este estudio.

conservación y restauración de pintura de caballete¹⁹⁰, los términos han sido ordenados de acuerdo a la composición estratigráfica del sistema-tipo de esta tipología de bienes (*imagen 35*)¹⁹¹.

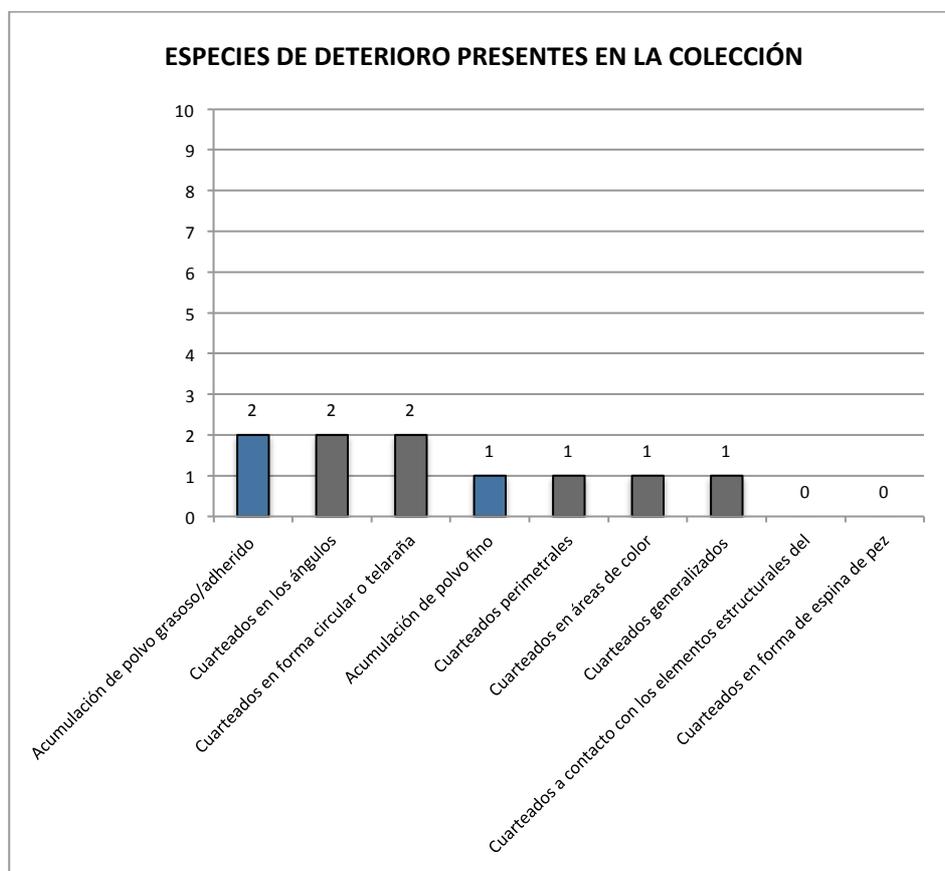
Gráfica 3 - Ejemplo de representación por medio de gráfica de barras del índice de riesgo de la colección estructurada a partir de las especies de deterioro registradas¹⁹⁸.

¹⁹⁸ Las gráficas puestas como ejemplo de la elaboración y representación de resultados se refieren al análisis de una porción de la matriz propuesta para el registro de las especies de deterioro específicas de la película pictórica. Lo anterior se realizó para tres muestras (M1, M2, M3) con el único objetivo de ejemplificar el proceso de aplicación del método.

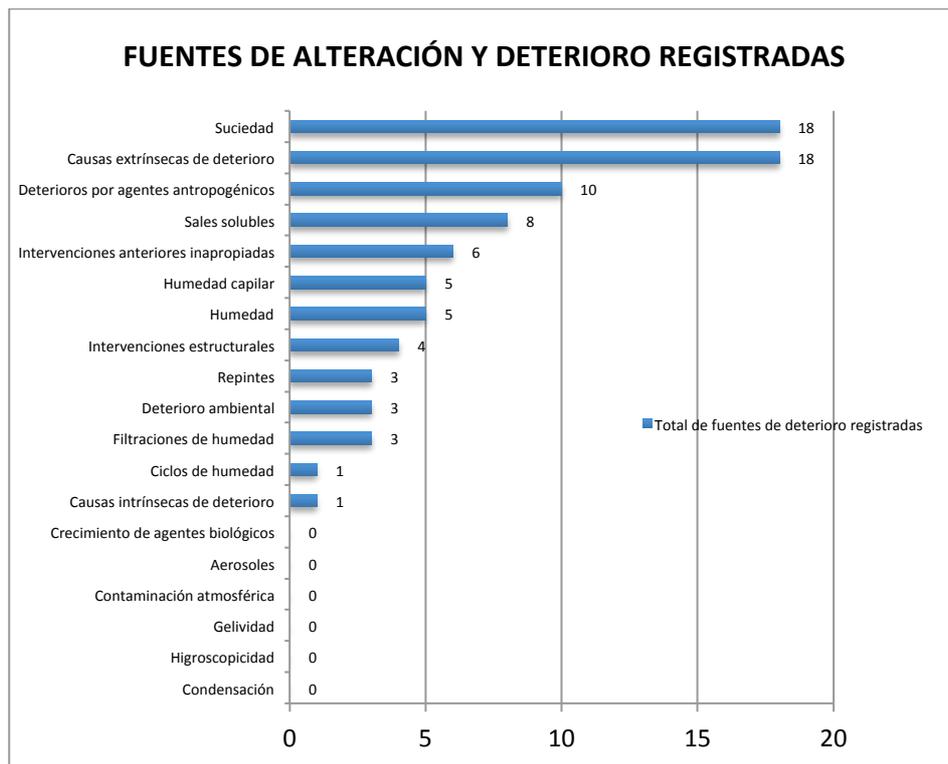
Gráfica 6 - Incidencia de las fuentes de alteración y deterioro existentes.

Los pasos ejemplificados se trasladaron finalmente a unos gráficos, según el nivel de análisis requerido de las informaciones y/o finalidad del estudio. En este caso se obtuvo un indicador de las fuentes de alteración y deterioro existentes cuantitativo y porcentual (*gráfica 6 y 7*), un índice de las fenomenologías de alteración y deterioro presentes en las obras (*gráfica 8 y 9*) y una escala de riesgo (*gráfica 10*).

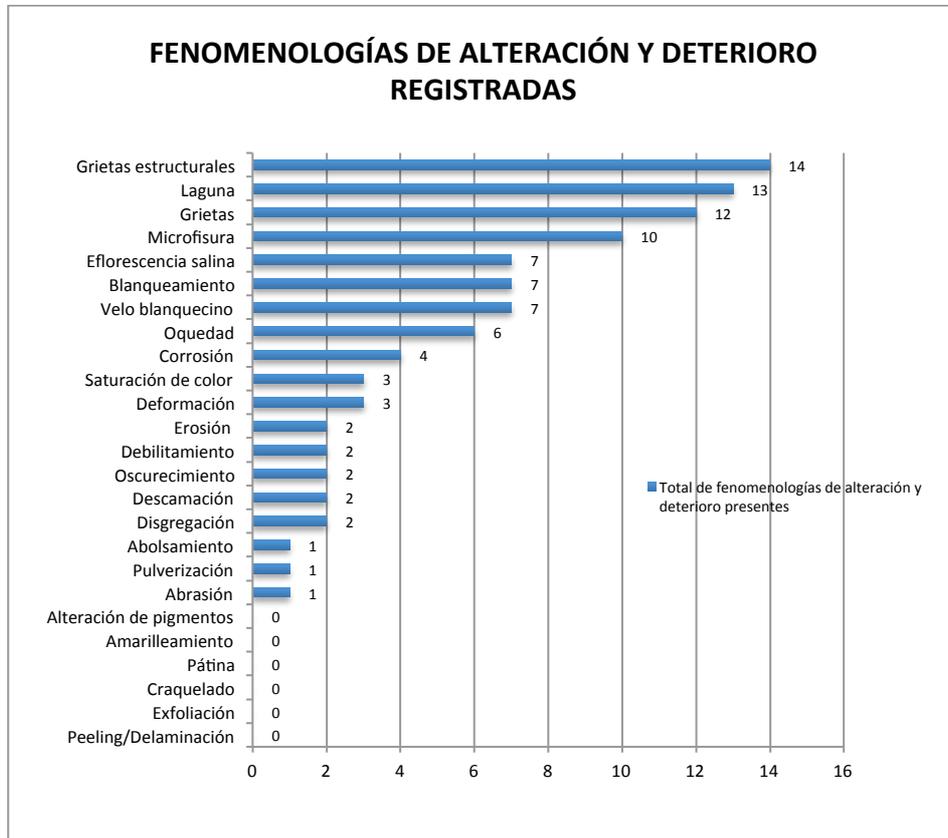
Gráfica 8 - Incidencia de las fenomenologías de alteración y deterioro presentes.

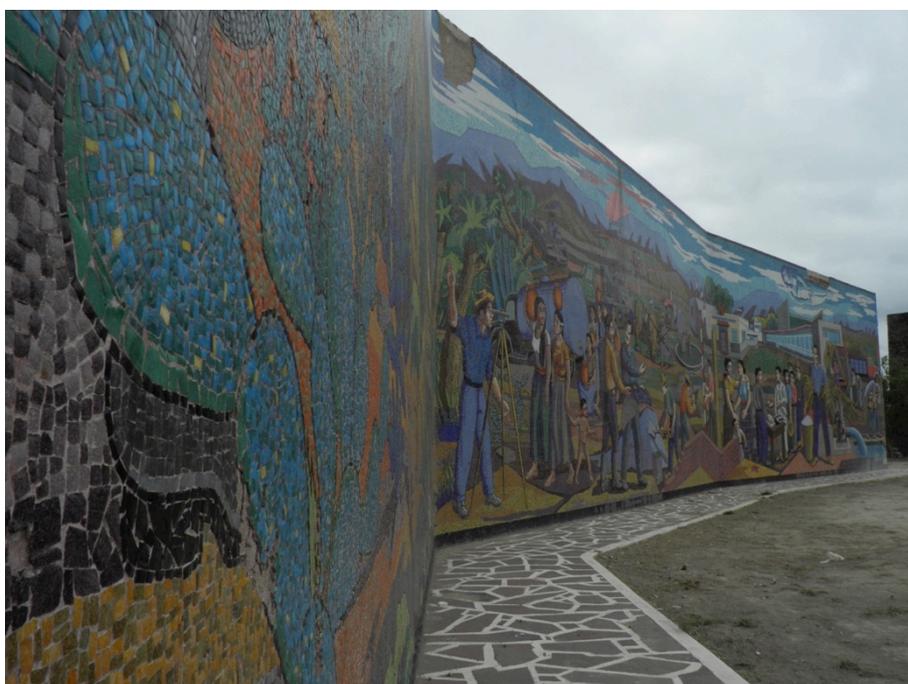
Imagen 39 - Vista lateral de parte del mural realizados con teselas vítreas sobre losas precoladas.

El mural "Transformación del Tepeyac" (*imagen 37*) ha sido realizado en 1954 por Rosendo Soto y Jorge Best. Junto a la obra "Alegoría Ritual" pertenece al conjunto creado para el rancho El Tepeyac (Ciudad del Maíz, San Luis Potosí) por encargo del propietario Jorge Pasquel Casanueva, quién aparece en la representación de las actividades desarrolladas en el lugar. La obra se conforma por un mosaico en teselas vítreas adherido sobre un soporte independiente de las demás estructuras arquitectónicas, constituido por hormigón armado y ladrillos (*imagen 38*). Actualmente el conjunto se encuentra en estado de total abandono. El mural, ubicado al exterior (*imagen 39*), está expuesto a la intemperie y al azar de posibles actos vandálicos.

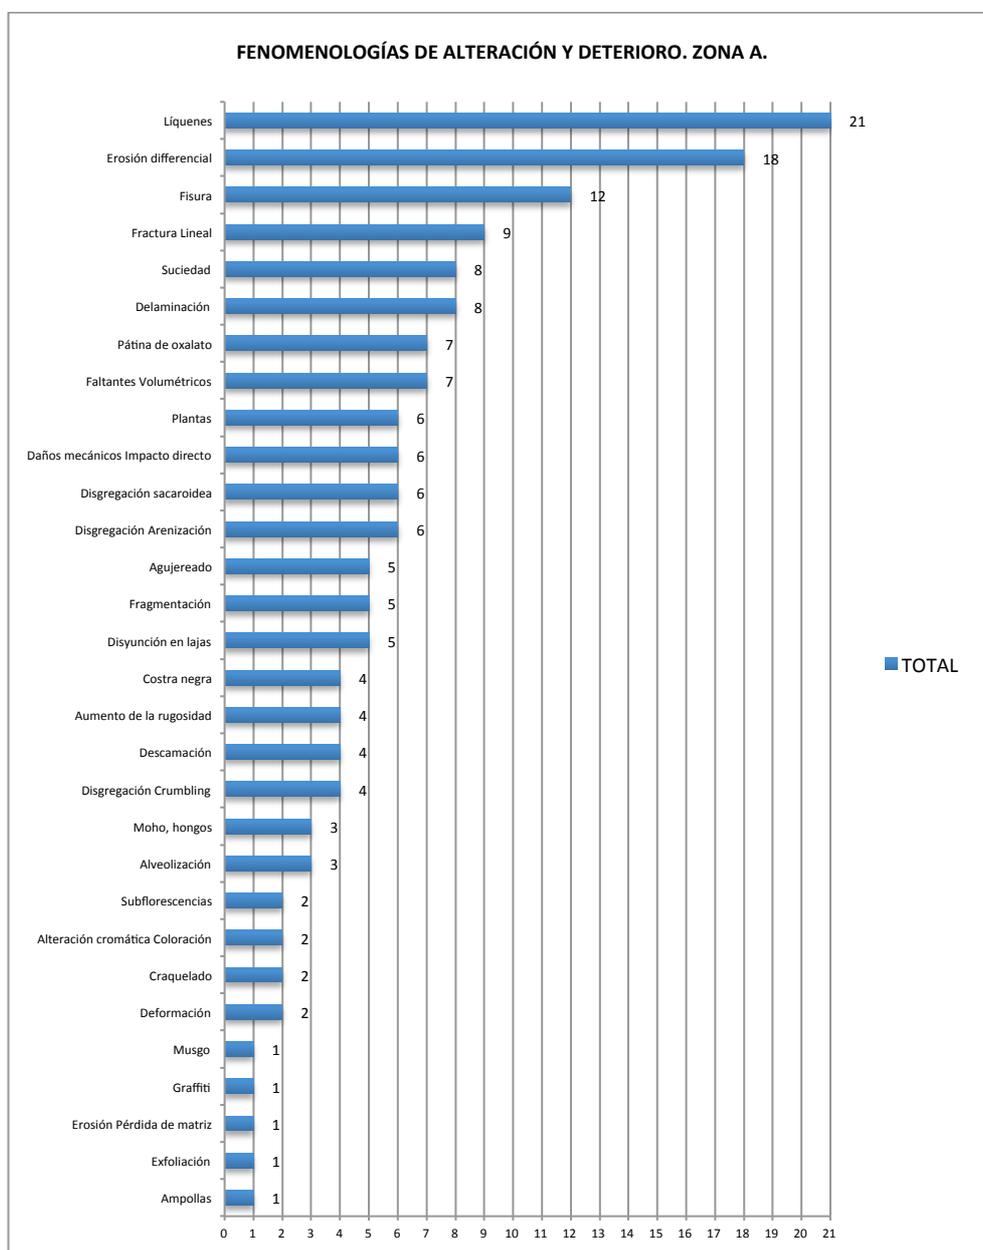
Gráfica 11 - Total de fenomenologías de alteración y deterioro registradas sobre un total de 21 obras. Zona A.

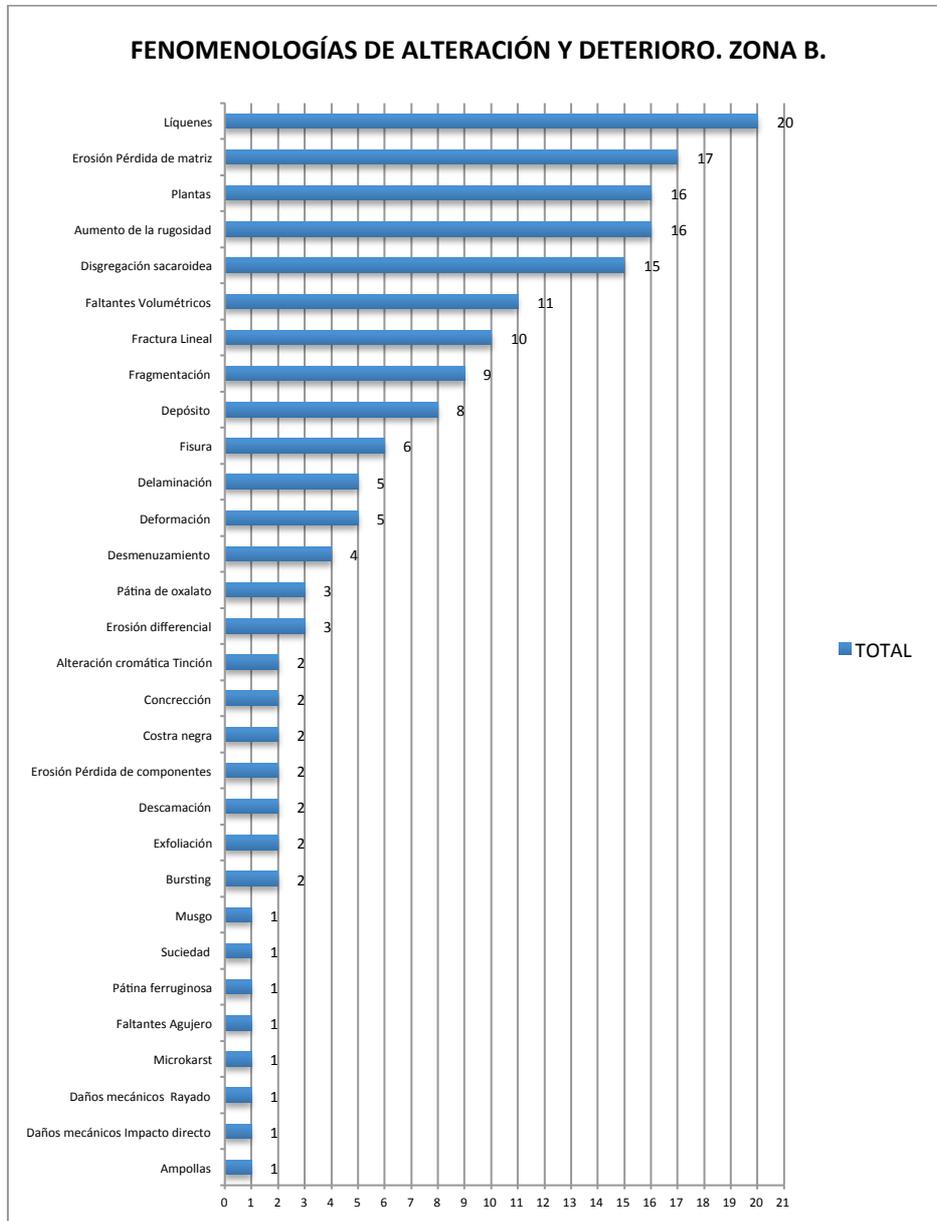
Gráfica 13 - Total de fenomenologías de alteración y deterioro registradas sobre un total de 21 obras. Zona B.

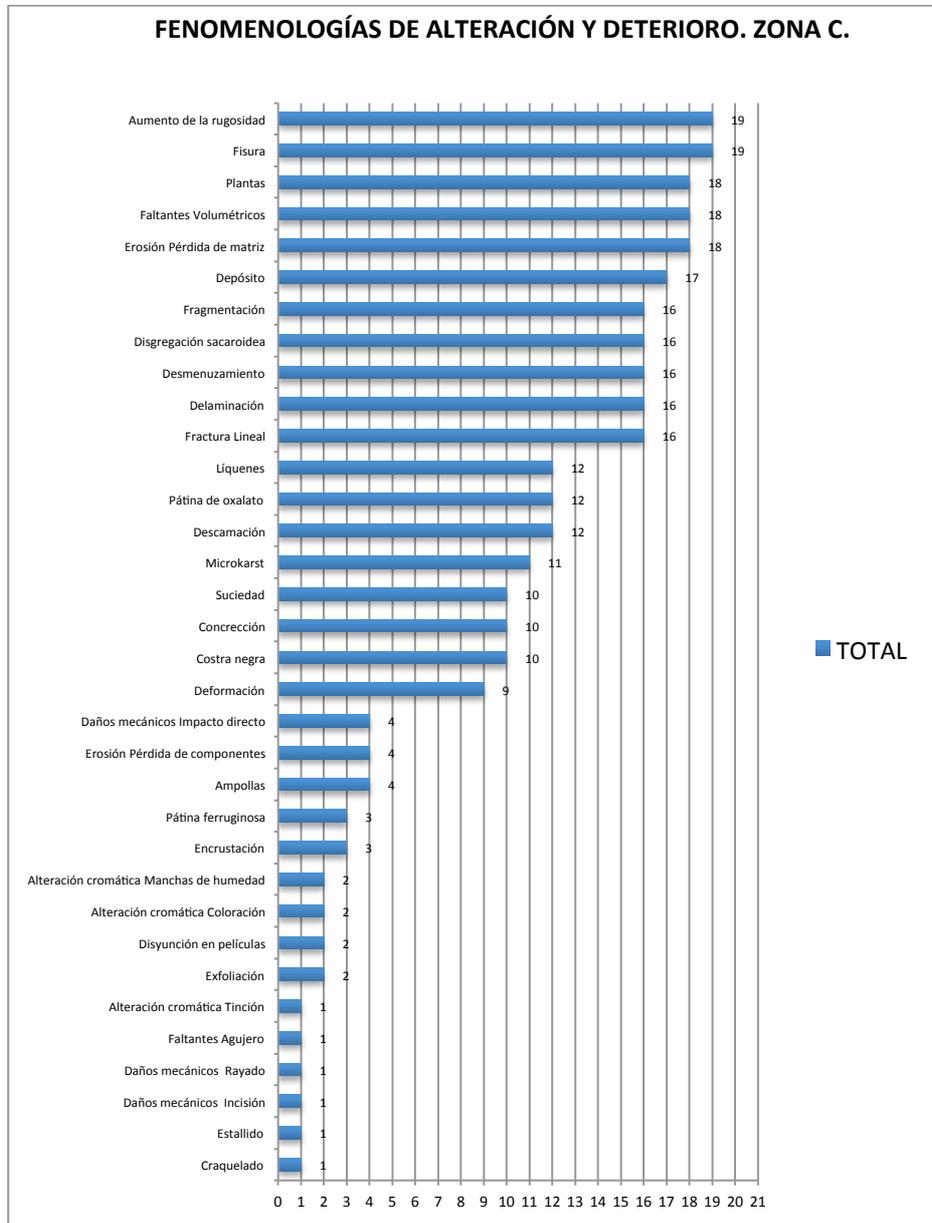
Gráfica 15 - Total de fenomenologías de alteración y deterioro registradas sobre un total de 21 obras. Zona C.

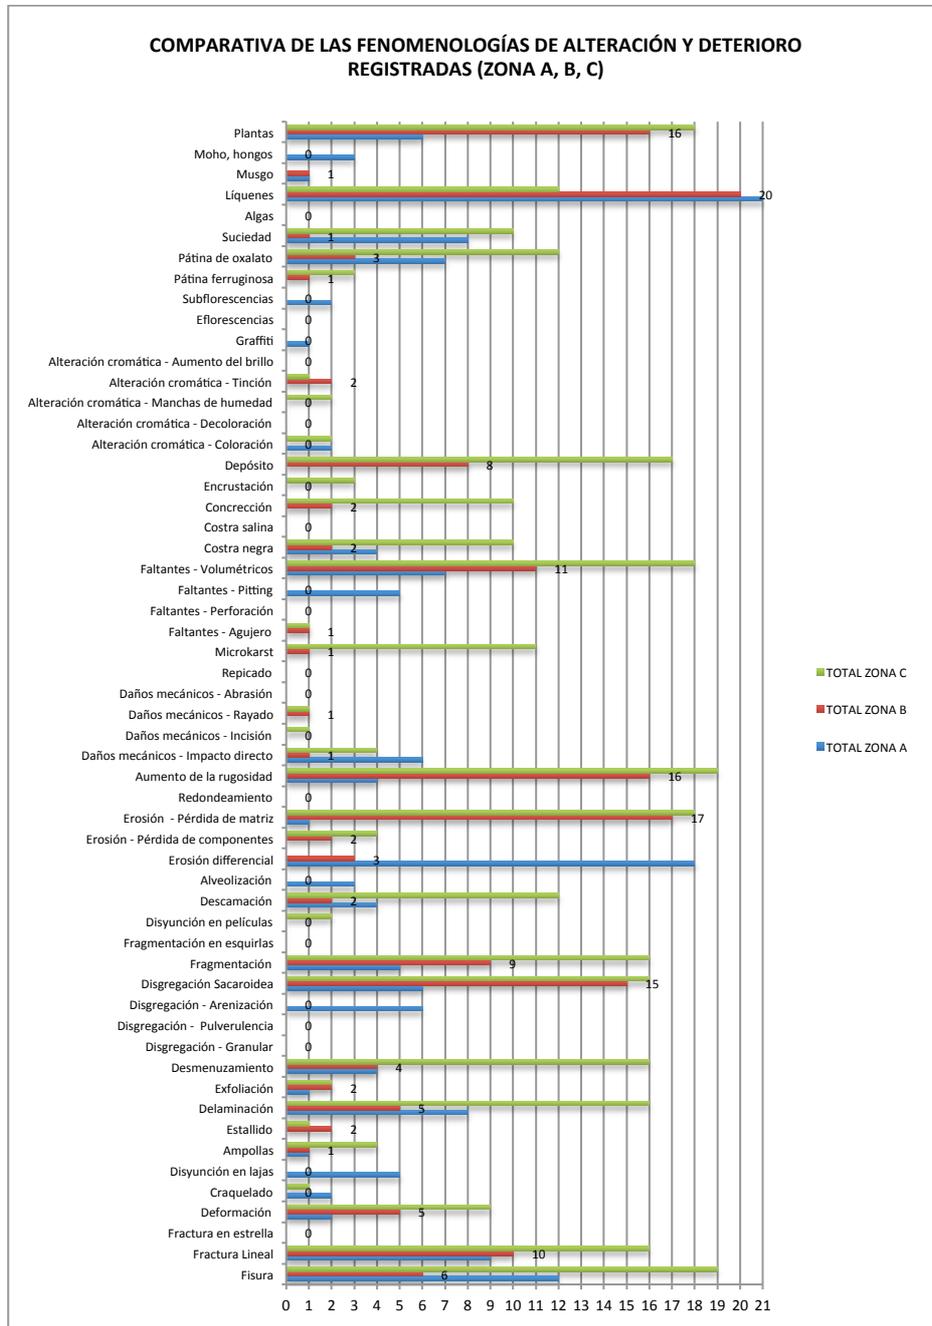
Gráfica 17 - Panorámica comparativa de las fenomenologías de alteración y deterioro presentes en las áreas de aplicación del método. 1

Tras el análisis de las informaciones, fue posible obtener una panorámica (*imágenes 41, 42 y 43*) sobre las fenomenologías de alteración y deterioro presentes en las diferentes manzanas (*gráficas 11-16*), junto a una estimación del indicador de riesgo de las obras existentes en cada área (*tabla 35*). Ha sido posible comparar los resultados entre las zonas analizadas (*gráfica 17*), pudiendo identificar la obra más inestable (*imagen 44-48*) evidenciando sus problemáticas (*tabla 36*). La estructura de la matriz de datos empleada para la recolección de los deterioros ha generado datos representativos sobre el estado de conservación del conjunto, con la ventaja de brindar un acercamiento a la tipología de alteración y deterioro presente y sus especificaciones. La representación del índice de riesgo conservativo para el área con mayor indicador de riesgo se encuentra en la imagen 49.

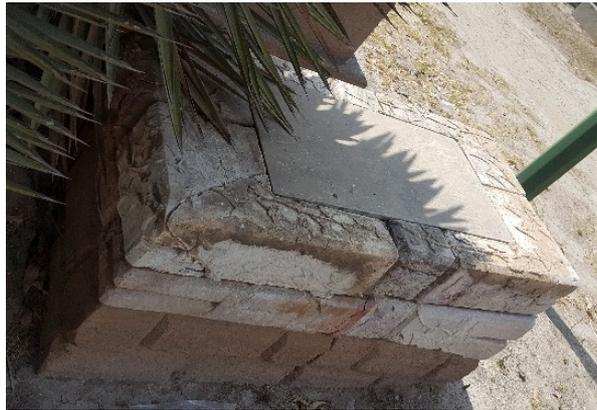
Imagen 44 - Tumba con mayor indicador de riesgo. Zona C, muestra 8, total de fenomenologías de alteración y deterioro registradas: 26.

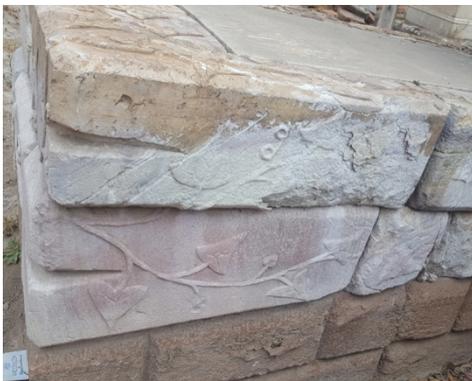
Imagen 45 Acercamiento a las morfologías de alteración y deterioro.

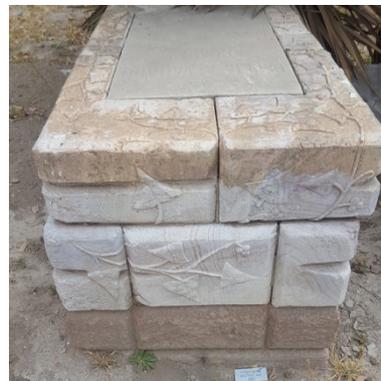
Imagen 46 Vista lateral del monumento. Se aprecian rasgos de la decoración fitomorfa en relieve.

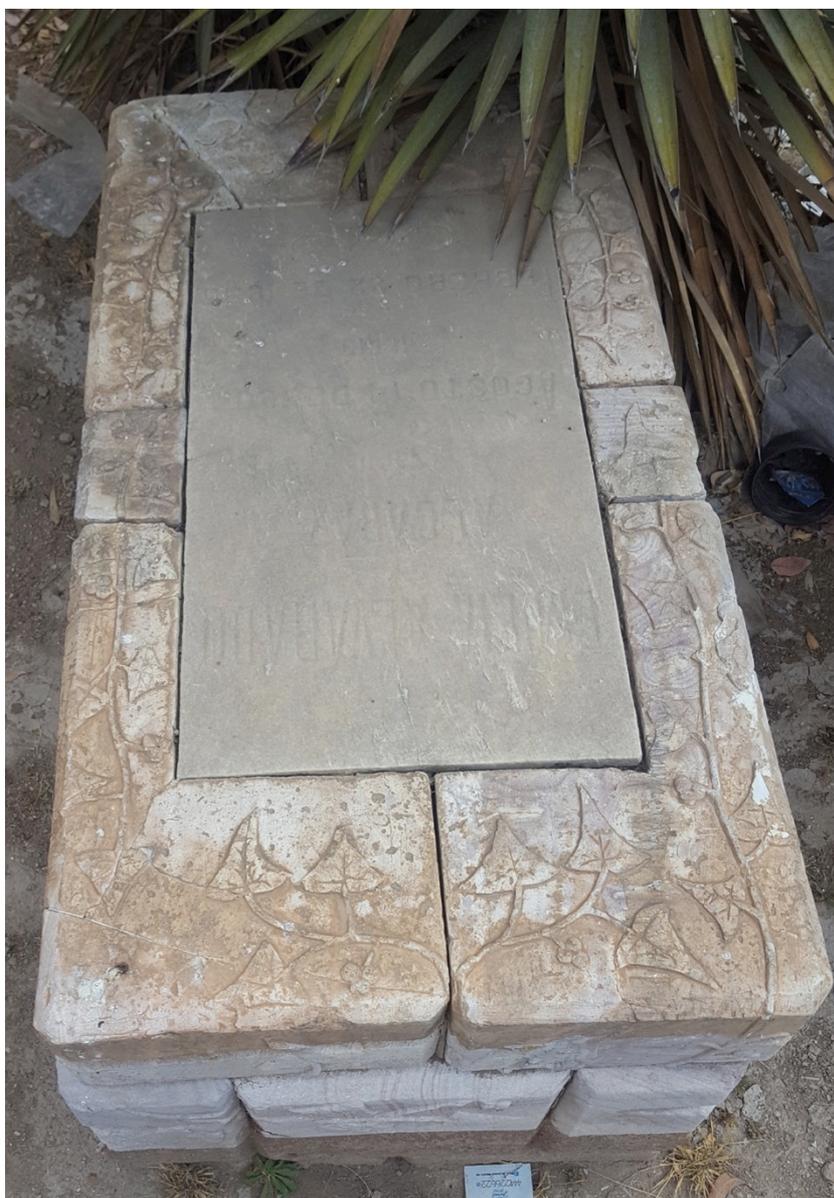
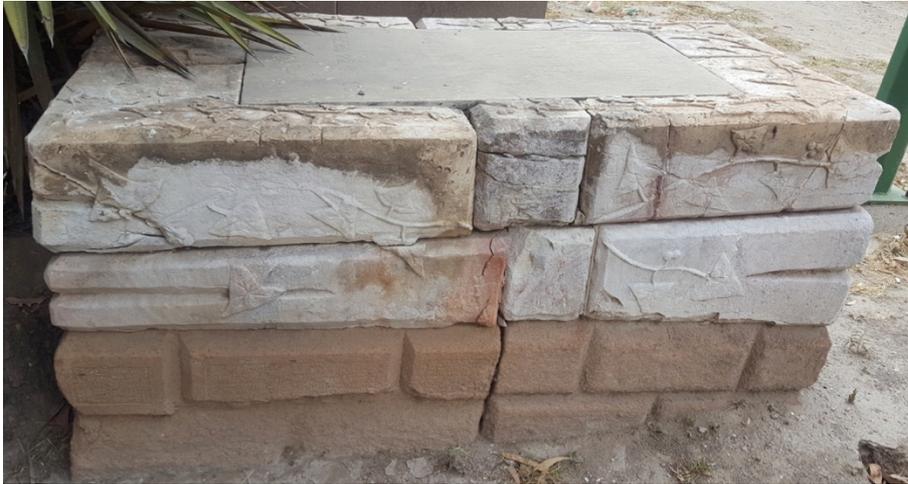
Imagen 47 – Vista superior del monumento.

Imagen 48 – Detalle lateral de la obra con mayor indicador de riesgo.

y la exposición a la intemperie, dejando tan sólo un leve rastro de su apariencia original (*imagen 47, 48*). Los elementos decorativos constituyen el caparazón de la estructura rectangular, cuyo relleno se compone con mucha probabilidad por mortero, tierra y elementos pétreos de menor valor estético.

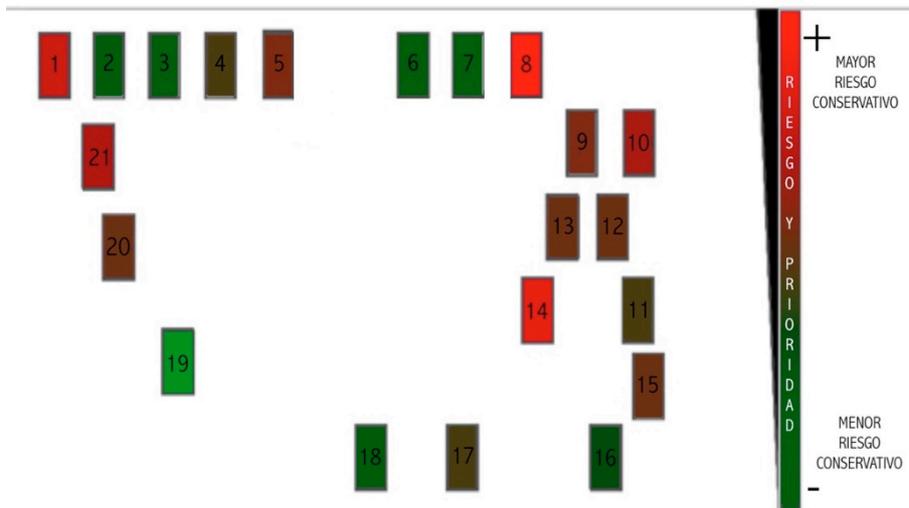
ESCALA DE RIESGO Y PRIORIDADES - ZONA C - PANTEON MUNICIPAL DEL SAUCITO (S.L.P.)

Imagen 49 - Representación de la escala de riesgo con ubicación de las obras. Zona C.

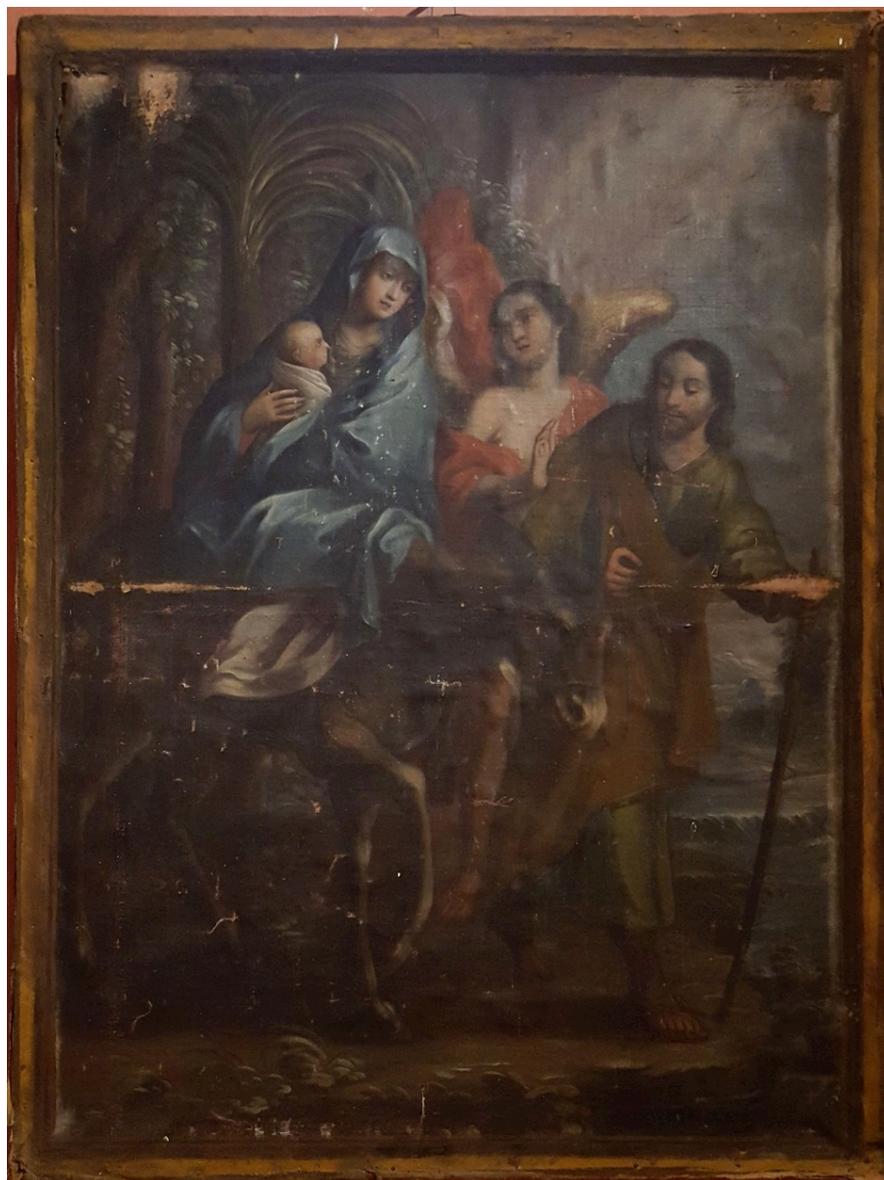
Imagen 52 - Pintura con mayor índice de riesgo. Muestra 1. Colección de pintura de caballete, Museo de Arte Sacro.

Los datos obtenidos tras la elaboración de la información inherente la colección de pintura de caballete evidenciaron que la muestra número 1 es la con mayor indicador de riesgo. Esta obra, representante la "Huida a Egipto" (imagen 52), pertenece al conjunto realizado en el siglo XVIII por Francisco Martínez. Se compone por una pintura sobre lienzo y un bastidor. Desde el anverso de la película pictórica, por medio de tachuelas metálicas y un adhesivo de naturaleza desconocida, el soporte se vincula a un bastidor lúneo. Presenta varias problemáticas conservativas que afectan la totalidad de las capas constitutivas del sistema, cuyas características se exponen a continuación (tabla 42).

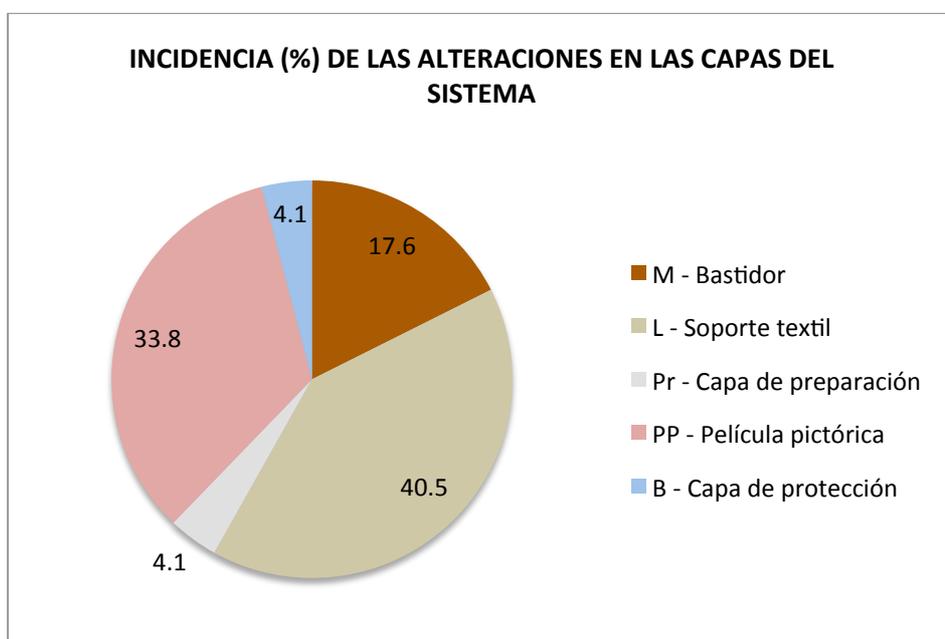
Gráfica 20 - Incidencia (%) de los fenómenos de alteración y deterioro de acuerdo a las capas que conforman el sistema. Pintura de caballete, muestra número 1 (M1).

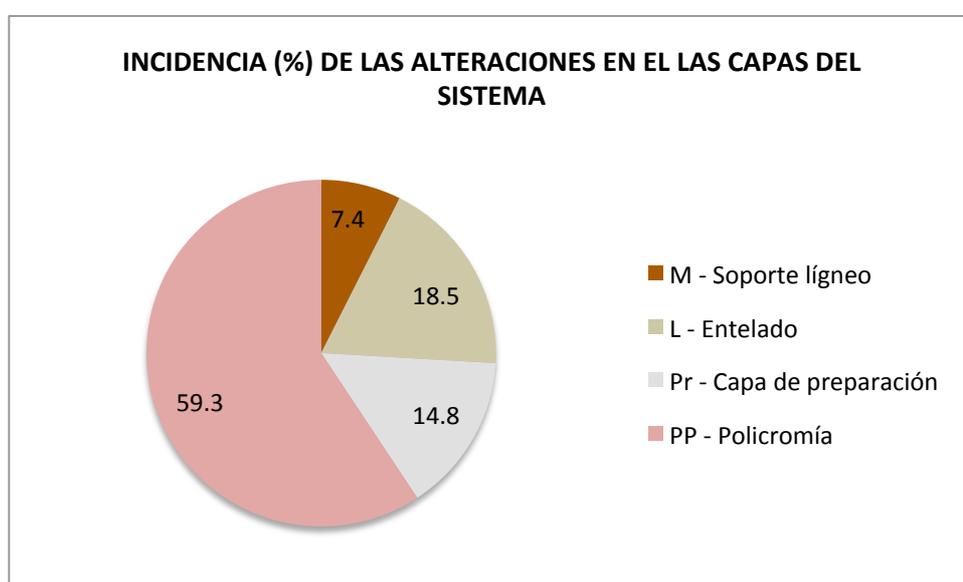
Gráfica 21 - Incidencia (%) de los fenómenos de alteración y deterioro de acuerdo a las capas que conforman el sistema. Escultura policromada, muestra número 9 (M9).

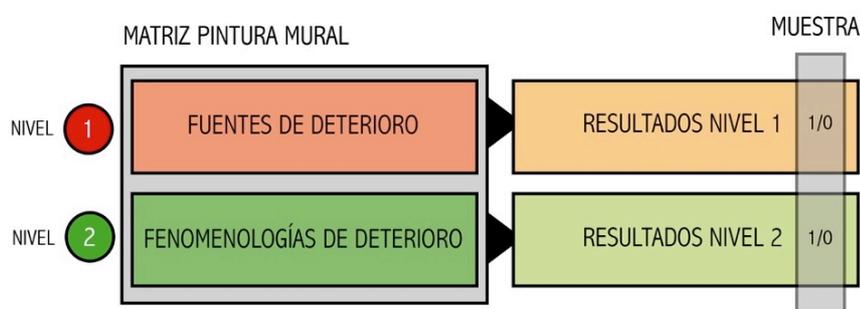
Diagrama 21 - Estructura de la matriz de datos creada para la primera implementación del método sobre pinturas murales.

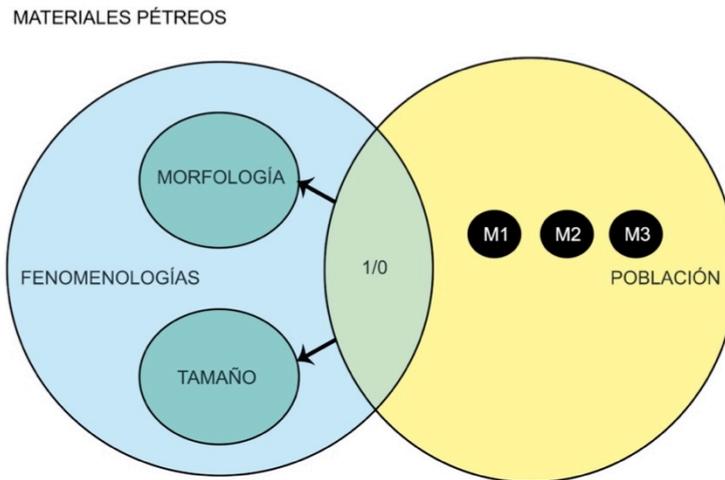
Diagrama 24 - En esta matriz de datos la relación entre los datos a recolectar se ha establecido en escala jerárquica, intentando eliminar las eventuales reiteraciones de conceptos en las sucesivas fase de análisis.

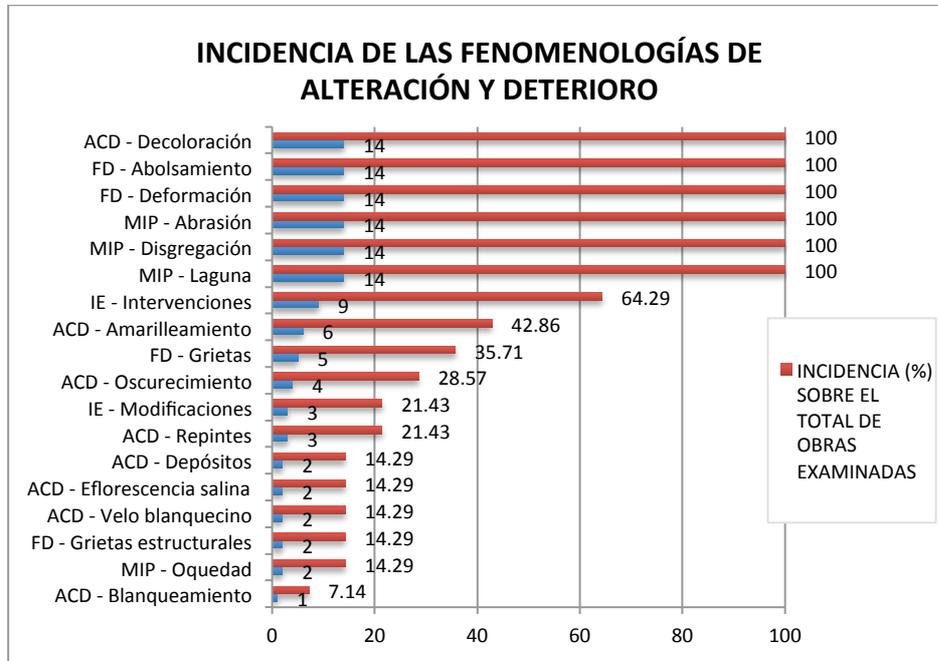
Gráfica 22 - Incidencia de las fenomenologías de alteración y deterioro y presencia (%) en relación a la totalidad de muestras analizadas (14).
