DISEÑO DE TABLAS DE REGISTRO UNIFICADAS PARA EL DIAGNÓSTICO Y ESTIMACIÓN DEL INDICADOR DE RIESGO DEL PATRIMONIO CULTURAL

TANJA MASTROIACOVO

MAYO 2021

**UNIVERSITAT
POLITÈCNICA
DE VALÈNCIA**

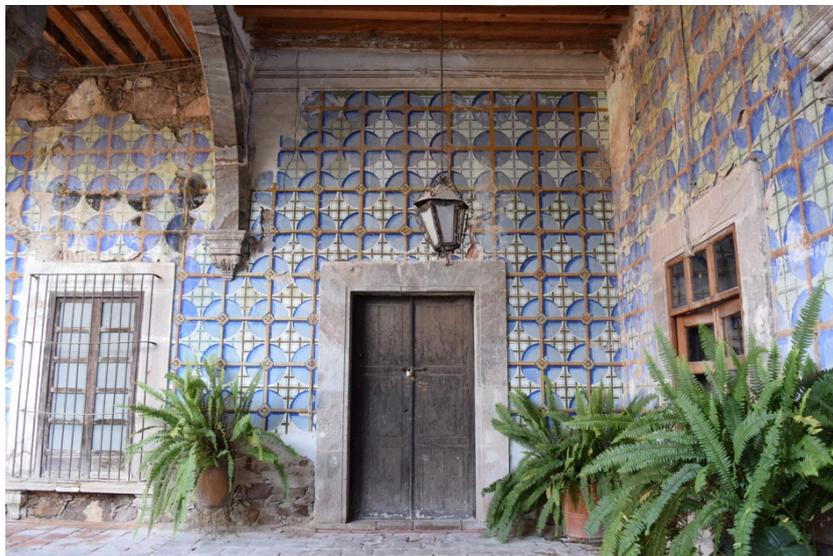
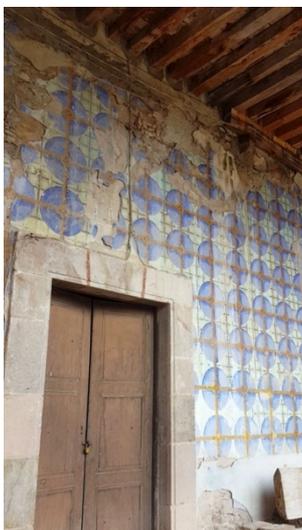
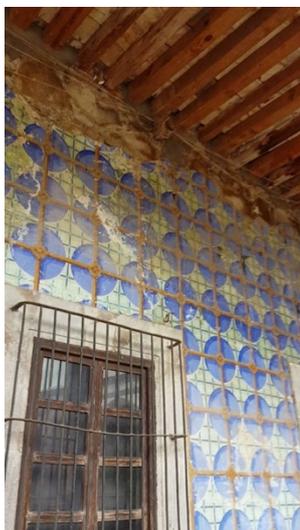
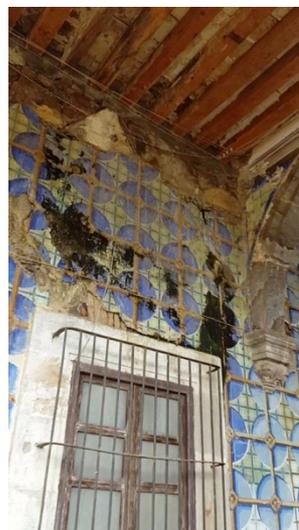
Imagen 65 – Área 14.

Imagen 66 - Área 1.

Imagen 67 - Área 2.

Imagen 68 - Área 3.

Tras el análisis de la información ha sido posible identificar las áreas con mayor inestabilidad en términos de conservación. Éstas se presentan, en relación con su ubicación en el contexto de estudio, en la imagen 66. Detalles inherentes el estado de conservación del área con mayor afectación en términos de fenomenologías de alteración y deterioro registradas se exponen en las imágenes 67-70. En ellas se puede apreciar la presencia de grietas estructurales, deterioro de tipo biológico, eflorescencias salinas entre otros. El conjunto de fenómenos, que se exponen en los apartados sucesivos, son indicativo de un deterioro a nivel estructural del edificio que ha favorecido el paso de agua, por filtración sobre todo, desatando una pluralidad de efectos secundarios cuya gravedad en términos conservativos ponde de manifiesto la necesidad de una acción de tutela urgente.

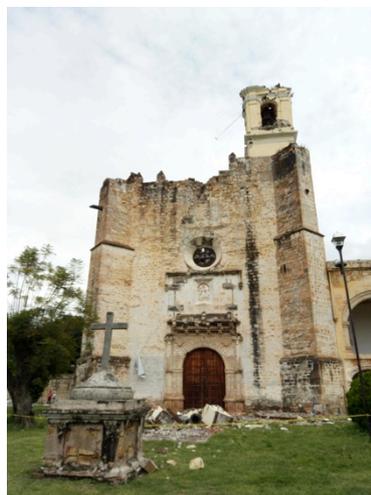
Imagen 72 - El Templo de San Martín de Tours después del seísmo de 2017.

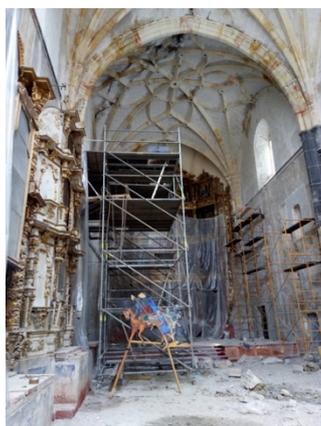
Imagen 74 - El templo después del seísmo.

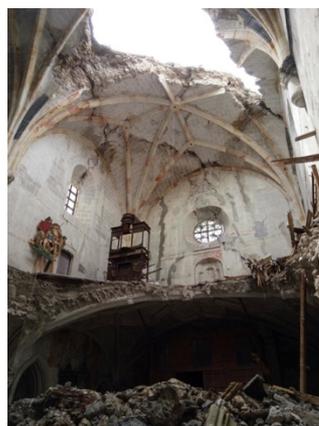
Imagen 75 - El templo después del seísmo.

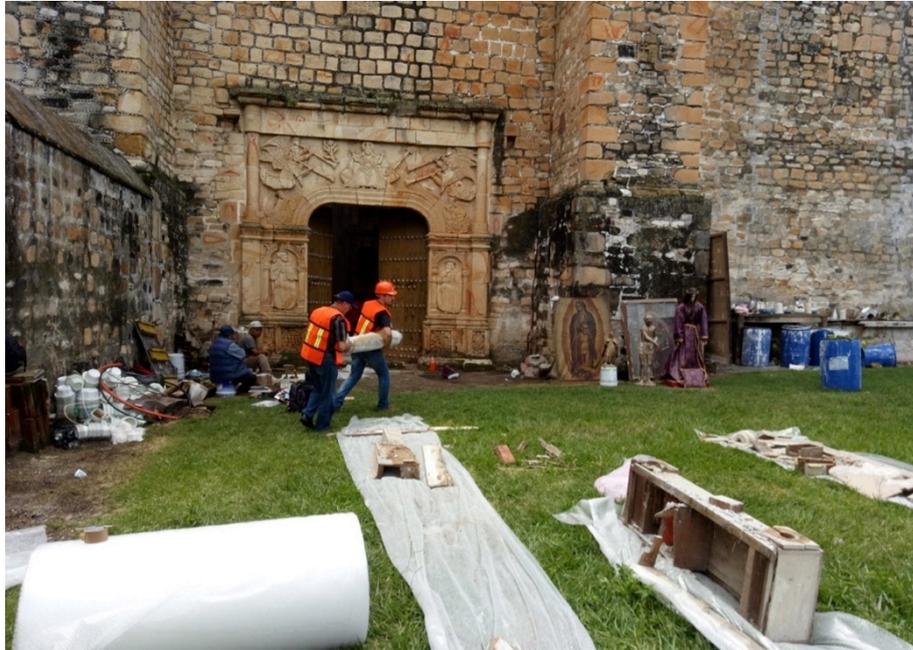
Imagen 76 - Fases de resguardo de las obras.

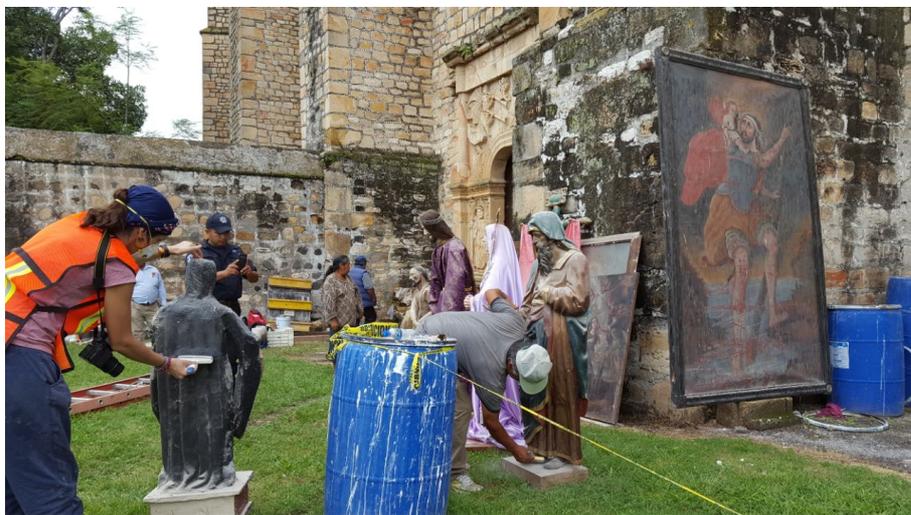
Imagen 77 - Limpieza preliminar de las obras antes de su resguardo.

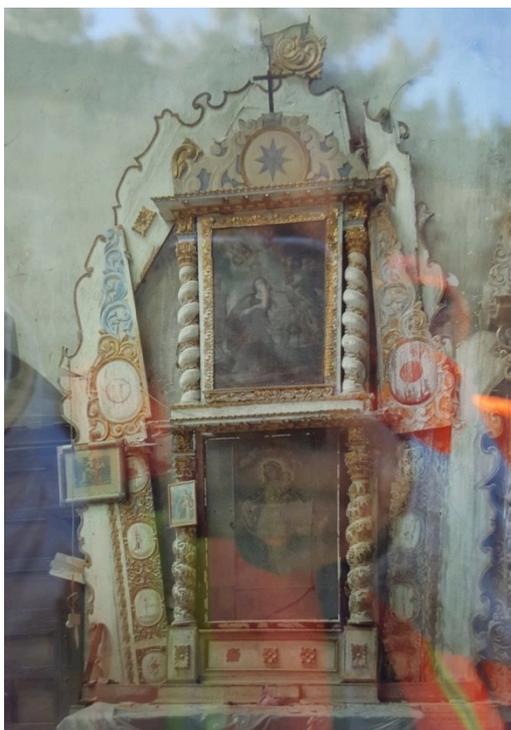
El retablo de la Virgen de la Luz (*imagen 78*) se compone por un conjunto de elementos en madera policromada y dorada que conforman una estructura compuesta por una calle central, enmarcada por columnas salomónicas ricamente decoradas con motivos vegetales. La composición se erige sobre un banco cuyo frente recuerda órdenes arquitectónicas de inspiración clásica cuya reminiscencia, es rematada por las rosetas doradas puestas al centro de los tableros y en las trabeaciones que separan los pisos. El guardapolvo, compuesto por líneas onduladas y simétricas, enmarca la estructura central en las que se albergan dos pinturas sobre lienzo. Presenta diferentes escenas en los óvalos. El remate, en donde se corona el retablo con un círculo en el que se representa una estrella, es coronado por una cruz en madera.

Imagen 78 - Retablo de la Virgen de la Luz tras el sismo²⁸⁷.

Para llevar a cabo el estudio de las problemáticas del retablo, ha sido necesario identificar cada elemento constitutivo a partir de la documentación fotográfica realizada en las fases de rescate de emergencia (*imagen 78*), relacionándolo con la respectiva coordenada alfanumérica (*tabla 73*) y posición en la estructura (*imagen 79*).

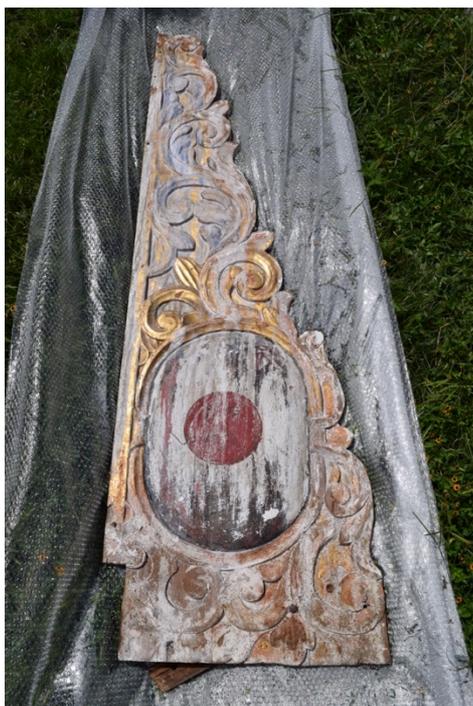
Imagen 81 - Obras con mayor índice de riesgo: M6. Incidencia total de las fenomenologías de alteración y deterioro: 36.

M6 (incidencia de deterioros: 36)		
BARNIZ/CAPA DE PROTECCIÓN		
FENOMENOLOGÍA DE ALTERACIÓN Y DETERIORO	INCIDENCIA SUPERFICIAL	EXTENSIÓN SUPERFICIAL (%)
Barniz - Alteración cromática: Manchas	1	0-25

PELÍCULA PICTÓRICA		
FENOMENOLOGÍA DE ALTERACIÓN Y DETERIORO	INCIDENCIA SUPERFICIAL	EXTENSIÓN SUPERFICIAL (%)
Película pictórica - Lagunas: Área inferior	4	75-100
Película pictórica - Cuarteados generalizados	3	50-75
Película pictórica - Craquelado	3	50-75
Película pictórica - Acumulación de polvo fino	2	25-50
Película pictórica - Deformaciones de la superficie: Descamación	2	25-50
Película pictórica - Deformaciones de la superficie: Levantamientos	2	25-50
Película pictórica - Deformaciones de la superficie: Cazoletas	2	25-50
Película pictórica - Deformaciones de la superficie: Desprendimientos	2	25-50
Película pictórica - Grietas puntuales/intracapas	2	25-50
Película pictórica - Lagunas: Numerosas pequeñas en esquinas cuarteados	2	25-50
Película pictórica - Lagunas: Grandes áreas	2	25-50
Película pictórica - Traumatismos: Abrasión	2	25-50
Película pictórica - Traumatismos: Desgaste	2	25-50
Película pictórica - Acumulación de polvo grasoso/adherido	1	0-25

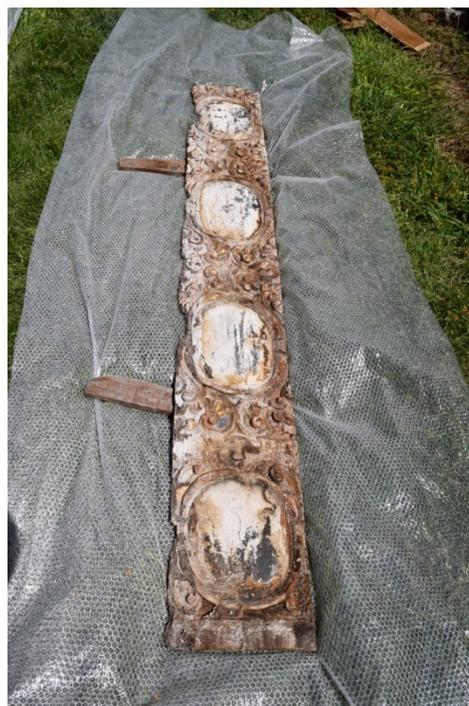
Imagen 82 - Obras con mayor índice de riesgo: M7 (derecha). Incidencia total de las fenomenologías de alteración y deterioro: 36.

M7 (incidencia de deterioros: 36)		
BARNIZ/CAPA DE PROTECCIÓN		
FENOMENOLOGÍA DE ALTERACIÓN Y DETERIORO	INCIDENCIA SUPERFICIAL	EXTENSIÓN SUPERFICIAL (%)
Barniz - Alteración cromática: Oscurecimiento	3	50-75
Barniz - Alteración cromática: Manchas	2	25-50
PELÍCULA PICTÓRICA		
FENOMENOLOGÍA DE ALTERACIÓN Y DETERIORO	INCIDENCIA SUPERFICIAL	EXTENSIÓN SUPERFICIAL (%)
Película pictórica - Cuarteados perimetrales	4	75-100
Película pictórica - Cuarteados generalizados	4	75-100
Película pictórica - Craquelado	4	75-100
Película pictórica - Alteración cromática: Tono café-marrón	4	75-100
Película pictórica - Deformaciones de la superficie: Descamación	4	75-100
Película pictórica - Deformaciones de la superficie: Levantamientos	4	75-100
Película pictórica - Lagunas: Área inferior	4	75-100
Película pictórica - Deformaciones de la superficie: Desprendimientos	3	50-75

Película pictórica - Lagunas: Numerosas pequeñas en esquinas cuarteados	3	50-75
Película pictórica - Lagunas: Grandes áreas	3	50-75
Película pictórica - Acumulación de polvo fino	2	25-50
Película pictórica - Alteración cromática: Oscurecimiento	2	25-50
Película pictórica - Deformaciones de la superficie: Cazoletas	2	25-50
Película pictórica - Grietas puntuales/intracapas	2	25-50
Película pictórica - Traumatismos: Desgaste	2	25-50
Película pictórica - Acumulación de polvo grueso/adherido	1	0-25
Película pictórica - Deformaciones de la superficie: Cordilleras	1	0-25
Película pictórica - Quemaduras	1	0-25
Película pictórica - Traumatismos: Rayados	1	0-25
Película pictórica - Traumatismos: Abrasión	1	0-25
Película pictórica - Presencia de materiales ajenos	1	0-25
PREPARACIÓN		
FENOMENOLOGÍA DE ALTERACIÓN Y DETERIORO	INCIDENCIA SUPERFICIAL	EXTENSIÓN SUPERFICIAL (%)
Preparación: Lagunas	3	50-75
Preparación: Pérdida de adhesión con la película pictórica	2	25-50

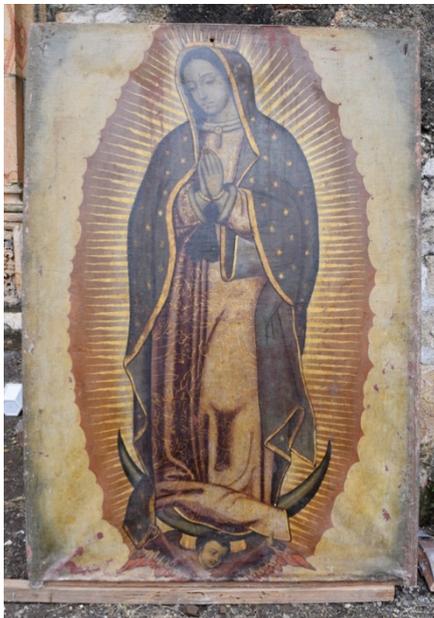
Imagen 83 - Obra con mayor indicador de riesgo (M3). Virgen de Guadalupe, siglo XVIII. Anverso.

Tomando como ejemplo la obra con mayor indicador de riesgo (M3), y evaluando los resultados derivados de los fenómenos registrados, se puede afirmar que parte de su historial conservativo ha sido compuesto por las siguientes dinámicas²⁹¹:

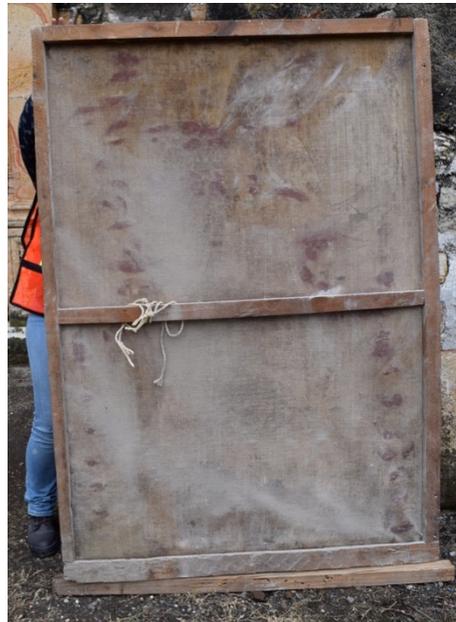
Imagen 84 - Obra con mayor indicador de riesgo (M3). Virgen de Guadalupe, siglo XVIII. Reverso.

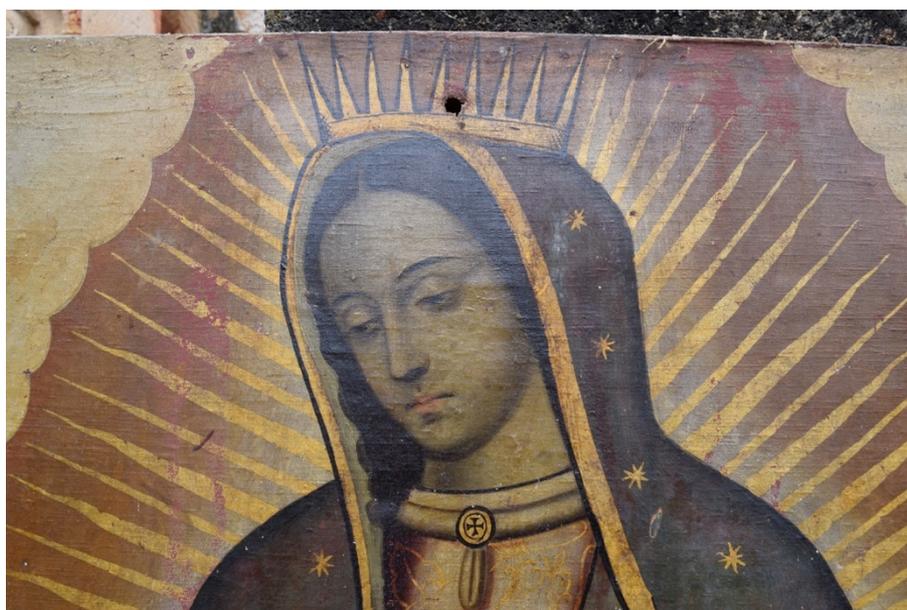
Imagen 85 - Detalle del estado de la pintura (M3).

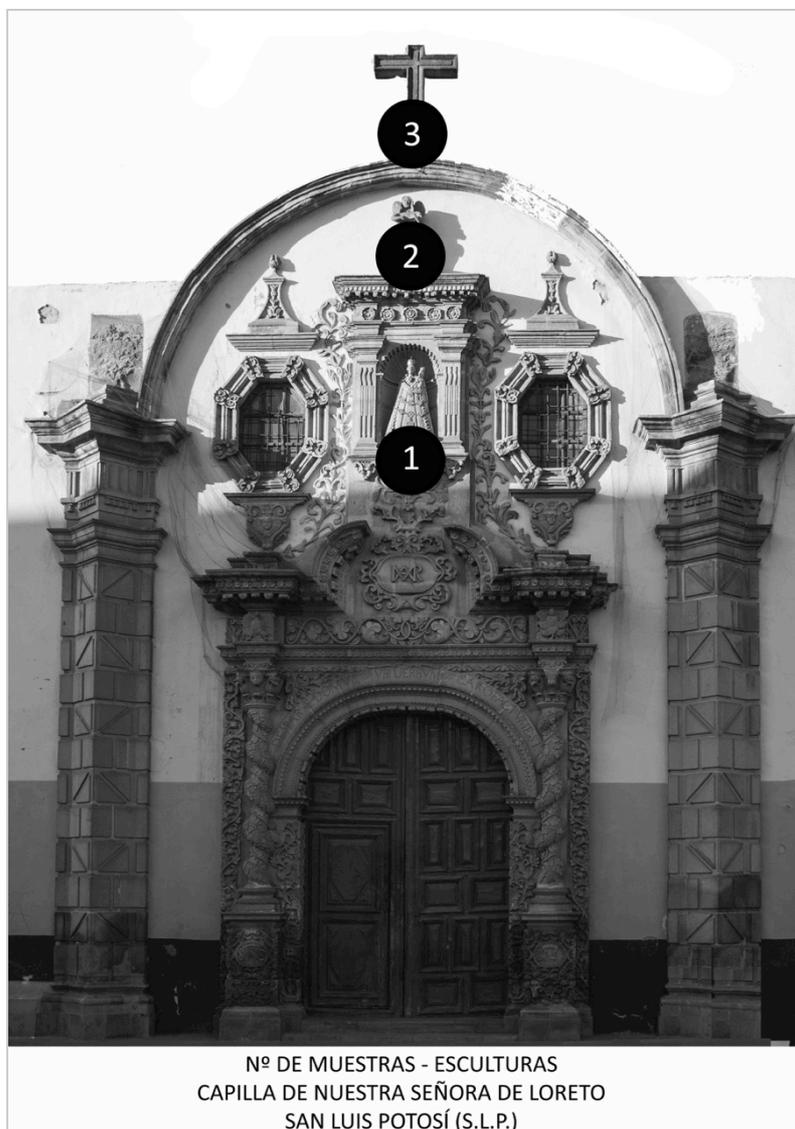
Imagen 96 - Identificación de muestras y ubicación.

Para la implementación del método se han analizado, sobre documentación fotográfica, un total de 3 esculturas en cantera rosa (*tabla 108*), las cuales se han relacionado con coordenadas numéricas (*tabla 109*) que identifican su número de muestra y su ubicación en la fachada (*imagen 96*).

FACHADA DE LA CAPILLA DE NUESTRA SEÑORA DE LORETO	
M	IDENTIFICACIÓN DE LAS OBRAS (imagen XX)
1	Cantera rosa. Escultura de bulto redondo, Virgen de Loreto, nicho central. Fachada-retablo, siglo XVIII.
2	Cantera rosa. Escultura de bulto redondo, San Miguel Arcángel, remate. Fachada-retablo, siglo XVIII.
3	Cantera rosa. Escultura de bulto redondo, cruz de remate. Fachada, siglo XVIII.

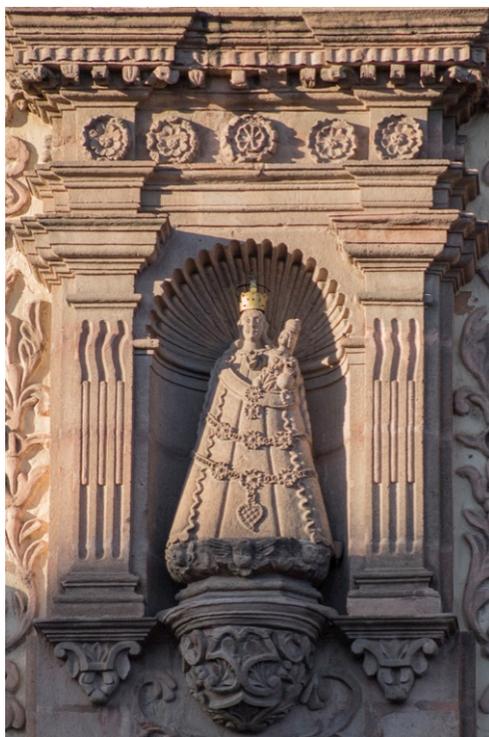
Imagen 98 - Obra (M1) con mayor problemáticas conservativas³¹³.

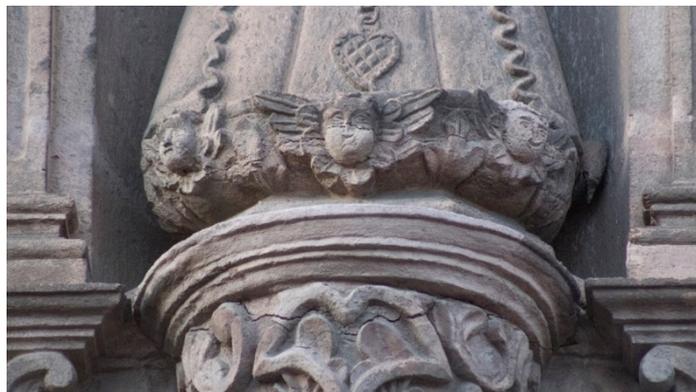
Imagen 99 - Detalle³¹⁴ de algunas de las fenomenologías de alteración y deterioro registradas (M1).

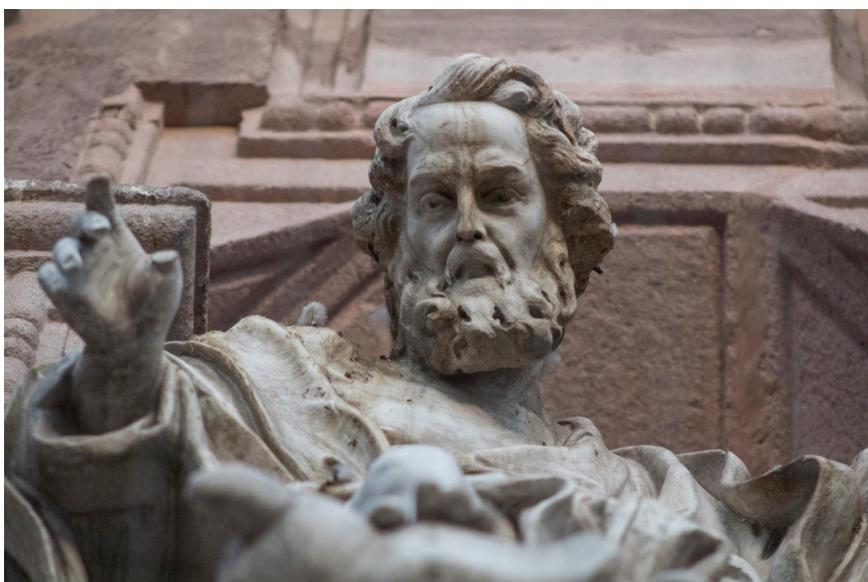
Imagen 103 - Detalle de las fenomenologías de alteración y deterioro³¹⁷ (M10).

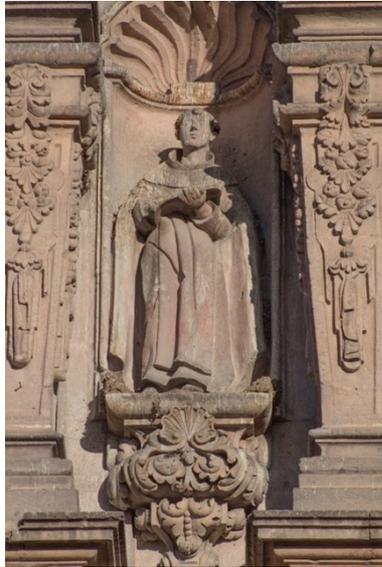
Imagen 106 - Escultura con mayor indicador de riesgo (M5).

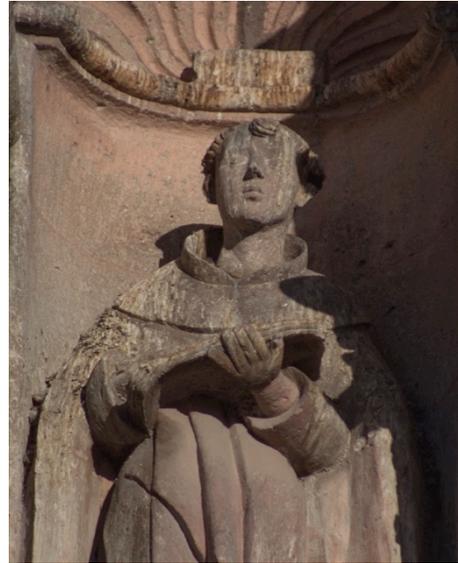
Imagen 107 - Escultura con mayor indicador de riesgo (M5), detalle.

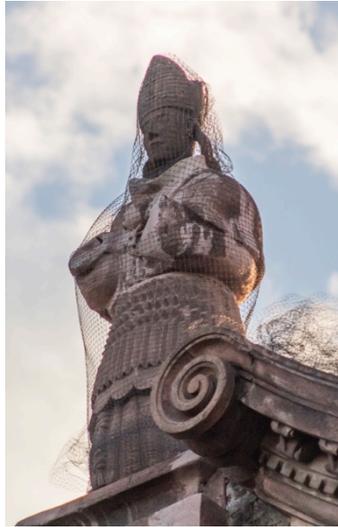
Imagen 110 - Escultura con mayor indicador de riesgo (M2)³²⁰.

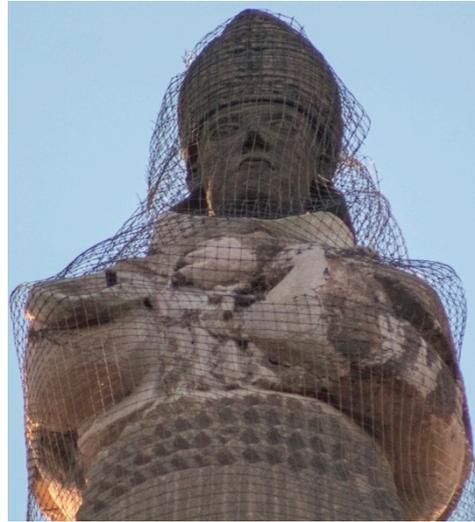
Imagen 111 - Acercamiento a la escultura con mayor indicador de riesgo³²¹.

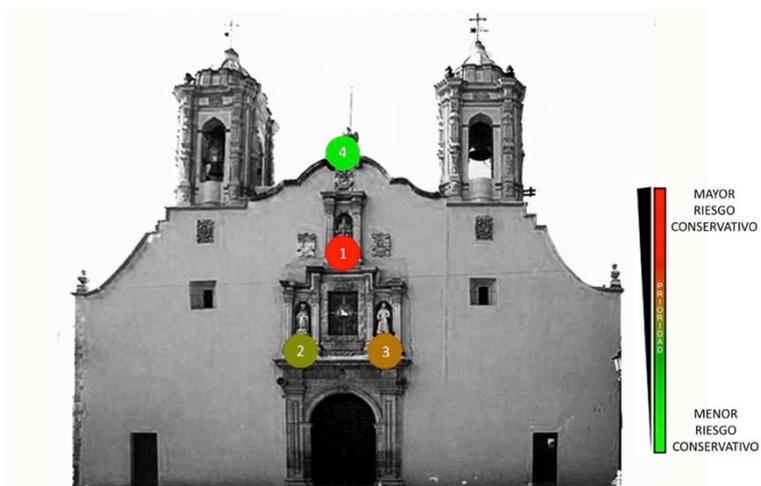
Imagen 112 - Indicador de riesgo de los elementos de la fachada.

INDICADOR DE RIESGO	
MUESTRA	TOTAL INCIDENCIA DE DETERIORO
1	16
3	11
2	10
4	1

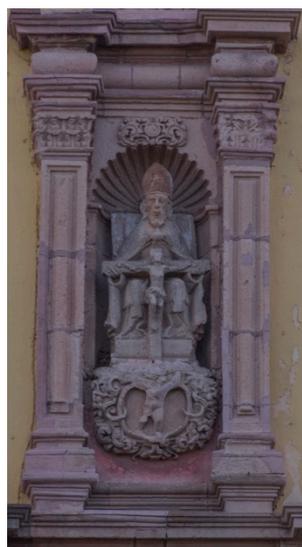
Imagen 113 - Obra con mayor indicador de riesgo (M1), vista general³²³.

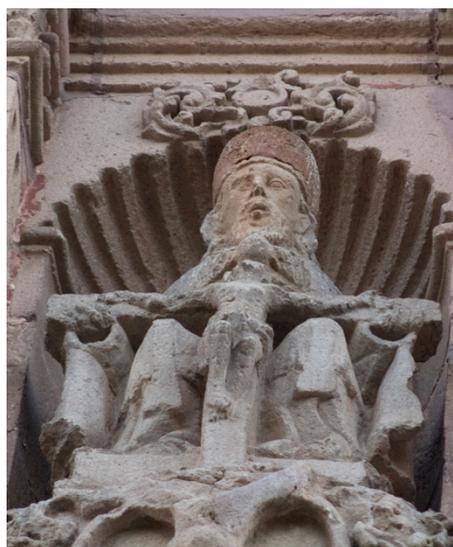
Imagen 114 - Obra con mayor indicador de riesgo, acercamiento³²⁴.

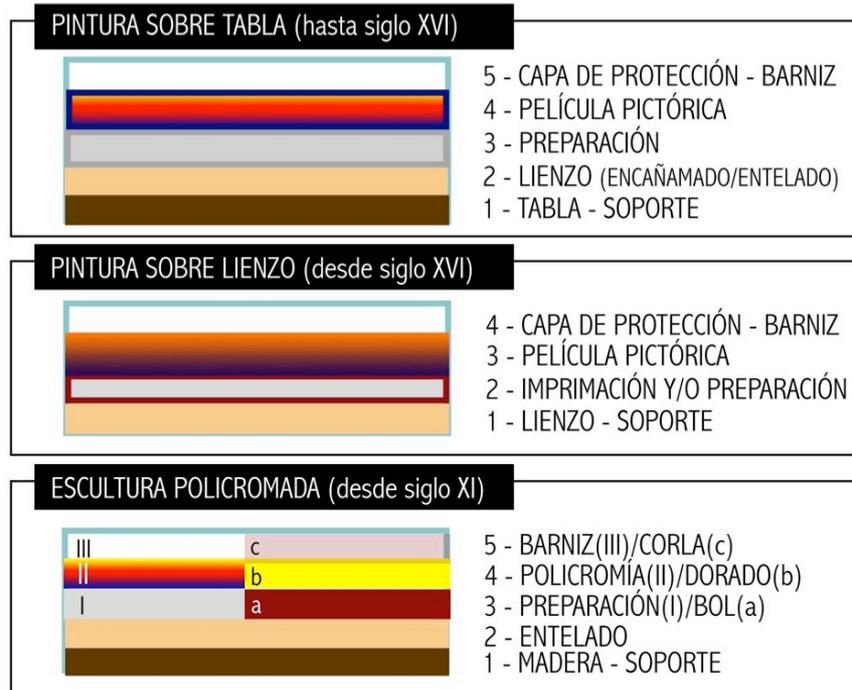
TECNOLOGÍA DE LAS OBRAS PICTÓRICAS Y ESCULTÓRICAS:
SISTEMA-TIPO DE LAS CAPAS CONSTITUTIVAS

Imagen 115 - Representación del sistema constitutivo de las tipologías de obras examinadas en este estudio.

Para esta última clase de obras, los conceptos reunidos se estructuraron de acuerdo a la conformación del sistema tecnológico más representativo (*imagen 115*), compuesto por:

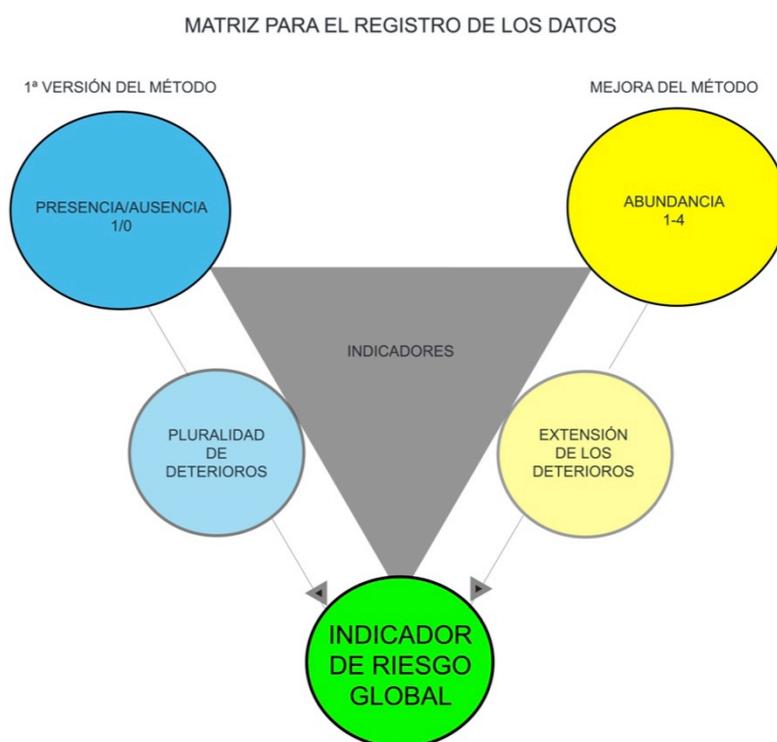
Diagrama 27 - Esquema de las diferentes modalidades de registro y análisis de datos abarcadas en esta investigación.

A la luz de estas reflexiones es necesario destacar que las tablas propuestas varían el orden de los indicadores de riesgo y prioridades debido a que presentan los mismos resultados abarcándolos desde enfoques diferentes. Por lo tanto la información ofrecida por las *tablas 186, 187 y 188* puede considerarse complementaria entre sí (*diagrama 27*).
